MÉRNÖKGEOLÓGIAI SZEMLE

Ezen füzet a Szakosztály
1970. május 19-i pannonhalmi tanulmányutján
elhangzott előadásokat tartalmazza

PANNONHALMI FŐAPÁTSÁG ÉPÜLETEINEK KÁROSODÁSAIRÓL

A PANNONHALMI FŐAPÁTSÁG KÖZMŰVEINEK JELENLEGI ÁLLAPOTA ÉS JAVASLAT AZ ÉPÜLETKÁROK MEGSZÜNTETÉSÉRE

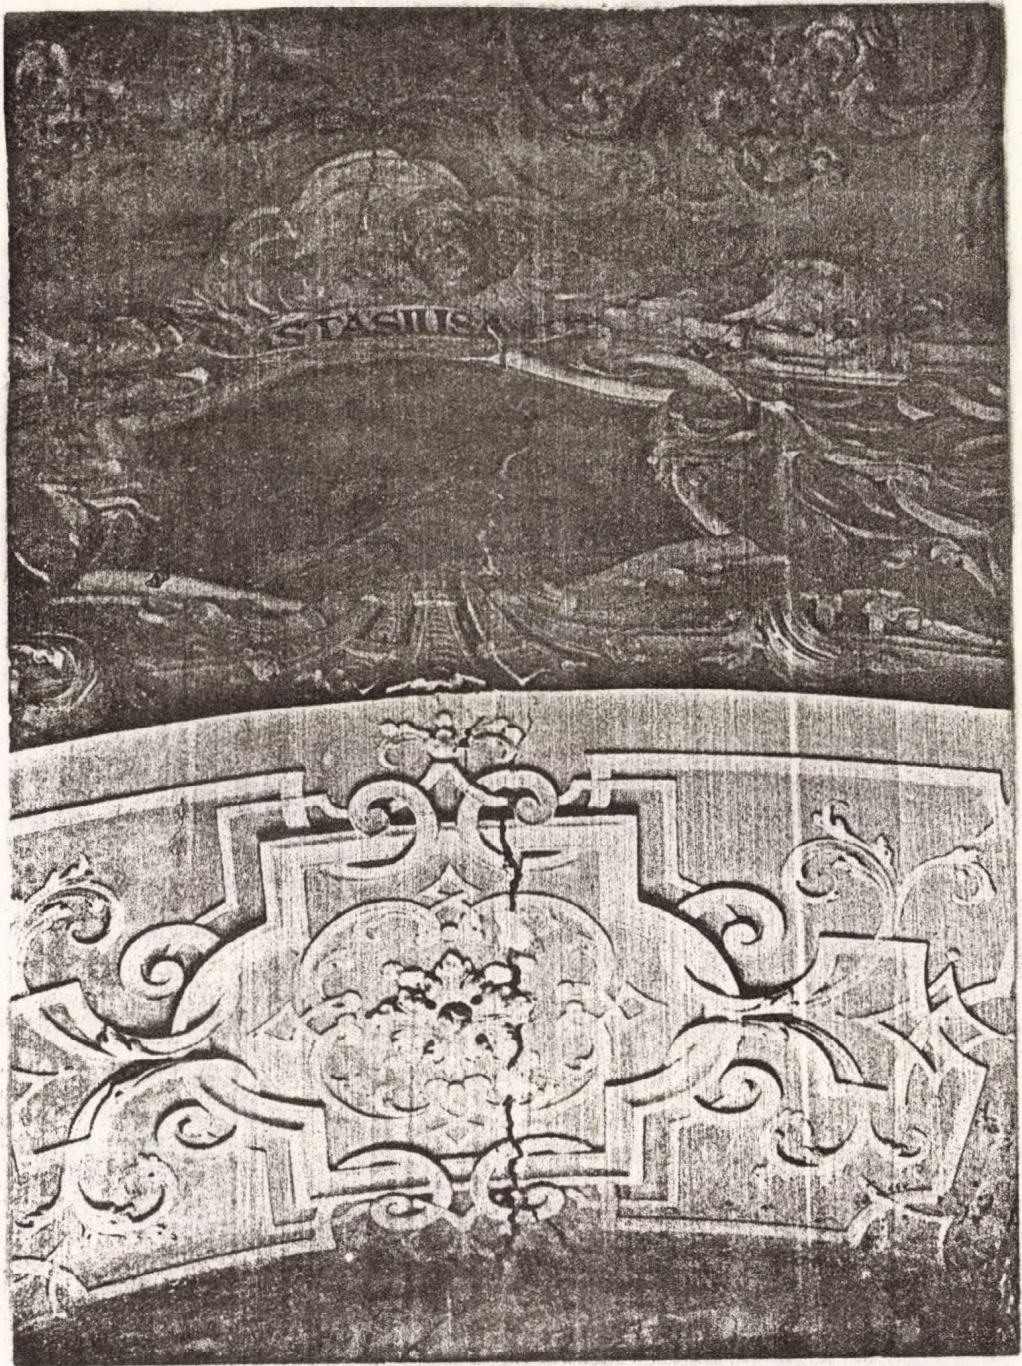
1. ábra

- 1.) Első csoportba a talajmozgásokból, talajösszenyomódásból származtatható, ill. azzal magyarázható épületkárok tartoznak.
Ilyen jelleget mutat például az 1. ábrán és a 2. ábrán szereplő refektórium (ép. idő XVIII. sz.) részlet és a 3. ábrán közölt támfal hiba.

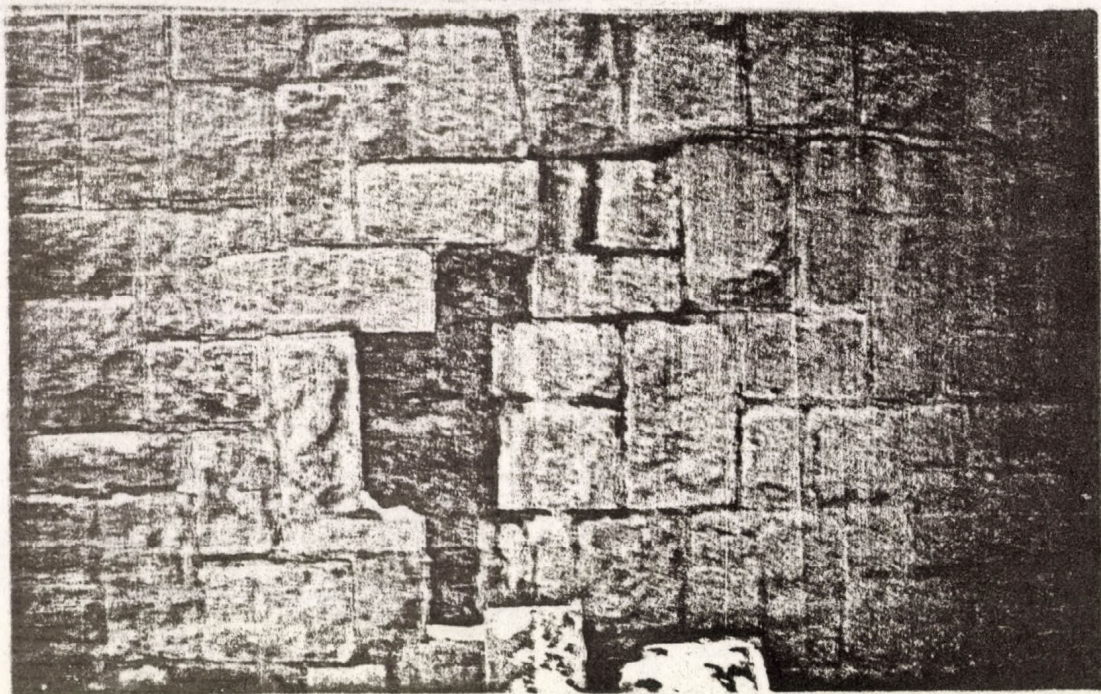
5. ábra

- 3.) Az épületkárok harmadik csoportjába kerül az építőanyaghibák következményeként tönkrement u.n. "olasz udvari" belső támfal. A bauxitcement felhasználásával készített beton és a kőanyag nem fagyálló minősége magyarázatot nyújt az 5. ábrán felismerhető károsodásokra.

Az elmondottak alapján a 2. és 3. alattiakat tovább nem tárgyaljuk. A károk kijavításának tervezése és kivitelezése az építőipar szokásos módszereinek valamelyikével megoldható.

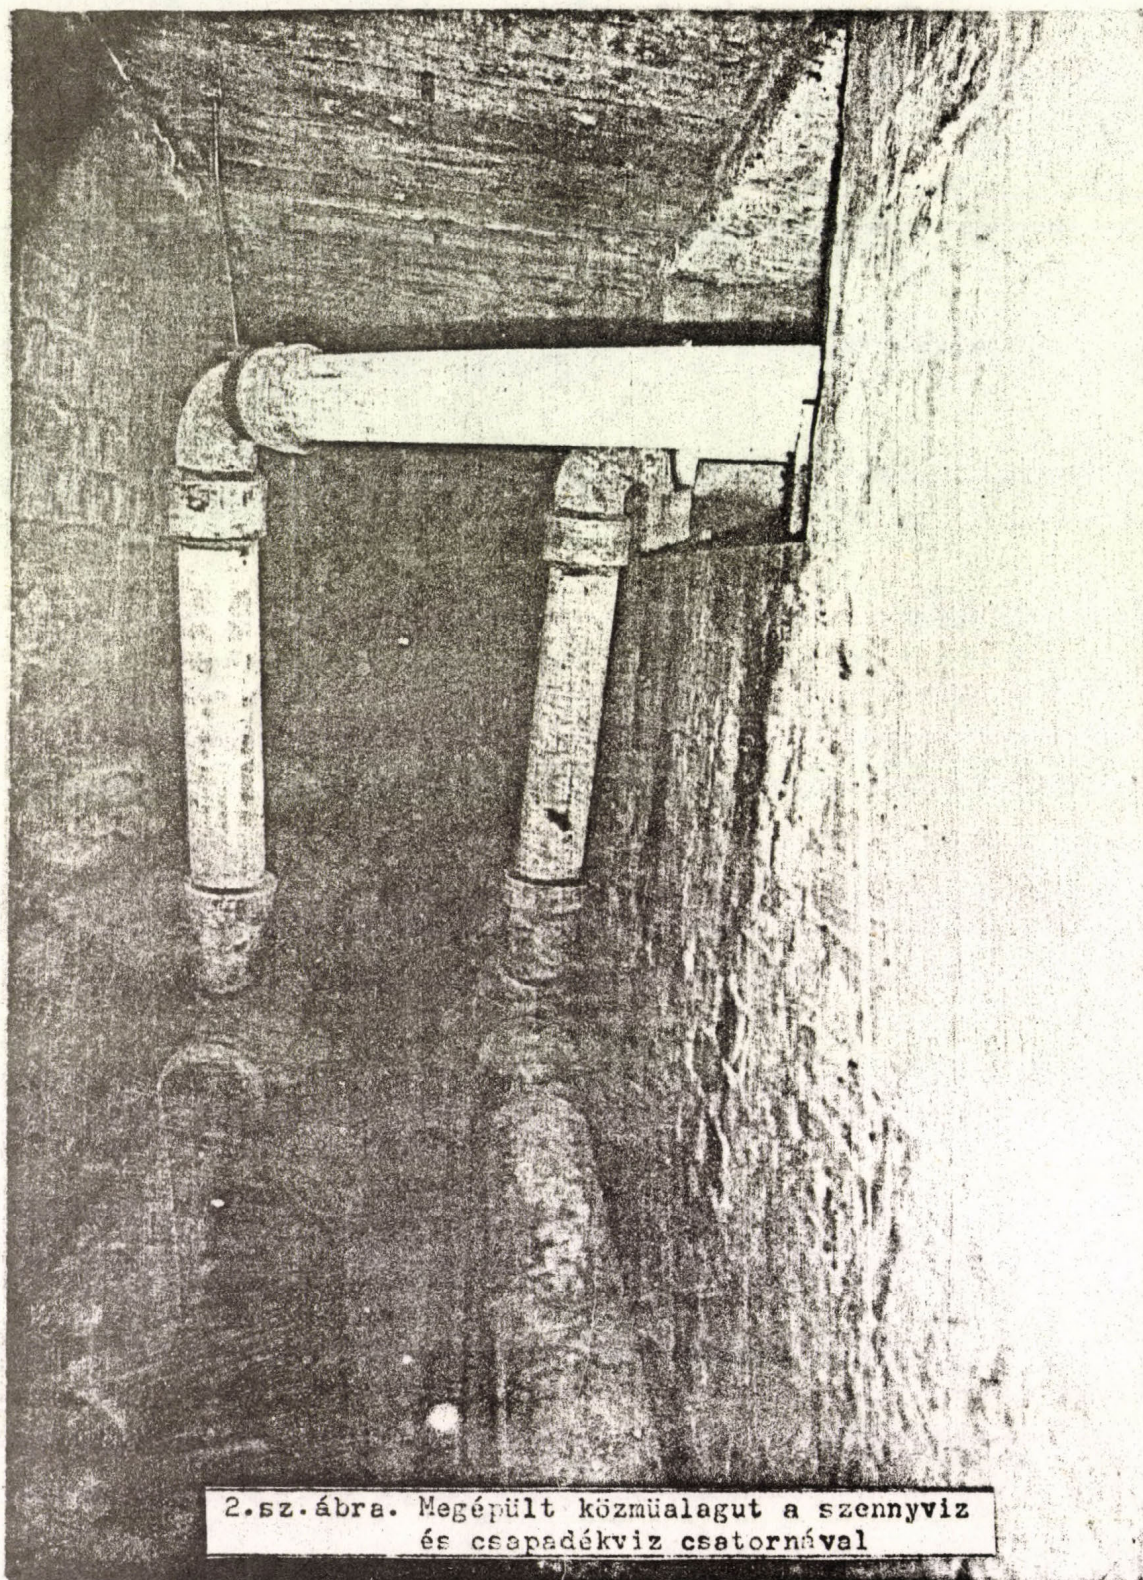
2.sz. ábra. Megépült közműalagút a szennyvíz
és csapadékvíz csatornával

A szociális otthon épület szennyvizei, helyszini szemlénk idején, ideiglenes jelleggel szabadon folytak ki, az épületet északi irányban körülvevő fásított területre. E szennyvizcsatorna felújítása folyik, ujonnan épülő közmű alagutban (2. ábra).
