# MŰEMLÉKVÉDELEM

A MAGYAR MŰEMLÉKVÉDELEM KIADVÁNYA  
LXV. évf. 2021 1-2. szám

| Pazar Béla: A soproni Szent Mihály templom, templomkert, sekrestyéház, urnakert tervezése 2010 őszétől 2016 december végéig / <i>Design works of the Church of St. Michael, Sopron its garden, sacristan's house and urn garden, from autumn 2010 to the end of December 2016</i> ..... | 10 |
| Sütő József: A Szent Mihály templom kőanyagának restaurálása / <i>Restoration of the stone elements of the Church of St Michael</i> ..... | 15 |

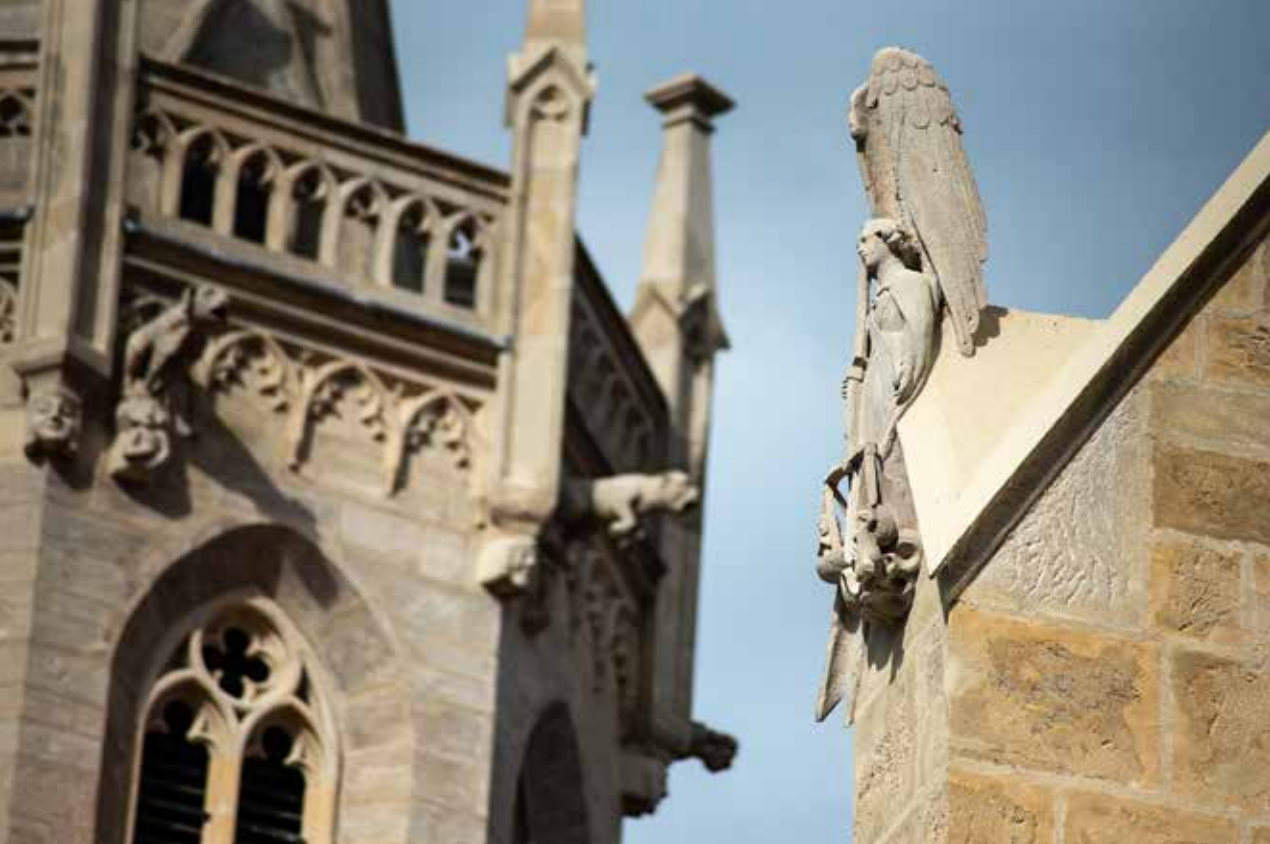
1. kép Kőrestaurátori munkák részletképe

Az engedélyezett eredeti terv a formai kivitelezést úgy határozta meg, hogy a tisztított, föltárt (korábbi szakszerűtlen kiegészítésektől megszabadított), szilárdított kültéri kváderfalazatot a ránc maradt, kissé töredékes látványt fölvállalva mutatja meg. Az eredeti elképzelés az volt, hogy a korábbi sérüléseket és fugahiányokat az eredeti felszínhez képest 2-3 milliméterrel visszaugratva, az eredeti köveket az így kialakított homogén síkban úszatva jeleníti meg.

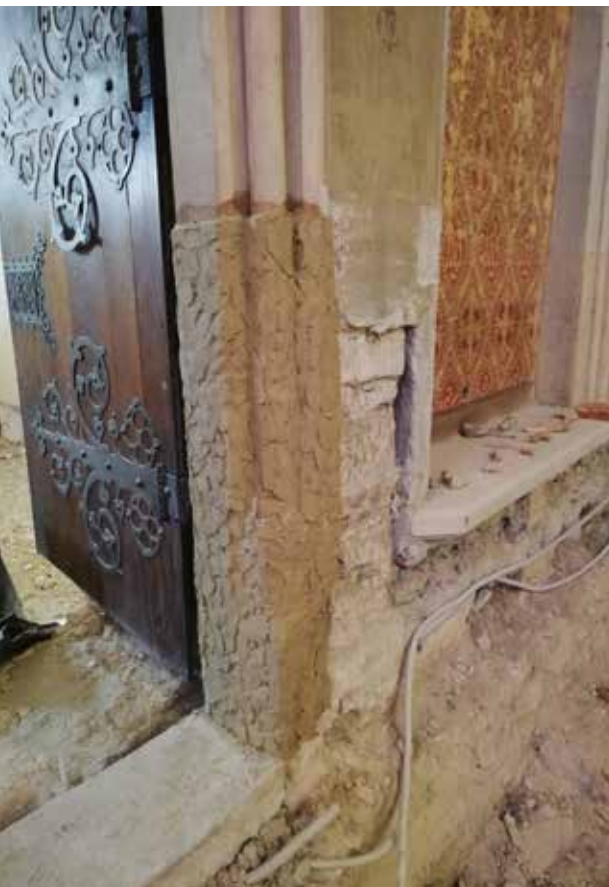
4. kép A sekrestyeajtó kőkerete munka közben

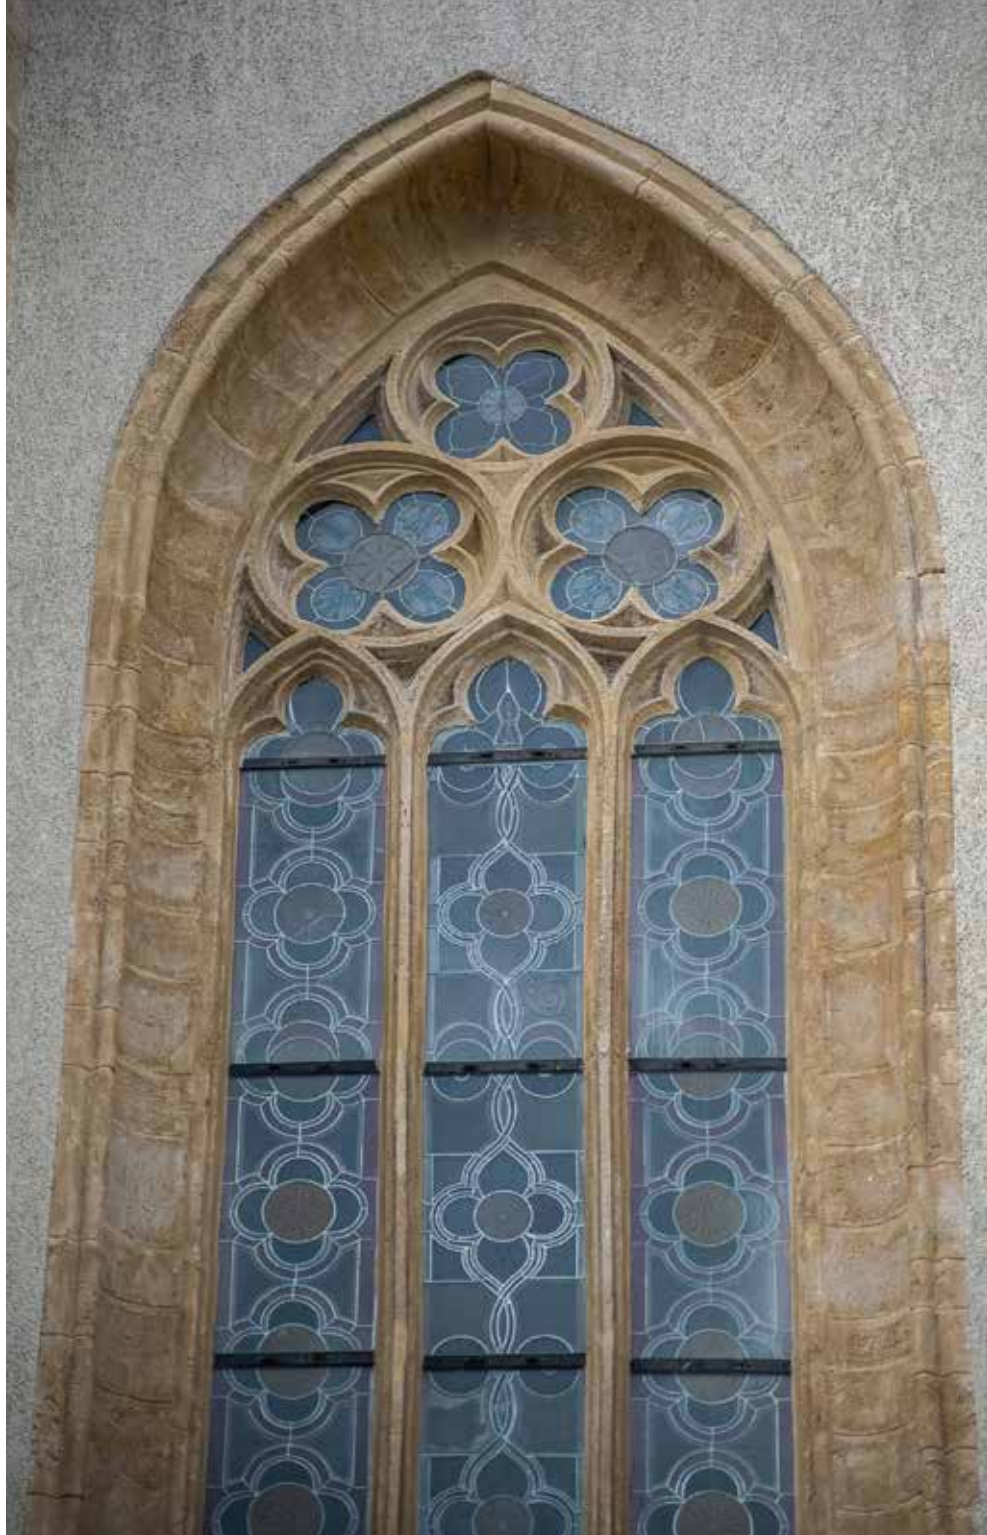
5. kép Restaurált mérműves ablak

Egy Storno-kori mérműves ablak megsemmisült, vagy elveszett, erre vonatkozóan nincs történeti adat. Az építészeti tervnek megfelelően a hiányzó ablak formai rekonstrukciója elkészült. A rekonstrukció a meglévő, formailag teljesen azonos ablakok mintájára lett megfaragva

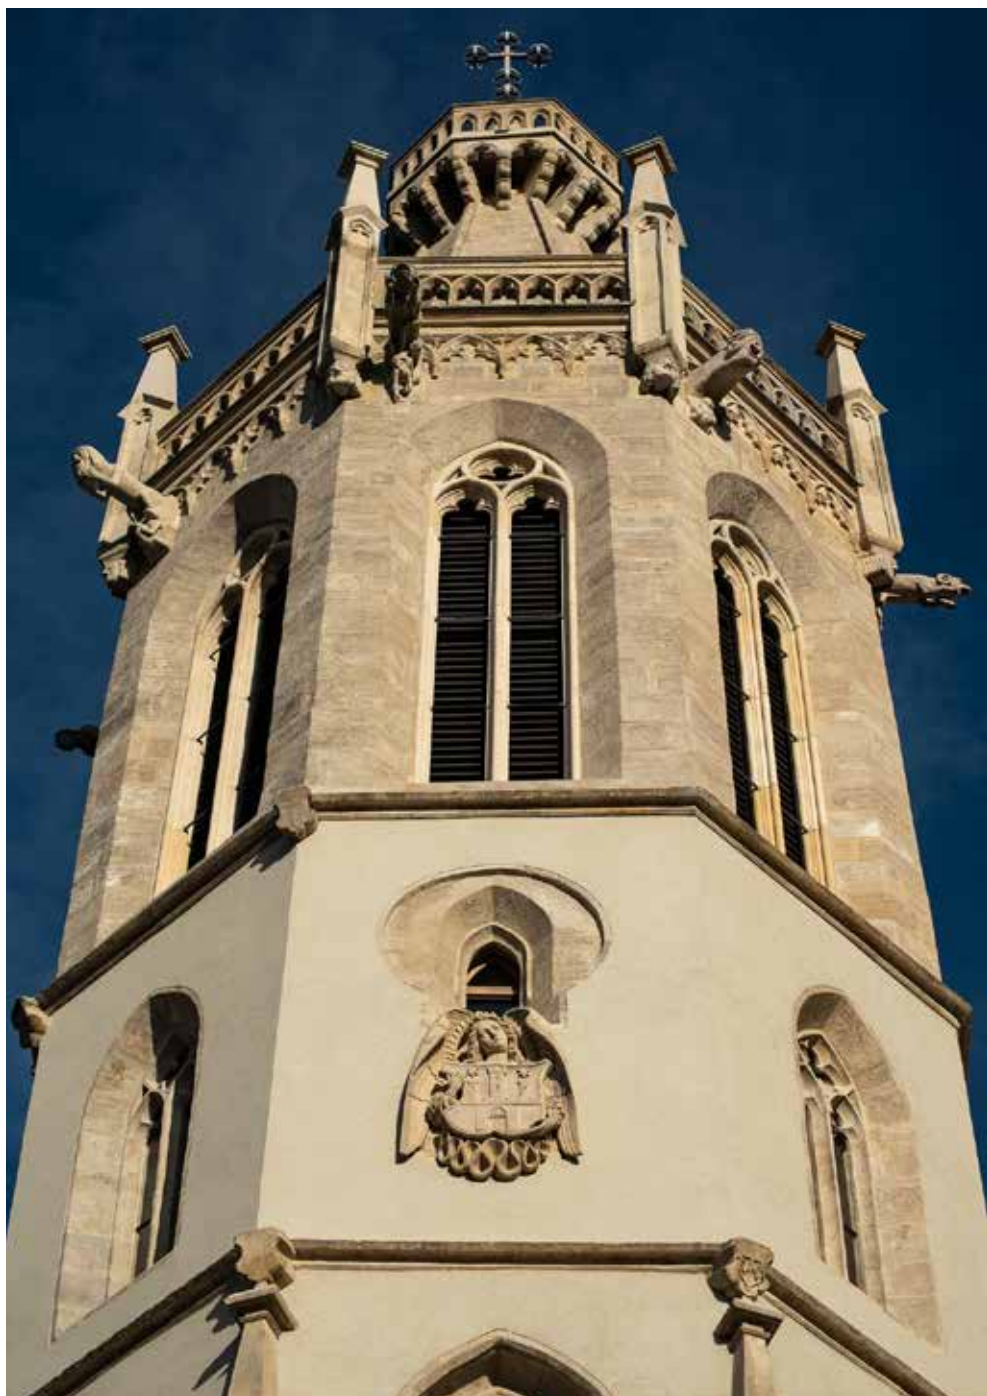
9. kép A torony helyreállított körfelületei

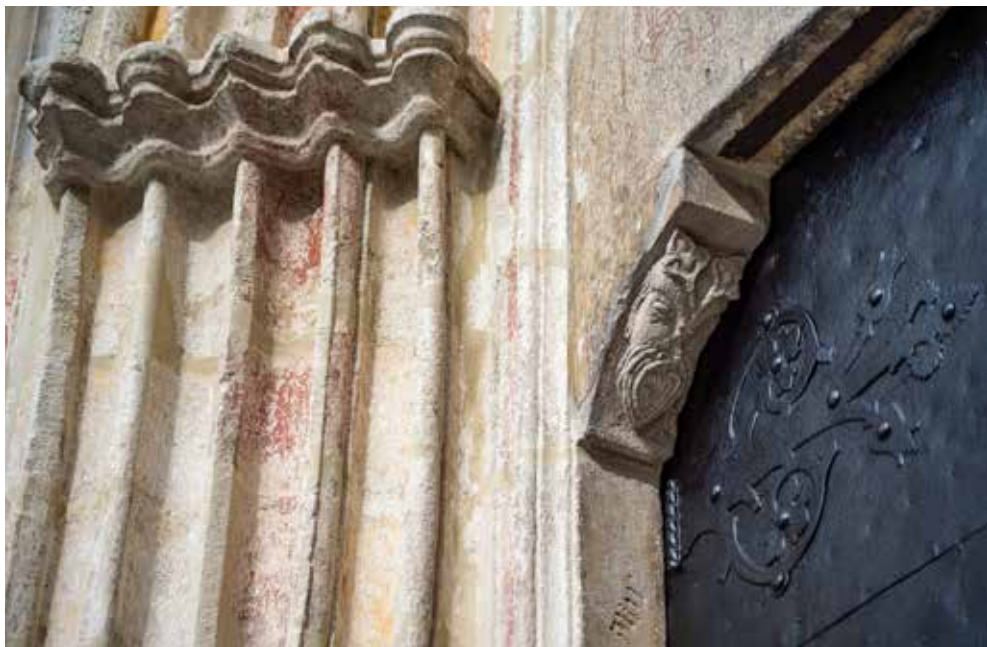
10. kép A keresztház déli kapuja a feltárt és konzervált színezés maradványokkal

A kapu kőanyagának plasztikai kiegészítése során nem törekedtünk a valamikori ép és tökéletes állapot rekonstrukciójára. A szár- és bordakövek találkozási síkjaiban a profilok változatos mértékben kifagytak, kitöredeztek. Ezeket a hiányokat úgy javítottuk, hogy a kiegészítések síkjait néhány milliméterrel visszaugratva képeztük ki. Fugajelöléseket nem készítettünk, mivel a fugák az eredeti építéskor nem jelentek meg látványelemként. A szár- és bordaköveken csak ott alkalmaztunk kiegészítéseket, ahol fizikai ráhatás által létrejött, erőteljes fényárnyékot adó, nagy mélységű kitörések voltak. A pótlások felszínét itt is kissé visszaugratva alakítottuk ki, az eredeti kőfelszíntől megkülönböztető, de azzal harmonizáló faktúrával.

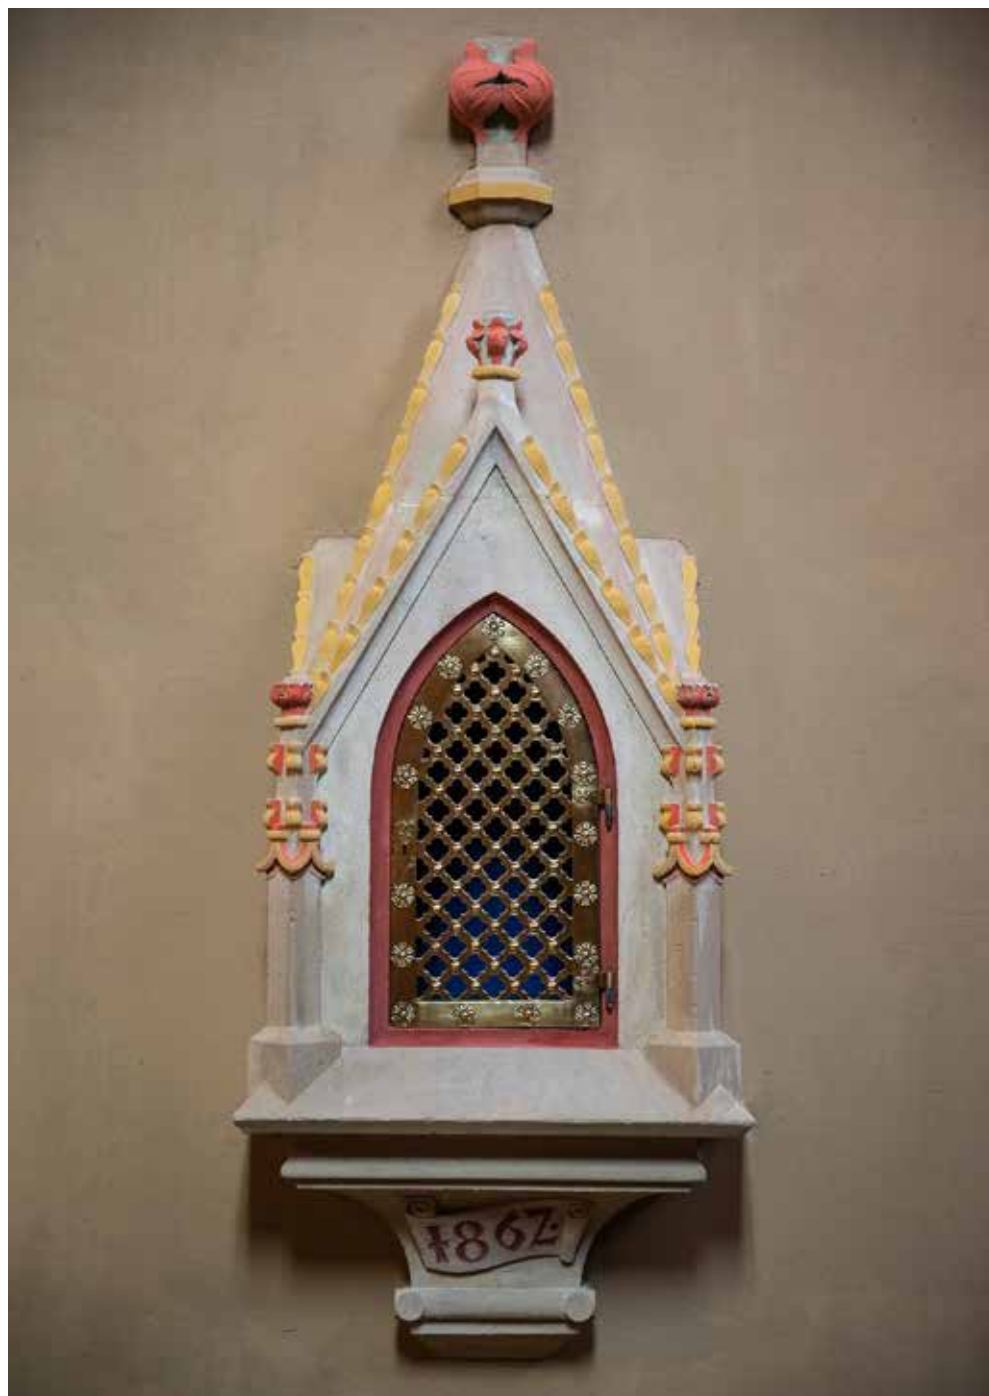
12. kép A restaurált szentség ház

Formai kiegészítések nem készültek, de a nagy fény-árnyék hatást mutató, helyenként centiméteres törésfugákat visszaugratott formában tömítettük. A faragványokon egyéb munkákat nem végeztünk.

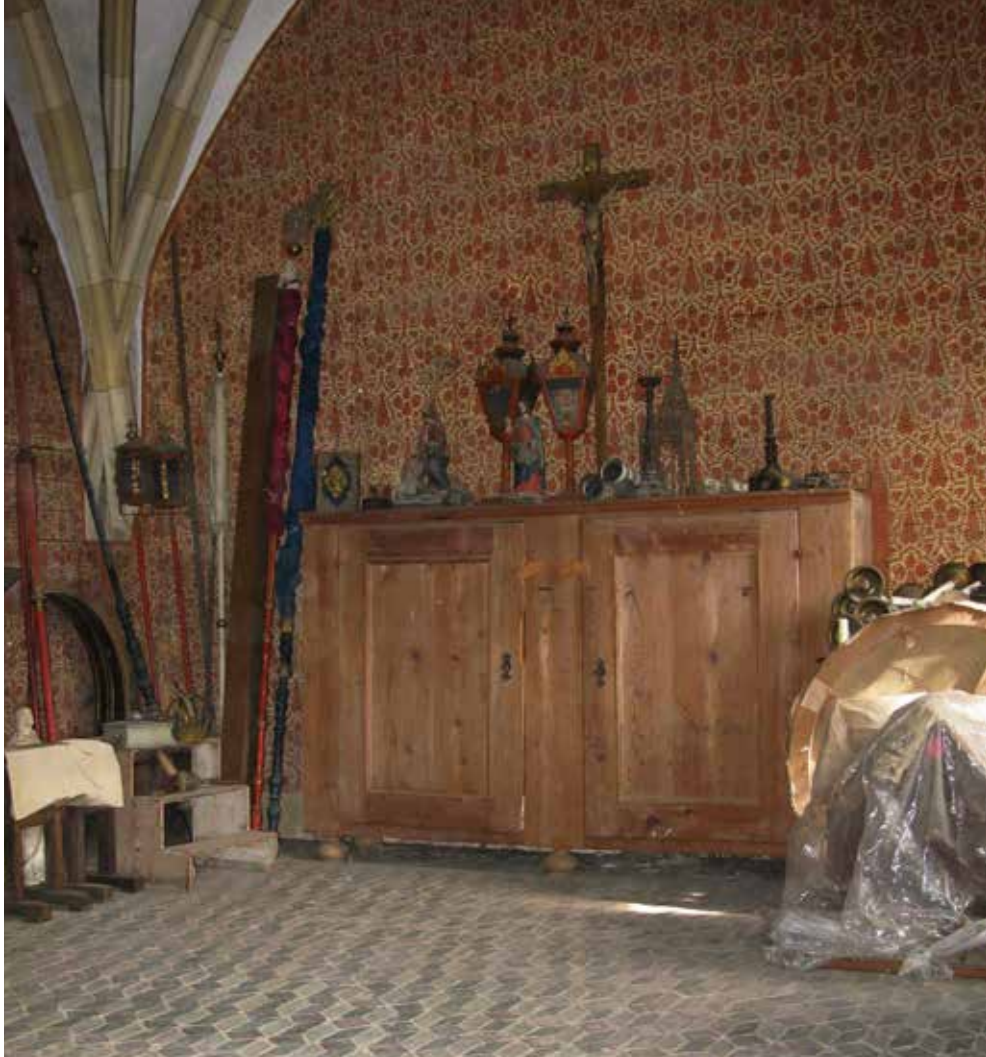
1. kép A helyiség a K-i nézete a padló restaurálása előtt. A fotók a szerző felvételei

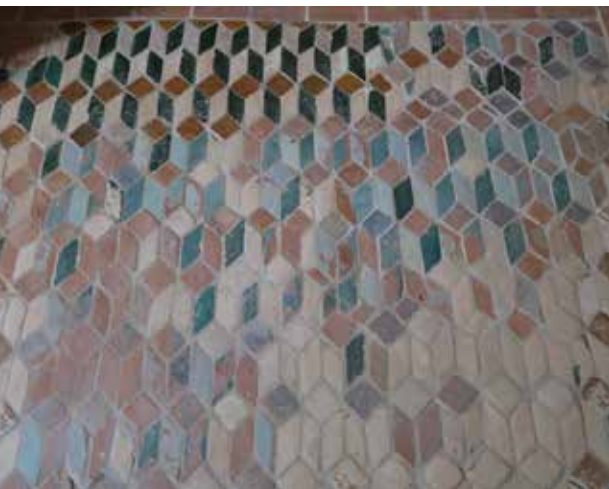
19. kép Fugázás után

bohló, piszkos fuganyagot és a cementes javításokat mechanikusan távolítottuk el (13-14. kép).

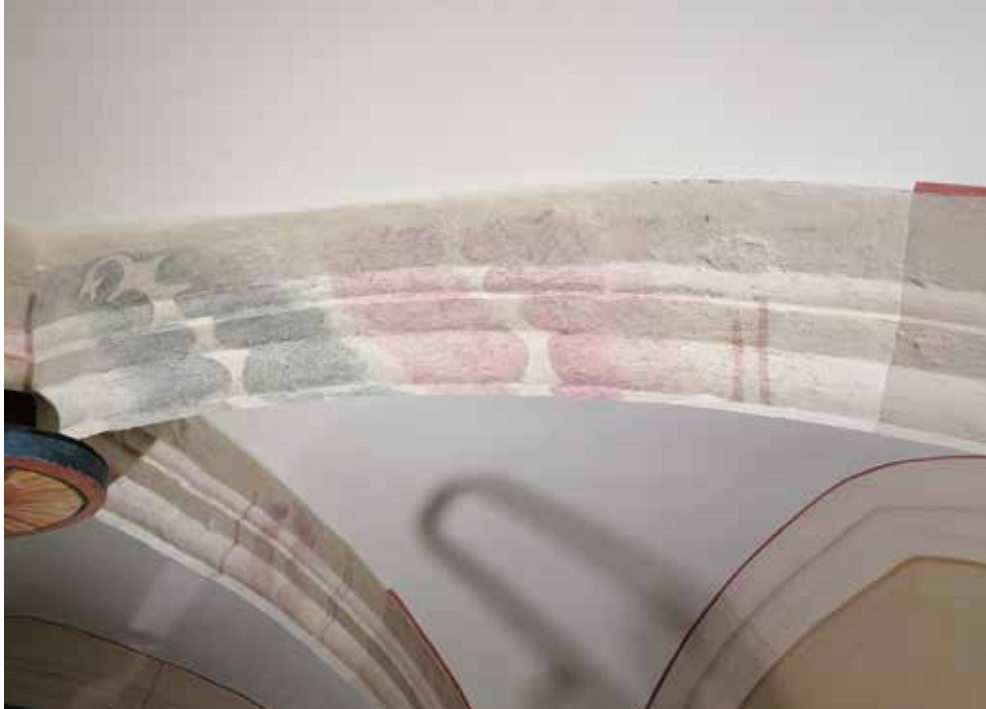
11. kép Középkori bordafestések kiretusált állapota

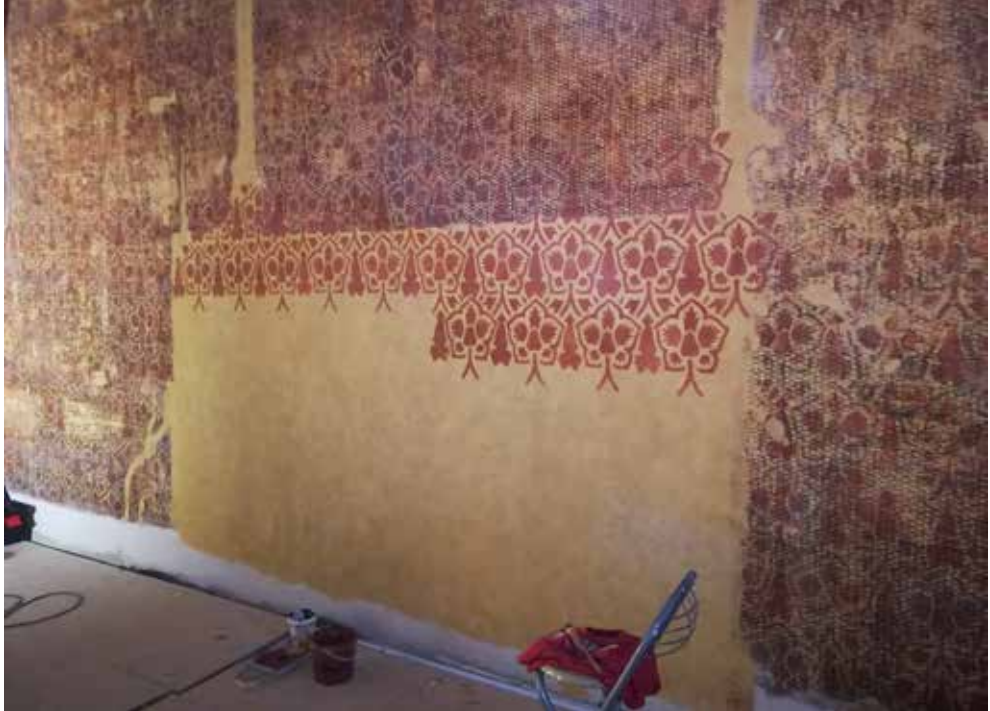
13. kép A „Kincstár” patronált mintáinak munka közbeni állapota

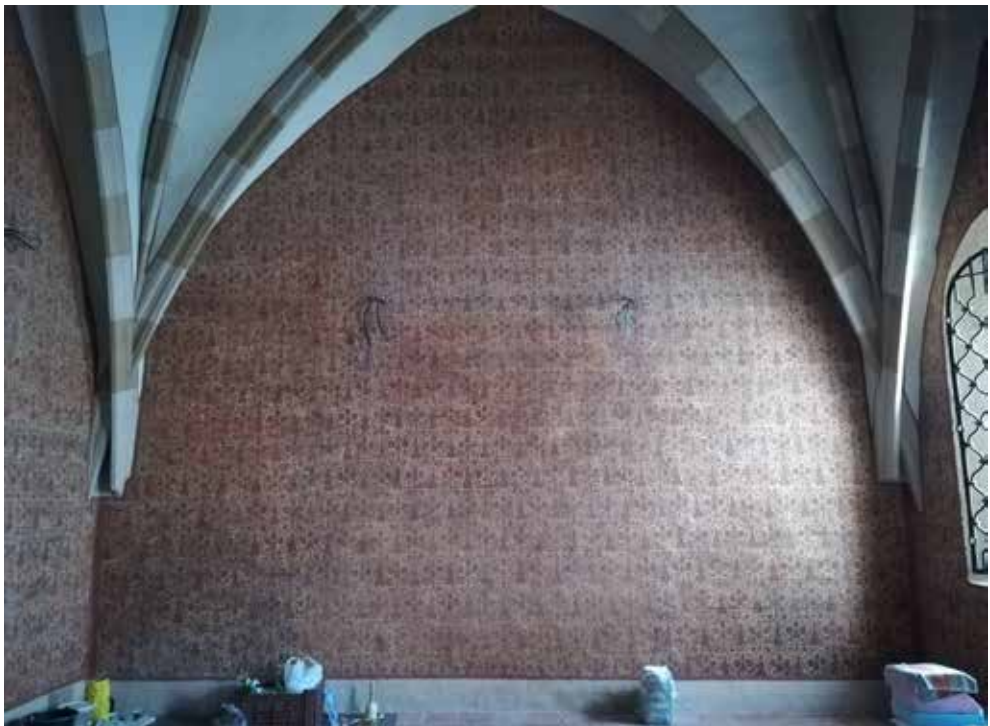
14. kép Ugyanannak a felületnek a helyreállított állapota

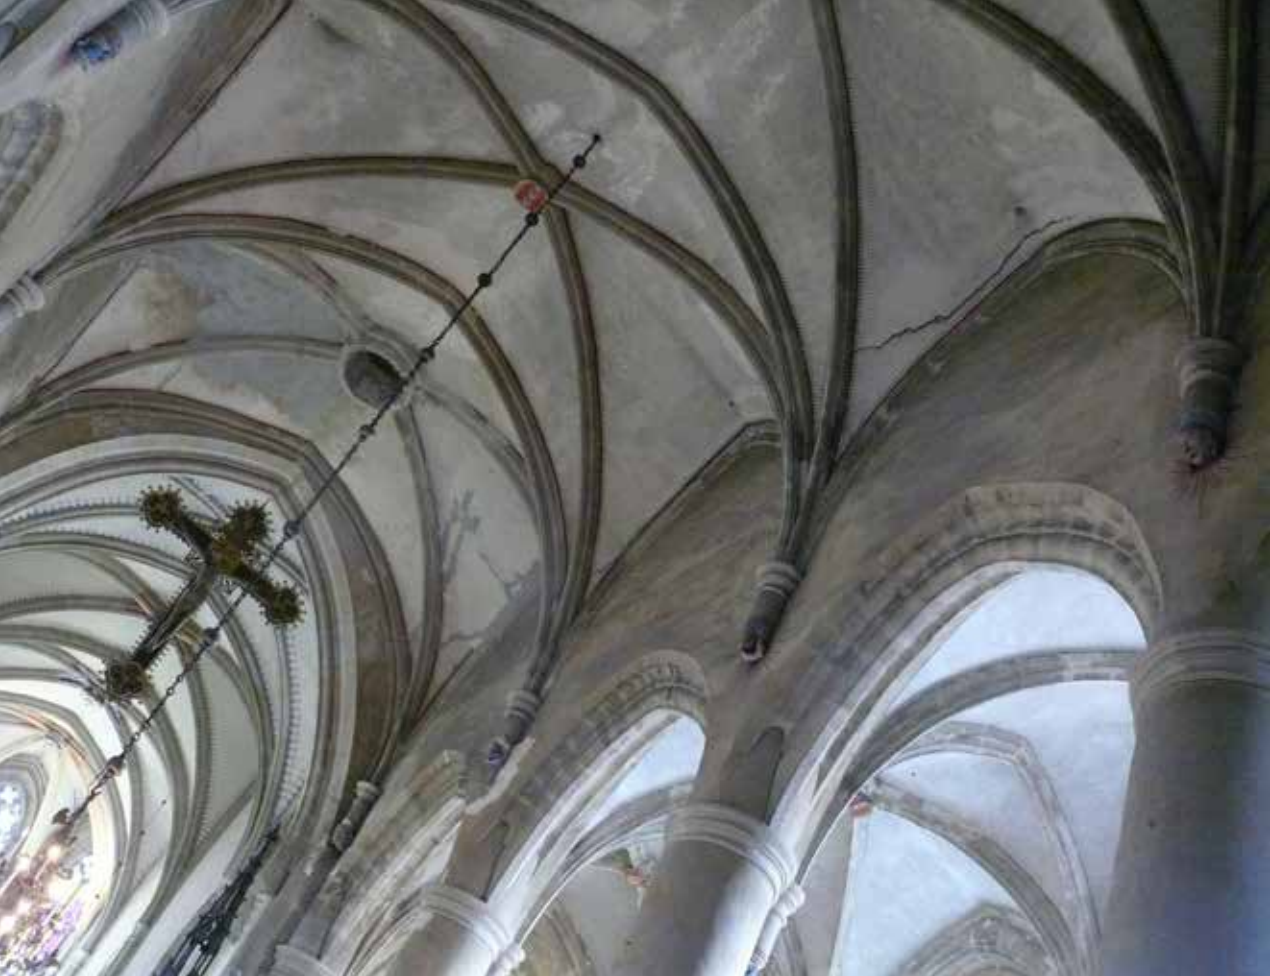
15. kép A templombelső helyreállítás előtti állapota

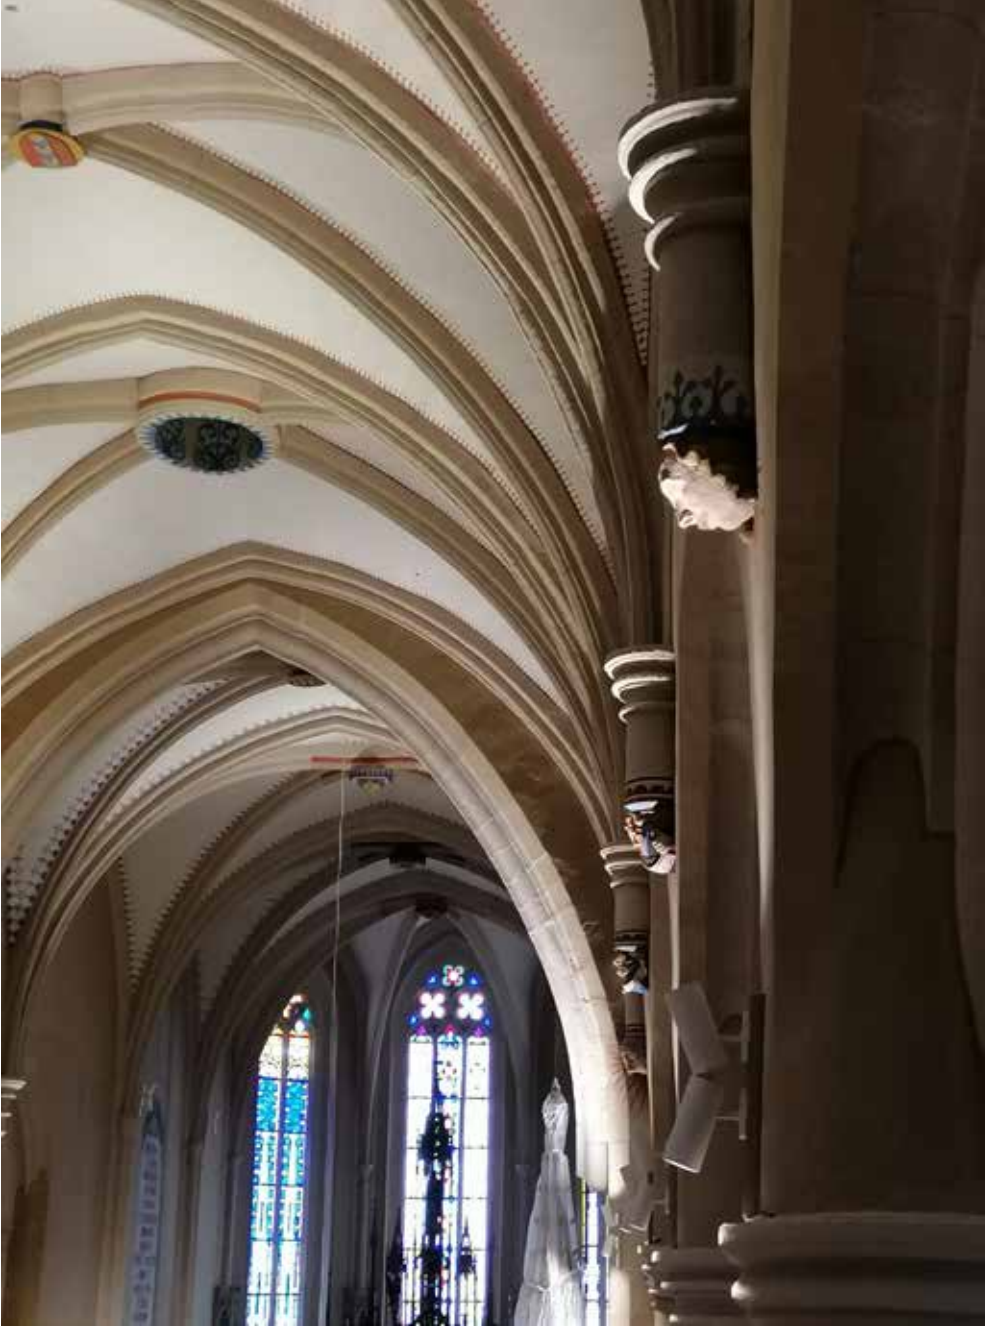
16. kép A templombelső a restaurálás után

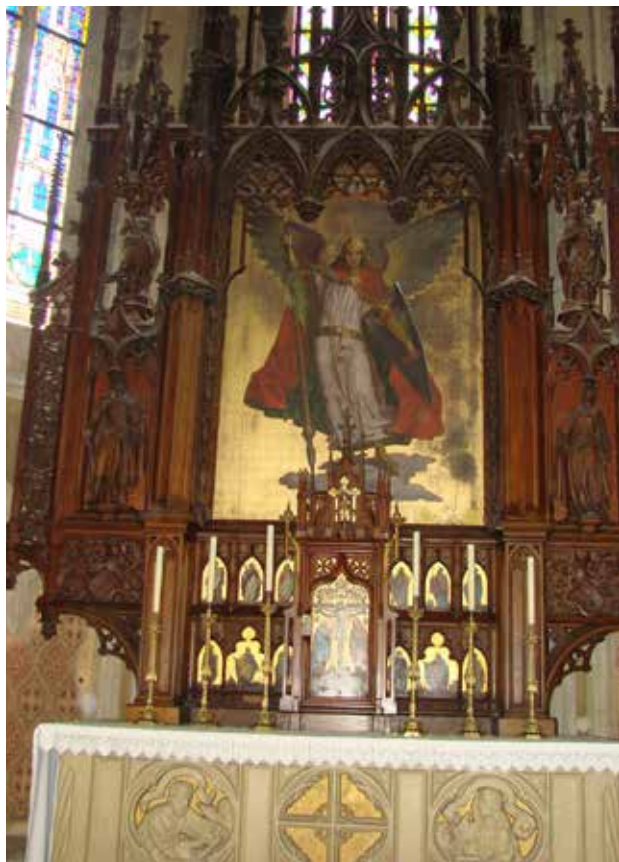
1. kép A Főoltár restaurálás előtt.  
A fotók a szerző felvételei

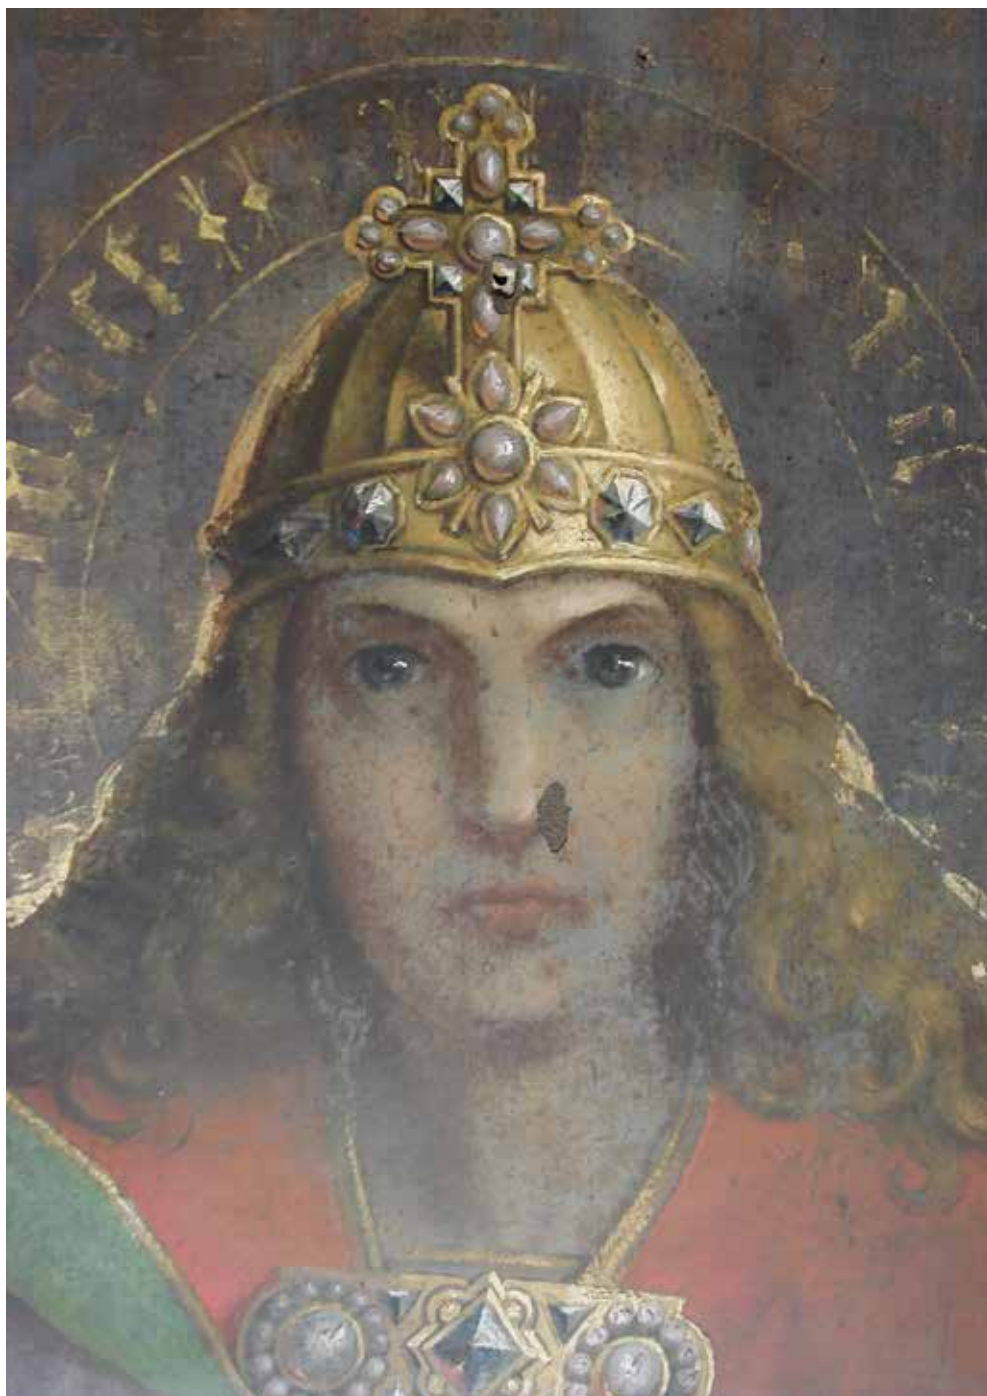
2. kép Szent Mihály arca helyreállítás előtt

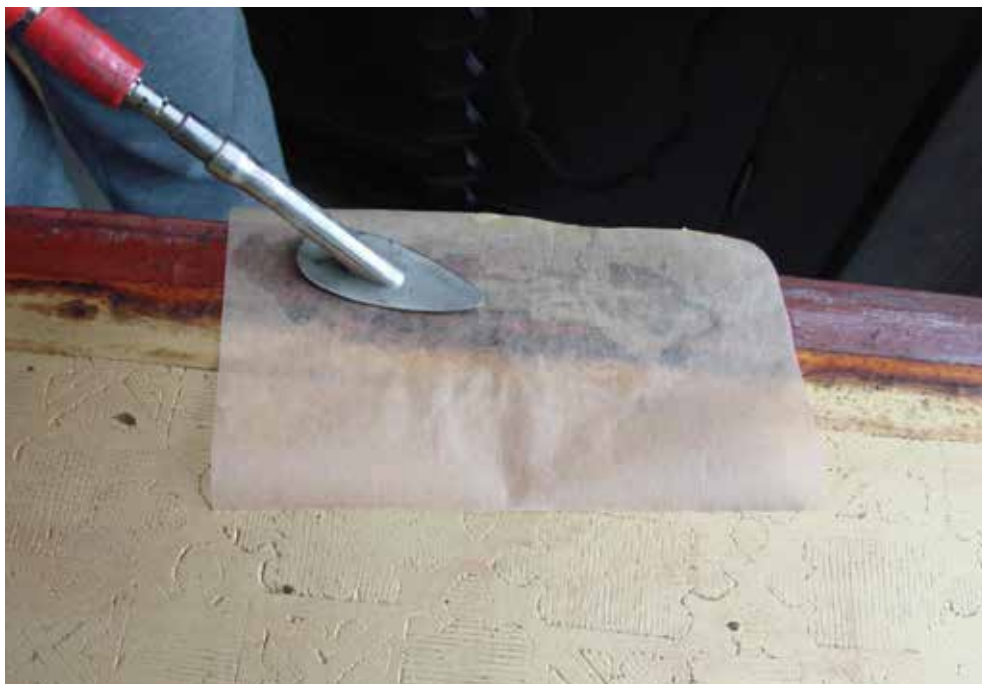
5. kép Viaszgyantás bevasalás

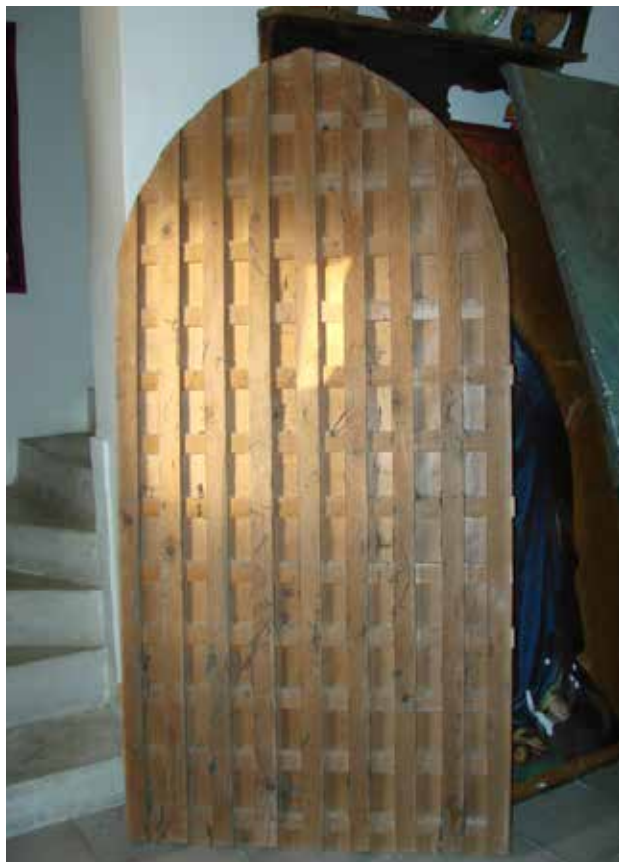
11. kép A Szent Péter-oltárkép klasszikusan parkettázott fatáblája

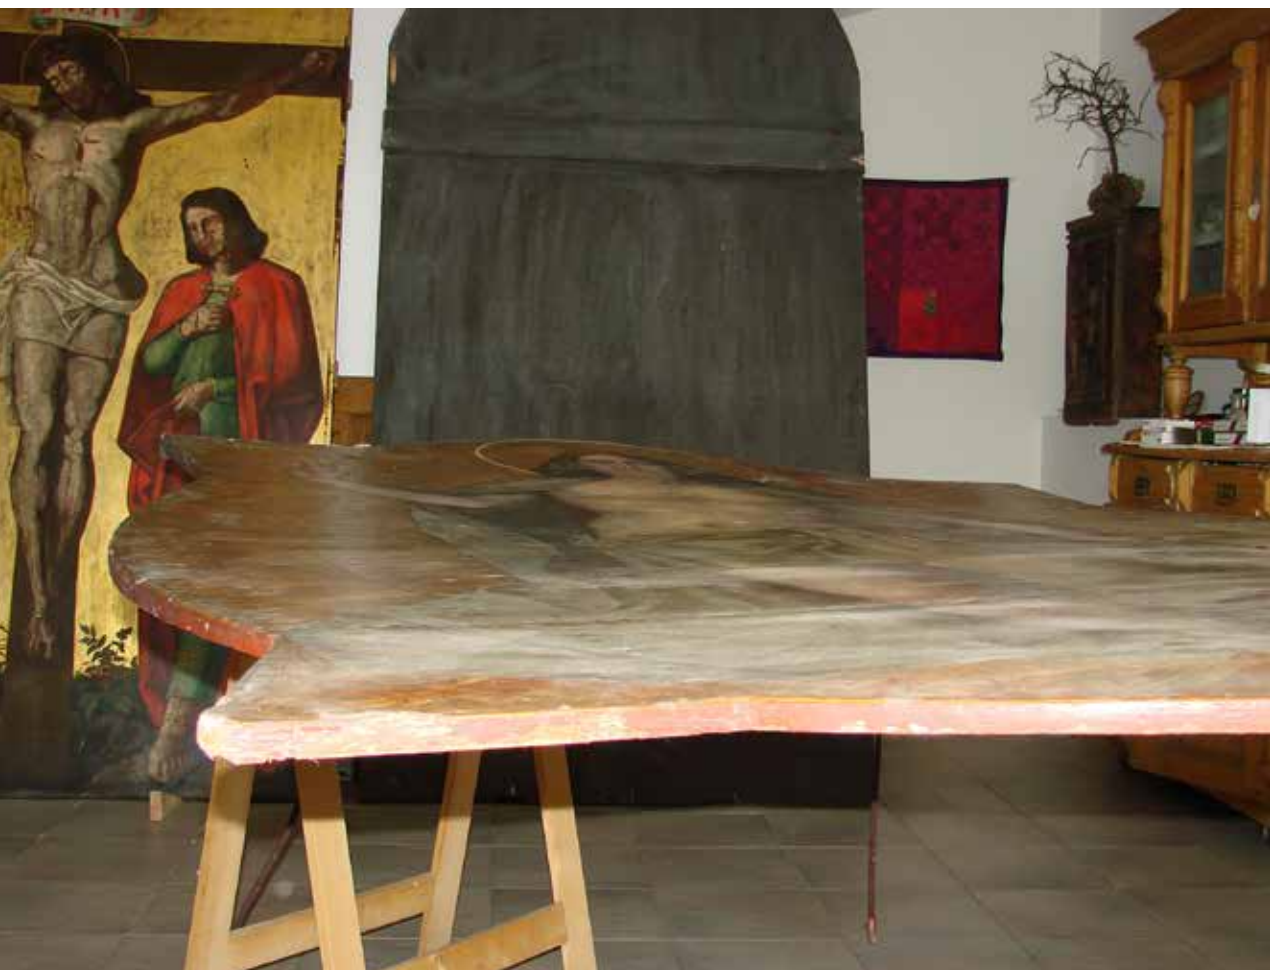
14. kép A merevítés ellenére a kép minden irányban elvetemedett

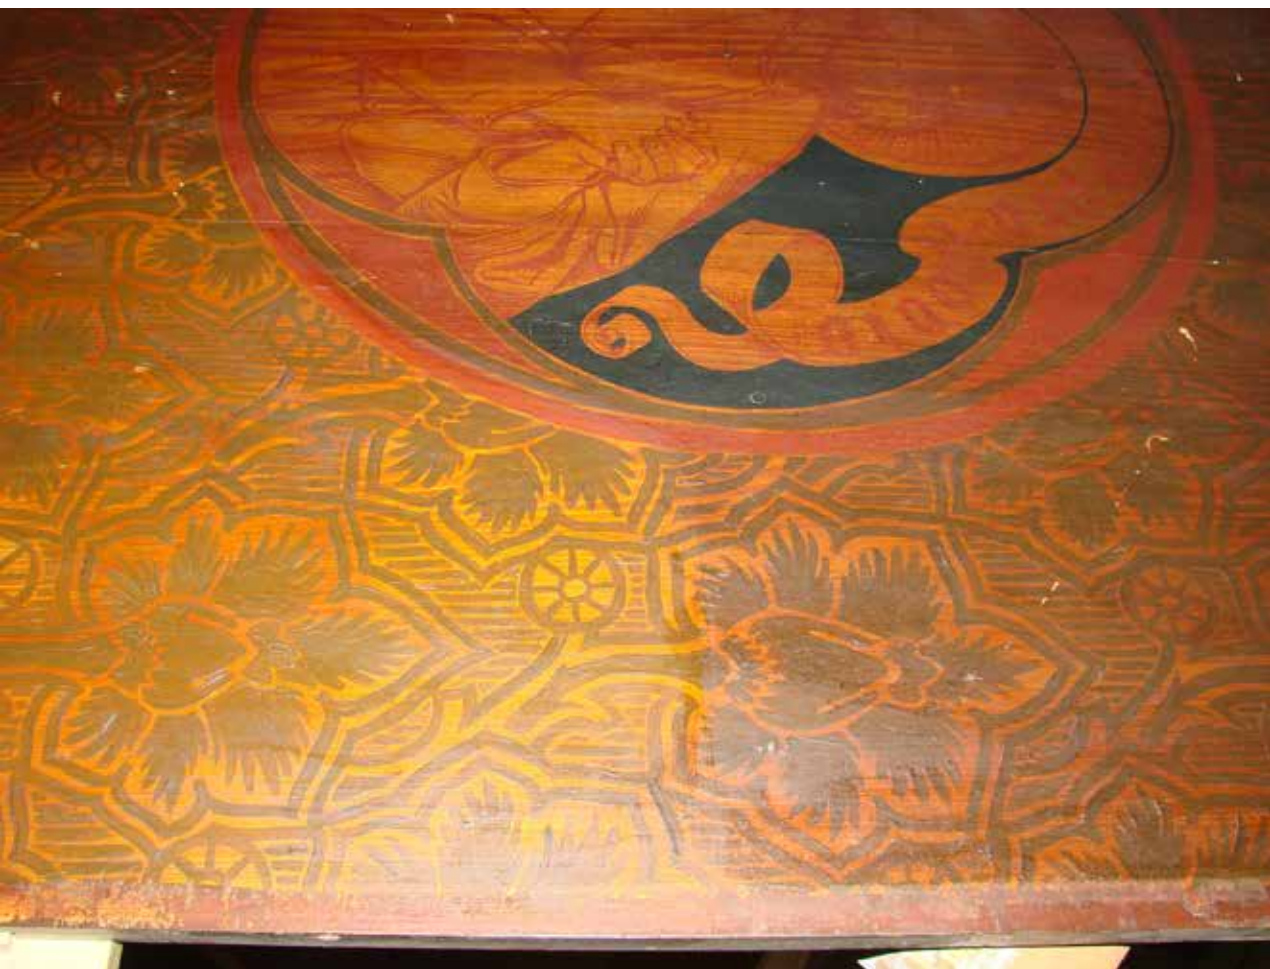
17. kép Gyóntatószék hátfala tisztítás közben

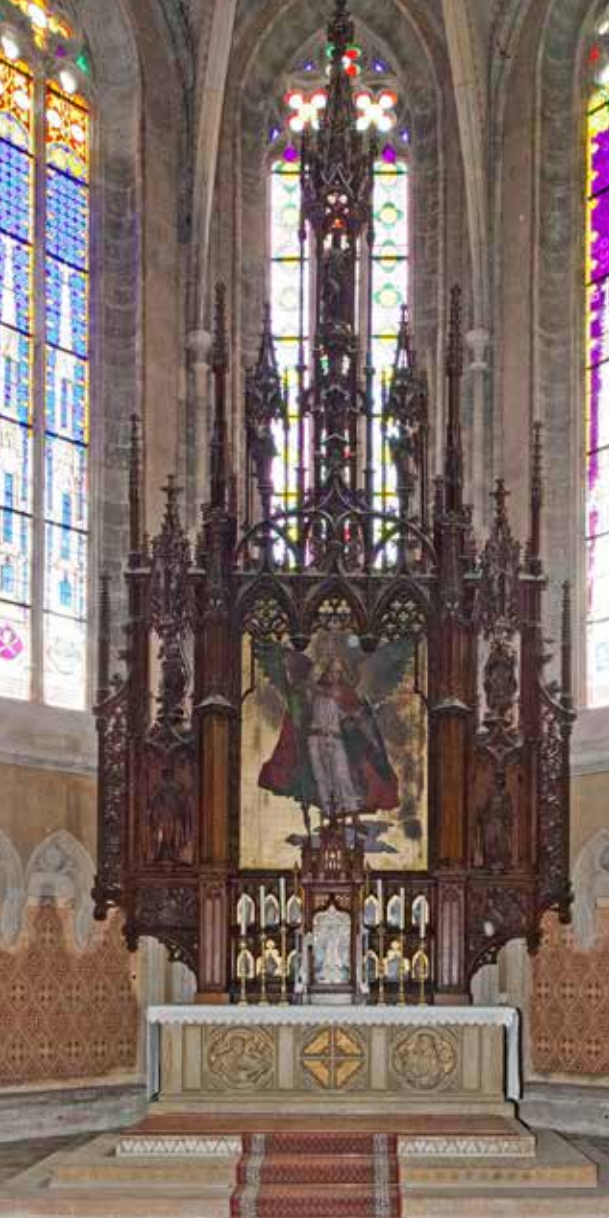
1. kép Főoltár átvételi állapot

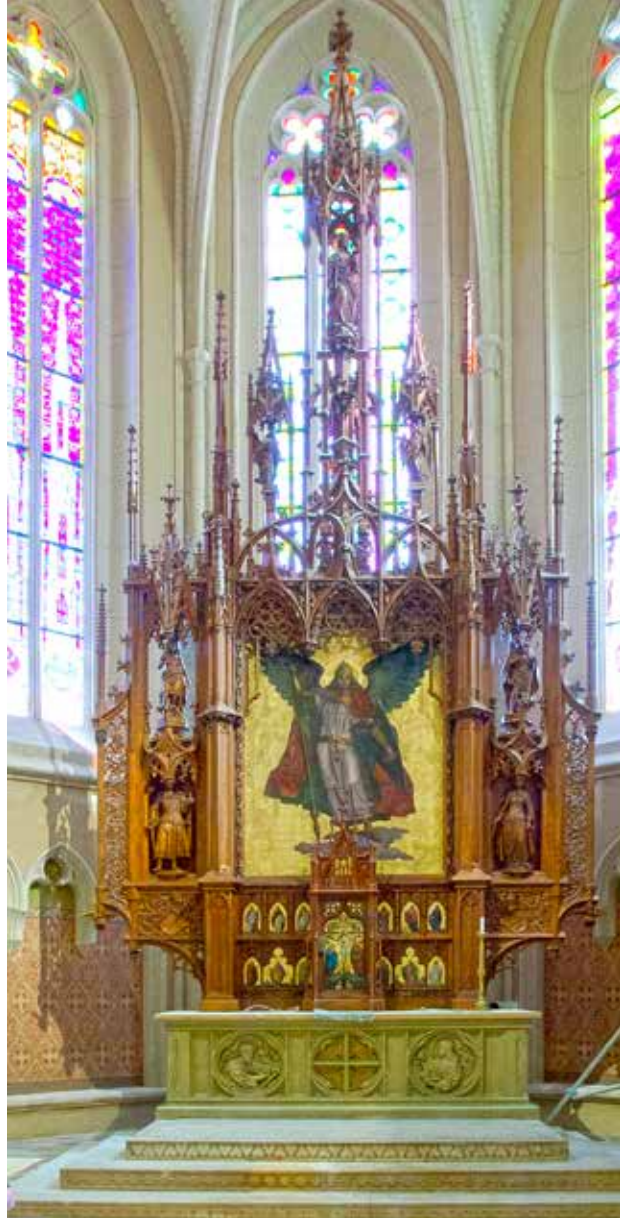
2. kép Főoltár kész állapot

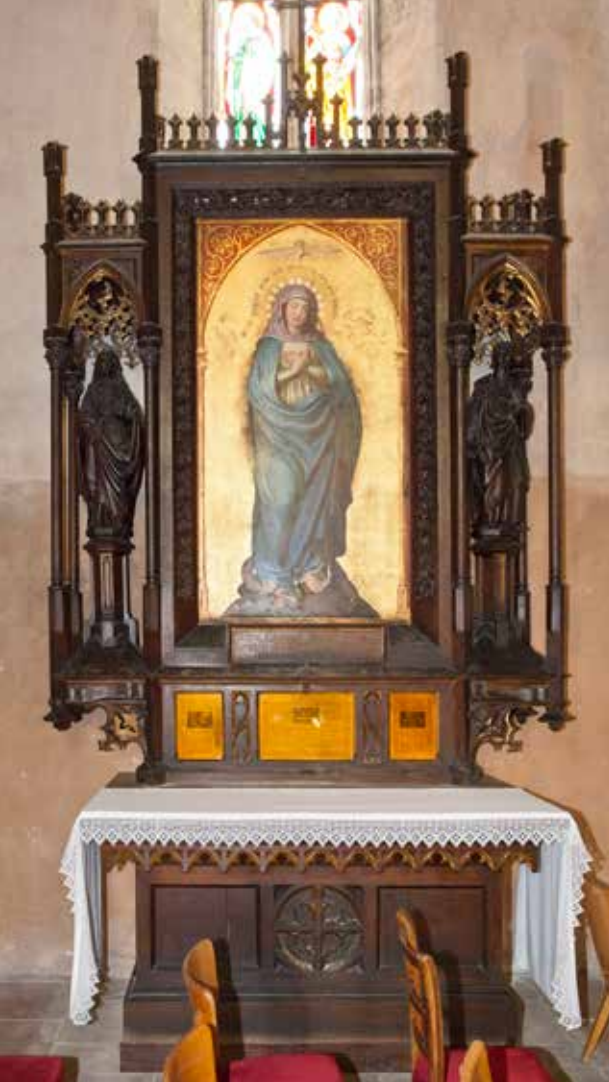
5. kép Immaculata oltár átvételi állapot

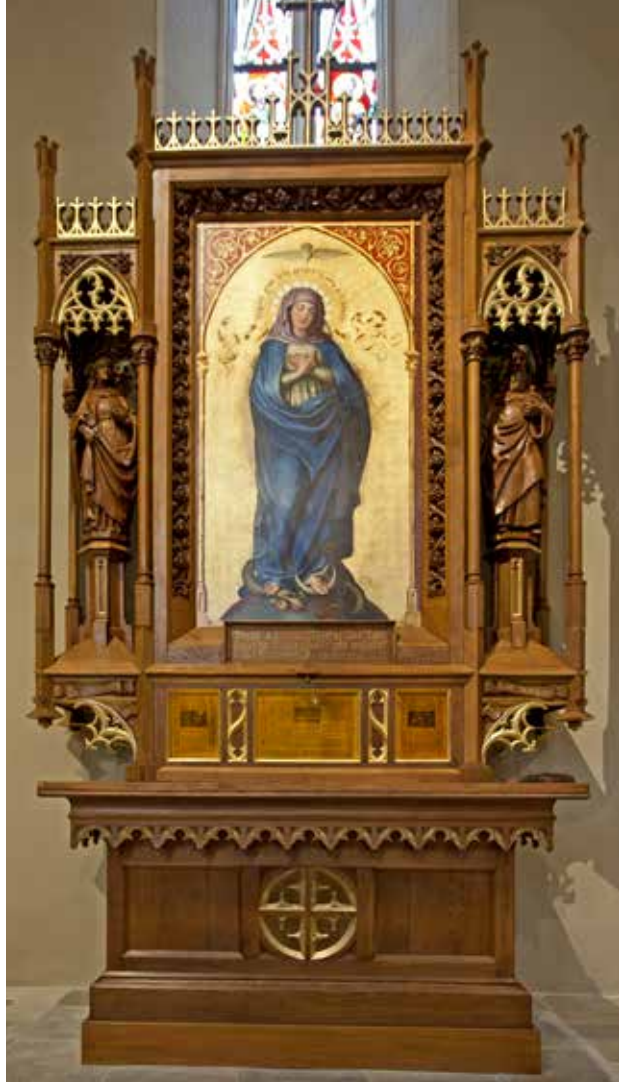
6. kép Immaculata oltár kész állapot

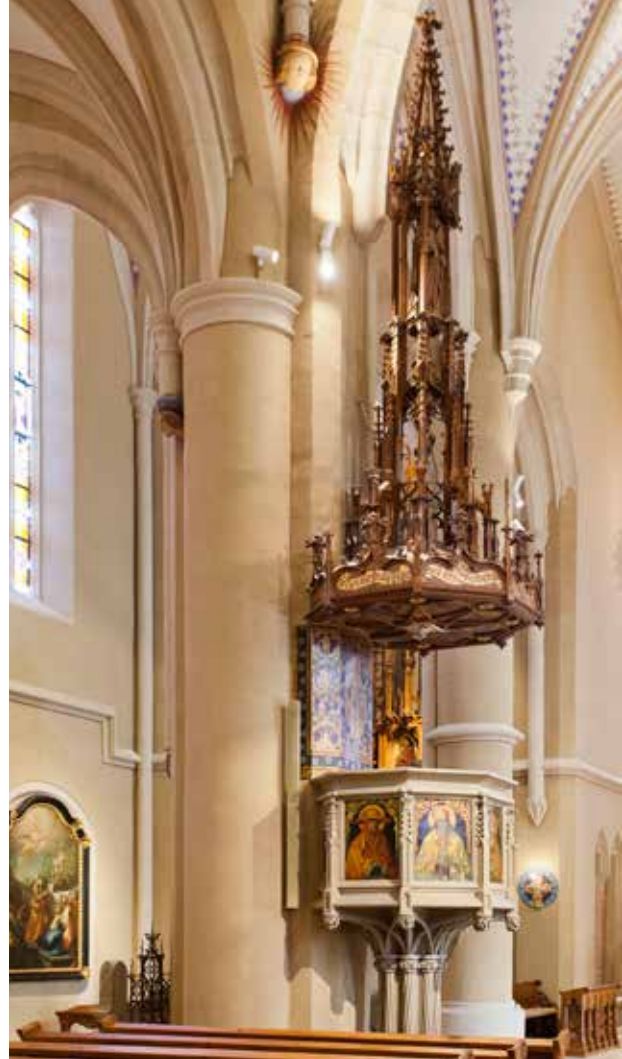
12. kép Szószék kész állapot

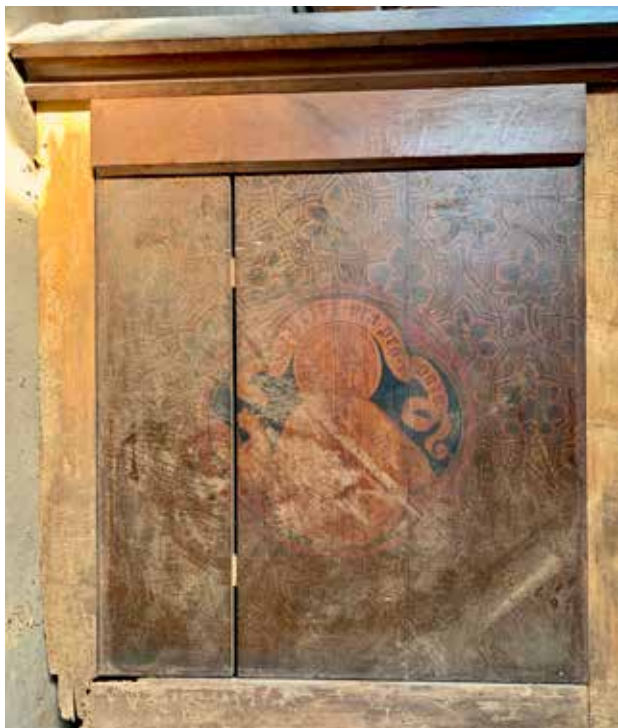
A gyóntatószéket szükséges volt kiemelni az északi falfülkéből, hogy információkat nyerjünk a hátoldal állapotáról (14-15. kép). Az északi oldalon falba-süllyesztett szerkezet mindig is ki volt téve a falban lévő és a lecsapódó pára okozta nedvesség hatásának. A bontás során kiderült, hogy a fallal érintkező részek a padló szint fölött szinte teljes egészében elkorhadt. A tartó szerkezet alsó

16. kép Gyóntatószék korrodált hátfala
