# MŰEMLÉKVÉDELEM

A MAGYAR MŰEMLÉKVÉDELEM KIADVÁNYA  
LXV. évf. 2021 1-2. szám

| Pazar Béla: A soproni Szent Mihály templom, templomkert, sekrestyéház, urnakert tervezése 2010 őszétől 2016 december végéig / <i>Design works of the Church of St. Michael, Sopron its garden, sacristan's house and urn garden, from autumn 2010 to the end of December 2016</i> ..... | 10 |
| Sütő József: A Szent Mihály templom kőanyagának restaurálása / <i>Restoration of the stone elements of the Church of St Michael</i> ..... | 15 |

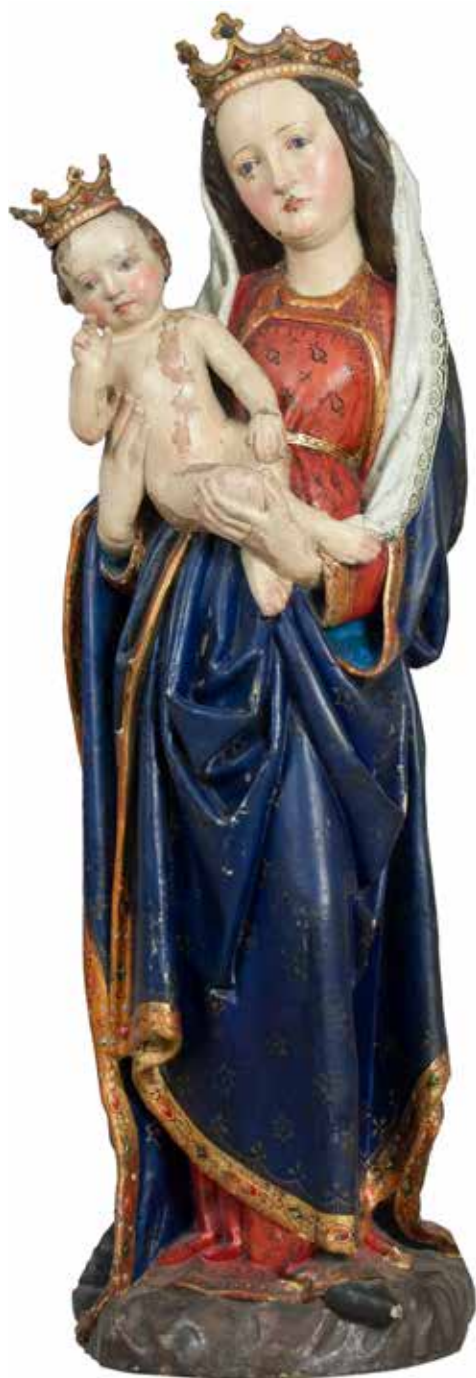
21. kép Madonna átvételi felvétel

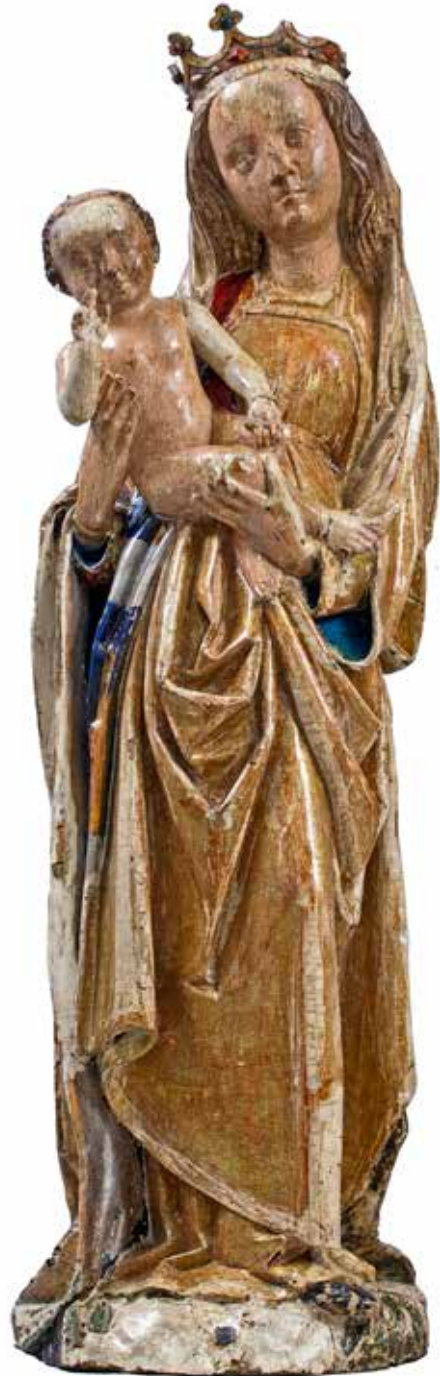
24. kép Madonna, feltárt, konzervált állapot

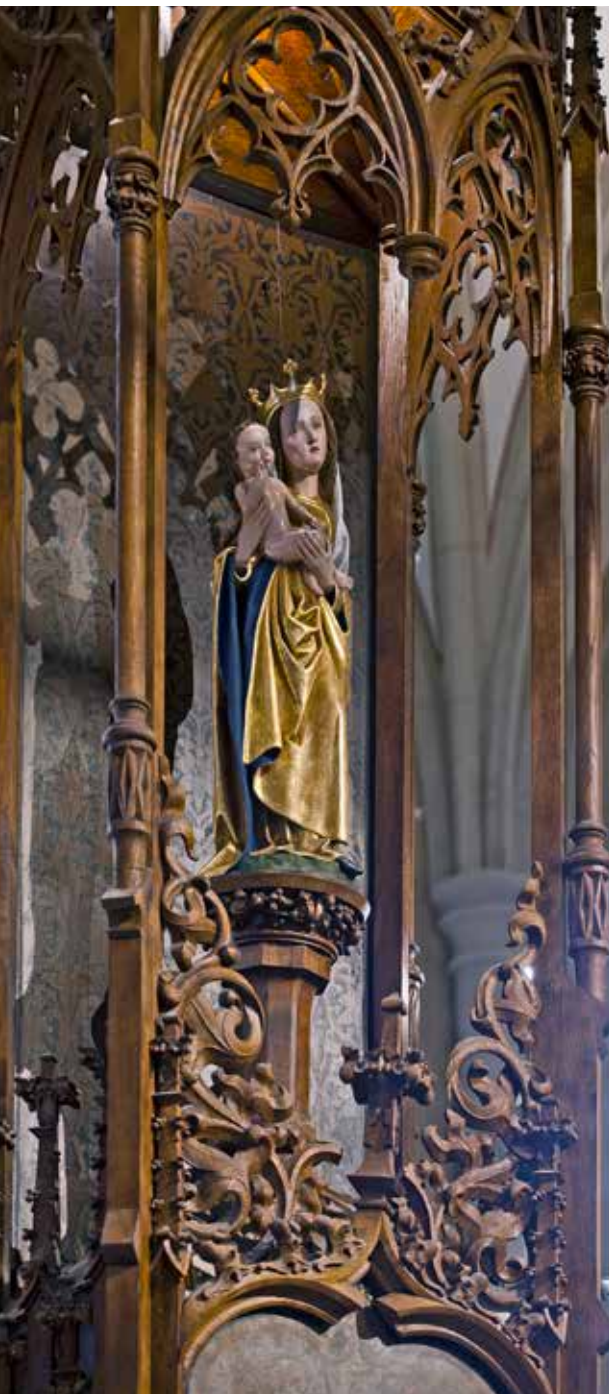
25. kép Madonna restaurált állapot a helyén

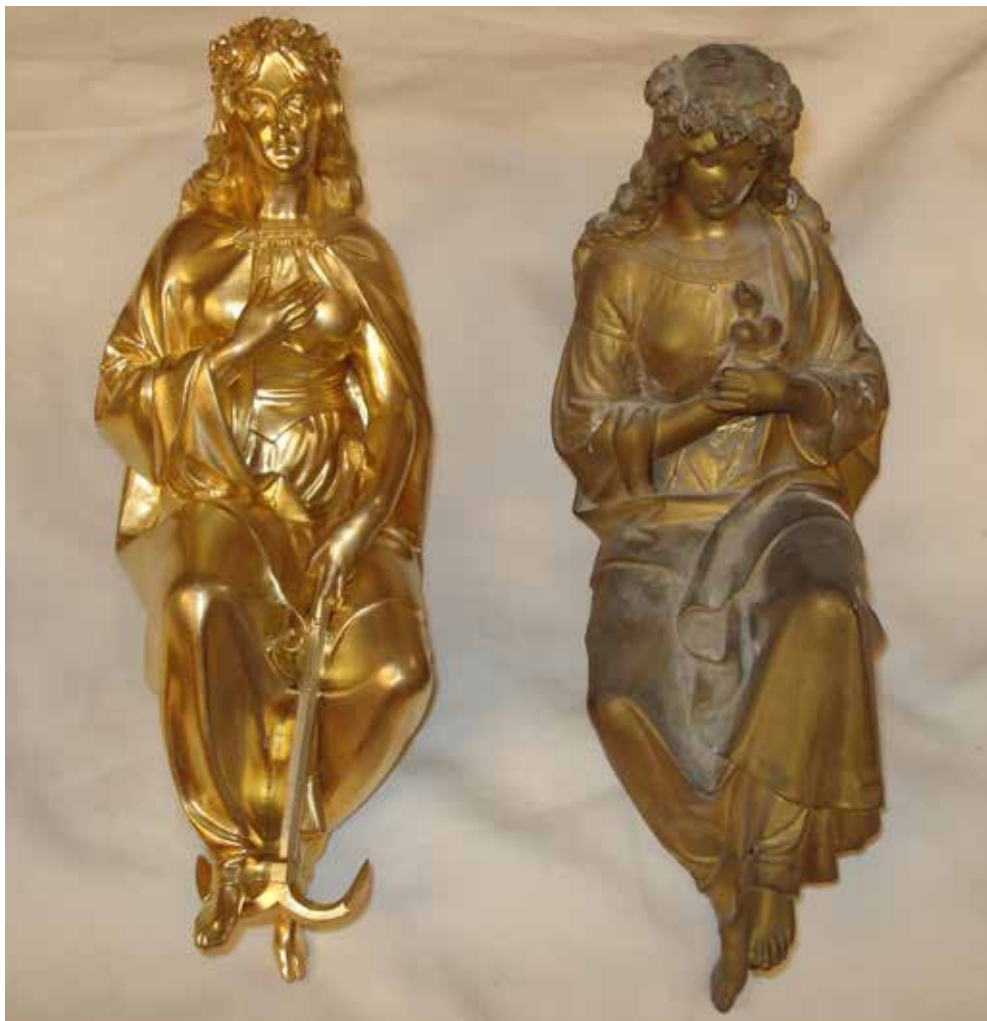
14. kép A már megtisztított és tisztítás előtti allegorikus figurák az örökmécsesről

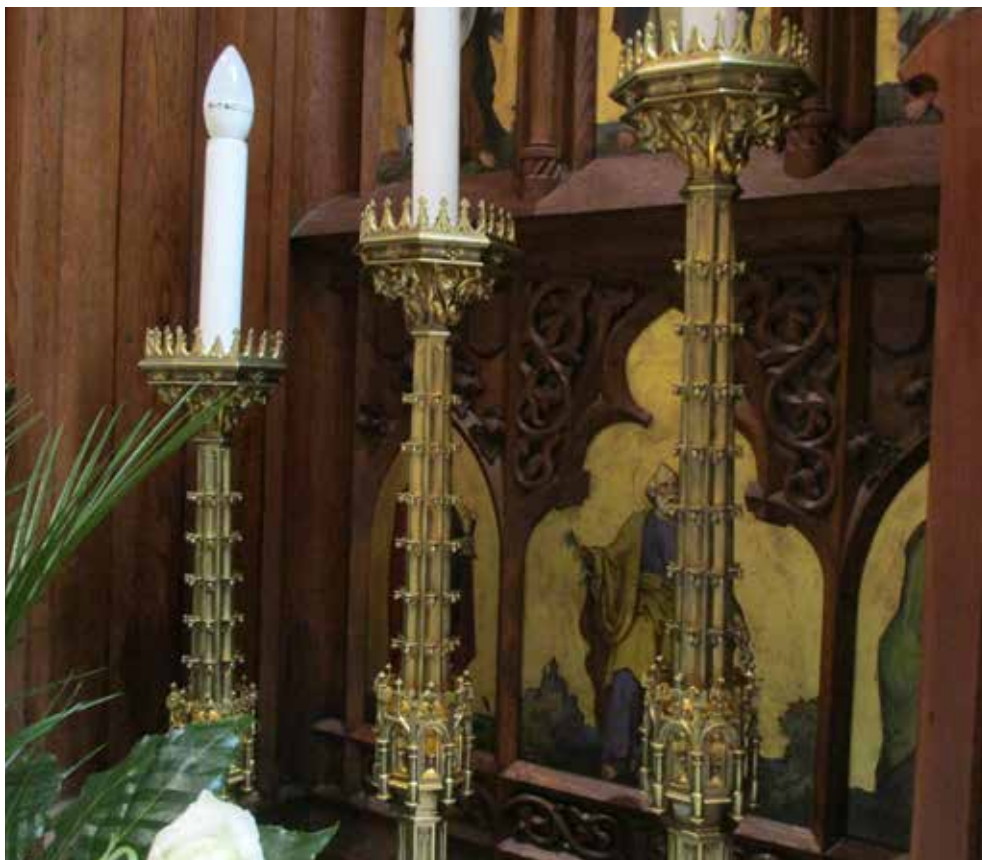
22. kép A kész gyertyatartók a főoltáron

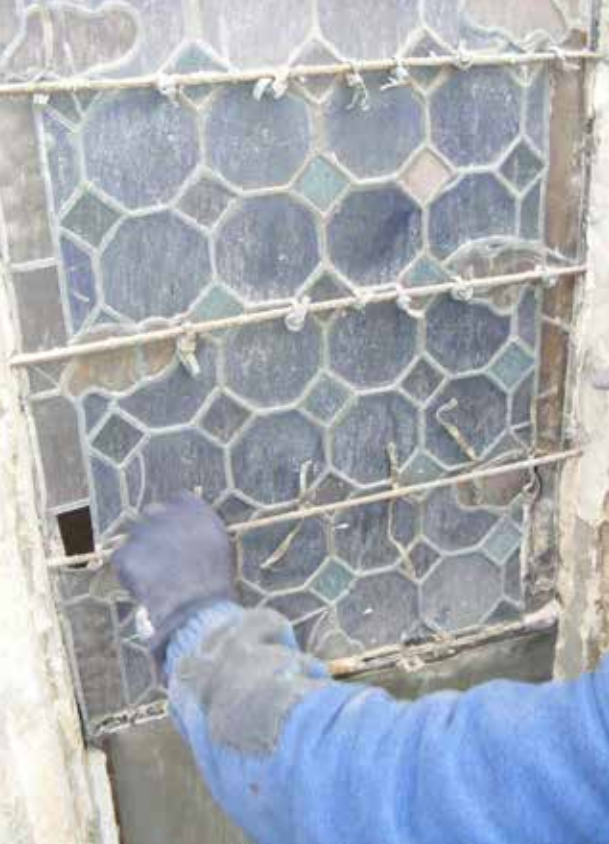
1. kép Eredeti állapotból történő bontás

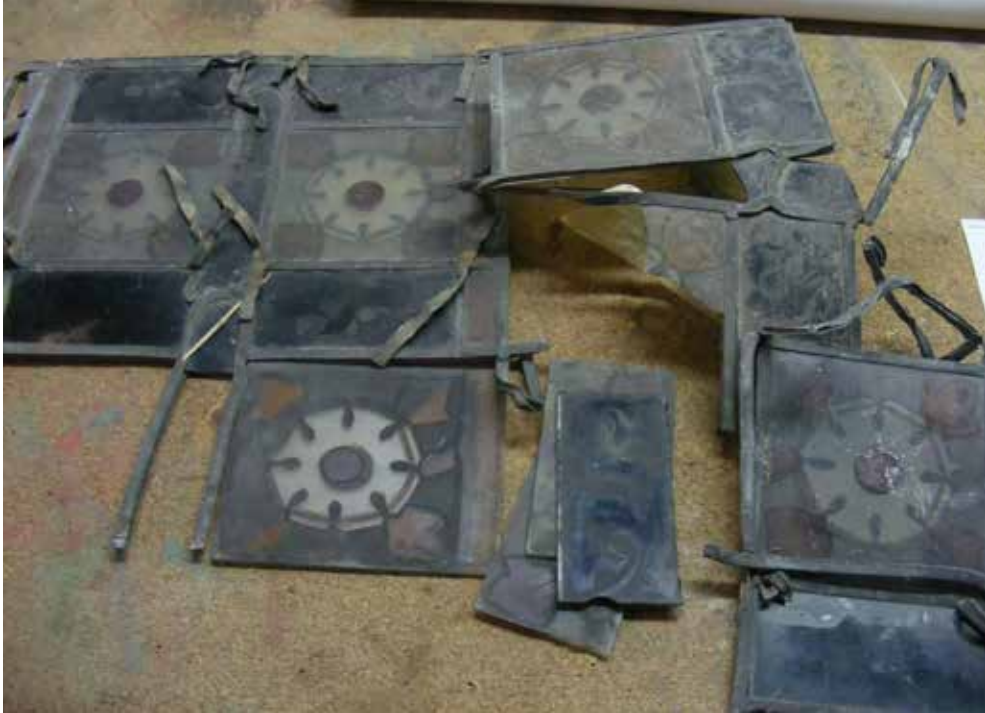
2. kép A katonai ládából kikerült darab, bontás előtt

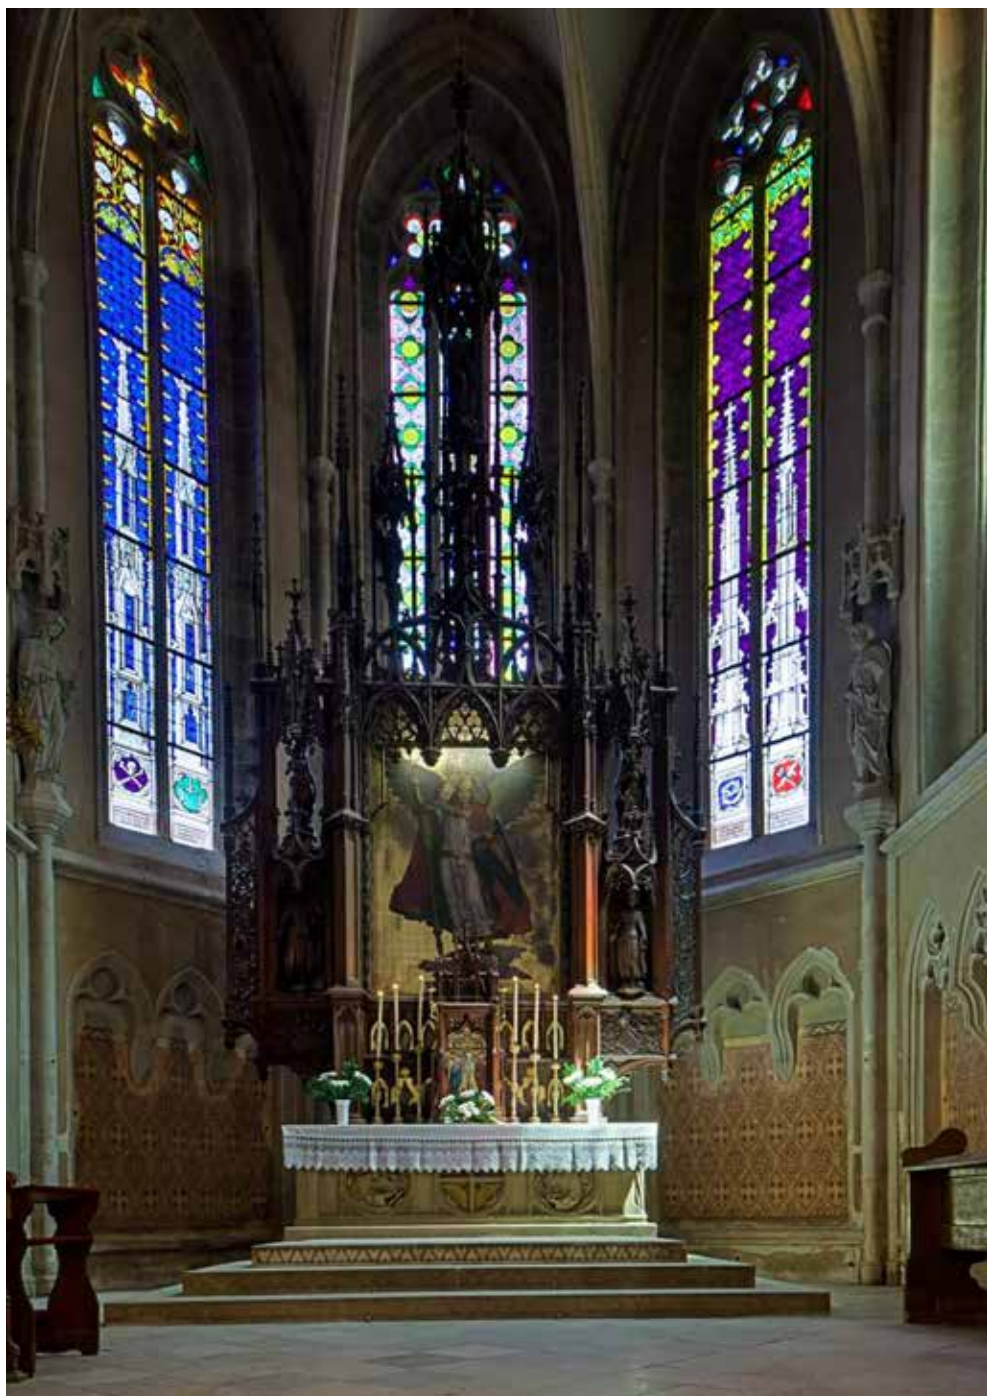
7. kép Az oltár elkészült üvegablakai

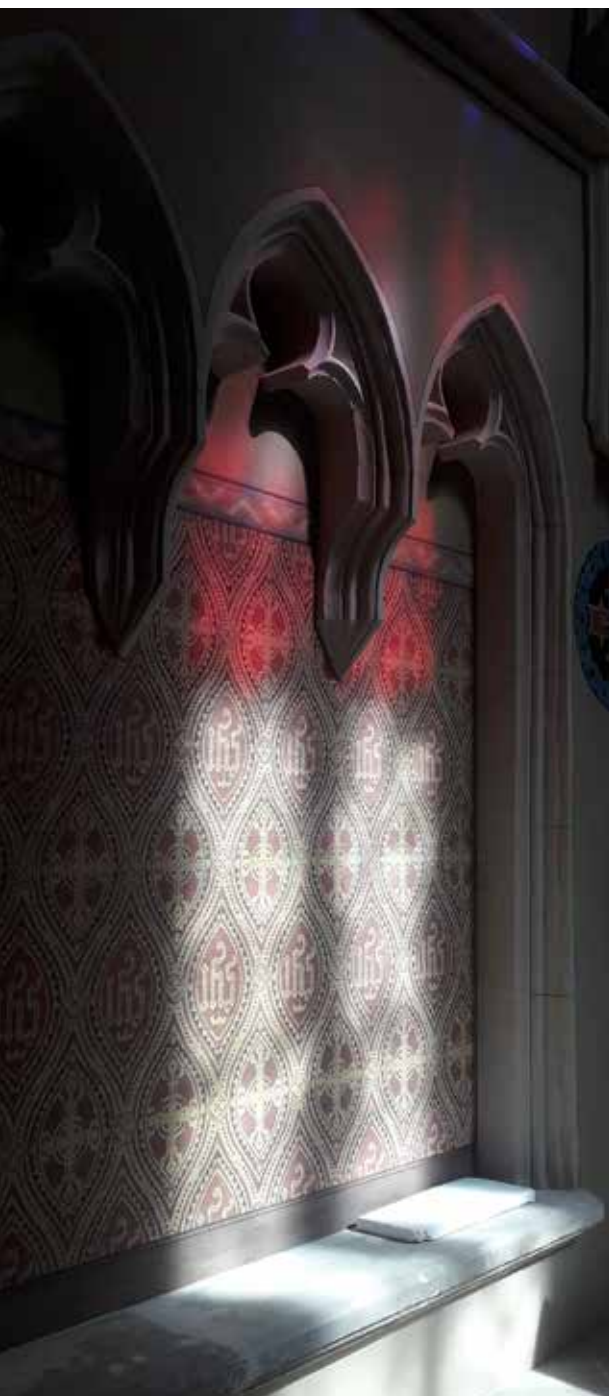
6. kép Szentély ülőfülkéi a restaurálás után
