AQUINCUM

*A BTM Aquincumi Múzeumának ásatásai
és leletmentései 1999-ben*

*Excavations and rescue work at the
Aquincum Museum in 1999*

Budapest, 2000

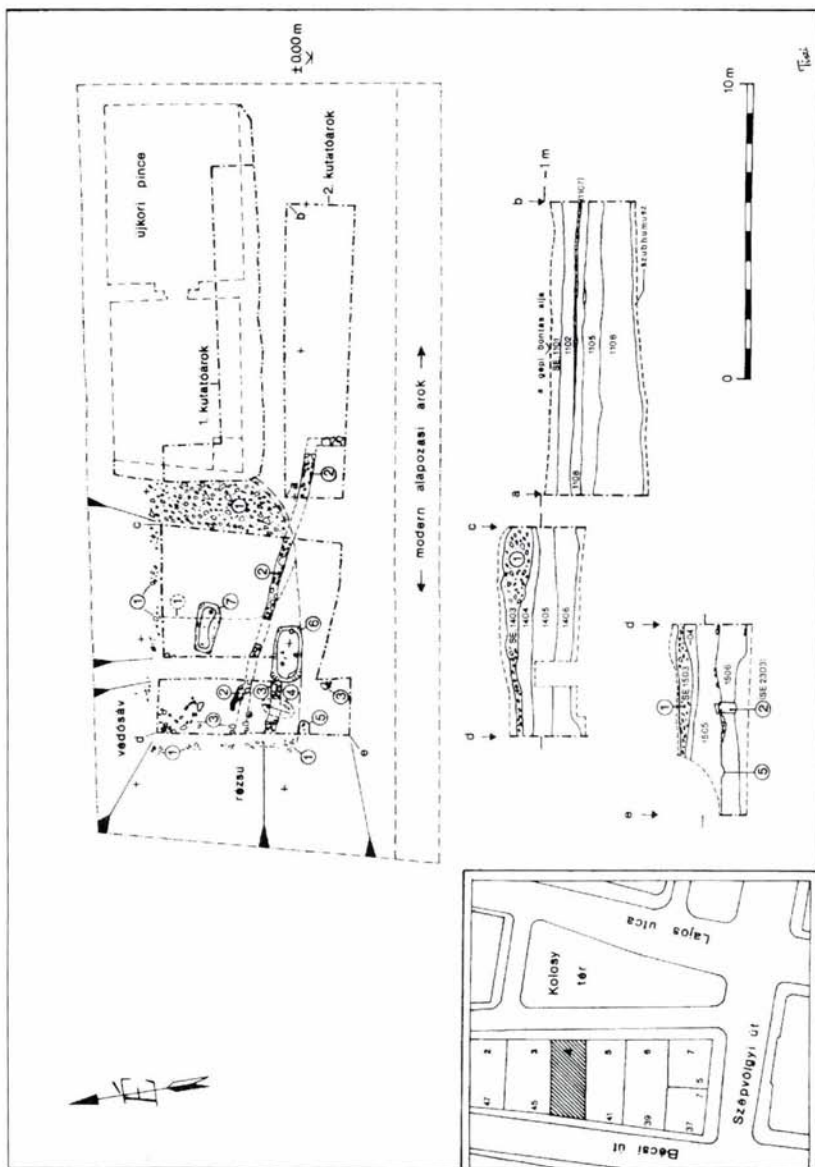
1. kép: A Kolosy tér 4. számú telek ásatási helyszínrajza
 Figure 1: Excavation plan of 4 Kolosy Square

of Kolosy square. The north-eastern border of the lot was secured by a brick-vaulted modern cellar. We removed its modern filling of rubbish and took out the southern and western walls, then tested the southern edge with a trench (1.), and finally used the inner space of the cellar for the depositing the debris from the excavation. The space was enough only for a test trench in the south-eastern quarter of the area and we could not widen the western sector beyond this line because of the disturbance caused by the foundation of the modern building at 5 Kolosy square. In the end we were finally able to unearth a surface of about 100 square meters.

The first feature worth recording was a medieval (?), early modern period road (Figure 1:1). The 50-100 cm thick gravel cover was clearly visible in the western and northern section walls (between points e and c) and in the center of the lot rescued by the excavator. Modern and some Roman sherds were found in the fabric of the road (layer 1403) and in the foundation (1404).

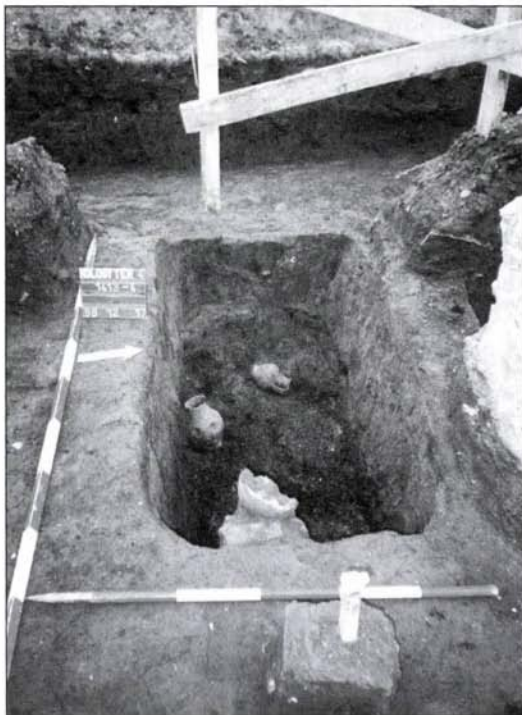
2. kép: Római hamvasztásos rítusú sír
Figure 2: Roman grave with cremation rites

appeared to its east (6). It contained a vessel with orange-red glaze (olla) used, until a more precise definition can be given, in the 3rd century, and a dark grey jug (TOPÁL 1993, 41., Gr.86/1.), which was used even in the first half of the 4th century. The other cremation burial (7) contained a jug and 2 coins from the same period.

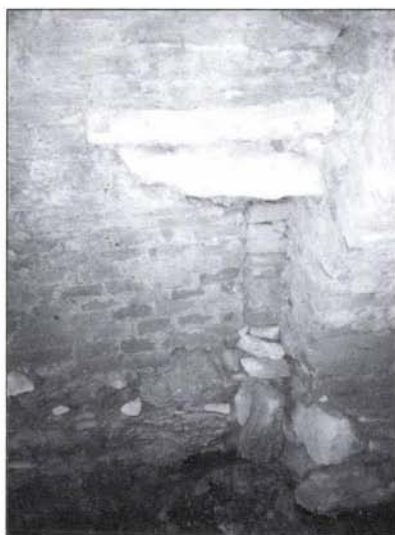
2. kép: Római sírkövek (12. obj) az újkori pince boltozatában

Figure 2: Roman gravestones (feature 12) in the vault of the modern cellar

felfedezése Kreisz István brigádvezető úrnak köszönhető, aki az ásási területtől délkeletre, korábban már felmért újkori pince kítakarítása közben, a téglalobozatból kiálló furcsa faragott kövekre lett figyelmes. (2. kép) A felső finoman megmunkált kő szélén fordítva is jól látszott a D és M betű és egy kecses levélke (*hedera*). Mivel a követ csak kívülről bonthattuk ki a falból, az északnyugati sarok felett kutatóárkot nyitottunk. A végső eredmény egy újabb, korábbi sírsztélékből összeállított kóláda volt (1. kép: 12.), melynek feltárását és kiemelését

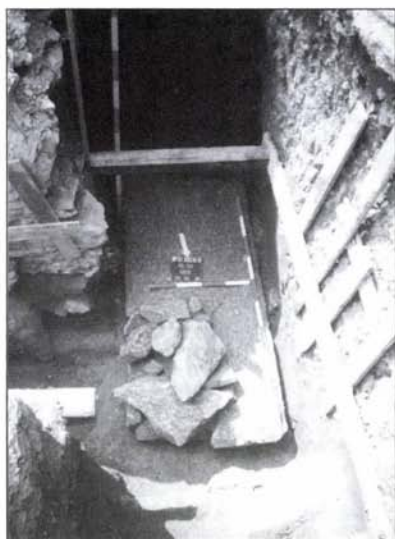
3. kép: 4. századi kőlapos sír (12. obj.), a sérült fedlap letisztítása után
Figure 3: A grave made of stone slabs from the 4th century (feature 12) after the cleaning of the damaged lid.

The grave, placed in a stepwise deepening pit was found and robbed during the digging of the foundation of the modern cellar sometime after 1750 as suggested by an Austrian *Kreutzer*. The north-eastern corner of the lid was broken open. (Figure 3) The bones were pushed onto the northern side (Figure 4), then the opening was covered by stone packing. The latter

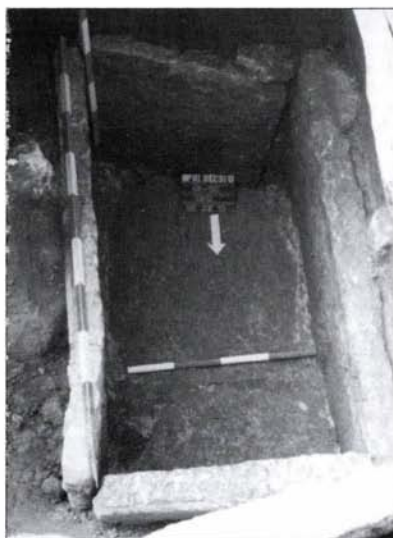
5. kép: A 12. számú sír kibontva
Figure 5: The open grave no. 12.

kolással fedték le. Utóbbiban olyan oromdíszes (*tympanon*) töredék is volt, ami nem az itt talált sírkövekből származott, ami arra utal, hogy az újkori munkálatok alkalmával másik kőlapos sírt (sírokat) is elpusztíthattak. A konstrukció alját két durván lenagyolt kőlap alkotta (5. kép), északi és keleti oldalát egy-egy sírkő (7. és 8. kép), déli és nyugati oldalait szépen lefaragott kőlapok, teteje pedig szintén egy nagy kőlap volt. (3. kép) A lapokat habarccsal kötötték össze, ez több helyen megmaradt. Az alján teguladarabokkal töltötték ki a hézagoikat, a déli oldallapot a föld súlya

contained a fragment of a finial (with a *tympanum*) that did not belong to any of the tombstones found here, which suggests that another grave (or graves) made of stone slabs might have been destroyed during the modern works. The bottom of the construction was composed of two roughly carved stone slabs. (Figure 5) Both the northern and the eastern sides were made from a gravestone (Figures 7 and 8), the western and the southern sides were composed of finely carved stone slabs, while the lid was made from another large stone slab. (Figure 3) The slabs were joined by mortar, which survived in several places. The holes in the bottom were filled in with *tegula* fragments. The southern wall was pushed in a few centimeters by the weight of the soil. Two persons were buried in the grave (Figure 4) but the original orientation and the order of the deposition of the bodies could not be determined because of the disturbance. It was only the estimated larger distance from the original surface that suggested that the bodies had been buried at the same time. The neck fragment from a glass flask, dated from the 4th century (BARKÓCZI 1988, 231., No. 95.), was found in the robbers' pit. It probably came from the grave.

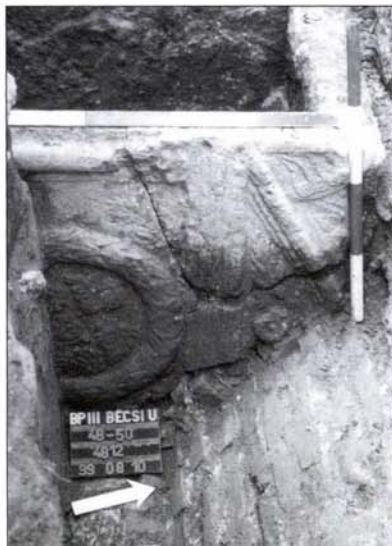
6. kép: A 12. számú sír északkeleti sarka; – sérült 2. századi sztélé az újkori pince boltzata felett (részlet)

Figure 6: The north-eastern corner of grave no. 12; – damaged stele from the 2nd century above the vault of the modern cellar (detail)

The tombstone on the eastern side of the grave was damaged during the construction of the cellar. (Figure 6) The right side of the tympanum and the capital under it were lost. An ivy leaf can be seen beside a semi-palmate corner ornament in the finely carved upper corner of the stele. Originally, a rosette between two oak leaves was enclosed by a quadruple rib frame within the tympanum. (Figure 6) The picture field was bordered by two pillars bearing three

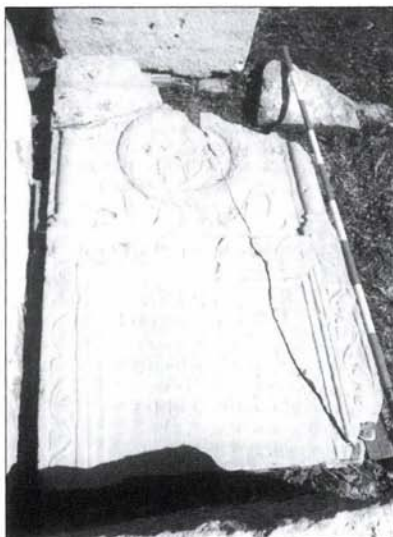
7. kép: Caius Marcus Pollio veteranus sírköve (2. század 2. fele)

Figure 7: Caius Marcus Pollio veteranus's gravestone (2ⁿ half of the 2nd century)

an̄n(orum) LX / 5 colleg(ium) vet(eranorum) pos(uit) –, azaz: „Caius Martius Pollionak, a Collina tribusból, Amastriából, a legio II. Adiutrix veteránjának, aki 60 évet élt, a veteránok collegiuma állította”. A szövegben az elválasztó pontokat következetesen kirakták, az „ann” és „LX” távolságából arra következtethetünk, hogy az egyébként arányosan szerkesztett írásképből az életkort utólag faragták ki. A keretmotívum alját, a földbeállításhoz szükséges résszel együtt még a másodlagos felhasználás alkalmával levésték. A *collegium*

grave leaves and two bunches of grapes encircled by a laurel garland. An oak leaf appears in each of the corners. The inscription of finely engraved letters of even height was enclosed by a frame of triple profiled ribs bordered by an ornament composed of ivy leaves and tendrils. (Figure 7) The inscription reads as follows: *C(aid) Marco Col / lina (tribu) Pollioni / (domo) Amastris / vet(erano) leg(ionis) II Ad(iutricis) / an̄n(orum) LX / 5 colleg(ium) vet(eranorum) pos(uit)* – that is: “Raised to Caius Martius Pollio from Collina tribus, Amastria, the veteran of legio II Adiutrix who lived 60 years, by the collegium of the veterans”. The separating dots were consequently marked in the text, and the distance between the “ann” and the “LX” suggests that the age was engraved later into the otherwise proportionally constructed inscription. The bottom of the framing motive was carved off, together with the part necessary for setting the stone into the ground, before the secondary utilization. The reference to the *collegium veteranorum* proves the existence and functioning of the organization and adds to our knowledge of the life in the town (MÓCSY 1990, 61-44.). The stone must have been carved, judg-

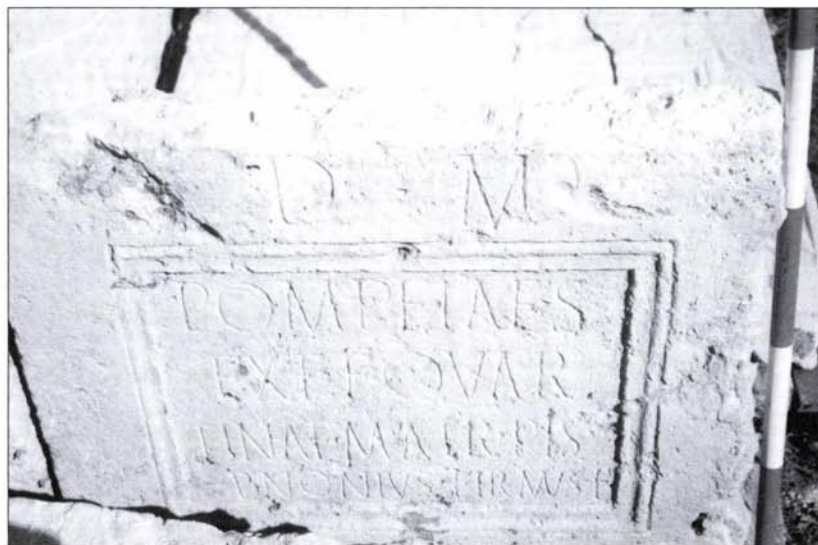
8. kép: Pompeia Quartina sírköve (2. század)
 Figure 8: Pompeia Quartina's gravestone (2nd century)

veteranorum említése bizonyítja az egylet aquincumi létét és működését és bővíti a város életéről rendelkezésre álló ismereteinket. (MÓCSY 1990, 61-44.) A kő, ikonográfiai párhuzamait figyelembe véve, a 2. század második harmadában készülhetett. (NAGY 1971, 112.)

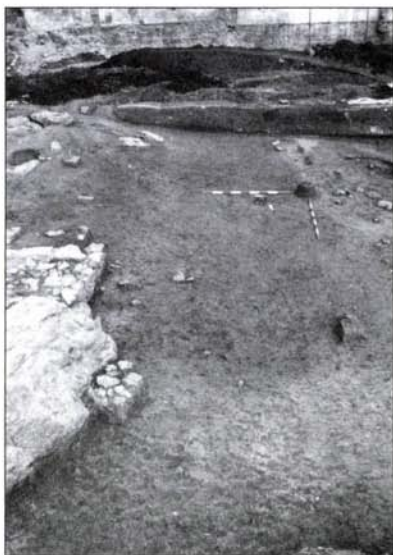
9. kép: 1-3. századi földút (13. objektum: Budapest, III. ker., Bécsi út 52.)

Figure 9: Dirt road from the 1st - 3rd centuries (feature 13: 52. III. Bécsi street)

The earliest Roman feature (period II) was a road full of pot-holes known already from lot 40-46. (13). Wheel tracks in it led in a continuous line towards the north. (Figure 9) The road, covered with a brown

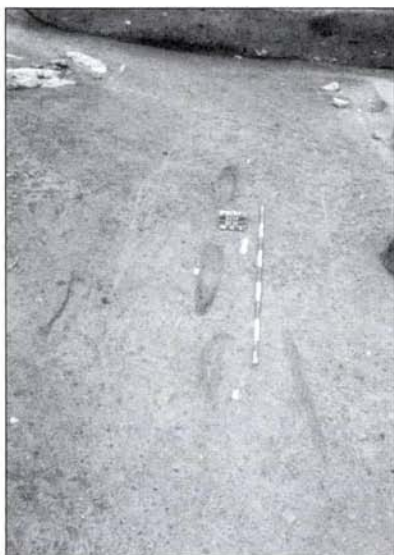
Figure 10: Wheel-tracks along the dirt road (feature 13).

erosional soil, could hardly be discerned from the environment on the slightly sloping edge of the terrace. (Figure 10) Its borders were marked by scattered, larger freshwater limestone blocks. We found graves only by the approximately 5 m broad track but not dug into the road or beneath it, which means that this could have been one of the approaches to the cemetery from the start.

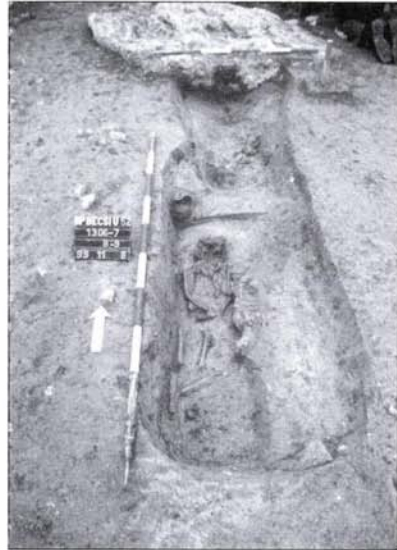
11. kép: Csontvázas gyermek sír (16. obj.); – a háttérben (mészköltőmb előtt) a 16. sírral bolygatott szórthamvas temetkezés kibontott gödře

Figure 11: Inhumation grave of a child (feature 16); – in the background the opened pit of a grave with scattered ashes cut by grave no. 16 (in front of the limestone block)

The general picture on the two sides of the road was more irregular than in the southern zones, which was not certainly caused by continuous use of the cemetery and only by that, as in period III. of the graveyards. (BERTIN 1999, 30.) True, the places of the earlier burials were frequently disturbed here as well (Figures 11 and 12), the orientation of the graves is less methodical and their shapes and measurements are more variable (Figures 12 and 13), and a relatively dense group of graves appeared west of the edge of the early road as well (Figure 1:15). Beside the 31 cremation burials with scattered ashes, we found only a single inhumation grave (16). Digging the latter, a grave with scattered ashes furnished with a mirror as a grave-offering was disturbed. (Figure 11) A lamp dating from the 3rd century

(IVÁNYI 1935, 14.; 99., Taf.XXXVI: 1., XI.) lay under the left arm of the child. There was an iron knife, 2 tiny dice and a rare colonial coin the size of a *sestertius* by the ankles. On the front of the coin, around the bust of the rayed crowned emperor (Severus Alexander, 222-235) there is a Greek text AVK M AVP CEV/AAEΞANΔPOC AV, while there is a text on the reverse around three figures standing on a boat (Isis

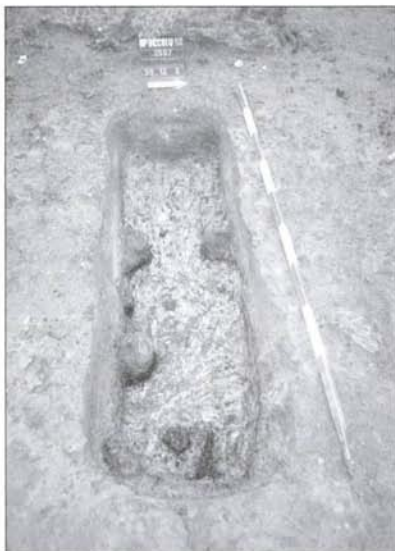
12. kép: Római szórthamvas sír (17. obj.)
Figure 12: Roman grave with scattered ashes (feature 17)

A hamvasztásos sírok többségének lelete csak érme és/vagy *firma*-mécses, korsó; néhány esetben 2-3 cserépkorsót mellékeltek. (17. és 12. kép) Kimondottan gazdagon mellékelte sírt nem volt, a már említett „tükrös síron” kívül egyetlen halottal temettek el bronzveretes ládikát, egy másik hamvasztásos sírban állatküzdelti jelenettel díszített tékaveret-szerű és ezüstgyűrűt találtunk. Mivel a tárgyak restaurálása épp hogy elkezdődött a temetőrészlet abszolút kronológiájáról alig tudunk biztosat mondani, korábbi Bécsi úti párhuzamok alapján egy-két temetkezést a 2. század második fele (17; 12. kép) (TOPÁL 1993, 35., Gr.72.; 37., Gr.79.) és 3. század eleje közti időszakra lehet datálni. (13. kép) Ezt a területet utolsó (IV.) periódusában nem használják temetkezésre. A Bécsi úthoz közelebb eső sírokat 10-15 centiméter vastag humuszlerakódás fedte. Miután a sírok többsége már nem látszódtott a felszínen apró, törtköves réteget terítettek le, kelet felé terel-

The finds from the majority of the cremation burials were coins and/or *firma* lamps and a jug; in some cases 2-3 clay jugs were placed in the graves (Figures 17 and 12). None of the graves had notably rich grave goods. Beside the earlier mentioned burial with a mirror, one of the dead was given a bronze-mounted box. Another grave con-

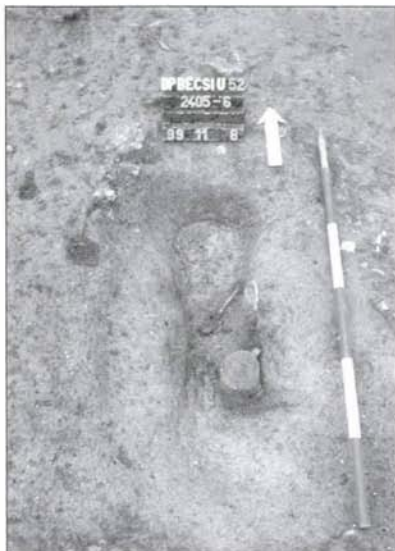
13. kép: Szórthamvas sír üveg-és kerámiamelléklettel
Figure 13: Grave with scattered ashes furnished with glass and pottery grave-goods

tained something like a box fitting ornamented with an animal fight scene and a silver finger-ring. Since the restoration of the objects has just begun, we cannot say anything certainly concerning the chronology of this part of the cemetery. Based on the earlier analogues from Bécsi Street, some of the burials can be dated to the period between the second half of the 2nd century (17; Fig 12, TOPÁL 1993, 35., Gr.72.; 37., Gr.79.) and the beginning of the 3rd century. (Figure 13) This area was not used for burials in the last (IV) period. The graves closer to Bécsi

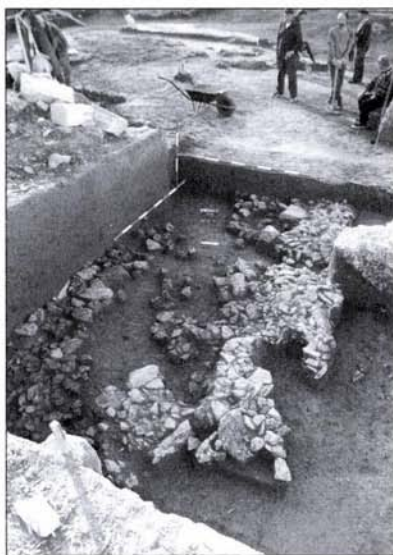
14. kép: 4. századi köves út széle (18. obj.)
Figure 14: The edge of the gravel road from the 4th century (feature 18)

Street were covered with a 10-15 cm thick humus deposit. Since most of the graves could not be seen on the surface, a layer of small broken stones was spread over the territory pushing the former dirt road more to the east. We found this gravel trodden into the top of the graves especially on the more eroded surface of the central sectors. The berm (Figure 14) of the road was marked by more solid heaps of stone on the north/north-western side (Figure 1:18), composing a contiguous arc with the "small wall" found in 1998 (8.). Coins from the 4th century were scattered on the surface of the macadam road indicating the new approach to the western late graves.

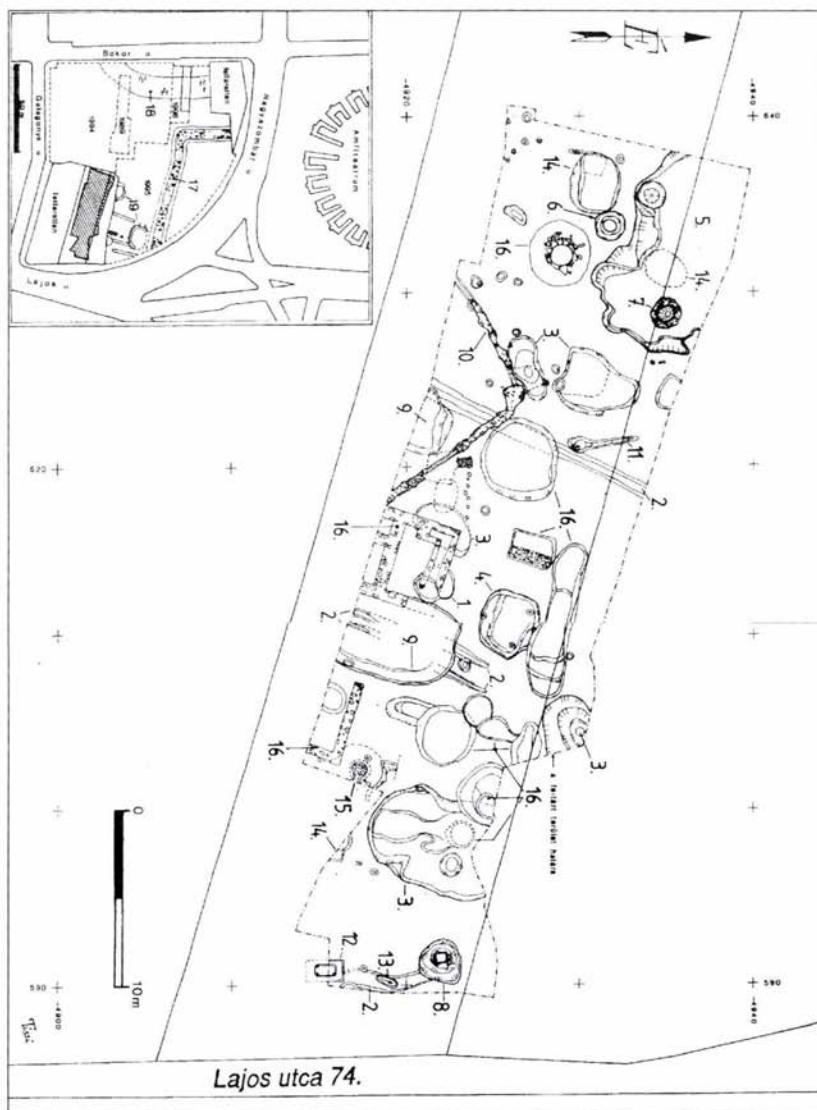
1. kép: A Lajos utca 74. számú telek ásátási helyszínrajza: – a budaijlaki amfiteátrum déli előtere, az ásátási terület elhelyezkedése és korábbi ásátások (évszámmal jelölve)
 Figure 1: Excavation plan of 74 Lajos Street: the southern foreground of the Budaijlak amphitheater, the location of the excavation territory and former excavations (with the date)

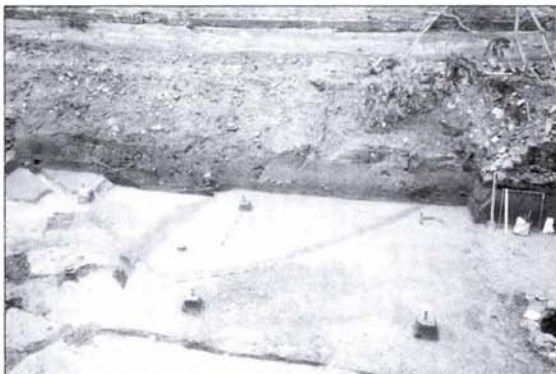
3. kép: 2. századi római árok és gödrök (2. és 3. obj.), illetve 3. századi fal-alapárok (10. obj.) bontás előtt, nyesett felületen
 Figure 3: Roman trench and pits (features 2 and 3) from the 2nd century AD and the foundation trench of a wall from the 3rd century (feature 10) on the scraped surface prior to opening.

ened stones belonged or with which pits and wells (graves?) it may be associated. (Figure 3)

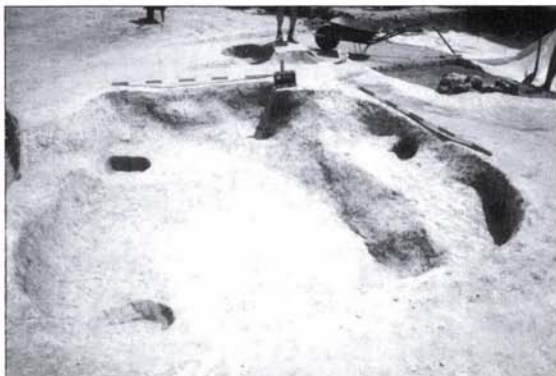
4. kép: 2. századi sátor tetős építmény kibontott gödre (4. obj.)
 Figure 4: The open pit of a tent-roofed construction from the 2nd century AD (feature 4)

border of the excavation area. Never-the-less, regrettably, we were not able to reach the southern foreground of the potters' kilns because of the earth work on-going in the north-eastern sectors. The earliest features were, disregarding the remains of a Bronze Age pit (Figure 1: 1), trenches (foundation trenches of walls?), traces of which could be followed until the central building of the potters' workshop (Figure 1: 2). (HABLE 1996, 30., Figure 15:13) The smaller pits (3, 4) and also the three wells (6-8) may be contemporary with the trench if one considers their relative stratigraphic positions alone. (Figure 3) Analysis of the find material will be necessary for a precise dating. Pit 4 may be the sunken foundation of a tent-shaped, light-roofed building supported by three posts (a shed or a barn). It had a bench on the southern side and a narrow entrance on the northern side. (Figure 4)

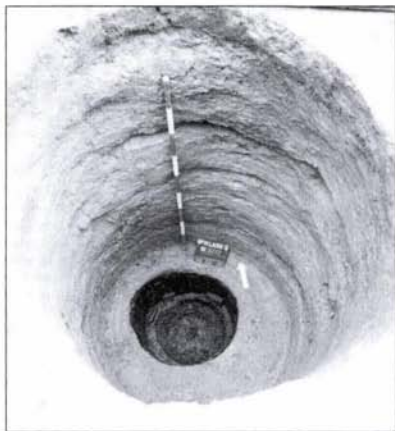
5. kép: Hordókkal bélelt 2. századi római kút bontás közben (7. obj.)
Figure 5. Roman well lined with barrels from the 2nd century during opening (feature 7).

Feature 5 appeared as a larger artificial depression in the subsoil, its northern part already having been found in 1995. (HABLE 1996, 34., Figure 17) A well each was dug in the eastern corner and the southern edge of this depression using a construction and structure known from Aquincum since 1911. Similarly to the famous discovery at

the Gas Works, “most of the wells were circular” here too. (KUZSINSZKY 1932, 75.) Three temporary wells lined with wooden barrels were found in 1994 and another

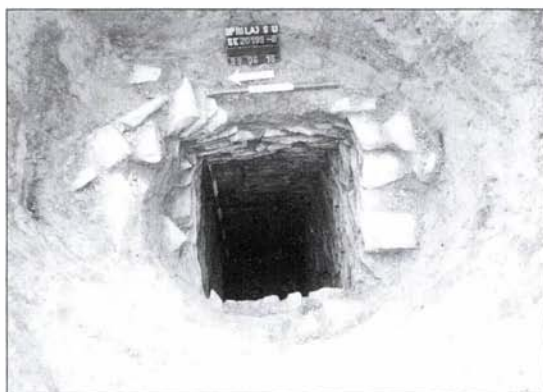
8. kép: Szögletes, kőfalas kút (8. obj.)
Figure 8: Rectangular well with stone walls (feature 8)

The stratigraphic position of well no. 8 is identical to that of pit marked as no. 9, which means that it was dug after the filling-in of the narrow trenches. The rectangular wall struc-

ture (Figure 8) of stones put into dark grey clay also had a rectangular foundation on a wooden frame similarly to well B/II in the Gas Works (KUZSINSZKY 1932, 75-76.). Although the well was made with great expertise, the scarce and low quality find material in the filling suggests a short use-life. Graves were already being dug near it at the beginning of the 3rd century (Figure 1: 12, 13.).

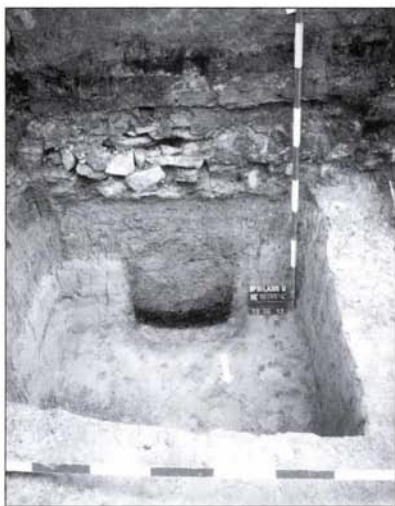
9. kép: 3. századi római hamvasztásos sír metszete
Figure 9: Roman cremation burial from the 3rd century AD

We already found a few graves north of the eastern side of our territory in 1995. (HABLE 1996, 37-38, Figs 21-23) Two more graves were unearthed near the potters' workshop, which lay in ruins by the 80s of the 2nd century (13). One had a bench and contained a cremation burial (Figure 1:12 and Figure 9) while the other was inhumation burial. There was only a single black glass bead beside the skeleton of a 5-6 years old child. The 3 jugs (*lagoena*) of the benched bustum can be dated from close analogues to the middle of the 3rd century at latest. (TOPÁL 1993, 23., Gr.34/1., Pl.30.; 27., Gr.46/1., Pl.37.)

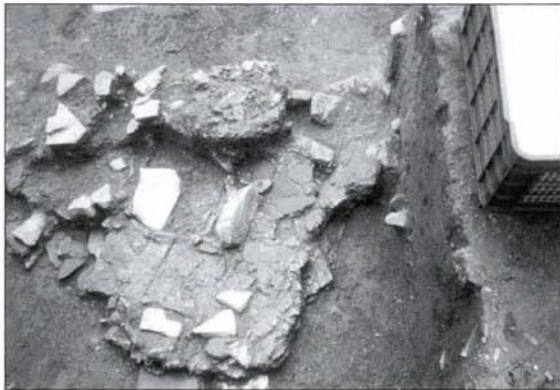
2. kép: Leomlott 3. századi falfestmény (Budapest, III. ker., Pacsirtamező utca 19.)

Figure 2: Fallen wall painting from the 3rd century (Budapest III, 19 Pacsirtamező Street)

The inner yard of the same Roman block of flats was unearthed at 19 *Pacsirtamező Street*. The earliest dwelling house was built in the second half of the 1st century east of the excavated area. It's orientation was adjusted to the direction of the *limes* road. We found the accoutrements of the farm yard of the building: a well, a storage pit and an economic building with a post construction and clay walls. All these were levelled at the beginning of the 2nd century. The area was occupied by western end wall of the large dwelling house on Fényes Adolf Street and the inner yard of the block of flats west of it. We could observe the remains of the removed corner pillar and a short detail from the end wall from the reconstruction dated to the turn of the 2nd and 3rd centuries. Finally, the end wall of the original dwelling house was renewed at least twice between the 10s and 60s of the 3rd century. The inner yard, used until then as an ornamental garden, was also built in at that time. The new house was not apparently connected to the former building from the 2nd and 3rd centuries since the stone material in the foundation walls was made using a different technology. The building had at least two periods, the walls were decorated by wall paintings (*Figure 2*). We could observe still

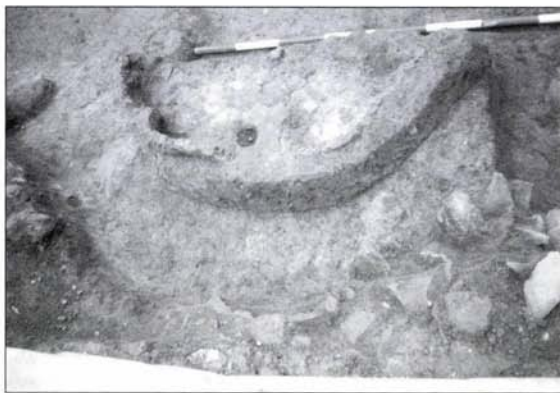
3. kép: 3. századi konyha. Agyagtéglából épített sütőkemence (Budapest, III. ker., Dévai Bíró Mátyás tér 25-26.)

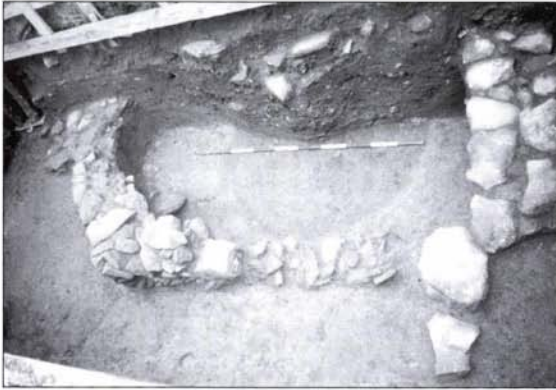
4. kép: A területtől északra lévő bérház egyik apszisos bővítése (Budapest, III. ker., Lajos utca 118-120.)

Figure 4: An apsidal enlargement of a tenement house in the north of the territory (Budapest III, 118-120 Lajos Street)

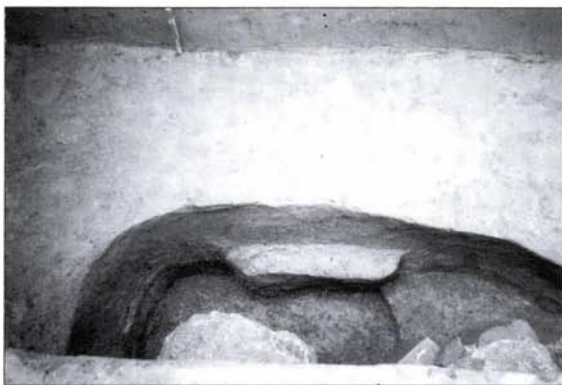
5. kép: 2. századi tereprendezés – döngölt agyag planírozás. Előtérben a 268/70-re datálható törmelékes gödör (Budapest, III. ker., Föld utca 54.)

Figure 5: Landscaping from the 2nd century – pounded clay levelling. Building debris pit from between AD 268/70 in the foreground (Budapest III, 54 Föld Street)

We found the pounded clay level from the landscaping at the beginning of the 2nd century over the levelling of the ovens of the potters' settlement in Kiscelli Street during the excavations at 54 Föld Street. (Figure 5) The water conduit and channelling system of the industrial settlement was probably also used by the later Military Town. The garbage pit from intensive landscaping, dated by Claudius Gothicus's coins, contained the bricks coated with plaster and gravel from an earlier, demolished channel. A sterile erosional fill followed the landscaping then another floor level dated by coins from the Constantine dynasty and Valentinian from the 4th century.

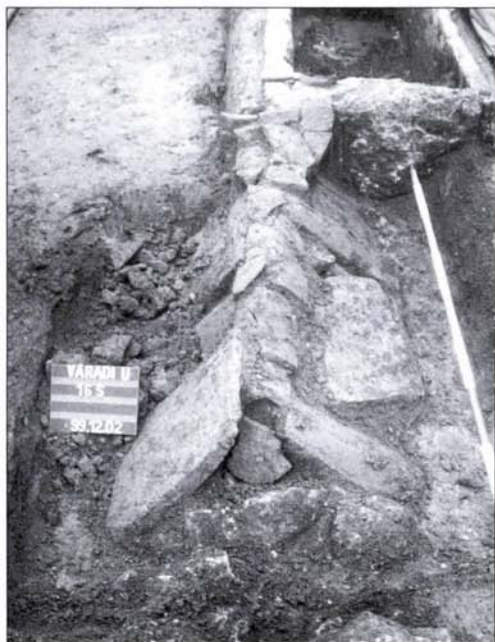
3. kép: Temetőrészlet a távhővezeték árkának területéről
 Figure 3: Detail of the cemetery from the area of the trench of the remote heating pipe

had been violated and robbed, none of them contained finds. We could observe traces of narrow paths between them.

We could not observe that burials overlapped each other. Burials employing different rites were found at a relatively regular order and distance, which implies that the graves had been marked. The overwhelming majority of the graves had a north-south orientation. Even

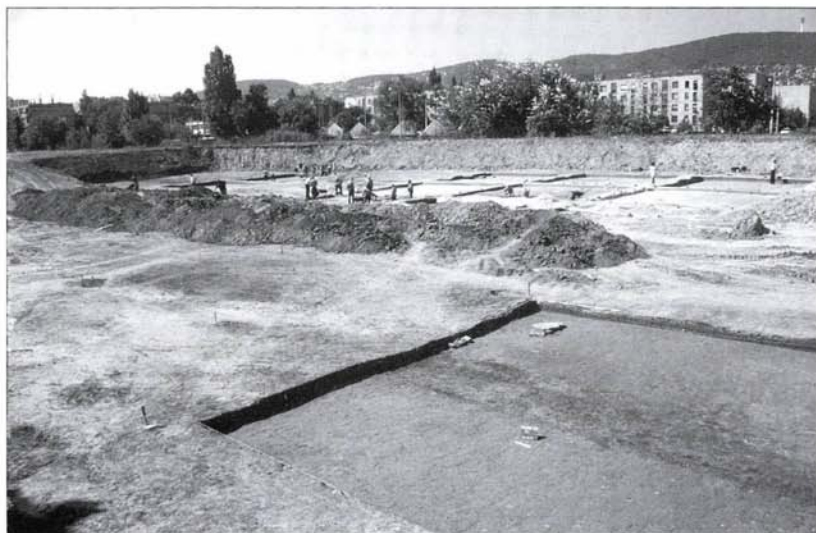
2. kép: Összkép a feltárási területről a munka megkezdésekor
 Figure 2: Plan of the excavations at the start of the work

an unexpectedly rich result instead of the scattered groups of features observed during the test excavations. The remains of eight (!) periods were uncovered, ranging from the Bronze Age to the 19th century over a surface of about 60 m x 60 m. The contiguous surface was finished with a trench on the north and the east. Nearly 100 sunken features were found beside the stone buildings from the 2nd and 3rd and the 18th centuries in the unearthen area. The find material comprises about 5000 items, mostly pottery, and also bone and metal objects according to the register taken prior to inventory.

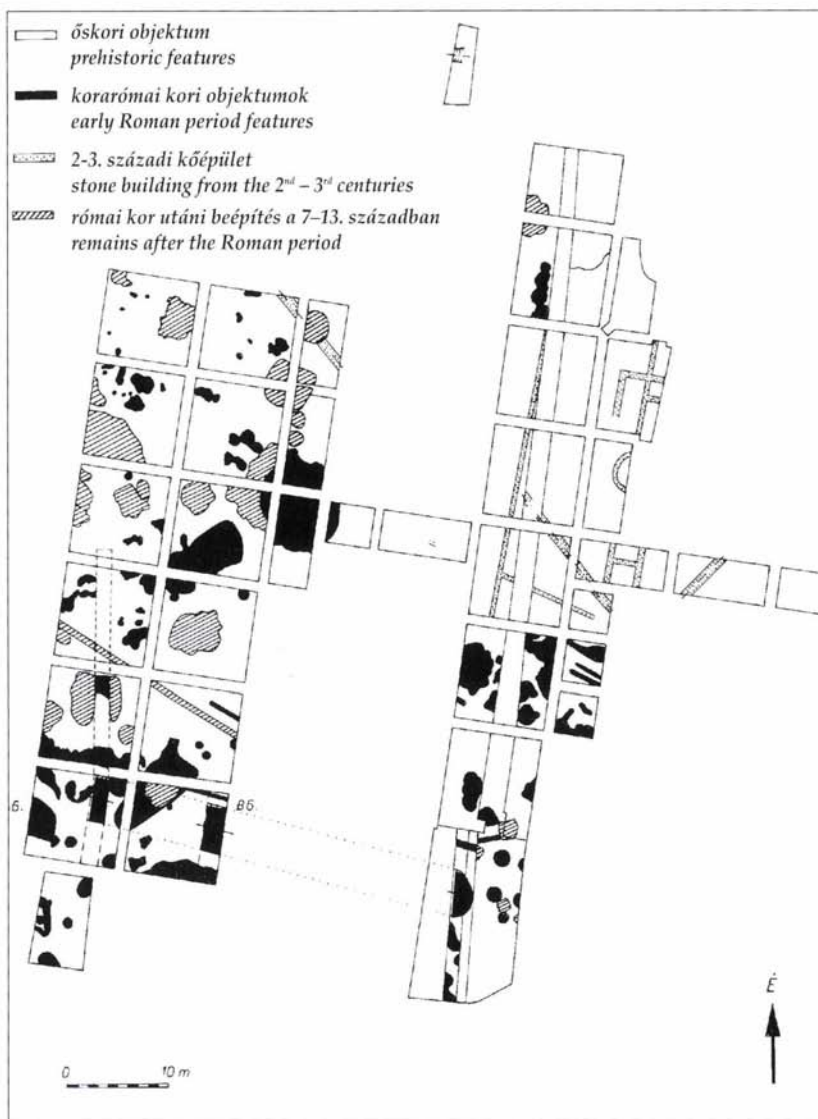
3. kép: A feltárás alaprajza a különböző korú emlékek feltüntetésével (munkaközi állapot)
 Figure 3: Plan of the excavations with remains from various periods

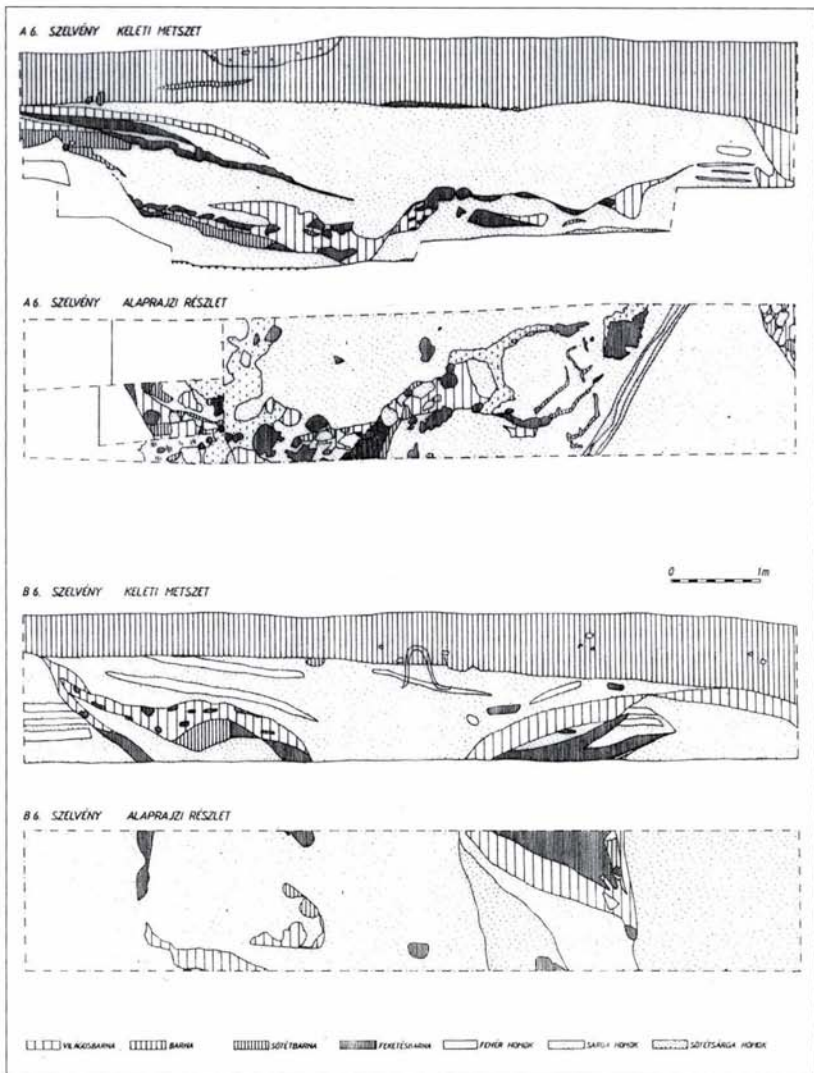
4. kép: A megújított korarómai kori konstrukció a A6. és B6. szelvényekben (alaprész és metszet)

Figure 4: Renewed early Roman construction in trenches A6 and B6 (groundplan and section)

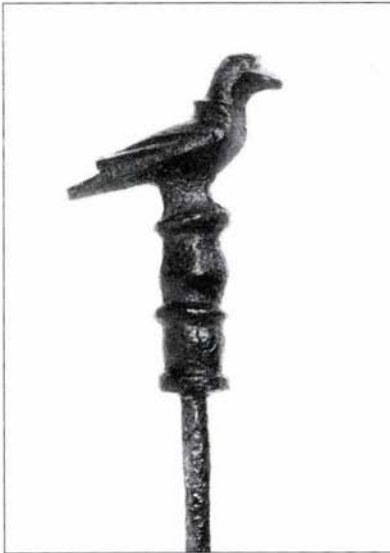
5. kép: Bronz tű madarat ábrázoló feje a korarómai objektumot fedő rétegből (E6-7. szelvény)

Figure 5: Bronze pin with a head in the form of a bird from the layer covering the Early Roman feature (E6-7. trenches)

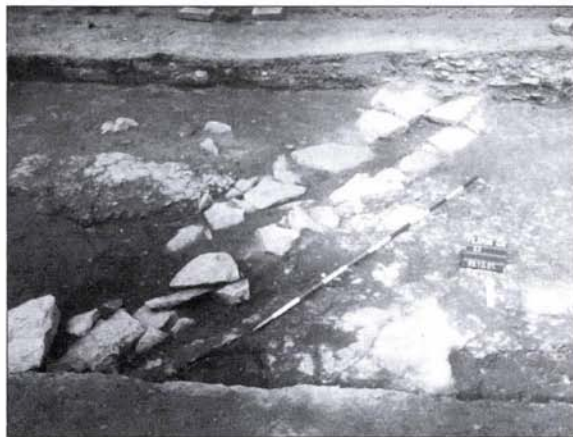
6. kép: A 2-3. századi kőépület terrazzo padlójába vágott vízvezető csatorna

Figure 6: Water channel cutting through the terrazzo floor of a 2-3. century stone building

constructed aqueduct, a burial place of shorter duration was begun. It was abandoned by the end of the 2nd century at the latest. A stone building was raised, however, on the western side of the aqueduct. Its remains were revealed by the excavations. The foundation of the two period building was probably laid in earlier road layer. We were able to define its extent on the north, south and west in the eastern part of the excavation area over a surface of about 50 x 50 m. The building was furnished with a renewed terrazzo pavement, floor heating and sewers as well as a room with an apse which was added on the north. The walls of the build-

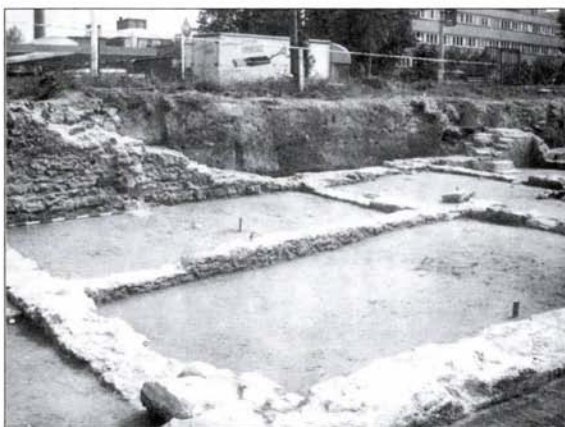
7. kép: Az ún. Filatórium keleti zárófala, amely a római kori vízvezeték elbontott köveiből épült

Figure 7: The eastern end wall of the so-called Filatórium, which was built from the stones of the demolished Roman aqueduct

demolished nearby Roman aqueduct as revealed by a geological analysis carried out during the excavations. (Figure 7) Traces of this building can also be seen in the earlier mentioned map from 1833.

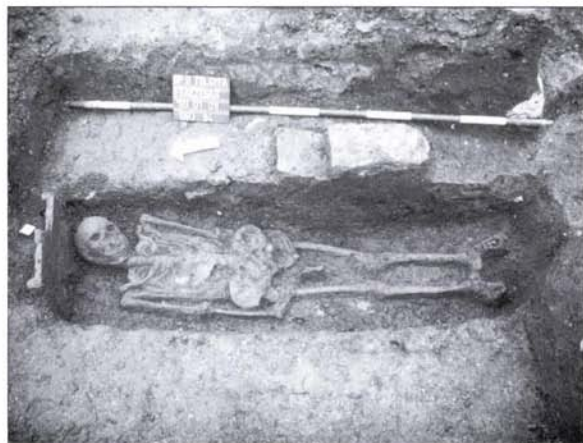
2. kép: Későrómai sír
Figure 2: Late Roman grave

We observed the ruin layer of a clay wall from the 1st century in the test trenches opened in the north-western quarter of the territory. It was overlain by a stony level from a later period. An arched wall foundation with a pillar on the northern side was uncovered by the excavator in the north-eastern corner of the construction area. Regrettably, the relevant layers were destroyed by modern disturbances. Its features suggest, nevertheless, that it belonged to a Roman period building, the larger part of which lies under Feketesas Street. A segment of a cemetery was unearthed in the central and eastern sections of the territory. All seven of the unearthed graves contained inhumation burials (Figure 2). All but one had a

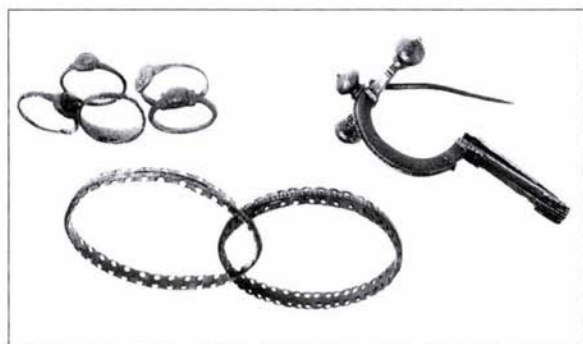
3. kép: Ékszerek a római sírokból
Figure 3: Jewellery from the Roman graves

north-south orientation. Most of them were brick graves although we found a simple shaft grave as well. Some had rich grave-goods. (Figure 3) A bone amulet with a strange shape is also worth mentioning. We could not delineate the extent of the cemetery since the foundation level did not reach this depth over the larger part of the area. The regular row of the graves could be observed, nevertheless over a smaller surface. The road fragment unearthed south of it may mark the southern fringe of

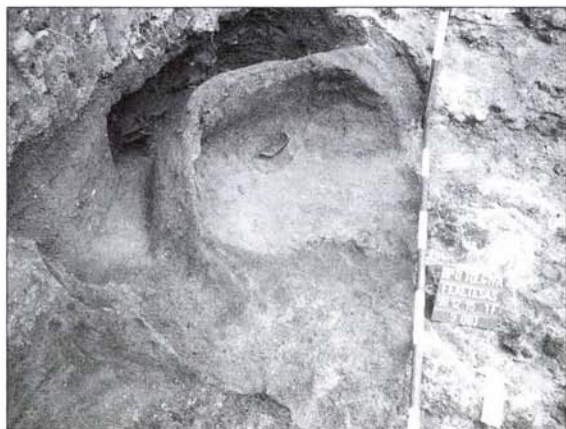
4. kép: Középkori kemence maradványa a beleásott 16. századi hulladékgyűjtővel

Figure 4: Remains of an Medieval oven with a 16th century refuse pit which was dug into it

unglazed, grey, dish-shaped tiles were thrown, together with pottery sherds, into the pit unearthed in the north-western corner of the area. (Figure 4) This implies the former existence of a significant building nearby. The southern part of the lot displays a totally different picture. The surface has a natural southward slope. This part was covered by loam in the 14th-15th centuries and was filled up to a thickness of 1 – 1.5 m. No feature was found here from this period.

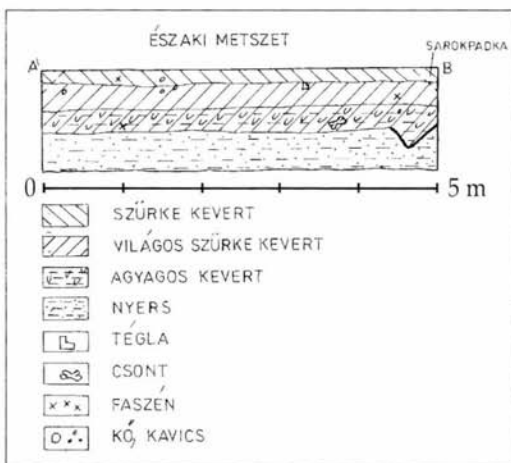
2. kép: Az A/6 jelű felület északi metszete a nyugati fossa részletével
 Figure 2: The northern section of surface A/6 with a detail from the western fossa

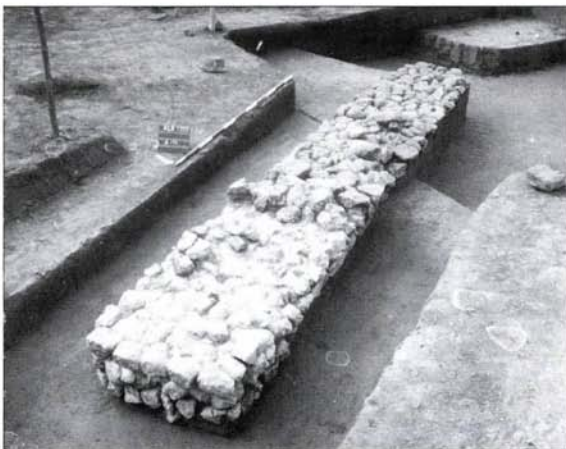
5. kép: Támpilléres épület részlete
Figure 5: Detail of the pillared house

nearly intact condition. These were removed for analysis. The fill of the well was a homogenous, black, clayey earth, which did not yield any significant finds. We collected soil samples from the fill of the well for flotation. Water appeared in the well at the depth of 3.2 m from the present surface. The test excavations also unearthed the circa 80 cm broad foundation wall remains of a subsequently also pillared building right below the present surface. (Figure 5) The orientation of the building was totally different from that of the fossae. The rest of the building has perished since its floor level must have been higher than

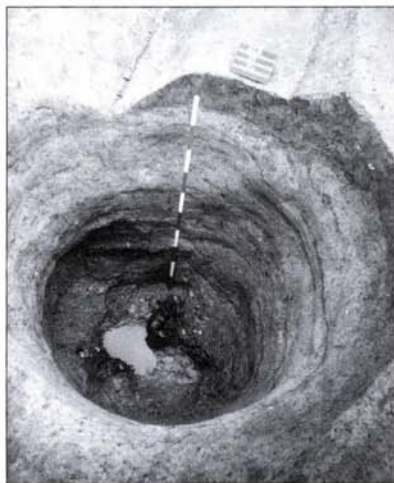
6. kép: Kút bontás közben
Figure 6: The well during excavation

A well with a diameter of 2 m was later founded over the eastern fossa. Its inner wall was covered by wattle made of, on average, 60 cm long and 5 cm thick sticks. (HANSON 1990, 379-387.) Seven sticks survived from the wattle lining of the well (Figure 6) in a

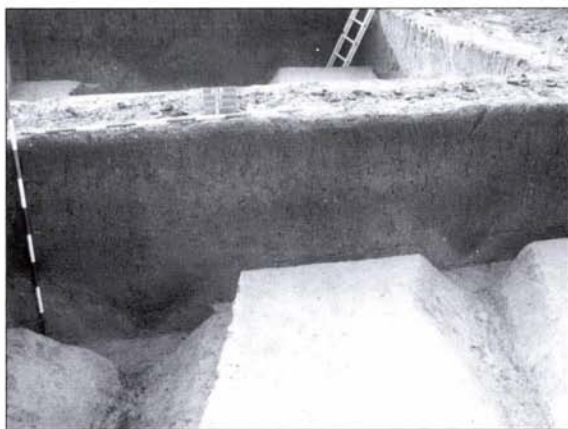
7. kép: Fossa maradványai (A/7 felület, déli metszet)
 Figure 7: Remains of a fossa (A/7 surface, southern section)

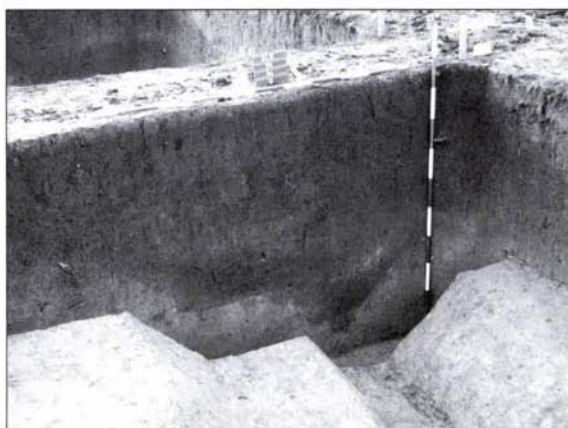
8. kép: Vizesárok részlete (A/9 felület, déli metszet)
 Figure 8: Detail of the ditch (A/9 surface, southern section)

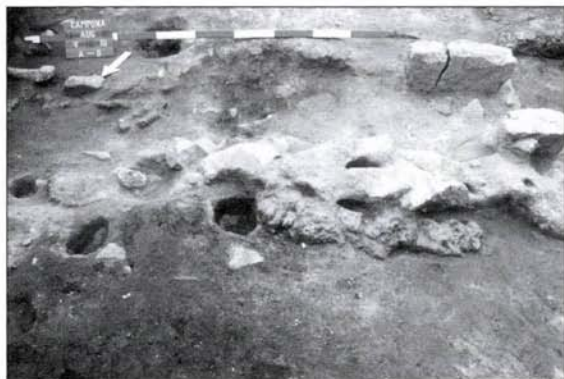
2. kép: A kemence tűztere és kőlappal bélelt szájnyílása
 Figure 2: The kiln and the stone slab lining of the mouth of the oven

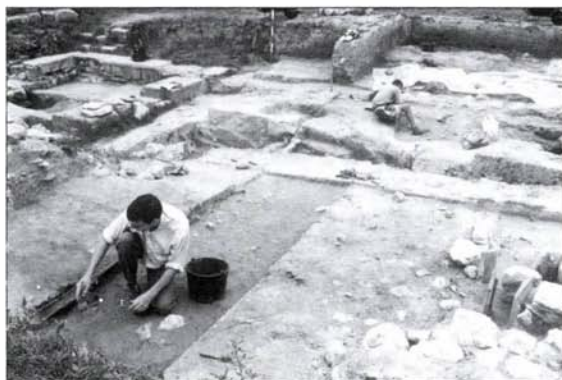
3. kép: A keleti kapu mögötti terület felárás közben
 Figure 3: The area behind the eastern gate during excavation

medieval layers were removed in the area of the trench. Still we could identify, beside the modern disturbances, the bottom of the medieval pits and also the ashy, sooty devastation layer which had fallen over the first Roman dirt floor. A hoard find of 21 coins was also found on this floor. The coins, kept in a linen bag, stuck together in the course of burning and the restorers are still working on their separation. Later we shall return to their evaluation. We found yet another burnt layer fallen on a floor level under the previous one. The existence of both floors imply a later utilisation of the gateway different from its original function. It can be seen from the preliminary analysis of the material that the gate and its close vicinity was used as a residence after its walling in. This function existed, according to the find material, even in the first half of the 15th century, when the still standing walls of the towers were pulled down and the building material was re-utilised. (Figure 3)

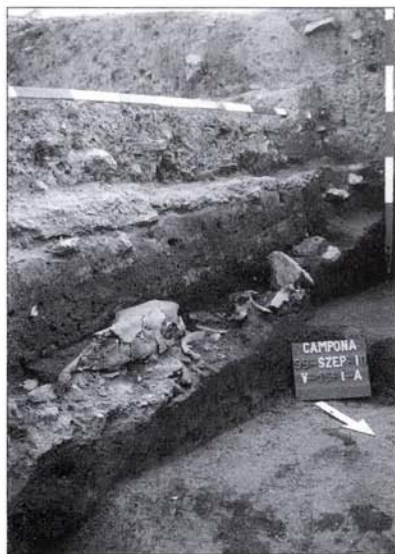
4. kép: A *via principalis* két rétege
Figure 4: The two layers of the *via principalis*

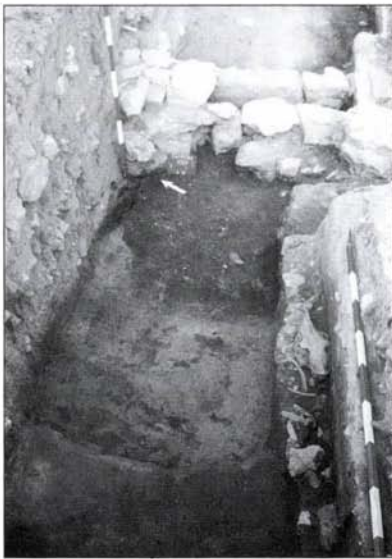
5. kép: A *via principalis* alatti É-D-i csatorna és a korábbi beásás foltja.

Figure 5: The N-S channel under the *via principalis* and the findspot of the earlier pit

humus layer while a blue glass finger-ring twisted from a white thread was discovered in the pit. This layer and its find material proved to belong to the earliest, not yet authentically documented features of a probable timber fort period. (Figure 5)

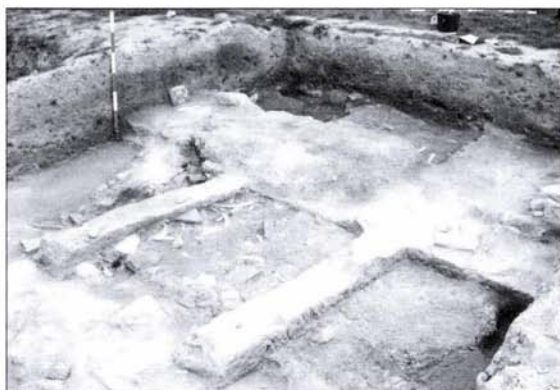
6. kép: A "vallum", földsánc visszabontott maradványának be-
rétegződése.

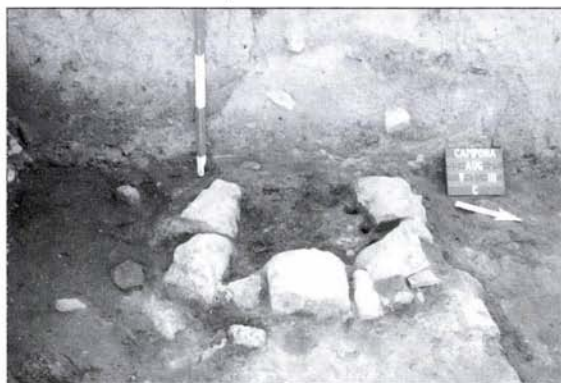
7. kép: Egy kemence tűztere a *via sagularis* felett

Figure 7: The firing space of an oven above the *via sagularis*

ments of plain glass, eight coins, fragments of Samian wares and red painted pottery. We also unearthed the fragments of an oven stretching under the western wall of the trench in sector "c" on the level of the dirt floor of the clay wall. We have not yet reached the layers of the *via sagularis* here. The find material and the layer series are evidence from the period following the walling-in of the gate. (Figure 7)
