# Castrum

**A Castrum Bene Egyesület Hírlevele**

12. szám

## A KOMPOLTIAK TEMPLOMA KISNÁNÁN

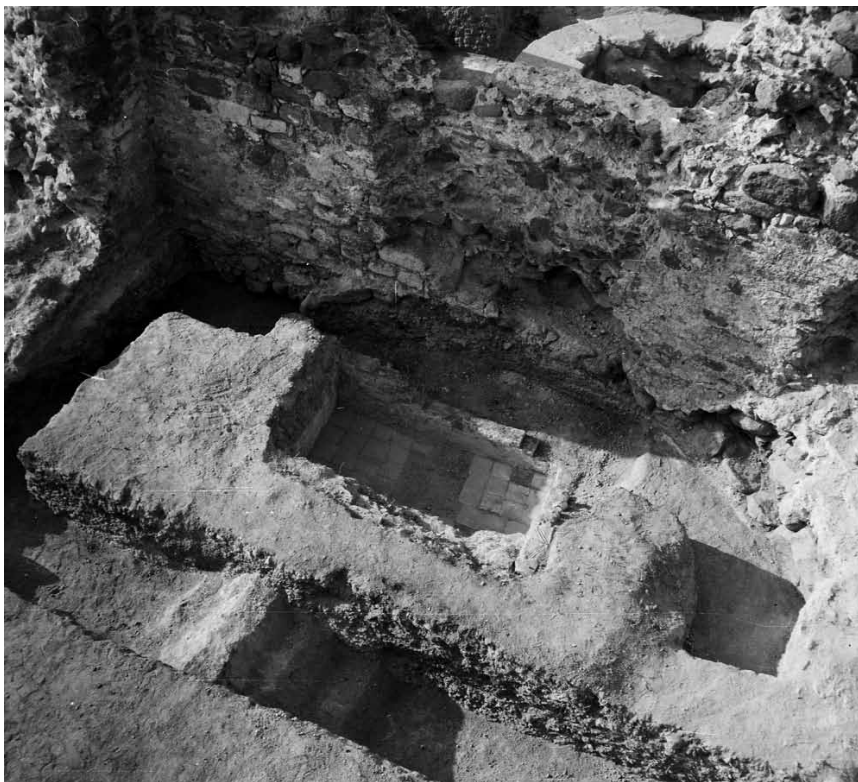
3. A közel négyzet alakú hajó az 1962-es feltárás után. Megfigyelhető a rotunda alapfalainak íves indítása az északnyugati sarokban, a gótikus templom falai alatt.  
(KÖH Tervtár, 12021/1962/15.)

Már a szeptemberi ásatások során fény derült a templom szabálytalan alaprajzának döntő okára: a látható maradványaiban fennmaradt templomhajó felmenő falai alatt egy rotunda alapfalai kerültek elő (3. kép). A későbbi, közel négyzet alakú, kissé szabálytalan templomhajó felmenő falai többé-kevésbé ennek az alapozásnak a görbületét követték.

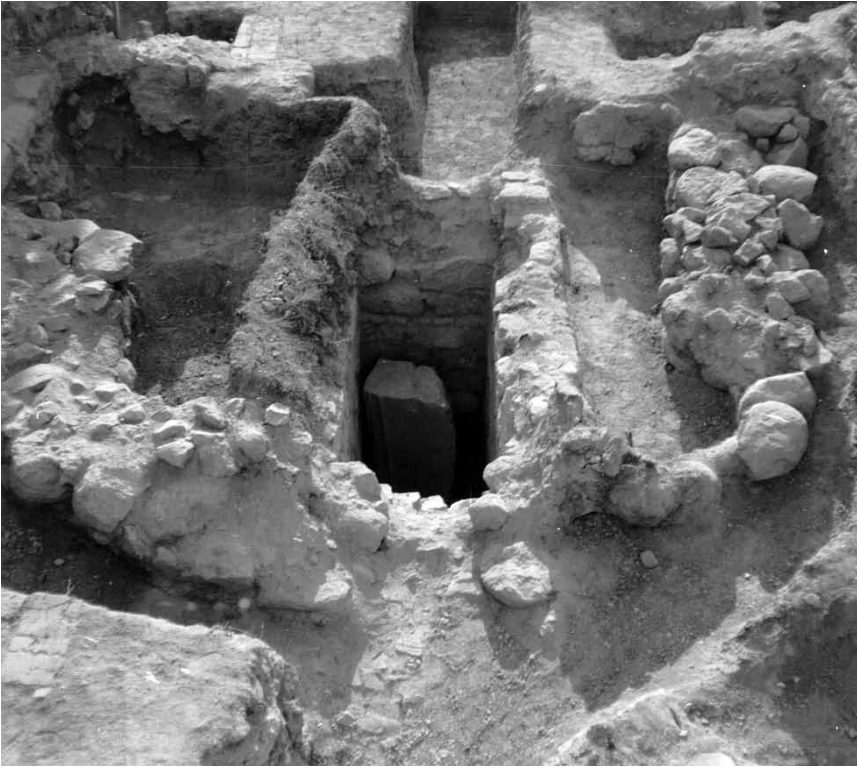
4. A feltárt szentély és az épített sírhely keleti nézetből (KÖH Tervtár, 12021/1962/19.)

A késő gótikus sokszögzáródású szentély téglaburkolatos padozata alatt felfedezték a rotunda patkó alakú szentélyének alapfalait is (4. kép).<sup>23</sup> Az 1962–1963-as ásatások tisztáztak további kisebb részleteket is. Így például világossá vált, hogy a templomra délről és keletről hézag nélkül rátaikaró vastag fal maga a belső várfal, melyet sehol nem kötöttek be a templom vagy a templomtorony falába.<sup>24</sup> A belső várfal és a templomfalak közötti viszonyt az ásatások során több megfigyelés is egyértelművé tette. A templom egykor biztosan önmagában, a belső várfaltól szabadon állt, s csak később foglalták bele a vár együttesébe.

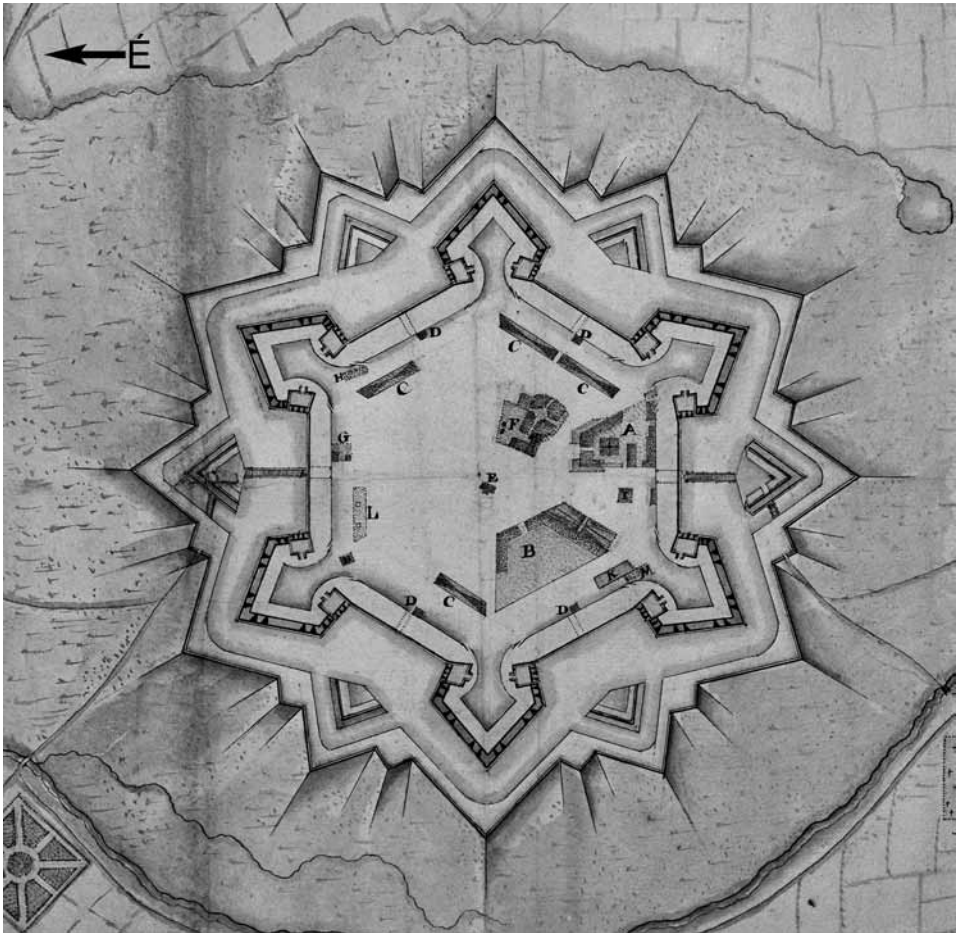
6. Lipótvár datálatlan, valószínűleg a 18. század közepe táján készült alaprajza

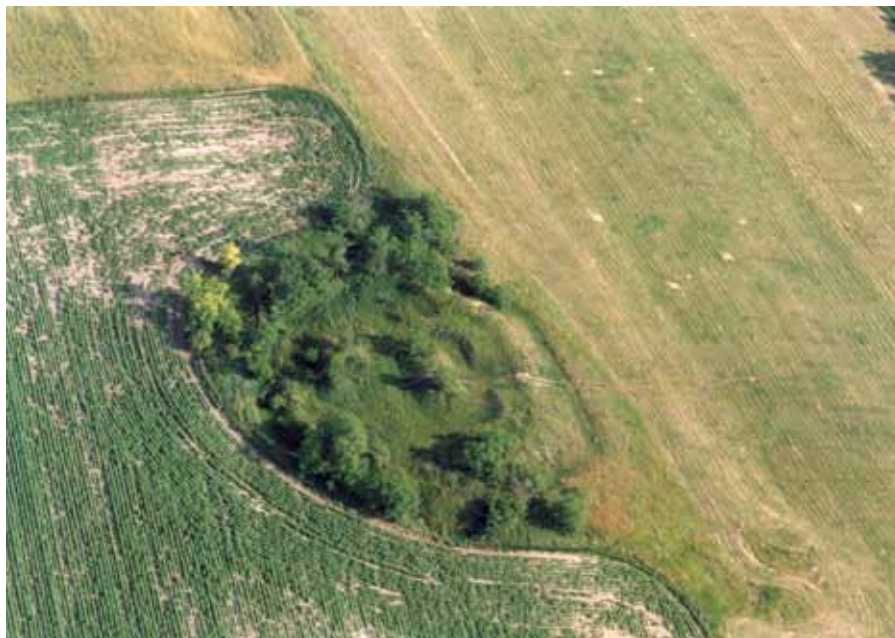
20. A 17. redut légi felvétele (László János, Civertan)

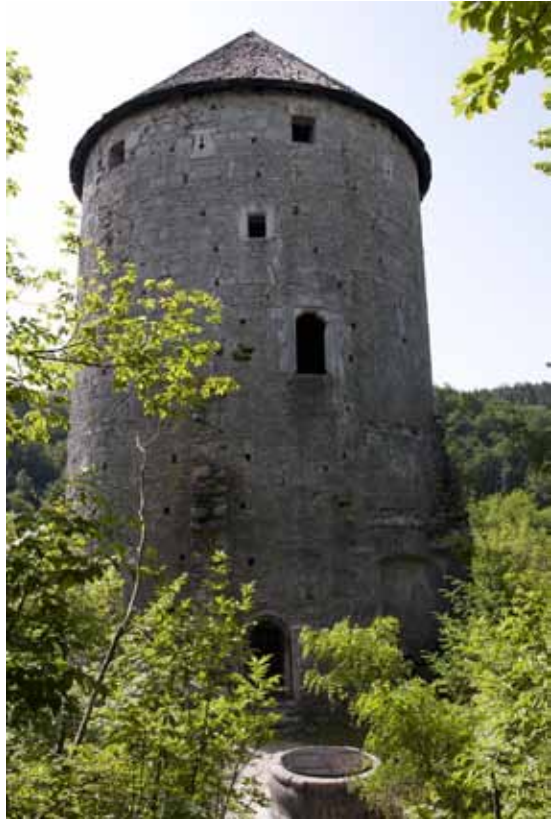
2. Mali grad (Kleinhäusel) várából csak a torony áll

A közelben álló Mali grad (Kleinhäusel) várából (2. kép) is csupán egyetlen, részben kiegészített, befedett torony maradt fenn, kevés további falmaradvánnyal. A kisméretű várat a 15. század közepén emelték egy kiugró sziklage-rincre. Első írásos említése 1444-ből való. Később a Cilleiek, majd a Habsburgok kezébe került. A tartományi fejedelem hűbéreként 1614-ig a Rauber (Ravbar) család birtokolta, majd Hošperkhez hasonlóan az Eggenbergiek vásárolták meg. A vár ezután pusztulásnak indult. 1858-ban herceg Windischgrätz vette meg, és ő renováltatta a tornyot is. Érdekes, hogy a kaput két

láma szobra őrzi, amely állatok ugyebár kevésbé jellemzőek e tájra, még ha a vidék bővelkedik is hegyekben. Említést érdemelnek még a legfelső szinten látható, kulcslyuk alakú lőrések, illetve a kút oldalán fennmaradt Windischgrätz-címer.

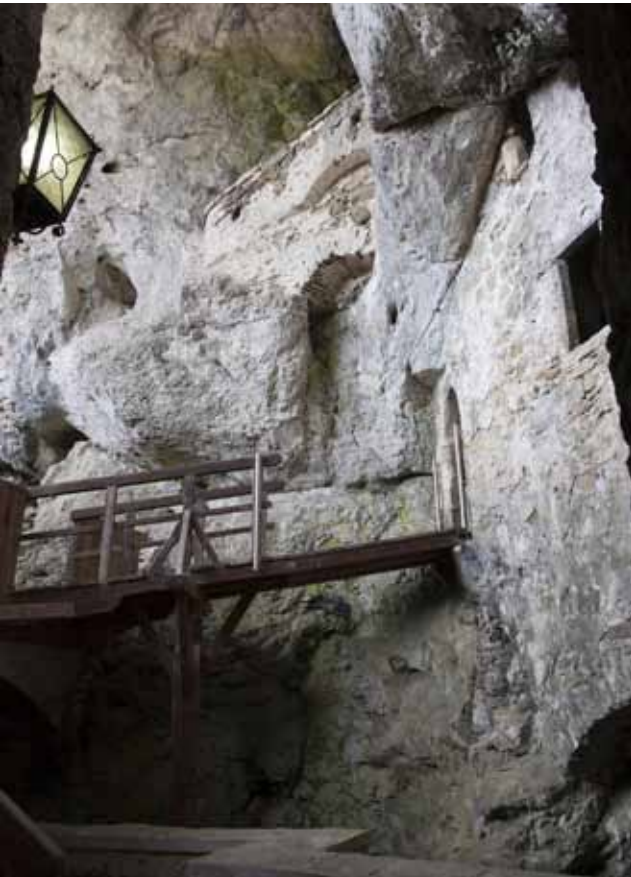
4. Predjama vára mélyen  
a benyúlik a hatalmas  
mészköbarlangba

Egész szlovéniai tartózkodásunk legnagyobb élményét, számomra mindenképpen, a predjamai (Luegg) vár nyújtotta (3-4. kép). A környező karszthegység 123 m magas fala hatalmas barlangjának, jobban mondva barlangrendszerének nyílásába épített vár fantasztikus látványt nyújt. Mielőtt azonban a vár felfedezésébe kezdtünk volna, tekintettel a növekvő melege, beiktattunk egy frissítő szünetet. Ezután újult erővel indultunk a vár felé.

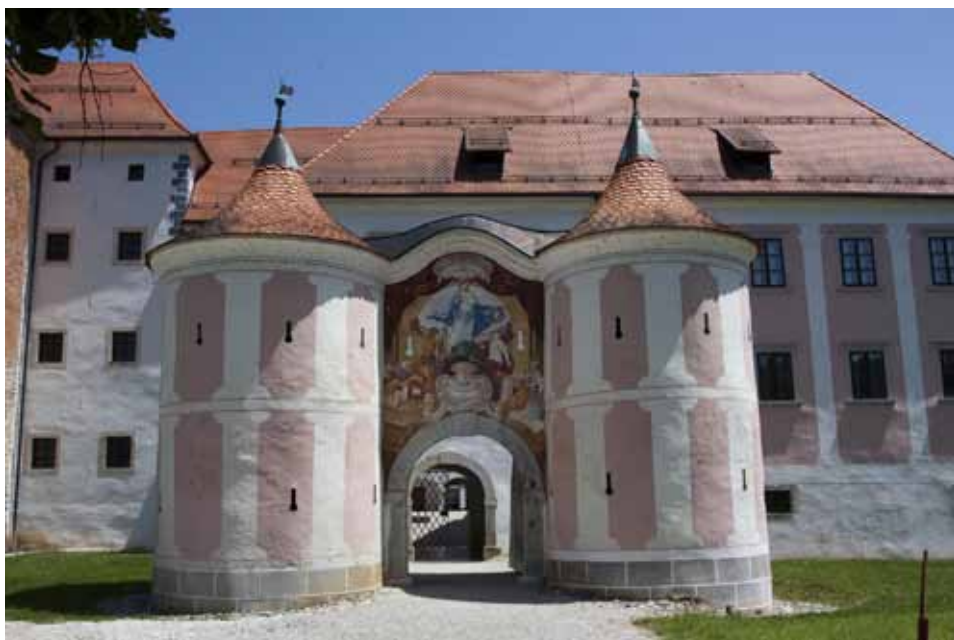
8. A kostanjevicai cisztercita kolostor kapuvédműve

harangtoronyt emeltek, a 16. században pedig kereszthajóval egészítették ki. A 17–18. század folyamán barokk stílusban építették át. Ugyancsak a 18. században csatolták hozzá a lakószárnyat árkádos folyosóival, s így jött létre Szlovénia legnagyobb barokk kolostora. Ám midőn 1786-ban a rendet feloszlatták, az épület pusztulásnak indult. A második világháborúban leégett, majd az 1957-től állították helyre. Ma múzeum működik benne, illetve a templom hangversenyeknek ad otthont. Említést érdemel a kéttornyú kapuvédő mű, kulcslyuk formájú lőrésével.

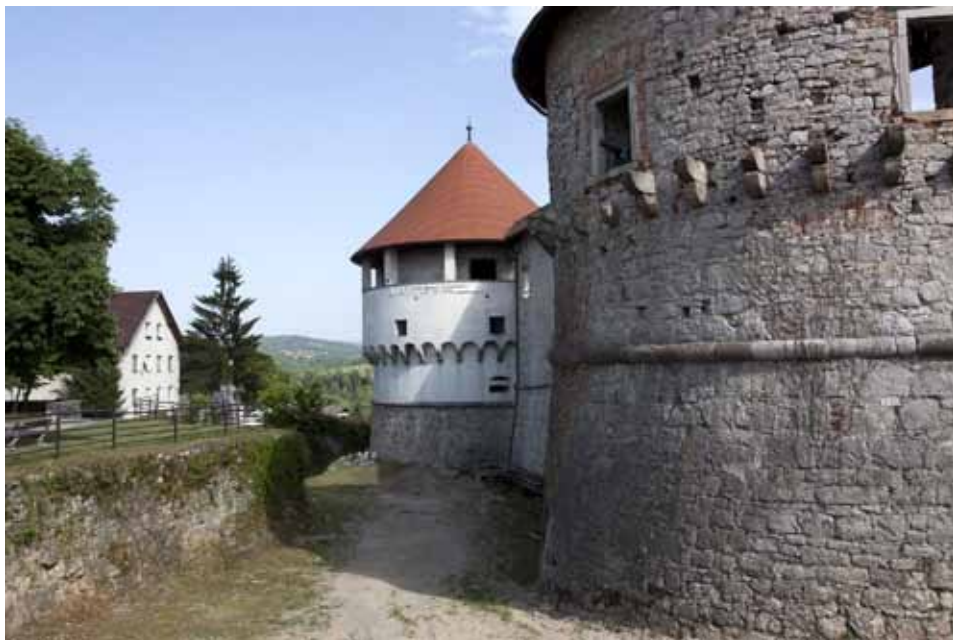
11. Žužemberk (Seissenberg) vára, a bejáratnál balra álló védművek a várárokkal.  
Háttérben a „betonbástya”

A szombati nap utolsó állomását Žužemberk (Seissenberg) vára (11-12. kép) jelentette. Első látásra elragadónak tűnik a Krka folyó völgye fölé magasodó sziklán álló vár. Ám mint vezetőink elmondták, a helyreállítás során komoly problémák adódtak, mivel három különböző személy három különböző koncepciót képviselt a munkák során. Ennek egyik ékes bizonyítéka a betonból újjáépített saroktorony, de hosszan sorolhatnánk a további, legalábbis kérdéses megoldásokat. Engem személy szerint nagyon zavartak még

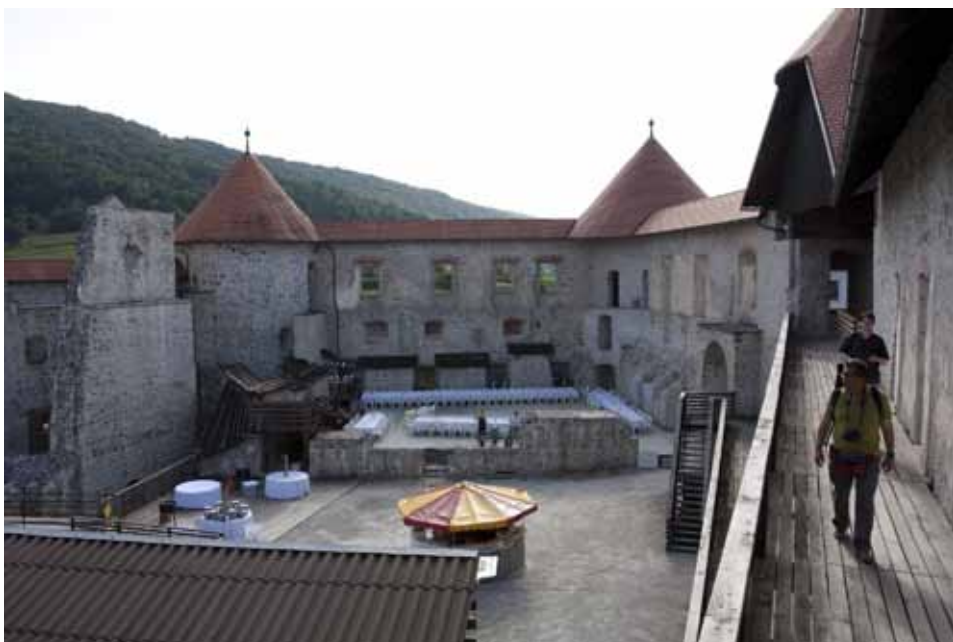
12. Žužemberk várának udvara. Az övezőfalakat jelentős részben rekonstruálták

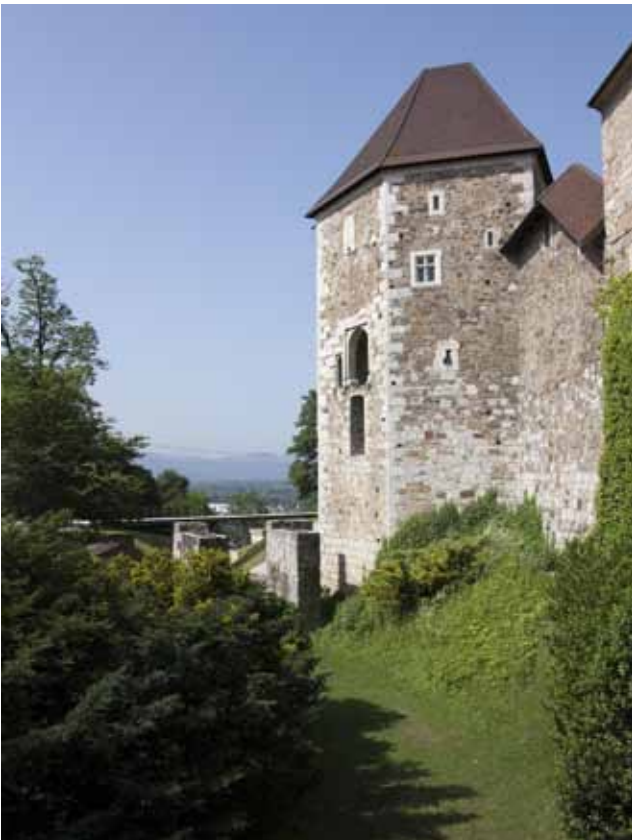
*14. Ljubljana várának  
korábbi kaputornya az  
árokkal és a híd pilléreivel*
