Castrum

2013/1-2

A Castrum Bene Egyesület folyóirata

A DISZNAJÓI UDVARHÁZ KUTATÁSA

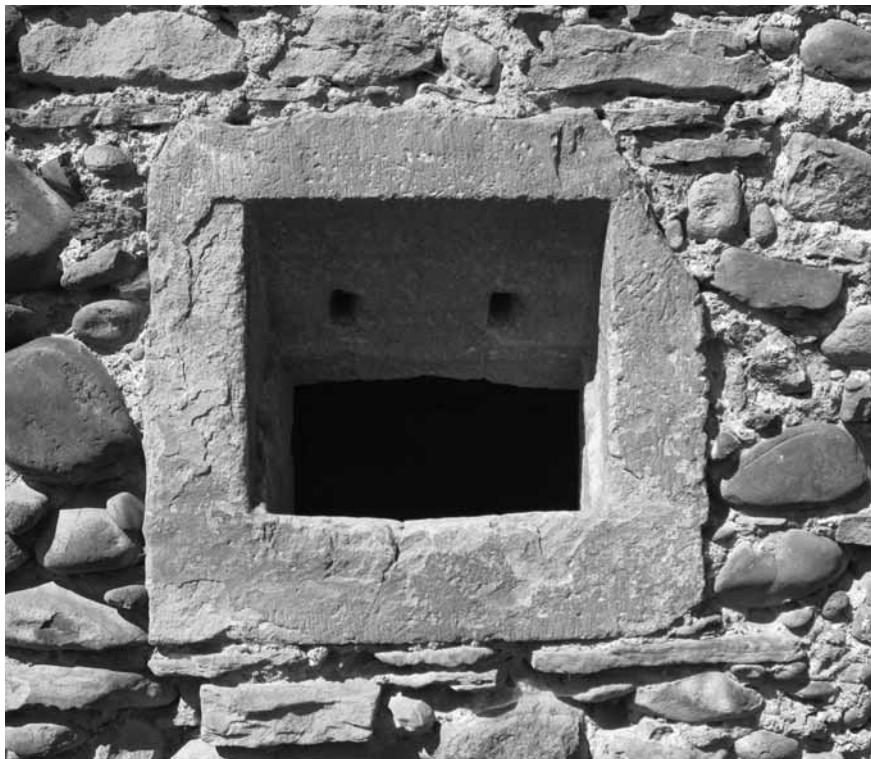
4. kép Középkori pinceablak a déli homlokzaton (a szerző felvétele)

A déli homlokzaton leírt fafolyosóval egy szintben itt három fakonzol jelzi, hogy ez a szerkezet korábban itt is folytatódott. A konzolokat egyértelműen egy későbbi téglafalazatba ágyazták. A lakószinthez e keleti homlokzaton két egyenes záródású ablak tartozik, ezek alatt pedig két szegmensíves pinceablak található. Az ablakok az eredeti

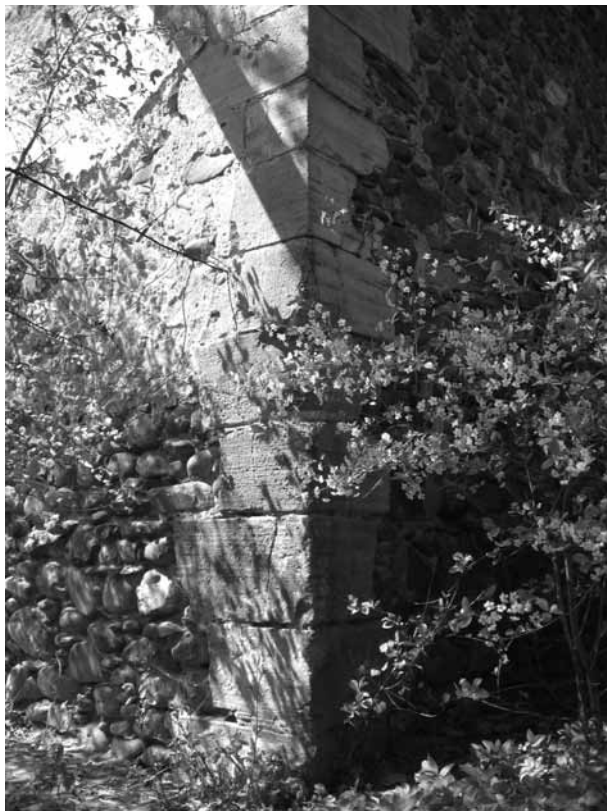
5. kép Az északkeleti sarok kváderarmírozása
(a szerző felvétele)

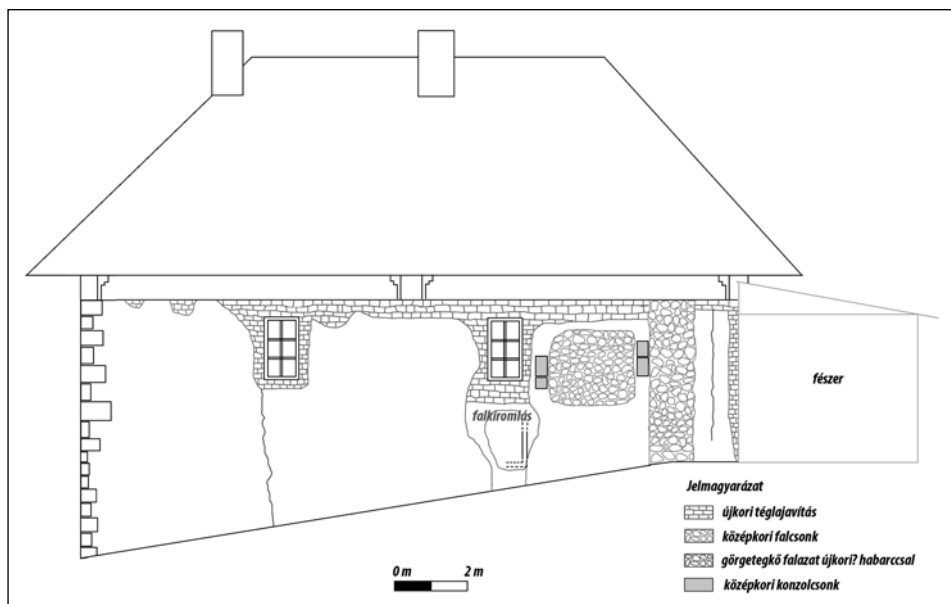
6. kép Az udvarház északi homlokzatának felmérése

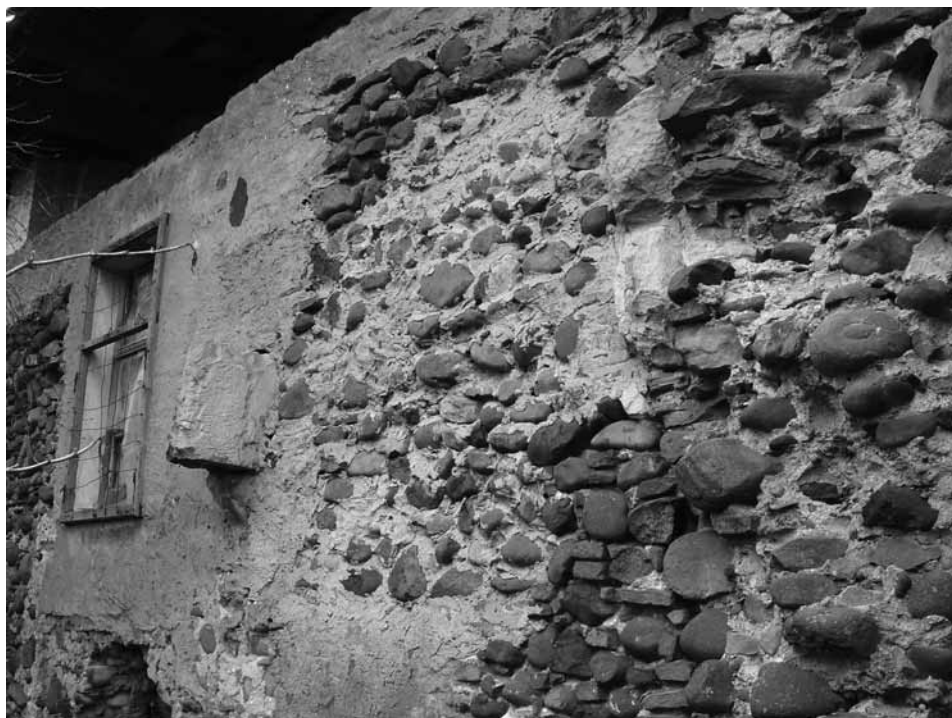
7. kép Konzolszokok az északi oldalon (Soós Zoltán felvétele)

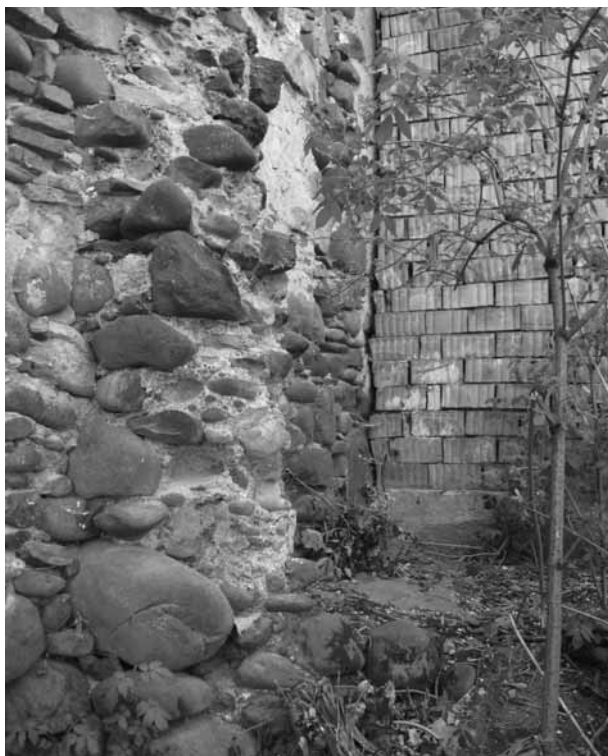
8. kép Falcsonk az északi homlokzaton (a szerző felvétele)

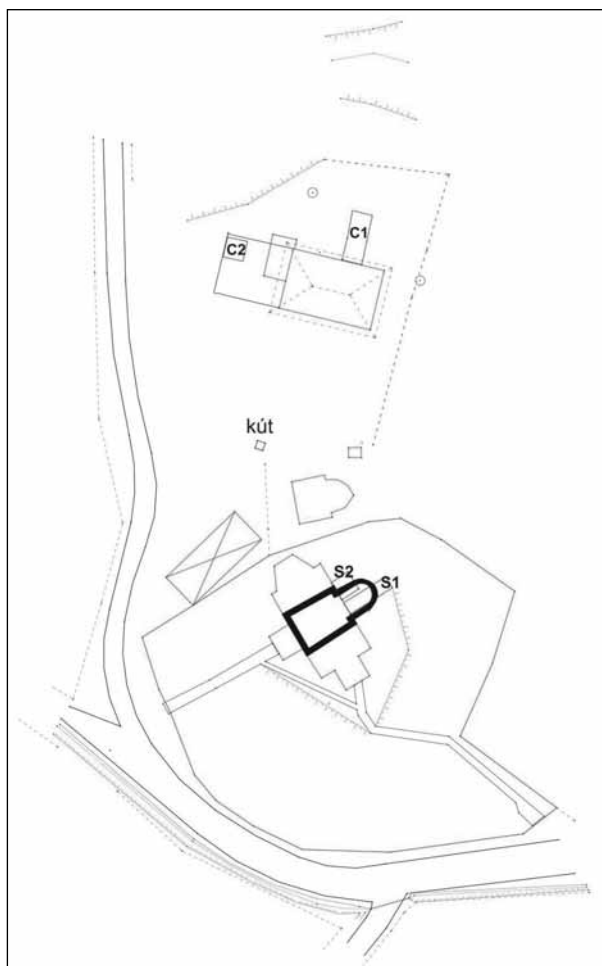
11. kép Az udvarház és a templom topográfiai felmérése az ásatási szelvényekkel (László Gellért felmérése nyomán)

A C2 szelvényt azzal a céllal jelöltük ki, hogy megállapíthassuk, hogyan kapcsolódnak az előzőekben tárgyalt északnyugati falcsonkok az épülethez. A szűzföld itt 4,5 m mélységben jelentkezett, de ezt csak a szelvény délnyugati sarkában értük el, mivel a nagy mélység következtében csak lépcsőzetesen tudtunk ásni. A legfelső réteg, amely a felszíntől 76 cm mélységig húzódott, egy kevert barna, 20. századi betöltés volt. Ez alatt egy 65 cm vastag, a C1 szelvényben talált építési réteghez hasonló, 17–18. századi, meszes réteg helyezkedett el, jelentős számú görgetegkövel. Ez a törmelék réteg valószínűleg az udvarház átalakításakor keletkezett, ekkor bonthatták le az épület nyugati részét.

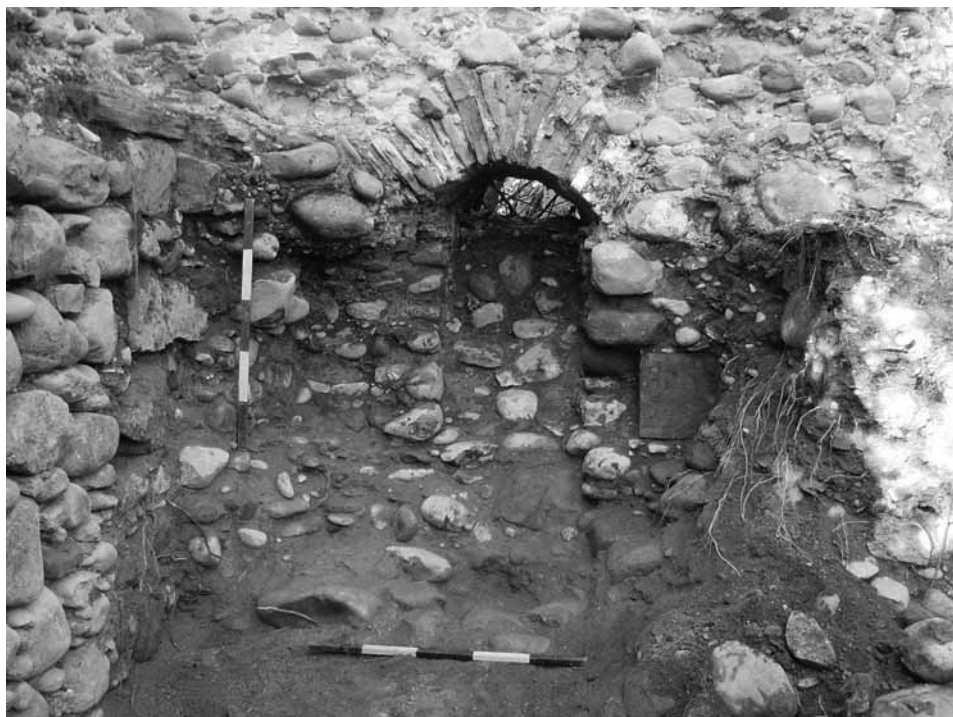
12. kép Középkori pinceablak a C2 szelvény meghosszabbításában (Soós Zoltán felvétele)

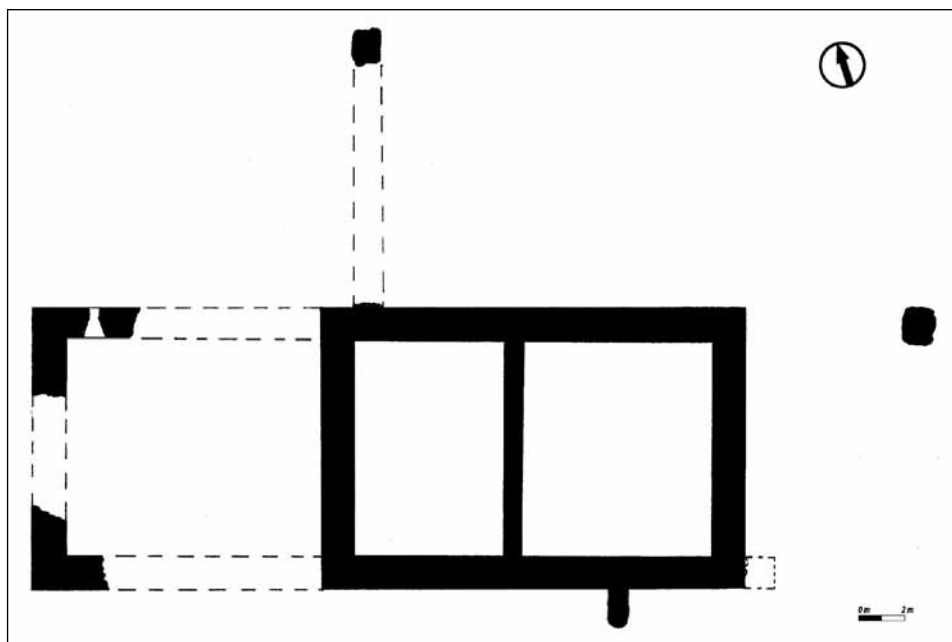
14. kép Az udvarház összesítő alaprajza

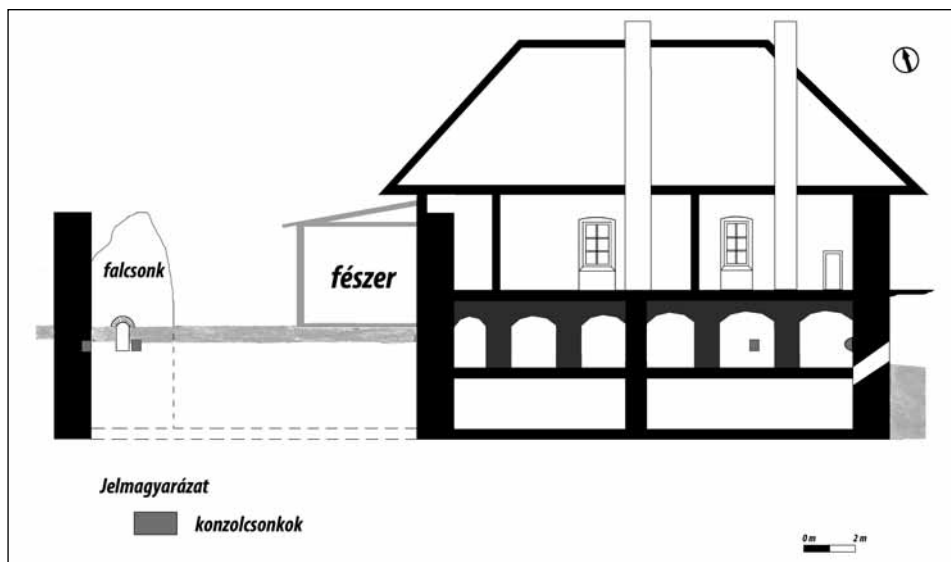
15. kép Az udvarház nyugat-kelet irányú metszete

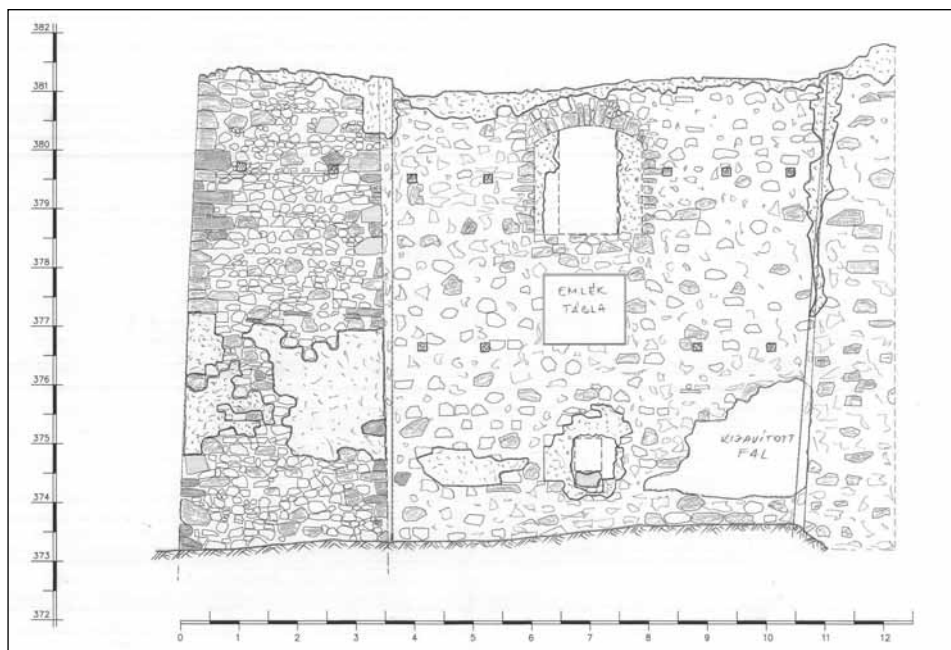
10. kép Az Öregtorony keleti homlokzatának felmérési rajza (Szijártó István munkája)

2010-től kezdődően került sor az Öregtorony részletes kutatására, amely az alábbiakban foglalható össze (9-14., 20. kép): A torony négyzetes alaprajzú belső helyiségét vastos falak övezik. A falak az északi és a keleti oldalon, valamint dél felé befordulva egy rövid szakaszon két szint magasságban állnak, átlag két és fél méter szélesek, kivételt az egykori várudvar felé eső majd három méter széles falrész képez. A toronyhoz az udvar felé eső fal vonalában csatlakozik az egykori várfal, valamint mind az északi, mind a déli toronyoldalon egy-egy, a várfallal párhuzamos, fekvő téglalap alaprajzú és a vár-

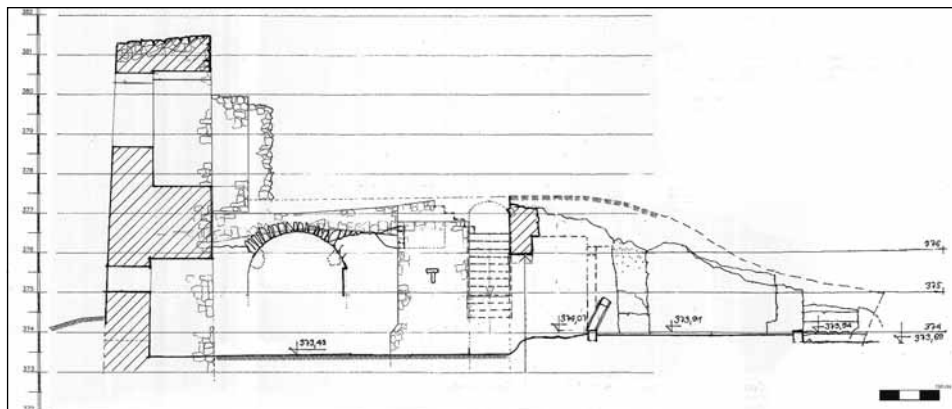
11. kép Az Öregtorony déli oldalának belső nézete, K–Ny-i metszet (Szijártó István és Paál József rajza)

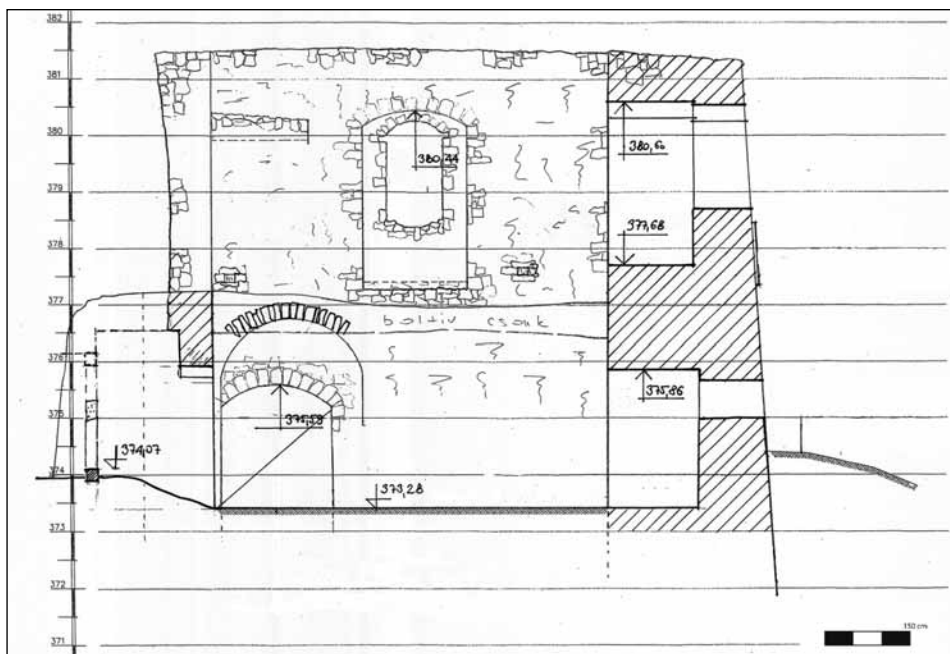
12. kép Az Öregtorony északi oldalának belső nézete, Ny–K-i metszet (Szijártó István és Paál József rajza)

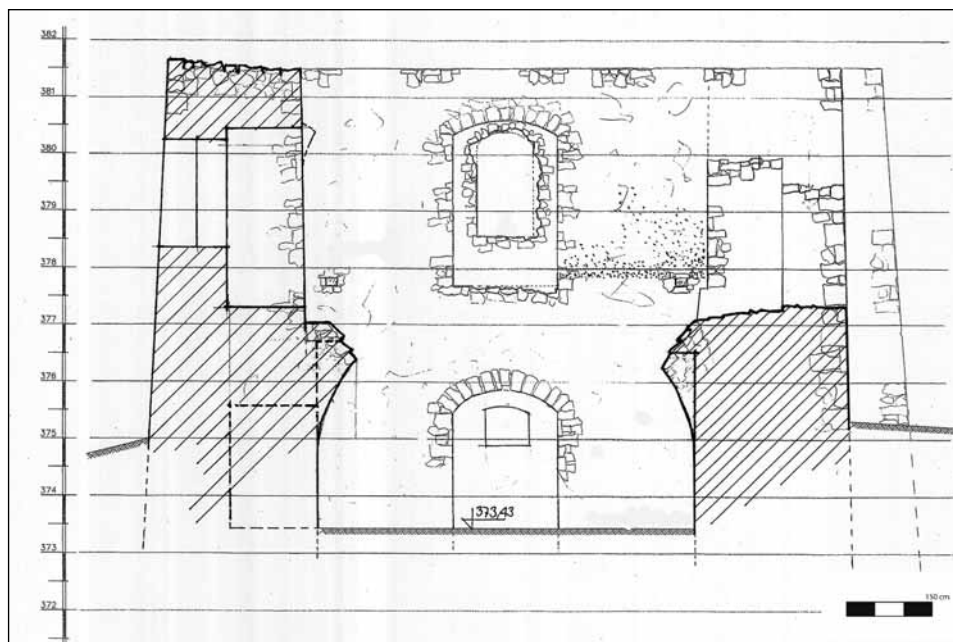
13. kép Az Öregtorony keleti oldalának belső nézete (Szijártó István és Paál József rajza)

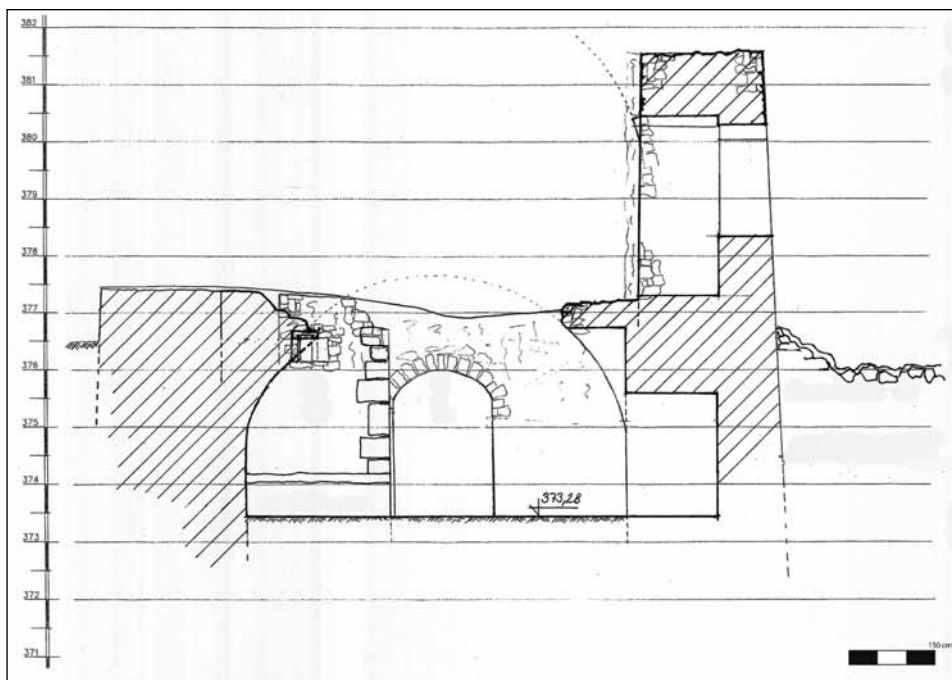
14. kép Az Öregtorony nyugati oldalának belső nézete (Szijártó István és Paál József rajza)

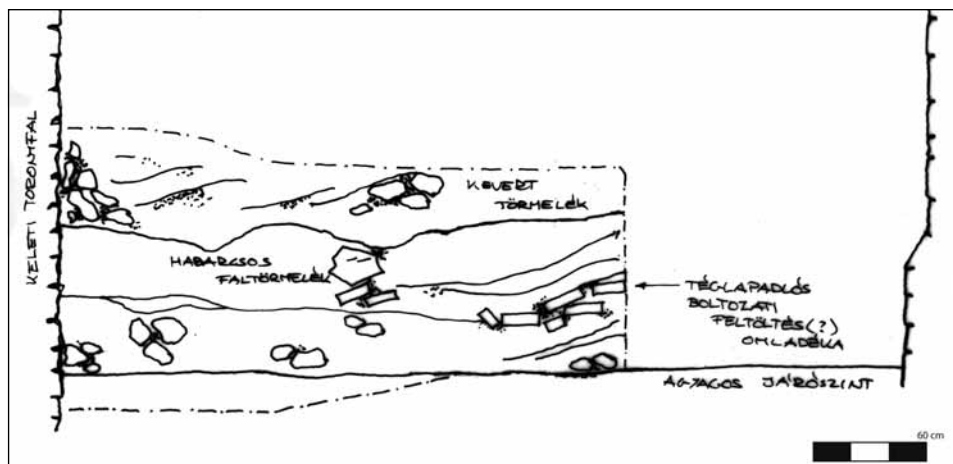
15. kép Az Öregtorony betöltésének rétegei

A régészeti feltárás során a toronybelsőben, a teljes földszinti teret betöltő omladék alól előkerült egy agyagos homogén planírozás, amely járószintnek tekinthető (15. kép). Az agyagos járószinten nem volt nyoma habarcsba rakott padlónak, és az oldalfalak járószintet érintő szakaszán a falsíkokon sem volt megfigyelhető épített padló lenyomata. A járószint feletti közvetlen törmelékretteg habarcsos törtkőből állt, amelyen jól elkülöníthető habarcsos téglalagor feküdt töredezett vonalban. Ez a jelenség egyrészt a beomlott boltozat maradványa, másrészt a boltozat feletti tér téglalagolatából származhat. Elhelyezkedése – egymás mellett fekvő vörösré égetett téglából álló „sáv” – mindenképpen felültre utal. A „téglacsík” a betöltés nyugati, délnyugati felében volt csak megfigyelhető.

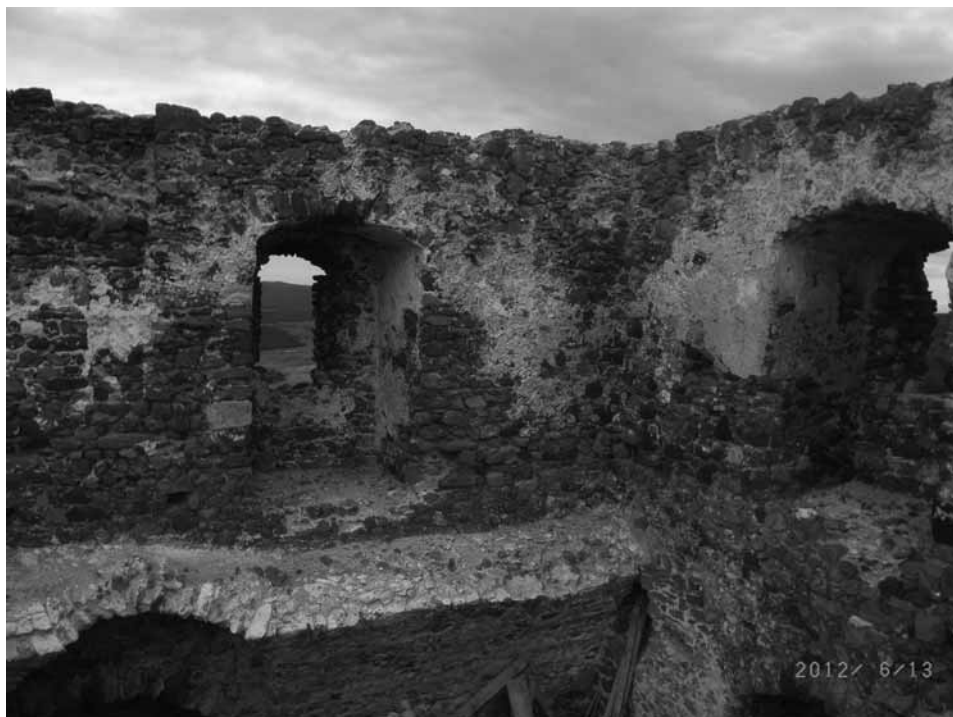
16. kép Az Öregtorony két megmaradt emeleti ablaknyílása

A torony első emeletének északi és keleti fala, valamint a keleti falnak egy igen rövid délnek beforduló szakasza maradt csak ránk (16–18. kép). Az északi és keleti fal középvonalában egy-egy ablakfülke helyezkedik el, a déli fal megmaradt falcsonkjában pedig egy további ablakfülke maradványa látható. Az utóbbi ablakfülkének a falszakasz középvonalától kelet felé való eltolásával a lépcsőfeljáróhoz alkalmazkodtak. Ezen ablak 100 évvel ezelőtti állapotára egy Lux Kálmán által 1913-ban készített felmérésből (4. kép) és egy archív fotóból következtethetünk, itt még látható az ablak és a torony dél-

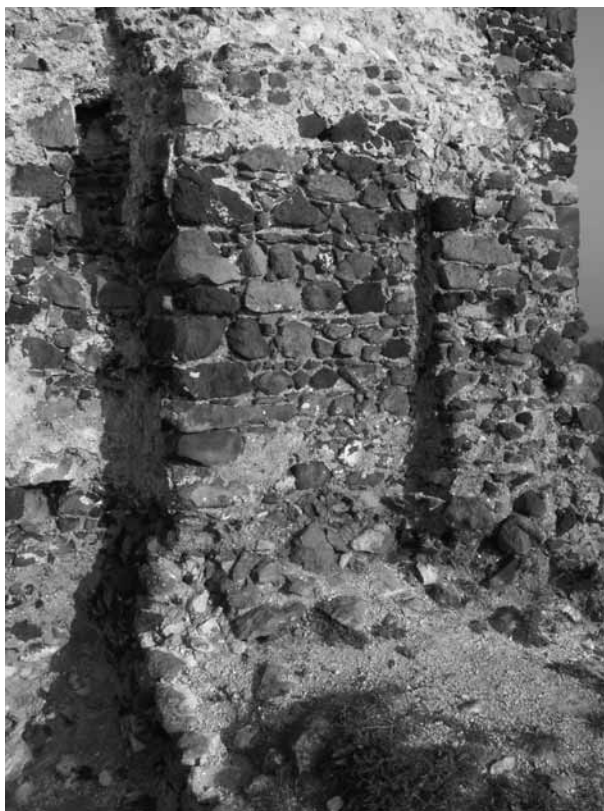
17. kép Az Öregtorony déli oldalán volt emeleti ablak maradványa

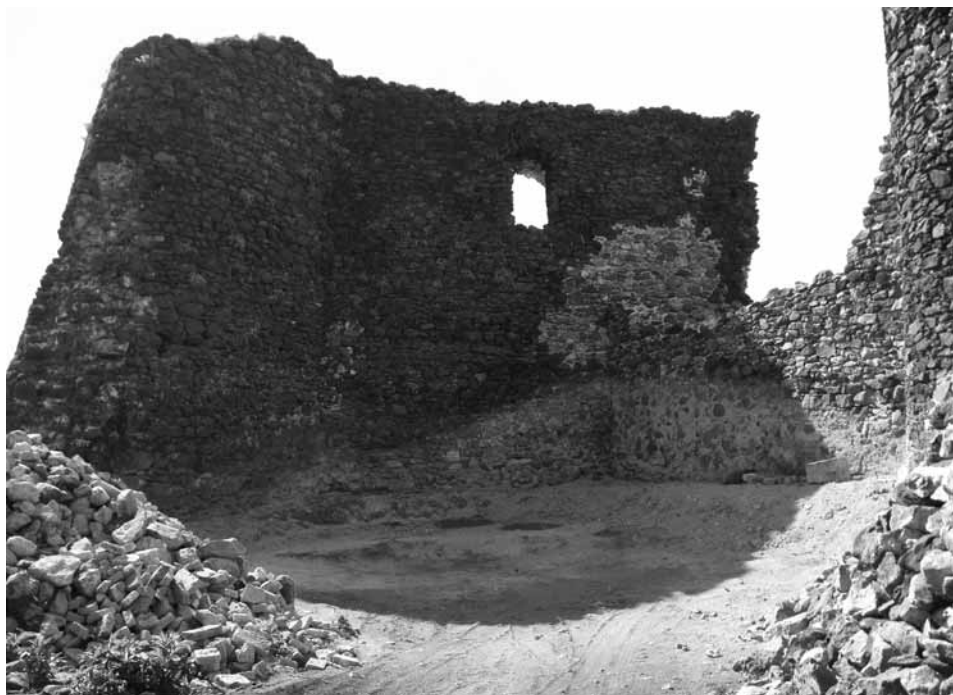
18. kép Az Öregtorony északi homlokzata a törmelék részleges elhordása után

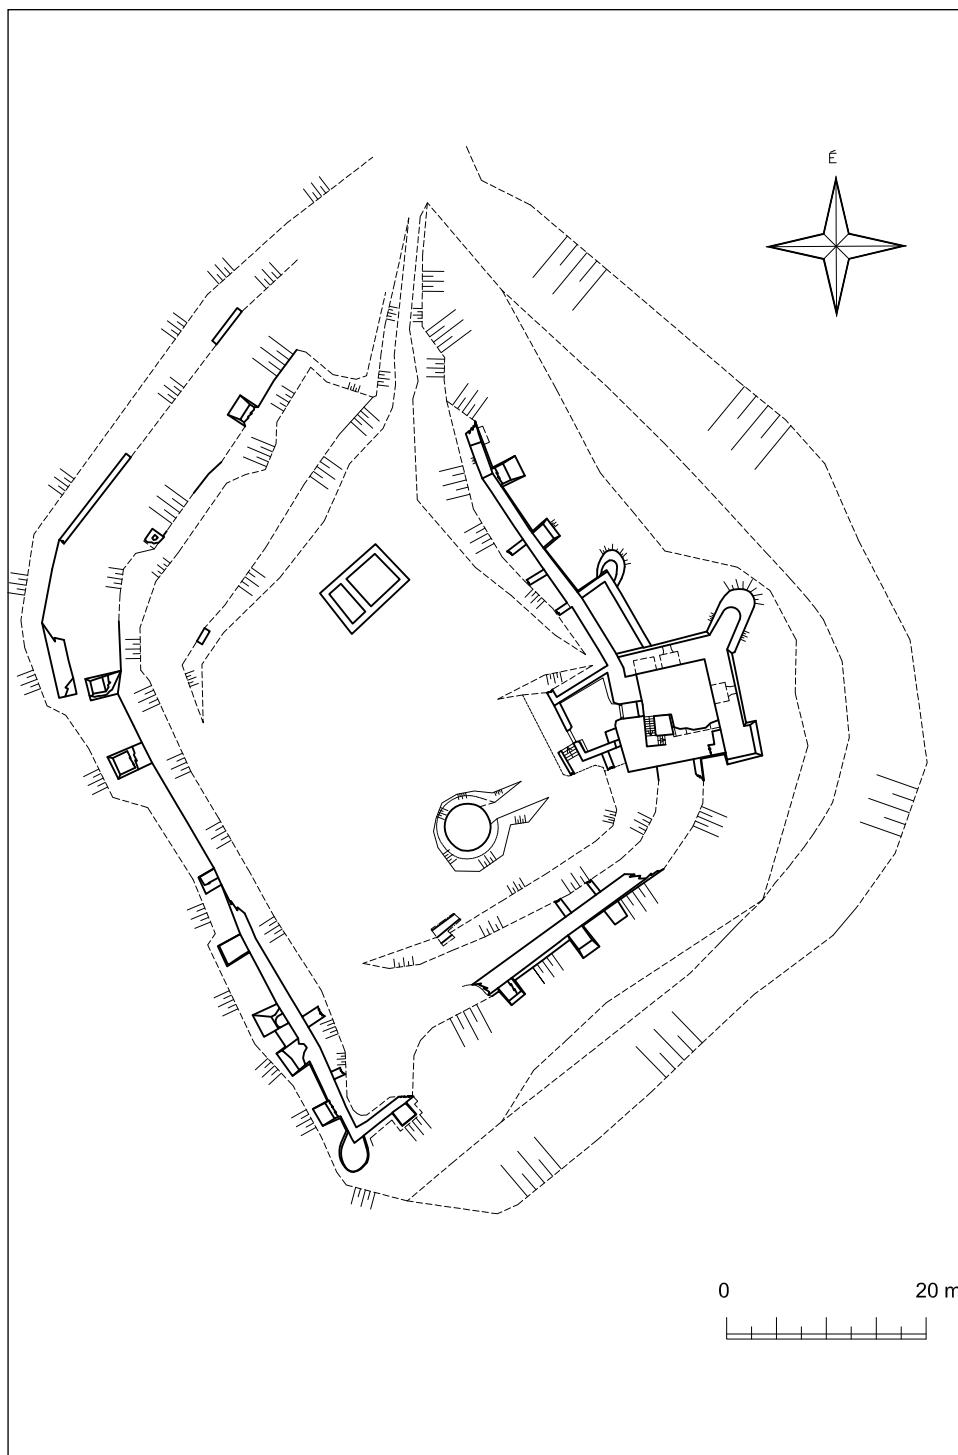
20. kép Csobánc várának álló és eddig feltárt falai

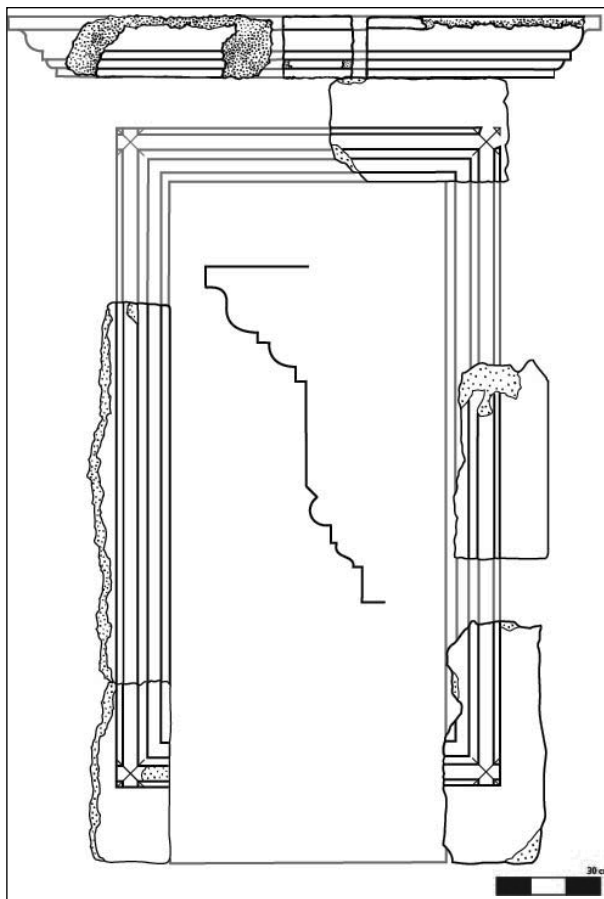
32. kép A csobánci várban állt ajtókeret rekonstrukciós rajza

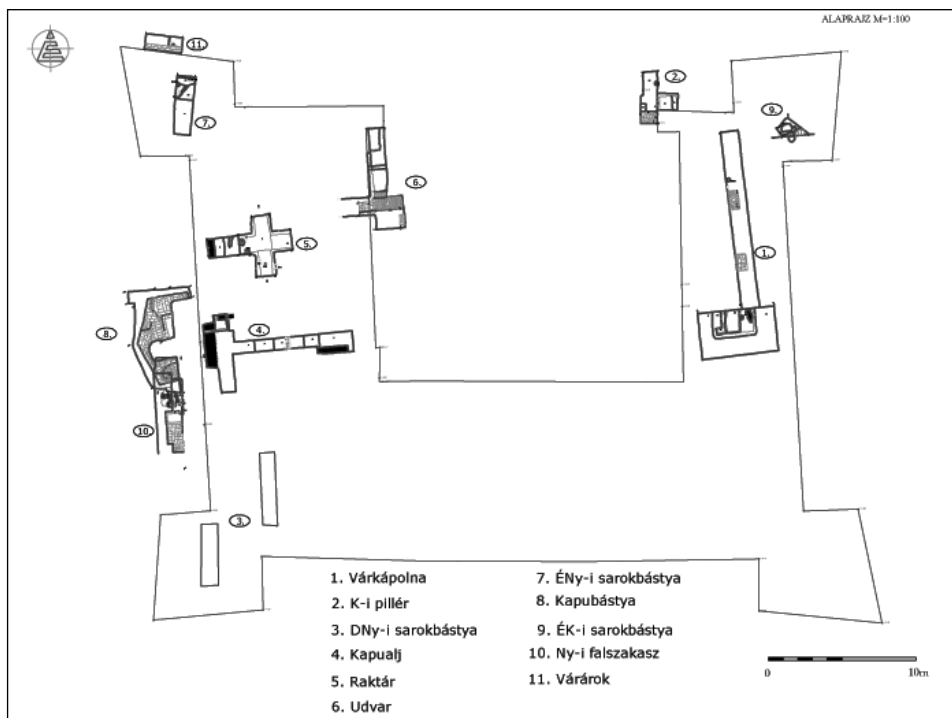
1. kép A várkastély feltárásának összesítő alaprajza

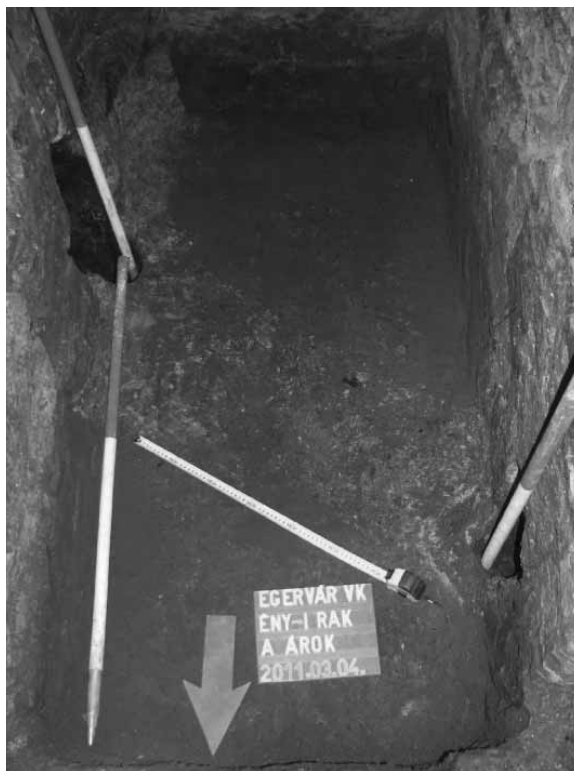
2. kép Az Árpád-kori vár cölöphelyei és alapozási árka

A kaputól nyugatra lévő nagy teremszerű részen a kutatás ugyanakkor váratlan eredményt hozott. Habár a falak melletti részen a rétegek elpusztultak, a barokk, majd a 16. századi padlószint alatt előkerültek az Árpád-kori vár palisádfalának maradványai. Az

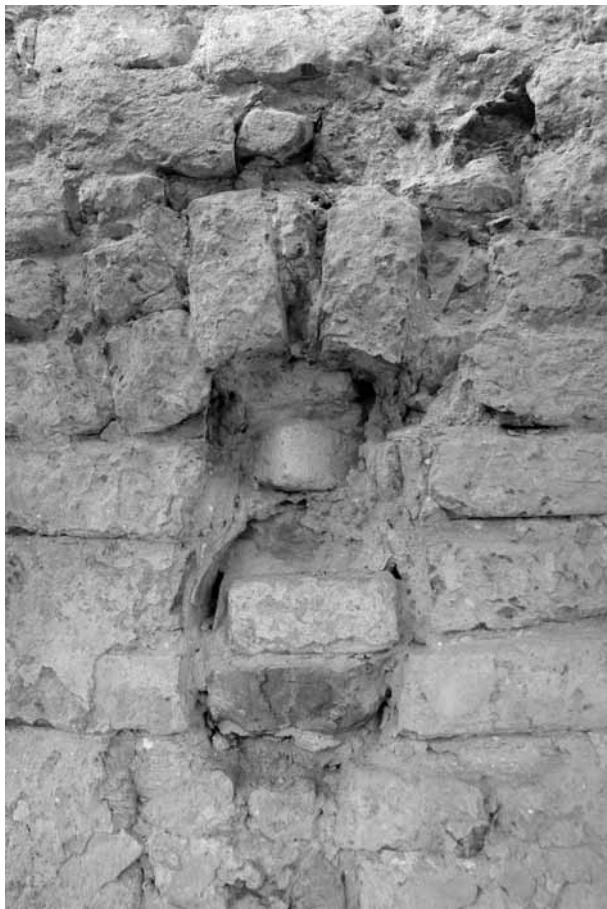
5. kép: A várkastély déli homlokzatának keleti felén, a második emelet magasságában talált kulcslyuklőrés.
Fotó: Horogszegi Tamás.

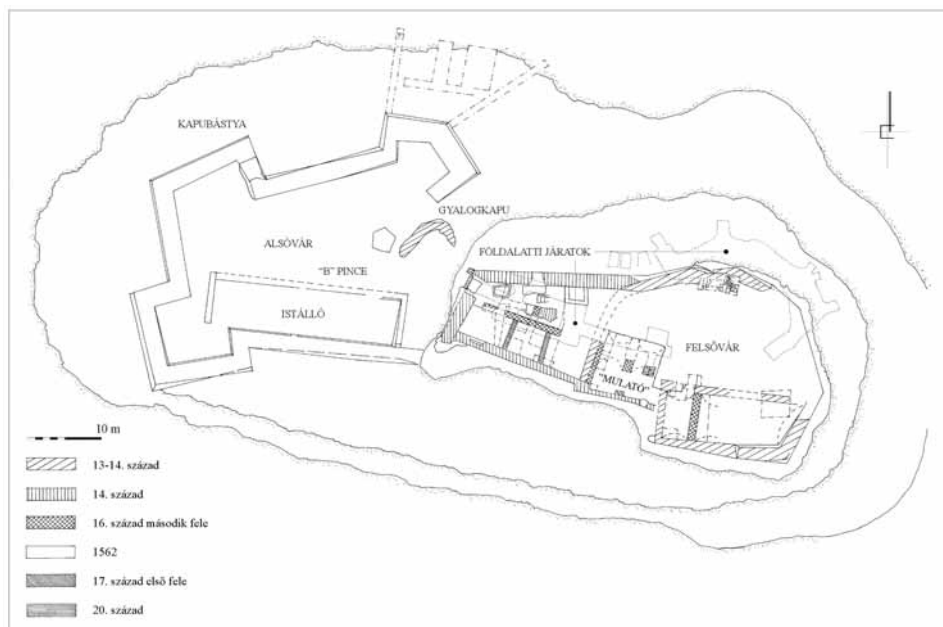
2. kép A siroki vár kutatási alaprajza az építési periódusokkal

A harmadik, régészeti azonosítható építési periódusban megépült a déli várfal mai, felső szakasza, illetve ekkor húzták fel a vele párhuzamos K–Ny irányú falat, egy a várfallal párhuzamosan elhelyezkedő épületet hozva létre. A helyiség omladékrétegéből gótikus ablakosztó töredékek és boltozati bordatöredékek kerültek elő. A későbbi, 17. századra keltezett járószint alatt elhelyezkedő, a várfal felső szakaszához támaszkodó rétegből ezüstpénz került elő (I. Ferdinánd-denár, 1529.). Az épület előtt kialakult szűkebb udvarra vezetett az északnyugati várfalsarok megbontásával kialakított kapuépítmény. Ennek külső megközelítését nem ismerjük, feltehetően az alsóvárban található, akkor még eredeti állapotában levő sziklatömb felhasználásával történt. Az új közlekedőrendszerbe nem illeszkedő sziklalépcsőt ekkor elfalazták.

Az utolsó átépítés során a déli várfal melletti épületet három kisebb helyiségre osztották. Az ekkor épült falakat a korábbi járószintek elbontásával a sziklára alapozták. A helyiségeken belül minden feltárt réteg nekifutott a helyiség falainak, korábbi rétegeket

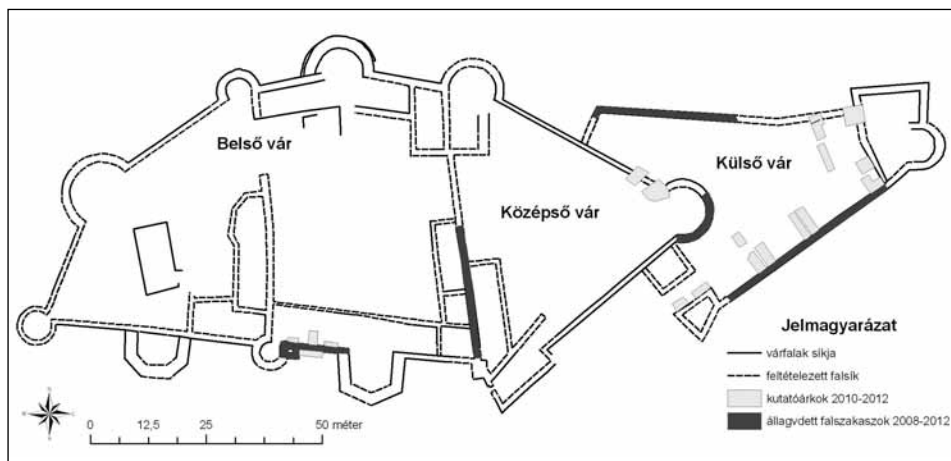
1. kép Szádvár alaprajza a 2008–2012 között végzett állagvédelmi és régészeti munkák jelölésével

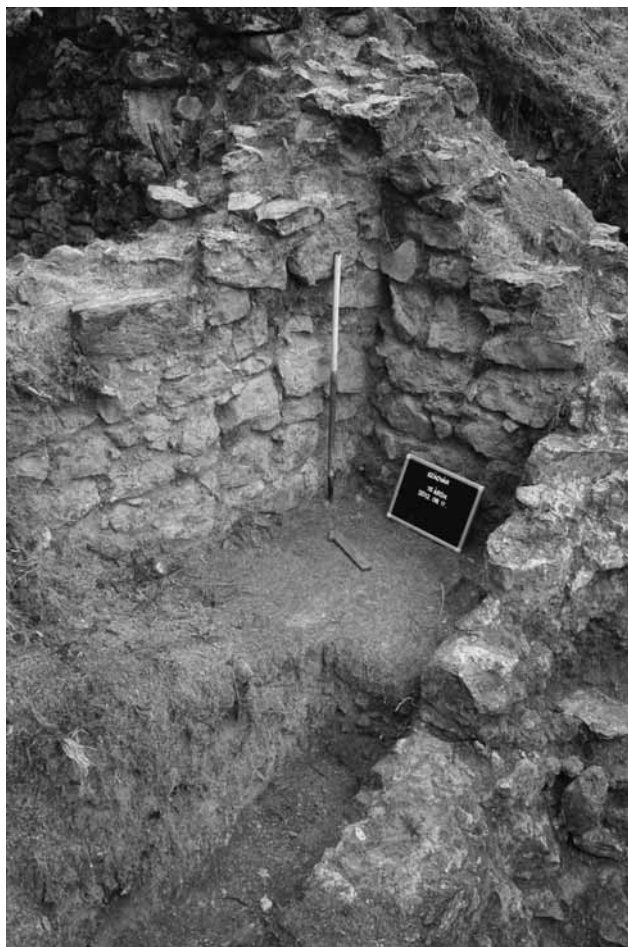
4. kép A Német bástya északnyugati sarkában előkerült falaka rendszere

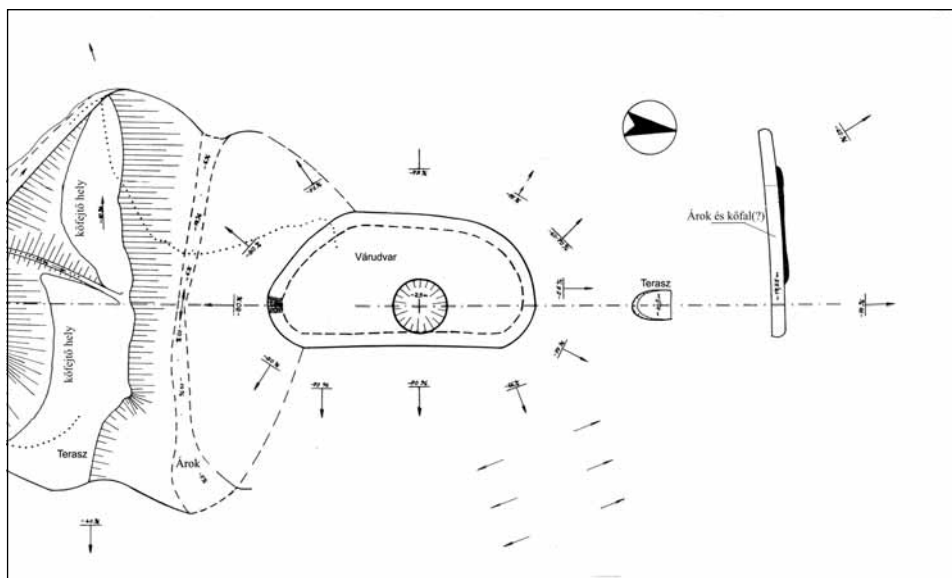
2. kép Petyusa (Peťuša) vár és környékének alaprajza. Készítette: Dušan Fertál', 2012.

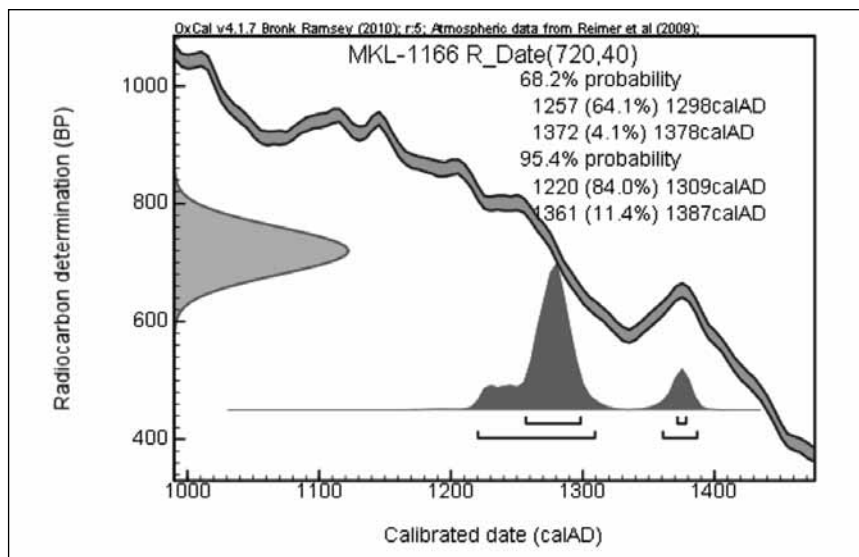
4. kép A G4 szektorból származó fa minták C14-es vizsgálata. Szerző: M. Krápic.

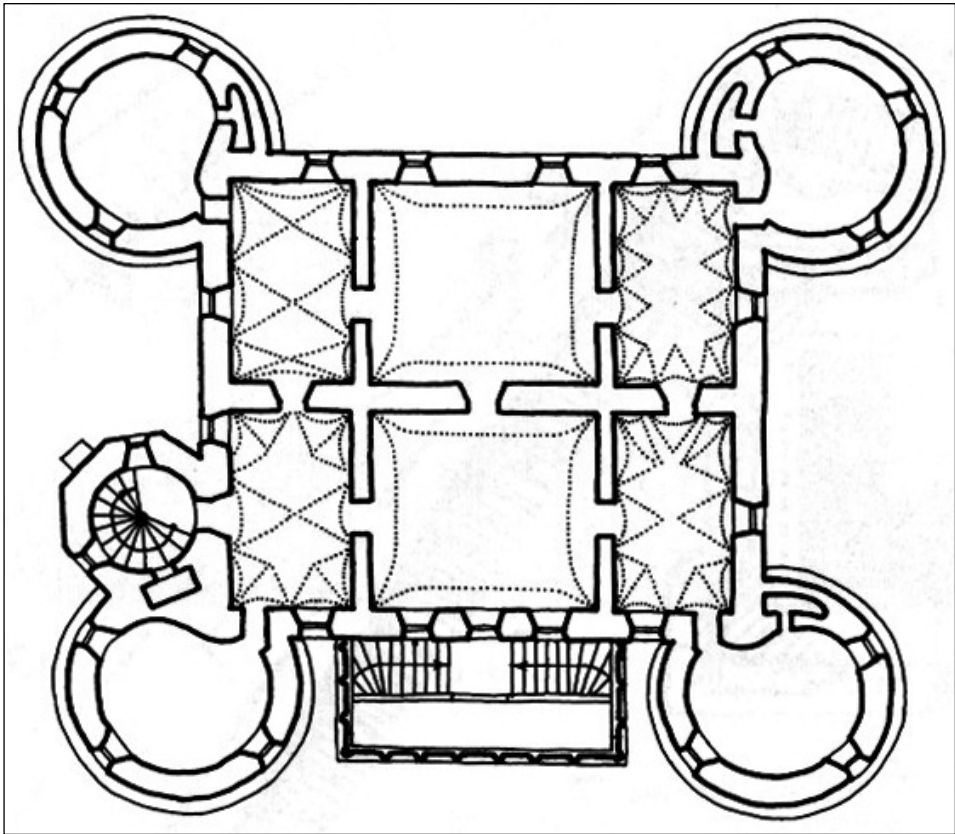
1. kép Küüllővár. A kastély alaprajza

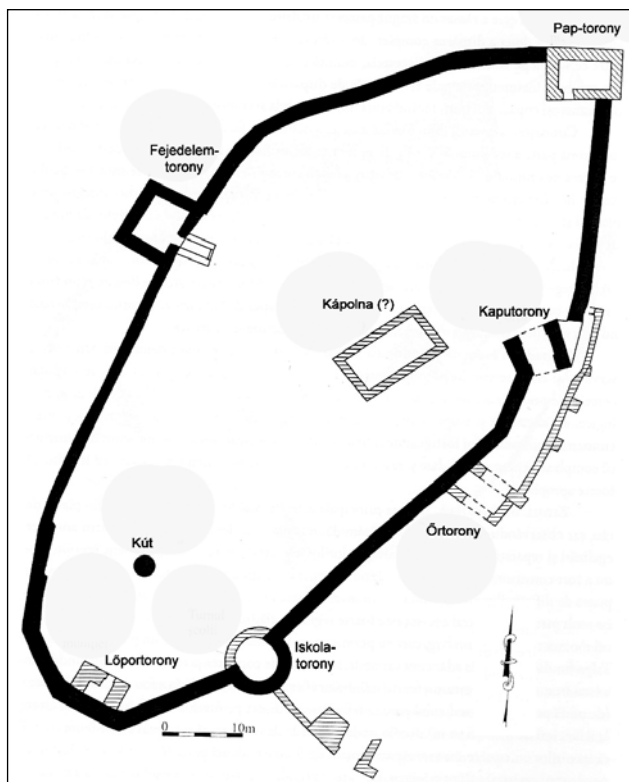
1. kép Székézd, a vár alaprajza

Az Órtornyot a Kaputoronnyal összekötő Zvinger párhuzamosan haladt a várfallal, külső, keleti falát támpillérek erősítették, felső szintjén gyilokjáróval és lőrészekkel. A falszorost szűk járat kötötte össze északon az elővárral.

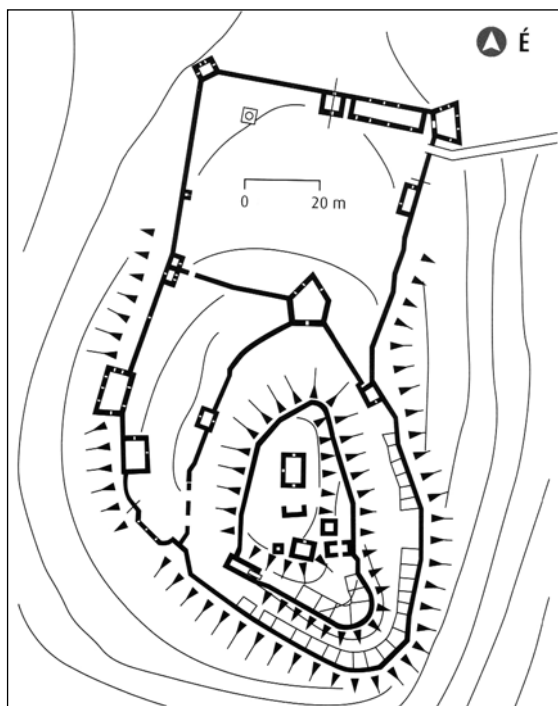
1. kép Kőhalom. A vár alaprajza (A.A. Rusu nyomán)

Kőhalom várostól nyugatra, a környéket uraló bazaltsziklán magasodnak az egykori vár maradványai. A szabálytalan alaprajzú vár nagyjából az észak-déli irányban elnyúló Várhegy alakját követi. A várnak három része különíthető el, amelyek egyben eltérő építési periódusokat is jeleznek. Legkorábban a felső- vagy fellegvárnak nevezett erősség épült meg, valószínűleg a 14. század első felében. A középső vár délnyugati részén található a felső várba vezető kapuszoros. A fellegvárba boltíves, eredetileg csapóráccsal és felvonóhíddal rendelkező kapun lehet bejutni. A szikla csúcsán négyszög alaprajzú, két-szintes épület állt melyet a kutatás toronyként azonosított. A felső várban található, további téglalapú épületek maradványai a 17. századból származnak.
