CASTRUM

A CASTRUM BENE EGYESÜLET FOLYÓIRATA

18. szám

Budapest, 2015

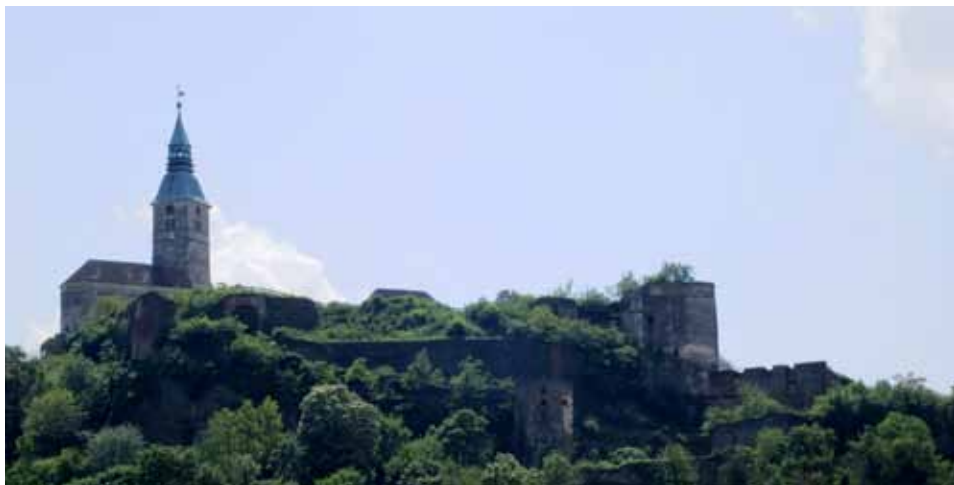
1a. kép: A vár kelet felől (fotó: Doris Schön)

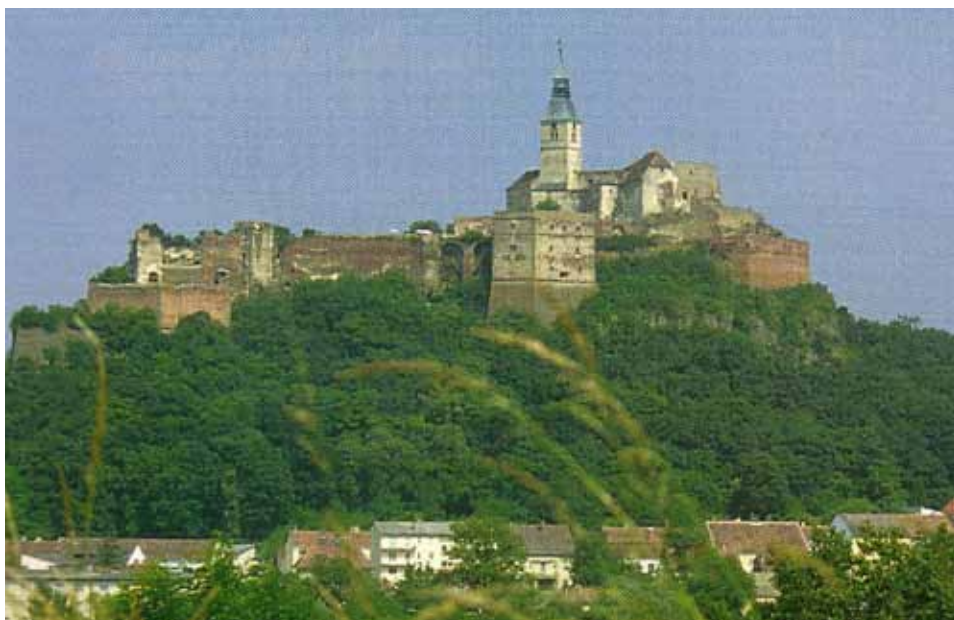
1a. kép: A vár nyugat felől (fotó: Feld István)

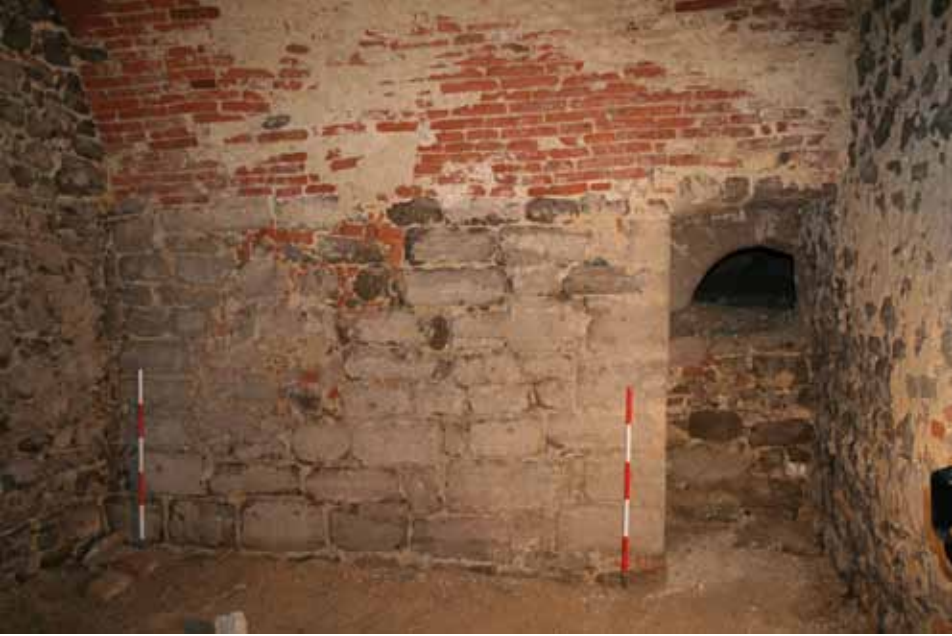
4. kép: Alagsor, 1. tér, az északkeleti fal a részben elfalazott bejárattal és az elfalazott ablakkal (fotó: Paul Mitchell)

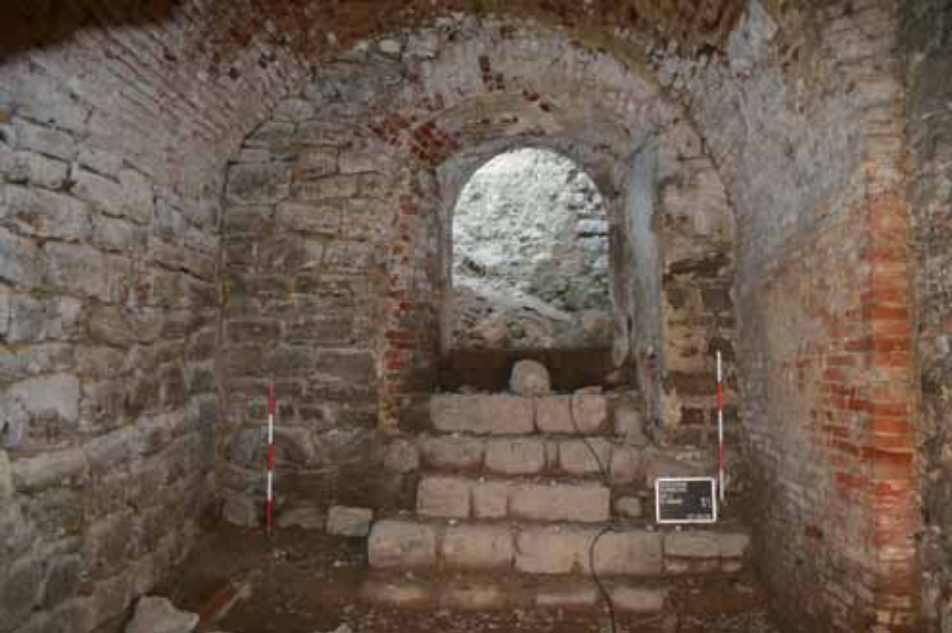
5. kép: Alagsor, 2. tér, a délkeleti fal a később bővített ajtónyílással (fotó: Paul Mitchell)

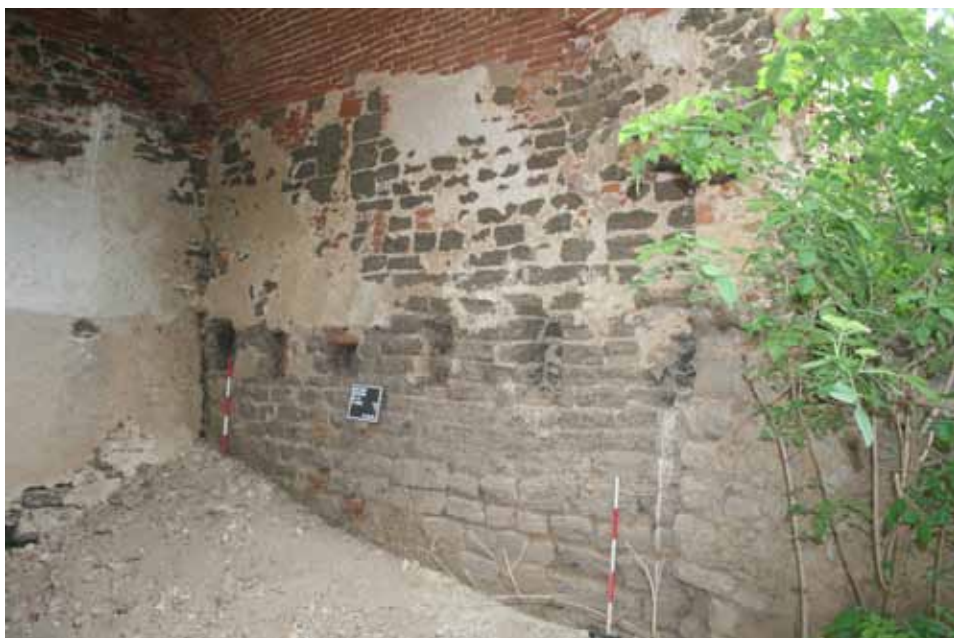
6. kép: Alagsor, 10. tér, déli fal az elfalazott lőrésablakkal (fotó: Doris Schön)

ki oldalon volt dokumentálható, itt 6 m hosszan és 4 m magasságban figyelhettük meg. Benne viszonylag nagy magasságban egy 10 cm széles, a fallal egyidős résablak található, melynek felső lezárását egy újabb boltozatépitmény rongálta meg (6. kép).

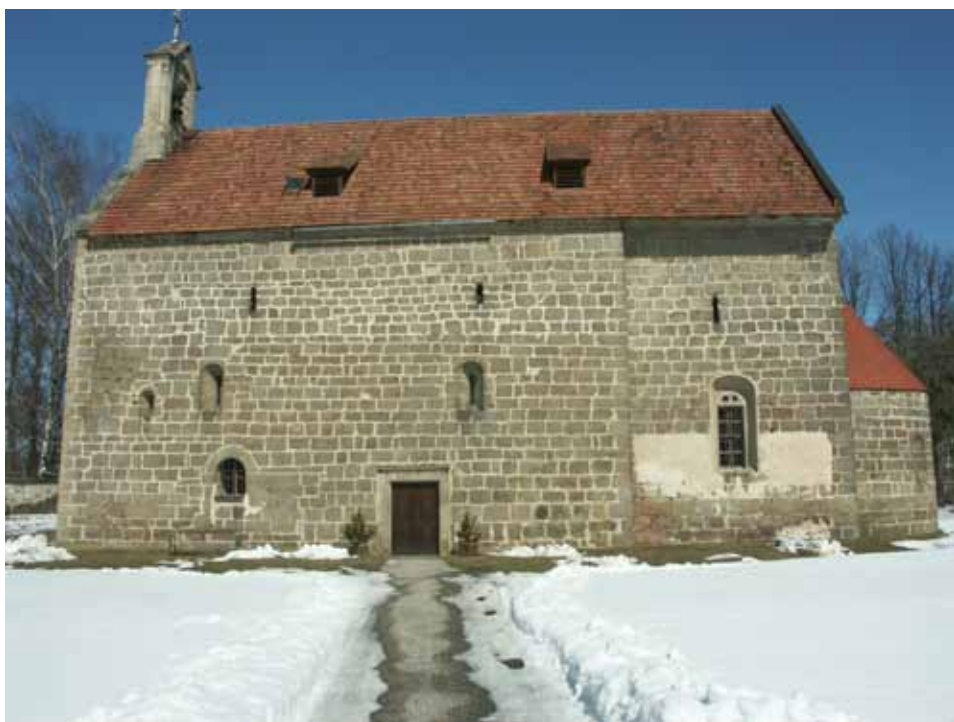
7. kép: Altweitra, plébániatemplom (fotó: Doris Schön)

A nagyméretű kváderek alkalmazása megerősíti az ismert okleveles anyag alapján megfogalmazható következtetéseket, melyek szerint itt a 12. század második felére helyezhető építkezésekkel számolhatunk. Az általunk megfigyelttel összevethető kváderfalazatot ismerünk többek között az alsó-ausztriai Altweitra temploma (1182 előtt),⁶ a stájerországi Prügg Szt. János kápolnája (közvetlenül 1160 előtt)⁷ vagy az alsó-ausztriai Tulln plébániaegyháza (12. sz. utolsó harmada)⁸ esetében (7-8. kép).

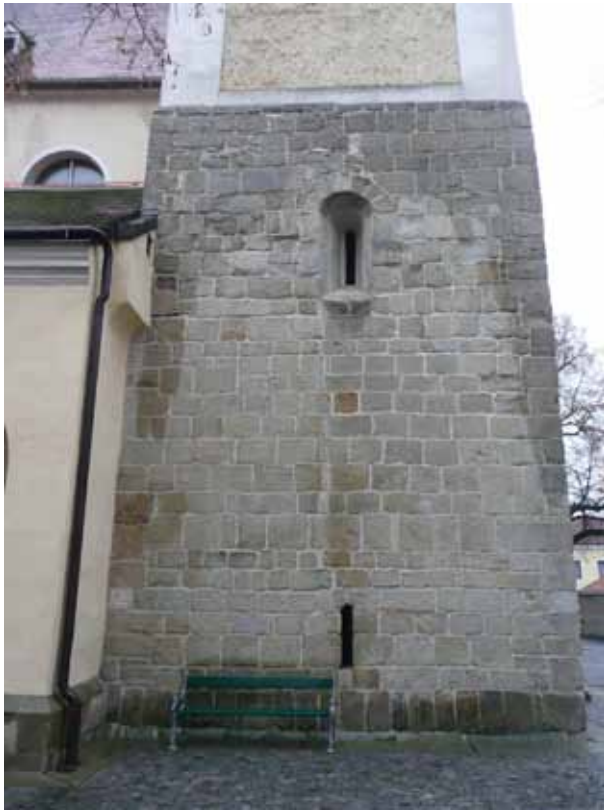
8. kép: Tulln, a plébániatemplom északnyugati tornyának északi homlokzata (fotó: Doris Schön)

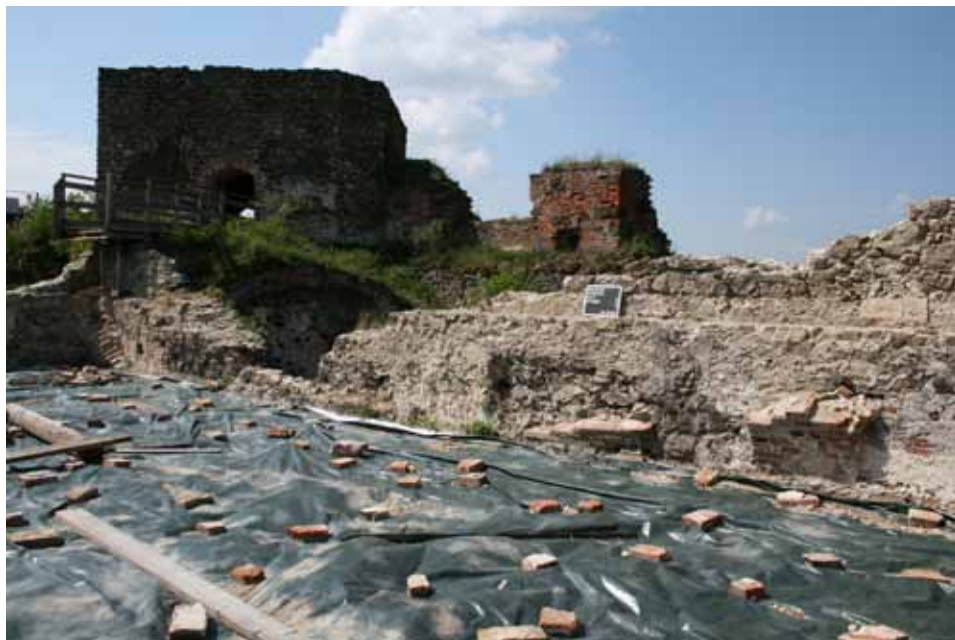
10. kép: A földszinti 5. tér nyugati fala az emeleti falak csonkjával és az újabb boltindításokkal, a háttérben az Újlaki-torony (fotó: Doris Schön)

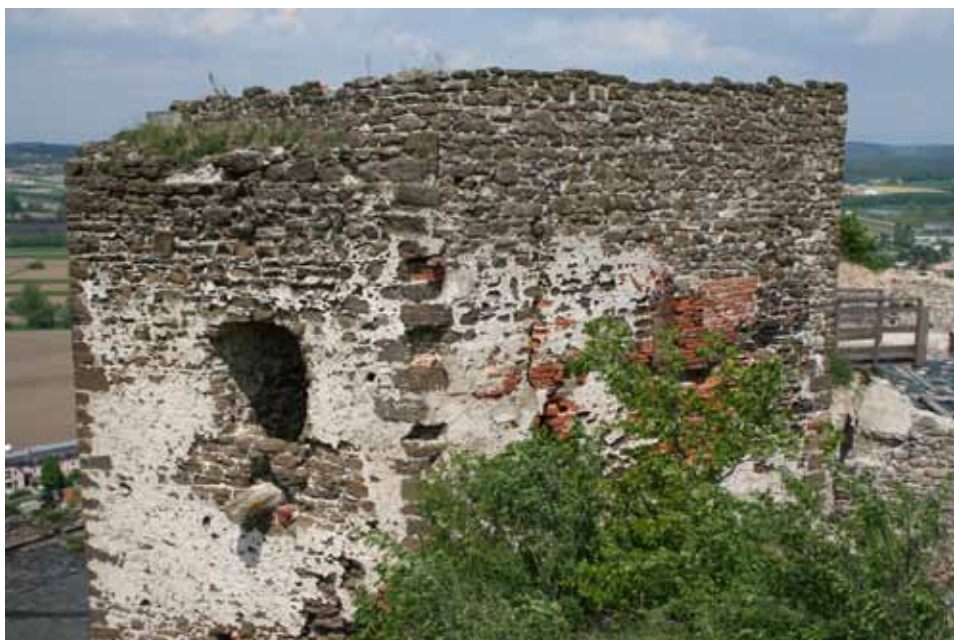
11. kép: Az Újlaki-torony dél felől, az emeleti ablak alatt a konyhai medence kifolyója
(fotó: Paul Mitchell)

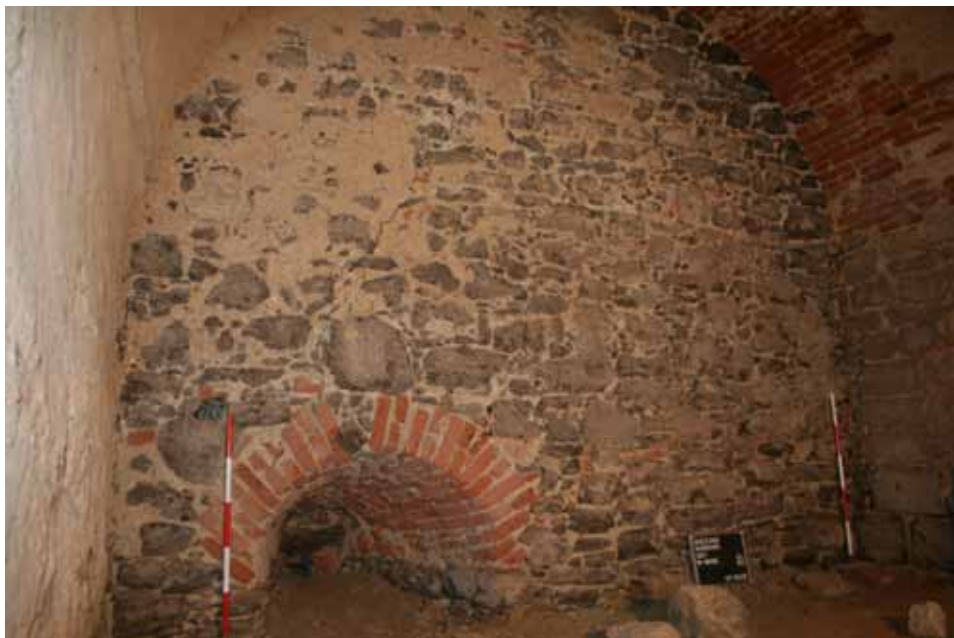
12. kép: Az alagsori 1. tér északnyugati fala, a lőrésablak bal oldali kávája eredeti, a jobboldali az áthidalással együtt újabb (fotó: Paul Mitchell)

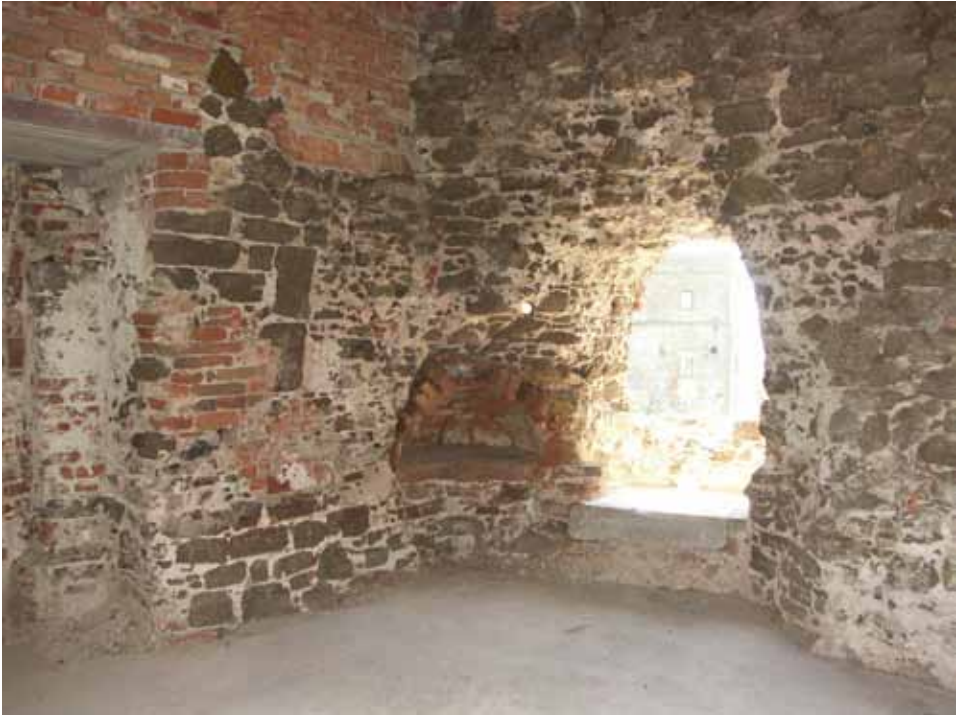
13. kép: Az Újlaki-torony emelete, sütőkemence a déli sarokban, mellett a medence
(fotó: Doris Schön)

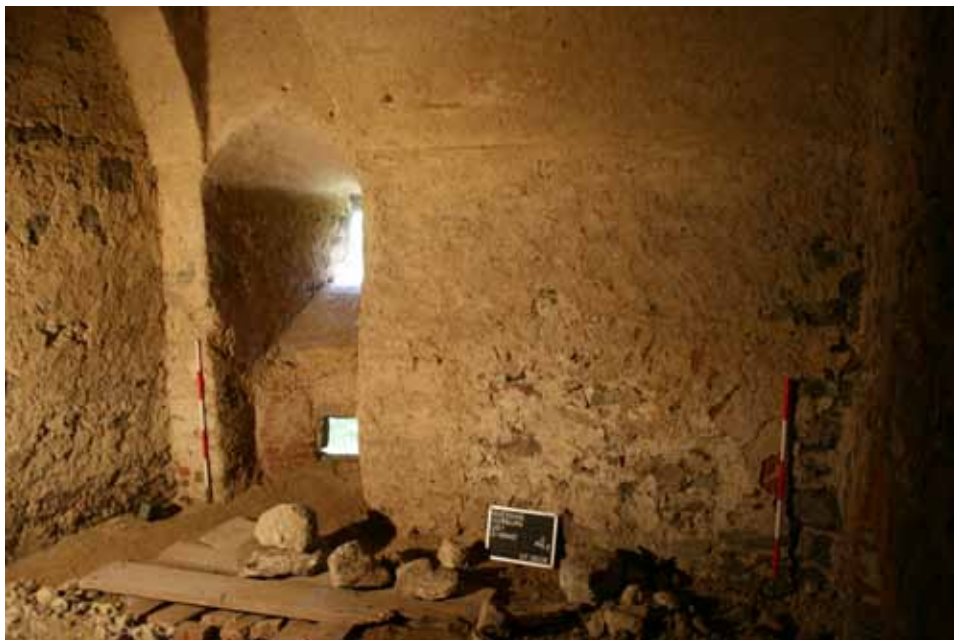
15. kép: Az alsorsori 1. tér délnyugati fala, jobbra elfalazott lőrés, balra utólag kialakított két, egymás feletti lőrésablak (fotó: Paul Mitchell)

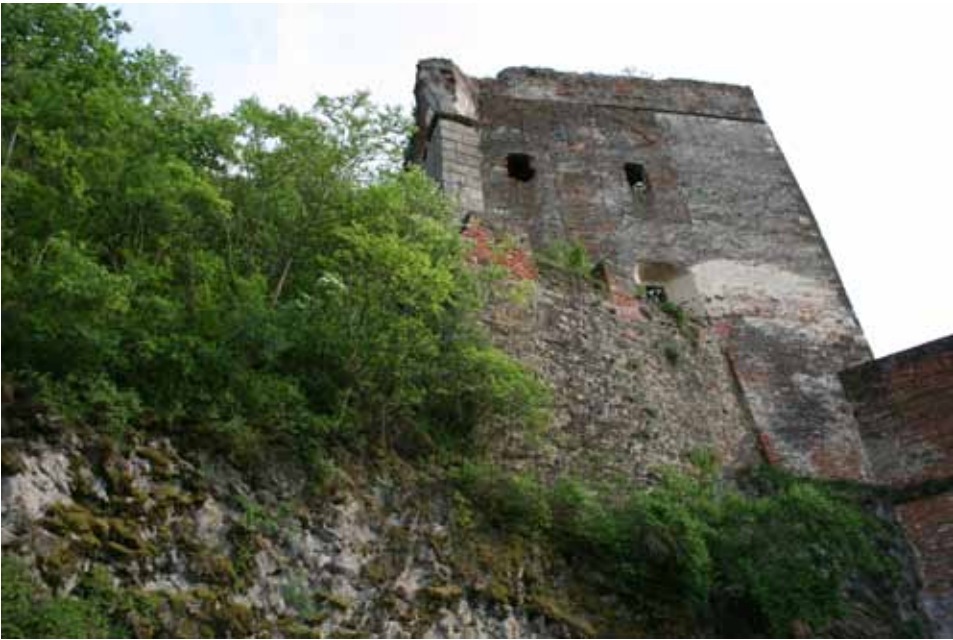
16. kép: Az alsorsori 10. teret magába foglaló északnyugati torony északi homlokzata a teherhárító ívekkel és alattuk az utólagos falkitöltéssel (fotó: Paul Mitchell)

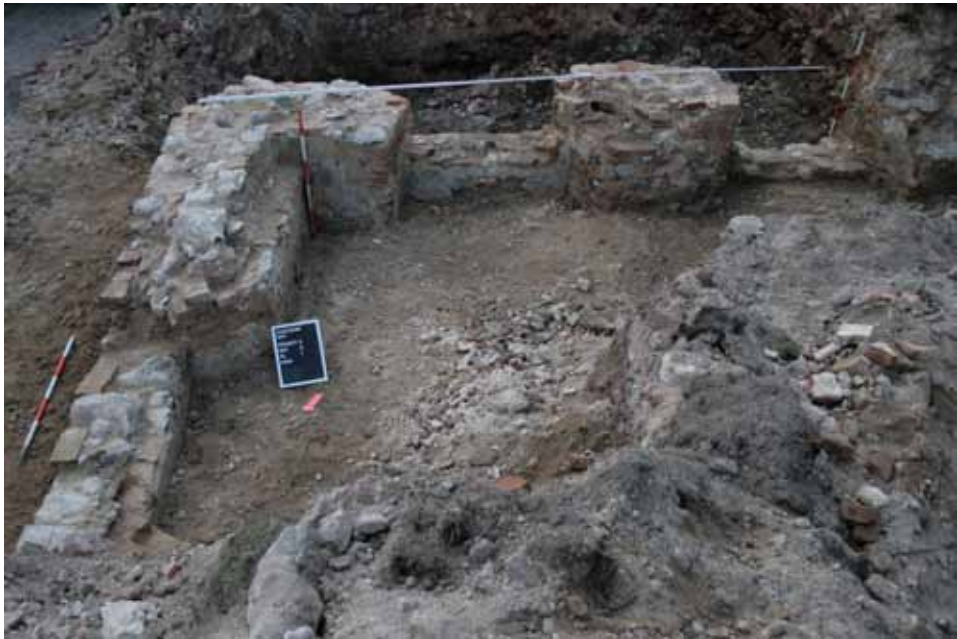
17. kép: A 02. szelvényben feltárt újkori épület (Co. ARGE Zeitalter)

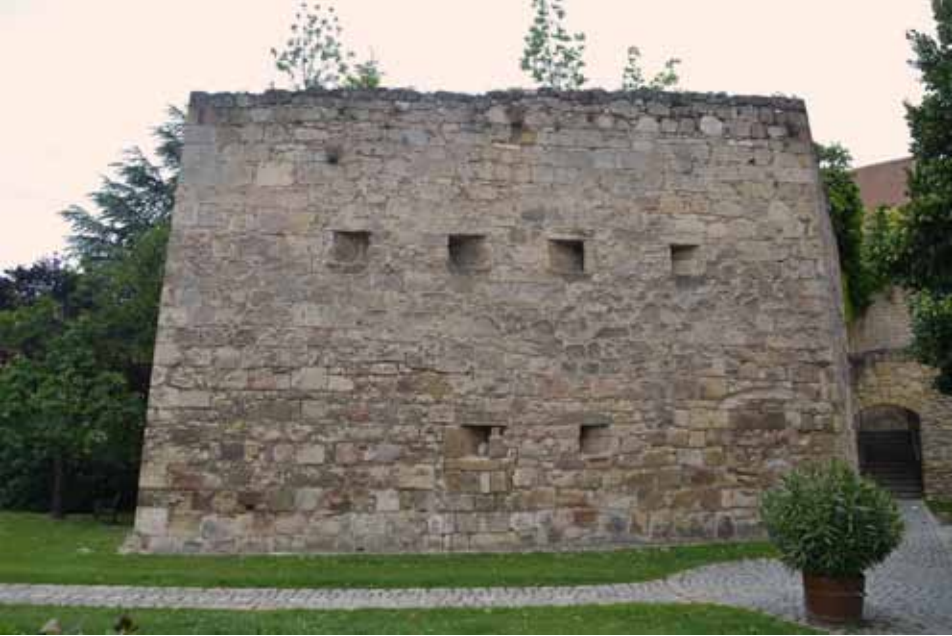
4. kép: Kismarton. A Lőportorony két homlokzati falán két szinten is találhatóak többágú lőrésesek (A szerző felvétele)

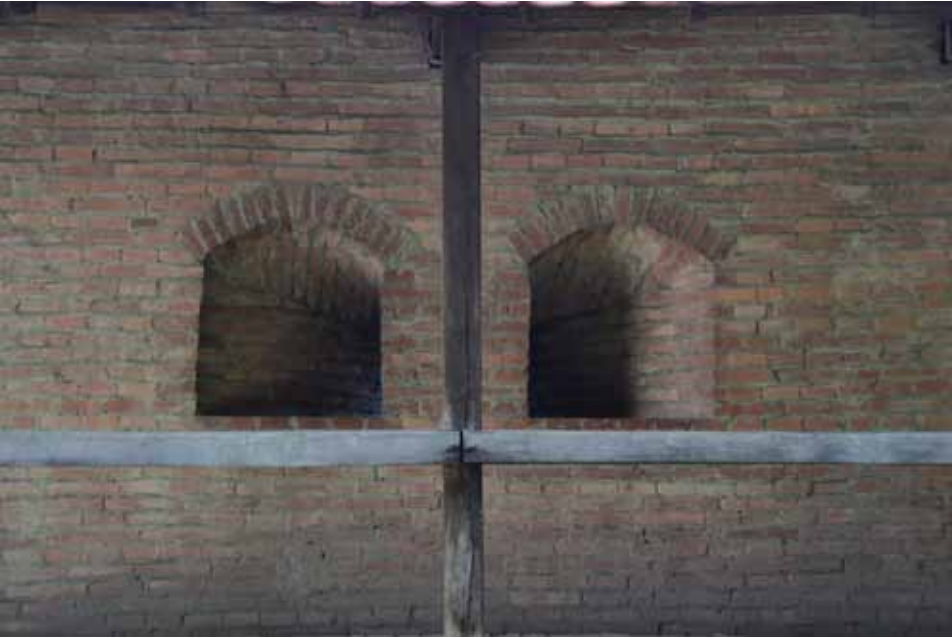
6. kép: Marosvásárhely. Belső fotó a vártemplom körüli falöv egy kétágú lőréséről
(A szerző felvétele)

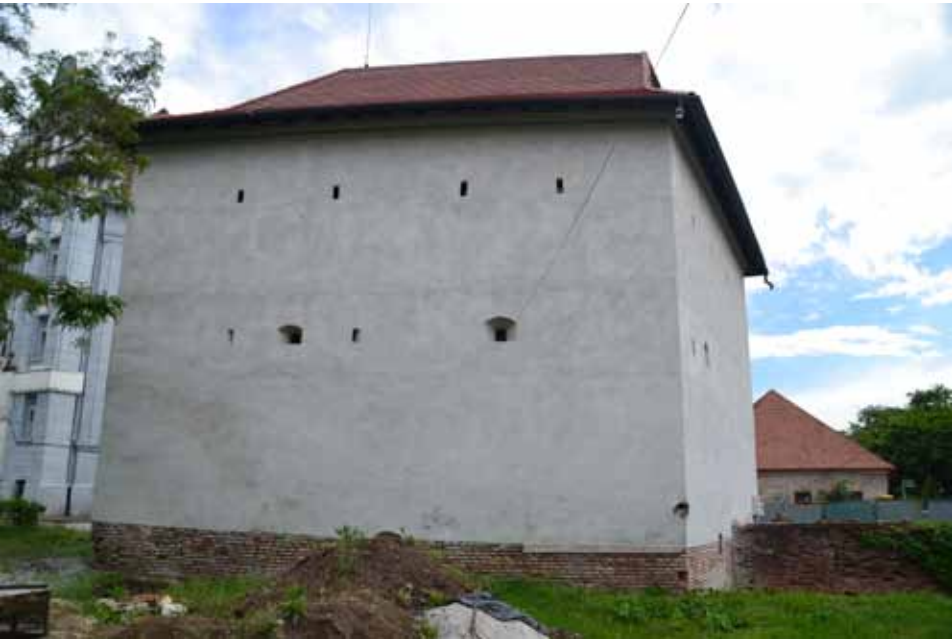
7. kép: Marosvásárhely. Többágú lőrés a vártemplom körüli falöv egyik tornyában
(A szerző felvétele)

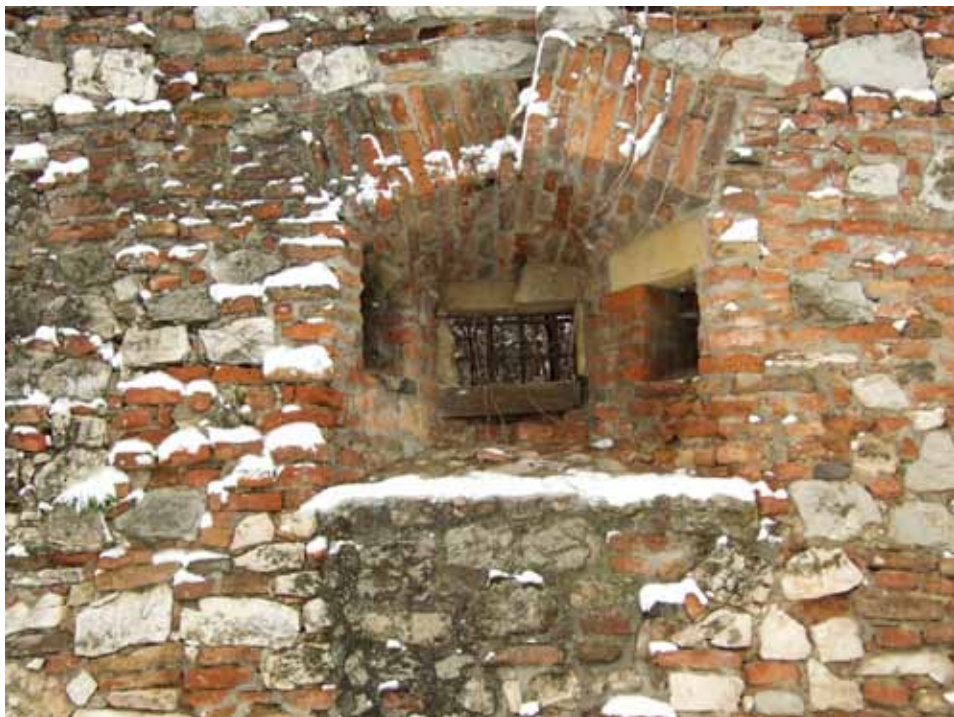
9. kép: Siklós. A Perény-bástya külső homlokzata a rendelőintézet udvaráról fotózva
(A szerző felvétele)

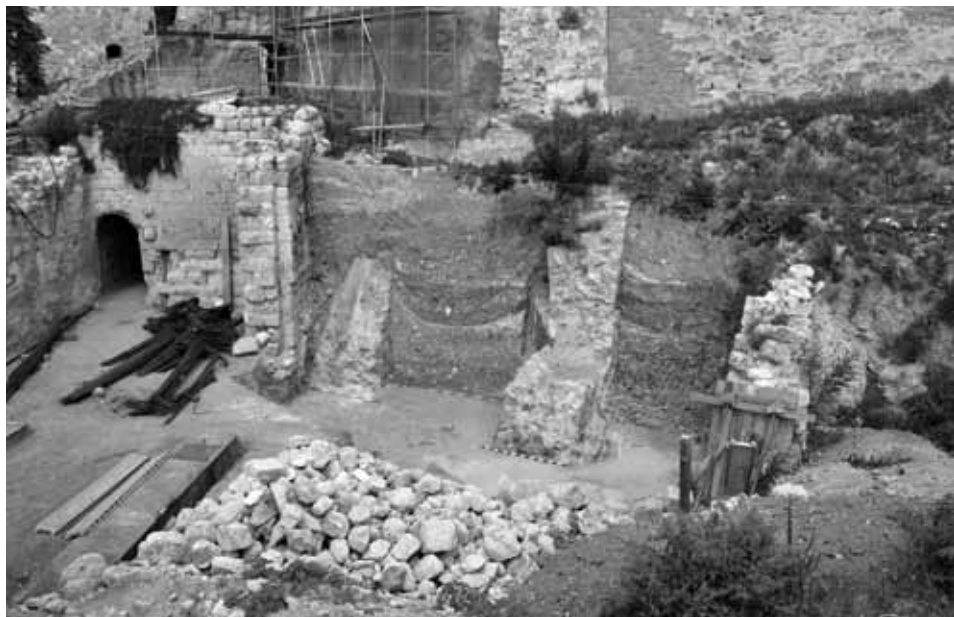
2. kép A Törökkertben feltárt 1-3. sz. támfalak (a szerző felvétele)

Építészeti szempontból fontos megfigyelés volt, hogy Ottavio Baldigara a terepviszonyokhoz alkalmazkodva a Délkeleti fülesbástya déli falának építésekor a támfalak rendszerét a megszokottól kissé eltérő módon alkotta meg. A nyugatról számított első

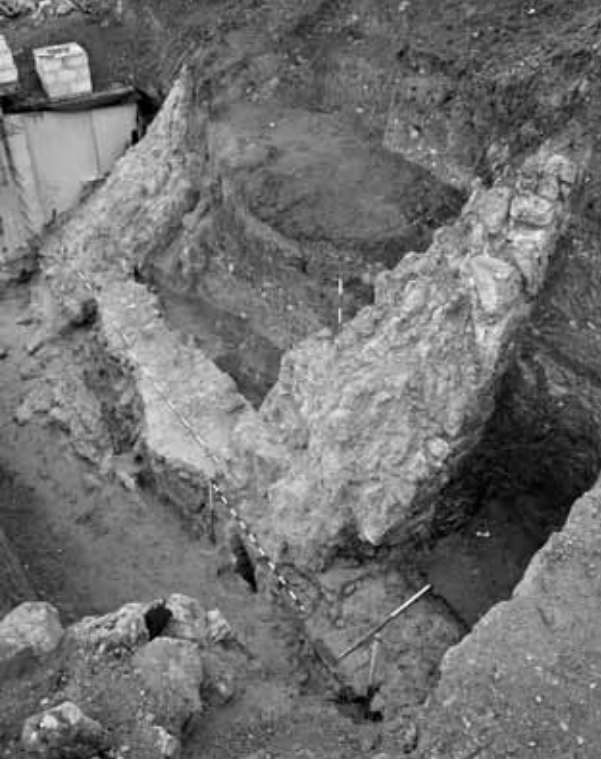
3. kép A Törökkertben feltárt támfalak egy része kelet felől. Balra a 3. támfal visszabontott állapotban, jobbra a 4. támfal (a szerző felvétele)

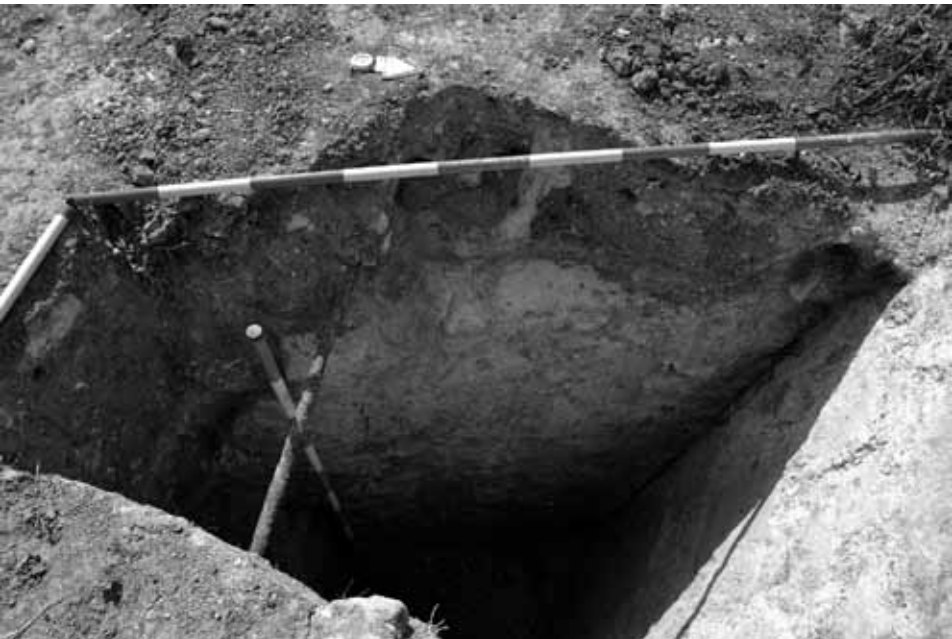
4. kép: A Törökkert felett, a késő középkori - kora újkori falak falsarka mellett előkerült falazat, az 1. támfal része (a szerző felvétele)

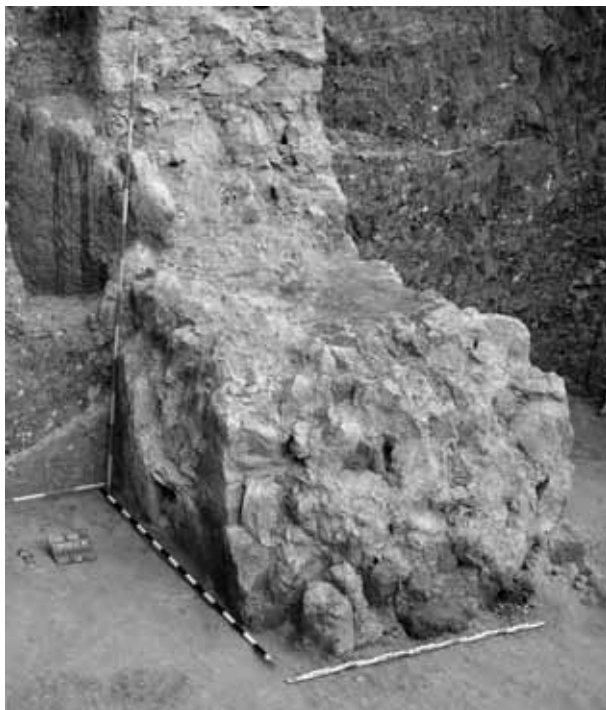
6. kép: A Varkoch-kapu farkasvermének közműekkel áttört keleti fala (a szerző felvétele)

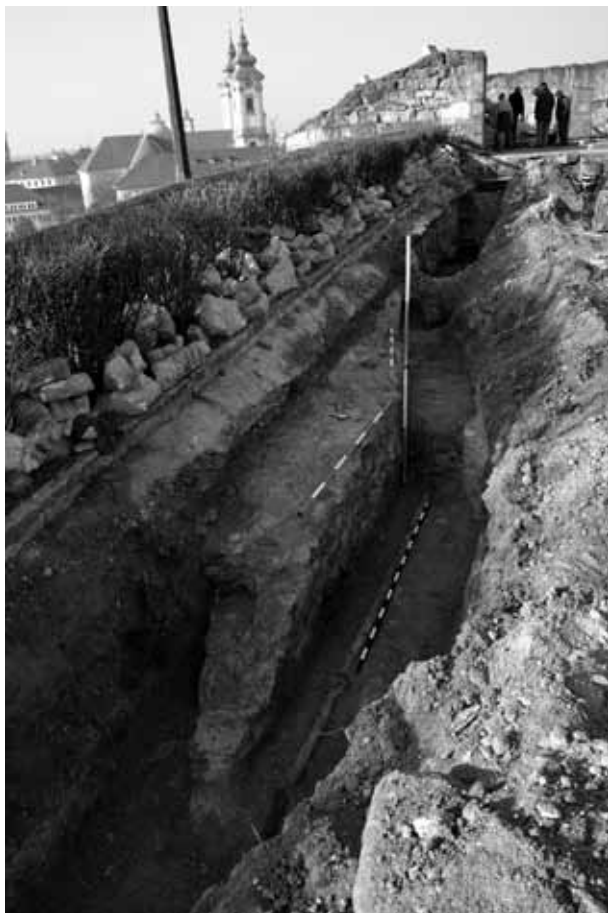
7. kép A Varkoch-kaputól keletre előkerült, északkelet-délnyugati irányú fal keleti vége (a szerző felvétele)

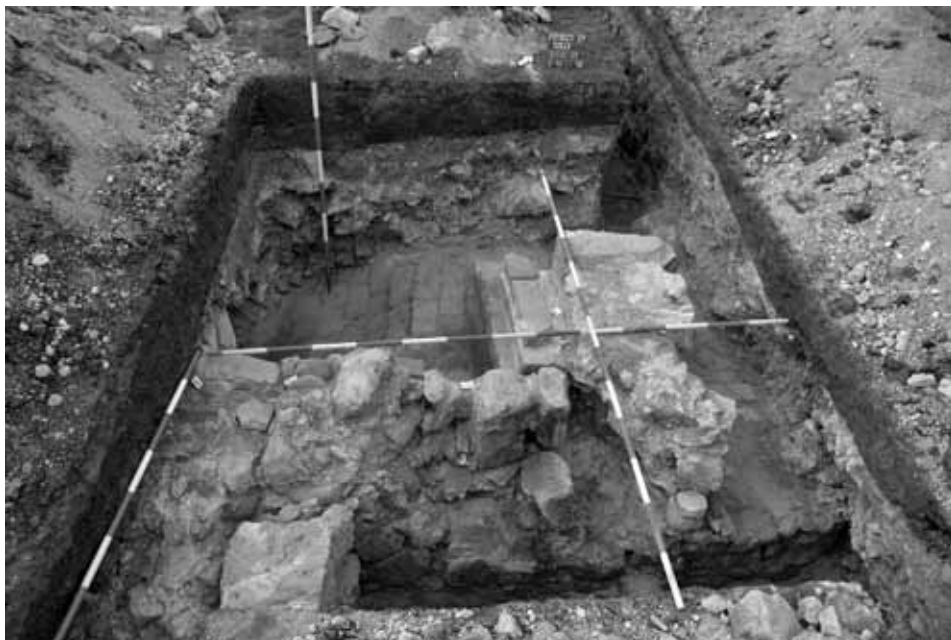
11. kép A Főtishti épület 1. szelvényben talált falai és téglapadlója dél felől (a szerző felvétele)

mért maximum 160 cm mélységig (11. kép). Jól megfogható volt egy kelet-nyugati irányban 240 cm hosszú, 90-100 cm széles, illetve ennek nyugati végén erre merőlegesen egy 130 cm hosszú, 60 cm széles észak-dél irányú falazat is. Utóbbi belső, nyugati oldalán egy 35-50 cm széles tégláhozafalazás jelentkezett. A tufakő- és téglafalazat építése közötti esetleges időbeli eltérés a korlátozott kutatási lehetőségek miatt nem volt megállapítható. Mindenesetre gyanúra ad okot, hogy az észak-déli irányú fal nem futott végig a szelvényen, és a szelvény északi részén megszakadt, mintha egy nyílás déli széle lenne. Amennyiben valóban egy helyiségek közötti átjáróról, egy ajtónyílásról van szó, akkor a téglafalazat talán az ajtó későbbi elfalazására utalhat.¹⁷ A kérdés tisztázására a helyiség nagyobb területének, a nyílás északi oldalának feltárására lenne szükség.

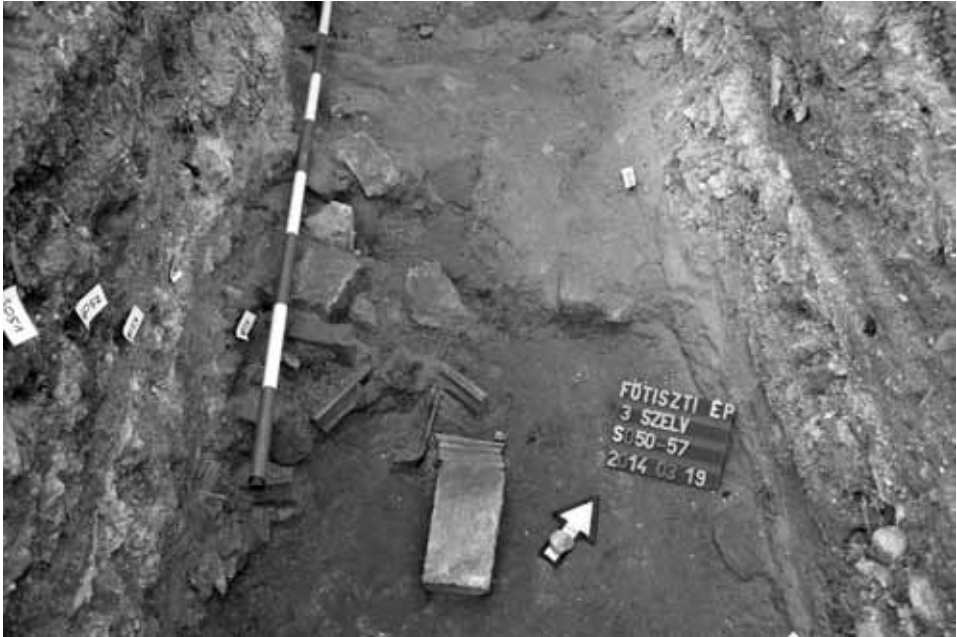
12. kép A Főtiszti épület 3. szelvényben talált feltételezett kályhájának omladéka
(a szerző felvétele)

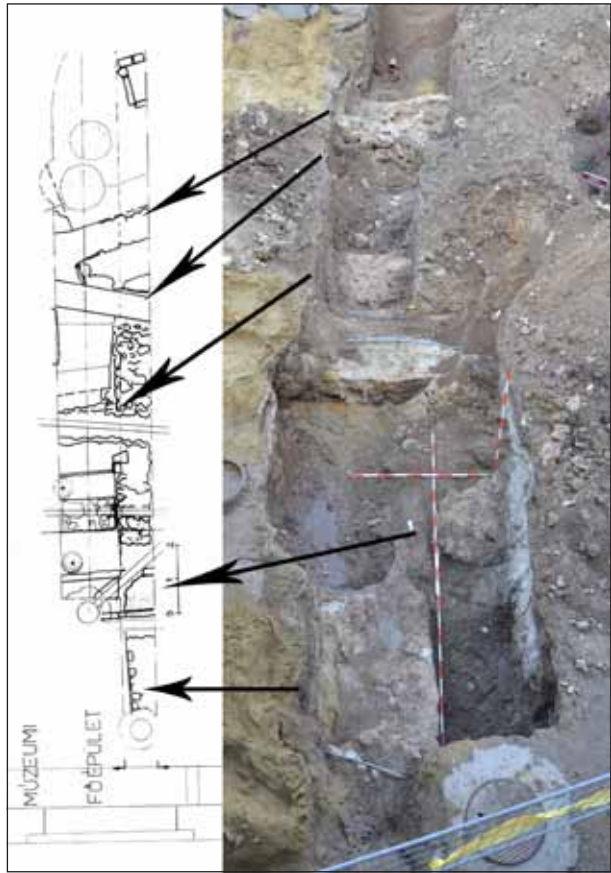
13. kép A belső várudvari közműárókban talált falak összesítő rajza, összevetve az általunk hitelesített falakkal (Kozák 1987. 425. és a szerző fotója) (a szerző felvétele)

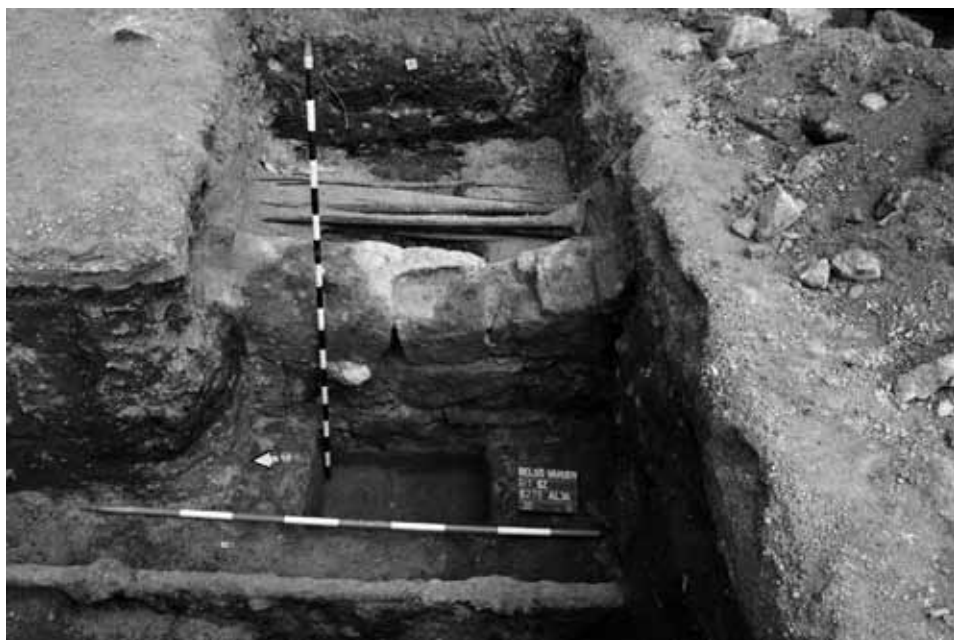
15. kép A belső várudvarban a feltárási terület déli részén talált tufakő falazat (a szerző felvétele)

Az árok déli részén egy észak-déli irányban 2,1 m, kelet-nyugati irányban 1,4 m méretű, tufakövből épült falat találtunk, melynek északi végébe beleépült egy '80-as évekbeli be-

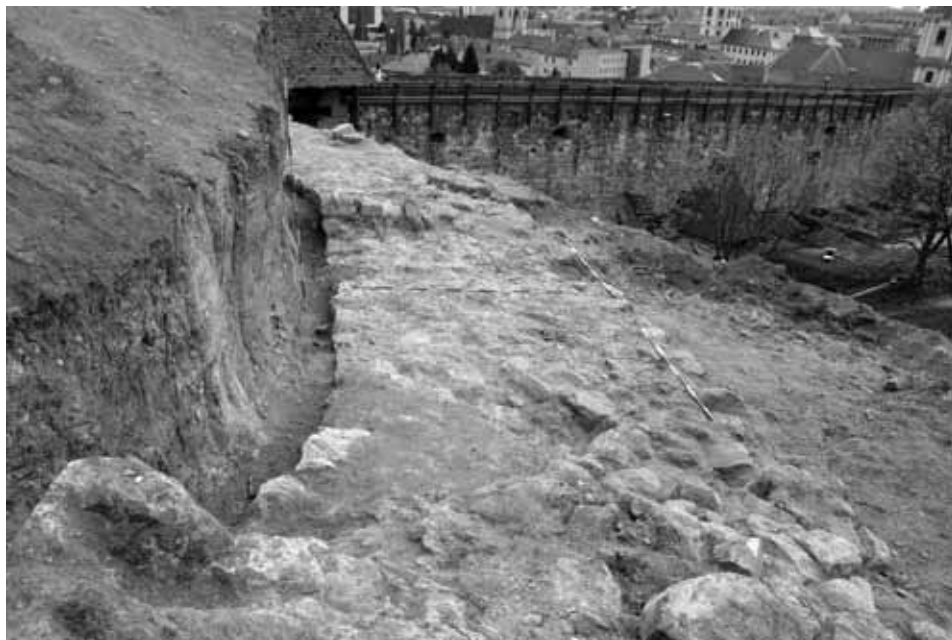
22. kép A Szép-bástya nyugati falának megtisztított részlete (Giber Mihály felvétele)

szét körbevevő) fal megtisztítása volt. Mivel e területre munkagép csak egy rövid szakaszon tudott feljönni, ezért a kivitelezők döntően kézi munkaerő alkalmazásával végezték el a falon levő, tetemes mennyiségű, rézsűsen ráfolyt föld eltávolítását. Ennek célja a fal állapotának felmérése volt, mivel a felújítási tervek szerint erre ült volna rá egy újonnan építendő, az eredetit kiegészítő falazat – azaz statikai szempontból elengedhetetlen volt pontos vastagságának és állékonyságának vizsgálata.

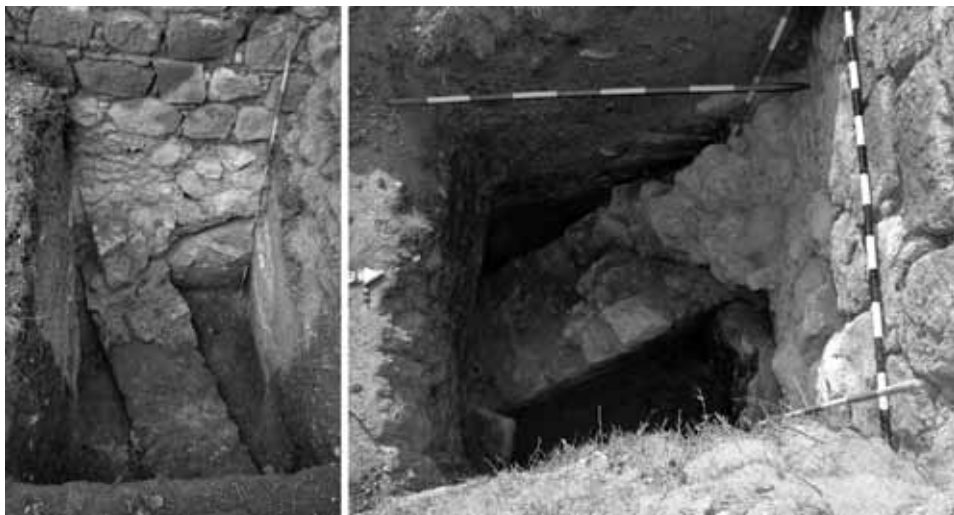
23. kép A Szép-bástya délnyugati oldalán levő fal közepén ásott, 2. sz. kutatóárokban talált fal dél és nyugat felől (a szerző felvételei)

el, addig délkeleti végén, a kelet-nyugati irányú folytatásához kapcsolódó részen ennél jelentősen vastagabb, már a 2 m-t is meghaladja.

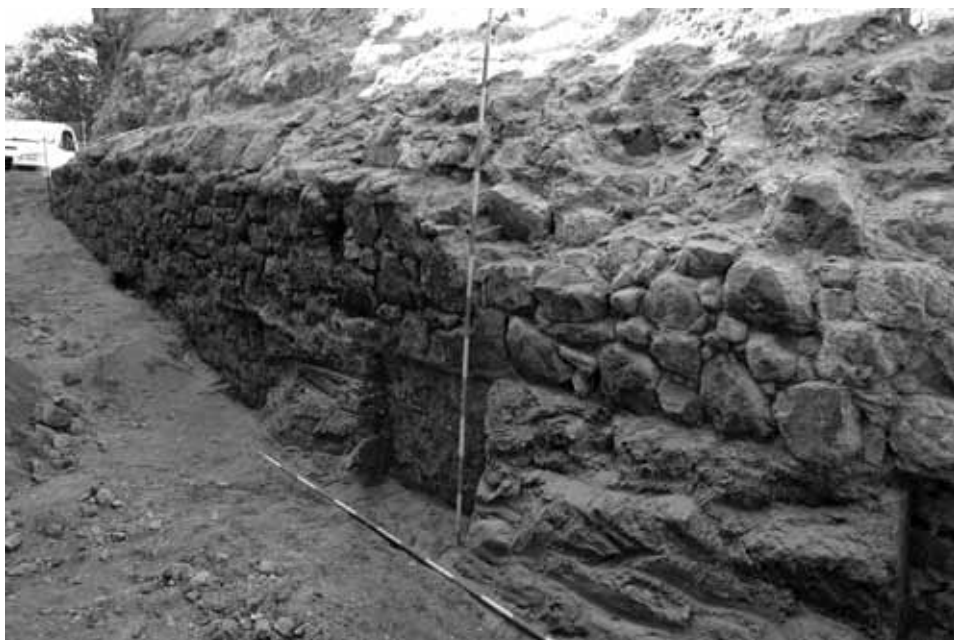
24. kép A Szép-bástya déli falának alsó, jobb állapotban megmaradt része (a szerző felvétele)

A kutatások során több ütemben teljesen kitisztítottuk a falszorost, ezzel szinte teljesen feltárva ezen déli falat, ahol több alapvető megfigyelést is tehettünk annak állapotára vonatkozóan.³⁶ A déli fal vízszintesen több részre volt bontható: az említett, rosszabb állapotban levő felső, rézsűsen lepusztult felső szakaszra, alatta, egy nagyjából 50 cm széles padka (illetve Buzás Gergely értelmezése szerint³⁷ boltváll) alatt, attól számítva 270-280 cm-ig e fal jó állapotban megmaradt alsó részére és alapozására (24. kép). A feltételezett boltváll és az egykori járósínt jelző alapozási beugrás (a felmenő fal néhány centiméterrel kiugrik az alapozás síkja elé) között átlagosan 170 cm-es szintkülönbséget mérhettünk. Az alapozás és a felmenő fal falazásmódja kissé eltérő; az előbbi vegyesen kisebb és nagyobb tufakövekből, bőséges habarcs alkalmazásával készült (utóbbi erőteljesen kifolyt az alapozás déli oldalára is), míg a felmenő fal nagyobb kövekből áll, melyek között kevésbé látható habarcskifolyás. A boltvállként

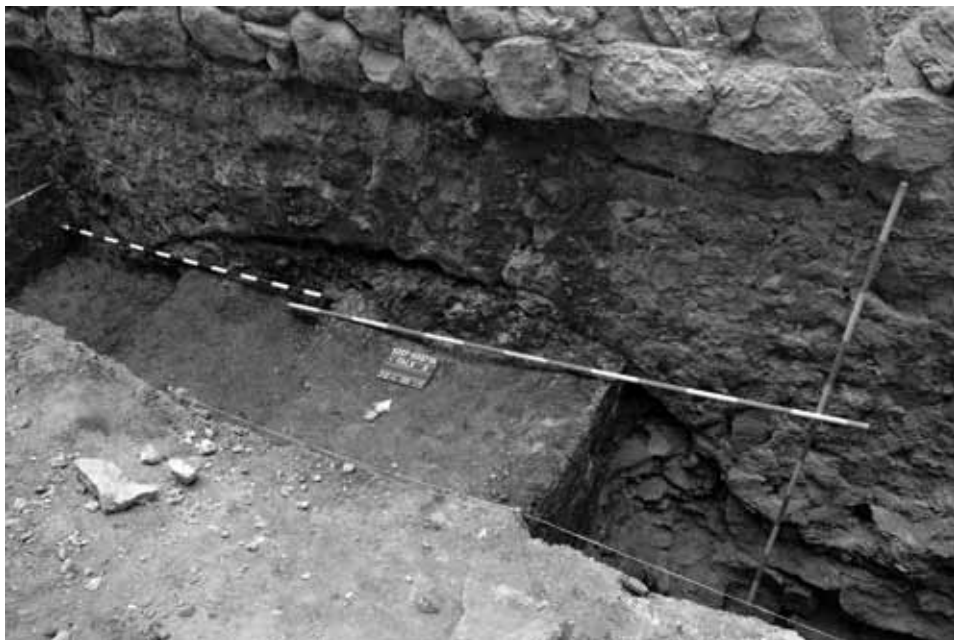
25. kép A Szép-bástya déli fala előtt ásott alapkutató árokban és az attól nyugatra előkerült teherhárító ív egy része (a szerző felvétele)

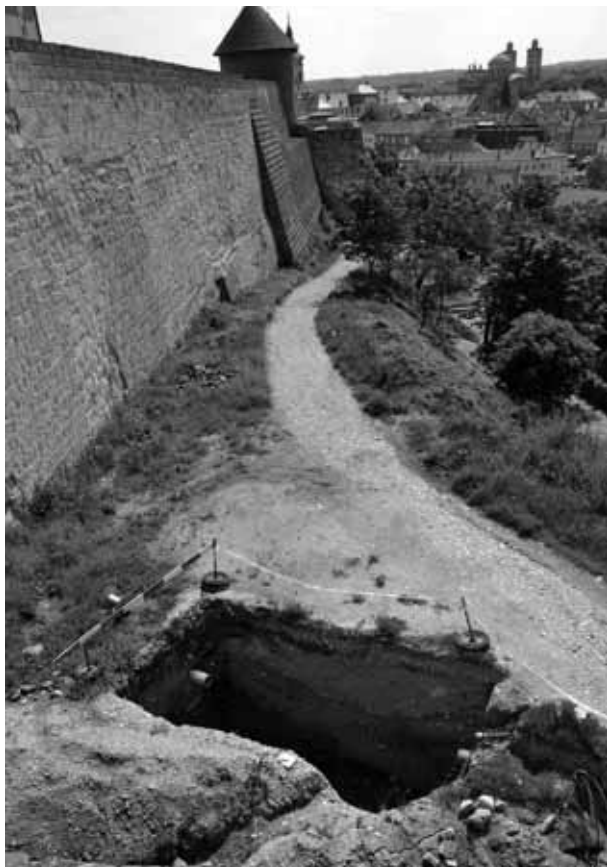
27. kép A 2. tartály helyén kijelölt szelvény a Földbástya déli faláról nézve (a szerző felvétele)

A 2. sz. tartály (1. kép: 9/2) 5,7×4 m-es területét több ütemben tártuk fel, és a mai felszíntől számítva 3,5 m mélységig haladtunk (27. kép). A felső 1 m-es sávban csak modern kori, 20. századi feltöltési rétegeket találtunk. Ennek oka, hogy egyrészt az 1970-es években a vár nyugati falának belső oldaláról kitermelt törmeléket a várfal külső oldalának tövében terítették el. Az ekkori és későbbi várfal-helyreállítások munkálatai is ezt a terepet használták munkaterületként. Ehhez járult, hogy az 1980-as években ezen a szakaszon csapadékvíz elvezető csatornát fektettek le, mely a csatorna nyomvonalának

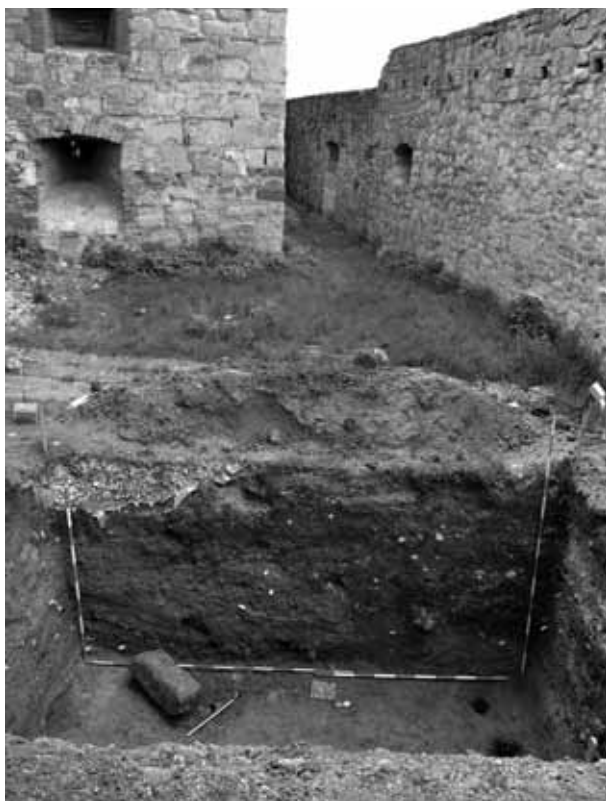
28. kép Az 1. tartály helyén kijelölt szelvény kelet felől; háttérben jobb oldalon az északi külső várfal, bal oldalon a Tömlöcbástya fala (a szerző felvétele)

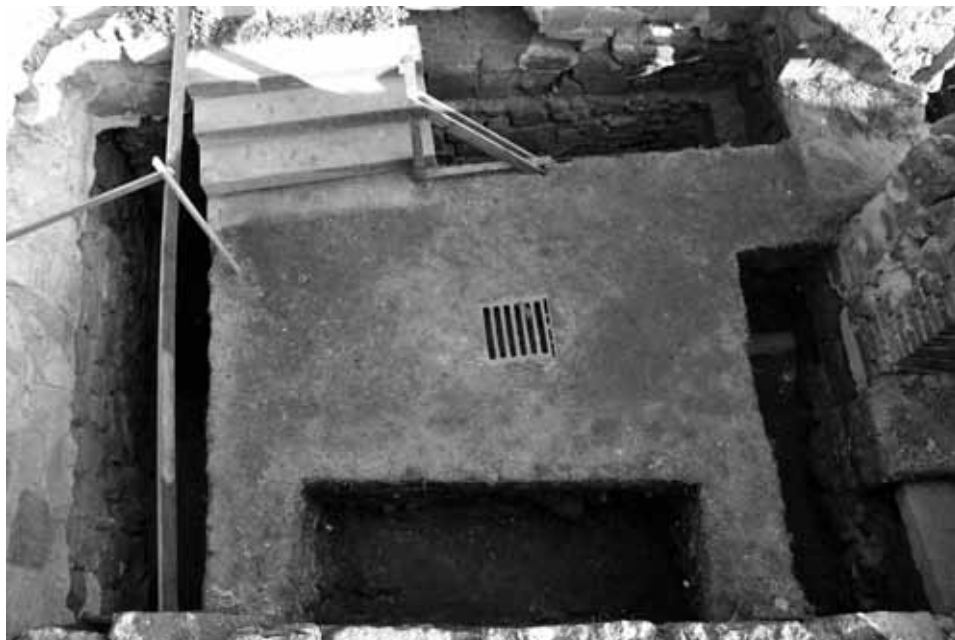
29. kép A Ny/1. helységben nyitott szelvények nyugat felől (a szerző felvétele)

Az északi (Ny/1.) helységben a falak mentén húzott árkokban (29. kép) késő középkori anyagot nem, csupán kora újkori leletanyagot találtunk. A rétegek itt általában vízszintesen futottak, ami a helység fokozatos feltöltődésére utal. A tér déli, nyugati és keleti oldalán nagyrészt érintetlen rétegsorokat találtunk, viszont az északi fal mentén Kozák Károly egy korábbi szelvényének recens visszatöltését vágtuk át 2 m-es mélységig. A leletanyag elemzése és a rétegvizonyok kiértékelése itt is fontos új adatokat fog szolgáltatni a terület történetére vonatkozóan.

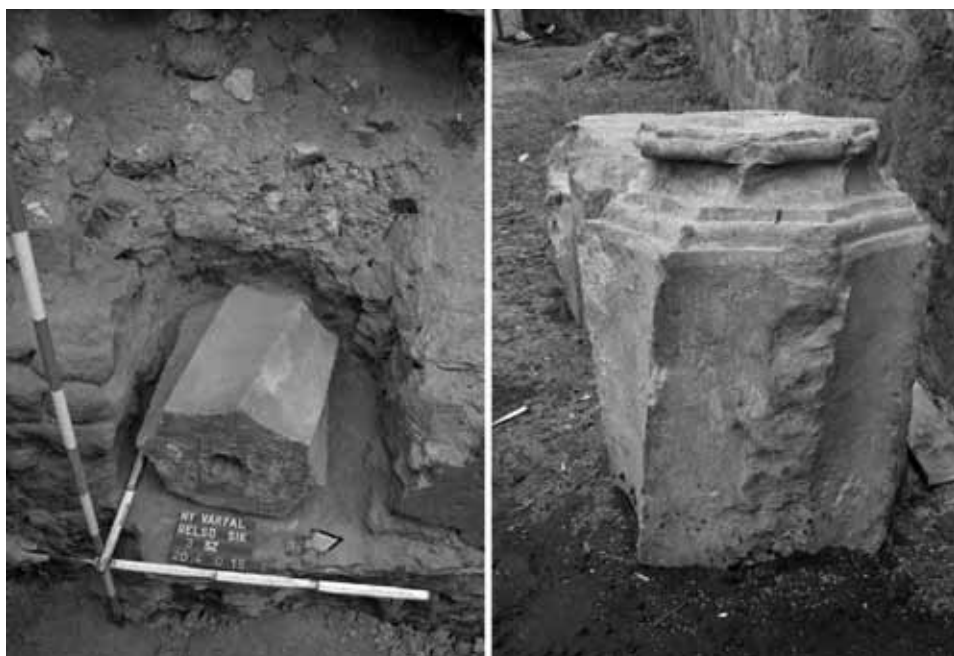
30. kép A kannelúrázott oszloplábazat a falból való kivétel közben és kiemelés után (Rákóczi Gergely és a szerző felvételei)
