CASTRUM

A CASTRUM BENE EGYESÜLET FOLYÓIRATA

18. szám

Budapest, 2015

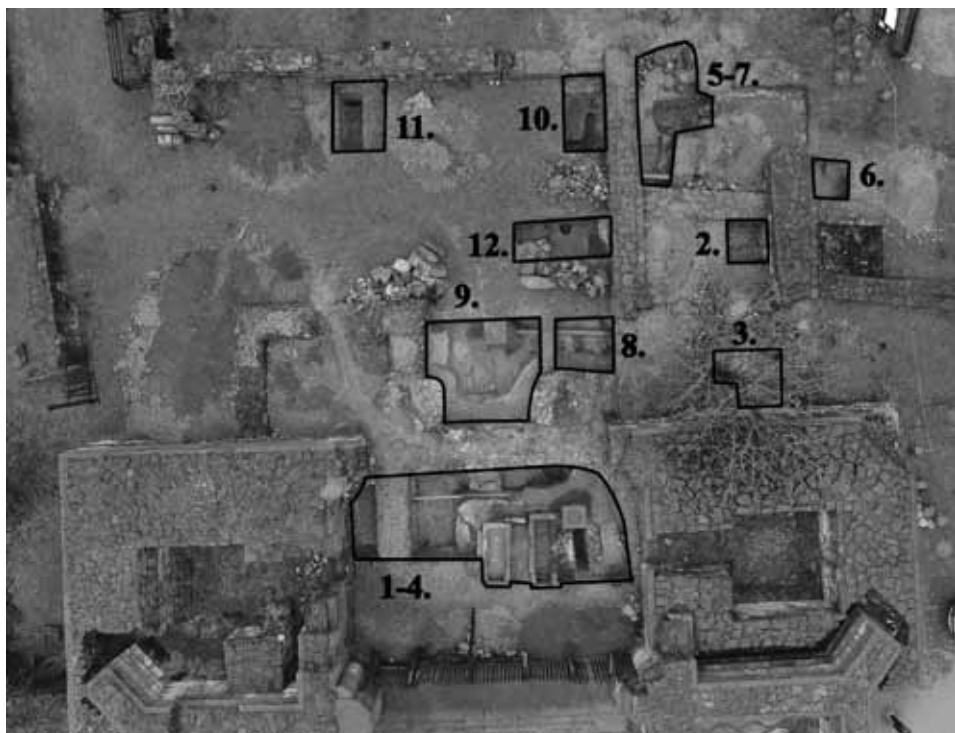
31. kép A székesegyház előterében végzett feltárás szelvényei. A képről egyedül a 13. szelvény hiányzik, melyet a légifotó elkészülte után nyitottunk, de a 12. szelvénytől délre helyezkedett el. (Ritz Henrik légifotója)

Az év végén, november végén-december elején lehetőségünk nyílt egy rövid terv-ásatásra a várbeli Szent János székesegyház nyugati előterében.⁴⁶ Összesen 13 szelvényt nyitottunk (31. kép), melyekkel elsődleges célunk a terület korábbi, Kozák Károly által

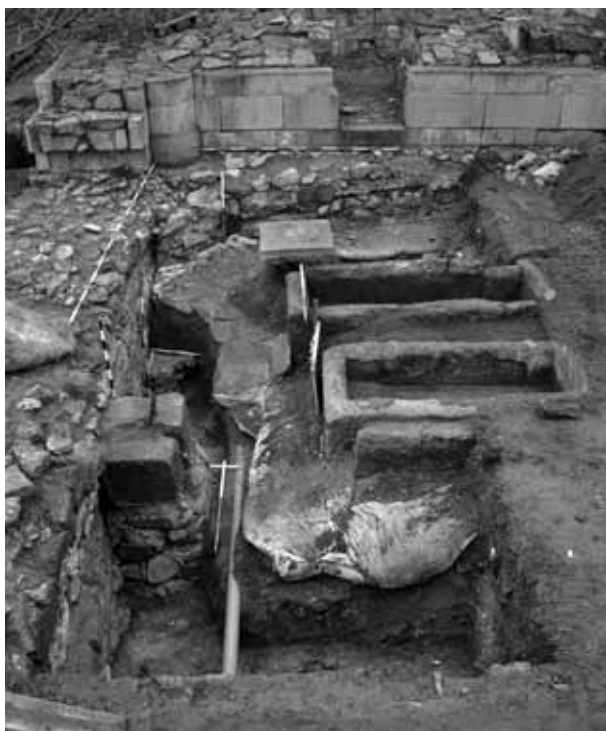
32. kép A székesegyház előtere, 1. és 4. szelvény: az előcsarnok nyugati része, déli irányból nézve (a szerző felvétele)

A székesegyház nyugati tornyai közötti előcsarnok nyugati felét két, a munka folyamán részben összenyitott 1. és 4. szelvényben (32. kép) tártuk fel a természetes sziklafelszínig haladva. Mivel már korábban kutatott területről volt szó, érintetlen rétegsorokat nem találtunk. Kivételt képez ez alól a szelvény délnyugati sarkában talált néhány centiméter vastag barna agyagréteg, mely nemcsak itt, de a feltárási terület szinte minden részén előkerült, és mint ilyen, a sziklafelszín feletti közvetlen, geológiai eredetű réteggént értelmezhető. Egyetlen *in situ* régészeti objektumként egy, az előcsarnok nyugati falával átvágott sír részletét tekinthetjük, mely elkerülte a korábbi feltárók figyelmét. Csak a csontváz lábai maradtak meg, többi részét a fal teljesen elpusztította, mellélete nem volt. Tájékozása délkelet-északnyugati irányú lehetett.

A terület bolygatottsága miatt e szelvényekben a falazatok vizsgálata jelentette a kutatás fő irányát. A szelvények déli részén keresztülfutó kelet-nyugati irányú fal felső két kőszora teljes mértékben a helyreállítás eredményének bizonyult. Alatta a szelvény délkeleti sarkától nyugat felé kb. 1,5 m hosszan volt követhető a fal eredeti része. Sajnos a fal és az előcsarnok nyugati falának csatlakozása nem volt vizsgálható; ráadásul az előbbi nyugati vége mellett még egy, a 2000-es évek elején elhelyezett csapadékcső is húzódik.

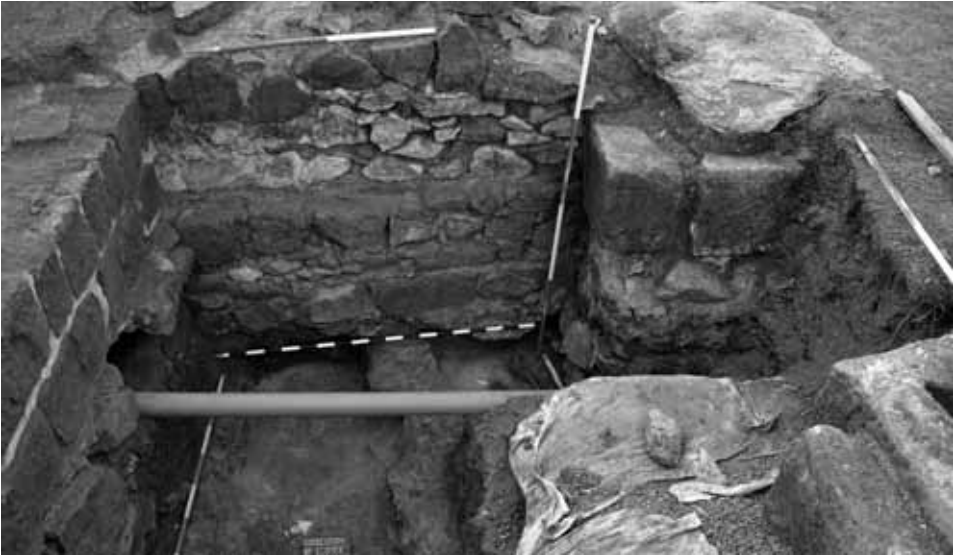
33. kép Az előcsarnok nyugati falának belső, keleti oldalán látható kiugrás (a szerző felvétele)

Sikerült ugyanakkor hitelesíteni az előcsarnok nyugati fala belső oldalának közepén levő faltömböt/pillért. Egyértelműen dokumentálható volt, hogy ez később épült az előcsarnok falának keleti oldalához. Bár a felső részét alkotó három nagyobb, négyzetesre

faragott kövek egyikét az építetők néhány centiméterre bekötötték az előcsarnok falába, a faltömb más részei mindennemű bekötés nélkül épültek mellé, sőt a tömb alsó része és az előcsarnok fala között, főleg az északi oldalon helyenként 10-15 cm-es hiátus jelentkezett. A tömb és az előcsarnok falának falazásmódja gyökeresen eltért egymástól, míg előbbi nagyjából szabályos sorokban egymásra rakott kövekből épült, addig a faltömb rendszertelenül egymásra rakott, bőséges habarccsal összekötött tufakövekből állt. A tömb építői láthatóan nem törekedtek kifejezetten alapos munkára.

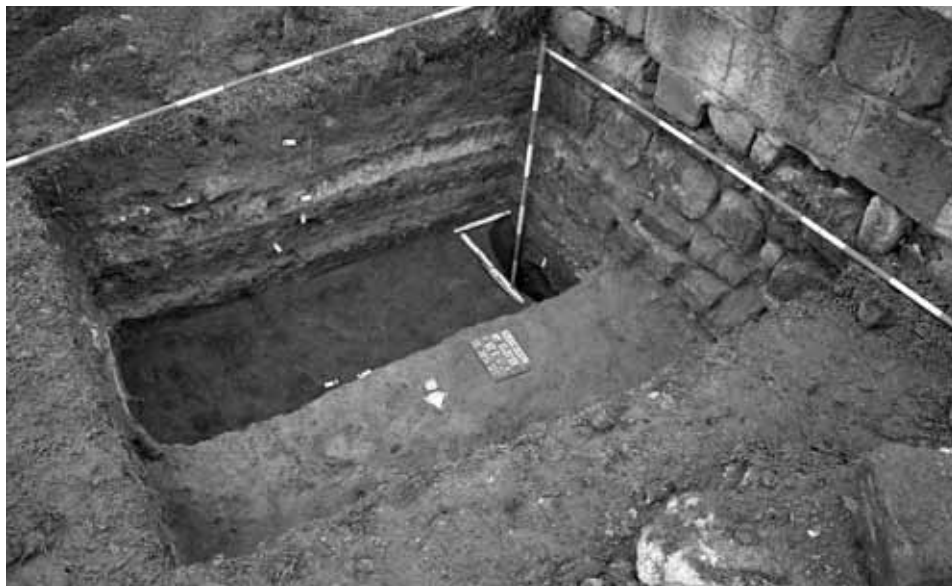
34. kép A székesegyház előtti terület: a 11. szelvény déli metszetsfalának rétegsora, a fal alatt egy sírgödör szélével (a szerző felvétele)

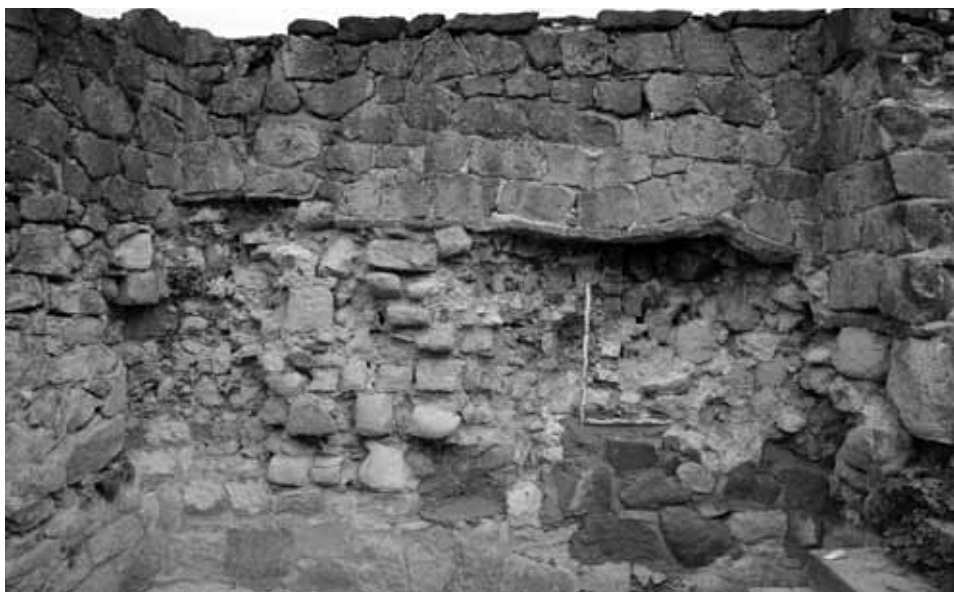
35. kép A nyugati várfal belső oldalán levő északi helység (Ny/1.) északi fala a helyreállítás előtt.

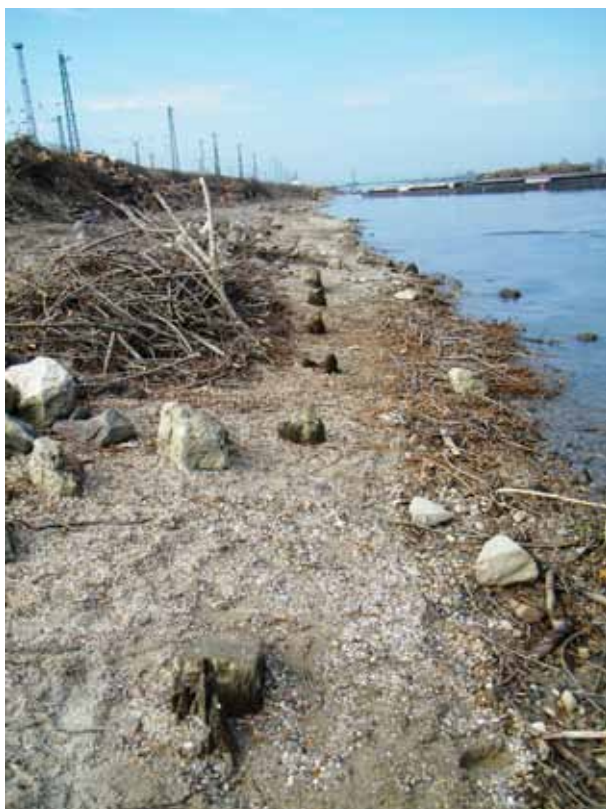
3. kép A dunai hídfő cölöpmaradványai (2014)

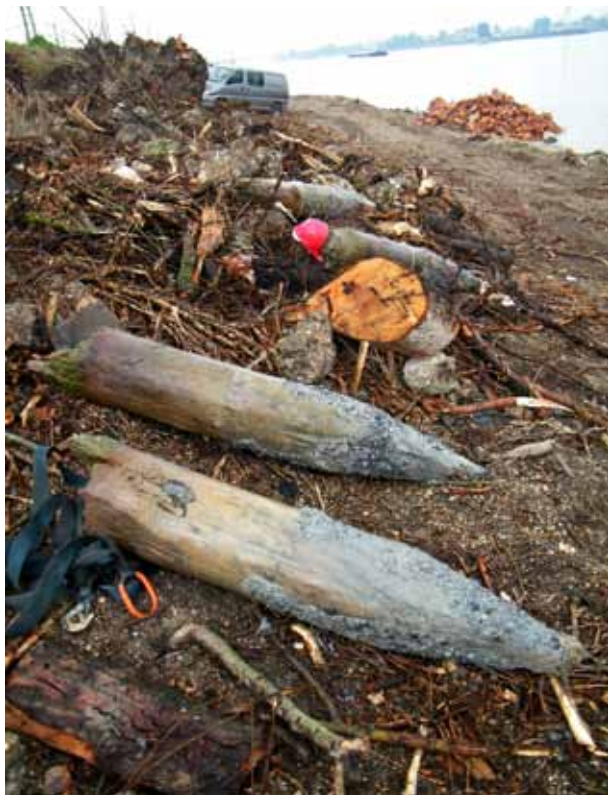
4. kép A 2014-ben kiemelt cölöpelemek a parton

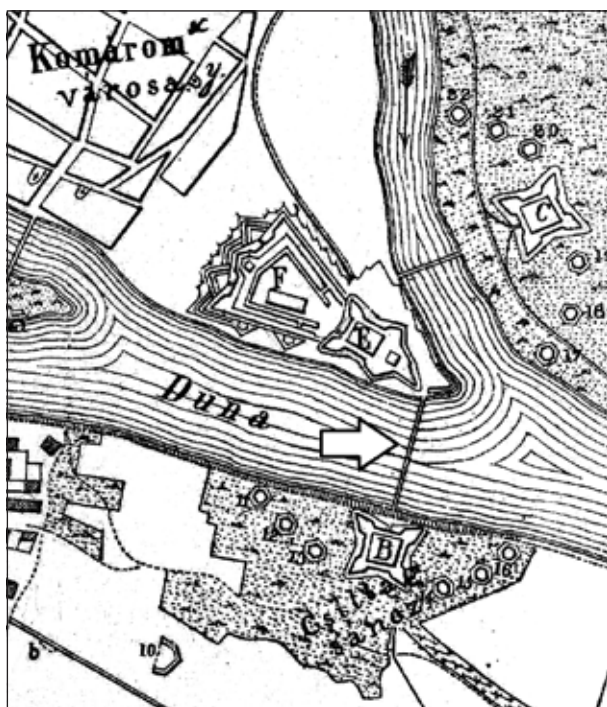
5. kép A Csillagerőd egyik hidépítménye egy 1849. évi térképvázlaton (forrás: Szimneyi 1887)

a Csillagerőd egyik hidjának helyét (5. kép).¹²

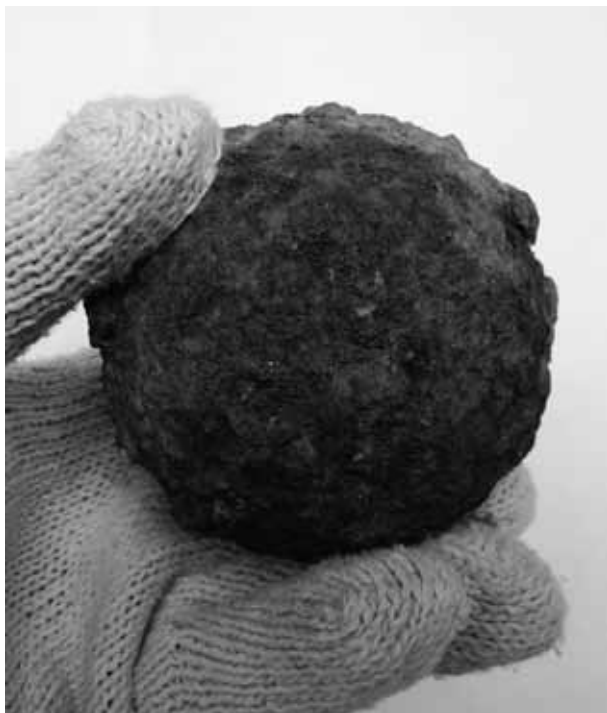
6. kép 1753M 3 fontos bronz táborigoly lövedéke (szórvány)

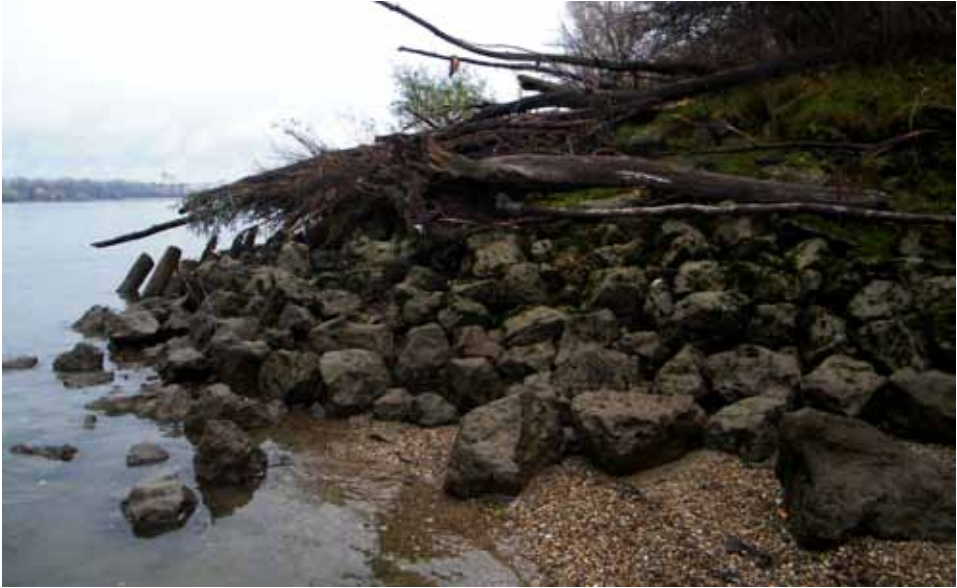
7. kép A Csillagerőd északkeleti redutjánál talált parti cölöpobjektum („C” lelőhely) nyugat felől (2014)

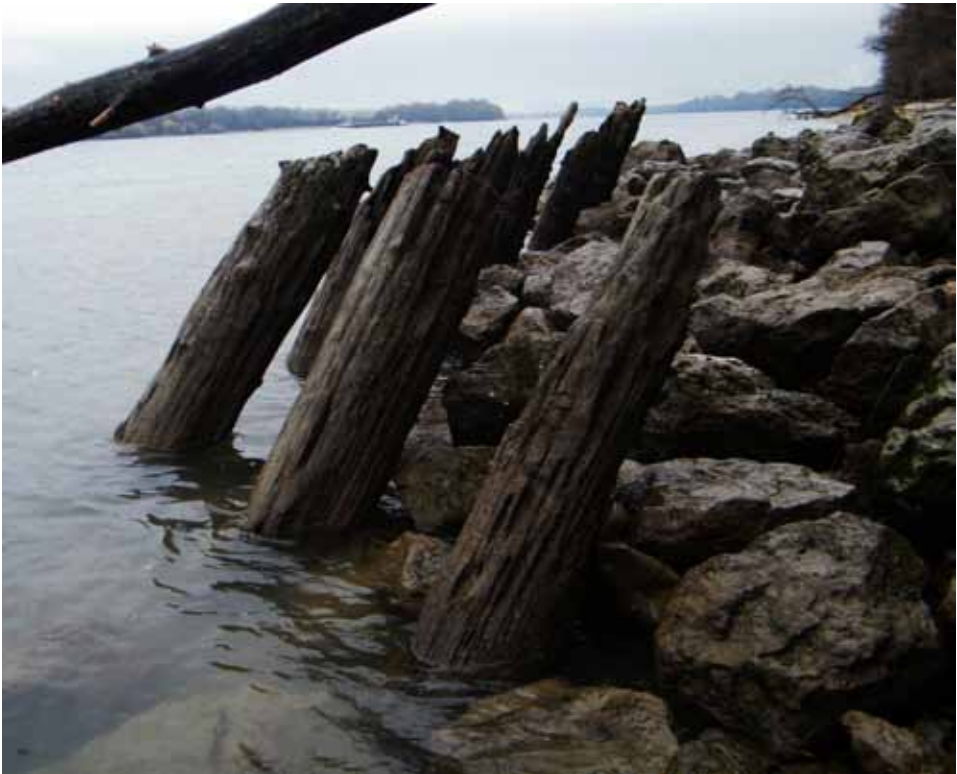
8. kép A víz fölé magasodó cölöpsor részlete (2014)

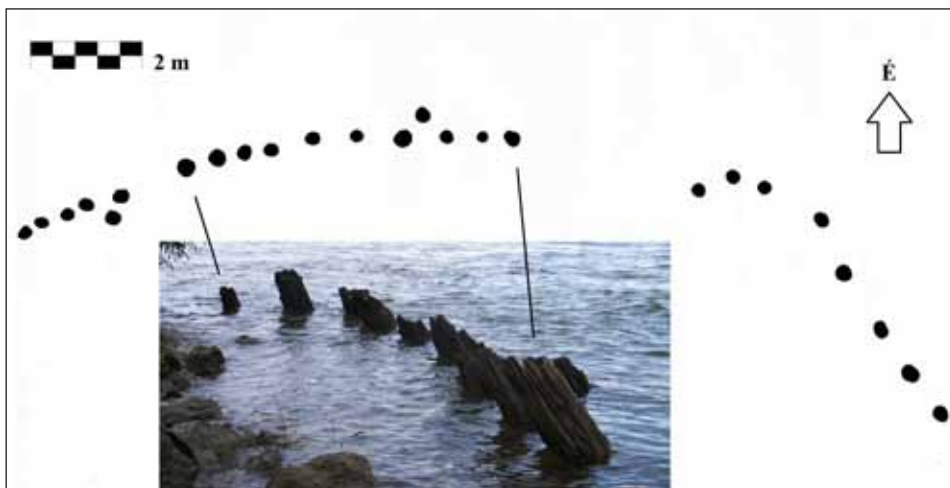
9. kép A „C” lelőhely felmért cölöpszerkezete

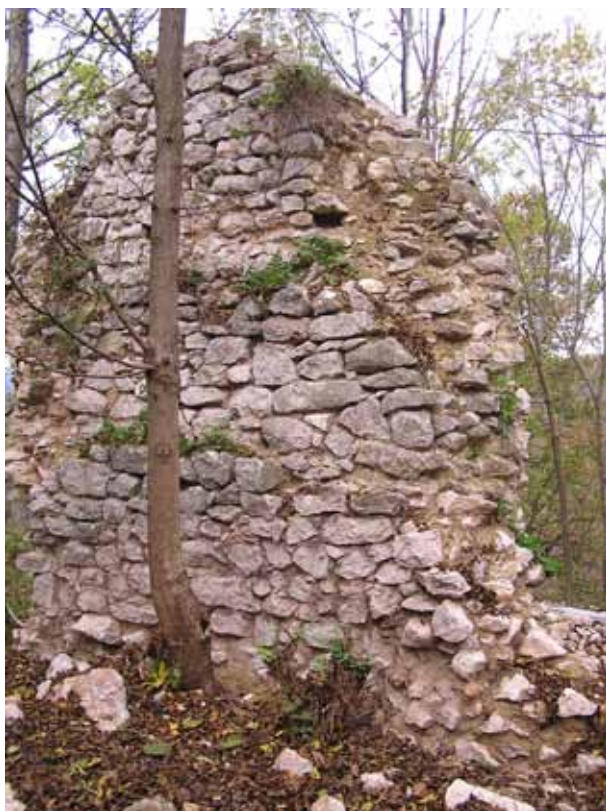
2. kép Szádvár. A kaputorony északi fala dél felől

A legfontosabb feladat, a kaputorony feltárása több fontos kérdést vetett fel. Magasan álló északi, azaz nyugat-keleti irányú falcsonkjá északi előterében járósíntet az eredeti felszíntől mért több mint másfél méteres mélységben sem észleltük, holott az itt elért bontási szint megegyezett az északabbra megtalált, említett téglapadló szintjével. A kutatás során a falcsonkról az azt övező területek feltárásával megállapíthattuk, hogy az utólag épült hozzá a belső vár északkeleti, említett sarkától induló, egykor a belső várat lezáró várfalhoz. Hozzávetőlegesen megállapítható volt a jelenleg igen roncsolt állapotban ránk maradt fal eredeti magassága is, mivel azt a kaputorony magasabb falazata megőrizte számunkra. Az utolsó felszín alatt mintegy fél méteres mélységben azonosítottuk az egykori toronyépület külső északnyugati sarkát is, melyet nagyméretű (40×40×75 cm) kváderkövekkel armíroztak. Ennek egyik eleme in situ maradt meg. Ettől a saroktól nyugatra egy ehhez később hozzáépített falazat indul, mely a kaputoronytól északra húzódó

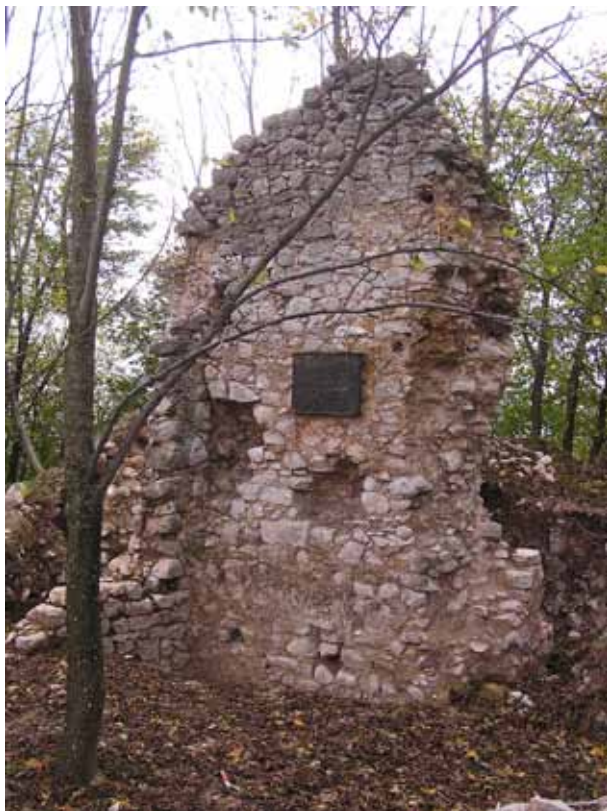
3. kép Szádvár. A kaputorony északi fala észak felől

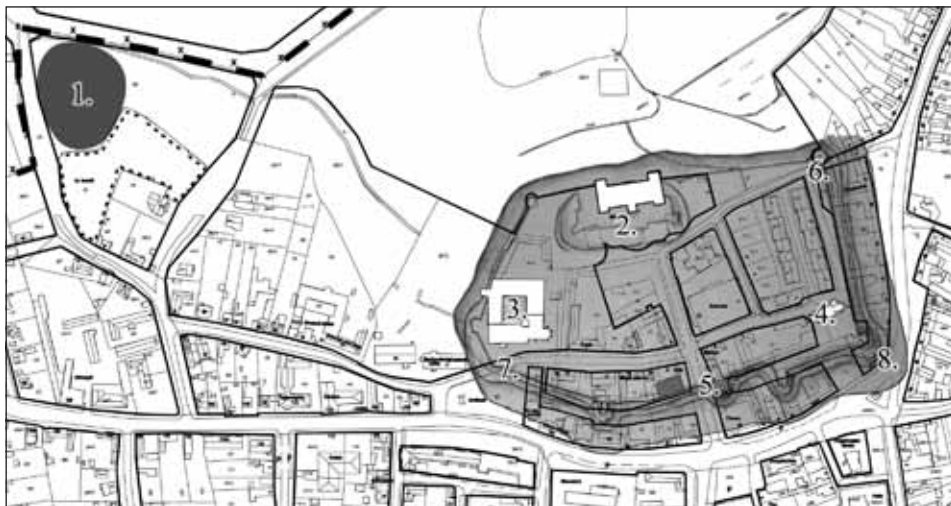
1. kép Szécsény alaprajza Gerhardt Graaß rávetített felmérésével (Guba–Galcsik 2013 alapján)
 1. Strázsapart; 2. Forgách-kastély; 3. Ferences kolostor; 4. középkori plébániatemplom; 5. Déli kaputorony; 6. Északkeleti kapu és ágyútorony; 7. A nyugati kapu helye; 8. 2011-ben visszaépített délkeleti ágyútorony

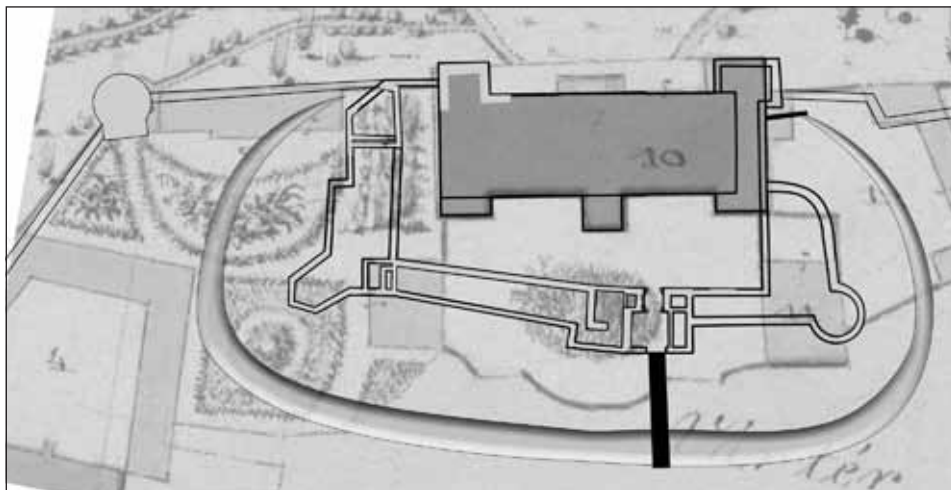
3. kép A szécsényi vár rekonstruálható részletei

A török háborúk idején – elsősorban kijavítva az ostromok sérüléseit – a várat övező falat jelentősen átépítették. Minden bizonnyal ekkor épült fel a késő középkori falaktól kb. 3-4 m-re egy 90 cm vastagságú külső körítő fal, egyfajta falszorost képezve. Ugyanekkor építhették fel az új tornyokat. A délnyugati sarkon egy ötszögletű, míg délkeleten egy kerek torony emelkedett. A keleti védőmű falainak egy részét a mai kastély melléképülete, az ún. Kasznár-ház őrizte meg. Ma is látható, hogy a Kasznár-ház sarkától északnyugat felé ívelő külső várfal hol csatlakozott a mai kastélyba belefoglalt kora újkori falakba. A keleti homlokzaton az első ablaktól északra egy enyhe szabálytalanság, törés figyelhető meg a fal síkjában, ez lehet a falcsorbázat helye.

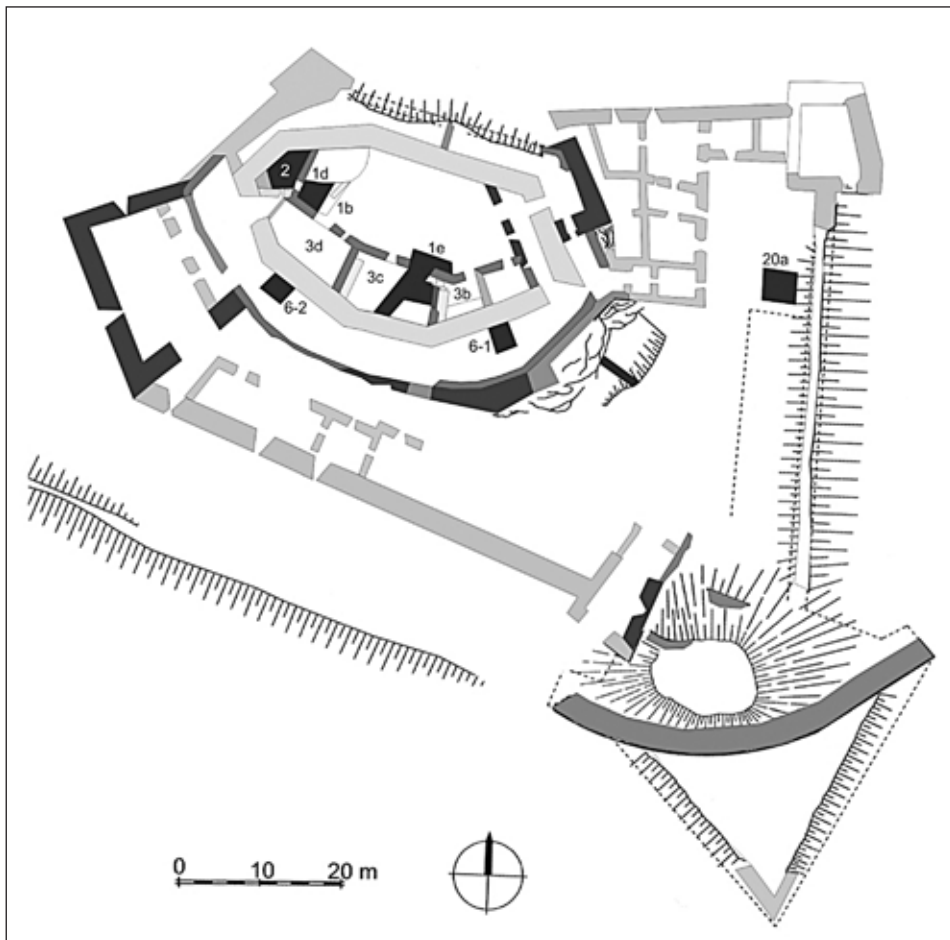
A divényi vár alaprajza (Eva Fottová 2013. évi kutatási jelentése alapján)

A következő periódusban, valószínűleg a 15. század elején ezt a belső falmagot az északi oldal kivételével egy újabb fallal vették körbe, falszorost hozva ezzel létre. Ekkor megváltozott a vár bejárati rendszere, ugyanis az új kapu már a vár nyugati végén helyezkedett el, s azon keresztül bejutva a belső vár fala mentén, a falszorosban lehetett csak eljutni a keleti kapuig. Még a 15. század folyamán erődítették meg a vár alatti kisebb fennsíkot is, melyen gazdasági épületeket helyeztek el. Az alsóvár ezen erődítése egyszerűbb paliszádból és árokból állt.
