MÁTRAI TANULMÁNYOK
2005.

MÁTRA MÚZEUM TANULMÁNYKÖTETE

Az Orczy kastély építés- és birtoklástörténete

A gyöngyösi Orczy kastély műemléki falkutatásának eredményei

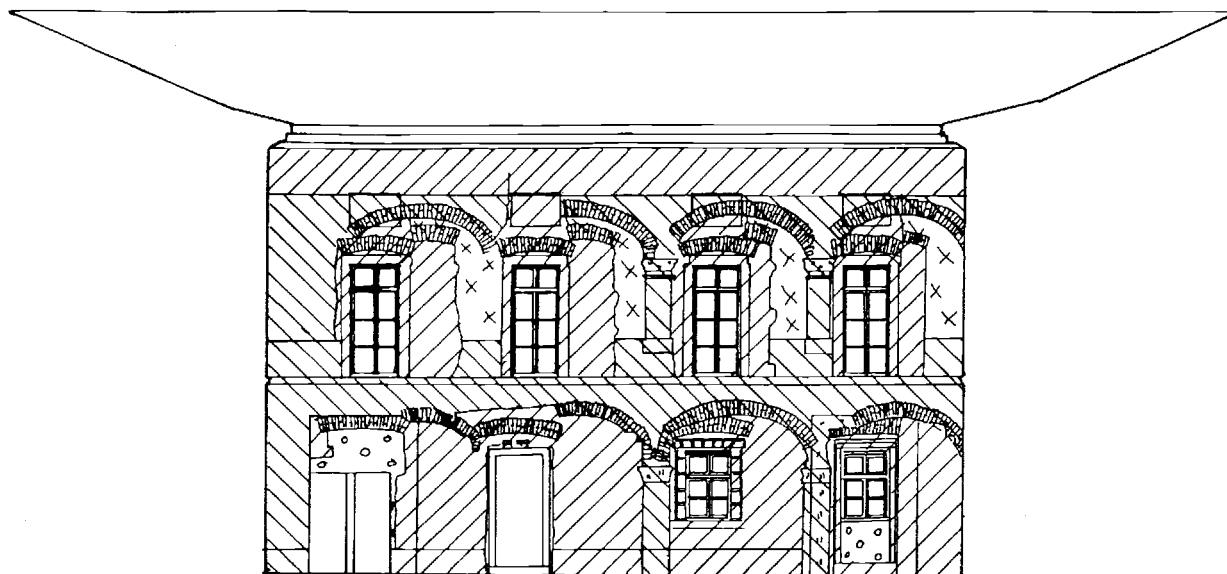
5. rajz. Déli szárny, udvari homlokzat

- 1769 – 70
- 1789 – 1804 között
- 1826.
- 19. sz vége és modern
- lefragás

Ahogy arra számítani is lehetett, a déli oldal nyitott ívei mindenestől barokk korinak bizonyultak. A tégláivek négyzetes alaprajzú kőoszlopokon nyugszanak (21. kép). A kőoszlopok kettős fejezeteinek profiljai mindenütt le vannak vésve (22. kép). A délkeleti sarokban a fejezet profilja végigfutott az innen délre eső pincelejárát udvari falán is. A kőoszlopokon fehér meszelés látható.

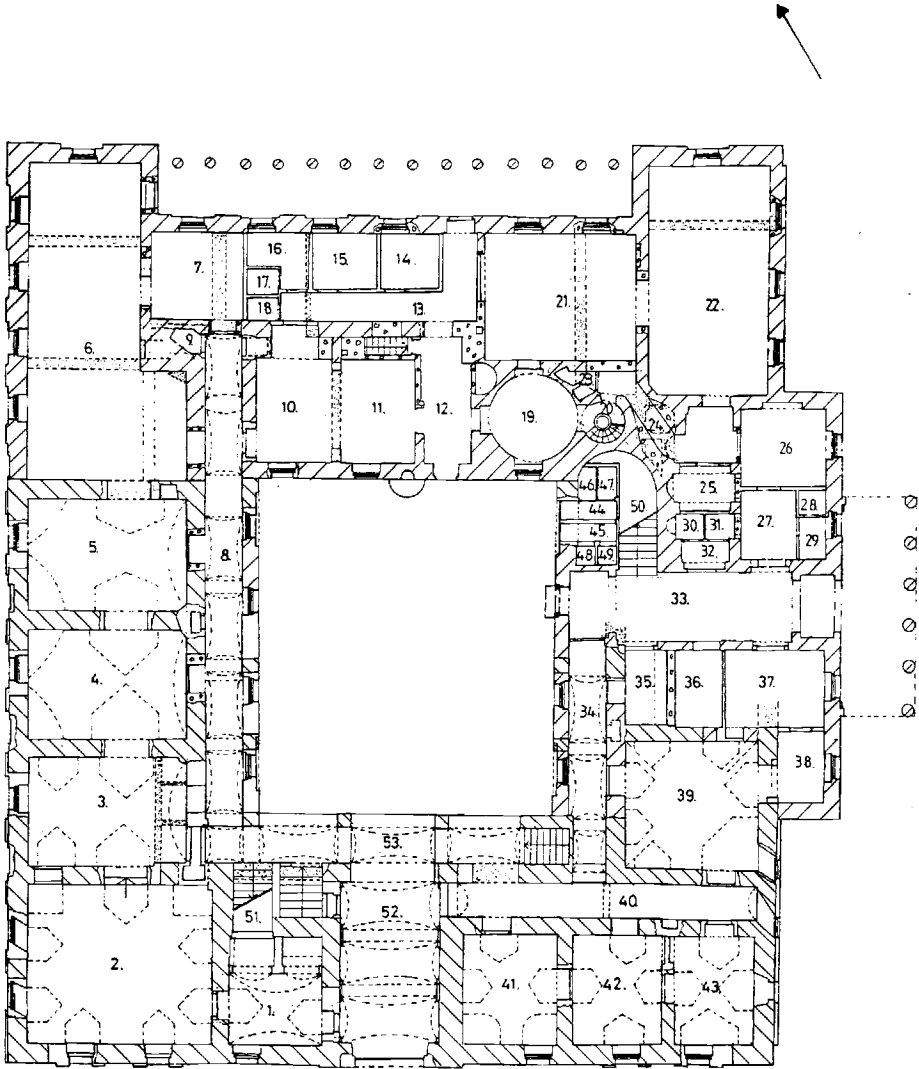
2. rajz. Földszinti alaprajz

- 1789 - 70
- 1816
- 19. székely véter
- modern

A folyosó másik, nyugati végén modern falazatra bukkantunk, mely egészen új építmény, hiszen az 1978-ban megjelent műemléki topográfiában közölt alaprajz a maitól jelentősen eltérő állapotokat tükröz. Ekkor itt még egy – részben bizonyára 20. századi osztófalakkal három szakaszra bontott - tér volt itt, mely a klasszicista átépítés során keletkezett. Ez a tér az 1826-os terv szerint előszoba (Vorhaus) volt, elbontott falainak nyomait a 3. helyiségben megtaláltuk. A folyosóról ide vezető nyílás helyén a barokk korban ajtó lehetett, mely a mai 3. számú helyiség megközelítését szolgálta a folyosó felől. A modern fal mögött újabb modern falat találtunk, melyben másodlagos helyzetű kőfaragványok is előfordultak.

A déli szárny udvari fala előtti folyosó keleti szakaszával dél felől párhuzamos, dongaboltozattal fedett folyosó (40. számú helyiség) déli falán valóban megtaláltuk az eredeti, ba-

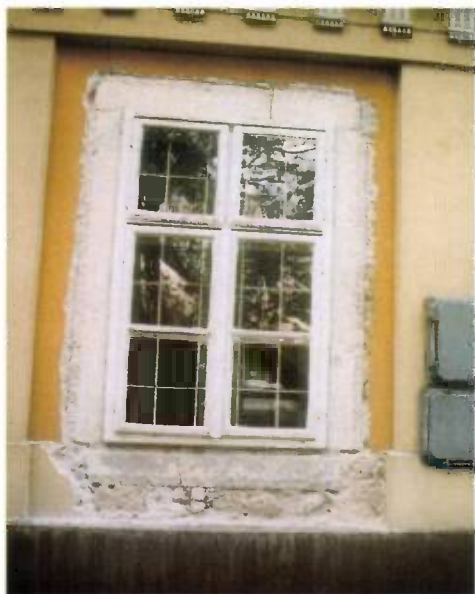
7. kép. Másodlagosan összeállított, levéselt tagozatú barokk ablakkeret a nyugati külső homlokzaton

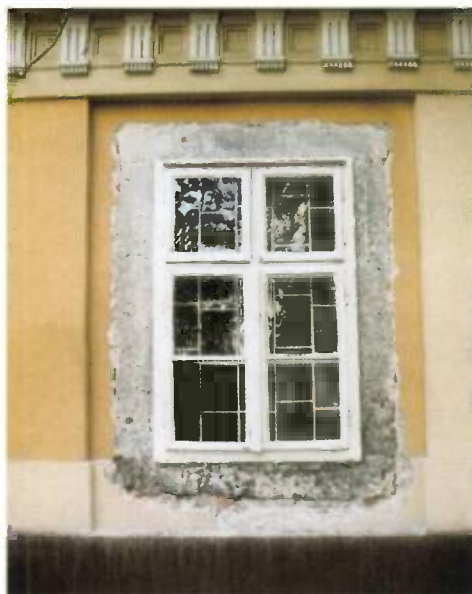
8. kép. Klasszicista ablak a nyugati külső homlokzaton

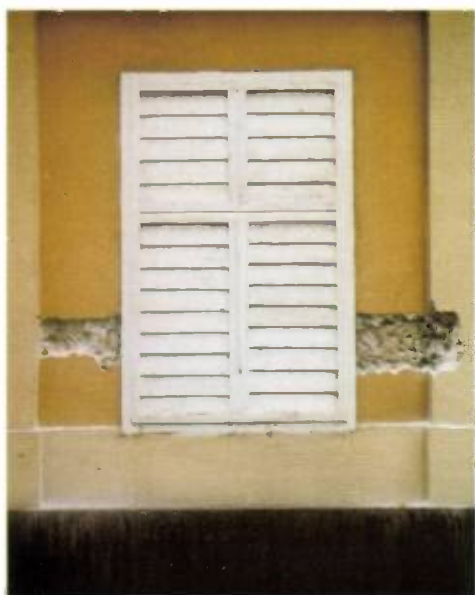
9. kép. Vakablak a nyugati homlokzat földszintjén

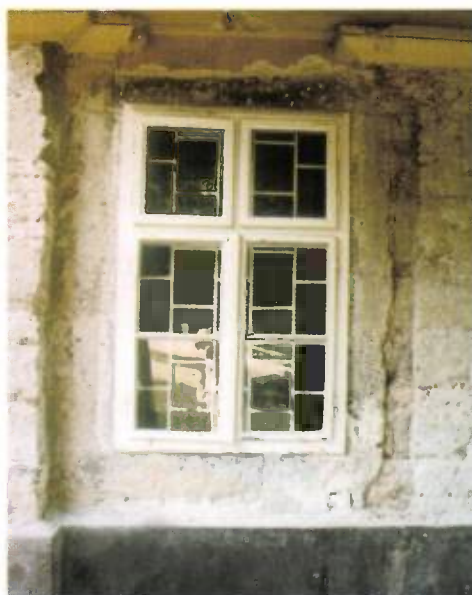
10. kép. Tagozat nélküli klasszicista kőkeret a keleti homlokzat középrizalitjában

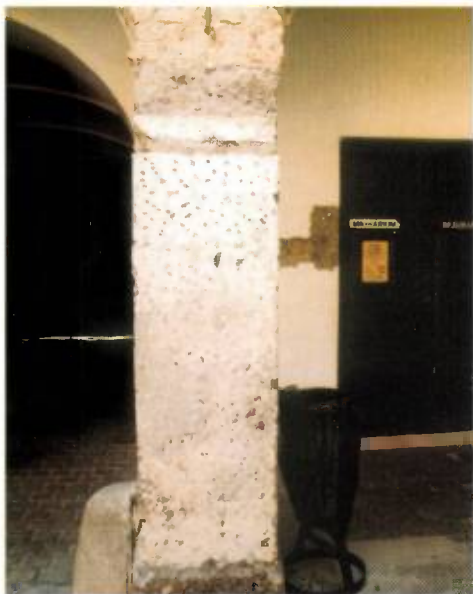
21. kép. Barokk kőoszlop a déli szárny udvari homlokzatának földszintjén

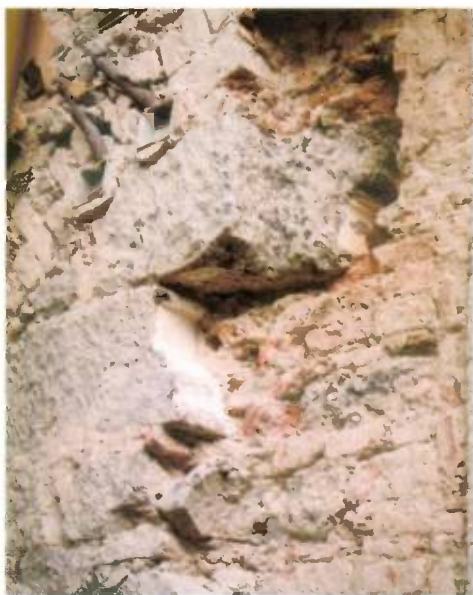
23. kép. Másodlagos helyzetű oszlopfejezetek a nyugati szárny egyik udvari ívének befalazásában

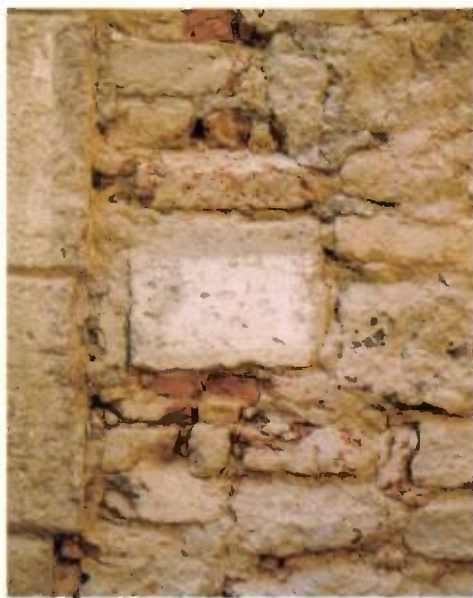
24. kép. Másodlagos helyzetű barokk nyíláskeret-töredék a nyugati szárny egyik udvari ívének befalazásában

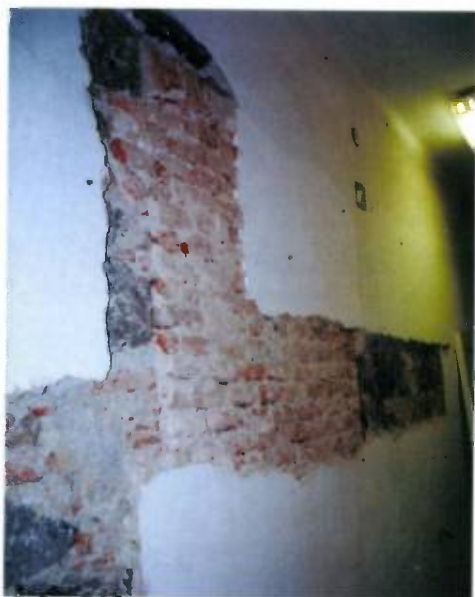
39. kép. A barokk lépcsőház nyoma a 40. számú tér déli falán

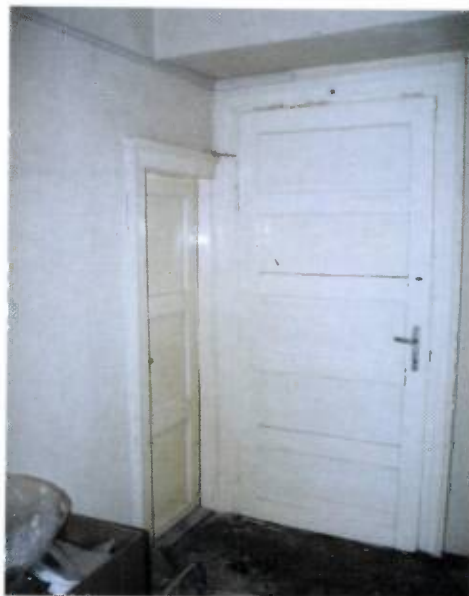
40. kép. Pincelejárati ajtó a 12. számú helyiségben

A barokk pincétől teljesen független az északi, teljes egészében 1826-ban épített szárny alatt található kicsiny, négyzetes alapterületű, dongaboltozatos, 001. számú pince. A pince (pontosabban annak lejárata) sem a klasszicista tervrajzon, sem pedig az 1946-os felmérésen nem szerepel. A szeméttel teledobált pincében konkrét kutatásra nem volt szükség. Annyi biztosan állítható, hogy kezdettől fogva a mai lejáraton (002. számú tér) lehetett megközelíteni. A pincelejárát északi falának helyén a klasszicista terv ajtót ábrázol. Ez csak abban az esetben lehetséges, ha ide eredetileg nem terveztek pincelejáratot. A falkutatás a klasszicista tervet igazolta, ugyanis a lejárát északi falában, a földszint jelenlegi 13. számú helyiségében, megtaláltuk a terven ábrázolt, 125 cm széles, jelenleg jellegzetes, szürkés színű habarcsba rakott, 2x14x5,5 cm-es téglákkal elfalazott ajtónyílást (39. kép). Ez egyértelműen bizonyítja, hogy a pincelejárát - és értelemszerűen a hozzá tartozó pincétér is - csak a klasszicista építkezés során kialakított ajtó elfalazásakor, tehát 1826 után keletkezhetett. A pincelejárát (és a pince) pontosabb építési idejét az említett ajtó elfalazásakor használt jellegzetes anyag határozta meg, melyet több, bizonyosan 1826 után épült falazatban megtaláltunk. E falazatokban kivétel nélkül 19. század végi asztalosszerkezetű nyílászárók állnak, akárcsak a pincelejárathoz a 12. helyiségben található ajtaja esetében (40. kép).

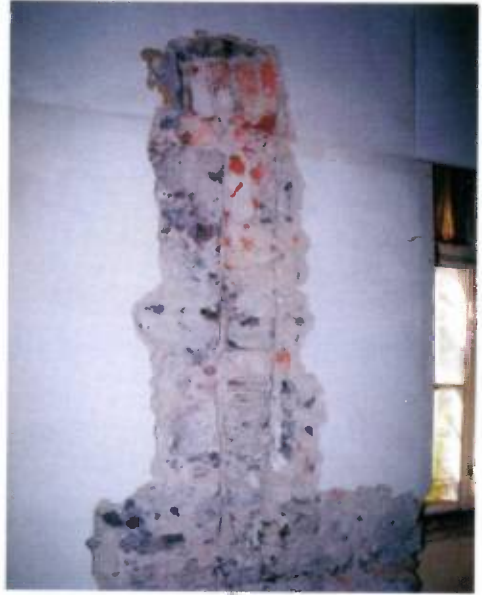
46. kép. A lefalazott és az új ablaknyílás az 5. számú helyiségben

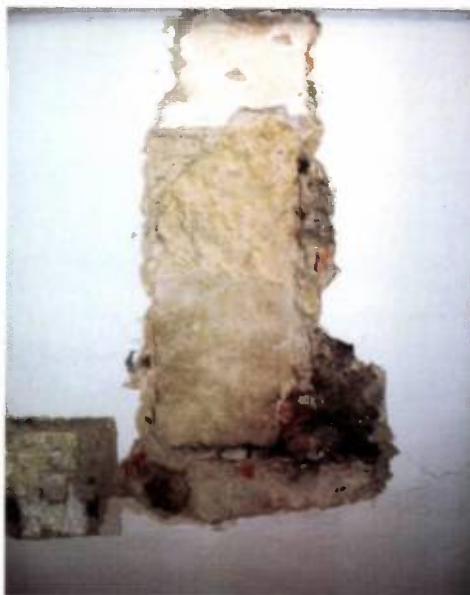
60. kép: Az egykori barokk végfal a 114. számú helyiségben

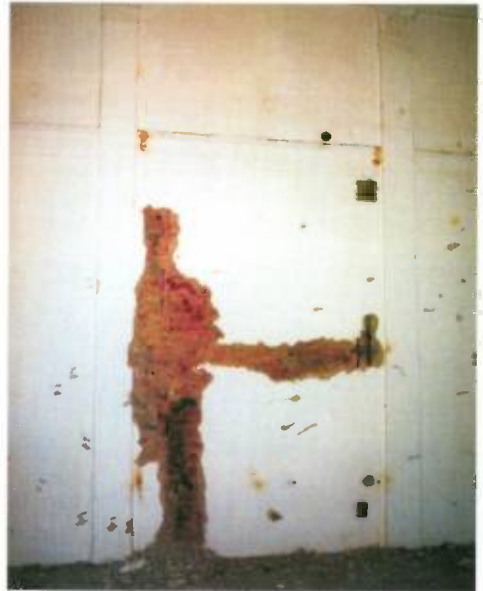
70. kép: Az ebédlő eredeti, befalazott ajtaja

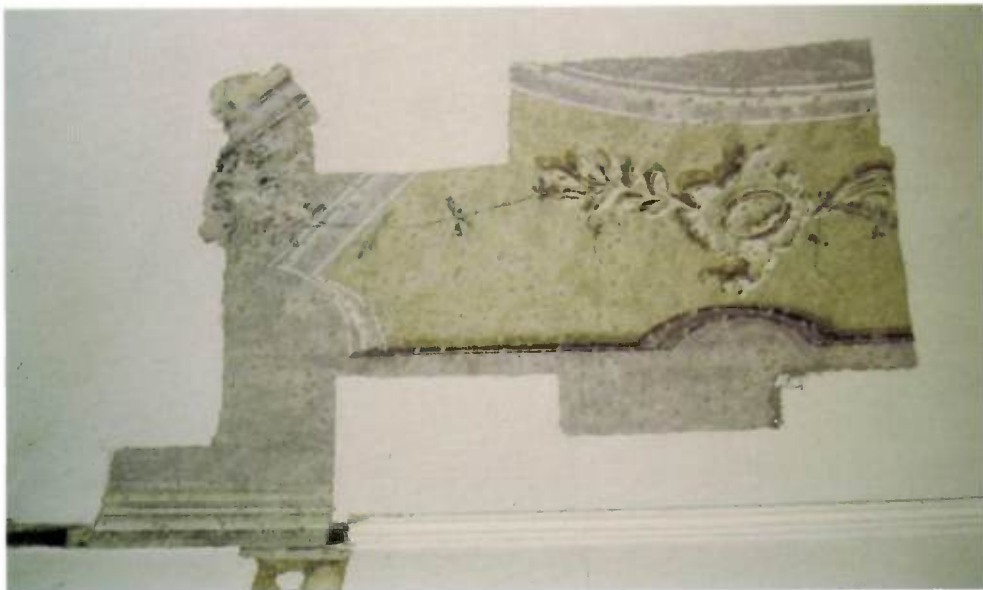
9. kép. Emelet kis kabinet szobájának mennyezeti ornamentális festése.

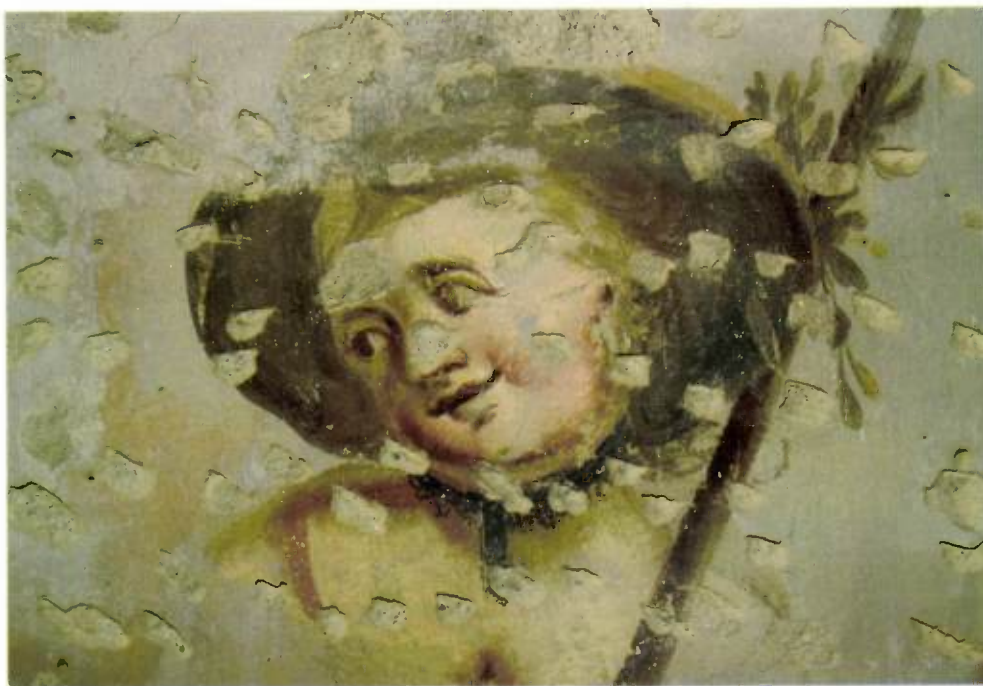
10. kép. Emelet kabinetszoba, oldalfalán pásztorlányka érzékenyen megfestett feje került elő.

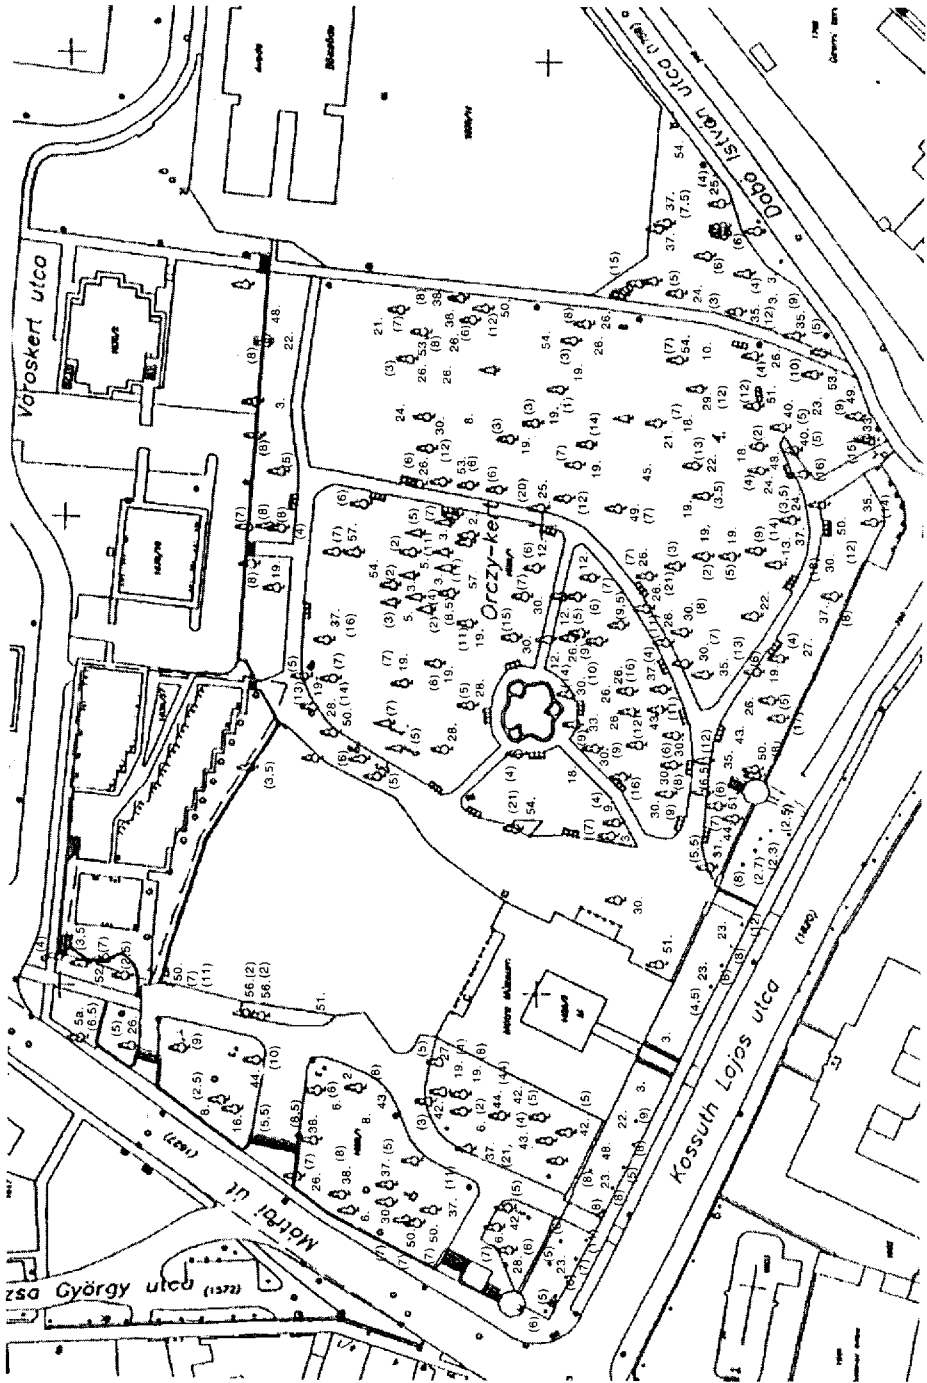
Az alábbiakban az Orczy-kertben előforduló fásszárú növények, családonként rendszertani sorrendben kerülnek bemutatásra. A fajok előtt lévő sorszám a mellékelt térképen a faj

helyét jelöli. Ezt a növény latin majd magyar neve követi, ezután a darabszám található. A listában szinte valamennyi fajnév után jellemzés következik.

Mivel a kertészeti revitalizáció és a kert múzeumi célú átalakítása során igen fontos tényező a meglévő fák koronaátmérője, ezért annak felmérése is elkészült. A tervezési munkák érdekében ezt ugyancsak jelöltük a mellékelt térképen. A fajel mellett szám a lombkorona átmérőjét jelenti méterben.
