DAS
ERDBEBEN VON AGRAM
IM JAHRE 1880.

BERICHT AN DAS K. UNG. MINISTERIUM FÜR ACKERBAU, INDUSTRIE UND
HANDEL

MAX HANTKEN VON PRUDNIK

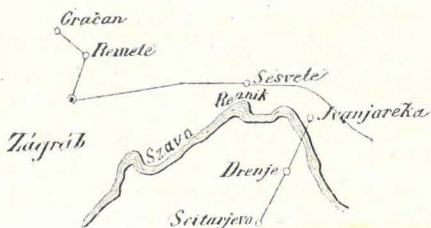
in das Reich der Hypothese fällt. Die oberste Erdschichte, in welcher die Erdspalten sind, ist ein humöser Lehm, das Material aber, welches aus den Spalten, respective Kratern ausgeworfen wurde, ist ein etwas schlammiger Sand mit kleinen Kieselsteinchen gemengt.

Nach der freundlichen Mittheilung des Hrn. Dr. Kramberger, dem ich beistehende Zeichnung verdanke, entstanden ausser den Resniker und Drenjeer Erdspalten auch nächst den Gemeinden Ivanja-Réka und Trstenik ähnliche, vom Erdbeben verursachte Erdrisse.

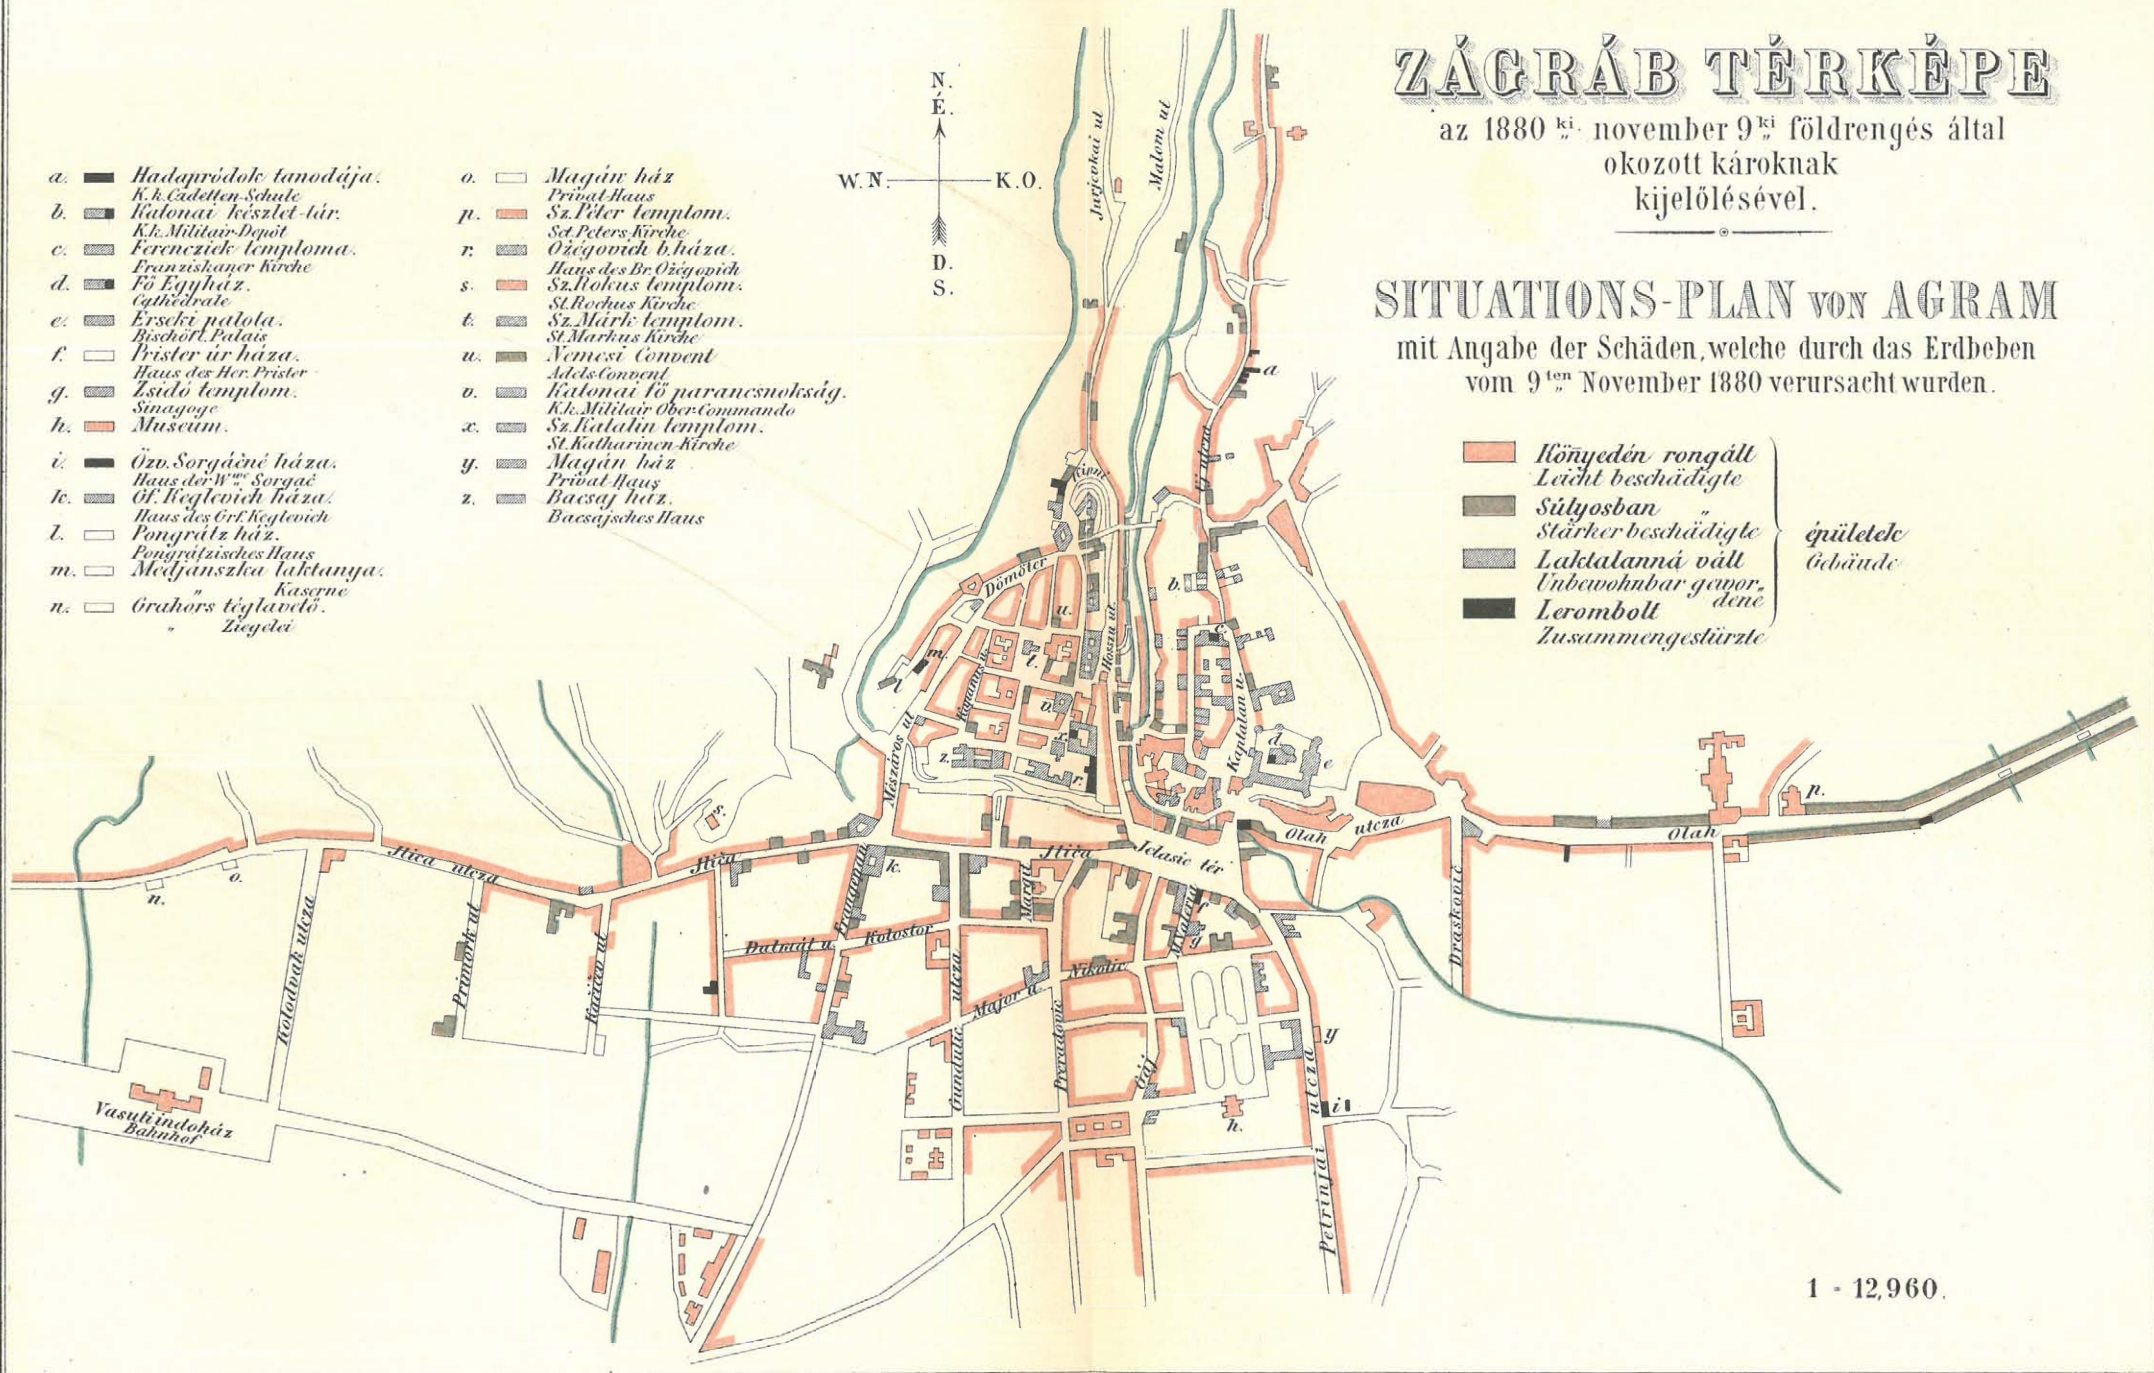
mit Angabe der Schäden, welche durch das Erdbeben vom 9^{ten} November 1880 verursacht wurden.

- Ölüvörös színű terület: Könnyedén rongált
Leicht beschädigte
- Sötét szürke terület: Súlyosban
Stärker beschädigte
- Félszürke terület: Lakatlanná vált
Unbewohnbar gewor. dene
- Fekete terület: Lerombolt
Zusammengestürzt

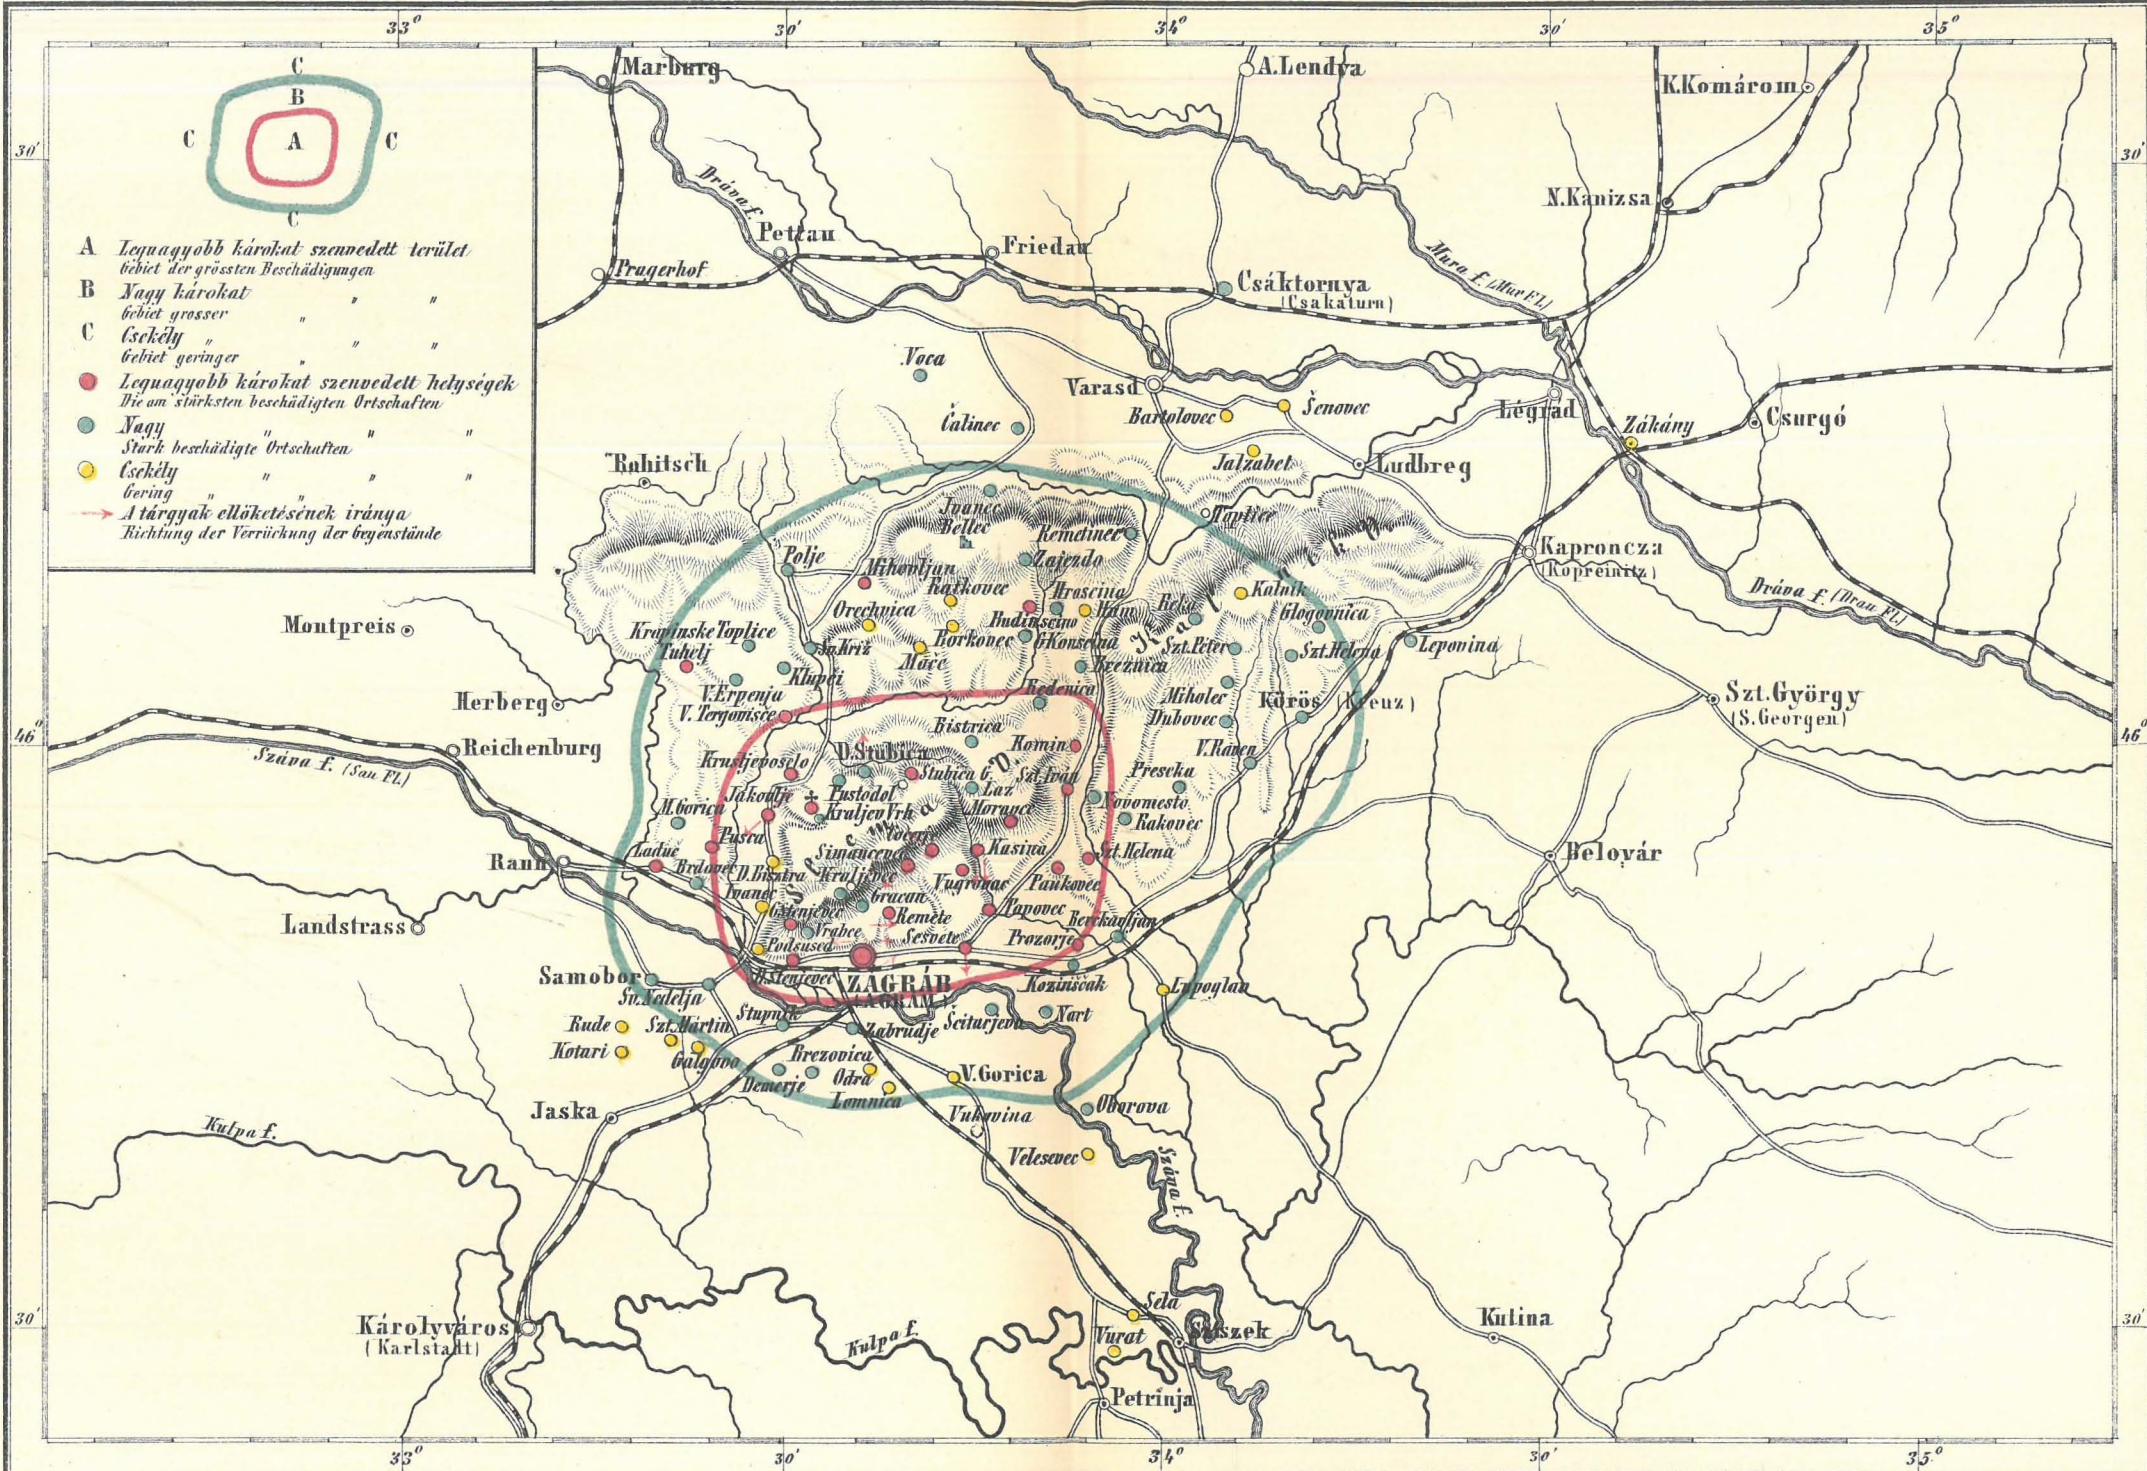
1 - 12,960.

- A Legnagyobb károkat szenvedett terület
Gebiet der grössten Beschädigungen
- B Nagy károkat
Gebiet grosser " "
- C Csekély " " " " " " " " " "
- Legnagyobb károkat szenvedett helységek
Die am stärksten beschädigten Ortschaften
- Nagy " " " " " " " " " "
- Csekély " " " " " " " " " "
- A tárgyak ellökésének iránya
Richtung der Verrückung der Gegenstände
