# 2020/1-2 *Castrum*

**A Castrum Bene Egyesület folyóirata**

# CASTRUM

23. szám

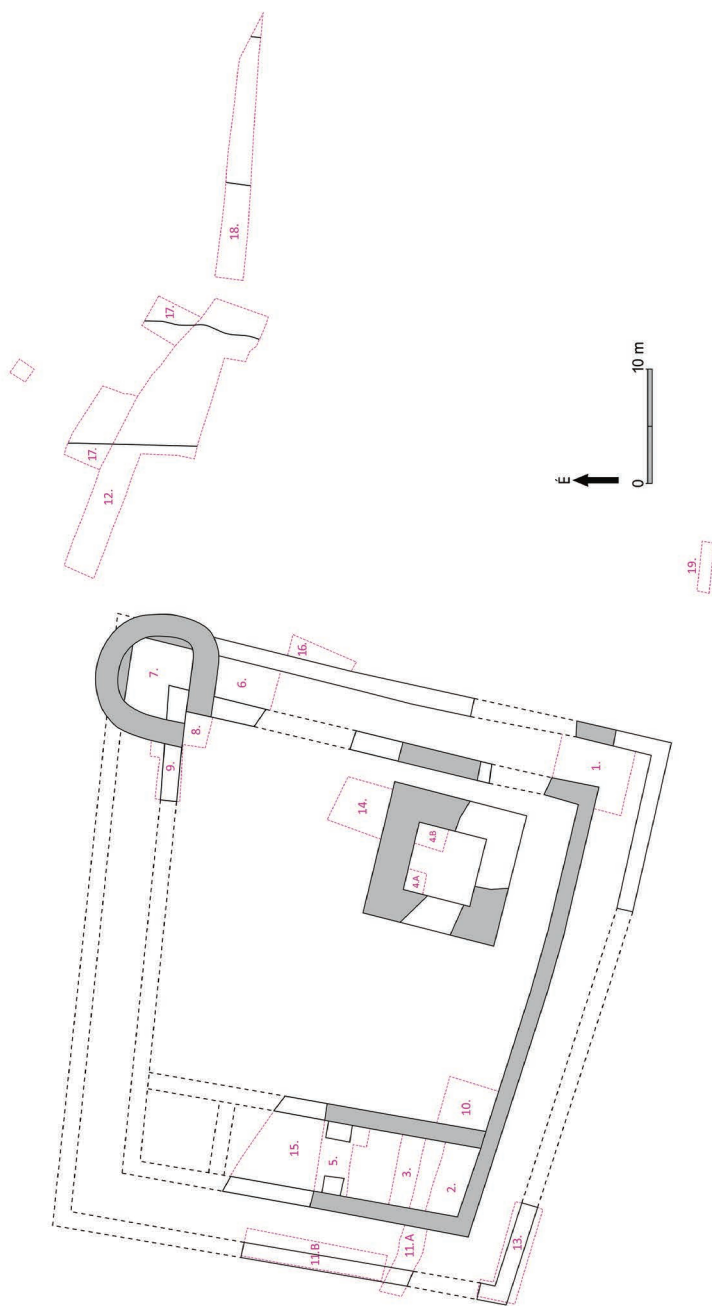
3. kép: A vár kutatási alaprajza a szelvényekkel. A szürkével jelzett falszakaszok a feltárás előtt is ismertek voltak, a többiek 2019-ben kerültek felszínre. A szaggatottal rajzolt falszakaszokat a későbbi építkezések megsemmisítették, illetve a déli fal középső része még feltáratlan

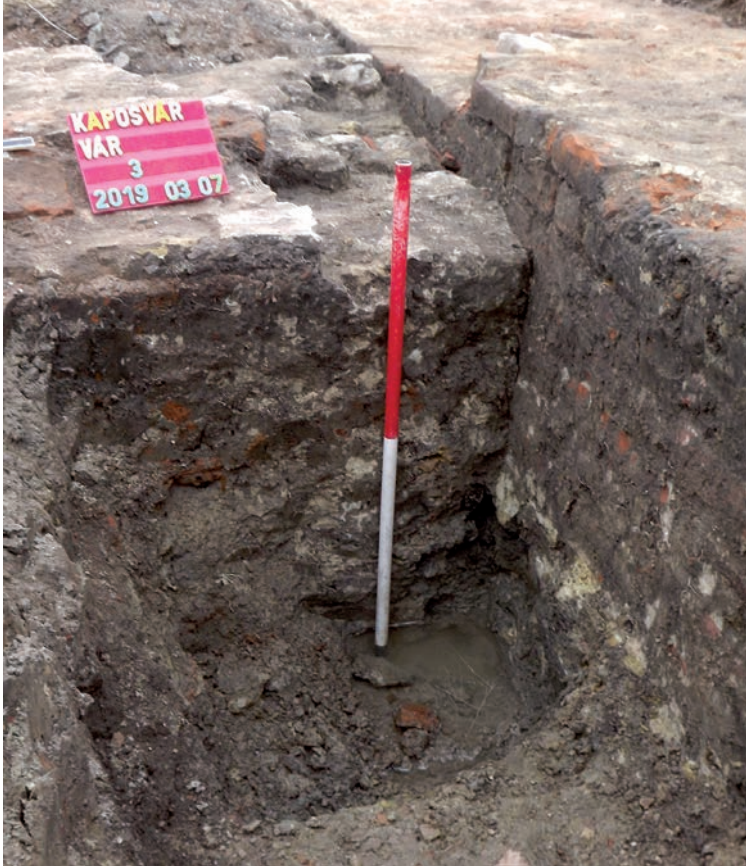
4. kép: A belső várfal déli szakaszának és a palotaszárny keleti falának alapozása a 2. szelvényben.

Még a korai időszakban a várudvart egy 1,5 méter széles, kővel alapozott téglafallal vették körül, melyet dolgozatunkban a 2. számmal jelöltünk (**4. kép**). Ez egy 35x37,5 méteres kiterjedésű, szabálytalan trapéz alakú területet foglalt magába. A déli fal vonala

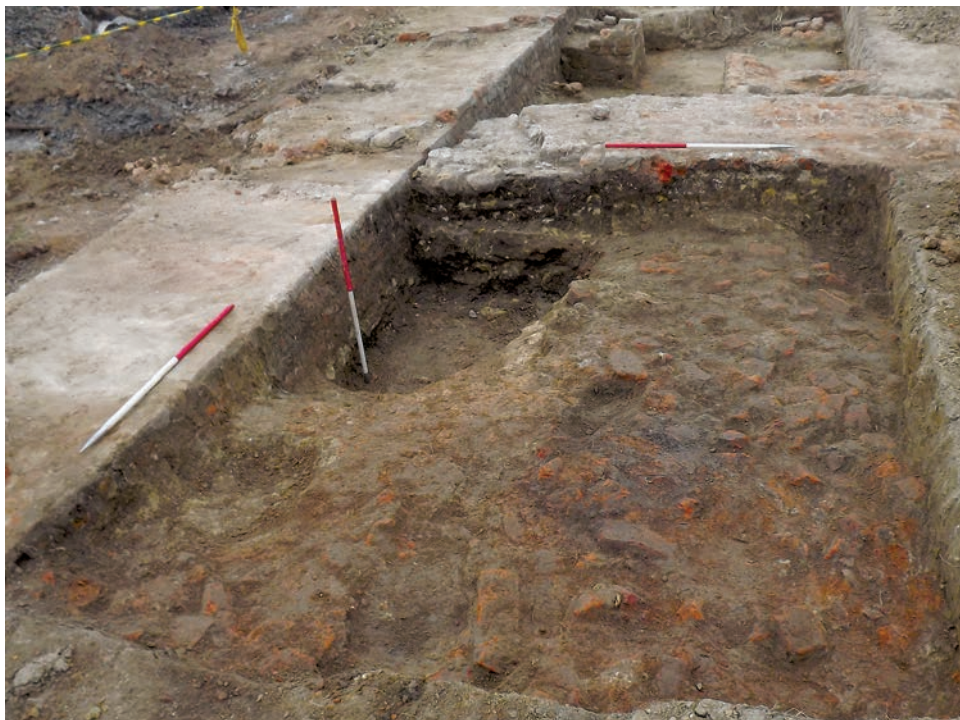
7. kép: Tégladarabokból készült járószint maradványa a várudvar délnyugati részén (10. szelvény)

A téglafallal körbevett trapéz alakú vár kiépülése után, de még a palotaszárny kialakítása előtt készülhetett egy sárgás feltöltésen tégladarabokból kirakott felület (18, 43.), melyet az udvar DNy-i oldalán találtunk meg (7. kép). Az északi kiterjedése a modern rombolások miatt pontosan nem ismert, nagyjából 4-5 méter széles lehetett, a hossza legalább 8 méter volt. Lehet, hogy csak a várudvar sarkát rakták ki tégladarabokkal, de elképzelhető valamilyen könnyebb szerkezetű (pl. fából épült) épület padlószintje is, bár ilyen épület egyértelmű nyomát nem figyeltük meg.

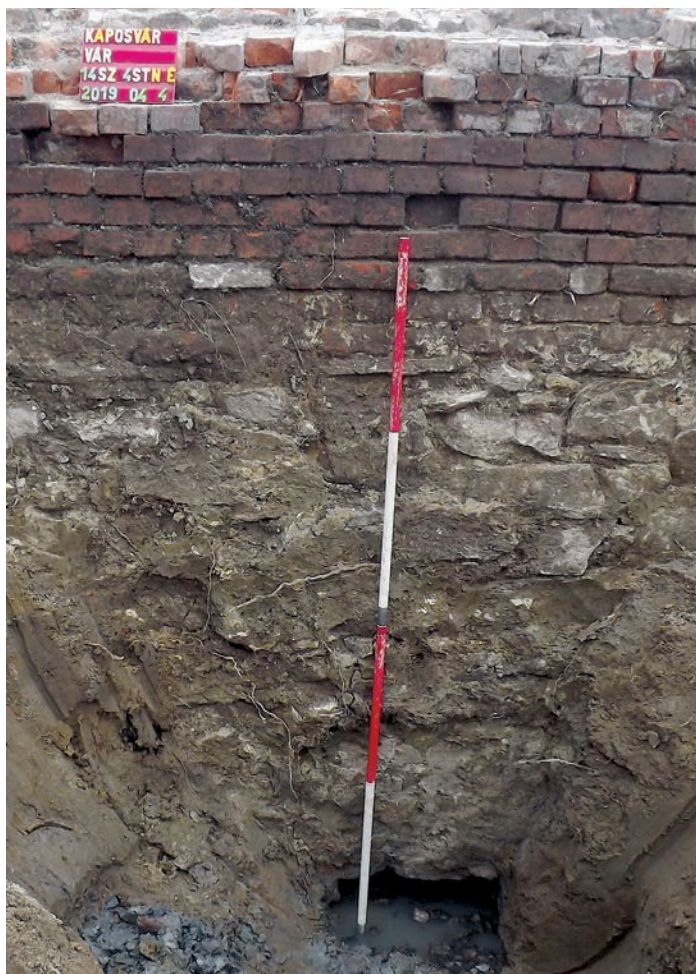
8. kép: A torony alapozása (A felmenő fal tégláinak egy része újabb ráfalazás)

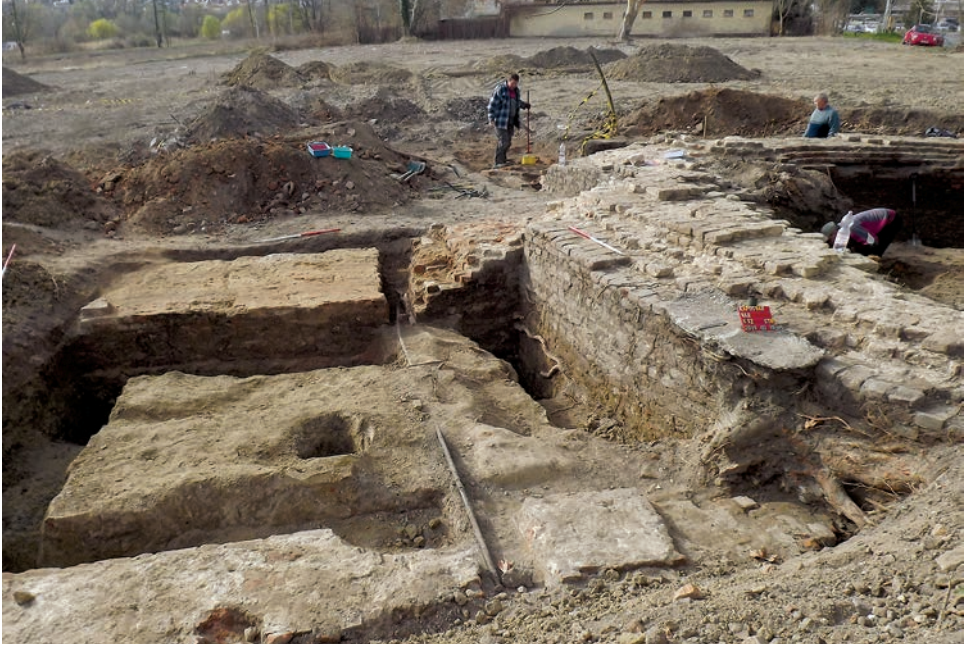
9. kép: A 6. szelvény. A vár északkeleti falai és a későbbi saroktorony maradványai

A várudvart körbevevő falaktól 3,6-3,8 méterre egy 150 cm széles, általunk 7. számmal jelölt téglafalat építettek (**9-10. kép**). Az eddig kutatott területen a falszorost alkotó két falgyűrű között nem alakítottak ki tornyot vagy egyéb helyiséget.<sup>17</sup> A külső falon kívül egy árkot áshattak, amely a 16. szelvényben talált rétegek alapján feltehetően nem a fal lábánál, hanem attól 2-3 méterre indult. Legalább 8-10 méter széles lehetett, s bár nem vezették bele a mocsár vizét, a magas talajvízszint miatt víz állhatott az alján.

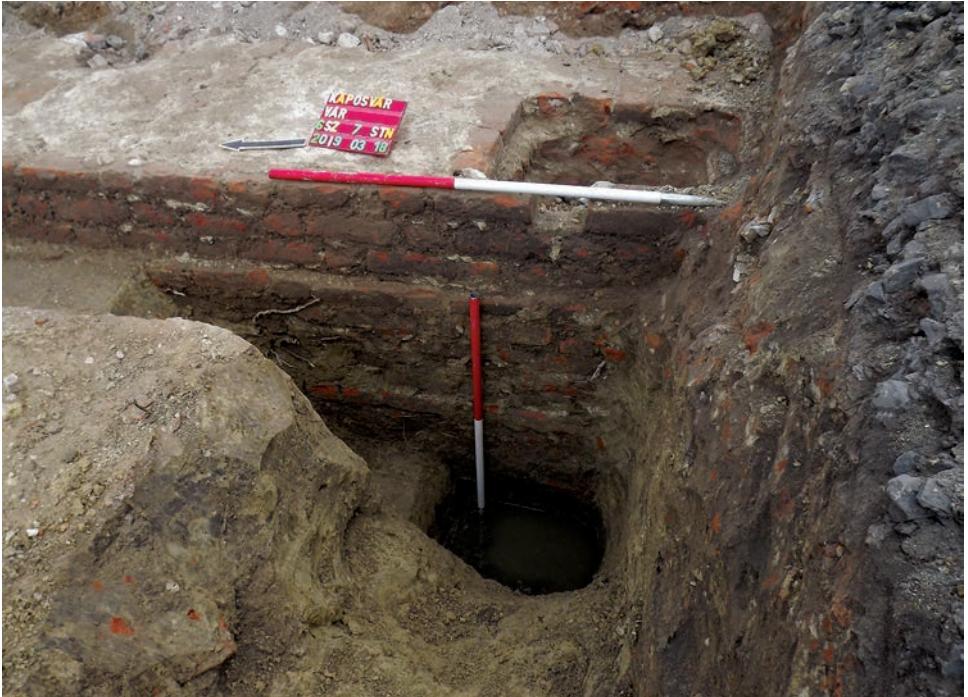
10. kép: A várudvart körbevevő külső fal alapozása a 6. szelvényben

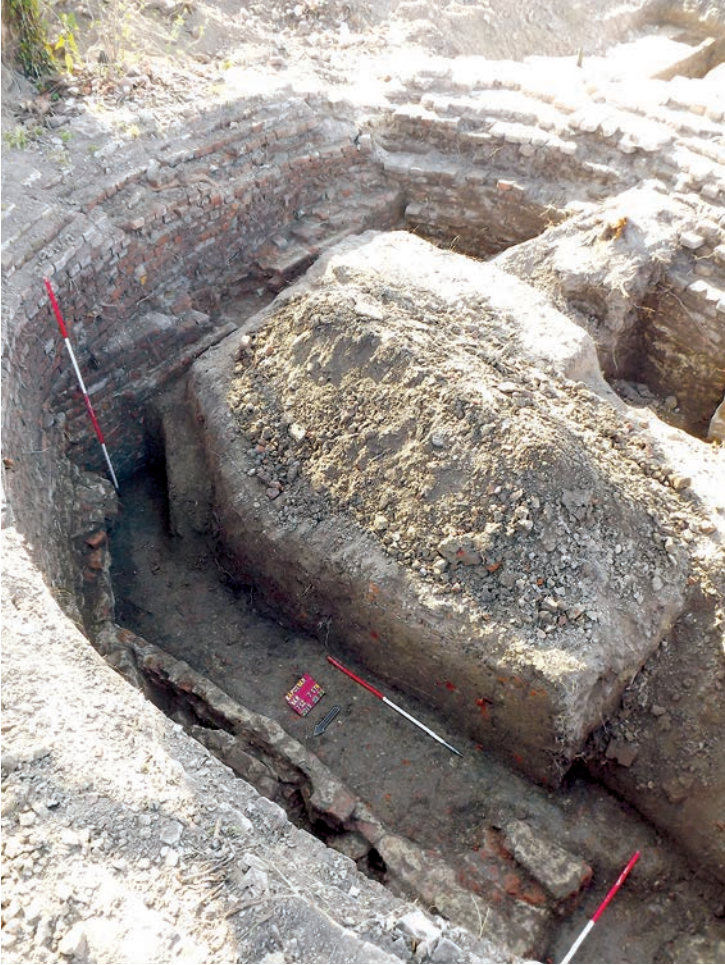
11. kép: A visszabontott korábbi falakra épült északkeleti saroktorony

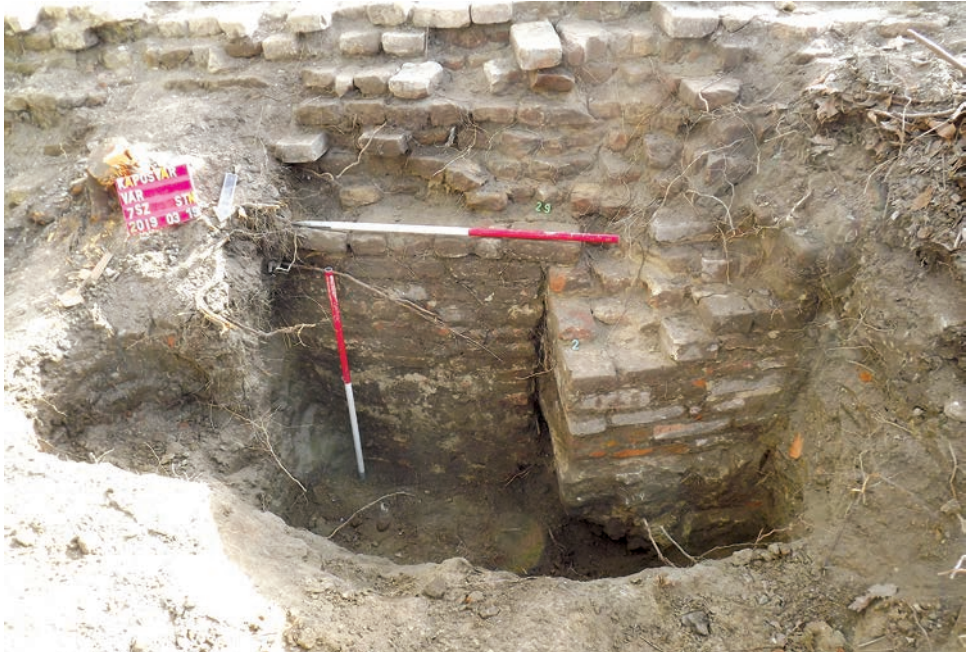
12. kép: A belső várfal visszabontott maradványaira (2.) épült torony fala (29.)

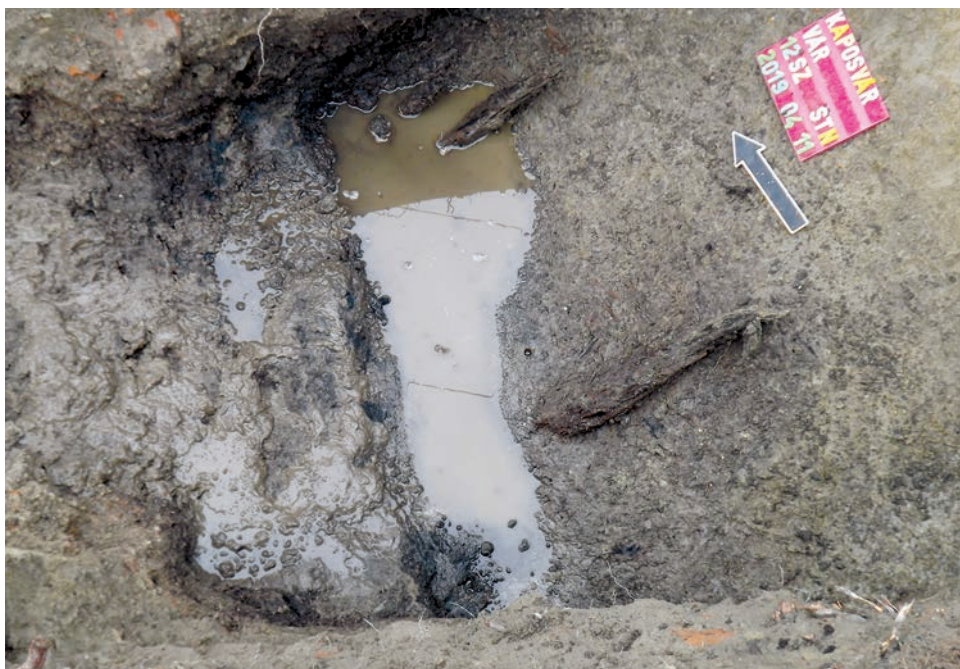
14. kép: A palánk előtti árokba állított ferde karók maradványai

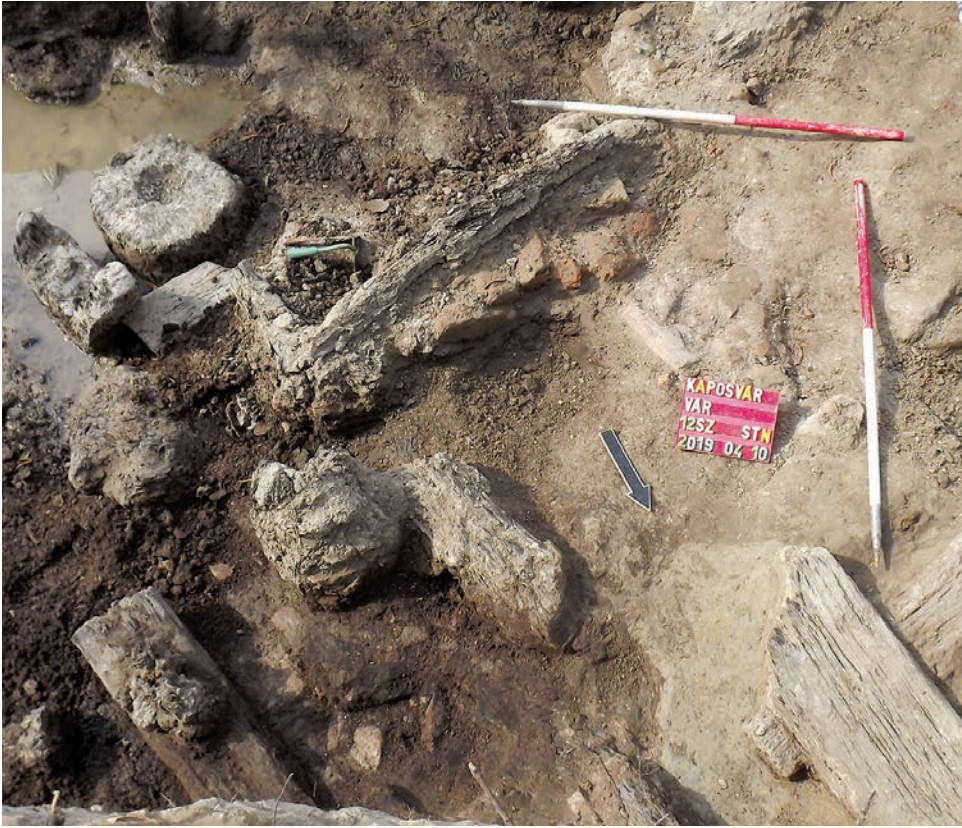
17. kép: Csapolt faszervezet maradványa a palánk külső cölöpsoránál

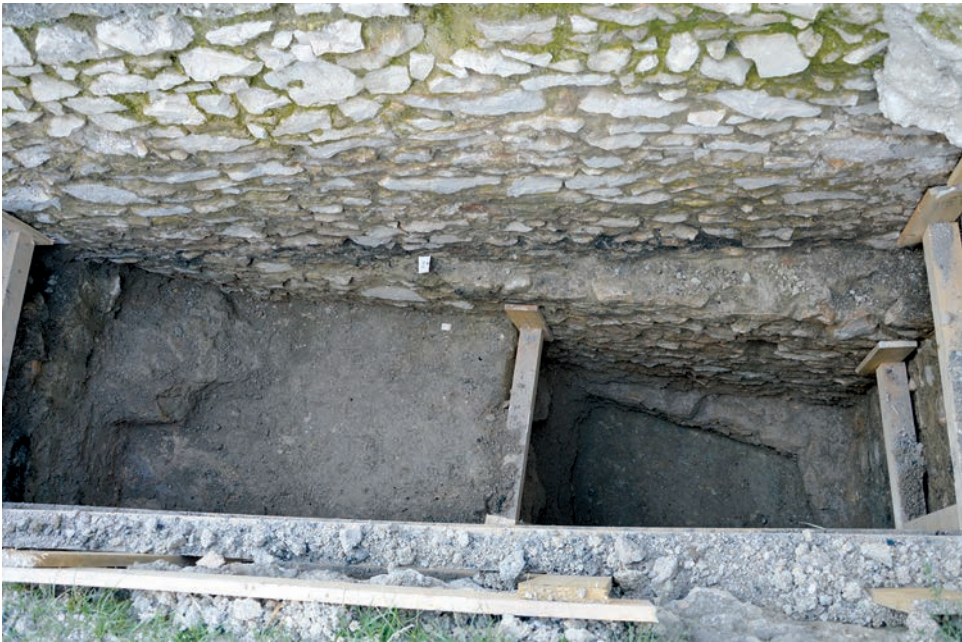
5. kép: A falszoros külső falának alapozási szerkezete

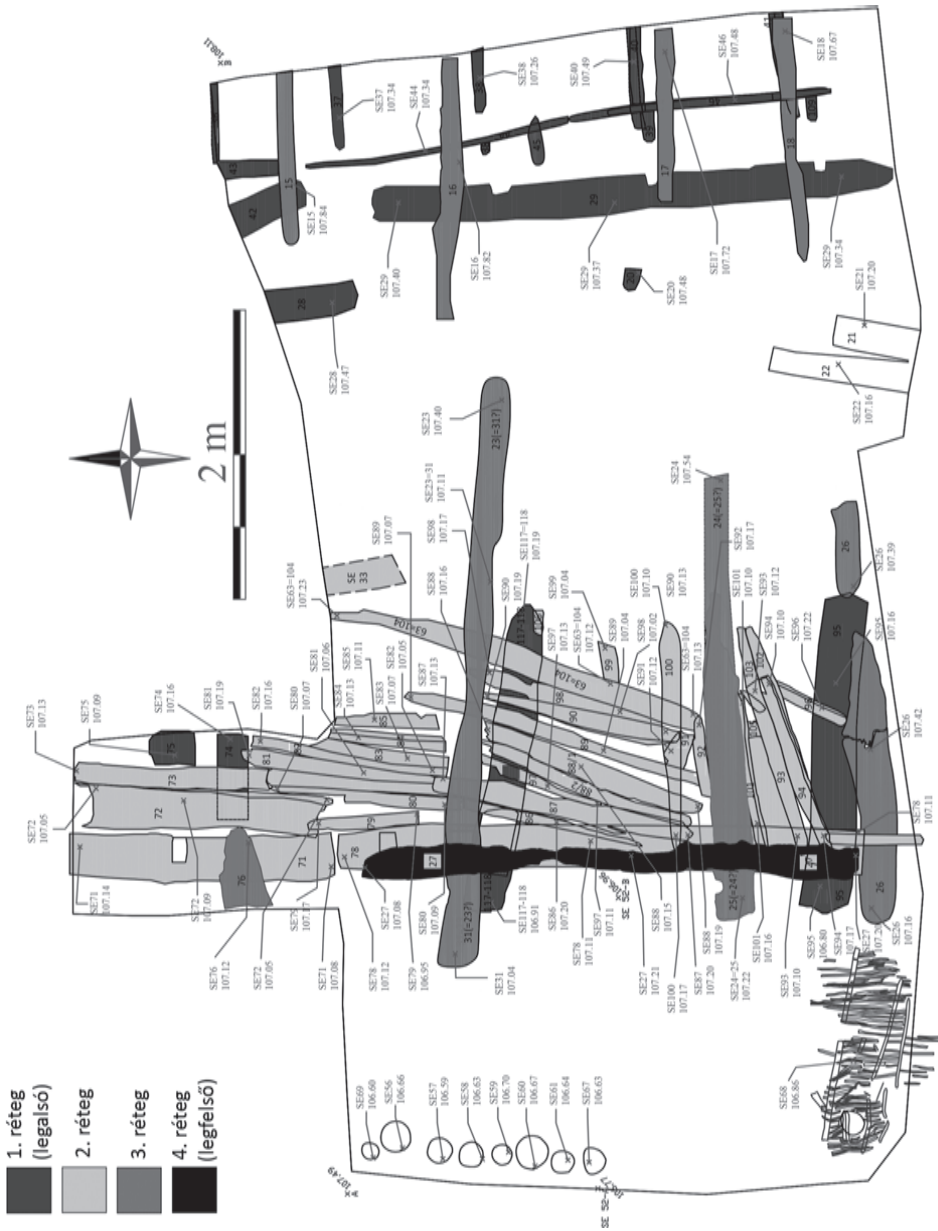
8. kép: A faszervezetek ortofotók alapján digitalizált felszínrajza  
(digitalizálás: Molnár Gábor)

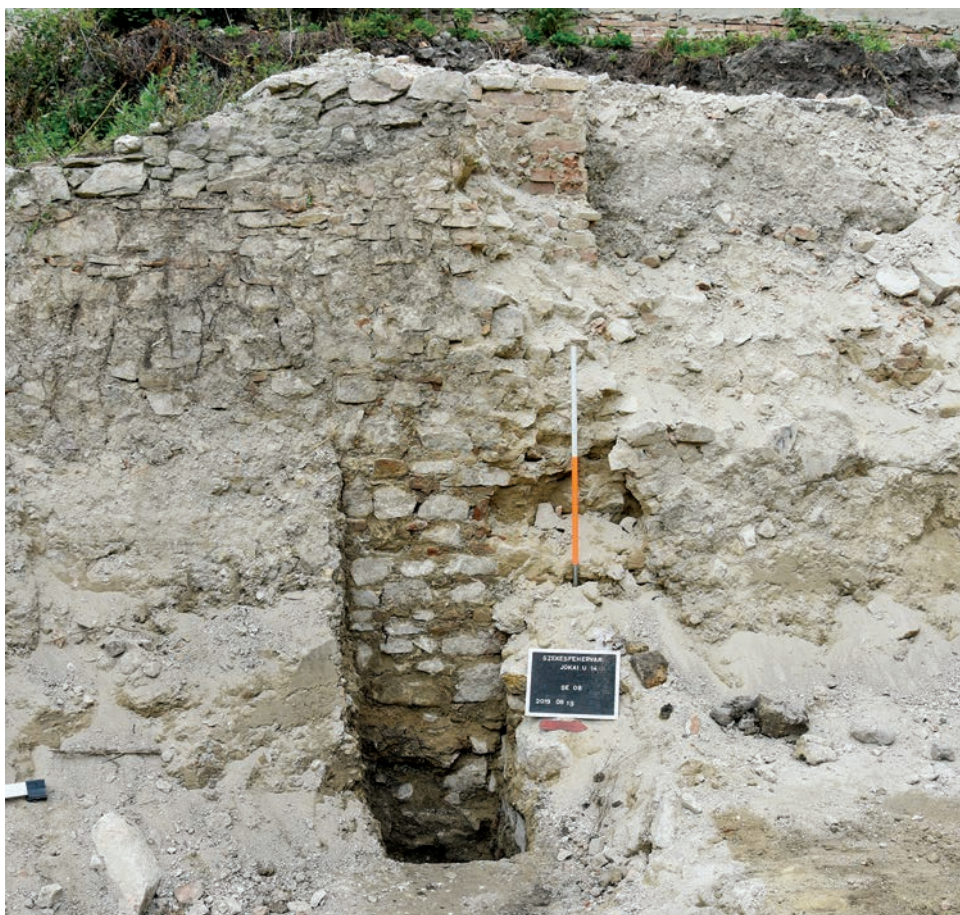
14. kép: A kőerődítés alapozási szerkezetével párhuzamos falszakasz (SE 08) a feltárási terület Ny-i szélén

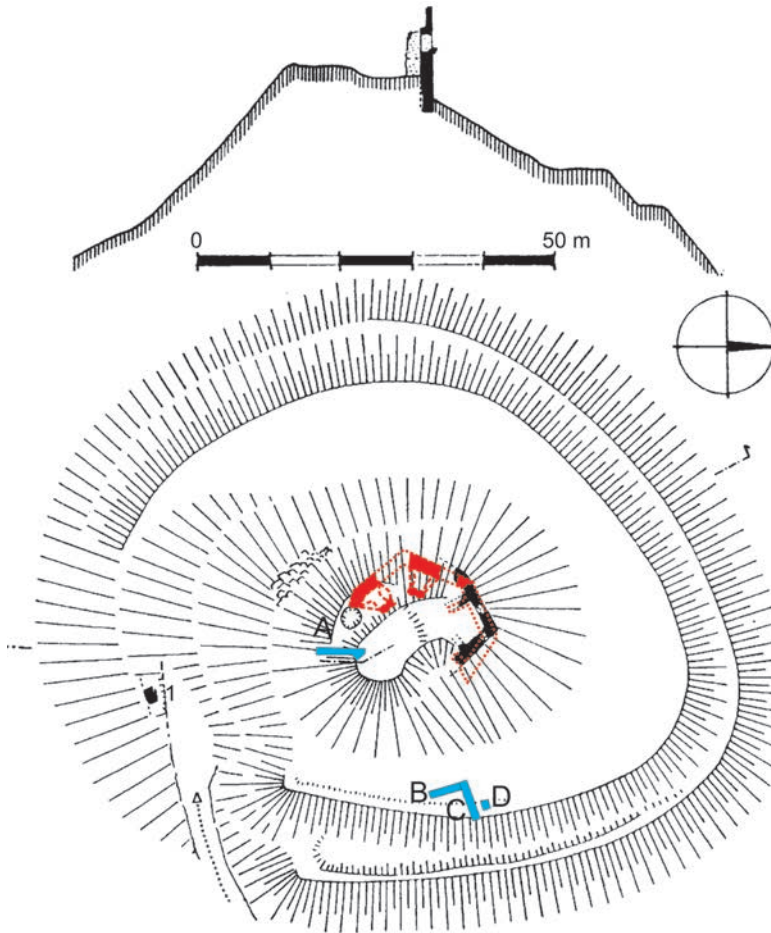
1. kép: Dobronya. A vár metszete és alaprajza az ásatási szondák jelzésével

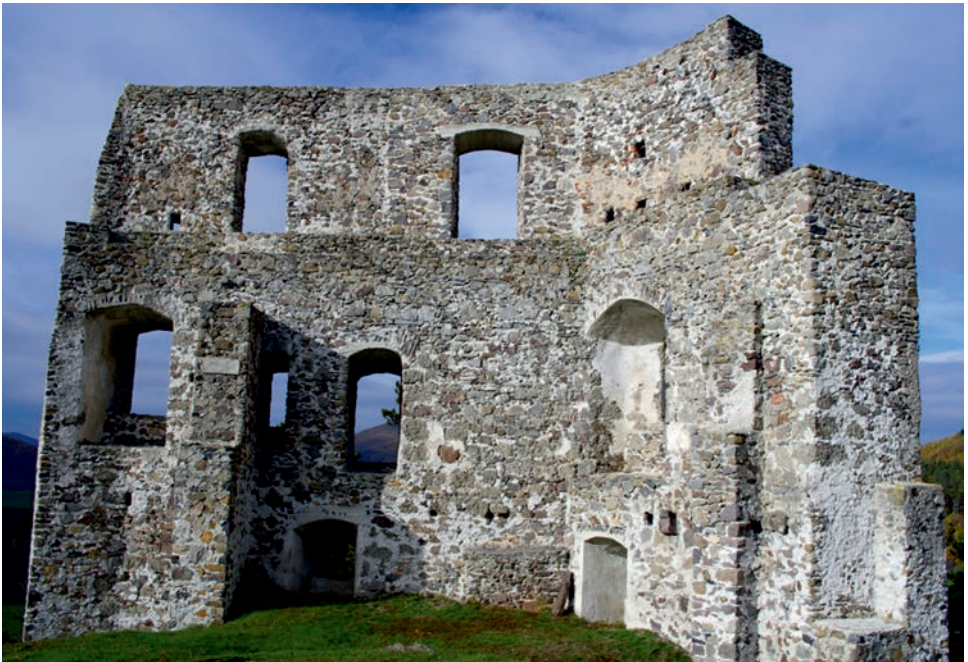
3. kép: Dobronya. A vármag palotaszárnyának restaurált fala

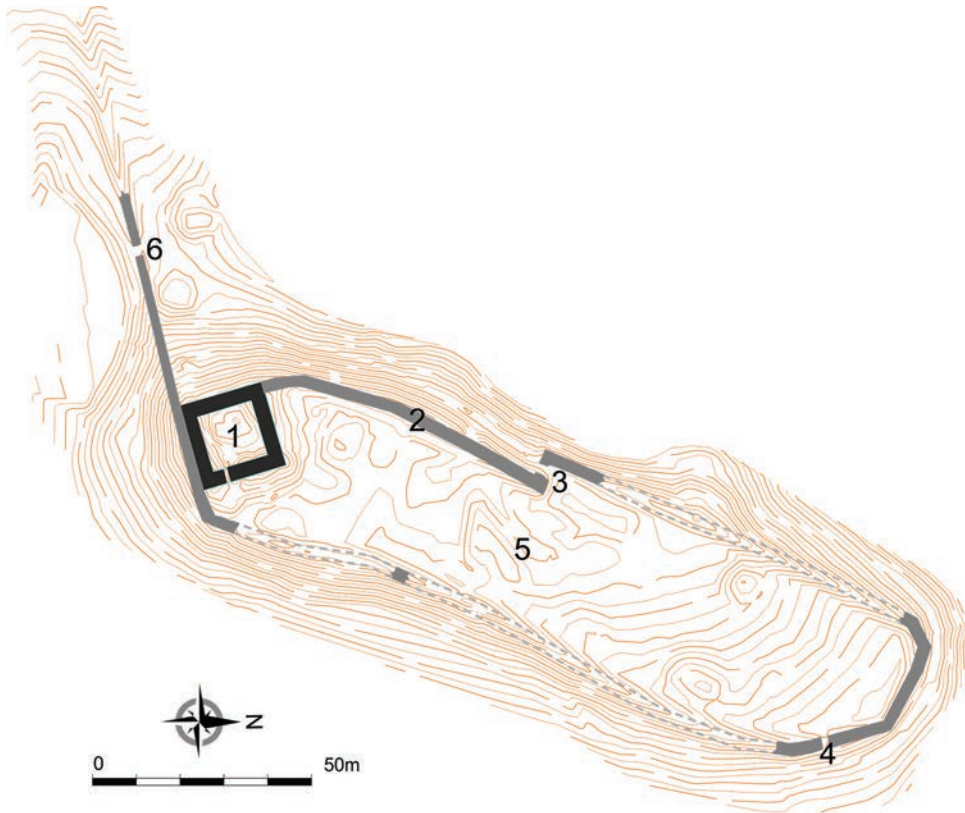
4. kép: Zólyom, Pustavár. Az alsóvár alaprajza (1. torony; 2. erődítés; 3. kaputorony; 4. kis kapu; 5. udvar; 6. bejárati kapu az összekötő falon keresztül)
