MŰEMLÉK VÉDELEM

MŰEMLÉKVÉDELMI ÉS ÉPÍTÉSZETTÖRTÉNETI SZEMLE

BESZÁMOLÓ A NAGYVÁZSONYI KINIZSI-VÁR HELYREÁLLÍTÁSÁRÓL

A KIRÁLYFÜRDŐ HELYREÁLLÍTÁSA

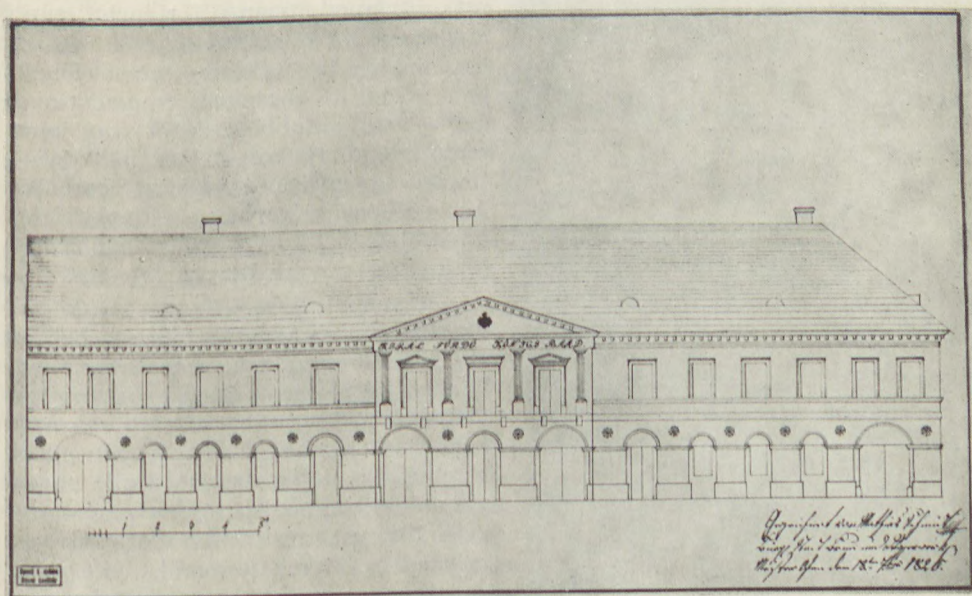
A fürdő klasszicista bővítésének homlokzata, Mathias Schmidt terve 1826-ból (I. sz. Állami Levéltár Budai Baucommissio 1811–1827. 379. sz. Protocoll 418. sz.)

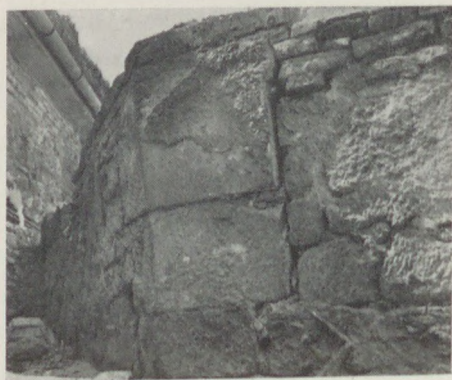
A török fürdő
DK-i sarkának elmozdult kváderköve

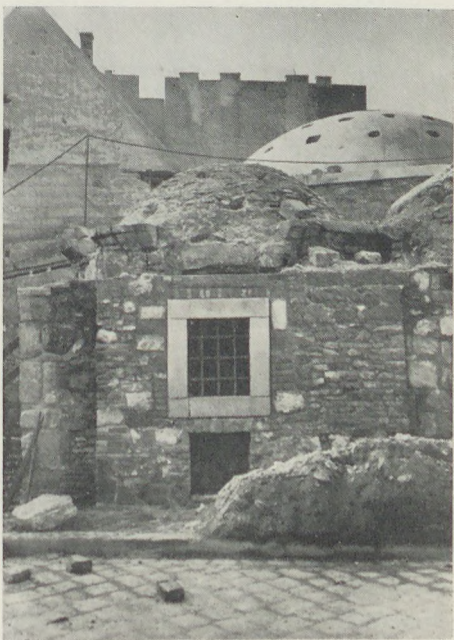
A kiskupolák
törmelék alól kiszabadított parkányai

Örvendetes meglepetést jelentett az, hogy a kis melléktereket lezáró kupolácskákon felgyülemlett évszázados törmelék és szemétréteg alól a felfalazásokat

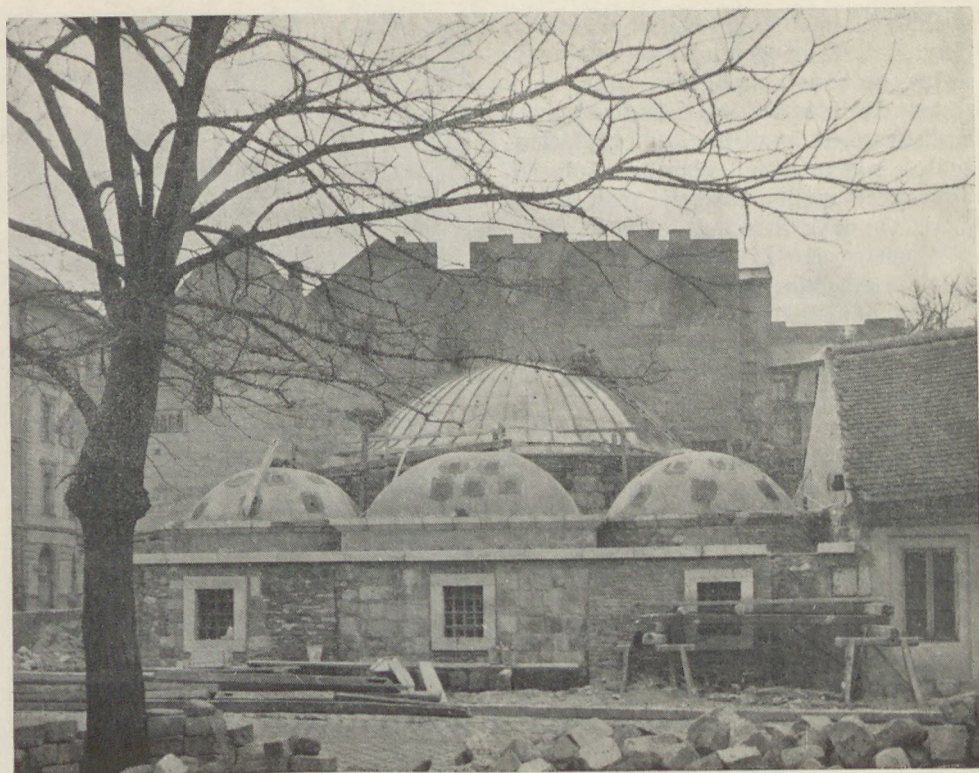
Készül a főkupola bádofedése

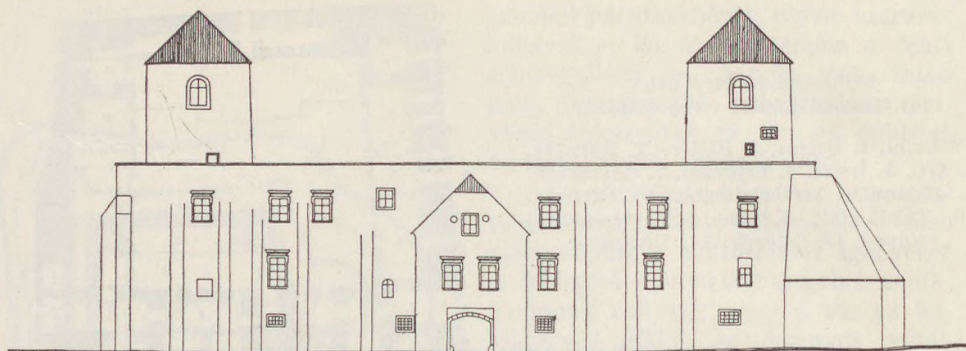
Állagmegóvási terv I. — A vár délkeletről és dényugatról
