MŰEMLEKVÉDELMI ÉS ÉPÍTÉSZETTÖRTÉNETI SZEMLE

III. évf.

1959

I. szám

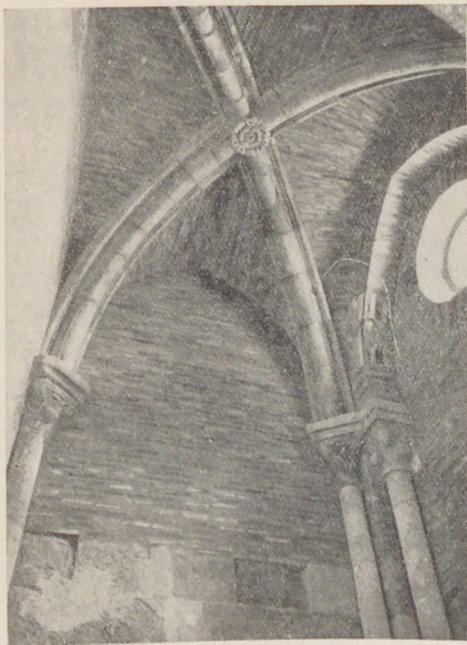
1. Esztergomi középkori királyi palota
kiegészítése

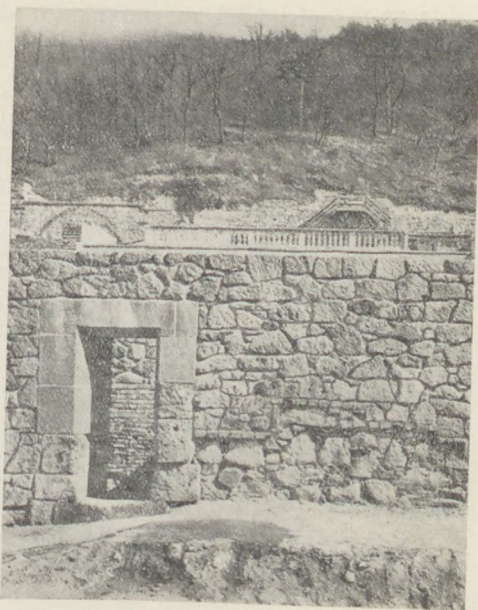
2. Visegrádi középkori palota
falmaradványai kiegészítése

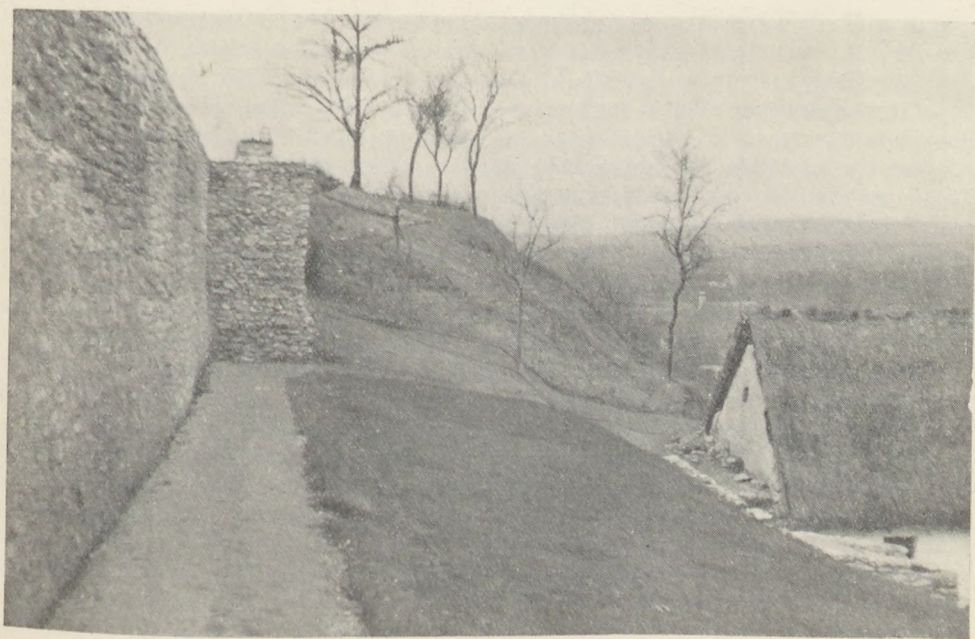
3. Nagyvázsonyi vár környékének rendezése

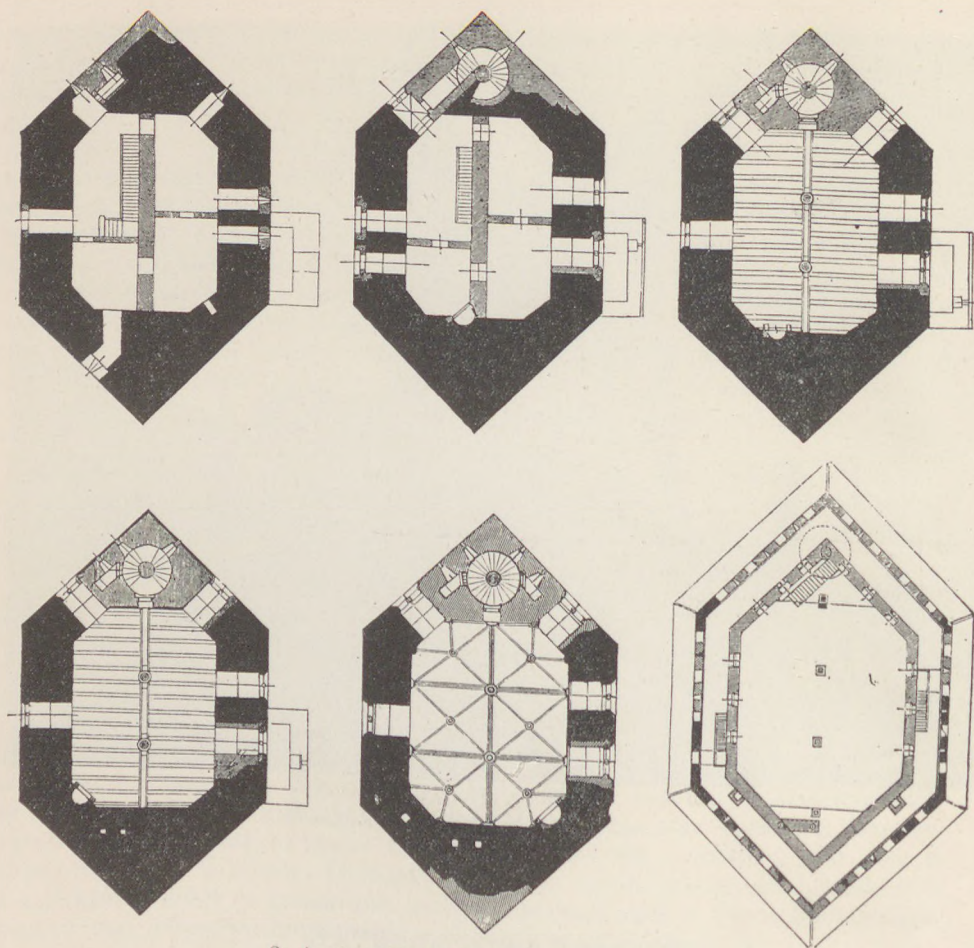
2. A visegrádi lakótorony alaprajzai (1874)
(Henszlmann : Magyarorsz. Műeml. 1876)

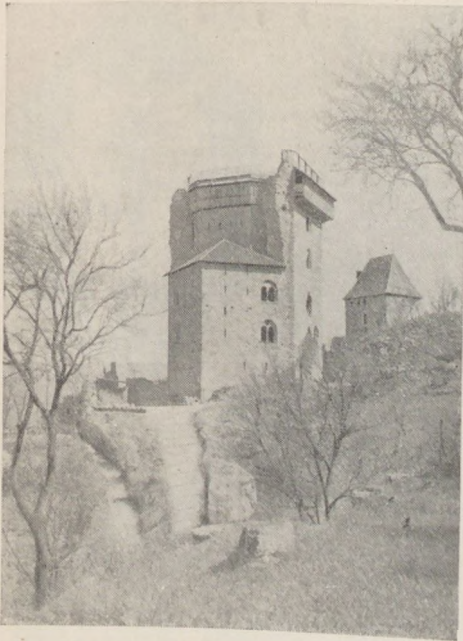
3. Schulek Frigystől megkezdett helyreállítás a későbbi faszerkezetű elzárással (1920)

Romos állapotát az idő pusztító erejétől eddig is több ízben igyekeztek megvédeni. Így már 1872-ben Schulek Frigyes, a budai Mátyás-templom restaurátora, a Halászbástya építője restaurálta. Elbontatta ekkor a torony nyugati oldalán levő késői lépcsőházat. A kirobbantott déli falsarokba nagyméretű csigalépcsőt helyezett. A kirombolás megvilágítására román ikerablakokat nyitott. Pedig régi leírások és az 1867-ből származó fénykép tanúsága szerint itt nem voltak ablakok. A torony déli két csúcsoldalának alsó emeleti semmiféle eredeti ablaknyílást nem mutattak. Csak a hegy felőli oldal felső emeletén maradt meg a falkeztetni. Lehetséges, hogy a fent talált maradványnak a torony alsó emeletére való átvétele és a másik oldalra szimmetrikusan átvett elképzelése eredményezte a Schulek-féle rekonstrukcióból származó, ma látható neoromán ablakokat. A hely-

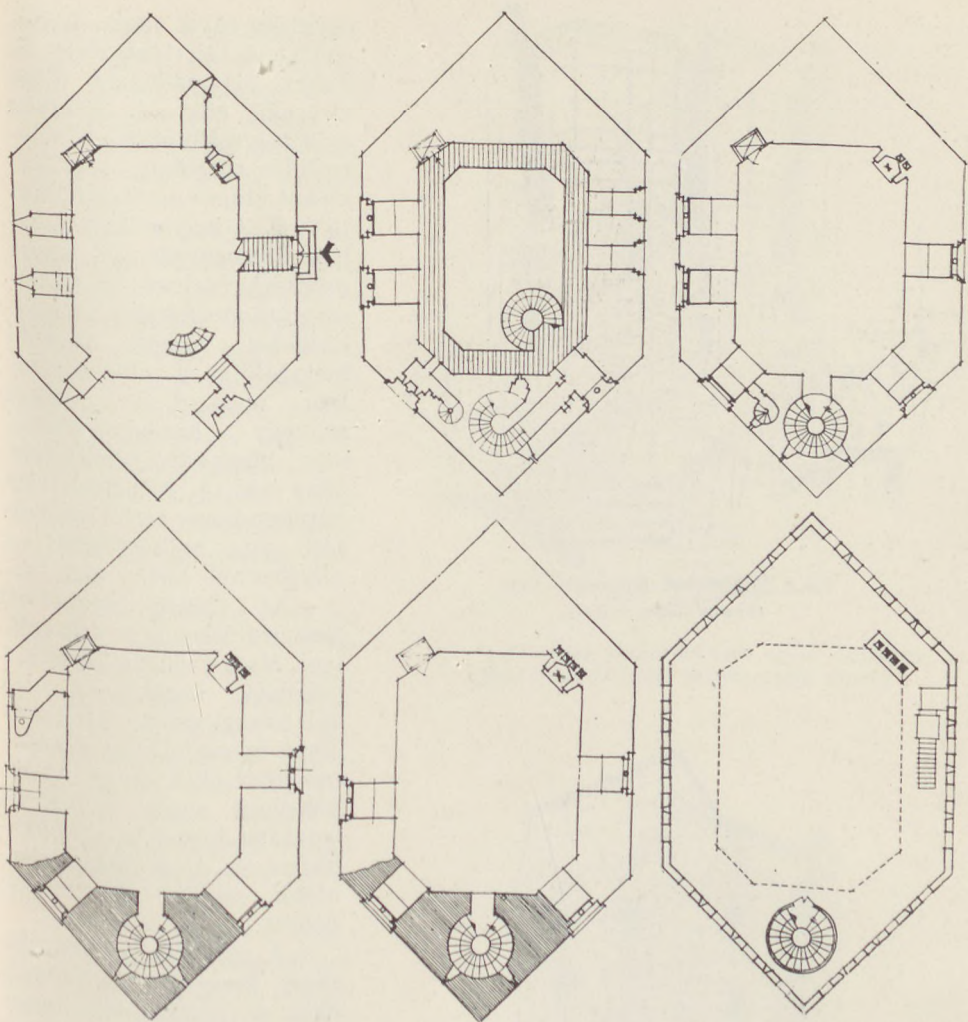
6. Földszinti alaprajz, I. emeleti alaprajz, II. emeleti alaprajz,
III. emeleti alaprajz, IV. emeleti alaprajz, tetőterasz

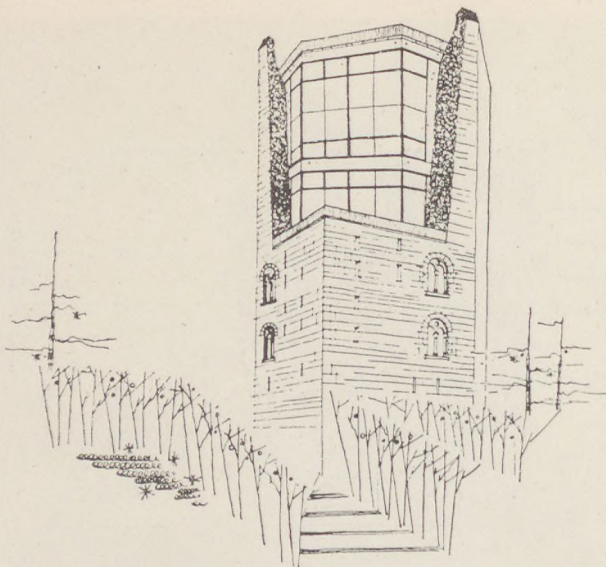
7. A romfalakat bemutató terv
(Szanyi József rajzai)

Az Országos Műemléki Felügyelőség ezóta tervezte a kiégett lakótorony megóvását, de csak 1959. évre sikerült a munka megkezdését előirányozni. Több tervet készítettünk, minthogy nagyon eltértek a vélemények. A helyreállítás megnyugtató megoldása Felügyelőségünkön belül is sok vitára adott alkalmat. A problémák röviden: 1. A visegrádi lakótorony hazai hasonlókorú emlékeink között a legtekintélyesebb megmaradt építészeti alkotás. 2. A közvélemény szemében is egyik legjelentékenyebb műemlékünk. 3. Jelentékeny műemléki

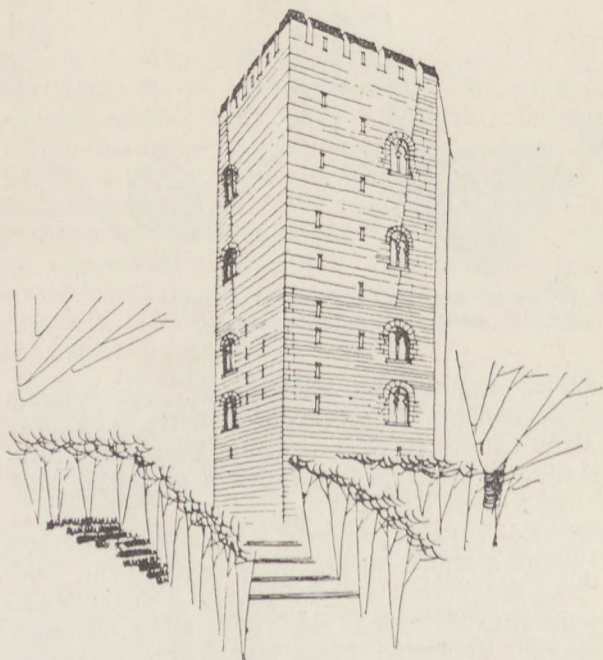
8. A torony kiegészítése a Schulek-féle elképzelés
továbbvitelével

II. A félbehagyott schuleki terv modern kiegészítése oly módon, hogy a romos falak romhatása érvényesülhessen. Előnye a régi megszokott képhez közelállása, az erőteljes falak romállapota monumentális hatásának érzékeltetése. Hátránya a schuleki csigalépcső folytatásának nehézsége és az új szerkezetű vasüvegfalnak a régi testben újszerű megjelenése. Ez utóbbi vitatható, mert ellentett hatásokkal operáló műemléki helyreállítások helyenként kitűnő példákkal szolgálnak (Prága Hradcany, Sztrahowí kolostor stb.).

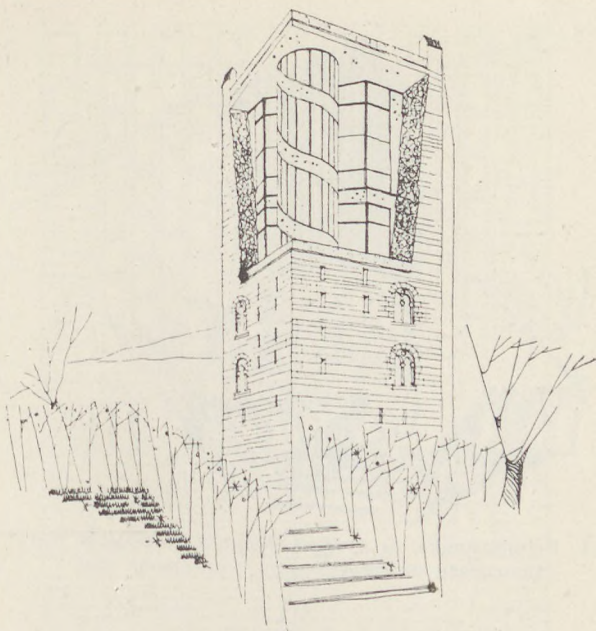
9. A romhatást bemutató terv egyik változata, ahol a felső földem az alaprajzot követi

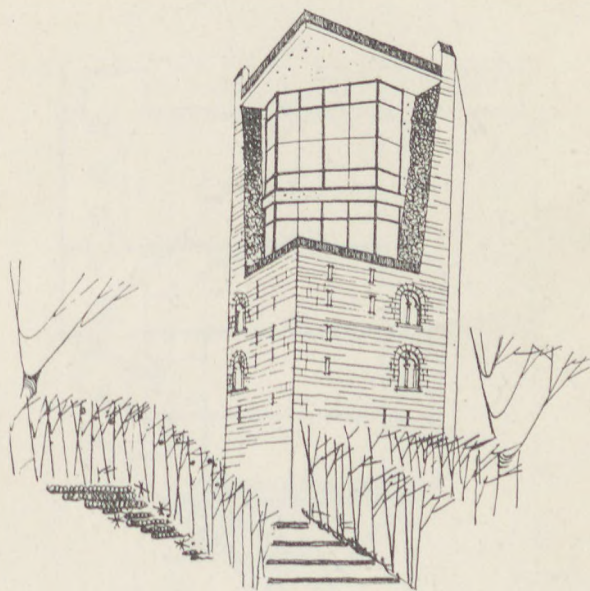
10. A romhatást bemutató terv oly változata, melynél a Schulektől megkezdett lépcsőt új szerkezet viszi a teraszig

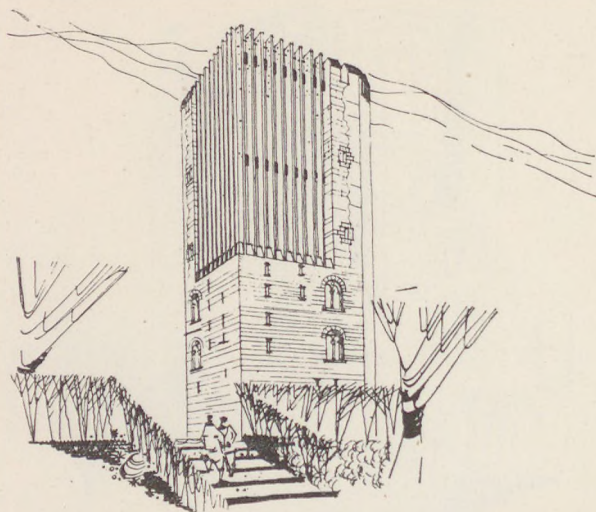
11. Betontestekkel és üveggel elképzelt kiegészítés, mely tömegében, az eredetit adja, formájában mai

Szanyi József bemutatta a visegrádi Salamon torony kiegészítésére készített vázlat-terveit. A tervek teljesen modern kialakításúak mind anyagukban, mind szerkezetükben. Több változatot terjesztett elő: 1. sűrű vasbeton lamellákkal, 2. ritkább vasbeton lamellákkal, 3. tömör felmenő fallal, szét-húzott kövekkel, köztük függőleges részekkel, 4. a belső tér kontúrját követő üvegfelettel. A tervek felett nagy vita alakult ki. Elismerték azok artisztikus, érdekes voltát, s azt javasolták, hogy a megoldásokat pontosan körvonalozott irányokban fejlessék tovább, s az így készült tervek újból való bemutatását kérte.

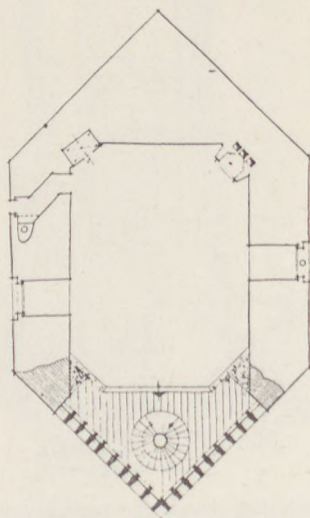
12. Mai formákkal kiegészülő lakótorony alaprajza

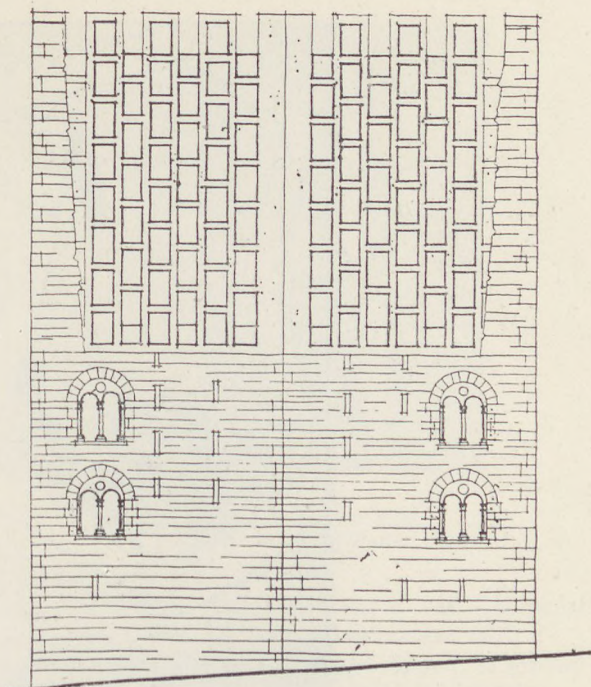
13. Betontestekkel és üveggel elképzelt kiegészítés tömegében az eredetit állítja vissza, formájában ma

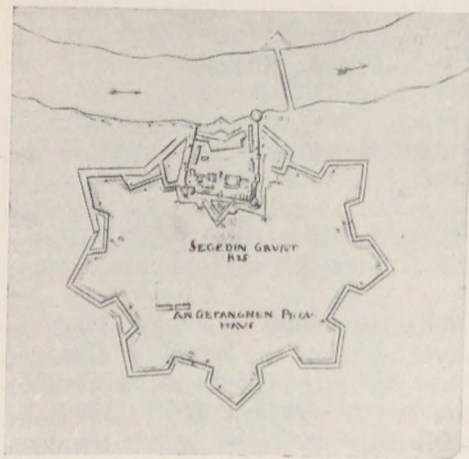
5. A vár és olaszbástyás védőöv terve, XVII. sz. vége

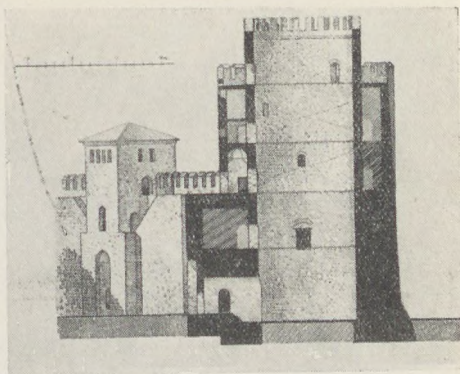
9. Janicsártorony metszete Istanbulban 1458, Gurlitt szerint

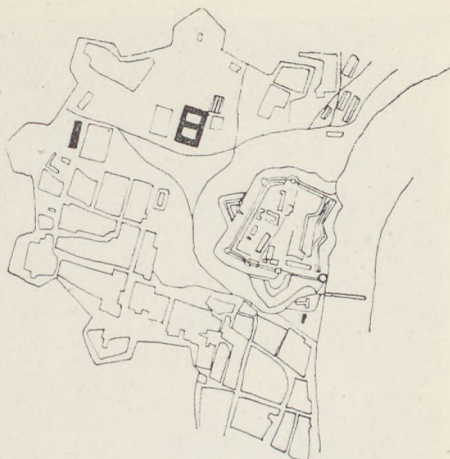
12. A szegedi vár és külső öve bontás előtt (1811 Kőszeghy Márton hadmérnök felmérése)

A helyszínrajz szerint a vár falainak minden egyes töréspontján kerek rondella állt, amelyek közül a két kisebb teljesen egyforma méretű volt (12 m átmérővel). Az északi és a déli nagyrondellák közül már csak a délit, a „Szu kaleszi”-t (vizitorony) ismerjük, mert az északi rondella, amint már említettük, a keleti fallal együtt a Tiszába dőlt. Ezt az állapotot ábrázolja Lambion helyszínrajza is. A vár északi oldala kissé elhajlott, így a ledőlt nagy és kis sarokrondella közti 92 öl hosszú várfalat csak négyszögalaprajzú, kb. 15 × 15 m félig előálló boltozott kaputorony szakította meg, amely „mindig zárva volt”. A két kisebb rondella közti nyugati törésnélküli egyenes vonalú várfal 104 öl hosszú volt, melynek középtáján az északi részen állóhoz hasonló kaputorony állt. A palánk felé néző déli várfal kb. 128 öl hosszú vonalát egy közbeiktatott tornyos kapu és egy rendkívül erős, boltozott torony szakította meg.

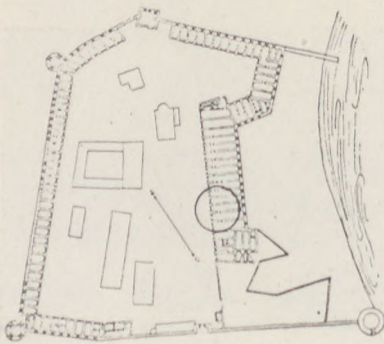
15. A mai maradványok és a régi vár

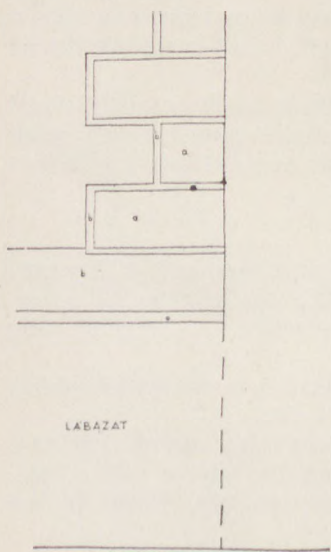
3. Festett sarokdíszítés a főhomlokzatról a = fehér; b = sárga; e = szemeses vakolat

A templom eredeti szélességének bemutatása a festett sarokarmírozás megtartása érdekében felvetett gondolat volt. Papp Imre építész-mérnök elgondolása szerint a részben sérült festés kiegészítésén túl a megfelelő helyen a festés befordulásának horony segítségével történő jelzése lett volna szükséges. Ez a homlokzati rész ezáltal elsősorban didaktikus szerepet kapott volna. Elgondolása a kivitelezés szakszerűtlensége következtében nem valósult meg. A díszítés megtartása által azonban a homlokzatesztétikailag nyert.

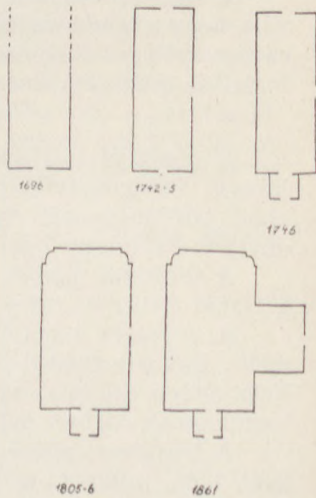
4. A templom építési periódusainak rekonstrukciós vázlatja

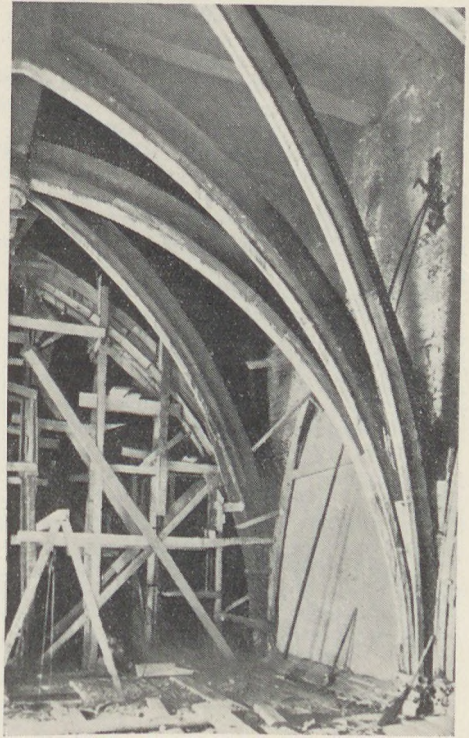
2. A kolozsvári Szent Mihály templom gótikus szentélyboltozata helyreállítás közben

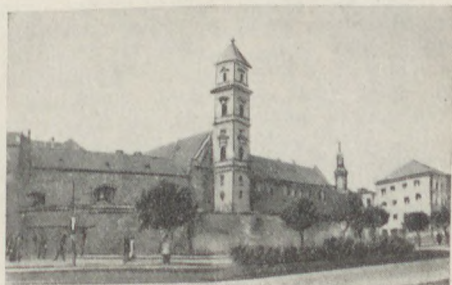
9. A Bástyá tér tervezett kiképzése
