MŰEMLÉKVÉDELMI ÉS ÉPÍTÉSZETTÖRTÉNETI SZEMLE

1959

2. szám

<i>Jelentés az Országos Műemléki Felügyelőség 1958. évi munkájáról</i> (Entz Géza)	65
Szakál Ernő: A sopronbánfalvi gótikus templom helyreállításáról	75
Gabos György: Mérnöki feladatok a műemlékvédelemmel kapcsolatban	83
Détshy Mihály: Beszámoló a sárospataki vár helyreállítási munkáiról	89
Sedlmayr János: Egy műemléki lakóház kutatása (Sopron, Kolostor u. 5.)	98
Gerő László: Útburkolatokról	101
Břetislav Štorm (Prága): A romantikus építészet kezdetei Csehországban	111
Gyakorlati tanácsadó	119
Tájékoztató	121

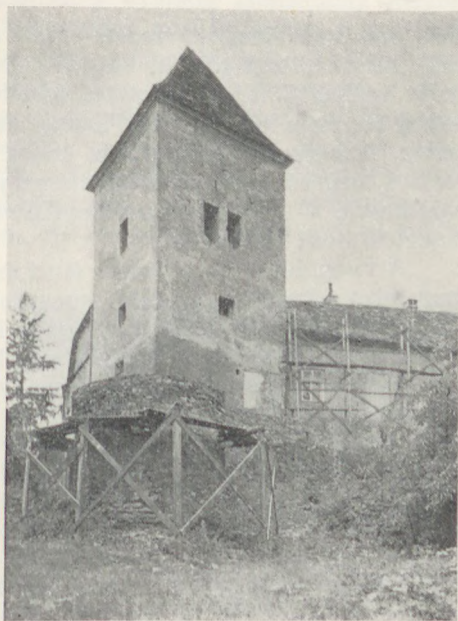
6. Kőszeg, Vár. Délkeleti külső saroktorony helyreállítása. Susits László felv.

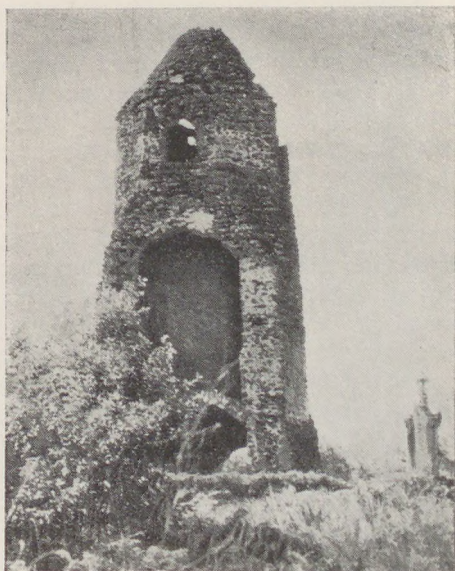
9. Szigliget. Avasi torony helyreállítás előtt.
Kozák K. felv.

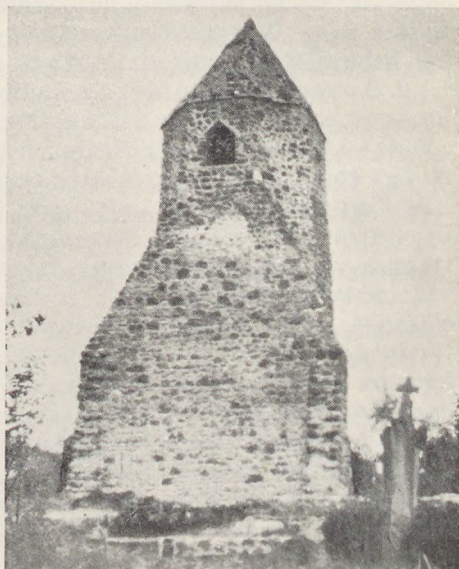
10. Szigliget. Avasi torony helyreállítás után.
Kozák K. felv.

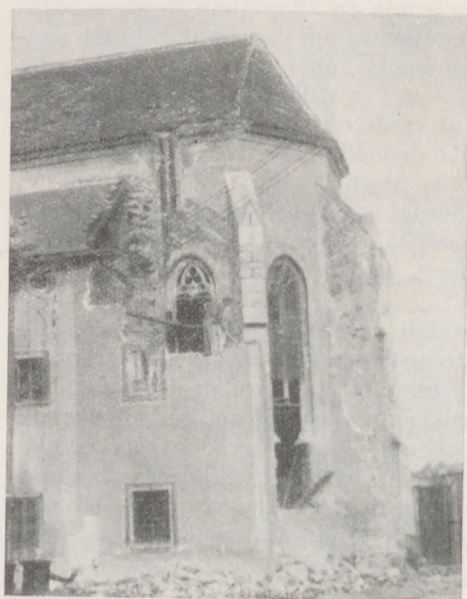
5. A sekrestyenyagobbítás elbontása közben előkerül a földszinten a középkori falsarok

nak szabaddá tétele érdekében határoztak el és a helyreállítást is meghatározták. A padlóburkolat és a feltöltés részbeni eltávolítása során előbukkant a sekrestye vörös színű öntött padlója, a sekrestyezárófal alapozása is napfényre került, miután kutatósávval megállapították a határát. A sekrestye külső falán végzett kutatás a középkori sarokarmírozás sértetlen köveit tárta fel az emeleti ereszmagasságig felmenően, a lábazatnál beforduló, a szentély külső lábazatával azonos profilú párkánnyal. A sekrestye felső kutatása során előtűnt egy kis középkori ablak, mely mai formájában az átalakítások sorát mutatja. A csúcsíves nyílású kis, kőkeretes ablakba téglalap alakú fa ablakkeretkét helyeztek, melyben a barokk rendház építésekor ide helyezett falkötőgerendának vége, bütöje látszik. Ekkor falazták el a kis ablak kávéját, és az új ablaknyílás törlesztésével a középkori káva egyik oldalát is elpusztították. Az emeletre induló barokk lépcsőkar alatt a középkori sekrestye boltozati fiókját kifalazták. Alatta egy kézmosó falbaépített maradványát láthatjuk.

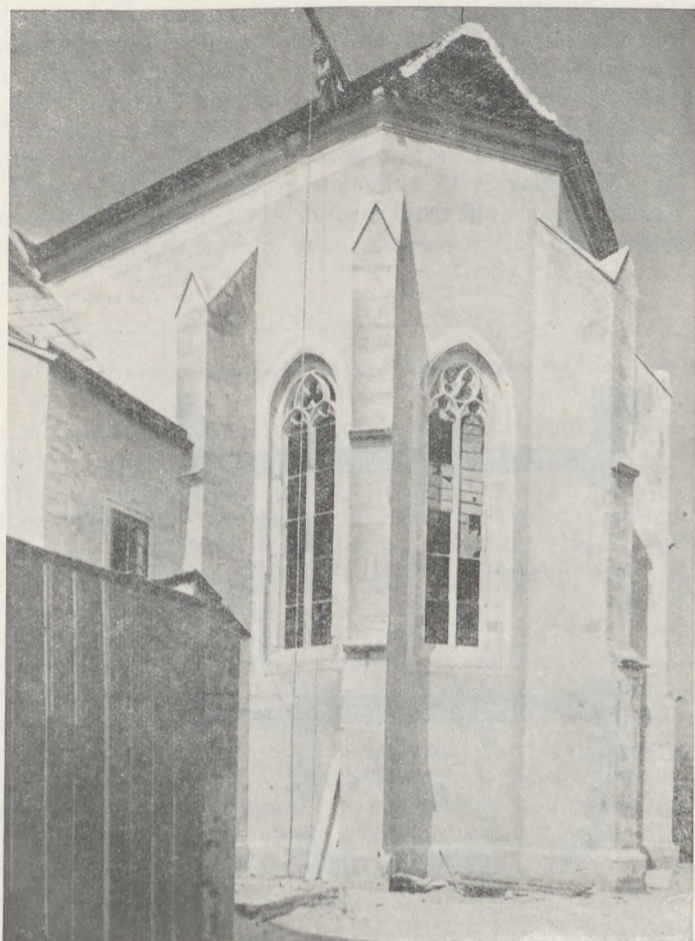
6. A szentélykülső helyreállítása (1958)

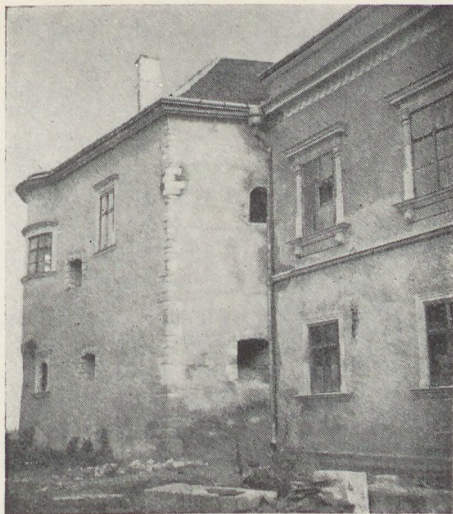
1. A várkastély ÉK sarokbástya a helyreállított lőrésekkel és sarokarmírozással, a restaurált Sub Rosa erkéllyel

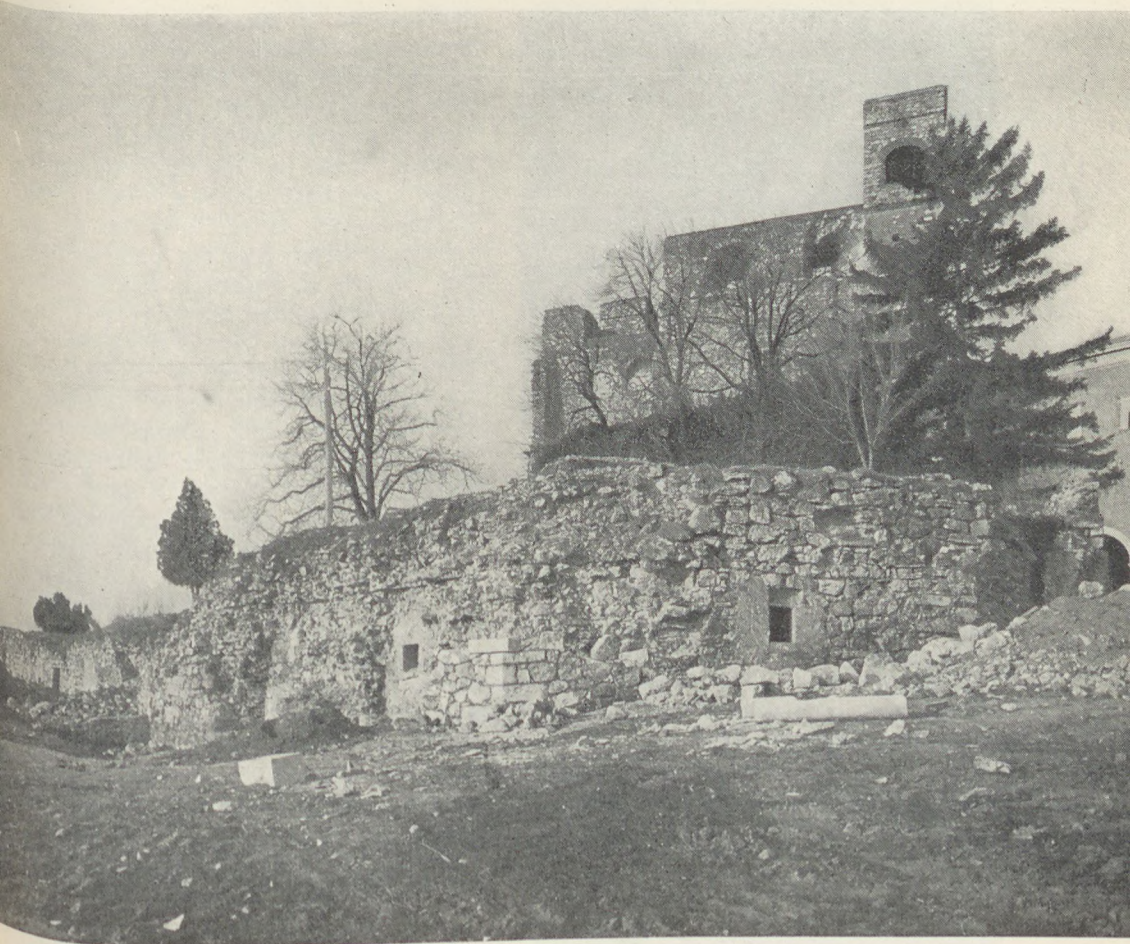
56. Az Olaszbástya ÉK sarka feltárás és letisztítás közben
(Susits László felv.)

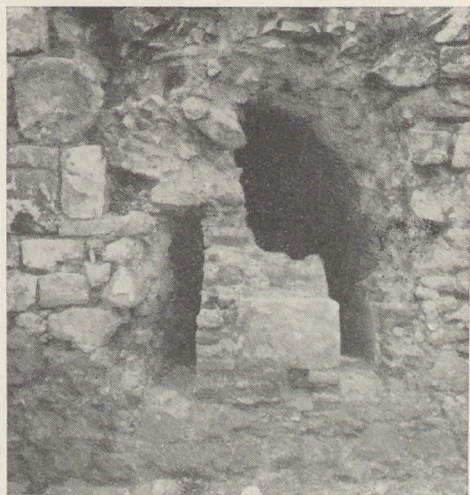
7. Kétágú lőrés feltárás után az Olaszbástya ÉK-i bástyakiszögellésén

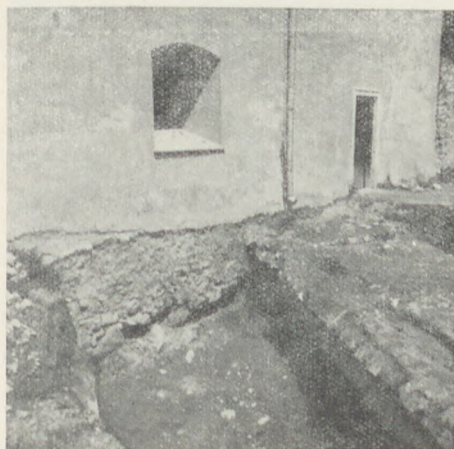
10. Az Olaszbástya beszakadt ÉK-i kazamata ága kitisztítás után

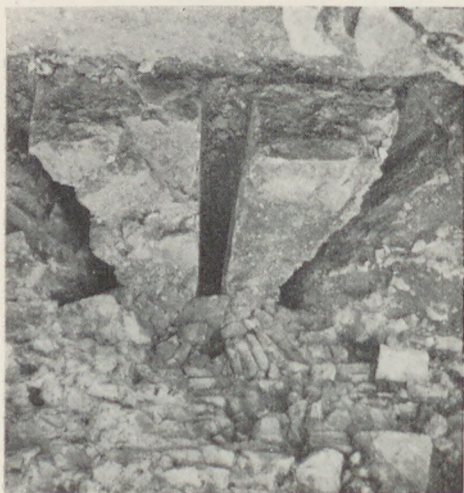
12. Az Olaszbástya K-i falában feltárt háromágú lőrés

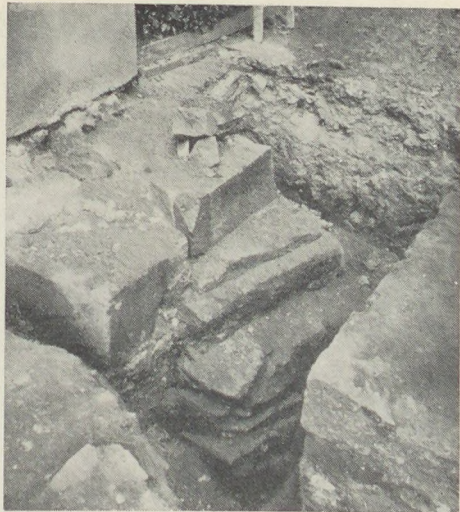
13. A külső vár újonnan felfedezett északi falszakaszának utca alatti maradványaiban talált gyalogbejáró, balról a gótikus támpillér sarkából lefaragott nyugati káva

Az utca burkolata alatti falszakasz kutatása során a templom felőli oldalon gyalogkapu keskeny nyílása mutatkozott az úttest szintje alatt kb. 1 m mélyen fekvő küszöbvel. A bejáratról keletre háromszögű kiszögellés figyelhető meg, melynek csúcsa 2,50 m-rel nyúlik észak felé a falsík elé. A gyalogkapu nyugati kávéját a templom felőli oldalon egy, a jelenlegi szentélyfallal 45°-os szöveget bezáró, gótikus lábazati tagozást sejtető, faragott kváderekből rakott támpillérből faragták ki (14. kép). E támpillérről feltételezhetjük, hogy a templom régebbi, a jelenleginél keskenyebb és sokszögű szentélyének egyik
