HIDROLÓGIAI KÖZLÖNY

A MAGYAR HIDROLÓGIAI TÁRSASÁG LAPJA • 102. ÉVF. 2. SZÁM • 2022
HUNGARIAN JOURNAL OF HYDROLOGY • VOL 102. No. 2. • 2022

Pavement crack survey of Hungarian flood protection embankments

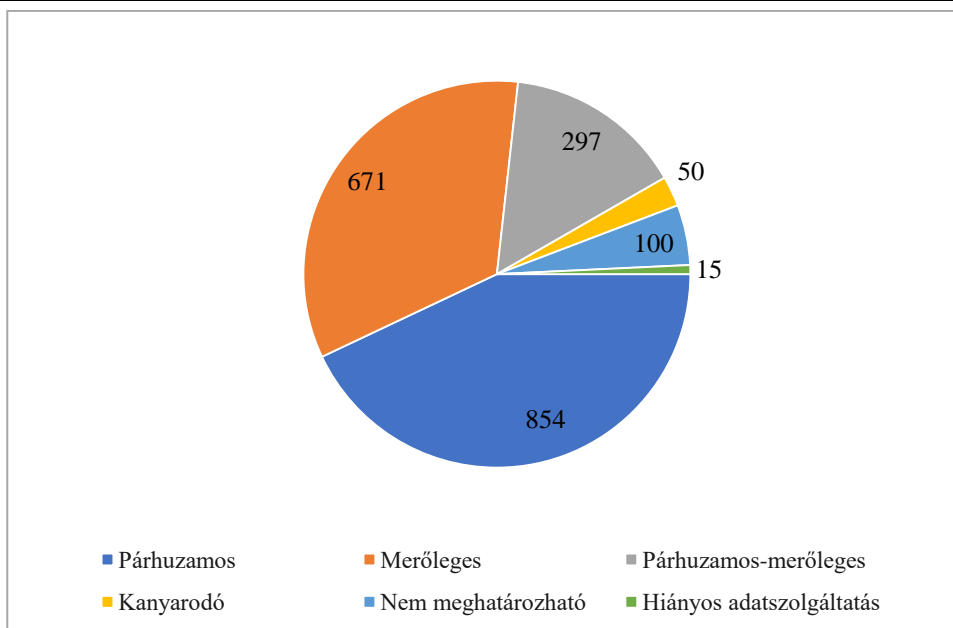
3. ábra. Jelentett burkolat repedések irányának összesítése
 Figure 3. Summary of the direction of reported pavement cracks

- párhuzamos a töltés tengelyével,
- merőleges a töltés tengelyére,
- párhuzamos-merőleges repedéseket is tartalmaz, ide sorolandók a repedés hálózatok is,
- átlós és kanyarodó, a töltés tengelyével szöveget zár be vagy pedig irányt vált,
- nem meghatározható, a burkolat felülete annyira károsodott, hogy a repedés iránya nem látszik,
- nincs adat, dokumentálva lett a repedés ténye, viszont nem rendelkezünk információval az irányáról.

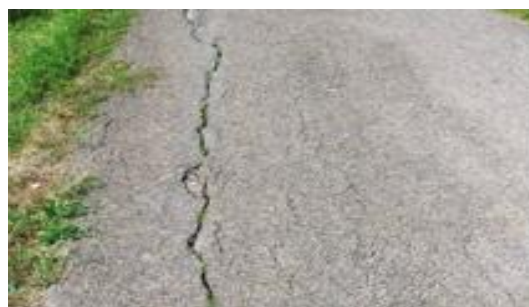
5. ábra. Az út tengelyével párhuzamos repedések (Nagy 2019)
 Figure 5. Parallel cracks with the road axis (Nagy 2019)

A hosszanti repedések kialakulását *Zornberg és Gupta (2009)* és *Zornberg és társai (2012)* foglalták össze olyan kisforgalmú utak esetében, mint amilyenek a burkolt töltések is. A töltésvállak vannak leginkább kitéve az éghajlat viszontagságainak, mivel az itt jelenlévő térfogatváltozó agyagok zsugorodnak és duzzadnak, így az útpályában ennek következtében húzó feszültségek jönnek létre és megjelennek a burkolt szélekkel párhuzamos repedések.

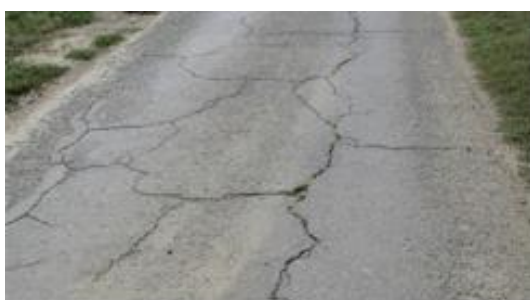
6. ábra. Blokk repedések (párhuzamos és merőleges repedések) (Nagy 2019)
 Figure 6. Block cracks (parallel and perpendicular cracks) (Nagy 2019)

A felmérés kiértékelése során a blokk és a fáradási repedéseket is a párhuzamos-merőleges repedésrendszerek csoportjába soroltuk. Dafalla és Shamrani (2011) a tengelyre merőleges repedések megjelenése esetén közepes

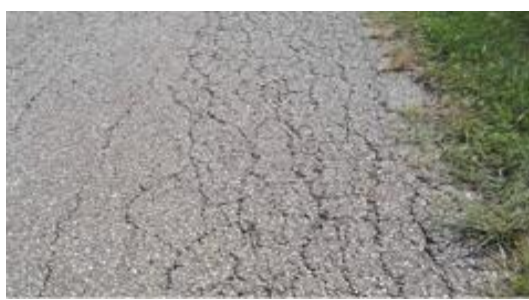
7. ábra. Fáradási (aligátor) repedések (Nagy 2019)
 Figure 7. Yield (alligator) cracks (Nagy 2019)

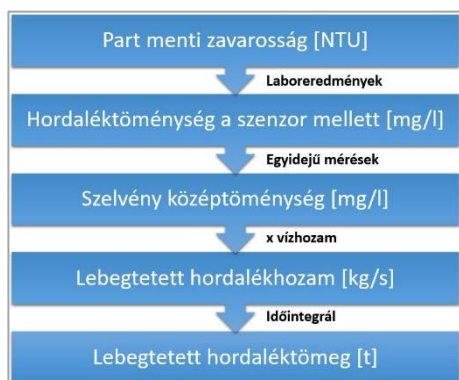
1. ábra. Lebegtetett hordalékhozam meghatározása zavarosság alapján (*Habersack és társai 2019b, a szerző fordítása*)
Figure 1. Determination of the suspended sediment load based on turbidity (*Habersack et al 2019b, translated by the author*)

A hordalékhozam görbe által adott eredmények a fentiek miatt tehát jelentős bizonytalansággal terhelték. Szakmai szempontból szükséges ezért egy olyan módszer, amely a jelenleg alkalmazottnál gyorsabban szolgáltat megbízhatóbb adatokat, jobb időbeli felbontással. Nemzetközi szakirodalmakban számos jó gyakorlat található (*Habersack és társai 2013*), de fellelhető magyarországi példa is (*Kutai 2014, Pomázi és Baranya 2020*). A DanubeSediment projekt keretében számos publikáció készült, melyek alkalmazandó jó gyakorlatokat ajánlanak a Duna teljes szakaszára. A Dunán levonuló hordalék tömegének meghatározásához egy távjelzősített zavarosságmérésen alapuló, integrált módszert ajánlottak. A módszer lényege, hogy egy parthoz közel telepített szenzor folyamatosan regisztrálja a zavarosságot, melyet egy kalibrációs egyenlet segítségével át lehet számolni szenzor melletti hordaléktöménységgé. A parthoz közel, egy pontban regisztrált hordaléktöménységet egy ismételt kalibrációs egyenlet segítségével át lehet számítani szelvény középtöménységgé. A szelvény középtöménységet szorozva a vízhozammal számítható az egész szelvényen átáramló hordalékhozam, melyet időben integrálva megkapható a levonult hordalék tömege (*Habersack és társai 2018a*). Az ajánlott módszer sikeres alkalmazására van nemzetközi és hazai példa is. A University of Natural Resources and Life Sciences (Bécsi Agrártudományi Egyetem, Ausztria) munkatársai sikeresen állították fel a többlépcsős kapcsolatot a partmenti zavarosság és a szelvény középtöménysége között (*Habersack és társai 2013*). Magyarországon a Budapesti Műszaki és Gazdaságtudományi Egyetem munkatársai szintén sikerrel alkalmazták a módszert. A Duna sződligeti és ráckevei szakaszán (1674 fkm, 1604 fkm) állították fel kapcsolatot a part mentén mért lebegtetett hordaléktöménység és a szelvény menti hordalékhozam között (*Pomázi és Baranya 2020*). Az ajánlott módszer folyamatábrája az 1. ábrán látható.

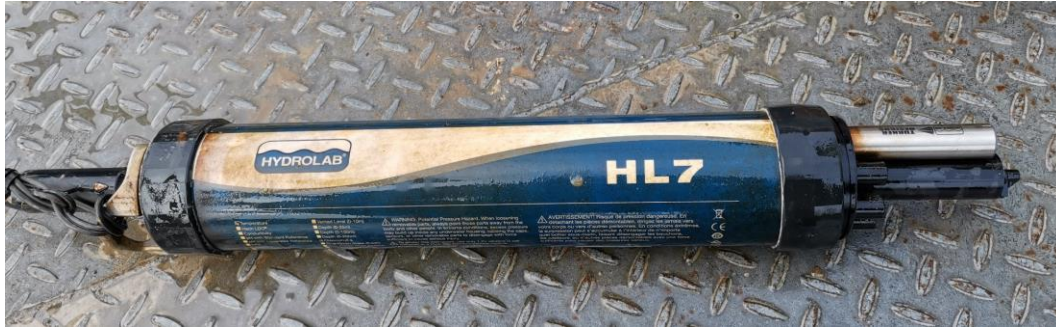
1. kép. Hydrolab HL7 (védőkupak eltávolítva, szerző fényképe)
Photo 1. Hydrolab HL7 (without the probe guard, author's photo)

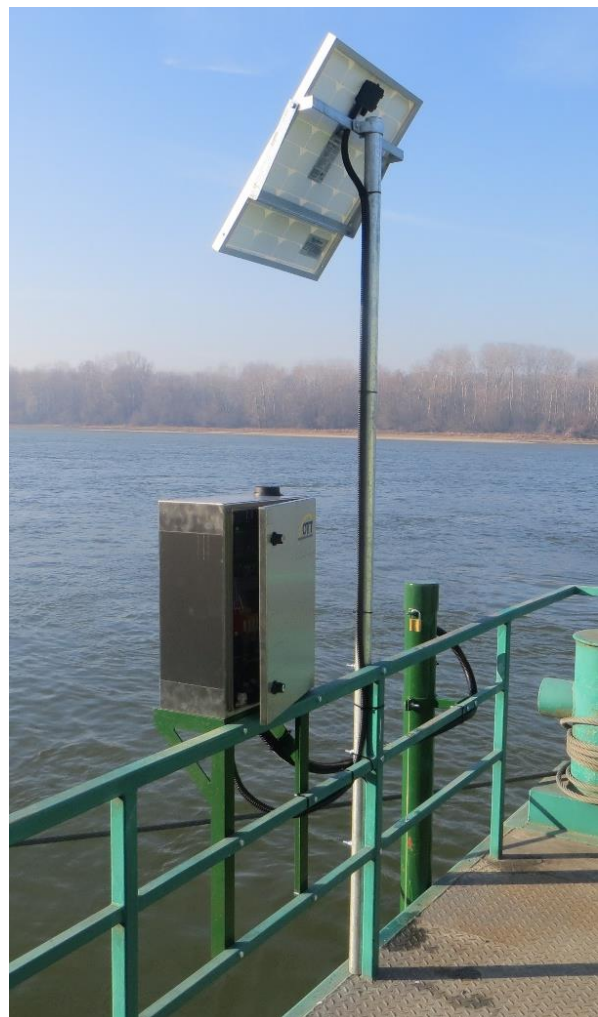
2. kép. Távjelzős zavarosságmérő állomás
(Duna, 1479,6 fkm, bal part, szerző fényképe)
Photo 2. Automatic turbidity monitoring station (Danube,
1479,6 rkm, left bank, author's photo)

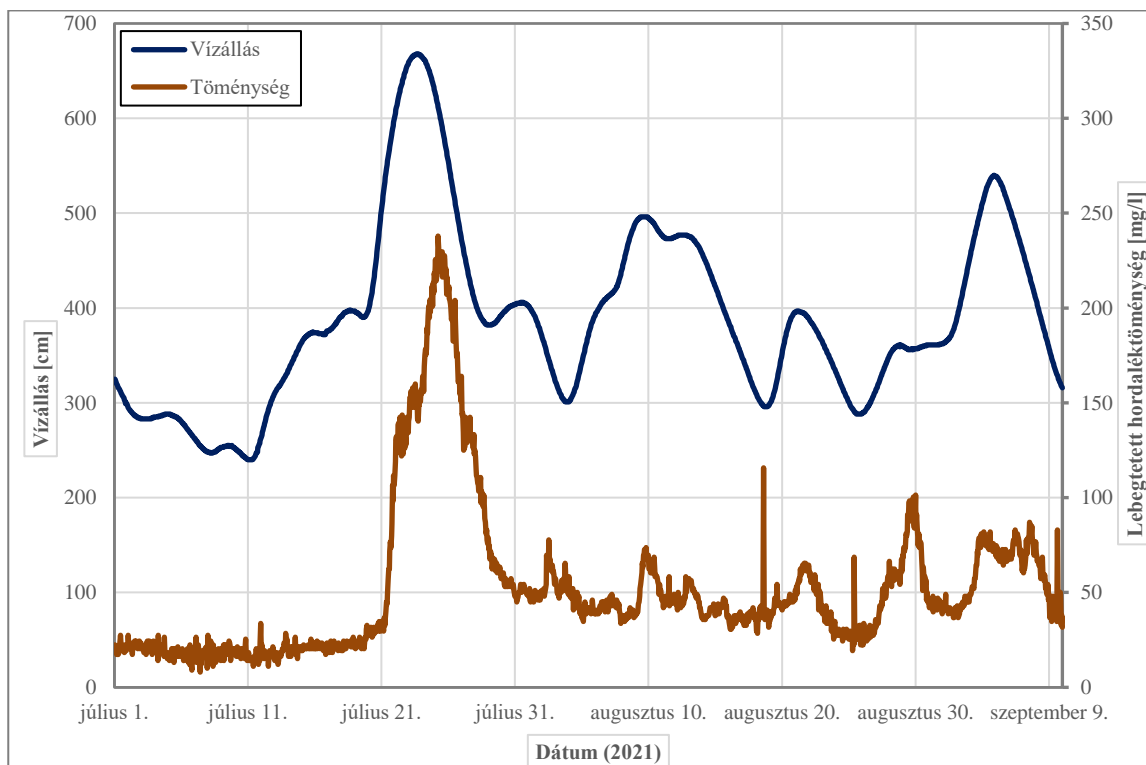
6. ábra. Vízállás és hordaléktöménység idősor
 Figure 6. Stage and suspended sediment concentration time series

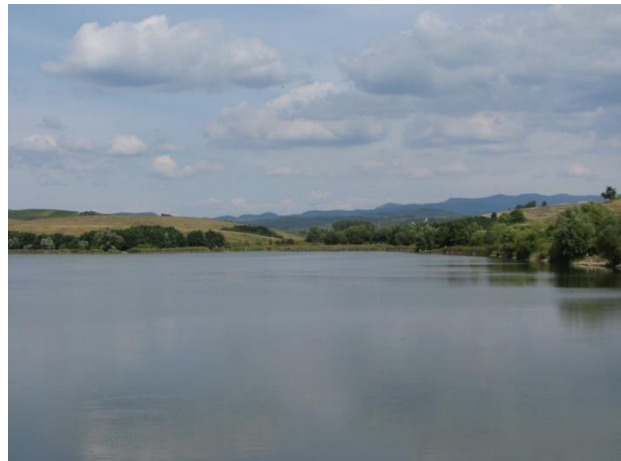
A tározó a Laskó-patak vizének felduzzasztására szolgál, elsősorban árvízvédelmi tározó, amit horgászatra és öntözésre is használnak másodlagos céllal (*1. kép*). Vízeresztés az év folyamán általában nem történik. A tározó alatt lévő szakaszon a Laskó-patakban megjelenő víz elsősorban felszín alatti vízből (alap vízhozam) és a gáton átszivárgó tározóvízből származik.

*1. kép. A Laskóvölgyi-tározó látképe
(Fotó: Vajnai 2009)*

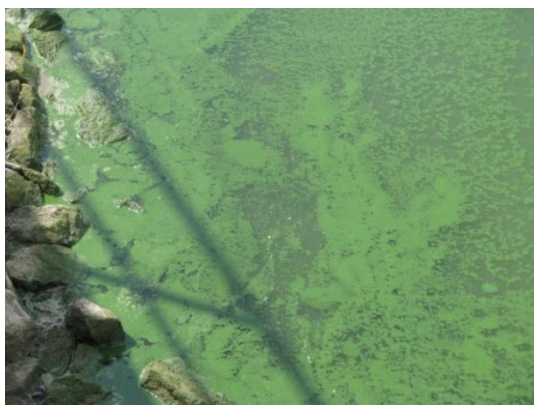
A tározó a patakról leválasztja a felette levő vízgyűjtőt, így jelentősen csökkentve a patak vízhozamát. Eközben a tározóban levő patakvíz kémiai és ökológiai paraméterei megváltoznak: állóvízzé alakul. Nyáron látványos minőségbeli változás megy végbe, amit az algásodás fémjelez (*Vajnai 2009*) (*2. kép*).

2. kép. Cianobaktérium tömegprodukció a Laskóvölgyi-tározóban, 2009. (Fotó: Szilágyi)

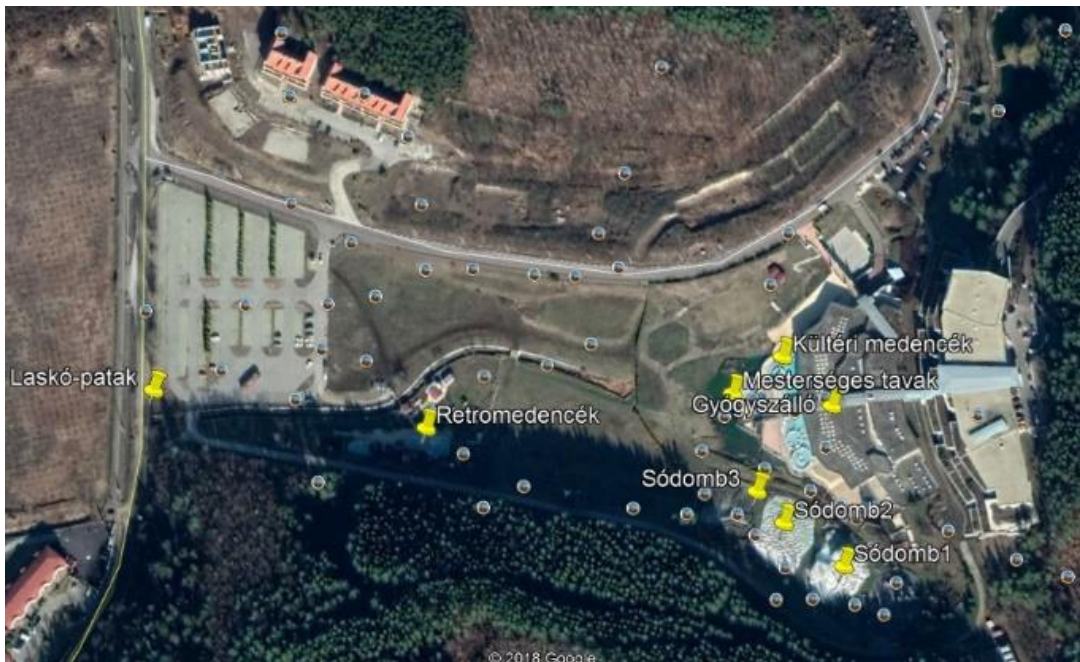
3. ábra. Az Egerszalóki Termálfürdő létesítményei (Google Earth)
 Figure 3. Elements of the Egerszalók Thermal Bath (Google Earth)

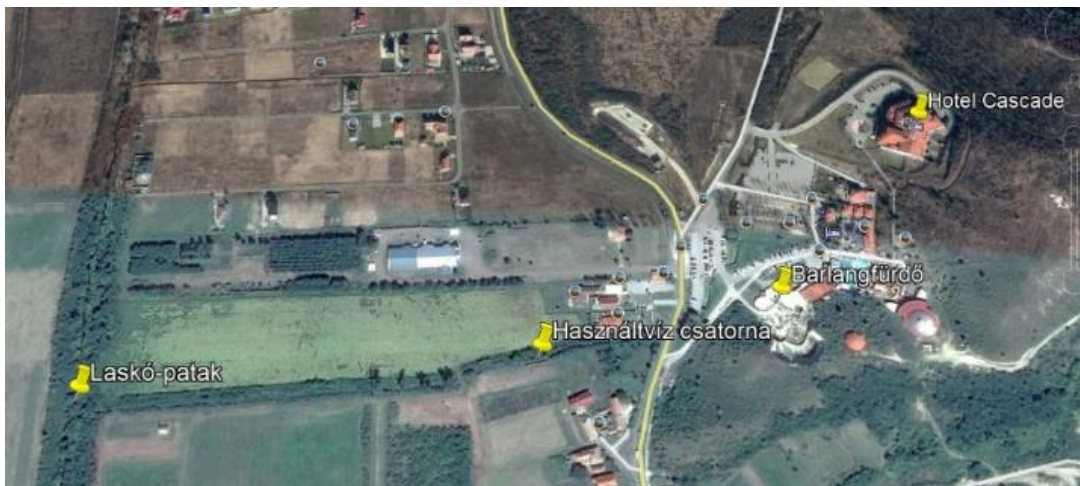
4. ábra. A Demjéni Barlangfürdő létesítményei (Google Earth)
 Figure 4. Elements of the Demjén Cascade Thermal Bath (Google Earth)

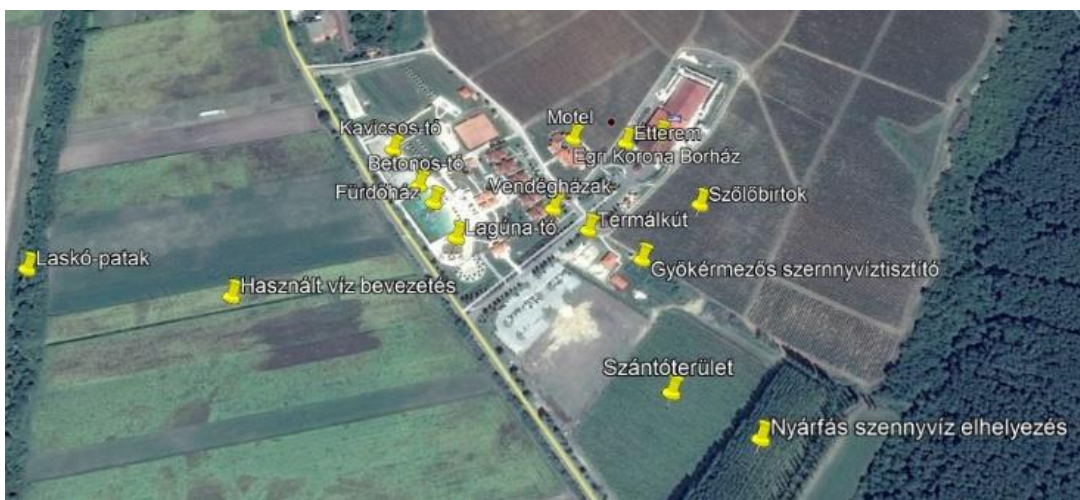
5. ábra. A Demjéni Tófürdő és vendéglátó komplexum (Google Earth)
 Figure 5. Elements of the Demjén Thermal Lakes for bathing (Google Earth)

A tavak vízellátása egyesített gravitációs vezetéken történik és a két tó között elhelyezett földalatti aknában lévő pillangó szelepekkel lehet szabályozni a tavakba jutó vízmennyiséget. A termálvíz előhűtése az ún. sódombon valósul meg, majd egy keverő akna segítségével jut a gravitációs vezetékbe a víz. A hideg víz beadagolását szükség szerint a központi gépházban lehet szabályozni, és ezen keresztül szabályozható a tavak hőmérséklete is. A tavak vízellátását két termál és egy hideg vizes kút biztosítja. A termál kutakból napi 1 100-1 200 m³ friss víz kerül a tavakba, amelyek a fürdőtó jelleg mellett a hűtőtó funkciót is ellátják. A hideg vizes kutakból különösen nyári időszakban hűtési céllal további 800 m³/d 14 °C-os hideg víz kerül a műtárgyakba. Összességében tehát a fürdőben mintegy 25 l/s hozamú használt víz keletkezik, amely befogadója a Laskó-patak. A mosóvizet és egyéb, szennyvíznek minősülő vizeket külön kezelik, a gyökérmezős telepen tisztítják, végül azok befogadója is a Laskó-patak.

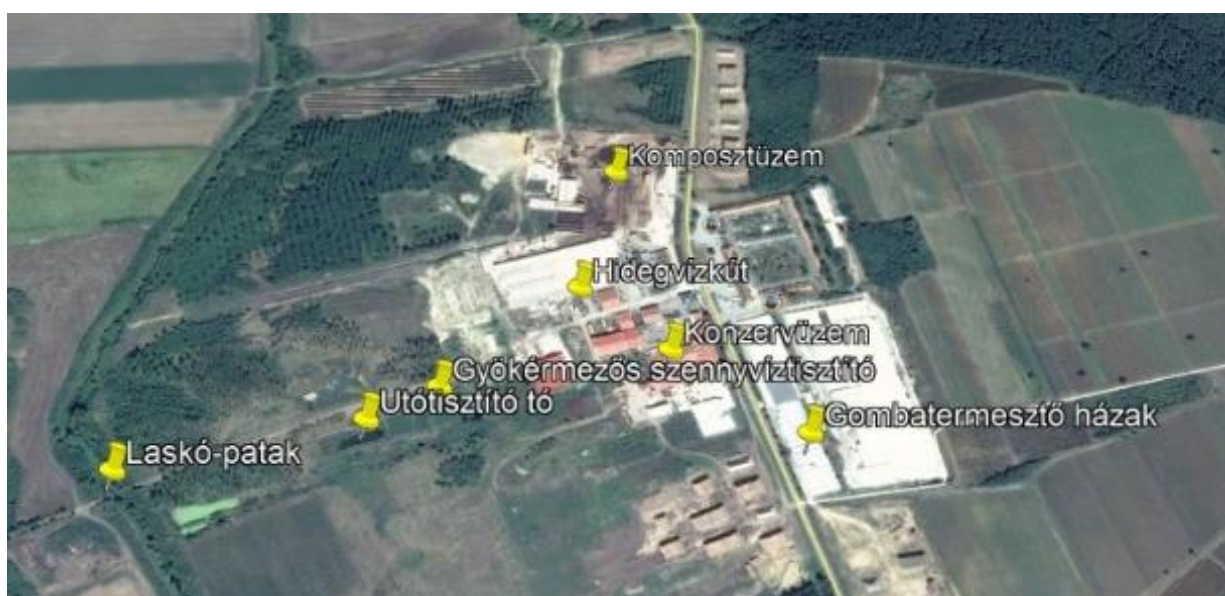
A gombatermesztéshez kapcsolódó létesítményeket a 6. ábra mutatja. A termálkutakból történt vízkivétel elsődleges célja a fürdőtől mintegy másfél kilométerre lévő gombaházak fűtése, amely egy zárt hőcserélő rendszerrel történik. A 82 °C-os termálvíz téli időszakban körülbelül 70 °C-osan, nyári időszakban kb. 80 °C-osan kerül vissza a Tófürdő gépházába (KGIE 2018).

6. ábra. A Demjéni Gombatermesztő Üzem (Google Earth)
Figure 6. Mushroom producing factory at Demjén (Google Earth)

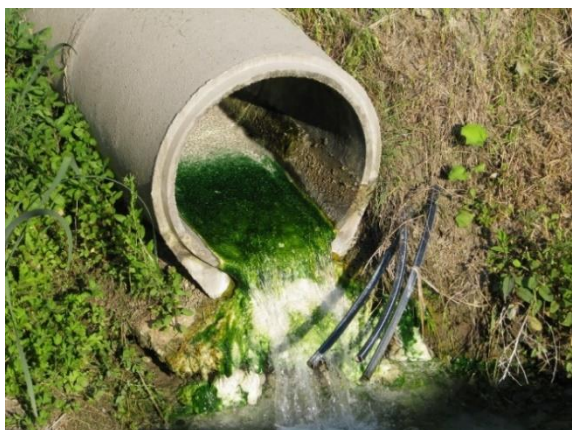
3. kép. Sókiválás és cianobaktériumok a Demjéni Barlangfürdő kifolyó csövében (Fotó: Szilágyi)

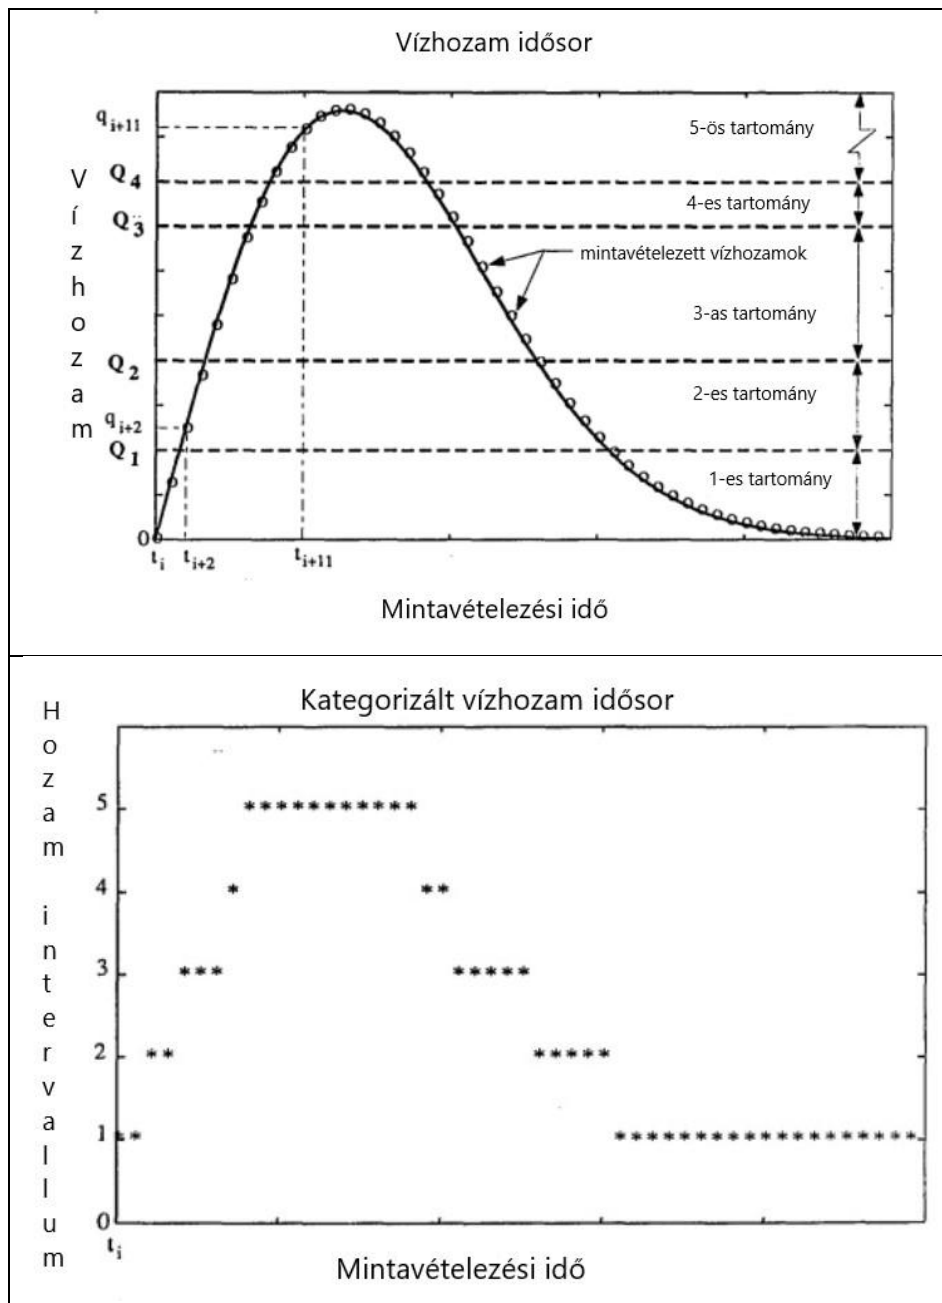
3. ábra. Kategorizálási eljárás vízhozam idősorra
 Figure 3. Tagging mechanism of the streamflow time series

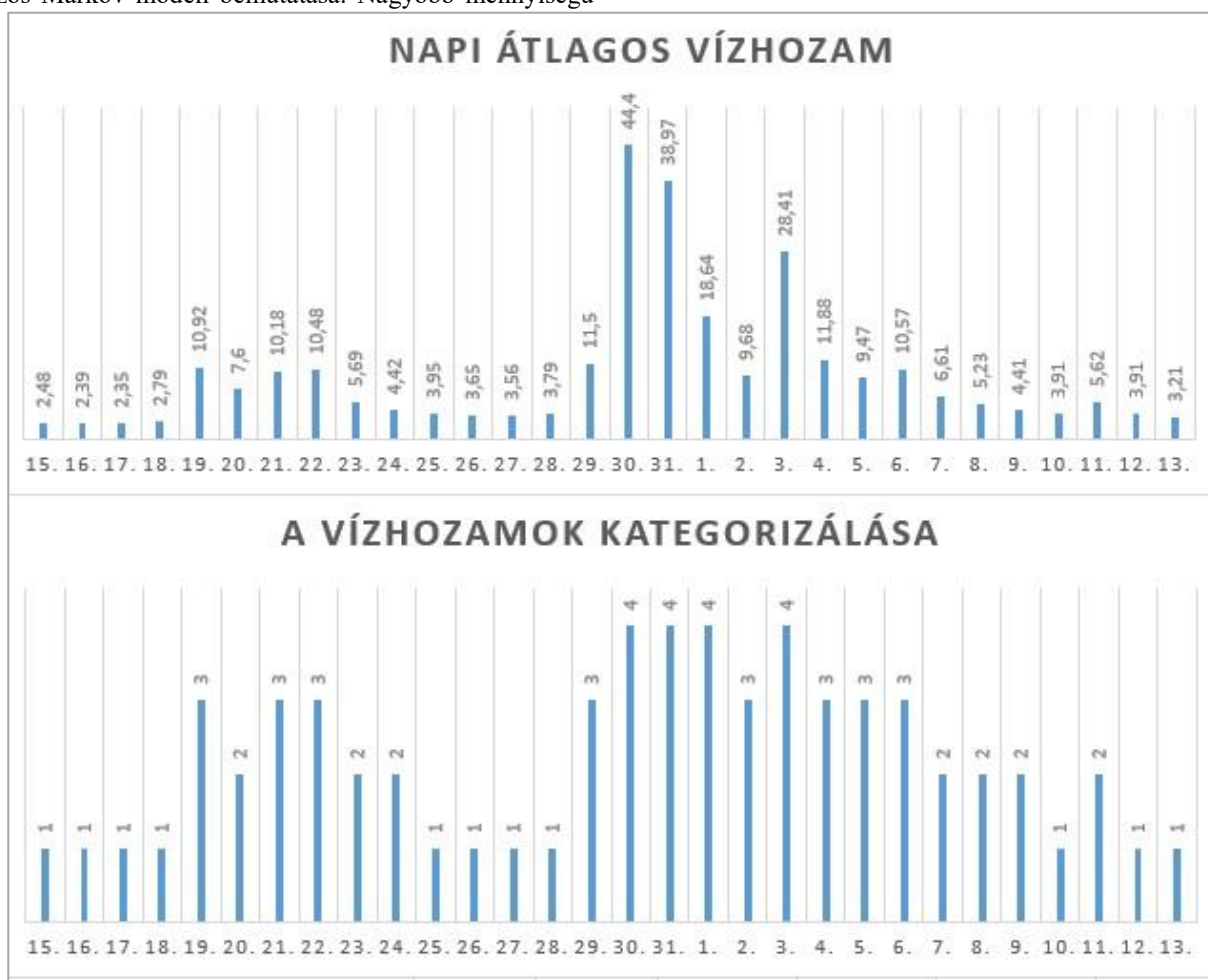
4. ábra. A Baranya-csatorna csikóstöttösi szelvényének napi átlagos vízhozamai [m^3/s] és kategorizálása, 2013. 03. 15.-04. 13. (DDVIZIG 2020)

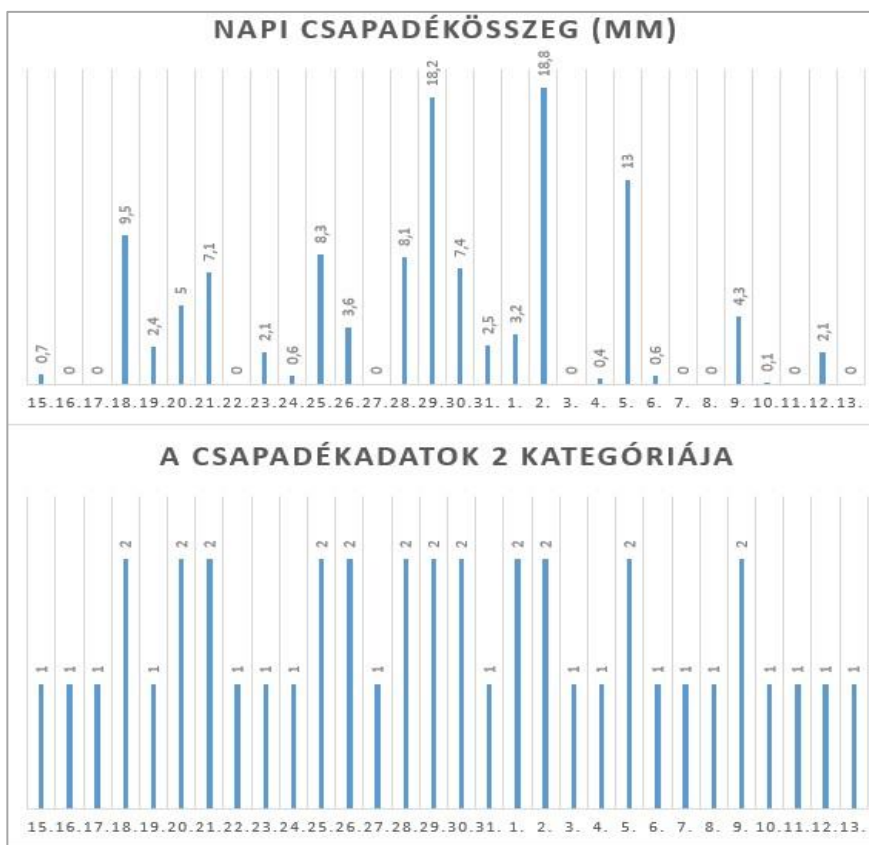
5. ábra. A napi csapadékösszegek alakulása Pécsen és kategorizálásuk, 2013. 03. 15.-04. 13. (OMSZ adatbázis 2021)
Figure 5. Daily precipitation sums at Pécs and its categorization, 03.15.-04.13. 2013. (OMSZ database 2021)

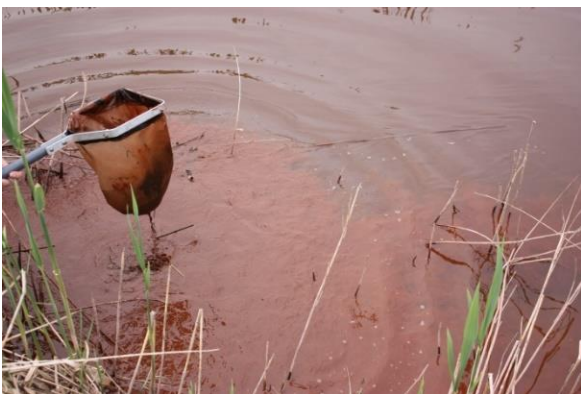
2. kép. A kiülepedett vörösiszap felkeveredése makrozoobenton mintavétel közben (Fotó: Kovács 2010)
Photo 2. Agitation of settled red mud during macrozoobenton sampling (Photo: Kovács 2010)

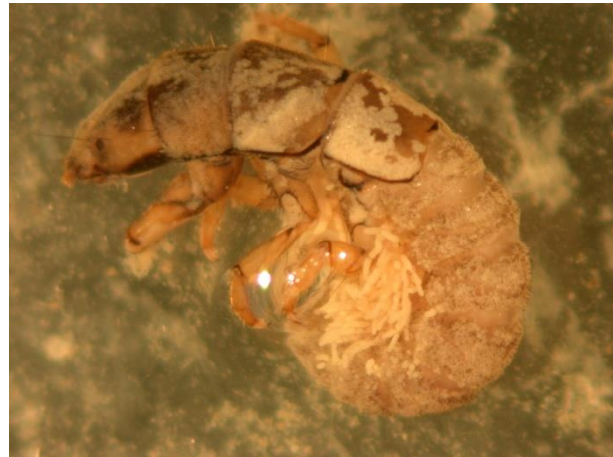
3. kép. Szövőtegzes lárva a ráarakódott gipszréteggel
(Fotó: Kovács 2010)

Photo 3. Gypsum layer on a net-spinning caddisfly larvae
(Photo: Kovács 2010)

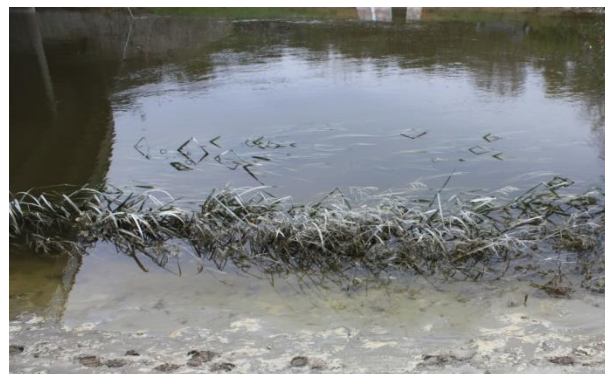
Az előbbi két élőlényegyütteshez képest kevésbé drasztikus, de még így is látványos károsodást szenvedtek a makrofitonok. A lúg hatására a nád és a sás kifakult, a fűszárú növényzet pedig lehullatta a levelét és száradásnak indult (Szlávik 2020).

5. kép. Megviselt, gipsszel borított makrofita növényzet (Fotó: Kovács 2010)

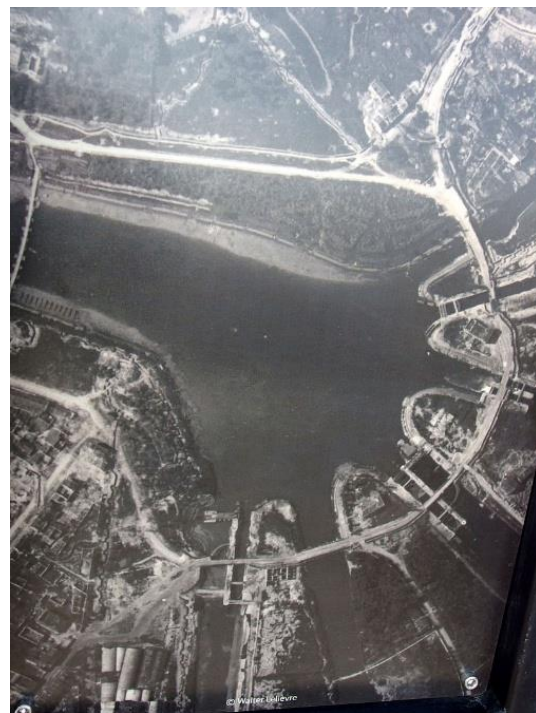
1. kép. A Ganzepoorti zsilipek és hajózsilipek Nieuwpoort mellett (<https://tinyurl.com/2p8jfpbc>)

Nieuwpoort körül a csatornák, zsilipek, bűjtatók és árvízkapuk „bonyolult” rendszere alakult ki az évszázadok alatt. Ennek a rendszernek kulcselemei a Ganzepoot (Libaláb) komplex zsilipjei és árvízkapui voltak, melyek lehetővé tették egyrészt a hajózást, másrészt a polderek számára azt, hogy megszabaduljanak fölösleges vízüktől. Ezen zsilipek és árvízkapuk dagálnál zárva vannak, hogy

megakadályozzák a tengervíz behatolását a polderokba. Alacsony víznél nyitva vannak, hogy az összegyűlt többlet víz a szárazföld felől a tenger felé, a tengerbe áramolhasson. A hajózsilip biztosítja a hajók forgalmát. Az 1. és 2. képen látható Ganzepoot-zsilip rendszer (nevét a különleges helyszíni kialakítása után kapta) nem csak az elrendeződése miatt különleges, hanem az első világháborúban egyedi szerepet is játszott az Yser-csata idején. A belga tengerpart kikötője – Nieuwpoort – egy hosszú csatornával kapcsolódik a tengerhez, melynek szárazföldi végében van a Ganzepoot (1. ábra, 2. kép).

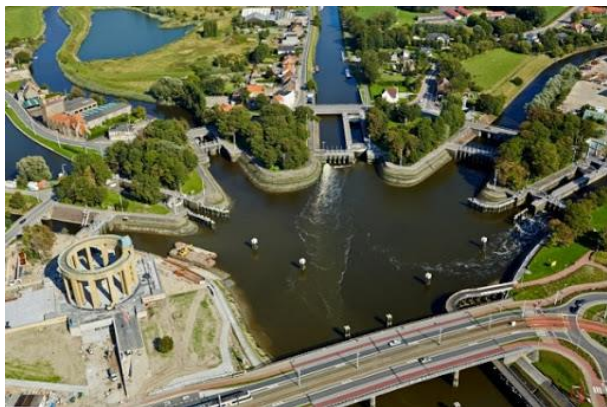
2. kép. Ganzepoot (Libaláb) zsilipek ma, a tenger felől fényképezve (<https://tinyurl.com/4ucm5rs5>)

Picture 2. Ganzepoot locks today, photographed from the sea. (<https://tinyurl.com/4ucm5rs5>)
