# **CASTRUM**

**A CASTRUM BENE EGYESÜLET FOLYÓIRATA**

**24. szám**

**A HORVÁT RESTAURÁLÁSI INTÉZET RÉGÉSZETI KUTATÁSAI,  
ILLETVE ÁLLAGMEGÓVÁSI-HELYREÁLLÍTÁSI MUNKÁLATAI ISZTRIA  
KÖZÉPKORI VÁRAIN ÉS ERŐDÍTMÉNYEIN<sup>1</sup>**

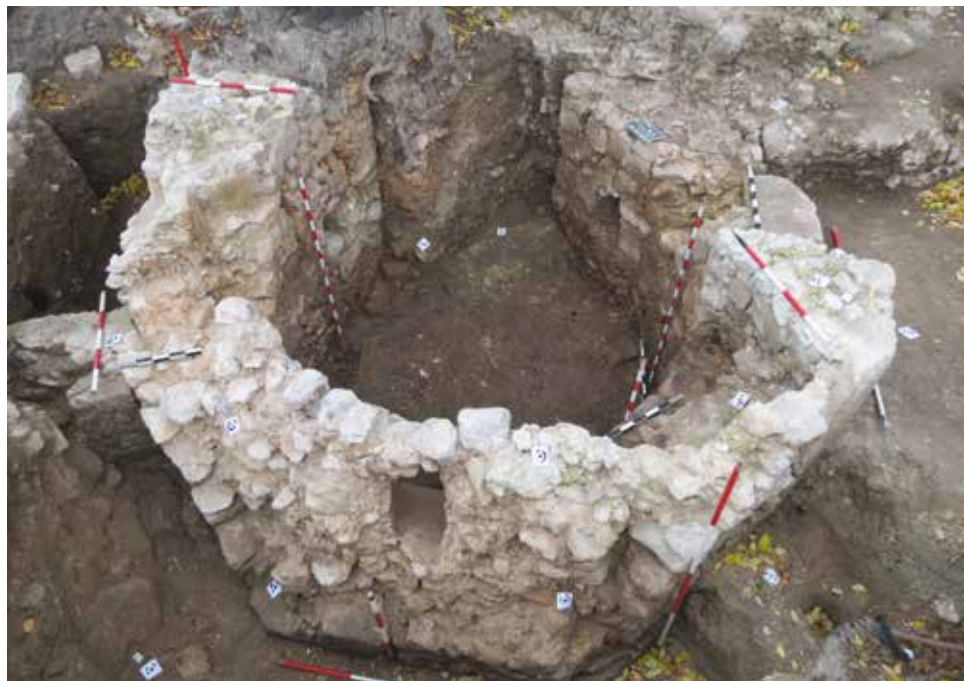
7. kép – A saroktorony maradványai kelet-délkelet felől

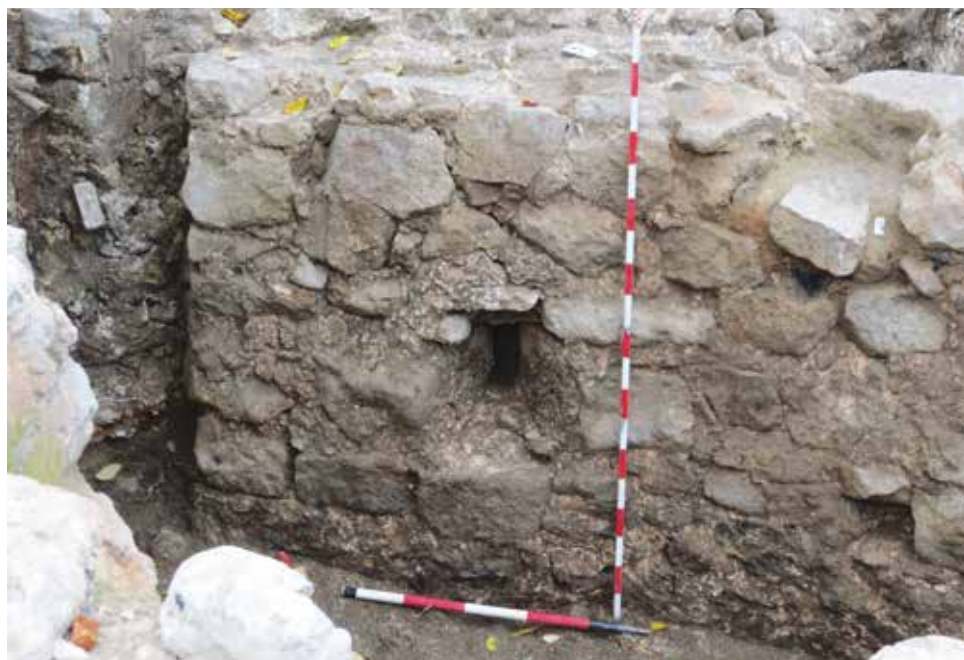
8. kép – A torony északkeleti lőrése

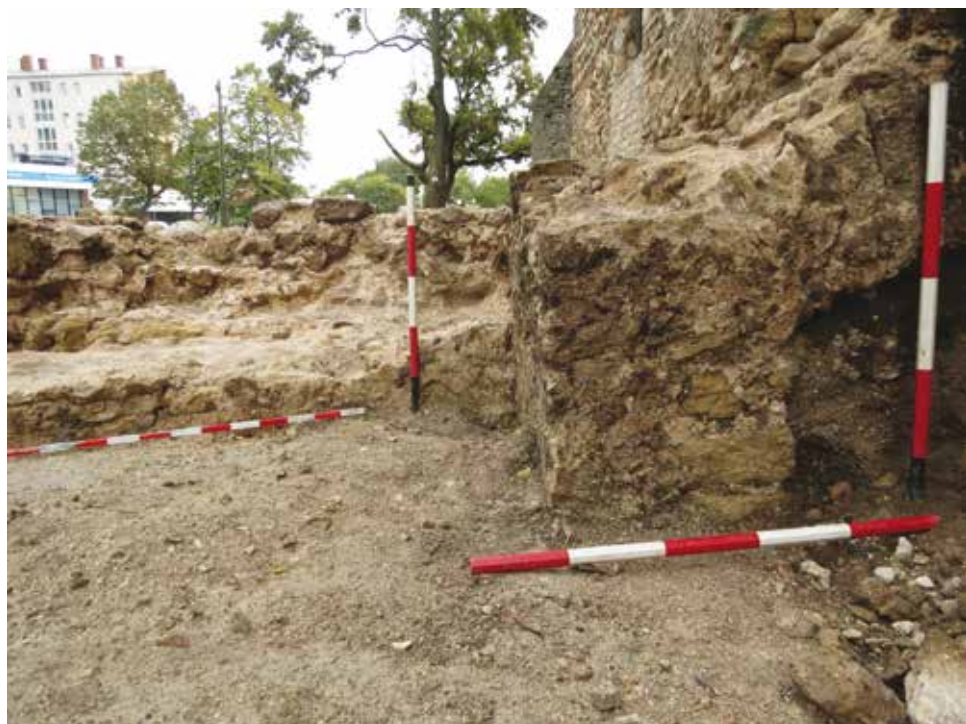
9. kép – A támpilléres falköpenyezés északról számított kilencedik támpillére (Fülöp Máté felvétele)

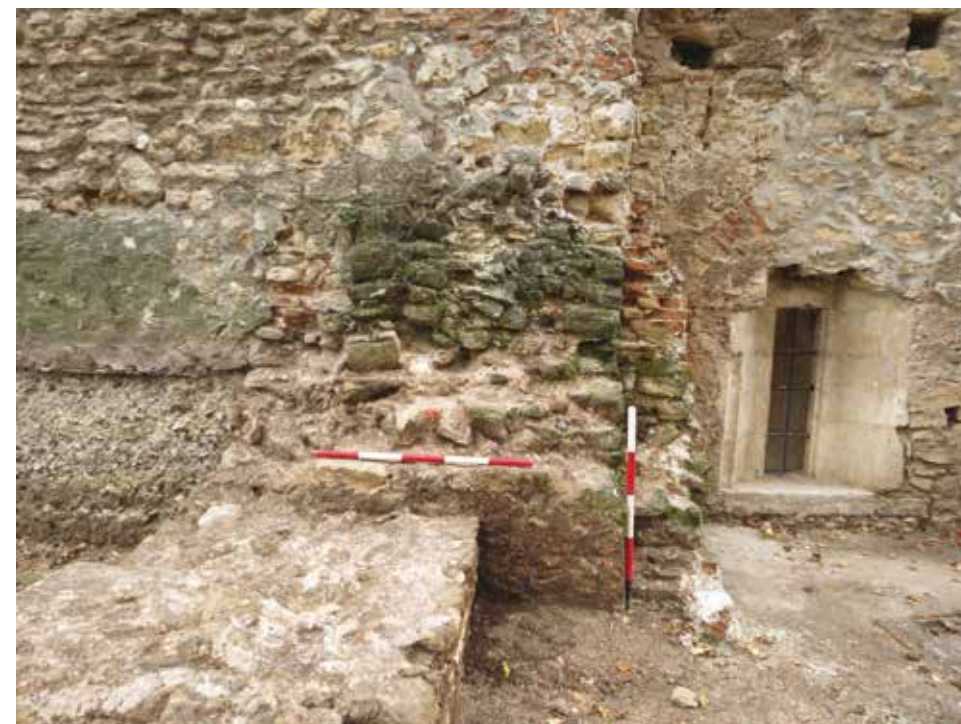
10. kép – A sokszögzáródású védőmű fala a támpillér vakolt falsíkjához utólag hozzáépítve (Fülöp Máté felvétele)

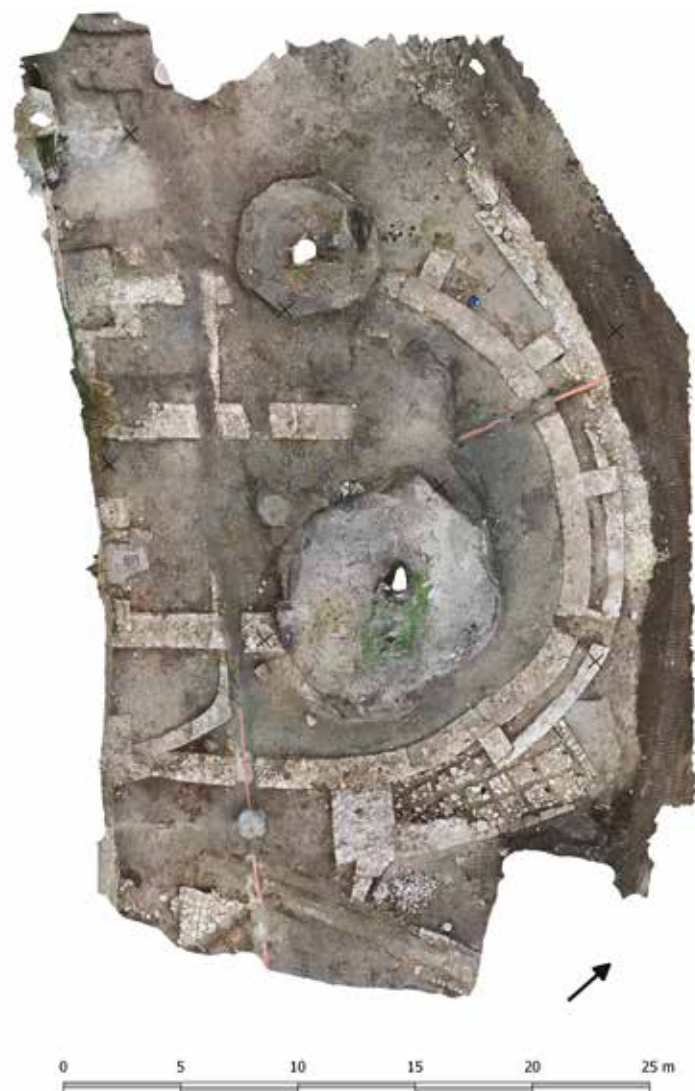
13. kép – A keleti rondella maradványai drónfelvételekből készített ortofotón.  
A képen megfigyelhetők a védmű 1566 utáni megerősítéseinek nyomai is.  
(Györfly-Villám Zsombor munkája)

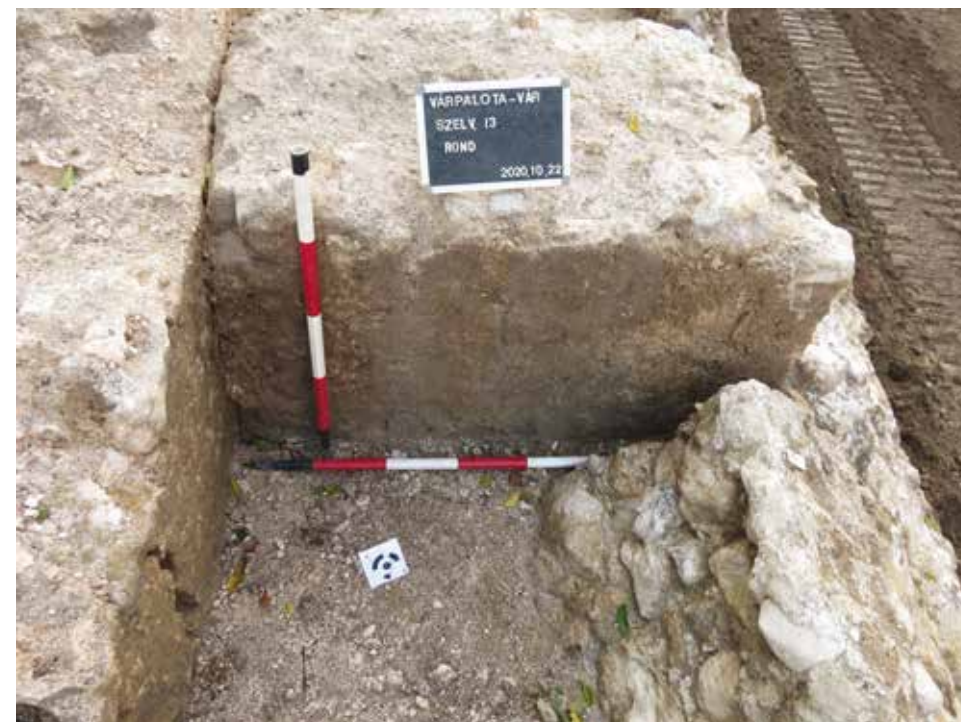
14. kép – Falazatváltások a rondella eltérő periódusokban elkészült építményei között.  
A kép bal oldalán a kívülről vakolt belső falív, rá merőlegesen pedig a kisméretű támpillér. Utóbbinak szintén vakolt síkjához építették hozzá a külső falívet, mely később erősen megdőlt kifelé. (Fülöp Máté felvétele)

falív köveit rózsaszínes habarcsba rakták, a támpillérek kövei között a kötőanyag fehér színű. A támpilléres szilárdítást később egy újabb átalakítás követte. Ekkor a támpillérek között egy 0,60-0,65 m vastag, fehér habarcsba rakott külső falívvel építették be úgy, hogy a belső és a külső falív között mindenhol egy kb. 0,6 m széles sávot üresen hagytak (5. kép 10). Így a rondella keleti, ívelődő oldalán végeredményben egy közel 2,5 m vastag, „szendvics szerkezetű” falazat jött létre, ahol a sugár irányú támpillérekkel összekötött belső és külső falív közötti beépítetlen sávzakaszokat földfeltöltéssel tömték ki. Ez az

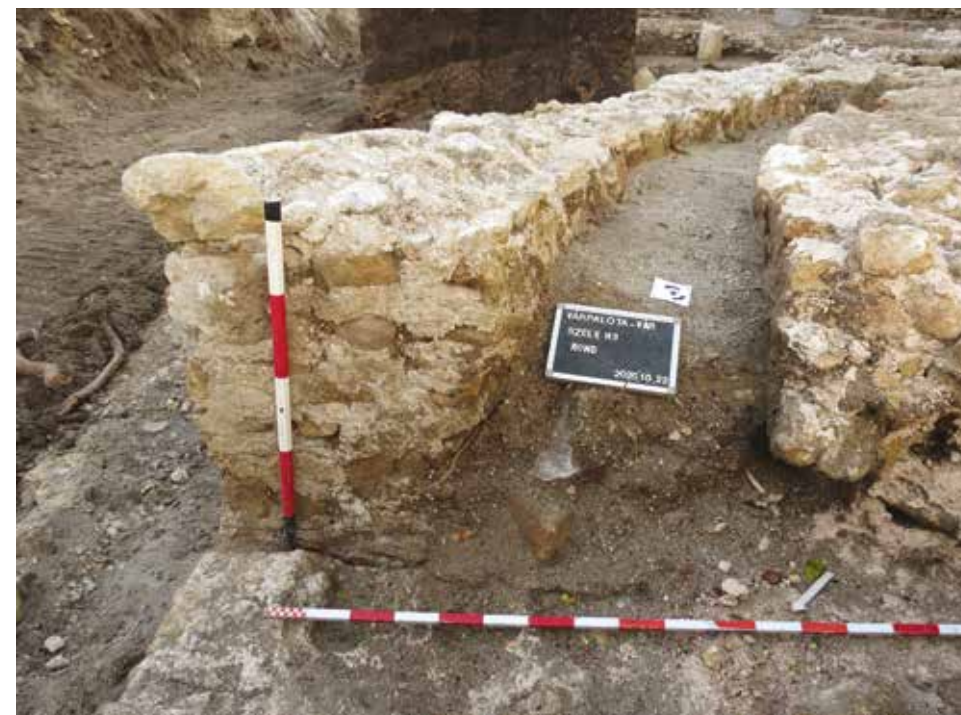
*15. kép – A rondella külső és belső falíve közötti földfeltöltés. A felvétel előterében egy utólag részlegesen visszabontott támpillér. Ez utóbbi ránk maradt falkoronájához képest a falívek közötti földfeltöltés jóval mélyebbre nyúlt. (Fülöp Máté felvétele)*

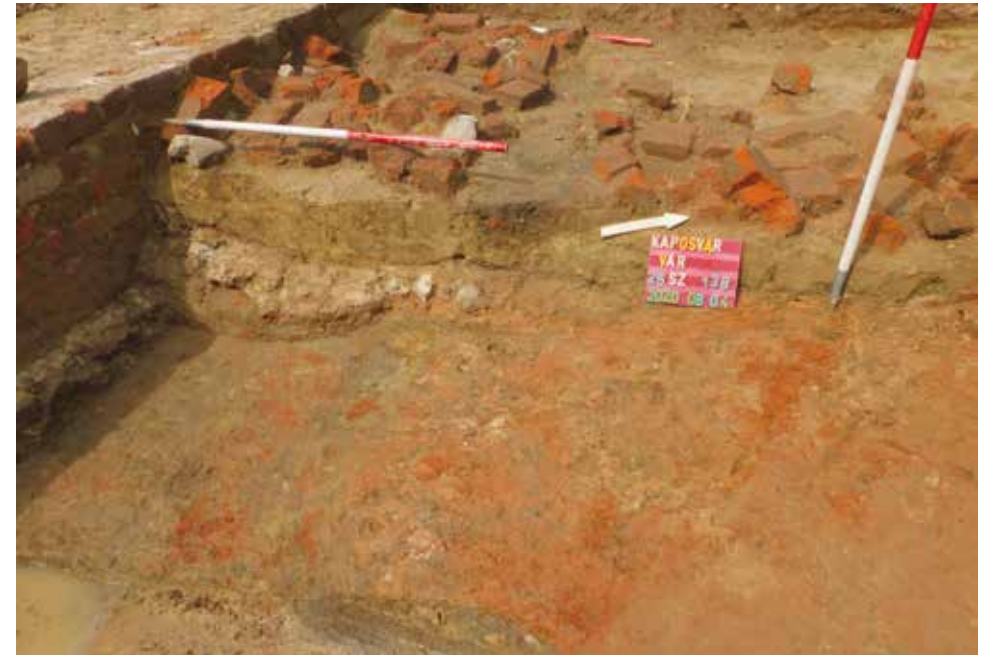
4. kép – A vár korai szintje, a felette lévő feltöltési réteg és az azon fekvő téglák a 25. szelvényben

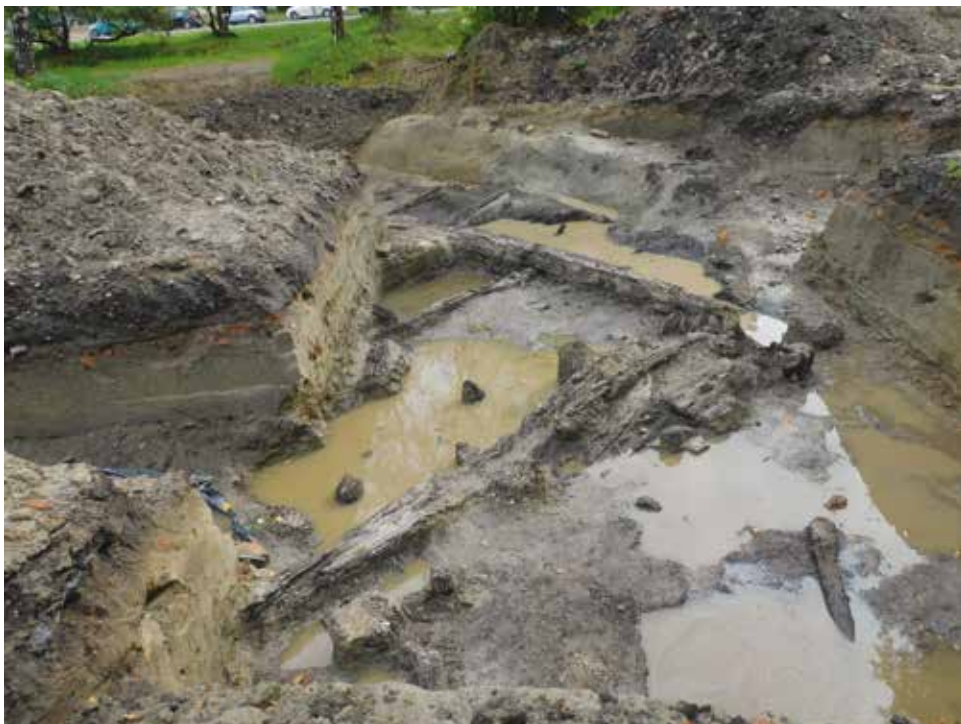
7. kép – A palánk faszervezetének maradványai a 22. szelvényben

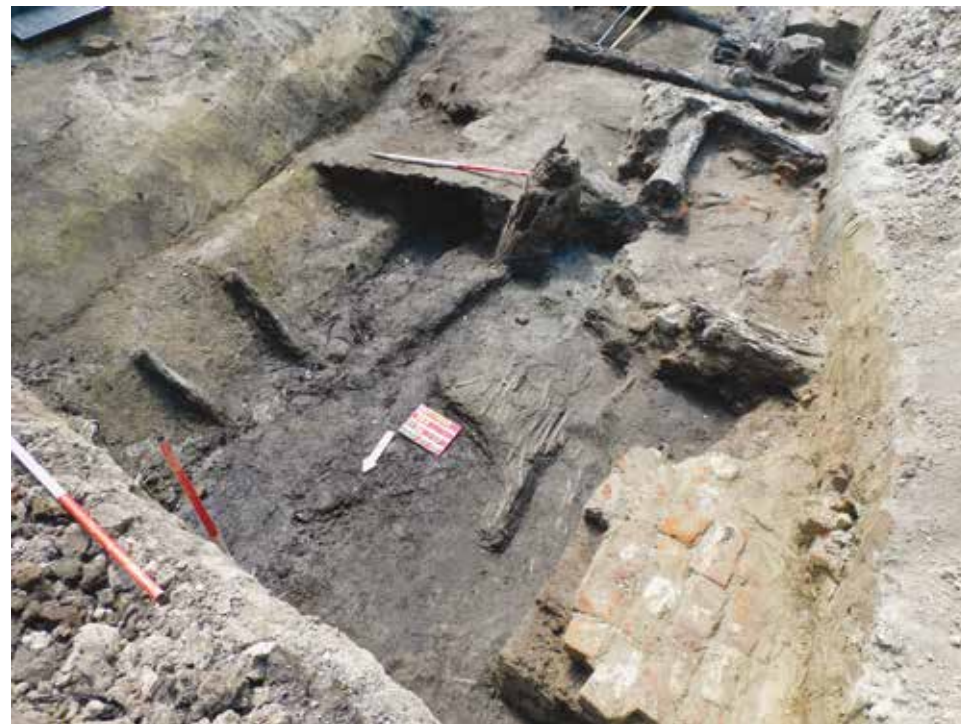
8. kép – A palánk maradványai a 22. szelvény északi részén, előtérben a palánk földje alatti növényi fonat és téglaréteg, baloldalon a palánk elé szúrt ferde karók

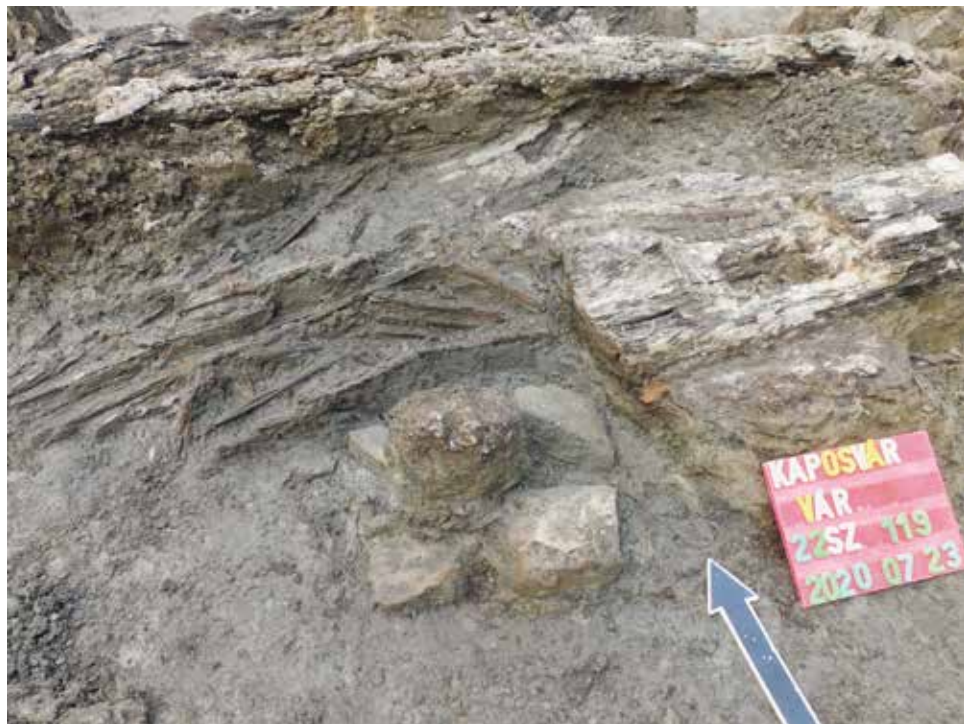
9. kép – A palánk cölöpjei közötti fonatok maradványai a 22. szelvényben

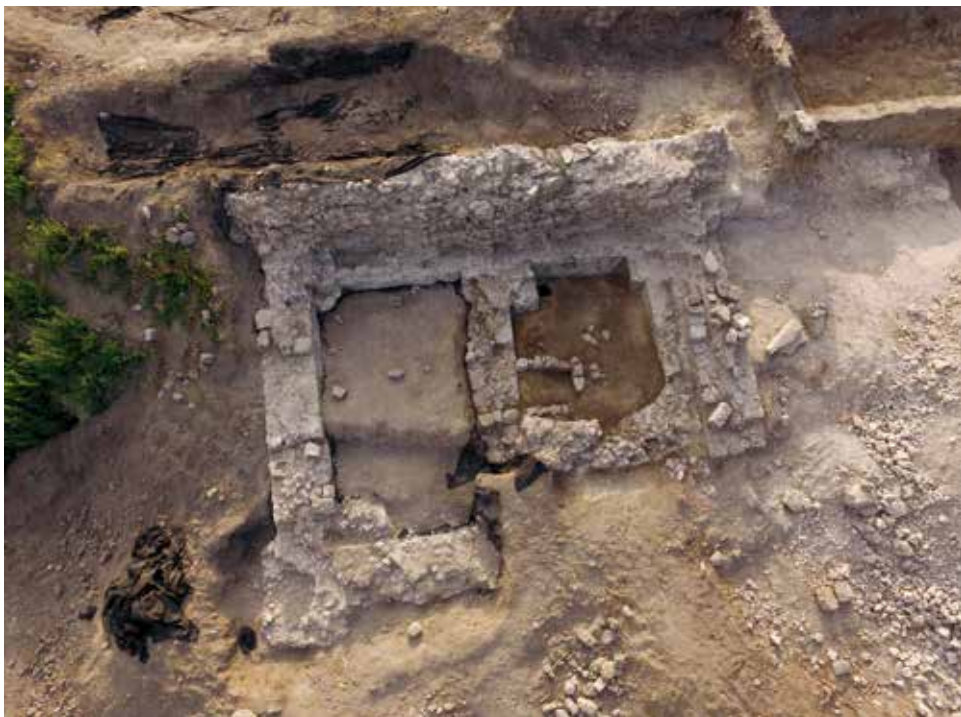
3. kép – Az U-alakú római és a téglalap alakú középkori torony feltárása 2020-ban

A feltárás során tisztázódott, hogy a nyugati táborfal déli szakaszának közepén helyezkedett el a római kori, U-alakú külső torony, amely a táborfallal egy időben épült. Ezt az alapozás kötésben lévő kövei bizonyítják. A római torony alapozása 70 cm mély, 140 cm szélességű, az alapozási kiugrás a torony belsejében figyelhető meg. A toronybelsőben a 15–20 cm vastagságú, római korhoz köthető réteg bontása során két jó állapotú, Kr. u. 300 és 305 között vert Sacra Moneta hátlapos érme került napvilágra. A torony 90 cm széles felmenő fala 2 kősor magasságig őrződött meg. A toronytól északra 90 cm mély, 250 cm széles, árokszerű jelenség figyelhető meg, amely római kori építési törmelékekkel volt feltöltve. A jelenség pontosabb meghatározásához további kutatás szükséges.
