■ Theoretical, Legal, and Technical Issues Related to Safeguarding Ruins

YEAR XI. • 41ST ISSUE

Transsylvania

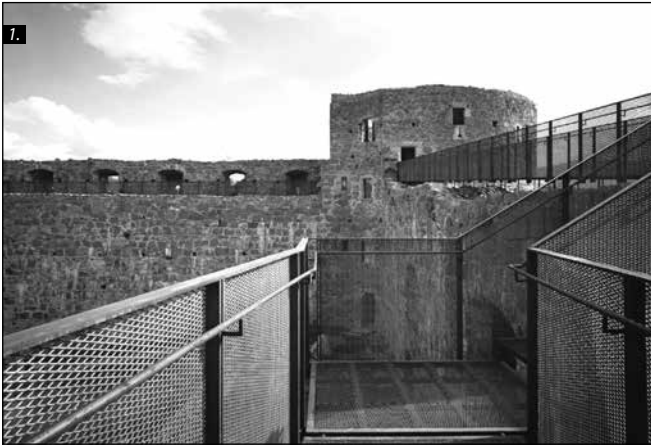
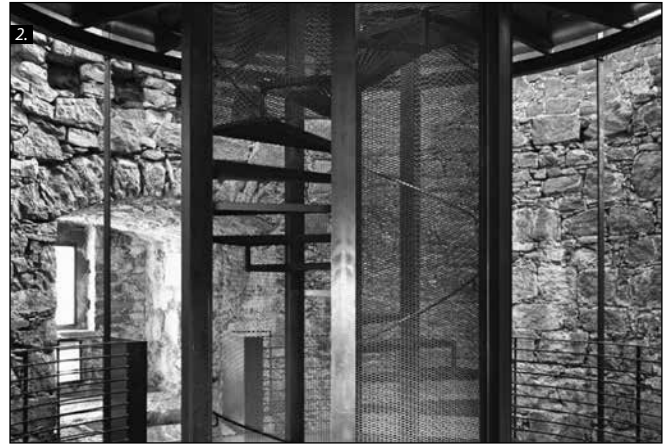
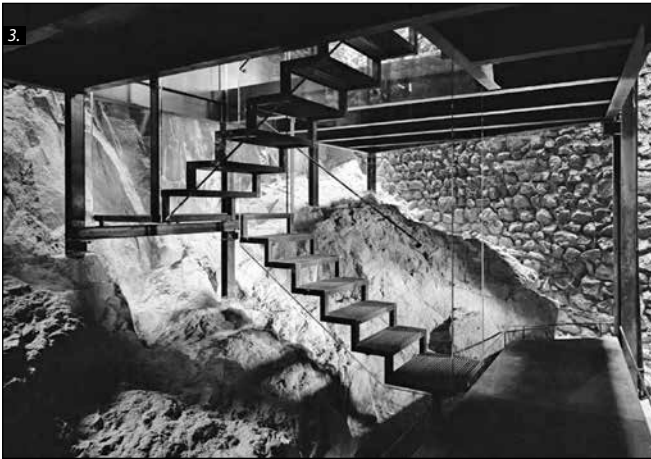
■ **Fotos 1-3.** Firmiano Castle (Italy). Conservation of the ruin image and (reversible) additions in a contemporary style, ensuring accessibility for visits. Architect Werner TSCHOLL, 2006, Source: <http://divisare.com/projects/124961-werner-tscholl-alexa-rainer-castel-firmiano> © Alexa RAINER

It is generally accepted that architectural heritage is subject to continuous progress in step with the times and that its full conservation often implies transformations necessary for adapting the historic building to contemporary usage, including tourism. New usages sometimes imply partial reconstructions/additions intended to ensure functionality. Such reconstructions/additions, when limited, may be considered the expression of accepting change as part of heritage conservation, as they mark a new stage in the life cycle of heritage resources. A minimum condition is however necessary here, i.e. the legibility of the new parts and their obvious belonging to current times through the materials and the architectural vocabulary used. Such examples are numerous in the international practice. We shall limit here to pointing out just two of them, i.e. the conservation of Firmiano Castle (Bolzano, Italy) conducted by architect Werner TSCHOLL in 2006 (Photos 1-3) and the conservation of Vilharigues Tower (Vouzela, Portugal) conducted by architect Renato REBELO in 2013 (Photo 4). The objects of both interventions were ruined historic buildings. They are remarkable due to the maintenance of the aesthetic and symbolic value of the ruins, and to the legibility and reversibility of the parts added exclusively for functionality reasons (accessibility for visits).

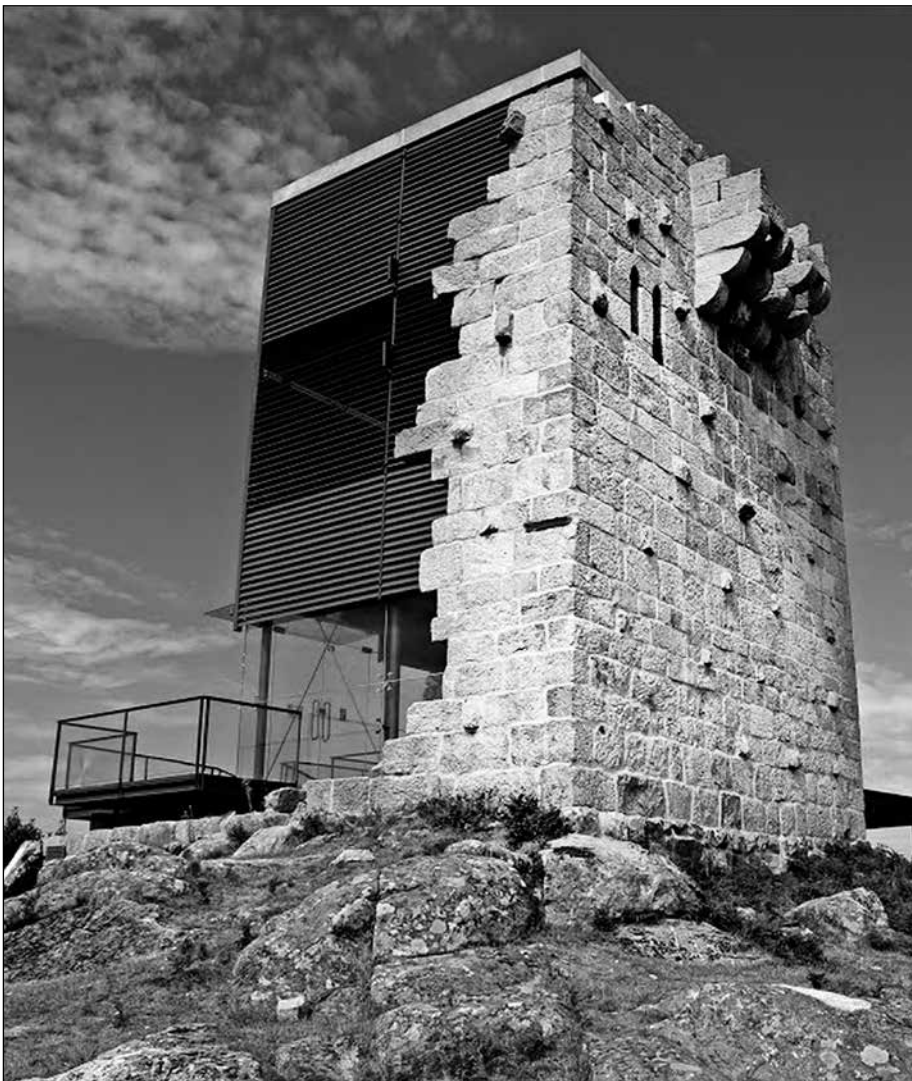
■ **Foto 4.** Torre de Vilharigues (Portugal).
Conservation of the ruin image and (reversible) additions in a contemporary style, ensuring accessibility for visits. Architect Renato REBELO, 2013, Source: <http://www.medievalhistories.com/matrera-castle-vilharigues-tower/>
© João Paulo COUTINHO

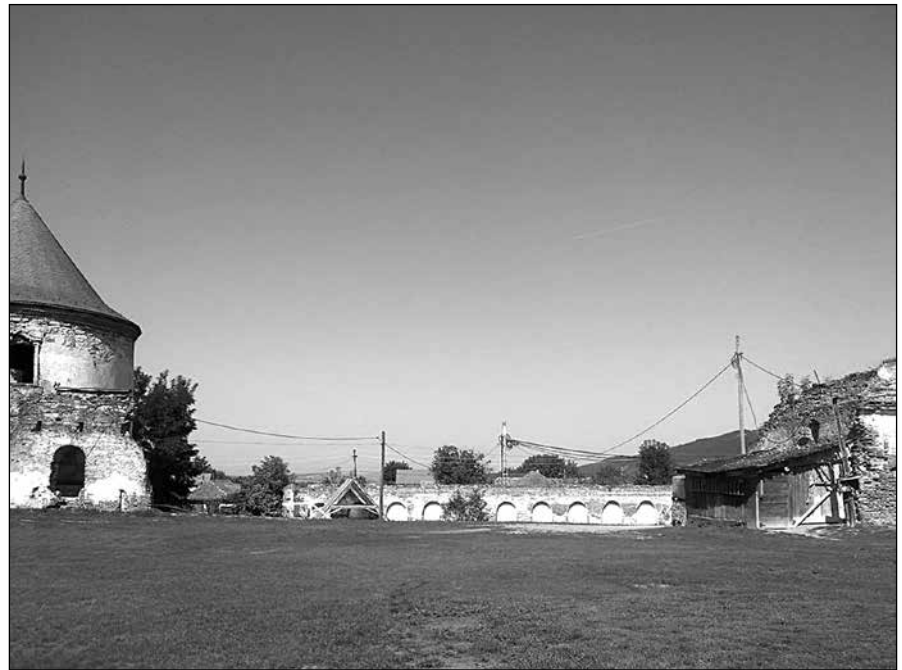
■ **Photo 2.** The replacement of the destroyed riding school in Bonțida is justified from the perspective of historic building conservation © Zsolt MÁTÉ

of *missing building parts* may be justified not only by the restoration of the historical integrity, but also by the fact that their reconstruction would provide, without disrupting the unity, space for such functional or infrastructural functions, for which there might not be room in the valuable rooms that have survived (e.g. the riding school in Bonțida, the orangery in Gödöllő).

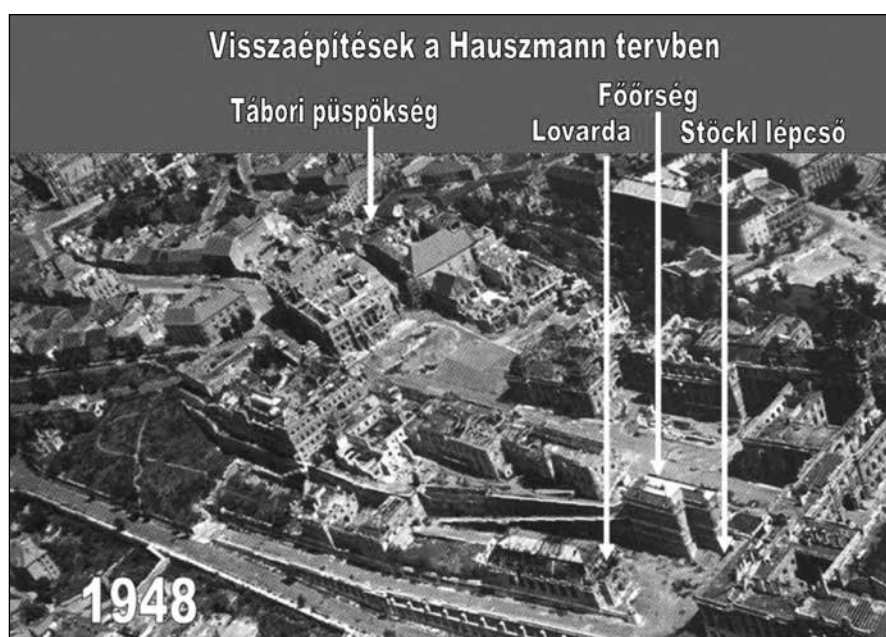
■ **Figure 2.** The reconstruction programme of the National Hauszmann Plan for Buda Castle. Source: Fortepan, 1948, graphics © Zsolt MÁTÉ

In case of larger historic building ensembles consisting of several buildings, *the replacement of the ensemble's destroyed buildings* or the completion of the vacant areas often cannot be disregarded. However, if the size or number of the new buildings that are constructed in a non-historical style becomes dominant compared to the ones preserved, the effect of the remaining values might be lost. This may justify a reconstruction rate that is authentic and ethically acceptable (e.g. the Haussmann Plan in Buda).

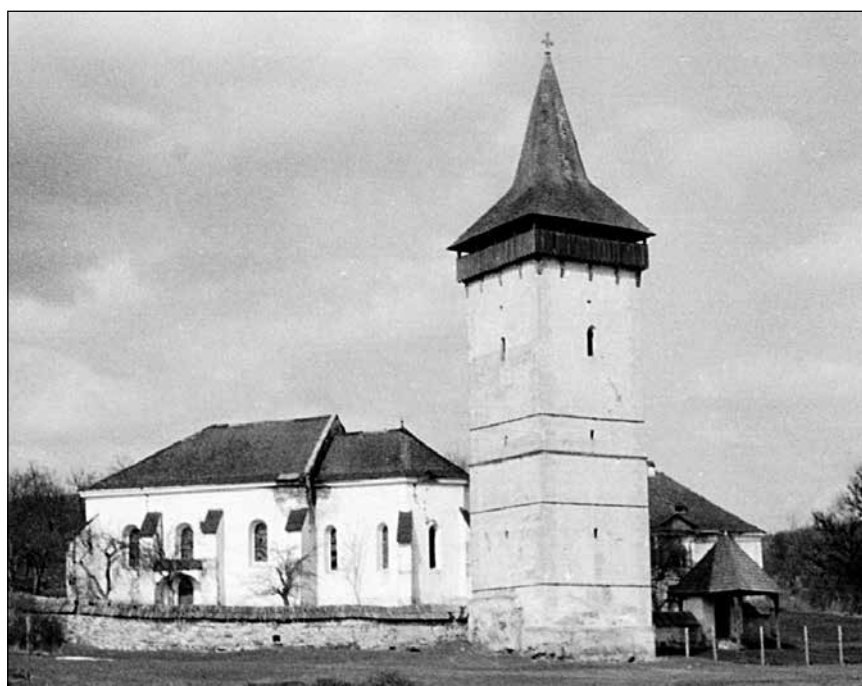
■ **Photo 1a.** General view of the church in Jelna (POPA 1973)

Fotografiile 1a-c indică degradarea extrem de rapidă a bisericii din anul 1973, în ciuda intervențiilor urgente din ultimul deceniu al secolului al XX-lea. Așadar, în mai puțin de 30 de ani biserica funcțională cu acoperiș, bolți și finisaje a devenit o ruină, din navă prezervându-se doar zidurile perimetrice aflate în mare parte sub cota cornișei. Porticul sudic și sacristia au dispărut aproape integral și doar corul bisericii (în stare avansată de degradare) mai rezistă.

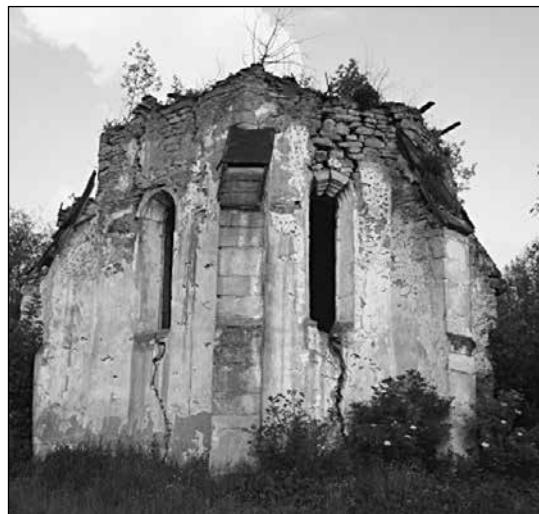
■ Foto 1b. Biserica din Jelna. Vedere cor, 2016
■ Photo 1b. Church in Jelna, view of the choir, 2016

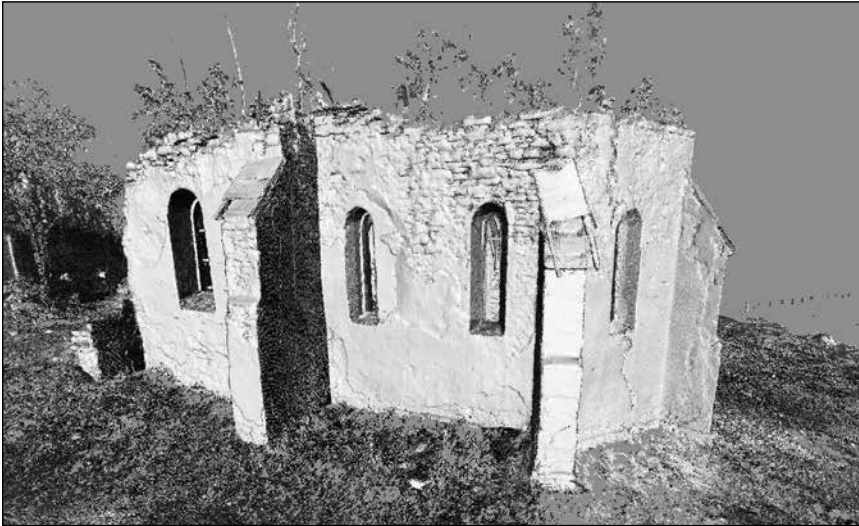
■ **Fig. 3a.** Scanarea 3D a corului © SC M&M Design Srl
 ■ **Figure 3a.** 3D scan of the choir © M&M Design Ltd.

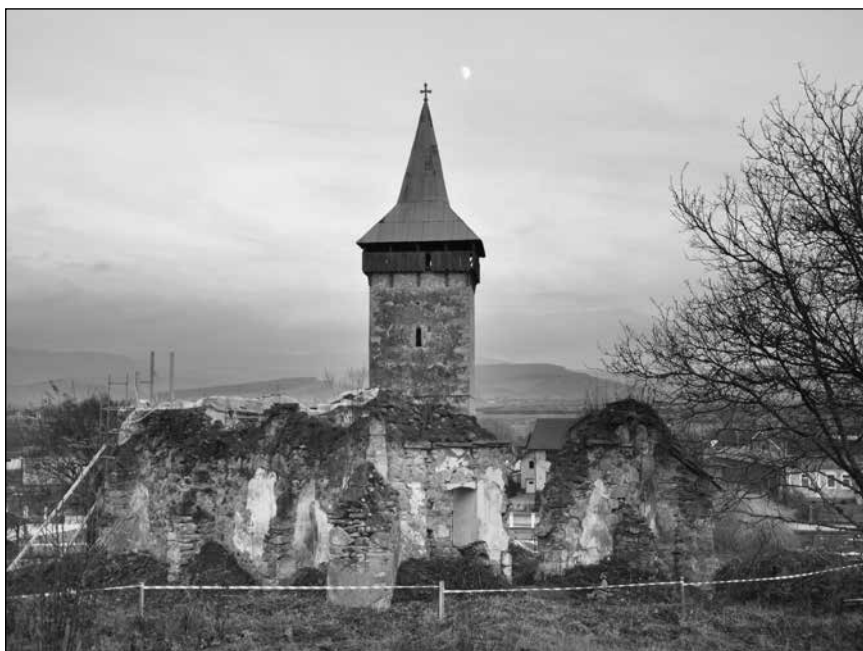
■ Foto 2. Ruina bisericii din Jelna © KISS Lóránd
■ Photo 2. The ruin of the church in Jelna © KISS Lóránd

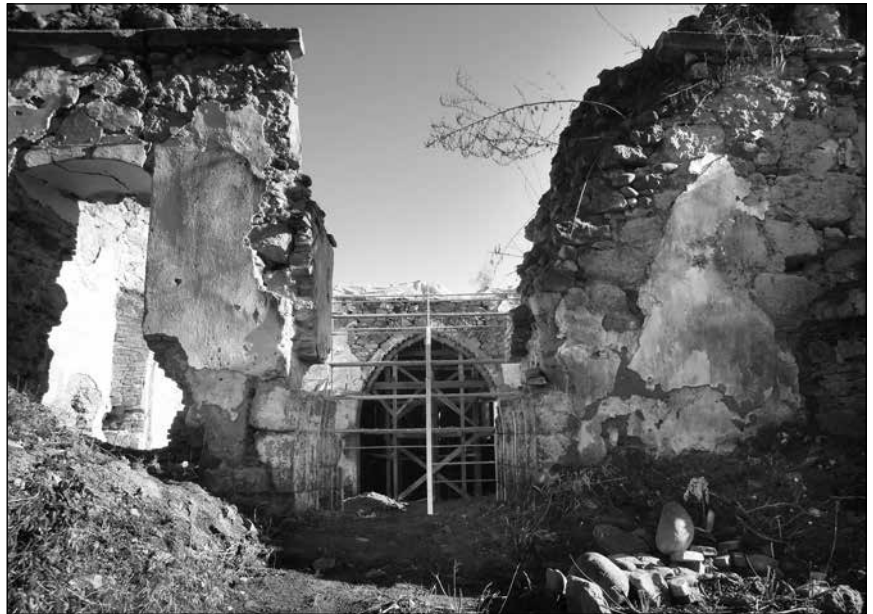
■ **Photo 3.** The western elevation with the view of the triumphal arch between the nave and the choir © KISS Lóránd, 2016

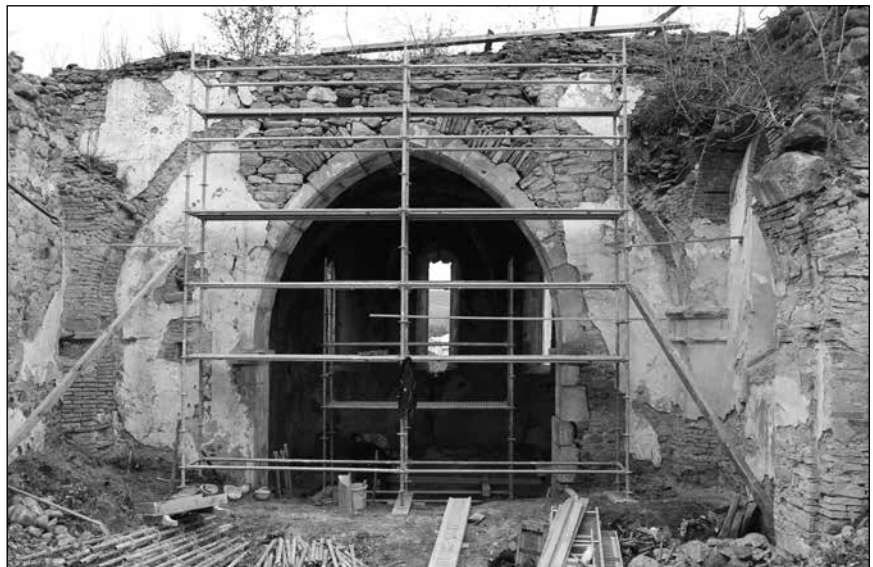
■ **Foto 4.** Nava și corul în timpul intervenției © KISS Lóránd, 2016

Intervențiile de primă urgență asigură doar stabilitatea pe moment și impermeabilizează structura. Următorii pași sunt pe de o parte cu caracter arhitectural: refacerea tâmplăriilor, cornișei, tencuielilor, închiderea

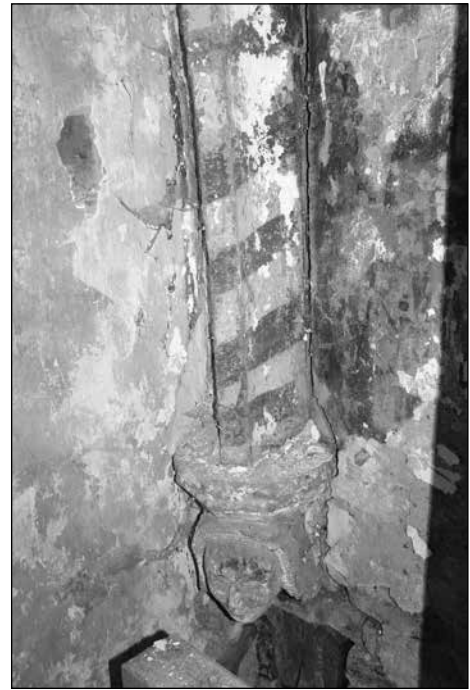
■ Foto 5. Nervura și consola bolții din cor
© KISS Lóránd, 2016

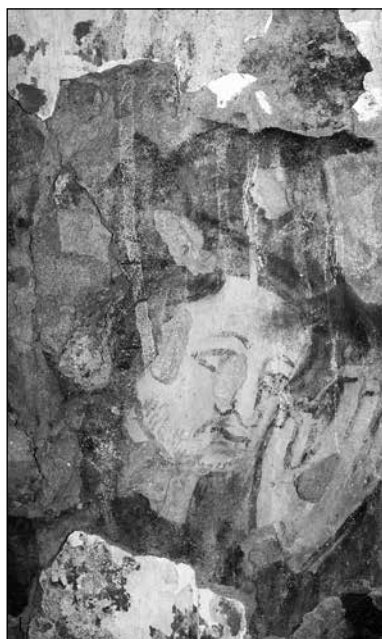
■ **Photo 6.** Mural fragment
© KISS Lóránd, 2016

At this stage, the loose plastering that carries mural paintings was fixed by murals' restorer Lóránd KISS.

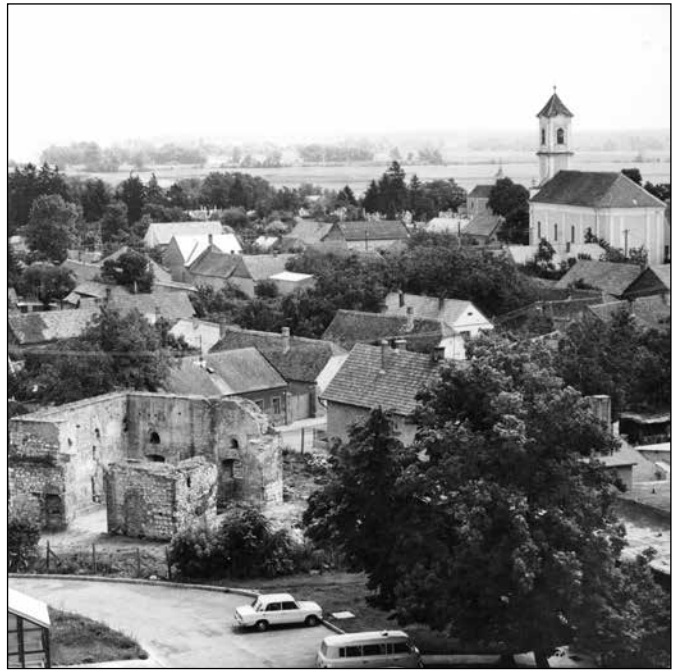
■ **1. kép:** A siklósi dzsámi romja rekonstrukció előtt
 ■ **Photo 1.** The ruin of the mosque in Siklós prior to reconstruction

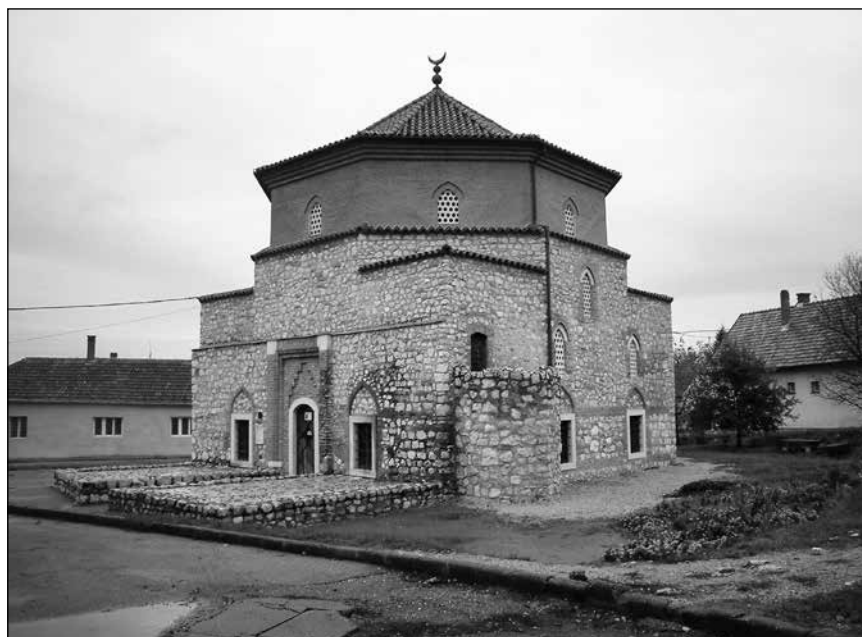
■ Photo 2. The mosque's main elevation after reconstruction

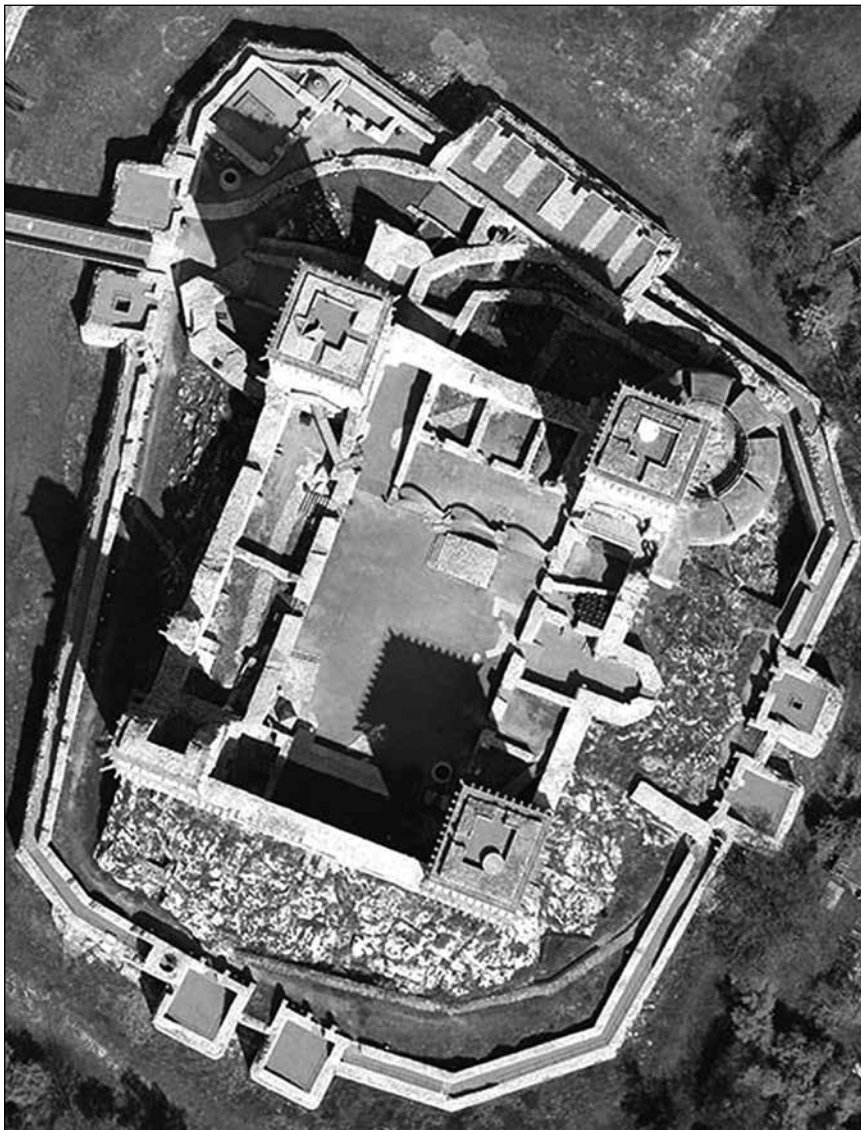
■ 5. kép: A diósgyőri vár a FERENCZY-féle rekonstrukció után
 ■ Photo 5. The castle in Diósgyőr following the reconstruction of FERENCZY

Szembesültünk a romként helyreállított emlékek megőrzésének tipikus nehézségeivel: a falkoronák és a belső falmagok pusztulásán túl, a kiegészítésre alkalmazott műkő és vasbeton agresszív hatásaival, és mindezeknek a meghibásodásoknak a karbantartás hiányával is összefüggő súlyosbodásával.

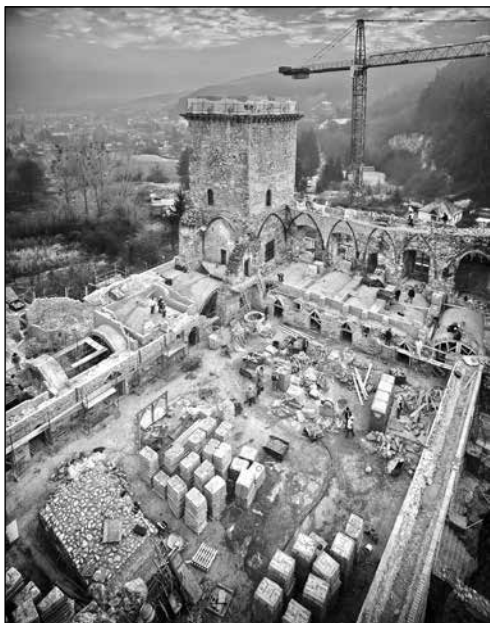
■ **6. kép:** A diósgyőri vár a munkálatok közben
■ **Photo 6.** The castle in Diósgyőr during reconstruction

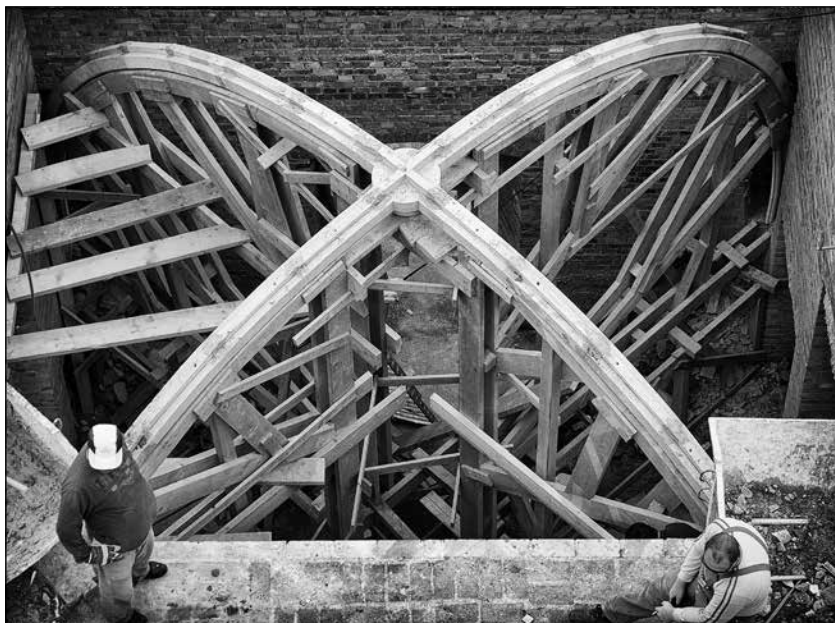
■ **7. kép:** Bordás keresztboltozat építés közben
■ **Photo 7.** The ribs of a cross vault during construction

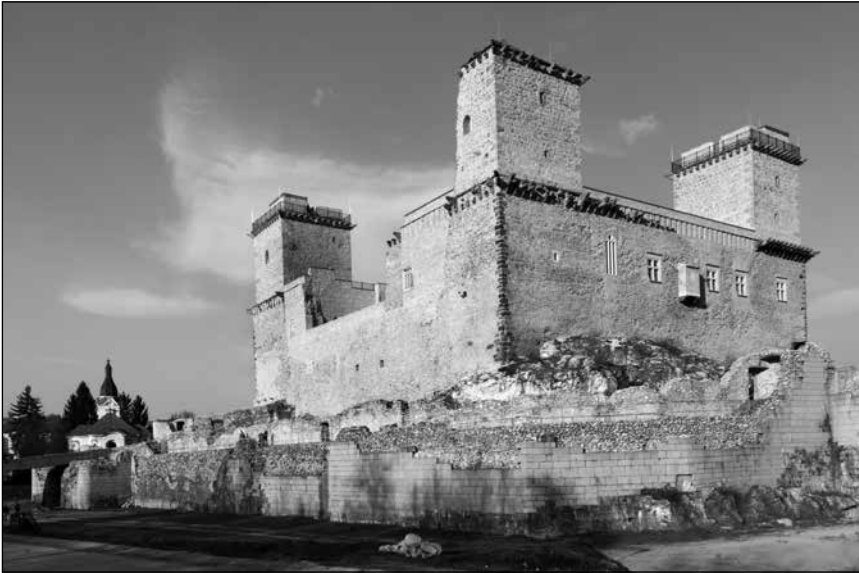
■ 8. kép: A diósgyőri vár délnyugati sarka rekonstrukció után
■ Photo 8. The south-western corner of the castle in Diósgyőr after reconstruction

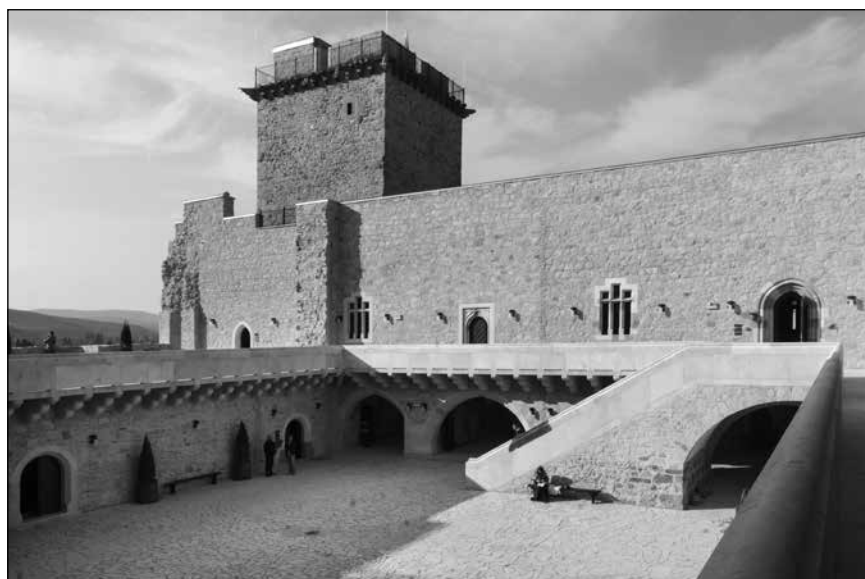
■ Photo 9. The north-western corner of the castle's courtyard after reconstruction

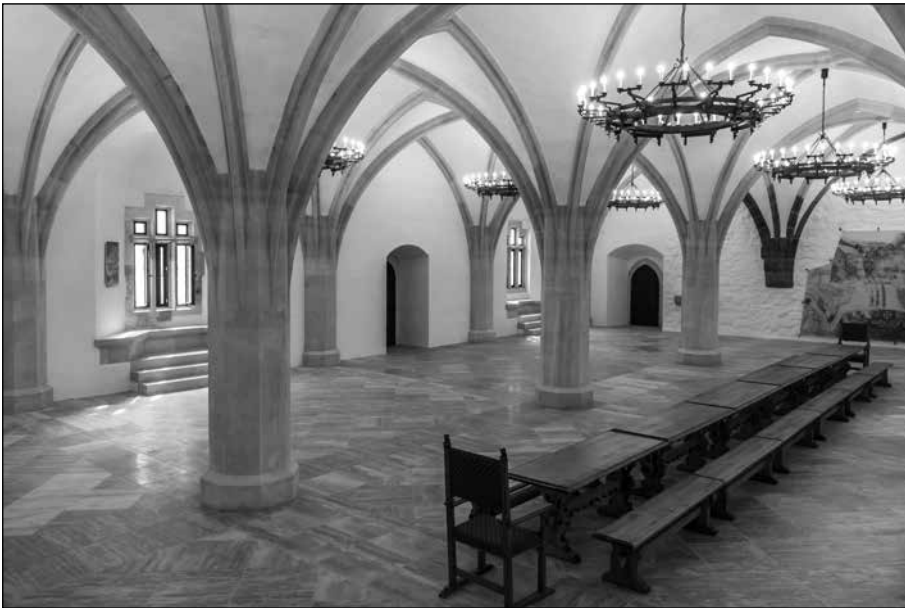
■ 10. kép: A rekonstruált lovagterem
■ Photo 10. The reconstructed great hall

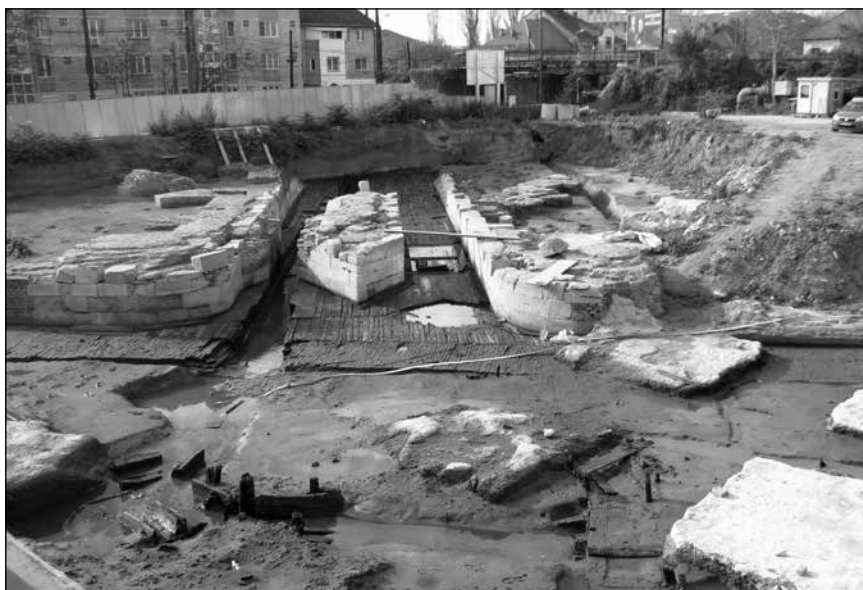
■ Foto 1. Stăvilarul după decopertare
 ■ Photo 1. The sluice after uncovering

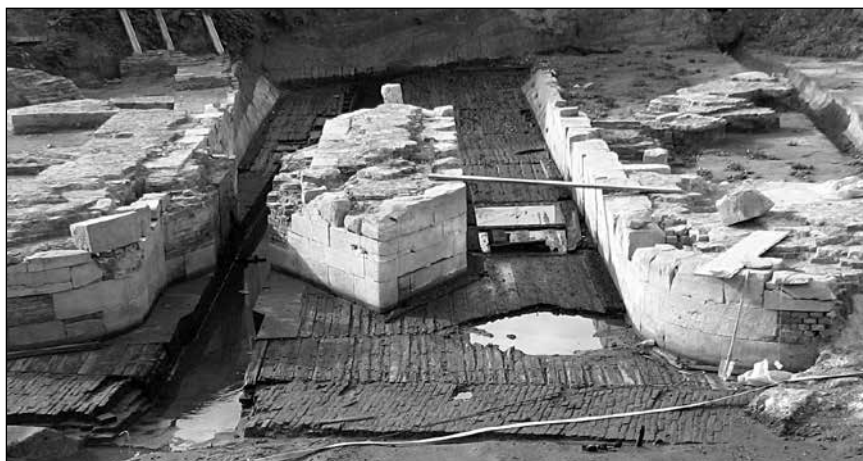
■ Foto 2. Spărgătorul de val și câmpurile deversoare A și B
 ■ Photo 2. The wave breaker and overflow channel fields A and B

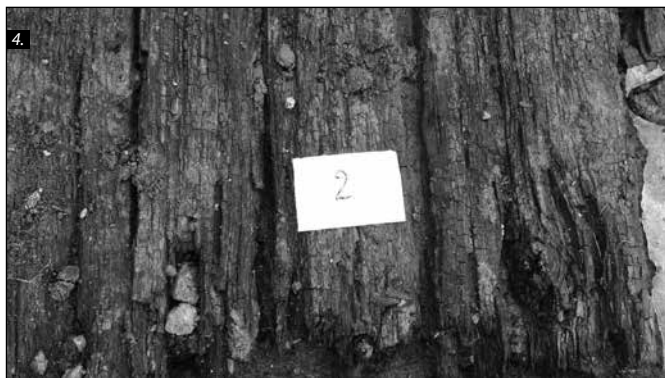
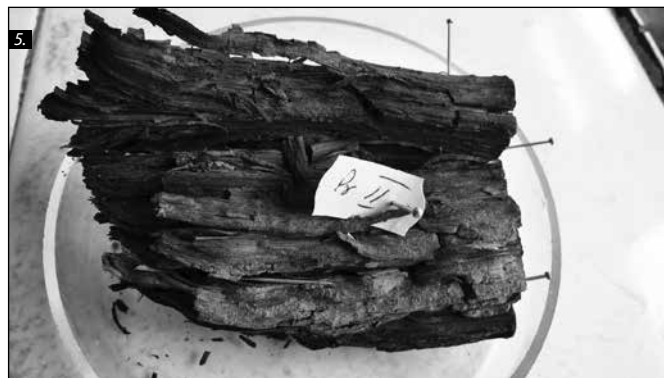
■ Foto 4-5. Dulap situat la suprafața șenalului cu degradare avansată, cu exces de umiditate (in situ) și după uscare (conținutul maxim de umiditate: 375%)

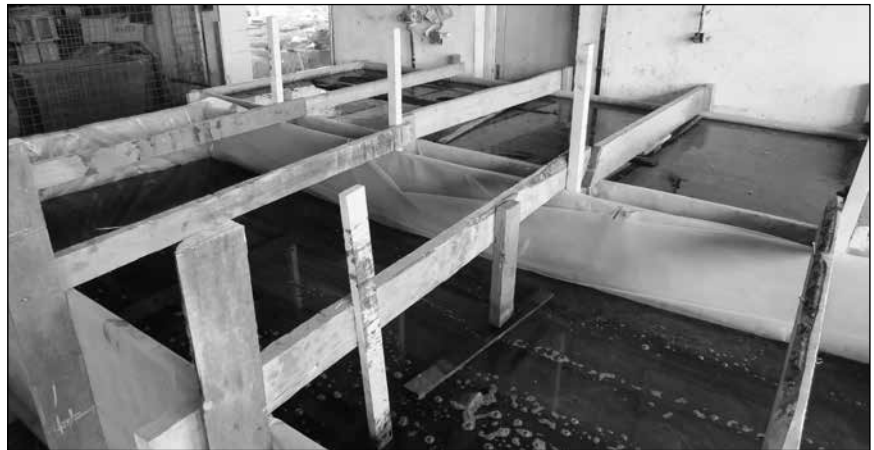
■ Photo 10. Storage basins

The beneficiary opted for storage in a moist environment and the contractor made the wooden basins lined with polyethylene foil (Photo 10). The basins were placed in a rented hall where there was no danger of freezing.

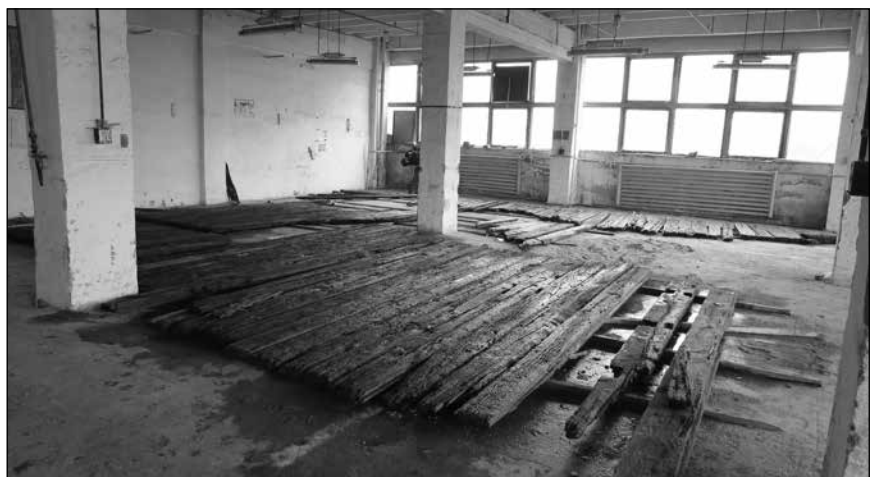
■ Foto 11. Sortarea materialului lemnos înainte de reconstrucție

■ Photo 11. Sorting the wood before reconstruction

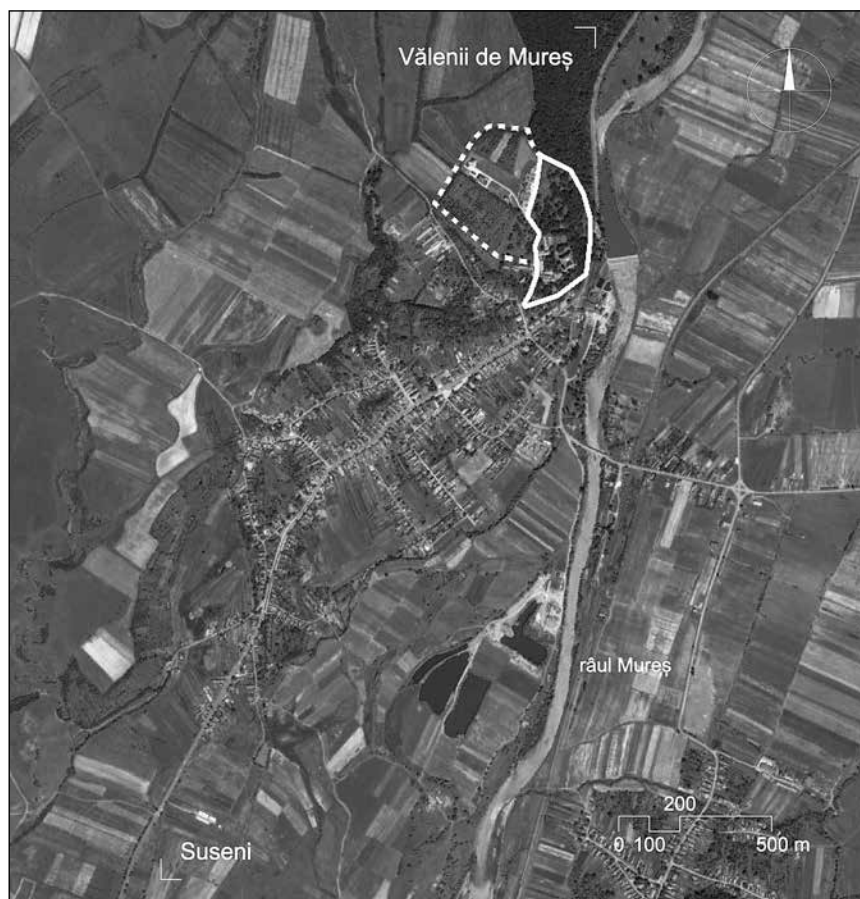
■ Foto 1. Orthophoto of Brâncovenești village (2017). The white contour with solid line represents the approximate limits of the Kendi-Kemény Manor House ensemble, and with a dotted line the approximate limits of the site corresponding to the historical representations, with the entire area of the park (the graphic and textual notes belong to the author, the represented graphic scale is estimative) © 2016 GoogleEarth, CNES/Astrium © Andreea MILEA

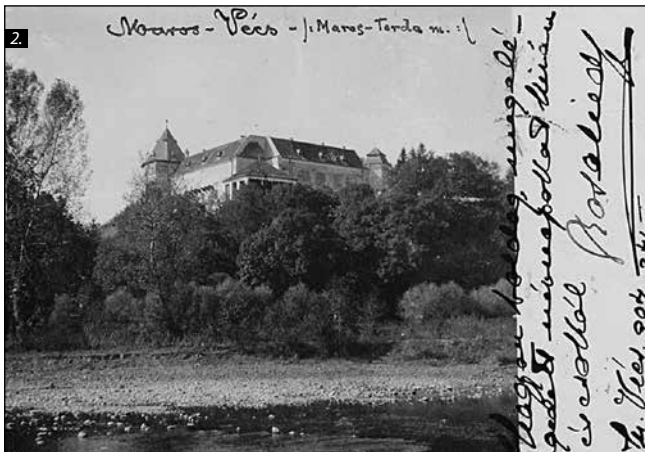
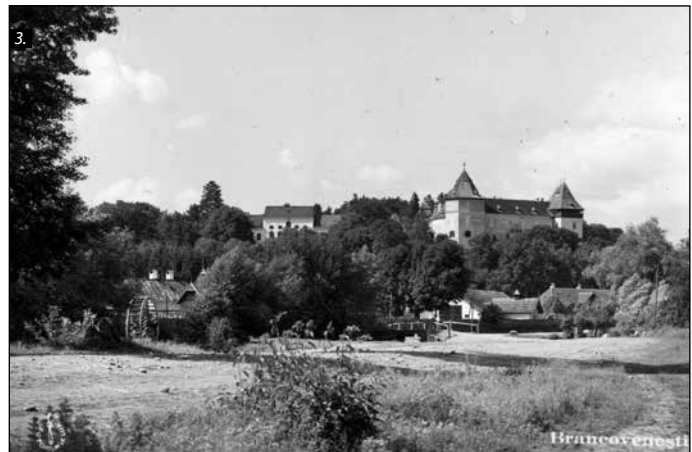
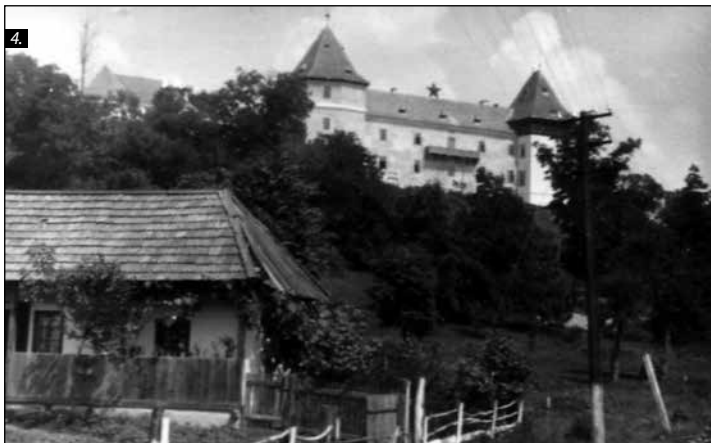
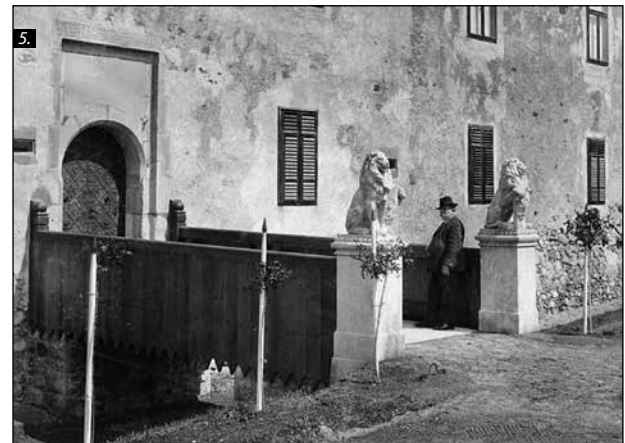
- **Foto 2.** Castelul văzut de pe valea Mureșului într-o fotografie de la sfârșitul secolului al XIX-lea © Monumente Uitate
- **Foto 3.** Castelul văzut de pe țărmul stâng al văii Mureșului într-o fotografie de la începutul secolului al XX-lea © Biblioteca Centrală Universitară „Lucian Blaga”, Cluj-Napoca

- **Foto 4.** Castelul văzut de pe valea Mureșului într-o fotografie de la începutul secolului al XX-lea © hereditatum.ro
- **Foto 5.** Intrarea în castel într-o fotografie de la începutul secolului al XX-lea © hereditatum.ro (autor Géza NAGY KEMÉNY)

În ceea ce privește relația spațiilor castelului cu exteriorul, cele mai semnificative observații se referă la micile balcoane și galerii exterioare, precum și la transformările aduse turnului estic. Imagini de epocă (fig. 7, foto 2-3) semnaleză prezența unor console de piatră nefolosite pe fațada sud-estică, dar și pe fețele turnurilor vestic și nordic, existența lor indicând totuși o utilizare sau necesitate anterioară. Regăsim această situație atât pe vremea turnului estic ca și construcție joasă (fig. 7, foto 2), cât și ulterior înălțării sale (foto 3). După un timp de la înălțarea turnului estic, apare pe fațada sud-estică un balcon din lemn susținut pe consolele de piatră preexistente (foto 4). În această etapă este vorba de un balcon deschis, descoperit. Poziția privilegiată a balconului, la ultimul nivel al fațadei sud-estice, îndreptată spre valea Mureșului, oferea, de bună seamă, o perspectivă generoasă asupra împrejurimilor. Fără să dispunem, pentru moment, de imagini doveditoare, putem presupune că odată cu refolosirea consolelor laturii sud-estice și construirea balconului, s-ar fi putut proceda asemănător în cazul turnurilor vestic și nordic, dotate de asemenea cu console de piatră la cel de-al treilea nivel, unde la ora actuală regăsim de asemenea balcoane lemn, ca niște galerii de gardă, oferind astfel puncte de belvedere asupra parcului (foto 10). La vremea vizitării sitului, în anul 2009, toate cele trei balcoane (galerii) erau acoperite într-o manieră brută cu tablă ondulată susținută de o structură de lemn (foto 7, 10). Fațada nord-vestică dispune în continuare de două console de piatră la cel de-al doilea nivel, ca posibile susținătoare ale unui fost mic balcon (foto 10).

Turnul estic îl avem documentat iconografic în două din ipostazele sale. În prima ipostază (fig. 7, foto 2), premergătoare modificărilor de sfârșit de secol XIX, turnul se prezintă ca o construcție pe două niveluri: un parter destinat gangului de trecere spre parc, prin urmare un spațiu deschis, și un etaj de asemenea deschis sub forma unei ample verande cu pravești spre valea Mureșului. În cea de-a doua ipostază (foto 3-4, 6), ulterioară modificărilor de sfârșit de secol XIX, turnul primește înălțime de patru niveluri, veranda fiind înălțată la ultimul nivel, nivelurile intermediare primind spații închise, iar parterul găzduind în continuare gangul de traversare; astfel, perspectiva oferită de la nivelul verandei a dobândit amploare și mai mare. Această ultimă ipostază a turnului estic corespunde și situației actuale (foto 7-8).

valley. The same situation can be noted later, after the raising of the eastern tower, in photographs from the beginning of the 20th century (Photos 3 and 4). The care for the decorative character of the landscaping in the vicinity of the entrance to the manor house can be observed again in an image from the beginning of the 20th century (Photo 5), which shows us the placement of the decorative seedlings aligned along the moat that limits the south-eastern side of the building. The alley leading through the gangway of the eastern tower seems to have enjoyed the same care: we find it too, at the beginning of the 20th century (Photo 6), regularly lined on both sides with decorative bush seedlings. The last two mentioned images also offer clues on the alleys designed along the south-eastern, respectively north-eastern sides of the manor house: they seem to have been simple gravelled alleys. As we have already mentioned (see *Local relief and the placement of major elements*), nowadays the landscaping of the park is reduced on a considerably smaller surface than the initial one, grouped around the manor house, especially to the south, east, and north. The placing of the mature vegetation on the terrain preserved its naturalness (Photo 11), but some details have lost in refinement: the previously mentioned alleys were either asphalted (Photo 7), or lost their gravelled surface, becoming simple earthen alleys (Photo 9); the ornamental nature of the vegetation in front of the south-eastern entrance elevation became less coherent, mixing different species without a particular rule; the monuments in the park lost their romanticism through the apparition of protective fences (Photos 12-14).

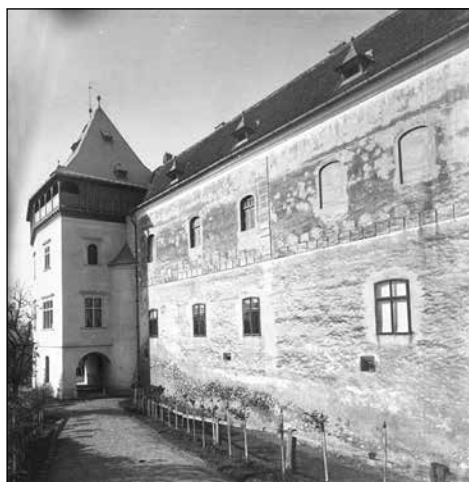
■ **Photo 6.** The north-eastern side of the manor house, approaching it from the park © hereditatum.ro (autor Géza NAGY KEMÉNY)

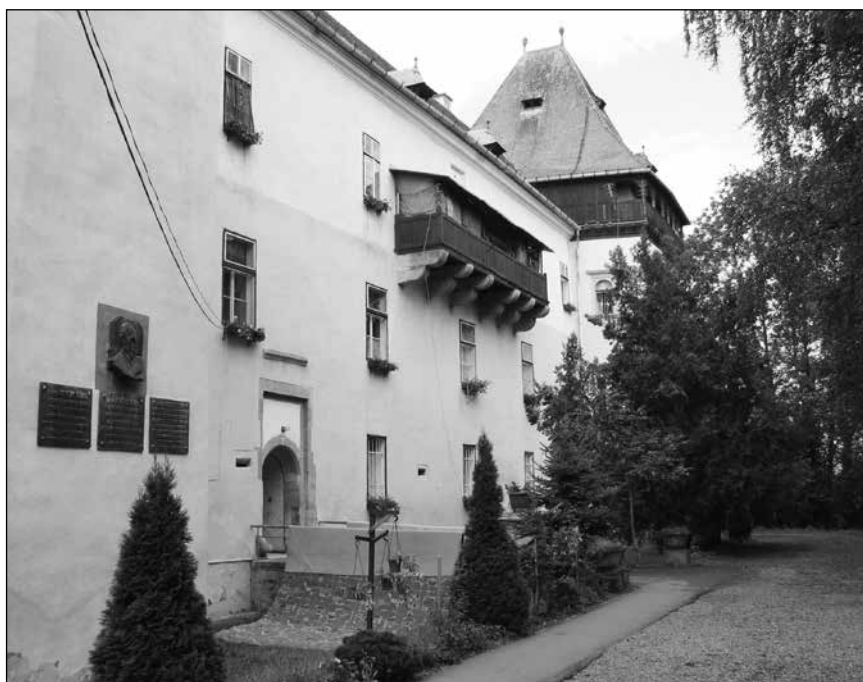
■ Photo 7. The south-eastern side of the manor house © Andreea MILEA, 2009

Accesul principal în clădirea castelului se face pe latura sud-estică a acestuia, traversând pe un mic pod urmele șanțului pentru apă (foto 5, 7). Spațiul de tip gang al intrării conduce ulterior în curtea interioară a castelului. Accesul în spațiile castelului este posibil și din gangul turnului estic și de pe latura nord-vestică a castelului (urcând din fostul șanț pentru apă, prin intermediul unei scări, până în dreptul primului nivel al clădirii) (foto 10).

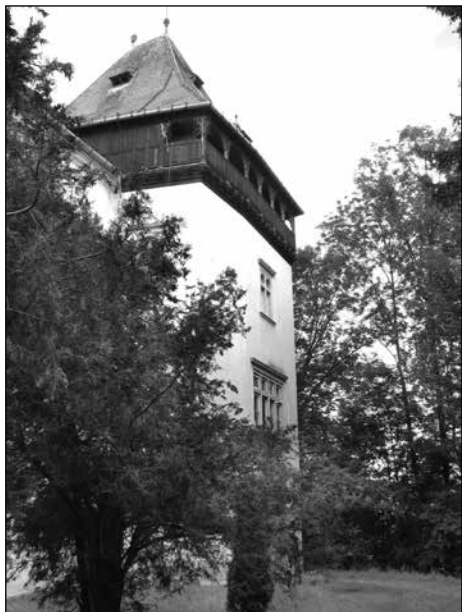
■ **Photo 8.** The manor house's eastern tower © Andreea MILEA, 2009

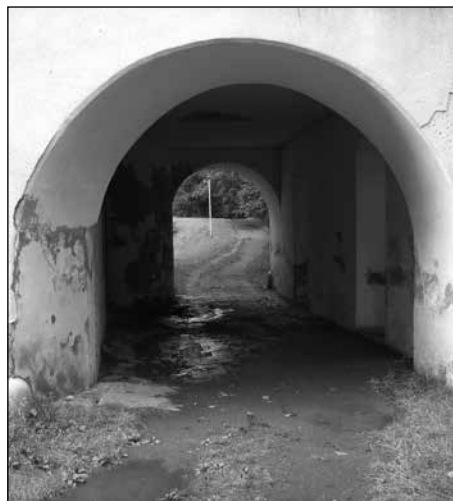
■ **Photo 9.** The eastern tower's gangway, of entrance to the park © Andreea MILEA, 2009

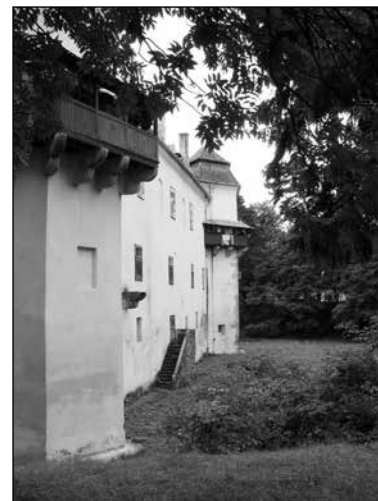
■ **Photo 10.** The north-western side of the manor house © Andreea MILEA, 2009

the manor house's spaces can also be made from the east tower's gangway and on the manor house's north-western side (climbing from the former moat, through a stairway, to the building's first level) (Photo 10). The access elements must have not been originally very developed, given the rather unwelcoming character of the building. Drawings and postcards from the end of the 19th and the beginning of the 20th century show us a main entrance area in which one can feel, however, a certain degree of decoration: the short vegetation along the manor house's south-eastern side, climbing plants on the manor house walls all around the gangway on the east tower's ground floor, the pillars at the end of the bridge's parapets having decorative spheres and, subsequently, sculpted lions. Nowadays, the climbing plants have disappeared from the manor house walls and the bridge lost its decorative elements; short decorative vegetation is still maintained along the alley parallel to the south-eastern side of the manor house.

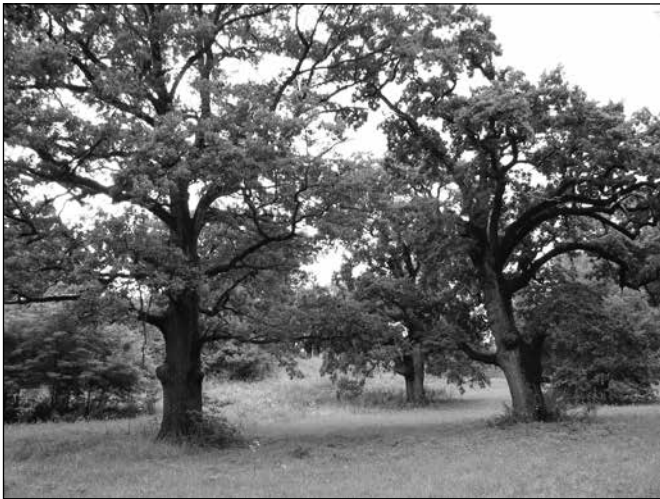
■ Foto 11. Parcul peisager © Andreea MILEA, 2009
■ Photo 11. Landscaped park © Andreea MILEA, 2009

restrânse pe o suprafață considerabil mai mică decât cea inițială, grupată în jurul castelului, îndeosebi înspre sud, est, respectiv nord. Dispunerea vegetației mature pe teren și-a păstrat naturalitatea (foto 11), dar unele detalii și-au pierdut din rafinament: aleile amintite anterior fie au fost asfaltate (foto 7), fie și-au pierdut suprafața prunduită, devenind simple alei de pământ (foto 9); caracterul ornamental al vegetației în dreptul fațadei sud-estice a intrării a devenit mai puțin coerent, amestecând diverse specii, fără o regulă anume; iar monumentele din parc au pierdut din romantismul imaginii prin apariția unor împrejmuiri de protecție (foto 12-14).

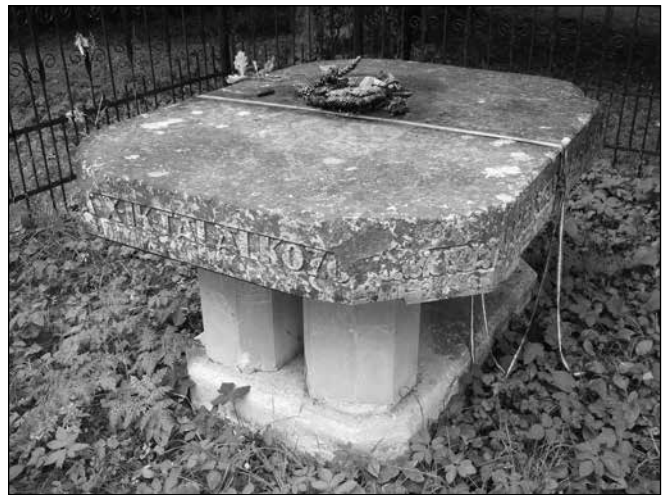
■ Foto 12. Masa memorială a Helikon-ului Ardelean © Andreea MILEA, 2009
■ Photo 12. Memorial table of the Transylvanian Helikon © Andreea MILEA, 2009

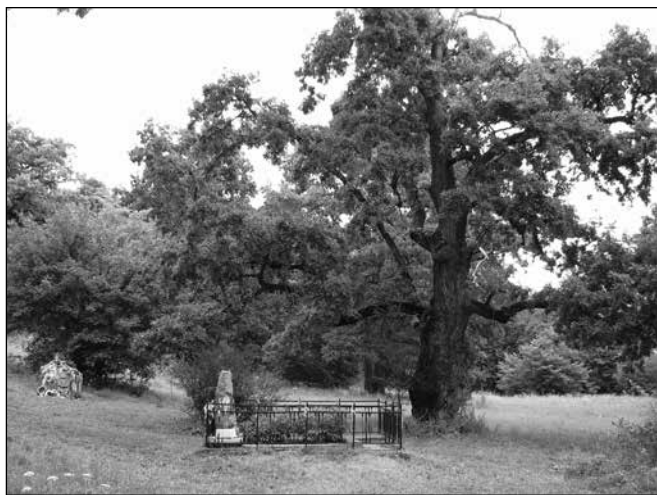
■ **Foto 13.** Mormântul și monumentul funerar al lui János KEMÉNY în parcul peisager © Andreea MILEA, 2009
■ **Photo 13.** The tomb and funerary monument of János KEMÉNY in the landscaped park © Andreea MILEA, 2009

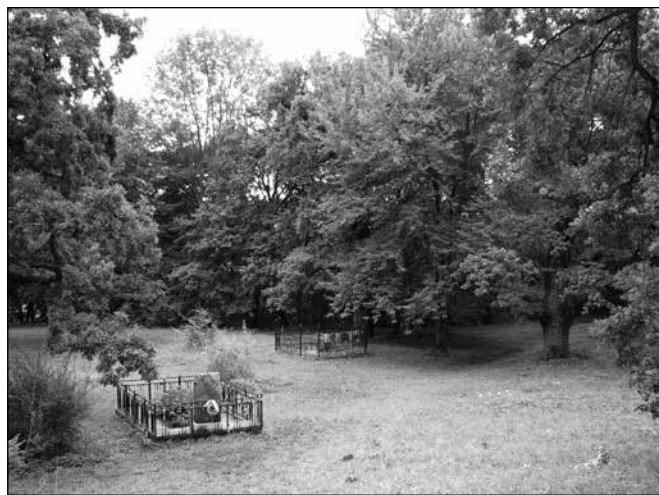
■ **Foto 14.** Monumente funerare în parcul peisager © Andreea MILEA, 2009
■ **Photo 14.** Funerary monuments in the landscaped park © Andreea MILEA, 2009
