*built heritage*

# Transsylvania Nostra

■ The current issue of the Transsylvania Nostra journal is dedicated to the general topic of historic building conservation, as we do every year, being true to our tradition.

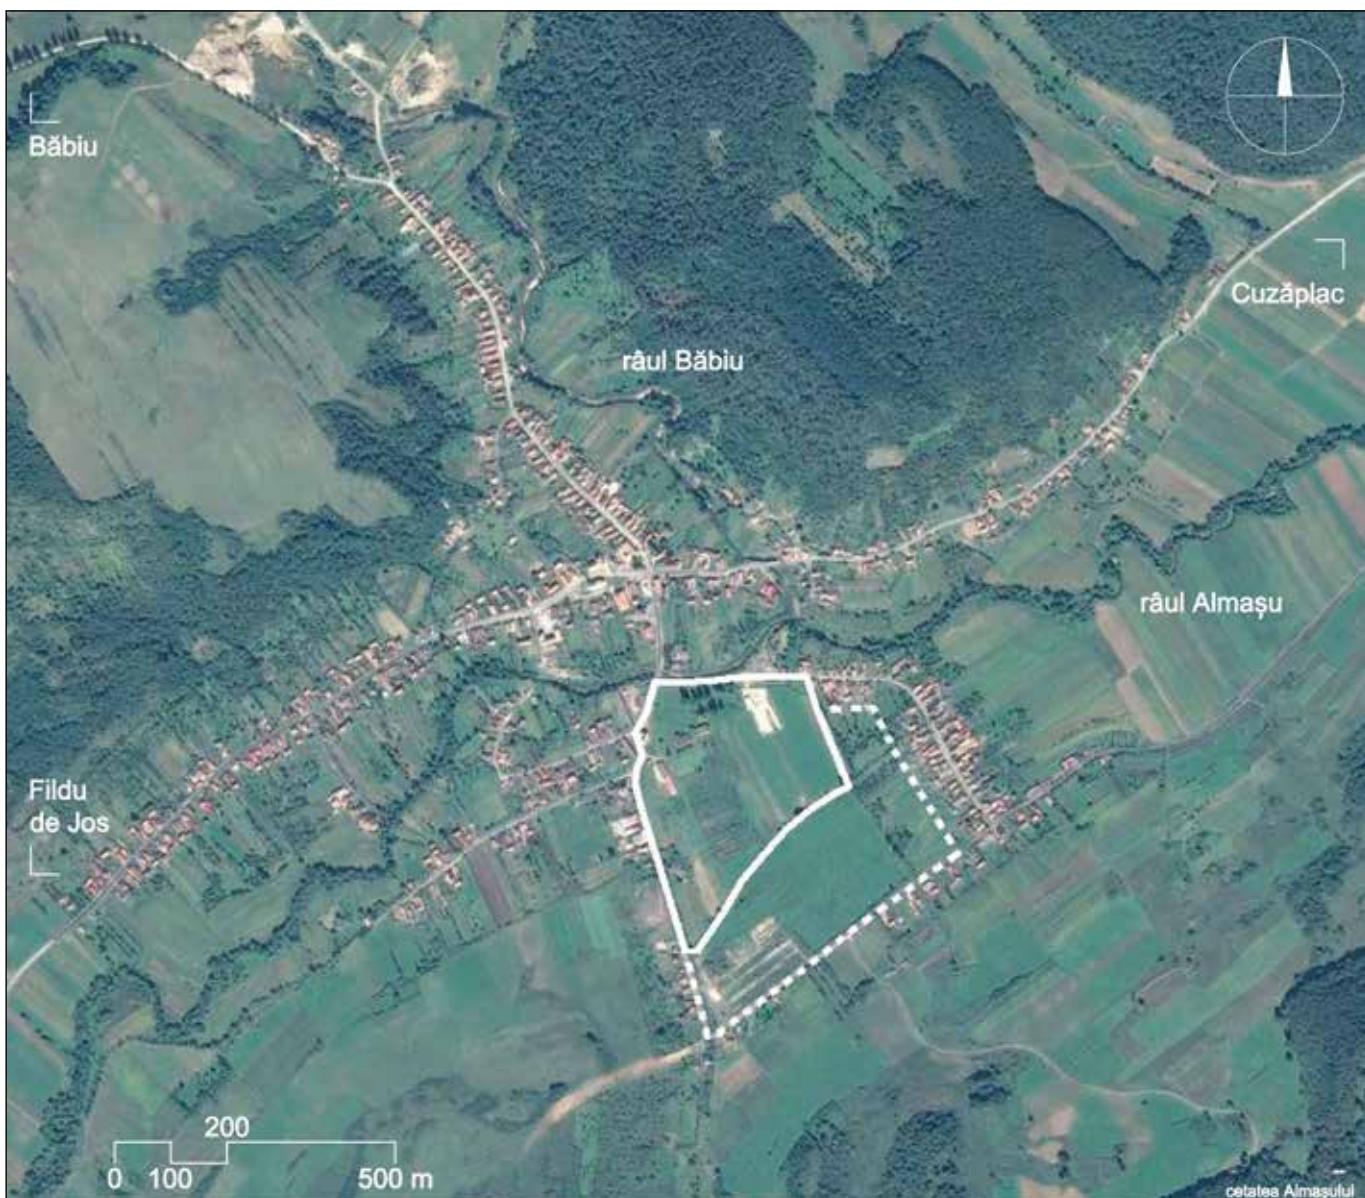
**Foto 1.** Ortofotografia satului Almașu (2016). Conturul alb cu linie continuă reprezintă limitele amplasamentului ansamblului castelului Csáki, clar identificabile în prezent, iar cu linie punctată întinderea presupusă a amplasamentului, corespunzător reprezentărilor istorice (insemnările grafice și textuale sunt adăugate de către autoare, scala grafică reprezentată este estimativă) © 2016 GoogleEarth, CNES/Astrium © Andreea MILEA

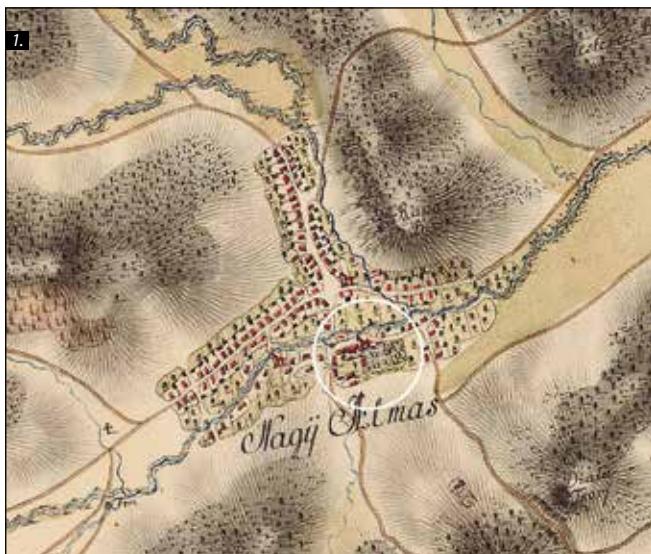
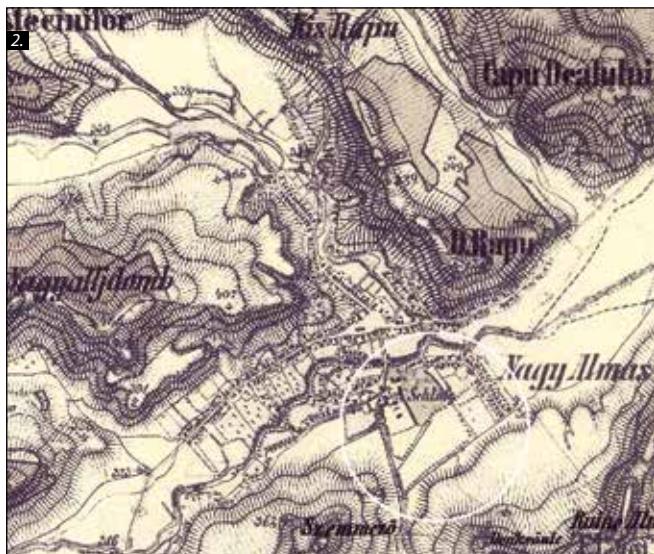
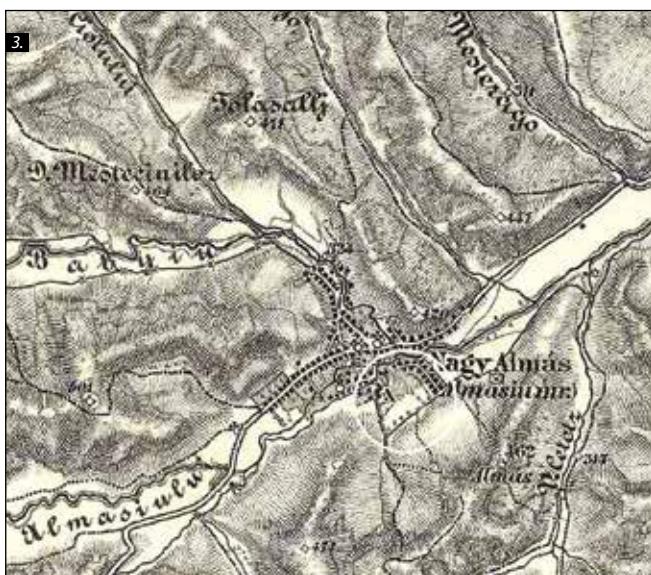
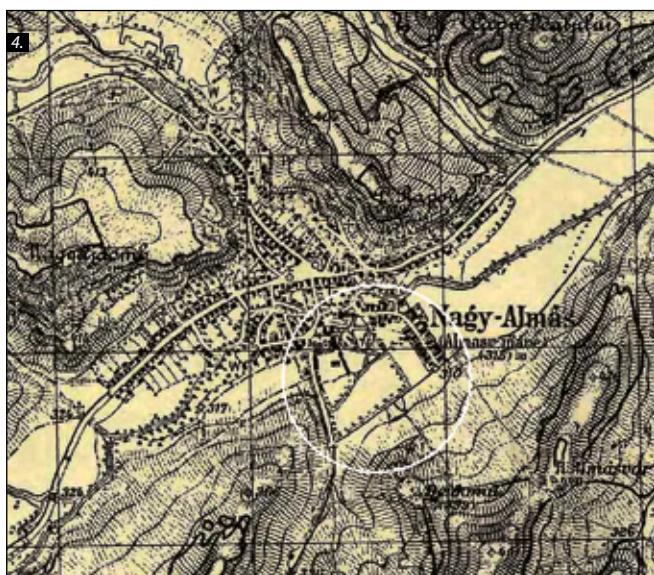
■ **Fig. 1.** Reprezentarea satului Almașu (Nagy Almas) în prima ridicare topografică militară a Imperiului Habsburgic (1763-1787). Zona amplasamentului studiat este reprezentată (de către autoare) cu linie albă © Österreichisches Staatsarchiv, Arcanum Adatbázis Kft., 2017

The First Military Survey of the Habsburg Empire (1763-1787) does not show elements comparable with the Csáki Manor House ensemble, as we can observe it now. In this depiction, the current area of the manor house ensemble is occupied by small built plots, but also by a larger property, apparently furnished with a church and its outbuildings, with a landscaped garden and a utilitarian one. Starting with the Second Military Survey of the Austrian Empire, the mentioned elements are not found any more, being replaced by the elements of the Csáki Manor House ensemble, in similar shapes compared with the current situation.

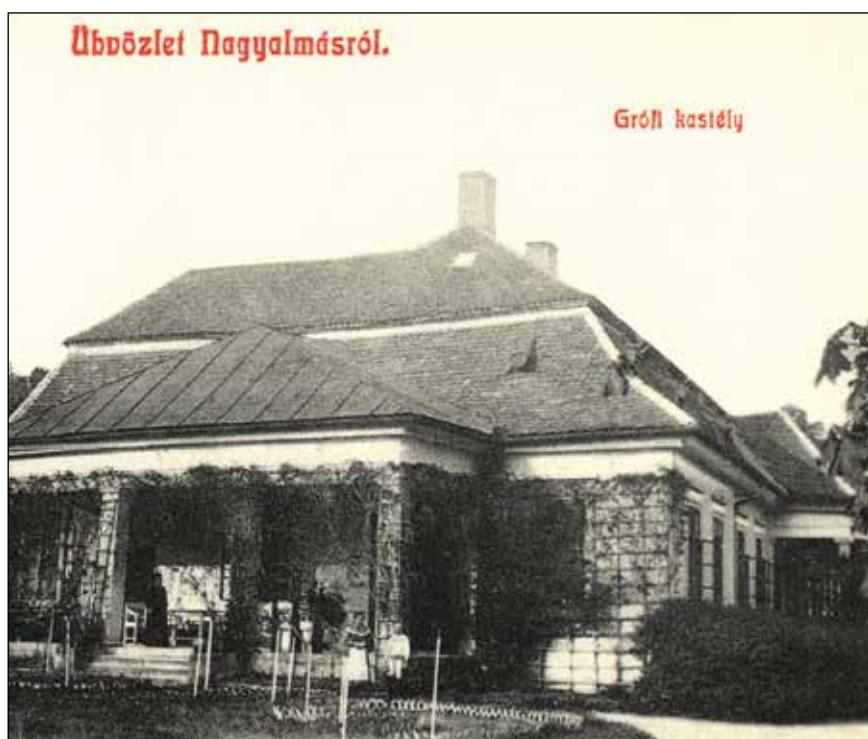
■ Foto 2. Ilustrată de la sfârșitul secolului al XIX-lea sau începutul secolului al XX-lea, înfățișând latura vestică a castelului, cea adăpostind intrarea, și amenajările exterioare imediat învecinate acesteia © Biblioteca Centrală Universitară „Lucian Blaga”, Cluj-Napoca

the area to be well observed. The cardinal orientation, to the west, is also favourable for its use as an open room during hot summer afternoons. The portico's furniture, visible in the period postcard, confirms this use.

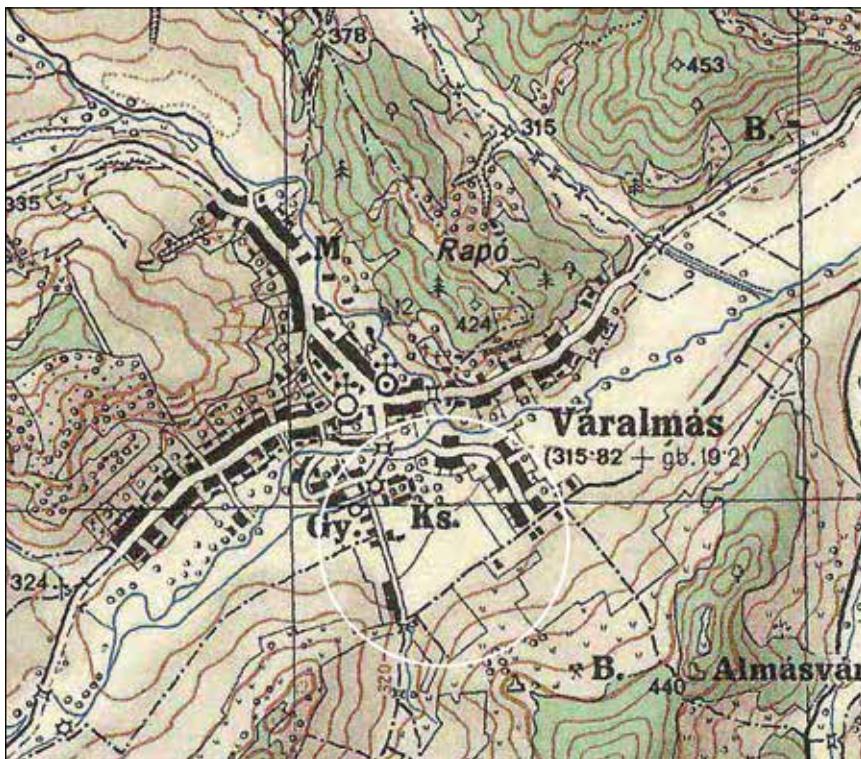
■ **Fig. 5.** Reprezentarea satului Almașu (Váralmás) în harta militară din 1941. Zona amplasamentului studiat este reprezentată (de către autoare) cu linie albă © Österreichisches Staatsarchiv, Arcanum Adatbázis Kft., 2017

The 1941 military map shows a more sketched representation (Figure 5). A functional zoning of the site seems to be signalled still, making use of a conventional representation of trees on the area already known as belonging to the park. The manor house and the outbuildings' courtyard are well defined.<sup>11</sup> However, the park's elements themselves (the lake, the alleys) are completely missing. We cannot be sure at the moment if they had been already altered or not in this period.

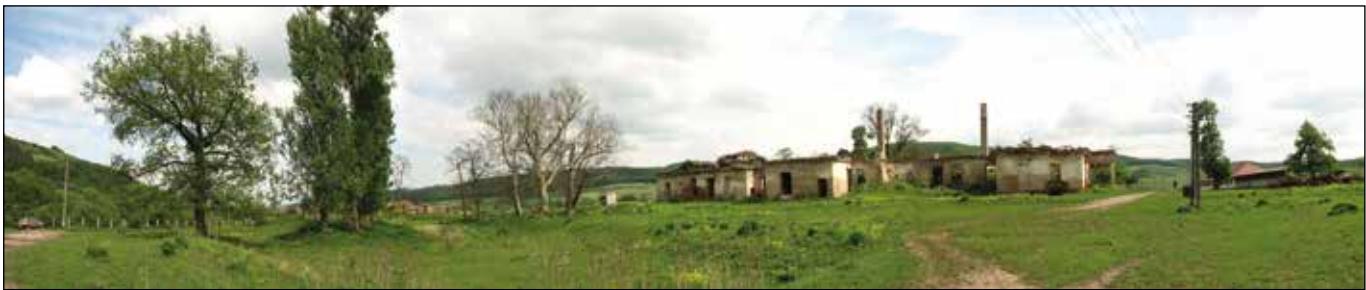
■ **Foto 3.** Ansamblul castelului Csáki din Almașu, privit de la intersecția drumurilor care îl mărginesc la vest și nord. În prim plan se observă urma fostului lac artificial cu insulă © Andreea MILEA, 2007

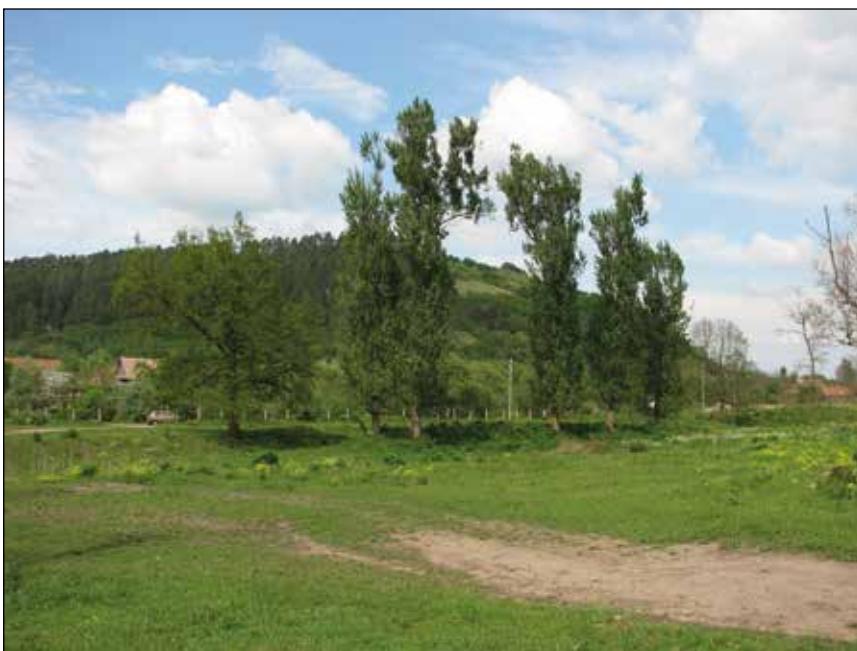
■ **Photo 4.** View from the entrance area of the manor house on the trace of the former artificial lake with an island © Andreea MILEA, 2007

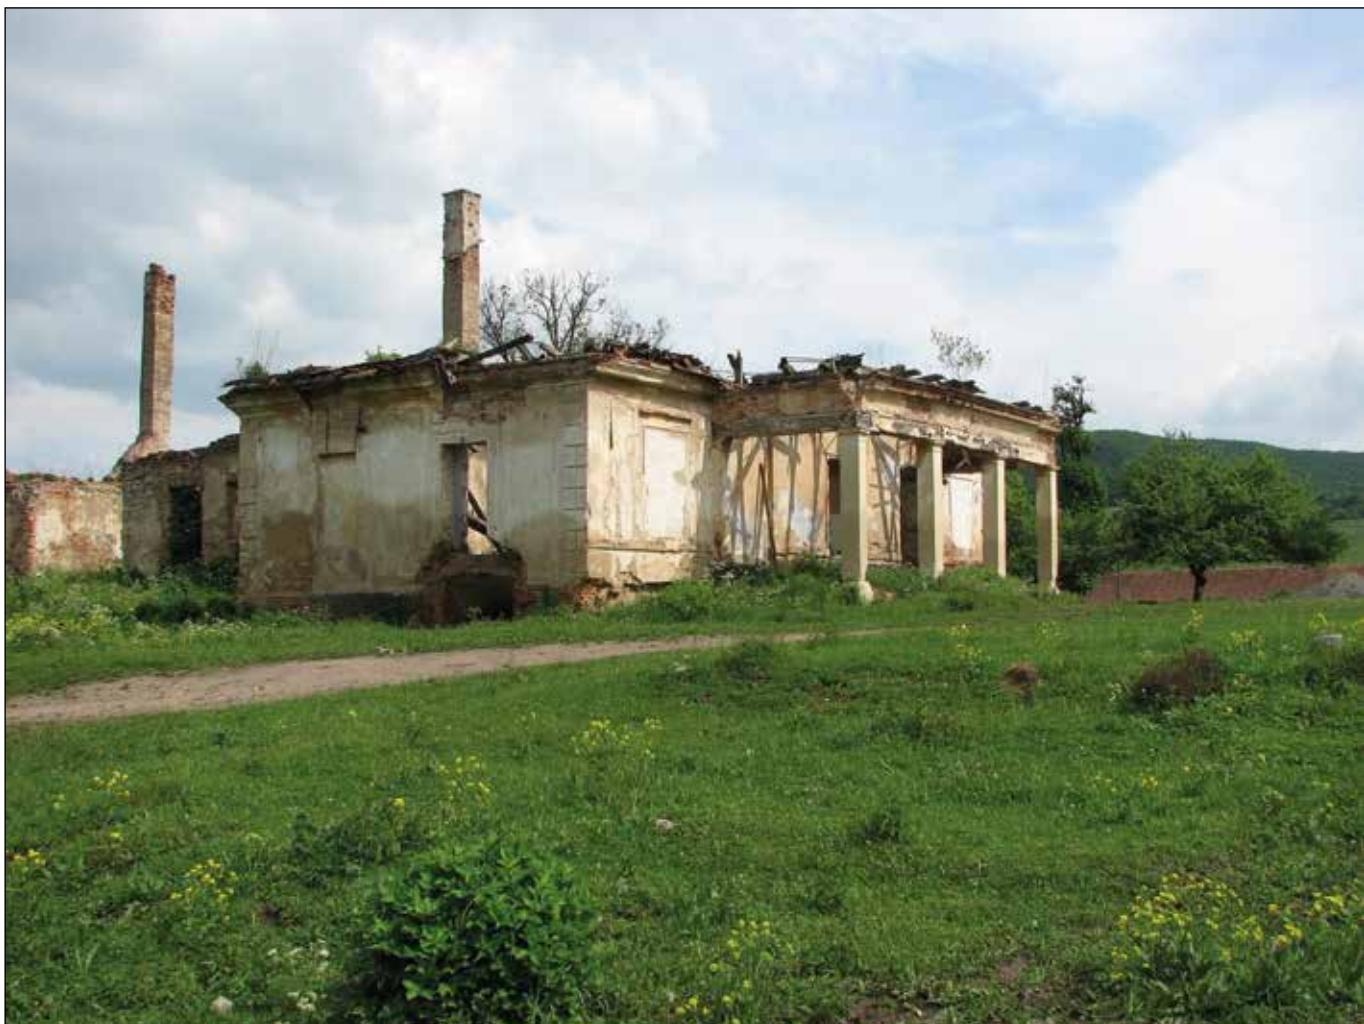
■ Foto 5. Latura vestică, a intrării principale în castel, precedată de portic © Andreea MILEA, 2007

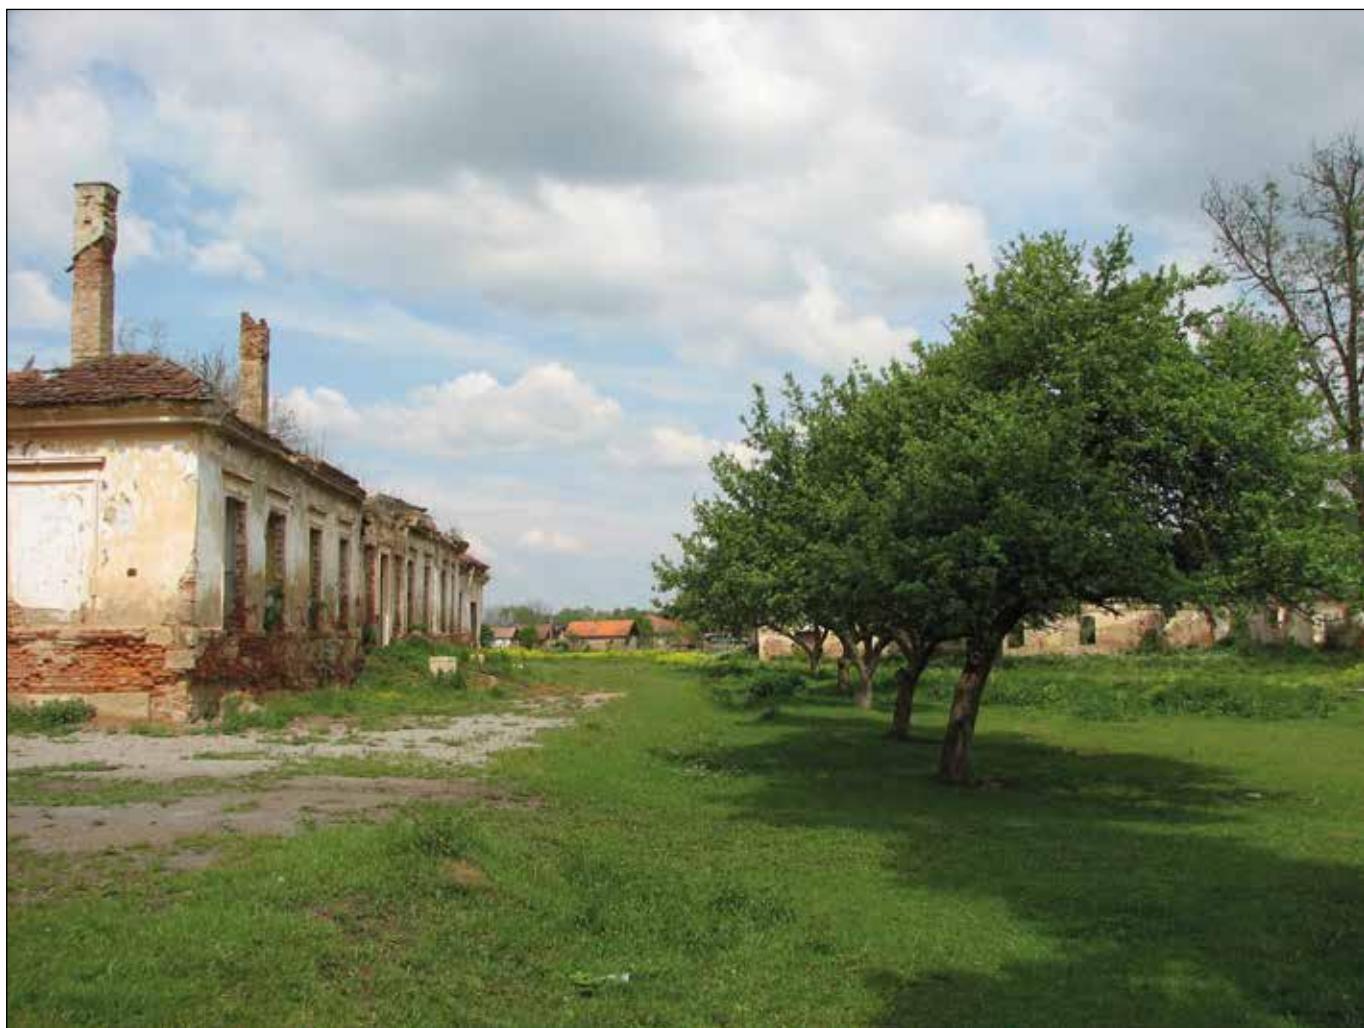
■ Foto 6. Latura sudică a castelului, orientată spre fosta curte utilitară conturată de clădirile anexe. În prezent, un aliniament de pomi fructiferi este condus în paralel cu fațada castelului © Andreea MILEA, 2007

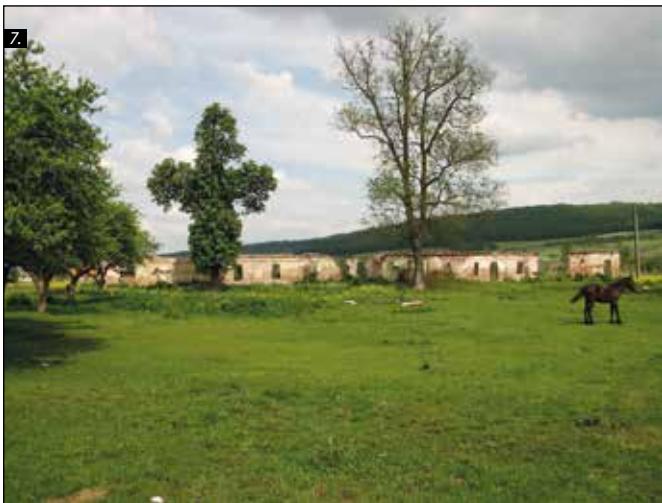
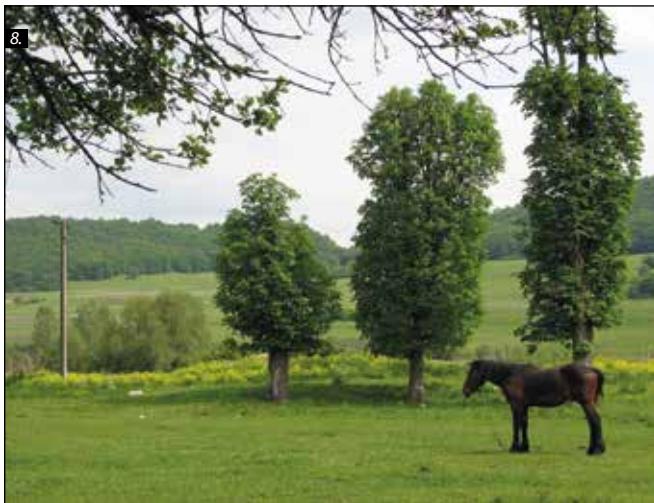
■ **Foto 7.** Fosta curte utilitară conturată de clădirea castelului (în afara imaginii, în stânga) și clădirile anexe (aici, ruinele celor de pe latura estică a curții), populată încă de câteva exemplare de castan monumental (aici, cel din planul îndepărtat) © Andreea MILEA, 2007

Besides the already mentioned poplars, there are several monumental chestnut specimens observed on the site, in the area of the former utilitarian courtyard (Photos 7 and 8), a fruit tree alignment parallel with the southern side of the manor house (Photos 6 and 10), but also other deciduous tree specimens, the species of which are for the moment unidentifiable. Of the mentioned specimens, the chestnuts and poplars could have a more advanced age, being possible witnesses of the former landscaping. However, again, their actual age cannot be determined at the moment.

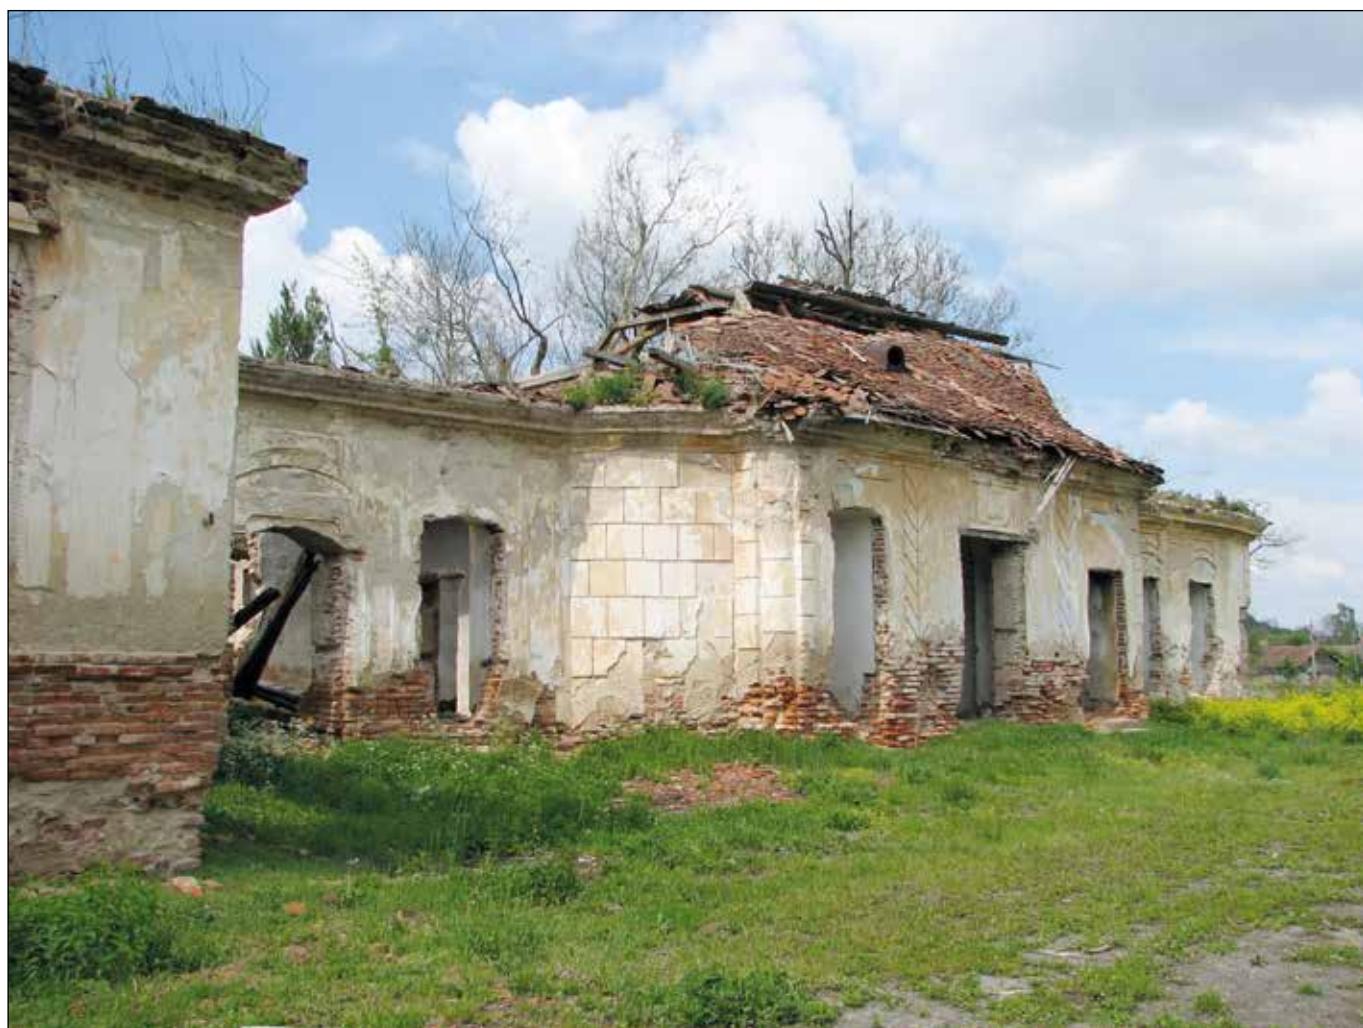
■ **Foto 9.** Partea estică a castelului (probabil o extindere de la sfârșitul secolului al XIX-lea sau începutul secolului al XX-lea), privită din fostă curte utilitară © Andreea MILEA, 2007

■ **Foto 9.** The eastern side of the manor house (probably an extension from the end of the 19<sup>th</sup> or the beginning of the 20<sup>th</sup> century), seen from the former utilitarian courtyard © Andreea MILEA, 2007

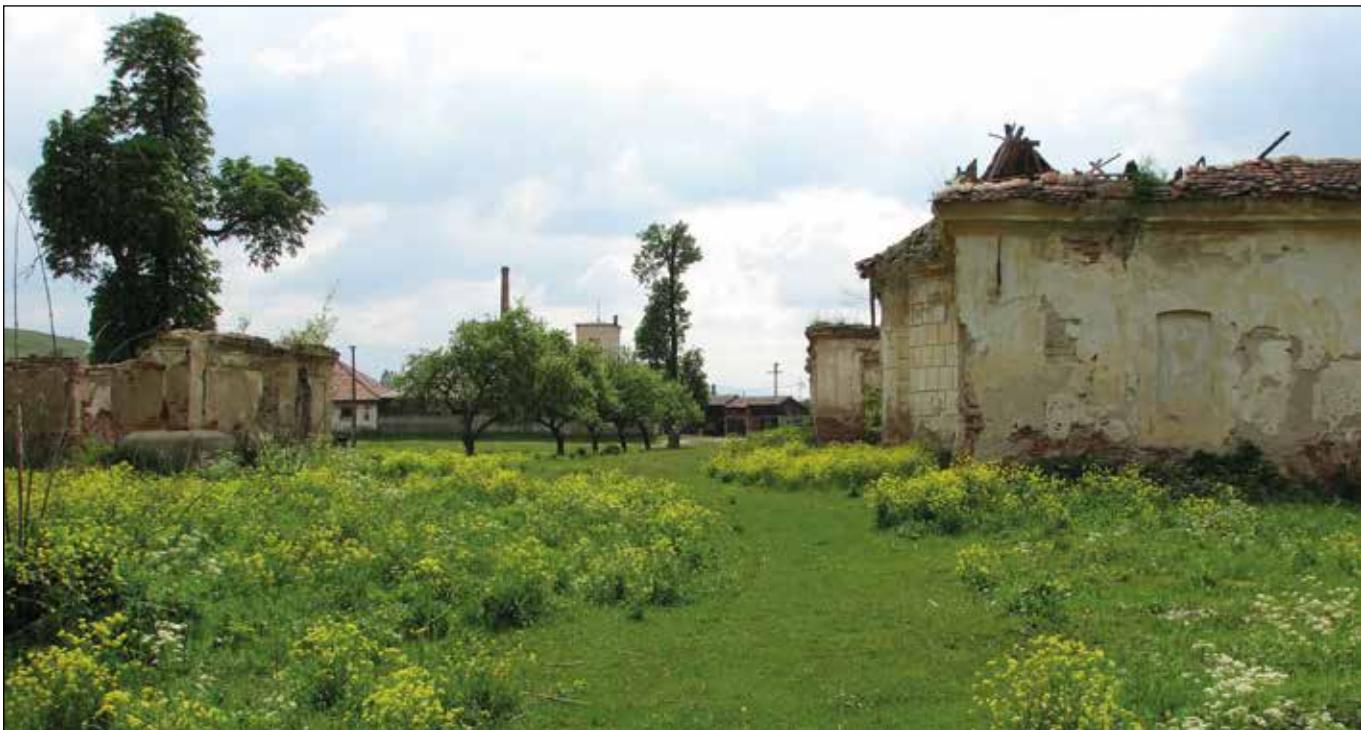
■ **Photo 10.** View on the former utilitarian courtyard, seen from the eastern end of the manor house © Andreea MILEA, 2007

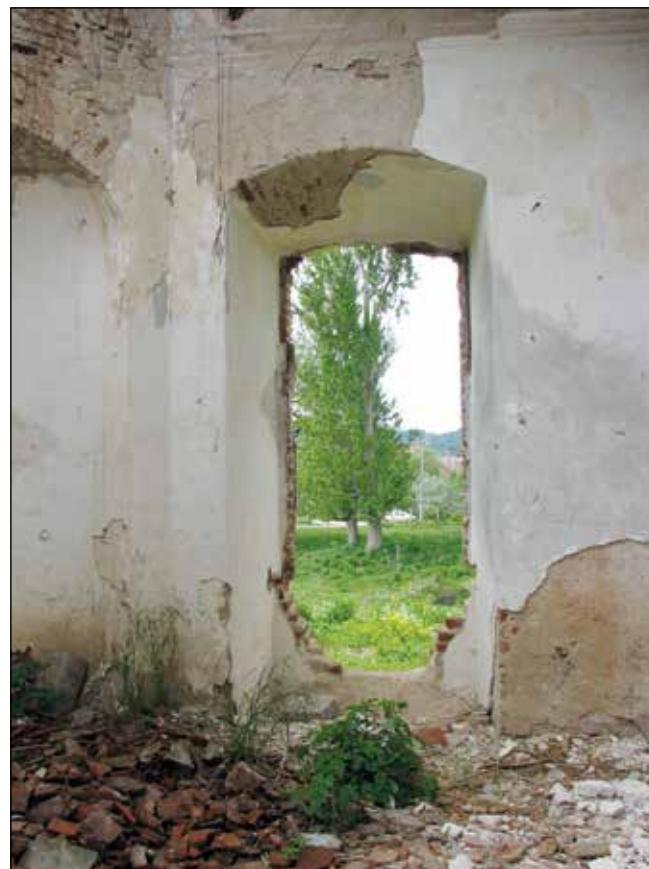
■ **Photo 11.** Framed view from inside the manor house to the poplar island of the former artificial lake © Andreea MILEA, 2007

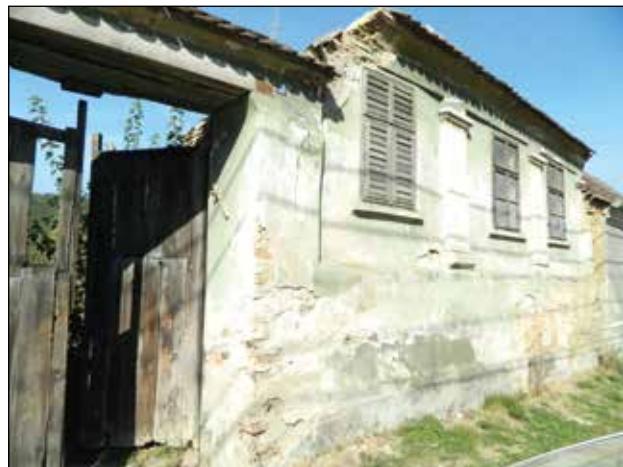
■ **Photo 1.** House No. 30, Saschiz. Monitoring photograph © National Institute of Heritage (INP), 2011

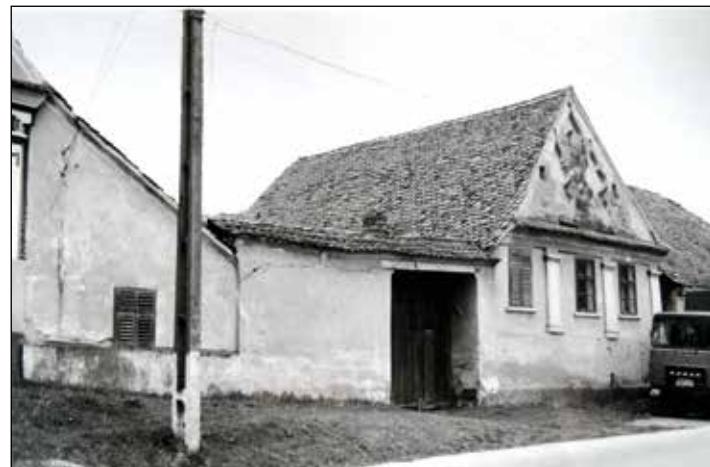
■ **Photo 2.** House No. 30, Saschiz. Inventory photograph, 1993

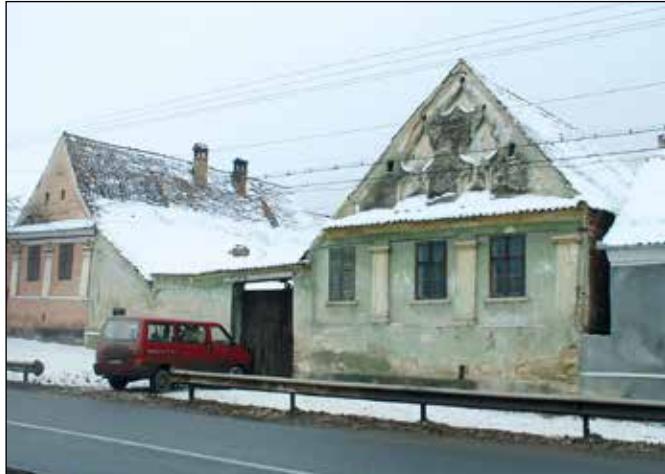
■ Foto 3. Saschiz, nr. 30. Fotografie de monitorizare © INP, 2004  
■ Photo 3. House No. 30, Saschiz. Monitoring photograph © INP, 2004

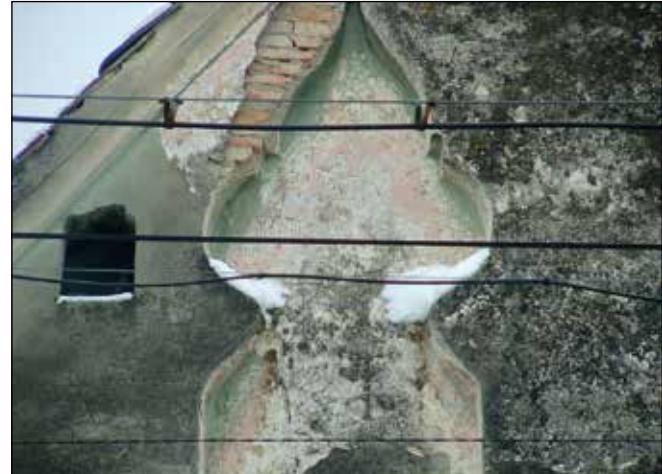
■ Foto 4. Saschiz, nr. 30. Fotografie de monitorizare. Detaliu nișă de pinion cu inscripție © INP, 2004  
■ Photo 4. House No. 30, Saschiz. Monitoring photograph. Detail of pinion niche with inscription © INP, 2004

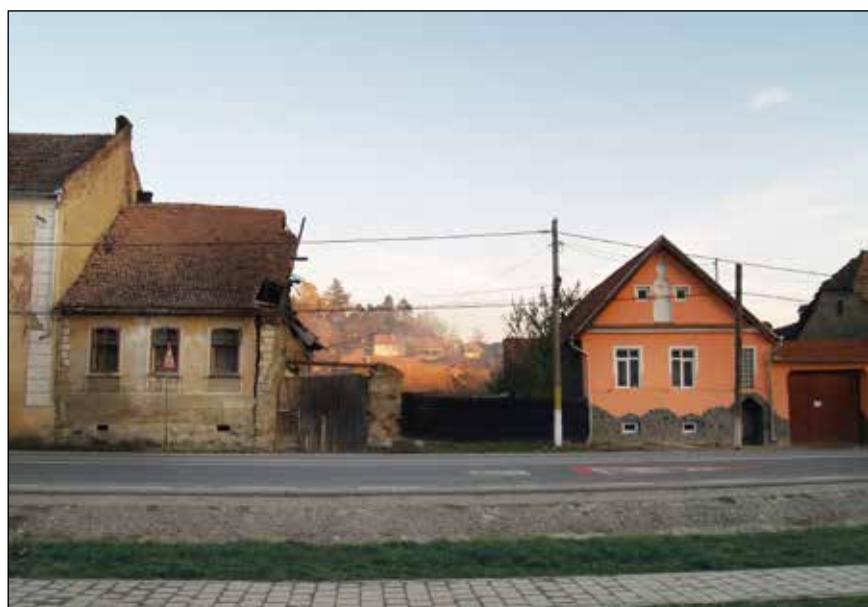
■ Foto 6. Saschiz, nr. 450. Lacună în casa cu spațiu comercial. Fotografie monitorizare © INP, 2011

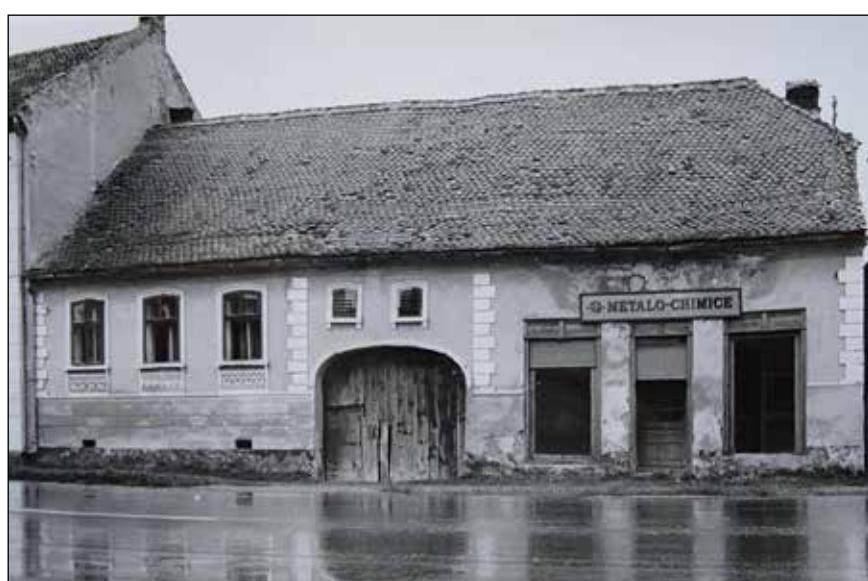
■ Photo 7. House No. 450, Saschiz. Inventory photograph, 1993

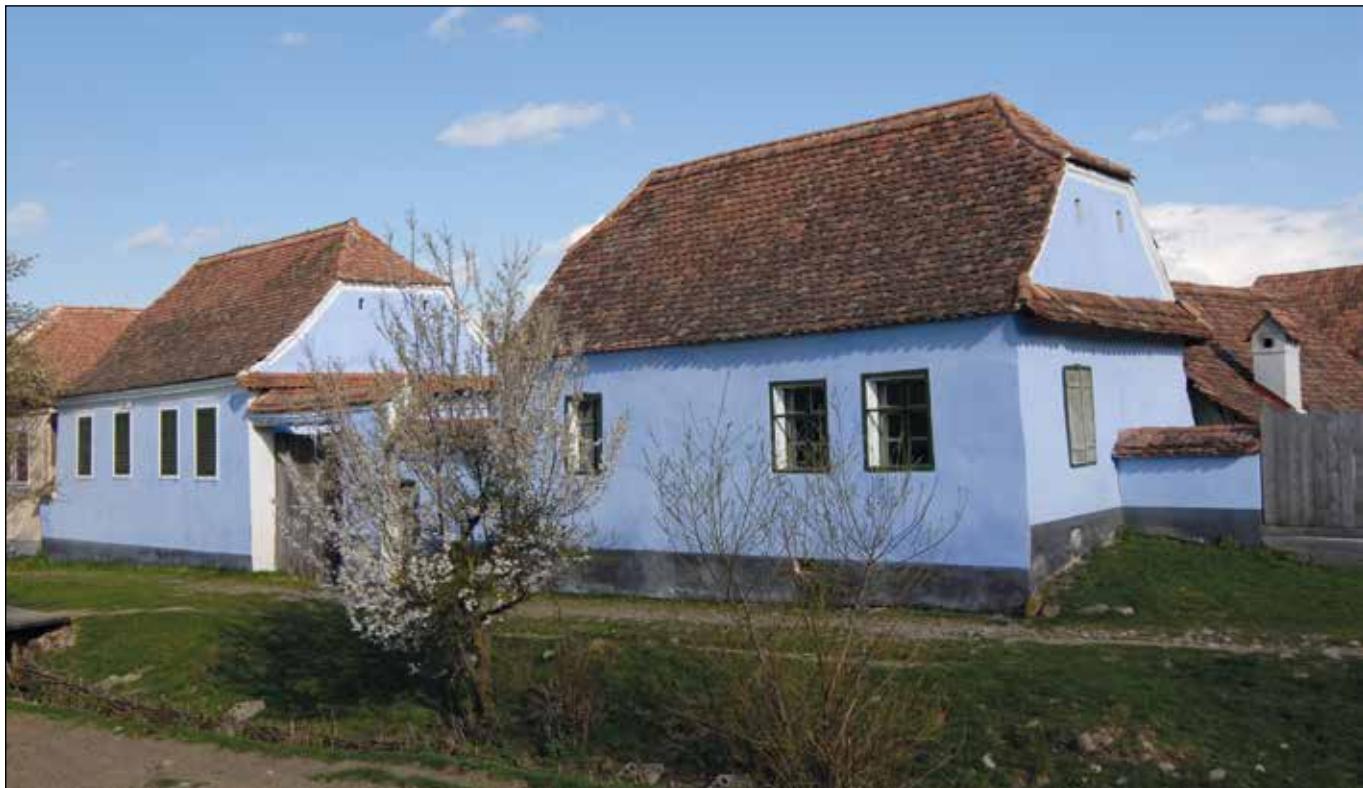
■ **Foto 8.** Viscri, nr. 163. Gospodăria după reabilitare, cu casa din dreapta reconstruită

More than restoring the integrity of the UNESCO site, the commitment to a venerable representative of the founding civilisation, left alone and without help, was the argument for the thorough *reconstitution* of the collapsed part and the conservation of the entire household, to be returned it to its owner as it was before (Photo 8).

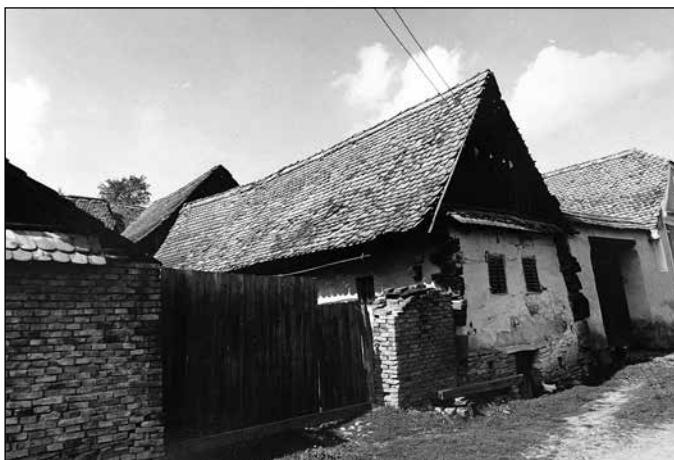
■ Foto 9. Saschiz, nr. 208. Fotografie de inventariere, 1993  
■ Photo 9. House No. 208, Saschiz. Inventory photograph, 1993

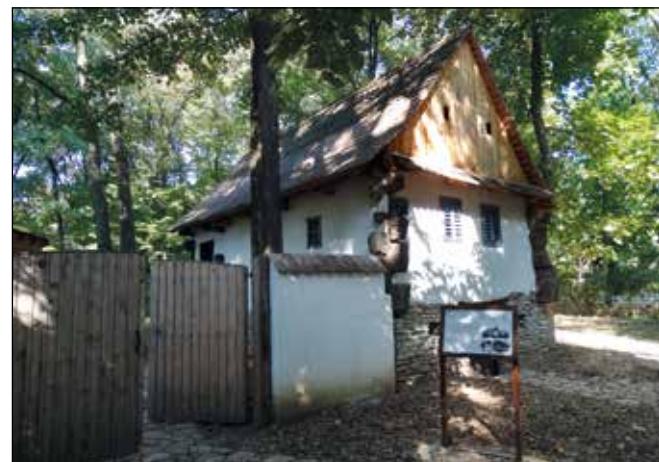
■ Foto 10. Saschiz, Mureş. Casă, 1762 (Casa nr. 208, transferată în Muzeul Național al Satului „Dimitrie Gusti”), 2012  
■ Photo 10. Saschiz, Mureş. House, 1762 (House no. 208, transferred to the "Dimitrie Gusti" National Village Museum), 2012

*Reconstrucția* casei în Muzeul Satului dovedește un grad de fidelitate remarcabil și putem aprecia că din substanța originară s-au conservat cel puțin prețioasele bârne de lemn și sistemul lor de îmbinare (foto 10).

The *reconstruction* of the house in the Village Museum proves a remarkable degree of fidelity and we can appreciate that at least the precious timber beams and their joining system (Photo 10) have been preserved from the original substance.

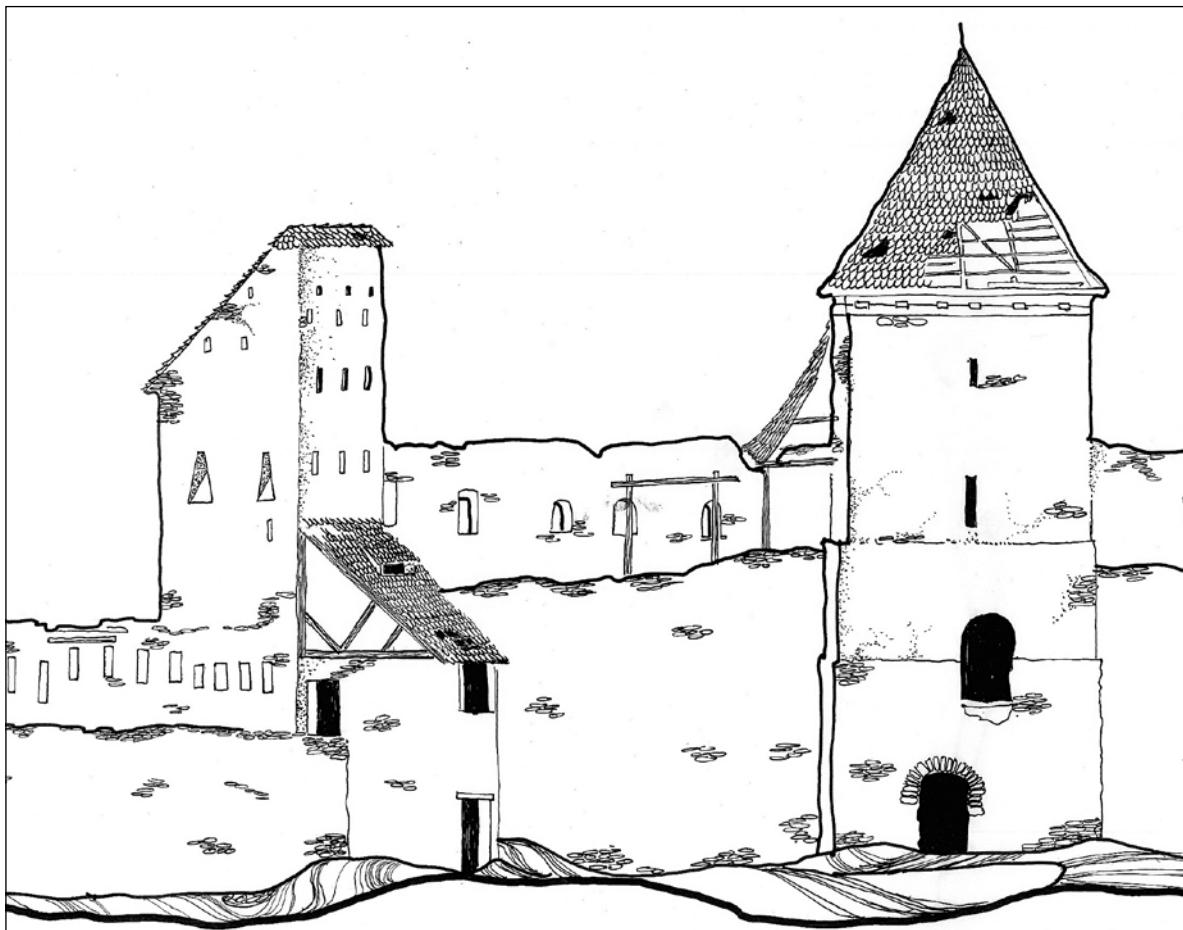
■ **Fig. 1.** Cetatea Saschiz. Turnul Școlii și Turnul Pulberăriei. Relevu, 1963  
 ■ **Figure 1.** Saschiz Castle. School Tower and Gunpowder Tower. 1963 survey

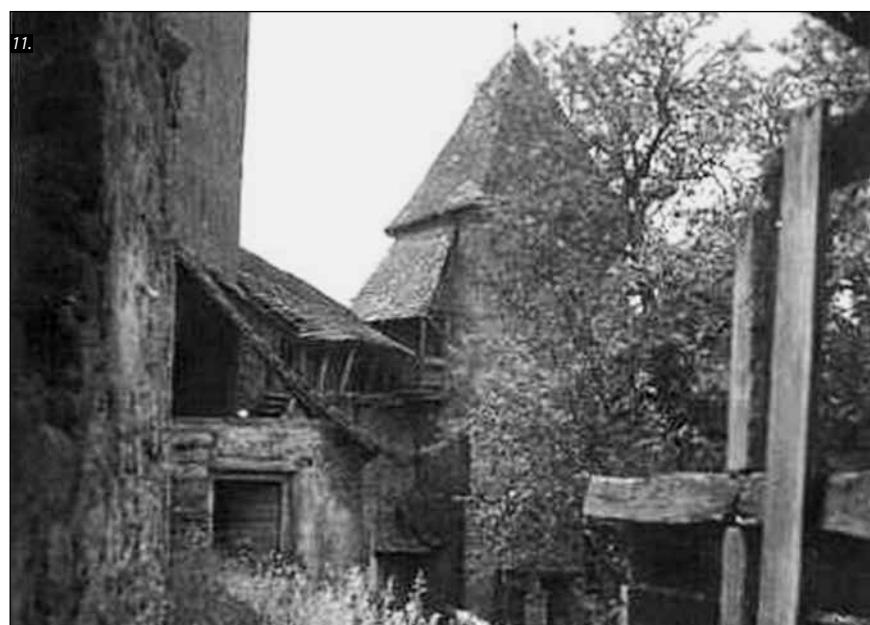
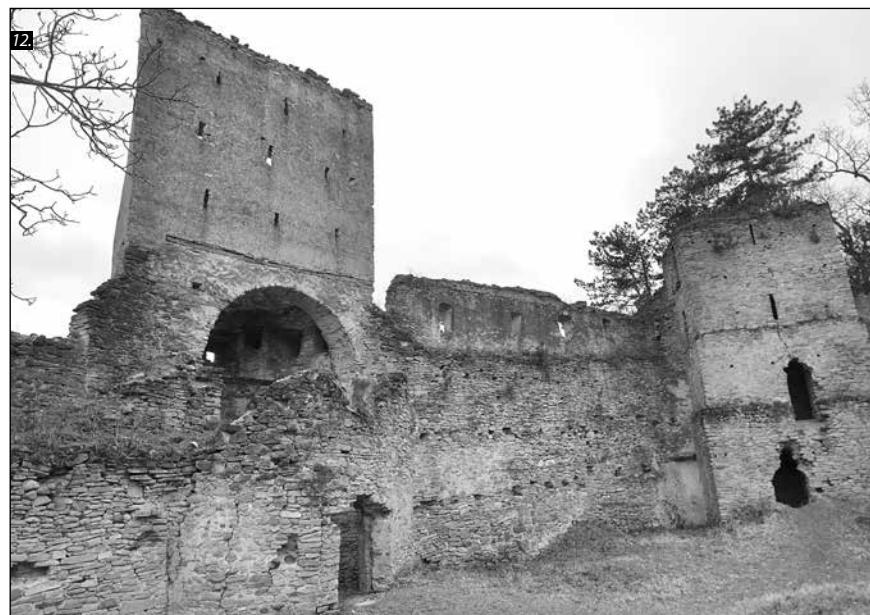
■ **Photo 11.** Saschiz Castle. School Tower and Gunpowder Tower. Photograph around 1960, Saschiz Town Hall Archives

■ **Photo 12.** Saschiz Castle. School Tower and Gunpowder Tower. Monitoring photograph © INP, 2016

It is worth noting that the exercise gained during the management of the UNESCO site has altered the local administration's vision and has led to a prudent and transparent attitude regarding decisions, manifested, among other things, also through public consultation. While the houses in the UNESCO site are valuable through number and frequency, the Saschiz Castle is unique and the last one untouched by interventions in the last four centuries. In its case, *authenticity* must prevail over *integrity* (Photo 12).

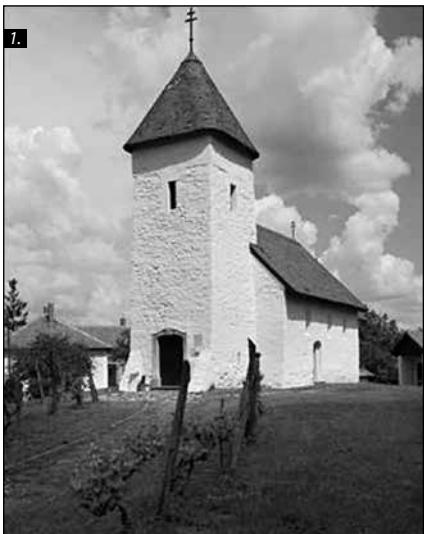
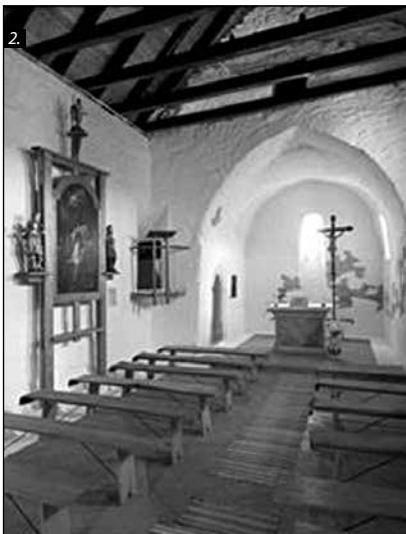
**■ 1-2. kép:** A helyreállított hévízgyörki Szent Márton-templom  
**■ Photo 1-2.** The Saint Nicholas' church in Hévízgyörk, after conservation

My first experience was probably the conservation work performed on Saint Nicholas' mediaeval church in Hévizgyörk (Photos 1 and 2), meant to revive it from its almost ruinous state after the war. The church dating back to the 13<sup>th</sup>-15<sup>th</sup> centuries was repaired and transformed twice during the Baroque period, and was still used as a church until 1945. Then, after the war, the completion of the ruins started only in 1986, after the preliminary archaeological excavations. Through the enthusiastic team of young architects, led by architect Dénes HOLNAPY, who later became a Premonstratensian monk, and the effective support granted by Frigyes PÁLOS, provost of Hatvan, the church regained its "original" state, as we say, in two years, and served the faithful again. The overall image

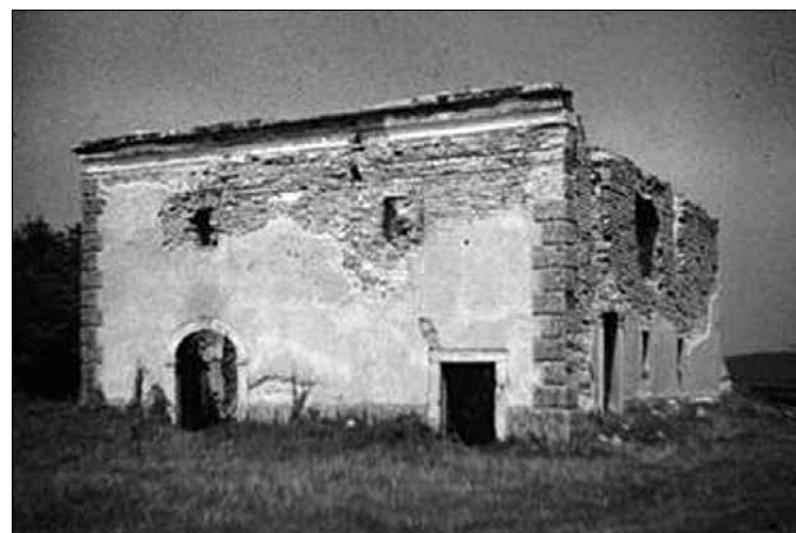
■ 3. kép: A romos pusztazámi remetegyháza  
■ Photo 3. The ruins of the hermitage of Pusztazámor

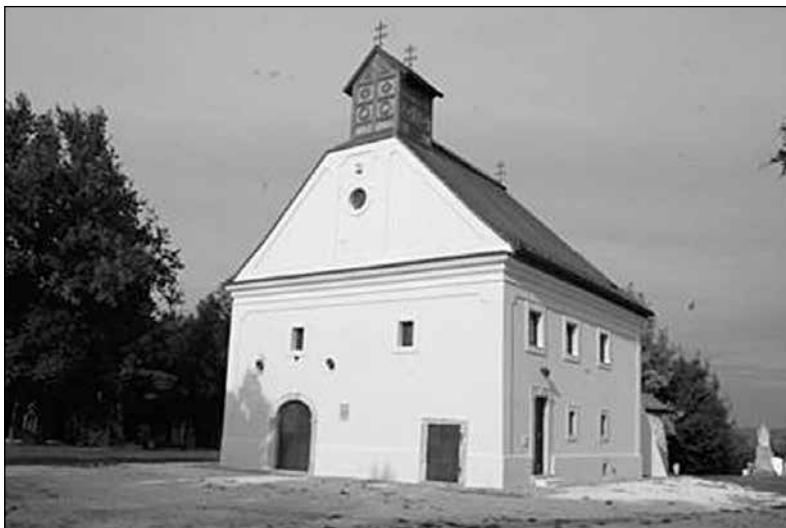
■ 4. kép: A helyreállított pusztazámori remeteszége  
■ Photo 4. The hermitage of Pusztazámor, after conservation

As a similar example, I would like to mention the hermitage of Pusztazámor (Photo 4) that was also damaged and was constantly decaying for decades after the war. Designs for the outstanding construction had already been drafted in the '70s, but after several attempts, only in the '90s was it possible to rehabilitate the ensemble that had truly become a ruin by then (Photo 3). The designs drafted using the earlier researches and the careful implementation praise the skills and talent of Professor Gyula ISTVÁNFI, who participated in the works as a designer from the beginning. The destroyed structural elements and volume of the building, for which the earlier documents and excavated parts were an authentic evidence, had to be reconstructed. However, what was needed for usability (furniture, liturgical objects, etc.) had to be redesigned. The construction, completed with the help of remarkable artist peers, reached an outstanding artistic standard with all the new added values. We can but be happy that someone managed to enrich the range of valuable historic buildings at such a standard after 30 years of waiting, and rehabilitate this nationally rare and, let us be frank, unfairly forgotten, partially ruined architectural site (ISTVÁNFI 1998).

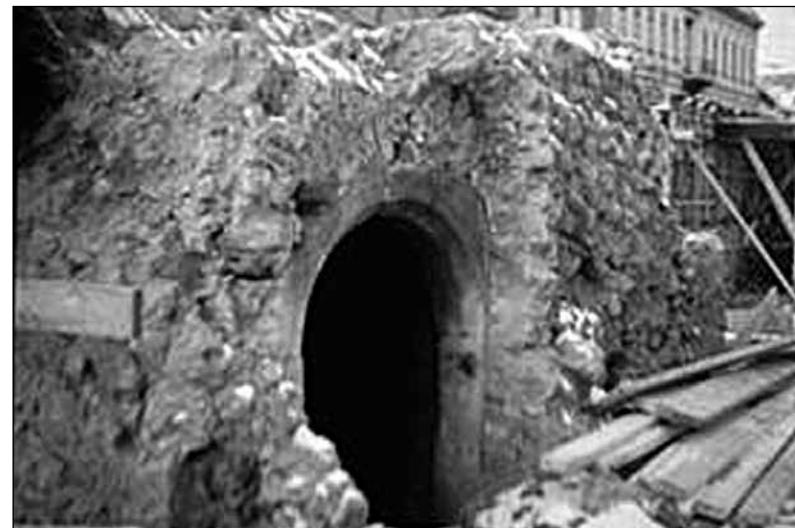
■ 5. kép: A váci középkori pince feltárása  
■ Photo 5. The revealed preserved medieval basement in Vác

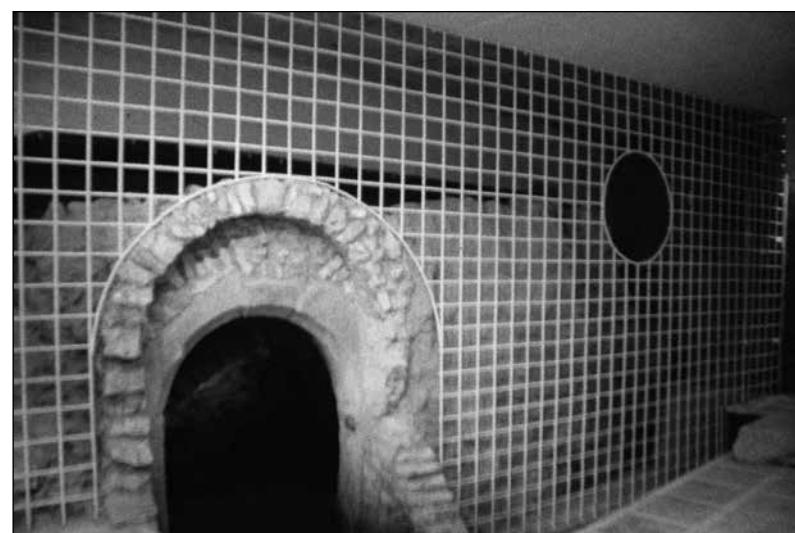
■ 6. kép: A helyreállított váci középkori pince  
■ Photo 6. The medieval basement in Vác, after conservation
