*built heritage*

# Transsylvania Nostra

■ The current issue of the Transsylvania Nostra journal is dedicated to the general topic of historic building conservation, as we do every year, being true to our tradition.

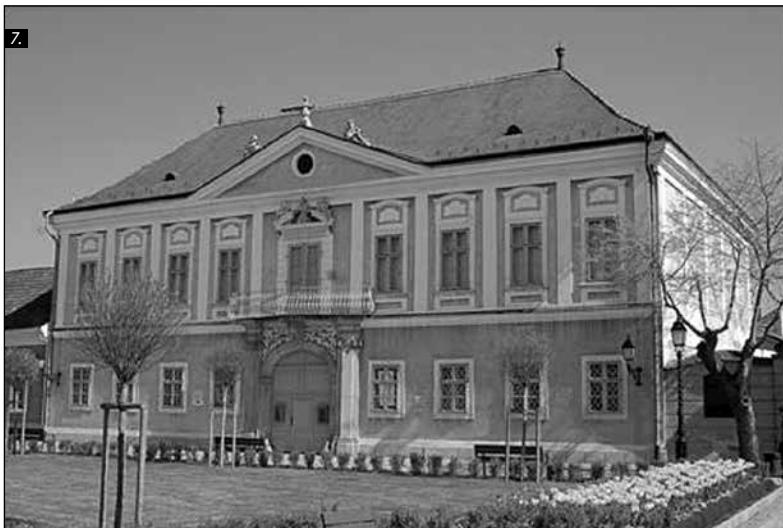
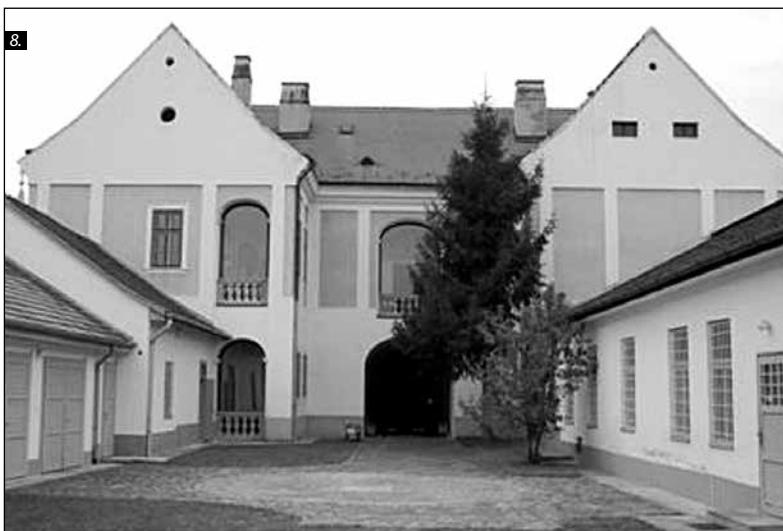
■ 7-8. kép: A helyreállított váci nagypréposti palota  
■ Photo 7-8. The Great Provost Palace in Vác, after conservation

The conservation of the Baroque Great Provost Palace in Vác (Photos 7 and 8) lasted for 12 years. The previously expropriated building became a residential building starting from the 1950s, and at the end of the '80s they wanted to turn it into the Vác unit of the county museum. The works were performed in several stages, as the relocation of the many residents was not an easy job at that time either. Luckily, the building was preserved almost entirely and reflected the transformations carried out in earlier centuries very well. But the designed transformation into a museum could have brought major changes. The multi-storey building featuring a closed street front wing and two shorter wings on the courtyard side was completed by a ground-floor wing stretching along the yard. The designed transformation would have meant the demolition of the inner

walls, as well as a new reinforced concrete slab, and the construction of a new storey around the courtyard. Not only would it have obviously changed the access directions in the building, but it would have also altered the former structure of this almost uniquely preserved ecclesiastical building. It would have led to the disappearance of an example of the functioning model of noble urban dwellings. Fortunately, during the slow investment process, the roof and the roof slab were rehabilitated first, in which, beyond the preservation of the Baroque roof, we also managed to save the original slab of adjoining beams by rejecting the already approved reinforced concrete slab. As it turned out, the painting conservation works revealed a remarkable mural painting (Photo 9), which was discovered in several layers on the ceiling as well, and the only possible way to preserve this was by keeping the original slab. The roof slab was eventually rehabilitated under the restorers' supervision, and after having removed the decayed parts, they replaced and glued the missing elements individually in the required size, conserving thus the slab. Later the entire building returned to the Bishopric of Vác, and fortunately they did not intend to change its basic function. They wanted to use it as the museum of the diocese without performing any expansion works. It was probably the best solution that led to a unique outcome in the '90s. I would highlight that the yard elevation that had been transformed several times in the 18<sup>th</sup> century, featuring open loggias in the past, regained the main elements of its earlier state thanks to the fragments discovered during the research, which are the best feature of the building today. The interior was fully rehabilitated thanks to the careful analysis and conservation of the best preserved and most presentable layer of the multi-layer Baroque, Neoclassical, and Rococo murals discovered on the second floor, which strengthens even more the authenticity of the rehabilitated interior alongside with the additional works carried out in the stairway (KLANICZAY 2005; SOMORJAY 2005).

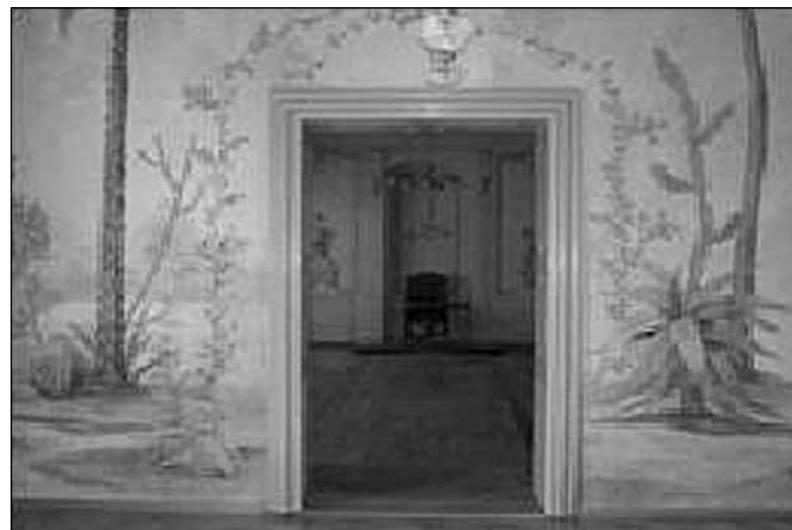
■ 9. kép: A feltárt díszítőfestés a váci nagypréposti palotában  
■ Photo 9. The revealed mural painting of the Great Provost Palace in Vác

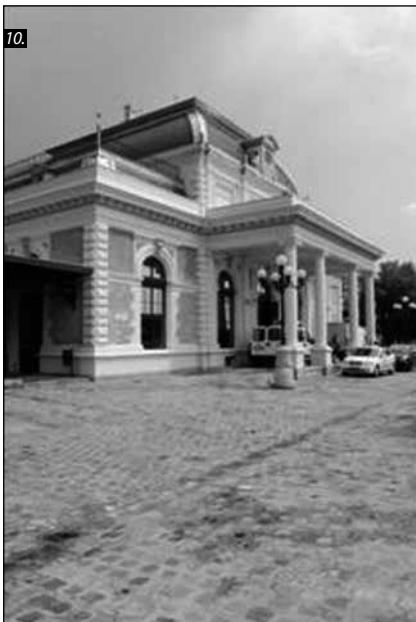
■ **Photo 10.** The Royal Waiting Hall of Gödöllő, after conservation

The Royal Waiting Hall of Gödöllő (Photo 10) was presumably built in 1884 in Neo-renaissance style on the site of a former pavilion, featuring a wooden structure being designed by the engineering office of the Hungarian National Railway Company (MÁV). The royal waiting rooms already existing at the two railway stations in Budapest served as models for the waiting hall. Being seriously damaged in World War II, the waiting hall in Gödöllő was turned into a passenger traffic building at the beginning of the '60s. Its roof had burnt down, and the original arched roof structure was not rebuilt. Its interior was simplified, significantly altered, receiving a new reinforced concrete slab featuring a modernist drop ceiling of concrete reinforced with Rabitz wire mesh. The Hungarian National Railway Company and the local Government of Gödöllő took advantage of the call for applications published by the Nor-

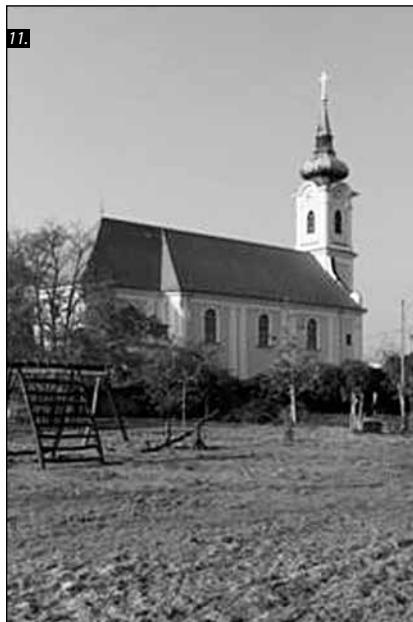
■ **Photo 11.** The Roman-catholic church in Üllő, after conservation

Many churches were destroyed in the country during World War II, but mostly during the battles around Budapest (BOTTYÁN 1950). The Roman Catholic church in Üllő (Photo 11) was a half ruin after World War II, its tower partially collapsed, but it was rebuilt in the '50s, as they had a picture of its original condition at hand. During the latest conservation we were able to verify the rehabilitated parts at a close range, which proved a better craftsmanship than the final results that we encounter as the outcome of multiple unprofessional, so-called repair works of many existing buildings (Egy kis mustra 2015). The bombed tower in Bag was also reconstructed, featuring significant simplifications and, as discovered later, a slight increase in height and the alteration of the elevation's original proportions (Photo 12). It regained its former architectural details, as well as the arch above the clock, only after the major conservation works carried out a few years ago. Thus, the architectural details at least remind us of the original state. It was however impossible to restore the original height of the tower because of earlier interventions with reinforced concrete. Nevertheless, it can be said that the earlier bleak aspect, which could be criticised from many points of view, became more genuine thanks to the professional design and careful implementation, but still it is not authentic from a strictly professional point of view. But more importantly, it gave back its general look to the local community, and being familiar with the whole process, I can state that they could not have done more from the professional point of view (Egy kis mustra 2012).<sup>11</sup> There were also other similar examples nationwide, such as the example in Hajdúbagos (Hajdú-Bihar Co.), where the tower of the Calvinist church was shelled in 1944 and the partial state of conservation was preserved until 1970, when they finally had the possibility to complete the works on the tower and the spire. We are also aware of the need to rebuild one of the towers of the Greek Catholic church on the bank of the Danube in Pest, shelled during the war, which was important not only from the point of view of the church, as it had been built with twin towers, but the building completed by Miklós YBL was also an essential element of the overall urban scenery. Based on the representations of the time, the two towers were identical, and thus the issue of authenticity could not have been questioned during the reconstruction of the missing tower. The tower proper has already been completed, but only the structure of the extremely rich, multi-levelled ornamental tinwork roof has been completed so far for lack of financial resources. The reconstruction of the mighty onion dome of
