■ After the earthquake. The restoration before the restoration

built heritage *patrimoniu construit*

YEAR XI. • 44TH ISSUE

Transsylvania Nostra

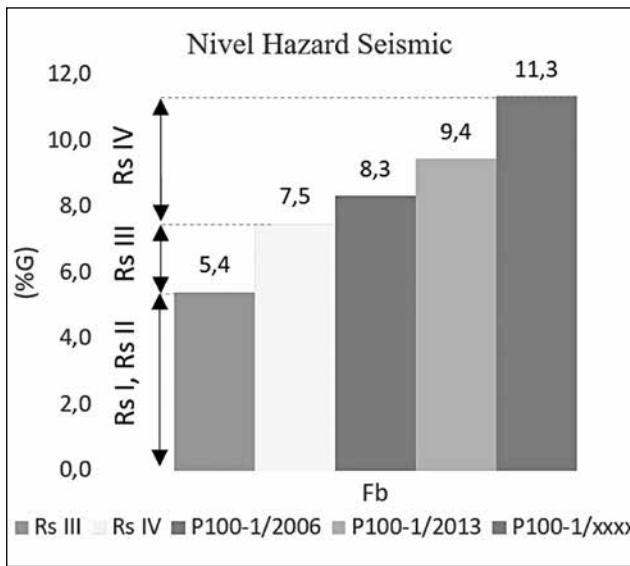
Fig. 1. Structură cadre Bucureşti, clasă importanță III
Figure 1. Frame structure Bucharest, importance class III

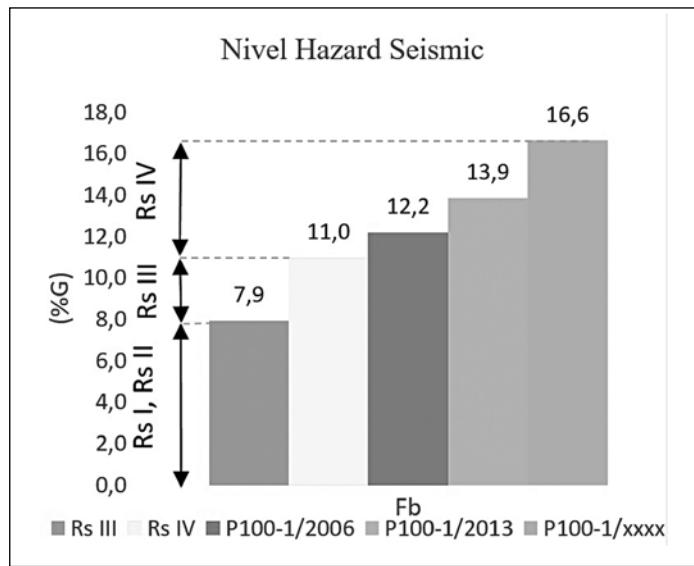
Fig. 2. Structură pereți Bucureşti, clasă importanță III
Figure 2. Wall structure Bucharest, importance class III

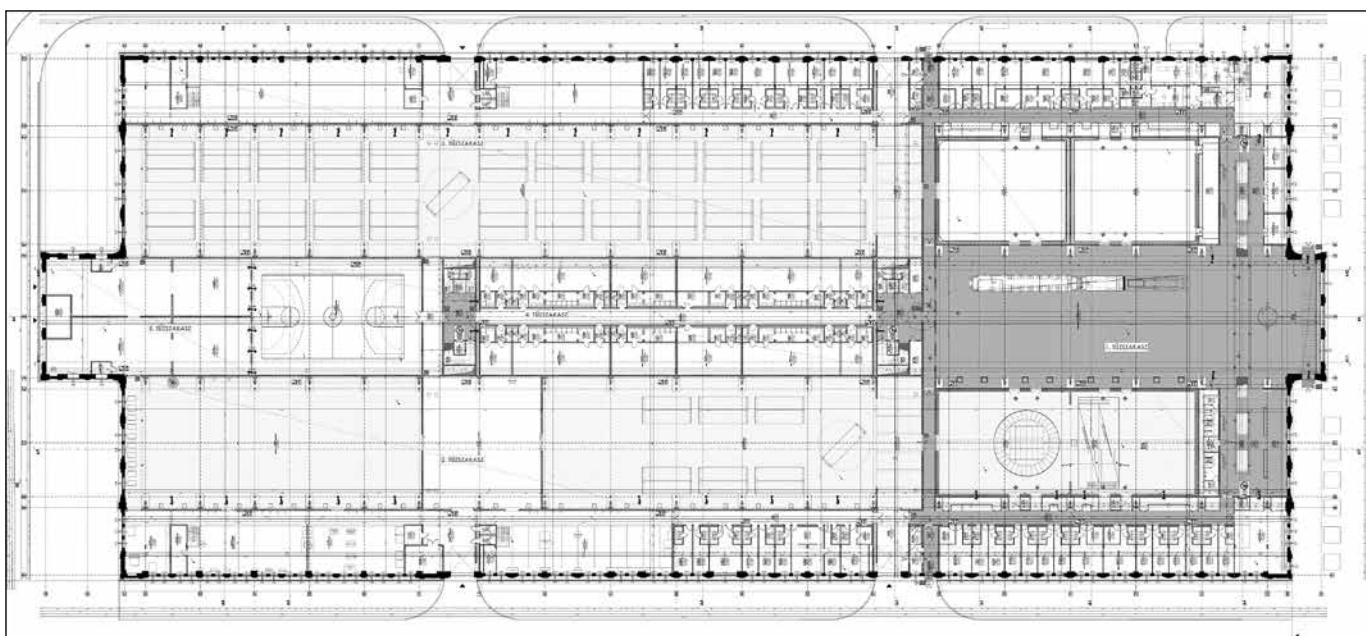
■ **1. ábra:** Az Eiffel-csarnok földszintjének átnézetű alaprajza. Sötét kiemeléssel a hő- és füstvezetéssel ellátott területeket jelöltek © Közti Zrt.
■ **Figure 1.** Overview of the Eiffel Hall around floor plan. Areas equipped with smoke and heat extraction systems are highlighted in a darker colour © Közti co. Ltd.

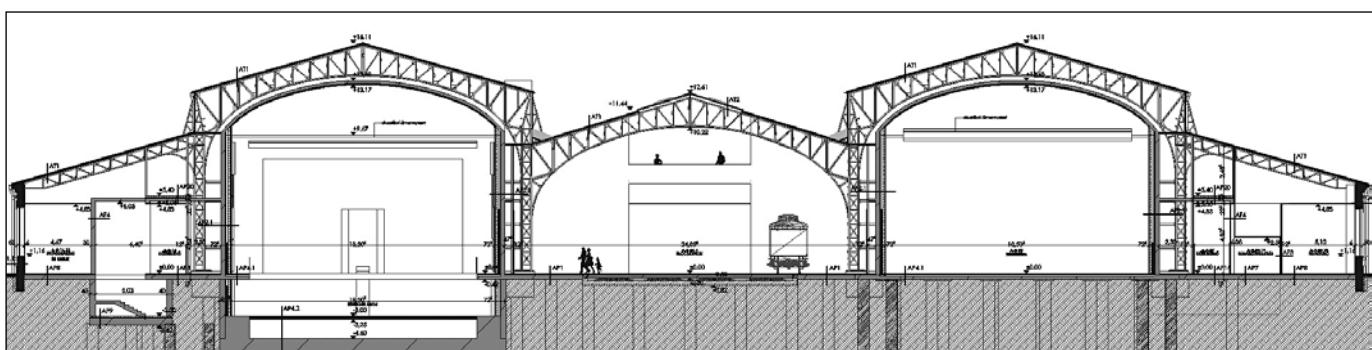
- **2. ábra:** Az Eiffel-csarnok keresztsmetszete az előcsarnokon keresztül © Közti Zrt.
- **Figure 2.** The cross-section of the Eiffel Hall through the lobby © Közti co. Ltd.

In the case of the Eiffel Hall, the model suitable for the implementation has been developed with the transformation and completion of the three-dimensional architectural model imported into the simulation software (Figure 2).

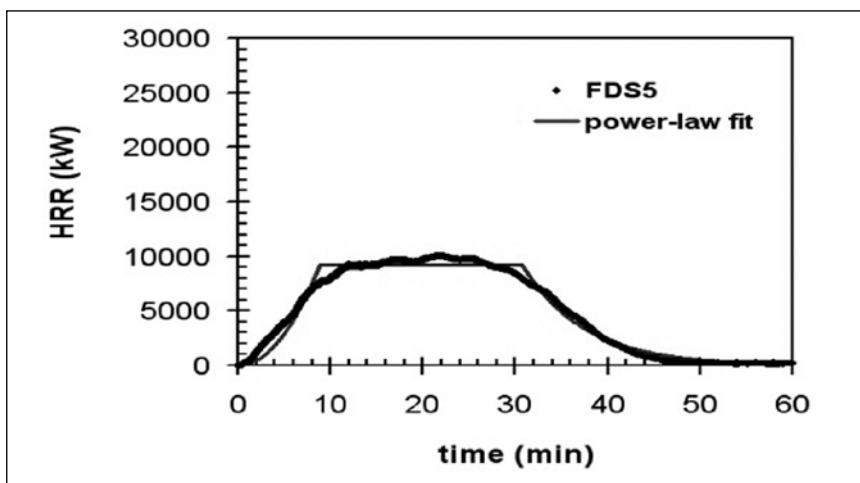
■ 3. ábra: Az előcsarnokban, a raktárban és a tetőkertre néző műhely szimulációja során alkalmazott HRR-görbe (hőfelszabadulás-idő függvény)

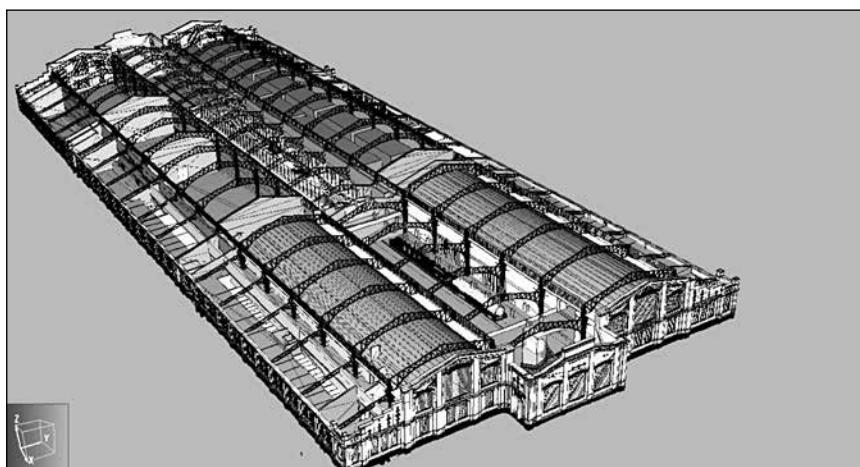
■ 4. ábra: Az Eiffel-csarnok háromdimenziós modellje PyroSim környezetben, a tetőfödémet térelhatároló szerkezete nélkül ábrázolva. Előtérben a főbejárat és az előcsarnok, háttérben a vizsgált raktárterület a konténerekkel

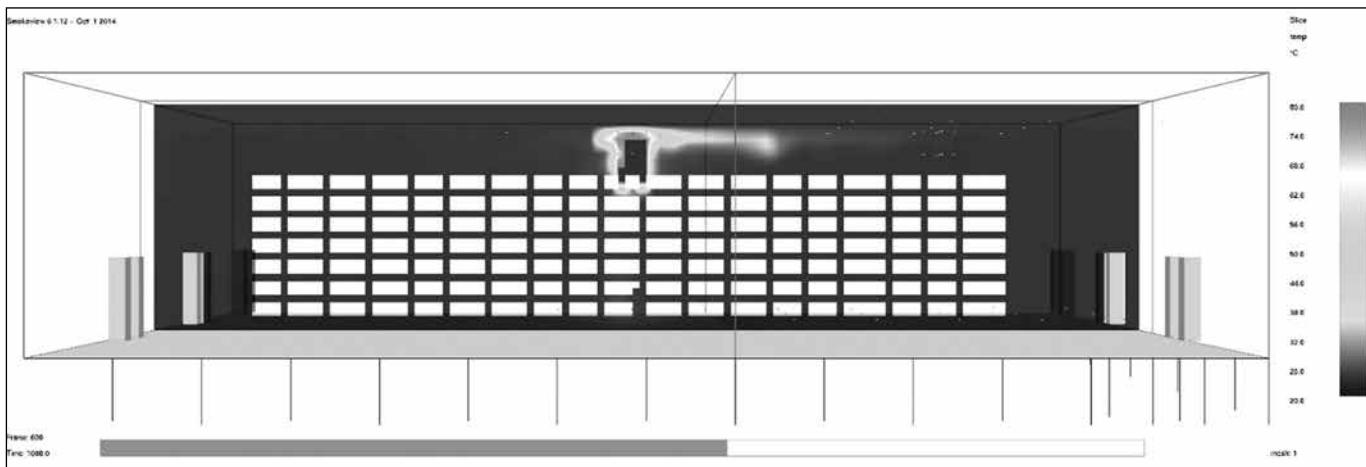
■ 5. ábra: A nagy díszletraktár metszete CFD környezetben, a tárolás tetejére helyezett tüzfészkekkel
■ Figure 5. Cross-section of the large scene dock in a CFD environment, with a seat of fire placed on top of the storage

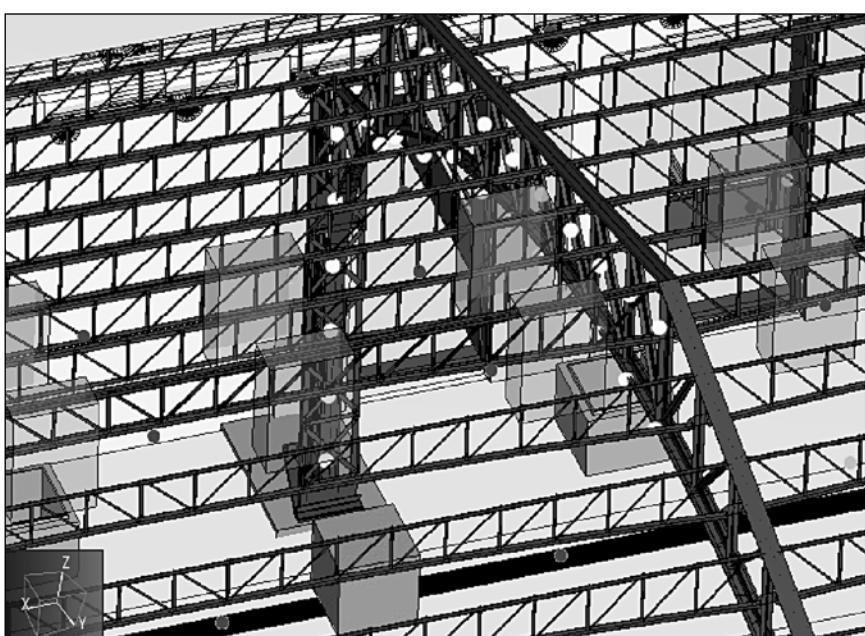
■ 6. ábra: Az Eiffel-csarnok egyik keretállása, a tövében elhelyezett tüzfészkekkel; a világos pontok hőméréskülmérő műszerek

■ Figure 6. A frame of the Eiffel Hall, with a seat of fire placed at its base; the light-coloured dots are thermometers

A 8–9. és a 10–11. ábrákon a 6. ábrán látható raktárhelyiség acél földemerendáira jutó hőmérsékletkitétet és annak időbeni alakulását láthatjuk, a tárolási rendszer legmagasabb pontján elhelyezett tűzfészkekkel. Az átlagos hőmérséklet sehol sem haladja meg a 180 °C-t. A szerkezetek tűzállósági teljesítménykövetelmény időtartama alatt jóval kedvezőbb hőmérsékleti viszonyok alakulnak ki, köszönhetően a beépített oltóberendezésnek és a beépített oltóberendezés hatékony működését nem korlátozó hő- és füstelvezetésnek. Ezen eredmények már felhasználhatók az Eurocode szabványosozatok szerinti tűzteherre történő méretezés bemenő adataiként (12. ábra).

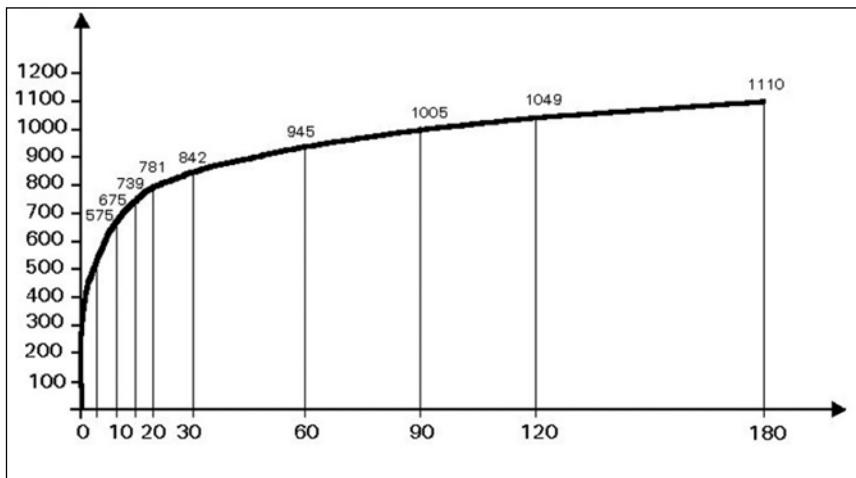
■ 7. ábra: Az ISO 834 szerinti hőmérséklet-idő kitéti görbe
 ■ Figure 7. The temperature/time curve specified in ISO 834

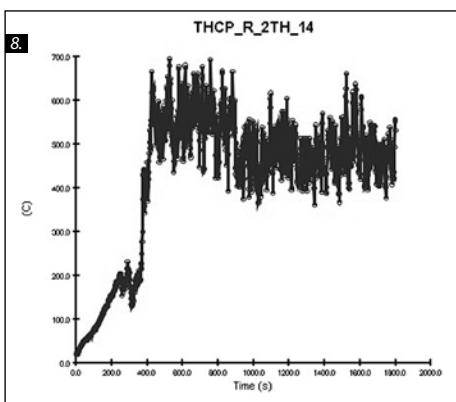
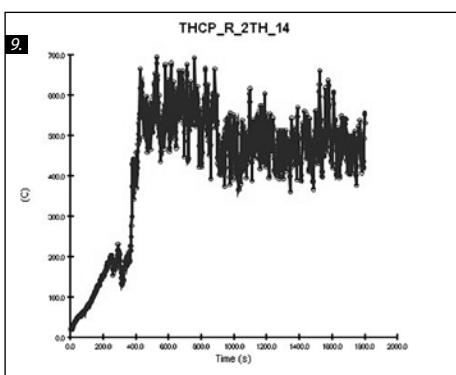
■ **8-9. ábra:** A díszletraktár 2 sz. tűzhelyszín feletti tartó alsó (+11,05 m) és felső (+13,25 m) övében a termoelem által mért hőmérséklet időbeli alakulása. Az átlaghőmérséklet 550 °C, illetve 350 °C körül alakul, ezért ezen helyeken nem kerülhető el a kiegészítő, tűzállóságot növelő védelem alkalmazása az acélszerkezeteken

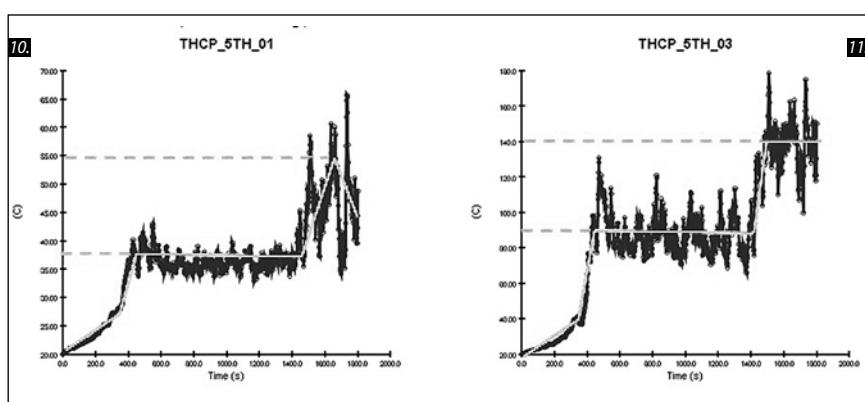
■ **10-11. ábra:** Az 5 sz. tűzfészek fölötti csóva tengelyében a termoelemek által mért hőmérséklet időbeli alakulása a 4. ábrán látható díszletraktár födém tartószerkezetének alsó, illetve felső síkjában. A lokális kitérések oka a tűzfészek fölötti csóva turbulens viselkedése – a tartószerkezetekre jutó hőmérsékletkitét meghatározása során kiálagolható, ezt látjuk kiemelve. Az átlagos 55–40 °C, illetve 90 °C mellett biztosan kijelenthető a kiegészítő, tűzállóságot növelő védelem elhagyhatósága

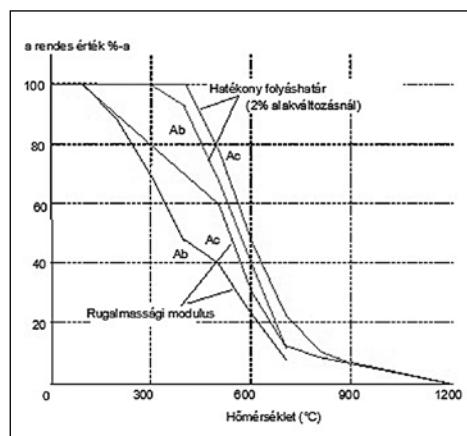
■ 12. ábra: Acélszerkezetek hatékony folyáshatárának és rugalmassági modulusának csökkenése
■ Figure 12. Reduction of the effective yield strength and modulus of elasticity of steel structures

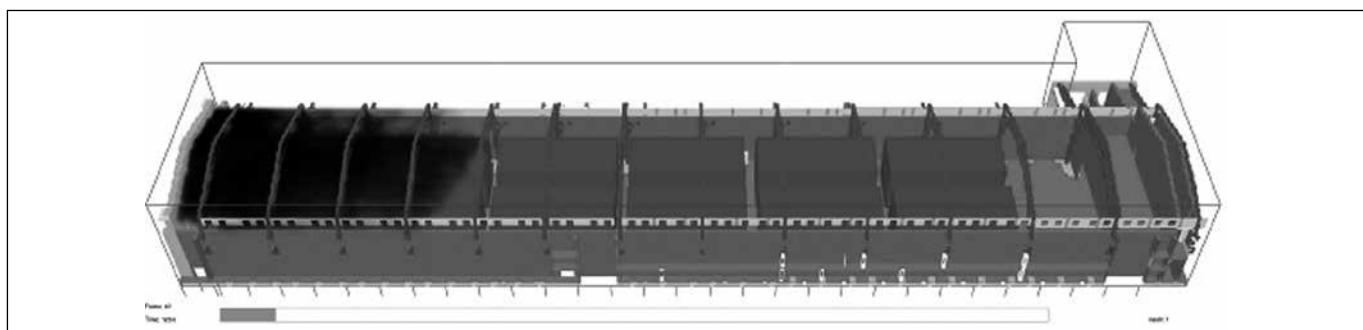
■ 13. ábra: A díszletraktár tűzhelyszíne – a füst szétterjedése 120 s tűzjelzési + kiürítési szintidő végén
■ Figure 13. The location of the fire at the scene dock – the spread of smoke at the end of 120 s fire detection + evacuation time

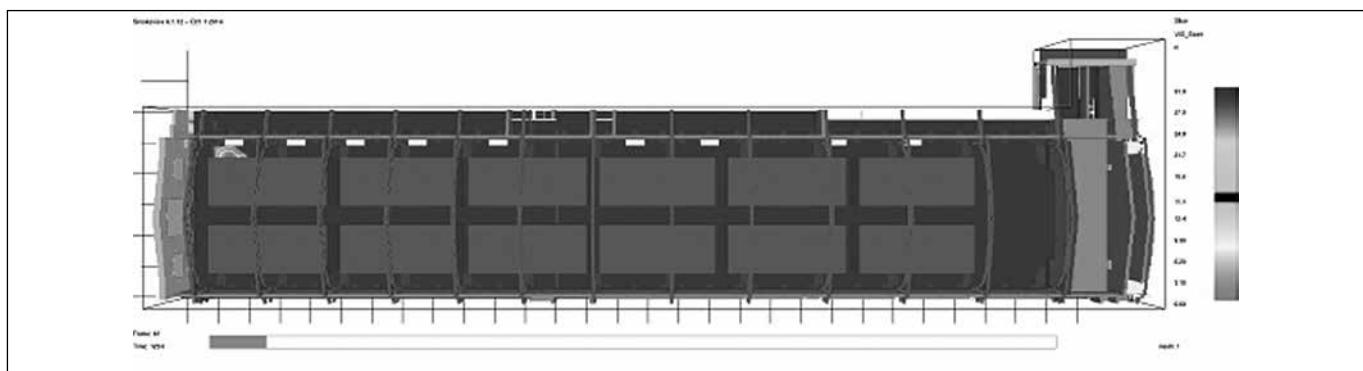
■ 14. ábra: A díszletraktár tűzhelyszíne – látható úthossz 2 m magas síkon, 120 s érzékelési idő + kiürítési szintidő végén. A fekete vonal a 15 m-nél kisebb látótávolság határát jelöli
■ Figure 14. The location of the fire at the scene dock – visible distance on a 2-metre high level, at the end of 120 s fire detection + evacuation time. The black line indicates the visibility limit below 15 metres

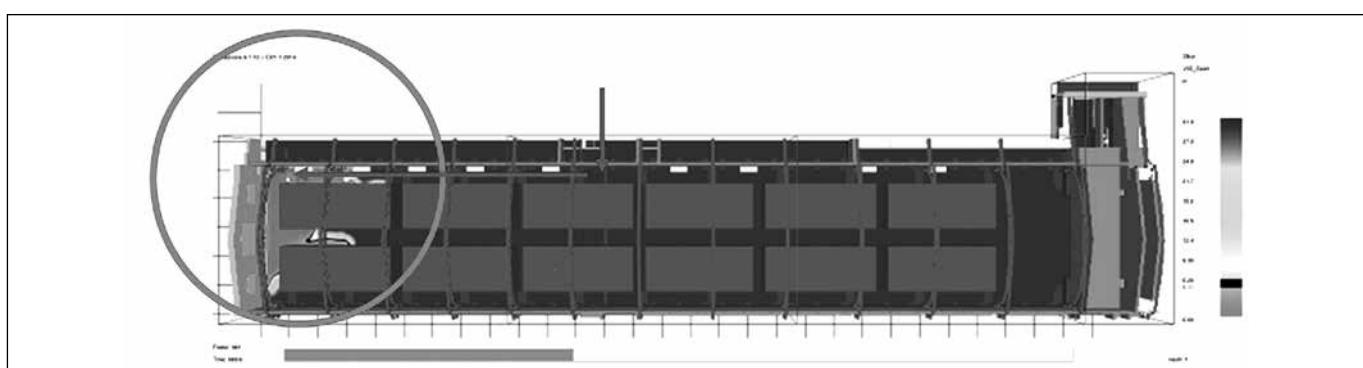
■ 15. ábra: A díszletraktár tűzhelyszíne – látható úthossz 2 m magas síkon, 660 s beavatkozási időtartam pillanatban. A piros kör 25 m sugarat jelöli, a kép alján az osztások 5 m-t jelölnek. A piros nyílak a beavatkozás lehetséges irányait jelölik
■ Figure 15. The location of the fire at the scene dock – visible distance on a 2-metre high level at 660 s intervention time. The red circle indicates a radius of 25 metres, the divisions at the bottom of the figure show 5 metres. The red arrows indicate the possible directions of the intervention

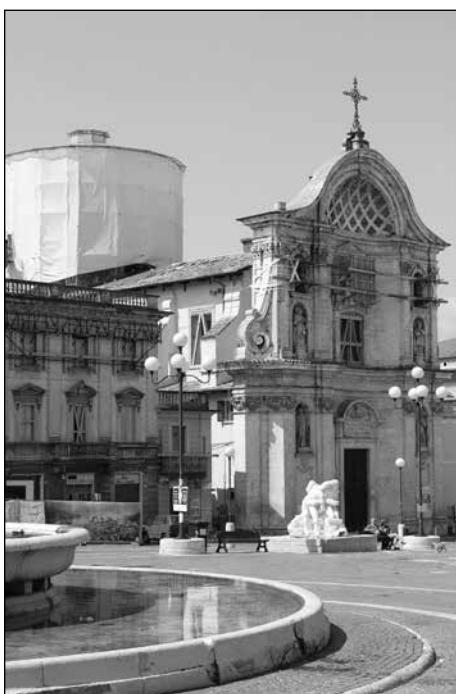
■ Photo 3. L'Aquila, Church of Anime Sante
© Stefano D'AVINO, 2013

The post-seismic securing of historic buildings can be carried out using bracing structures (in wood or steel), ribbing, jacketing with polyester bands (Photo 3), steel stays or FRP or SRG systems. In certain instances, these two last innovative approaches can also be used as systems of permanent reinforcement.

Consolidarea post-seismică a clădirilor istorice poate fi realizată prin structuri de proprie (din lemn sau oțel), de sprijinire, încorsetare cu benzi de poliester (foto 3), cu tiranți, sau sisteme armate cu materiale compozite din polimeri (FRP) sau oțel (SRG). În anumite cazuri, ultimele două abordări inovative pot fi utilizate de asemenea ca sisteme de consolidare permanentă.

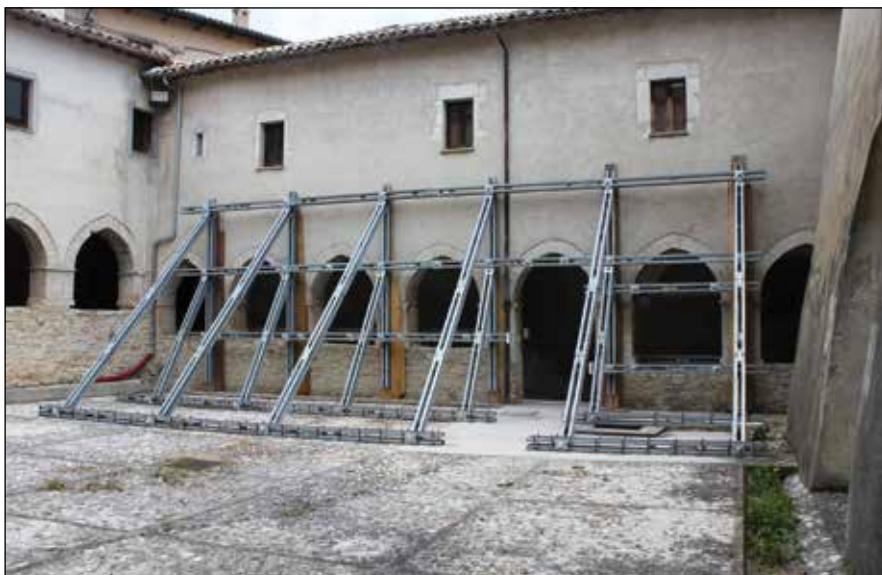
■ **Photo 5.** Monteleone di Spoleto, S. Francesco, cloister. Temporary works installed by the author (2017)

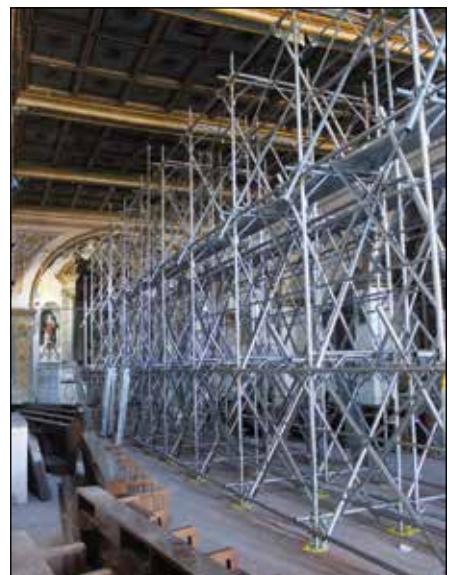
■ **Photo 6.** Monteleone di Spoleto, S. Nicola. Temporary works installed by the author (2017)

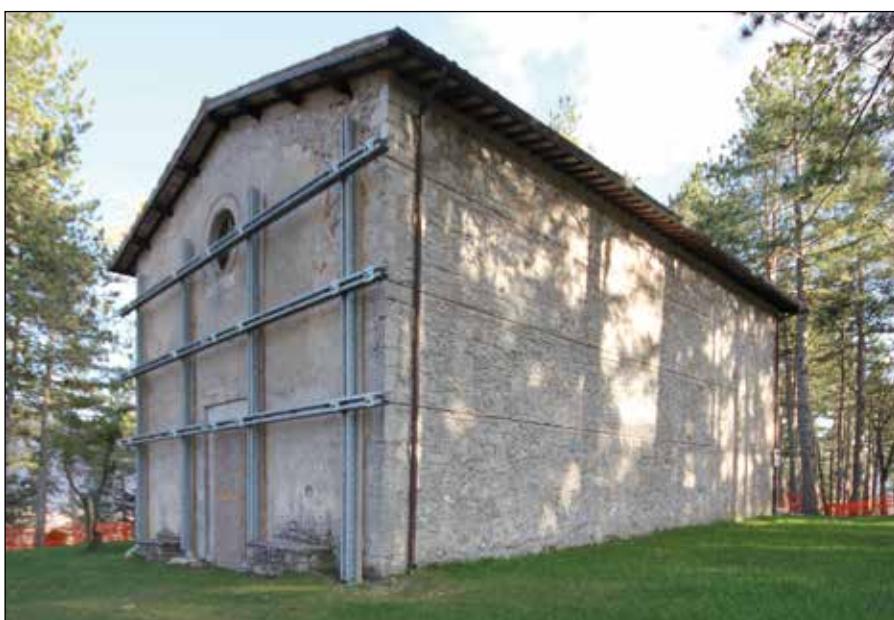
■ **Photo 7.** Monteleone di Spoleto, SS. Croce. Temporary works installed by the author (2017)

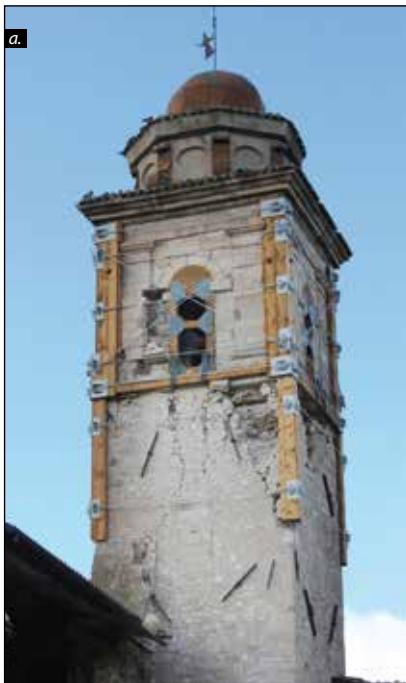
■ **Photo 9a.** Norcia, S. Antonio, bell tower, emergency intervention, September 2016

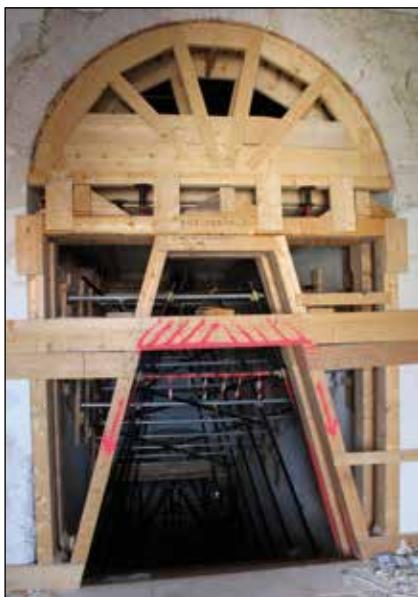
■ **Photo 10.** L'Aquila, Aragonese castle

Another commonly used tool is ribbing for arches and vaults, installed with a support structure (made of wood or consisting of a system of pipes/ steel joints) designed to transfer the vertical load to the support surface while eliminating the horizontal thrust against the sidewalls (Photos 10-11).

O altă soluție folosită în mod obișnuit este sprijinirea arcelor și bolților, executată cu o structură de rezistență din lemn sau dintr-un sistem de țevi/îmbinări din oțel, proiectată să transfere încărările verticale pe suprafața de rezemare, eliminând în același timp împingerea orizontală pe pereții laterali (foto 10-11).

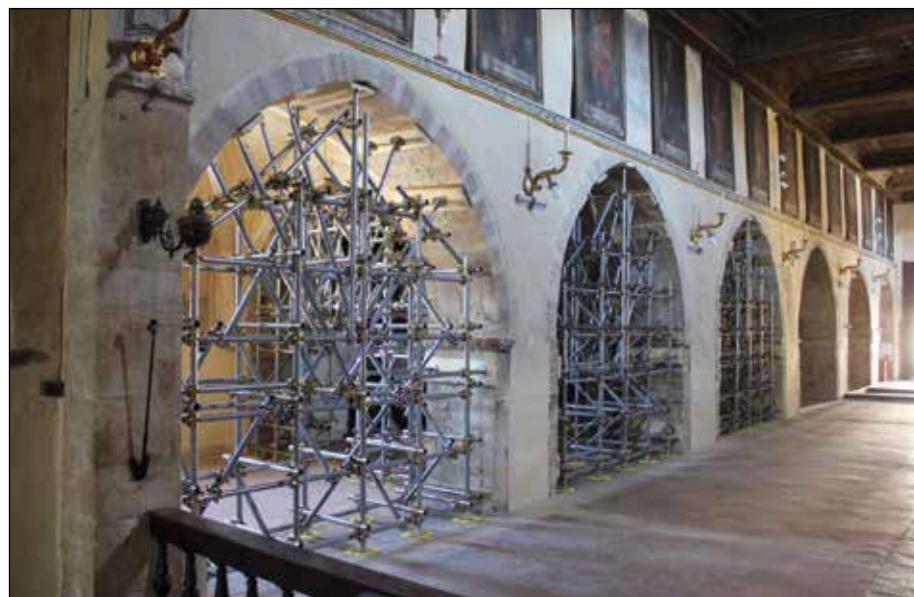
■ **Photo 11.** Monteleone, S. Francesco di Spoleto. Temporary works installed by the author (2017)

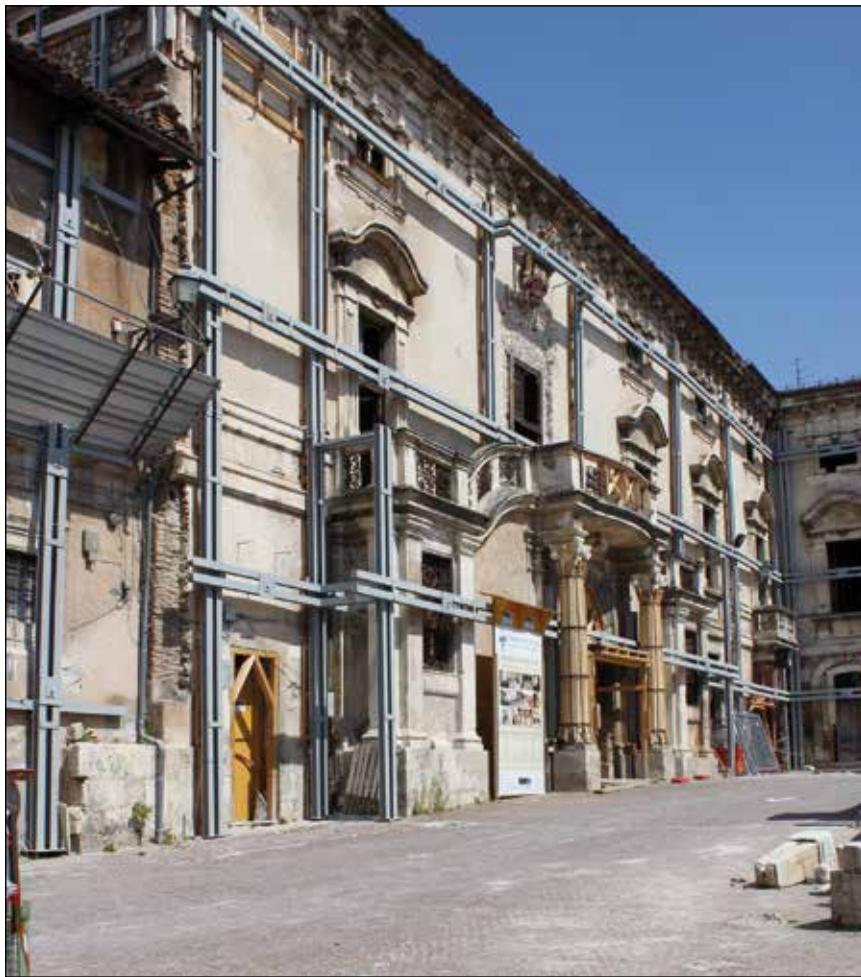
■ **Photo 13.** L'Aquila, Palazzo Aldringhelli © Stefano D'AVINO, 2013

Lastly, consideration should be given to operations in which walls are secured by jacketing (Photo 13). This is a system that constrains damaged masonry through the installation on either side of wood trellises joined by steel stays. Such operations are especially suited to wall panels that have bulged or swollen out due to excessive loads, or to instances in which the outer facings of a rubble wall have separated from their core. It should be noted, however, that such temporary works may be too invasive after the safety step.

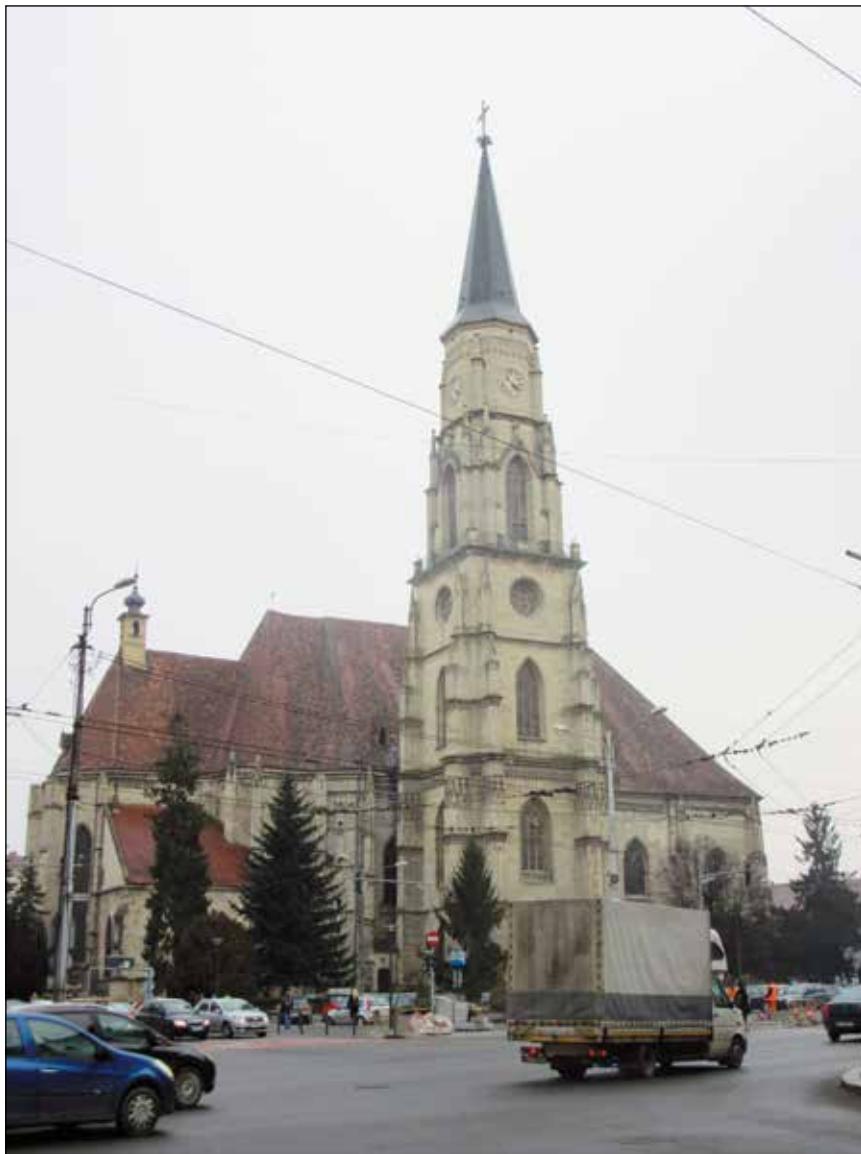
■ **1. kép:** A Szent Mihály-templom Kolozsvár Fő terén. A gótikus fő- és mellékhajók a késő középkorból származnak. Eredeti tornya az 1763-as földrengésben oly mértékben megsérült, hogy le kellett bontani. A ma álló torony a XIX. században épült. Az alant ábrázolt károsodások jórészt a tetőperem és az ablakok teteje közötti területre korlátozódnak. © KÁZMÉR Miklós

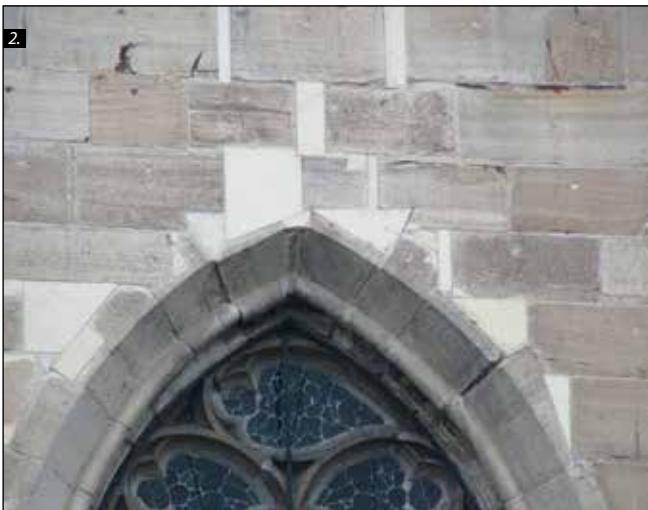
2. kép: Egy gótikus ablak csúcsívében bal oldalt egy elem, jobb oldalt három elem néhány centiméternyit lezökkent a fallal párhuzamos síkban ható rázás során. A felső két kősorba illesztett keskeny kópoltás jelzi a hajdani elcsúszás réseinek a helyét. A fehér kváderkövek restaurálás során kerültek oda, talán erősen töredézett tömbök pótlására. © KÁZMÉR Miklós

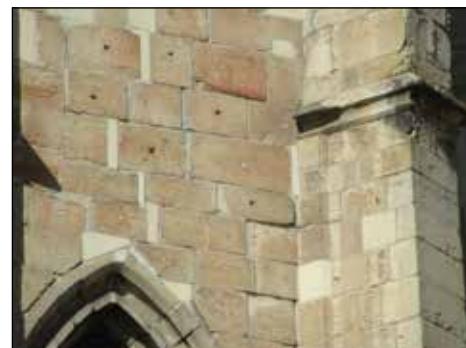
■ **4. kép:** A fal síkjával párhuzamos rengés hatására egymástól eltávolodott kváderkövek között keskeny köcsökkel töltötték ki a restaurálás során. A támpillérel szomszédos egyik tömb kismértékben elfordult: jobboldali széle néhány centiméterrel közelebb került a szemlélhöz. © KÁZMÉR Miklós

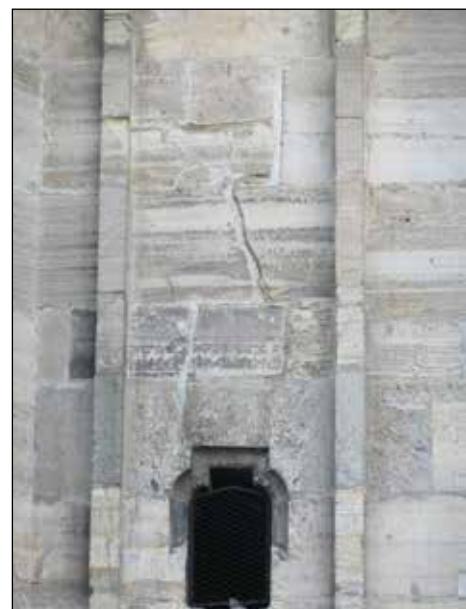
■ **5. kép:** Közel függőlegesen eltört és szétsúszott kváderkövek a déli mellékhajó falába illesztett lépcsőház ablaka fölött. © KÁZMÉR Miklós

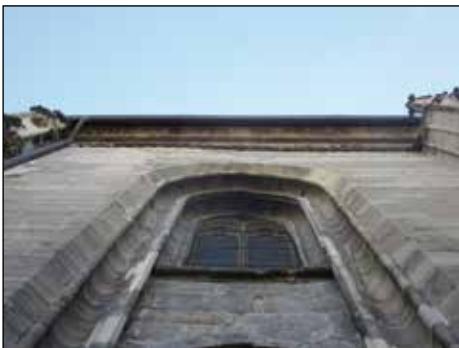
- **6. kép:** Csavarási deformáció az apszis déli falában. Az ablak fölötti rész bal oldala legalább 10 centiméterrel közelebb került a szemlélőhöz, mint a jobb oldal. © KÁZMÉR Miklós
- **Foto 6.** Deformare de rotire în peretele sudic al absidei. Partea dreaptă a zonei de deasupra ferestrei este proeminentă cu cel puțin 10 centimetrii, decât partea dreaptă. © Miklós KÁZMÉR

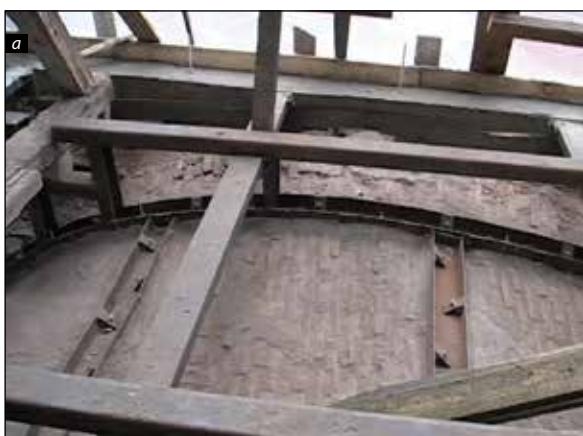
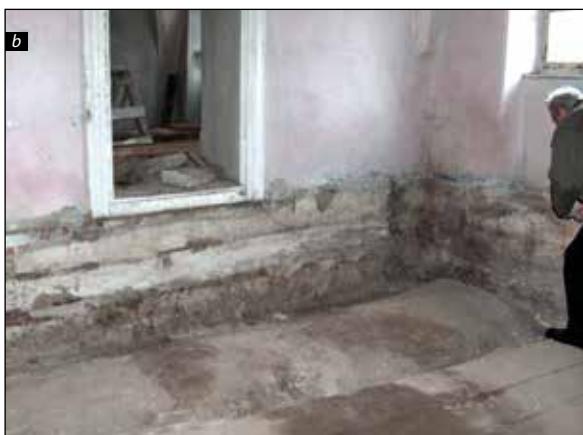
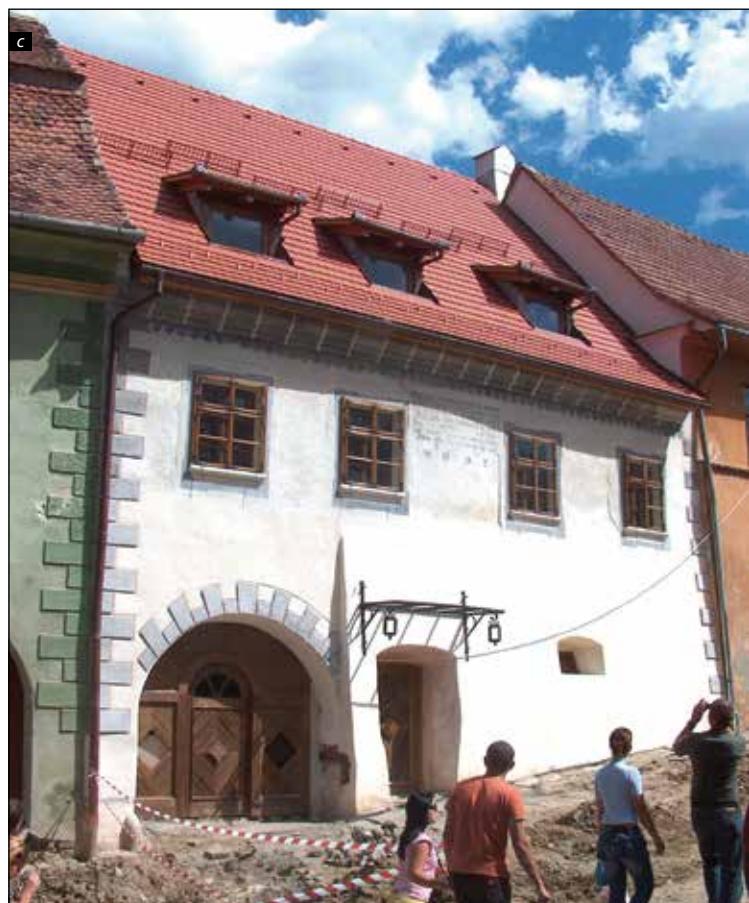
Foto 1a-c. Casa Fronius. Imagini din timpul execuției (stânga) și rezultatul final (dreapta)

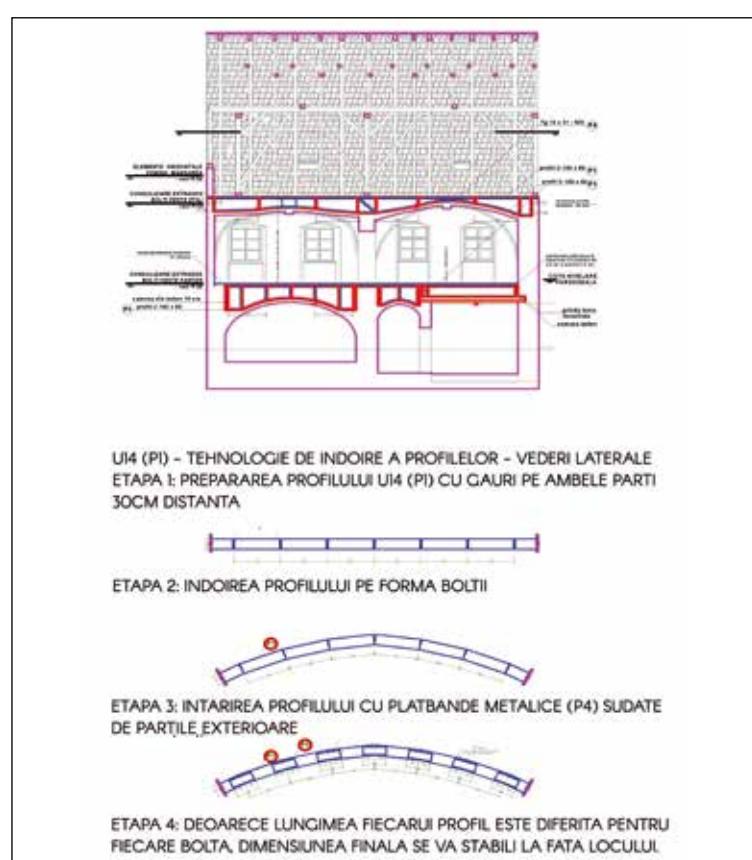
Fig. 1. Casa Fronius. Detaliere concept intervenție

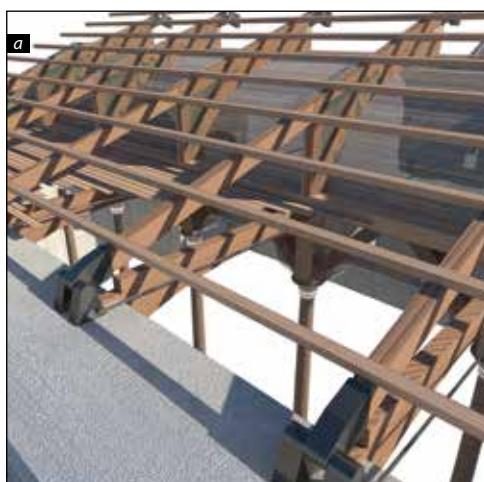
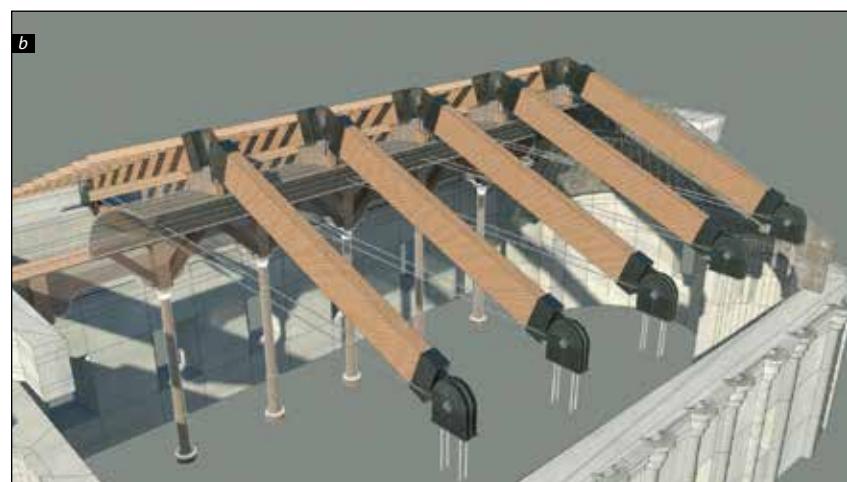
■ Fig. 2 a-b. Biserică Sf. Ilie-Gorgani. Variante pentru realizarea șarpantei din lemn
■ Figure 2a-b. The Church of Saint Ilie-Gorgani. Solutions for the timber roof structure

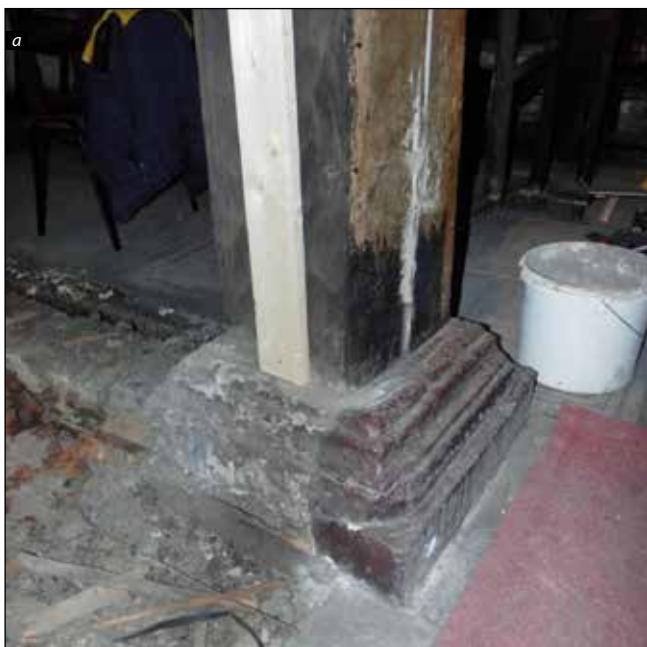
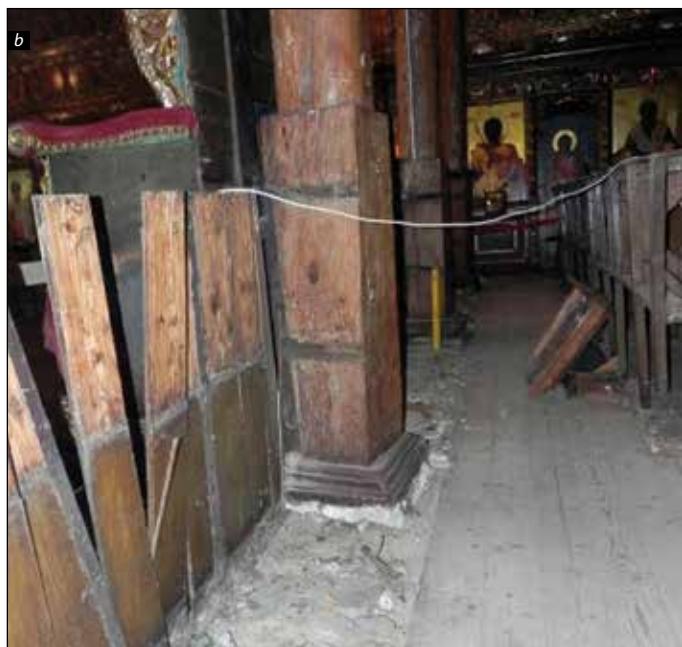
■ **Foto 2a-b.** Biserica Sf. Ilie-Gorgani. Stâlpii din lemn de la interior
■ **Photo 2a-b.** The Church of Saint Ilie-Gorgani. Interior timber pillars

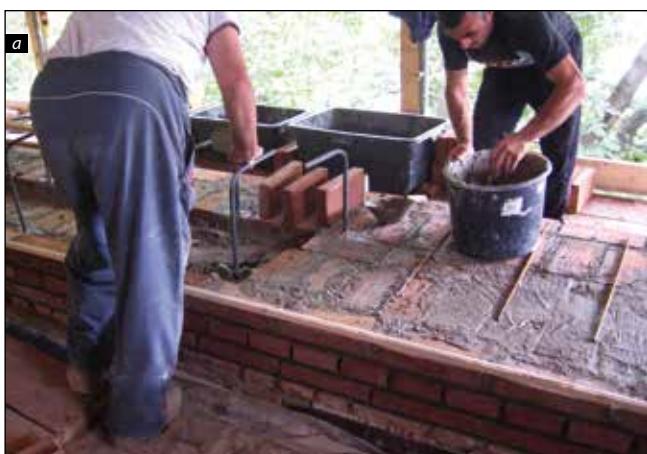
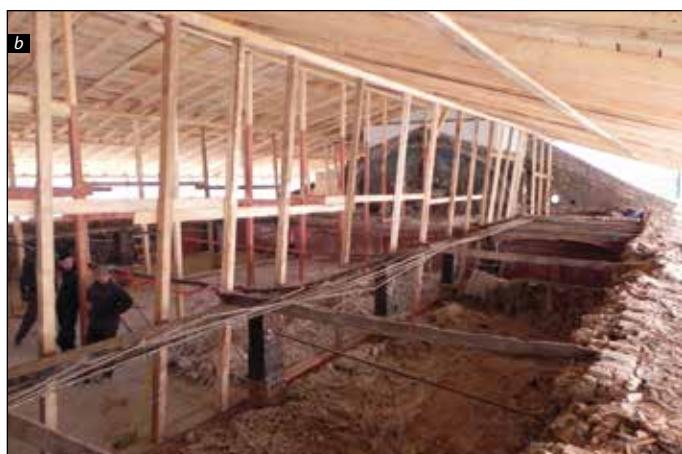
■ **Foto 3a-b.** Biserica Sf. Ilie-Gorgani. Realizarea centurii din beton armat la nivelul cornișei
■ **Photo 3a-b.** The Church of Saint Ilie-Gorgani. Implementation of the reinforced concrete cornice belt

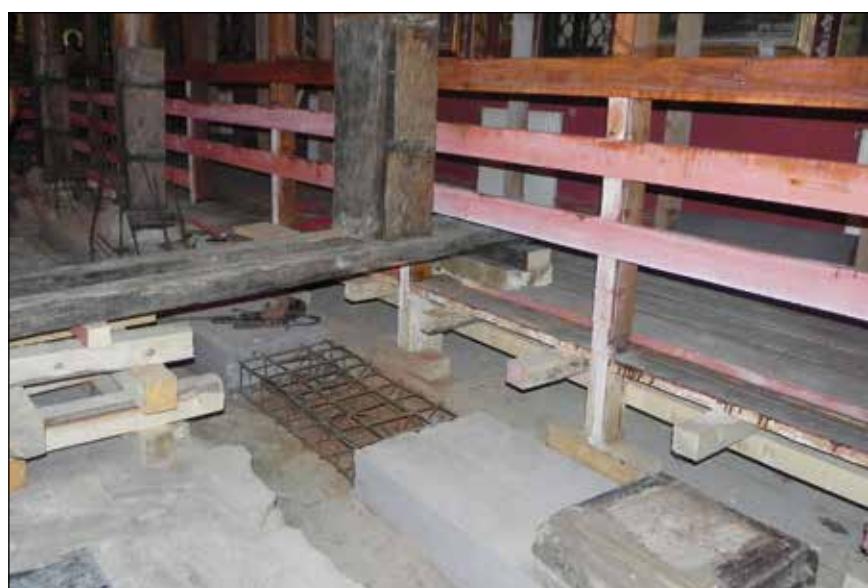
■ **Foto 4.** Biserica Sf. Ilie-Gorgani. Turnarea centurii din beton sub stâlpii din lemn ridicăți
■ **Photo 4.** The Church of Saint Ilie-Gorgani. Casting the concrete belt under the raised timber pillars

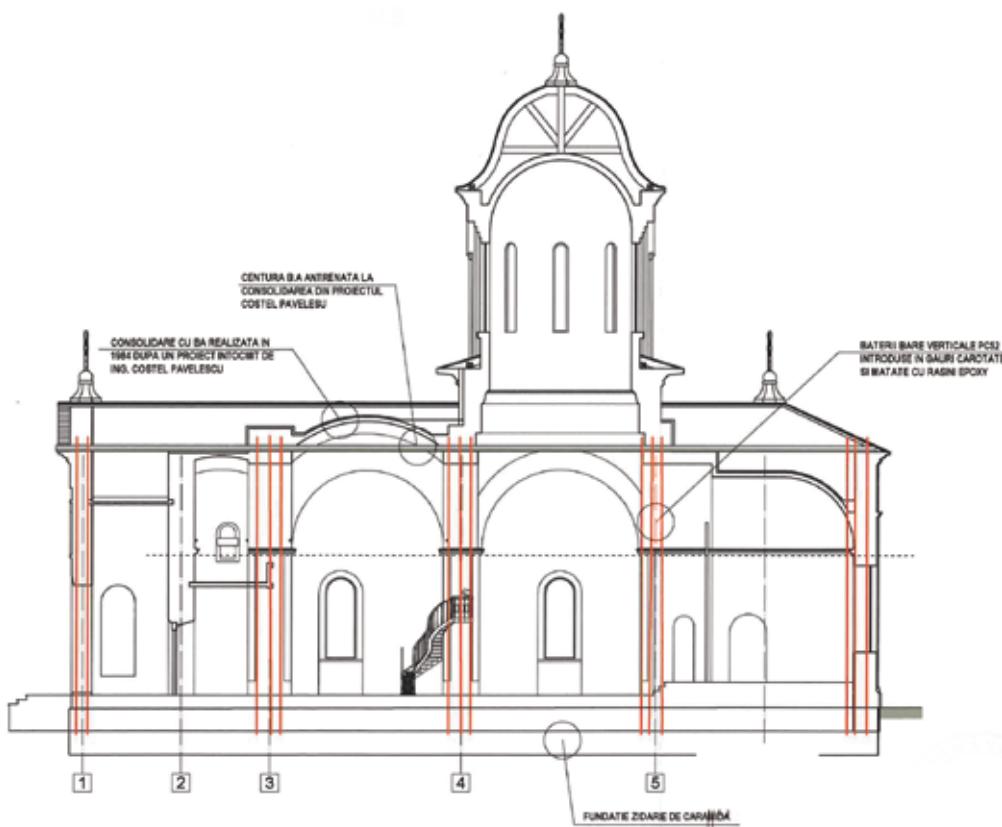
■ Fig. 3. Mănăstirea Ghighiu. Concept intervenție biserică © Mircea CRIȘAN
■ Figure 3. Ghighiu Monastery. Church intervention concept © Mircea CRIȘAN

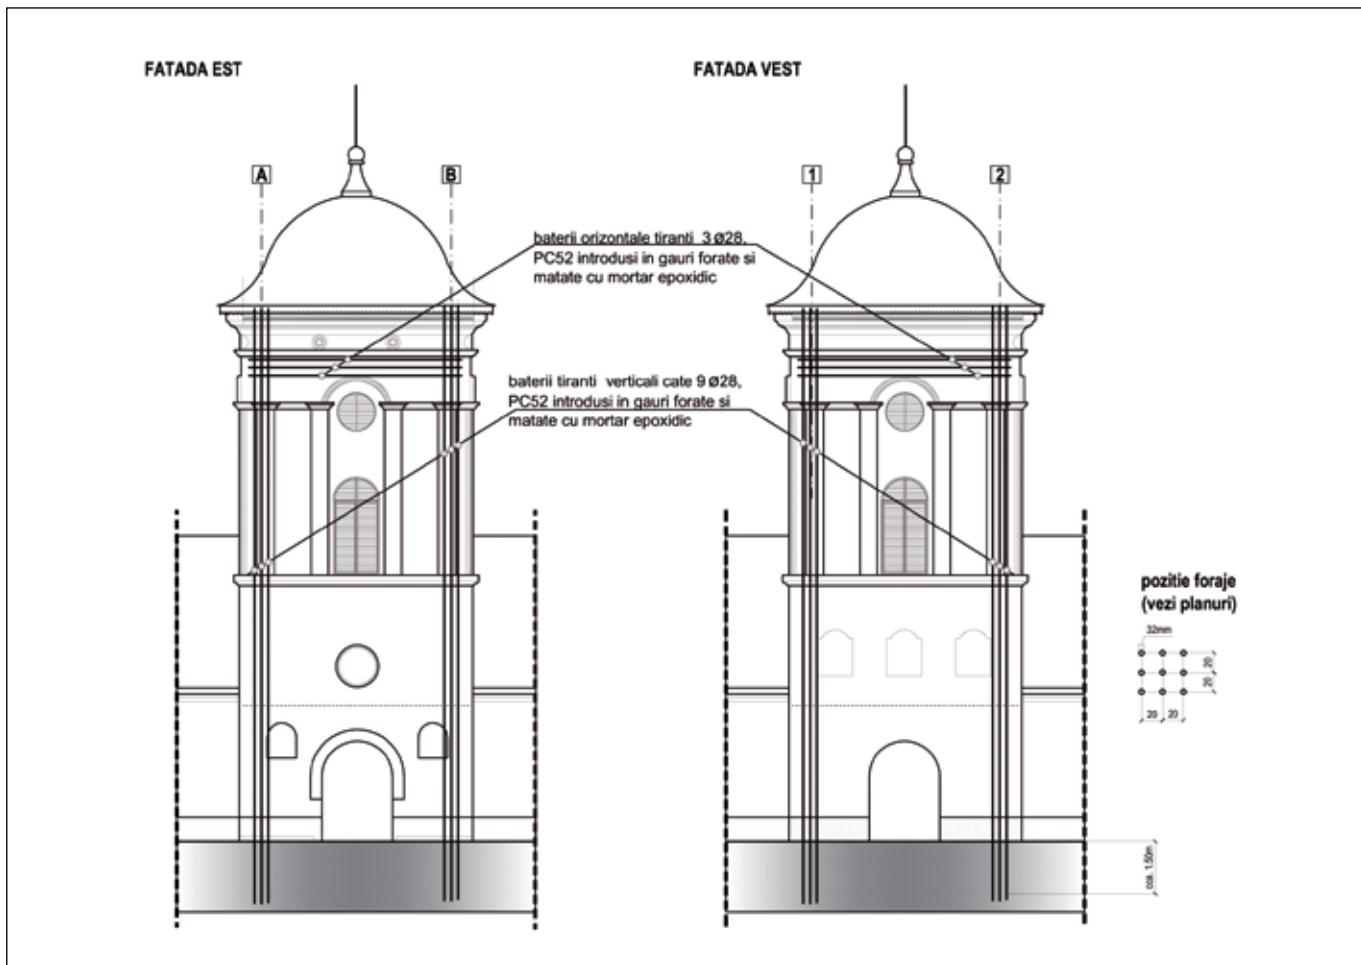
Fig. 4. Mănăstirea Ghighiu. Concept intervenție turn © Mircea CRIȘAN
Figure 4. Ghighiu Monastery. Tower intervention concept © Mircea CRIȘAN

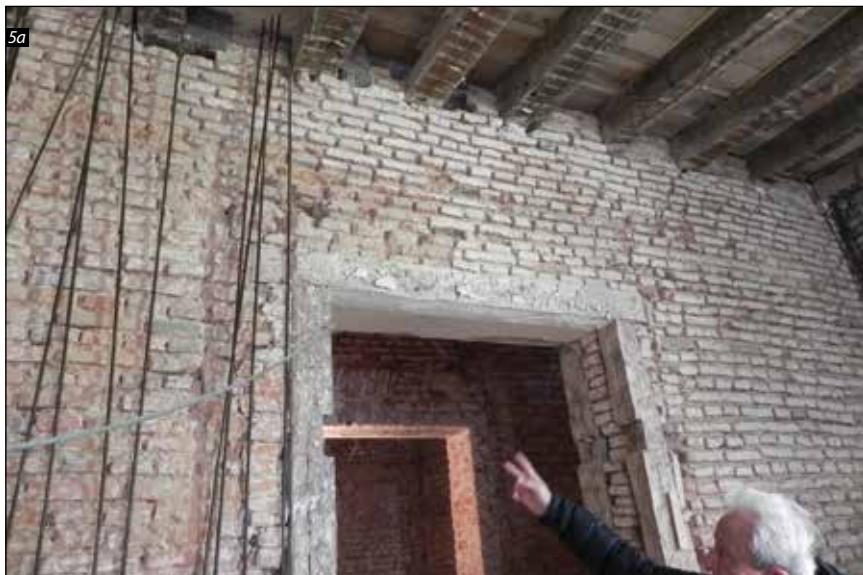
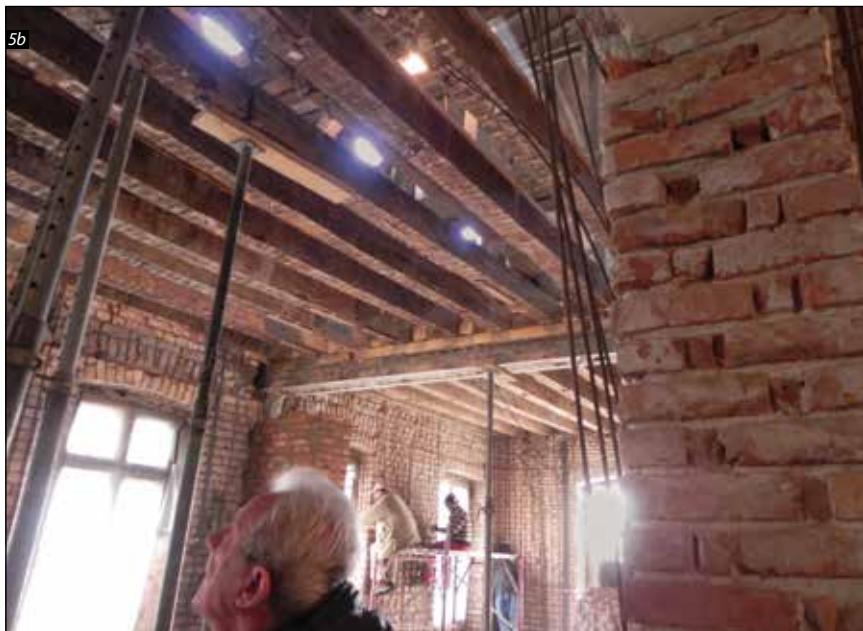
■ Foto 5a-b. Casa Filipescu-Cesianu. Decopertări la pereti și planșee

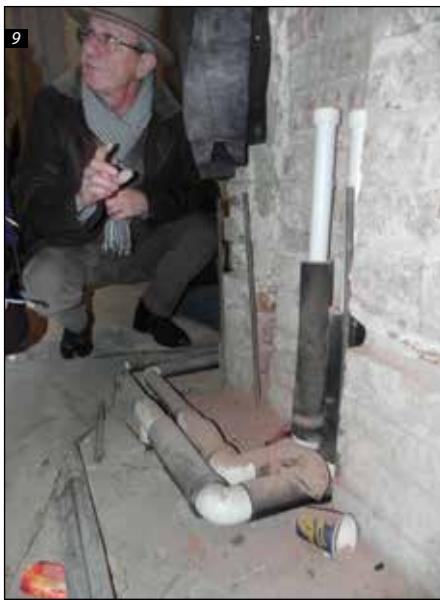
■ **Foto 9.** Observatorul Astronomic Amiral Vasile Urseanu. Pregătirea traseelor de instalări înainte de turnarea șapelor
