■ After the earthquake. The restoration before the restoration

built heritage *patrimoniu construit*

YEAR XI. • 44TH ISSUE

Transsylvania Nostra

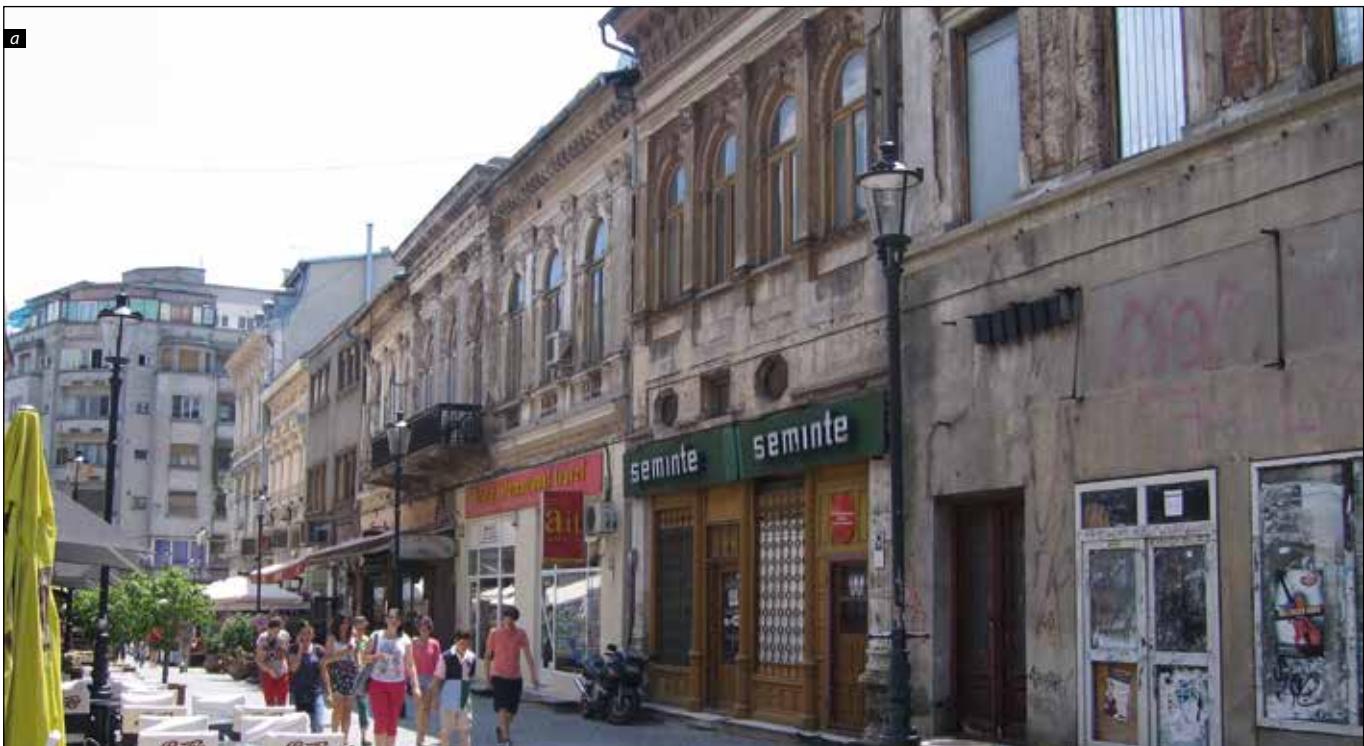
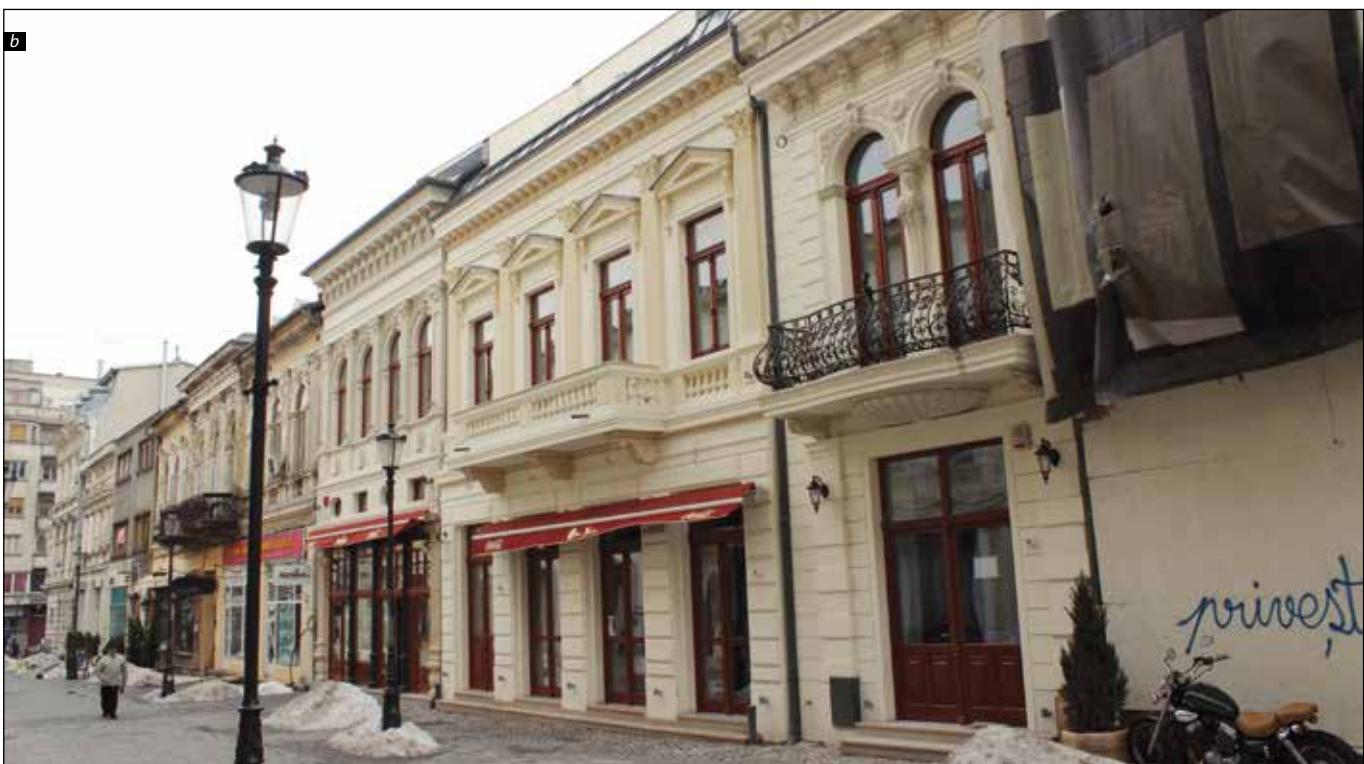
■ **Foto 11a-b.** Str. Franceză nr. 38-42. Fațadele înainte și după restaurare
 ■ **Photo 11a-b.** 38-42 Franceză St. The elevations before and after conservation

The close collaboration with engineer Mircea CRIȘAN regarding the structure was the key to preserving as much as possible from the original geometry and valuable elements of the buildings: the elevation towards Franceză St., the basement vaults, as well as other structural elements at the back of the buildings, on the Splai side.

Colaborarea strânsă cu ing. Mircea CRIŞAN pe partea de structură a fost cheia către păstrarea a cât mai mult din geometria inițială a clădirilor și a elementelor valoroase: fațada spre str. Franceză, boltile din subsol, precum și alte elemente structurale din zona din spate a construcțiilor, dinspre Splai.

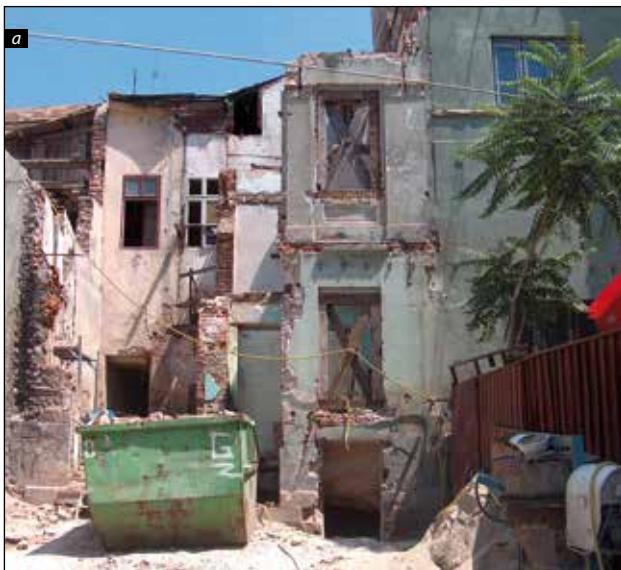
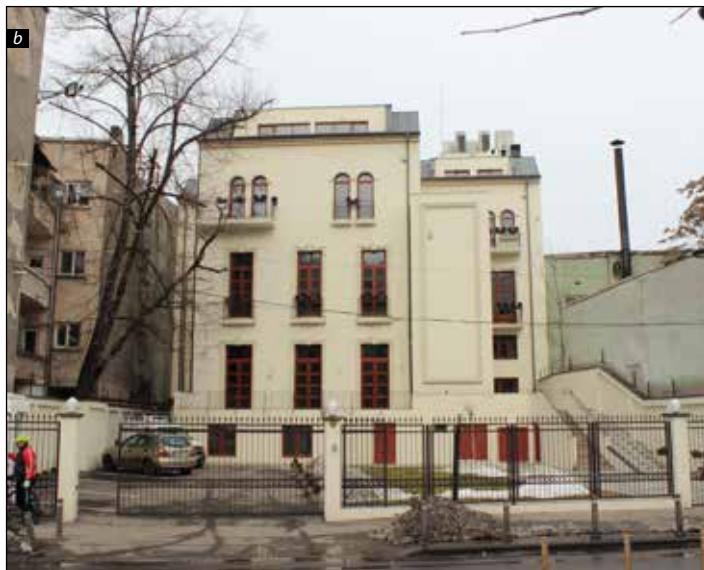
■ Foto 12a-b. Str. Franceză nr. 38-42. Ruinele de pe spatele de lot înainte și după restaurare
 ■ Photo 12a-b. 38-42 Franceză St. Ruins at the back of the plot before and after conservation

From a ruin where only a pile of masonry could be made out, we reached an exception-

al result: a four-star hotel and restaurant with modern functional standards. Respect for the historical substance was the common vector for which both the architects and the structural designer, Mr. Mircea CRIŞAN, convinced the client in favour of a coherent intervention for the buildings in question.

De la o ruină pe spatele de lot, din care se distingea doar un morman de zidărie, s-a ajuns la un rezultat de excepție: un hotel și restaurant de patru stele, cu standarde funcționale moderne. Respectul față de substanța istorică a fost vectorul comun pentru care atât arhitecții, cât și proiectantul

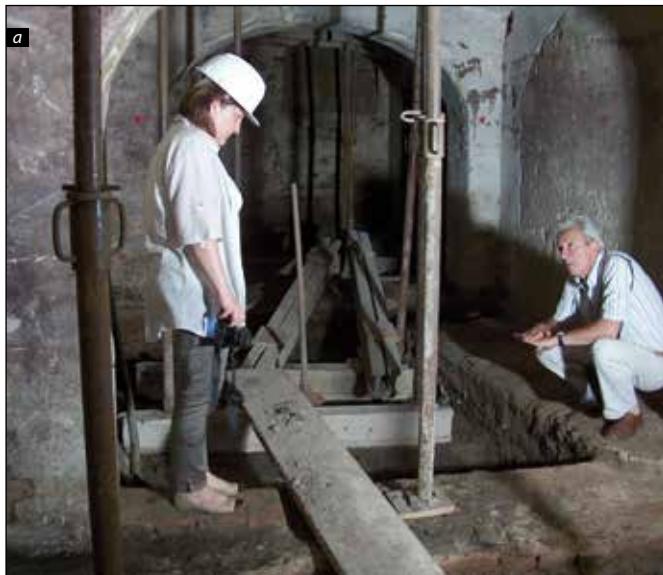
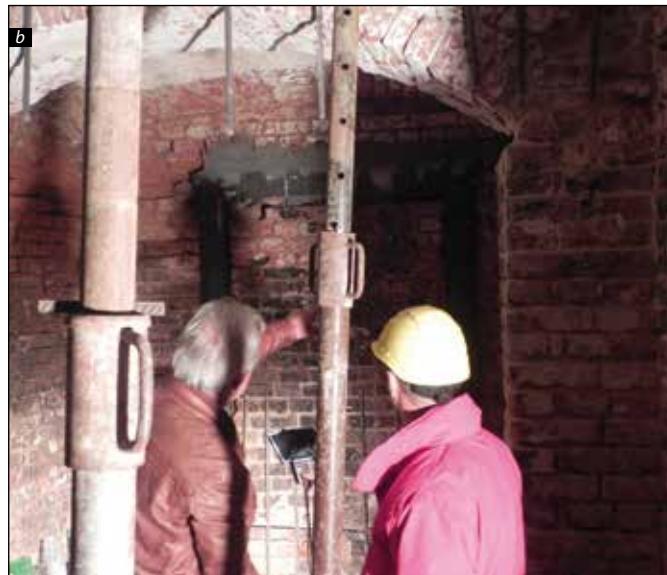
■ Foto 13a-b. Str. Franceză nr. 38-42. Imagini din timpul lucrărilor de consolidare
 ■ Photo 13a-b. 38-42 Franceză St. Images during the consolidation works
