- Heritage and Community: Resilience and Identity
The article may be found on pages 2-8.
- Patrimoniul și comunitatea: reziliență și identitate
Articolul se poate citi în paginile 2-8.
- Örökség és közösség: reziliencia és identitás
A cikk 2-8. oldalakon olvasható.

Transsylvania nostra

YEAR XIII · 49TH ISSUE
ANUL XIII · NUMĂRUL 49
XIII. ÉVFOLYAM · 49. SZÁM

BUILT HERITAGE
PATRIMONIUL CONSTRUIT
ÉPÍTETT ÖRÖKSÉG

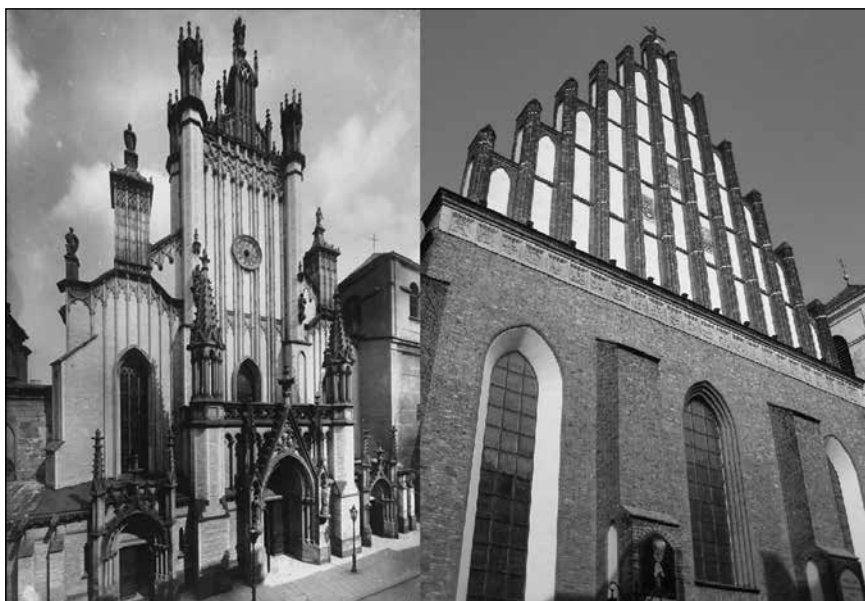
■ **Photo 9.** The façade of the Warsaw Cathedral before World War II and after the reconstruction
The archival photograph's source (Biblioteka Cyfrowa Politechniki Warszawskiej); current state
© Marek ŚWIDRAK

■ **Foto 9.** Fațada catedralei din Varșovia înainte de cel de-al Doilea Război Mondial și după reconstrucție, starea prezentă © Marek ŚWIDRAK

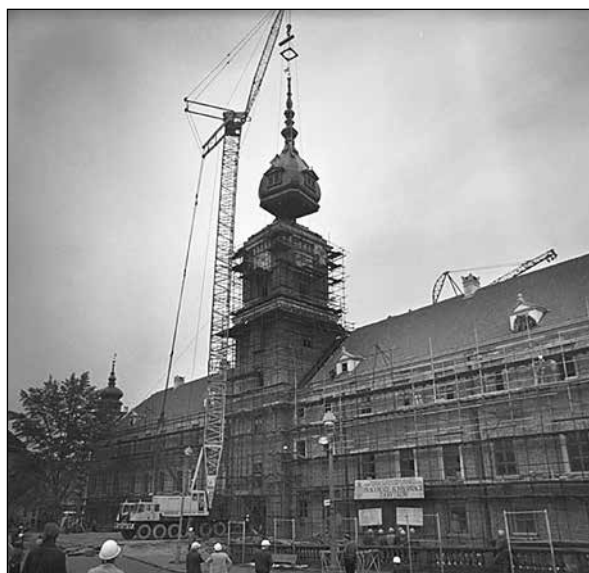
■ **Photo 11.** Works on the reconstruction of Warsaw Castle, 1975
© PAP/W. OCHNIO
■ **Foto 11.** Lucrări de reconstrucție ale Cetății Varșovia, 1975
© PAP/W. OCHNIO

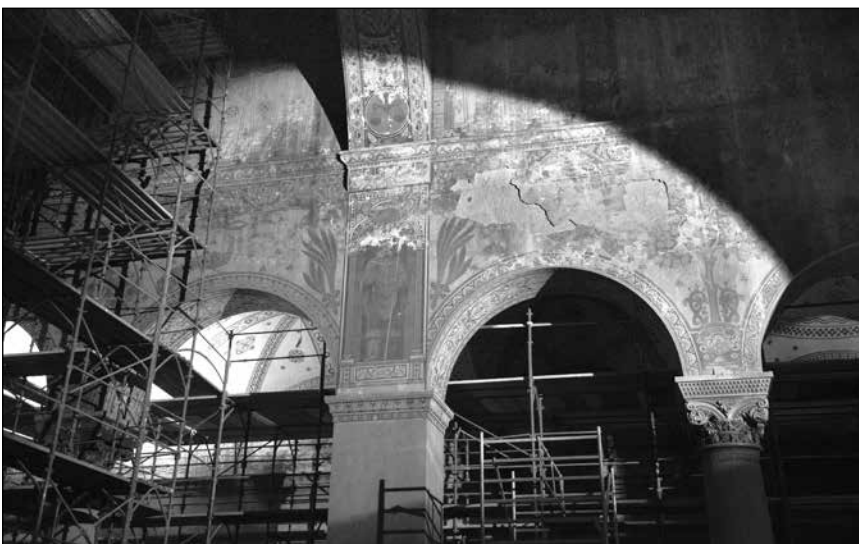
■ 2. kép: A Szépművészeti Múzeum Román Csarnoka a beavatkozás előtt © AMENT Gellért
■ Photo 2. The Romanesque Hall of the Museum of Fine Arts before the intervention © Gellért AMENT

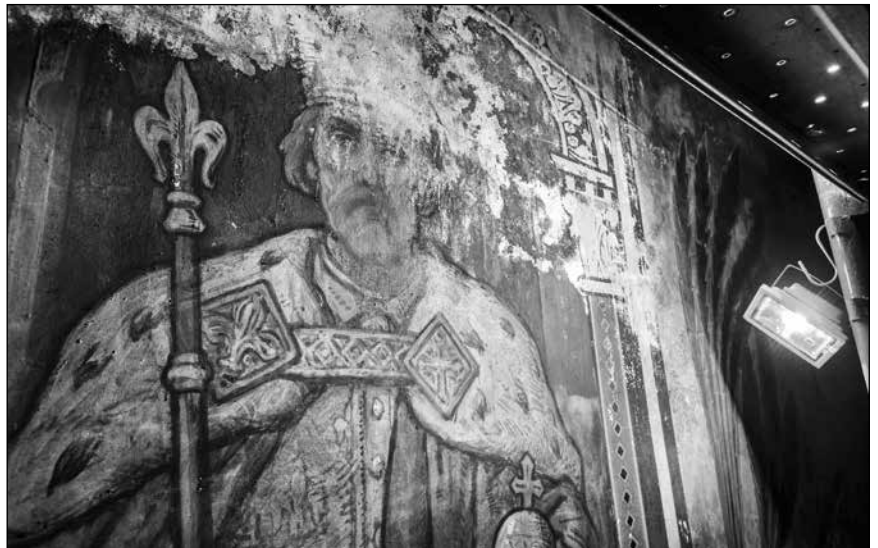
■ 3. kép: A Román Csarnok károsult falképének részlete © AMENT Gellért

■ Photo 3. Detail of a damaged wall painting in the Romanesque Hall © Gellért AMENT

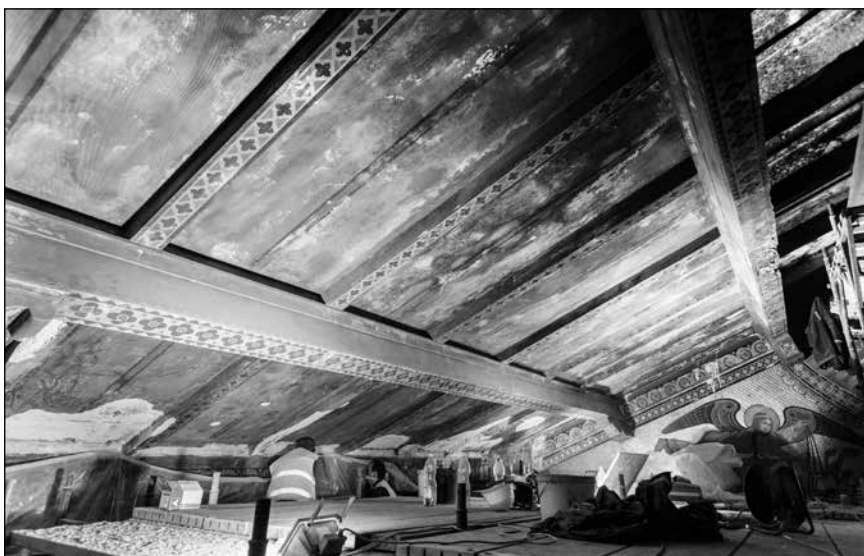
■ **4. kép:** A Román Csarnok famennyezete a beavatkozás során © AMENT Gellért
 ■ **Photo 4.** The wooden ceiling of the Romanesque Hall during the intervention © Gellért AMENT

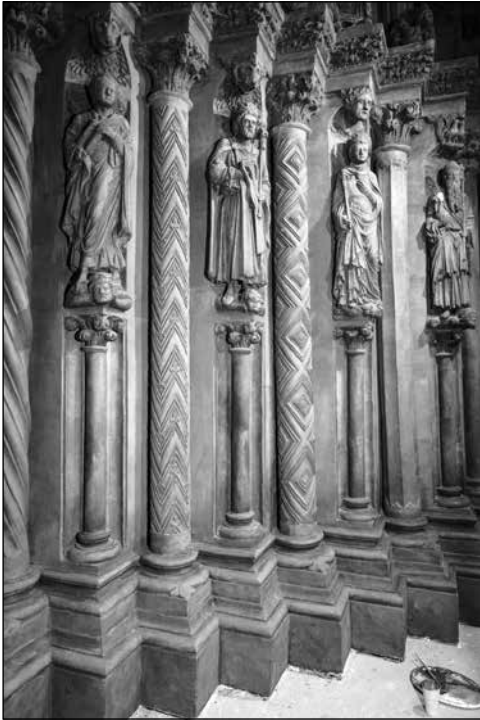
■ **5. kép:** A Román Csarnok kapuzatának béléte
 © AMENT Gellért

■ **Photo 5.** The portal's splay in the Romanesque Hall
 © Gellért AMENT

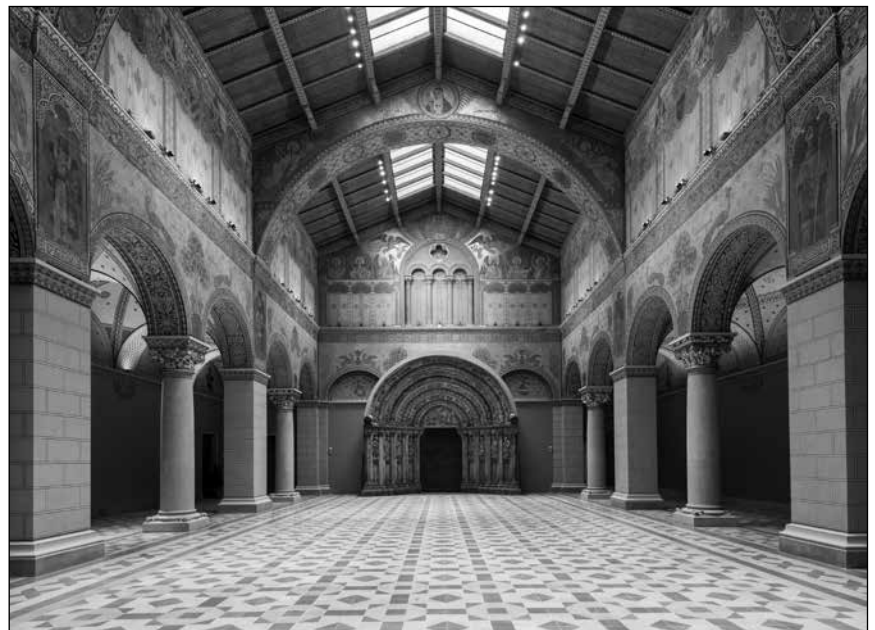
■ **6. kép:** A Szépművészeti Múzeum Román Csarnoka a beavatkozás után © AMENT Gellért

■ **Photo 6.** The Romanesque Hall of the Museum of Fine Arts after the intervention © Gellért AMENT

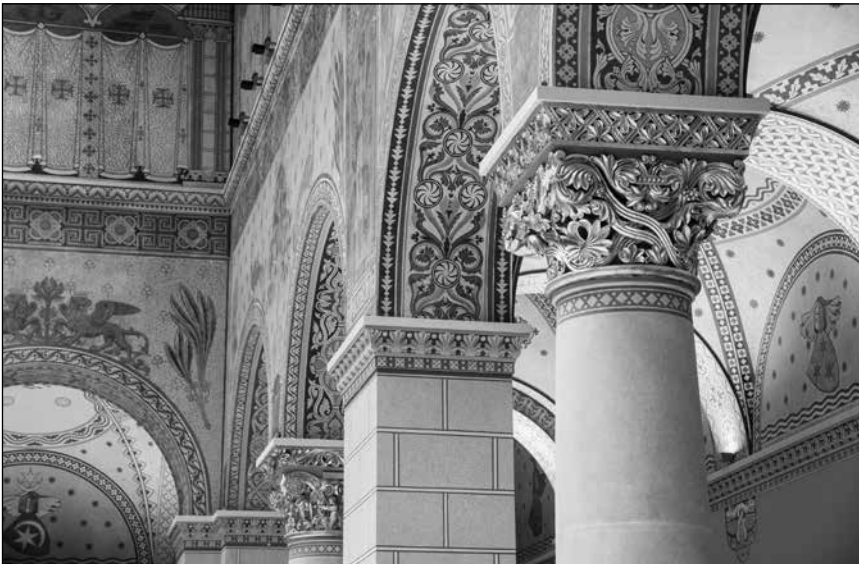
■ **7. kép:** A Román Csarnok váltakozó támaszrendszere a beavatkozás után © AMENT Gellért
■ **Photo 7.** The alternate-support system of the Romanesque Hall after the intervention © Gellért AMENT

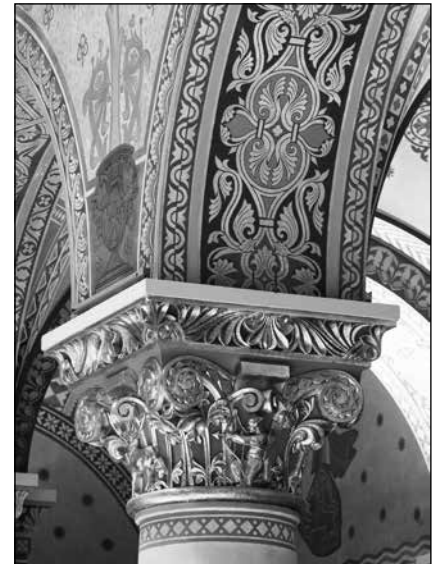
■ **8. kép:** Oszlopféjezet a Román Csarnokban © AMENT Gellért
■ **Photo 8.** Column capital in the Romanesque Hall © Gellért AMENT

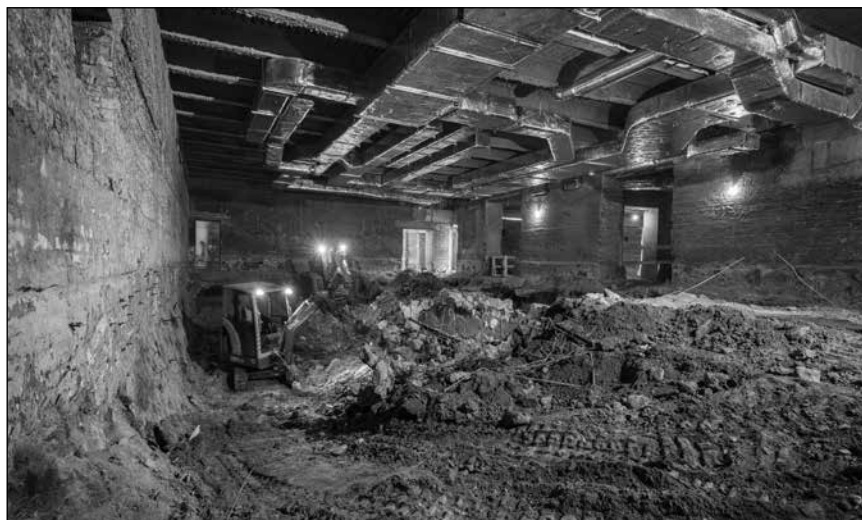
■ 9. kép: Mélyföldszinti beavatkozás © AMENT Gellért

■ Photo 9. Intervention at the underground level © Gellért AMENT

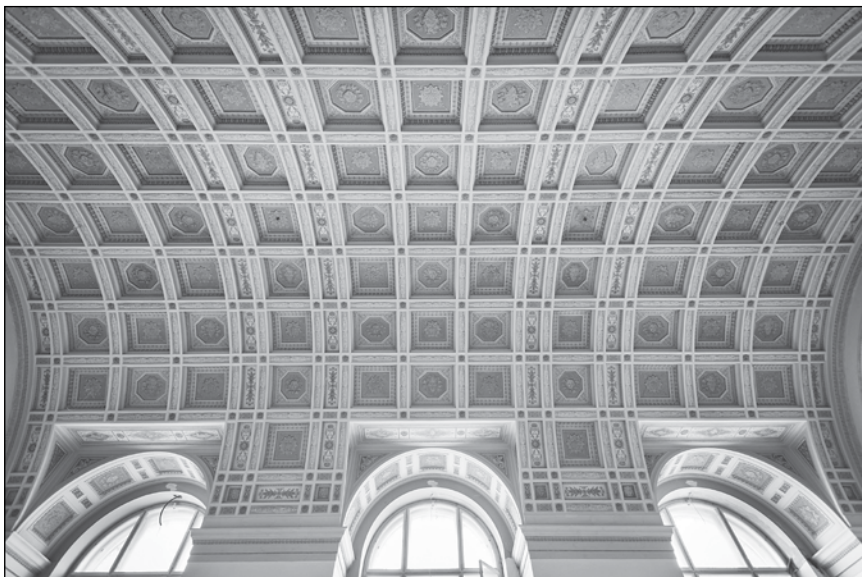
■ **10. kép:** Kazettás boltozat a Szépművészeti Múzeumban © AMENT Gellért
■ **Photo 10.** Coffered vault in the Museum of Fine Arts © Gellért AMENT

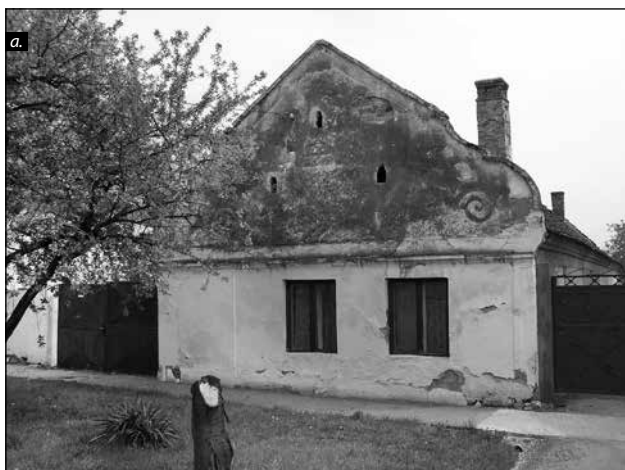
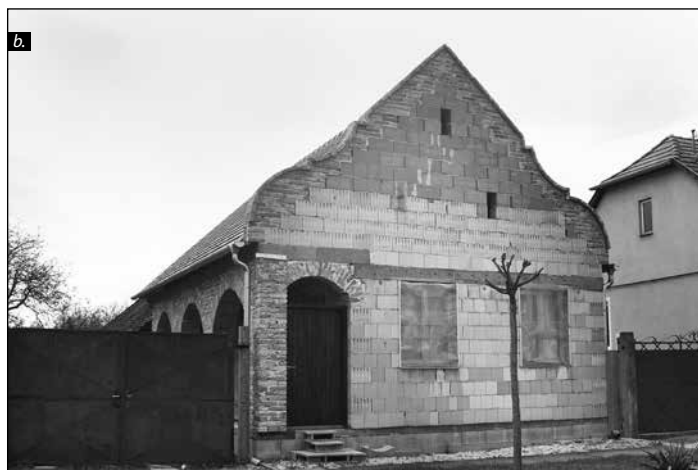
■ **1. kép:** Sarród (Győr-Moson-Sopron megye, Fertő-vidék): a) barokk oromzatos ház és b) annak helyén álló új épület © VEÖRÖS András

■ **Photo 1.** Sarród (Győr-Moson-Sopron Co., Fertő Region): a) Baroque house with gable and b) the new building standing in its place © András VEÖRÖS

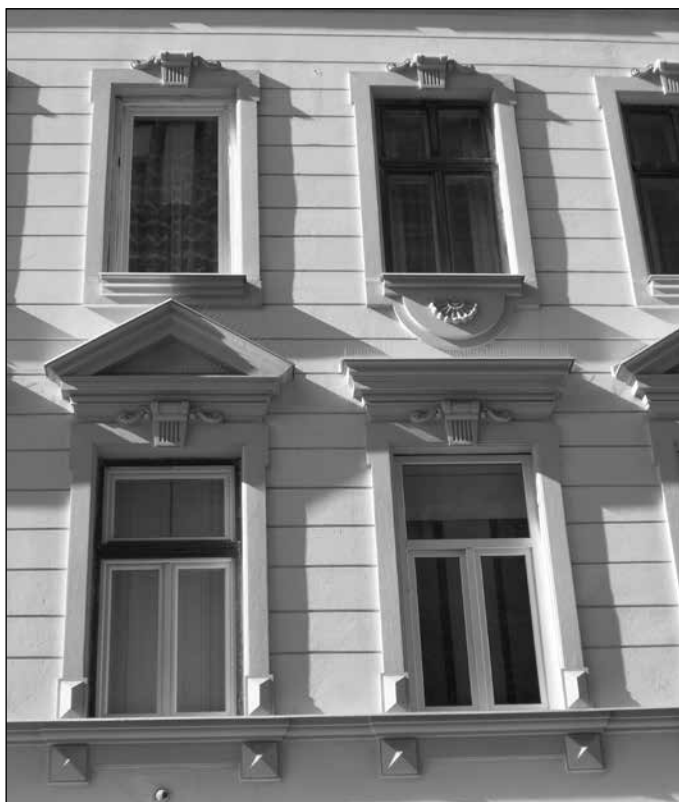
■ **2. kép:** Az eredetihez képest „ugyanolyan” ablakok egy pesti bérház homlokzatán © VEÖREŐS András

■ **Photo 2.** Windows on the elevation of a tenement house in Budapest that are “similar” to the original ones © András VEÖREŐS

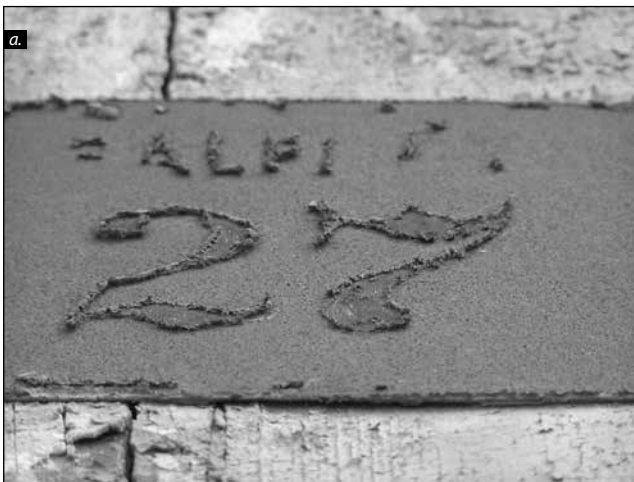
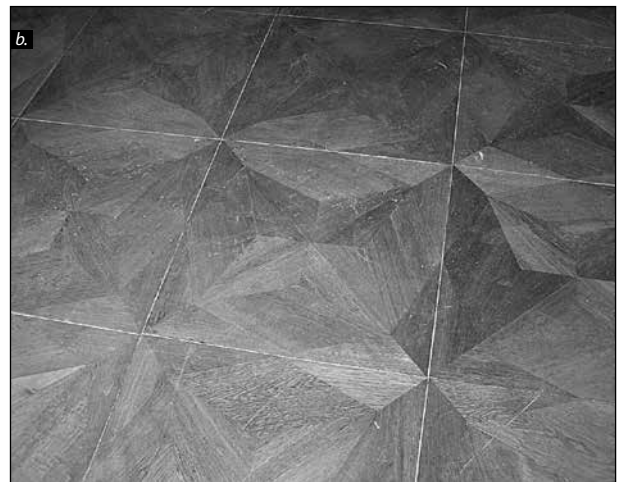
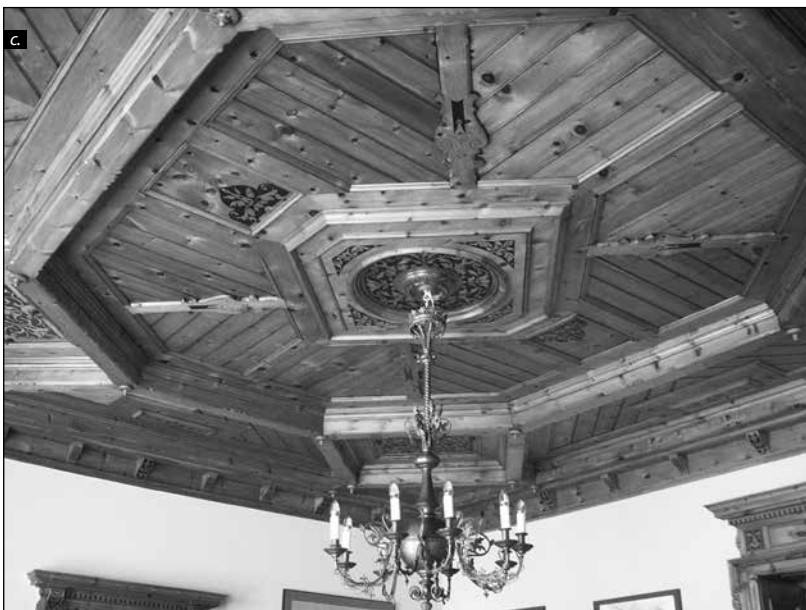
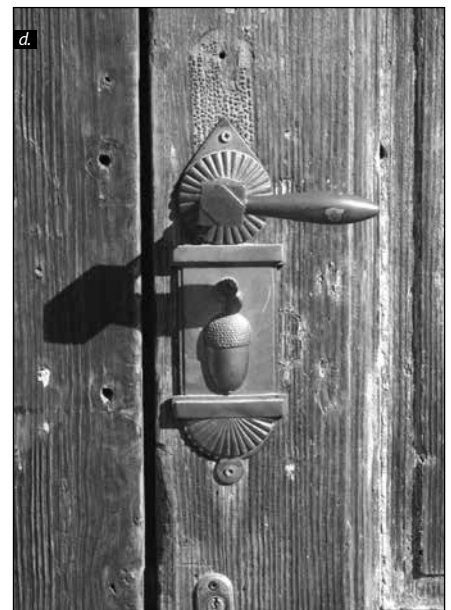
■ **3. kép:** Megőrzendő épületalkatrészek © VEÖREŐS András
■ **Photo 3.** Building components that need to be preserved © András VEÖREŐS

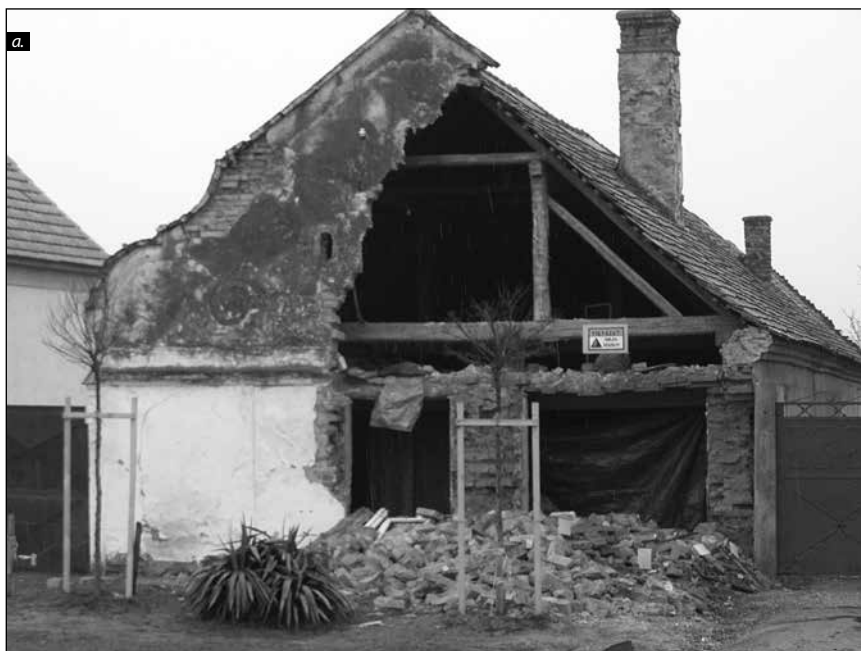
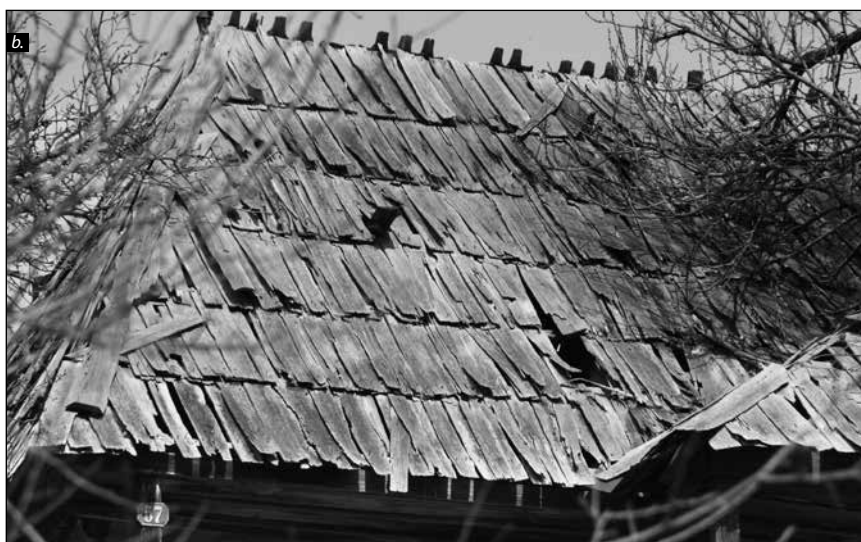
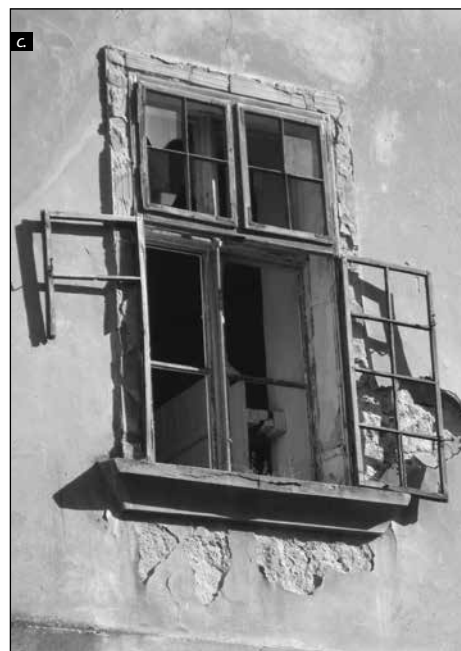
■ **4. kép:** Tönkremt épületelemek
© VEÖREŐS András
■ **Photo 4.** Degraded building elements
© András VEÖREŐS

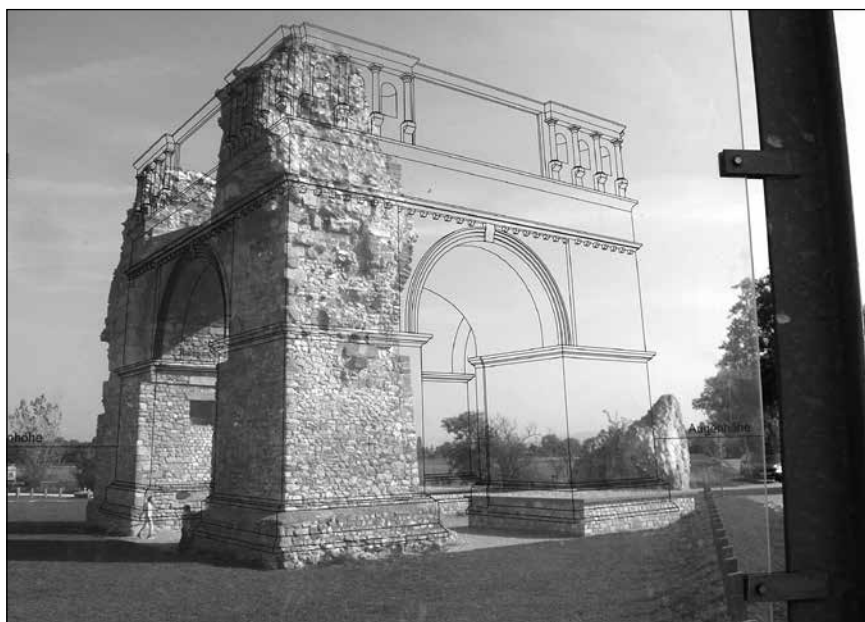
■ 5. kép: Carnuntum (Niederösterreich), Heidentor, elvi rekonstrukció © VEÖREŐS András

■ Photo 5. Carnuntum (Niederösterreich), Heidentor, theoretical reconstruction © András VEÖREŐS

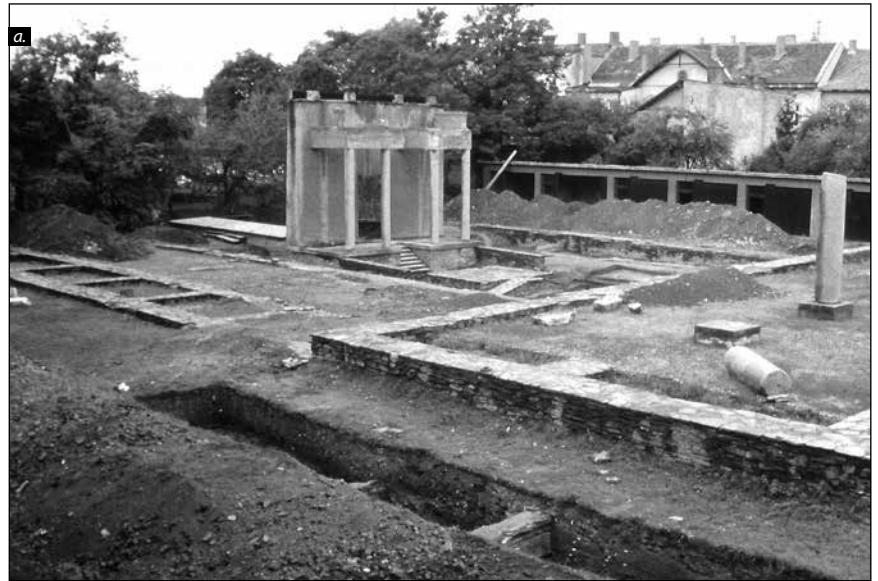
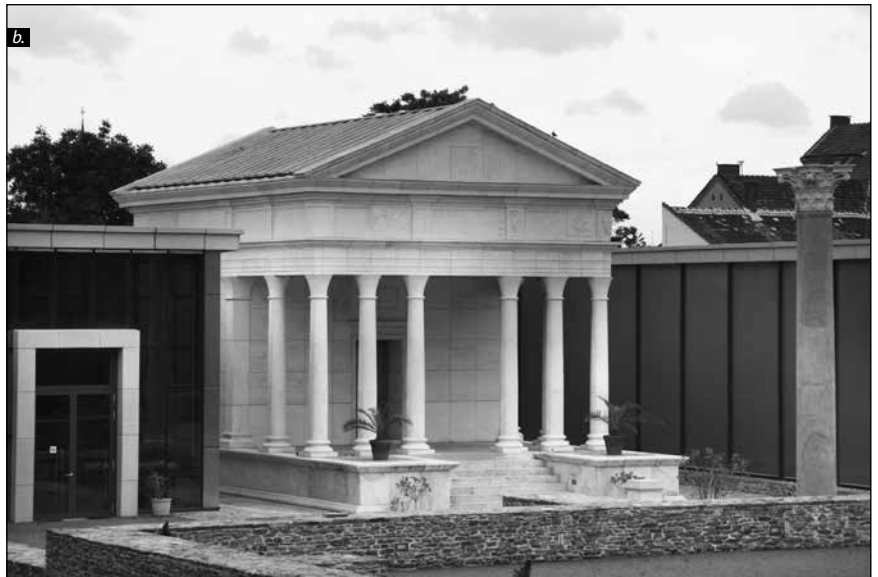
■ **6. kép:** Szombathely, Iseum. Valódi rekonstrukció: a) HAJNÓCZY Gyula (1963) és b) MEZŐS Tamás (2010) elképzelései alapján © VEÖREŐS András

■ **Photo 6.** Szombathely, Iseum. Practical reconstruction based on the ideas of: a) Gyula HAJNÓCZY (1963) and b) Tamás MEZŐS (2010) © András VEÖREŐS

nyilvánvalóan csupán egyetlenegy változat készülhet, vagy legalábbis néhány évtized elteltével nyílik ismét lehetőség a megépült épület újrarendezésére, a kutatások során pontosodott ismereteink szerinti bemutatásra. Különböző időállapotok megjelenítése értelemszerűen nem lehetséges. (6. kép)

On the other hand a real reconstruction is (mostly) a building rebuilt through civil engineering methods on the location of the destroyed building (parts), using its existing remains, if any. In this case, naturally only one version can be created, or at least only several decades later can the reconstructed building be reconsidered to be presented according to the newer, clarified information acquired by research. Implicitly, it is not possible to present different states existing in time. (Photo 6)

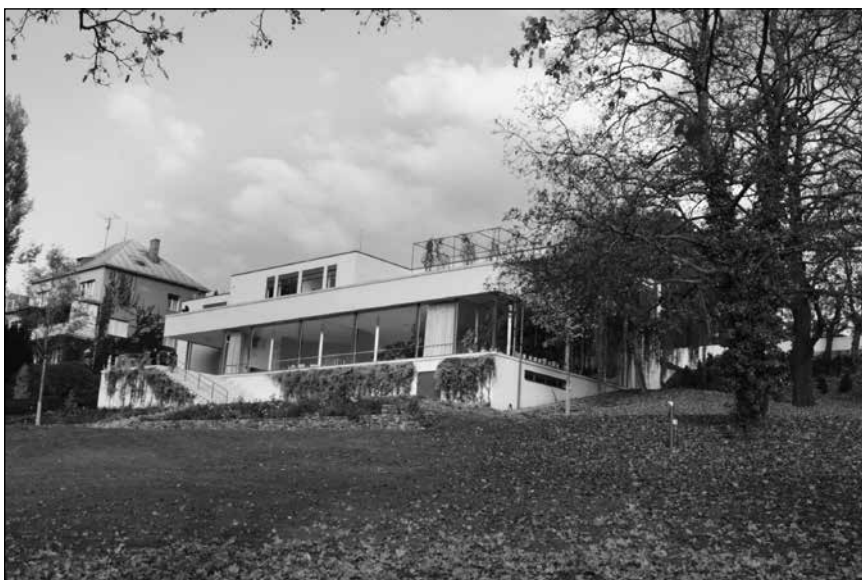
■ **7. kép:** „Eredeti” formájára visszaállított műemlék: Brunn, Tugendhat-ház (MIES VAN DER ROHE, 1928)
© VEÖREŐS András

■ **Photo 7.** Historic building restored to its “original” form: Brunn, Tugendhat Villa
(MIES VAN DER ROHE, 1928) © András VEÖREŐS

reconstructed) building. We can acknowledge thus accordingly that the building called “similar” – with some exceptions⁶ (Photo 7) – is far from being similar in the strict sense of the word, and the notion of “similar” is basically inconstruable.

⁶ The Tugendhat Villa in Brno, on the World Heritage List, was restored to its original (!) state based on the available documents and the remains found or discovered in situ. About the rehabilitation, see the article of VEÖREÖS (2014).

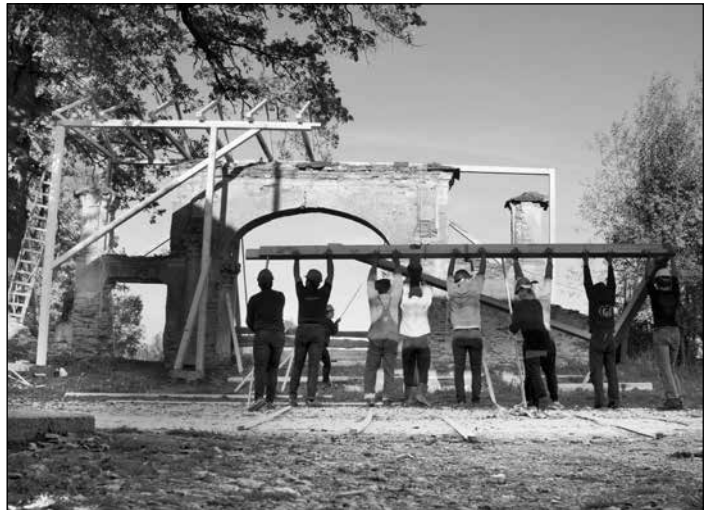
■ **Photo 2.** Building a timber protection for the Brâncovenesc-style gate from Sâmbăta de Jos (Braşov Co.), 2016 © MONUMENTUM Association

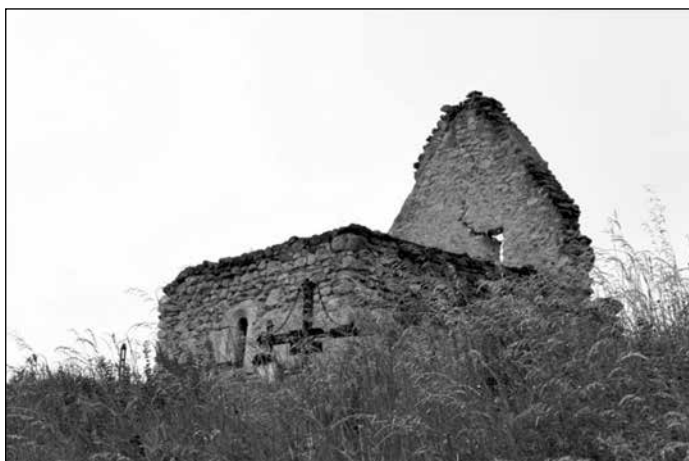
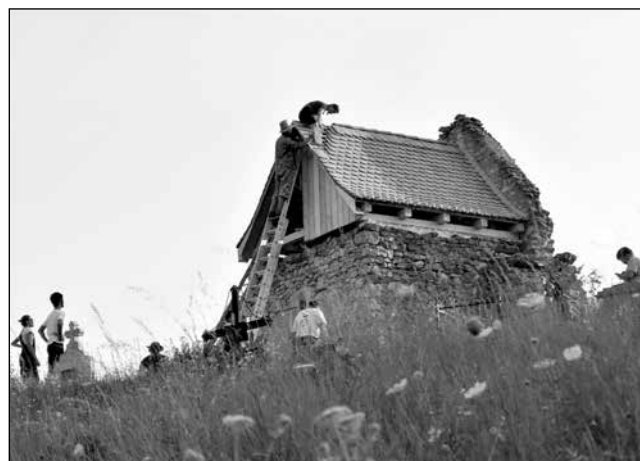
■ **Photo 3.** The mediaeval church in Gârbova de Sus (Alba Co.) before and after mounting the roof on the chancel, 2017 © Ileana BURNICHIOIU

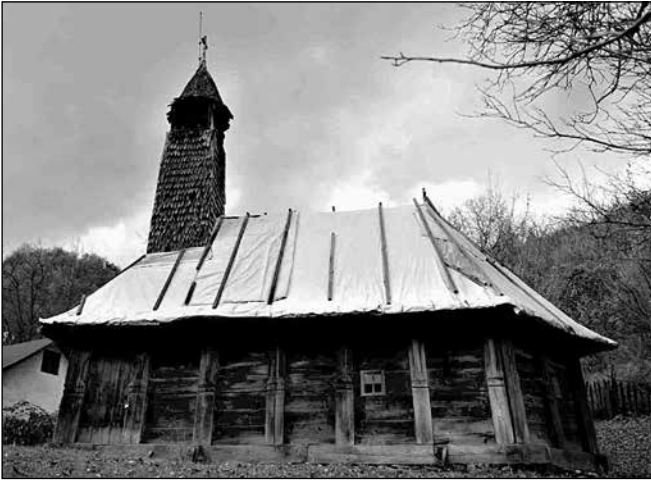
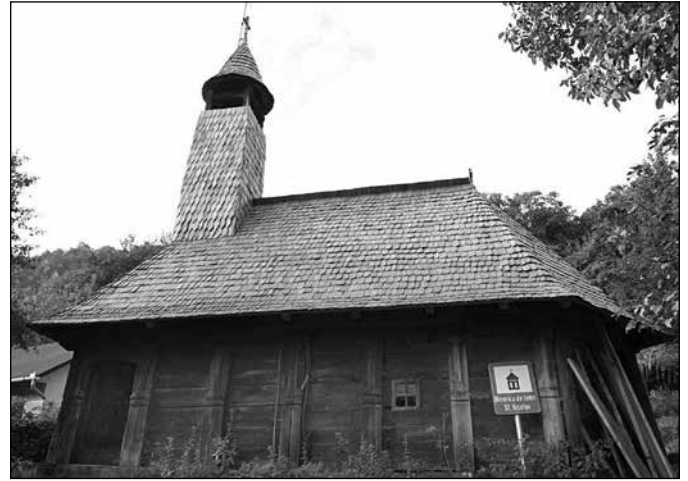
■ **Photo 4.** The timber church in Vălari (Hunedoara Co.) before and after the intervention, 2018 © MONUMENTUM Association, Ileana BURNICHIOIU
 ■ **Foto 4.** Biserica de lemn din Vălari (jud. Hunedoara) înainte și după intervenție, 2018 © Asociația MONUMENTUM, Ileana BURNICHIOIU
 ■ **4. kép:** A vâlári fatemplom (Hunyad megye) a beavatkozás előtt és után, 2018 © MONUMENTUM Egyesület, Ileana BURNICHIOIU

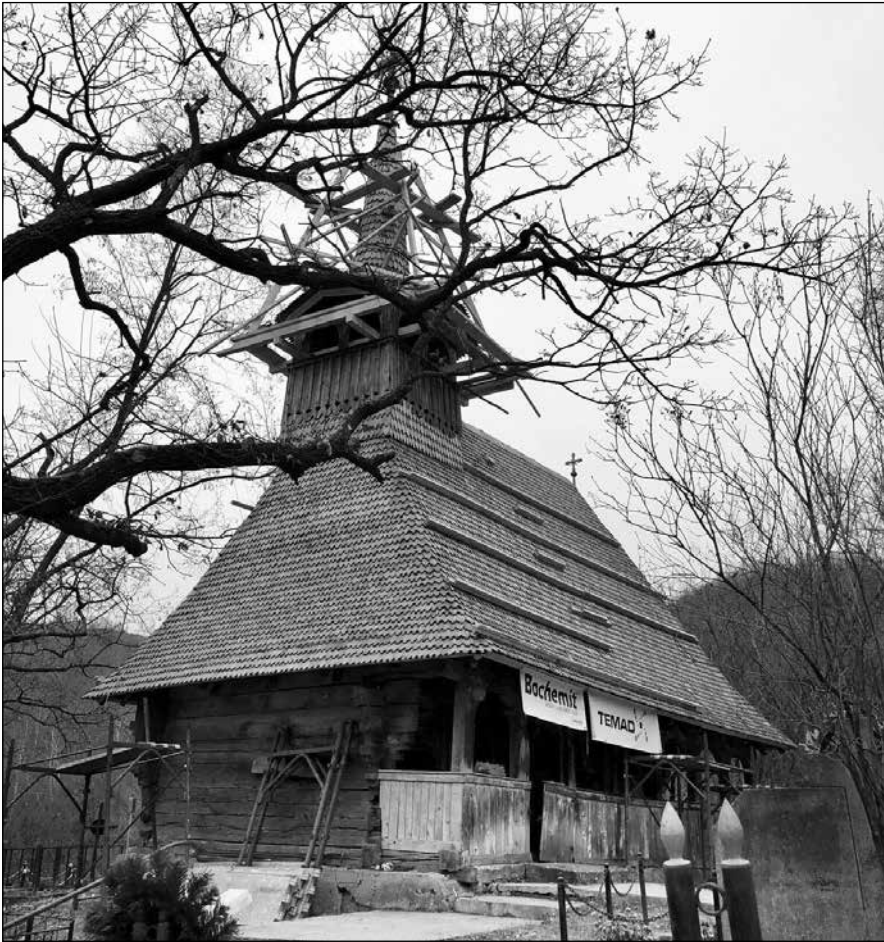
■ **Photo 7.** The timber church in Brusturi (Sălaj Co.) at the end of the intervention, 2018
© MONUMENTUM Association
■ **Foto 7.** Biserica de lemn din Brusturi (jud. Sălaj) la sfârșitul intervenției, 2018
© Asociația MONUMENTUM
■ **7. kép:** A somrőújfalusi fatemplom (Szilágymegye) a beavatkozás végén, 2018
© MONUMENTUM Egyesület

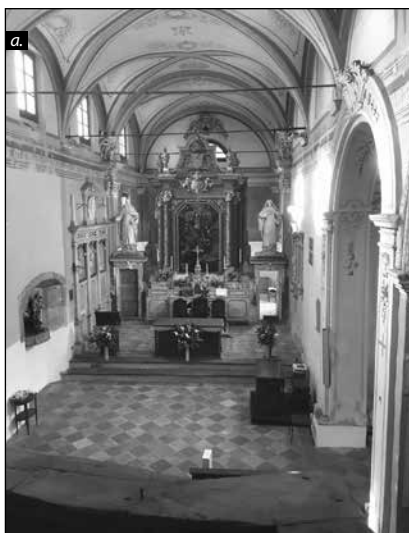
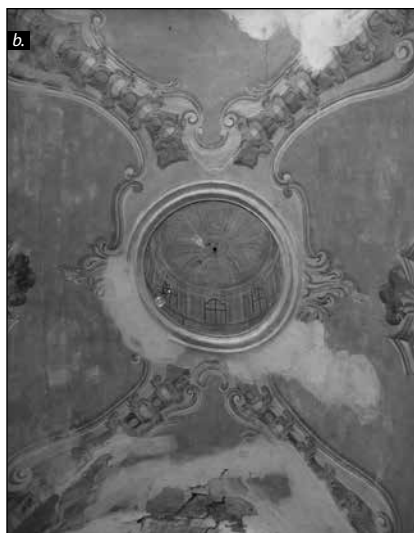
■ **Photo 1.** a) The central nave and b) detail of a lateral vault © Tanja MARZI
■ **Foto 1.** a) Nava centrală și b) detaliu al unei bolți laterale © Tanja MARZI

Due to its architectural configuration and the characteristics of the building systems, Colletto presents an optimal acoustic performance and, for many years, has hosted many important concerts (Photo 1).

Datorită configurației sale arhitecturale și caracteristicilor sistemelor de construcție, Colletto prezintă o performanță acustică optimă și, de mulți ani, găzduiește numeroase concerte importante (foto 1).

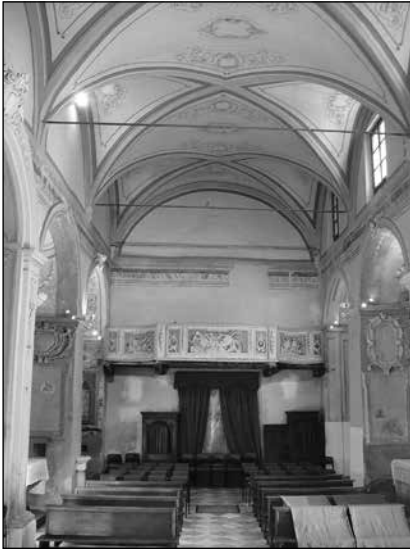
■ **Photo 2.** Central nave of the church with the choir loft before the intervention © Tanja MARZI
 ■ **Foto 2.** Nava centrală a bisericii cu tribuna înainte de intervenție © Tanja MARZI

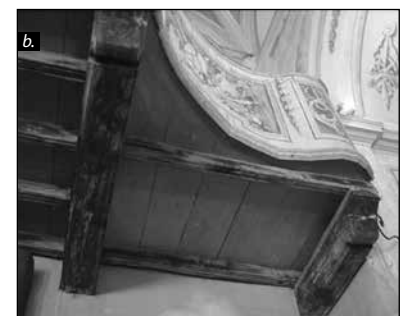
■ **Photo 3.** Timber choir loft before the intervention: a) overall picture and b) detail © Tanja MARZI
 ■ **Foto 3.** Tribuna de lemn înainte de intervenție: a) imagine de ansamblu și b) detaliu © Tanja MARZI

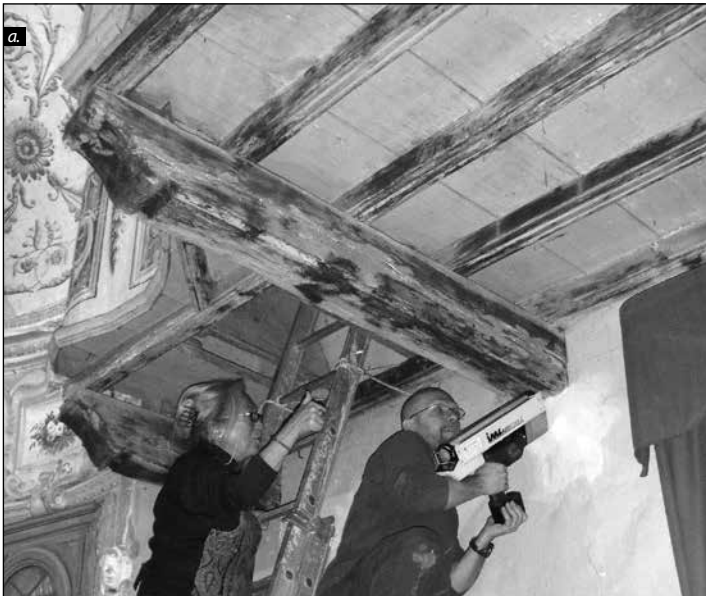
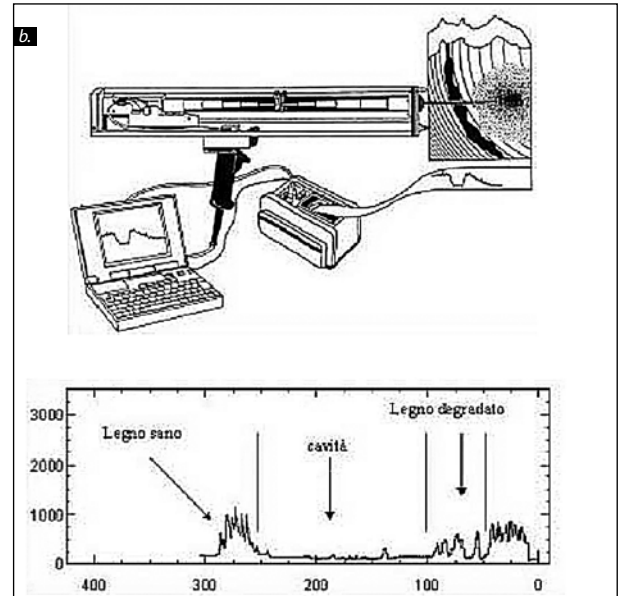
■ **Figure 2.** a) On-site inspections with resistance-drilling © Tanja MARZI; b) example of Resistograph® diagram
■ **Fig. 2.** a) Inspecții la fața locului cu foraj de rezistență © Tanja MARZI; b) exemplu de diagramă Resistograph®

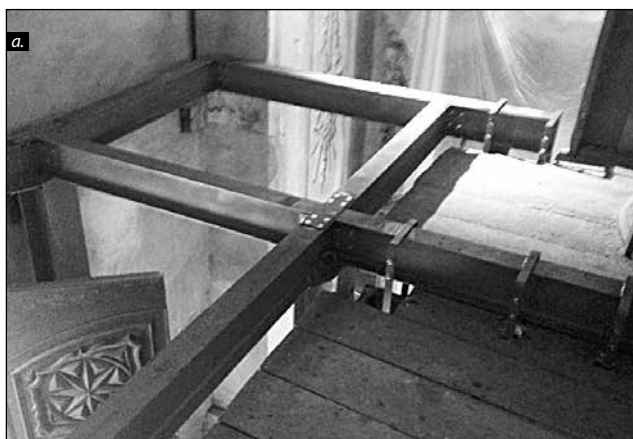
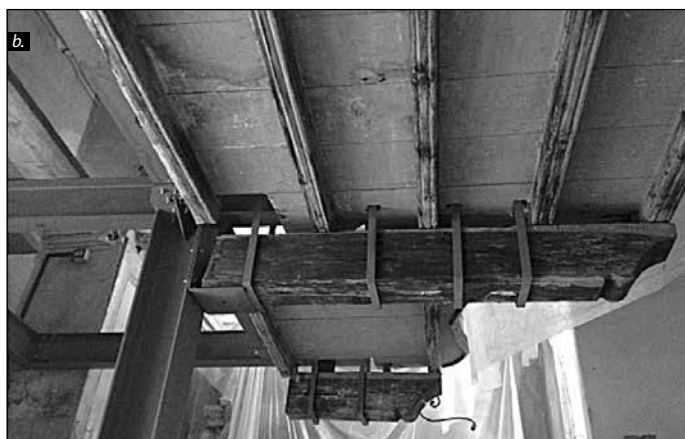
■ **Photo 4.** View of the bearing steel framework: a) from above and b) from below, with details of the hanging steel bracelets © Mariangela ROSSINO

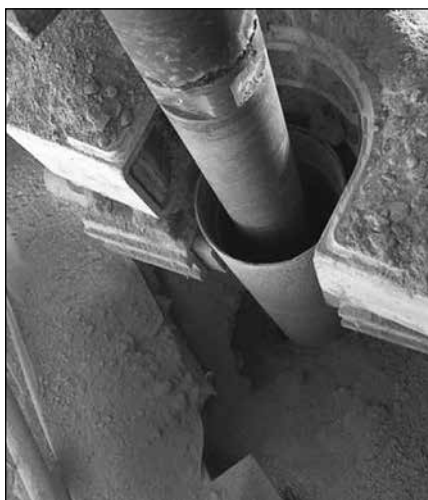
■ **Photo 5.** Drilling of the jacketed micropile

■ **Foto 5.** Forarea unui micropilot cu manșon

Due to the presence of tombs in the soil surrounding the steel frame, in order to minimise the interference of the foundation, a solution based on four jacketed micropiles with a diameter of 200 mm is adopted (Photo 5). The pile heads are joined together with reinforced concrete strip foundation, according to the Italian standards.

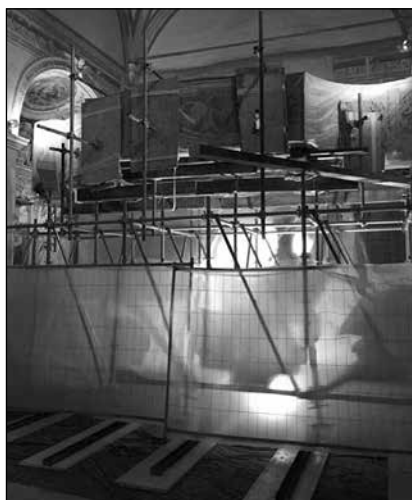
■ **Photo 6.** View of the moving scaffold supporting the choir loft

■ **Foto 6.** Vedere a schelei mobile de susținere a balconului corului

1. Setting up of the supporting moving scaffold equipped with tracks allowing for the translation of the choir loft (Photo 6).
2. Drilling of micropiles and casting of RC foundation beams.
3. Disconnection of the timber choir from the façade wall, and translation along the church nave direction.
4. Construction of the load-bearing steel frameworks.
5. Repositioning of the choir loft by the backward translation of the moving scaffold and connection to the steel frame by means of steel bracelets.
6. Realisation of the CLT slab and re-assembling of the Tamburini pipe organ.

1. Instalarea schelei mobile pe șine care să permită translatarea tribunei (foto 6).
2. Forarea micropiloților și turnarea grinzilor de fundație din beton armat.
3. Deconectarea corului de lemn de perețele fațadei și translatarea pe direcția navei bisericii.
4. Construcția cadrelor portante din oțel.
5. Repoziționarea balconului corului prin translatarea înapoi a schelei mobile și conectarea la cadrul din oțel cu ajutorul unor coliere din oțel.
6. Execuția planșeului din panouri de lemn încheiat și reasamblarea orgii Tamburini.
