Transsylvania

BUILT HERITAGE
PATRIMONIU CONSTRUIT
ÉPÍTETT ÖRÖKSÉG

■ Felicia-Raluca PESCAR¹

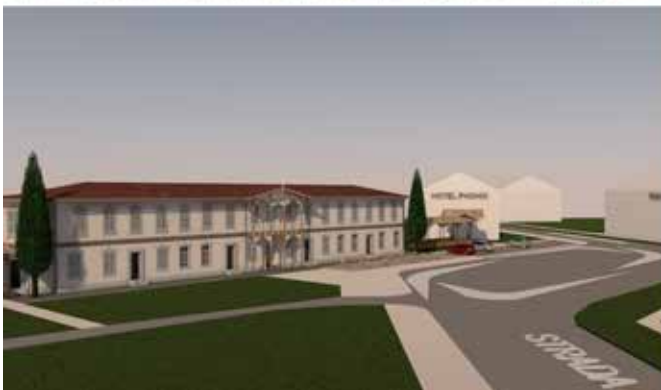
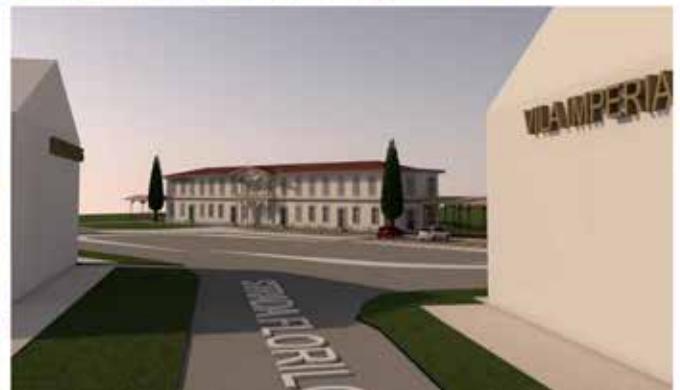
■ Fig. 1. Context urban © bondstudio 2018

■ Figure 1. Urban context © bondstudio 2018

■ In this environment, the Bazar Hotel was built in 1875 in the northern area of the park in Buziaș, and it is integrated into the course of the colonnade, which it flanks. It is placed in the vicinity of Avram Iancu Street, which bypasses the park on its northern side and creates a square behind the building, an area requiring urban planning and landscaping (Figure 1).

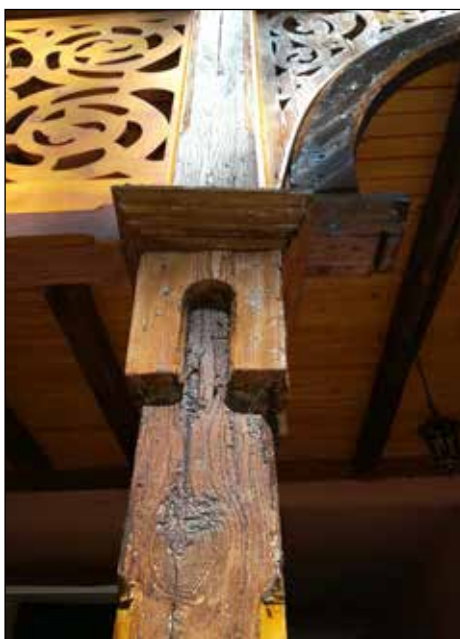
■ Foto 1. Detaliu stâlp colonadă © bondstudio 2018
■ Photo 1. Detail of the colonnade pillar © bondstudio 2018

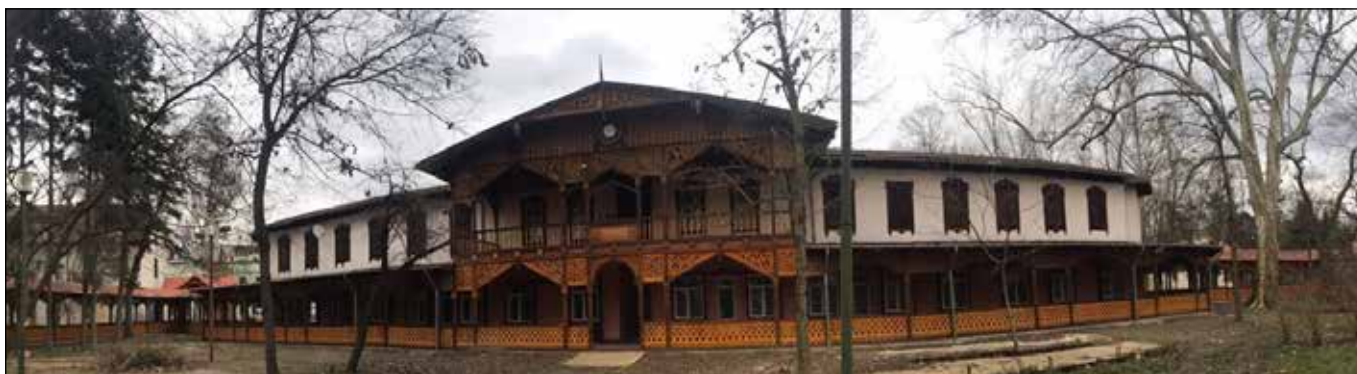
■ **Foto 2.** Fațadă principală – imagine de ansamblu spre parc © bondstudio 2018
 ■ **Photo 2.** The main elevation – general view towards the park © bondstudio 2018

A timber structure was chosen for the Bazar Hotel, which has a direct relationship with the route of the colonnade, a structure that has contributed, along with the details used, to its optimal integration within the park elements (Photo 2). Thus, a timber frame composed of beams and posts was used for the structural walls, among which filler panels were built using brick masonry. At the upper floor, for the separating walls, there are areas where the panels which fill the openings between the posts are made of wood (Photo 4).

Pentru Hotel Bazar, aflat într-o relație directă cu traseul colonadei, s-a ales structura din lemn, care a contribuit, alături de detaliile folosite, la încadrarea sa foarte bună în contextul amenajărilor din parc (foto 2). Astfel, pentru realizarea pereților de rezistență s-a folosit un schelet de lemn din stâlpi și grinzi, între care s-au construit panouri de umplutură din zidărie de cărămidă. La etaj există, pentru pereții despărțitori, zone în care panourile de umplutură dintre stâlpi sunt făcute din lemn (foto 4).

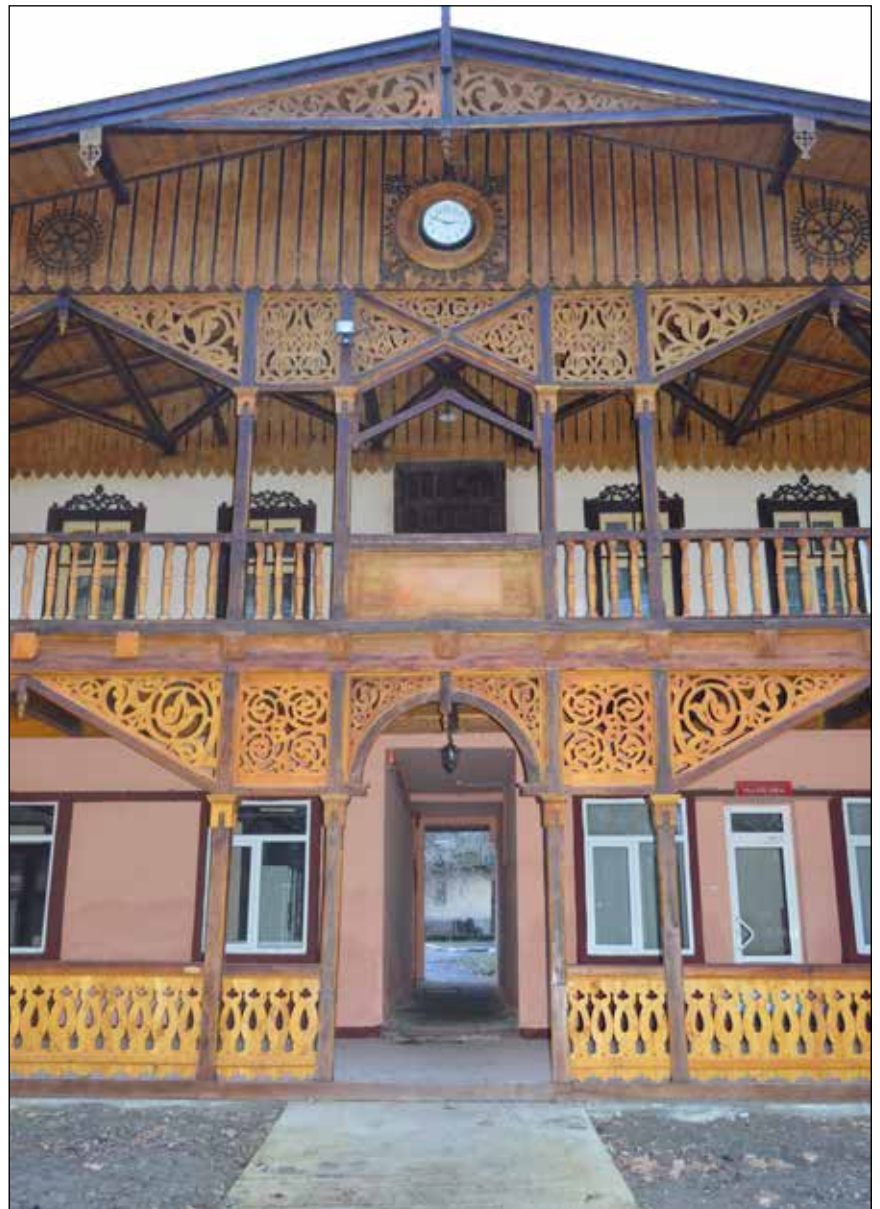
■ Foto 3. Ax centrală de simetrie, detalii balcon, structură și ornamentală lemn © bondstudio 2018

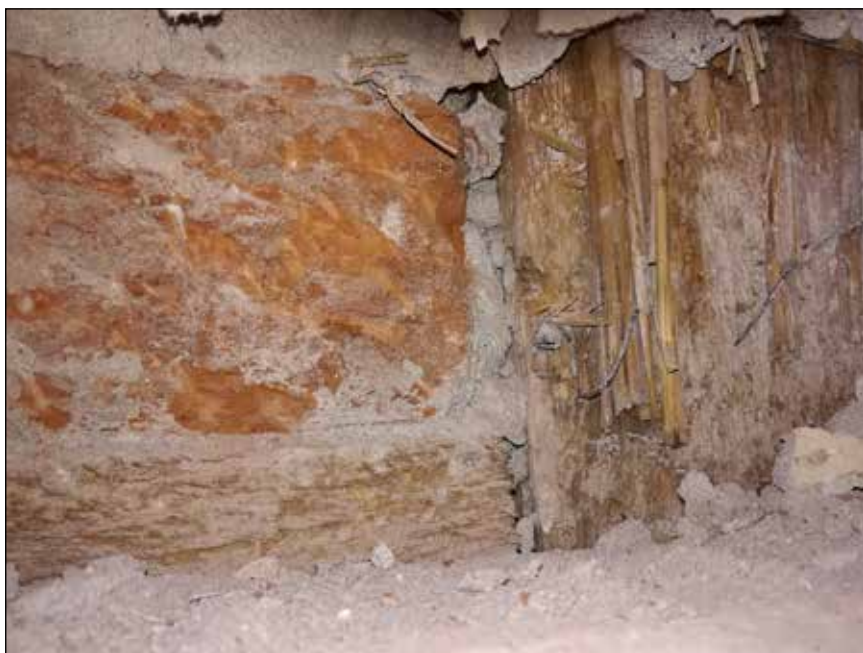
■ **Foto 4.** Detaliu perete cu structură de lemn și zidărie din cărămidă © bondstudio 2018
■ **Photo 4.** Detail of a wall with timber structure and brick masonry © bondstudio 2018

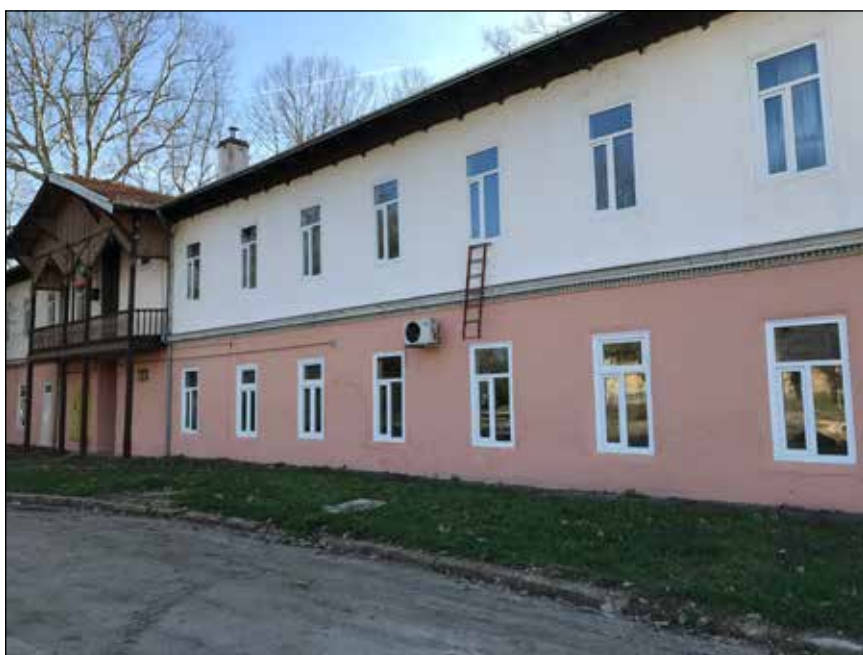
■ **Foto 5.** Fațada posterioară – detaliu tâmplărie PVC © bondstudio 2018
■ **Photo 5.** The rear elevation – detail with PVC joineries © bondstudio 2018

In this respect, the following works are required: the removal of modern finishing materials, the removal of parasitic elements such as the plastic joineries from the staircase's structural elements by removing the masonry and finishing additions. It is also necessary to free the skylights over the upper floor's median corridor, to repair the tinwork and eaves elements, to preserve and strengthen the timber structure of the walls and to respect the types of brick or wood panels, to preserve and strengthen the wooden floors, to repair and rebuild the wooden frames with fretwork in all windows that had this element, to complete the wooden details of the window and porch decoration, to use new finishing materials that will ensure compatibility with the specificity of the timber building, regarding both the exterior and interior plastering, as well as the interior flooring (Figure 5).

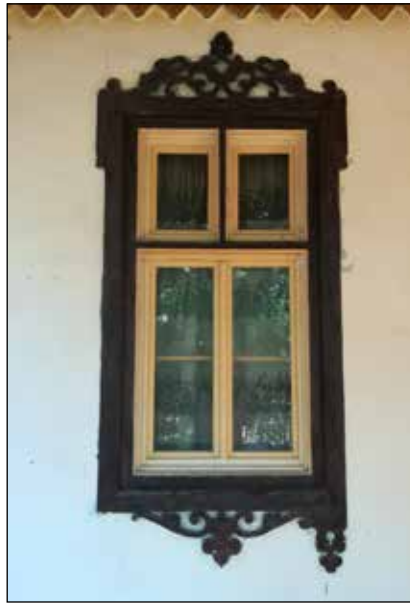
■ Foto 6. Detaliu ancadrament fereastră păstrat © bondstudio 2018

■ Photo 6. Detail with a preserved window frame © bondstudio 2018

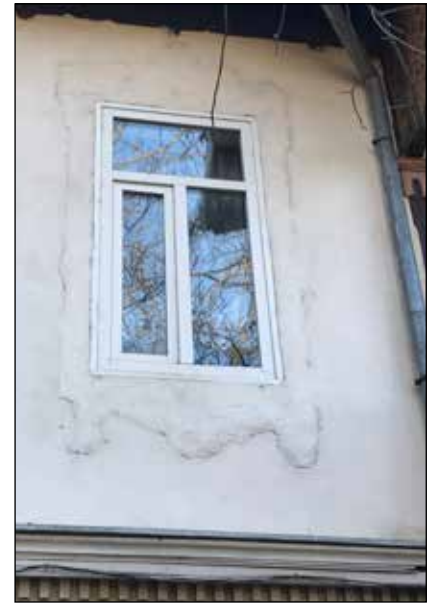
■ Foto 7. Detaliu urmă ancadrament fereastră fațadă posterioară – intervenție neconformă de tencuială cu ciment © bondstudio 2018

■ Photo 7. Detail with the traces of a window frame on the rear elevation – inadequate intervention with cement plaster © bondstudio 2018

The building is in an average state of preservation, largely caused by defective repairs and the decommissioning of recent times. The alterations and repairs on the building, carried out during the late 20th and the early 21st centuries, followed by maintenance or design works implemented without a minimum of knowledge about interventions on structures with heritage value, caused the Bazar Hotel to find itself at present in a state of preservation that exceeds the need for maintenance or repair works. From this point of view, we can talk about the deterioration of the appearance and character of this building, with repercussions on the quality of the environment that it influences (Photo 7).

de lucrări de întreținere sau reparații. Din acest punct de vedere se poate vorbi despre deteriorarea aspectului și caracterului acestei clădiri, cu repercusiuni și asupra calității ambiantului pe care îl influențează (foto 7).

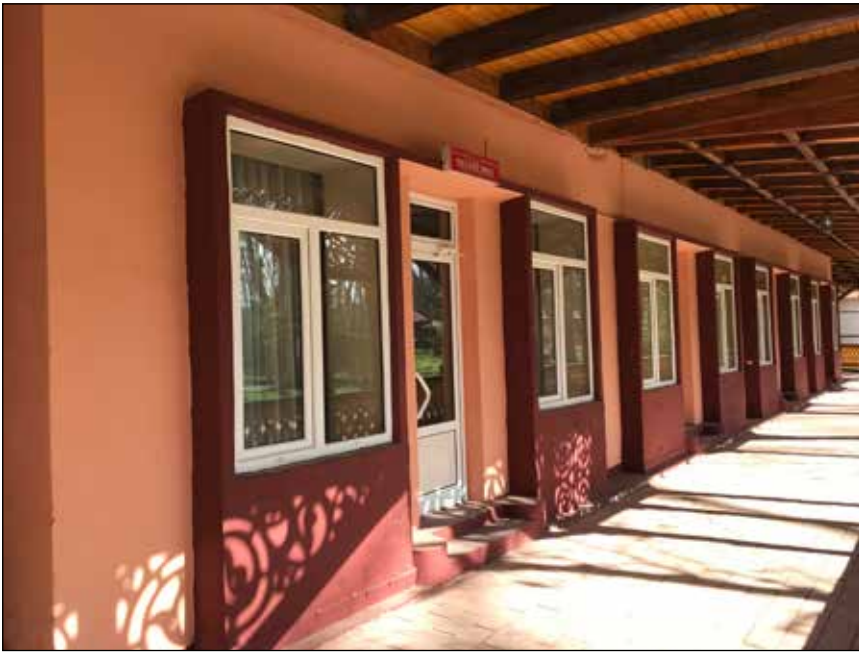
■ **Foto 8.** Suită de goluri modificate parter fațadă principală, sub copertina de lemn a colonadei © bondstudio 2018

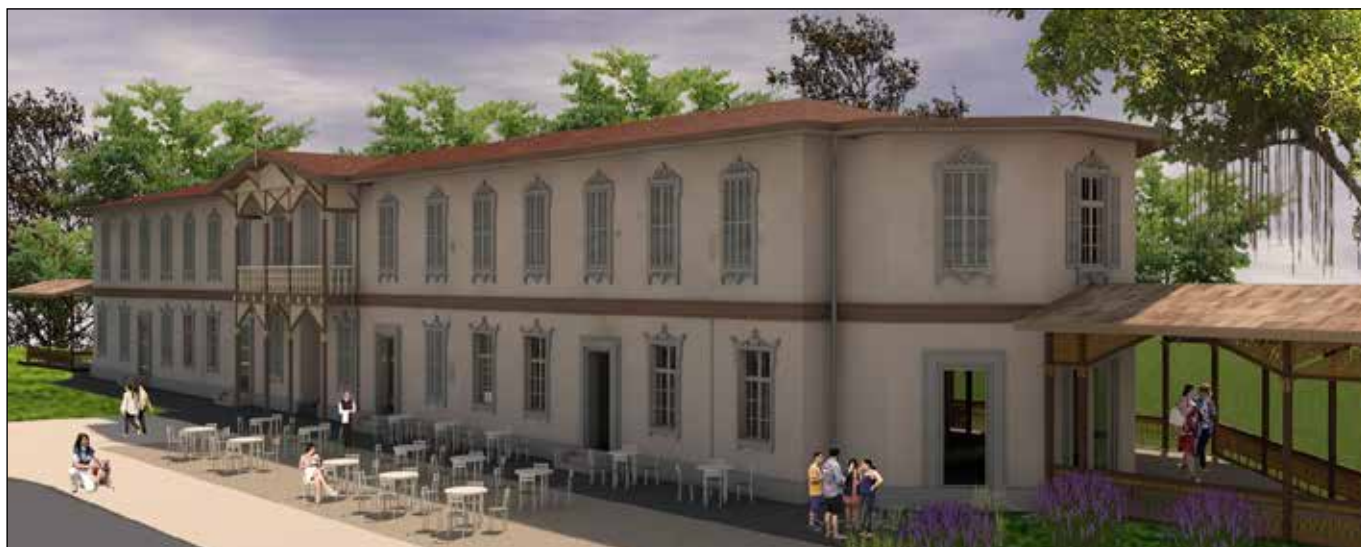
■ **Fig. 4.** Simulare ambient și amenajare piațetă urbană – fațadă posterioară © bondstudio 2018
 ■ **Figure 4.** Visualisation of the environment and of the redesigned urban square – rear elevation © bondstudio 2018

It is necessary to correlate the building with the colonnade and the park, with the utmost caution regarding the placement of new facilities (artesian fountains, kiosks, etc.) that could affect the current composition (Figure 7). The solutions for the exterior pavements, lighting fixtures, company signs, or other urban furniture elements needed for the hotel function, will be decided in accordance with the architectural specifics of the building. It is recommended that the placement of parking spaces, possible in the area of the rear elevation, be made with the preservation of the trees inside the park. The correlation of all exterior works on the building with the planned interventions in the park and in the square next to the main elevation, toward the Avram Iancu Street, will be taken into account. It is required that this space, regarded as “negative” from an urban point of view, be regulated in order to offer the perspective worthy of its symbolism (Figure 4).

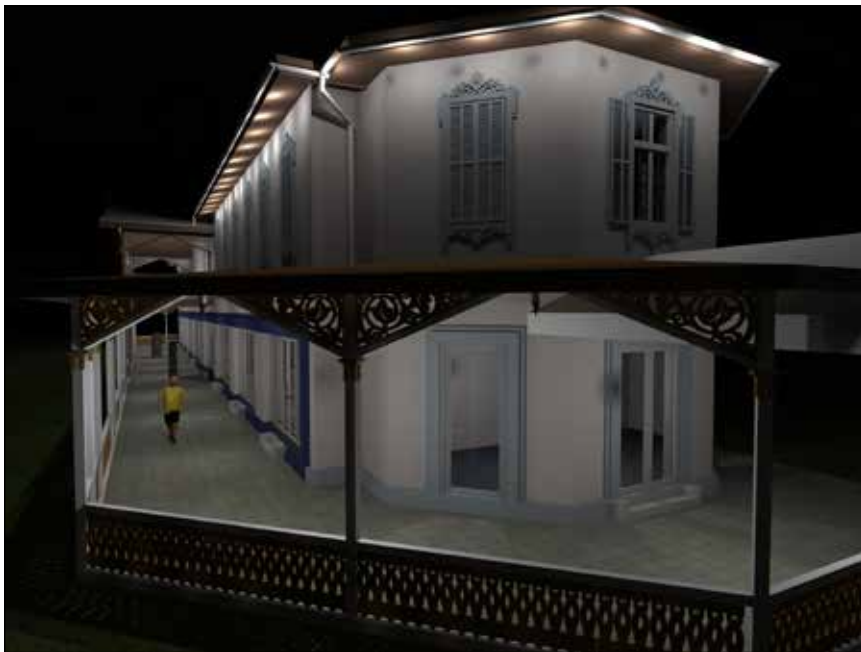
■ **Fig. 5.** Simulare foto detaliu extremitate clădire, în zona de intersecție cu colonada; ornamentală ferestre și trafor colonadă © bondstudio 2018

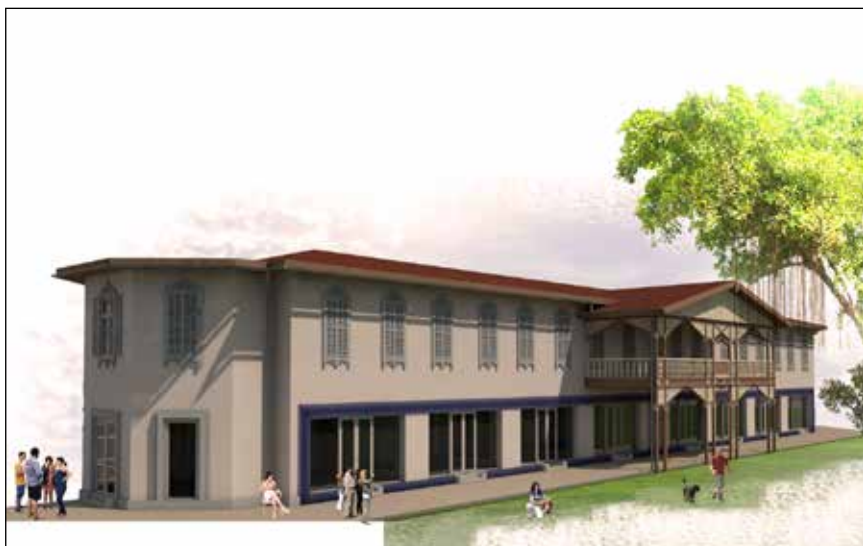
■ **Fig. 6.** Simulare foto fațadă principală spre parc – prezentare fără colonadă pentru explicarea golurilor propuse la parter © bondstudio 2018

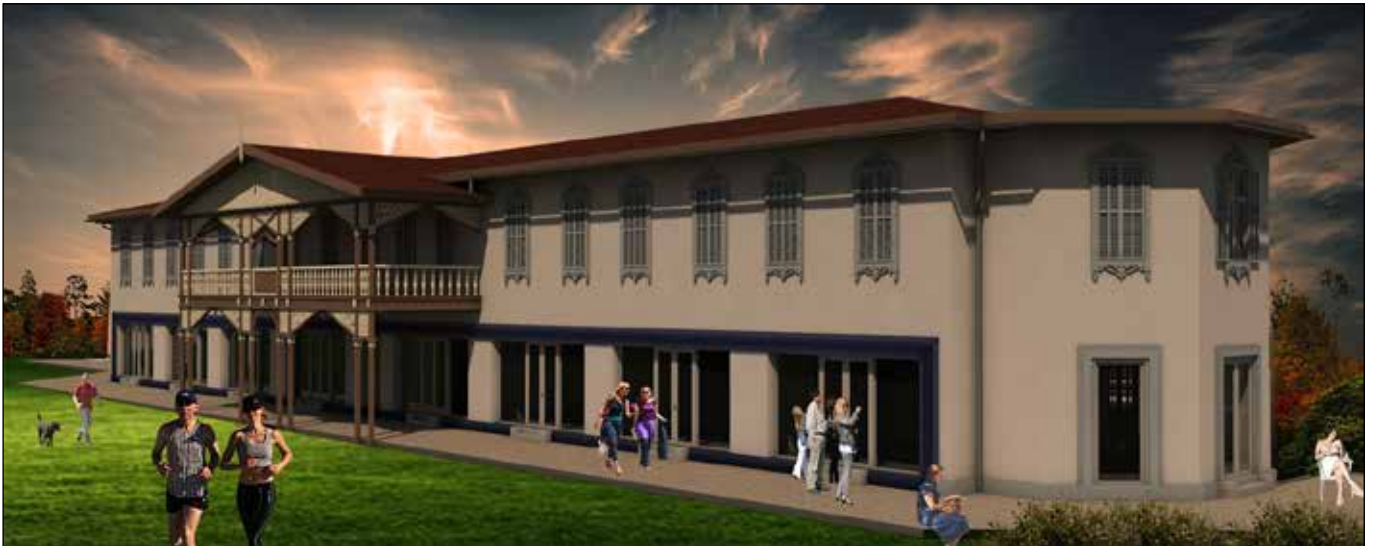
■ **Fig. 7.** Simulare ambient – fațadă principală © bondstudio 2018
 ■ **Figure 7.** Visualisation of the environment – main elevation © bondstudio 2018

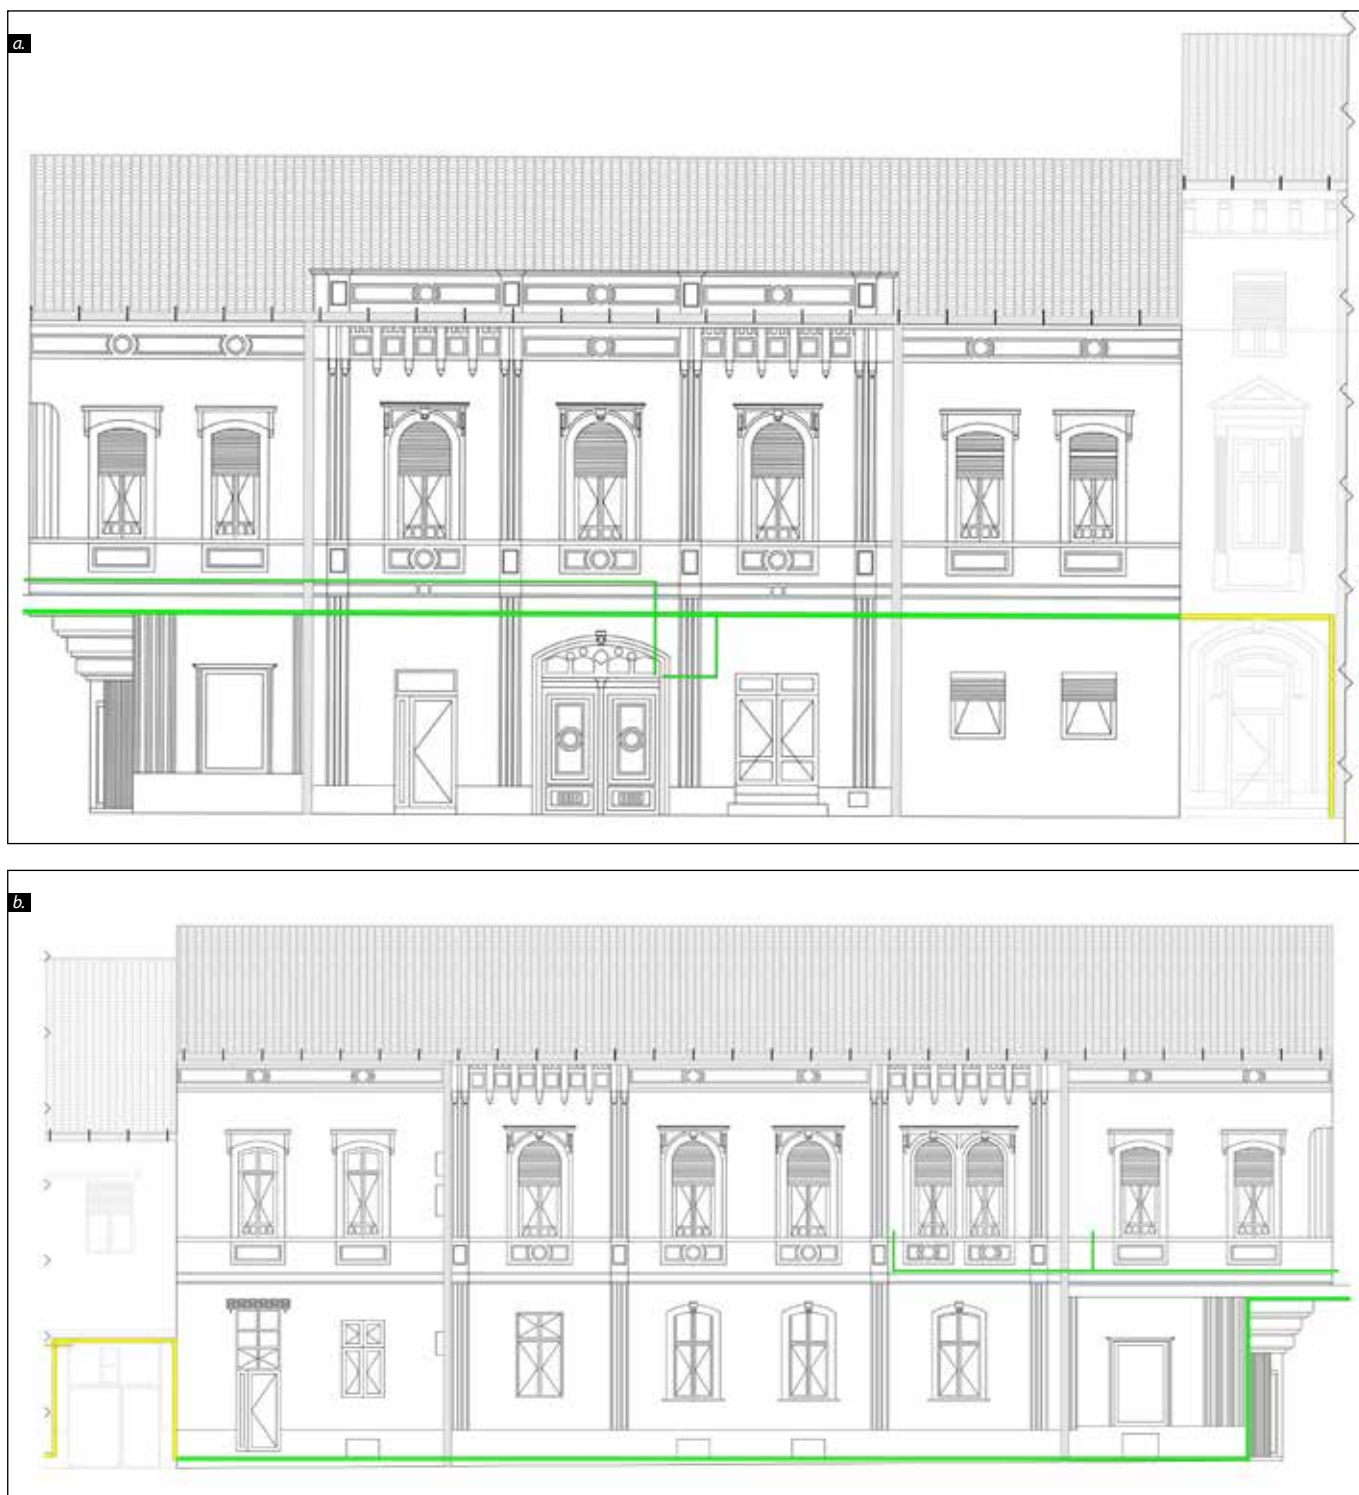
■ **Fig. 3.** Façade ale clădirii propuse spre renovare, municipiul Arad, str. Tribunalul Dobra (a) și str. Gheorghe Lazăr (b), 2018 © arh. Anda MUNTEAN
 ■ **Figure 3.** Elevations of the building proposed for renovation, Arad, Tribunalului Dobra (a) and Gheorghe Lazăr (b) streets, 2018 © arch. Anda MUNTEAN

în zona istorică a municipiului. Construcția nu este clasată ca monument istoric. Proiectul de arhitectură autorizat în 2018 vizează exclusiv planul fațadelor, fiind prevăzute lucrări de desfacere totală a tencuielii existente, refacerea ancadramentelor, ornamentelor, elementelor decorative și a streșinii deteriorate, înlocuirea tâmplăriei existente din PVC cu tâmplărie din lemn, cât mai aproape de modelul tâmplăriei inițiale, refacerea tencuielilor cu materiale pe bază de var hidraulic, înlocuirea elementelor degradate de tinichigerie și înlocuirea finisajului de țiglă ceramică degradat cu țiglă ceramică nouă, fără a afecta structura de rezistență a șarpantei. Culoarele fațadei au fost stabilite în funcție de analiza vizuală a paramentului,

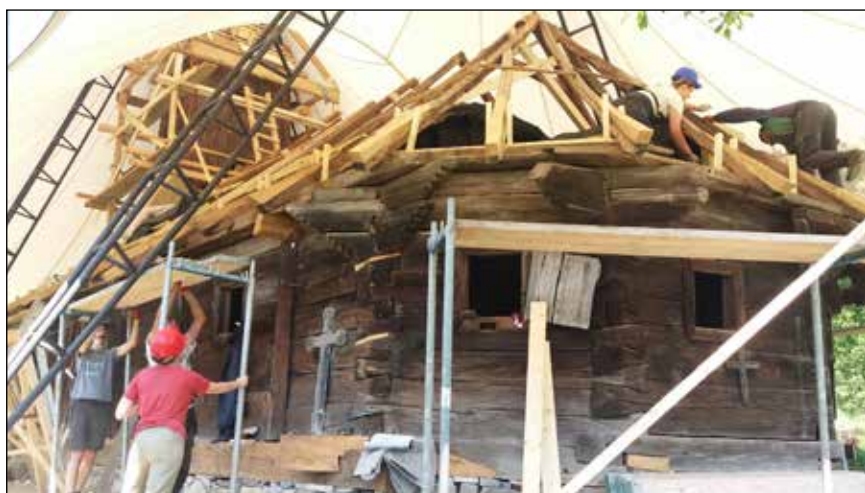
■ **Foto 1.** Biserica de lemn Cuvioasa Paraschiva de la Crivina de Sus în șantier, jud. Timiș
© Diana BELCI

■ **Photo 1.** Cuvioasa Paraschiva Wooden Church in Crivina de Sus undergoing conservation, Timiș Co.
© Diana BELCI

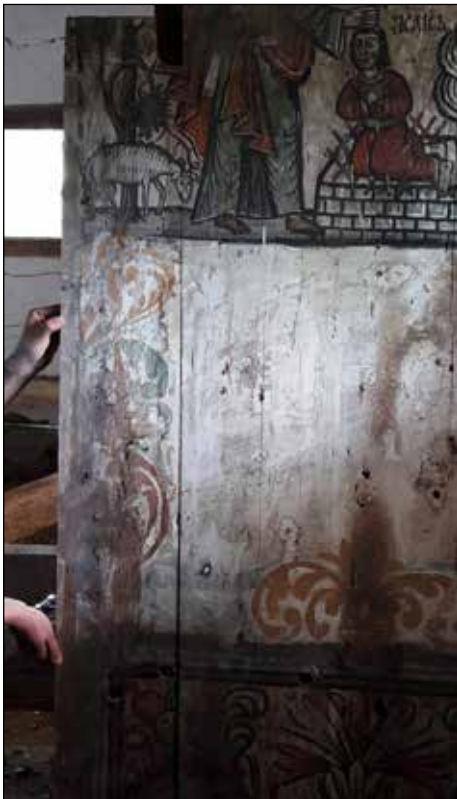
■ **Photo 2.** Pictura descoperită pe extradrosul scândurilor altarului, datând din 1698, descoperită în timpul șantierului de restaurare în mai 2019 © Pr. Ionel COTOCEA

■ **Photo 2.** Painting discovered on the extradros of the altar boards, dating from 1698, found during the intervention in May 2019 © Priest Ionel COTOCEA

The church in Crivina de Sus was known as lacking painting in all scholarly literature which mentioned it. It was supposed either to have never been painted, or that the painting degraded during the transport from Ilia to Crivina. In May 2019, during the conservation, an impressive painted scene accompanied by three votive inscriptions were discovered on the boards that clad the iconostasis. Traces of painting were also discovered in the previous years, which outlined the hypothesis that the church had been initially painted, but because they degraded during transportation, the painted boards were simply turned on the unpainted side and reused, being thus hidden from the eyes of the faithful and rediscovered 300 years later.

The assumption that the church was initially painted appeared two or three years ago, when it was discovered that the intrados of the boards flanking the pillars between the naos and pronaos had traces of painting. Traces of painting were also found in the attic, on the back of the planks that form the gable between the naos and the pronaos. Moreover, further research has

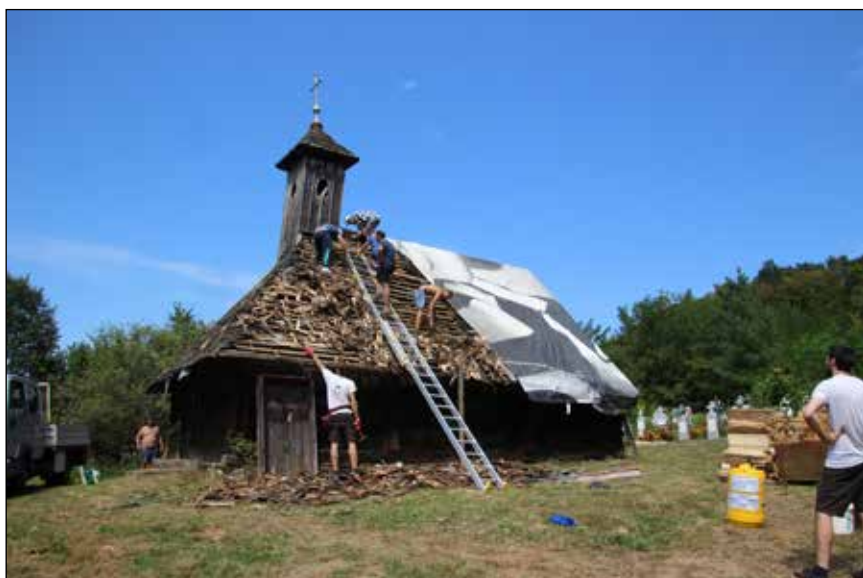
■ Foto 3. Biserica de lemn de la Jupânești în timpul șantierului © Diana BELCI
■ Photo 3. The wooden church in Jupânești during the intervention © Diana BELCI

teri care au schimbat-o și la Crivina de Sus. Ea nu era o șindrilă specifică zonei Banatului, fiind mai degrabă din sudul țării, ca tehnică de batere, meșterii fiind din comuna Retevoiești, jud. Argeș. Între timp însă, aceasta s-a degradat lăsând apa să pătrundă, afectând gradual parte din lați și scândurile tavanului, fără însă să producă degradări grave la nivel de căpriori. Cu toate acestea, situația era destul de serioasă și era necesară o intervenție de urgență.

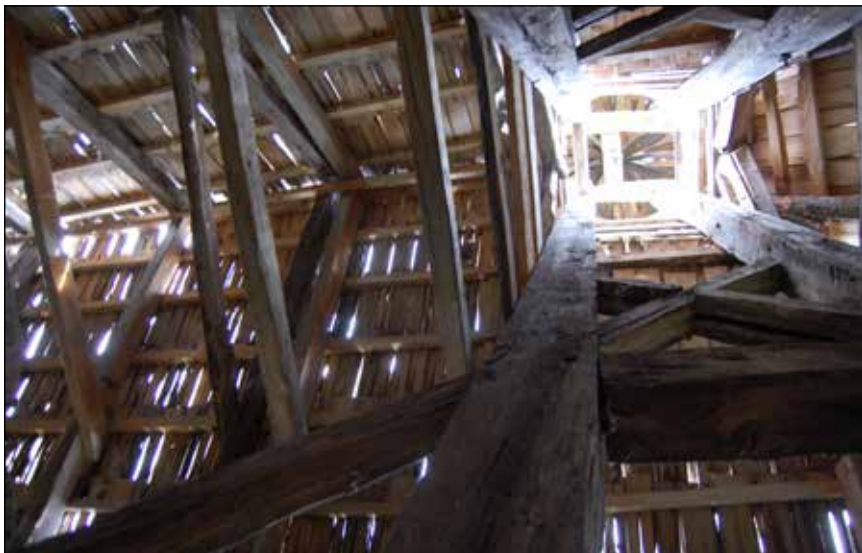
■ **Foto 5.** Biserica de lemn de la Dragomirești înainte de intervenția de urgență, imagine din podul bisericii, în care se vede starea de conservare a șindrilei © Diana BELCI
■ **Photo 5.** The wooden church in Dragomirești before the emergency intervention, photo from the church attic, showing the state of preservation of the shingle © Diana BELCI

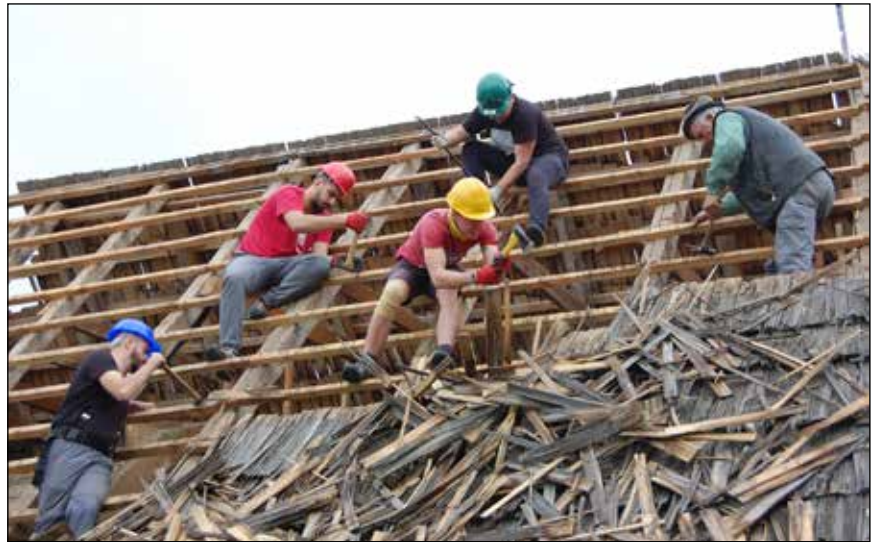
■ Foto 6. Biserica de lemn de la Dragomirești în timpul șantierului © Diana BELCI

■ Photo 6. The wooden church in Dragomirești during the intervention © Diana BELCI

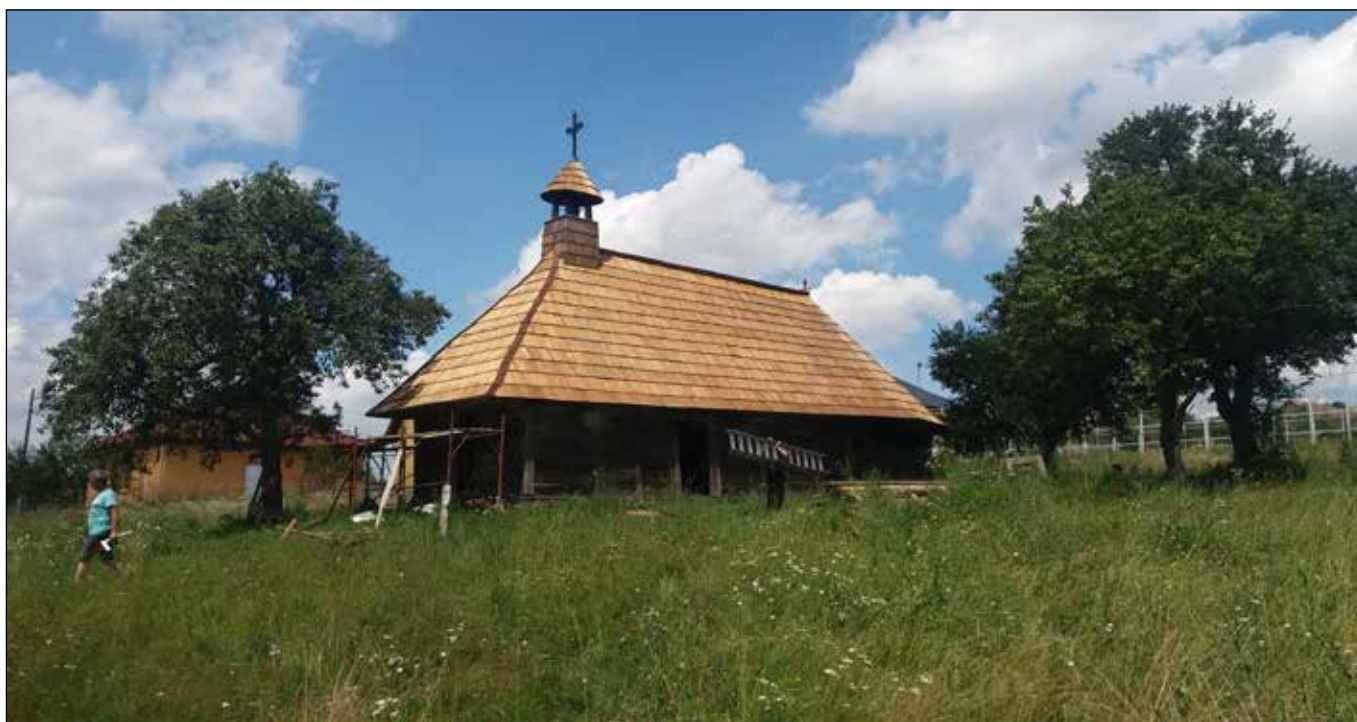
■ Foto 7. Biserica de lemn din Dragomirești după încheierea șantierului © Diana BELCI
■ Photo 7. The wooden church in Dragomirești after the intervention © Diana BELCI

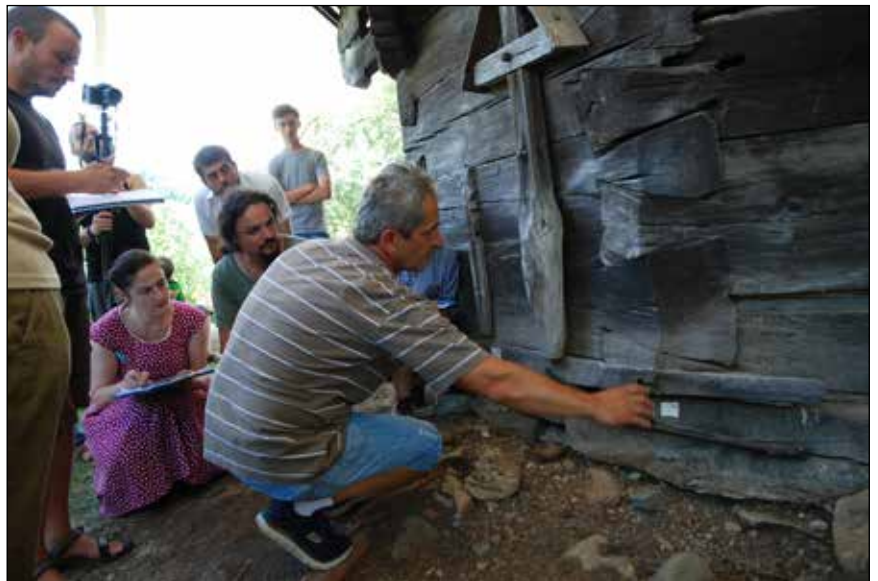
■ **Foto 9.** Imagine din timpul workshop-ului de la Crivina de Sus din 2017, unde au fost reuniți majoritatea specialiștilor implicați în restaurare pentru a lua decizii comune © Diana BELCI

■ **Photo 9.** Image from the student workshop in Crivina de Sus in 2017, where most of the specialists involved in the conservation process gathered for decision taking © Diana BELCI

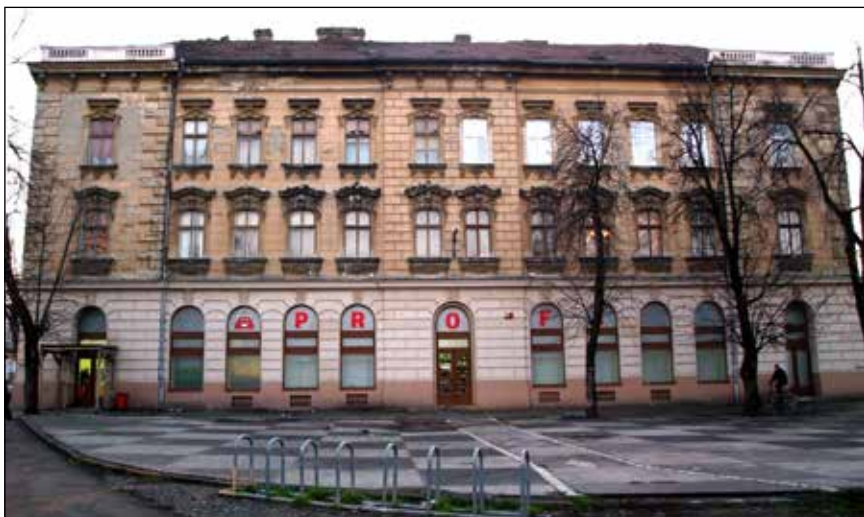
■ Foto 2. Starea clădirii la începerea proiectului © Brîndușa Raluca HAVASI

■ Photo 2. The building at the beginning of the design © Brîndușa Raluca HAVASI

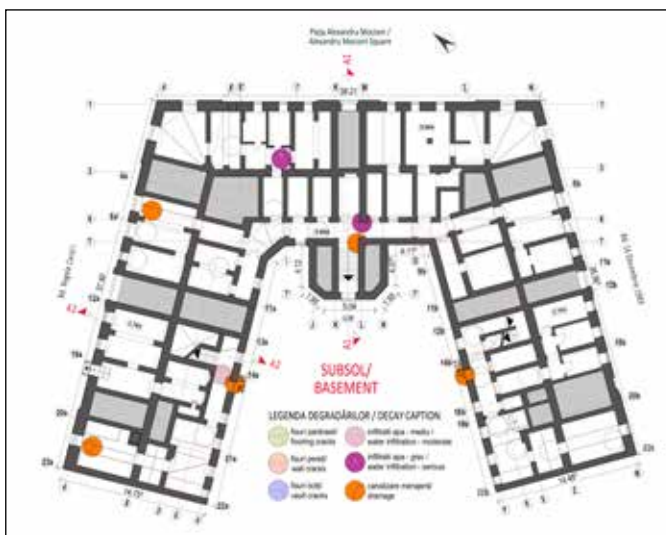
■ Fig. 1. Relevul subsolului cu degradări
■ Figure 1. Basement survey showing decays

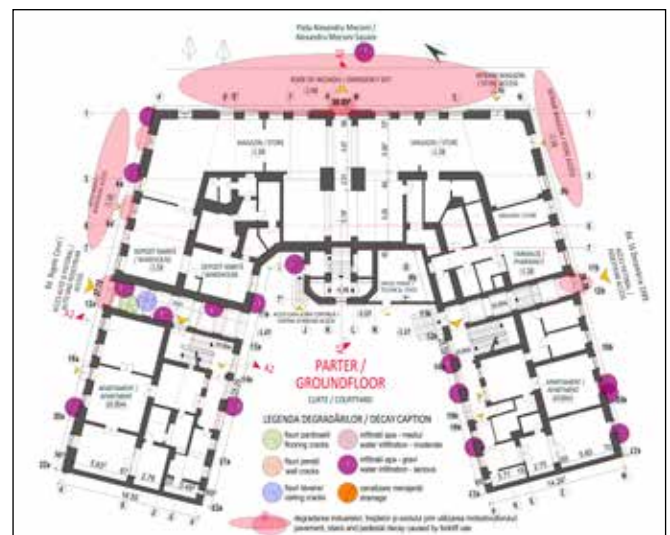
■ Fig. 2. Relevul parterului cu degradări
■ Figure 2. Ground floor survey showing decays

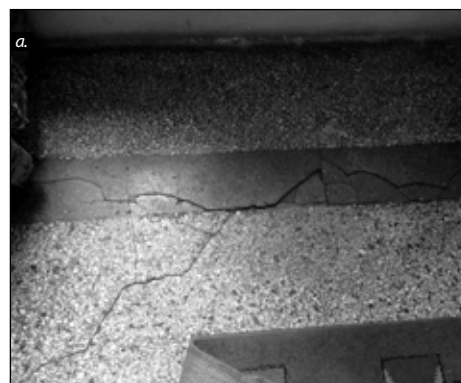
■ Foto 3. Fisuri la primul etaj – pardosea (a), perete (b) și tavan (c) © Brîndușa Raluca HAVASI

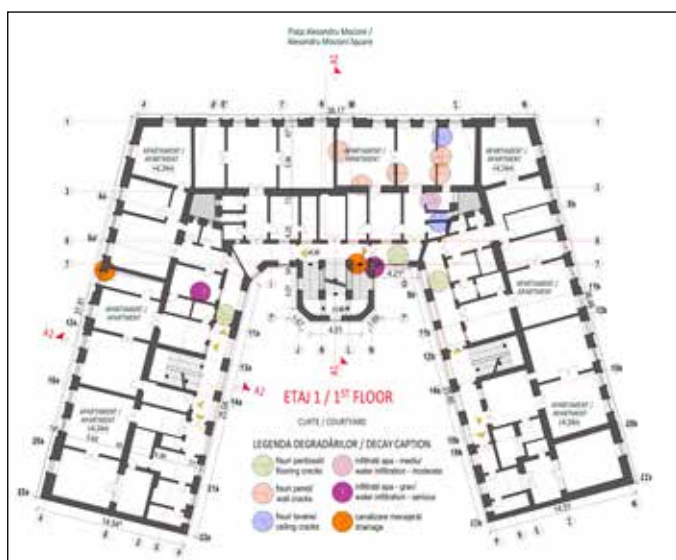
■ Fig. 3. Relevu etajului întâi cu degradări
■ Figure 3. First floor survey showing decays

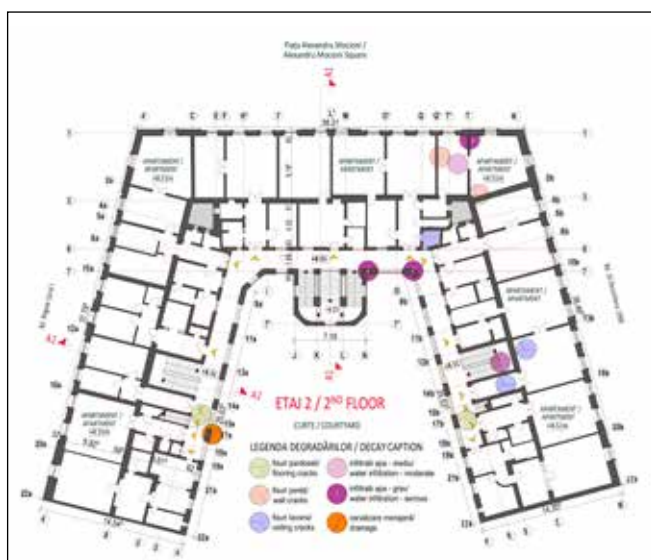
■ Fig. 4. Relevu etajului al doilea cu degradări
■ Figure 4. Second floor survey showing decays

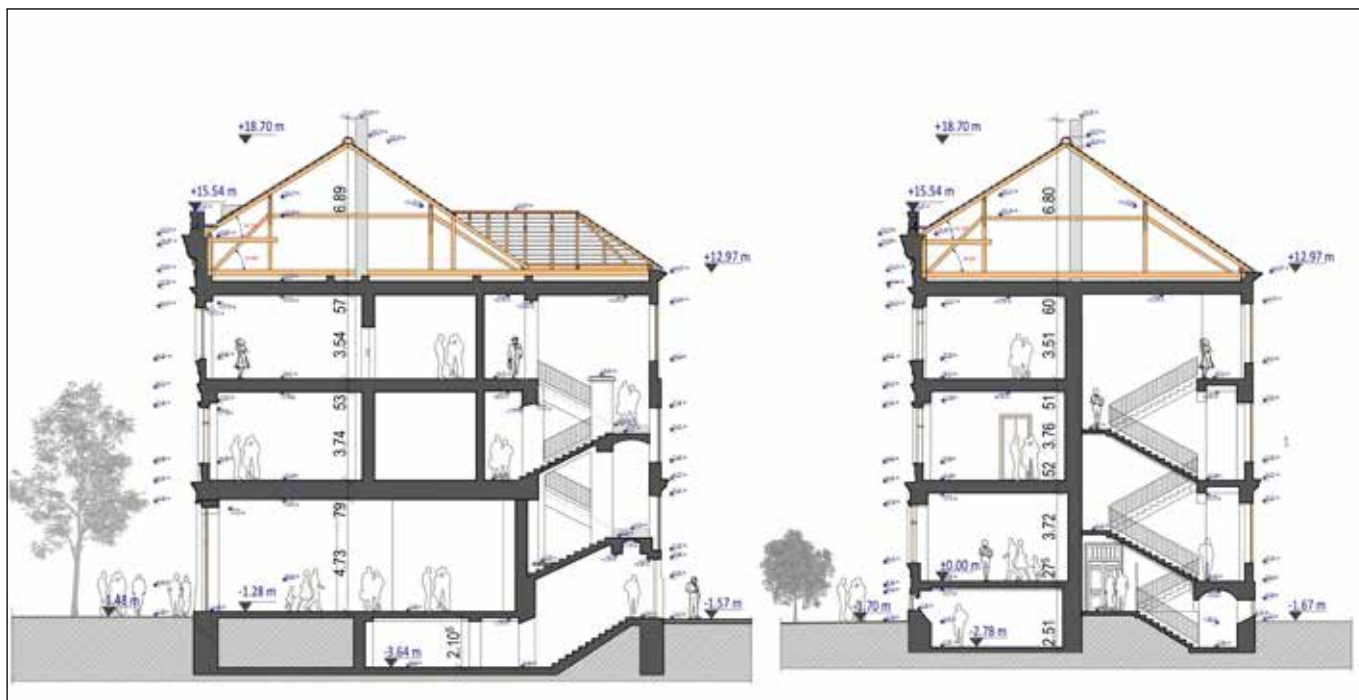
■ Fig. 5. Secțiuni transversale prin imobil. Stânga – secțiune prin spațiile comerciale de la parter. Dreapta – secțiune prin zona de locuințe
 ■ Figure 5. Cross sections. Left – section through the ground-floor commercial areas. Right – section through apartments

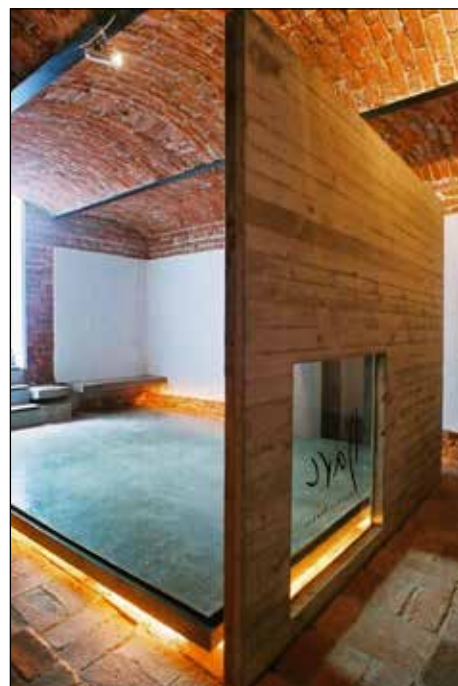
■ Foto 2. Aparatul de acces la amenajarea subsolului, imobilul din Piața Unirii nr. 5 © Bogdan DEMETRESCU

■ Foto 2. Access to the refurbished basement, building at 5 Unirii Square © Bogdan DEMETRESCU

Acest studiu de caz prezintă potențialul de valorificare a unui subsol, ca parte componentă a unui sistem structural pus în valoare printr-un limbaj contemporan. Chiar dacă tema de proiectare era limitată la amenajarea unui spațiu rezidual, lucrările propuse au pus în discuție prezența apelor pluviale și subterane, prin felul în care acestea contribuie la stabilirea parametrilor de lucru în dezvoltarea unui concept de arhitectură.

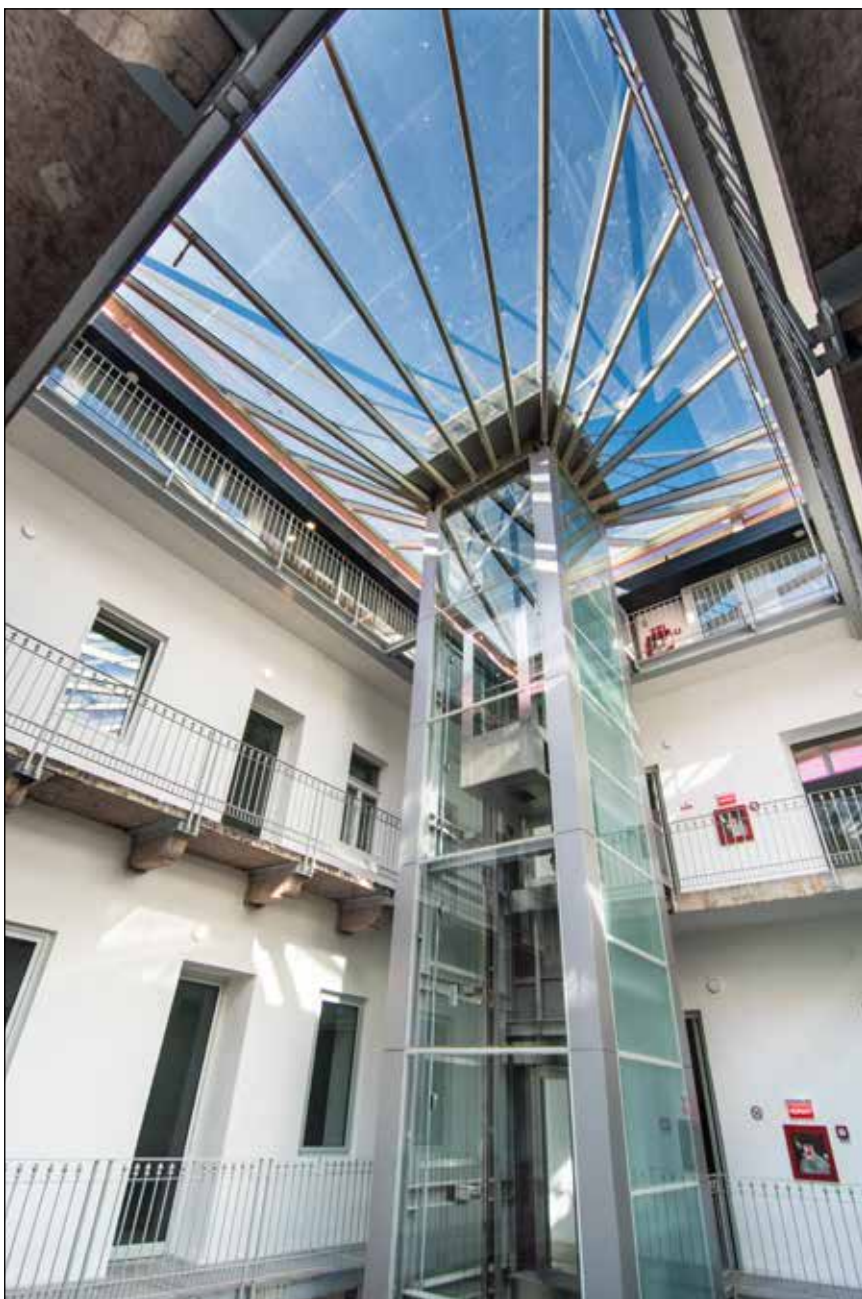
■ **Foto 4.** Imagine cu amenajarea curții interioare a imobilului din Piața Unirii nr. 13
© Bogdan DEMETRESCU

■ **Photo 4.** Photograph showing the transformed inner courtyard of the building at 13 Unirii Square
© Bogdan DEMETRESCU

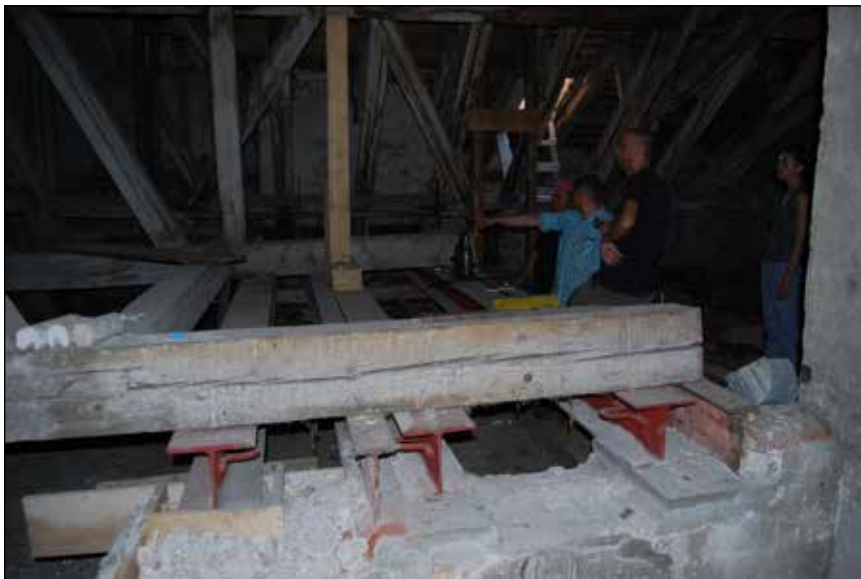
■ **Foto 6.** *Intervenții de consolidare a șarpantei istorice* © Bogdan DEMETRESCU
 ■ **Photo 6.** *Consolidation interventions on the historic roof structure* © Bogdan DEMETRESCU

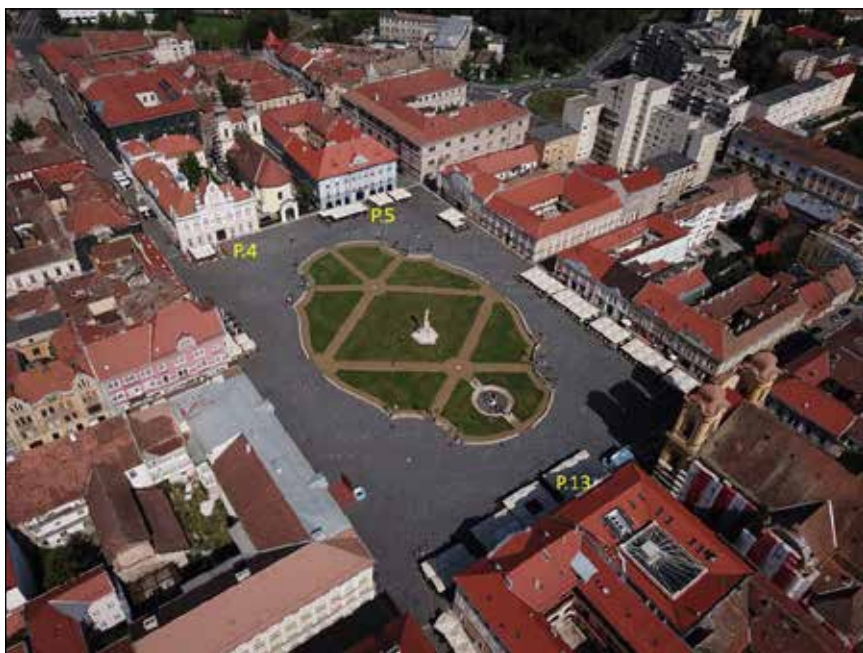
■ **Foto 7.** Vedere de ansamblu cu Piața Unirii și amplasamentul celor trei studii de caz (P.4 – Piața Unirii nr. 4; P.5 – Piața Unirii nr. 5; P.13 – Piața Unirii nr. 13), imagine realizată cu dronă © Bogdan DEMETRESCU

■ **Photo 7.** Overview of Unirii Square and the sites of the three case studies (P.4 – 4 Unirii Square; P.5 – 5 Unirii Square; P.13 – 13 Unirii Square), photograph taken with a drone © Bogdan DEMETRESCU
