- Frigyes SCHULEK and the Restoration of the Romanesque Basilica in Acâș
The article may be found on pages 14-20.
- Frigyes SCHULEK și restaurarea bazilicii române din Acâș
Articolul se poate citi în paginile 14-20.
- SCHULEK Frigyes és az ákoszi román kori bazilika helyreállítása
A cikk a 14–20. oldalakon olvasható.

BUILT HERITAGE
PATRIMONIU CONSTRUIT
ÉPÍTETT ÖRÖKSÉG

02
2021

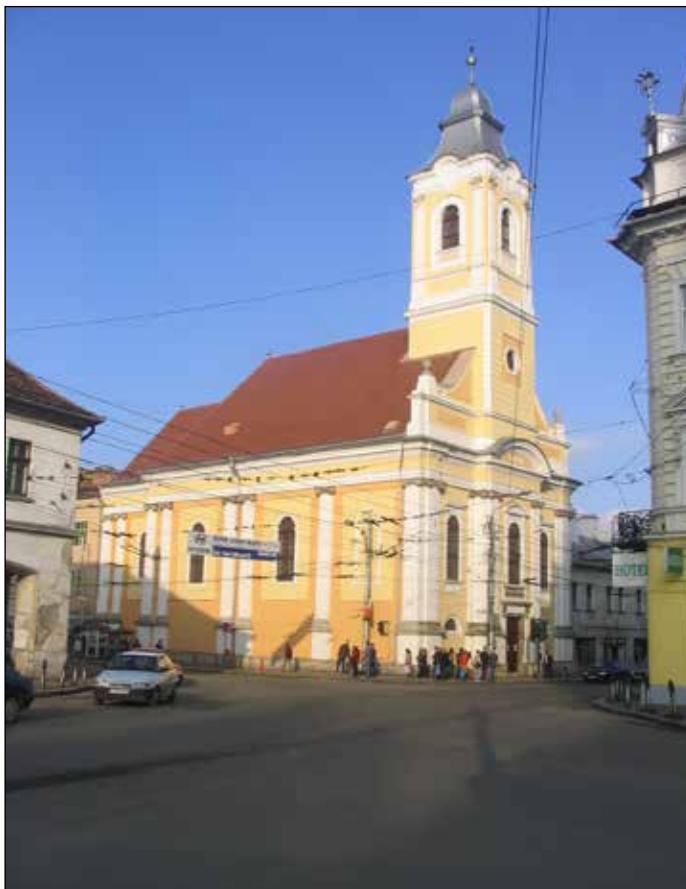
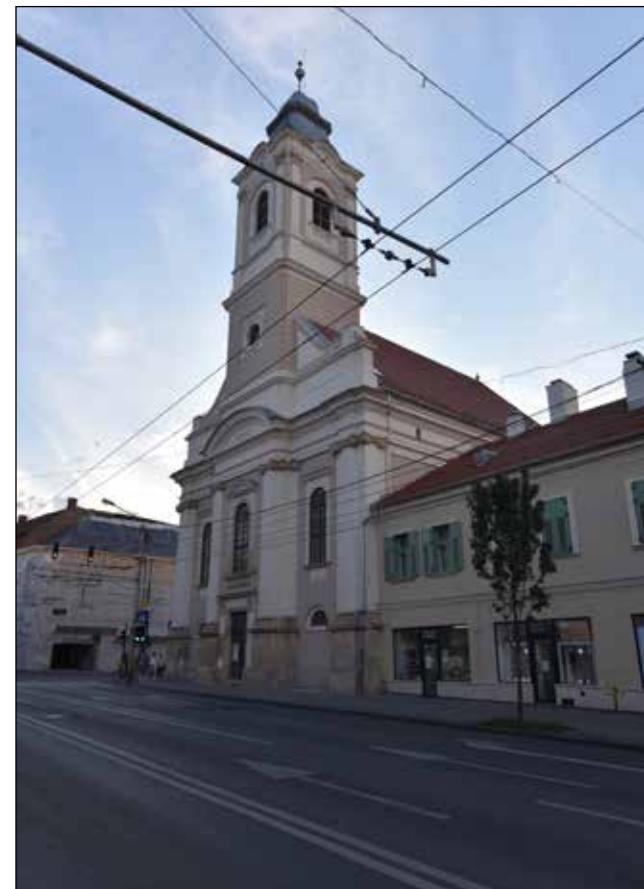
■ **Photo 1.** Lutheran Church in Cluj – Facade before and after the restoration completed in 2021 © Virgil POP

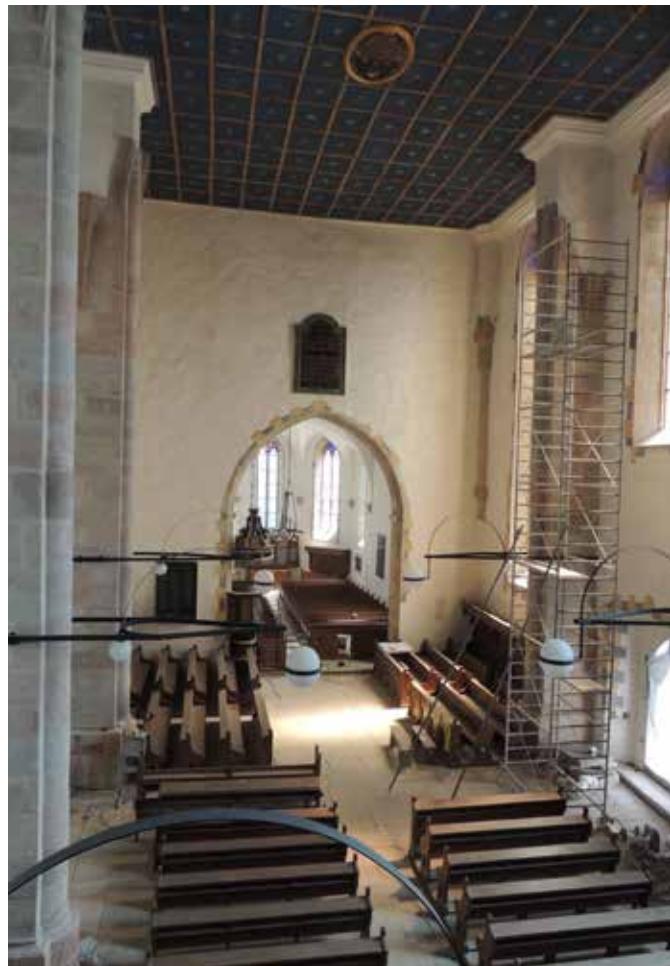
■ **Photo 2.** Reformed Church in Dej – The interior of the church during and after the intervention © Utilitas

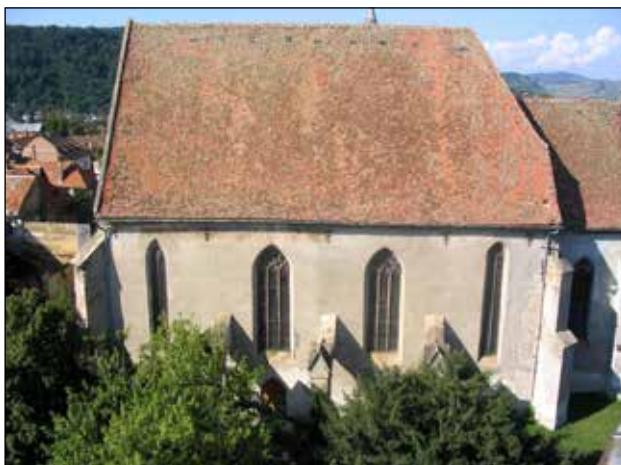
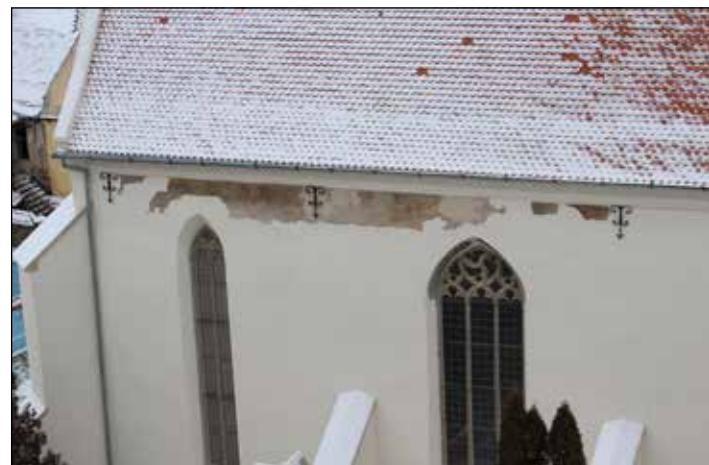
■ **Photo 3.** Dominican Monastery Church, today Evangelical Church A.C. in Sighișoara – Before and after the restoration of the Southern Facade, 2021

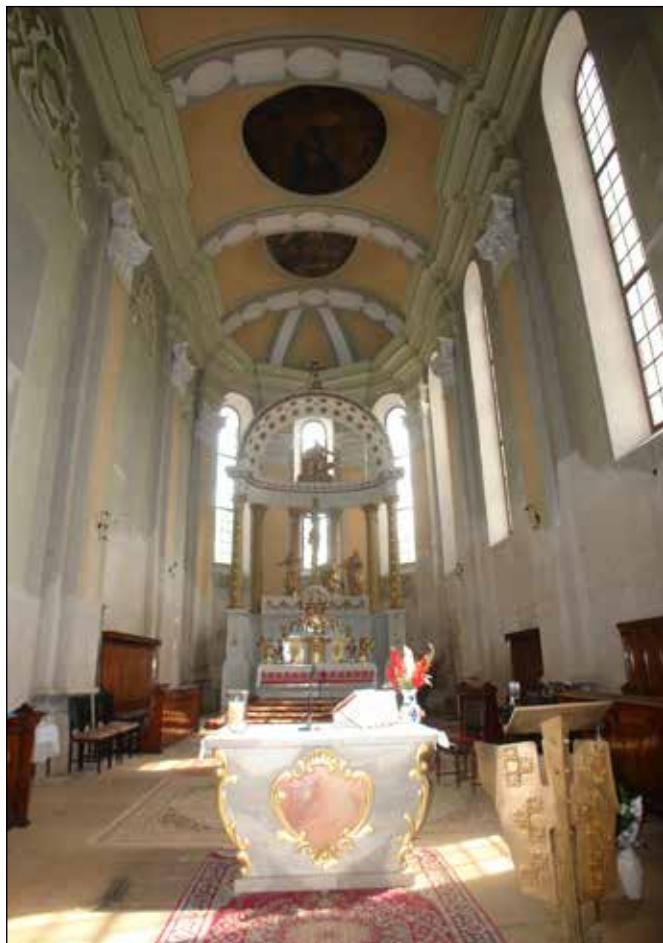
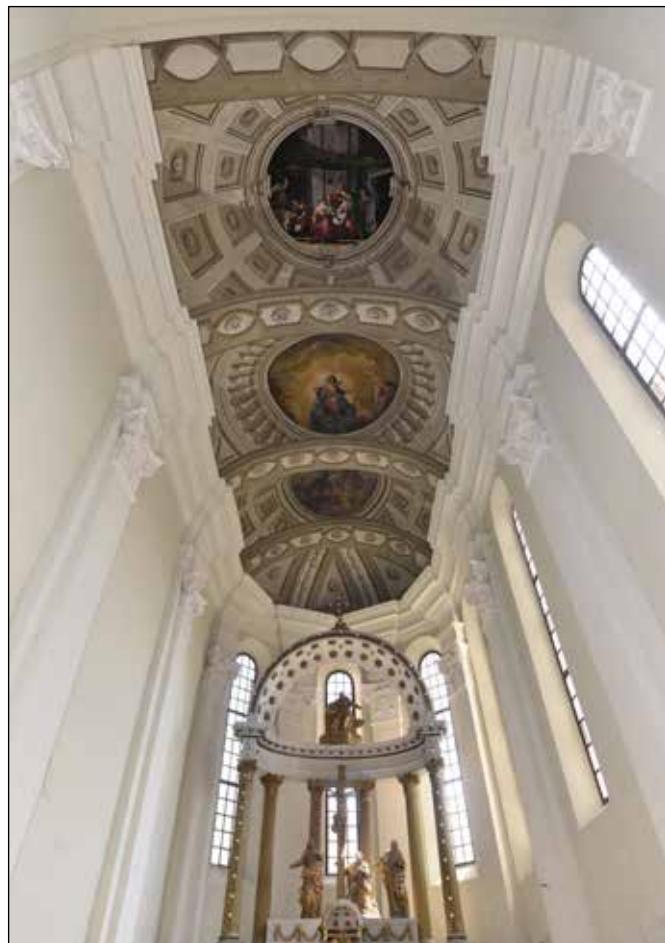
■ **Photo 4.** Roman Catholic Church in Turda – Vault over the sanctuary, before and after the restoration, 2020 © Virgil POP

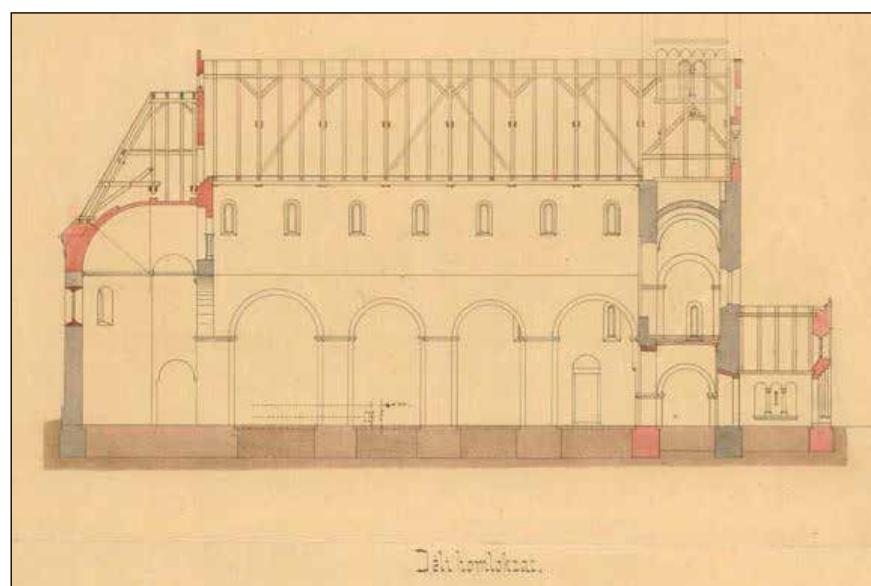
■ **Fig. 3. Secțiune longitudinală (cu roșu sunt marcate propunerile de reconstruire)** (MÉM MDK, Tervtár, inv. K874)

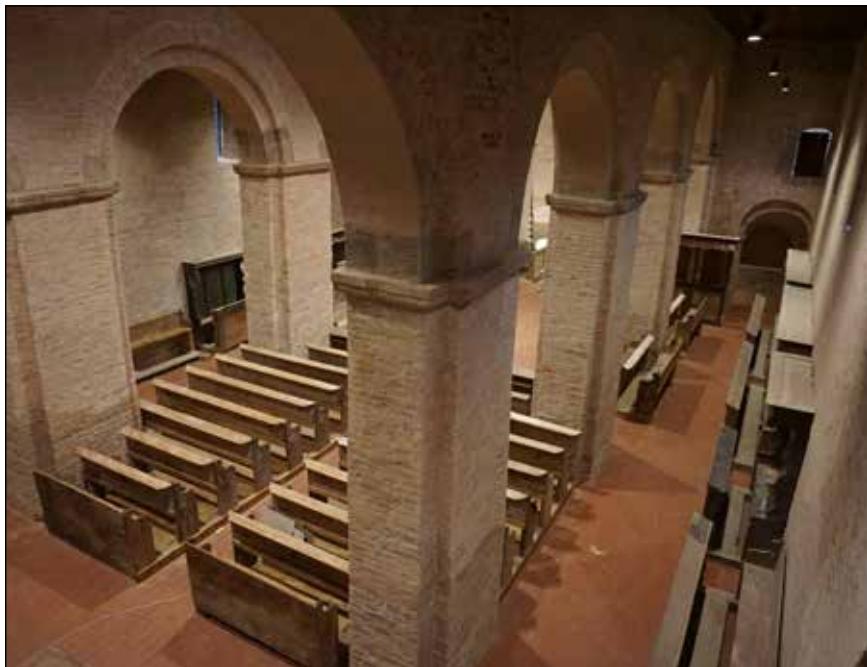
■ **Foto 2.** Interiorul bisericii după restaurare @ Tamás EMÓDI
 ■ **Photo 2.** The interior of the church after the restoration @ Tamás EMÓDI

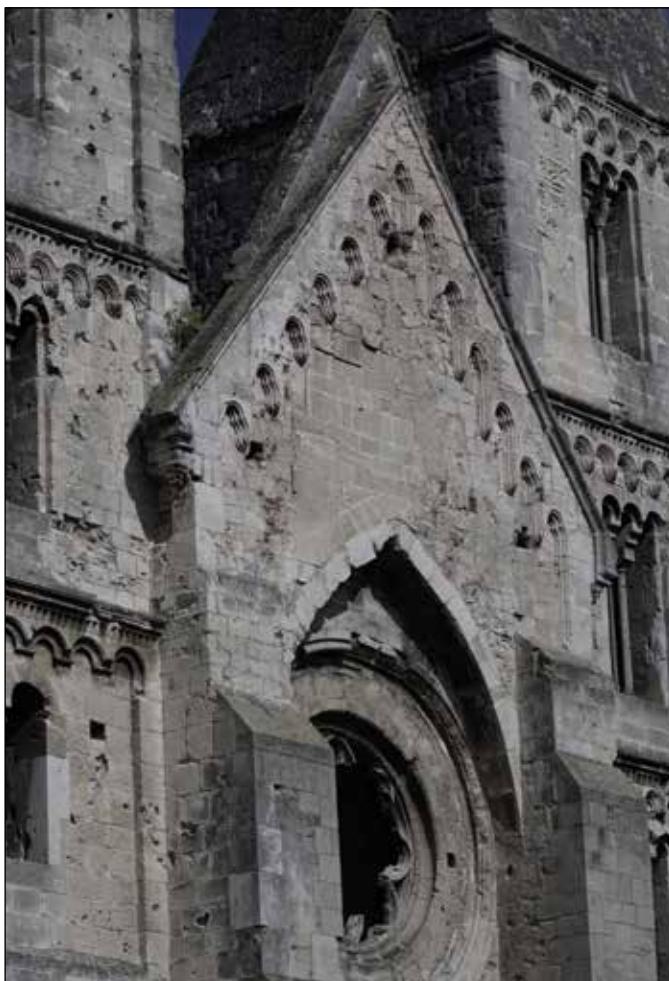
■ 3. kép: A nyugati oromfal hátrahorgonyzása © MEZŐS Tamás
■ Photo 3. Anchoring the western gable © Tamás MEZŐS

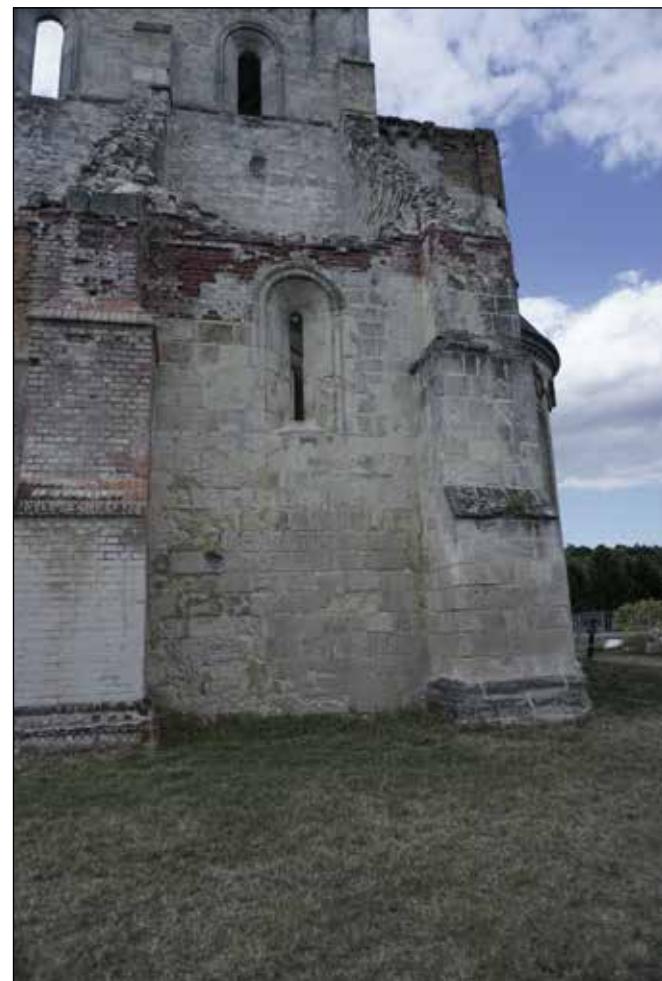
■ 4. kép: A keleti támpillér környezetének repedésképe © MEZŐS Tamás
■ Photo 4. Cracks around the eastern buttress © Tamás MEZŐS

While conducting a thorough assessment of the remains, we ascertained that the first eastern buttress of the southern side had settled, causing cracks between the southern wall and the buttress. Therefore, instead of overtaking the load, the buttress stressed the masonry. When examining the surroundings and especially the plots in Templom Street, we discovered that in the yard of house no. 1, a pit was dug in the loess under the church, which extended deep under the southern aisle. The foundation level of the buttress was already visible at the main point of the pit. The structural expertise recommended either refilling the pit or vaulting it and consolidating the extrados by wedging. Evidently, underpinning the foundation of the buttress was also inevitable. In what followed, the beneficiary took over the task of continuing the design process, and in 1990 János SEDLMAYR was appointed as the programme's head of design (SEDLMAVR 1991, 29).

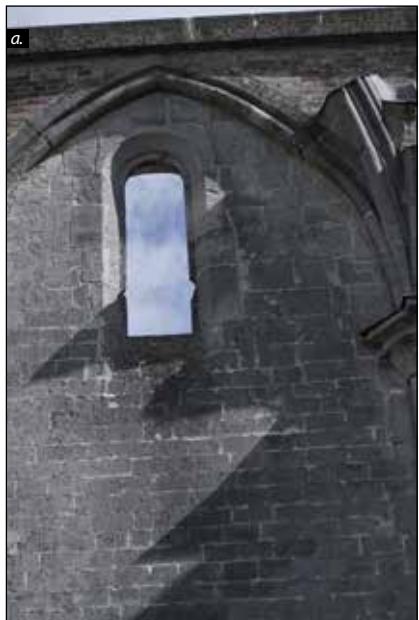
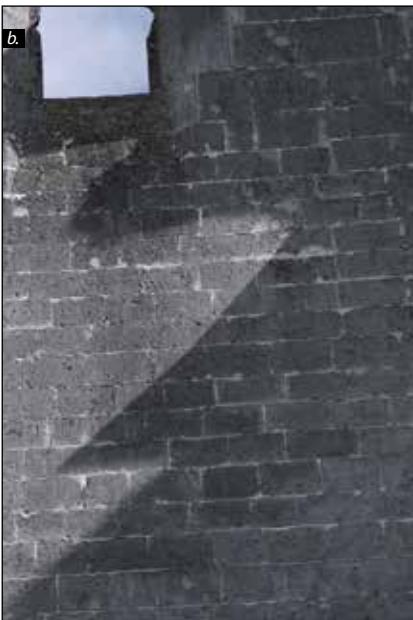
■ 5. a-b. kép: A déli gádorfal északi nézete az ablakok alatt © MEZŐS Tamás
■ Photo 5. a-b. Northern view of the southern clerestory below the windows © Tamás MEZŐS

evident that due to the “stiffening” of the wall, the rubble masonry, less resistant below the windows, would degrade. In addition, as the ruin was located on a hill, the clerestory, lacking any support, is subject to a significant wind load, which would cause deterioration on the wall. During this discussion, SEDLMAYR firmly objected to my statements and affirmed that he had been working with reinforced concrete for 25 years and had no intention to change this practice. In what followed, I considered it useless to participate at other meetings of the planning board. I learned about some of the “restoration” results from László GÁSPÁR, the National Inspectorate’s manager of construction works in Székesfehérvár, who was leading the works, and others from publications regarding the ruins. The 100-year-old masonry was indeed removed from the clerestory. One could see that with minor repairs, the wall could have been functional, as it suffered no significant damages. The repair of the joints between the stone slabs placed on the brick wall could have meant a sufficient intervention. But instead, a reinforced concrete structure was built in replacement of the brick wall¹³ and a ring beam was installed at the top of the walls, which influenced the rigidity of the masonry to a great extent. An additional modification to the structural behaviour of the ruins was caused by the fact that instead of a consolidation intervention like the one carried out by MÖLLER, the slender brick masonry of the southern aisle’s transverse arches, built to act as buttresses supporting the clerestory, was replaced by a significantly extended reinforced concrete structure, although SEDLMAYR had noted in his article that the brick structure would be preserved (1991, 30). The two initial transverse arches of the southern aisle were “completed” with a third one, thus significantly enlarging the cross-section, the new arches being built of reinforced concrete. Of course, my fear expressed before came true: due to the wind load, the clerestory cracked in its weakest cross-section. The vertical cracks under the windows are easy to notice.

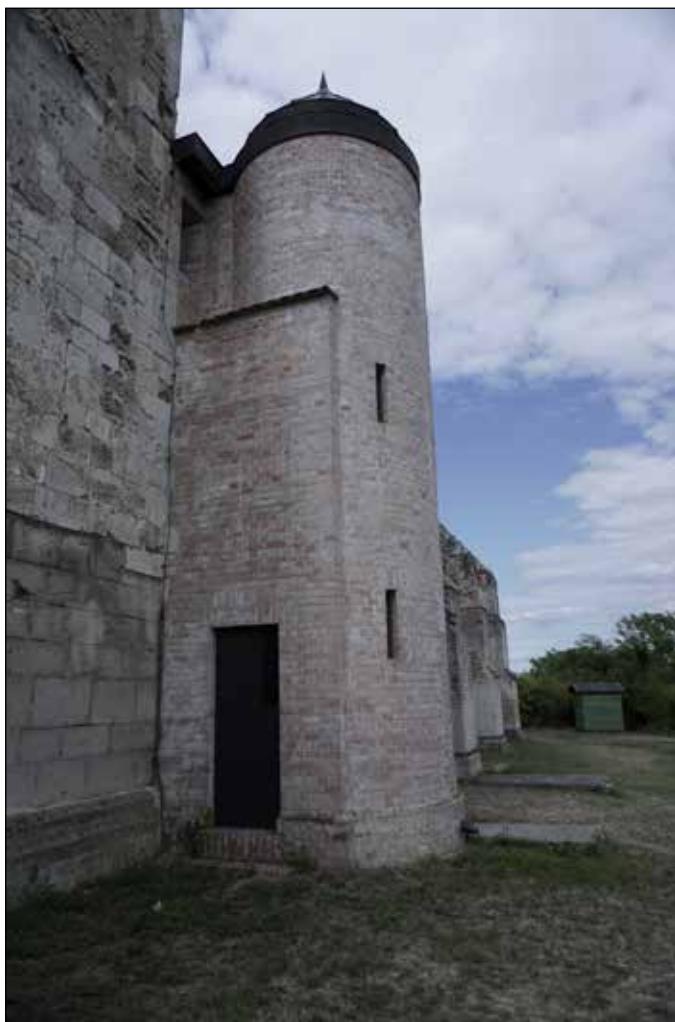
■ 6. kép: A déli lépcsőtorony © MEZŐS Tamás
■ Photo 6. The southern stair tower © Tamás MEZŐS

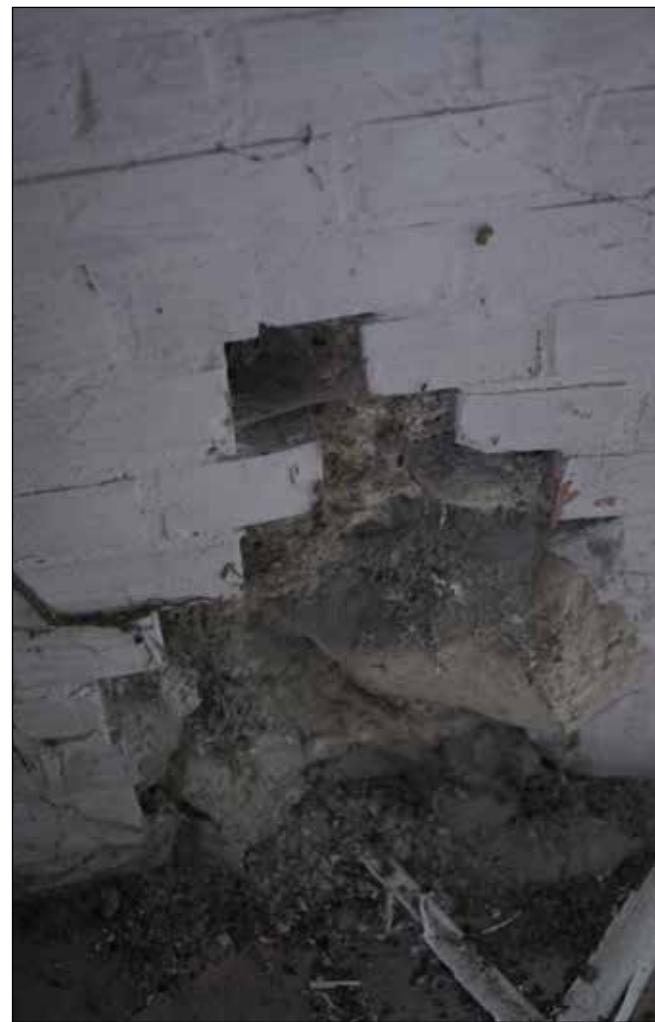
■ 7. kép: Eredeti falcsont a lépcsőtoronyban © MEZŐS Tamás
■ Photo 7. Original wall fragment in the stair tower © Tamás MEZŐS

Presumably, it was József SZANYI⁹ who attempted to “anchor” the masonry above the splayed portal to the interior walls of the twin towers. Concrete beams were built into the rubble masonry at a proper height both geometrically and statically, to which iron rods were attached. This method of reinforcement could have led to the expected results if it had been indeed the case that the gable was in danger of leaning in a western direction from the elevation’s plane. In turn, the stress resulting from the dominant wind direction was not taken into account; therefore the ashlar covering the gable that shifted towards east “got pushed out” of the plane of the wall.¹⁰ I agreed in considering the stabilisation of the western gable as important, similarly to the stability of the eastern gable, which in my opinion was in an even more critical condition. During the 1980s, the Institute had excellent and systematic contact with several Western-European universities, thus with the Karlsruhe Institute of Technol-

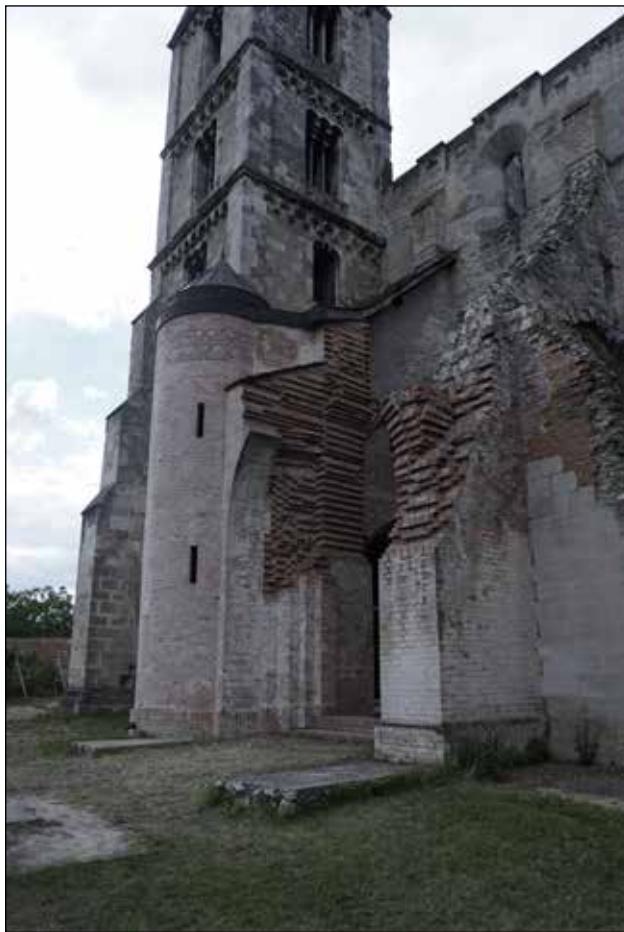
■ 8. kép: A déli kapu részleges rekonstrukciója © MEZŐS Tamás
 ■ Photo 8. Partial reconstruction of the southern portal © Tamás MEZŐS

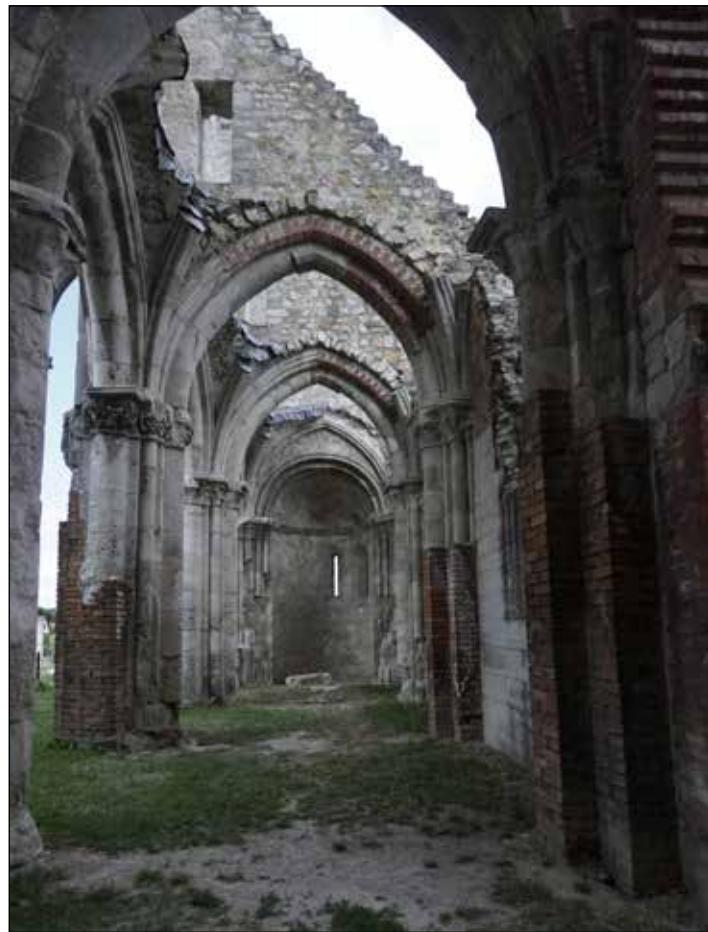
■ 9. kép: A déli mellékhajó hevedereinek képe dél felől © MEZŐS Tamás
 ■ Photo 9. View of the southern aisle's transverse arches © Tamás MEZŐS

déli mellékhajó alá. A kérdéses támpillér alapozási síkja pedig már kilátszott az üreg fő pontjánál. Statikus konzultáció eredményeként vagy az üreg tömedékelését, vagy átboltozását és a boltozat extradoszának kiékelését javasolták. Természetesen a támpillér aláalapozása is elkerülhetetlenül megoldandó feladat volt. Ezt követően a megbízó a tervezés folytatását saját hatáskörébe vonta, a program vezető tervezője 1990-ben SEDLMAYR János lett (SEDL MAYR 1991, 29).

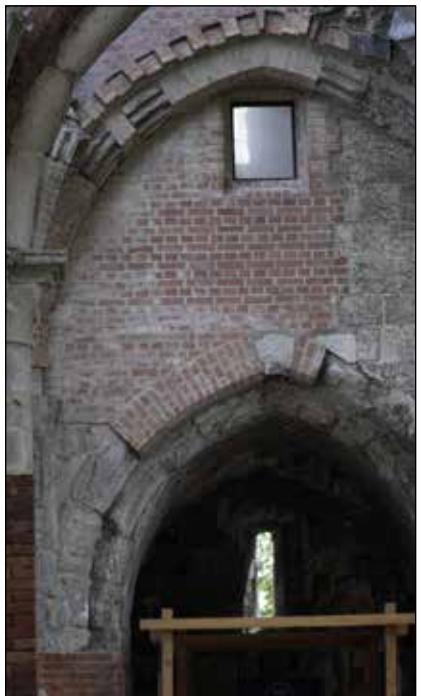
■ 10. kép: A déli torony megnyújtott terének lefalaása © MEZŐS Tamás

■ Photo 10. Masonry closing the enlarged space of the southern tower © Tamás MEZŐS

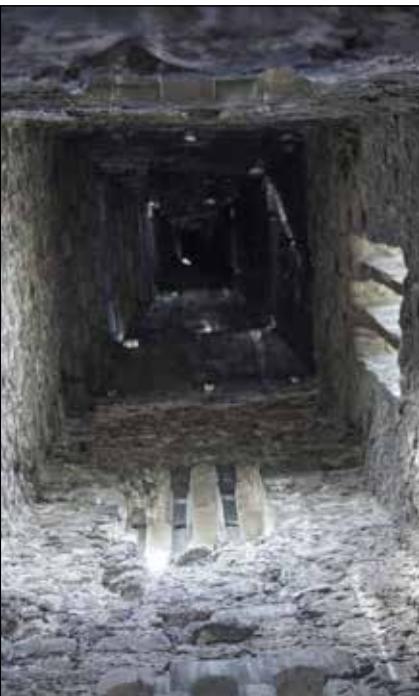
■ Photo 11. Interior of the southern tower
© Tamás MEZŐS

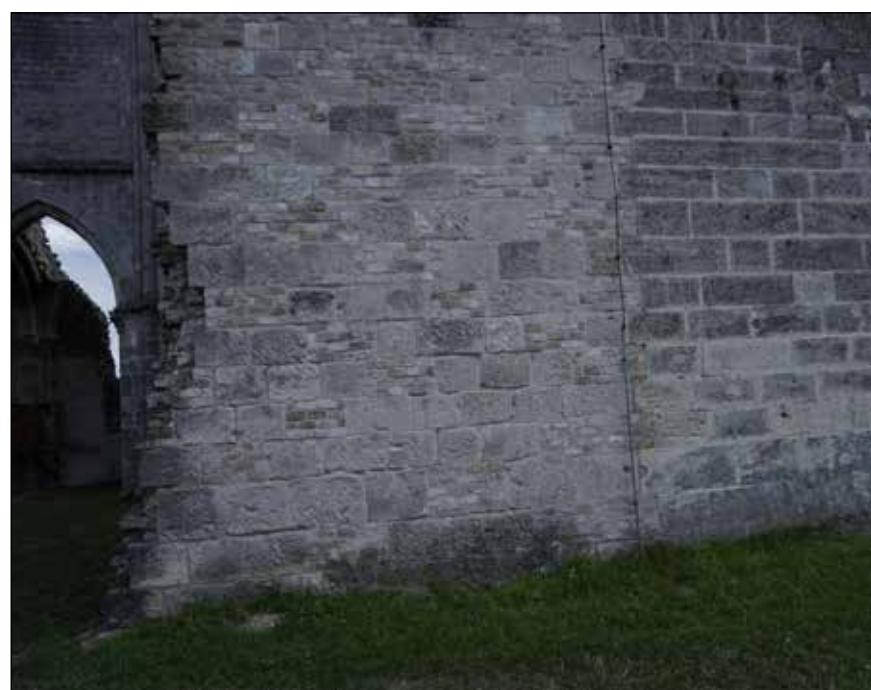
■ 12. kép: Kváderburkolat, téglából kifalazva, a templom északi oldalán © MEZŐS Tamás
■ Photo 12. Ashlar facing with brick inserts on the northern side of the church © Tamás MEZŐS

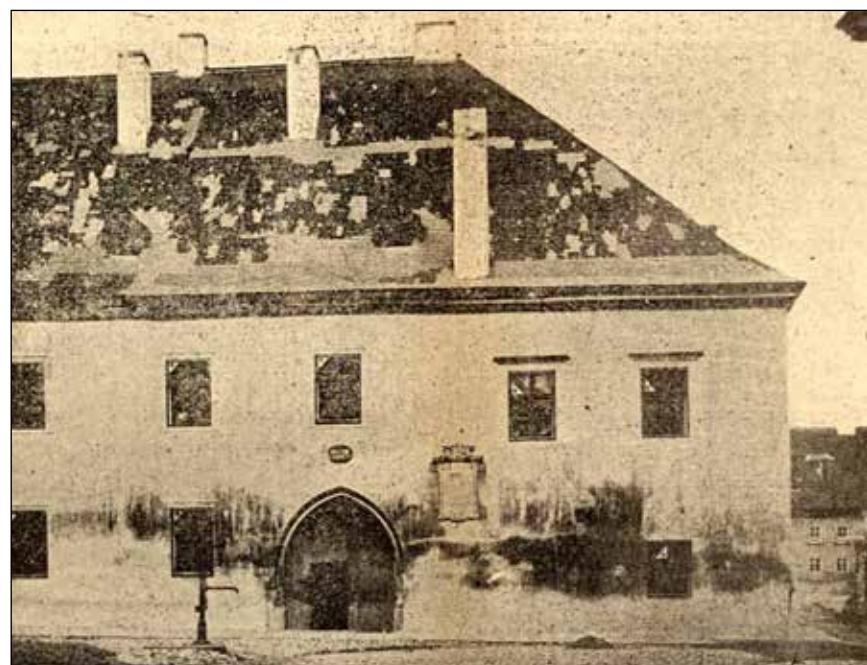
■ Foto 1. Casa Matia înainte de intervențiile secolului XIX (Kolozsvári kalauz... 1893)
■ Photo 1. The Matthias Corvinus House before the 19th century interventions (Kolozsvári kalauz... 1893)

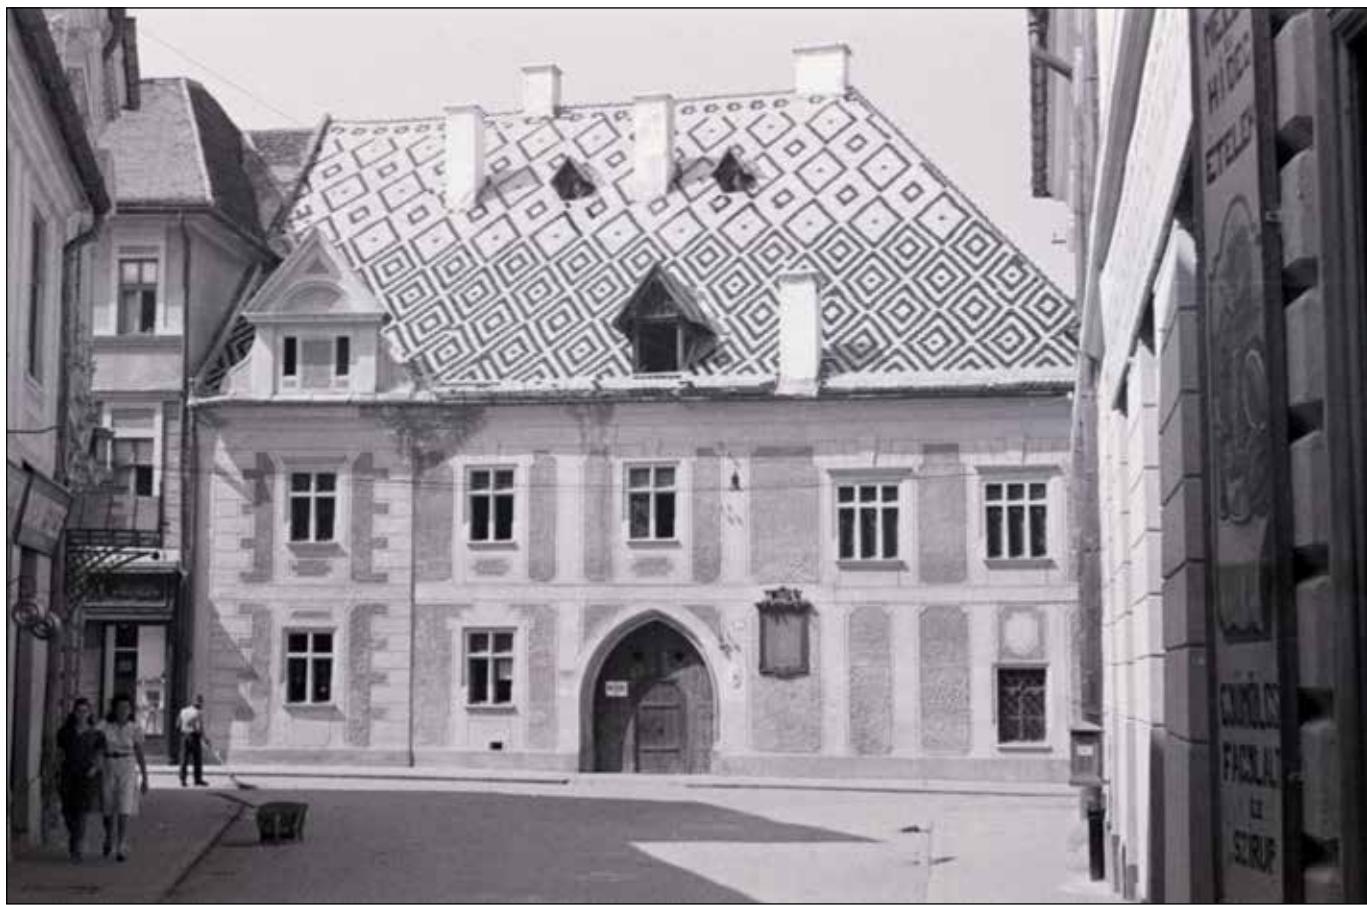
■ **Foto 2.** Casa Matia după restaurarea istoricistă, fotografie din 1941 © Fortepan / Zoltán ASZÓDI (foto nr. 174034, <https://fortepan.hu/hu/photos/?id=174034>)
■ **Photo 2.** The Matthias Corvinus House after the historicist restoration, photograph from 1941 © Fortepan / Zoltán ASZÓDI (photo no. 174034, <https://fortepan.hu/hu/photos/?id=174034>)

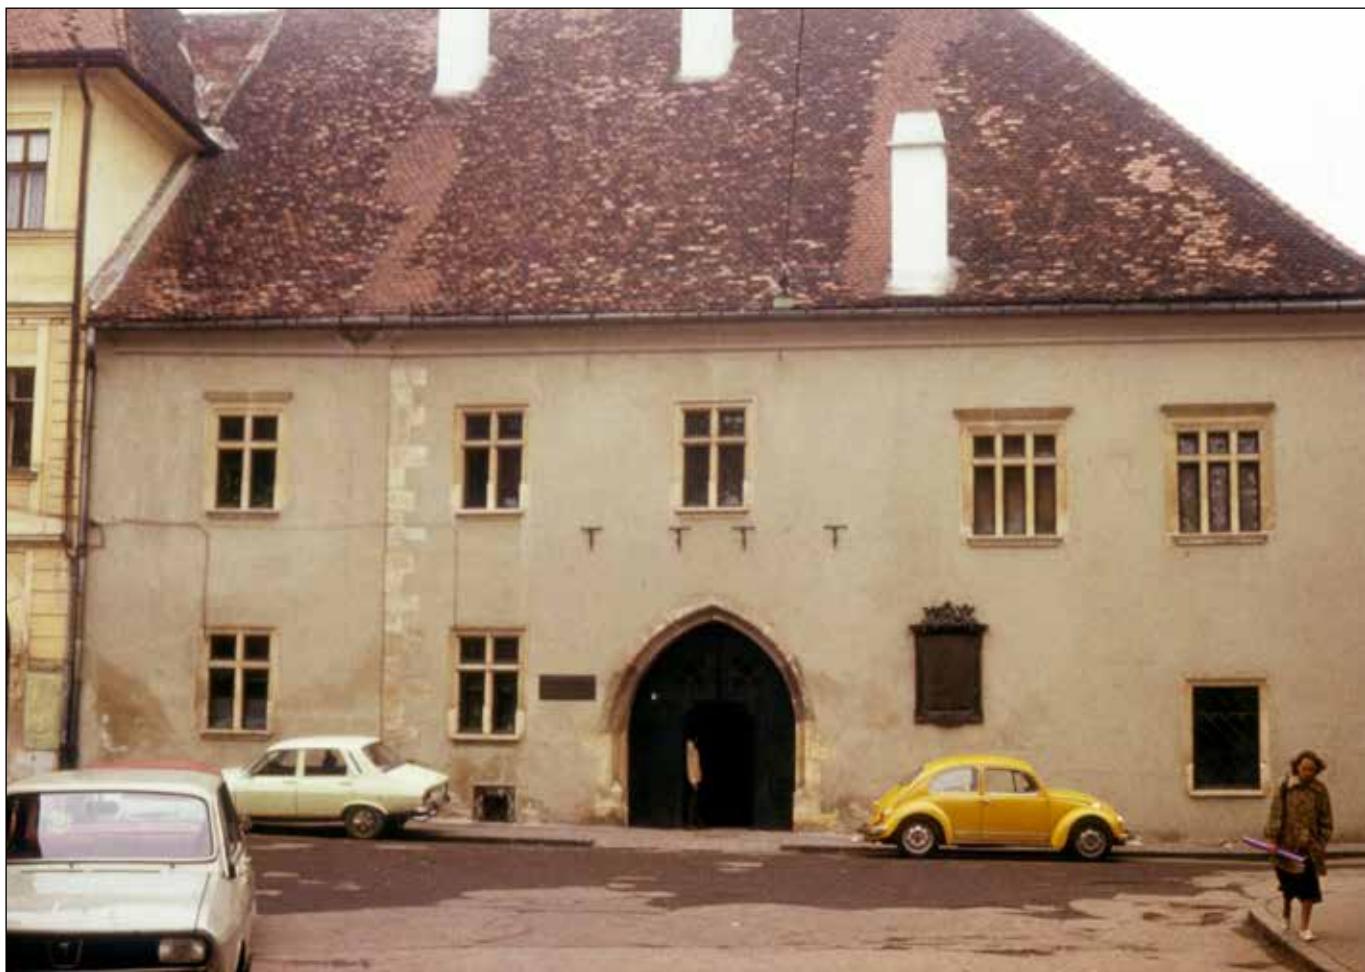
■ **Photo 3.** The Matthias Corvinus House, “de-restored” at the middle of the 20th century, photograph from 1986 © Fortepan / Katalin VARGA (photo no. 73950, <https://fortepan.hu/hu/photos/?id=73950>)

aesthetics of Modernism, by December 1943 KÓS removed the historicist plastering on the elevations and replaced it with a simple, white one. He also replaced the coloured tiles on the roof with “old, but high-quality” ones, for the building to regain its “original, simple and noble shape”, by discarding the “ugly architectural elements” that had “disfigured it under the pretext of conservation in the past century”. The memorial plaque alone was preserved, despite seen as “inappropriate” (EKE 2012).

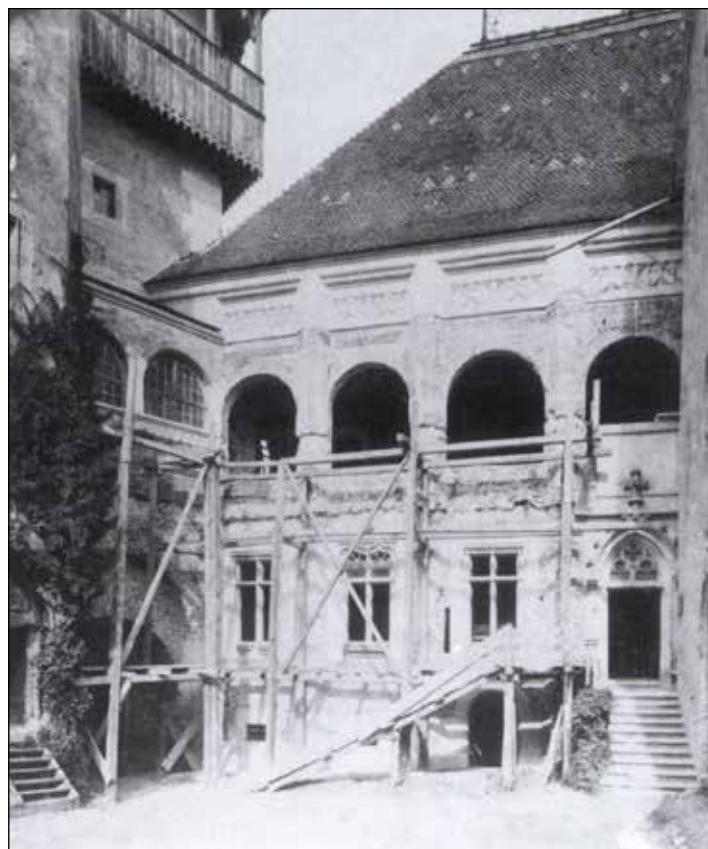
■ **Foto 4.** Castelul din Hunedoara, logia Matia „de-goticizată” (SISA 2000, 105)
 ■ **Photo 4.** Hunedoara Castle, the “de-Gothicised” Matthias Loggia (SISA 2000, 105)

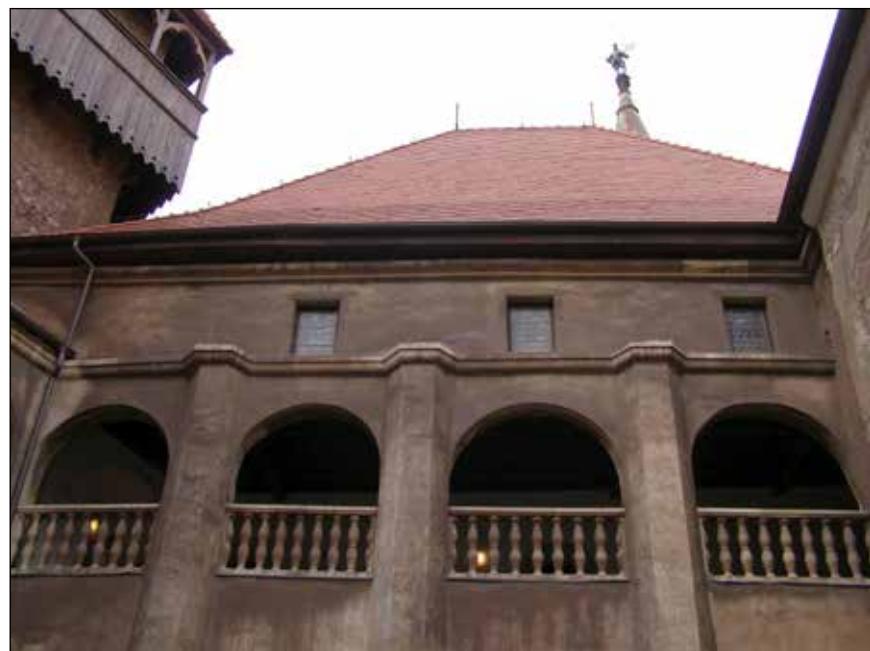
■ Foto 5. Castelul din Hunedoara, logia Matia după restaurarea anilor 1960 © arhiva personală Ioana RUS-CACOVEAN

■ Photo 5. Hunedoara Castle, the Matthias Loggia after its restoration in the 1960s © personal archive of Ioana RUS-CACOVEAN

In contrast, there were more data on the appearance of the loggia at the upper floor, in “Castellan Bajoni’s description from 1668, when its balusters were still in place. He points out that part of them are made of stone and highly deteriorated, while another part of wood”. The report’s author supposes that “it was in the 18th century that the brick parapet was built in its first shape replacing the balusters, as it appears in the 1864 drawing”. This parapet was then rebuilt at the beginning of the 20th century by MÖLLER, who also dismantled the glass windows at the upper floor and enlarged them by lowering the parapet, which “is still preserved today. It affects the appearance of the loggia and must be removed” (INP, DMI, Dos. nr. 5458, 1958-1965).

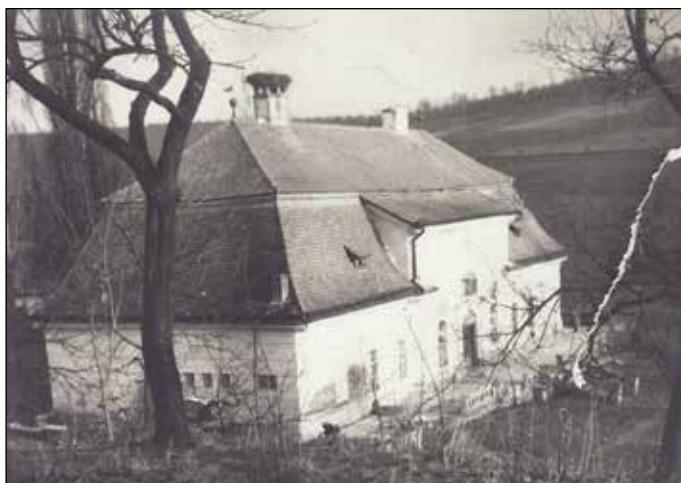
■ Foto 1. Castelul pe o fotografie de arhivă, 1964 (CHIRA, Comlod-Wesselényi)
■ Photo 1. The manor house in an archival photo, 1964 (CHIRA, Comlod-Wesselényi)

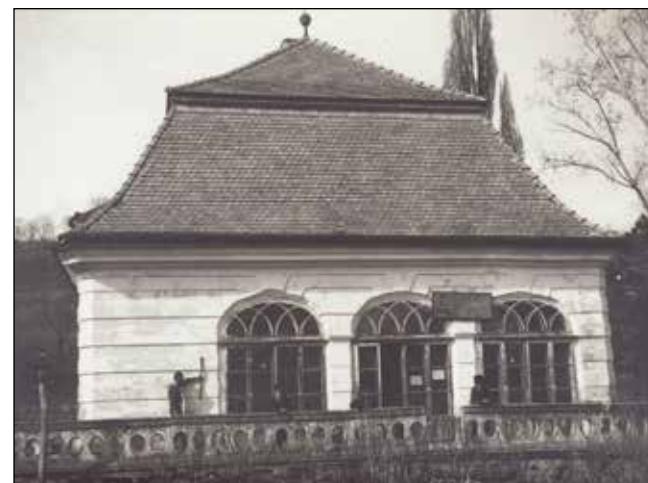
■ Foto 2. Fațada de sud, 1964 (CHIRA, Comlod-Wesselényi)
■ Photo 2. Southern elevation, 1964 (CHIRA, Comlod-Wesselényi)

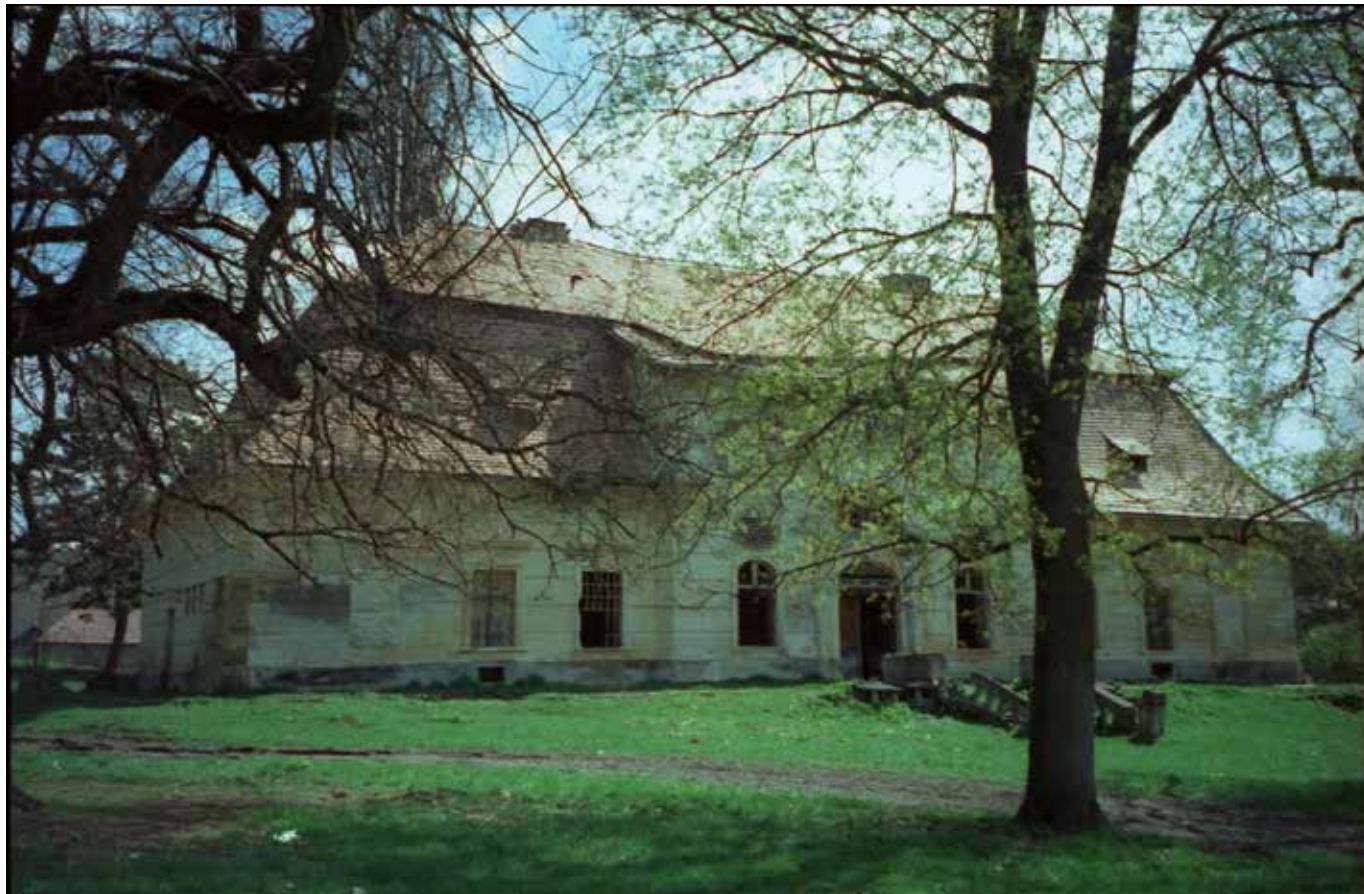
■ Foto 3. Fațada dinspre parc la începutul anilor 1990 © Corneliu GAIU
■ Photo 3. Elevation towards the park at the beginning of the 1990s © Corneliu GAIU

Fațada principală este cea dinspre vest (foto 3), orientată spre parc care, în comparație cu celelalte fațade, a primit o decorație reprezentativă mai specială. Elementul caracteristic al fațadei este rezalitul central accentuat (foto 4) construit până la nivelul pantei superioare a acoperișului frânt baroc, care are un coronament specific, în loc de fronton fiind închis de o cornișă dreaptă. Rezalitul central este articulat cu trei goluri cu închide-

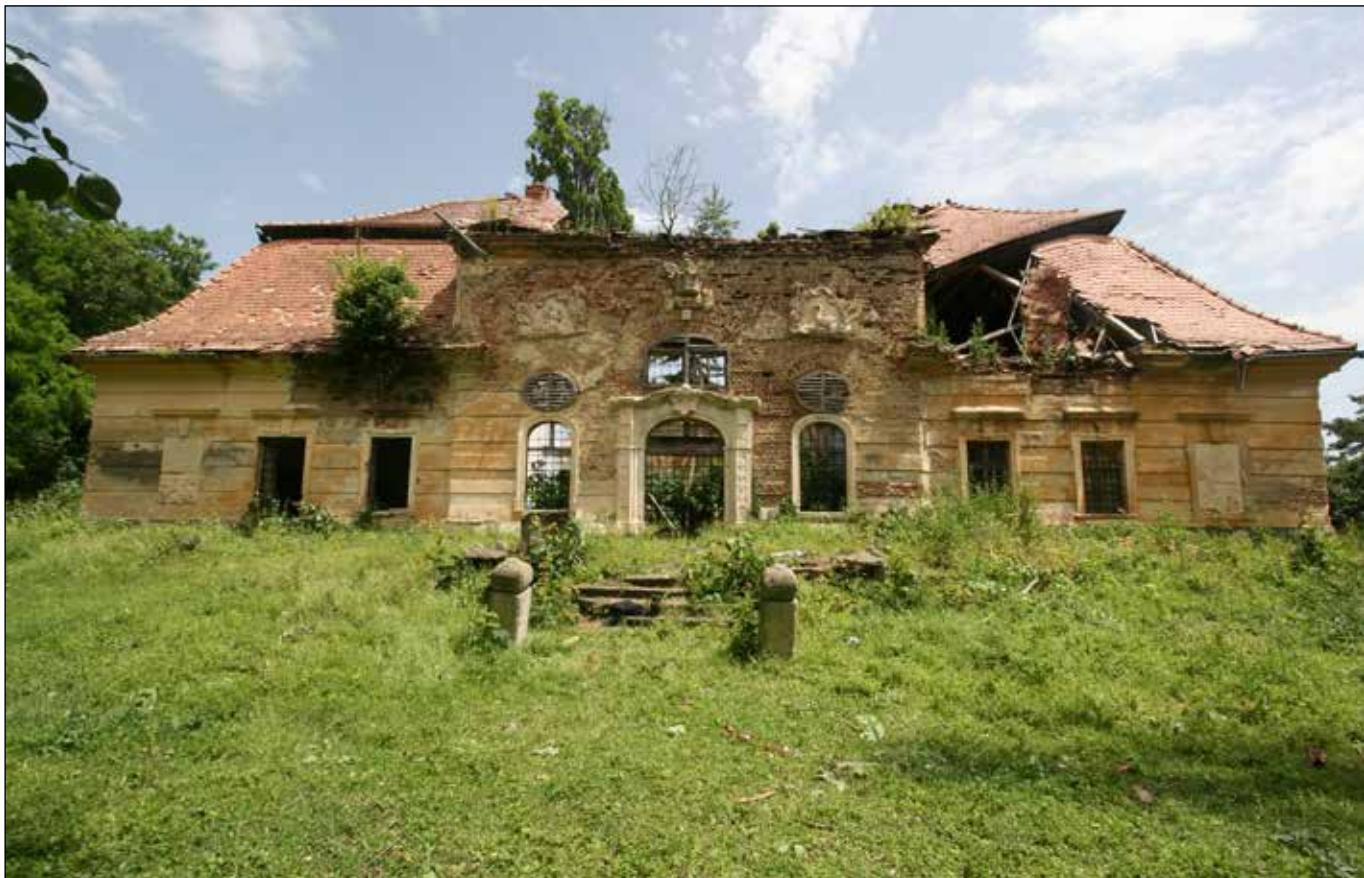
■ Foto 4. Fațada principală, 2015 © Zsolt KOVÁCS

■ Photo 4. Main façade, 2015 © Zsolt KOVÁCS

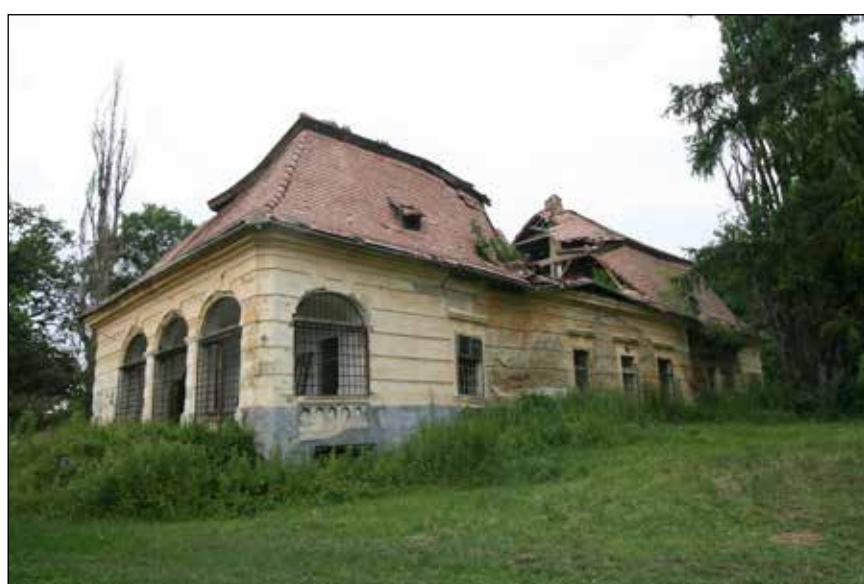
■ Foto 5. Fațada dinspre curte cu porticul sudic, 2015 © Zsolt KOVÁCS

■ Photo 5. Elevation towards the courtyard with the southern portico, 2015 © Zsolt KOVÁCS

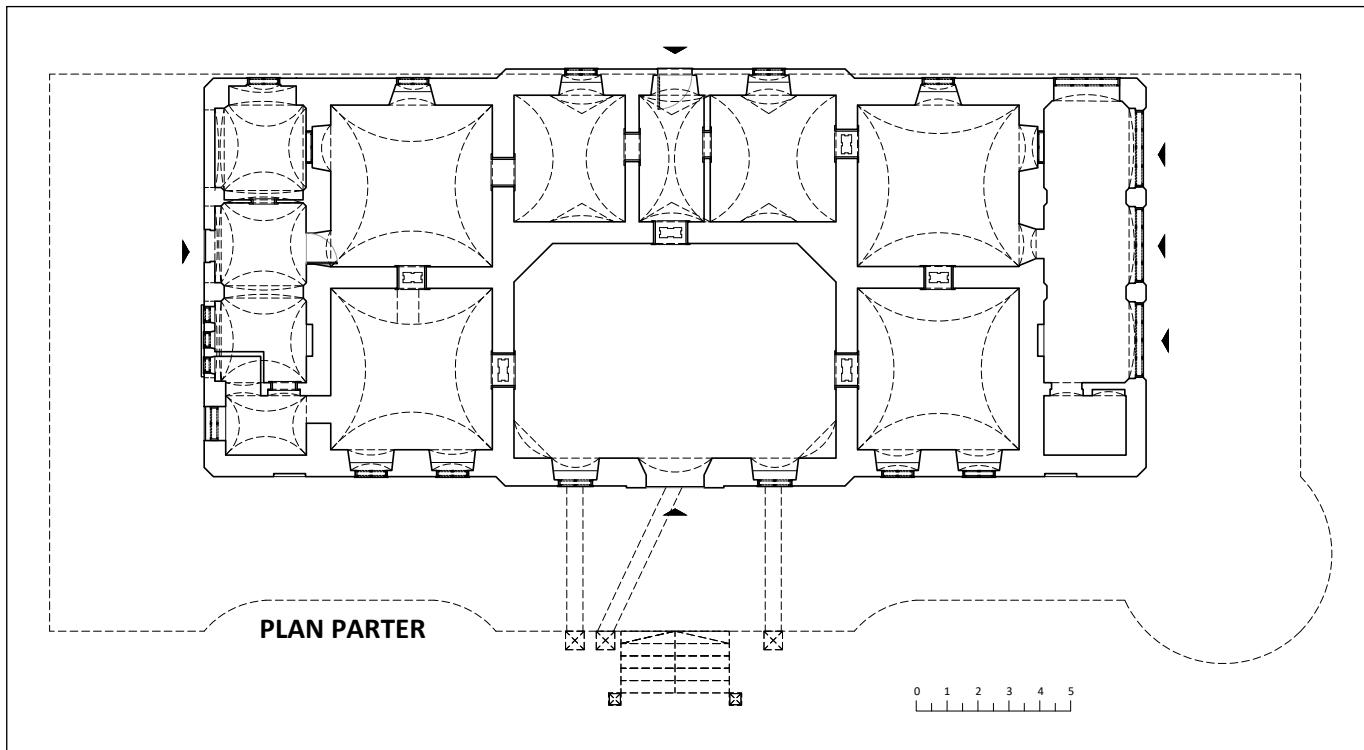
■ Fig. 2. Planul parterului. Relevu © SC Utilitas CCPDRP SRL

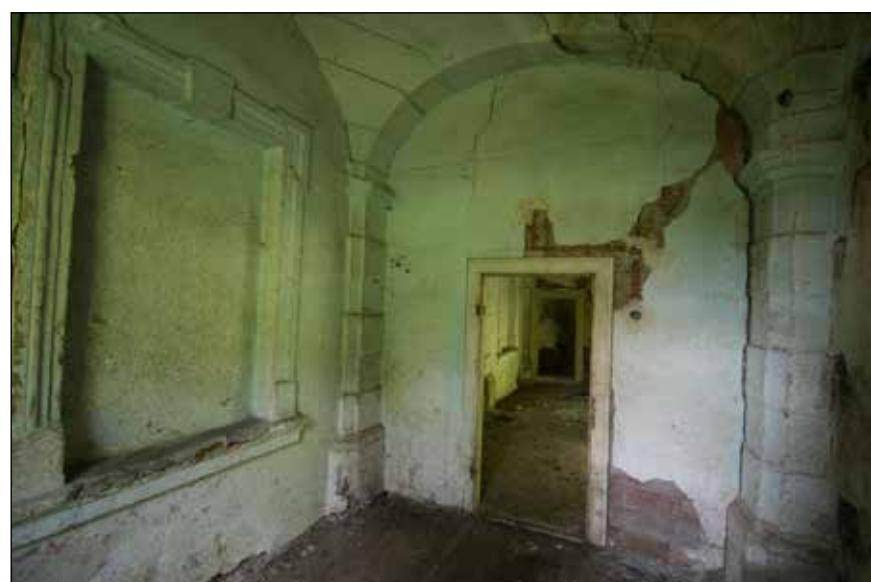
■ Foto 7. Porticul nordic © Zsolt KOVÁCS
■ Photo 7. Northern portico © Zsolt KOVÁCS

Planimetria castelului, compusă din două săriuri de încăperi dispuse simetric, denotă edificarea clădirii într-o singură fază de construcție. Pe laturile scurte ale planului dreptunghiular, deschise cu arcade, se află câte un spațiu de trecere deschis, dintre care cel dinspre nord era acoperit cu bolti a vela (foto 7), cel de sud fiind și inițial prevăzut cu un tavan.

notes that it was built in a single construction phase. The open arched passageways were located on the two short sides of the rectangular ground plan, of which the one to the north was covered with sail vaults (Photo 7), the one to the south being provided with a ceiling from the beginning.
