- Frigyes SCHULEK and the Restoration of the Romanesque Basilica in Acâș
The article may be found on pages 14-20.
- Frigyes SCHULEK și restaurarea bazilicii române din Acâș
Articolul se poate citi în paginile 14-20.
- SCHULEK Frigyes és az ákoszi román kori bazilika helyreállítása
A cikk a 14–20. oldalakon olvasható.

BUILT HERITAGE
PATRIMONIU CONSTRUIT
ÉPÍTETT ÖRÖKSÉG

02
2021

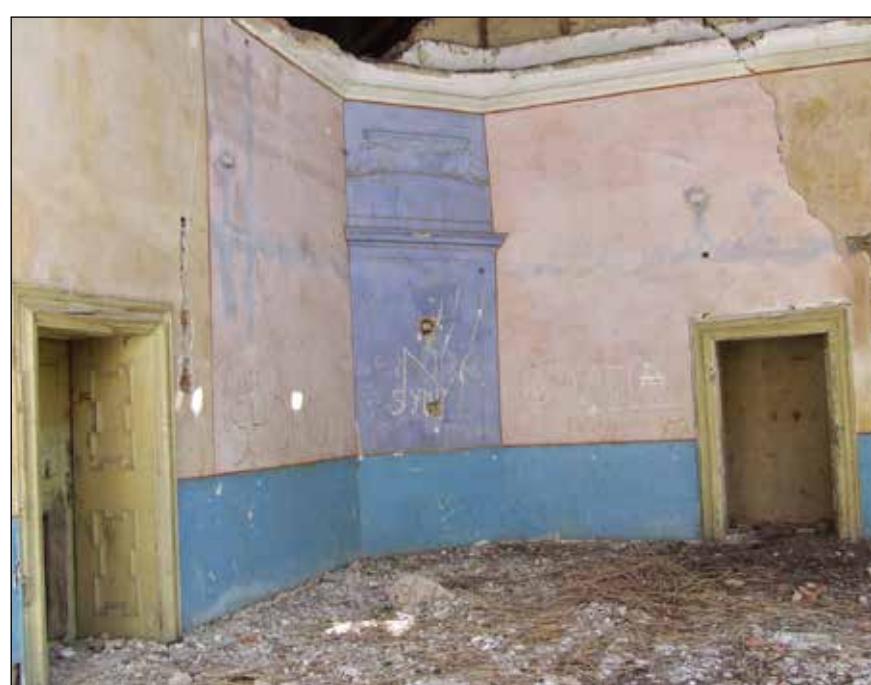
■ Foto 8. Sala festivă, 2010 © Zsolt KOVÁCS
■ Photo 8. Great hall, 2010 © Zsolt KOVÁCS

Cel mai semnificativ spațiu al castelului este sala festivă de odinioară (foto 8), care din păcate a suferit cele mai mari pagube în procesul de ruinare al edificiului: tavanul său sprijinit pe cornișe profilate s-a prăbușit, împreună cu bolta subsolului. Aspectul elegant de odinioară ne mai este evocat doar de nișele din colțurile teșite, decorate în partea superioară cu stucaturi, precum și tâmplăria golurilor, confectionată la mijlocul secolului al XVIII-lea, păstrată doar fragmentar. Pe laturile sălii festive se deschide câte o încăpere de dimensiuni reduse, acoperită cu bolti a vela, din care spre est sunt accesibile câte o încăpere boltită identic.

The most significant space in the manor house is the former great hall (Photo 8), which unfortunately has suffered the greatest damage during the degradation of the building: its ceiling, resting on crown mouldings, has collapsed, along with the basement vault. Its former elegant aspect is only evoked by the niches from the corner chamfers, decorated on the upper side with stuccowork, as well as the frames of the openings, created around the mid-18th century, only partially preserved. Smaller rooms open on each side of the great hall, covered by sail vaults, from which another two identically vaulted rooms open towards the east. On the eastern sector, three rooms with lunette vaults occupy the width of the great hall.

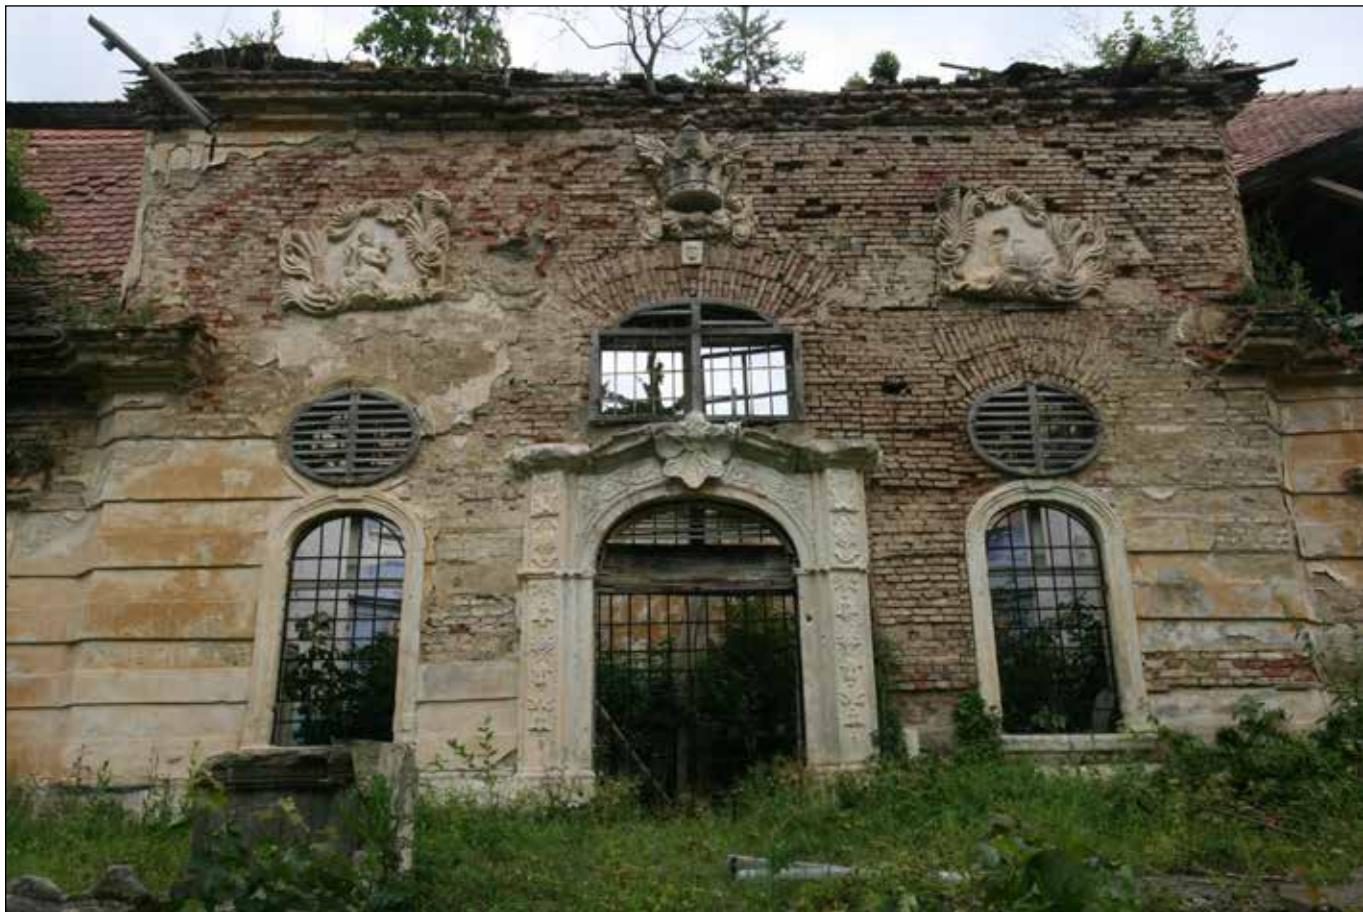
■ Foto 9. Rezalitul central al fațadei dinspre parc, 2015 © Zsolt KOVÁCS

■ Photo 9. Central projection of the elevation towards the park, 2015 © Zsolt KOVÁCS

■ Caracterul reprezentativ al fațadei principale este accentuat de o serie de decorații heraldico-simbolice, cioplite din piatră (foto 9). În axele gulerilor din flancuri sunt înfățișate în relief înalt blazoanele soților comandanți. În ambele cazuri reprezentarea blazonului este încadrată de cartușe rococo, compuse din forme variate de rocaille-uri, în colțurile superioare combinate cu motivul cornului abundenței. În stânga se află figura sirenei ieșite din valurile mării reprezentând blazonul WESSELÉNYI (foto 10), în dreapta fiind blazonul familiei DANIEL din Vârghiș (foto 11), respectiv o lebădă cu gâtul străpuns de o săgeată. Calitatea superioară a celor două reliefuri poate fi observată și pe redarea unor chipuri masculine pe laturile medalioanelor (foto 12). Elementul central al decorațiilor rezalitului este un relief înalt compus din diverse reprezentări simbolice: elementul central al acestuia este o coroană deschisă, surmontată de un coif de turnir, dedesubtul căruia pot fi observate ieșind dintre nori două mâini strânse (foto 13). Această reprezentare este încadrată de capete de putti. Cel mai frumos element sculptural al compoziției centrale este un portret mascu-

■ The representative character of the façade is highlighted by a series of heraldic-symbolic decorations, carved in stone (Photo 9). The coats of arms of the owners are depicted in high relief in the lateral axes of the windows. In both cases, the representations of the coat of arms are placed within Rococo cartouches, composed of various rocaille motifs, combined in the upper corners with *cornucopia* motifs. On the left is the figure of the mermaid emerging from sea waves, representing the WESSELÉNYI coat of arms (Photo 10), and on the right is the coat of arms of the DANIEL DE VÂRGHIŞ family (Photo 11), respectively a swan with its neck pierced by an arrow. The superior quality of the two reliefs can also be observed in the rendering of the male faces found on the sides of the medallions (Photo 12). The decoration's central element is a high relief composed of various symbolic representations: its central element is an open crown surmounted by a tourney helm, below which two clasped hands can be seen emerging from clouds (Photo 13). The latter representation is framed by putti heads. The most beautiful sculptural element of the central composition is a male portrait embossed on the keystone, located under the high relief of the open crown, this portrait being a conclusive proof of the remarkable anatomical knowledge of the sculptor. Below this portrait, there is an inscription that shows us the year of its placement: 1753. According to archival photographs, the spaces between the three stone reliefs were initially filled with stucco reliefs (Photo 14). At the height of the stone putti heads, figures of angels were represented between the central and the lateral reliefs. The figure of the angel on the right, with a dynamic posture, looks at the coat of arms of the WESSELÉNYI family, holding a bow in his arms. The other angel is sitting on a cloud, holding in his hand the symbol of love, a flaming heart, extended towards

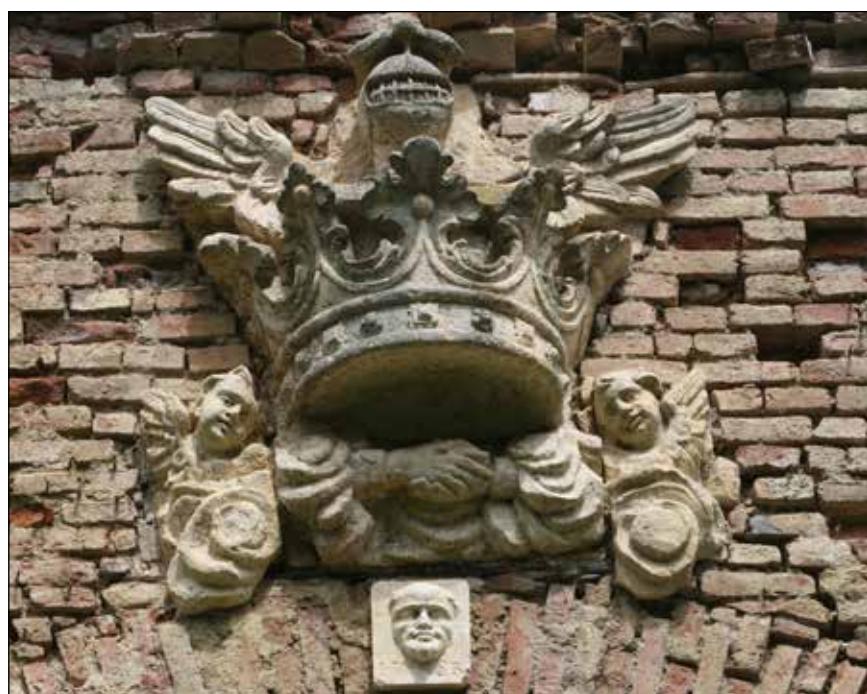
■ Foto 13. Relief central al rezalitului dinspre parc, 2015 © Zsolt KOVÁCS

■ Photo 13. Central relief of the projection towards the park, 2015 © Zsolt KOVÁCS

lin redat în relief pe cheia de arc, situat sub relieful înalt al coroanei deschise, acest portret fiind o doavă concludentă a remarcabilelor cunoștințe anatomiche ale sculptorului. Sub acest portret se află o inscripție care ne arată și anul amplasării sale: 1753. Conform fotografiilor de arhivă, inițial spațiile dintre cele trei reliefuri din piatră au fost umplute cu reliefuri din stuc (foto 14). La înălțimea capetelor de putti din piatră, în spațiul dintre relieful central și cele laterale se află figura unor îngeri. Figura îngerului din dreapta, cu o postură dinamică, își îndreaptă privirea spre blazonul familiei WESSELÉNYI, având un arc în mâna. Celălalt înger este așezat pe un nor, ținând în mâna simbolul dragostei, o inimă în flăcări, întinsă în direcția reliefului central. În literatura de specialitate, pe baza analizei stilistice, decorațiile sculpturale din Comlod îi sunt atribuite celui mai important sculptor clujean al epocii, Anton SCHUCHBAUER, iar pe baza unui contract din anul 1786, sunt dateate în acest an, însă caracteristicile ansamblului sculptural nu dezvăluie nicio intervenție ulterioară edificării clădirii în perioada anilor 1753-1756, și nici elementele heraldice nu permit o datare în anii 1780.

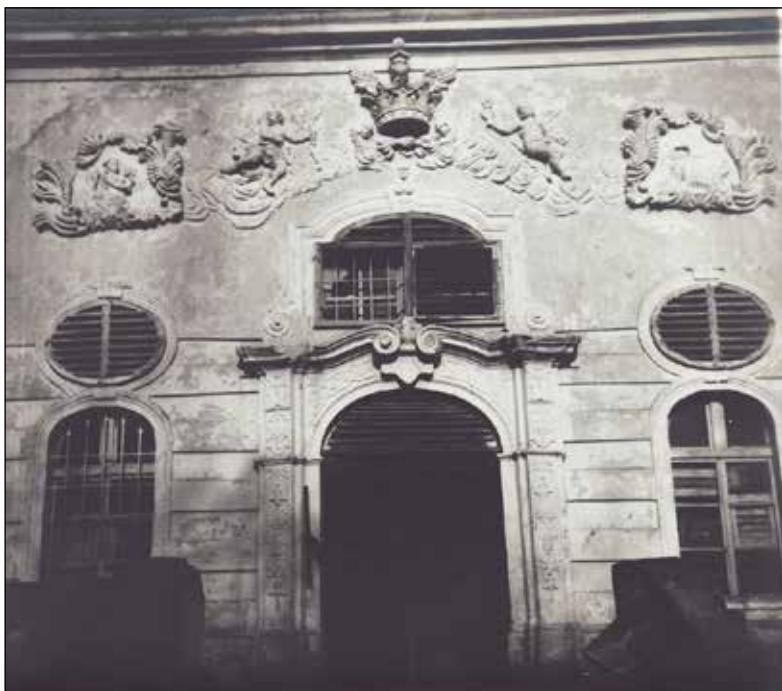
■ Foto 14. Rezalitul central al fațadei dinspre parc, 1964 (CHIRĂ, Comlod-Wesselényi)
 ■ Photo 14. Central projection of the elevation towards the park, 1964 (CHIRĂ, Comlod-Wesselényi)

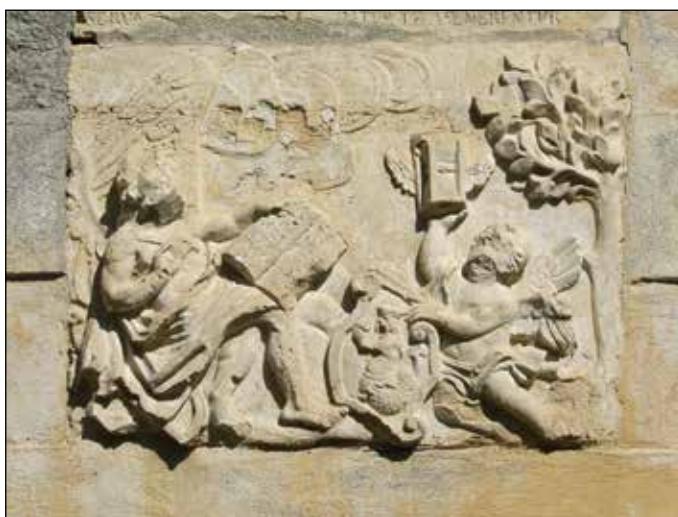
■ Foto 16. Reprezentarea alegorică a inscripției în limba latină, 2010
 © Zsolt KOVÁCS
 ■ Photo 16. Allegorical representation of the Latin inscription, 2010
 © Zsolt KOVÁCS

Pe relieful alegoric aflat sub inscripția în limba latină pot fi observate două figuri. Pe partea dreaptă a compoziției este redată figura unui putto care ține într-o mâna o clepsidră înaripată, simbol al trecerii ireversibile a timpului, iar cu cealaltă mâna se sprijină pe scutul baroc al familiei WESSELÉNYI. Pe partea stângă a reliefului se află figura personificată a Timpului, redată în momentul în care scrie cu un *stylus* cu litere antice pe paginile unei cărți deschise un citat cunoscut, agreat probabil și de către proprietarii casei (foto 16): *MENS / MA/NET / ET VIR/TVS CAE// TE/RAJ / MOR/TIS [E]/RVN[T]. / OV[ENVS?]*. Textul acestei inscripții provine din epigrama intitulată *Virtus*, publicată în Appendixul celei mai cunoscute opere a poetului și teologului din Țara Galilor John OWENS (cca. 1560-1622), *Epigrammata*.⁸ Folosirea acestui citat umanist, care subliniază importanța înțelepciunii și a virtuțiilor umane, triumfătoare și asupra

Two figures can be seen in the allegorical relief under the Latin inscription. On the right side of the composition, the figure of a putto holds in one hand a winged hourglass, a symbol of the irreversible passage of time, and with the other hand rests on the baroque shield of the WESSELÉNYI family. On the left side of the relief is the personified figure of Time, rendered while writing on the pages of an open book, with a *stylus* and in antiqua letters, a well-known quote, probably favoured by the owners of the house (Photo 16): *MENS / MA/NET / ET VIR/TVS CAE//TE[R]A / MOR/TIS [E]/RVN[I]. / OV/JENVS?*. The text of this inscription comes from the epigram entitled *Virtus*, published in the Appendix of the most

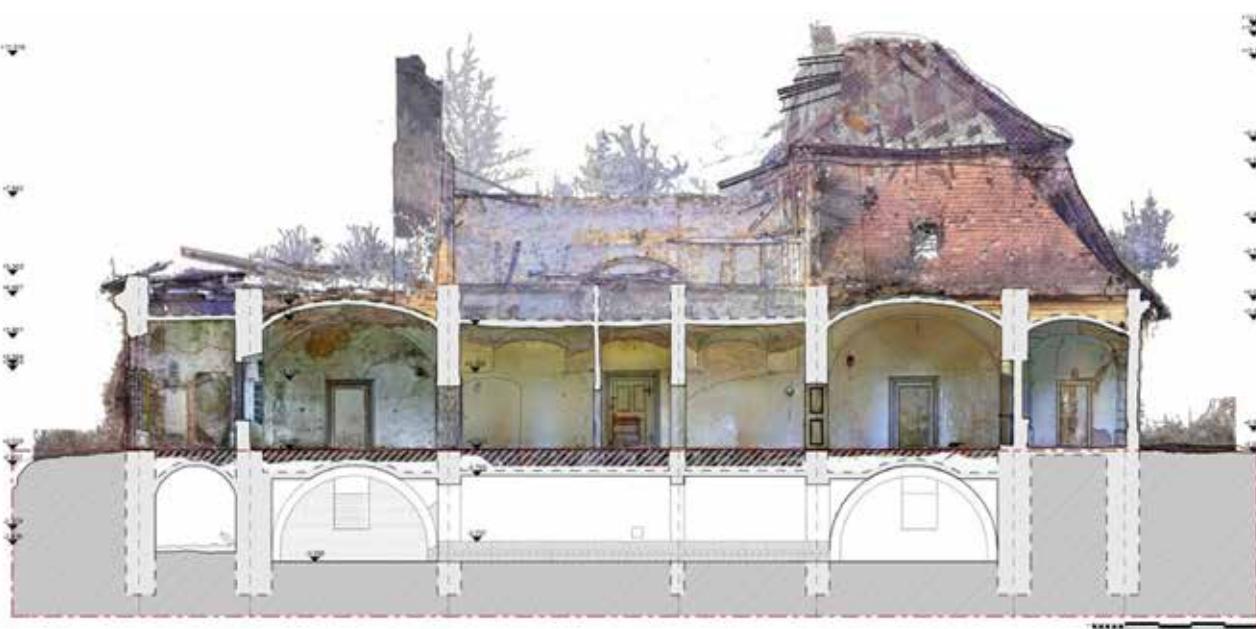
■ Fig. 4. Secțiune longitudinală și ortofoto (2020)

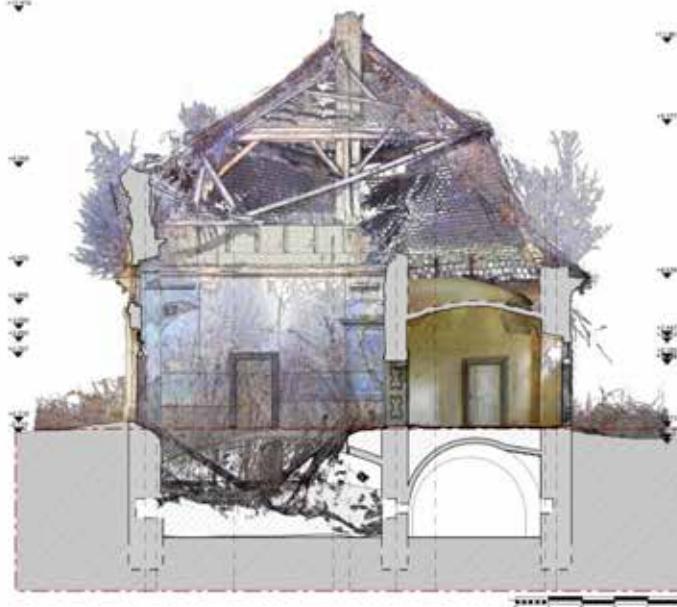
■ **Fig. 5.** Secțiune transversală și ortofoto (2020)
■ **Figure 5.** Cross section and orthophoto (2020)
