Importanța pentru România a Convenției-cadru a Consiliului Europei privind valoarea patrimoniului cultural pentru societate

CONVENȚIA DE LA FARO, 2005

The Importance for Romania of
the Framework Convention of
the Council of Europe on the
Value of Cultural Heritage for
Society

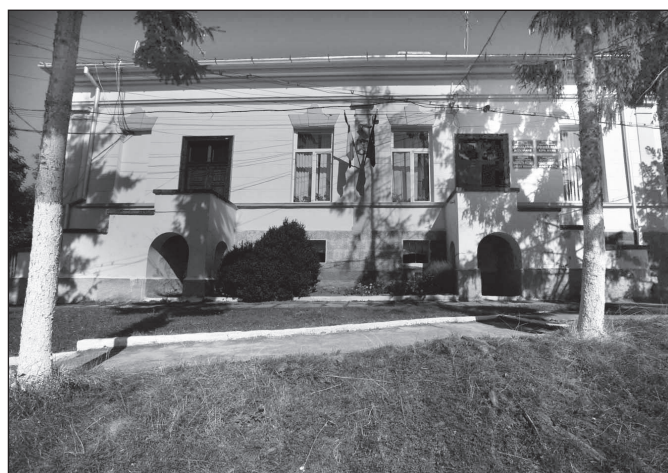
■ **3. kép:** Az utcai szárny bejáratai. © AMBRUS Zsolt, 2012
■ **Photo 3.** The entrances to the wing accessible from the street. © Zsolt AMBRUS, 2012

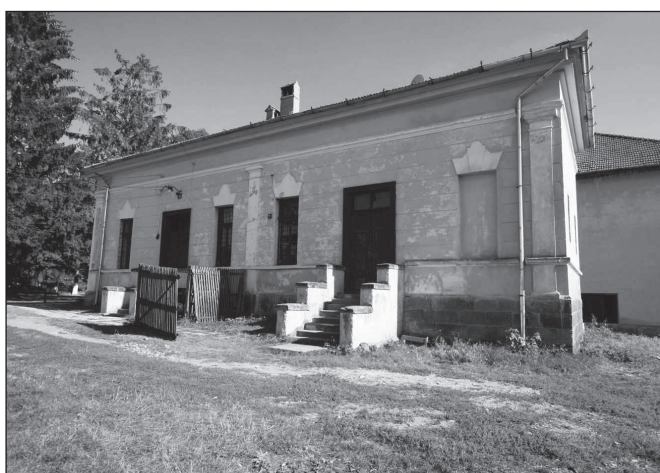
■ **4. kép:** Az északi szárny bejáratai. © AMBRUS Zsolt, 2012
■ **Photo 4.** The entrances to the northern wing. © Zsolt AMBRUS, 2012

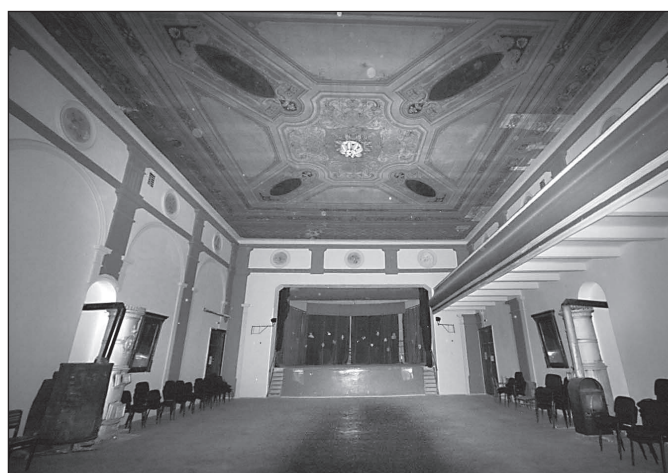
■ **5. kép:** A nagyterem. © AMBRUS Zsolt, 2012
■ **Photo 5.** The Great Hall. © Zsolt AMBRUS, 2012

The most imposing part of the building is the *Great Hall* with a surface of 12x16 m (Photo 5), with a floor to ceiling height of 7.40 m and a unique interior ornamentation. This hall is the nucleus of the building. The harmonious, consistent interior ornamentation covers not only the walls, but the ceiling as well, and shows the neoclas-

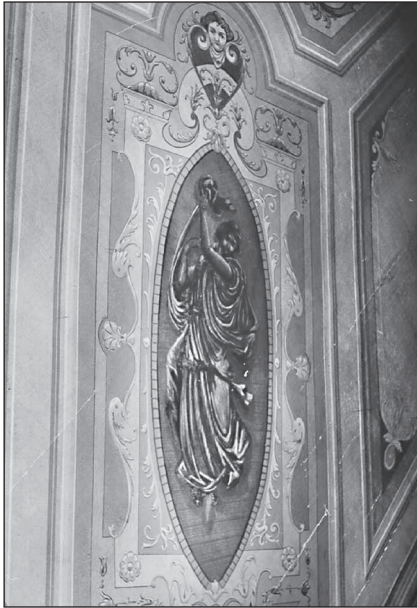
■ **6. kép:** A nagyterem mennyezeti díszének részlete. © AMBRUS Zsolt, 2012

■ **Photo 6.** Detail from the ceiling ornamentation of the Great Hall. © Zsolt AMBRUS, 2012

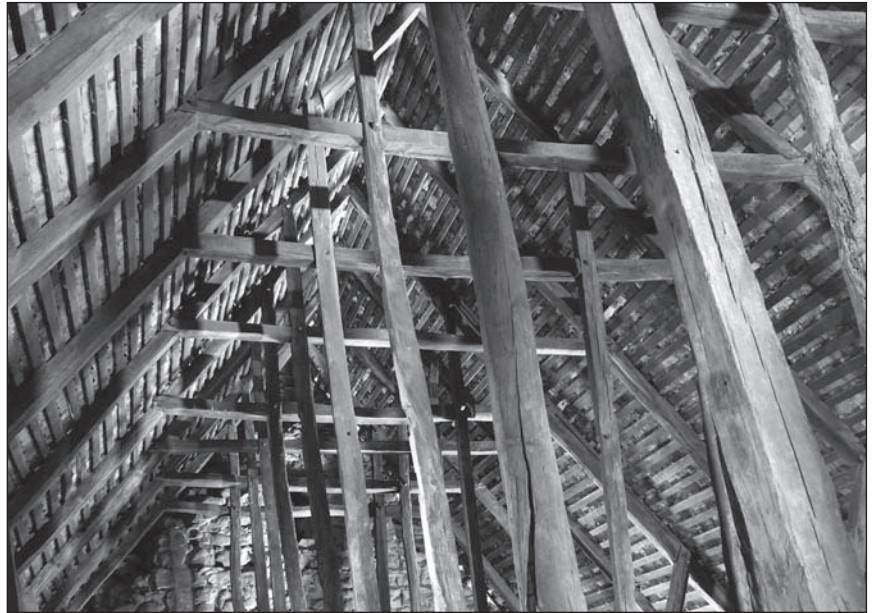
■ Foto 2. Subansamblu de șarpantă al navei principale, Biserica Evanghelică din Vurpăr
 ■ Photo 2. Main nave roof structure sub-unit, the Lutheran church in Vurpăr

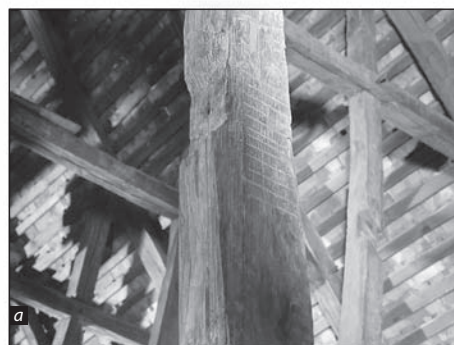
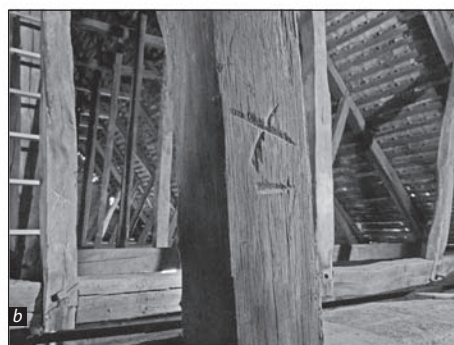
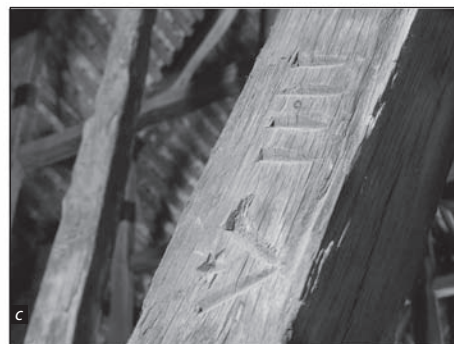
■ **Foto 3 a-c.** Semne de asamblare – șarpanta navei principale, Biserica Evanghelică din Vurpăr

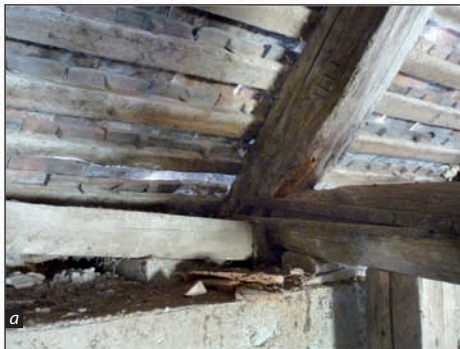
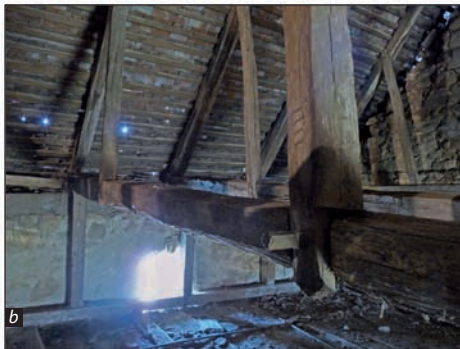
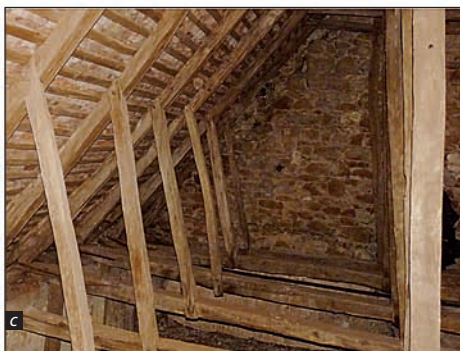
■ Foto 4 a-c. Intervenții ulterioare – șarpanta navei principale, Biserica Evanghelică din Vurpăr
 ■ Photo 4 a-c. Subsequent interventions – main nave roof structure, the Lutheran church in Vurpăr

Intervențiile ulterioare la șarpanta navei Bisericii Evanghelice de la Vurpăr nu sunt numeroase, constând în consolidări provizorii în zona marginală nord-est în dreptul fermelor X ÷ XIII. Datorită degradărilor biologice, nodurile căprior-coardă ale fermelor X ÷ XIII nu mai sunt funcționale. Ca și măsură de intervenție provizorie s-a realizat o chingă din metal între căprior și coardă cu scopul preluării întinderii din coardă. De asemenea, capetele acestor căpriori sunt susținute de un cadru format dintr-o talpă pe care au fost dispuși popi din lemn, cadru care reazemă pe planșeu. O altă intervenție a constat în realizarea unor centuri din beton armat sub cosoroabe.

There are not many subsequent interventions on the roof structure of the church in Vurpăr, and they consist of temporary consolidations of the marginal north-western area, next to the X÷XIII trusses. Because of biological decays, the rafter – tie-beam joints of the X÷XIII trusses are no longer functional. As a temporary intervention measure, a metal band was placed between the rafter and the tie-beam in order to carry the load from the tie-beam. Also, the ends of these rafters are propped by a wooden frame made from a beam on which posts were placed, frame that rests on the slab.

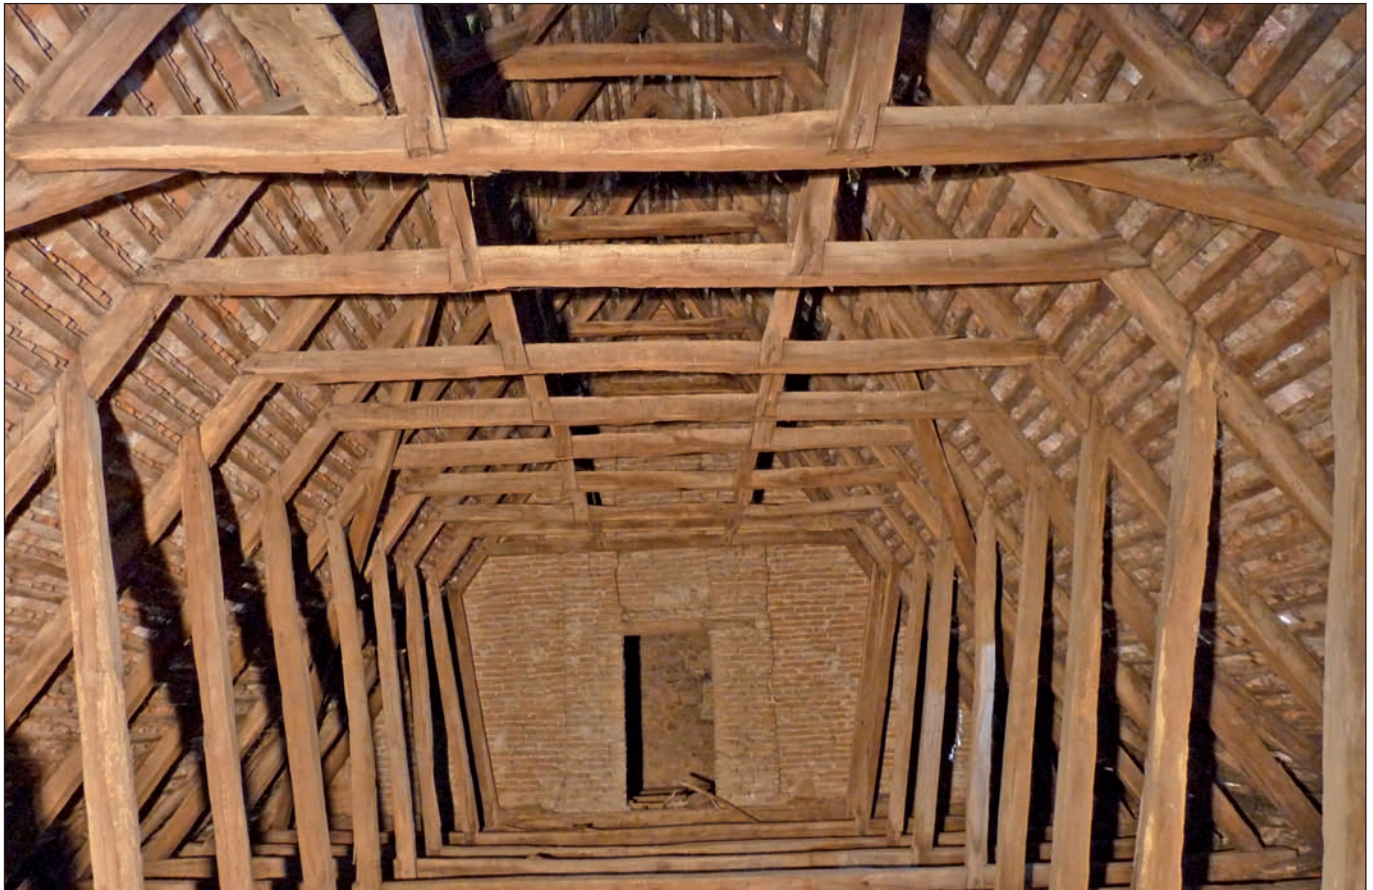
■ Foto 6. Subansamblu de șarpantă al navei principale, Biserica Evanghelică din Toarcla
 ■ Photo 6. Main nave roof structure sub-unit, the Lutheran church in Toarcla

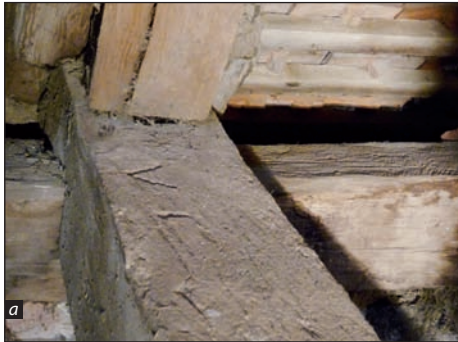
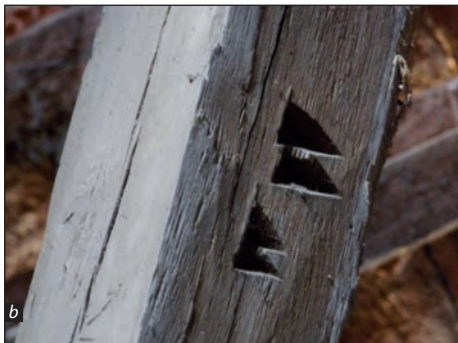
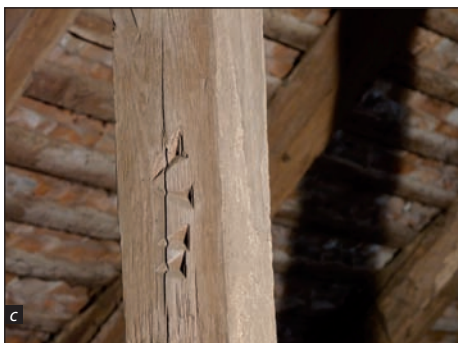
■ **Foto 7 a-c.** Semne de asamblare – șarpanta navei principale, Biserica Evanghelică din Toarcla
 ■ **Photo 7 a-c.** Assembly marks – main nave roof structure, the Lutheran church in Toarcla

identified: using triangles, Roman figures, and a combination of both. Transportation marks were observed at the inferior part of the rafters⁸.

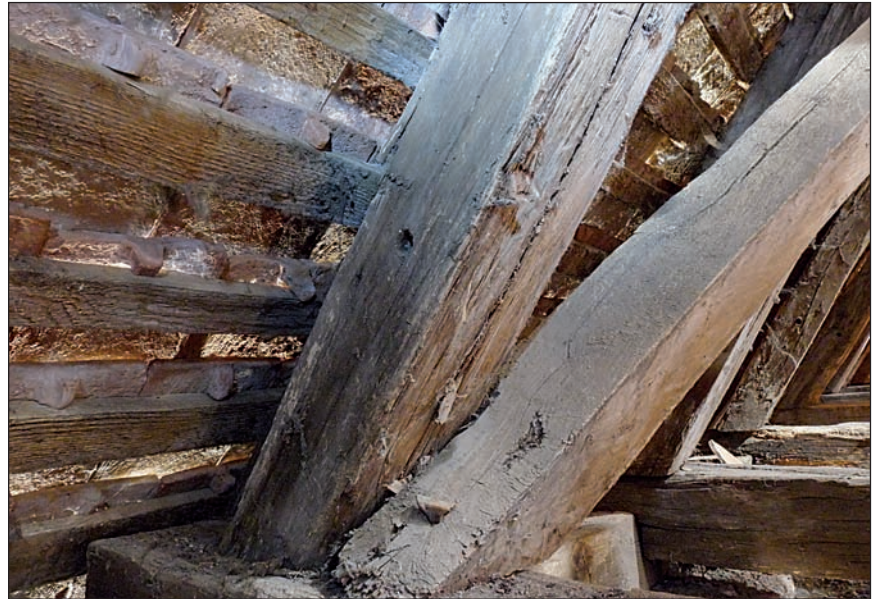
■ **Foto 8.** Semn de transport – șarpanta navei principale, Biserica Evanghelică din Toarcla
 ■ **Photo 8.** Transportation marks – main nave roof structure, the Lutheran church in Toarcla

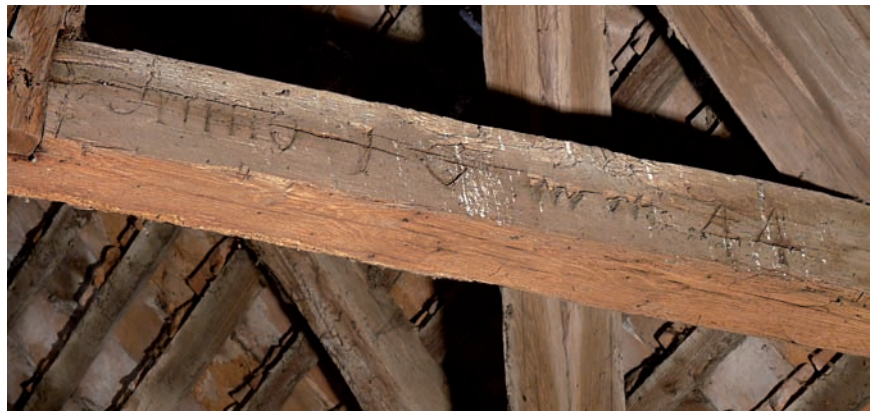
■ **Foto 9.** Valori de patrimoniu – inscripție pe traversa fermei IX
 ■ **Photo 9.** Heritage value – inscriptions on the collar beam of frame no. IX

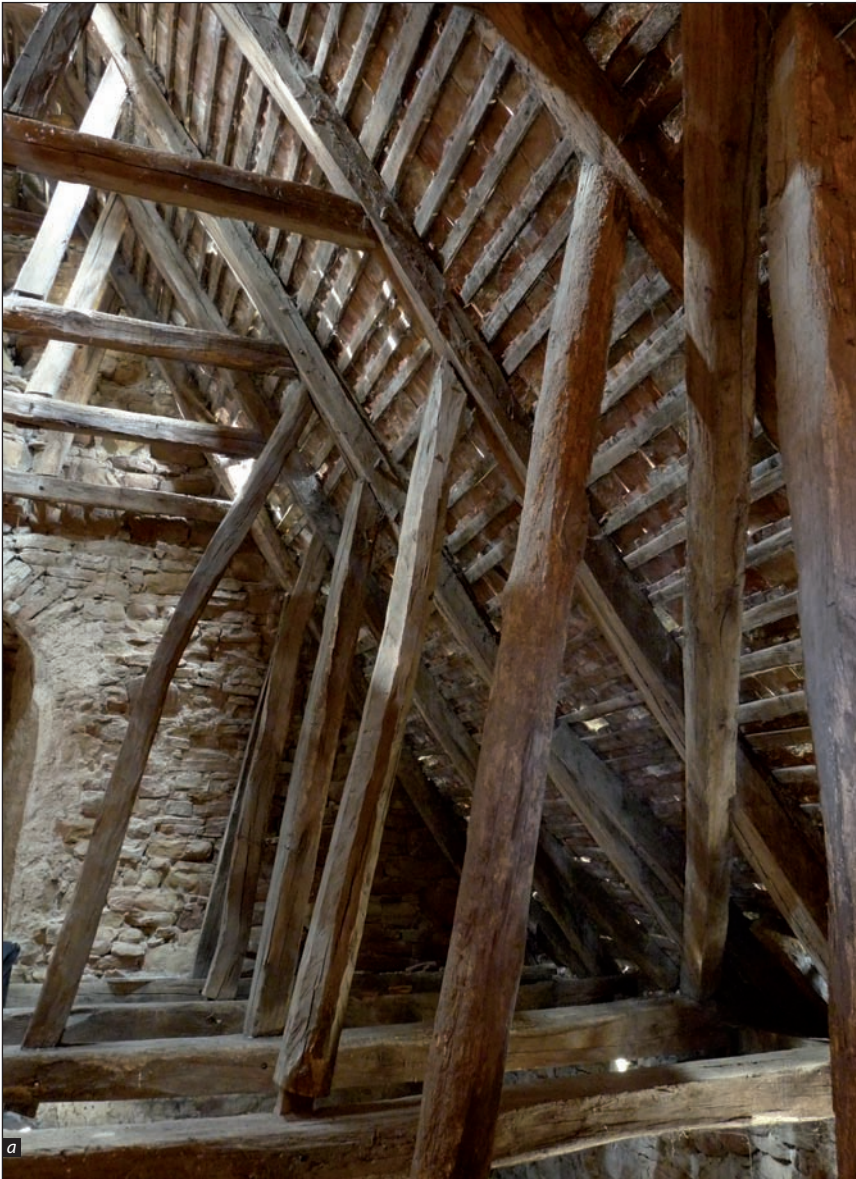
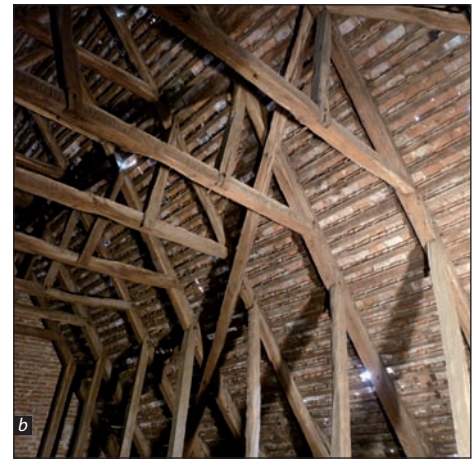
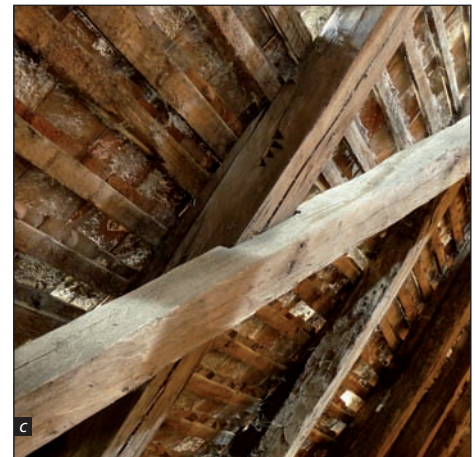
■ Foto 10 a-c. Intervenții ulterioare – șarpanta navei principale, Biserica Evanghelică din Toarcla
 ■ Photo 10 a-c. Later interventions – main nave roof structure, the Lutheran church in Toarcla

The subsequent interventions observed at the current roof structure consisted in the inclusions of bracings positioned in the rafters' plan. Placed slanted between the III ÷ VIII and VIII ÷ XIII trusses, they are composed of wooden elements formed of a single piece, connected to the rafters through pegs. At the intersection with the rafters, the

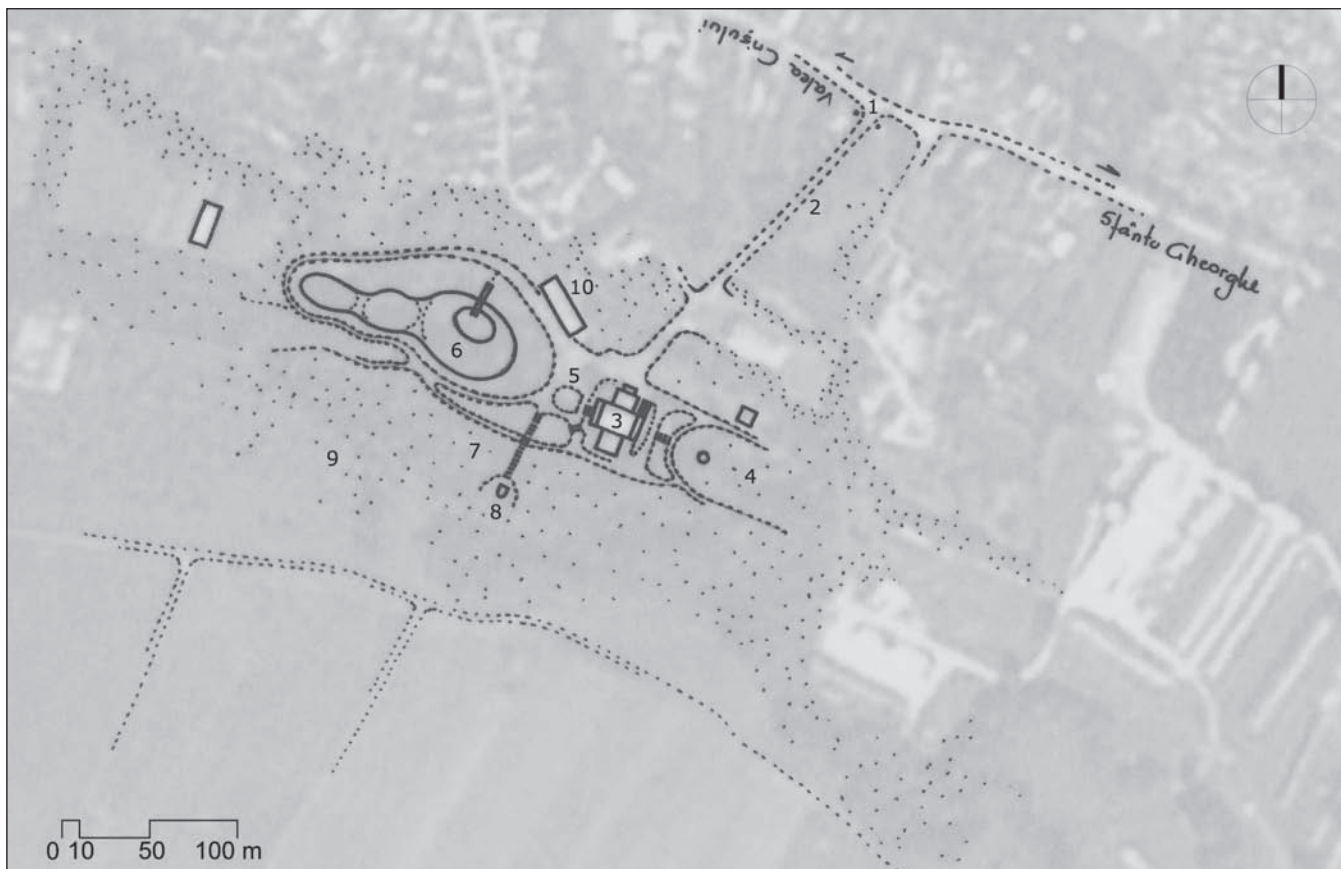
Fig. 1. Încadrarea ansamblului castelului Szentkereszthy în localitate și dispunerea elementelor majore ale ansamblului: 1 – acces, 2 – alee cu aliniamente de plop pe ambele laturi, 3 – castelul, 4 – peluză ornamentală, 5 – grădină ornamentală, 6 – lac, 7 – versant împădurit, 8 – capelă, 9 – platou înălțat, populat cu sculpturi monumentale, 10 – anexe (reconstituirea autoarei, suprapusă unei ortografii: GoogleEarth 2012; scala grafică reprezentată este estimativă) © Andreea MILEA

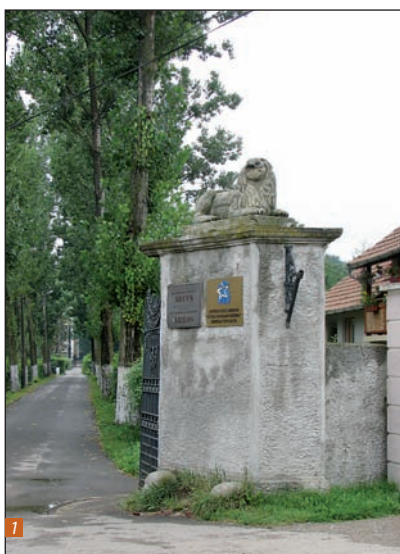
■ **Foto 1.** Unul din zidurile de susținere a porții de acces pe domeniul. În planul îndepărtat, se întrevede aleea de acces spre castel, mărginită pe ambele laturi cu aliniamente de plop, 2009 © Andreea MILEA

■ **Photo 1.** One of the support walls of the access gate to the domain. In the background, the alley of access to the manor house, with poplar alignments on both sides, can be seen, 2009 © Andreea MILEA

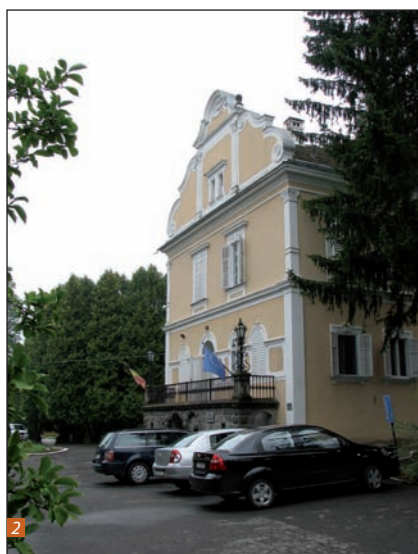
■ **Foto 2.** Fațada nord-estică a castelului, de pe care se proiectează spre exterior o terasă îngustă, accesibilă de la nivelul parterului înălțat, susținută de corpul demisolului, care acomodează o intrare secundară în clădire, 2009 © Andreea MILEA

■ **Photo 2.** The northeastern elevation of the manor house, from which a narrow terrace is projected. This terrace can be accessed from the level of the heightened ground floor and is supported by the half-basement, which accommodates a secondary access, 2009 © Andreea MILEA

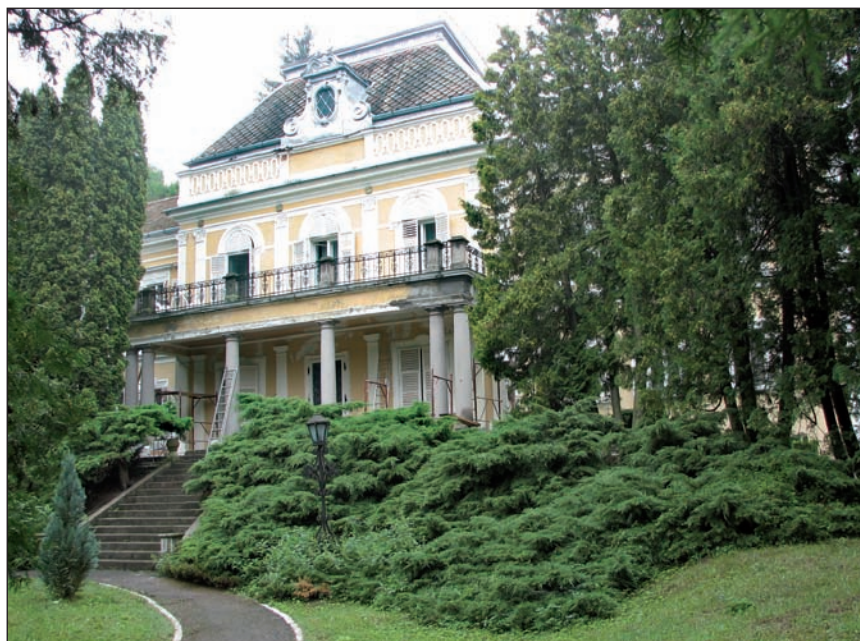
■ **Foto 3.** Fațada sud-estică a castelului, compusă simetric și prevăzută în zona centrală cu portic la parter, susținând o terasă la etaj. Accesul la peluza ornamentală este asigurat printr-o rampă cu trepte, situată în axul fațadei. De o parte și de cealaltă a treptelor, taluzul este îmbrăcat în ienupăr. Ecrane simetrice de tuia încadrează zona centrală a fațadei, 2009 © Andreea MILEA

■ **Photo 3.** The southeastern elevation of the manor house, which is composed symmetrically and has a portico at the ground floor level, supporting a first floor terrace. The access to the ornamental lawn is ensured through a ramp with steps, placed on the elevation's axis. On both sides of the stairs, the slope is covered in juniper. Symmetrical screens of thuja frame the elevation's central area, 2009 © Andreea MILEA

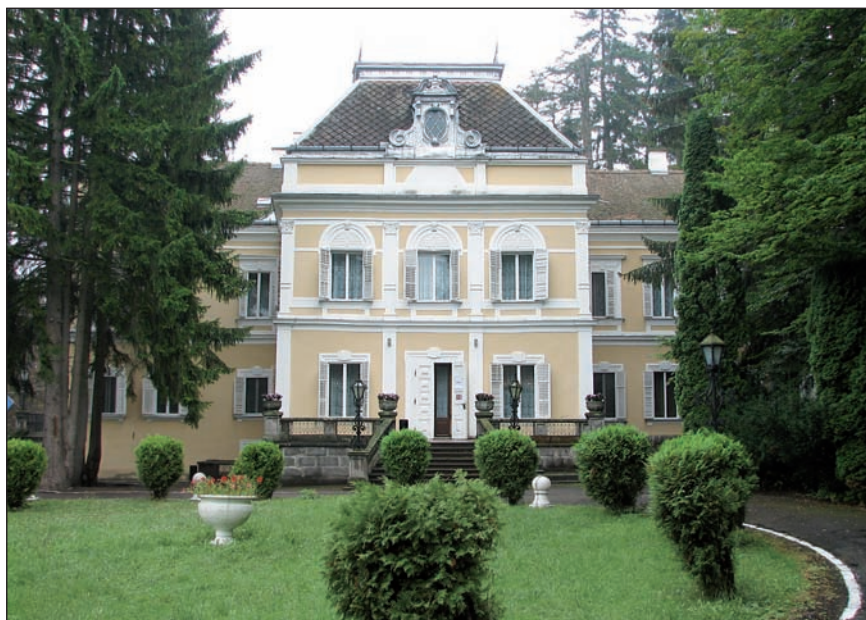
■ **Foto 5.** Strat circular, cu arbuști geometrizați, în dreptul fațadei nord-vestice a castelului. Pe această latură, accesul în clădire se face prin intermediul unei terase cu trepte, parapete și vase ornamentale din piatră, 2009 © Andreea MILEA
■ **Photo 5.** Circular bed with geometrical shrubs, next to the north-western elevation of the manor house. On this side, the building can be accessed through a terrace with steps, parapets and ornamental stone vases, 2009 © Andreea MILEA

Fațada nord-vestică (foto 5), simetrică și ea, dispune de asemenea de o terasă la nivelul parterului, înălțată de la teren și accesibilă printr-o rampă de trepte dispusă în axul de simetrie. Parapetele scării sunt marcate prin socluri atât la întâlnirea cu terenul, cât și la racordarea cu parapetele terasei: cele de pe terasă servesc drept suporturi pentru vase ornamentale cu flori (capetele terasei sunt punctate, de asemenea, de astfel de socluri

The northwestern elevation (Photo 5), also symmetrical, has in its turn a ground floor terrace, raised from the terrain level and accessible through a flight of stairs placed in the symmetry axis. The stair's parapets are marked by pedestals both at the meeting with the ground and at the connection with the terrace's parapets: those on the terrace serve as supports for ornamental vases (the ends of the terrace are also highlighted by such pedestals with ornamental vases), and those on the ground serve as supports for lampposts. This terrace is oriented towards the nearby lake.

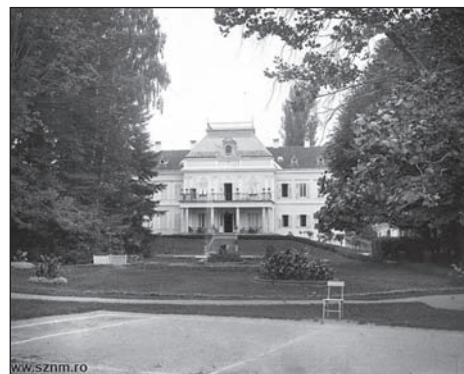
■ **Foto 4.** Fațada sud-estică a castelului, la începutul secolului al XX-lea © fototeca Muzeului Național Secuiesc, NEG_50_37, fotograf neidentificat
■ **Photo 4.** The southeastern elevation of the manor house at the beginning of the 20th century © photo archives of Székely National Museum, NEG_50_37, unidentified photographer

Imagini de epocă de la începutul secolului al XX-lea (foto 4) evocă o situație oarecum diferită. Taluzul care coboară de la platforma castelului înspre peluză este lipsit atât de îmbrăcămintea sa din ienupăr, cât și de ecranele de tuia care încadrează în prezent corpul central al castelului; momentul plantării acestor exemplare este, pentru moment, necunoscut. Totodată, imaginile de epocă sugerează prezența, în mijlocul bazinului din piatră, a unei fântâni arteziene, dispărută în prezent și înlocuită re-

Period images from the beginning of the 20th century (Photo 4) evoke the placement of ornamental vases (apparently made from stone) on the pedestals of the upper terrace parapets²⁸; these vases are currently not found in the inventory of the manor house.

Period images from the beginning of the 20th century (Photo 4) evoke a somewhat different situation. The embankment descending from the manor house's platform to the lawn lacks both its juniper coverage and the thuja screens that frame at present the main manor house wing; the moment when these specimens were planted is, for the moment, unknown. Moreover, the period images suggest the presence of a fountain in the centre of the stone basin, currently missing and recently replaced with a modern device. In addition, in these images, the lawn is more open and the groups of coniferous tree whose presence now define the place seem to be missing. We can notice, however, an alley, symmetrically curved in relation with the axis, currently missing, and a sports field. The lawn was decorated at the time with round flowerbeds probably with a seasonal nature.

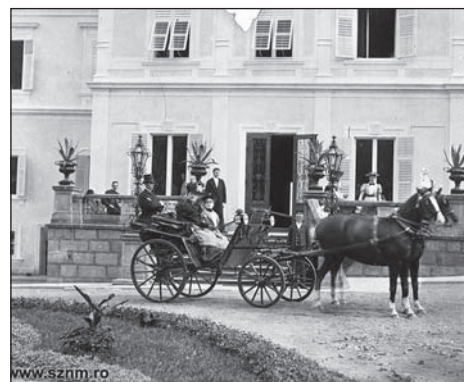
■ **Foto 6.** Terasa fațadei nord-vestice a castelului, la începutul secolului al XX-lea © fototeca Muzeului Național Secuiesc, NEG_16_1, fotograf neidentificat
■ **Photo 6.** The terrace of the manor house's north-western elevation at the beginning of the 20th century © photo archives of Székely National Museum, NEG_50_37, unidentified photographer

Imagini de epocă de la începutul secolului al XX-lea (foto 6, 16) evocă o alcătuire similară a acestei fațade. Imaginea de vară (foto 6) arată, în locul vaselor ornamentale de piatră de pe socluri, existente în prezent, patru vase ornamentale aparent metalice ca recipiente pentru același număr de exemplare de agave. Imaginea de iarnă (foto 16) arată terasa lipsită de aceste vase ornamentale, fapt care sugerează amovibilitatea lor, permițând adăpostirea plantelor ornamentale în timpul anotimpului rece. Deși feli-

winter image (Photo 16) shows the terrace without these ornamental vases, which suggests their removability, allowing the housing of ornamental plants during the cold season. Although the lamps seem to have been preserved, the metallic ornamental vases of the northwestern terrace are not found at present in the inventory of the manor house.

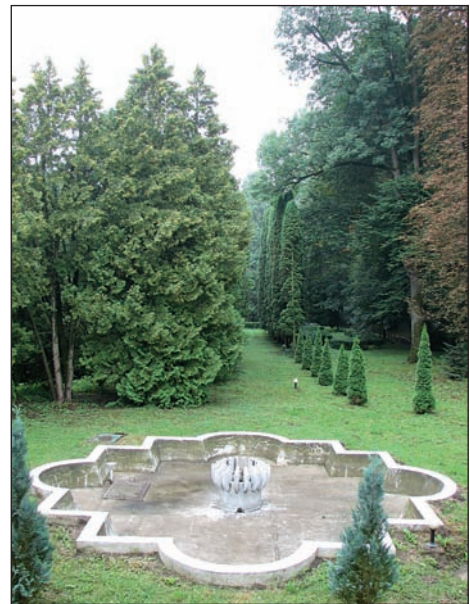
■ **Foto 7.** Bazin ornamental din piatră, dispus în axul fațadei sud-estice a castelului, la baza treptelor ce coboară pe peluza ornamentală. De aici se deschide un culoar de perspectivă de-a lungul axului, mărginit pe ambele părți de mase de conifere plantate regulat (cel din dreapta replantat). Perspectiva este închisă de un aliniament transversal de conifere, 2009 © Andreea MILEA

■ **Photo 7.** Ornamental stone basin, placed on the axis of the manor house's south-eastern elevation, at the base of the stairs descending to the ornamental lawn. From here, a perspective opens along the axis, bordered on both sides by coniferous trees, regularly planted (the one on the right is replanted). The perspective is closed by a transversal coniferous tree alignment, 2009 © Andreea MILEA

Peluza amplă desfășurată la sud-est de castel (foto 7) este ordonată de axul de simetrie al volumului construit. Pornind din dreptul castelului, se desfășoară: un gard viu ornamental la marginea terasei; un taluz îmbrăcat în ienupăr, aliniat cu două ecrane de tuia care încadrează corpul central al castelului și traversat în ax de o rampă cu trepte care coboară în partea inferioară a peluzei (atât în partea superioară, cât și în partea inferioară, colțurile rampei cu trepte sunt marcate cu vase ornamentale sau cu socluri pentru susținerea unor astfel de vase); pe peluza inferioară, baza treptelor este marcată simetric prin exemplare de tuia; în continuare, în ax, regăsim un bazin ornamental din piatră, după care două mase de conifere dispuse simetric creează un culoar dirijând perspectiva către un ecran transversal, alcătuit, de asemenea, din conifere.

The large lawn on the southeast side of the manor house (Photo 7) is ordered by the symmetry axis of the built volume. Starting from the manor house, we have: an ornamental hedge at the edge of the terrace; an embankment covered in juniper, aligned with two thuja screens which frame the main wing of the manor house, and crossed at the axis by a ramp with steps that descends to the lower area of the lawn (both at the upper

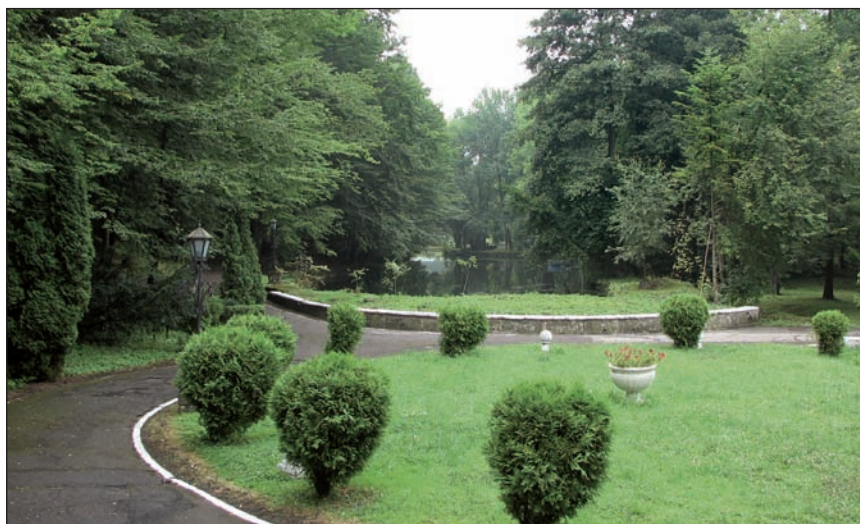
■ **Foto 8.** Strat circular, cu arbuști geometrizați, în dreptul fațadei nord-vestice a castelului. În planul îndepărtat se desfășoară lacul, 2009 © Andreea MILEA

■ **Photo 8.** Circular bed with geometrically trimmed shrubs, next to the north-western elevation of the manor house, with the lake in the background, 2009 © Andreea MILEA

Mica grădină ornamentală din dreptul fațadei nord-vestice a castelului (foto 8) se prezintă sub forma unui strat aproximativ circular, înierbat, a cărui margine este punctată uniform de arbuști decorativi de formă sferică. Centrul acestui strat este marcat printr-un vas ornamental cu flori.

The small ornamental garden next to the northwestern elevation of the manor house (Photo 8) has the shape of an approximately circular bed, with grass, with edges uniformly highlighted by spherical ornamental shrubs. The centre of this bed is marked with an ornamental flower vase.

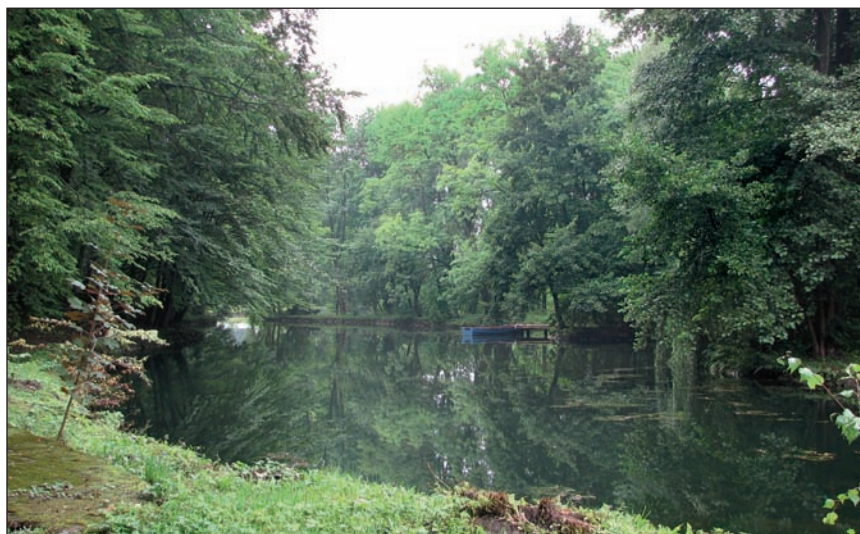
■ **Foto 9.** Lacul văzut de pe țărmul sudic. În planul central se observă insula cu debarcader. Țărmul lacului este populat cu vegetație înaltă răsfirată, 2009 © Andreea MILEA

■ **Photo 9.** The lake seen from the southern shore. In the central plane, the island with a wharf can be observed. The lake’s shore is populated with sparse tall vegetation, 2009 © Andreea MILEA

Lacul, de formă organică (foto 9), are lățimea cea mai mare înspre castel, îngustându-se la capătul opus. O insulă este amenajată în mijlocul

The lake, with an organic shape (Photo 9), has the greatest width towards the manor house, narrowing at the opposed end. There is an island in the middle of the lake's larger area, accessible from the northern shore through a wooden bridge. The lake's dimension allows for boat rides, reason for which the island has a small wharf. Around the lake, there is an alley, with benches placed in semicircular recesses of the wall that supports the southwestern slope (Photo 10). The shores that descend from the alley to the water are planted sparsely with different species of trees and shrubs, and on the northern shore, we also find sculptures.

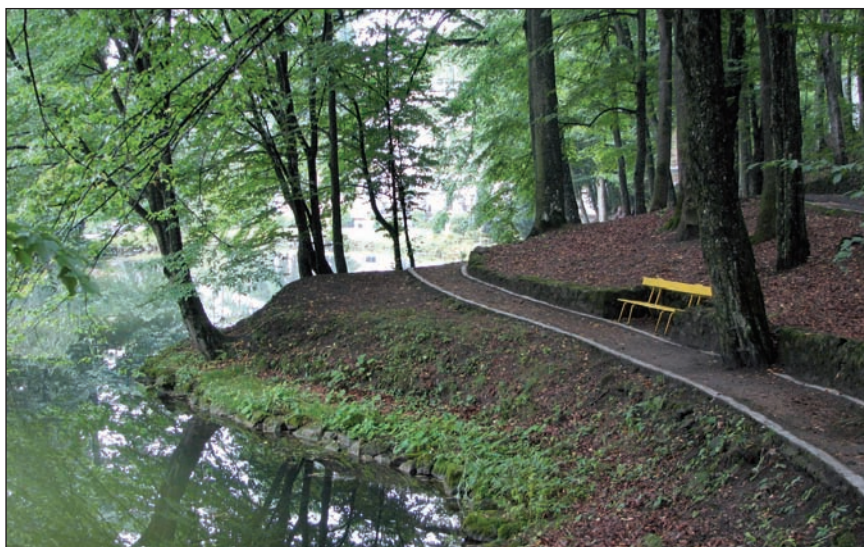
■ **Foto 10.** Aleea de țarm a lacului, cu zid de sprijin din piatră spre versant și retrageri alveolare pentru bănci, 2009 © Andreea MILEA
 ■ **Photo 10.** The lake's shore walkway, with a stone support wall towards the slope and semicircular recesses for benches, 2009 © Andreea MILEA

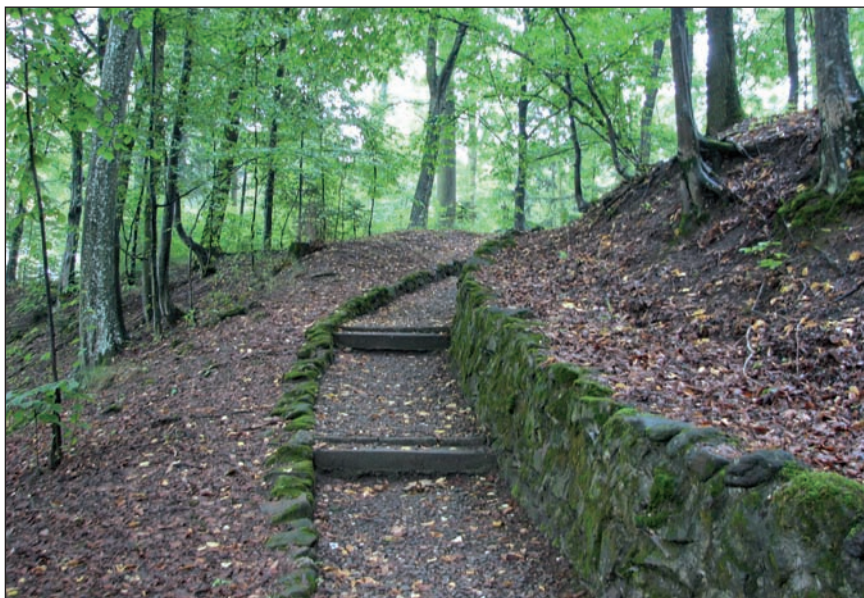
■ **Foto 11.** Alee de pământ bătut, cu borduri, trepte și zid de sprijin din piatră, străbătând versantul împădurit, 2009 © Andreea MILEA
 ■ **Photo 11.** Battered earth alley, with borders, stairs and a support stone wall, crossing the afforested slope, 2009 © Andreea MILEA

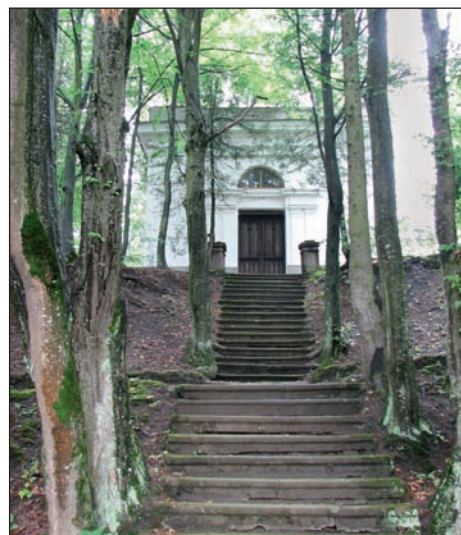
■ **Foto 12.** Alee cu trepte din piatră, urcând versantul spre capelă. De o parte și de cealaltă a aleei sunt dispuși simetric arbori, accentuând ritmul treptelor. În capătul de perspectivă ascendent al aleei, se află fațada cu intrarea în capelă, 2009 © Andreea MILEA

■ **Photo 12.** Alley with stone steps, climbing the slope towards the chapel. On both sides of the alley, trees are symmetrically placed, highlighting the steps' rhythm. The elevation with the entrance to the chapel forms the alley's upper perspective end, 2009 © Andreea MILEA

Versantul sud-vestic, împădurit, este străbătut de alee diagonale (foto 11), din pietriș și pământ bătut, amenajate cu zid de sprijin din piatră spre versant. Din dreptul micii grădini ornamentale deja amintite, o alee cu trepte urcă abrupt versantul înspre capelă (foto 12). Treptele sunt întrerupte printr-un palier intermediar, la intersecția aleei cu o potecă de

The southwestern slope, afforested, is crossed by diagonal alleys (Photo 11) of gravel and battered earth, with a stone support wall towards the slope. From the above-mentioned small ornamental garden, an alley with steps climbs abruptly the slope to the chapel (Photo 12). The stairs are interrupted by an intermediate landing, at the alley's intersection with an earth path. Trees placed symmetrically on both sides of the alley highlight the stair's rhythm. The upper end of the stairs is marked with two stone pedestals.

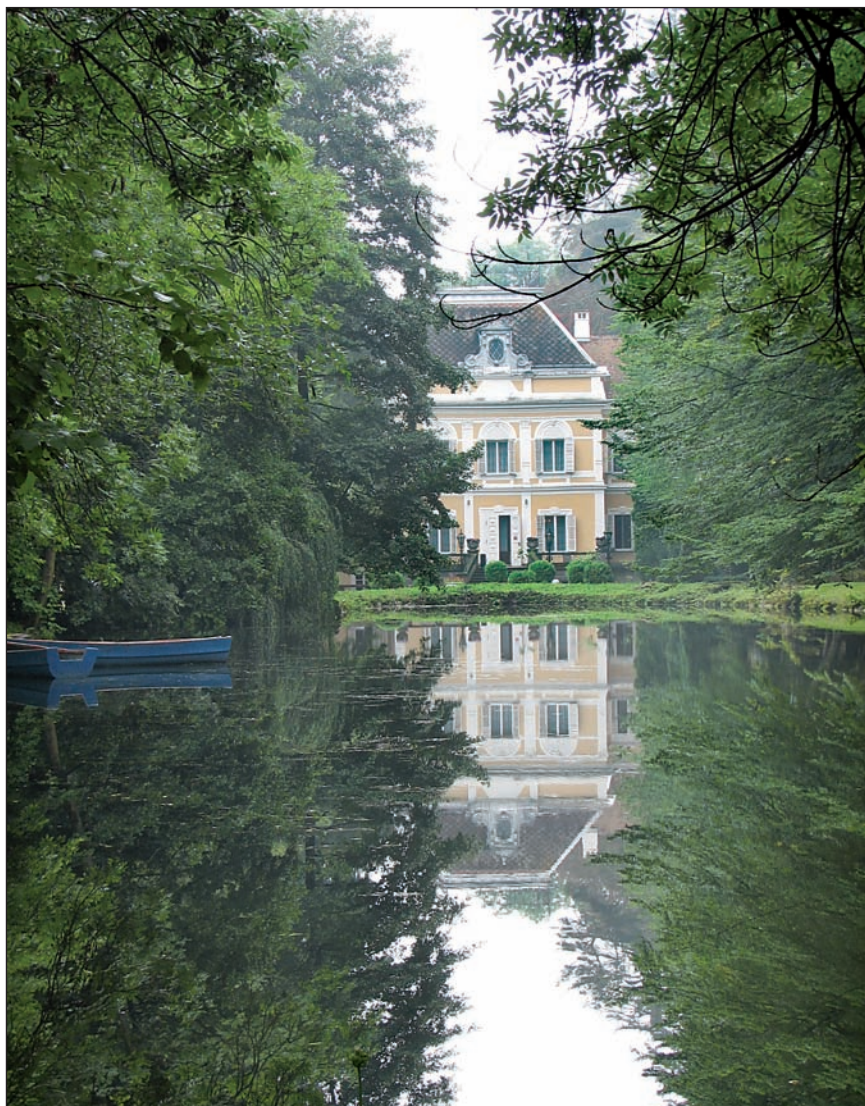
■ **Foto 15.** De pe țărmul nordic al lacului, perspectiva este dirijată prin intermediul maselor laterale de vegetație, de-a lungul lacului, spre castelul și zona ornamentală oglindite în apă, 2009 © Andreea MILEA
■ **Photo 15.** From the lake's northern shore, the perspective is guided through the lateral vegetation masses, along the lake, to the manor house and the ornamental area, mirrored in the water, 2009 © Andreea MILEA

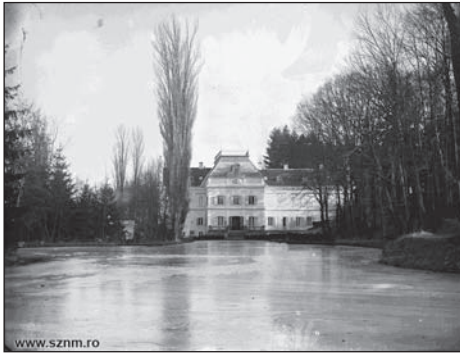
■ **Foto 16.** Fațada nord-estică a castelului, privită de pe lac; începutul secolului al XX-lea © fototeca Muzeului Național Secuiesc, NEG_50_37, fotograf neidentificat
 ■ **Photo 16.** The north-eastern elevation of the manor house, regarded from the lake; beginning of the 20th century © photo archives of Székely National Museum, NEG_50_37, unidentified photographer

Imagini de epocă (foto 4, 16) evocă prezența, la începutul secolului al XX-lea, a unui corp de clădire elaborat lucrat, dezvoltat doar pe parter, în imediata apropiere a fațadei nord-estice a clădirii castelului și a curții premergătoare ei; acest corp de clădire, dispărut în prezent, se poate să fi îndeplinit la acea vreme rolul de casă de oaspeți.

Imagini de epocă de la începutul secolului al XX-lea (foto 16) evocă o situație asemănătoare, exceptând desimea vegetației înalte, mult mai tânără pe atunci.

Period images from the beginning of the 20th century (Photo 16) present a similar situation, except the density of the tall vegetation, younger in those days.

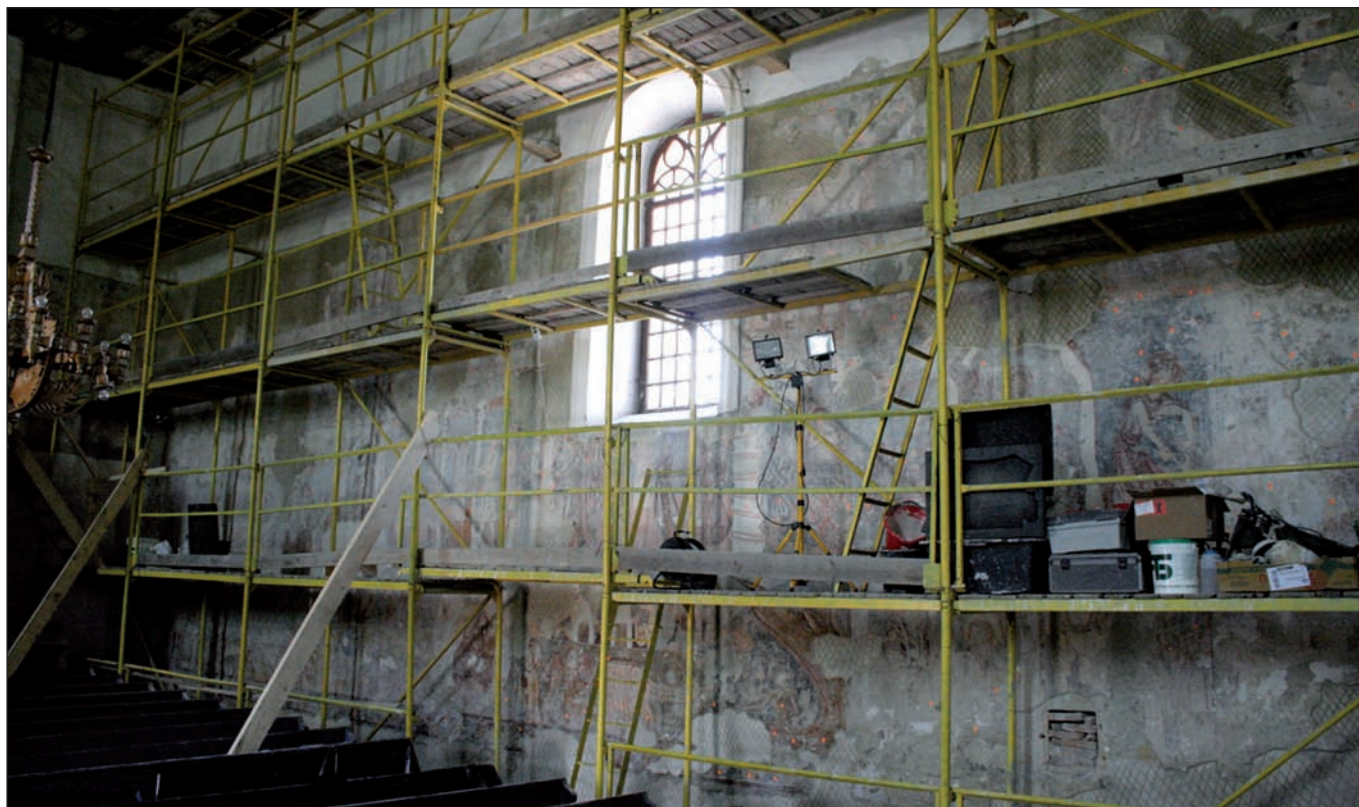
■ **Photo 1.** The northern wall of the Calvinist Church in Mugeni at the beginning of the conservation works

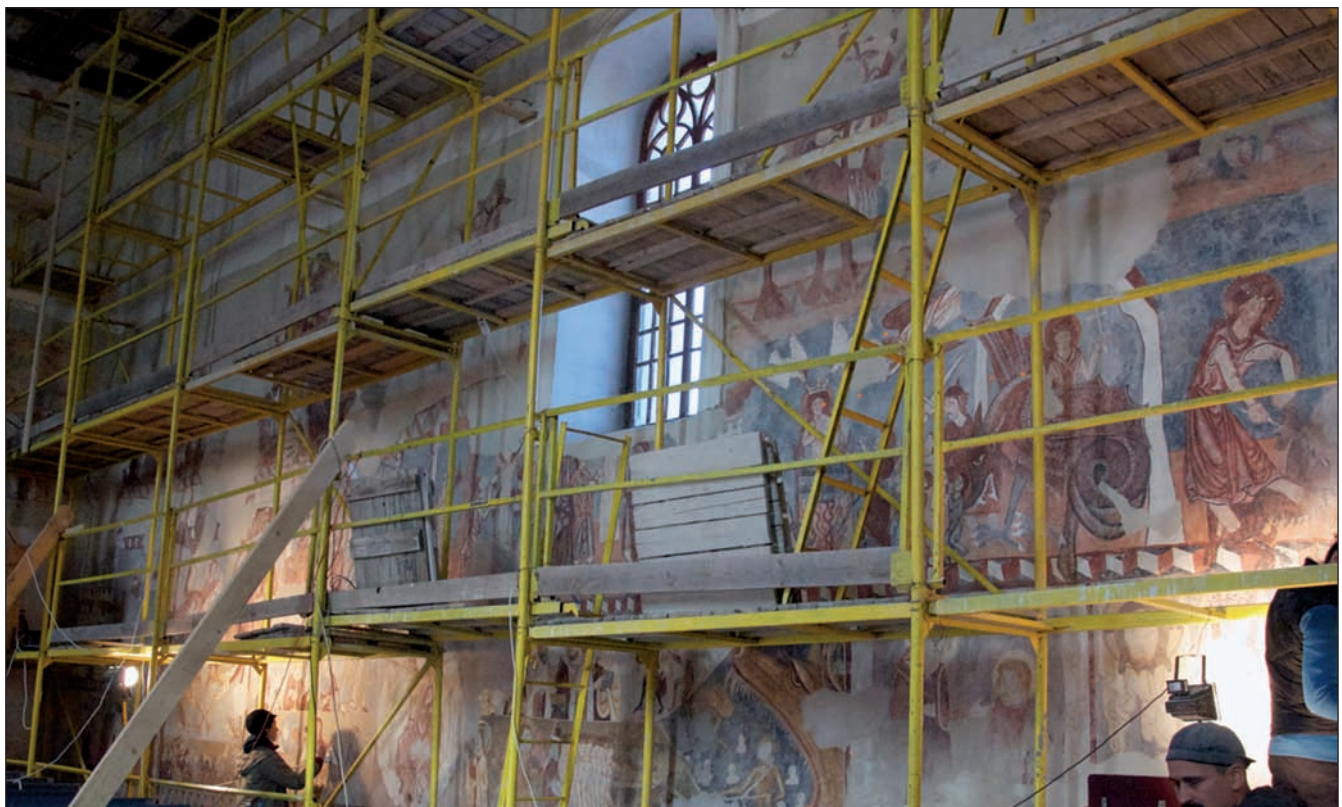
■ **Photo 2.** The northern wall of the Calvinist Church in Mugeni after preservation, during aesthetic restoration

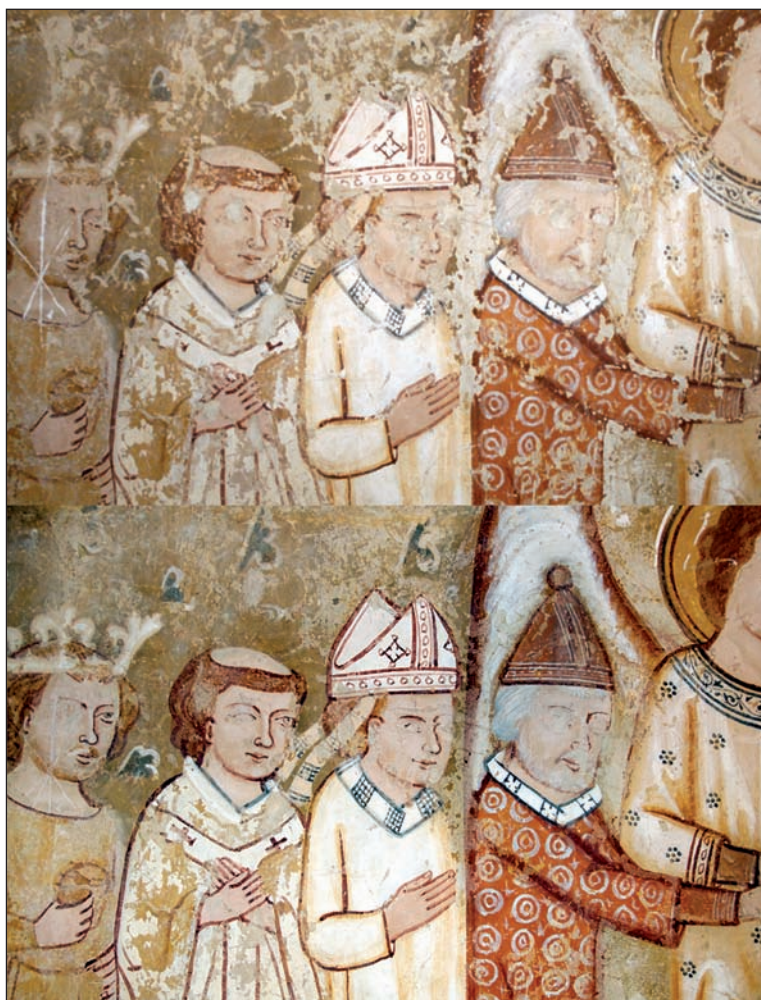
■ **Photo 3.** Detail from the lower register of the northern wall (Last Judgement) during conservation works and after aesthetic restoration

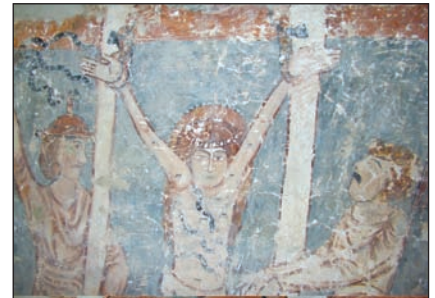
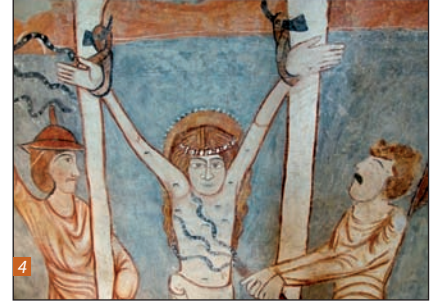
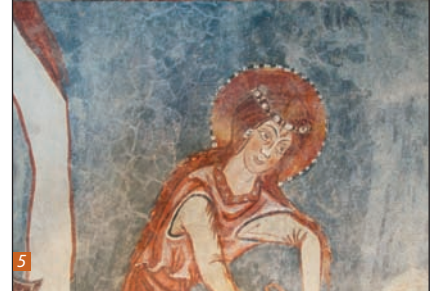
■ **Photo 4-5.** Detail from the middle register of the northern wall (Legend of Saint Margaret of Antioch) during conservation works and after aesthetic restoration

■ **Foto 4-5.** Detaliu din registrul median al peretelui nordic (legenda Sfintei Margareta) în timpul procesului de conservare și după restaurarea estetică

Due to uncertainties related to financing, the conservation, originally planned for a period of two years, was carried out at a rapid pace during 2012. The mural paintings were in an extremely decayed condition, partly due to the repeated non-professional uncovering, partly due to the condition of the plaster. In the course of cleaning, it turned out that in 1944, when the frescoes were restored, a part of the figures in the middle register was outlined with thick red lines.

On the surfaces without plaster, we applied a neutral plaster of warm-grey shade, which was after scraped back, to ensure a background for the mural painting cycles. We filled in major lacunae within the mural painting with the same method the same plaster, below the surface level. Smaller plaster deficiencies were repaired through filling up the lacunae to the surface level. We retouched these fragments of filled plaster applying *tratteggio*, with vertical lining. The deficiencies of the pigment layer were retouched with adequate *velatura* technique. For retouching we used watercolour, its only binder being gum arabic, thus the reversibility of the completion is ensured.
