Importanța pentru România a Convenției-cadru a Consiliului Europei privind valoarea patrimoniului cultural pentru societate

CONVENȚIA DE LA FARO, 2005

The Importance for Romania of
the Framework Convention of
the Council of Europe on the
Value of Cultural Heritage for
Society

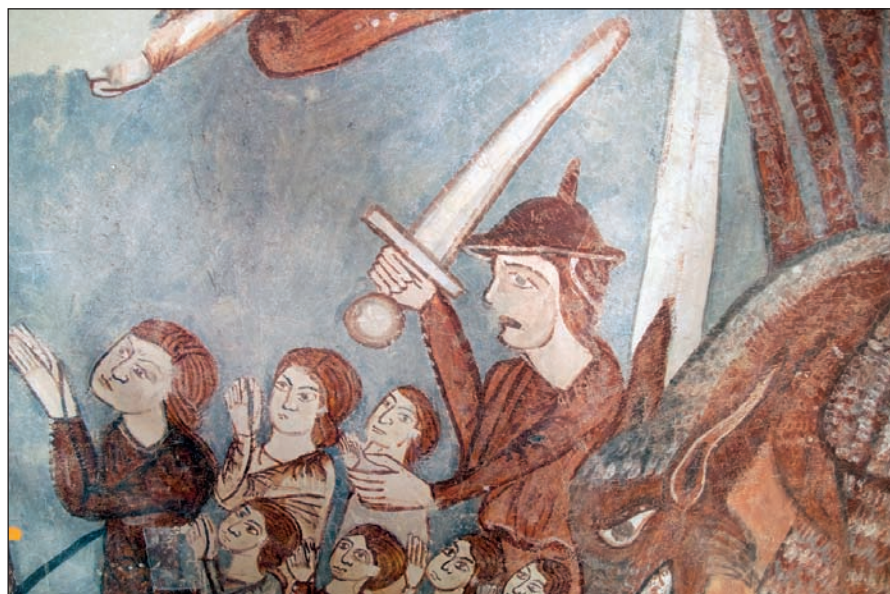
■ **Photo 6.** Detail from the conserved mural (Legend of Saint Margaret of Antioch)
 ■ **Foto 6.** Detaliu din pictura murală restaurată (legenda Sfintei Margareta)
 ■ **6. kép:** Részlet a restaurált falképből (Szent Margit-legenda)

On the surfaces without plaster, we applied a neutral plaster of warm-grey shade, which was after scraped back, to ensure a background for the mural painting cycles. We filled in major lacunae within the mural painting with the same method the same plaster, below the surface level. Smaller plaster deficiencies were repaired through filling up the lacunae to the surface level. We retouched these fragments of filled plaster applying *tratteggio*, with vertical lining. The deficiencies of the pigment layer were retouched with adequate *velatura* technique. For retouching we used watercolour, its only binder being gum arabic, thus the reversibility of the completion is ensured.
