## Kortárs komfort a Gödöllői Királyi Kastélyban

## Contemporary Convenience in the Royal Palace in Gödöllő

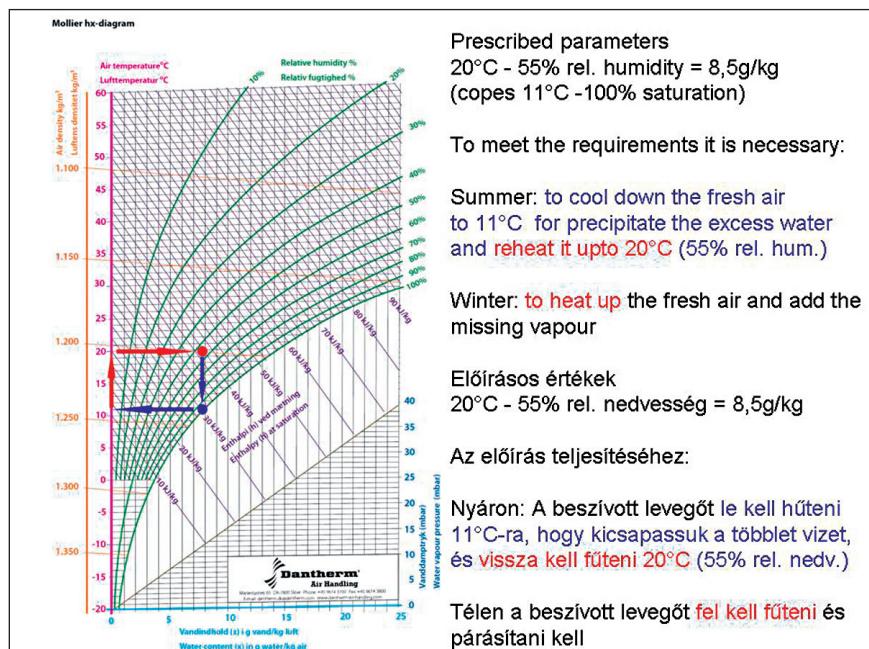
■ 1. ábra: Elvárt légállapot Mollier-diagram

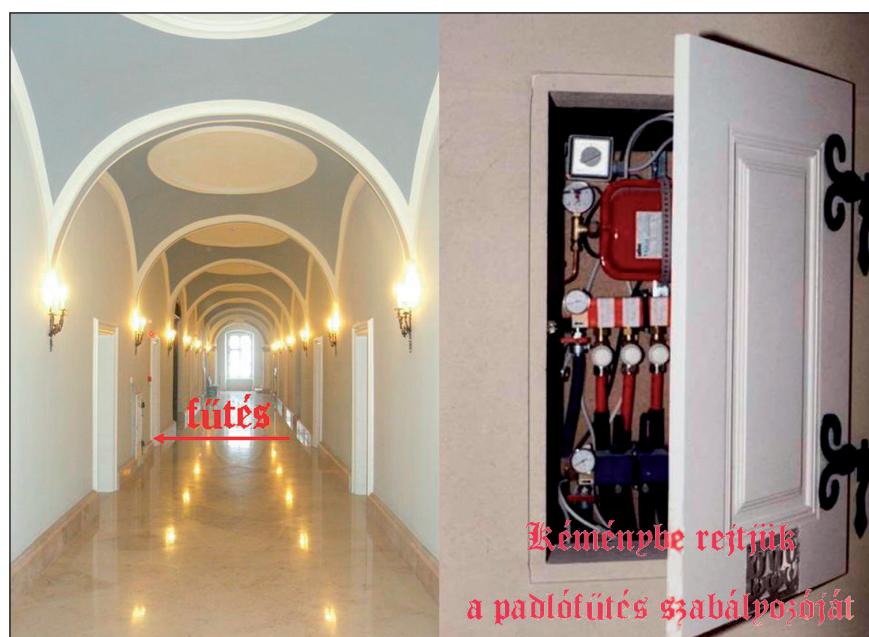
■ 1. kép: Kéménybe rejttet fűtéselosztó

■ Photo 1. Heating distributor concealed in the chimney

ments concluded with the gas-company we could make use of one of the historic chimneys as smoke exhaust holes, naturally after having coated them with stainless steel, but without a modern deflector. Thus we could avoid the placement of any new unpleasant element on the roof. In order to ensure electricity we had to install a transforming station with high performance. The equipment was installed within the castle's wall. However, installing the air-ventilation system in the garden as a separate construction was not avoidable. The two small nostalgic towers were mocked for a long time as a sunken cathedral. This isn't that bad, as the towers of the St. Peter's Basilica in Rome were called the ears of Bernini.

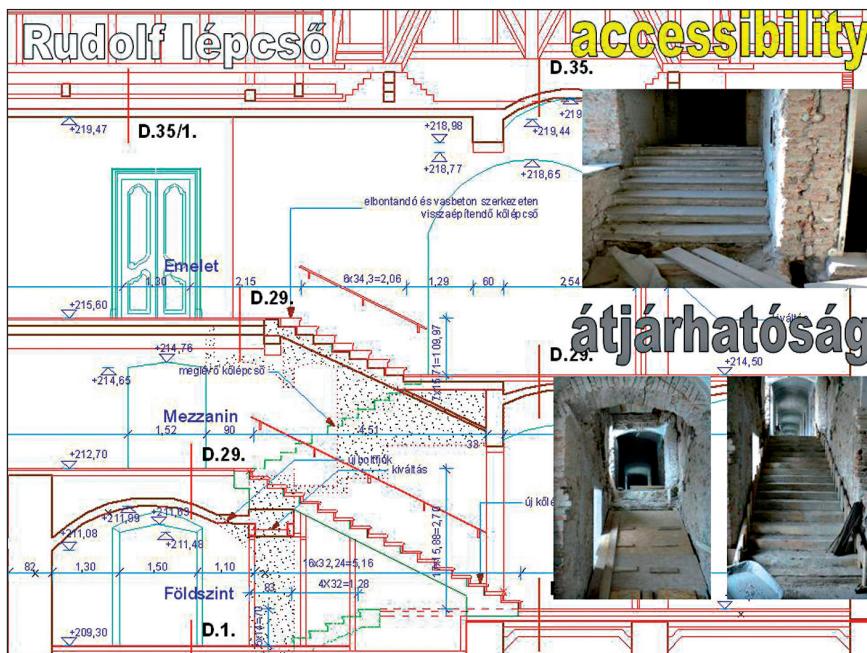
■ 2. ábra: A Rudolf-lépcső átmeneti elbontása árán új kar épülhetett  
■ Figure 2. As the Rudolf stairway was temporarily removed, a new wing could be built

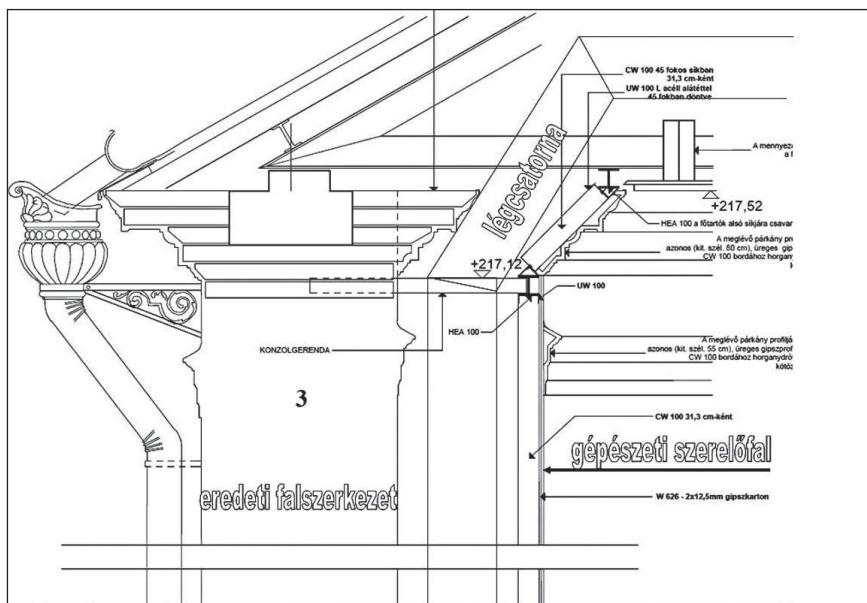
■ 5. ábra: Lovarda – légsatorna átvezetése szerelőfal mögött

We made use of the gained experiences when rehabilitating further premises, but we intensely simplified the formal solution. The air-conditioner system was installed in a cellar created subsequently under the Riding Hall. The vertical pipes had to be concealed with pseudo-wall panels showing the details and proportions of the original wall. The cooling machine is placed in the exterior, under the ground-level.

Az eljárás során nyert tapasztalatokat használtuk fel az ezután helyreállított termeknél, de a formai megoldást nagyon leegyszerűsítettük. Utólag kibányászott pincébe került a Lovarda alá beépített klímagépház. A függőleges vezetékezést pedig áfallal, szerelőfallal kellett eltakarnunk. A hűtőgép kültérben, terepszint alá süllyesztre helyezkedik el.

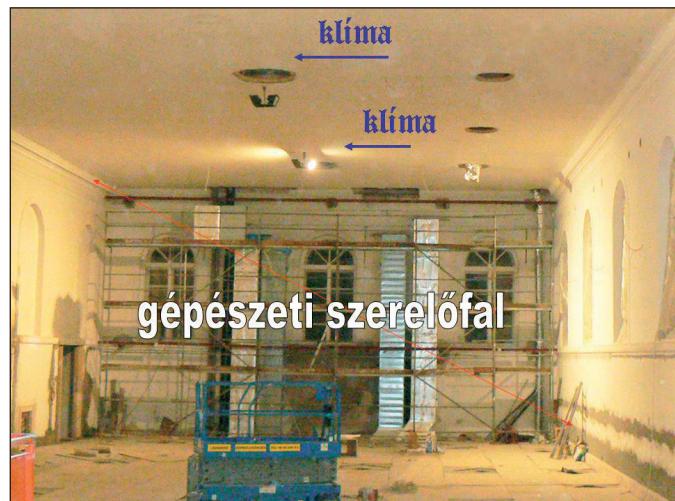
■ 3. kép: Lovarda – légsatorna építés közben  
■ Photo 3. Riding hall – installation of the air-tube

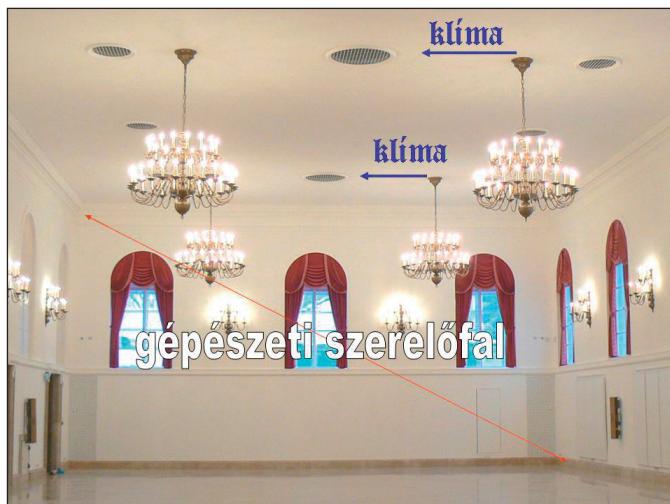
■ 4. kép: Lovarda – kész állapot  
■ Photo 4. Riding hall – end of works

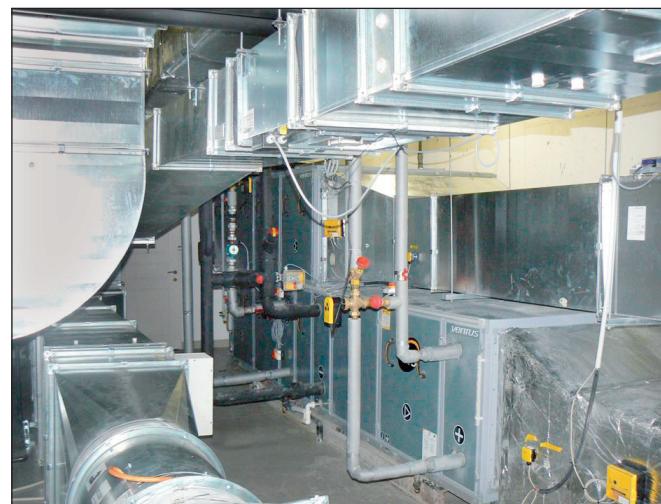
■ 5. kép: A légtértechnika költséges és helyigényes  
■ Photo 5. Air conditioning is expensive and space demanding

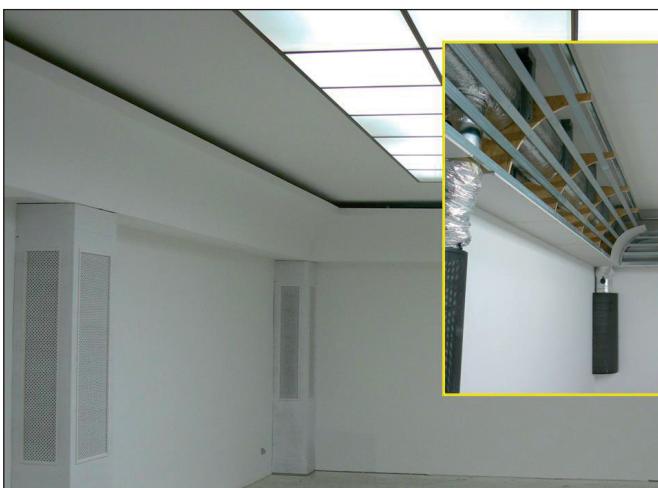
■ 8. kép: A légtechnika elrejtése  
■ Photo 8. Concealing air conditioning technique

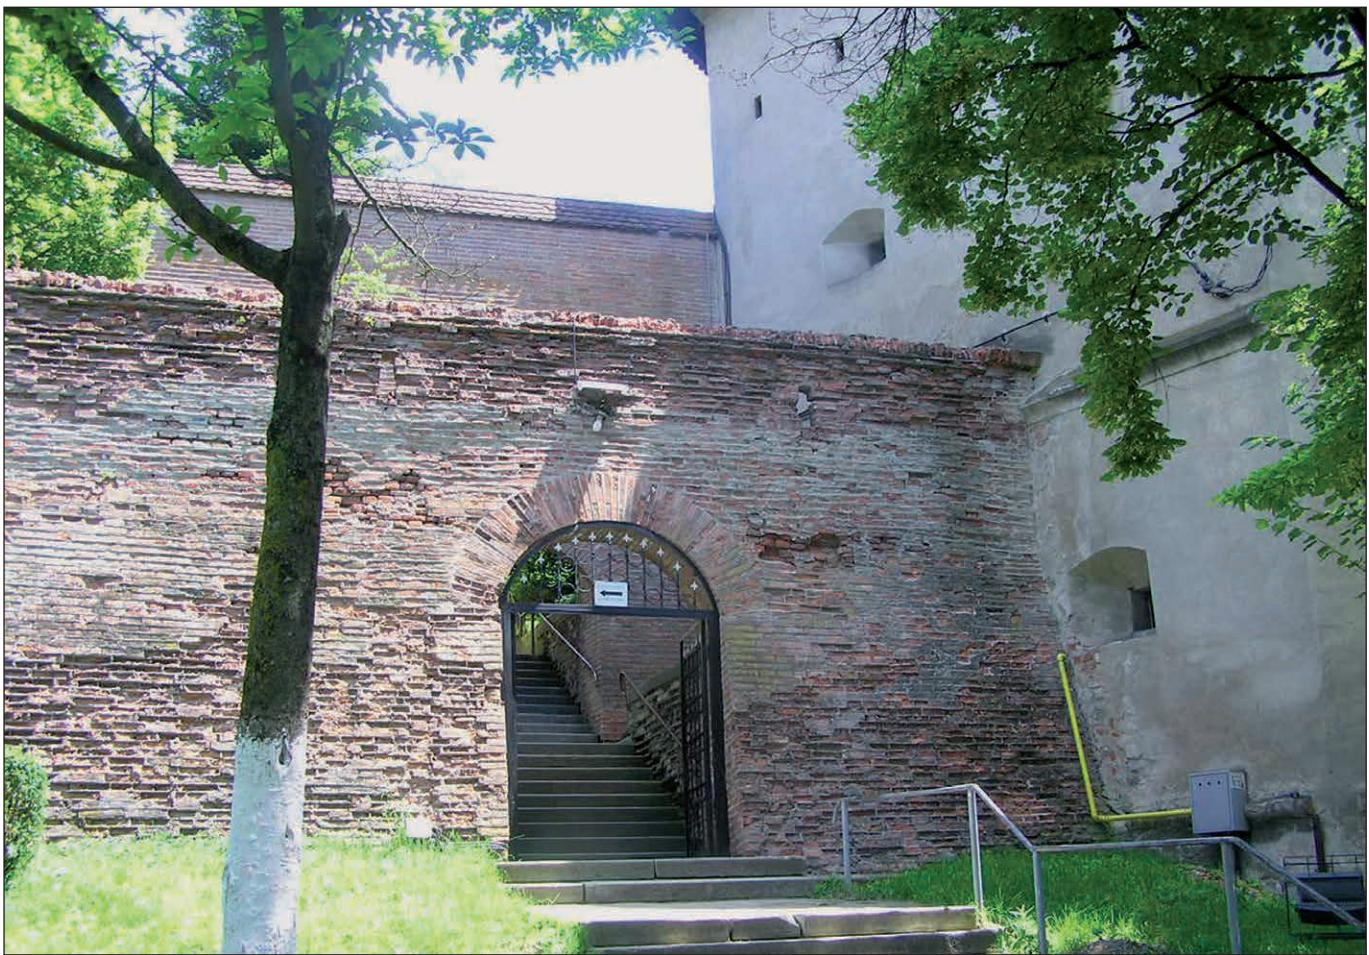
■ 1. kép: A várfalat is elérheti a sárga gázvezeték  
■ Photo 1. Yellow gas pipes can appear on the fortress wall as well

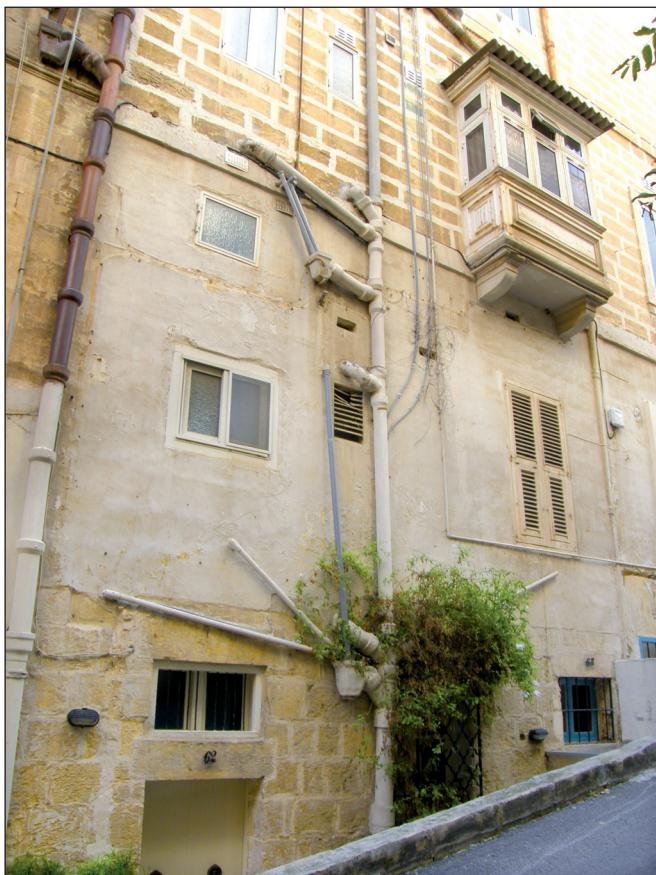
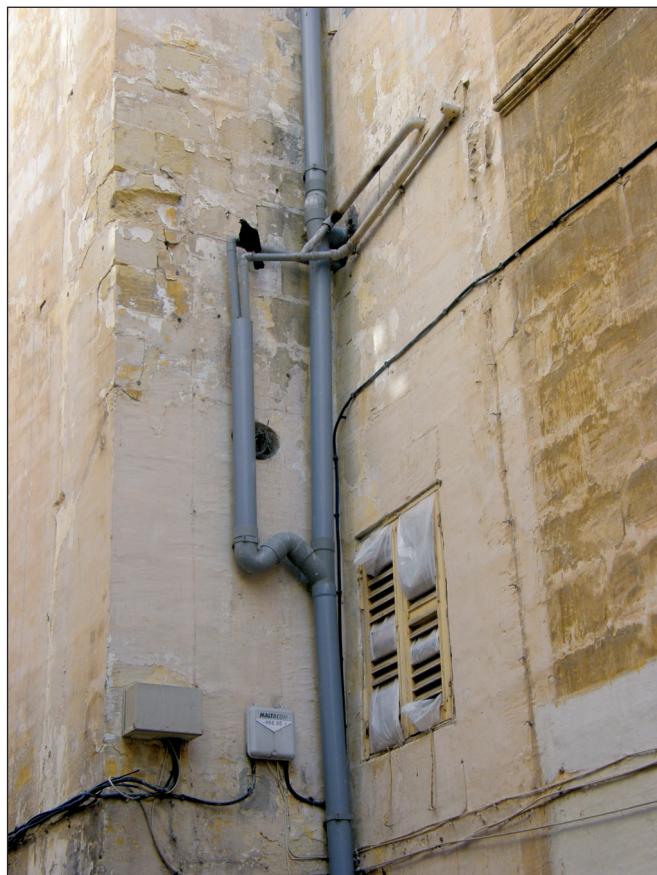
■ 2–3. kép: Csatornavezetés a homlokzaton (máltai példa)

■ Photo 2-3. Drainage on the façade (example from Malta)

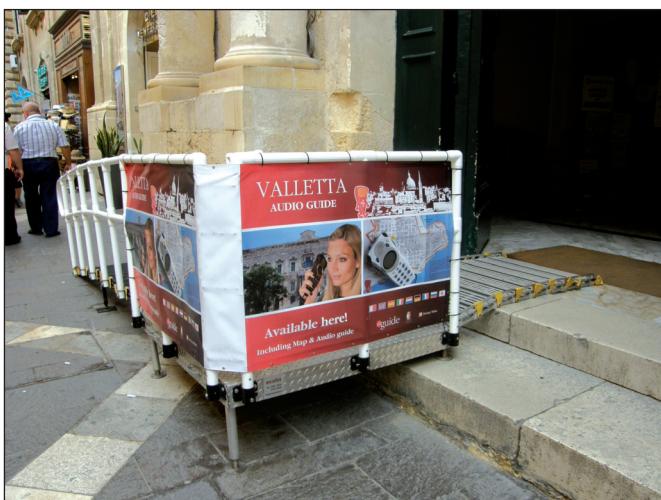
■ 5-6. kép: Fontos, de ideiglenessége miatt zavaró rámpa  
■ Photo 5-6. Important ramp, which is though annoying due to its provisorness

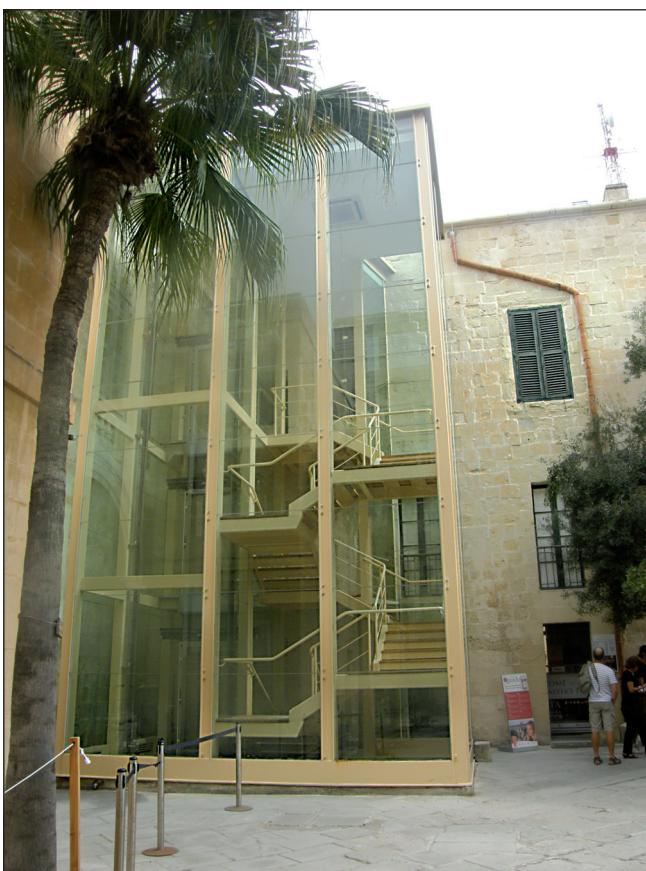
■ 10. kép: Külső felvonó elhelyezése az udvarban, zavaró megoldás  
■ Photo 10. External elevator in the courtyard, an inconvenient solution

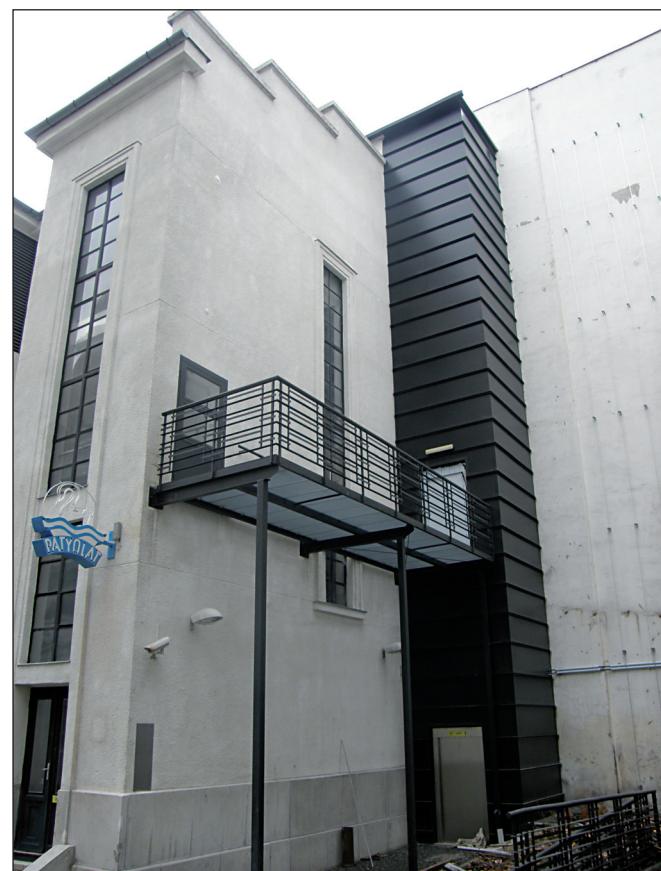
■ 11. kép: Modernkor műemlékhez épített új, külső felvonó, jó példa  
■ Photo 11. New, external elevator built to a monument from the modern era, a good example

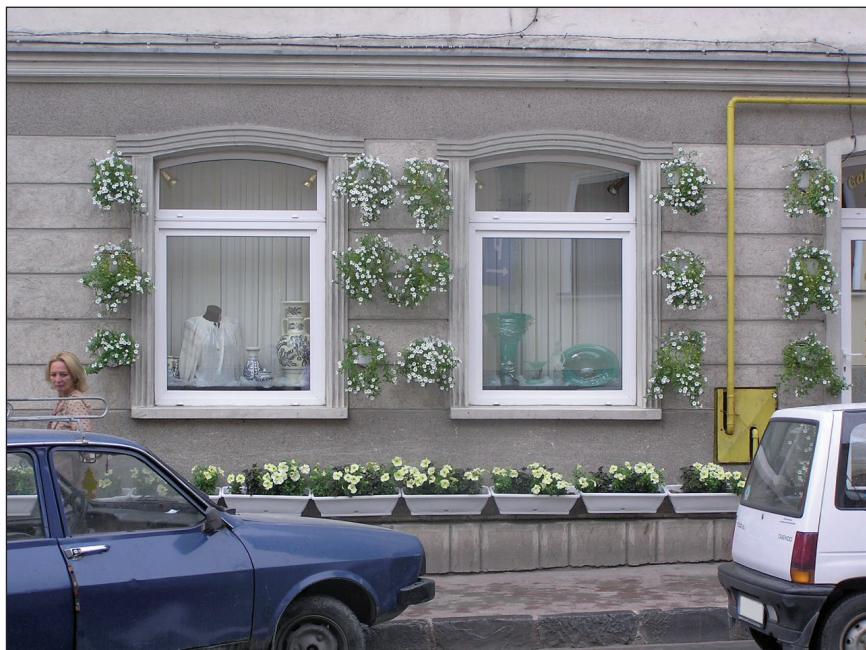
■ 12. kép: Sárga gázvezeték és kicserélt ablakok – magasabb komfort, kisebb történeti érték  
■ Photo 12. Yellow gas pipe and replaced windows – increased comfort, decreased historic value

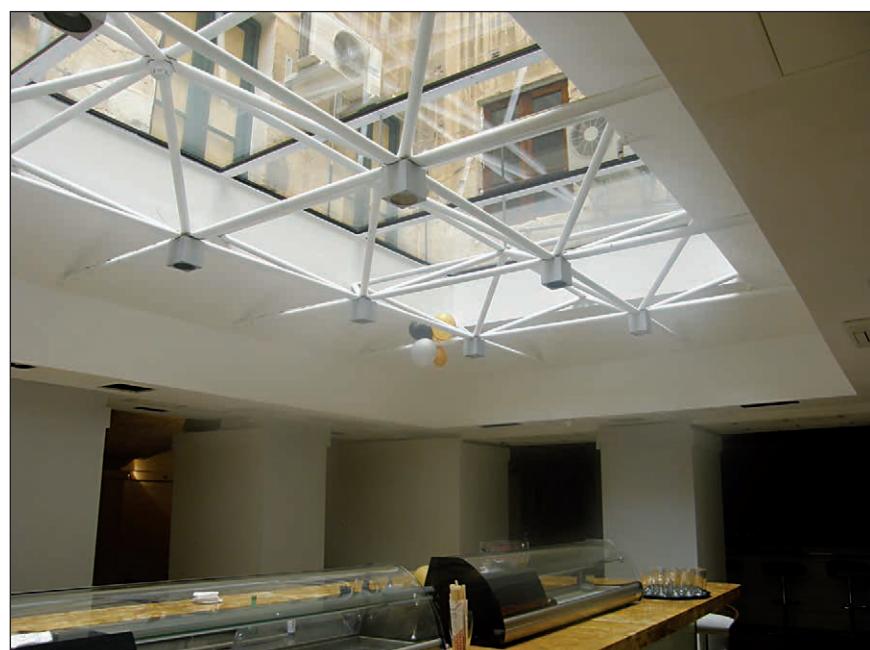
■ 13. kép: Udvarlefedés és homlokzati klímaberendezések a komfort növelésére

■ Photo 13. Covered courtyard and air conditioning apparatus on the facade for increased comfort

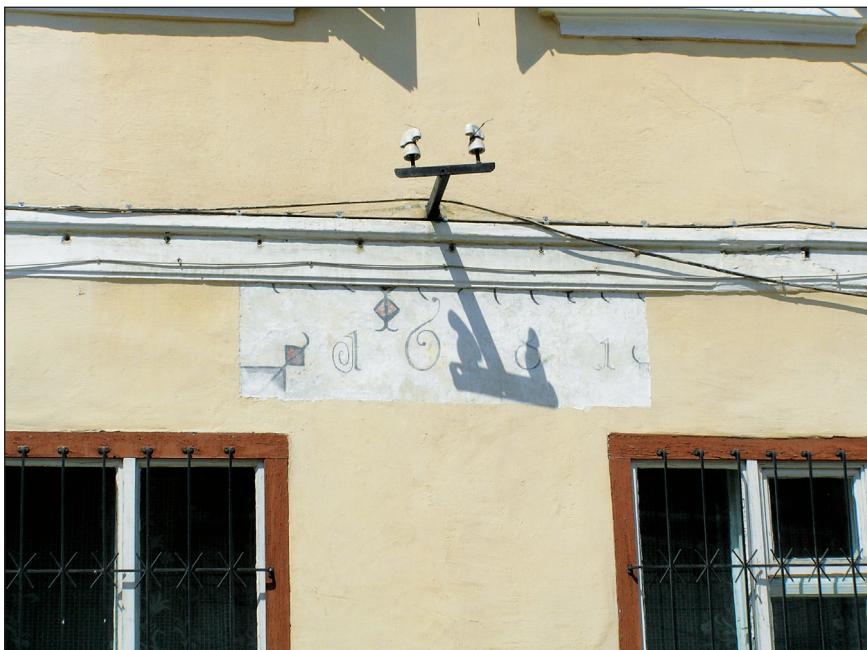
■ 14. kép: Vezetékek a homlokzaton

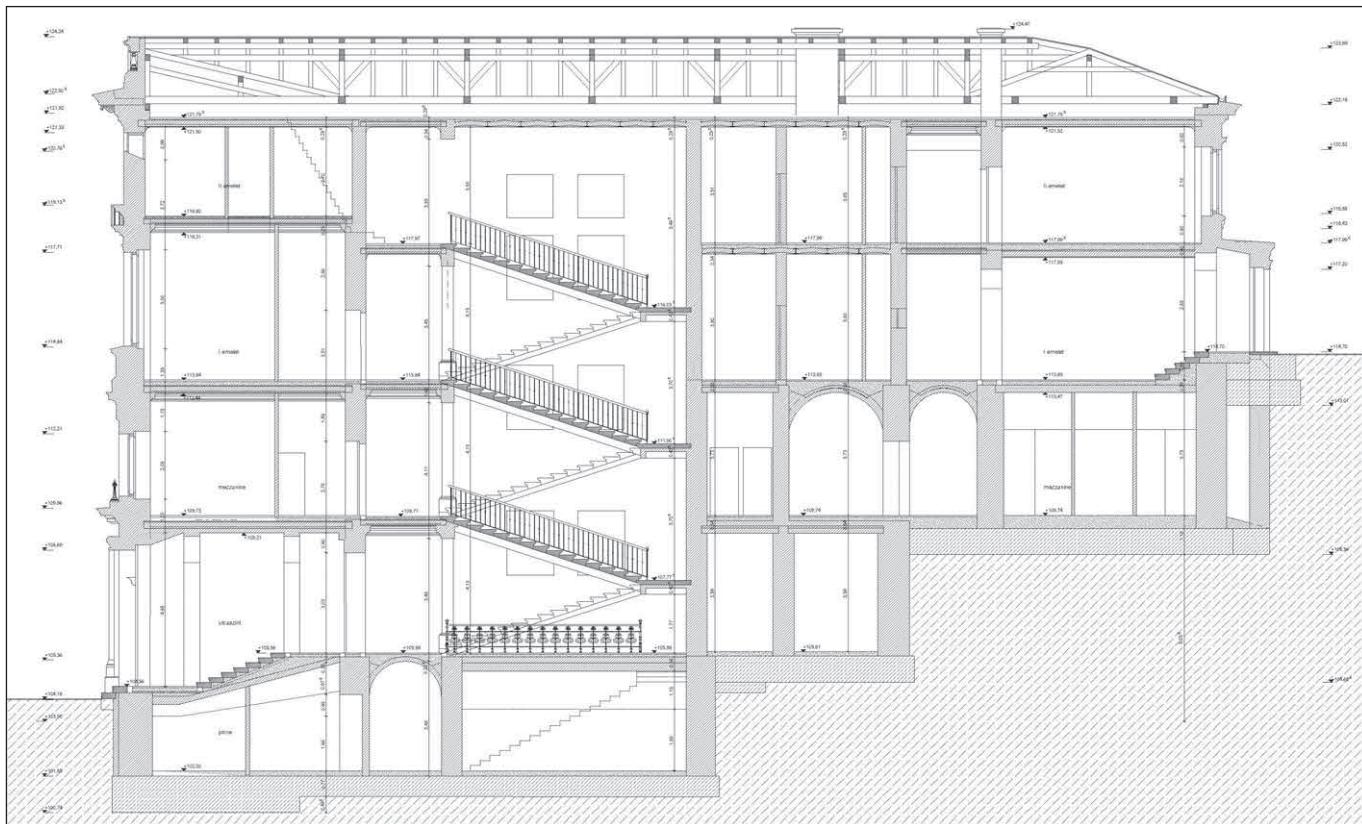
■ 1. ábra: A testőrségi palota metszete © Tervlap, KÖZTI  
■ Figure 1. Section of the Guards' Palace © Design sheet, KÖZTI

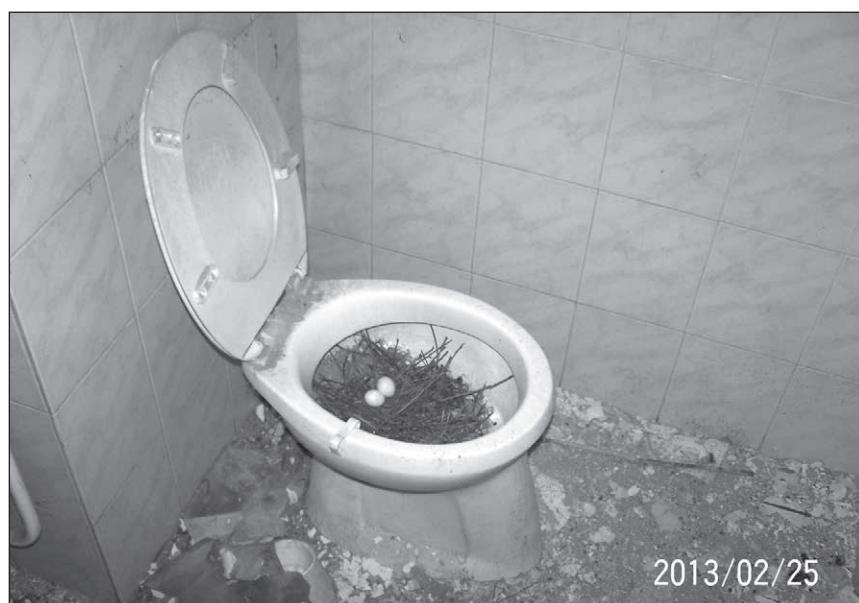
■ 5. kép: Galambfészek © BÁNKY László, KIRÁLY Béla

■ Photo 5. Pigeon nest © BÁNKY László, KIRÁLY Béla

Typical for the state of neglect, in one of the bathrooms on the third floor there was a pigeon nest in the toilet pan near the tub full of rainwater (with two eggs). (Photo 5)

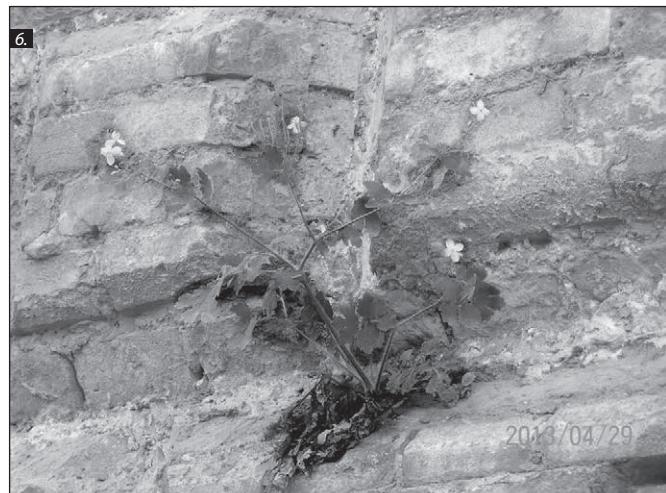
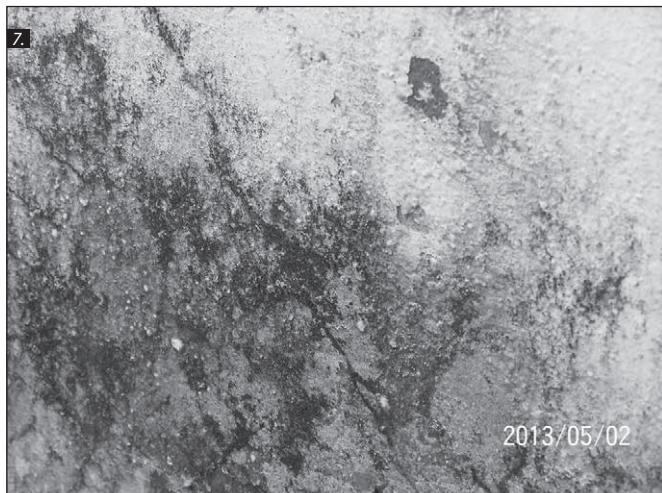
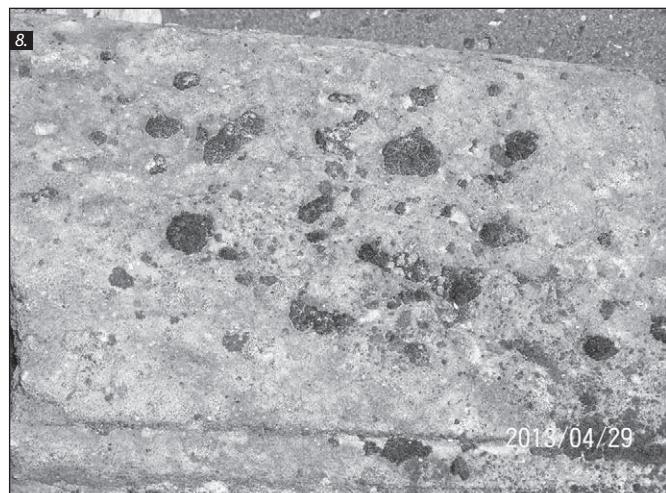
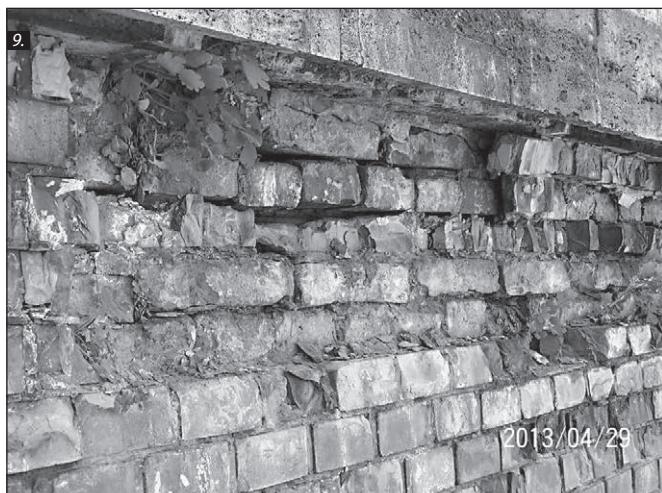
- 6. kép: Virágok a falban © BÁNKY László, KIRÁLY Béla ■ 7. kép: Algásodás © BÁNKY László, KIRÁLY Béla ■ 8. kép: Zuzmótelepek © BÁNKY László, KIRÁLY Béla
- 9. kép: Rétegesen szétfagyott fal
- Photo 6. Flowers in the wall © BÁNKY László, KIRÁLY Béla ■ Photo 7. Algae © BÁNKY László, KIRÁLY Béla ■ Photo 8. Lichen © BÁNKY László, KIRÁLY Béla
- Photo 9. The flaked frozen wall

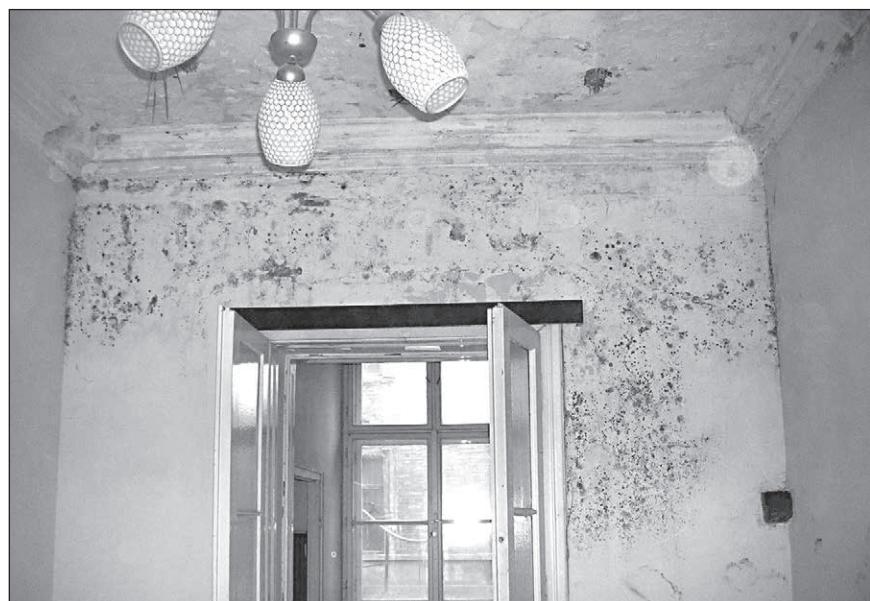
■ 10. kép: Penészedés © BÁNKY László, KIRÁLY Béla  
■ Photo 10. Mould © BÁNKY László, KIRÁLY Béla

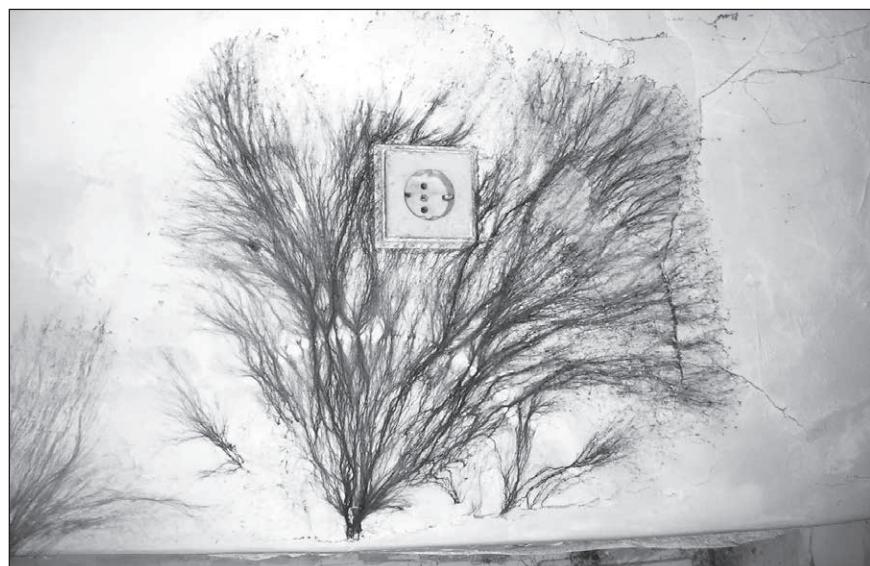
■ 11. kép: Pincegomba micéliumai © BÁNKY László, KIRÁLY Béla  
■ Photo 11. Mycelia of cellar fungi © BÁNKY László, KIRÁLY Béla

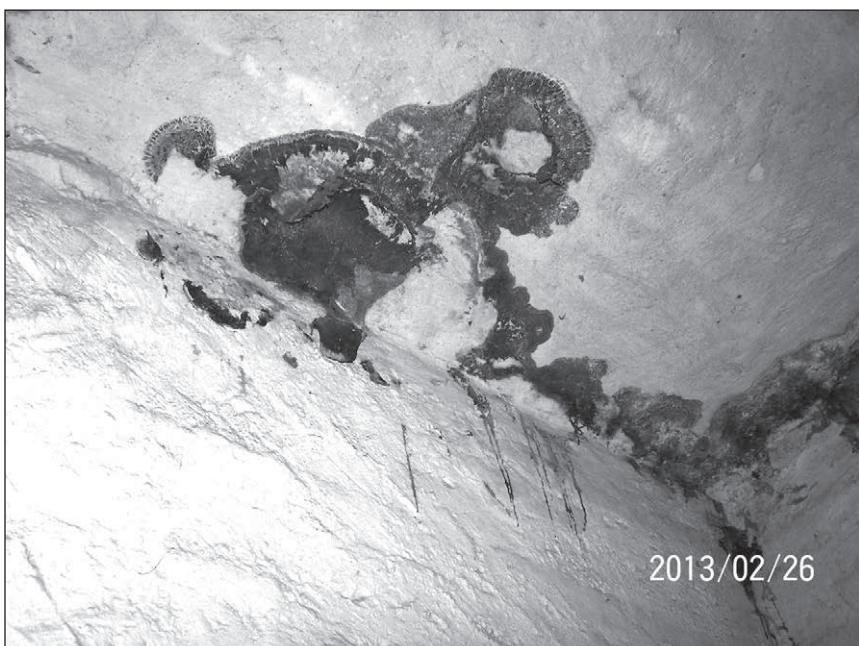
■ 12. kép: Könnyező házigomba előregegedett termóteste © BÁNKY László, KIRÁLY Béla  
■ Photo 12. Aged sporophore of dry rot © BÁNKY László, KIRÁLY Béla

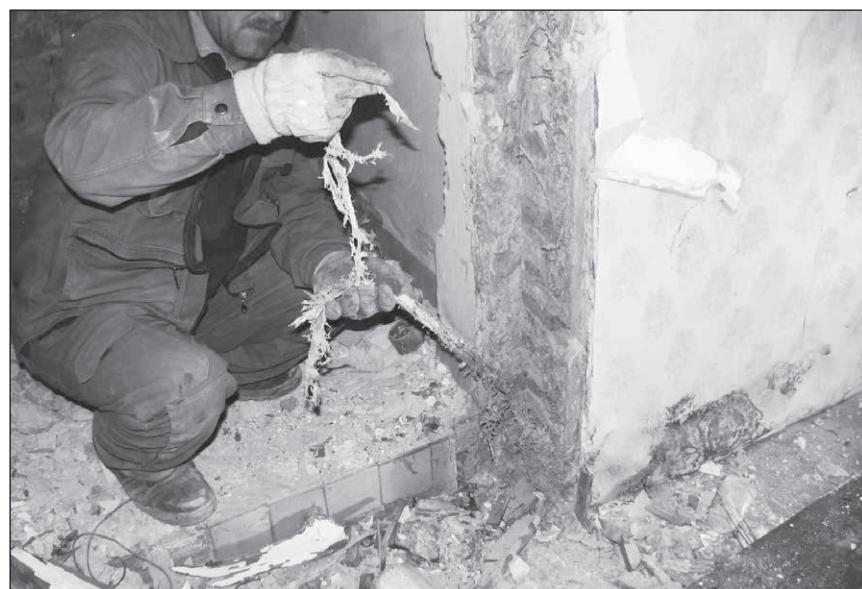
■ 13. kép: Könnyező házigomba micélium kötege © BÁNKY László, KIRÁLY Béla  
■ Photo 13. Mycelia of dry rot © BÁNKY László, KIRÁLY Béla

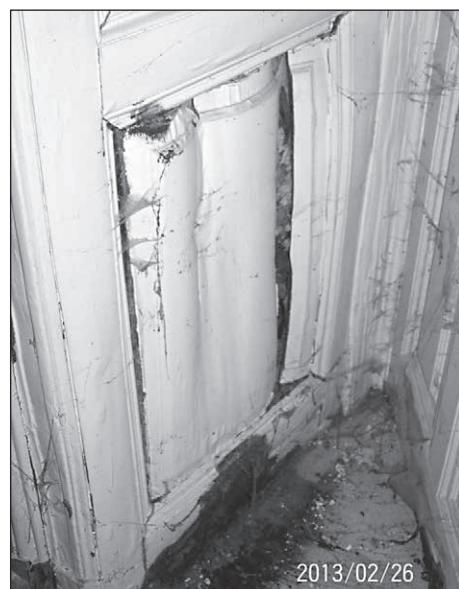
■ 14. kép: Könnyező házigomba kártetele © BÁNKY László, KIRÁLY Béla  
■ Photo 14. Decay caused by dry rot © BÁNKY László, KIRÁLY Béla

The walls became damp in the Royal Garden Pavilion due to the insulation faults

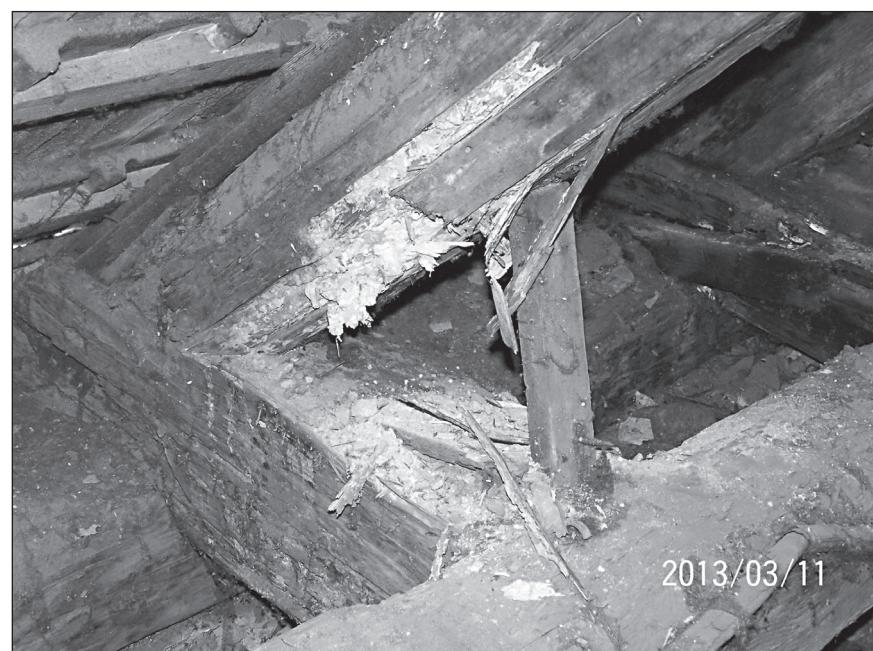
■ 15. kép: Házicincér kártetele © BÁNKY László, KIRÁLY Béla  
■ Photo 15. Decay caused by old-house borer © BÁNKY László, KIRÁLY Béla

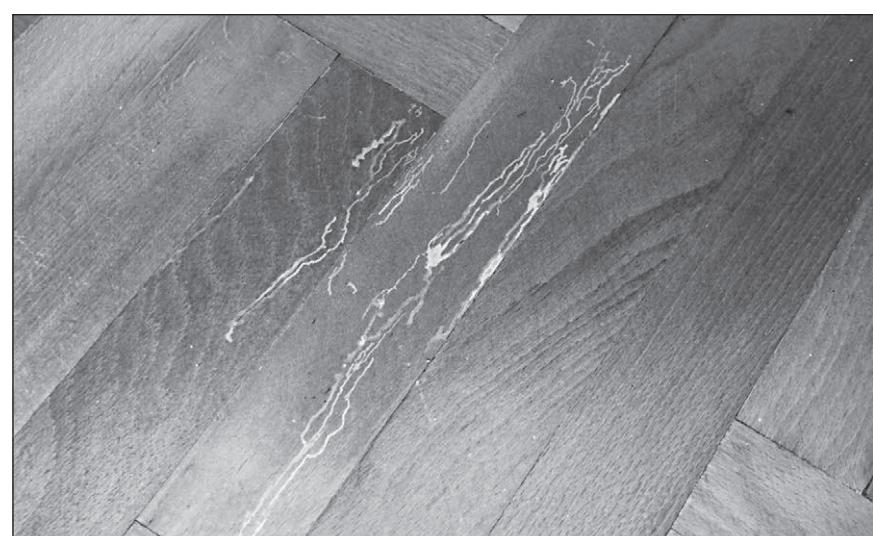
■ 16. kép: Szjácsbogár kártetele © BÁNKY László, KIRÁLY Béla  
■ Photo 16. Decay caused by European lyctus beetle © BÁNKY László, KIRÁLY Béla

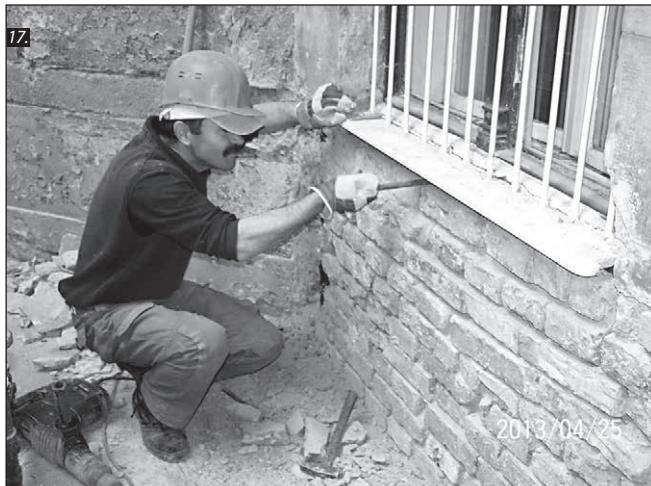
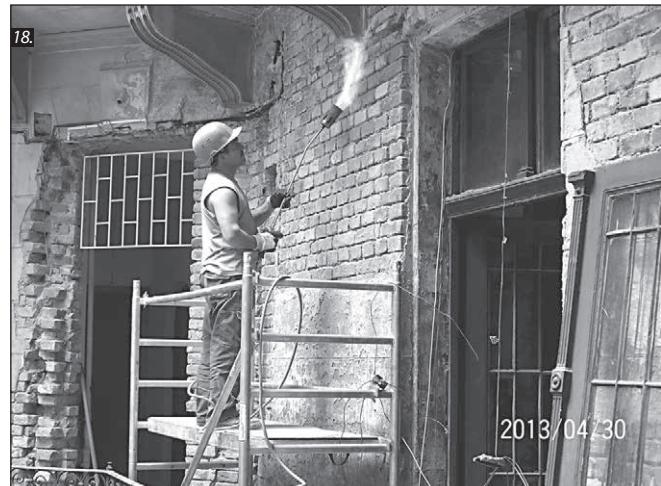
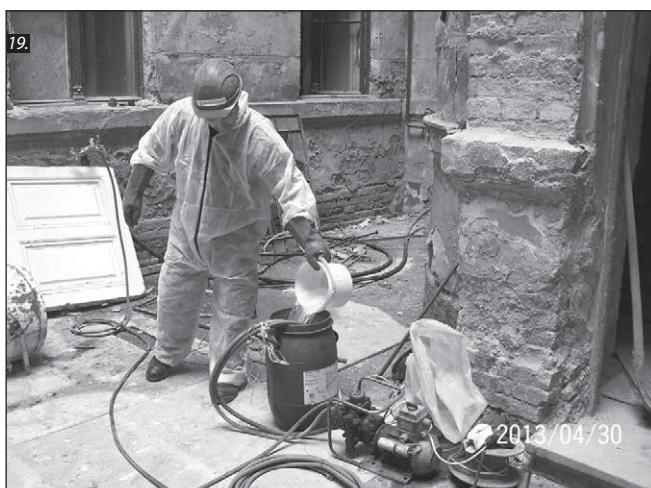
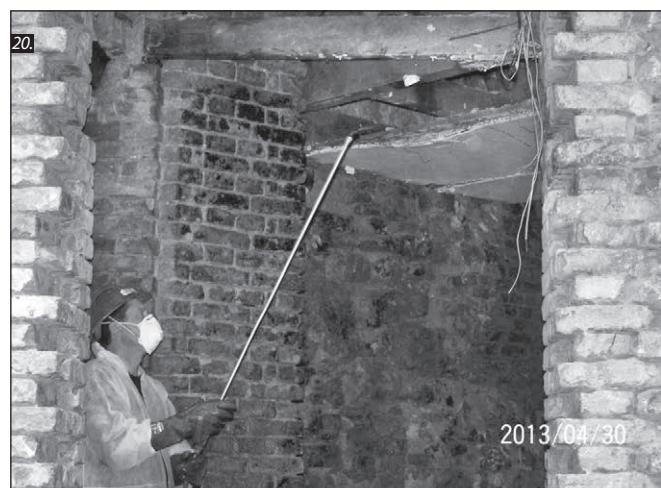
**■ 17. kép:** Gombafonal követése, téglafugák kivésése © BÁNKY László, KIRÁLY Béla ■ **18. kép:** Falazat hőkezelése © BÁNKY László, KIRÁLY Béla ■ **19. kép:** Falazat permetezésének előkészítése © BÁNKY László, KIRÁLY Béla ■ **20. kép:** Falazat permetezése © BÁNKY László, KIRÁLY Béla  
**■ Photo 17.** Follow-up of a fungus line, carving out the interstices between bricks © BÁNKY László, KIRÁLY Béla ■ **Photo 18.** Heat treatment of masonry © BÁNKY László, KIRÁLY Béla ■ **Photo 19.** Preparing the spraying of the masonry © BÁNKY László, KIRÁLY Béla ■ **Photo 20.** Spraying of the masonry © BÁNKY László, KIRÁLY Béla

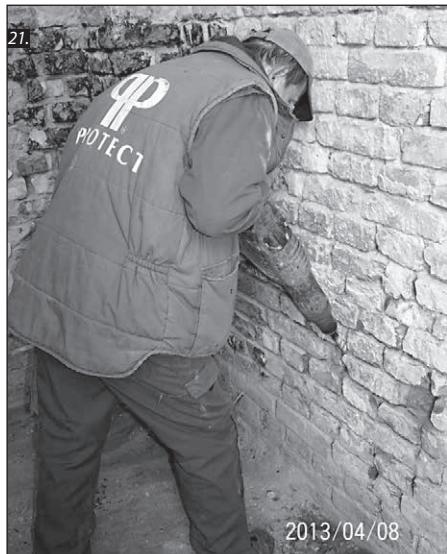
■ 21. kép: Lyukfúrás mélyvédelemhez © BÁNKY László, KIRÁLY Béla ■ 22. kép: Mélyvédelem (illusziáció) © BÁNKY László, KIRÁLY Béla ■ 23. kép: Poroszsüveg födém átáztatása védőszerekkel © BÁNKY László, KIRÁLY Béla

■ Photo 21. Boring holes for in-depth protection © BÁNKY László, KIRÁLY Béla ■ Photo 22. In-depth protection (illustration) © BÁNKY László, KIRÁLY Béla ■ Photo 23. Steeping a barrel vault with protective agent © BÁNKY László, KIRÁLY Béla

1. Tracking the hyphae and carving the pointing (Photo 17)
2. Heat treatment of the walling (Photo 18)
3. Preparing the walls for spraying (Photo 19)
4. Spraying the walls (Photo 20)
5. Drilling holes for in-depth protection (Photo 21)
6. In-depth protection (Photo 22)
7. Impregnating the Prussian vault with solution (Photo 23)

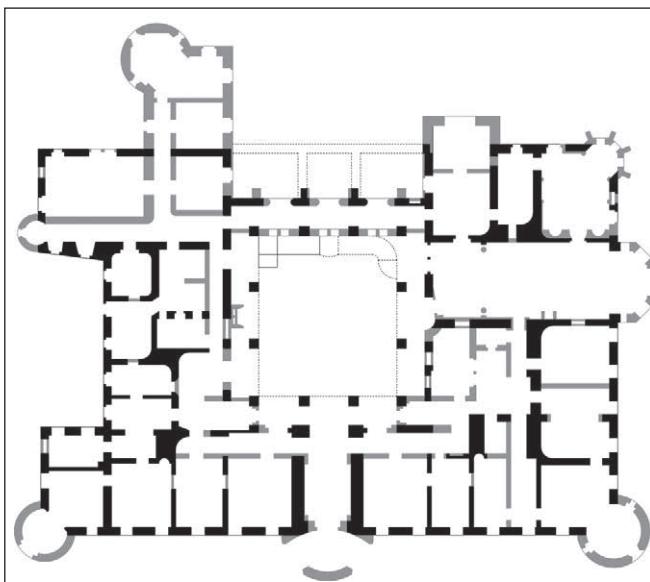
■ **Fig. 1.** Planul nivelului parter al castelului, precizând principalele modificări propuse de Arthur MEINIG la reconstrucția din anii 1894-1896 (gri), față de situația preexistentă (negru); cu linie punctată (negru) este reprezentată latura vestică, demolată, a castelului baroc (redesenată de autoare, după planul, considerabil mai detaliat, prezentat în expoziția permanentă a Muzeului Municipal Carei). © Andreea MILEA

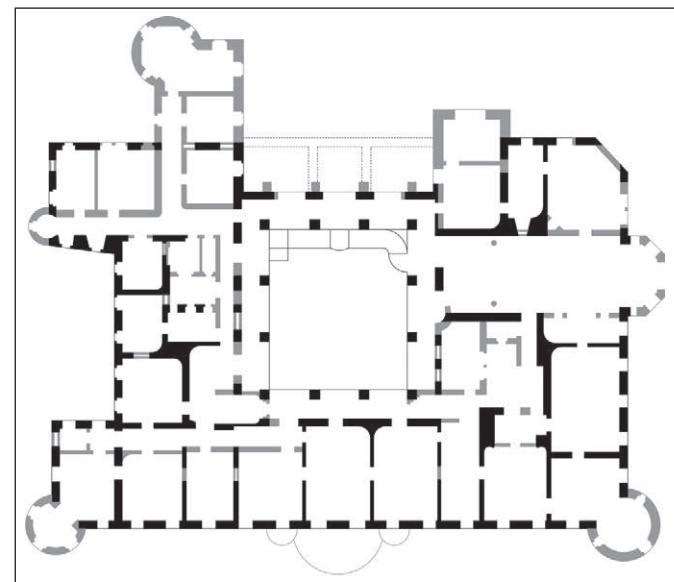
■ **Fig. 2.** Planul nivelului etaj al castelului, precizând principalele modificări propuse de Arthur MEINIG la reconstrucția din anii 1894-1896 (gri), față de situația preexistentă (negru); cu linie punctată (negru) este reprezentată latura vestică, demolată, a castelului baroc (redesenată de autoare, după planul, considerabil mai detaliat, prezentat în expoziția permanentă a Muzeului Municipal Carei). © Andreea MILEA

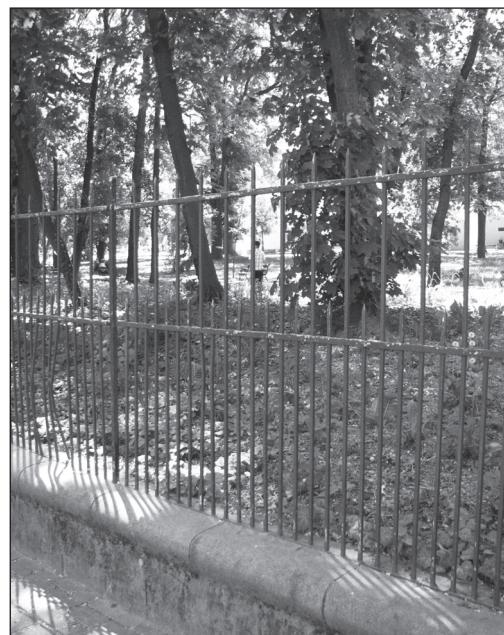
■ Foto 4. Detaliu al împrejmuirii parcului, pe laturile sudică și estică (soclu din piatră și panouri din fier forjat) (2013). © Andreea MILEA

■ Photo 4. Detail of the park's enclosure, on the southern and eastern sides (stone pedestal and wrought iron panels) (2013). © Andreea MILEA

Forma actuală a parcului este neregulată; singura latură ordonată este cea sudică, aliniată Bulevardului 25 Octombrie. Incinta parcului este tratată diferențiat: laturile publice, sudică și estică, dispun de o împrejmuire transparentă, cu soclu scund de piatră și panouri din fier forjat (foto 4); laturile mai retrase, vestică și nordică, dispun de o împrejmuire opacă, din zidărie de cărămidă (foto 5).

The current shape of the park is irregular; the only regular side is the southern one, aligned to October 25 Avenue. The park's enclosure has a differentiated treatment: the public sides, southern and eastern, have a transparent enclosure, with a low stone pedestal and wrought iron panels (Photo 4); the more remote sides, western and northern, have an opaque enclosure, of brick masonry (Photo 5).

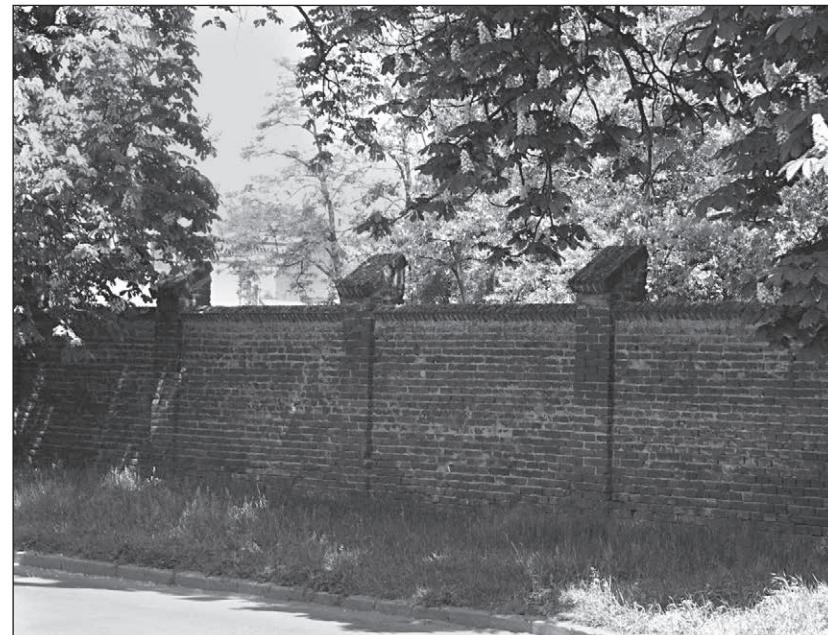
■ Foto 5. Detaliu al împrejmuirii parcului, pe laturile vestică și nordică (zidărie de cărămidă) (2013). © Andreea MILEA

■ Photo 5. Detail of the park's enclosure, on the western and northern sides (brick masonry) (2013). © Andreea MILEA

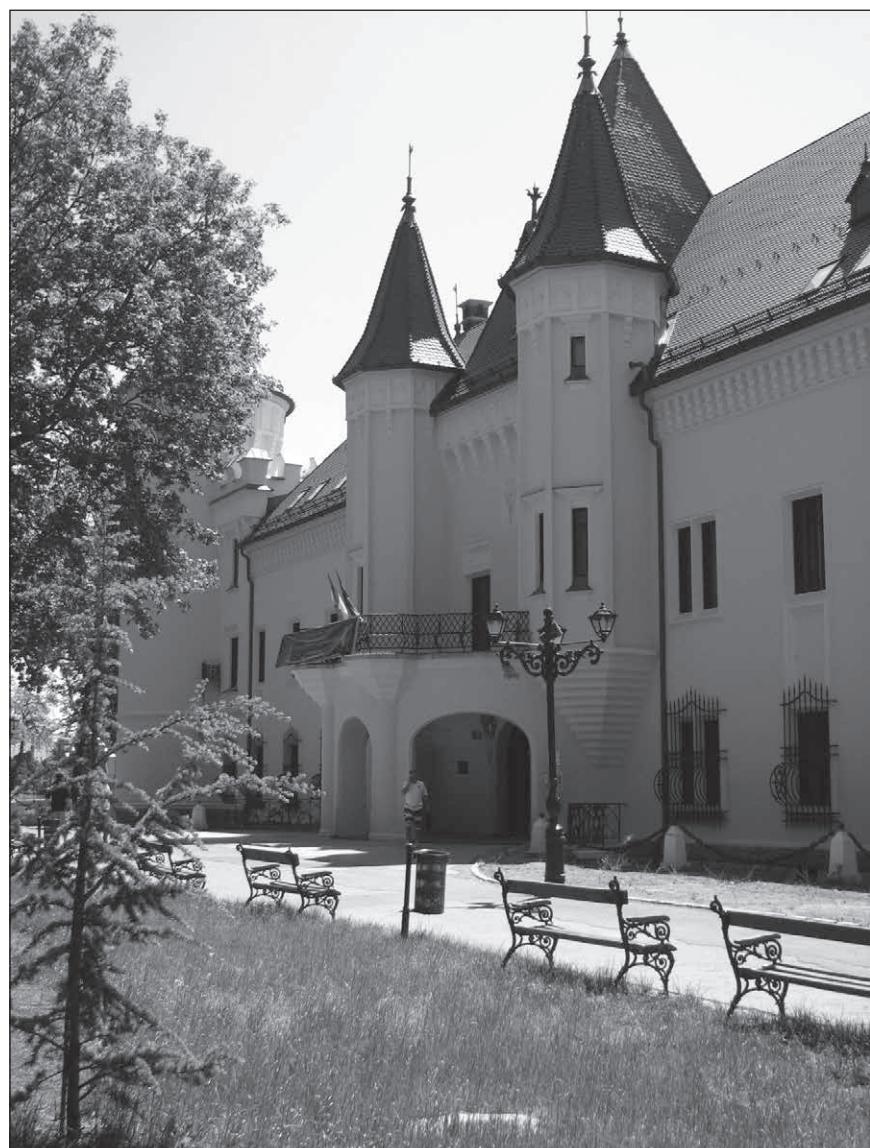
■ **Foto 14.** Intrarea principală, pe fațada estică a castelului (2013). © Andreea MILEA

■ **Photo 14.** Main entrance, on the castle's eastern elevation (2013). © Andreea MILEA

Cele trei intrări în castel (pe laturile estică, nordică și sudică) sunt diferențiate ierarhic.<sup>27</sup> Intrarea principală, pe latura estică a castelului, flancată de două turnuri, este marcată printr-un portic pentru trăsuri la parter, susținând la etaj o terasă largă descoperită (foto 14). Accesul spre această intrare este dirijat, în prezent, tangențial, de-a lungul fațadei estice a castelului, pe o alei care se lărgește mult în dreptul intrării, traversând sănțul care înconjoară clădirea. Intrarea dublă de pe latura nordică a castelului are o prezență volumetrică mai modestă, marcată fiind la parter de două coloane angajate, care susțin, la etaj, o terasă îngustă descoperită (foto 15). Accesul spre această intrare este dirijat, în prezent, tangențial,

hierarchically differentiated.<sup>27</sup> The main entrance, on the castle's eastern side, flanked by two towers, is marked by a portico for carriages at the ground floor, supporting a large uncovered terrace on the first floor (Photo 14). The access to this entrance is currently conducted, tangentially, along the castle's eastern elevation, on an alley that is much wider next to the entrance and which crosses the moat surrounding the castle. The double entrance on the castle's northern side has a more modest presence, being highlighted at the ground floor by two engaged columns, which support a narrow uncovered terrace on the first floor (Photo 15). The access to this entrance is at present conducted tangentially along the castle's northern elevation, on an alley from which emerges a bridge that crosses the moat surrounding the building. The castle's southern side permit the connection with the park, without being an elaborate entrance (Photo 15). It rather seems a device for exiting the castle than one of clearly stated entrance. Thus, between the volumetric projections on this side of the castle, a terrace unfolds at ground floor level, which can be accessed both from the castle and from the park, by a bridge that crosses the moat surrounding the building. Contradicting the lesser degree of importance of this entrance, the access to the terrace is conducted at present directly, axially, starting from the Neo-Gothic gate in the park's southeast corner.
