## Kortárs komfort a Gödöllői Királyi Kastélyban

## Contemporary Convenience in the Royal Palace in Gödöllő

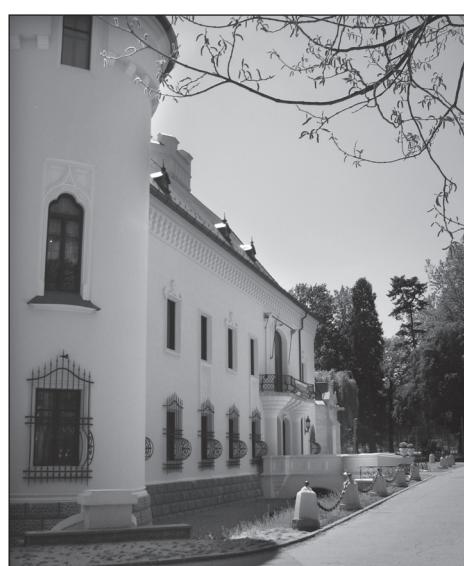
■ **Foto 15.** Intrarea dublă, precedată de pod, pe fațada nordică a castelului (2013). © Andreea MILEA

■ **Photo 15.** Double entrance preceded by the bridge, on the castle's northern elevation (2013). © Andreea MILEA

de-a lungul fațadei nordice a castelului, pe o alei din care se desprinde un pod pentru traversarea șanțului care înconjoară clădirea. Latura sudică a castelului permite legătura cu parcul, fără a putea fi totuși vorba de o intrare elaborată (foto 15). Pare mai degrabă un dispozitiv de ieșire din castel, decât unul de intrare clar afirmată. Astfel, între proeminentele volumetrie ale acestei laturi a castelului se desfășoară, la parter, o terasă accesibilă atât din castel cât și din parc, printr-un pod pentru traversarea șanțului care înconjoară clădirea. În mod contradictoriu față de importanța mică a acestei intrări, accesul spre terasă este dirijat în prezent, direct, axial, pornind de la poarta neogotică, din colțul sud-estic al parcului.

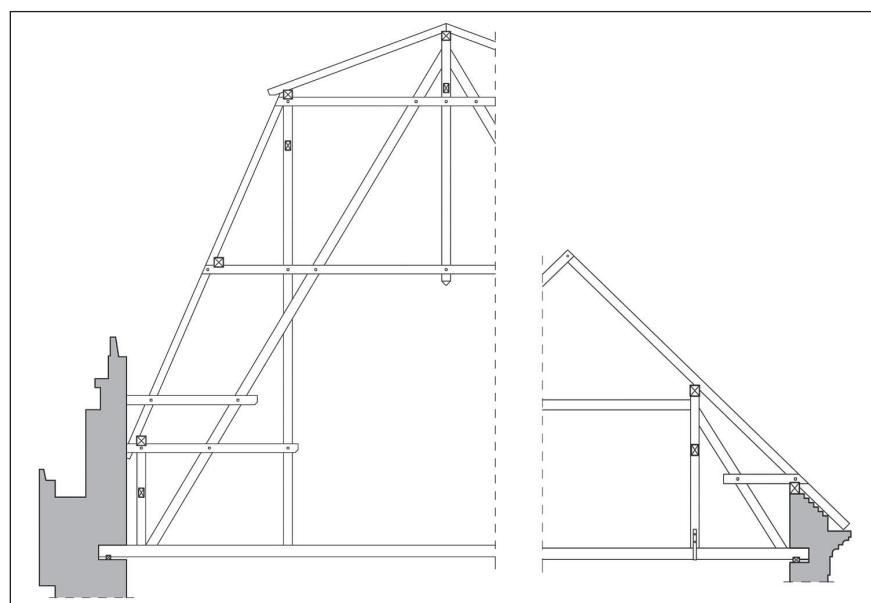
■ **Fig. 1. Șarpante având caracter eclectic. Ferme principale. Zonă de streașină cu supraînălțare.**  
© Adrian TUDOREANU (stânga) și UTILITAS (dreapta)

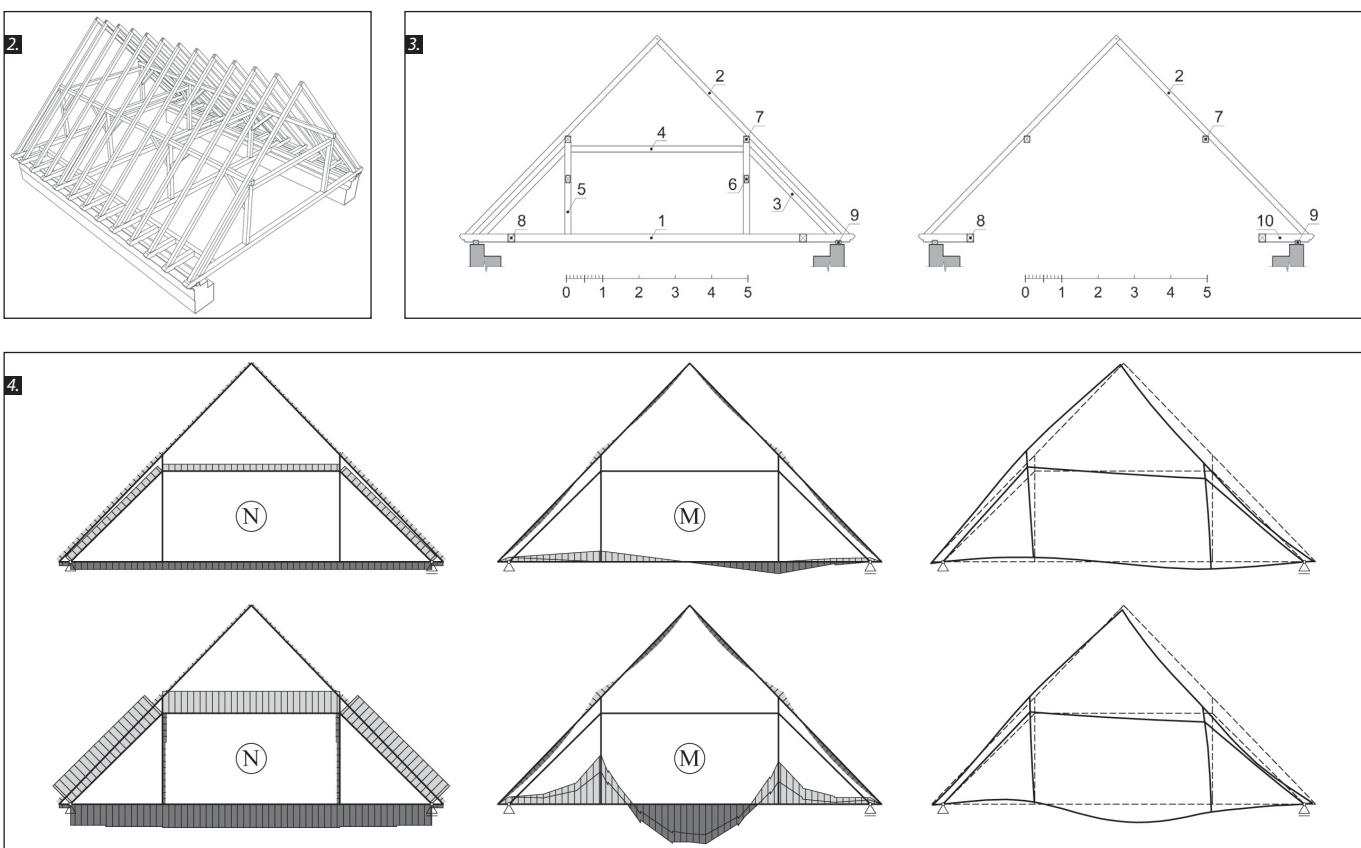
■ Fig. 2. Șarpantă având caracter eclectic cu dispozitiv de tensionare - suspendare. Reprezentare tridimensională. © Adrian TUDOREANU

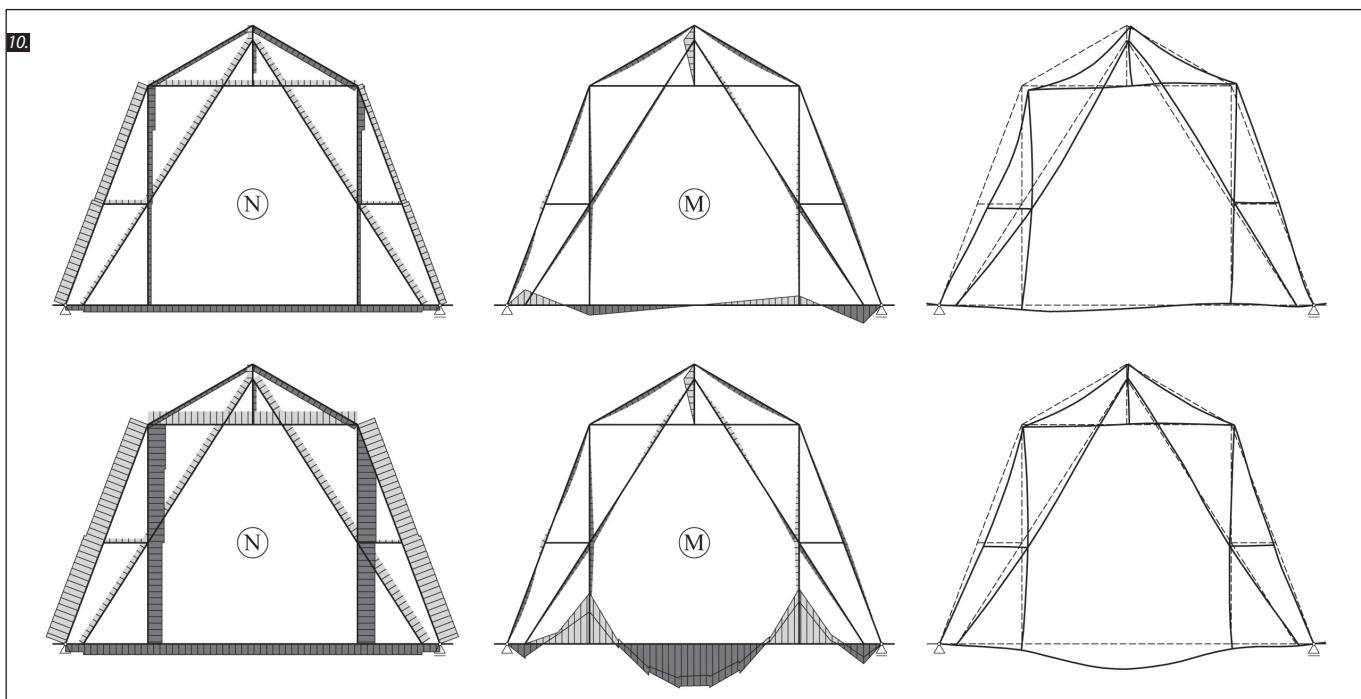
■ Fig. 10. Eforturi axiale (a), momente încovoietoare (b) și deformații (c) (înainte și după intervenții) © Adrian TUDOREANU  
 ■ Figure 10. Axial stresses (a), bending moments (b), and deformations (c) (before and after the interventions) © Adrian TUDOREANU

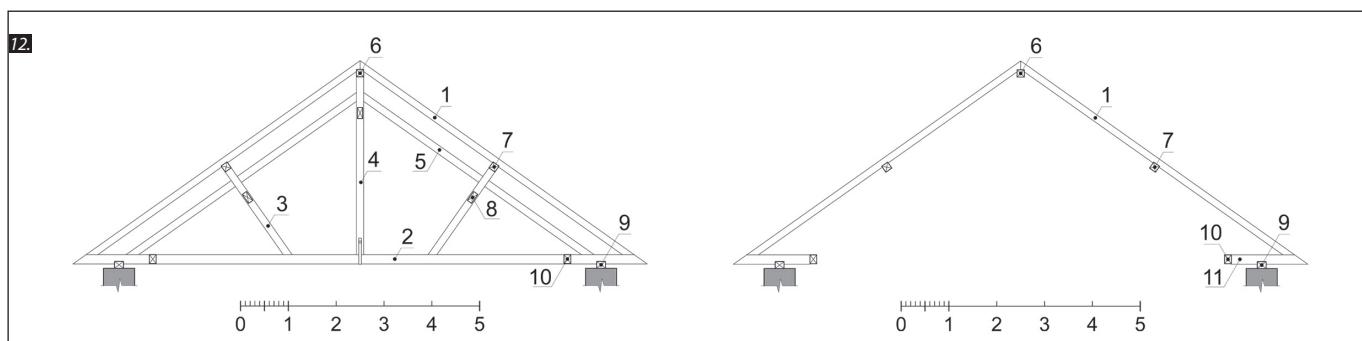
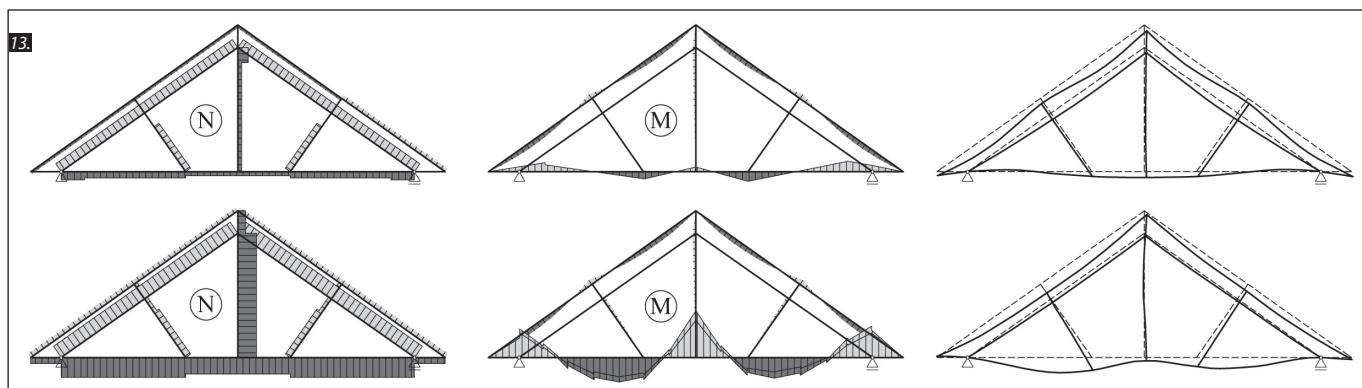
■ **Fig. 12.** Șarpantă având caracter eclectic cu popi înclinați. a) fermă principală, b) fermă secundară. (1 – căpriori, 2 – coardă, 3 – popi, 4 – bară de agățare, 5 – arbaletrieri, 6 – pană de coamă, 7 – pană intermediară, 8 – contrafisă, 9 – cosoroabă, 10 – lonjeron, 11 – grinzișoară) © Adrian TUDOREANU
