# *Castrum*

A vámosatyai vár kutatásainak előzetes eredményei

26. szám

## A VÁMOSATYAI VÁR KUTATÁSAINAK ELŐZETES EREDMÉNYEI

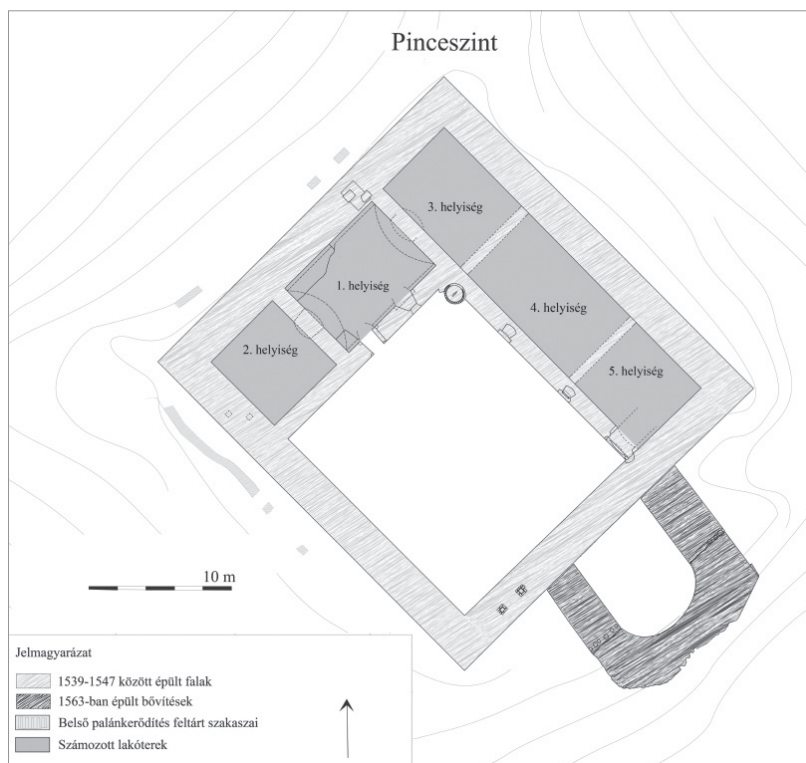
**1. kép:** A vár pincésztíjének felmérése, kiegészítve az 1965-ben feltárt jelenségekkel (a szerző rajza)

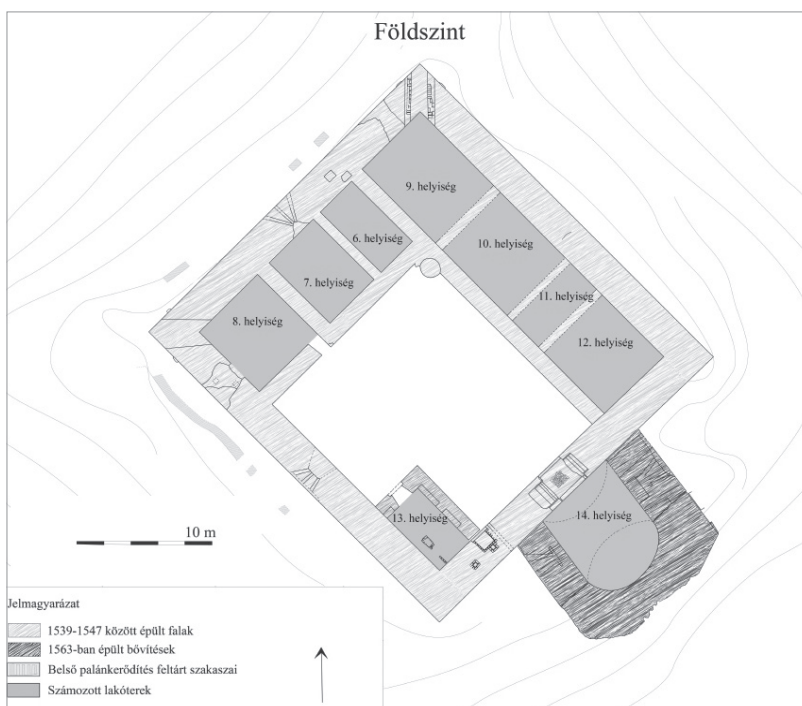
**2. kép:** A vár földszintjének feltételezett alaprajza, kiegészítve az 1965-ben feltárt jelenségekkel (a szerző rajza)

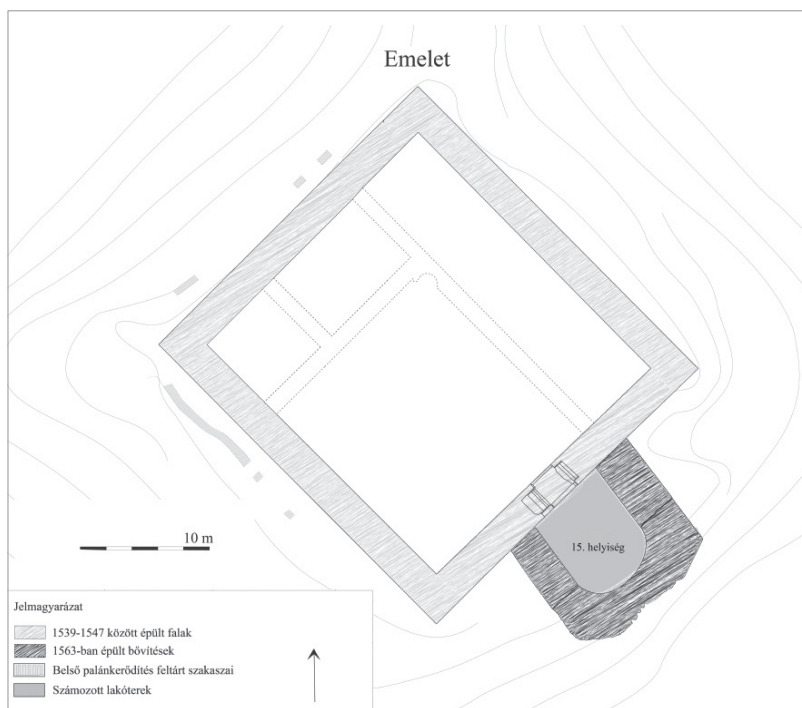
**3. kép:** A vár emeleti szintjének feltételezett alaprajza (a szerző rajza)

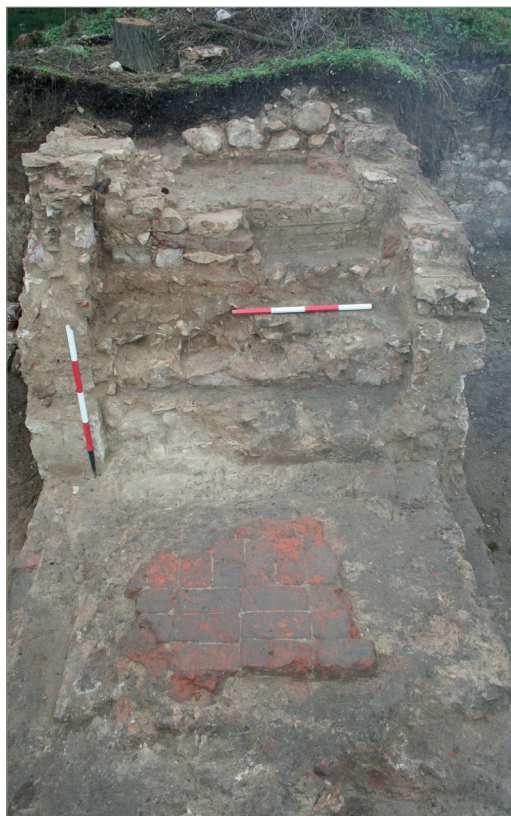
**4. kép:** A kapualjban feltárt téglaburkolat maradványa és a várfal déli oldalában kialakított lépcső maradványa. Habarcslenyomatban a beépített kőfaragványok helye mutatkozik (a szerző fényképe)

A belső vár falai 280 cm szélesek, törtkövekből rakott, erős struktúrának bizonyulnak, amelynek sarkait négyzetes kváderekkel erősítették meg. A falazathoz használt kötőanyag szürkésfehér színű, apró kövekkel kevert, kemény tapintású, erősen mészrögös habarcs. A vár bejárata a délkeleti fal tengelyében található, a kökeret helye a fal belső és külső síkján egyaránt kirajzolódik. A kapualj mindkét oldalfalát egy-egy – a várfalban kiépített – 200 cm széles lépcső töri át, amelynek csak alsó 4-5 foka maradt ránk. A kapualj teljes szélességében téglákkal kirakott padlószint maradványai kerültek elő.<sup>8</sup> **(4. kép)**

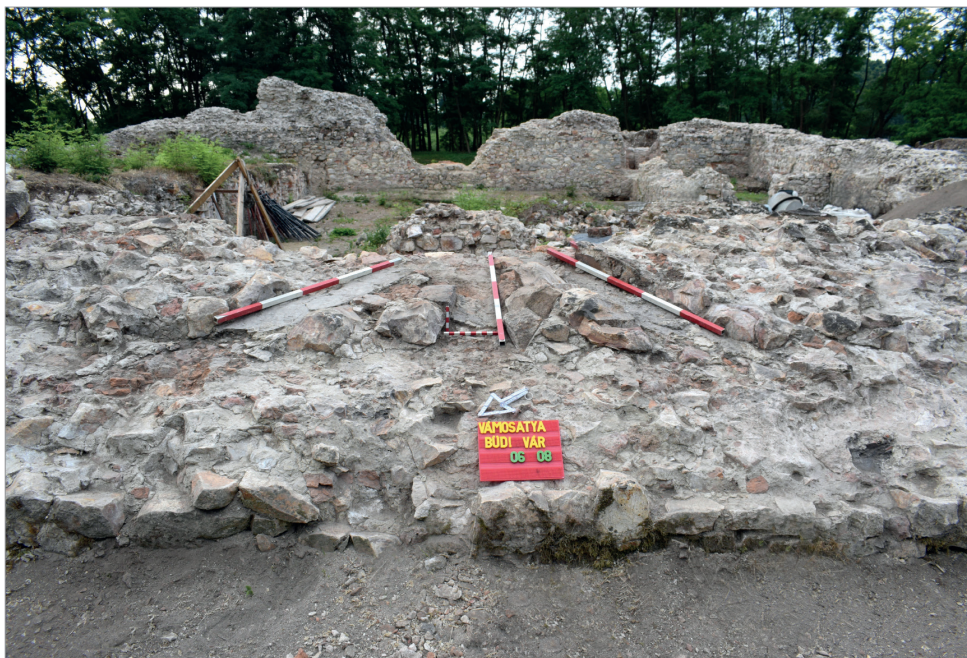
5. kép: Az északnyugati várfalban feltárt háromágú lőrés maradványa (a szerző fényképe)

A várfal többi oldalának közep-tengelyében háromágú lőrések maradványai bontakoztak ki. Az északkeleti várfalon feltárt részleges maradványok nem bizonyultak alkalmasnak a jelen-ség méreteinek meghatározására. Az északnyugati és délnyugati falon lévők egyaránt tölcseres kialakításúak, a várfal közepéig szűkülnek, majd pedig

a három, egyenként 27 cm széles ág kissé kiszélesedik és enyhén lejt. A tölcser közepén a kézi tűzfegyverek megtámasztását szolgáló gerenda helye már egyik esetben sem fedezhető fel. A lőrések előtt, a várfal külső szélén már nincs mérhető sík, kiserkesztett szélessége alapján egykor 160-180 cm között lehetett. A délnyugati lőrést már az 1965. évi ásatáson is megtalálták, a várfal akkor még 70 cm magas volt, ma ez már csak 20-30 cm.<sup>9</sup> A lőrések alja és oldalai – ameddig megmaradtak – vastag vakolattal borítottak. A délnyugati lőrés könyöklője az udvar szintjétől 120-140 cm-rel magasabban található, az udvarról egy fellépővel használhatták. Az északnyugati várfalon lévő a földszint 7. helyiségéből érték el. **(5. kép)** Az alaprajzon jól látszik, hogy a földszinti osztófalat a középtengelytől csak annyira tolták el északi irányba, hogy a lőrést kényelmesen használni tudják.<sup>10</sup>

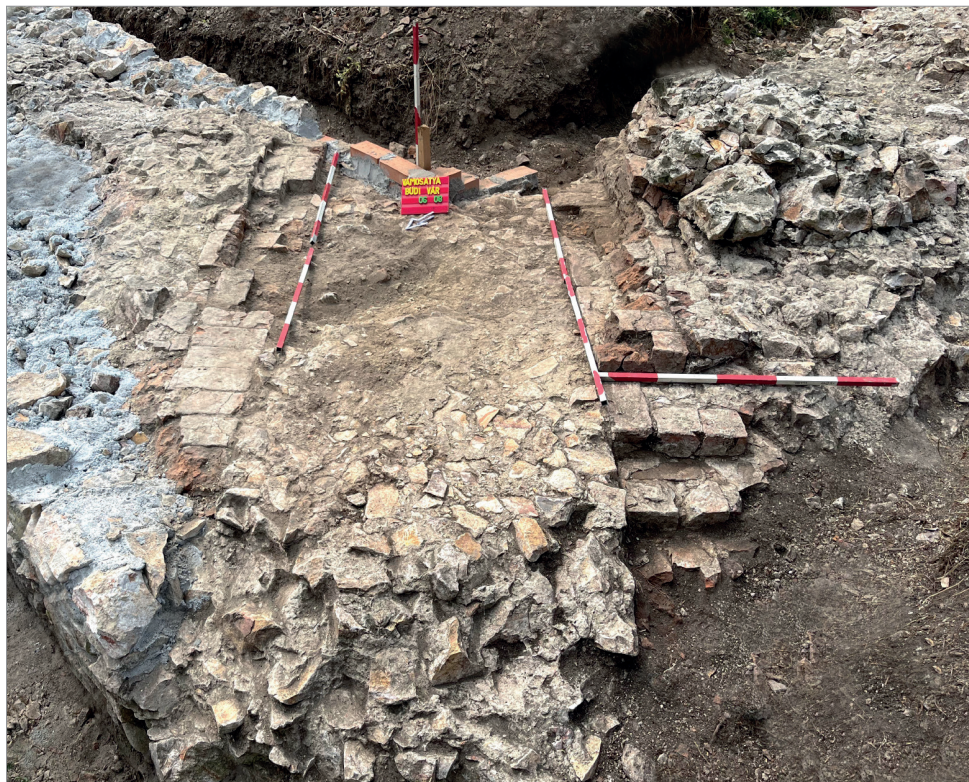
**6. kép:** A vár északi sarkán kialakított nyílás (a szerző fényképe)

A háromágú lőrések mellett érdemes még megemlíteni a vár sarkaira téglából épített nyílásokat. A vár északi sarkán egy 110 cm széles nyílást tártunk fel, melynek kávéit téglából falazták. (6. kép) Az 1965. évi napló szerint ugyanilyen nyílást találtak a nyugati sarkon is, erről ma már csak a vöröses téglanyomok árulkodnak. A nyílás közelében több konzol is észlelhető a külső homlokzaton, amelyek funkcióját nem ismerjük. Ugyanilyen módon az északi nyílás körül is jelentkeznek a falsíkból kinyúló konzolelemek.

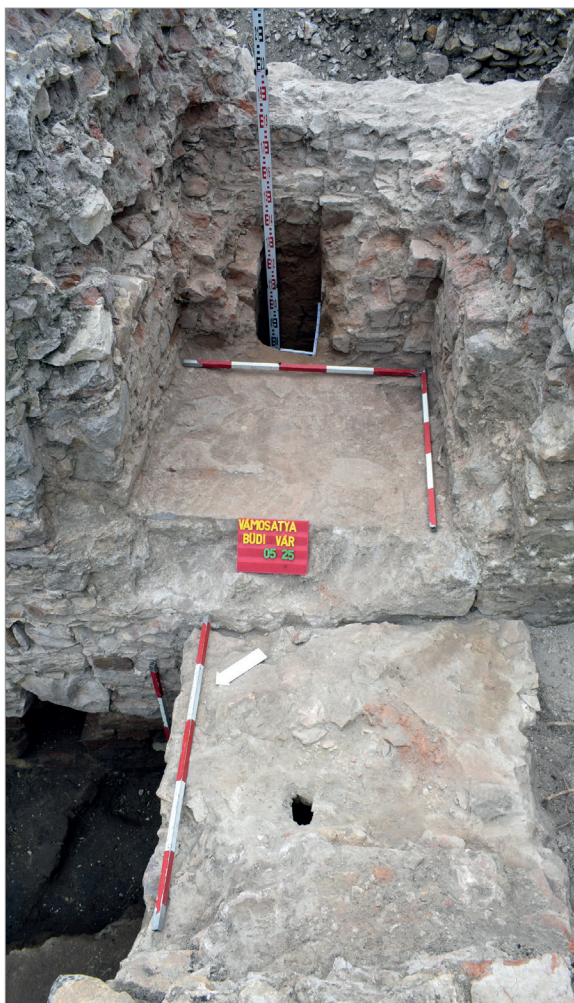
7. kép: A várfalba épített kemence és kémény maradványai eltakarva a konyha falával. A kép bal alsó sötét sarkában a vízkifolyó nyílás maradványai is láthatók (a szerző fényképe)

A várfal udvari szakaszán érdemes még röviden szót ejteni az udvar déli sarkában feltárt vízkifolyó nyílásról. (7. kép) A téglából rakott kifolyó 20×20 cm átmérőjű, enyhe lejtéssel eresztette ki a fal túloldalára az udvaron felgyülemlett esővizet. Nem kizárt, hogy több ilyen kifolyót is készítettek az árok felé.

A kaputól délre, a várfalban egy 1×1 m alapterületű kemence került elő. (7. kép) Hozzá kapcsolódik egy 34×27 méretű, téglából kifalazott kéménynyílás. A várfalban van azonban egy másik, szintén függőleges, 27×31 cm méretű nyílás, amely 120 cm-re délre található. Ennek a funkcióját nem ismerjük. A kemence sütőfelületének magas, profilos tagozat nélküli pereme az eredeti helyén, meglehetősen erodált állapotban maradt meg. A tüzelőberendezés sütőterét nagyméretű, lapos kőlapokkal rakták ki, boltozata leszakadt. A boltvállak lenyomata a küszöbtől 70 cm magasan mutatkoznak. A kemence falain, valamint sütőfelületén sem égésre utaló nyom, sem korom nem fedezhető fel, ami talán rövid használatára utal. Hasonló falba épített kemence maradványait publikálták Szádvárról is.<sup>11</sup>

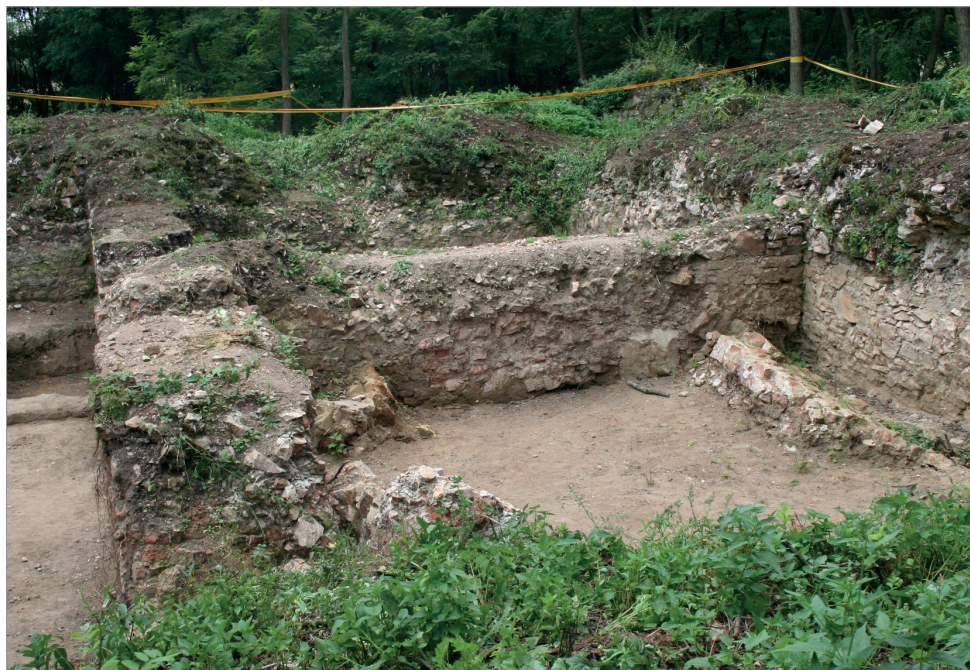
**8. kép:** Az 1. helyiség 2009-ben feltárt boltozatának maradványa (Juan Cabello fényképe)

téglaboltozattal fedték. A leszakadt boltozat indításai a helyiség nyugati sarkában és az udvari falsík mellett mutatkoznak. (8. kép) Északi sarkában két füstnyílással rendelkező kémény nyomai kerültek elő. Az 1965. évi feltárás alkalmával még átégett, füstös falúként írták le, napjainkban azonban már csak az erősen lepusztult maradványai láthatók. Közvetlenül a kémény alatt 1965-ben kitisztították ezt a „cellának” nevezett, várfalba mélyen benyúló boltozott helyiséget, amely az akkori felmérés alapján 200×140 cm alapterületű, belmagassága 210 cm volt.<sup>16</sup> Alját homokkal borították, „bejárati” nyílását félig befalazták. 1965-ben a kutatók úgy vélték, hogy a kéménynyílásokat a cellának nevezett térből indították, amelynek nyomai a helyreállítás során még érzékelhetők voltak. A boltozat a feltárás óta leszakadt, lenyomata azonban kivehető volt.<sup>17</sup>

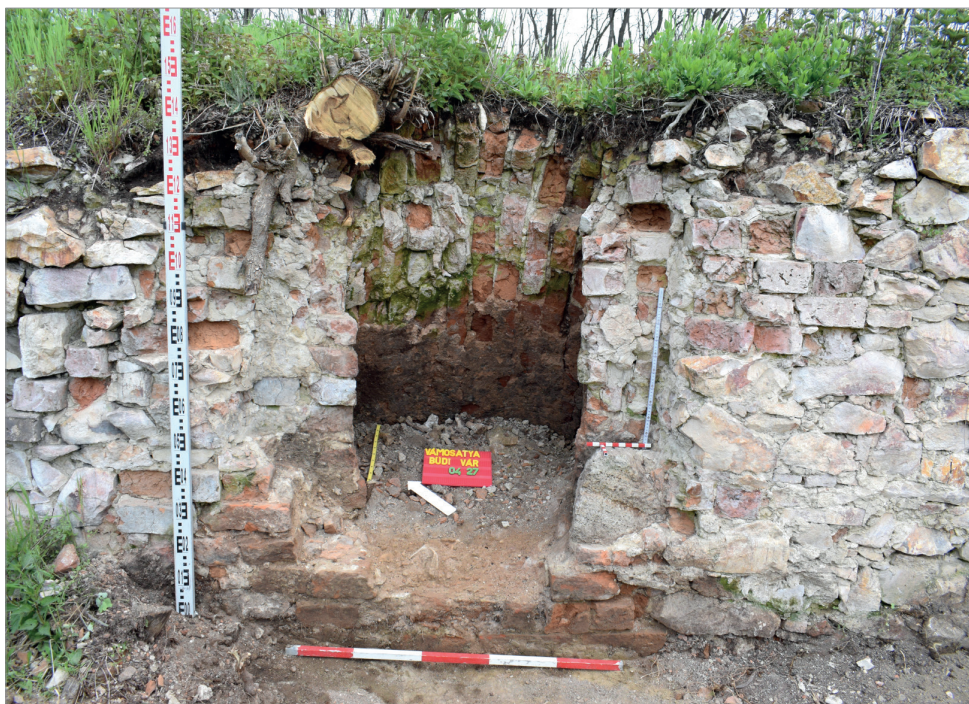
**9. kép:** A 4. helyiséget megvilágító pinceablak a helyreállítás előtt (a szerző fényképe)

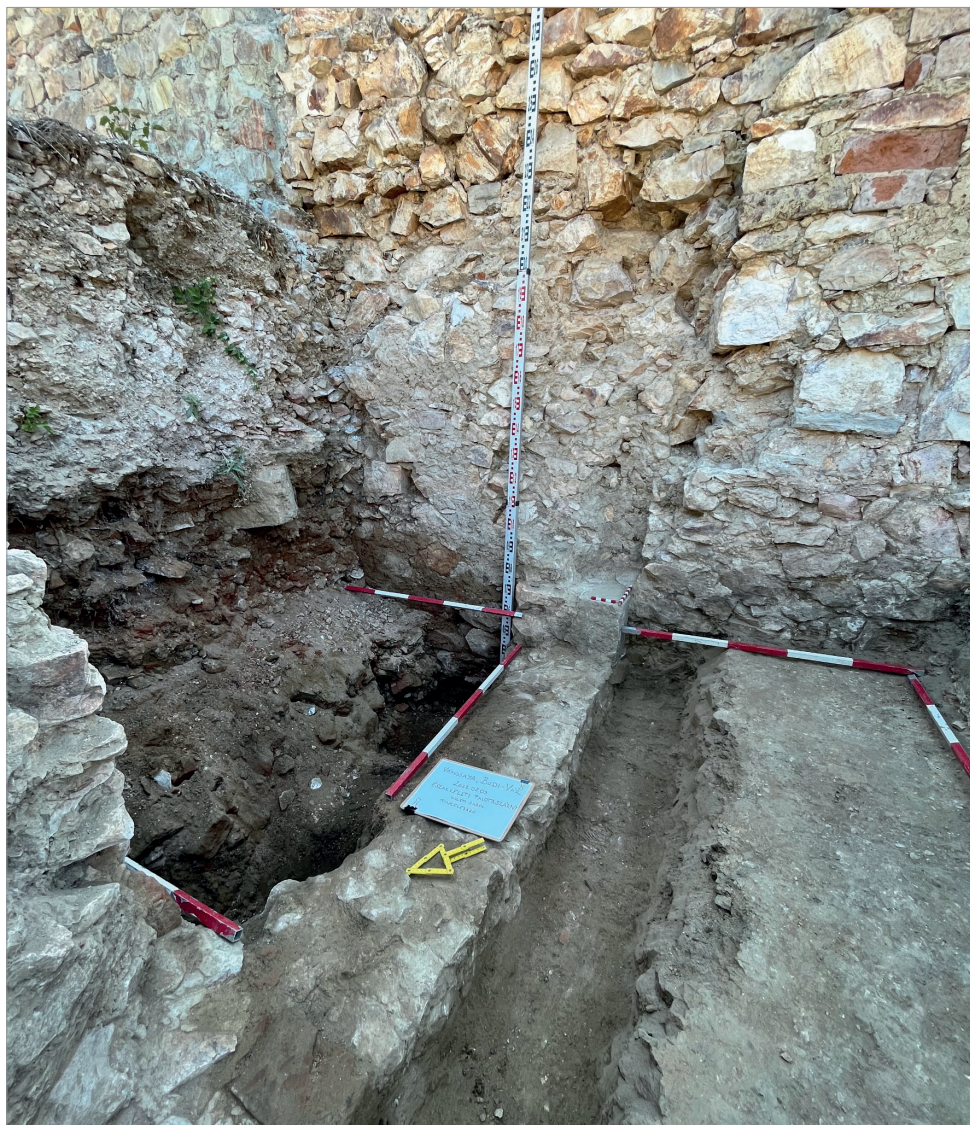
**10. kép:** Az udvar keleti sarkában feltárt pincelejárát nyílás maradványai (a szerző fényképe)

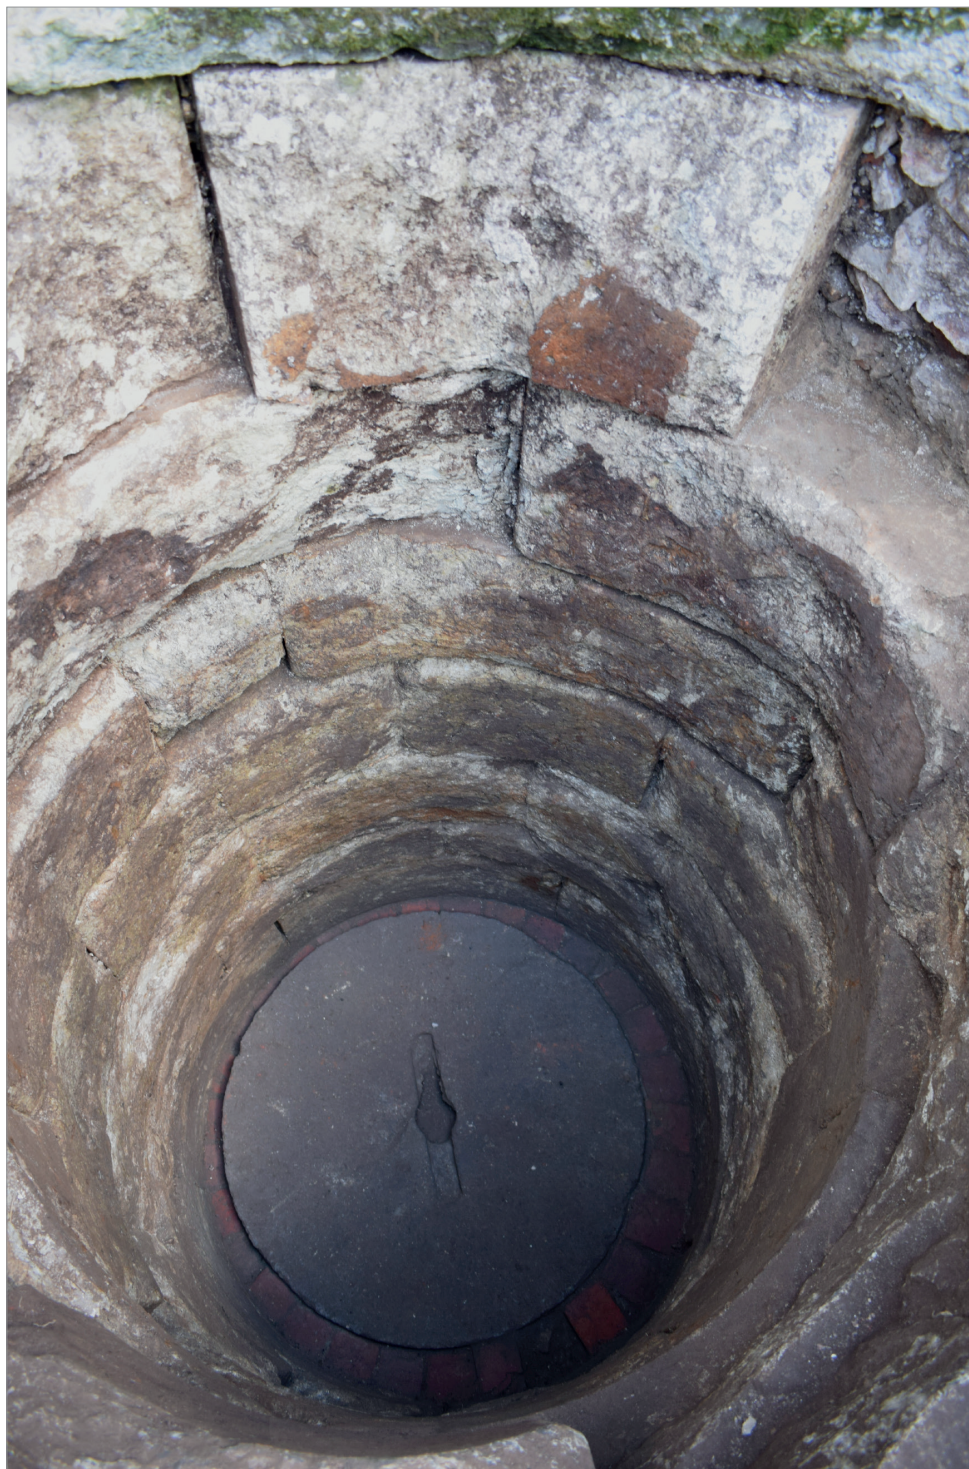
*11. kép: A feltárt ciszterna (a szerző fényképe)*

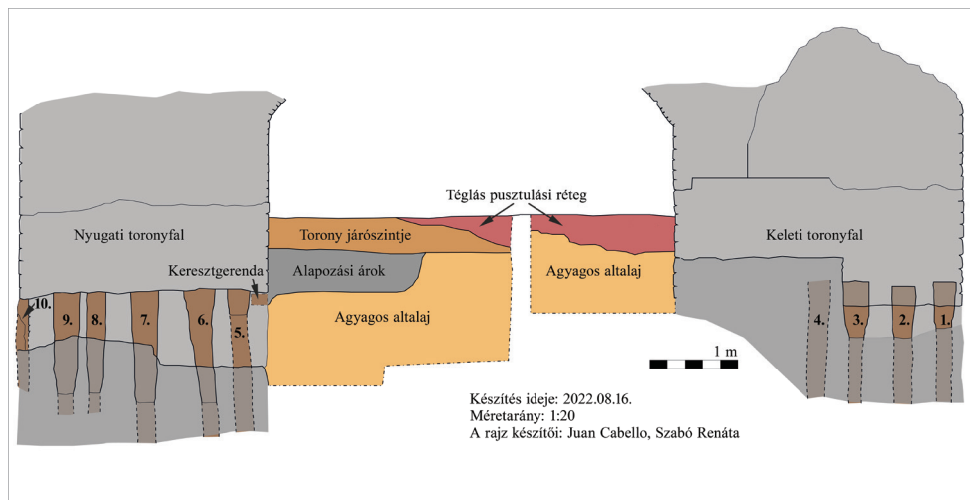
**12. kép:** A torony délnyugat – északeleti keresztmetszete az alapozási szintváltásnál (a felmérést Juan Cabello és Szabó Renáta készítette)

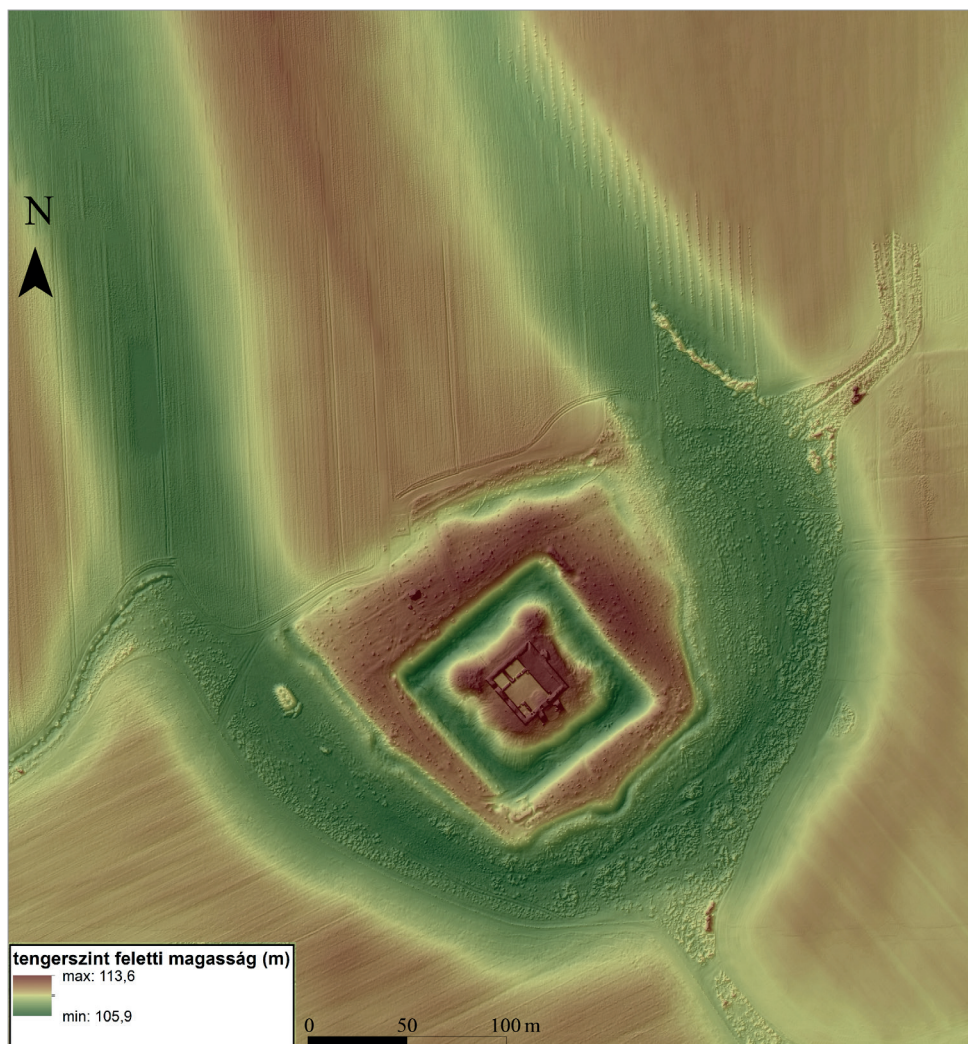
13. kép: A vár és környezetének légi, lézerszkennelt modellje (Látos Tamás munkája)

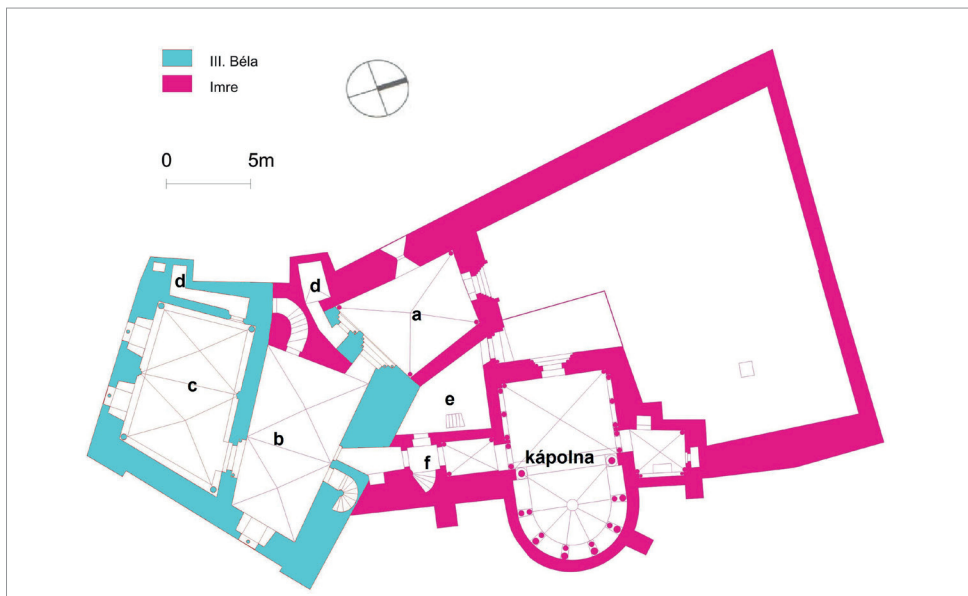
**1. kép:** Esztergom, a királyi vár déli épületei alaprajzának rekonstrukciós kísérlete, 1200 körüli állapot. (a: az északi épület tere, b: a lakótorony külső tere, c: a lakótorony belső tere, d: árnyékszékek, e: előcsarnok, f: összekötő tér) (Buzás 2010, 140., 25. kép nyomán)

csak feltételes – értékelése, hiszen itt egyértelműen egy, a toronynál említetthez hasonló árnyékszékhez vezető keskeny folyosóról van szó (*1. kép d.*, *2. kép d.*). Ennek kialakítása ugyanakkor nagy valószínűséggel köthető a lakótorony sarkának az északi épületrész emelésével egyidősnek tartott – falkutatásokkal ugyan közvetlenül még nem igazolt – átalakításához.

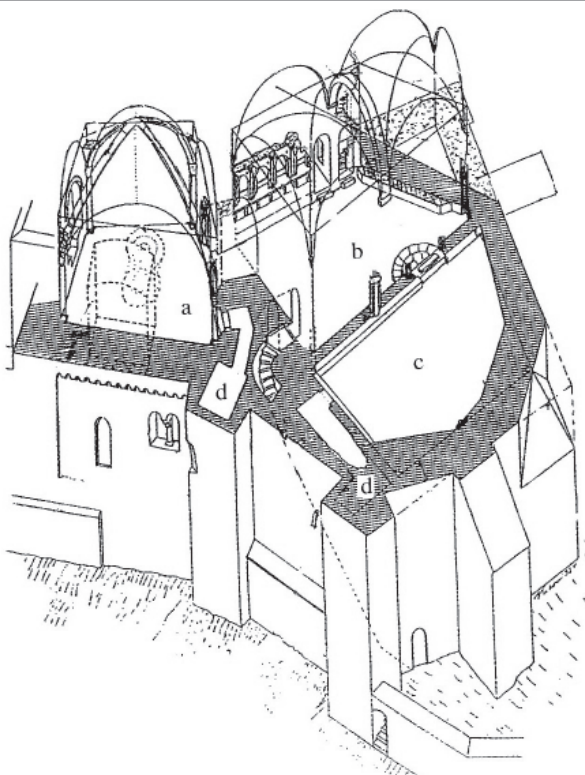
**2. kép:** Esztergom, a lakótorony és bővítése izometrikus képe a boltozatok lehetséges rekonstrukciójával (a: az északi épület tere, b: a lakótorony külső tere, c: a lakótorony belső tere, d: árnyékszékek) (Vukov 2004, 15. kép)

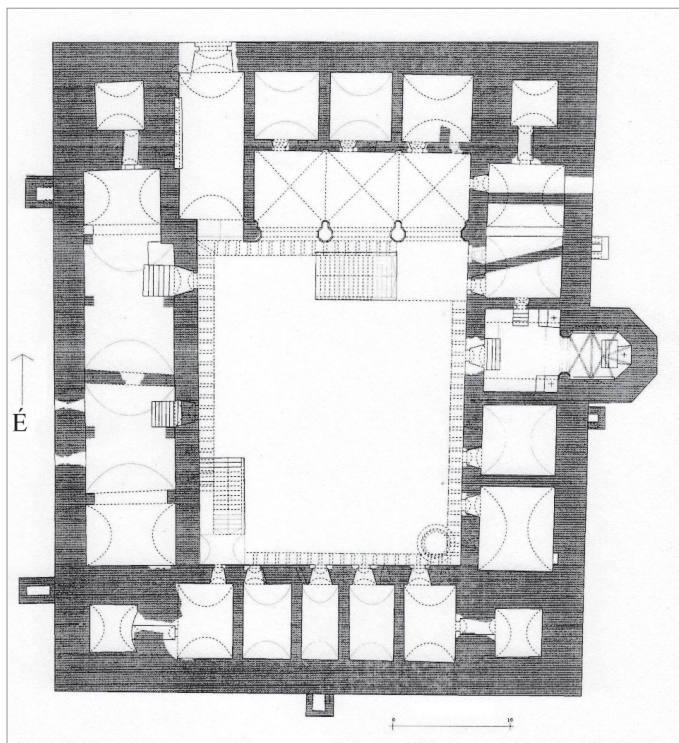
**3. kép:** Diósgyőr, a várpalota földszinti alaprajza az eredeti részletek feltüntetésével, a nyílás- és közlekedési rendszer, továbbá a boltozatok rekonstrukciójával (Szekér György munkája)

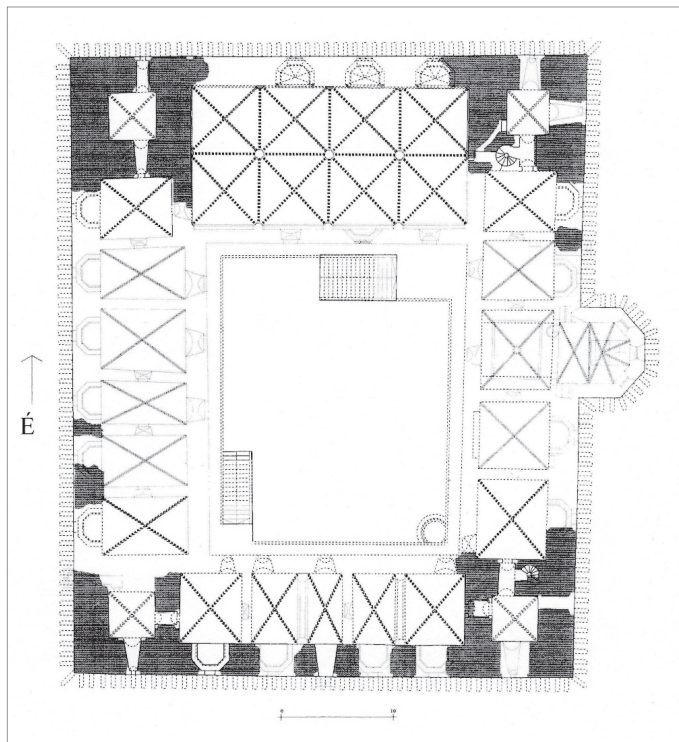
**4. kép:** Diósgyőr, a várpalota emeleti alaprajza az eredeti falak feltüntetésével és az elpusztult részletek (falak, nyílások, boltozatok, közlekedési rendszer) rekonstrukciójával (Szekér György munkája)

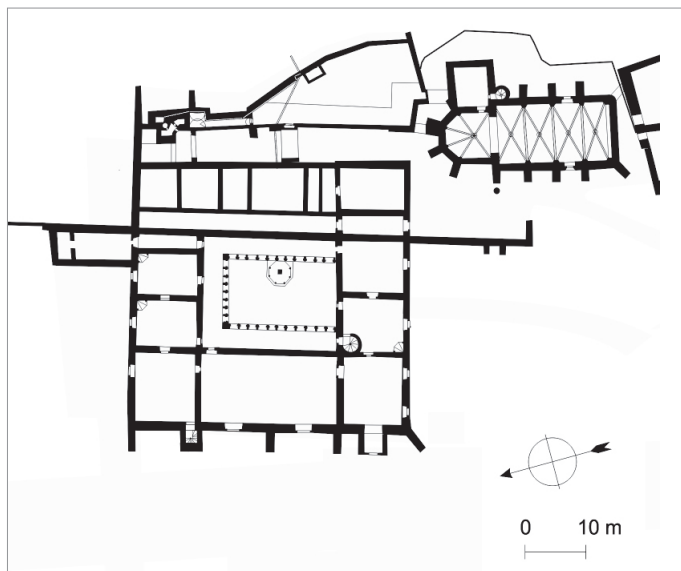
**5. kép:** A visegrádi királyi palota északkeleti épülete első emeleti szintjének rekonstrukciós kísérlete, 1400 körüli állapot (Buzás 2004, 2. ábra)

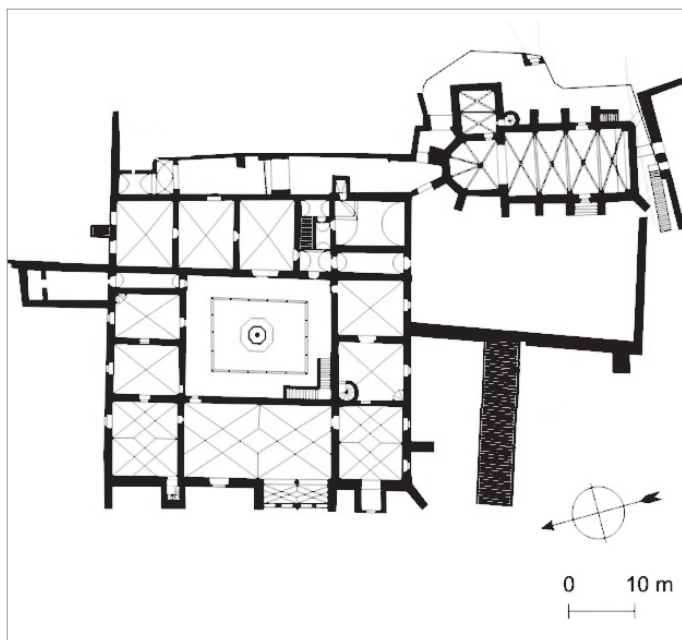
**6. kép:** A visegrádi királyi palota északkeleti épülete első emeleti szintjének rekonstrukciós kísérlete, 1480 körüli állapot (Buzás 2004, 27. ábra)

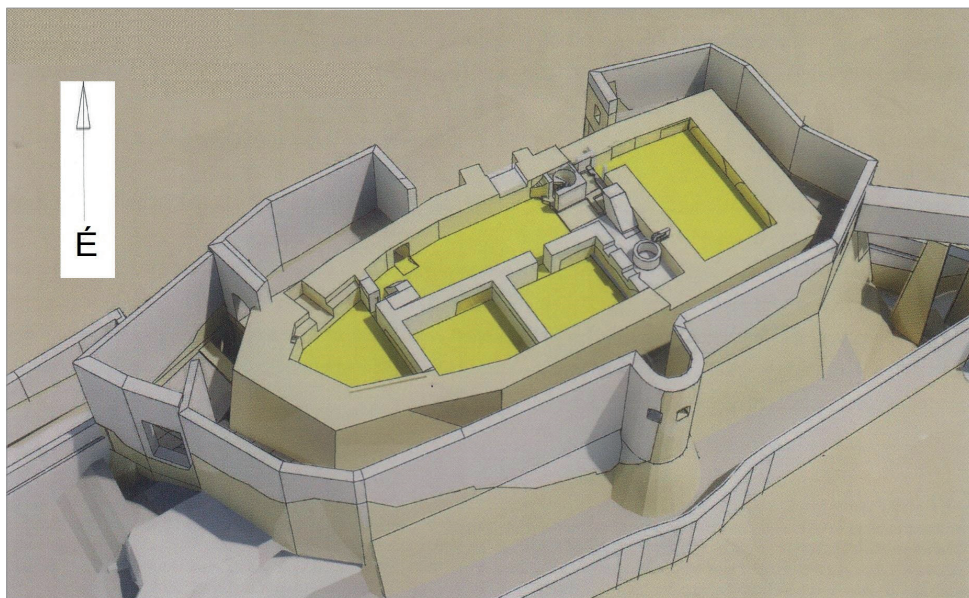
7. kép: A cseszneki felsővár rekonstruált földszinti alaprajza (Rác 2017, 142. ábra)

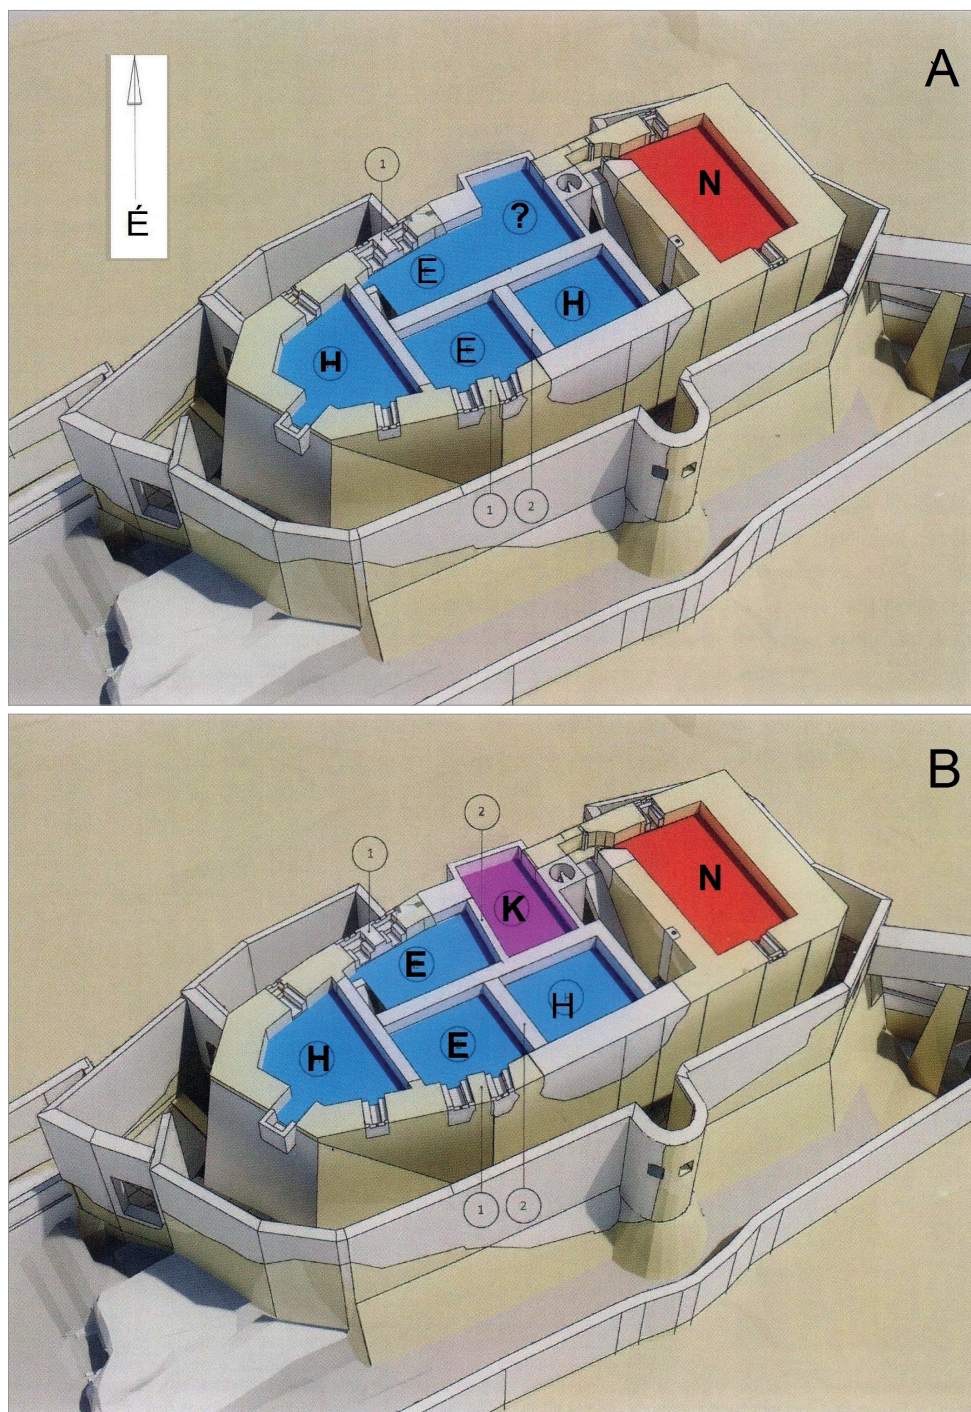
**8. kép:** A cseszneki felsővár rekonstruált emeleti alaprajza a feltételezett funkciókkal, A és B változat (E: előtér/ebédlő, H: lakó/hálószoba K: kápolna, N: nagyterem) (Rác 2017, 143-144. ábra alapján)

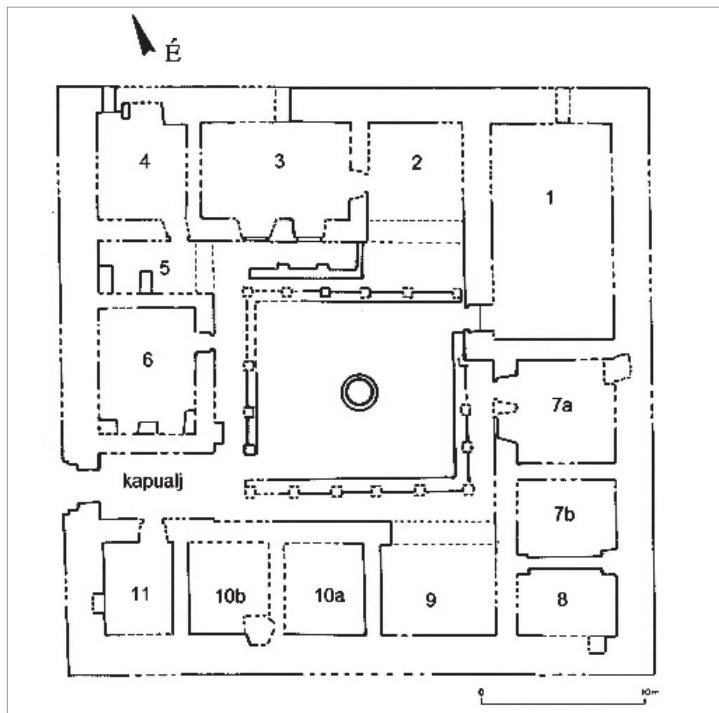
**9. kép:** Földszinti alaprajz az ismert középkori részek feltüntetésével és a helyiségszámozással

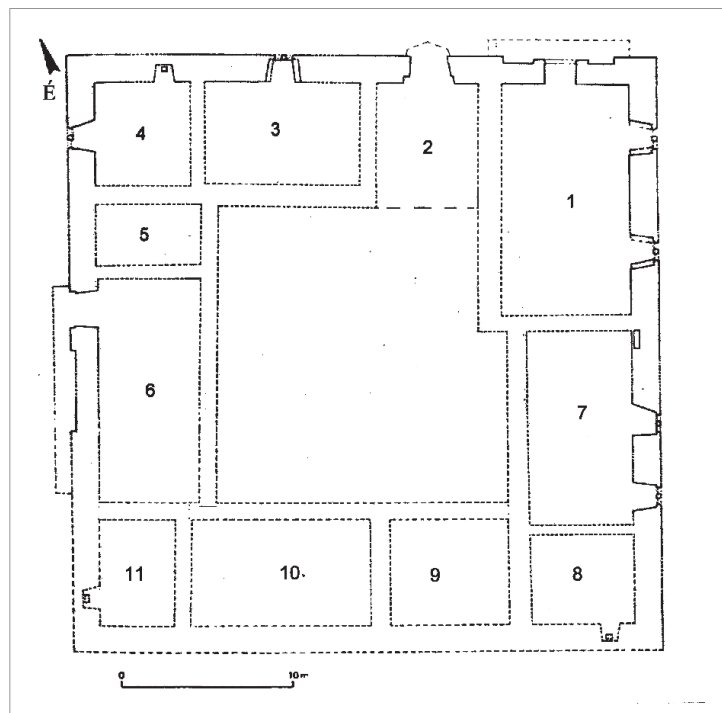
**10. kép:** Emeleti alaprajz az ismert középkori részek feltüntetésével és a helyiségszámozással (1, 6: nagyterem; 2: kápolna; 3, 4: lakóterek; 5: lépcsőház)

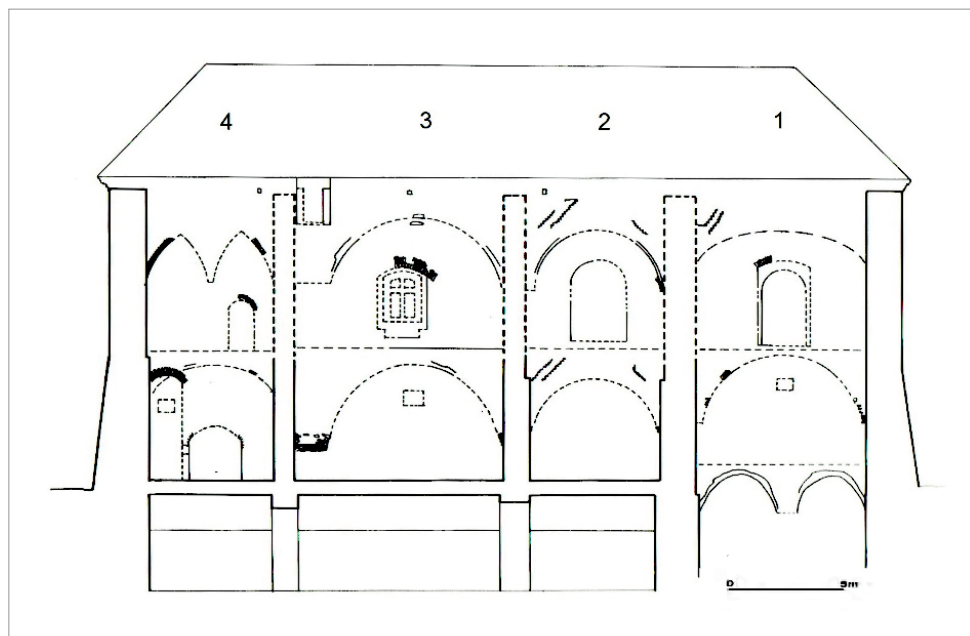
**11. kép:** Északkeleti külső fal belső nézete az ismert középkori részletek feltüntetésével és a helyiségszámozással

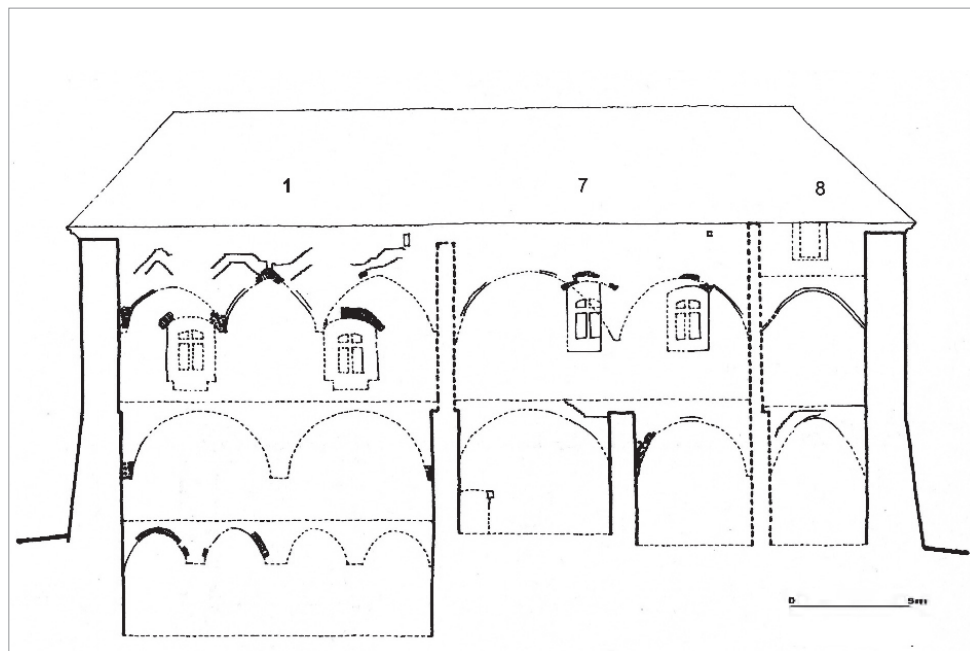
**12. kép:** Délkeleti külső fal belső nézete az ismert középkori részletek feltüntetésével és a helyiségszámozással

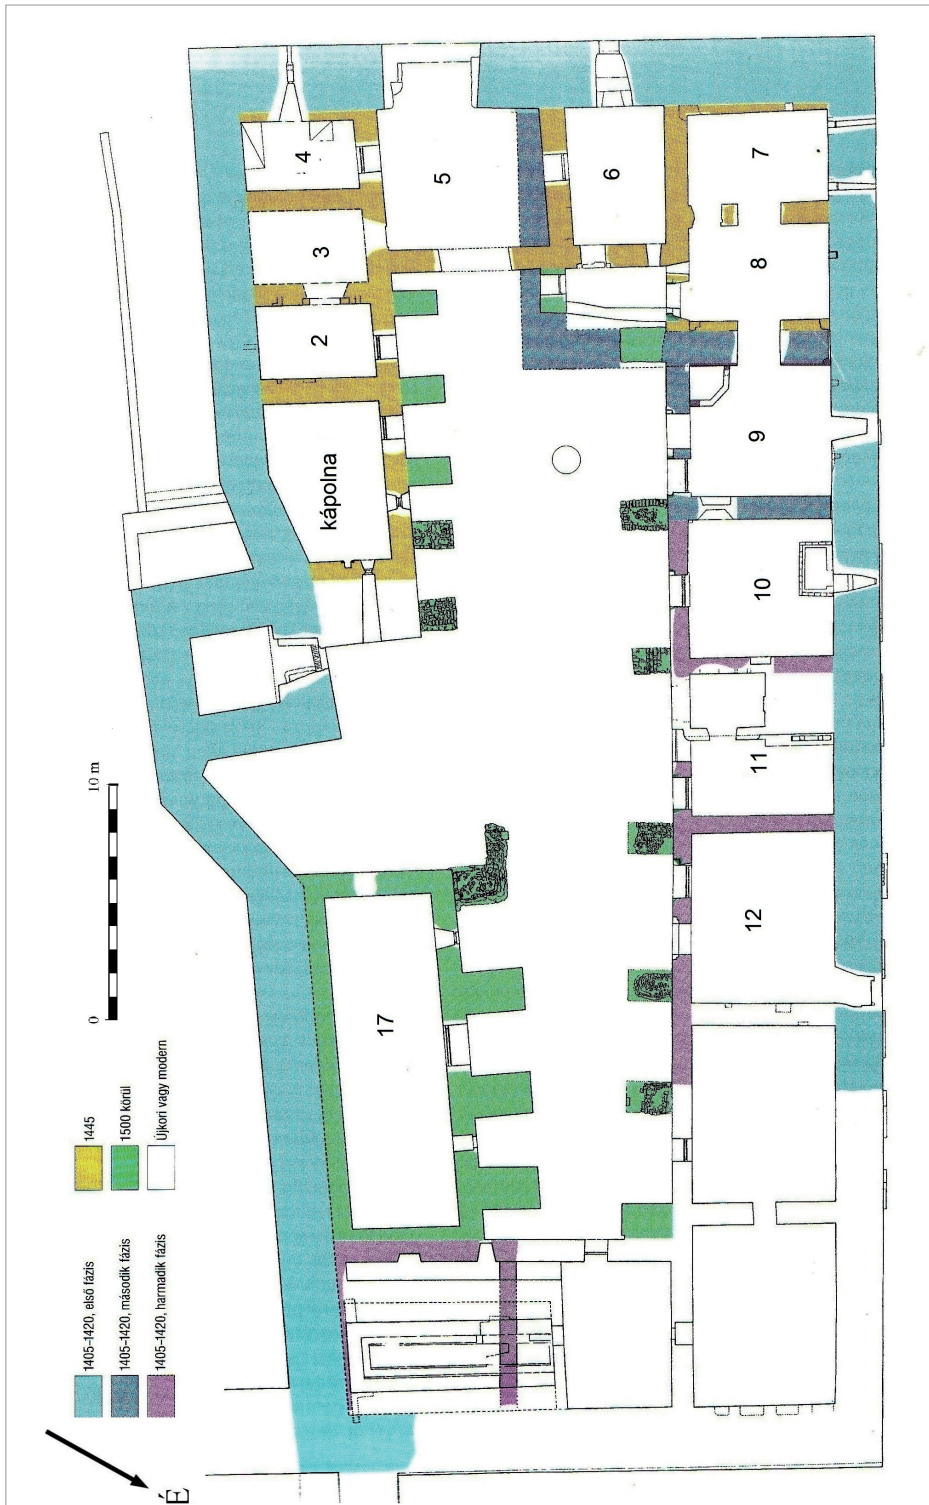
13. kép: A gyulai vár földszinti alaprajzi felmérése az építési periódusok feltüntetésével és a helyiségsszámozással (Feld 2000, 5. kép nyomán)

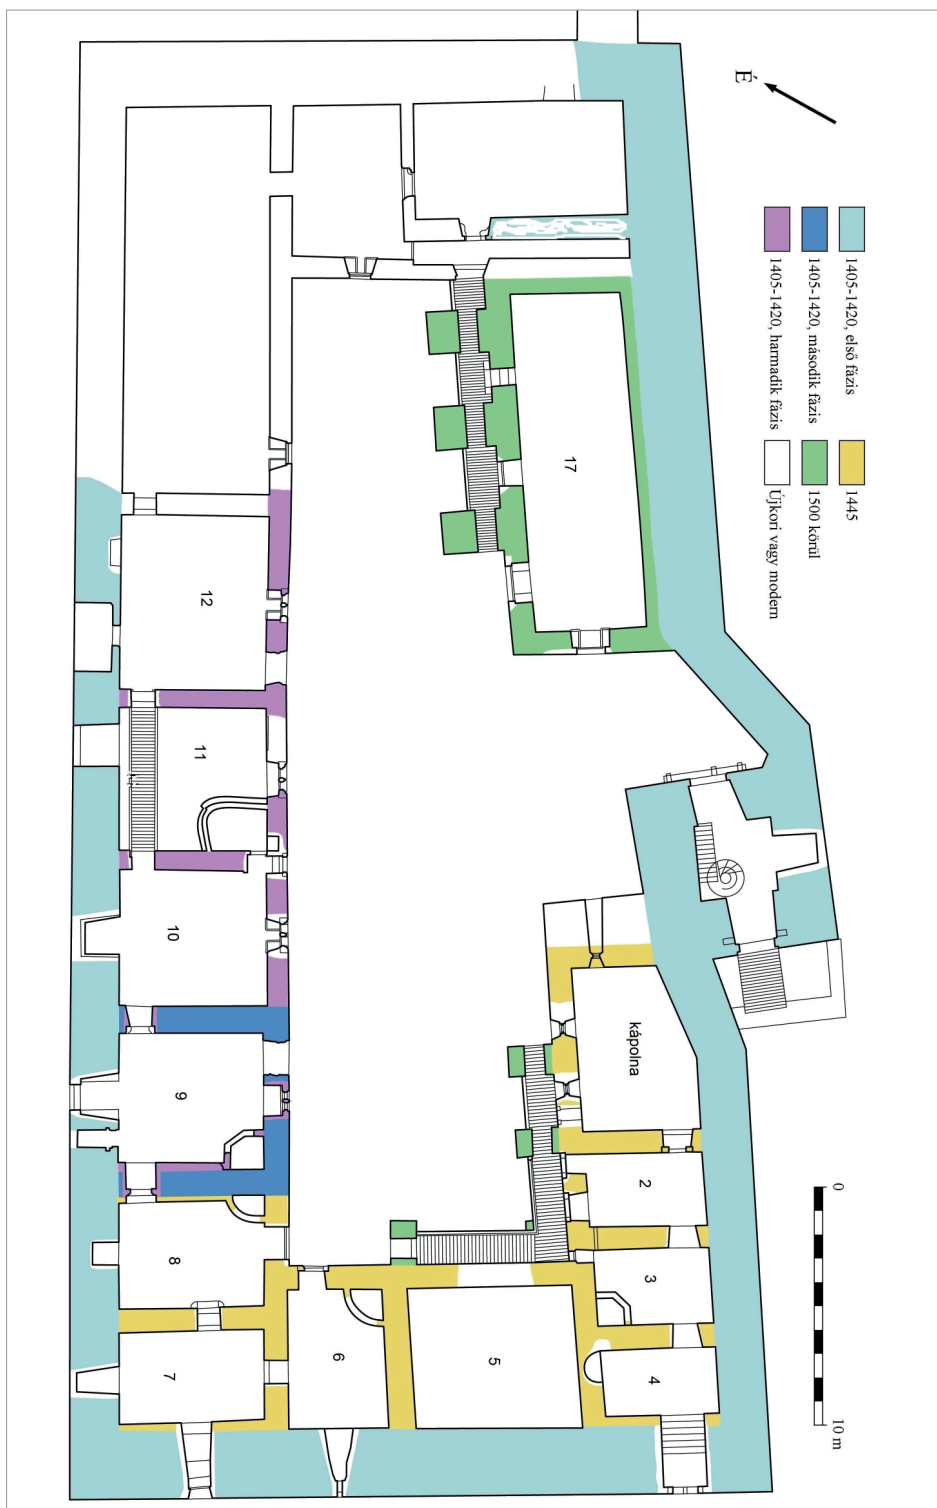
14. kép: A gyulai vár emeleti alaprajzi felmérése az építési periódusok feltérképezésével és a helyiségsszámozással (Feld 2000, 6. kép nyomán)

Mindkét utóbbi helyiség külső falában egy-egy eltérő méretű, egykor ajtóval áttört belső fallal lezárt – tehát önálló térként is értelmezhető –, nagyméretű konzolok tartotta falazott zárterkélyt találunk, melyek aszimmetrikus elhelyezése azzal magyarázható, hogy az említett árnyékszékhez hasonlóan ugyancsak az első építési fázisban alakították ki őket egy már ismeretlen térrendszer számára (**14. kép**). Az azonban már nem volt
