# *Castrum*

A vámosatyai vár kutatásainak előzetes eredményei

26. szám

## A VÁMOSATYAI VÁR KUTATÁSAINAK ELŐZETES EREDMÉNYEI

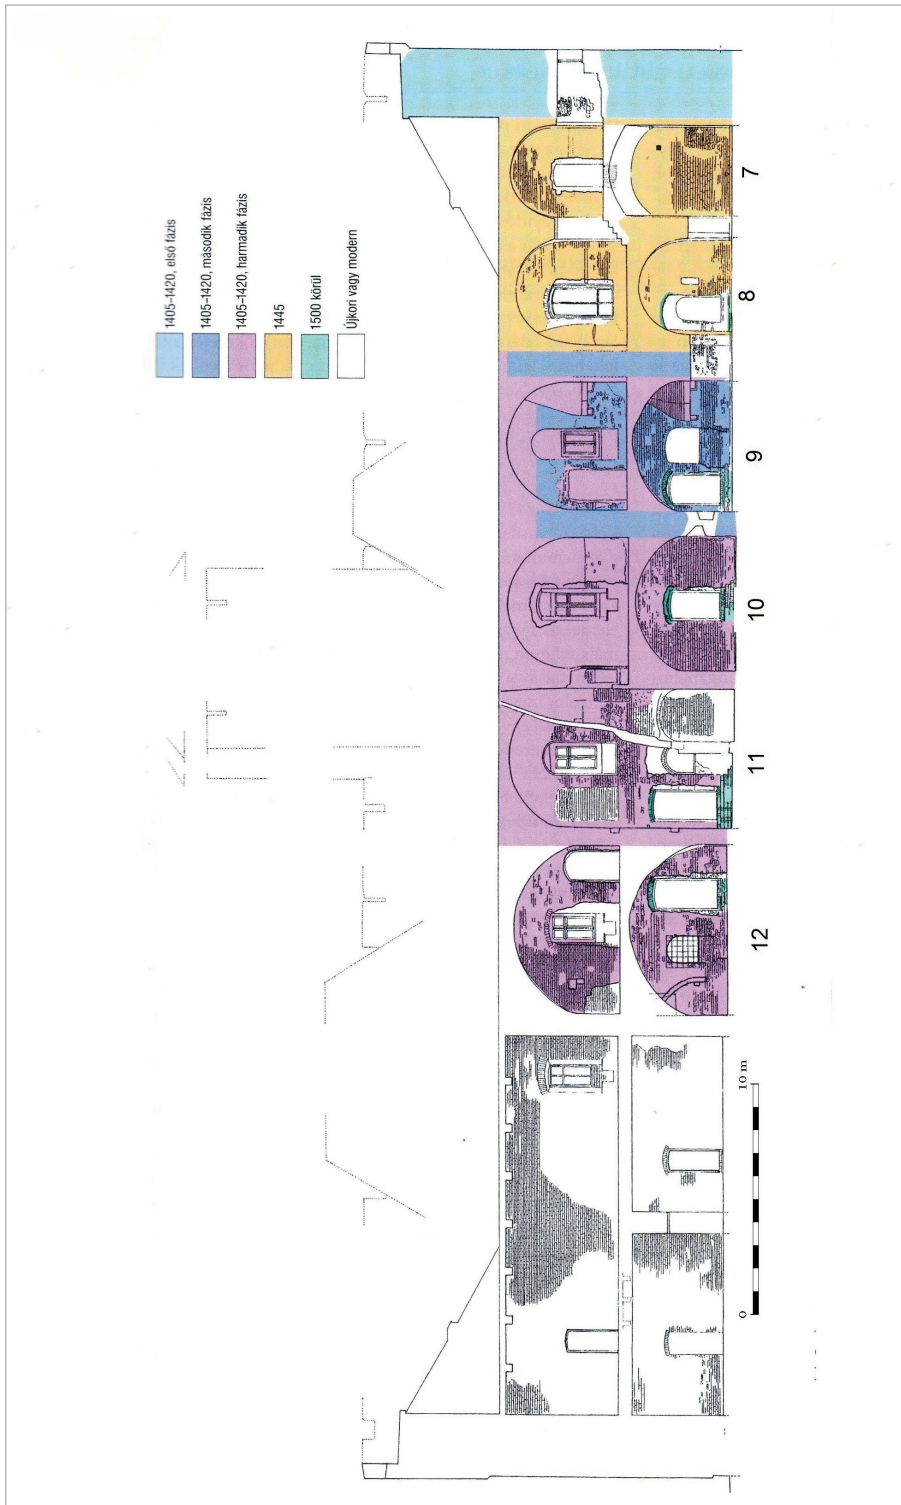
**15. kép:** A gyulai vár északnyugati szárnya hosszszelvénye az udvari fal belső nézetével. Felmérés az építési periódusok feltüntetésével és a helyiségmozással (Feld 2000, 11. kép nyomán)

<sup>29</sup> A 15. képen látható ablak a vár első helyreállítása során tévesen került kialakításra.

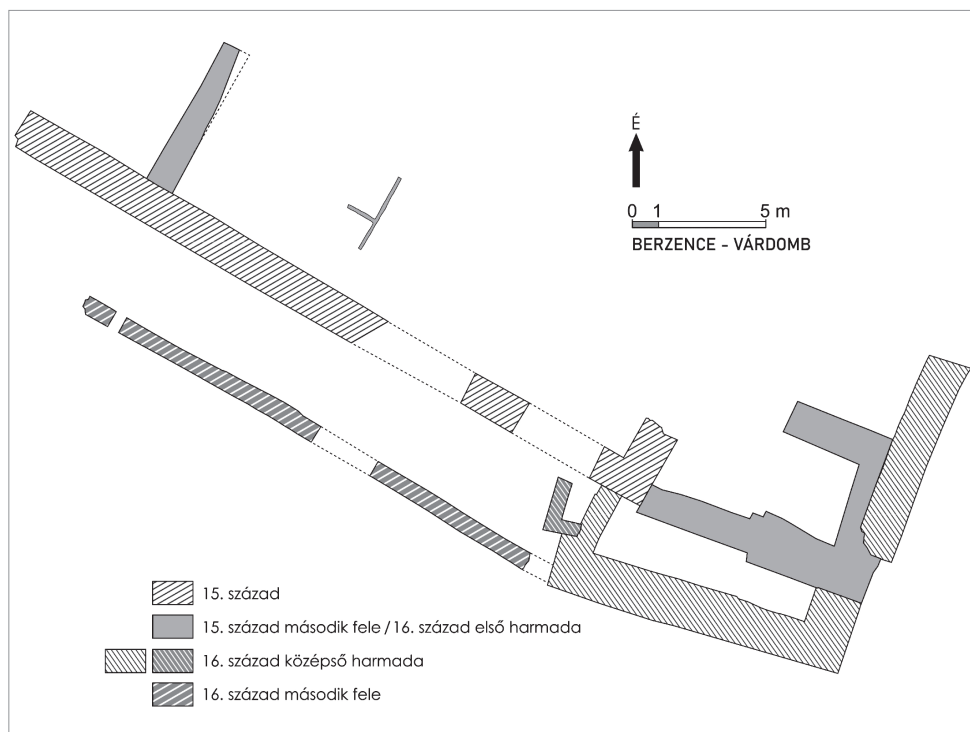
**2. kép:** A vár eddig feltárt falainak periodizált alaprajza

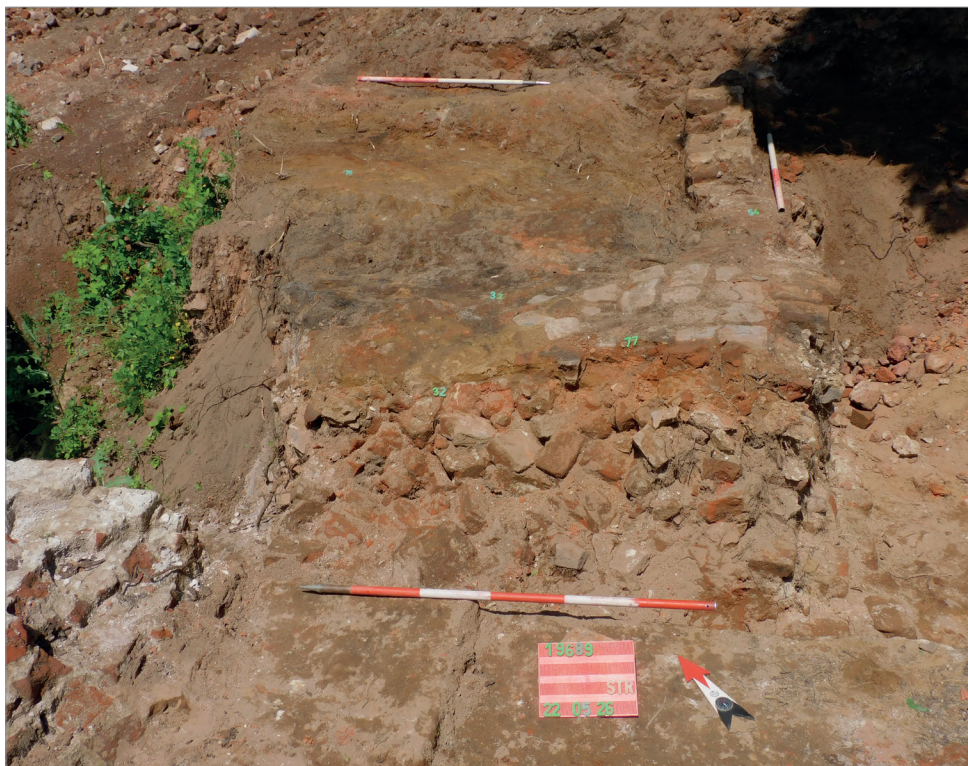
**5. kép:** A várudvar feltöltésen kialakított késői szintje a 6. szelvényben. Középen a faltól keletre lévő helyiség bejáratánál lévő téglaréteg

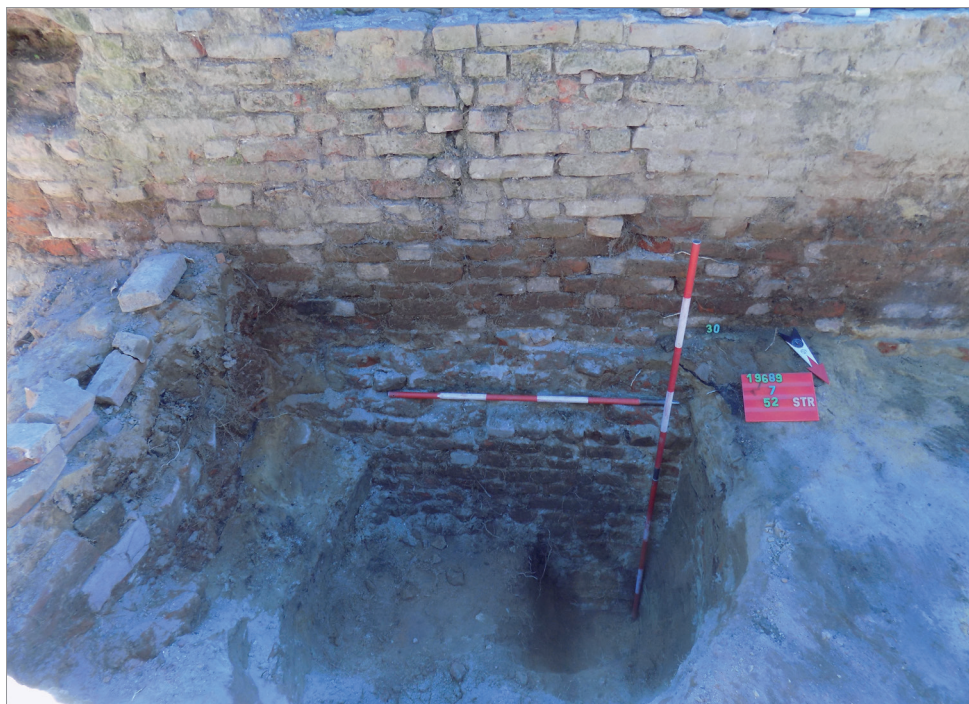
6. kép: A délnyugati várfal alapozása a 7. szelvényben

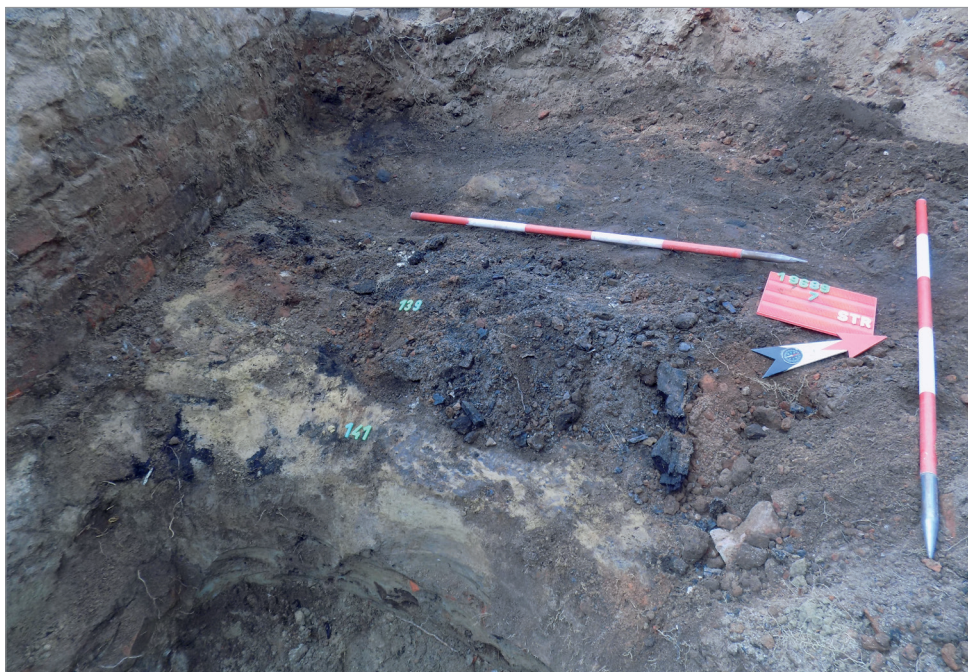
8. kép: A korai faépület leégésekor keletkezett, szenült gabonával és famaradványokkal teli réteg a 7. szelvényben, távolabb egy későbbi téglapadló maradványa

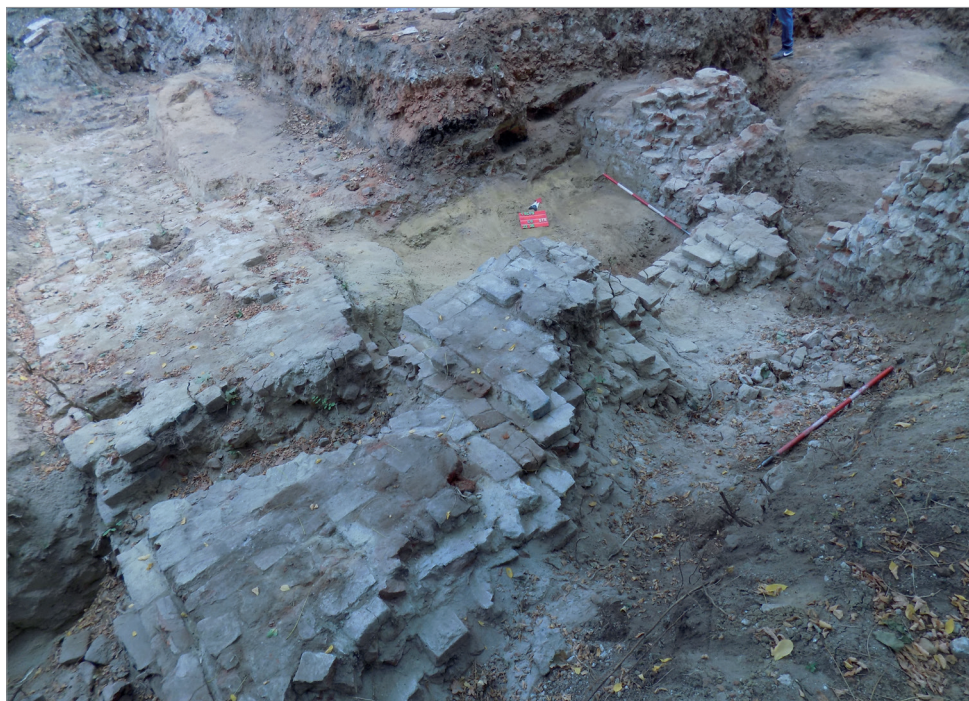
*11. kép: A déli sarokra épített torony falai a 12. szelvényben*

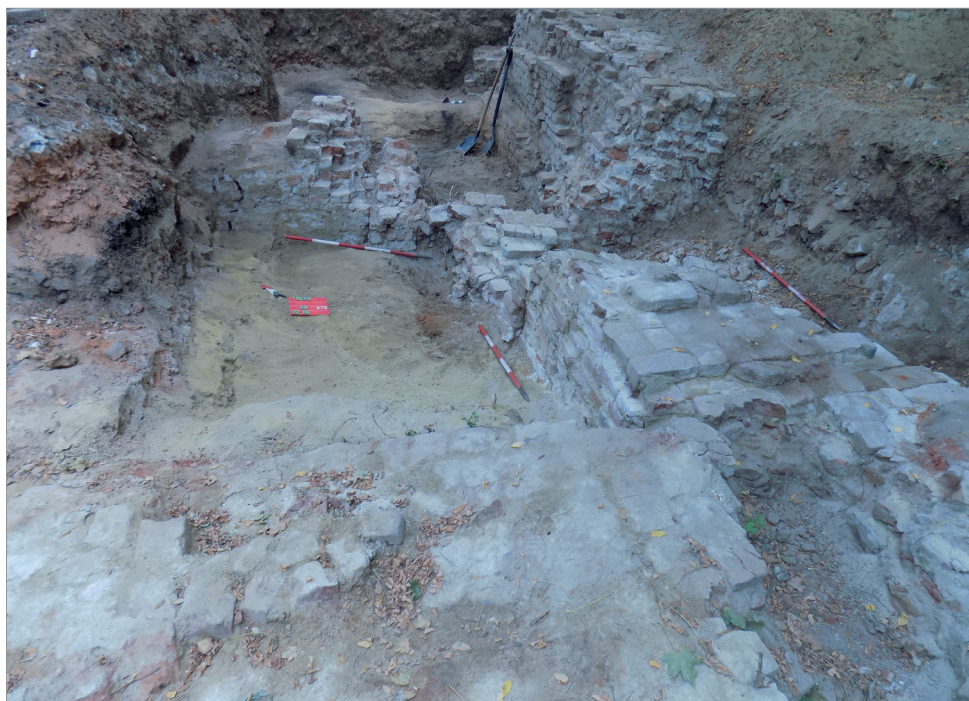
*12. kép: A déli torony és bástya falainak maradványai a 12. szelvényben*

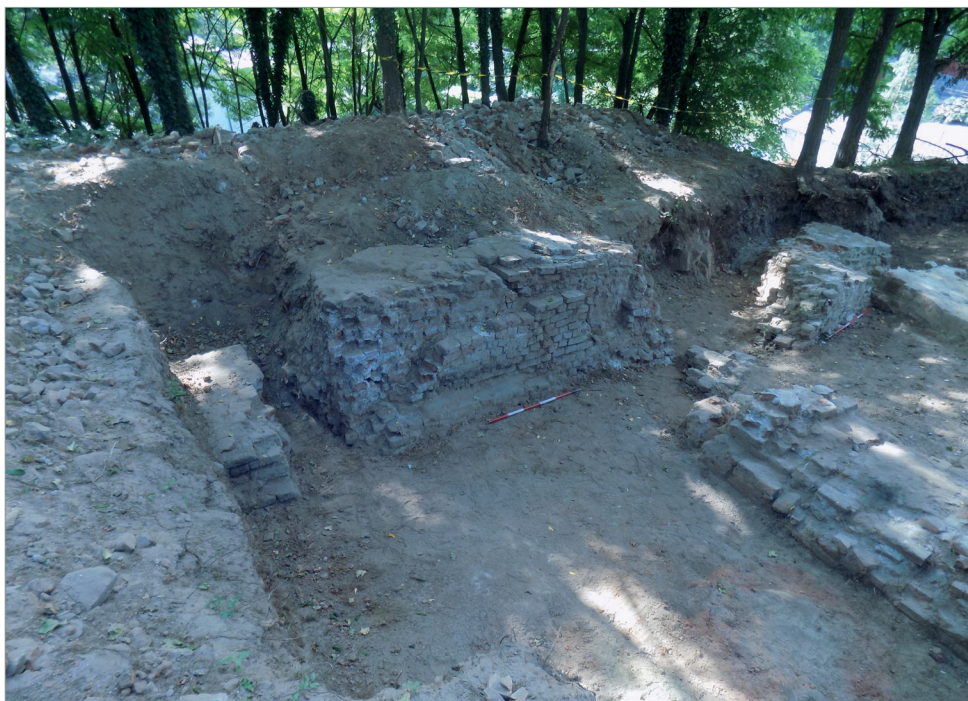
*13. kép: A bástya keleti fala a 12. szelvényben*

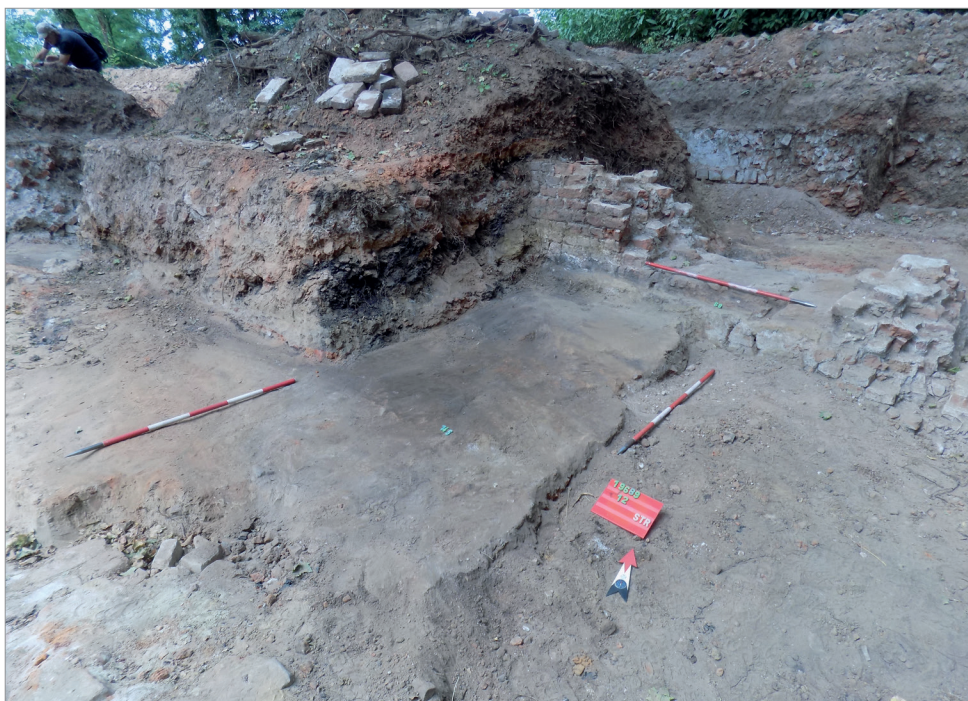
*14. kép: A bástya korai járósíntje, a helyiség északi falán lévő ablakkal*

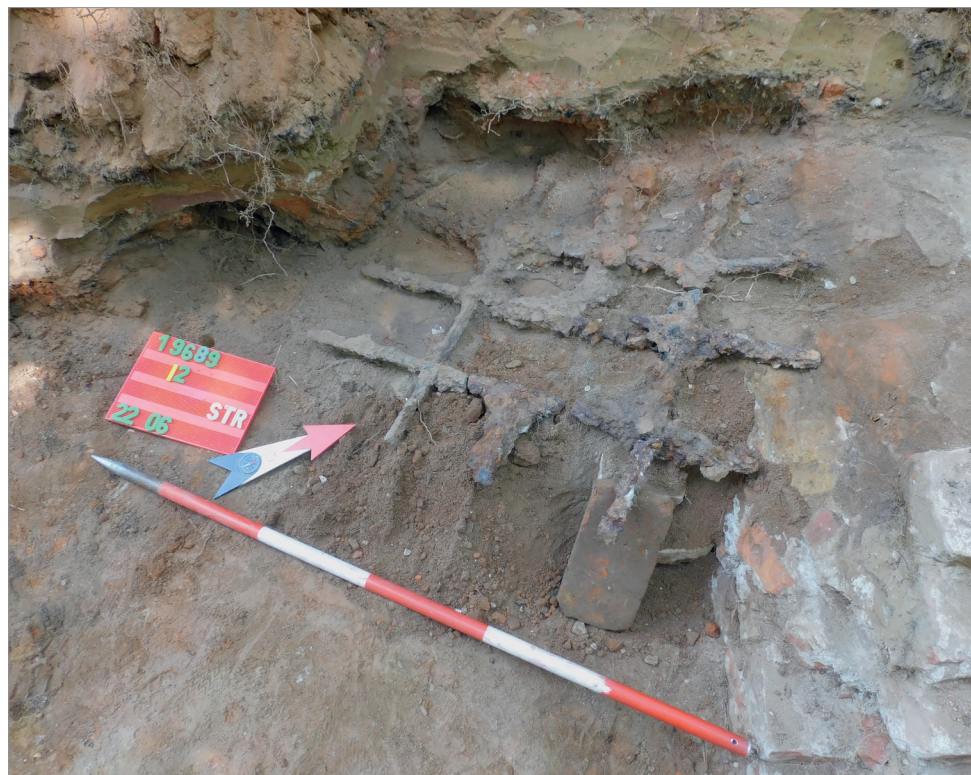
**15. kép:** Az ablak vasrácsa a korai padlóra borulva (a fotóhoz a letörött részeit alátámasztottuk)

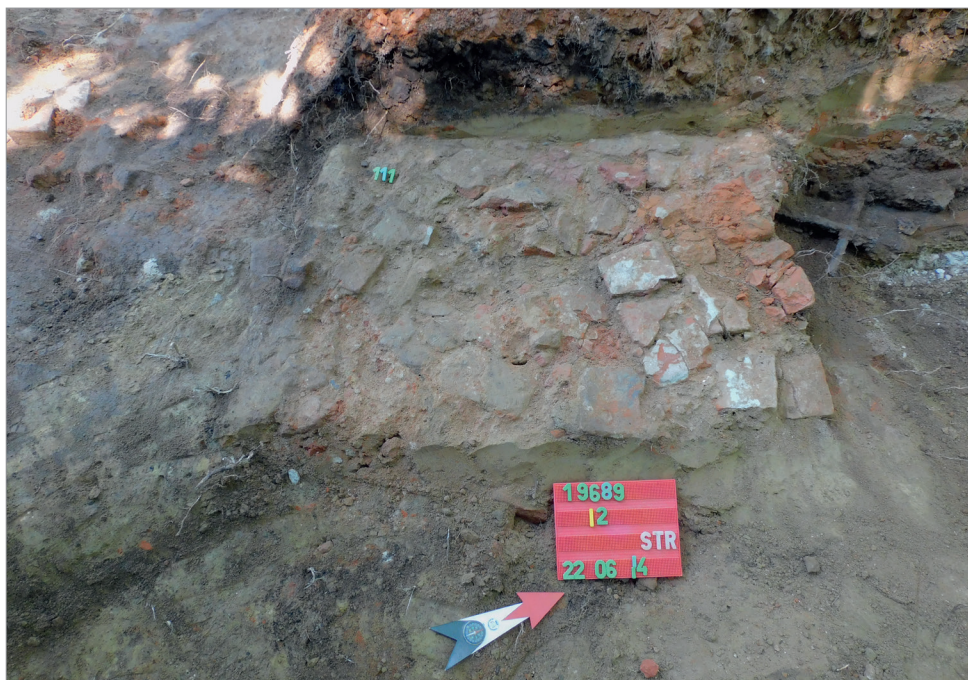
*16. kép: A bástya török kori, tégladarabokból készített padlószintje fedí a kborult ablakrácsot*

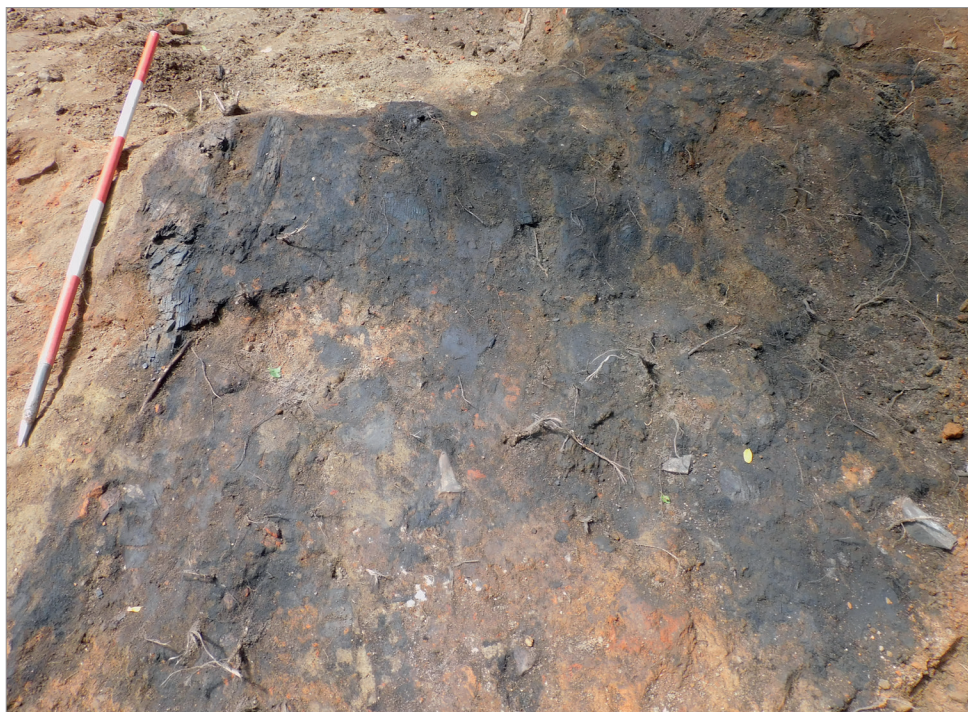
*17. kép: A bástya késői deszkapadlójának maradványai*

leti sarkát. A keleti fal déli része erősen sérült, kiborult, talán robbantották is. Talán ezzel magyarázható, hogy a keleti oldal északi része nem teljesen folytatódagos vele (**12–13. kép**). A bástya korai járósíntje fedte a korábbi torony falának déli szakaszát, ezt a falat tehát visszabontották a bástya építésekor. A torony keleti fala kiborult, az alapozása is megsérült, amit egy törmelékes réteggel egyengettek, elé a bástya keleti fala épült. A korábbi faltól nyugatra két cölöphely is valamilyen megerősítéshez kapcsolódhat. A torony északi fala a bástya déli oldalán kialakított helyiség északi fala lett, a bástya padlószintjei csak ezen a falon belül jelentkeztek (**14. kép**). A bástya helyiségének korai padlóján a helyiség északnyugati részén egy tűzhelyet alakítottak ki. A korai járósínten van a leégésekor keletkezett réteg, ebben feküdt az északi falon lévő ablak kiborult vasrácsa (**15. kép**). A rácsot is fedi egy sárga feltöltési réteg. A rétegen 2021-ben és 2022-ben is megtaláltuk egy-egy kisebb felületen egy szétbontott téglapadló maradványait, amit szintén egy sárgás réteg fedett (**16. kép**). A helyiség közepén három, nem teljesen vonalban lévő cölöplyuk metszi a korai padlót, pontos korukat nem tudjuk megállapítani, a legkésőbbi padlón nem voltak elkülöníthetőek. A legkésőbbi, kemény, lejárt padlószinten néhol deszkapadló égett maradványa volt megfigyelhető, melyen a pusztuláskor keletkezett vastag égett réteg feküdt (**17. kép**).

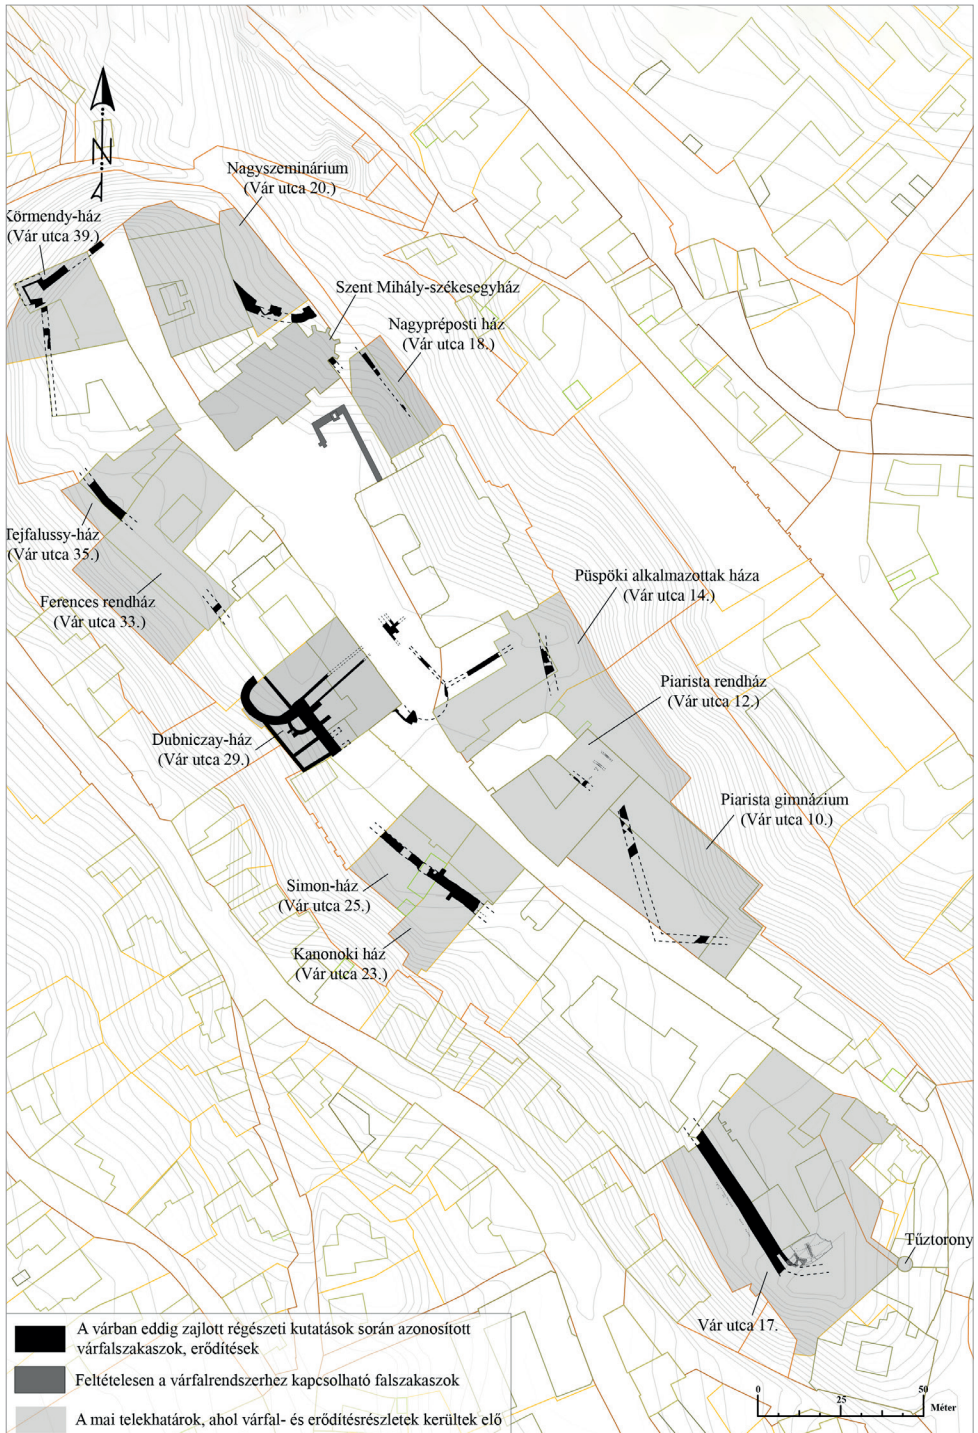
**1. kép:** Az eddigi feltárások során azonosított középkori és kora újkori várfalszakaszok, erődítések a Várhegy alaprajzára vetítve. (2023. áprilisi állapot)

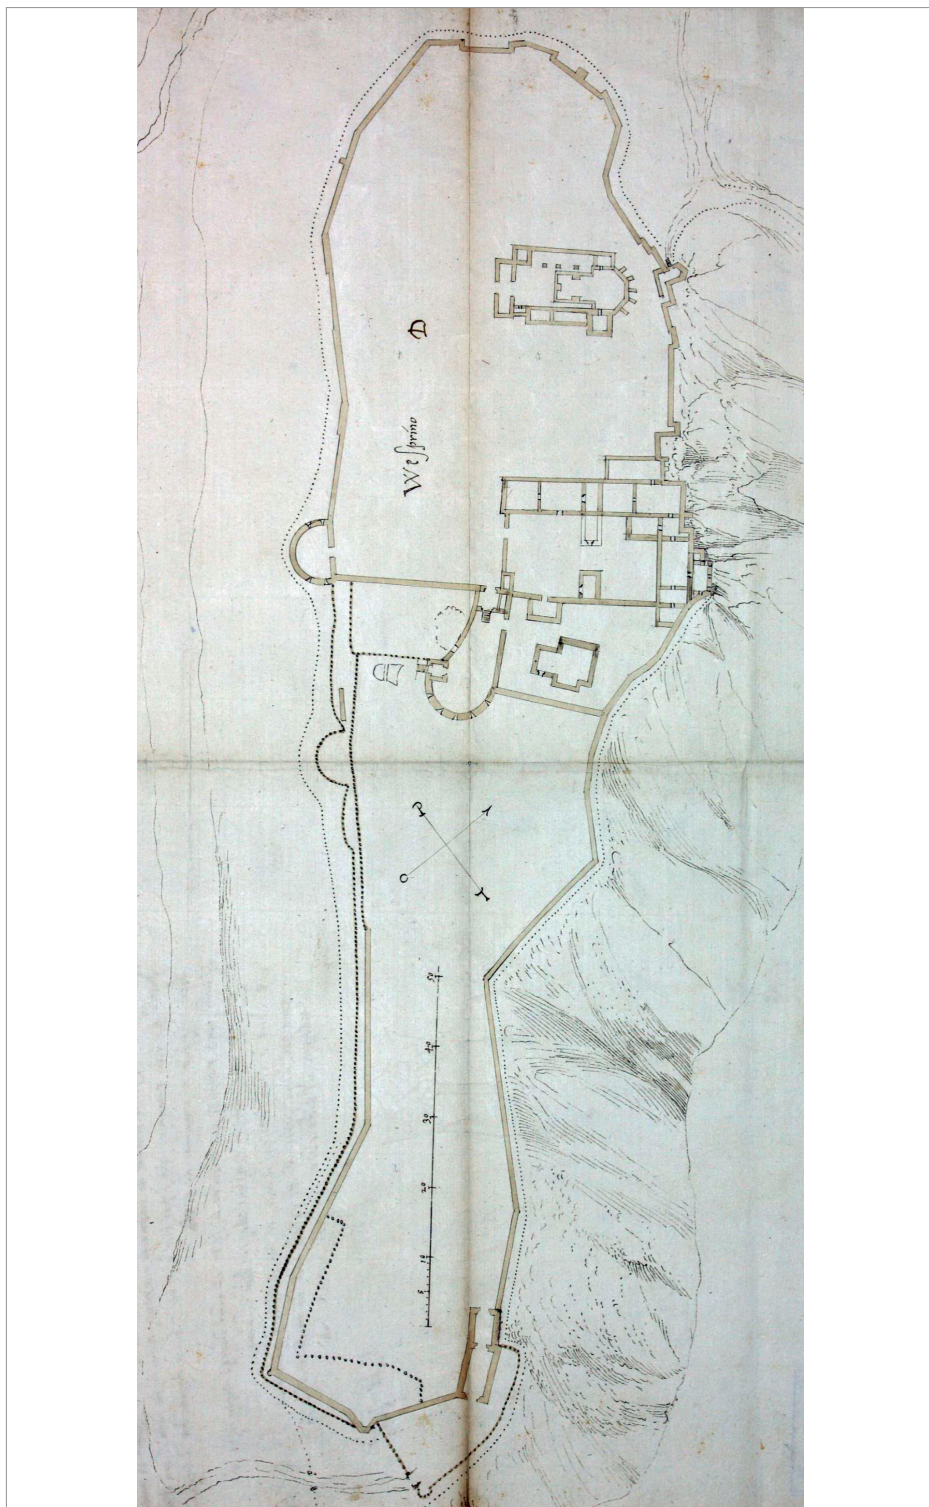
2. kép: Giulio Turco felmérése 1572-ből (Forrás: Vizi 1989, 71/6. ábra; eredetije: Wien, Kriegsarchiv G I. h. 738-6.)

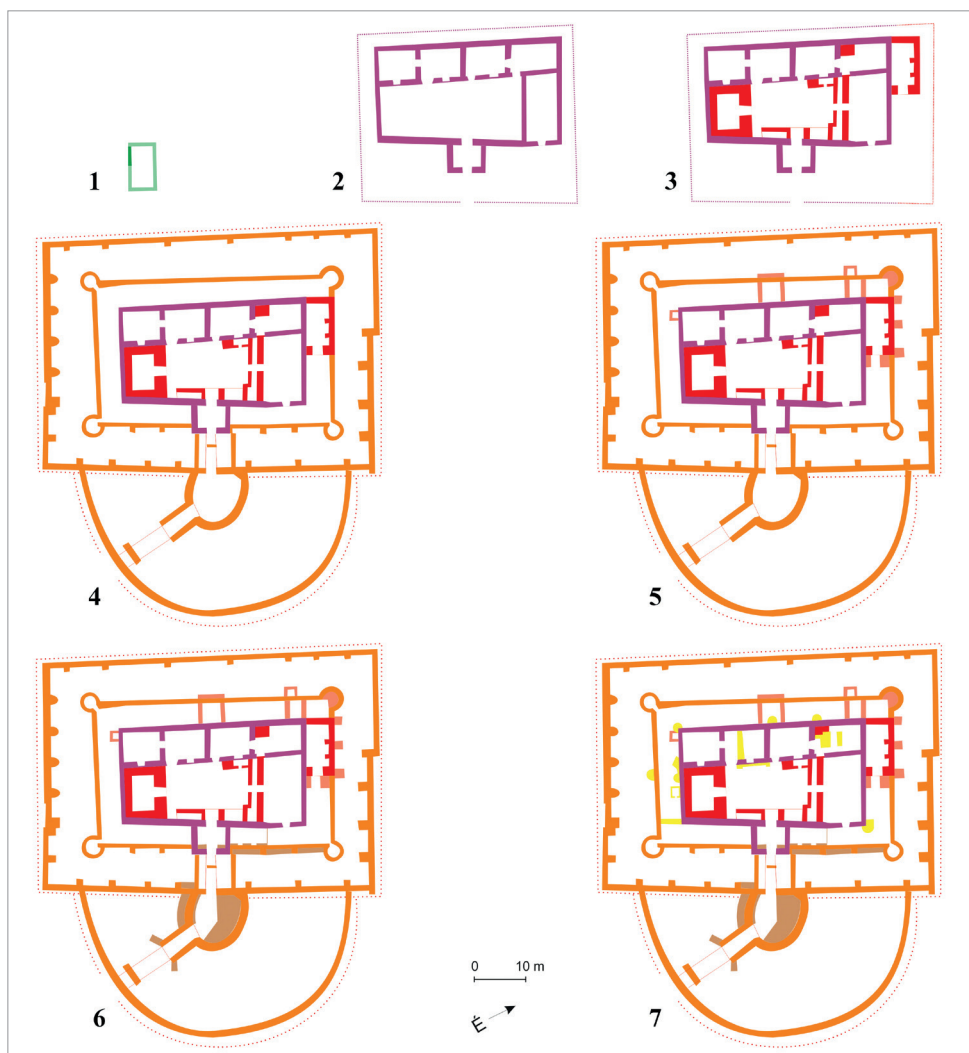
**1. kép:** A nagyvázsonyi vár alaprajza a főbb építési periódusok szerint. 1: 1380 körül; 2: 1464 körül; 3: 1473-1494; 4: 1500 körül; 5: 1520 körül; 6: 16. század; 7: 17-18. század.

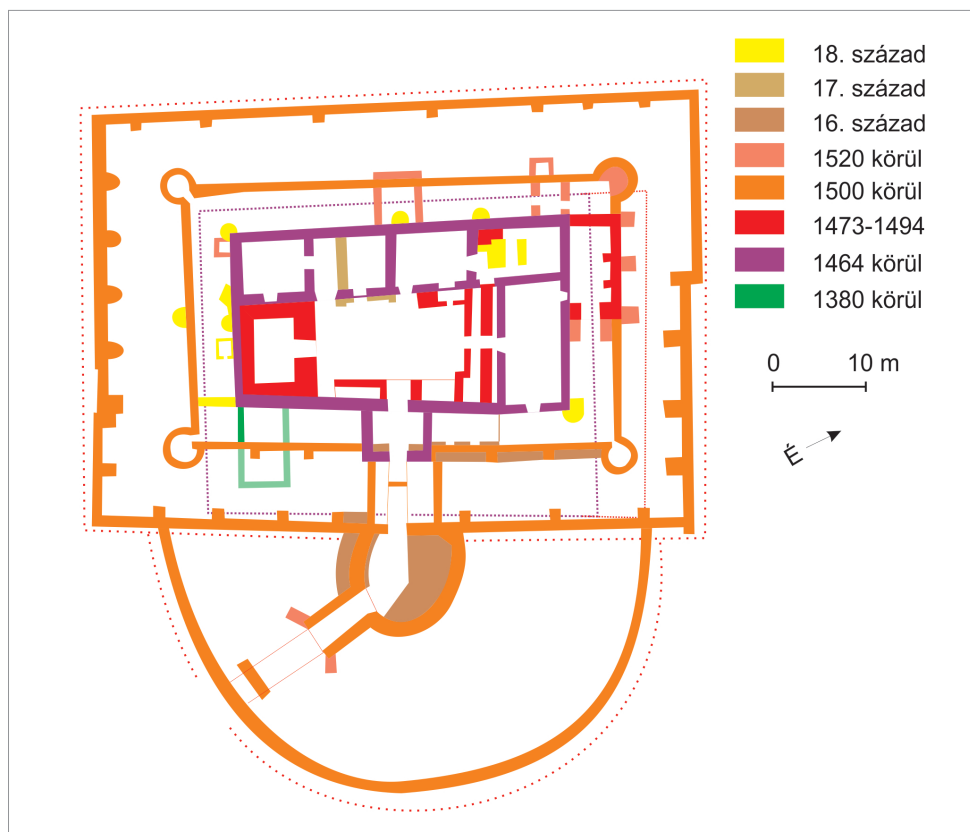
**2. kép:** A vár összesített periodizációs alaprajza

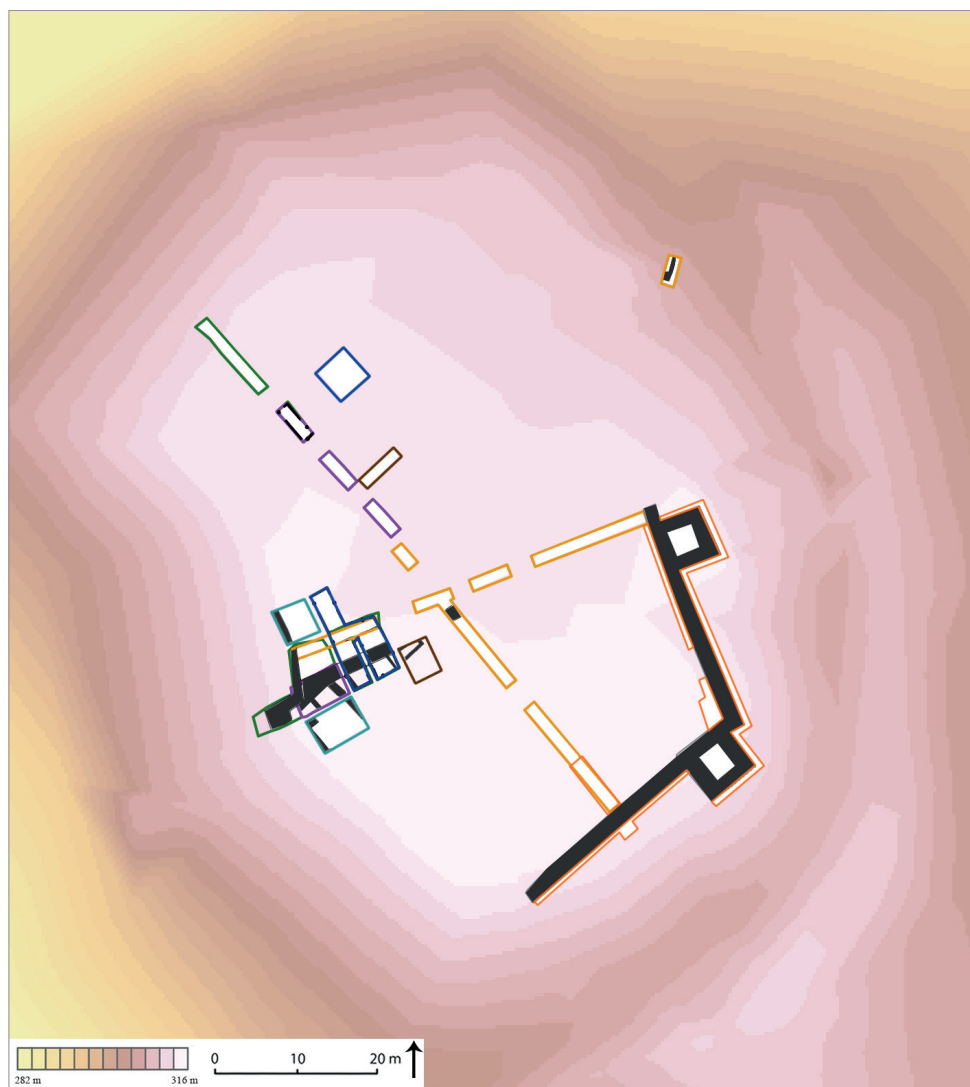
**1. kép:** A bándi Essegvár alaprajza az eddig feltárt területek és falak jelölésével a domborzati felmérésre vetítve

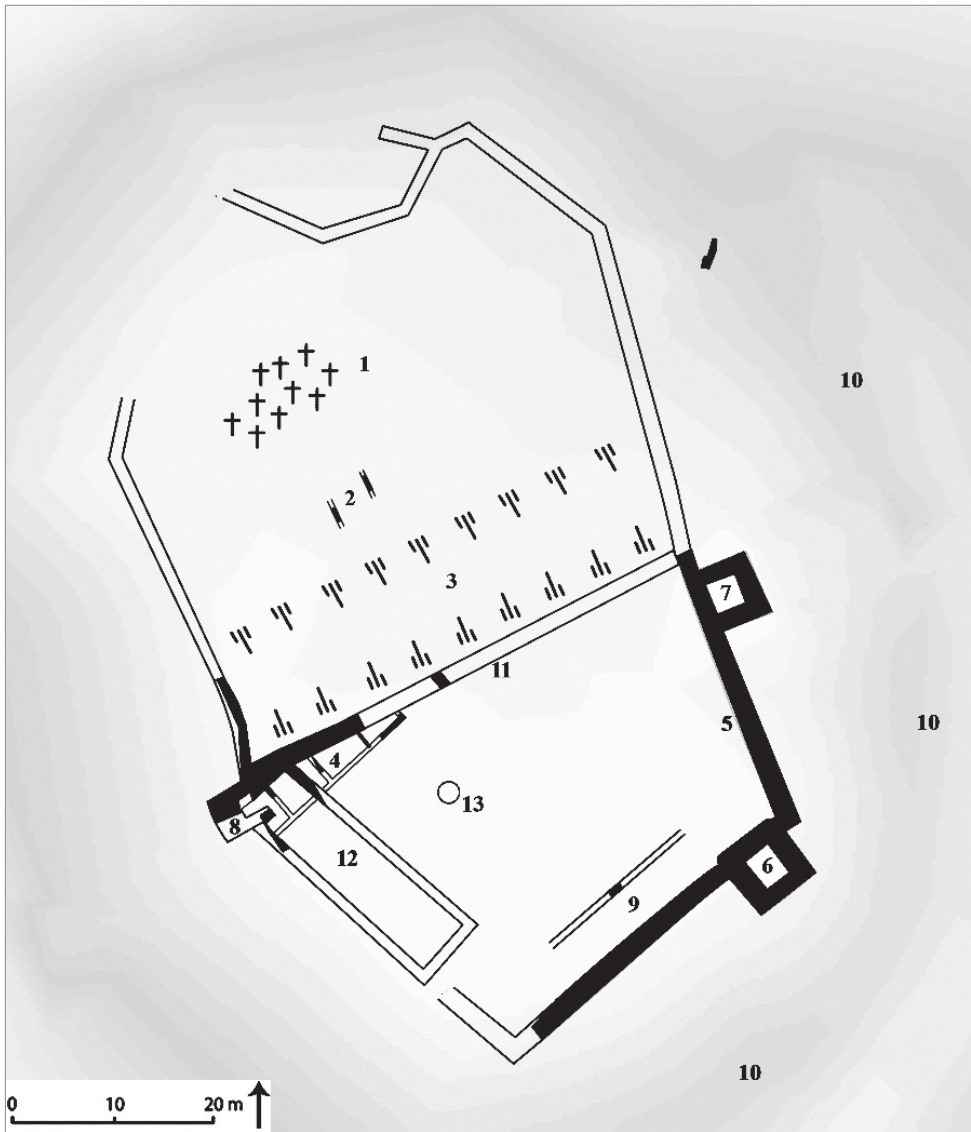
**2. kép:** A vár vázlatos alaprajza az ismert, illetve a talajradaros mérések alapján feltételezhető falakkal és egyéb jelenségekkel. Szürke színnel jelölve a várépítést megelőző jelenségek. 1: Árpád-kori eredetű temetőrészlet; 2: habarcsos padlójú épület; 3: belső árok; 4: nemesi udvarház; 5: külső várfal; 6: délkeleti torony; 7: keleti torony; 8: nyugati torony (?); 9: délkeleti épületszárny; 10: körítőárok; 11: belső osztófal; 12: délnyugati palota; 13: kút (?).

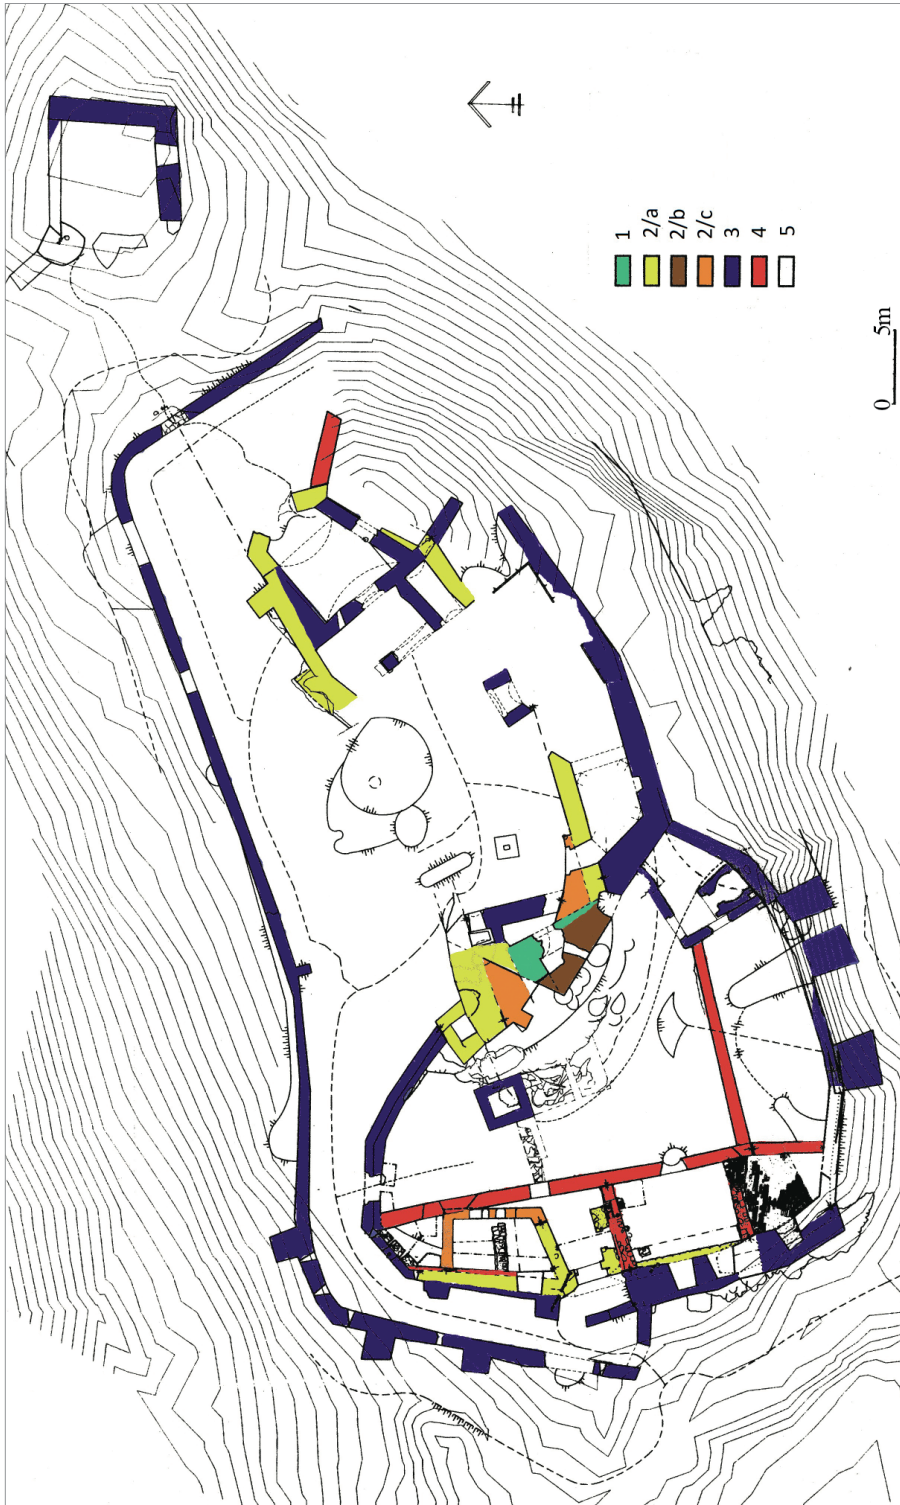
**1. kép:** A vár periodizációs alaprajza. 1: 14. sz. második negyede?; 2/a: 14. sz. vége – 15. sz. eleje?; 2/b: 14. sz. vége – 15. sz. eleje; 2/c: 14. sz. vége – 15. sz. eleje; 3: 15. sz. második fele; 4: 16. sz.; 5: 16. sz. második fele

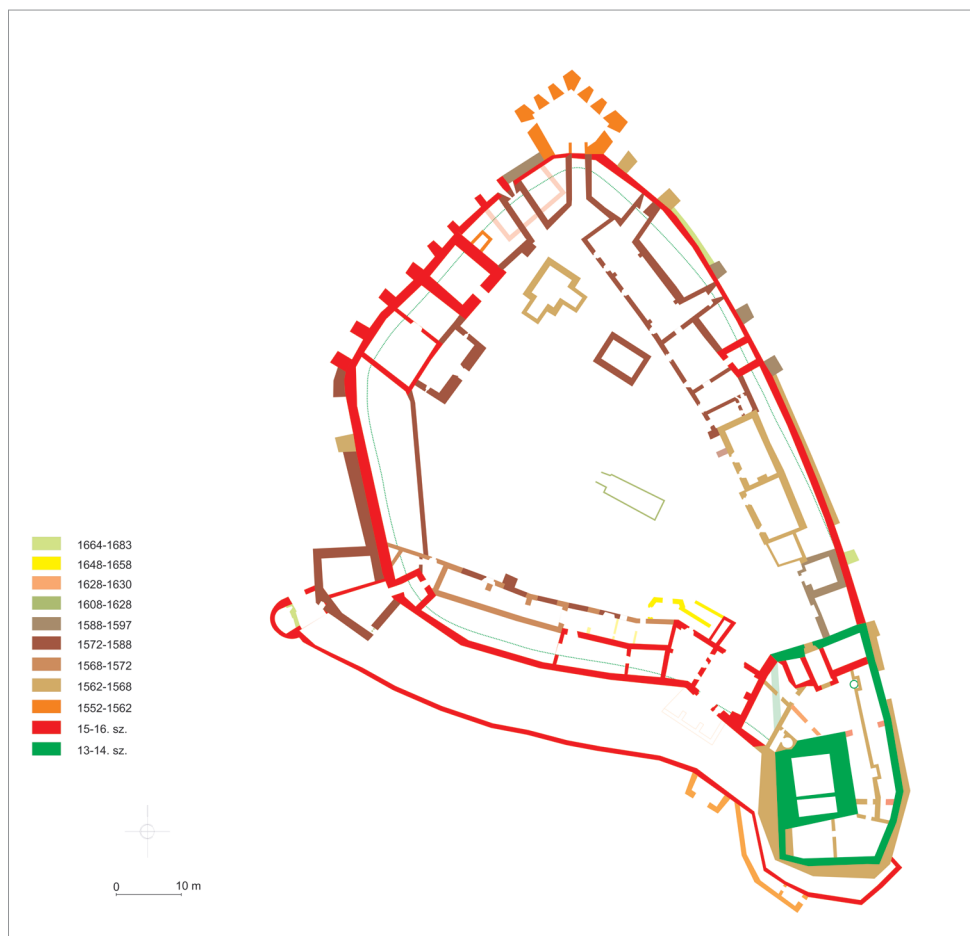
**1. kép:** A sümegi vár periodizációs alaprajza. Buzás Gergely munkája
