# MŰEMLÉK- VÉDELEM

# MŰEMLÉKVÉDELEM

## TARTALOMJEGYZÉK / CONTENT

## VÁRAK ÉS VÁRROMOK HELYREÁLLÍTÁSA

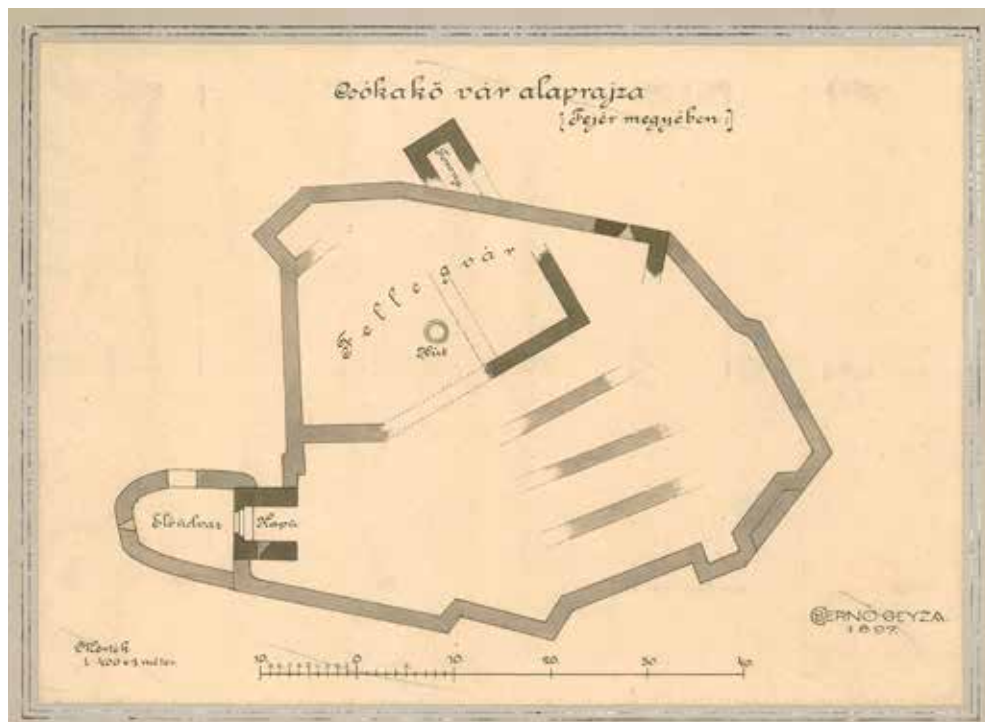
4. kép. Csernó Geyza (Géza) alaprajzi felmérése Csókakőről, 1897. (Hatházi 2010 nyomán)

Bizottságának (MOB) megbízásából készített felmérése a várról (1885: alaprajz, távlati rajz), melyet sok tekintetben korrigál *Csernó Geyza* munkája (1897: alaprajz, távlati rajz, 3–4. kép). Felmérését *Náczy József* tette közzé a Vértes műemlékei körében Csókakő várát is feldolgozó, s az Archaeologiai Közleményekben (1899) megjelent alpművében.<sup>4</sup> A „műemlékké válását” jelzi bekerülése *Gerecze Péter* (1856–1914) munkájába (1905–1906). A vár és uradalma történetéről *Károly János* (1893, 1899, 5. kép) és *Seidel Ignác* (1898) jelentetett meg jelentős feldolgozásokat.<sup>5</sup> A 20. század első évtizedeiben *Müllner János* (1914) és *Marosi Arnold* (1925) készített kiemelkedő, dokumentumértékű fotókat a romokról. 1956-ban *Fitz Jenő* kismonográfiában dolgozta fel az erősségről rendelkezésre álló adatokat s ennek 1958. évi 2. kiadásában közzétette az erősség legkorábbi ismert, 17. századi felmérését.<sup>6</sup> Fitz Jenő ez utóbbi munkái a vár újabb fejezetének előjátékát jelentették, mely korszakot már a régészeti feltárások és műemléki helyreállítások határozták meg.

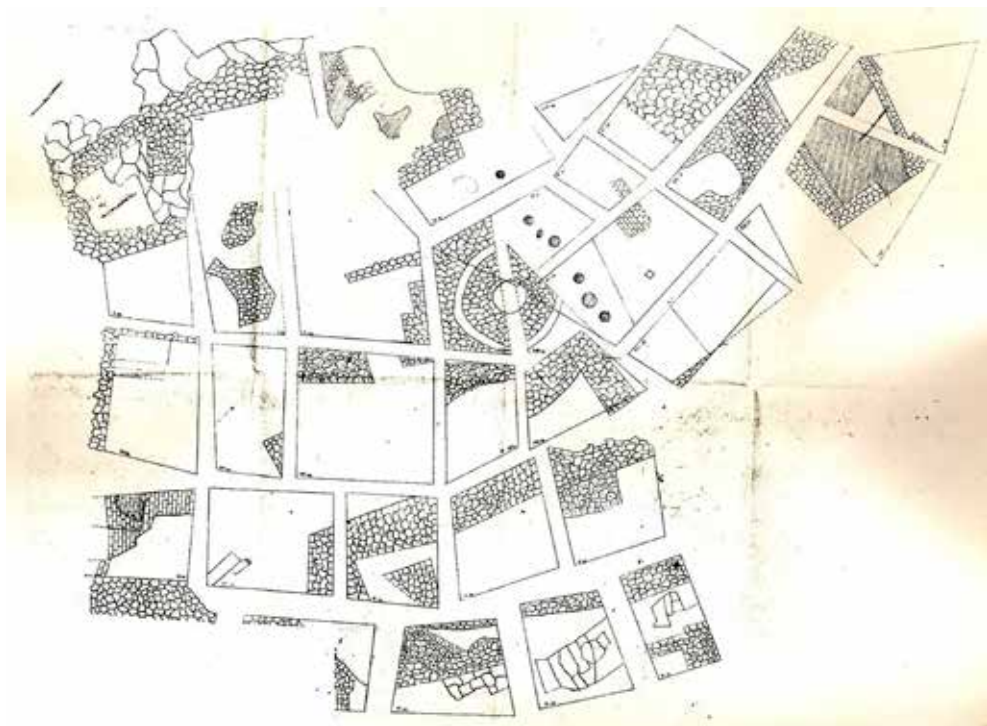
6. kép. Fitz Jenő 1960–62. évi feltárási alaprajza.

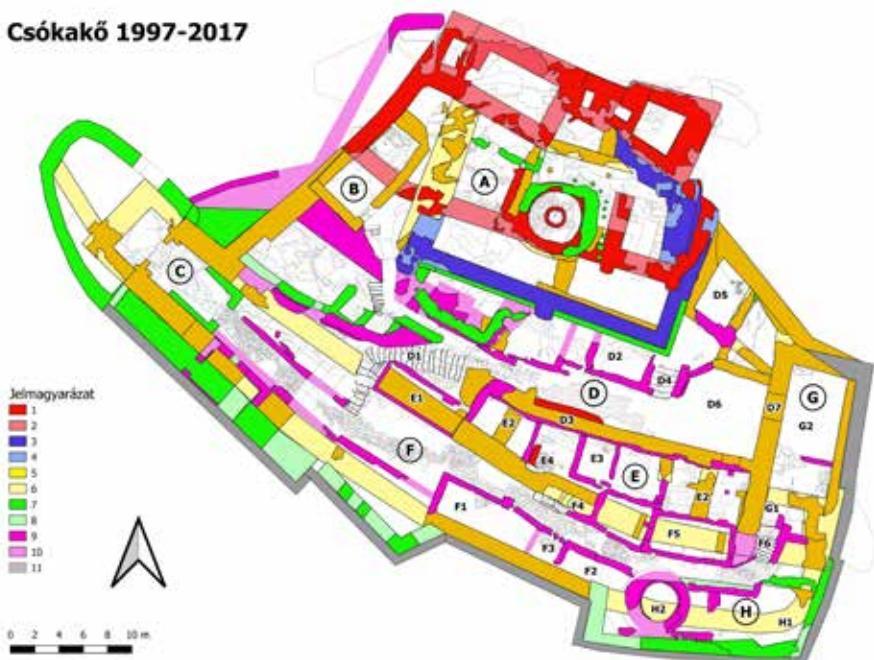
**7. kép.** A csókakői vár ásatási alaprajza a periódusokkal, 1997–2017.

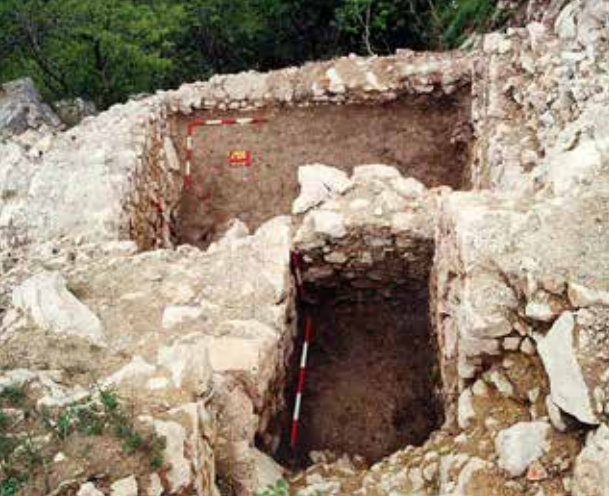
**8. kép.** A 13. századi vármag trapéz alaprajzú tornya, a nyugati homlokzatába iktatott aknával. (Hatházi 2010 nyomán)

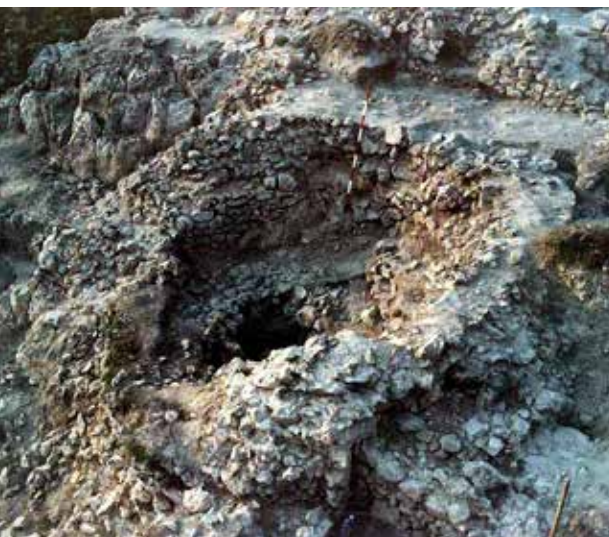
**9. kép.** A 13. századi vármag ciszternájának maradványai. (Hatházi 2010 nyomán)

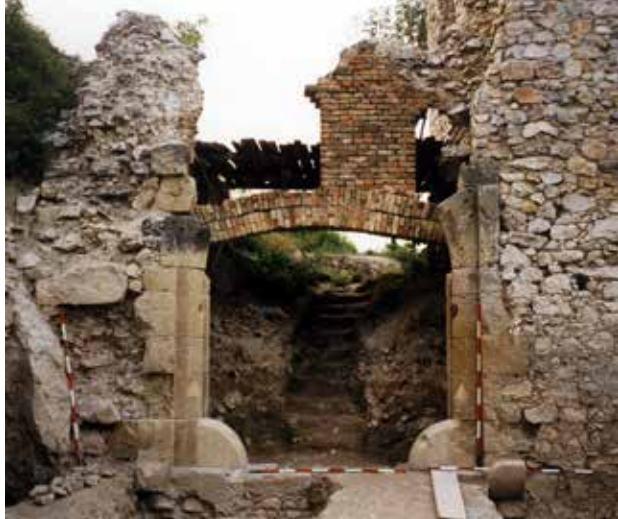
**10. kép.** Az alsóvár 15. századi kaputornya. (Hatházi 2010 nyomán)

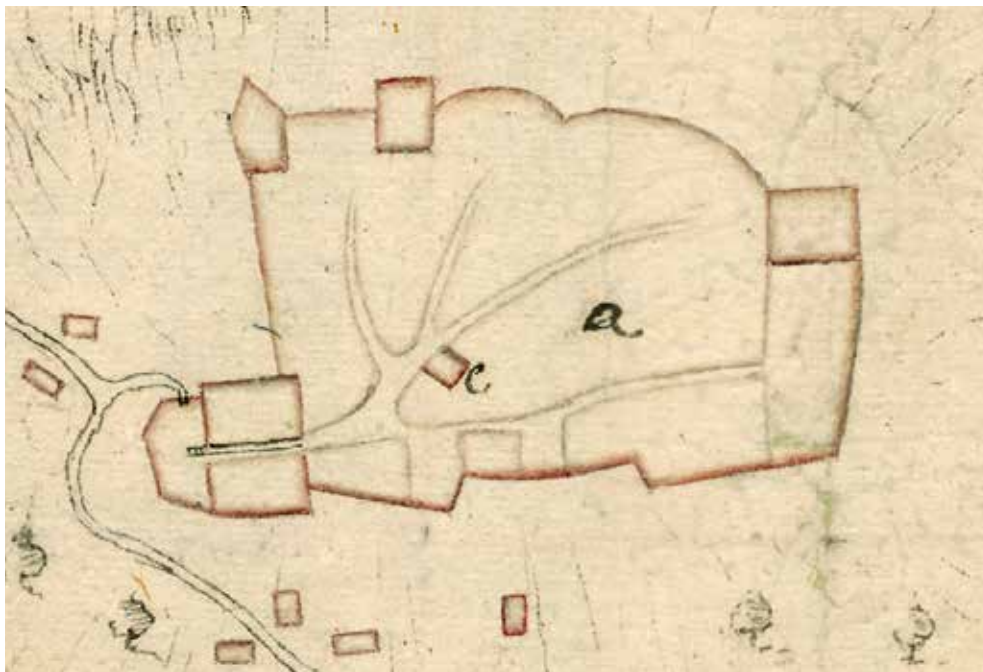
12. kép. A csókakői vár ábrázolása a karlsruhei térképvázlaton, 1601–1602.  
(Hatházi – Kovács – Sudár 2017 nyomán)

A dzsámit és helyét egy 17. századi térkép-rajz rögzíti, mely a karlsruhei Badeni Tartományi Főlevéltárban található (12. kép). Jelen ismereteink szerint ez az egyetlen korabeli térképi forrás a dzsámiról, de egyúttal a várról is.<sup>23</sup> A térképet

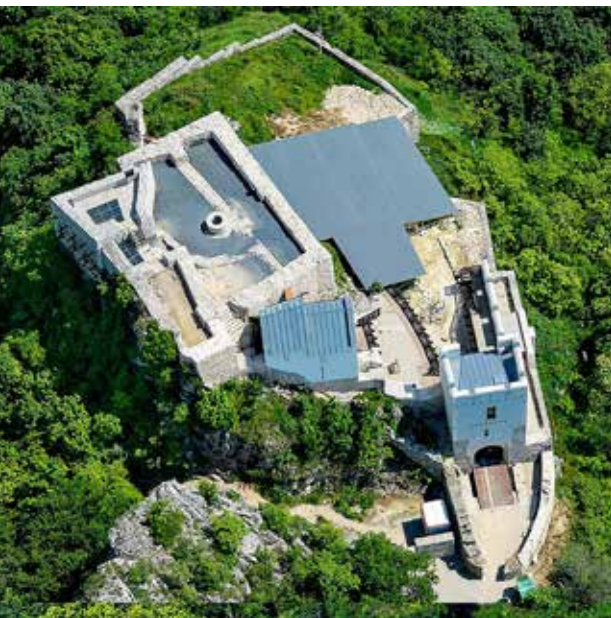
1. kép Csókakő. A várhely „levágása” az eredeti, természetes sziklagerincről, 2016. (Fotó: Gulyás Attila)

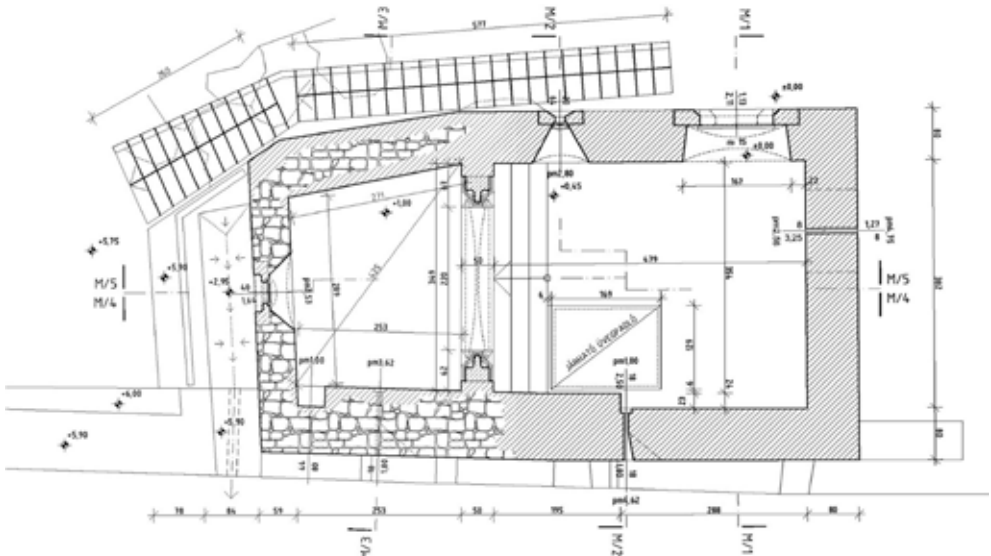
**10. kép** A kápolna kutatási alaprajz. (Hatházi 2008 nyomán)

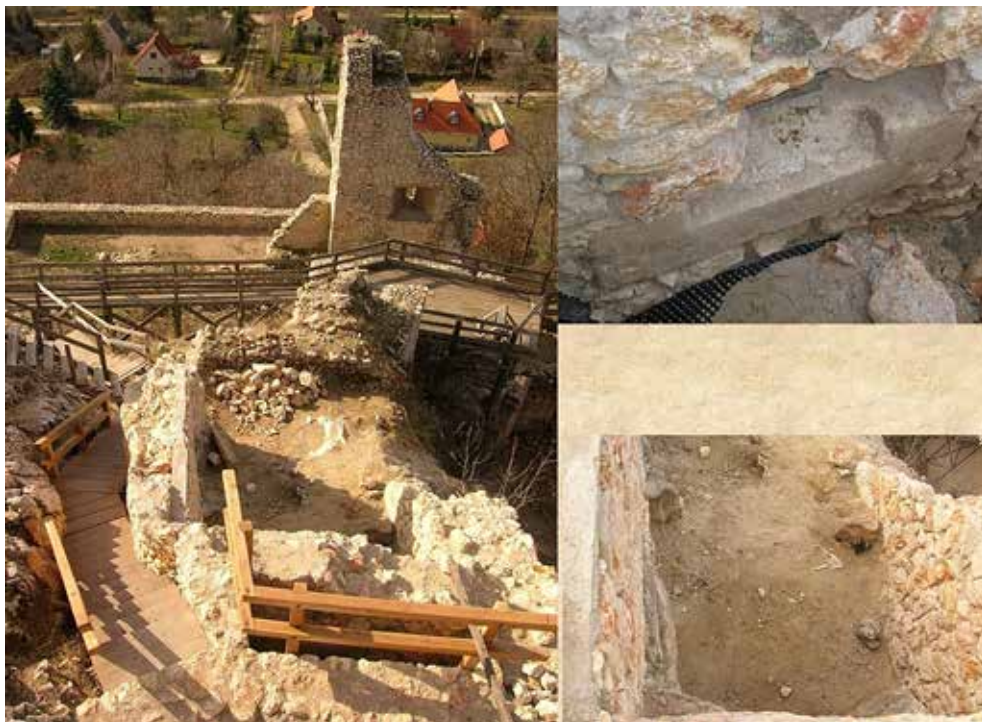
**11. kép** A kápolna. Bal oldalon a kápolna a feltárás után; jobbra főt: a szentélyablak feltárt könyöklője; jobbra lent: a kápolna szentélye állagvédelem után, a kimozdult jobb oldali diadalív-lábazati elemmel, 2008. (Fotó: Gál Tibor)

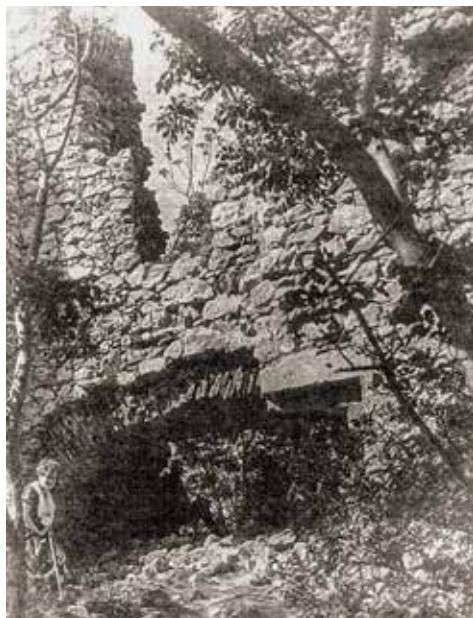
14. kép A torony északi fala a kapuzat és az emeleti nyílás maradványaival, 1925. (Hatházi 2009 nyomán)

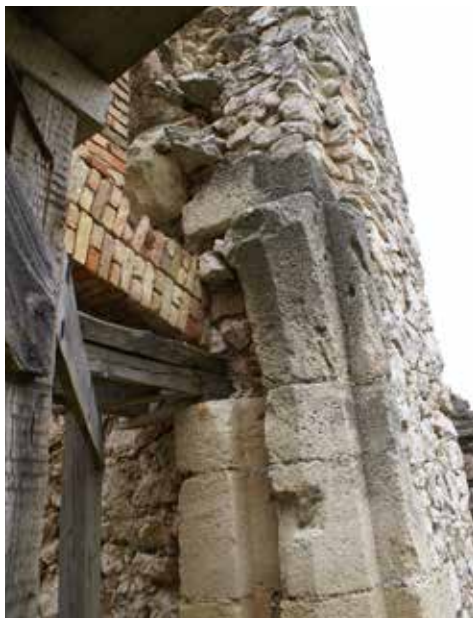
15. kép A kapuszárny és a felvonóhid felső kettős perselyköve, 2008. (Fotó: Gál Tibor)

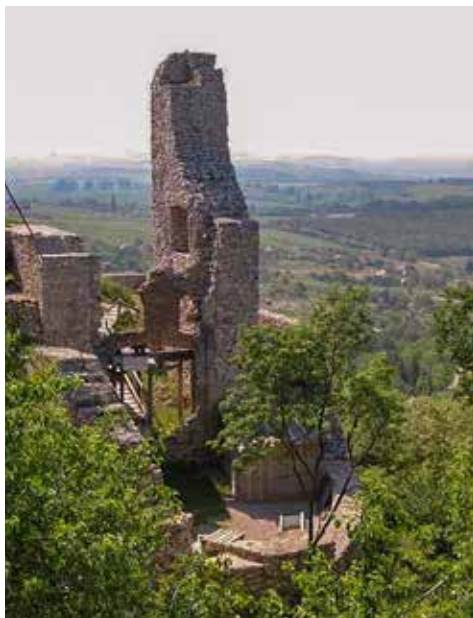
16. kép A kaputorony állagvédelem után, a rekonstrukció előtti állapotban, 2010. (Fotó: Gál Tibor)

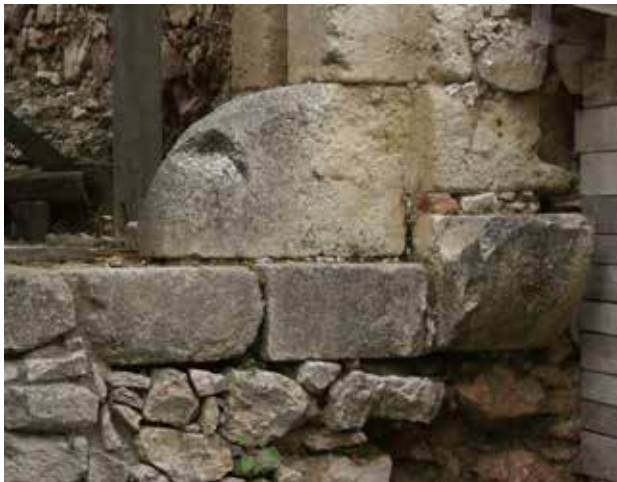
21. kép A kerékvetőtől jobbra a kapu konzolja és alatta küszöbe feltárt, eredeti, építéskori helyzetében, 2008. (Fotó: Gál Tibor)

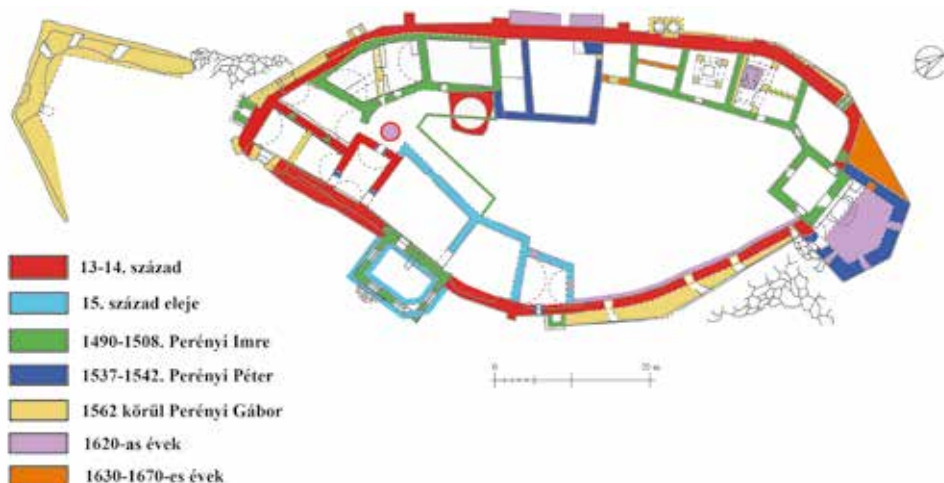
2. kép A füzeri vár földszinti alaprajza az építési periódusok feltüntetésével. (Simon Zoltán rajza)

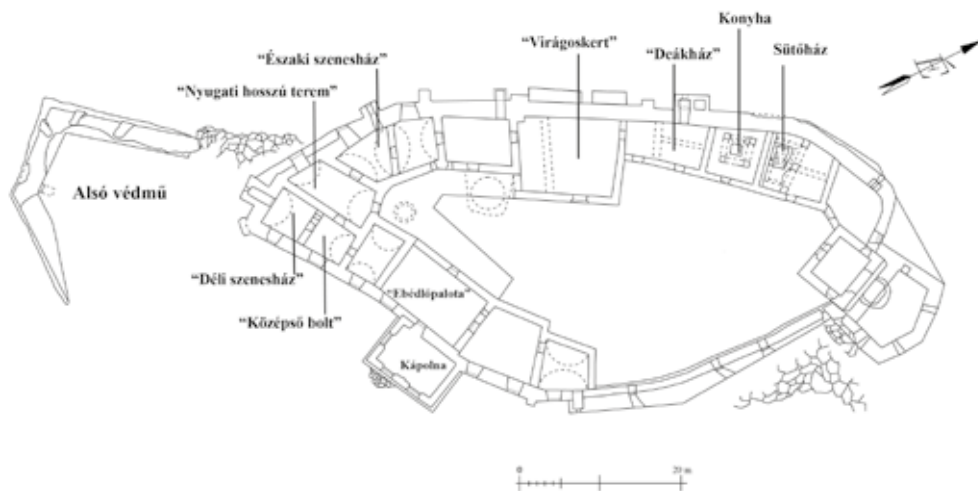
4. kép A füzéri vár emeleti alaprajza a 17. században az egyes épületegységek jelzésével. (Hegyi Dóra rekonstrukciója)

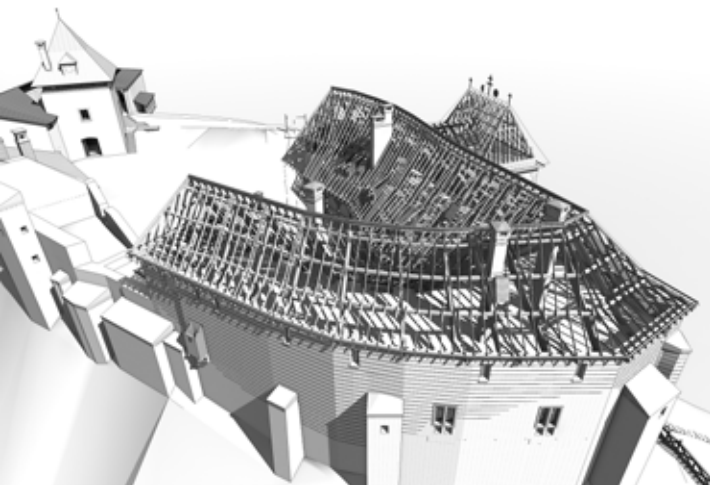
4. kép Nyugati külső látványkép az ácsolat rekonstrukciójáról.  
(3D ábra, Szász Csaba munkája)

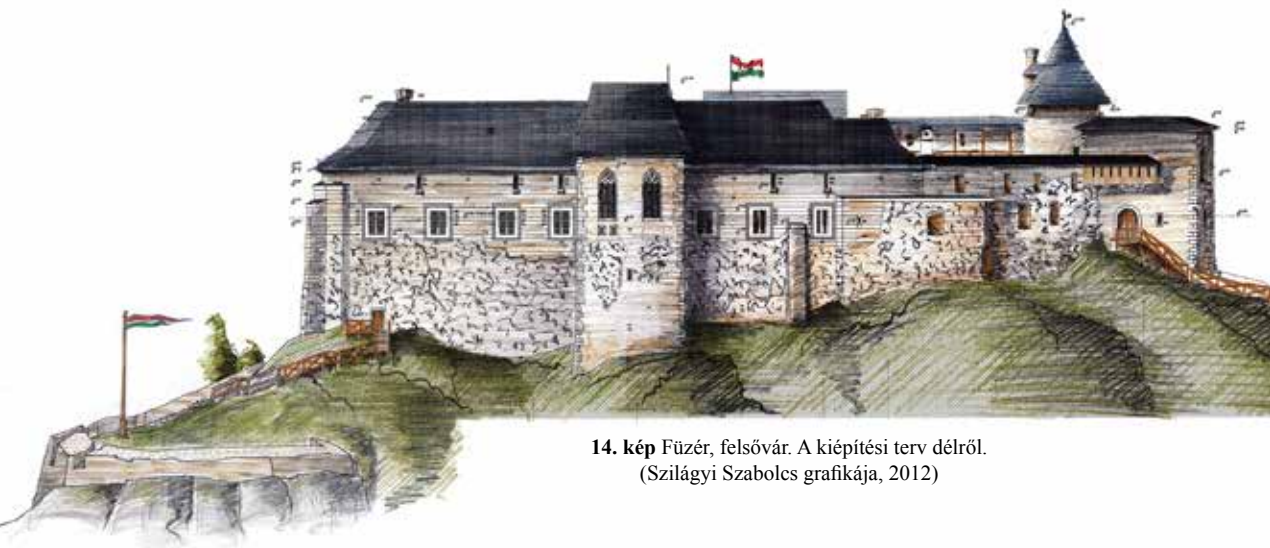
14. kép Füzer, felsővár. A kiépítési terv délről.  
(Szilágyi Szabolcs grafikája, 2012)

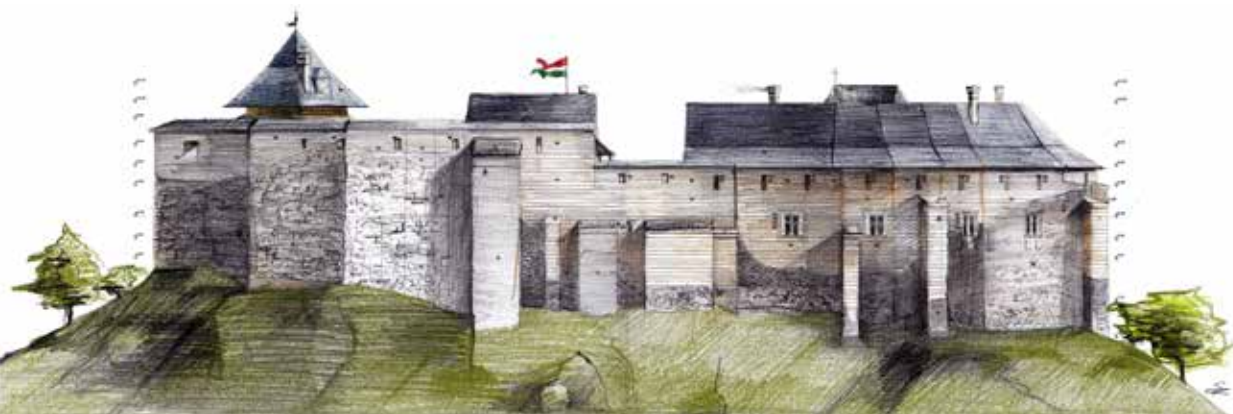
15. kép: Füzer, felsővár. A kiépítési terv északnyugatról, 2023.  
(Szilágyi Szabolcs grafikája, 2012)

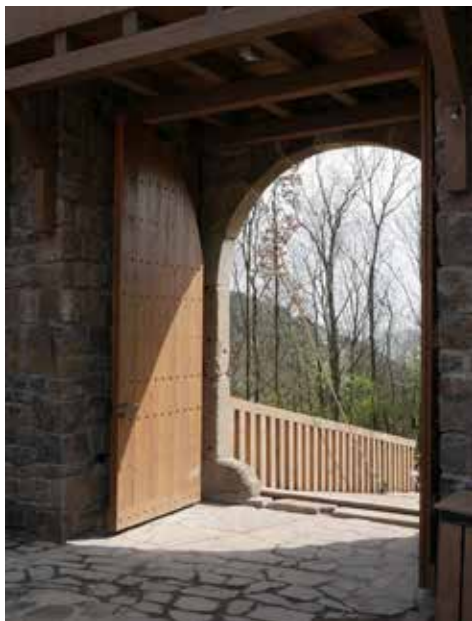
**10. kép** 10 cm vastag tölgyfa kapu, 2024.  
(Fotó: Skardelli György, Kelemen Bálint Zoltán)

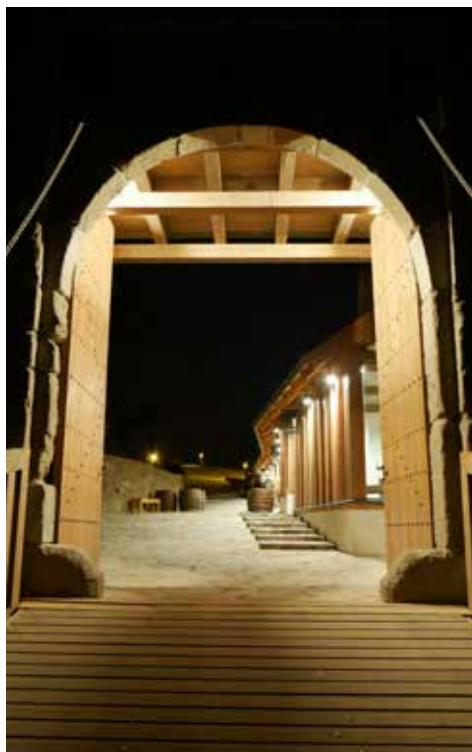
**16. kép** A tölgyfa felvonóhid és a kapualj éjszakai világításban, 2024. (Fotó: Skardelli György, Kelemen Bálint Zoltán)

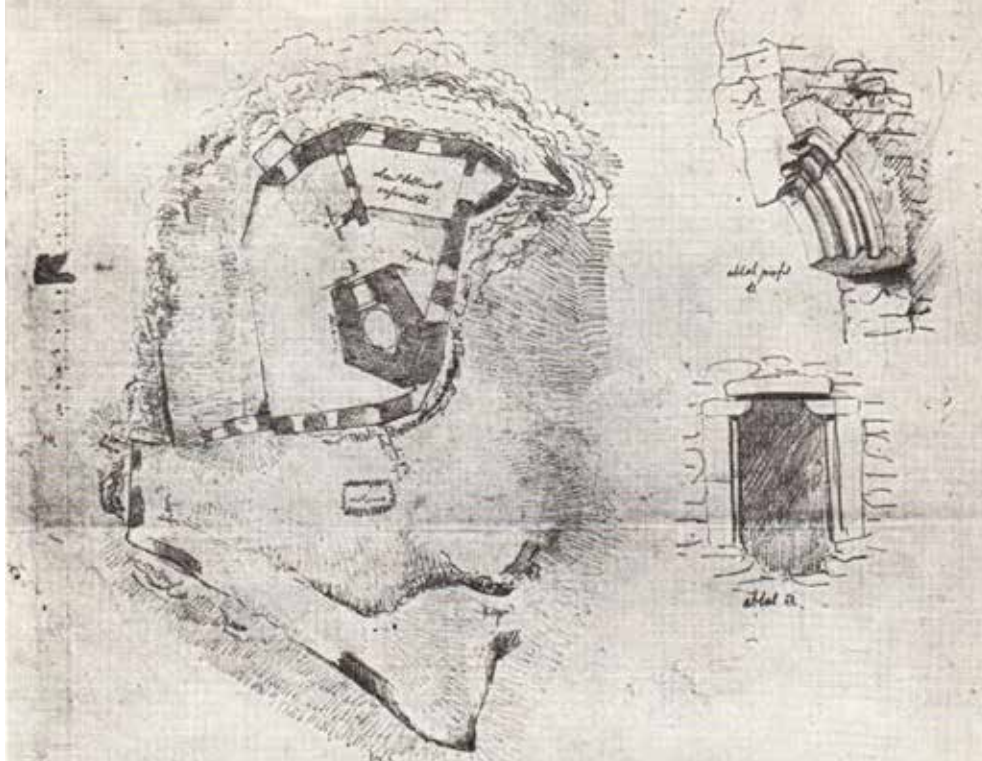
3. kép Hollókő várának alaprajza és részletei, 1862. (Bergh Károly rajza)

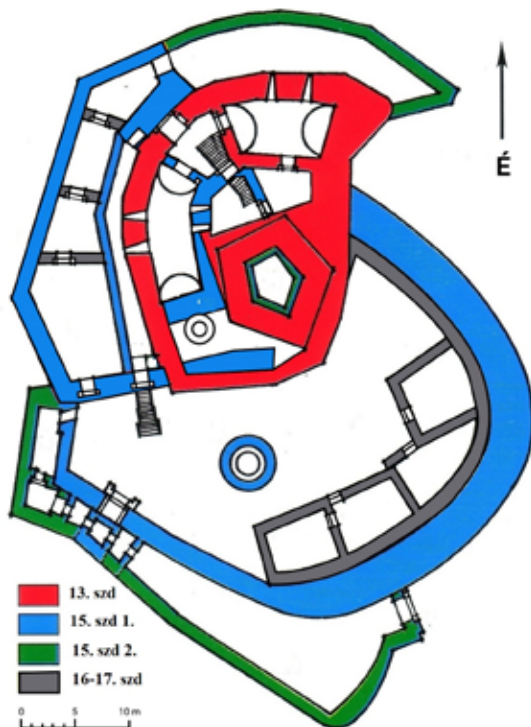
9. kép Hollókő várának építési periódusai. (Szabó Renáta-Feld István)

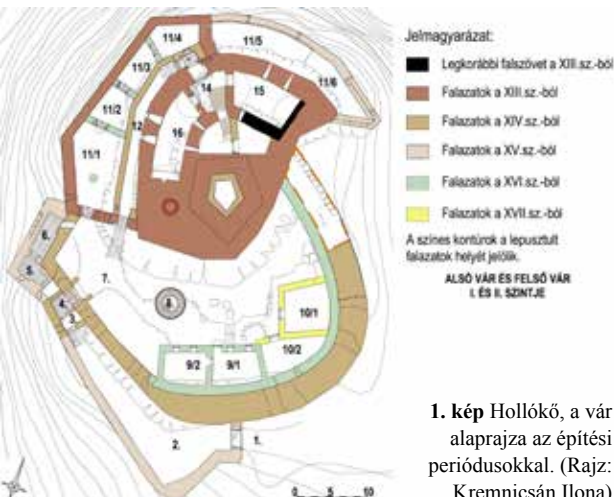
1. kép Hollókő, a vár alaprajza az építési periódusokkal. (Rajz: Kremnicsán Ilona)

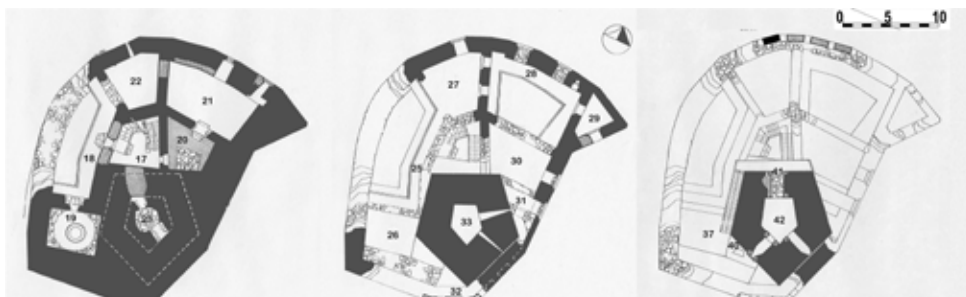
3. kép Felsővár, II. III. IV. szintje, 1978. programterv

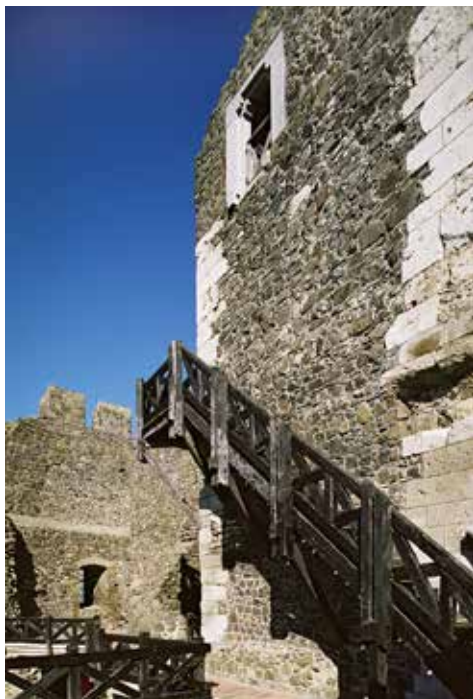
7. kép Az öregtorony gerendalépcsős feljárata a 13. századi bejáráshoz, 1996. (Fotó: Zsitva Tibor)

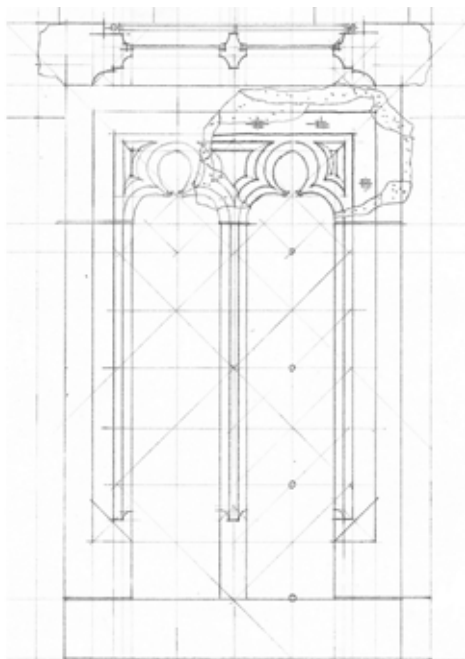
**9. kép** Gótikus ikerablak elveszett kötőredéke alapján szerkesztett rekonstrukció. (Rajz: Kremnicsán Ilona)

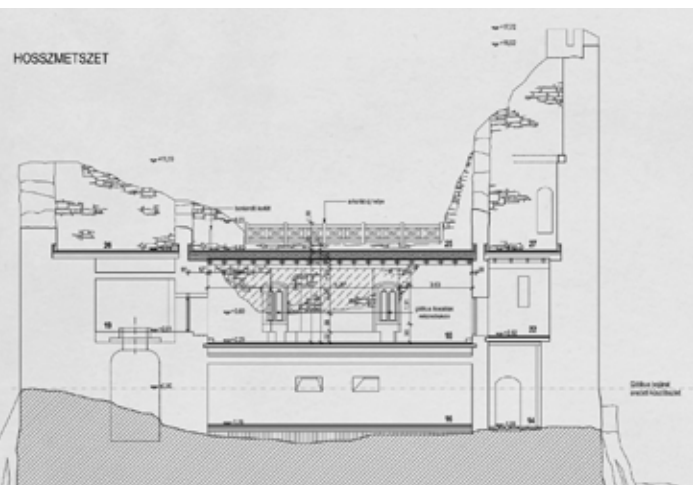
11. kép Metszetek a palotaszárnyon keresztül, előterv 2009.

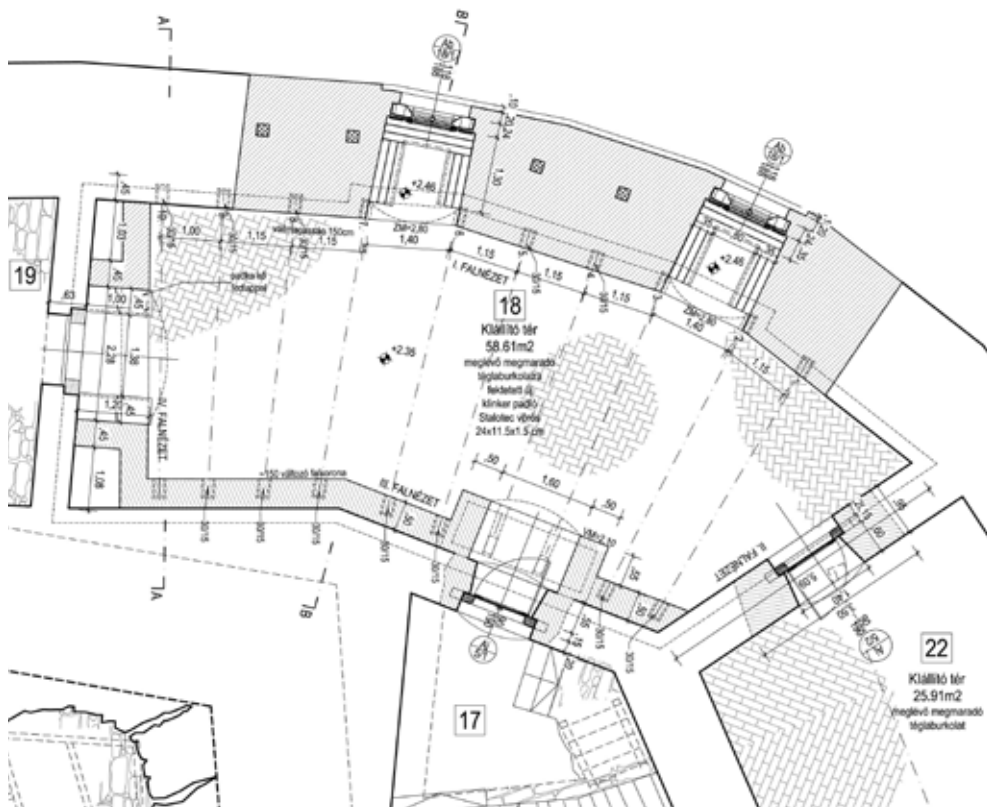
13. kép 5-ös egység, palotaszárny 18. jelű helyiség alaprajza, 2014.

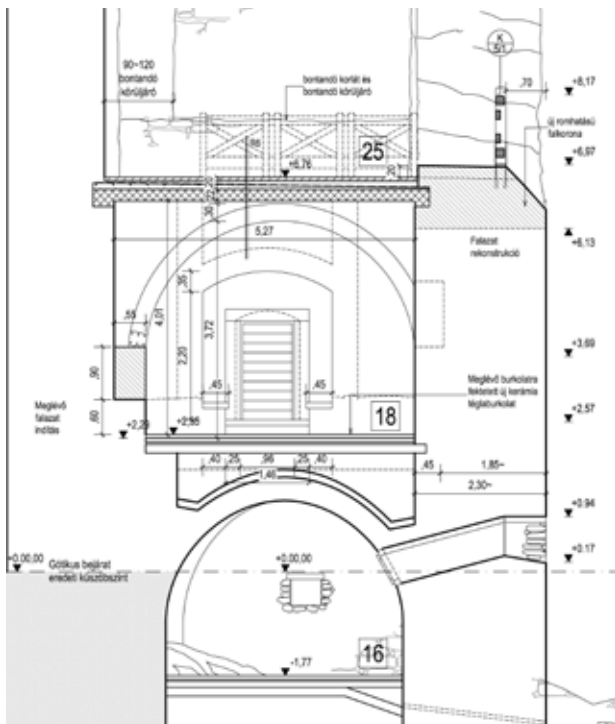
14. kép 5-ös egység, palotaszárnny 18. jelű helyiség, keresztmetszet 2014.

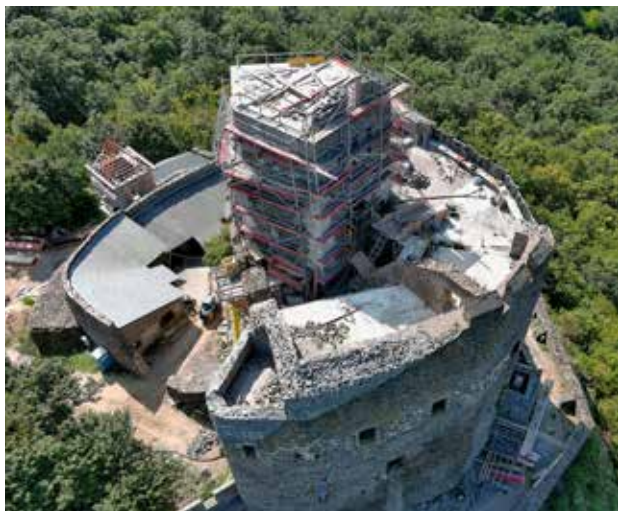
**19. kép** A torony fedésének kezdete, 2021.  
(Fotó: Sziovicza Péter)

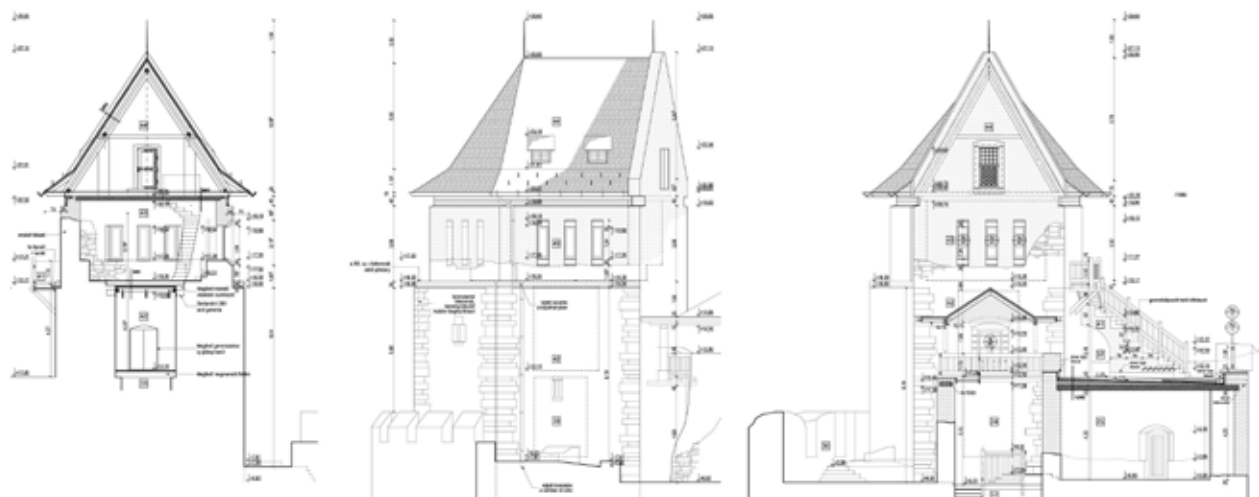
20. kép 9-es egység, az öregtorony fedésének rekonstrukciója, metszet, homlokzatok, 2019.

létrája közcélokat nem szolgált, később elbontásra került. A torony II. és III. szintjének két-két darab résalakú nyílása fa spalettás zárást kapott, a törtkarú lépcsőről megközelíthető, alsó-felső osztású fa spalettái jól kezelhetőek, télen védelmet nyújtanak.

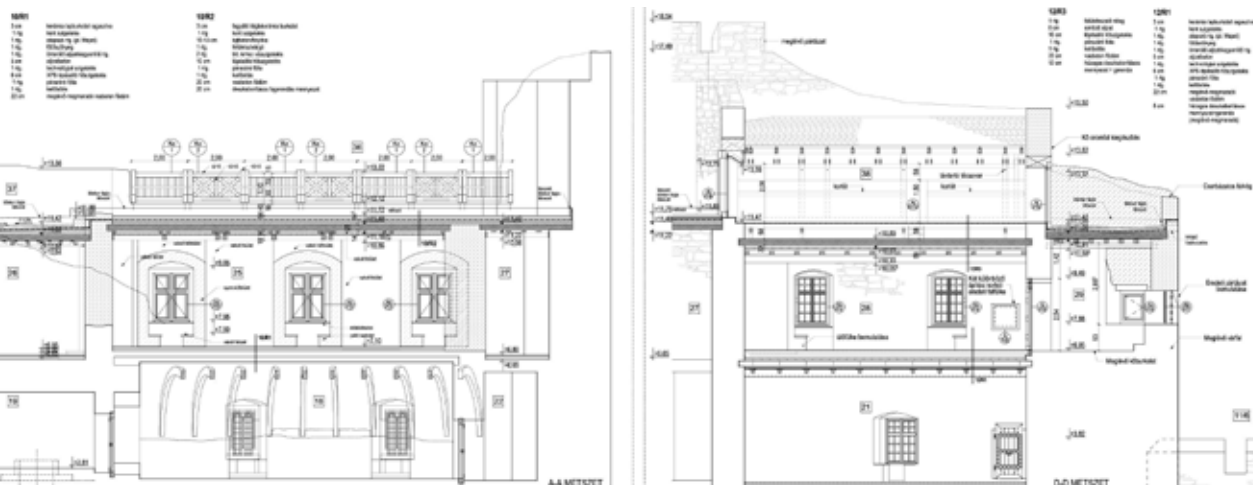
21. kép 10-11-12-es egység, a palotaszárny rekonstrukciós terve, III. szint, hosszmetsetek, 2019.

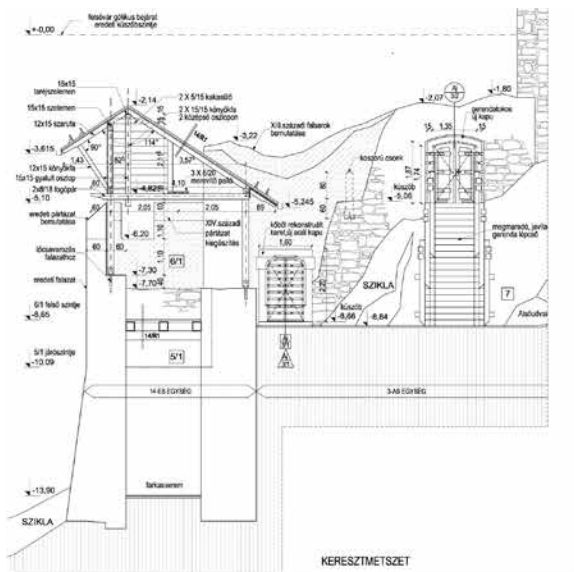
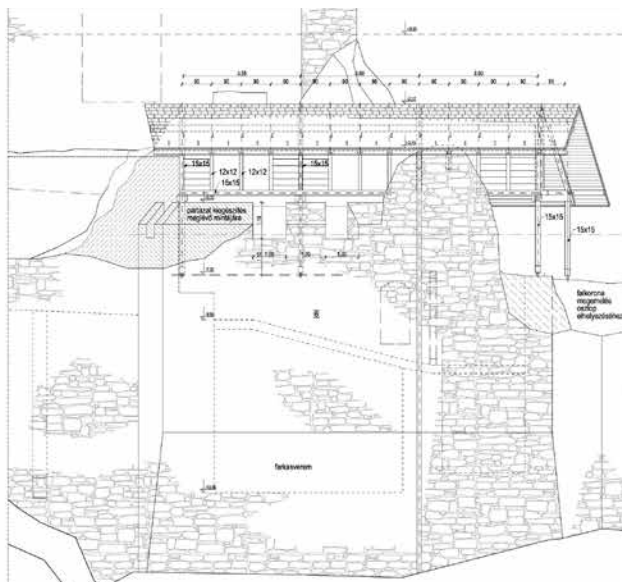
22. képző 14-es egység, belső kaputorony keresztmetszete és nyugati homlokzata, 2019.

rült elő, felső vezérlésű rostéllyal, felvonóhíddal rendelkezhetett, mely a tornyot kétszintesre feltételezi. A kapuzat alsó szintje alapfalaiban állt, ezeket megemelve gerendarácsos födémmel zártuk. Felső szintje az alsó udvarról lépcsővel, a vastag várfal tetejéről közelíthető meg. Bejárati homlokzatát a kőfalban megtalált tükör bemutatásával hangsúlyoztuk, a rusztikus, gerendatokos kaput abroncsokkal osztottan terveztük. A kapuépítmény felső szintjének három oldala kőfalazat, a bejárati falszorosra néző fala gerendaváz, deszkaburkolatos (24. kép). A felső szint résablakai kökeretezésűek.

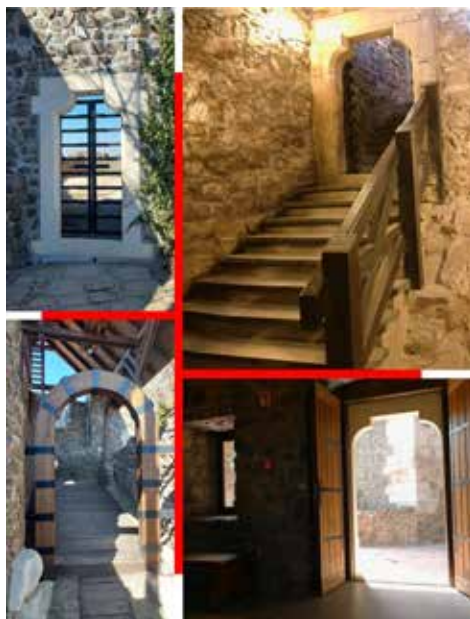
23. képző Kapuk a városban: 17/1. Középső falszoros bejárata; 17/2. Küszöbkövében és szarkövében eredeti gótikus bejárat a felsővár II. szintjére (küszöbköve a +/- 0.00 szint); 17/3. A farkasvermes kapu 15. századi ajtajának jelzése; 17/4. A díszterem bejárata és ablaka új falazatban, 2025. (Fotó: Kremnicsán Ilona)

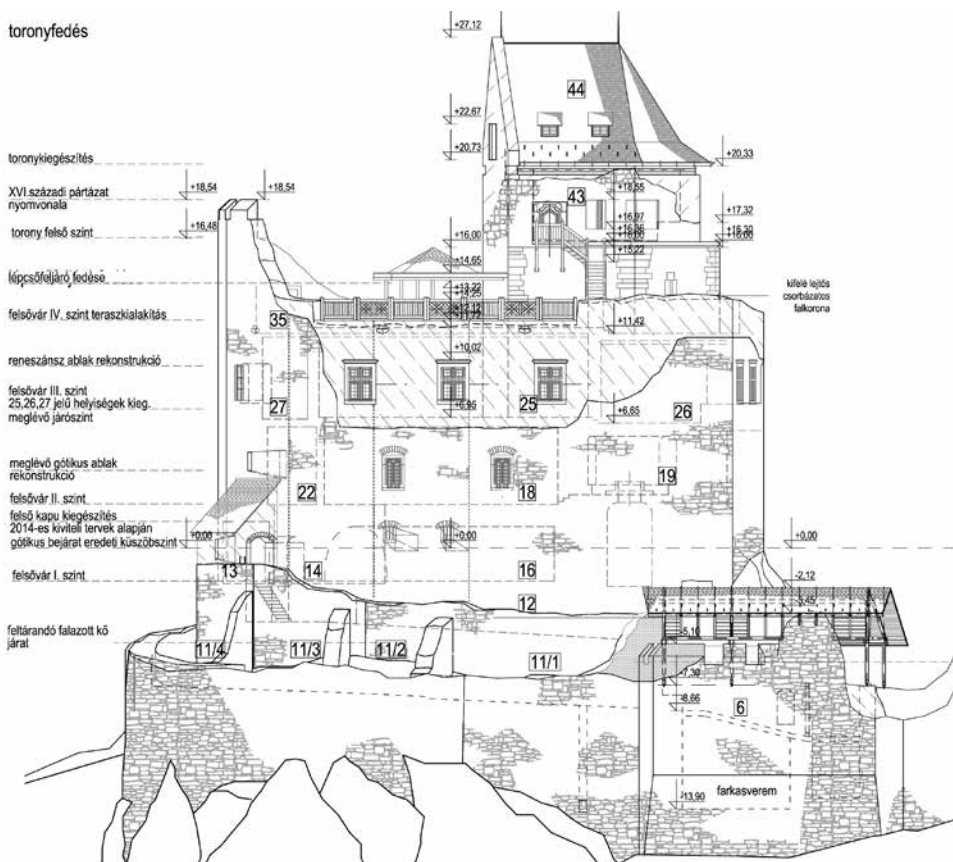
25. kép A vár nyugati homlokzati terve, 2019.

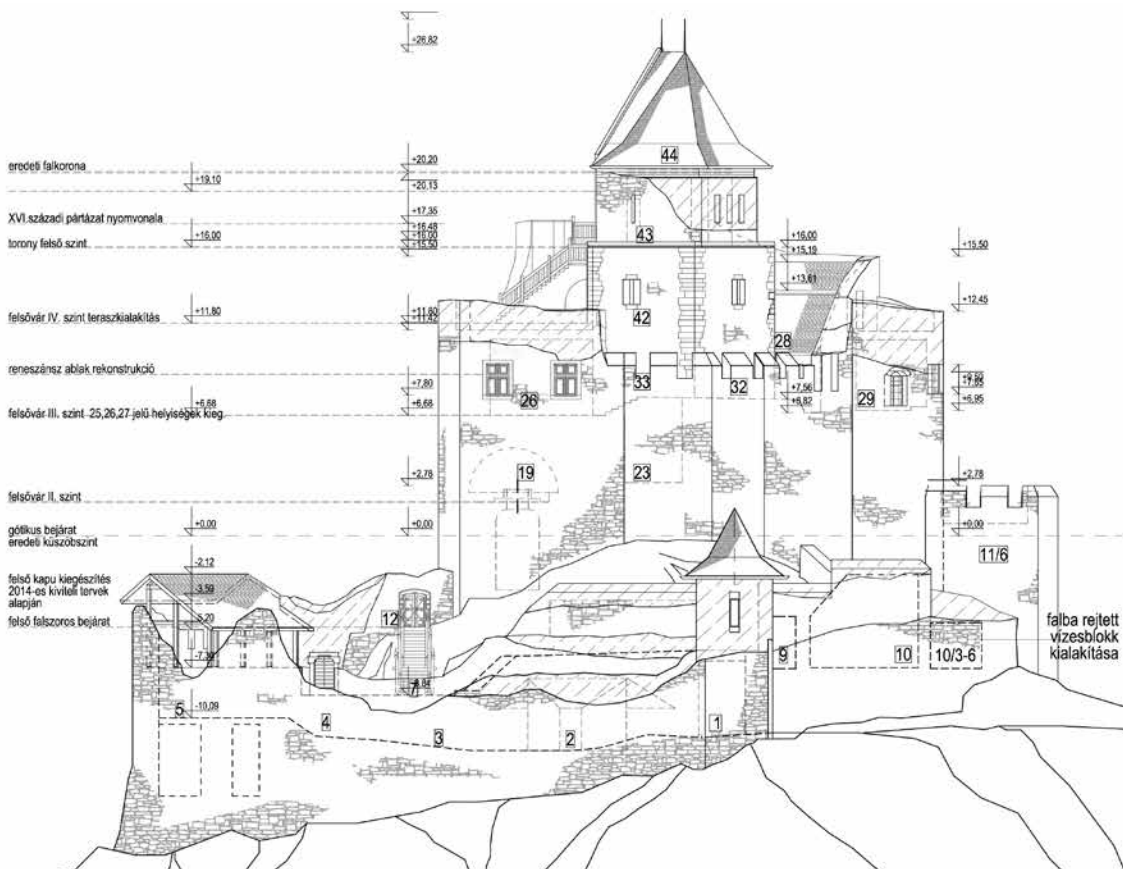
26. kép A vár déli homlokzati terve, 2019.
