MŰEMLÉKVÉDELEM

A MAGYAR MŰEMLÉKVÉDELEM KIADVÁNYA  
LXVIII. évf. 2024 4. szám

## TARTALOMJEGYZÉK / CONTENT

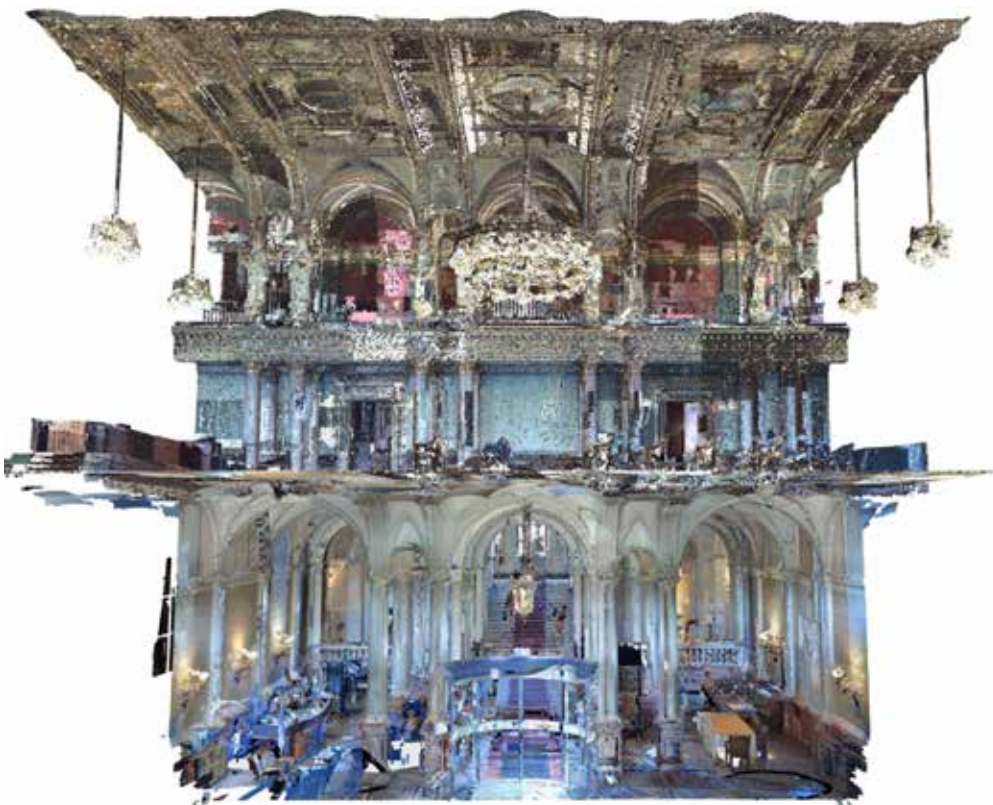
12. kép 3D pontfelhő állományból generált metszet (Előcsarnok, Díszterem), 2021. (Forrás: Közti Zrt.)

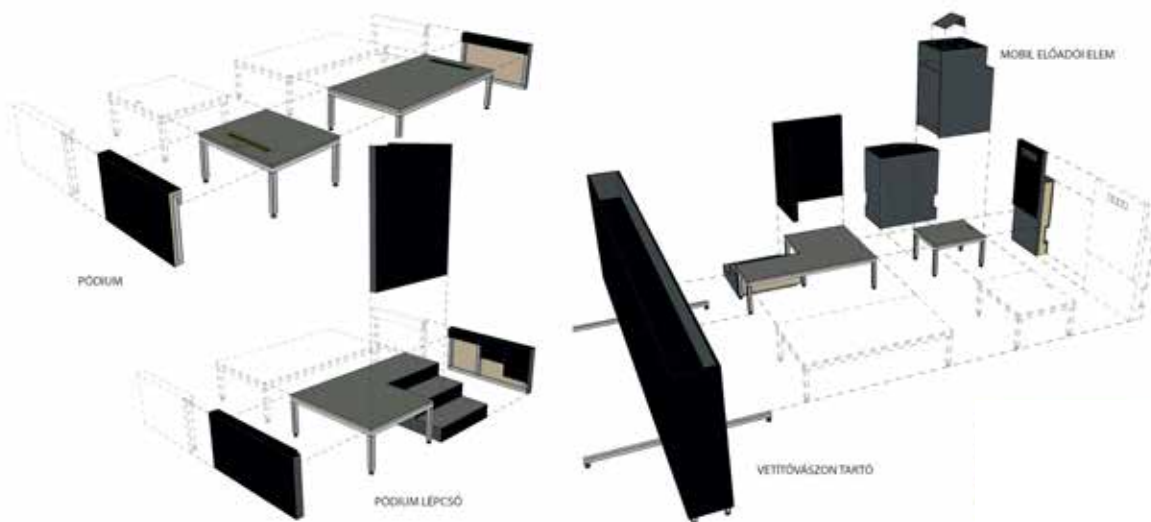
24. kép Összeállítási séma az elnöki pulpitushoz, 2024. (Forrás: DMSC)

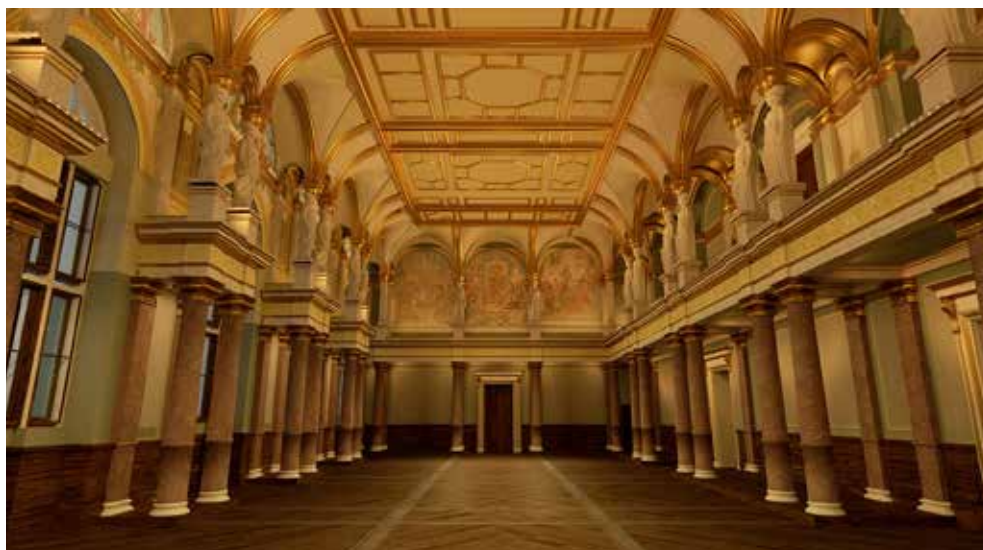
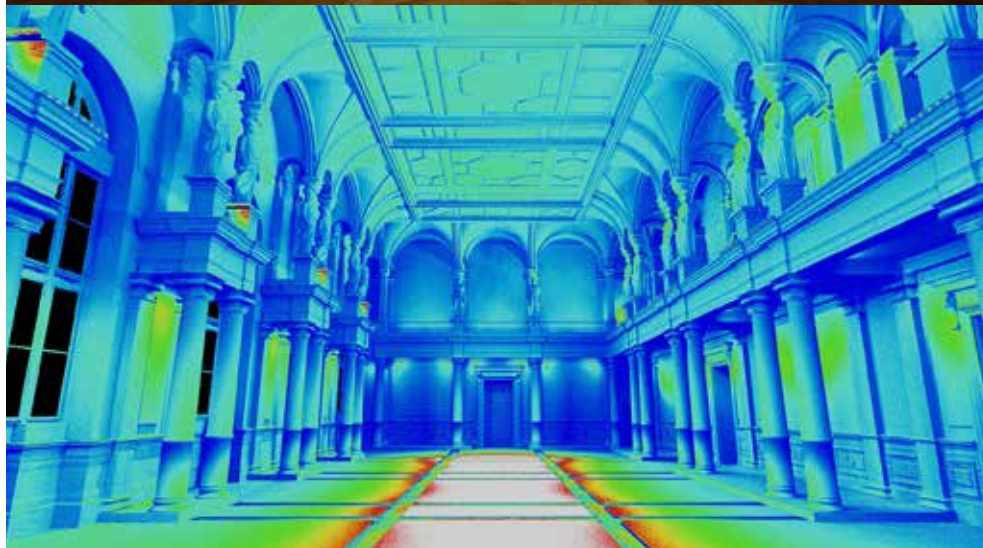
**27a és 27b kép** Teremvilágítási látványterv és méretezés, a felújítás I. üteméhez, 2024. (Forrás: Közti Zrt.)

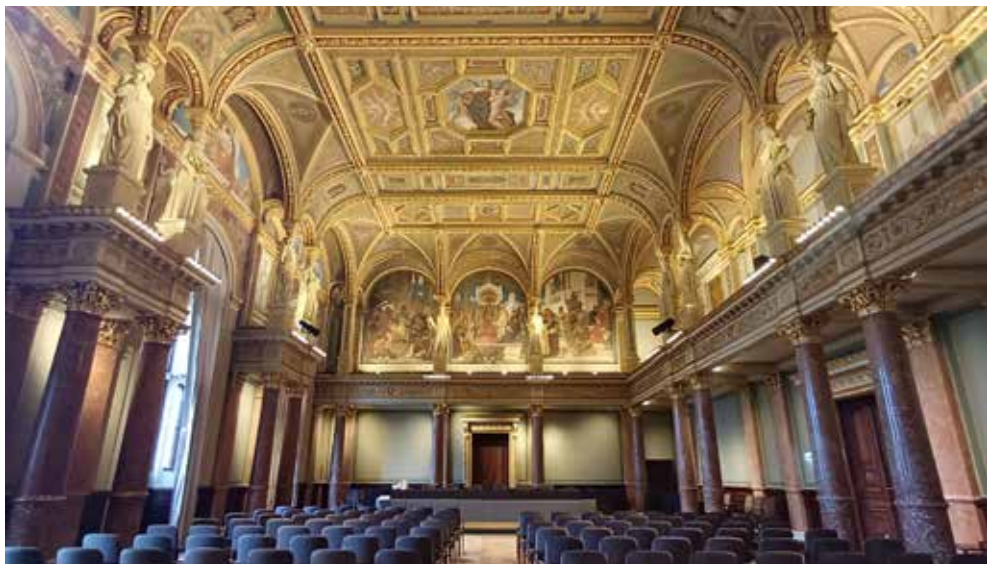
5. kép A Diszterem belső térkialakítása a kétszintes pillérekkel, karzatokkal, erkélyekkel. (Forrás: Közti Zrt.)

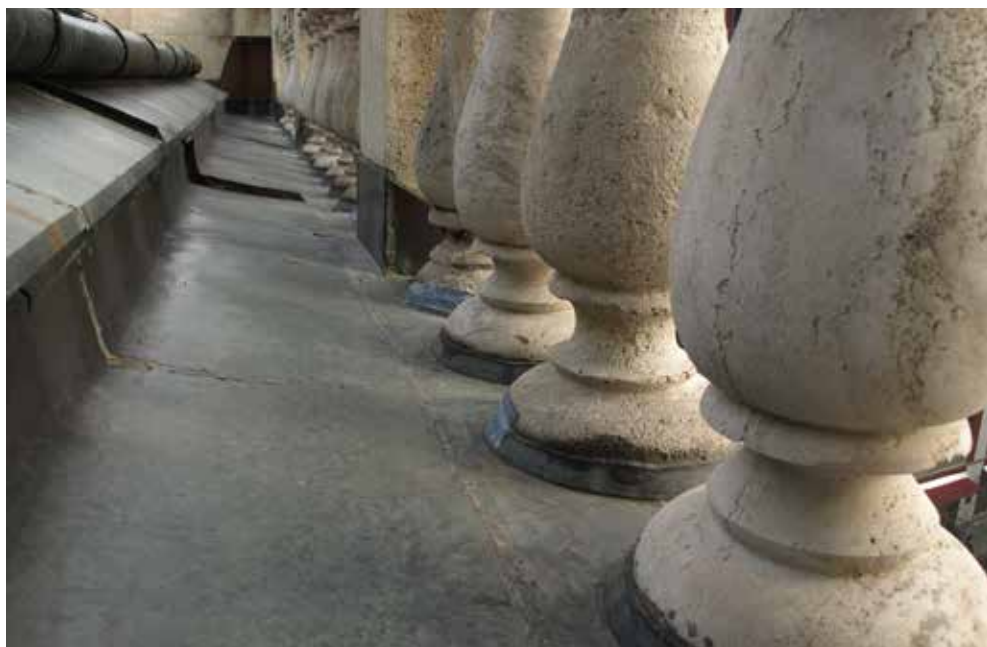
**2. kép** A homlokzati mellvéd balusztrádsora mögötti rész a felújítás előtt: a csapadék egy jelentős része a balusztrád-elemek között volt átvezetve. (dr. Birghoffer Péter)

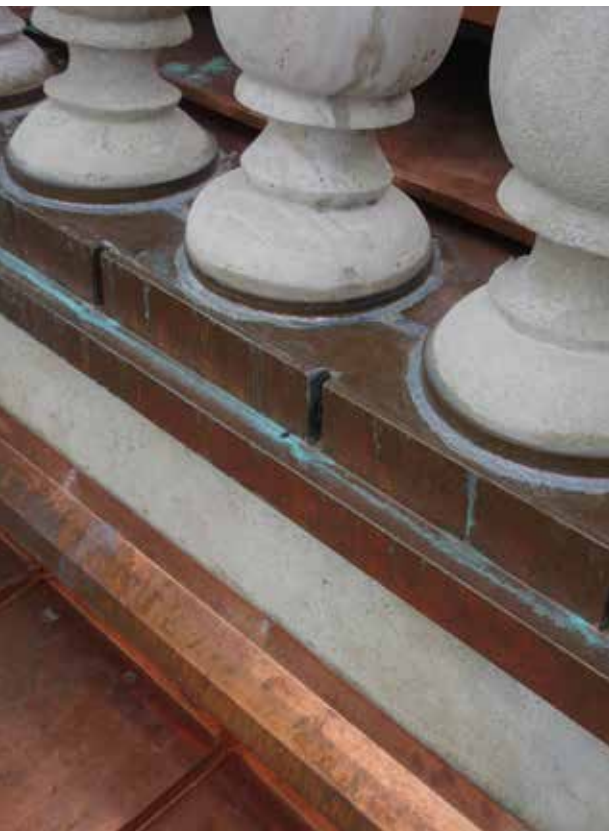
**5. kép** A balusztrádok szegélyezésének elkészült változata, mögötte a rejtett csatornával.  
(Fotó: dr. Birghoffer Péter)

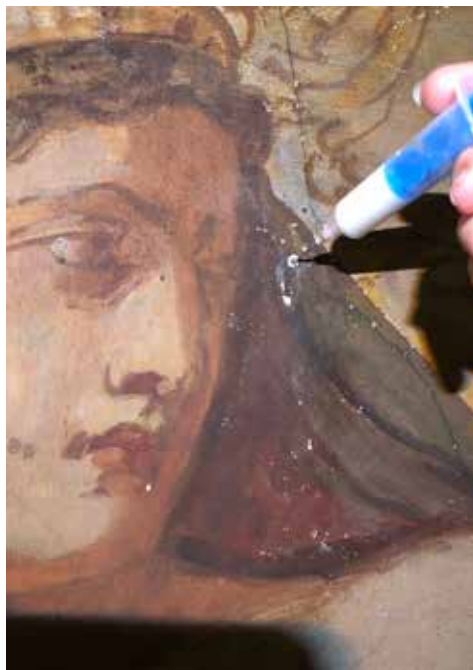
**8. kép** A felvált festékdarabkákat egyenként kellett injektálni, 2024.

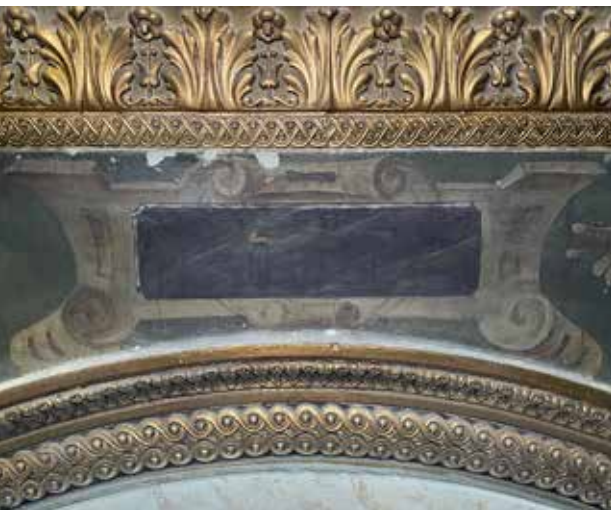
**9. kép** Megváltoztatott kartusz. A sötét, sík tábla mögött látszik az eredeti pajzsforma, 2024.

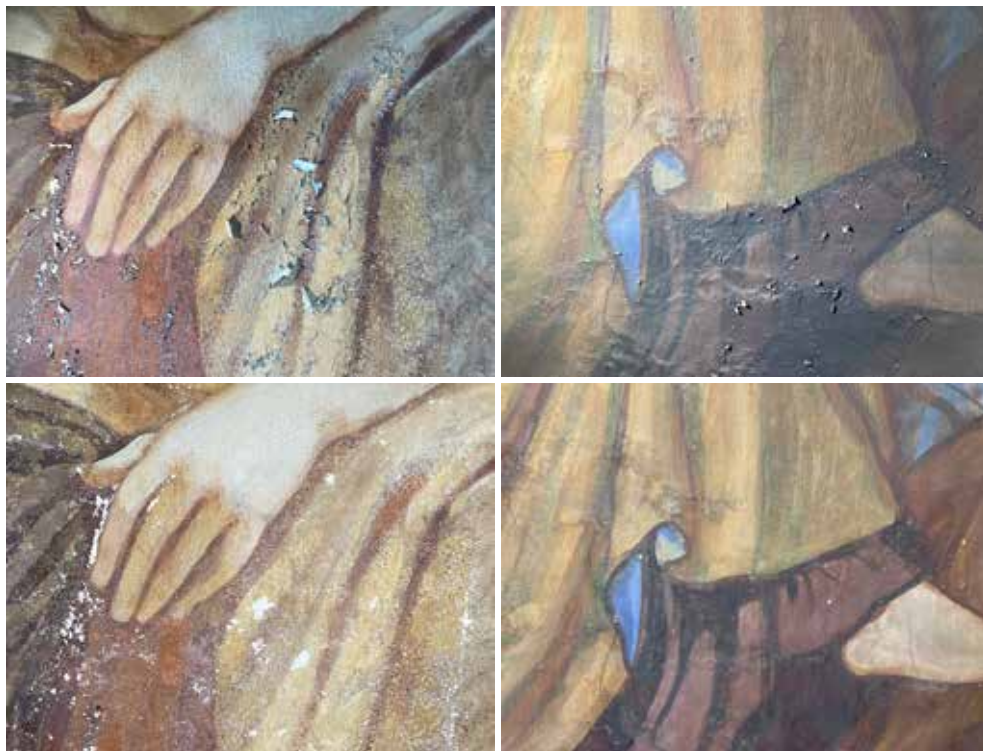
12. kép „Tudomány” A festékréteg konzerválás előtt és után, 2024.

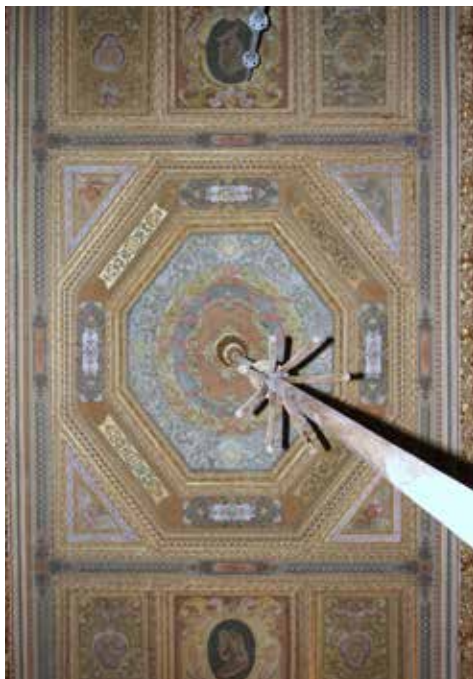
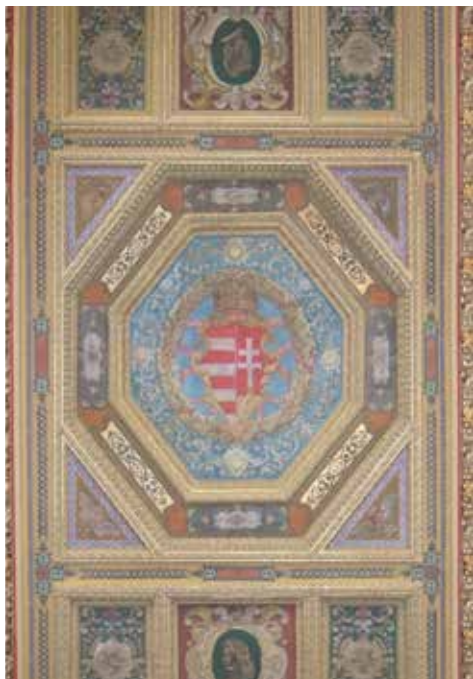
16. kép A mennyezet középső szakasza helyreállítás előtt és után, 2024.
