# MŰEMLÉKVÉDELEM

Krahling János – Fehér Krisztina: A szászbogácsi evangélikus templom műemlékfelmérésének és  
dokumentálásának módszertana / *Methodology for the building archaeology and documentation of the  
Lutheran church in Szászbogács*..... 140

Jékely Zsombor – Bóna István: Előzetes megfigyelések és művészettörténeti észrevételek a szászbogácsi templom  
középkori falképei kapcsán / *Preliminary observations and art historical notes on the medieval wall  
paintings of the church in Szászbogács* ..... 164

## EGY KÖZÉPKORI ERŐDTEMPLOM ÚJ ÉLETE – MŰEMLÉKI NYÁRI EGYETEM SZÁSZBOGÁCSON

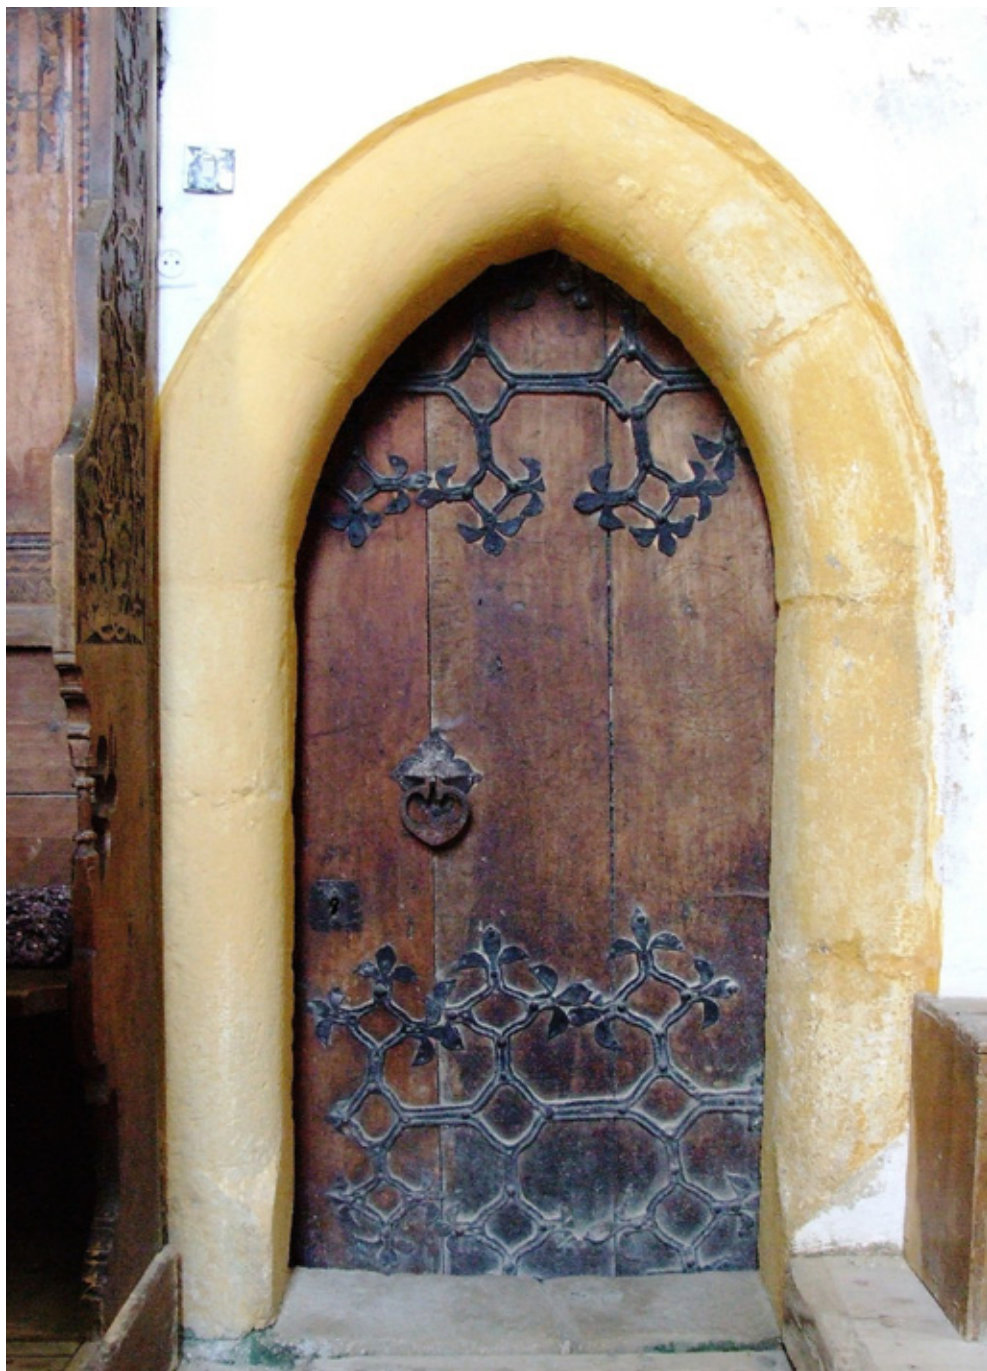
**10. kép:** A szászbogácsi templom sekrestyeajtója középkori vasalatokkal.  
Fotó: Takács I.

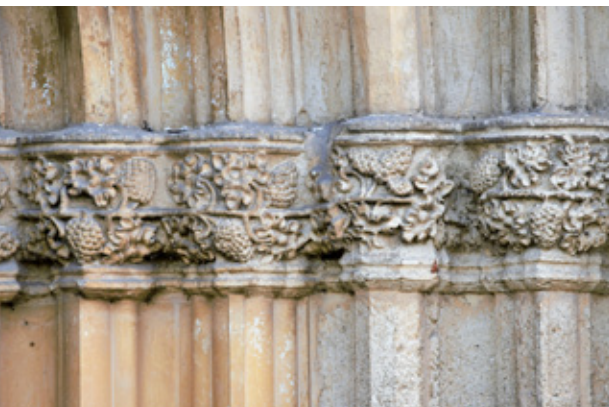
**13. kép** Bélletfejezet részlete a szászbagácsi templom nyugati kapuján.  
Fotó: Takács I.

kapu pontos felmérését, gyakorolva a profilfésű alkalmazását. Tanulmányoztuk a kapu tagozatrendjét és ornamentikáját. Megállapítottuk, hogy rajta több köfaragó munkája különböztethető meg: a béllet déli fejezeteit gazdagabb, fantáziadúsabb ornamentika borítja, mint az egyszerűbben alakított északit. A déli kapu vizsgálata során arra jutottunk, hogy itt a nyugati kapu északi fejezetzónáján tapasztalt, mechanikus megoldások dominálnak. Felfigyeltünk arra is, hogy a nyugati

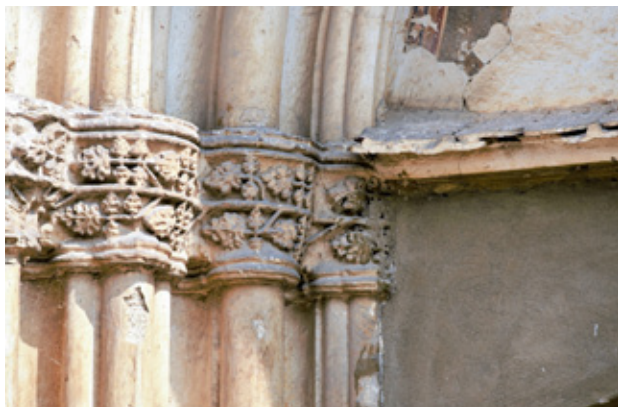
**14. kép** Bélletfejezet részlete a szászbagácsi templom déli kapuján a timpanon középkori festésének részletével. Fotó: Takács I.

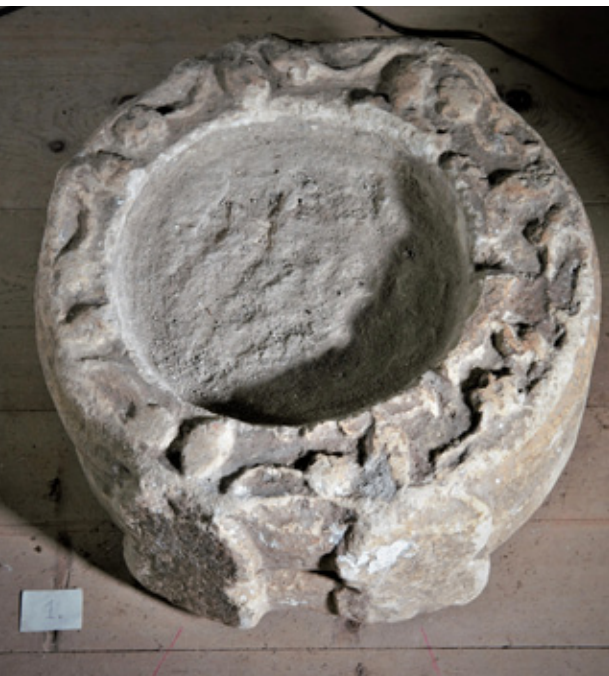
**17. kép** A keresztelőmedence középkori zárókőből kialakított lábazata.

A kőfaragványok vizsgálatát a templombelsőben is folytattuk. Elkészítettük a szentély díszítőfaragványainak teljes fotódokumentációját és figyelmet fordítottunk a sekrestyében őrzött kőtöredékekre. Ezek legfontosabb darabjait hallgatóink felmérték és elemezték. Egyértelműen látható volt, hogy a keresztelőmedence talapzataként használt kő valójában egy zárókő, amely díszítését és bordaprofilját tekintve a szentély periódusához kapcsolódik, de annak intakt szerkezetébe nem illeszthető bele. Ezért a hajó eredeti falpilleírjeit figyelembevéve megállapítottuk, hogy minden bizonnyal annak egyik boltszakaszához készült, amely vagy akkor került használaton kívülre, amikor a késő gótikus hálóboltozat készült, vagy egy előkészített, de végül be nem épített boltozatszerkezet maradványa (15-19. kép). A zárókő bordaindításainak szöveg méréssel is azonosítható volt a hajó faltagolása által megőrzött eredeti szakaszritmussal.

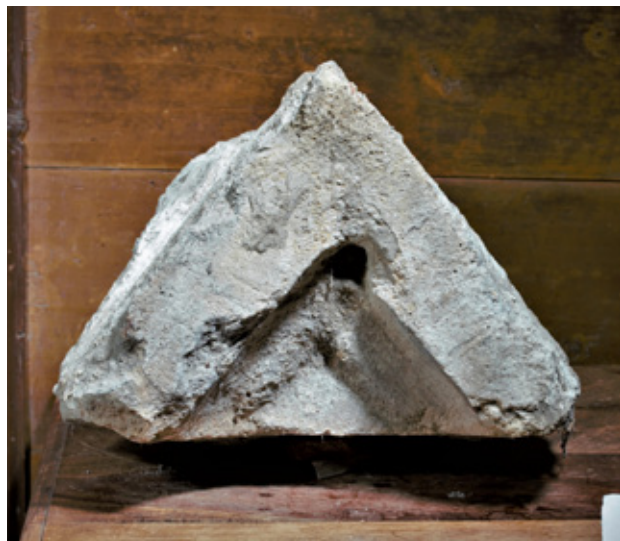
**19. kép** Vimperga záró eleme.

jához illenek, így eredetileg annak részét képezhette. Egy háromszögű, előoldalán párkánnyal keretezett kötődéék szögei és méretei alapján ugyancsak a nyugati kapuépítményhez köthető, annak háromszögű oromzatát zárhatta eredetileg (ma ennek helyén modern pótlás van). Egy ívesen hajló sokszögű töredék ugyanennek a kapunak az archivoltjából származhat. Ezek a megfigyelések a szórványtöredékek egzakt lokalizálása mellett a kapun végrehajtott felújítások, kőcserék történetét is közvetlenül érintették.

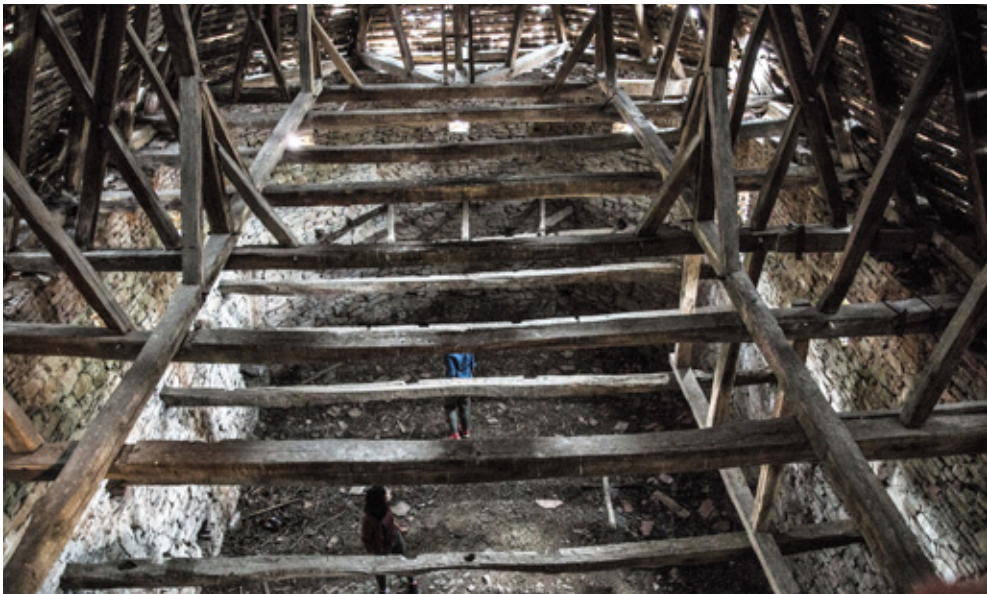
**22. kép** A szászbagácsi templom szentélyének középkori részeket tartalmazó fedélszéke.  
Fotó: hallgatók, Sapientia Egyetem

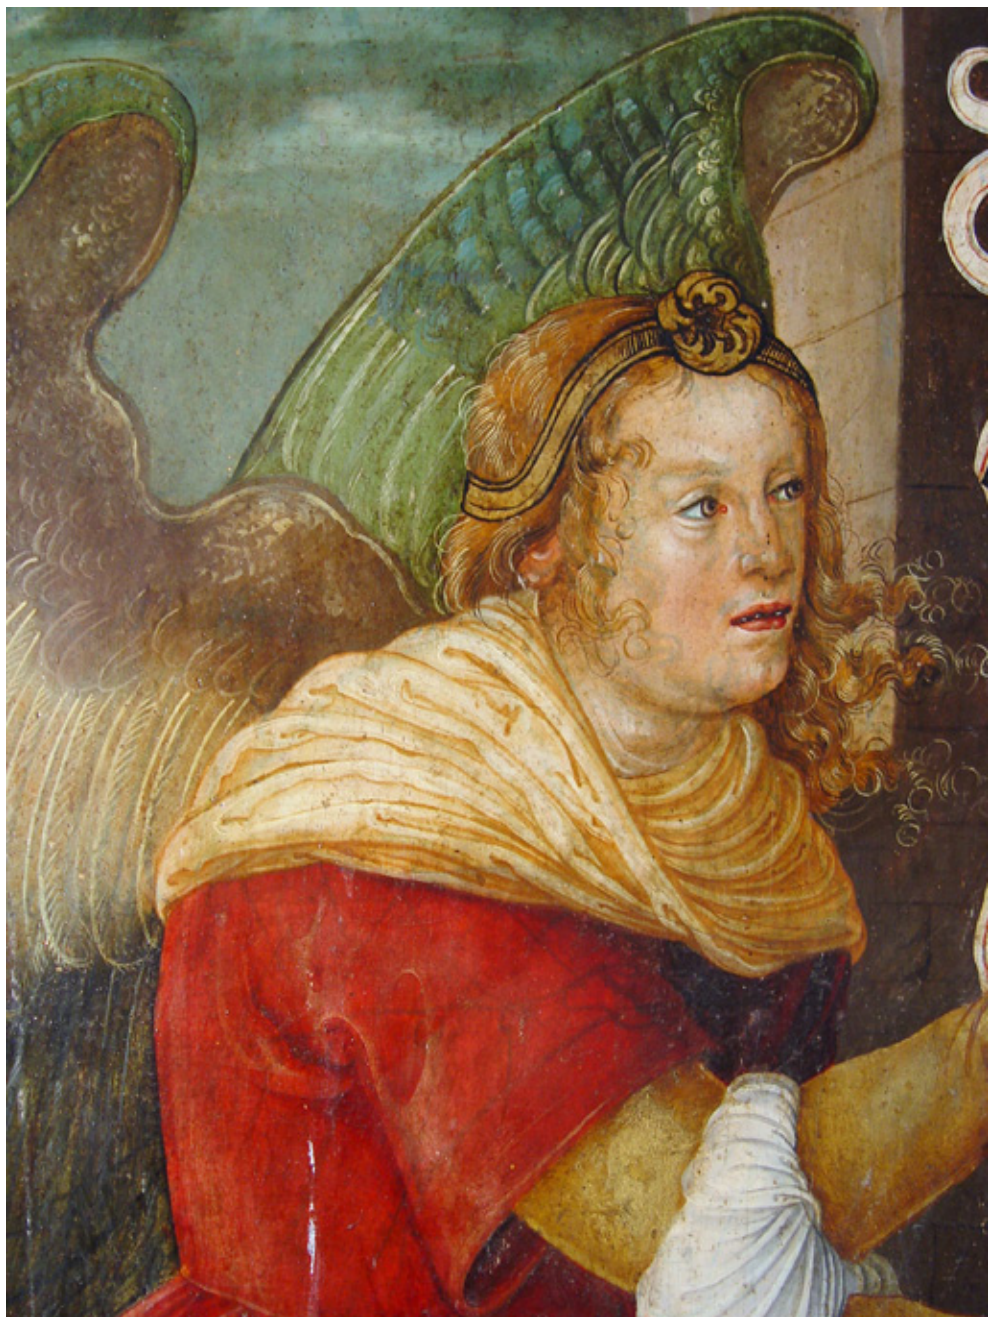
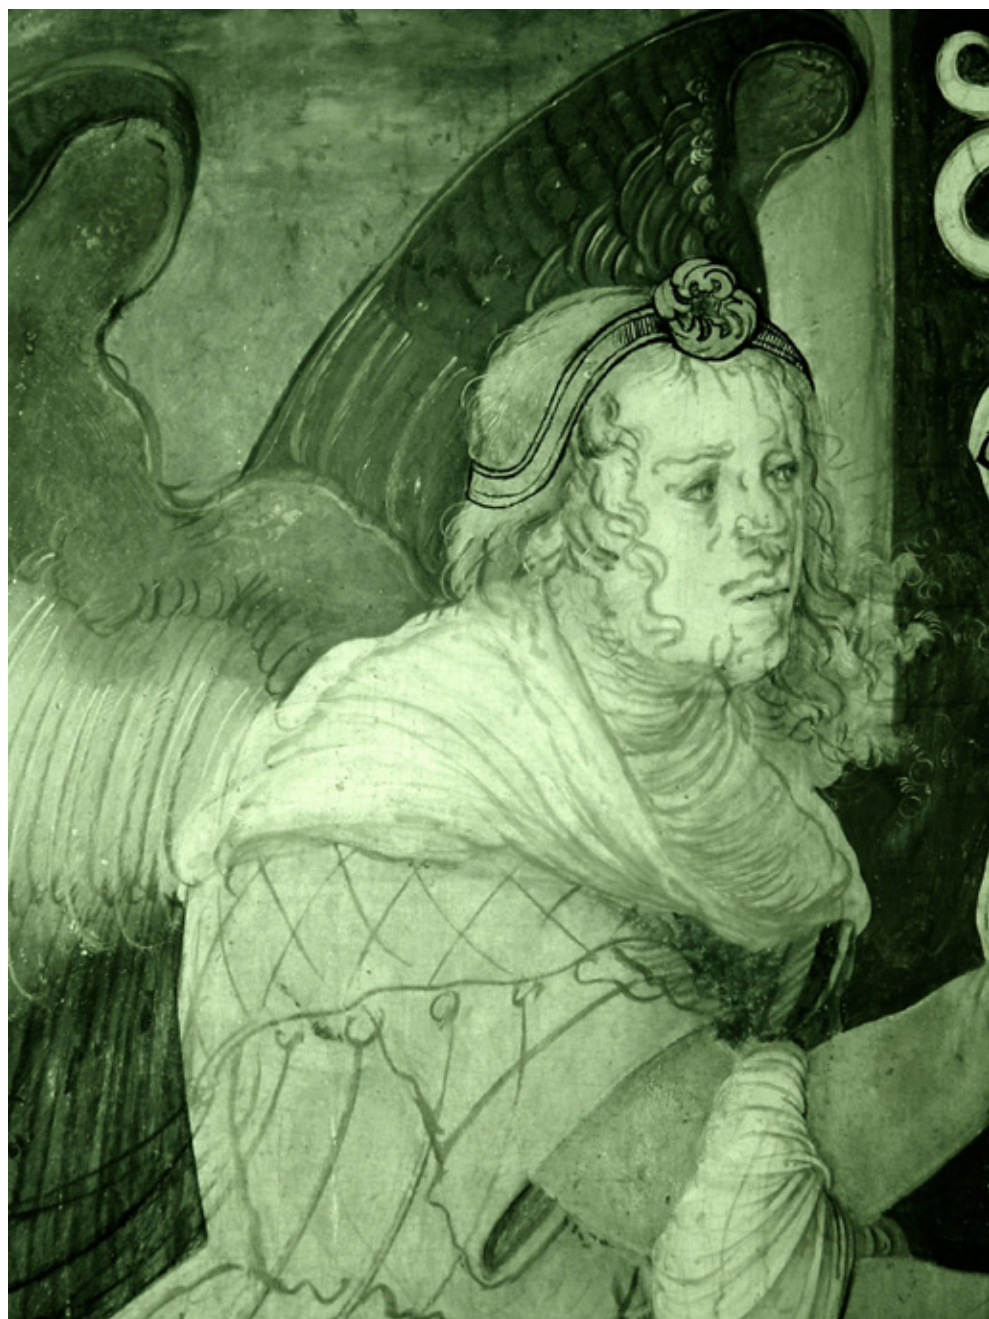
23. a-b kép: A szászbogácsi templom főoltárának részlete: angyal ábrázolás (normál- és infravéltétel). Az alárajzok kitűnően látszanak. Az arc a rajzon jelentősen eltért a végső, megfestett állapottól. Az orrot két változatban rajzolták meg, a száj is máshova került. Az angyal vállára valami fátyol felét tervezett a művész, amit később nem festett meg. A rajz erőteljes és magabiztos. Fotó: Bóna I.

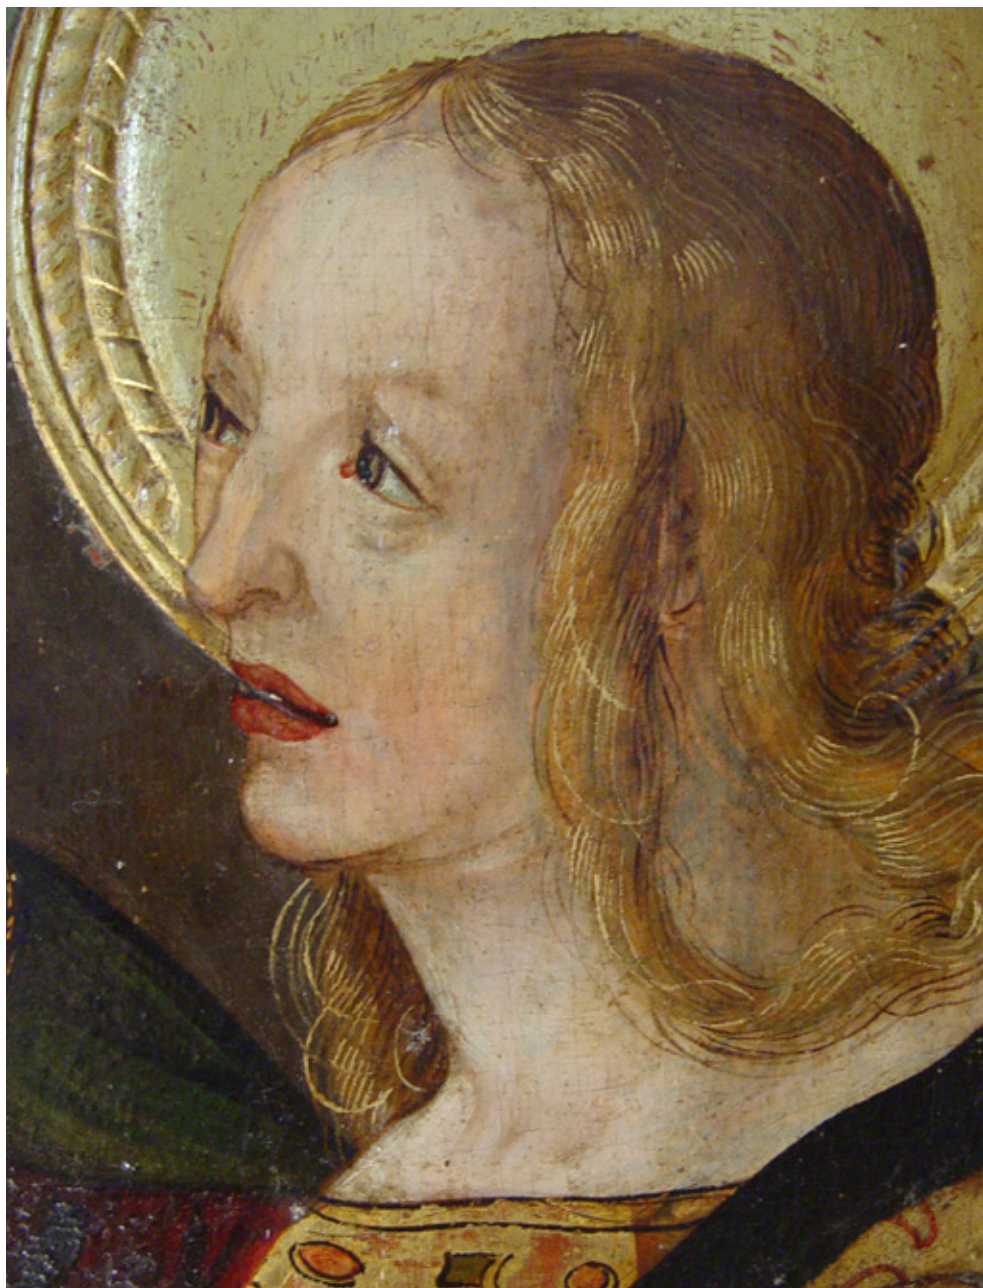
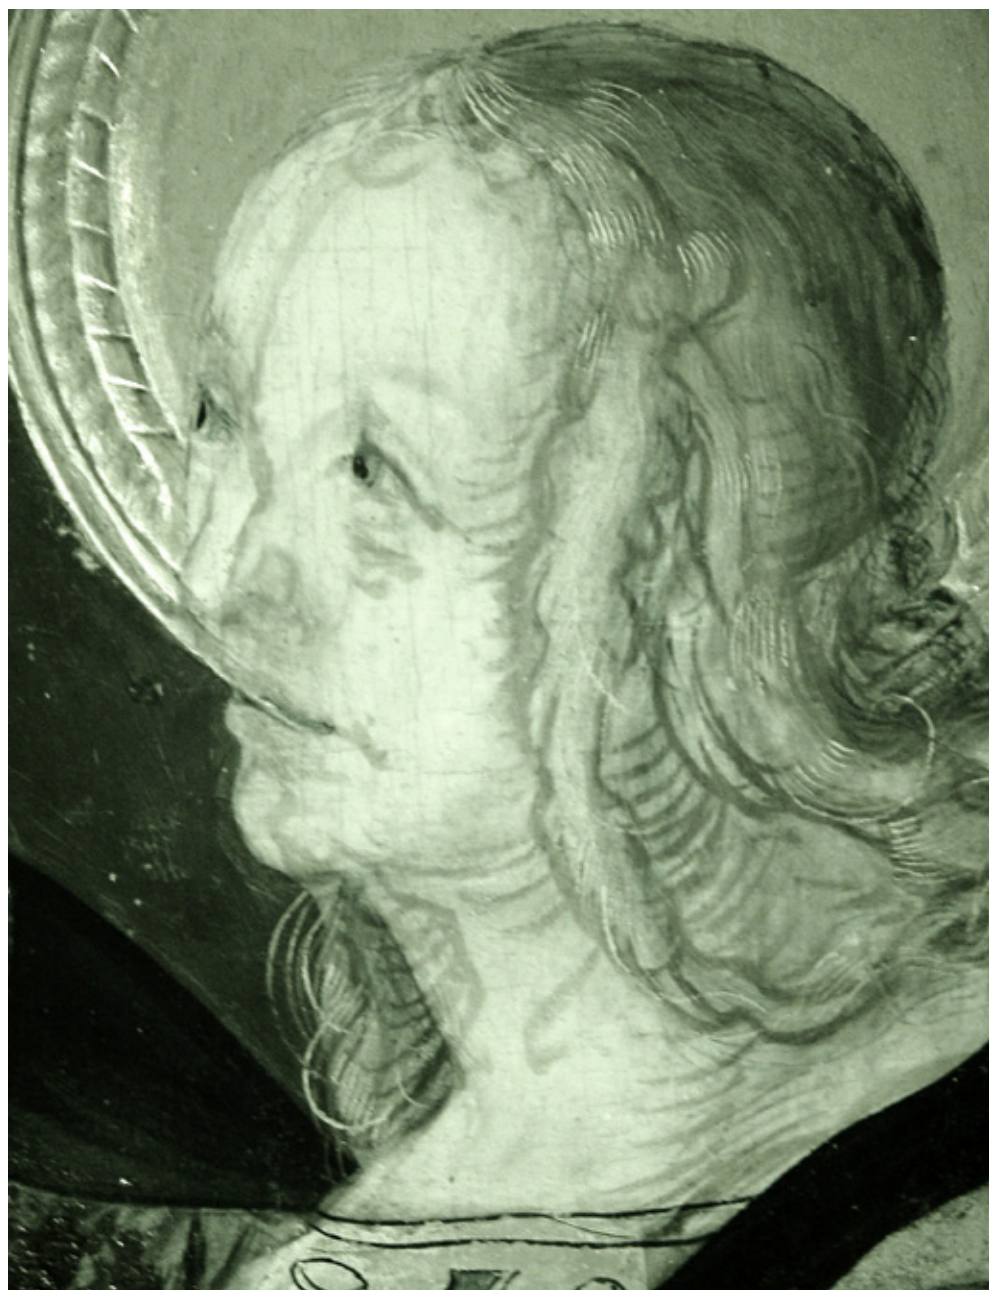
**24. a-b** kép: A szászbogácsi templom főoltárának részlete: Mária ábrázolás (normál- és infrafelvétel). A finoman megfestett részletek lentről egészen biztosan nem látszottak. A festés karaktere olajfestésre utal. Az UV lumineszcens felvételen egy rendkívül ügyetlen előrajzot találtunk, amit biztosan nem a képet alkotó művész készített. Egészen torz fejet rajzolt, a szemet rossz helyre rajzolta és túl kicsire is sikerült. A művészt nem zavarta az ügyetlen rajz, biztos kézzel festett egy sokkal színvonalasabb fejet. Fotó: Bóna I.

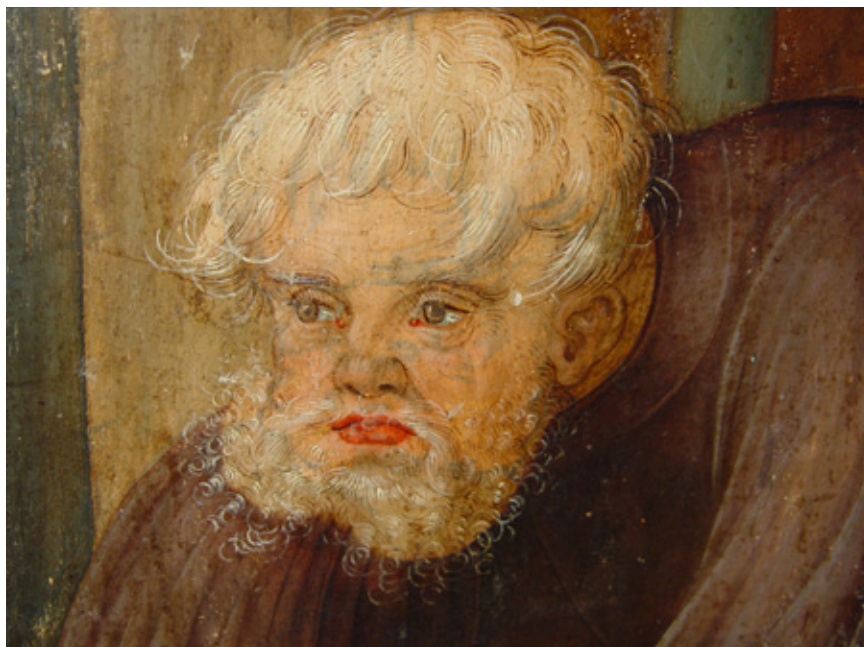
**25. a-b kép:** A szászbogácsi templom főoltárának részlete: szakállas férfi feje (normál- és infrafelvételen). Magabiztos lendületes alárajzot látunk. A rajzoló nem törekedett a részletek kidolgozására, csak a figura tartását és tömegét határozta meg. Még fület sem rajzolt. A részleteket munka közben, fejből dolgozta ki.

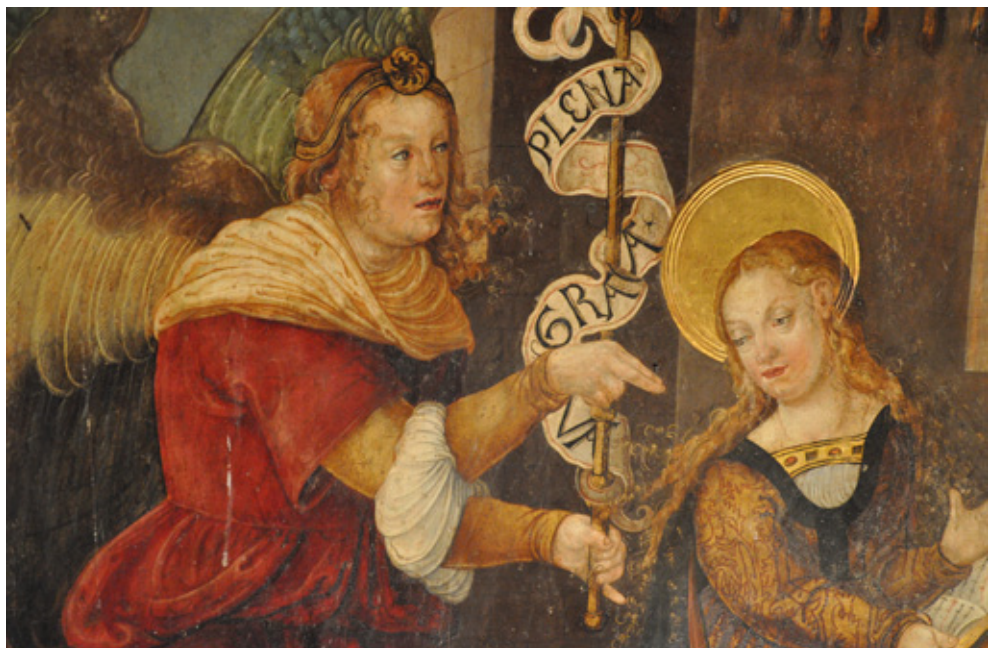
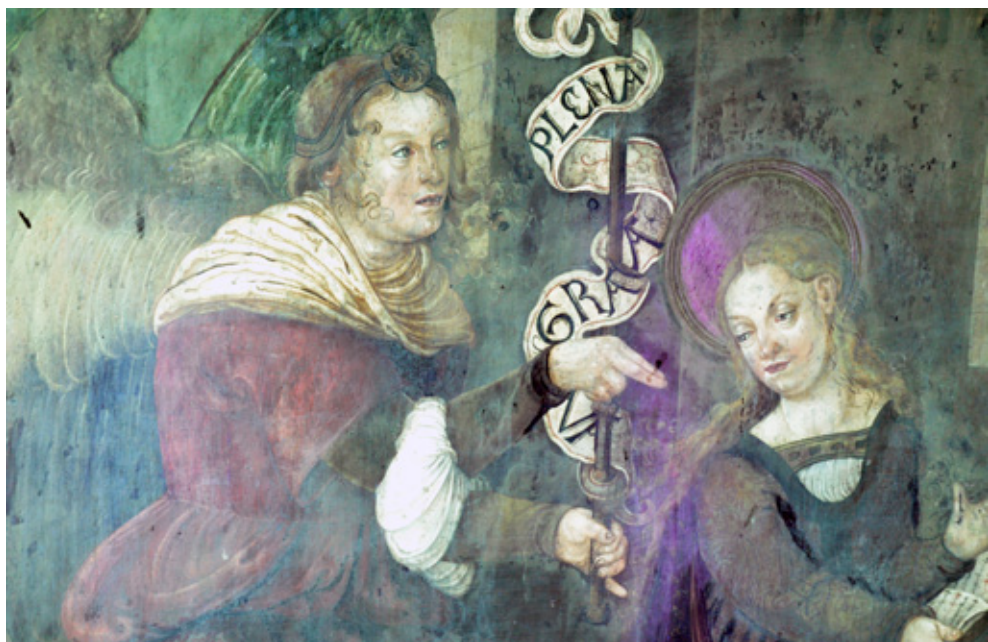
**26. a-b kép:** A szászbogácsi templom főoltárának részlete: Angyali üdvözet (normál- és infrafelvételen). A lakkvilágos zöld színben lumineszkál. A kiegészítések sötét foltokként jelentkeznek. A lakk alattiak csak kissé sötétebbek, a lakk fölöttiek szinte feketék. A festményen kevés a kiegészítés, gyakorlatilag a kép eredeti megjelenését láthatjuk. Fotó: Bóna I.

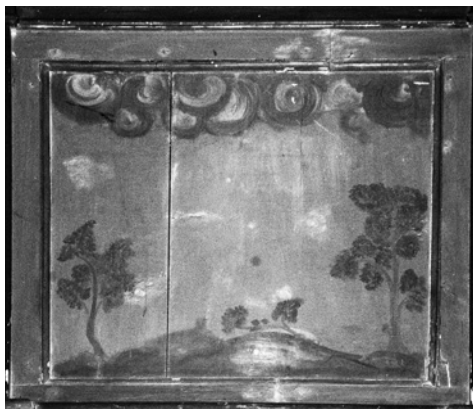
**27. kép** A szászbogácsi templom karzat táblájának részlete (infrafelvételen). A tábla jelenleg barnára van festve. Az infravörös felvételen egy tájkép rajzolódik ki, melyet a barna festék eltakar. A későbbiekben kutató feltárásokat kellene végezni, és a teljes karzatot módszeresen végig kellene fényképezni az infravörös tartományban. Fotó: Bóna I.

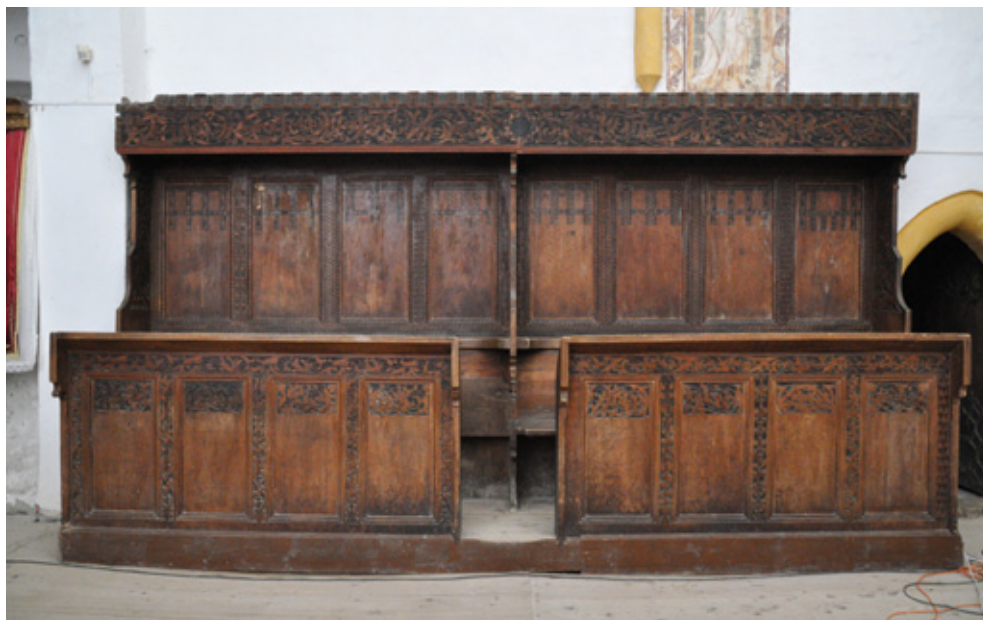
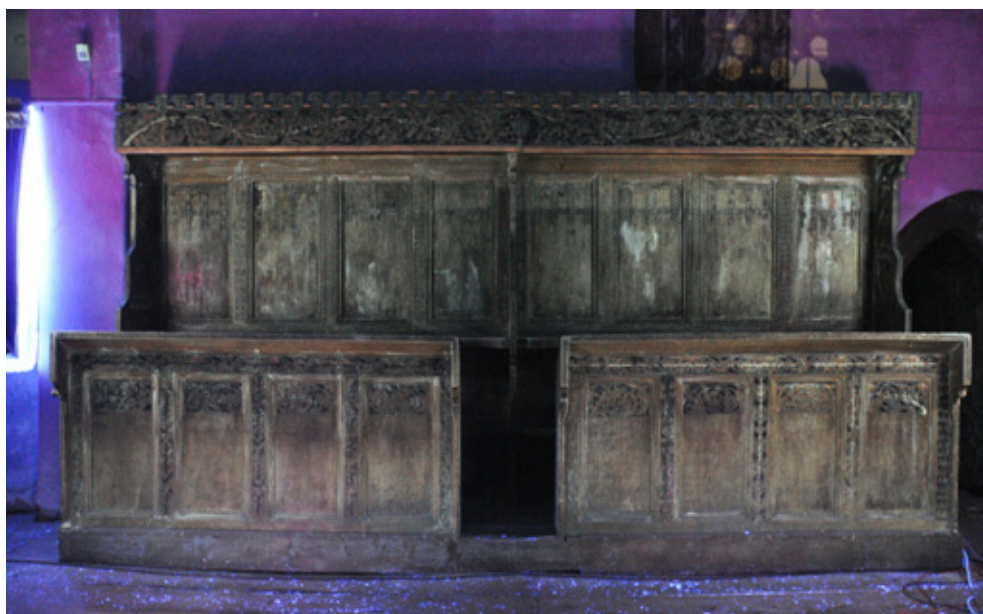
**28. a-b kép:** A szászbagácsi templom északi stalluma (normál- és infrafelvételen). A festések a normál képen nem látszanak, a lakkozás állapota sem ítélhető meg. A lumineszcens felvételen az ólomfehér alapú festések az oromzaton és a jobb alsó táblákon világos csikokként látszanak. A bal oldalon ilyenek nem figyelhetők meg. Az oromzaton a vörös festék is világít piros színben. A lakkozás egyenetlenségeit és a javításokat is jól meg lehet figyelni. A későbbiekben sok részletfelvételt kell készíteni mindkét stallumról a pontosabb elemzéshez.

Az északi stallumról is készítettünk UV lumineszcens felvételeket (28.a-b kép). A felső részekben, a lumineszcens képeken vastag lakkot figyelhetünk meg. A faragásokon festés nyomait láthatjuk. A lumineszkáló fehér festék minden bizonnyal ólomfehér, a vörös valószínűleg cinóber lehet. Helyenként szabad szemmel is látszik a festés, máshol csak a lumineszcens felvételeken. A falakról és falfestményekről készült lumineszcens felvételekkel is sok információt nyerhetünk. Láthatóvá tehetjük a korábbi javításokat és a szemmel láthatatlan károsító tényezőket. A szentélyben készült fotón jól látszik, hogy a károsító ágensek ott is megtalálhatók, ahol még nem okoztak szemmel látható romlási folyamatokat (29.a-b kép). Így fel lehet készülni a megfelelő ellenlépésekre.

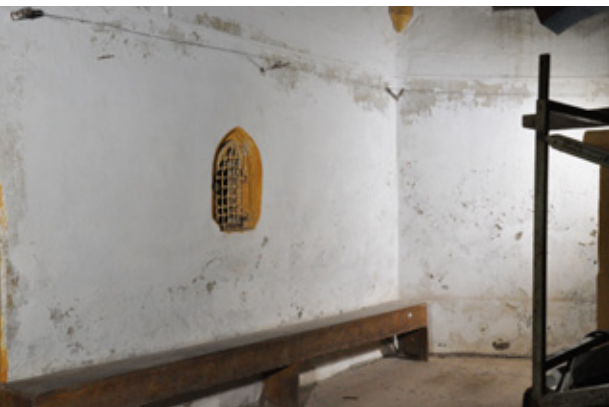
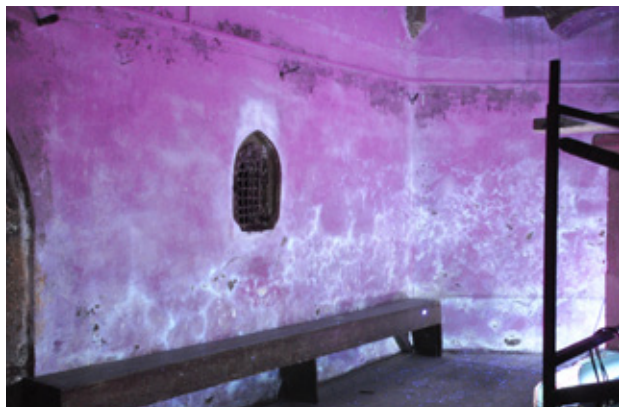
**29. a-b kép:** A szászbagácsi templom szentélyének északi fala (normál- és infravétel). A normál felvétel az alsó részen látszanak a felszálló nedvesség okozta károk. Az UV lumineszcens felvételen az alsó rész felől a talaj eredetű nedvesség által felszállított sók és szerves anyagok világítanak az UV sugárzás hatására. A világos foltok mutatják a falban meglévő károsító anyagok, – sók és szerves anyagok – elhelyezkedését.

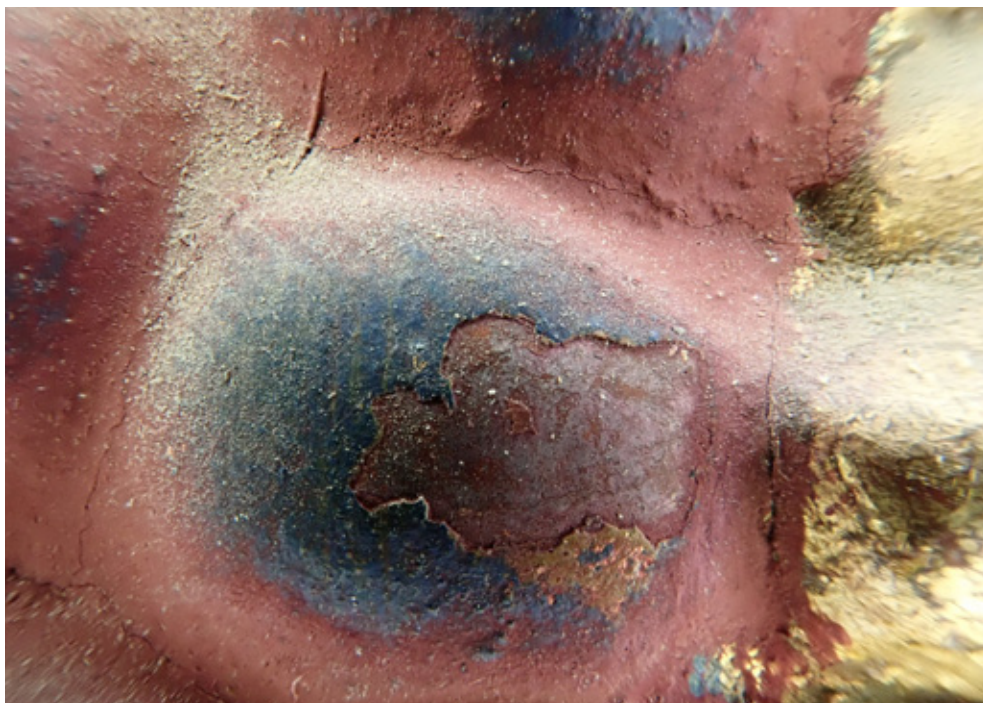
**30. kép** Az oltár oromzatának egy részlete makro-felvételen. Több réteg látható egymáson. Az eredeti megjelenésben játszott szerepük tisztázásához szükség lenne mikroszkópos keresztmetszet vizsgálatra. A ma vörösre festett bogyók eredetileg valószínűleg lüsztres kékek lehettek. Sok átalakítást lehetett ezzel a módszerrel felfedezni és rögzíteni. Fotó: Bóna I.

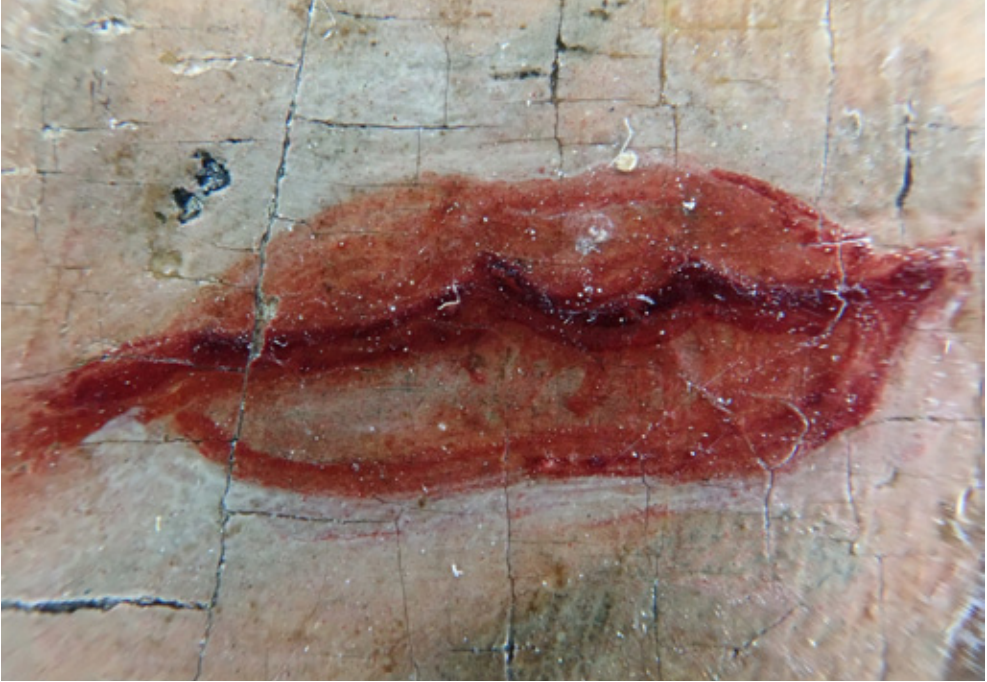
**31. kép** Makrofotó az egyik figura szájáról. A száj szélessége két centiméternél kisebb. A száj fölött balra látható kis hiányok szabad szemmel alig láthatók. A lepattogzott festék alól az alárajz feketéje tűnik elő. Fotó: Bóna I.

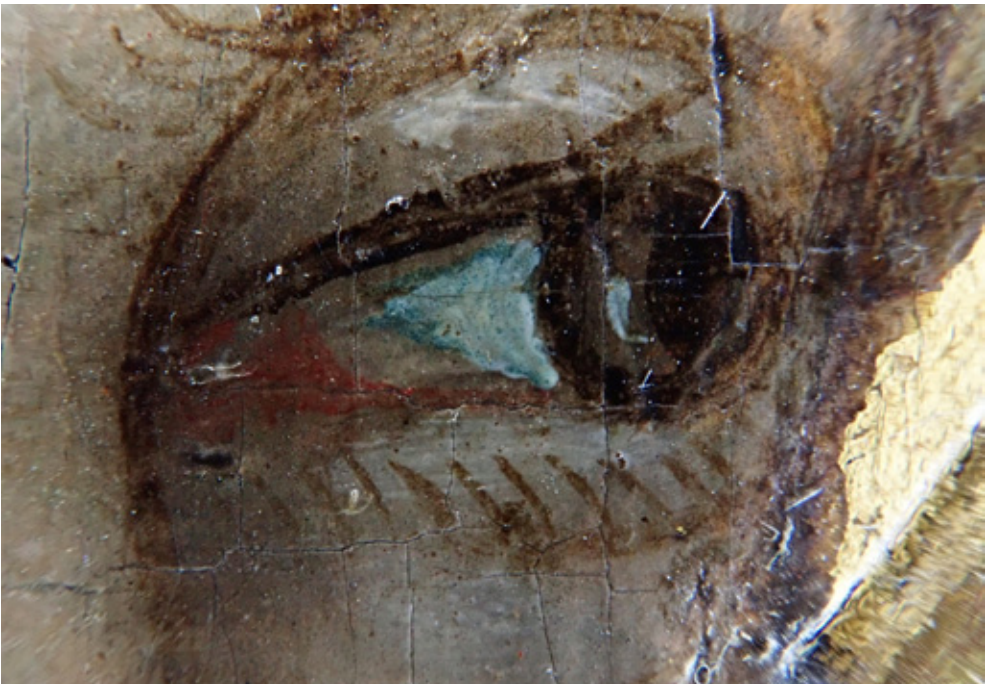
**32. kép** Egy szem makrofelvétele. A szembe belefestett sötétkek és a rajta lévő pasztózus világos színek restaurátoroktól származnak. Ezeket később, további vizsgálatok után érdemes lesz eltávolítani. A szemtől jobbra látható pergés szerencsére kiegészítést érint. Fotó: Bóna I.

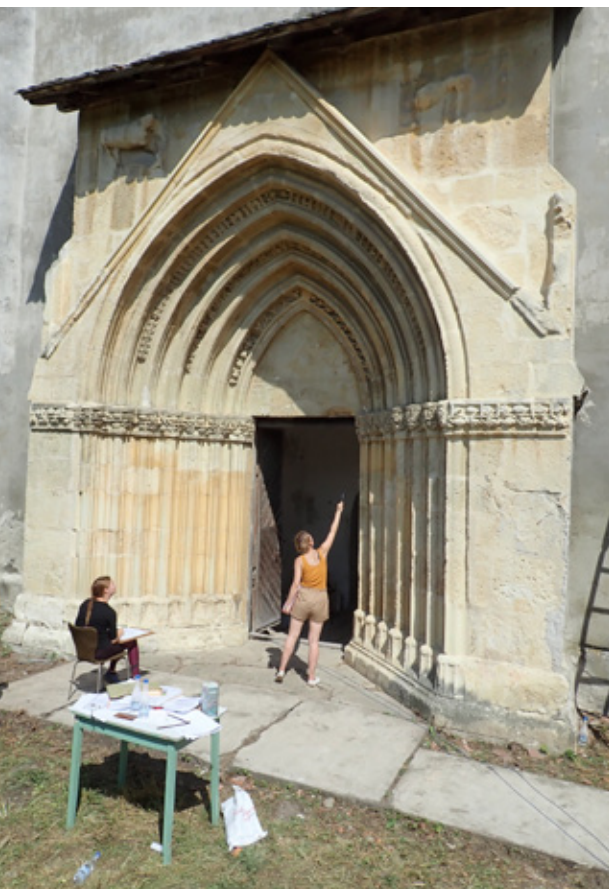
33. kép Kártérkép készítése a nyugati kapu alsó felületéről.

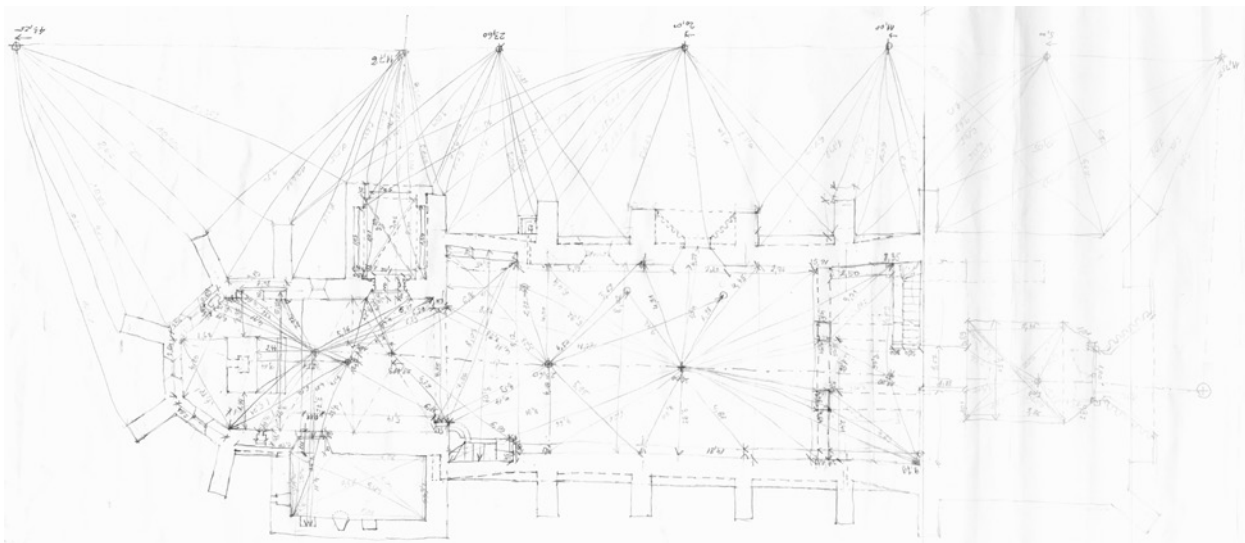
1. kép Földszinti alaprajz, felmérési manuálé. Készítették: Fehér Csongor KRE BTK, Krähling János BME ÉPK, Szabó Katalin ELTE BTK, Zslebits Judit BME ÉPK

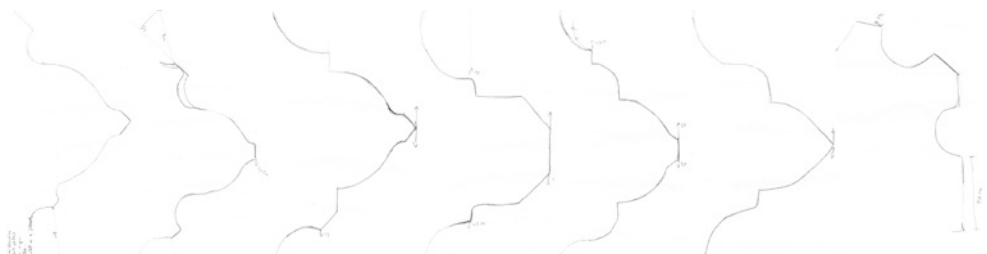
3. kép A nyugati kapubéllet tagozatainak lenyomatai profilfésűs mintavétel alapján. Készítették: Takács Imre vezetésével az ELTE BTK, a KRE BTK, a PPKE BTK, valamint a BBTE-Kolozsvár hallgatói

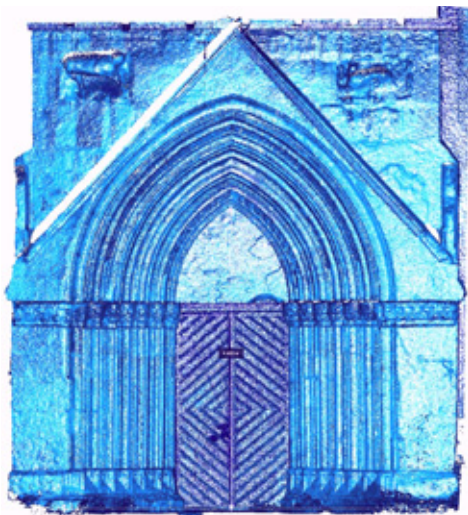
**9. kép** A nyugati kapu lézerszkennelt pontfelhőjének ortogonális nézete színmanipuláció után, és a rárajzolt helyszíni manuálé. A színmanipulált ortofotó a helyszínen alakhelyes geometriai rendszert biztosít a manuálé megrajzolásához és a megfigyelések rögzítéséhez.

pontokat és megadva azokat a szabályokat a számítógépnek, amely a pontokból vonalakat generál, ez az automatizmus azonban soha nem eredményez teljesen kész rajzot, mindig szükség van javításokra, kiegészítésekre. A módszernek ekkor is fontos része a helyszíni megfigyelések elvégzése, a pontokkal ábrázolt „hártak” közt lévő szerkezet megértése, értelmezése és lehetőség szerint rajzban rögzítése, vagy jobb esetben a helyszíni ábrázolás, amelyet lehetséges párhuzamosan készített vázlatokon, vagy a szkenneléssel előállított felületek valamilyen digitális technológia alapján kinyomtatott részdokumentumain, fedvényként elvégezve. Ez lényegesen meggyorsítja a felmérést és dokumentálást, majd a rajzi felhordás munkáját, amely így – igaz, hosszabb előkészítés után – a helyszíni munkánál a lényegre tud koncentrálni. A szkennelrel végzett felmérés, illetve az eredmény, a pontfelhő megfelelő részhalmazai, így például a felületek digitálisan beilleszthetők a felrajzolt épületábrázolásba (például falnézetekként, stb.) és látható, hogy a módszer sokféleképpen variálható. Marad azonban a lényeg: a helyszíni megfigyeléseket, a történeti alakot és szerkezetét ismeretén alapu-

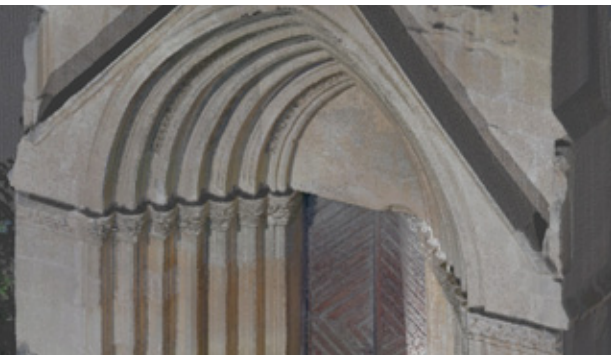
**8. kép** A nyugati kapu pontfelhőjének részlete.

Az eredmény a milliónyi pontot tartalmazó digitális pontfelhő, amely a történeti épület epidermiszét, látható felületeit ábrázolja hártaként, és feladat a pontfelhőből kinyerhető kétdimenziós rajzok előállítását. A rajzok elkészítése történhet automatikusan is, megfelelően kiválasztva a

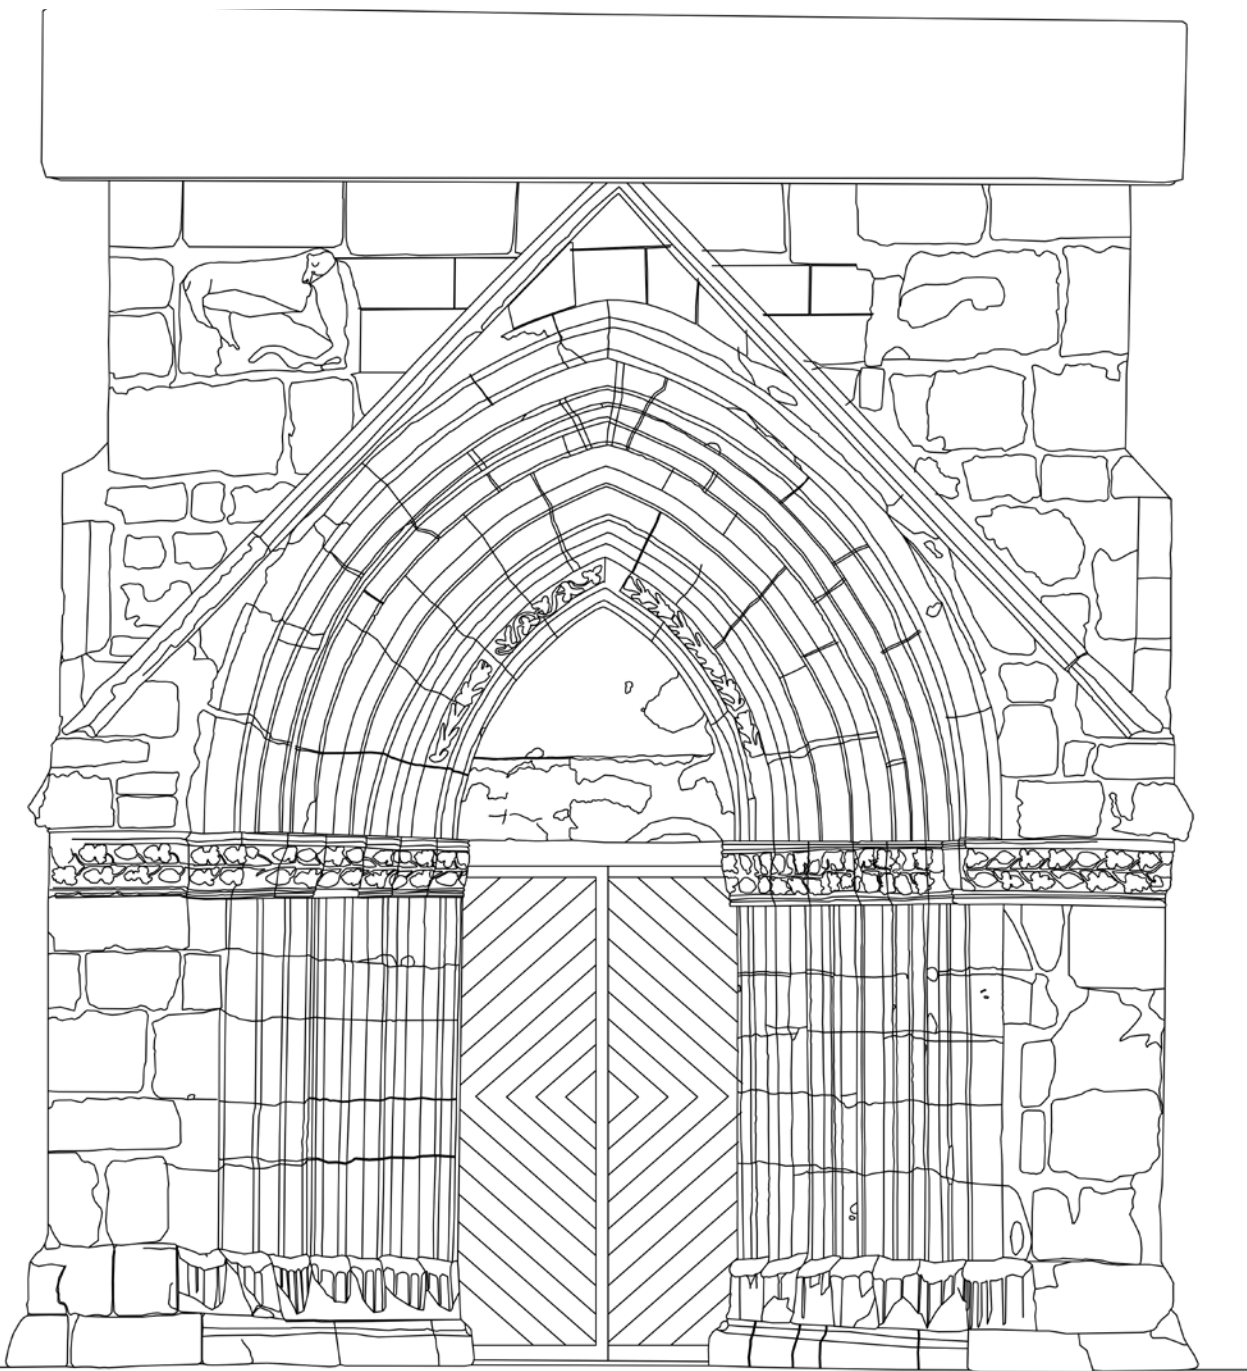
**10. kép** A nyugati kapu felszerkesztett CAD rajza a helyszíni megfigyelések rögzítése után.  
Készítette: Zslebits Judit

A mérőeszközök tekintetében is törekedtünk a teljes eszközpalletta felmutatására a manuális felmérést teljesen hagyományos eszközökkel: mérőszalaggal, kitűző pontokkal, zsinórokkal és kézi lézeres távmérővel végeztük el. (1. kép) A részletméréseknél profilmérő (profilfésű) alkalmazásával 1:1-es profil részleteket is fel lehetett venni. (2-4. kép) A lézeres térszkennelést egy Leica BLK360-as készülékkel végeztük el, amely kényelmes, egyszerű használhatóságával és az oktatási feladathoz elegendő pontossággal számottevően gyorsította a felmérést. (8-10. ábra) A Leica BLK360 eszköz névleges pontossága 4 mm 10 m távolságból, ami a mérési távolság csökkentésével tovább javítható.<sup>8</sup> A lézerszkennelést három fázisban, összesen 63 pozícióból (álláspontból) végeztük. Az első fázisban a nyugati kapu nagy felbontású és részletes-

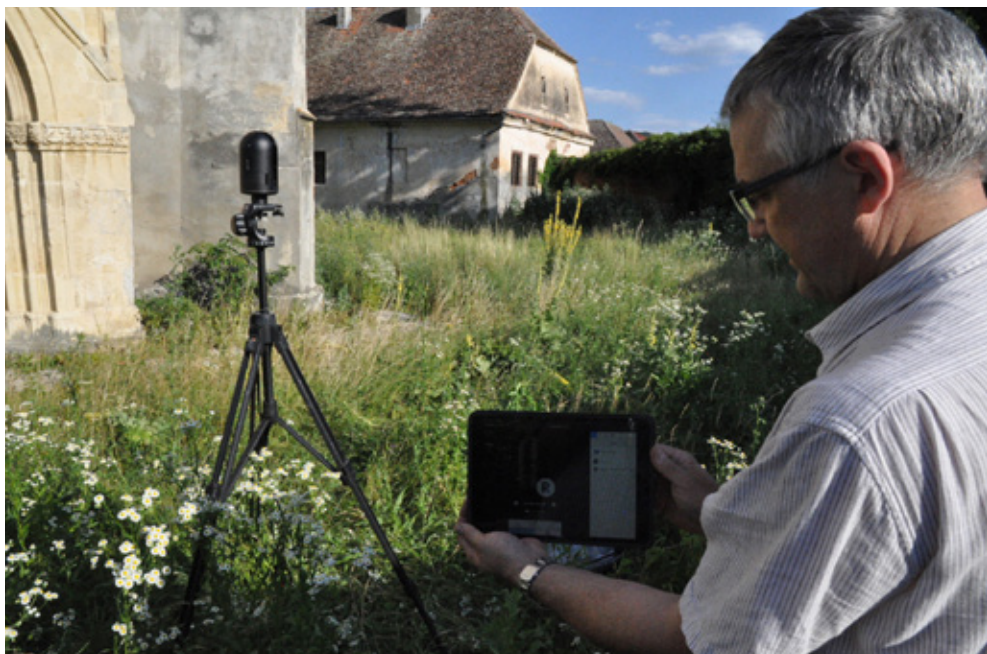
**11. kép** 3D adatleképezés lézerszkenneléssel.

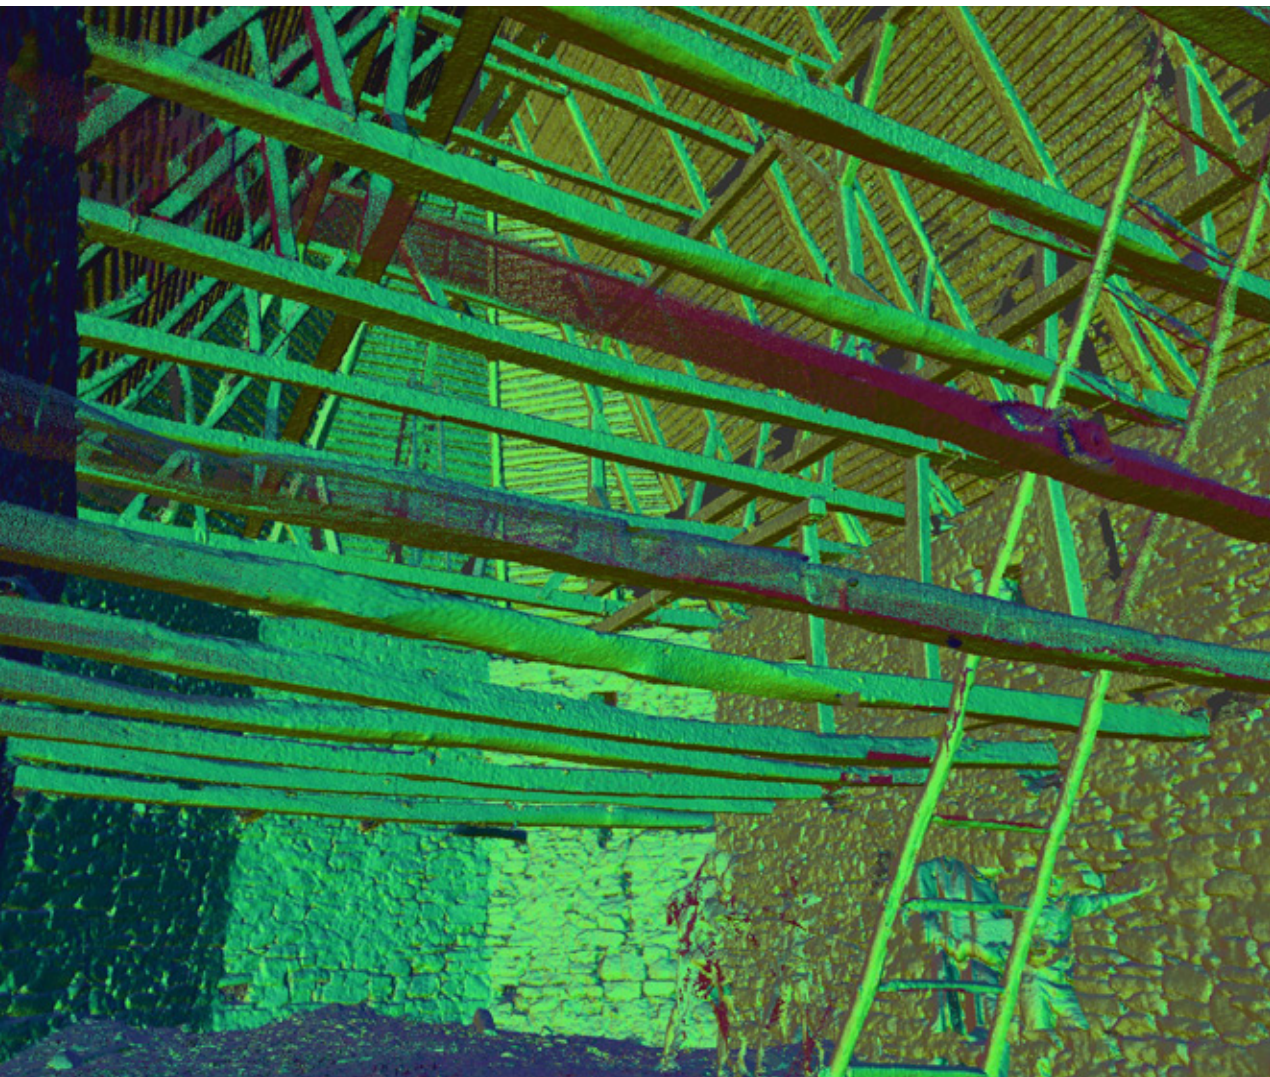
14. kép A fedélszék pontfelhőjének képe
