# MŰEMLÉKVÉDELEM

Krahling János – Fehér Krisztina: A szászbogácsi evangélikus templom műemlékfelmérésének és  
dokumentálásának módszertana / *Methodology for the building archaeology and documentation of the  
Lutheran church in Szászbogács*..... 140

Jékely Zsombor – Bóna István: Előzetes megfigyelések és művészettörténeti észrevételek a szászbogácsi templom  
középkori falképei kapcsán / *Preliminary observations and art historical notes on the medieval wall  
paintings of the church in Szászbogács* ..... 164

## EGY KÖZÉPKORI ERŐDTEMPLOM ÚJ ÉLETE – MŰEMLÉKI NYÁRI EGYETEM SZÁSZBOGÁCSON

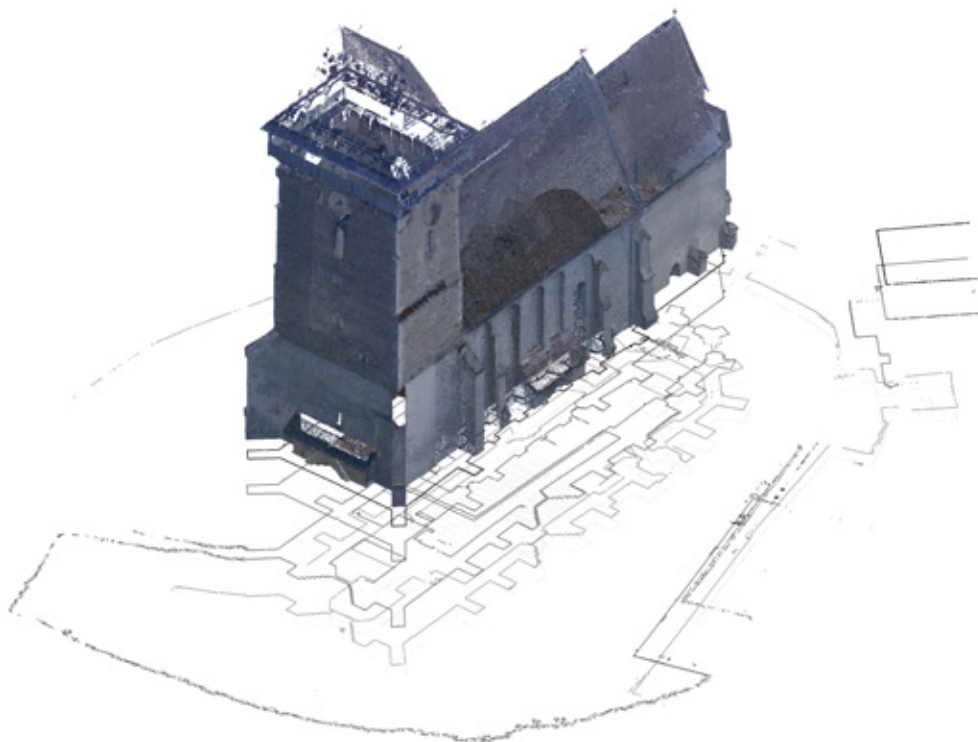
**17. kép** A pontfelhő vízszintes metszetei.  
Készítette: Krähling János és Fehér Krisztina

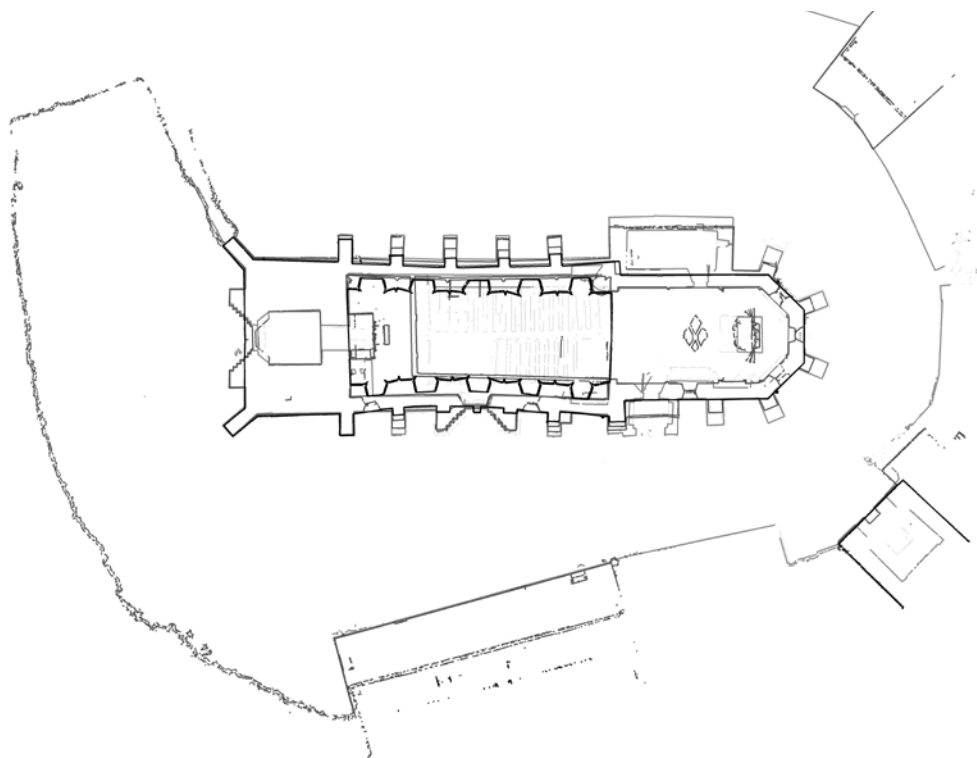
18. kép Autocad által generált alaprajzok egymásra vetítve.

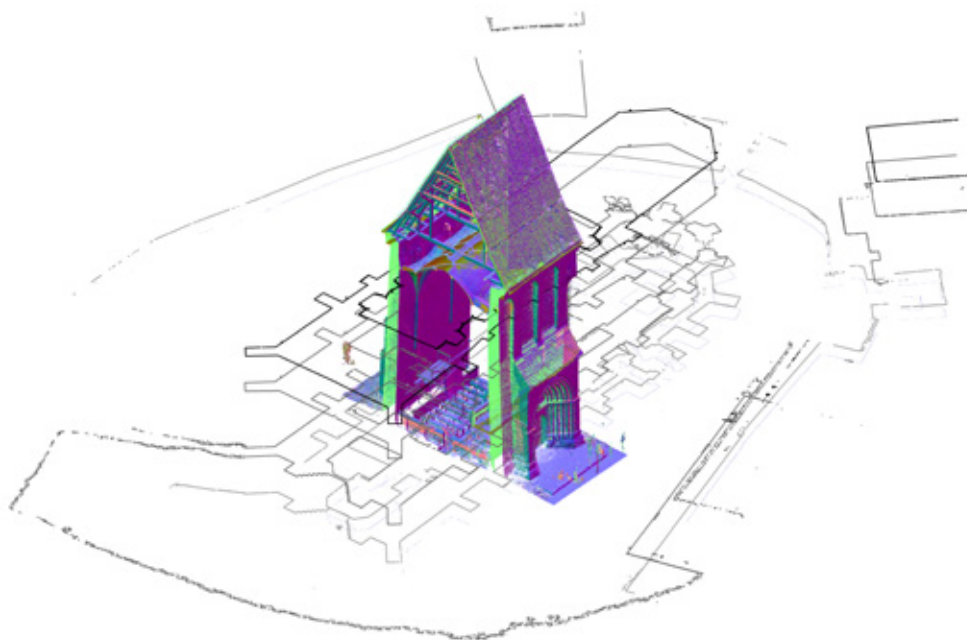
20. kép A pontfelhő keresztmetszeti szelvénye. Készítette: Krähling János és Fehér Krisztina

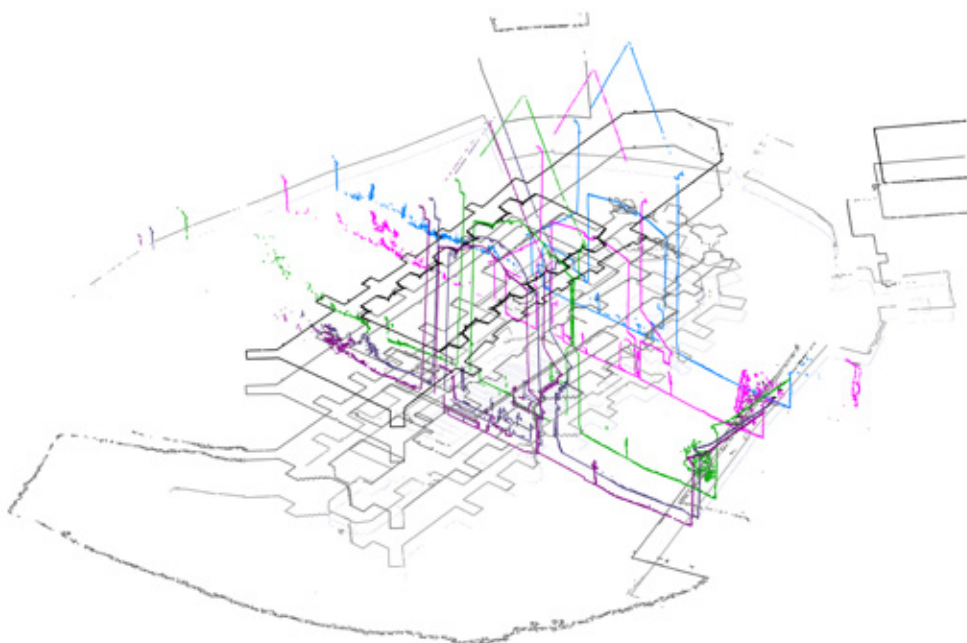
21. kép Autocad által generált keresztmetszetek és alaprajzok. Készítette: Krähling János és Fehér Krisztina

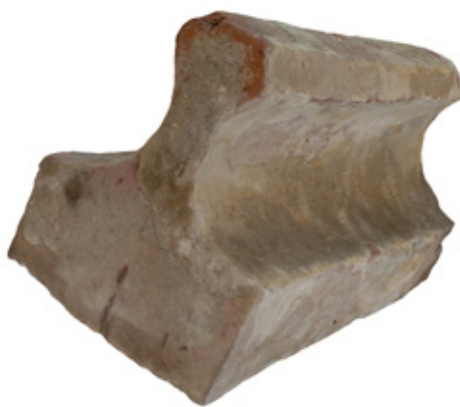
**27. kép** Egykori boltozat kerámiabordájának 3D felvétele. Készítette: Szentirmai Boglárka

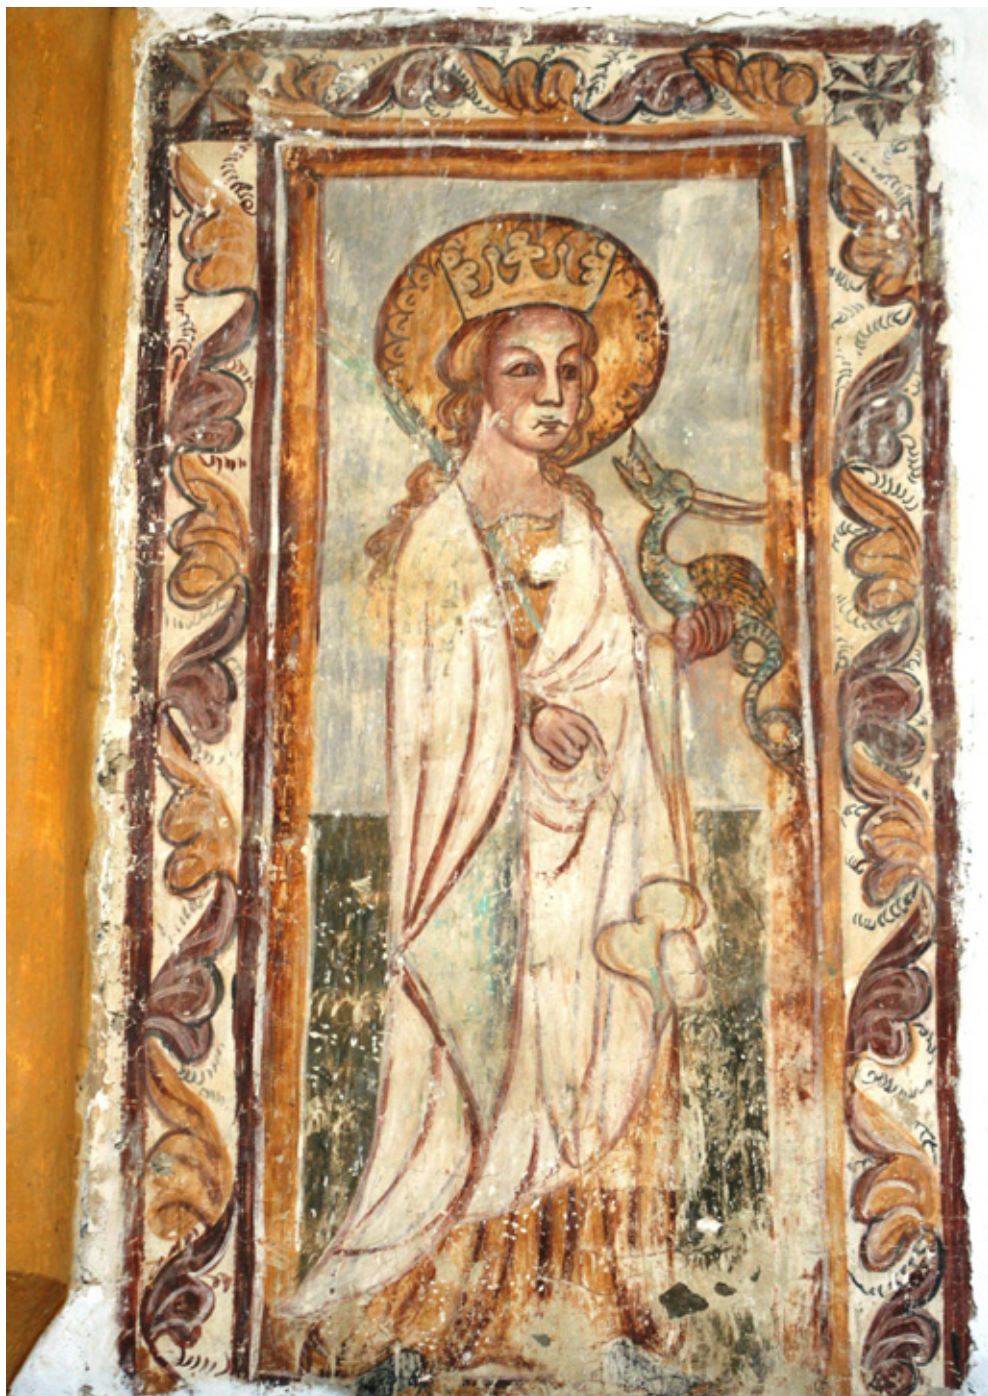
1. kép Szent Margit alakja a szentély északi falán

A falképek bizonyosan legalább két periódusban készültek. A korábbiak a szentély északi falán maradtak fenn. Itt ma csak antiochiai Szent Margit különálló alakja látható, díszes keretbe foglalva (1. kép). Az 1990-es években ezen a fal-

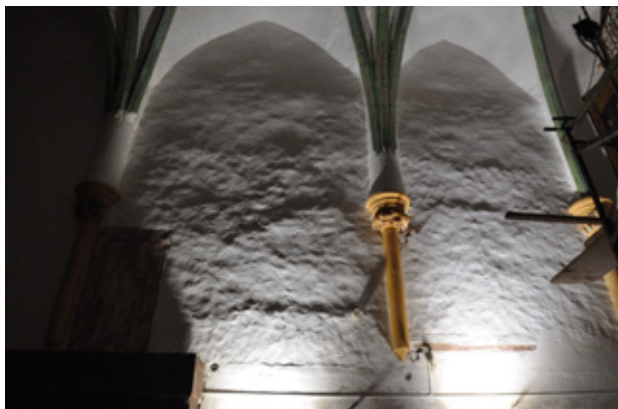
2. kép Középkori vakolatok sűrűlőfényes megvilágításban a szentély északi falán. Jól tanulmányozható a vakolat felszíne. Jellegetes középkori kanálhátas vakolás.

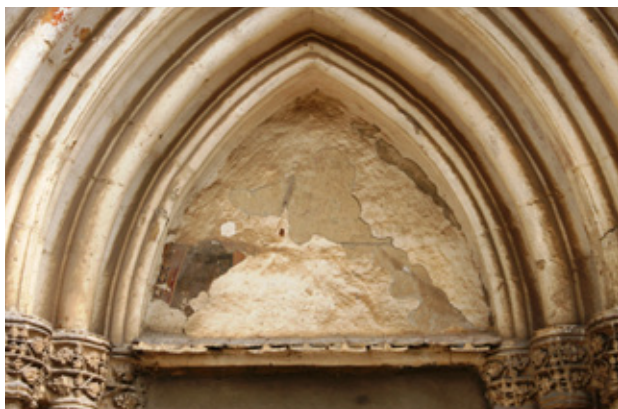
3. kép Falképtöredékek a déli kapu timpanonjában

Ezen a helyen érdemes említést tenni még egy falfestmény-töredékről, amely valószínűleg a dekorációnak ugyanezen periódusához tartozhat. A templom déli kapujáról van szó, ahol a későbbi vakolatrétegek alól a timpanon egykori festett díszítésének kerete látszik ki (a bal alsó sarokban) (3. kép). Az itáliai trecento festészetből eredő motívumról, egy kozmateszk keretről van szó, amely Erdélyben 1400 körül volt népszerű, amint azt Kolozsvártól Medgyesig számos emlék tanúsítja. A kaputimpanon kifestése talán részben még feltárható lesz – rokon emlék pl. a darlaci templom nyugati kapuján található. A szentély és a déli kapu timpanonjának falképei tehát összhangban állnak a templom első építési korszakának a 14. század második felére történő keltezésével, ahhoz a kőből épült templomhoz (*ecclesia lapidea*) tartoztak tehát, amelyet egy határbejárás kapcsán 1380 körül említenek.<sup>1</sup>

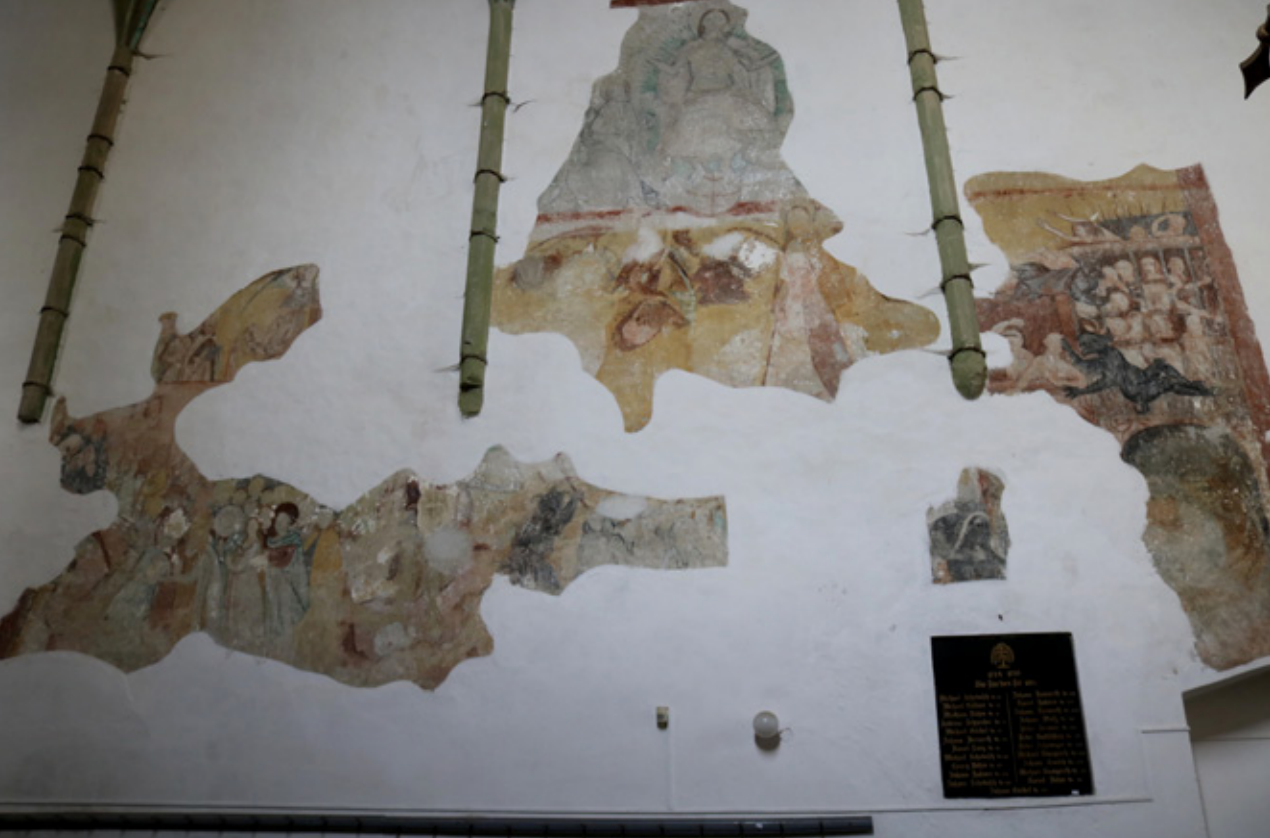
4. kép Az Utolsó ítélet falkép összképe a hajó északi falán

nem a hajó teljes hosszában egy hatalmas, több sávú Utolsó ítélet kompozíció látható itt (4. kép). A falképet ismeretlenek ugyan nem mondhatjuk – *Dana Jenei és Dragoș Năstăsioiu* is írt róla – de feldolgozatlanul nyugodtan.<sup>2</sup> Részletes feldolgozása most sem lehet célunk, csupán néhány alapvető megfigyelést szeretnénk összefoglalni a falképek kapcsán, amelyeket a 2019-es százbogácsi nyári egyetem keretében tettünk.

méter. Megfigyelhető, hogy a kifestés a későgótikus hálóboltozat rendszeréhez igazodott. A boltmező öt szakaszra osztható, a falon hosszszan lefutó konzolok támasztják alá a téglabordás boltozatot. A falkép a falon így kialakuló szakaszok közül a keletebbre fekvő hármat tölti ki (nyugatabbra ma a hajóba mélyen benyúló karzat található, amelynek lehetett középkori előzménye is). A falkép jobb széle hosszú szakaszon megvan, a kép széle a diadalívtől mintegy egy méterre húzódik. Ez arra utal, hogy a hajó északkeleti sarkában a falkép készítésekor már egy mellékoltár állhatott. A hajó északi falán lévő fülke és a diadalív hajó felőli oldalához épített szószék viszont a falképhez képest másodlagos kialakítású. A falkép középtengelyét a legfelül látható Krisztus-alak jelöli ki: elhelyezése pontosan illeszkedik a keletről számított második falszakasz közepéhez (5. kép). A falkép bal szélét jelző keret ma nem látható, de a festett felület teljesen a harmadik falszakaszt lezáró, a falon lefutó konzolig húzódik. Érdekes, hogy míg Krisztus alakját a felső sávban a falmező középre helyezték, addig az alsó sáv középvonala ehhez képest

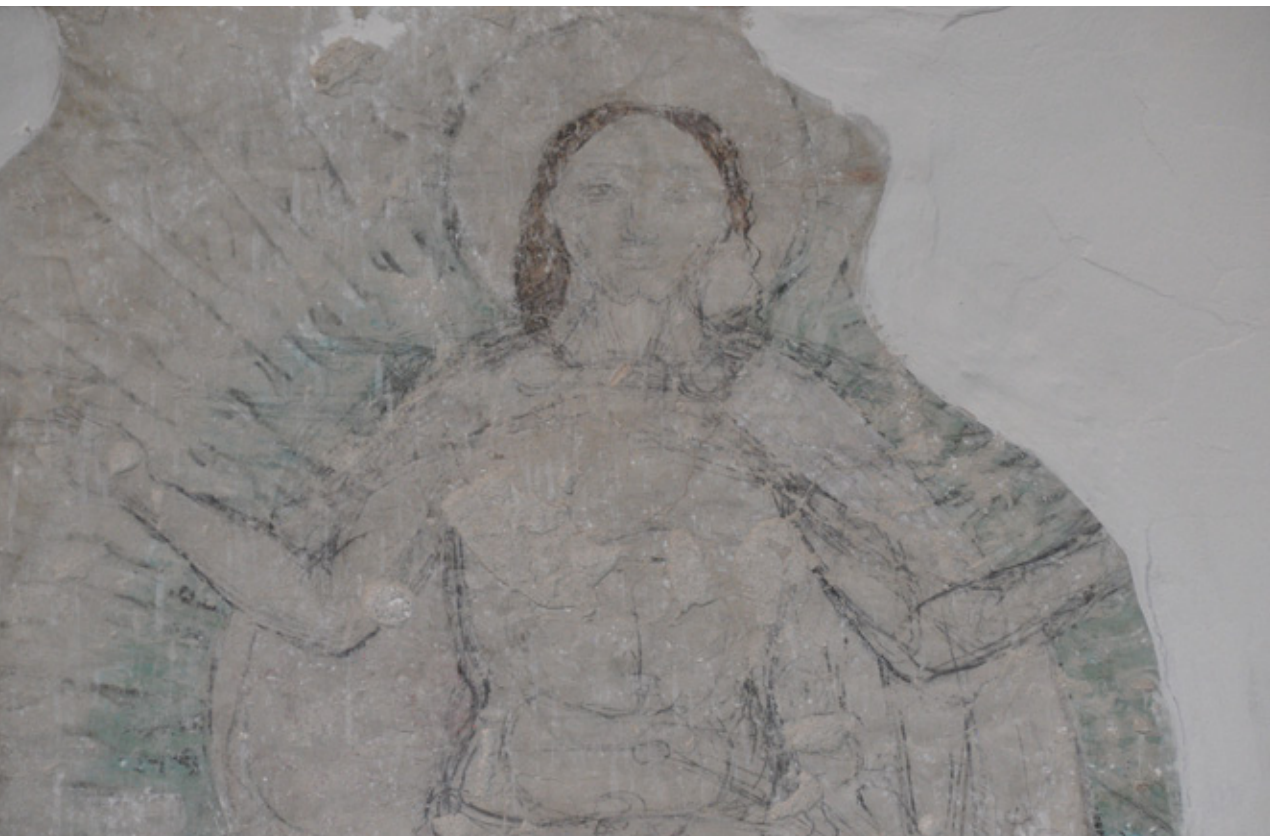
**7. kép** Krisztus alakja az utolsó ítélet falképen. Gyakorlatilag csak a fekete előrajz maradt fenn belőle. A háttér kékje szinte csak sejtethető nyomokban maradt meg, a haj barnája csak aláfestés.

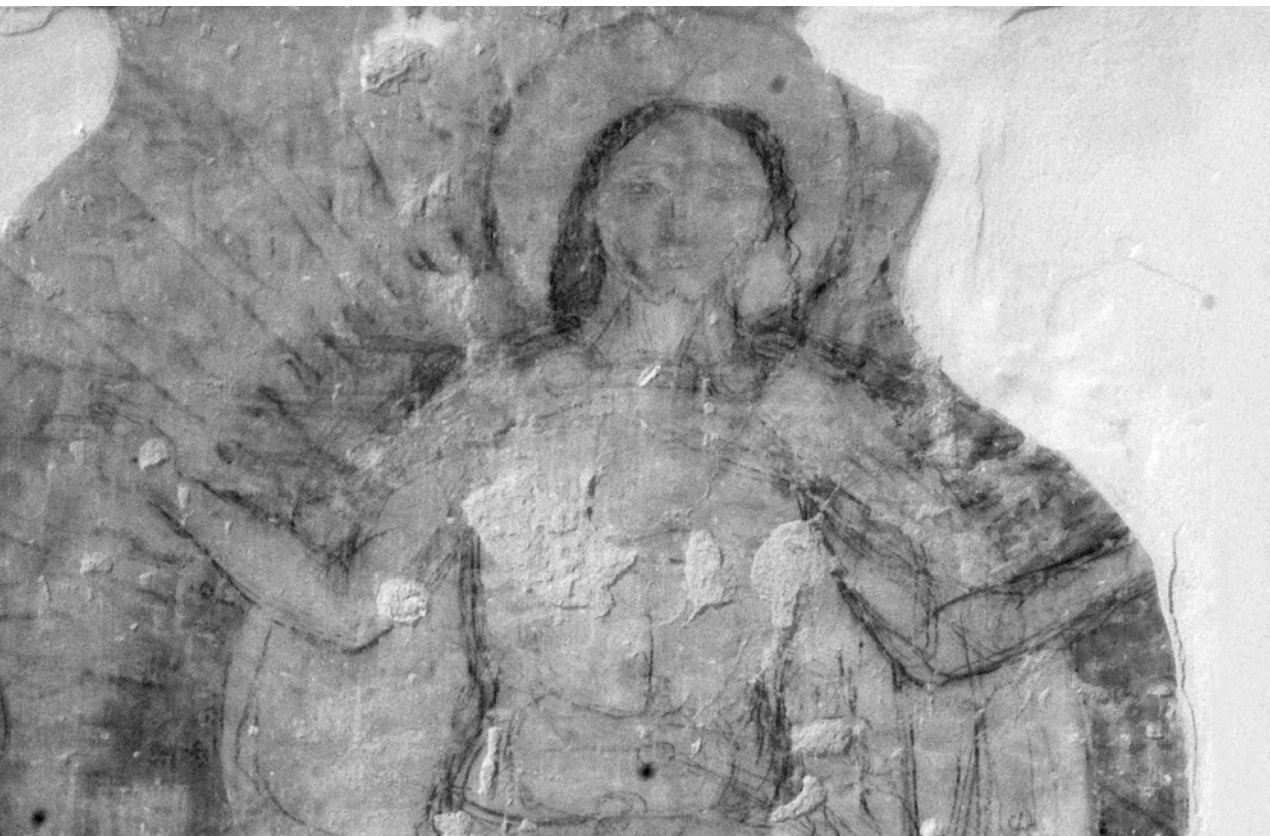
**8. kép** Krisztus alakja infravörös felvételen. A fekete rajzos elemek sokkal jobban dominálnak. A kék festék sötétben jelenik meg, ezért jobban behatárolható, hogy hol maradt meg. A vakolat hiányok világosabb tónusban határozottan felismerhetők.

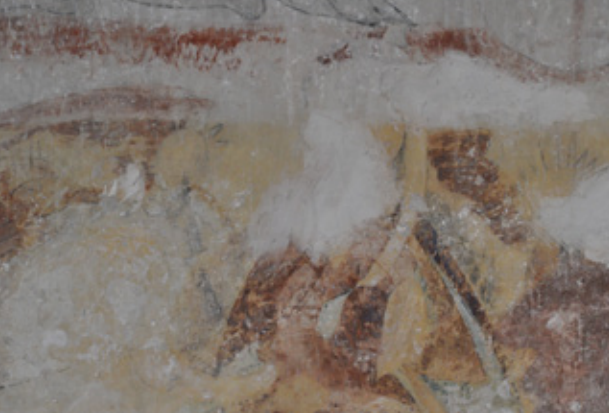
**9. kép** Az Utolsó ítélet festmény felső regisztere fehér alapra készült, a lenti inkább rózsaszínre, vagy sárgára. Ezen a képen láthatjuk a fehér és a sárga alapozás határát határozott éles határvonallal. Az alsó angyalok szárnyai átnyúlnak a sárga mezőből a fenti fehérbe. A látványt zavarják a közelmúlt bele-vakolásai.

Az Utolsó ítélet falfestmény alsó és felső regisztere úgy tűnik, különböző módokon készült, de az egész művet teljesen szekkó technikával festették (9. kép). Alul a festés technikailag nagyon hasonlít a breisachi Schongauer festményekhez. Ugyanúgy halvány rózsaszín alapmeszelésre készült, ami egyébként jellegzetes német technika. Breisachban Schongauer vörös festékekkel és ecsettel készítette az előrajzot, míg a Bogácon dolgozó egyik mester vörös krétát is használt, de festett is Schongauerhez hasonlóan (10-11. kép). Úgy tűnik, kombinálta a két technikát. Egyes helyeken sárga aláfestést is látunk (12. kép). A vörös előrajz alaposabb vizsgálatát zöld szűrővel, vagy UV reflexiós felvételekkel lehet elvégezni. Egyikre sem voltunk felkészülve, de időnk se lett volna rá, hogy ezzel próbálkozzunk. A későbbiekben vinni kell felszerelést ezeknek a vizsgálatoknak az elvégzésére. A falkép felső részén és egyes alacsonyabban lévő figurák esetében fehérre meszelt alapon fekete színrajzot láthatunk (13. kép). A festékréteg gyakorlatilag eltűnt ezekről a felületektől. Úgy tűnik, hogy legalább két, esetleg három mester festhette a képet, ami a hatalmas méretet látva nem is csoda. A mű-

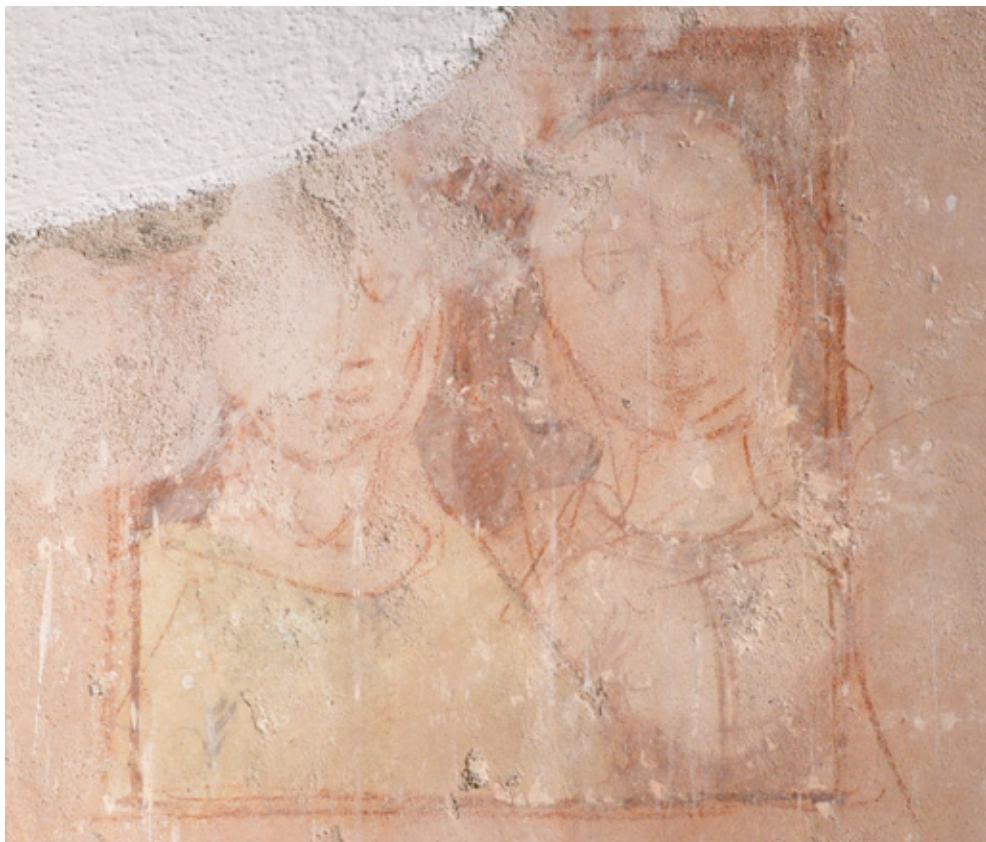
**10. kép** Rózsaszín alapmeszelésen a vörös előrajz részben ecsettel, részben krétával elkészítve. A ruhákon zöld és kék festéknyomok láthatók.

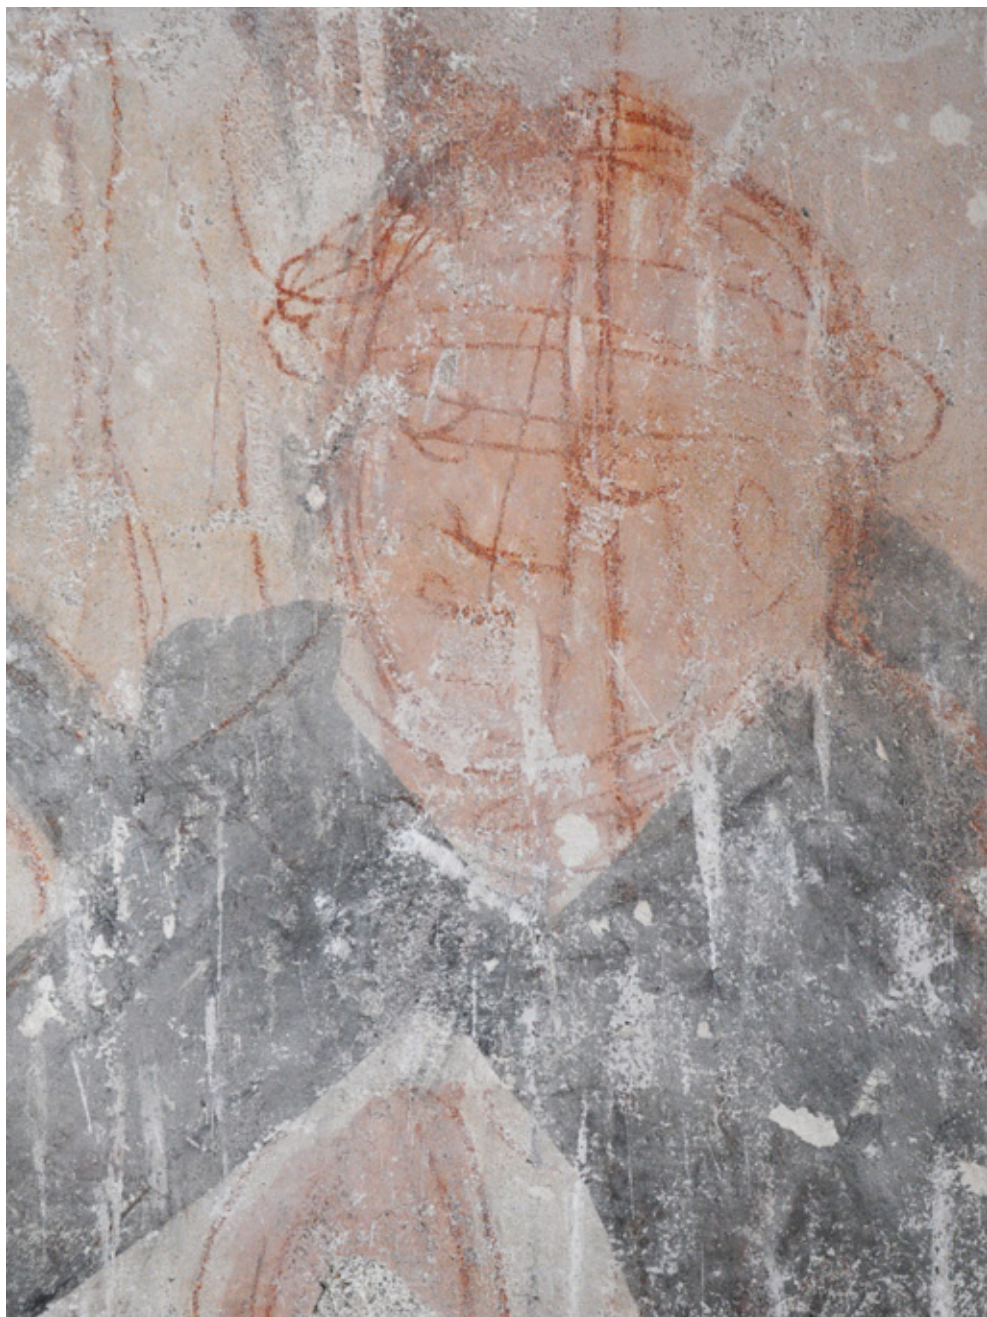
**11. kép** Nagyvonalú vörös előrajz. A művész egyáltalán nem dolgozta ki a részleteket, csak a figura helyzetét határozta meg. Nyilvánvaló, hogy a részletformák tényleges kidolgozása a helyszínen, a festés aktusával történt meg. A módszer nagy magabiztosságra, fölényes festői tudásra utal. A képen látható fehér lecseppenések az utolsó meszelés eredményei.

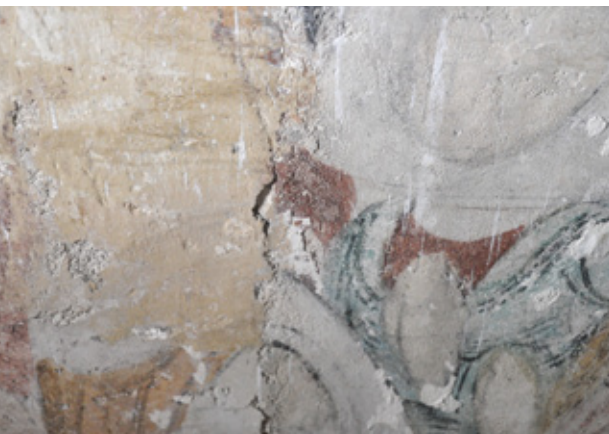
**12. kép** Fehéren hagyott és sárgára meszelt vakolat felületek találkozása. A sárga a későbbi, mivel rátakar a tőle jobbra lévő natúr felületre. A jobb oldalon fekete előrajzot láthatunk, ami úgy tűnik, hogy szénnel készülhetett. A testszín alatt halvány rózsaszín aláfestést látunk. A sárga meszelésen vörös az előrajz színe. Ugyanakkor a tény, hogy egy figura átnyúlik az egyik felületről a másikra, mutatja, hogy a különböző réteg-felépítések ellenére is meg tudták teremteni a művészi egységet.

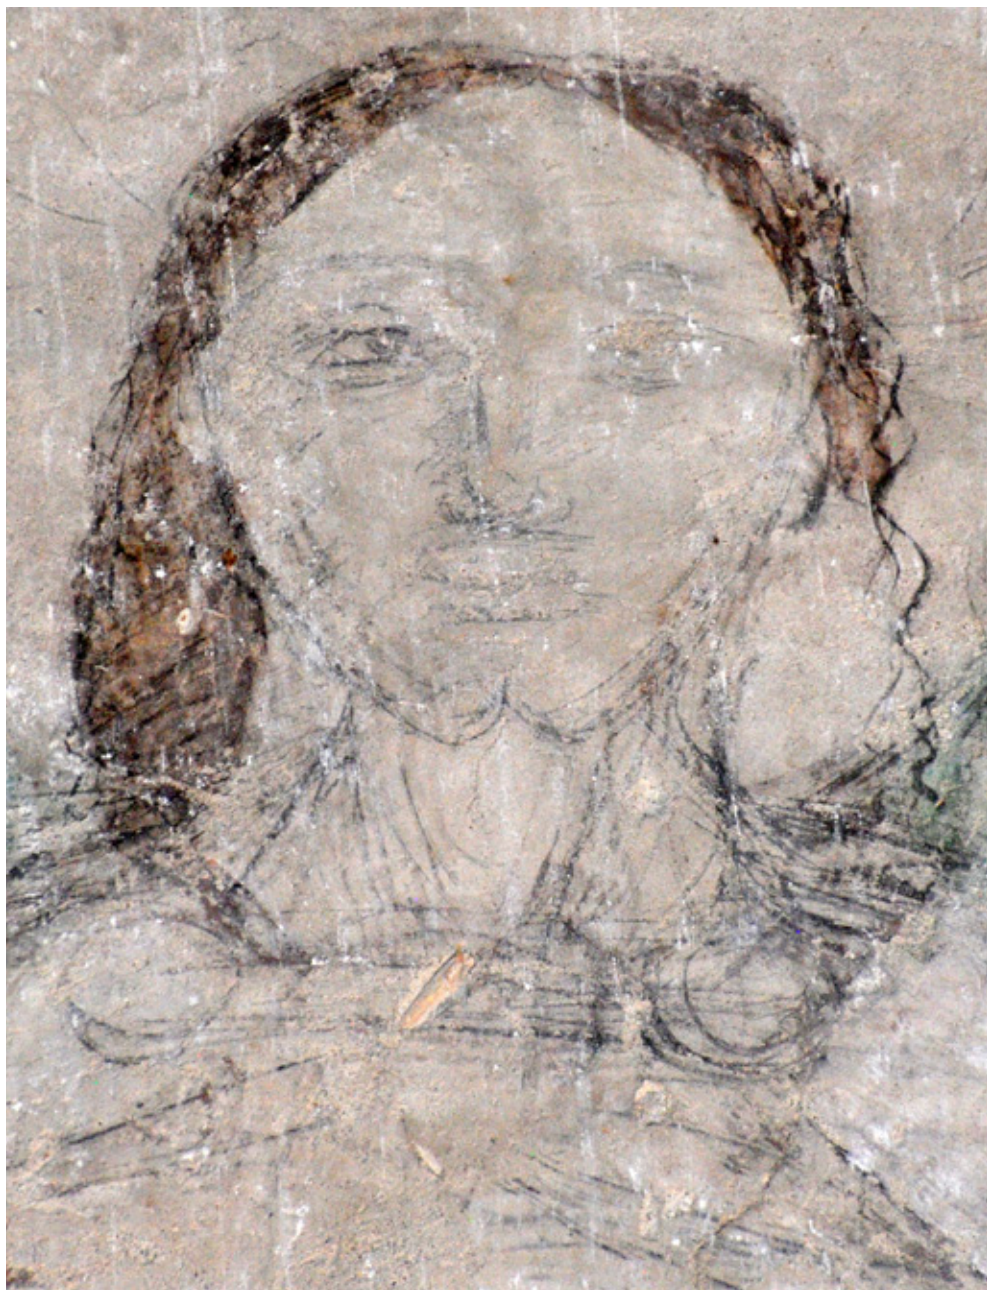
**13. kép** Krisztus alakja erős teleobjektívvel fényképezve. Gyakorlatilag a fekete előrajzon kívül alig maradt valami belőle. A fotó alapján úgy tűnik, a festő előbb szénrel felrajzolta az alakot, majd amikor már kellőképpen kialakult az eredmény, fekete festékkel, vékony ecsettel pontosította a vonal-rajzot. Színeket csak nyomokban látunk. A haj barnája a legkonkrétabb. A háttér kékjéből is maradt valami. A glória sárgáját csak éppen sejteni lehet. A testen nem maradtak szín-nyomok.

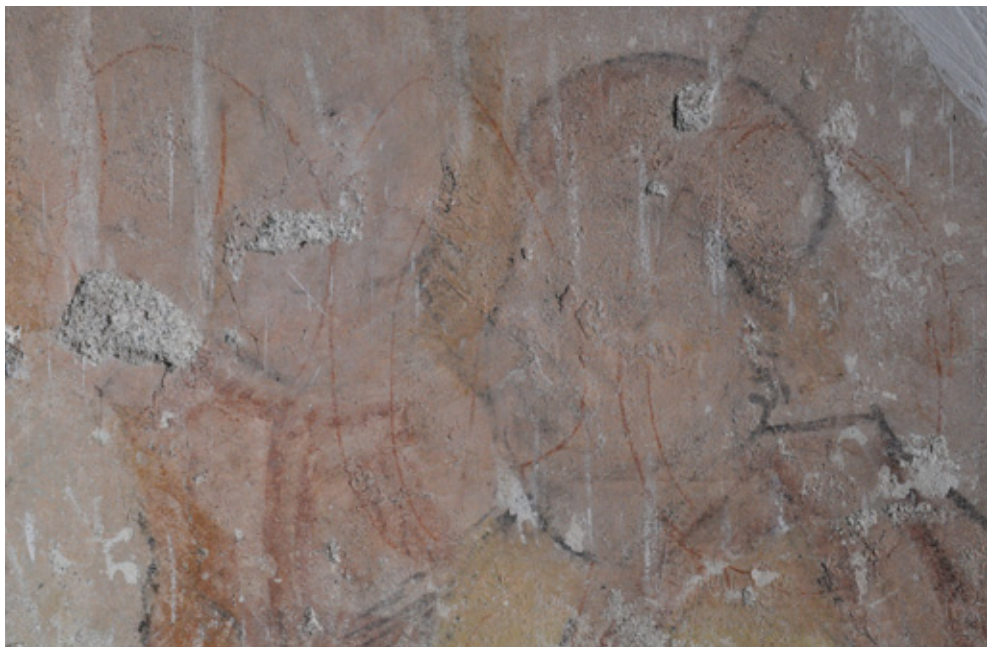
**14. kép** A vörössel felvázolt fejek és a ténylegesen megfestett figurák között alig van valami összefüggés. A festőnek az előrajz csak annyit jelzett, hogy itt körülbelül mekkora figuráknak kell lenniük. Ez az erőteljes változtatás bizonyítja, hogy a mű a helyszínen, a megfestés során alakult ki, nem pedig egy előre megtervezet, előre kidolgozott kompozíció „kivitelezése” volt.

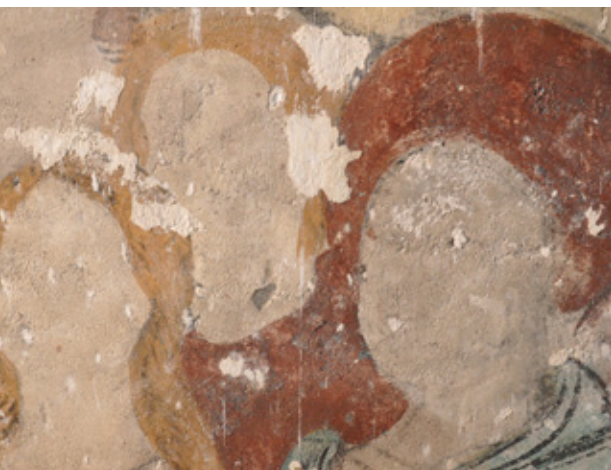
**15. kép** A finom szénrajzzal dolgozó művész precízen követi az előre kidolgozott részleteket. Tanulságos, hogy ennyire eltérő habitusú mesterek milyen jól tudtak együttműködni, közösen egységes megjelenésű alkotást létrehozni.

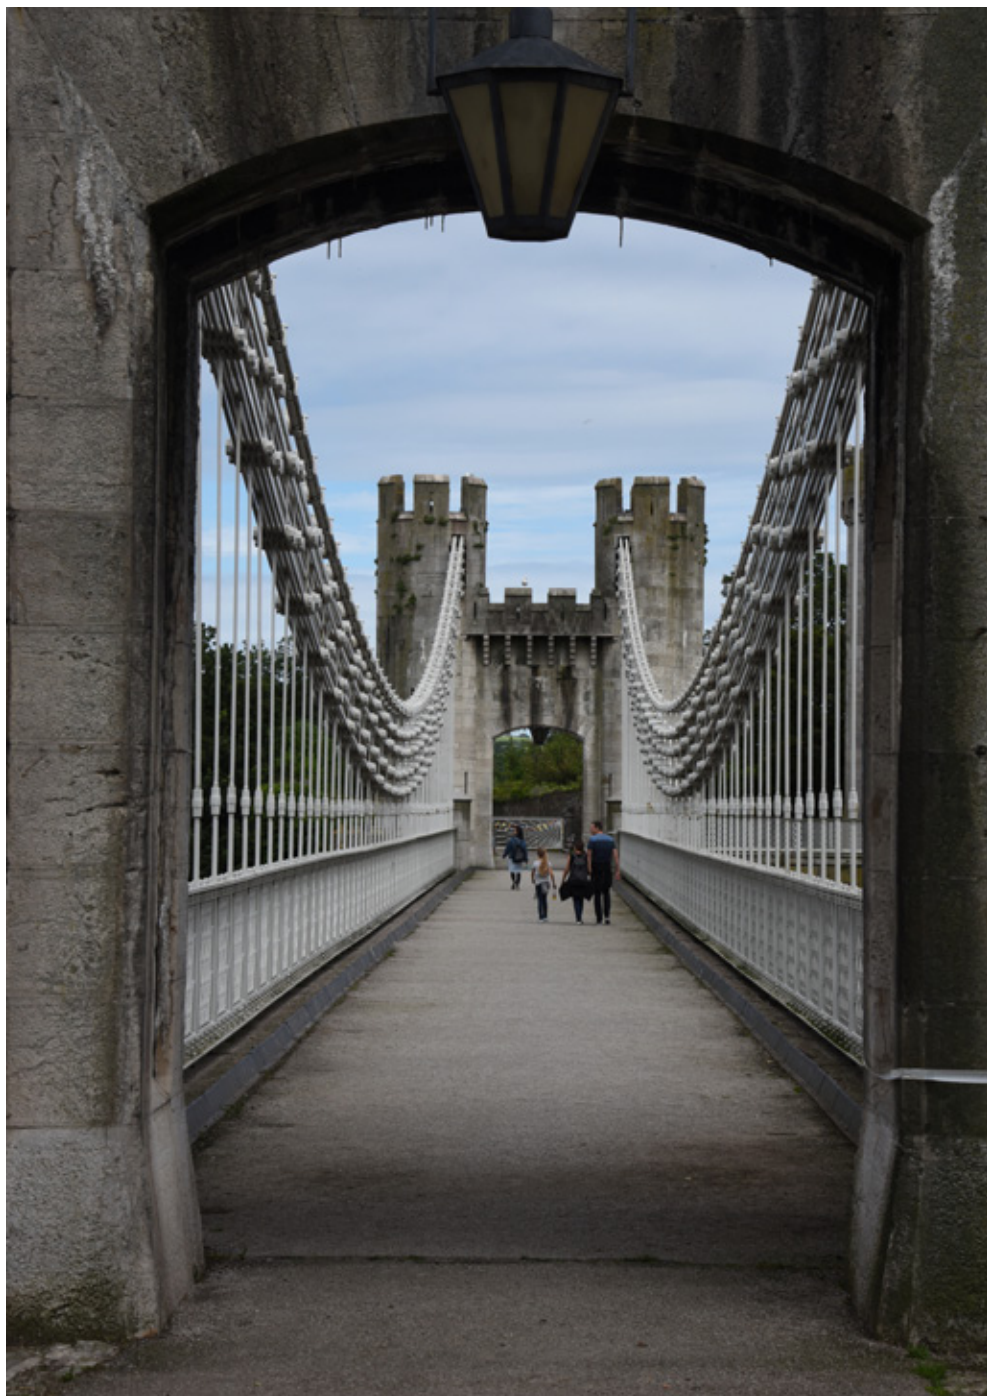
9. kép Conwy-híd. A szerző felvétele

Walesben található a **Thomas Telford** által tervezett függesztett szerkezetű **Conwy-híd** (9. kép). Az 1826-ban megnyitott híd fesztávolsága 100 méter. A látványos, technikailag különleges szerkezetet 1903-ban az öntöttvas láncok felett elhelyezett acélkábelekkel erősítették meg, és

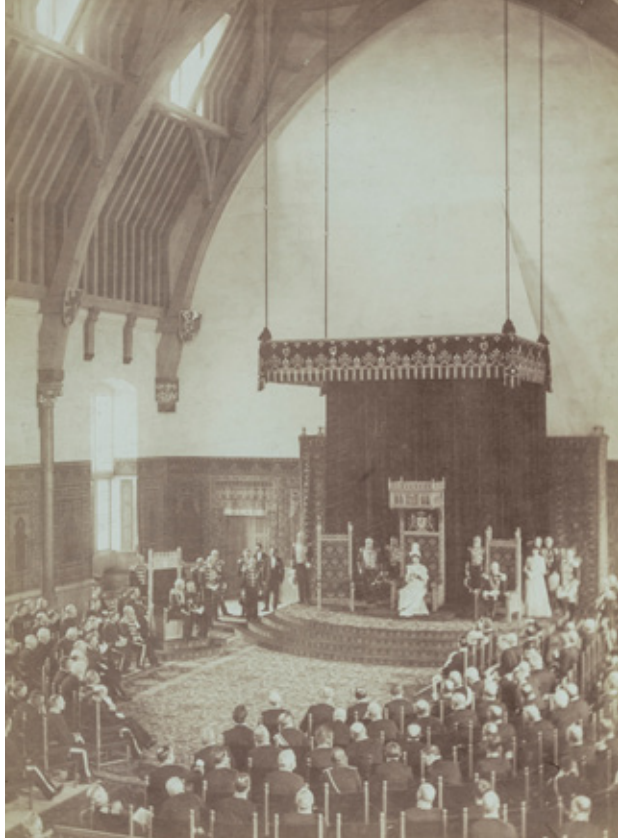
13. kép A Ridderzaal 1905-ben a rekonstrukció után

A **Ridderzaal** eredetileg a 13. században épült. Ez volt a holland nemesek gyűlésterme. A 19. század elején az állami főépítész átépítette és kovácsoltvas tetőszerkezetet alakított ki az eredeti fa-szerkezet helyett. A szerkezet megjelenése drasztikusan eltért az eredetitől, ami miatt soha nem volt elfogadott ez az új megoldás (12. kép). Amikor az első hibák megjelentek 1904-ben, határozat született az eredeti faszerkezet rekonstrukciójáról. Annak idején a főépítész meg volt győződve arról, hogy a 18 méteres fesztávolságú faszerkezet nem lehet 13. századi, de szerencsére mielőtt elbontotta volna, pontos felmérést készített a tető faszerkezetéről. Így aztán 1905-ben (13. kép) és attól kezdve folyamatosan a Ridderzaalban – az immár rekonstruált tetőszerkezet alatt – tarthatta meg a királyi kormány éves terveiről szóló beszámolóját.

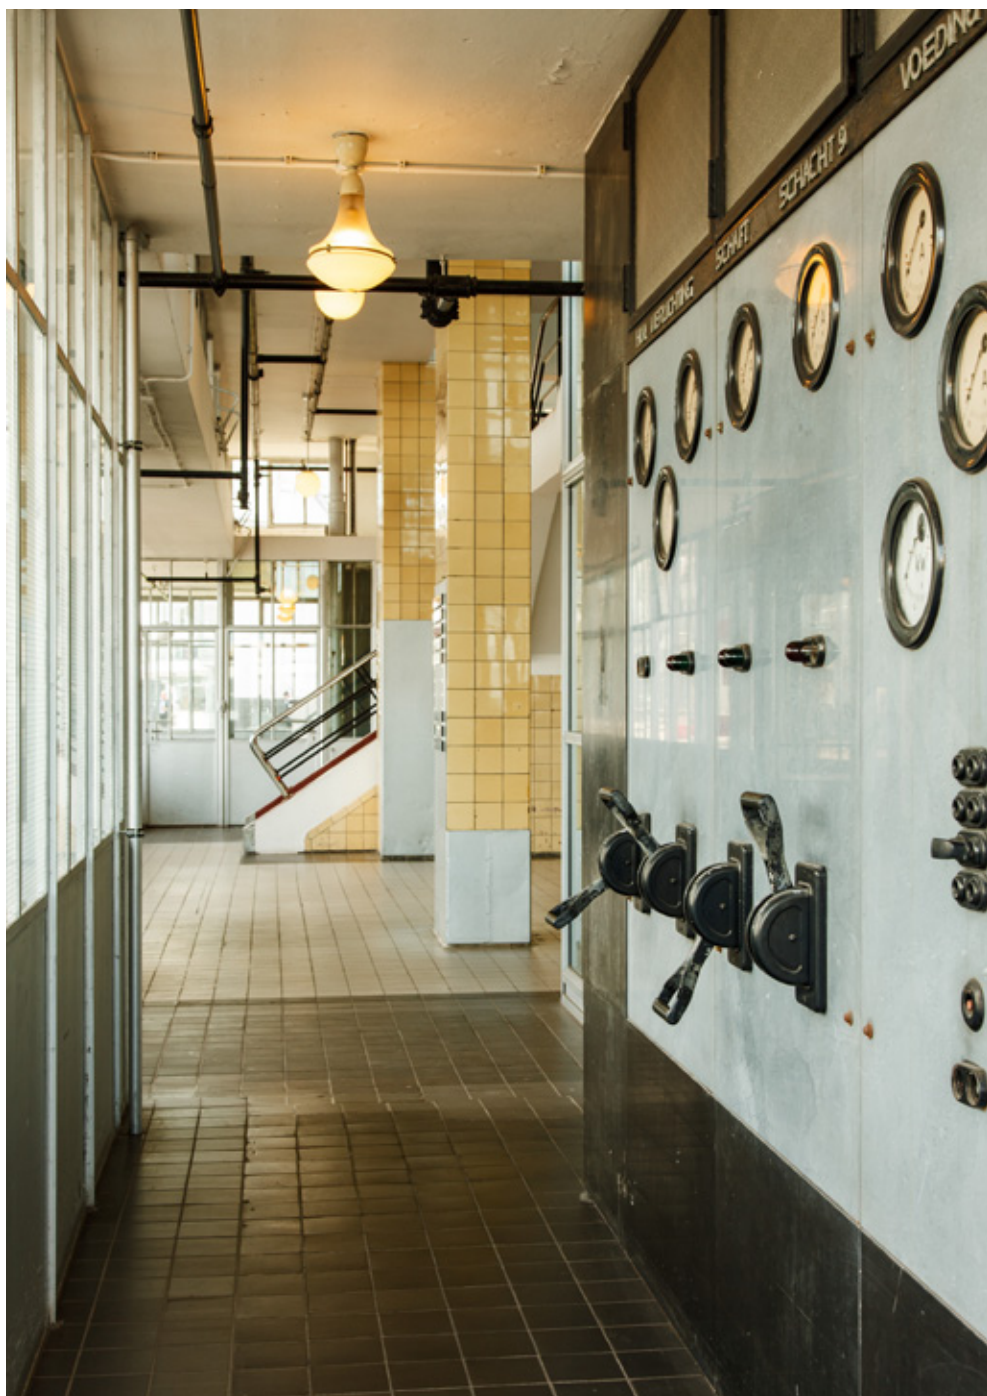
17. kép ...és felújítás után. A szerző felvétele

A *Van Nelle* gyár nagyjelentőségű példája a 20. századi modernista ipari építészetnek, hanem annak is, hogy fennmaradás és a szükséges funkcióváltás érdekében milyen kompromisszumok szükségesek.

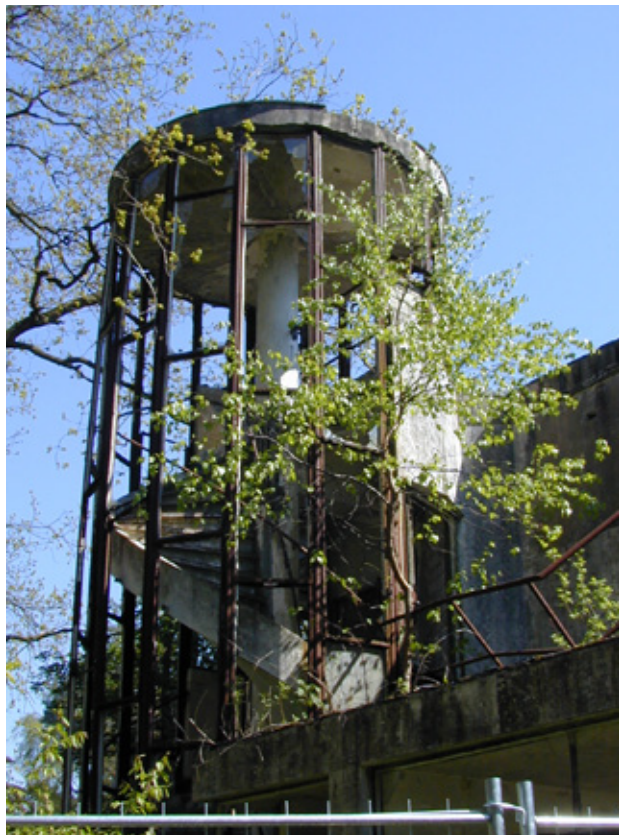
26. kép A Zonnestraal tudószanatórium felújítás előtt.  
A szerző felvétele

A **Zonnestraal tudószanatórium**<sup>6</sup> (26. kép) a 20. századi modernista építészet egyik ikonikus példája. Mivel akkoriban a gyógyítás fontos eszköznek tekintették, hogy a betegek a lehető legtöbb időt a szabad levegőn töltsék. Ezért az épület szigetelés nélkül, szimpla üvegezéssel és minimális fűtési lehetőséggel készült, azzal a meggyőződéssel, hogy az épület ideiglenes jellegű, mivel az orvostudomány 30 éven belül legyőzi a betegséget. 1957-ben valóban megszűnt a sanatórium és általános kórházzá alakították, de 1991-ben ezt is bezárták és 15 éven keresztül üresen állt. Az épület építészeti jelentősége révén műemléki vé-

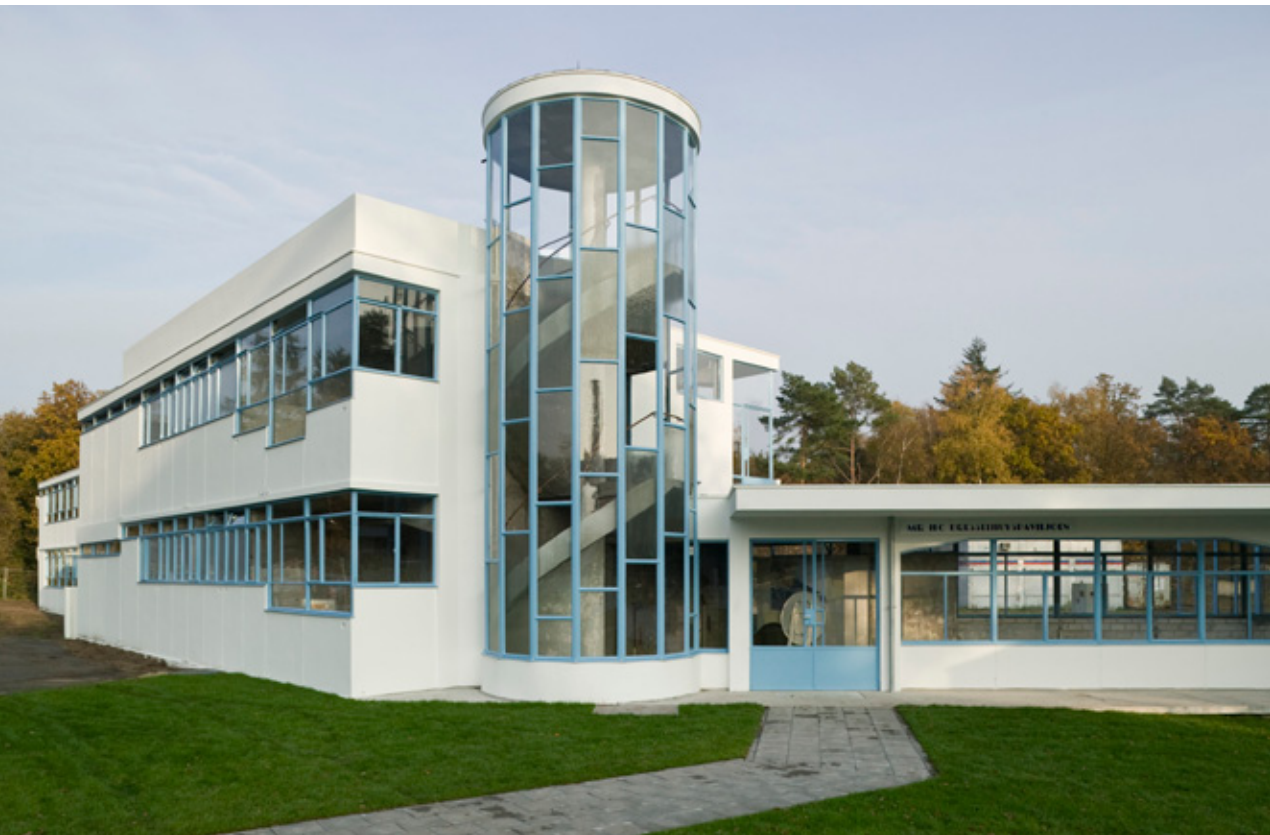
27. kép ...és felújítás után  
A szerző felvétele

amit eredetileg 30 évre terveztek és emellett 15 évig ki volt téve az időjárás és egyéb tényezők viszontagságainak. Szerencsére az eredeti tervek a helyreállító építészek<sup>7</sup> rendelkezésére álltak. A helyreállítás érdekében el kellett tekinteni a hatályos építési törvény az épületszigetelésre vonatkozó szabályainak betartásától (27. kép).

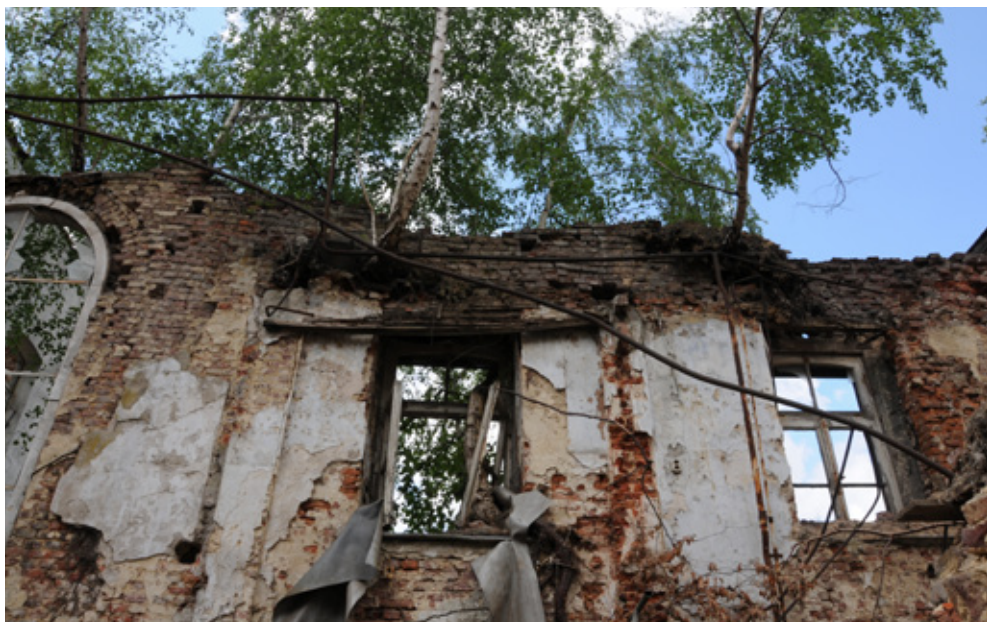
28. kép A Hoogeruts kolostor-együttes állapota a 2000-es évek elején. A szerző felvétele

1979-ben a **Hoogeruts kápolna és kolostor** – akárcsak a Notre Dame – hatalmas tűzvész áldozata lett. Tetőtől a padlóig csak a puszta falak maradtak. Mire a restaurálás megkezdéséhez szükséges első támogatás megérkezett (2010!) a falakon bokrok és fák nőttek. Ezután joggal merült fel a kérdés, hogy ilyen körülmények között helyreállítható-e az együttes, vagy helyesebb, ha leteszünk róla és a helyén építünk mondjuk egy új lakóházat (28. kép)?

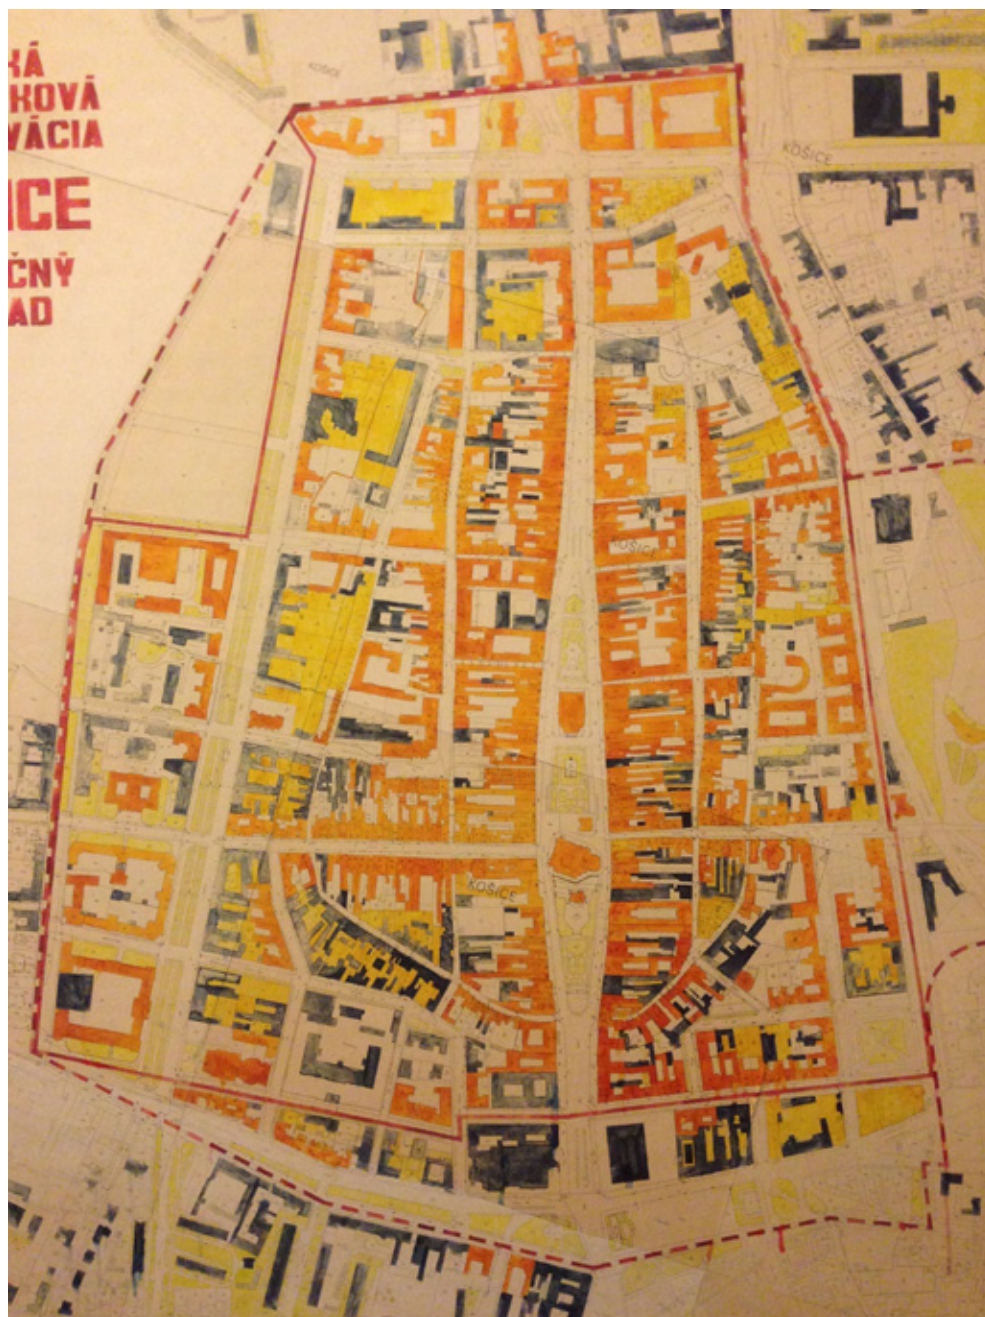
**5. kép** Kassa, műemléki rezervátum térképe 1983, a vörös vonal jelöli a rezervátum határát, naracssárga az egyedileg védett műemlékek alaprajza, sötétkék a többi egyedileg nem védett épület, a tömbök belsejében sárga színnel jelölték a „tartalék-területet”.
