# MŰEMLÉKVÉDELEM

Krahling János – Fehér Krisztina: A szászbogácsi evangélikus templom műemlékfelmérésének és  
dokumentálásának módszertana / *Methodology for the building archaeology and documentation of the  
Lutheran church in Szászbogács*..... 140

Jékely Zsombor – Bóna István: Előzetes megfigyelések és művészettörténeti észrevételek a szászbogácsi templom  
középkori falképei kapcsán / *Preliminary observations and art historical notes on the medieval wall  
paintings of the church in Szászbogács* ..... 164

## EGY KÖZÉPKORI ERŐDTEMPLOM ÚJ ÉLETE – MŰEMLÉKI NYÁRI EGYETEM SZÁSZBOGÁCSON

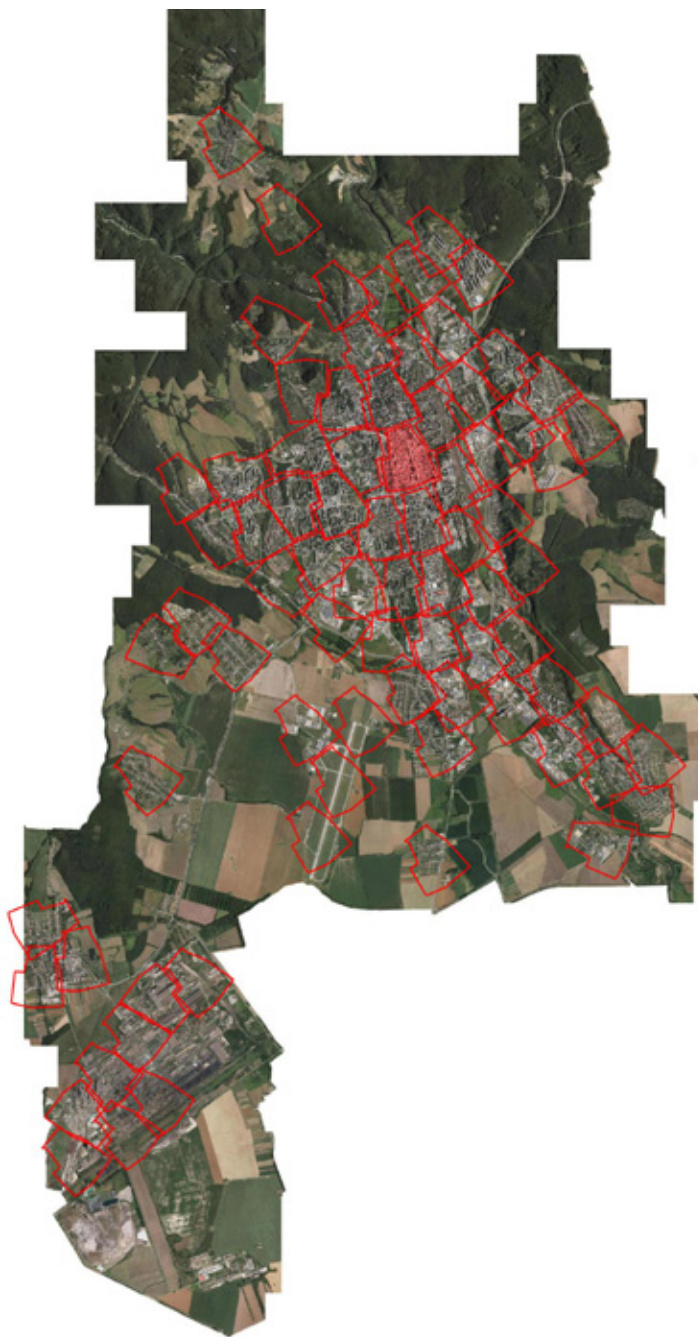
**9. kép** Kassa város mai területe (nem teljes) – a védett belváros alaprajzával „kikövezve” – a kép a város beépített területéből kb. 85 százalékot mutat, ebbe 85x fér bele a védett terület ....

Ezek a tényezők eredményezték, hogy a kassai műemléki rezervátum Szlovákia legnagyobb kiterjedésű védett városközpontja lett, közel ezer épületet ölel fel, s ezek közül majdnem a fele egyedileg is védett műemlék. Emellett sok érdeklődő számára meglepő, hogy az egész város beépített területének a rezervátum kevesebbet, mint egy százalékát (pontosabban 0,96 százalékát) képviseli. Ezenkívül a keleti és déli oldalán kijelöltünk egy ún. védelmi övezetet is („buffer zone”), amely maga nem tartozik a műemléki védelem alá, de ebben az övezetben irányíthatjuk a fejlődést úgy, hogy kedvezzen a rezervátumnak

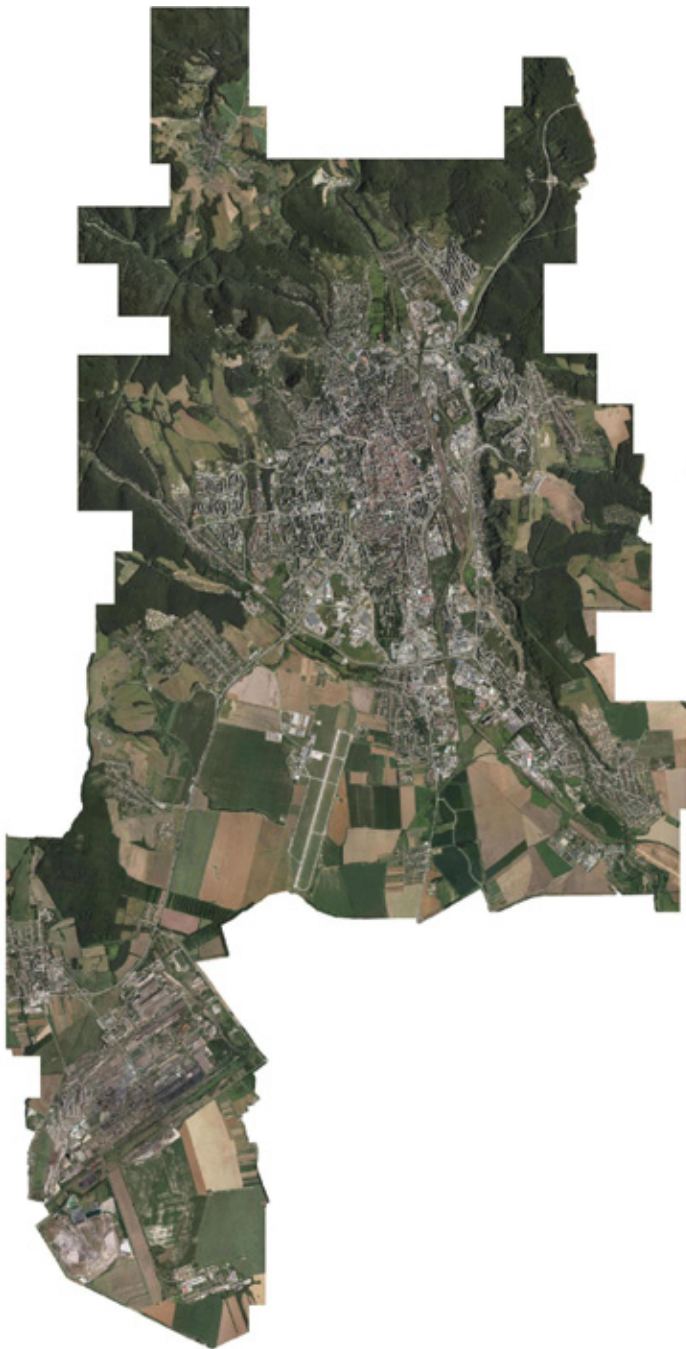
**10. kép** Kassa város beépített területe: GIS plan alapján.  
Fotó: Királ' Robert 2019, Kerületi Műemléki Hivatal Kassa

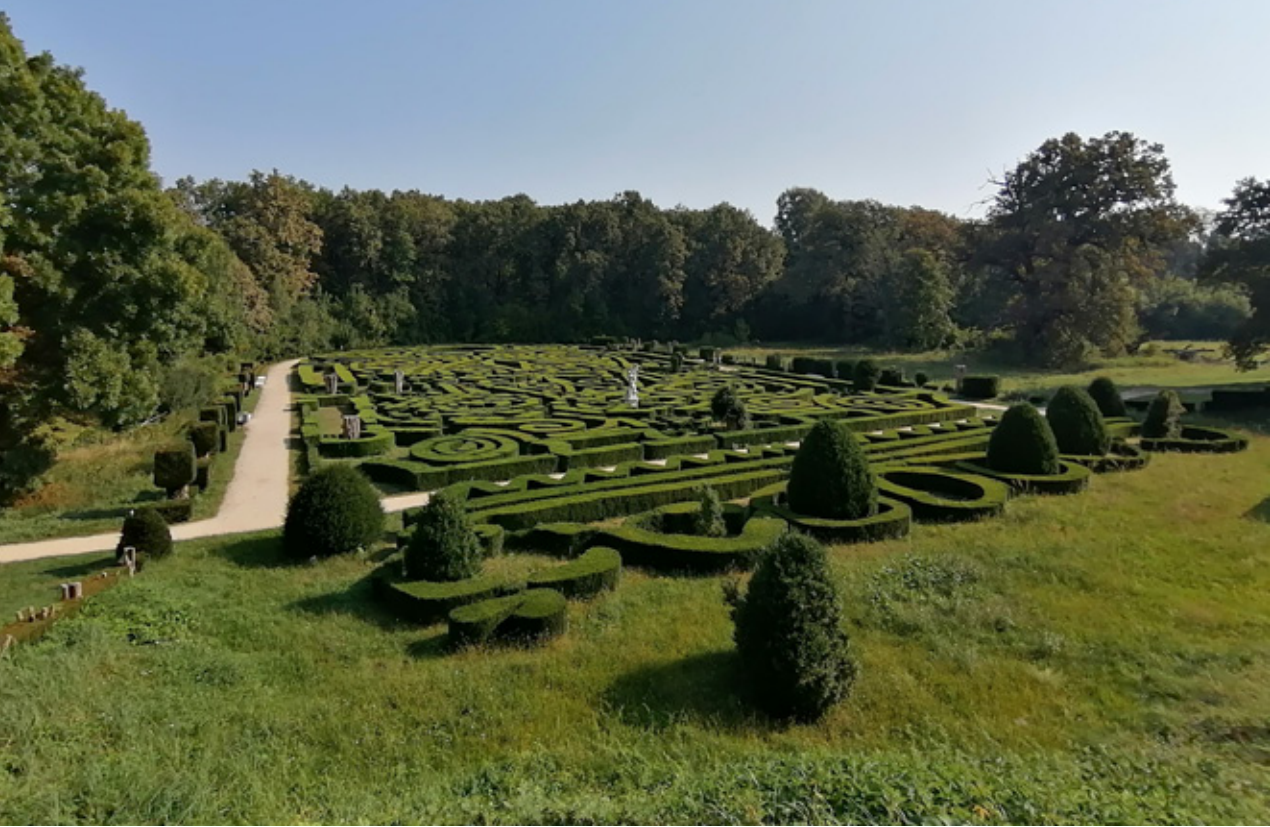
**3. kép** Tiszadob, Andrásffy-kastély parkja. A hímzéses parter mögötti parkrész területét elhódította az erdő, nem látszik a park egyik legfőbb kompozíciós eleme, a parter tengelyében az erdőt kettészelő Tiszáig kifutó nyiladék. Fotó: a szerző

A kastély 2010-2014 közötti felújítása során új funkcióként konferenciaközpontot kívántak létrehozni az együttes területén. A kastély ilyen irányú fejlesztése meg is történt, a parkban tett beavatkozások keretében a hímzéses parter is sikerrel újult meg<sup>7</sup>, de a fejlesztéshez hosszabb távon a Tisza parton sorakozó szálláshelyek kapcsolódottak volna, további beépítéseket generálva a parkban. A fejlesztés előkészítéseként a település szabályozási tervében a teljes vízparti zóna építési területi átsorolása megtörtént, és a parkterületen is kiszabályozásra került az ezek kiszolgálásához szükséges közúti ellátás. A fejlesztések megvalósulása a kert jelentős részének teljes megsemmisülését hozta volna magával. A koncepció szerencsére lekerült a napirendről, viszont a területen folytatott bármilyen helyreállítási vagy építési tevékenység kereteit még a mai napig a korábbi fejlesztési céloknak alárendelt szabályozási terv határozza meg, így a módosítás elindítása szintén szükséges volt a park helyreállításához. Az új szabályozási terv készítése folyamatban van, és előírásai már figyelembe veszik a történeti kert megőrzésének szempontjait. A HÉSZ módosítása érinti a település fejlesztési elképzeléseit, így az ő együttműködésük is szükséges.

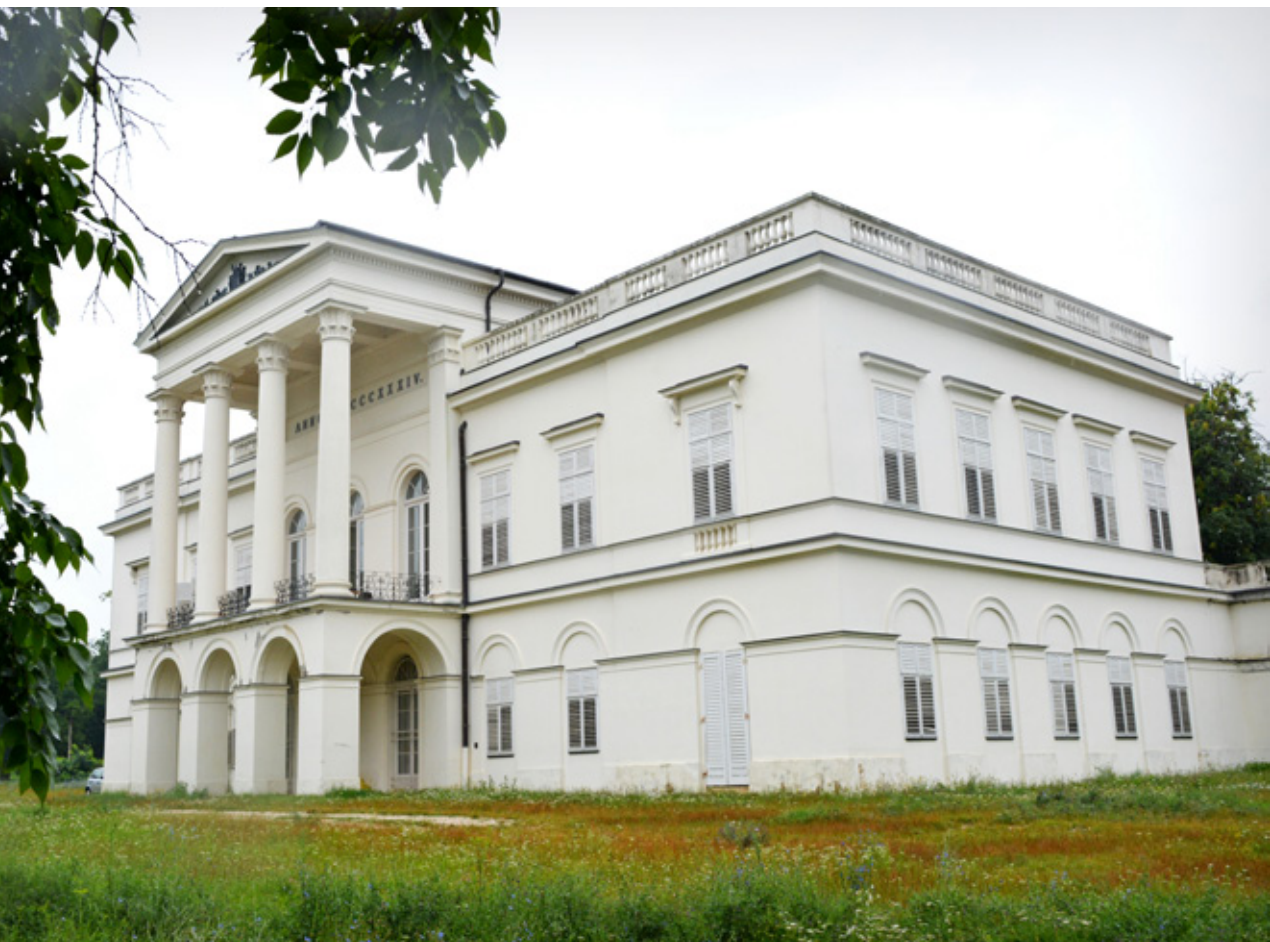
**4. kép** A kastélyt kiemelő üres tér Bajnán, Sándor-Metternich-kastélyegyüttes.  
Fotó: NÖF Nonprofit Kft.

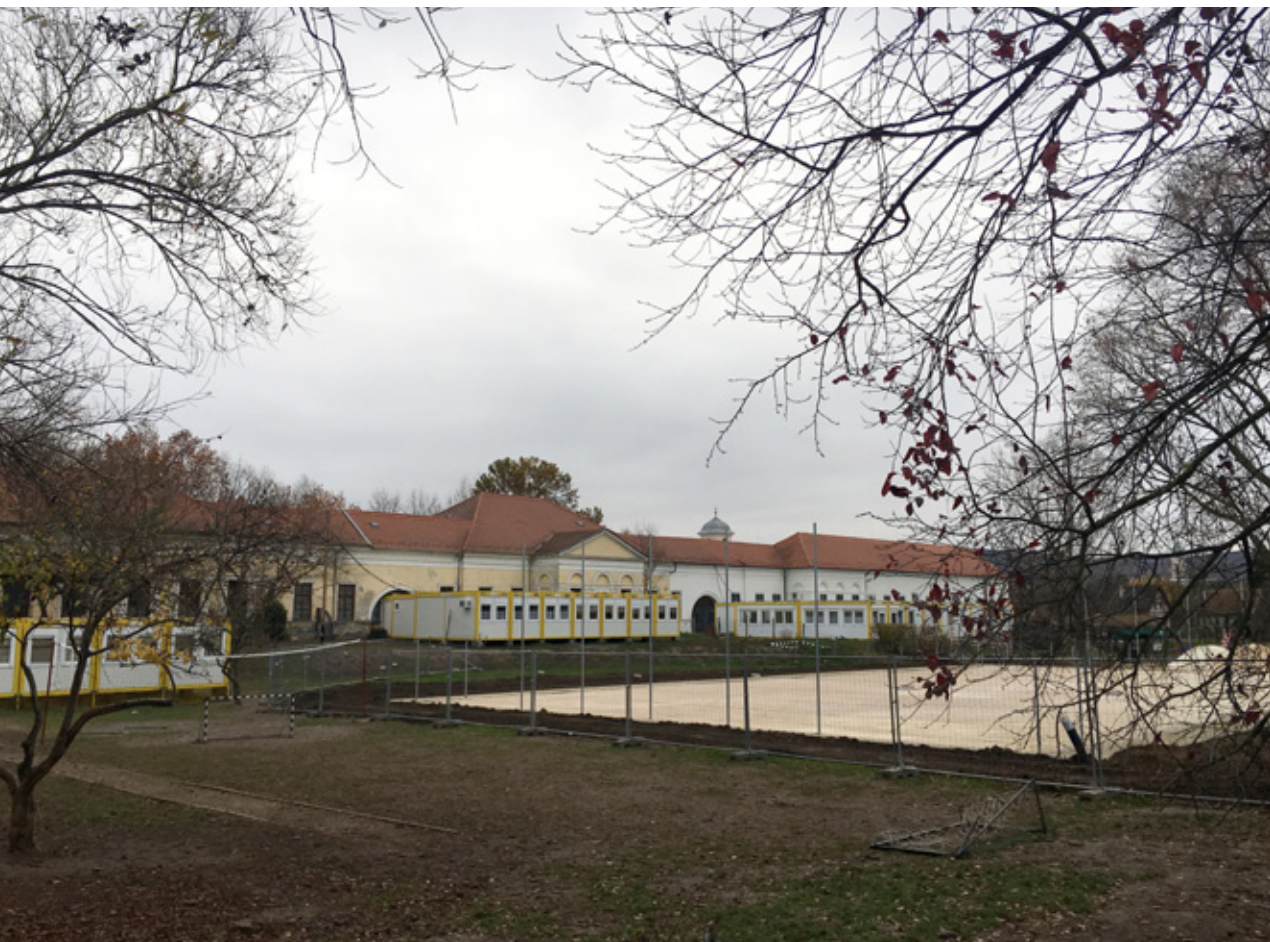
**5. kép** ...és amikor nem a semmi van ott, Konténer tantermek és épülő sportpálya a biatorbágyi Sándor-Metternich-kastélyegyüttes nyugati homlokzata előtt. Fotó: a szerző

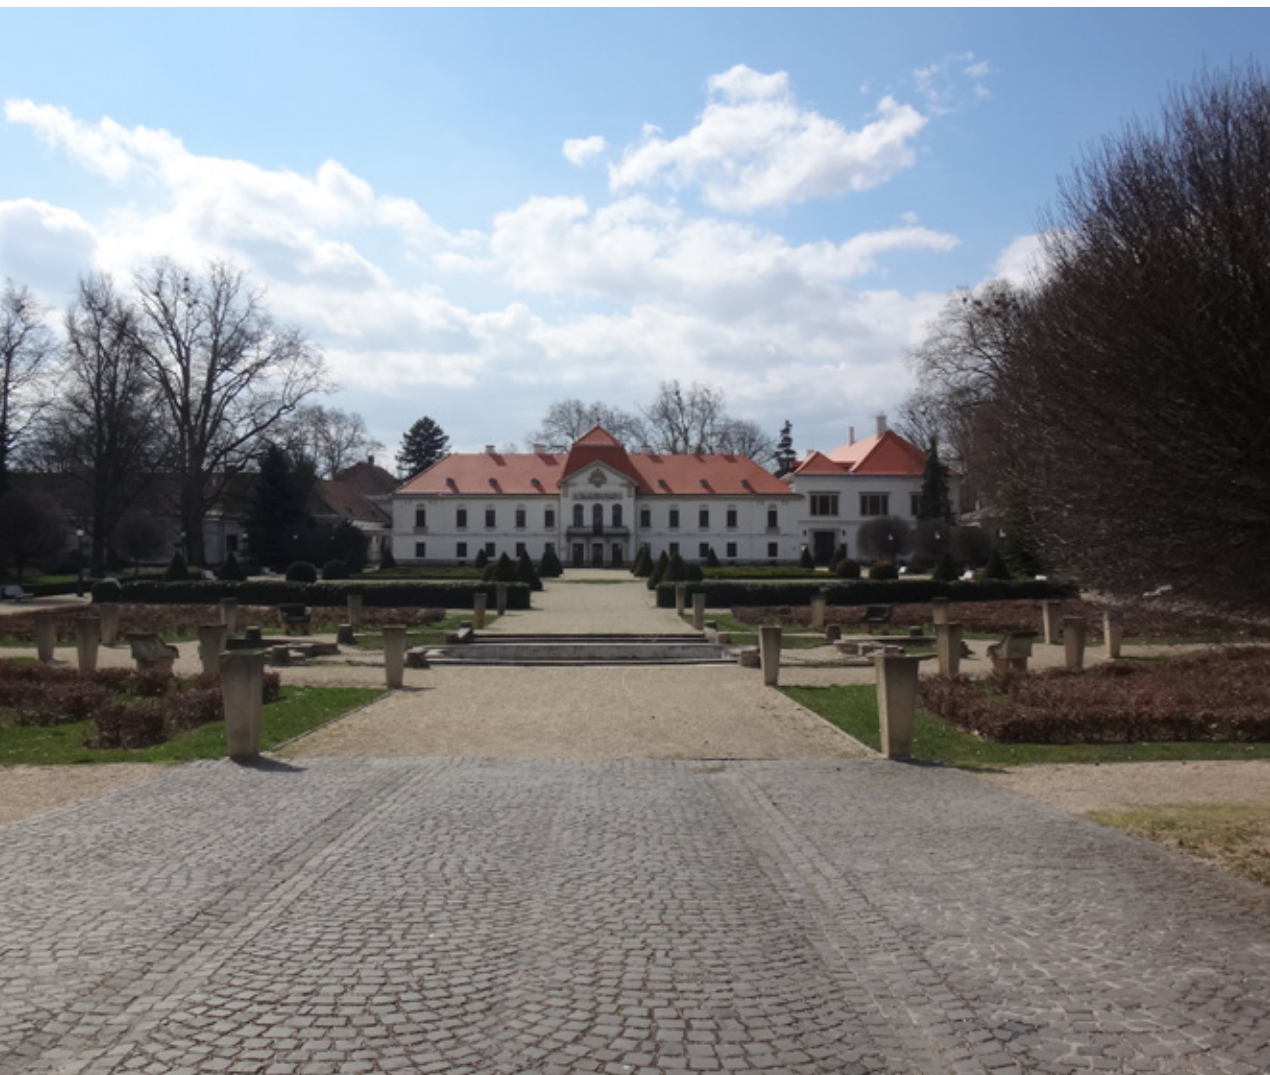
**6. kép** Az 1974-ben Örsi Károly tervei szerint helyreállított hímezéses parter Nagycenken a Széchenyi-kastély parkjában. Fotó: a szerző

már elérték azt az kort, amikor már saját jogon is értékkel bírnak, ezek közé tartozik Nagycenken a hímezéses parter rekonstrukciója, amely *Örsi Károly* tervei szerint valósult meg 1974-ben. A helyreállítás a korszak meghatározó műemléki kertvédelmi beruházása volt, amely főbb elemeiben azóta is megőrződött. 2016-ban elindult a nagycenki kastélypark helyreállításának előkészítése. 2017-ben elkészült a park tudományos dokumen-

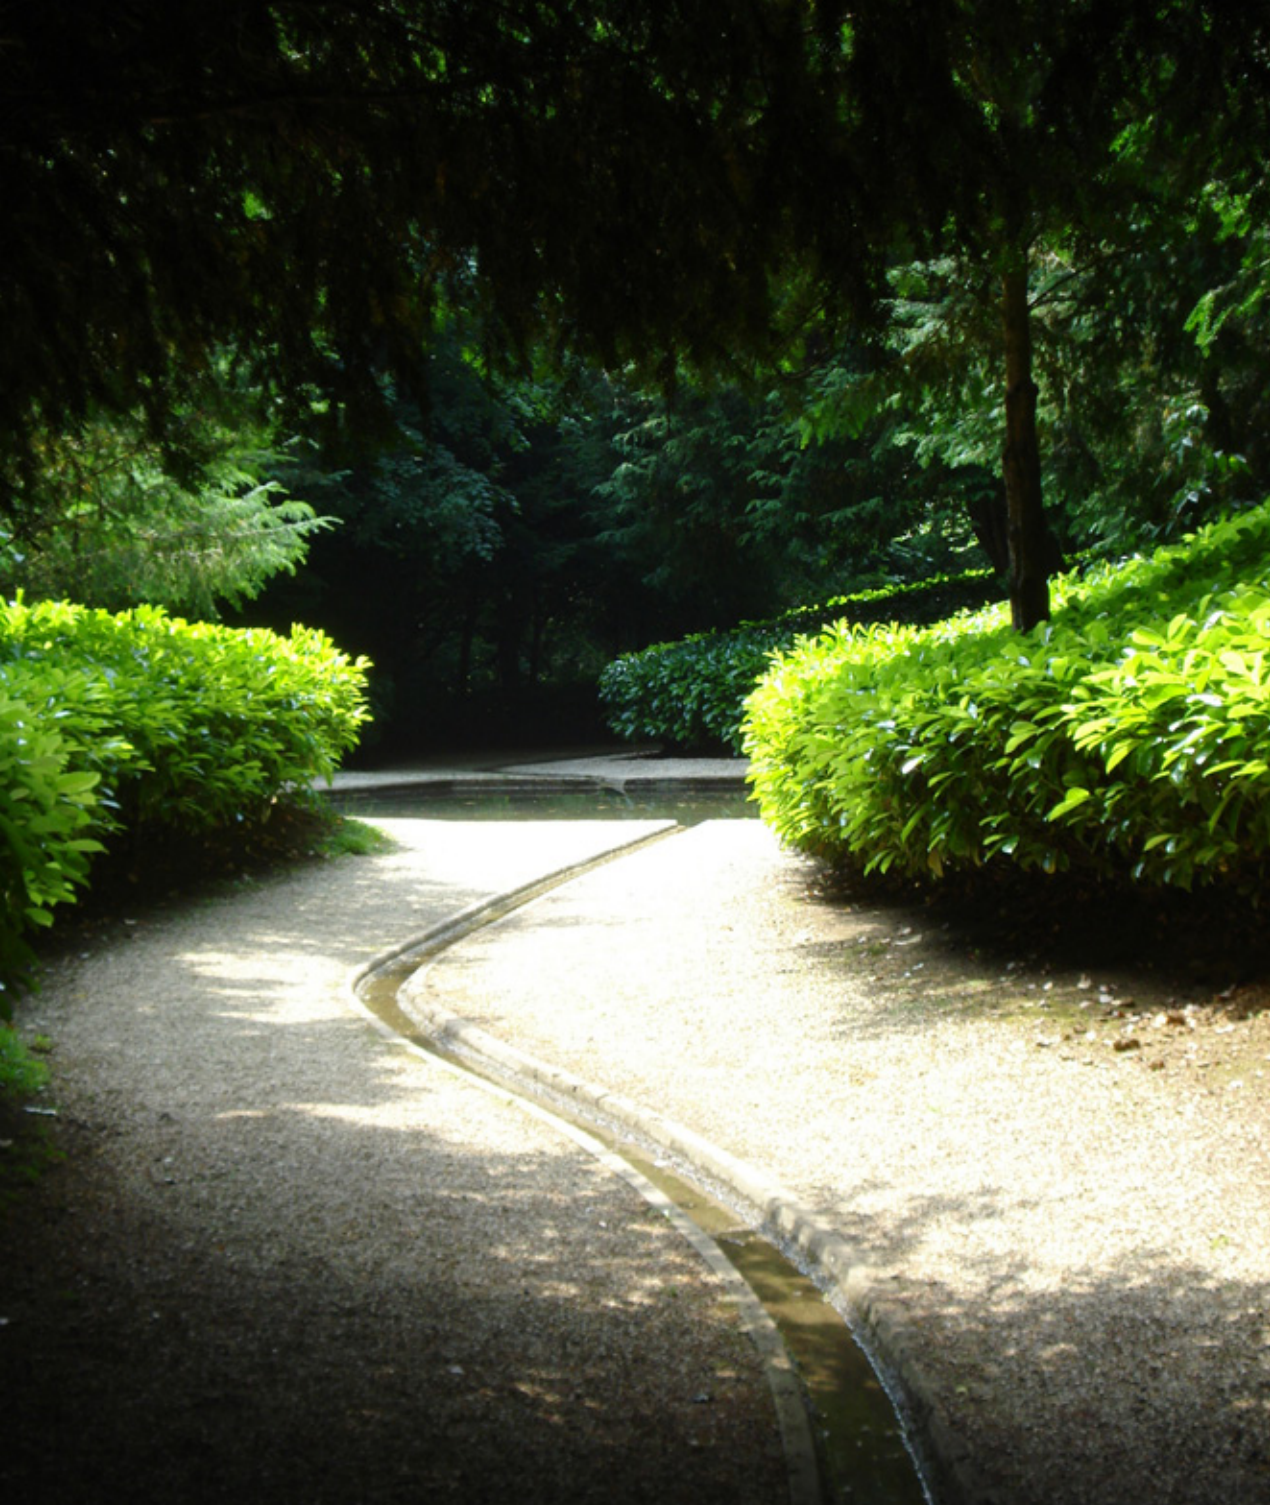
13-14. kép Babérmeggy cserjeszint Roushamben, és páfrányokállomány a fenyőligetben a Painshillben.  
Fotó: Gecséné dr. Tar Imola és a szerző

da akad, de azért van, ahol előfordul egy-egy parkunkban. Sellyén például szúrós csodabogyó (*Ruscus aculeatus*) nagyobb foltjait találjuk hasonló szerepben, Dégen a puszpángot (*Buxus sempervirens*) alkalmaztak egy kertrészen hasonló módon (13-14. kép).
