MŰEMLÉKVÉDELÉM

A MAGYAR MŰEMLÉKVÉDELEM FOLYÓIRATA  
LXIII. évf. 2019 5-6. szám

## TARTALOMJEGYZÉK / CONTENT

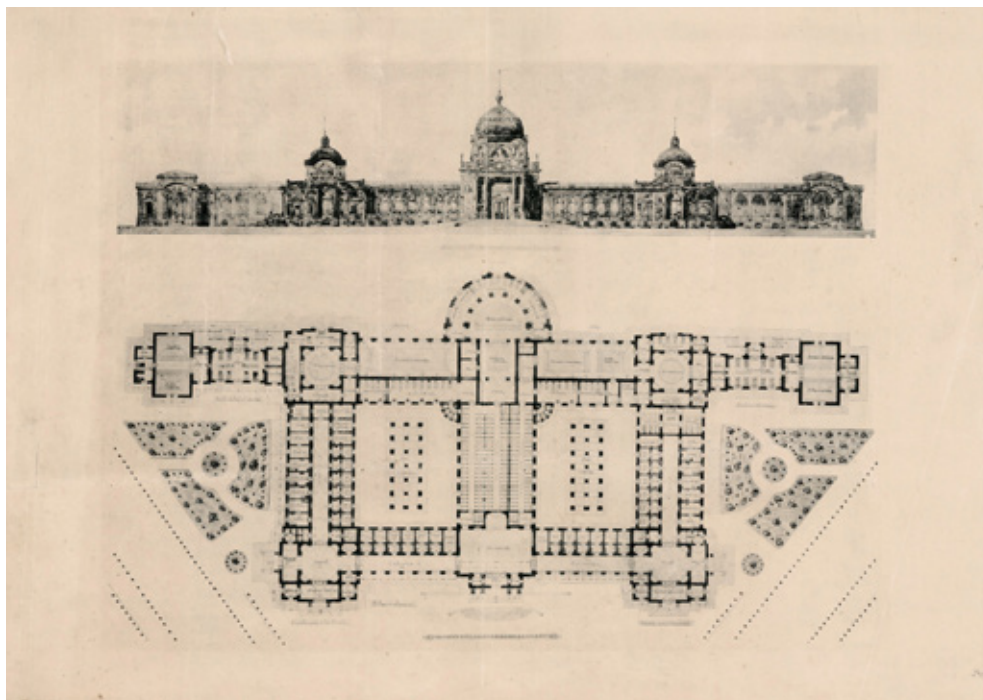
12. kép Czigler Győző–Dvořák Ede–Gerster Kálmán: a városligeti Széchenyi fürdő alaprajza és homlokzatterve, 1908 körül, tervfotó MÉM MDK Magyar Építészeti Múzeum ltsz.: 80.01.75

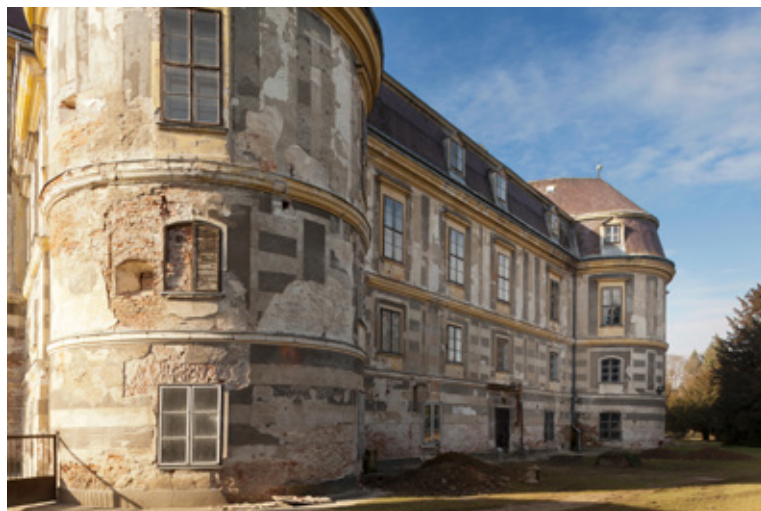
20. kép Kőrmend,  
Batthyány-kastély  
falkutatása

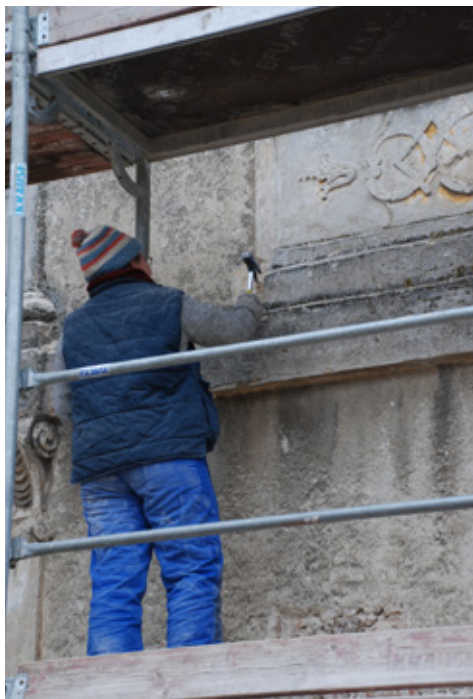
22. kép Sümeg, püspöki palota falkutatása

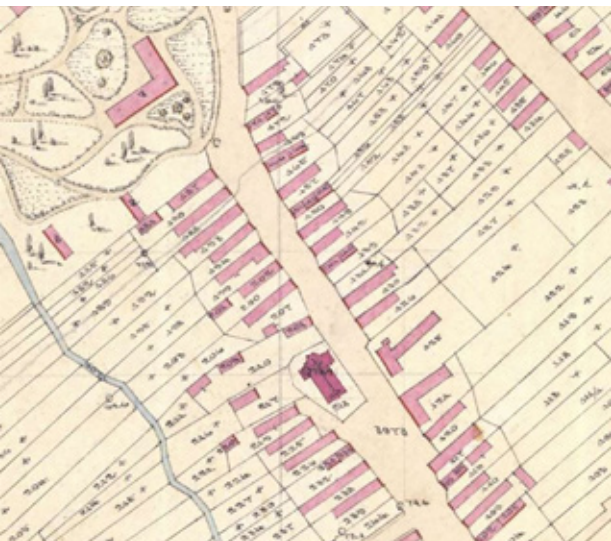
1.kép A templom elhelyezkedése a falu Fő utcájának kiteresedésében. Kataszteri térkép részlete, 1884

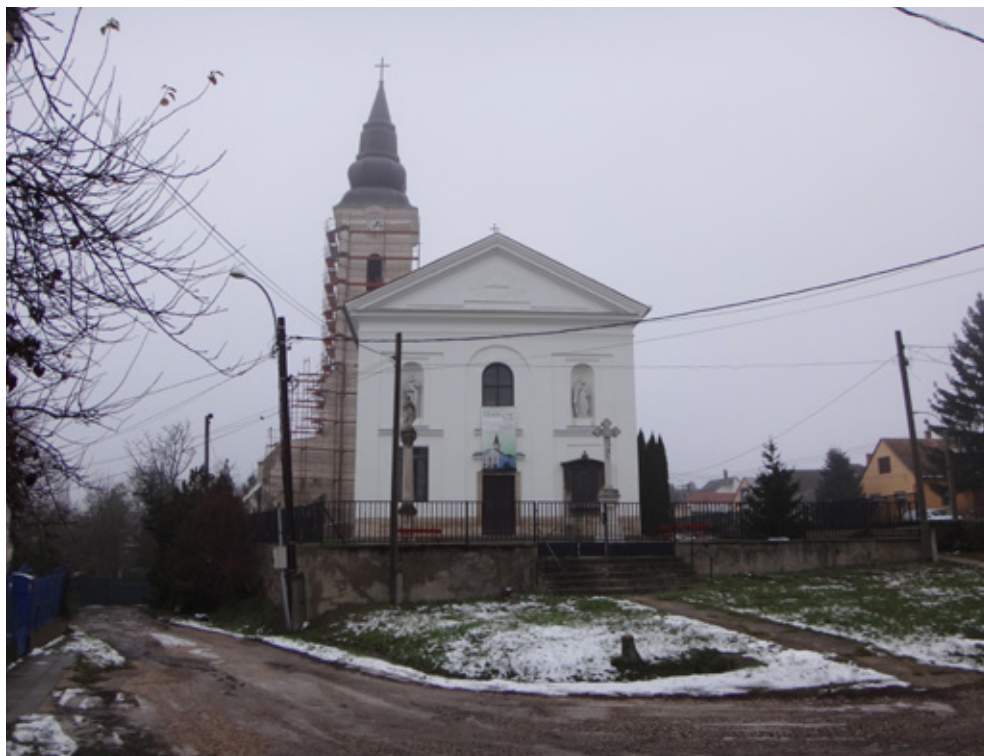
**4. kép** A templom összképe délkelet felől a beállványozott toronnyal.

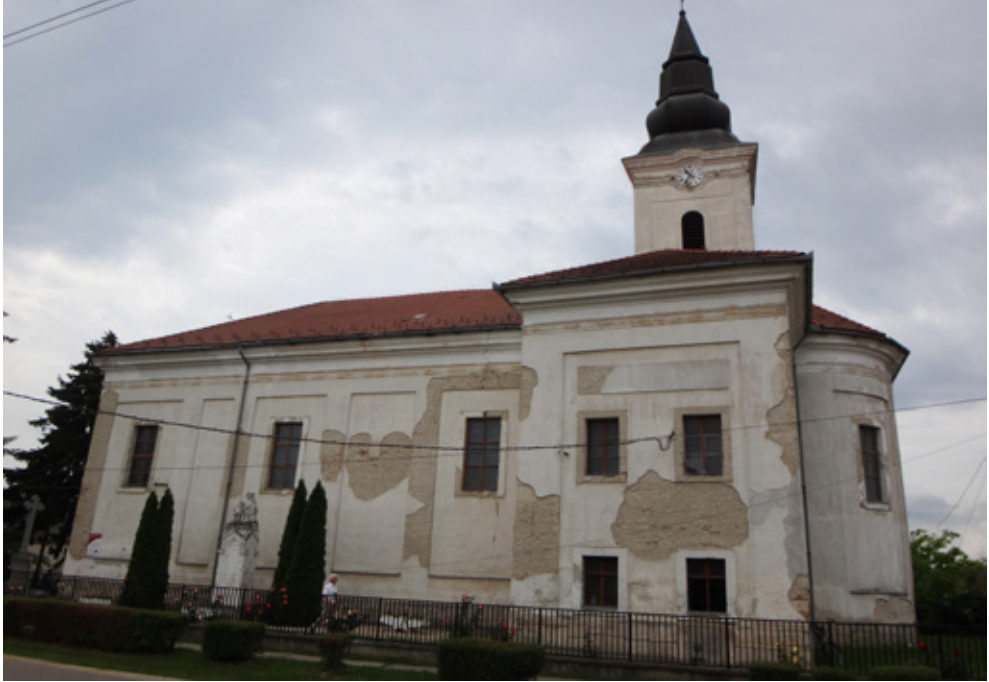
**5. kép** Az északkeleti oldalhomlokzat a felújítás előtt, nagy vakolathiányokkal.  
Fotó: Bartos György, 2016

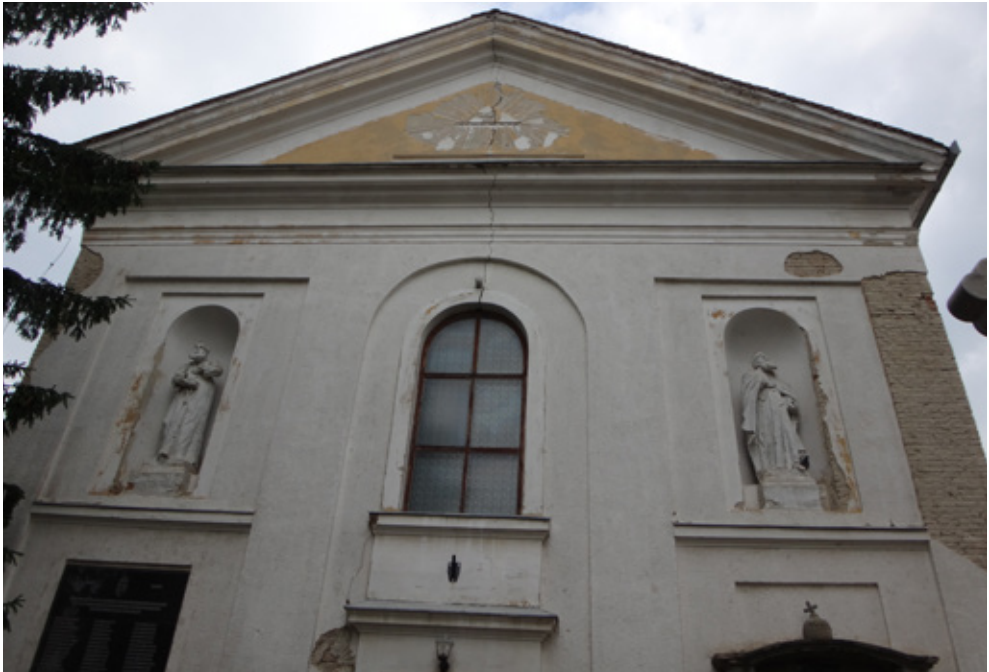
**6. kép** A főhomlokzat felső zónája a felújítás előtt a kettérepedt timpanonban vakolatból formázott Isten szeme-ábrázolással, a karzatablakot közrefogó szoborfülkékben Szent Péter és Szent Pál szobrával.  
Fotó: Bartos György, 2016

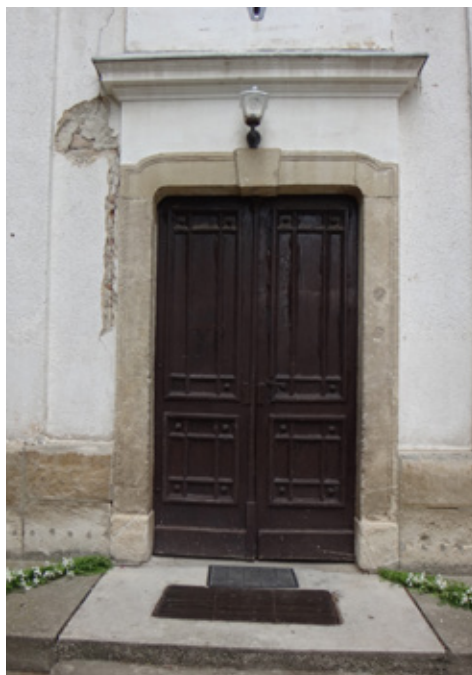
**7. kép** A bejáratí ajtó kökerete késő barokk kori, az ajtószárnyak viszont az 1865-ös tűzvész után készülhettek. Fotó: Bartos György, 2016

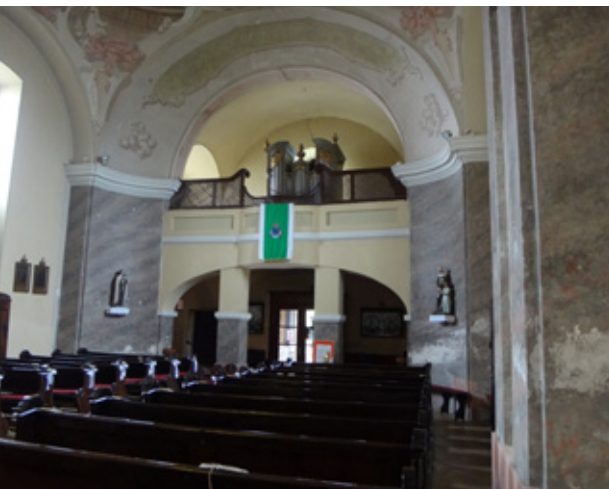
**8. kép** A két pillérrel megerősített, kosárvíves orgonakarzat alatt lépünk a templomhajóba. Fotó: Bartos György, 2016

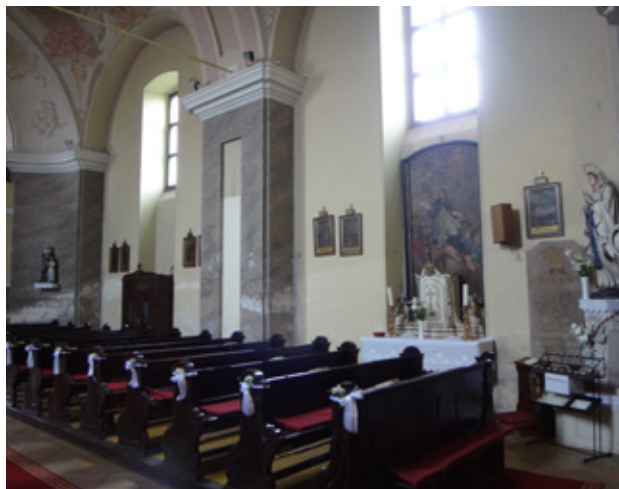
**9. kép** A kétszakaszos, csehsüveg boltozatokkal fedett templomhajó délnyugati oldala Nepomuki Szent Jánosnak szentelt mellékoltárral és Almássy Antal sírelmével. Fotó: Bartos György, 2016

Az eddigi szakirodalom nem ismert a templom barokk kori újabb építkezéséről szóló adatot, de a csehsüveg boltozatok – az általánosan elfogadott építészettörténeti vélemény szerint – nem

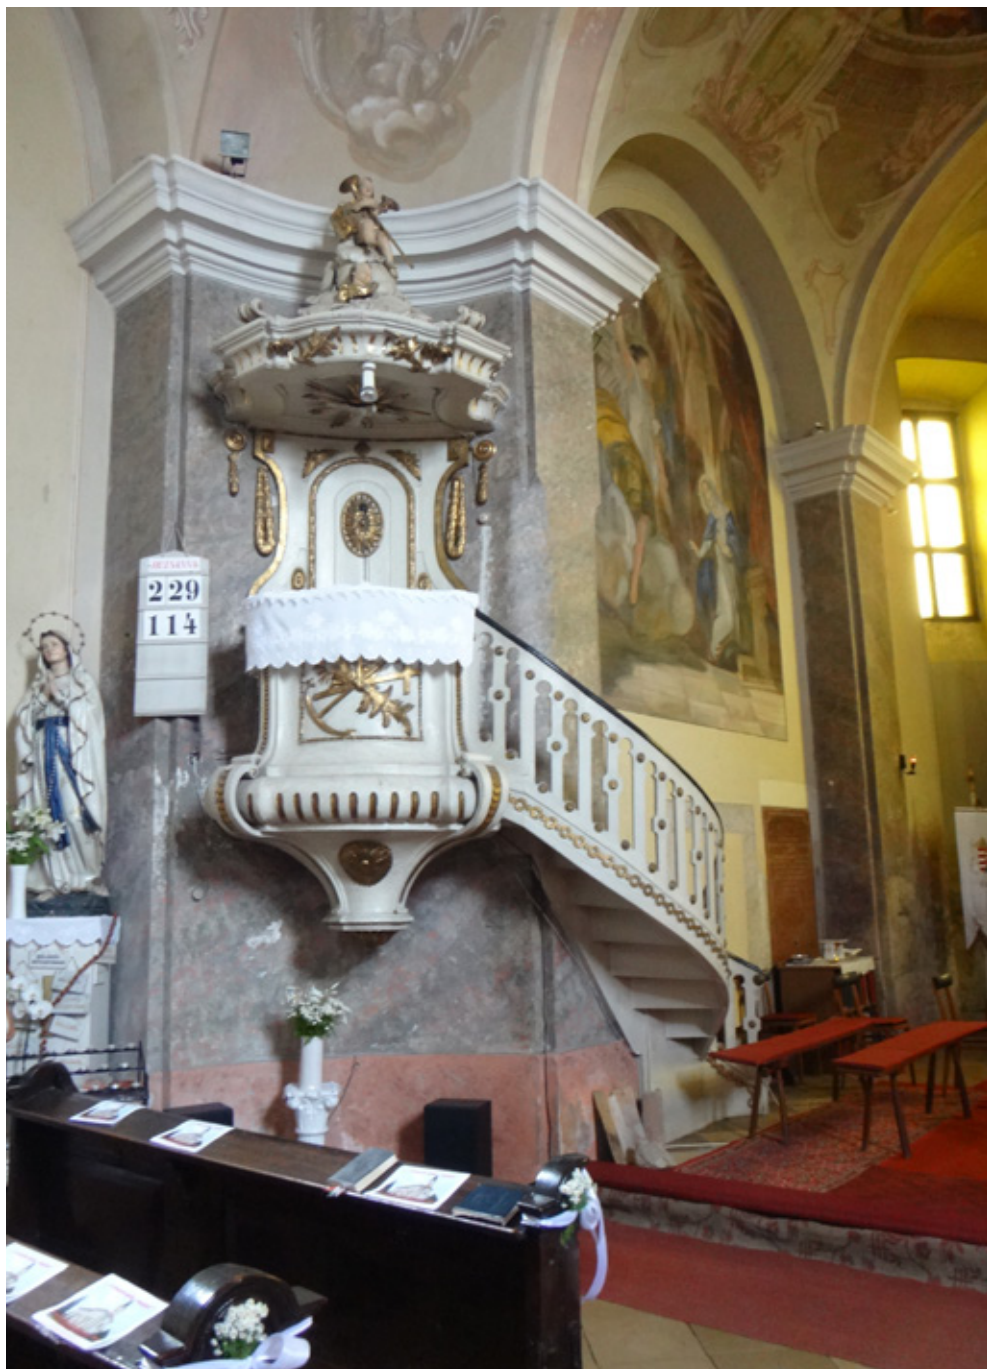
10. kép A diadalív dél felőli pillérén elhelyezett késő barokk szószék.  
Fotó: Bartos György, 2016

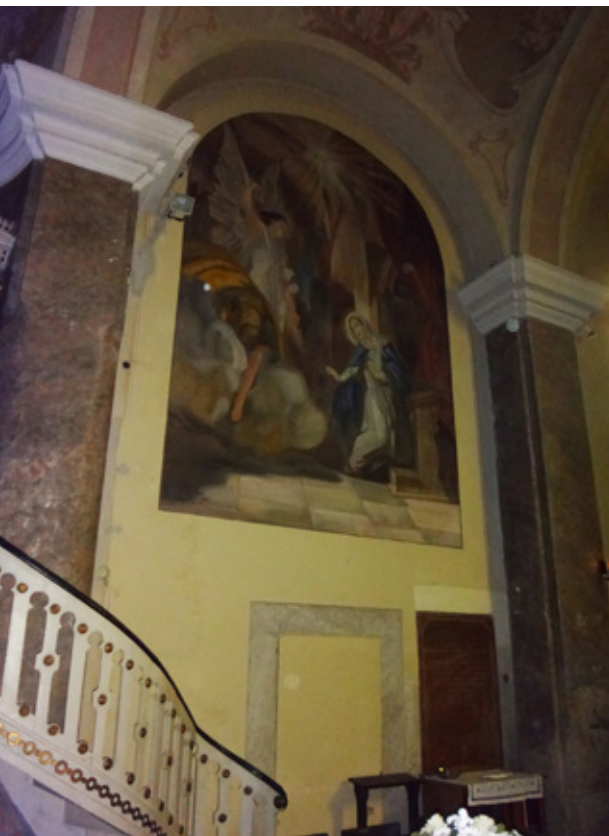
**11. kép** A szentély déli fala Bicskei Karle János 1955-ben festett Angyali üdvözlés falképével, alatta az eredetileg a toronyaljba nyíló – ma befalazott – kökeretes ajtóval és Kempelen Nepomuk János síremlékével (1801). Fotó: Bartos György, 2016

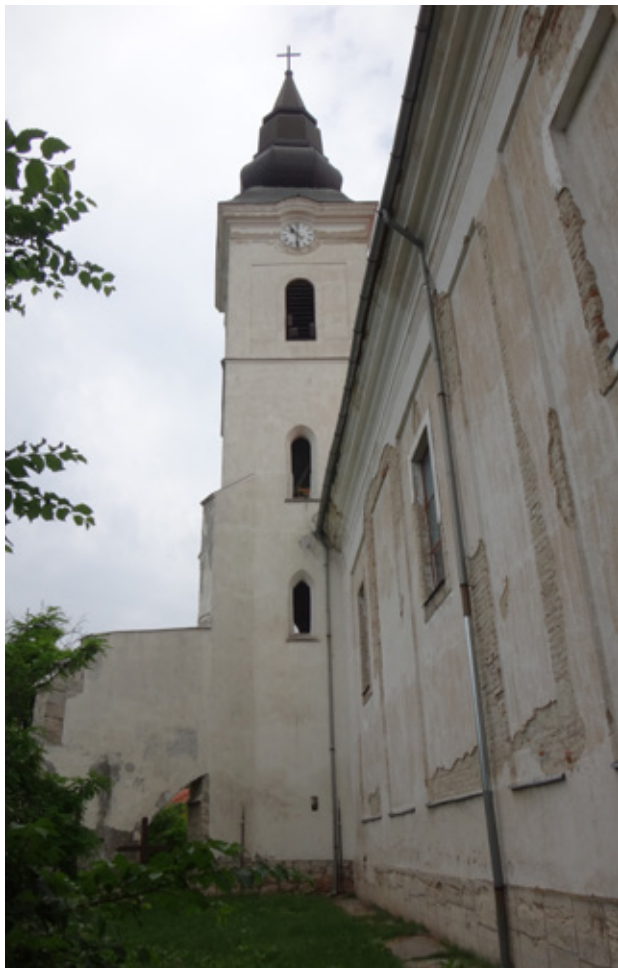
**15. kép** A torony délkelet felől nézve a templomhajó nagy felületeken vakolathiányos oldalhomlokzatával a homlokzat felújítási munkák előtt.  
Fotó: Bartos György, 2016

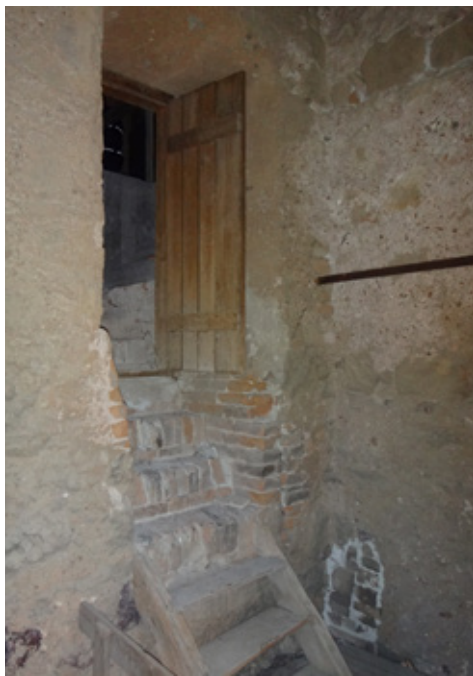
**17. kép** A torony harmadik szintjéről a szentély padlására vezető feljárat ajtónyílása – jelenlegi barokk kialakítása ellenére – bizonyára gótikus eredetű, csak a templom átépítése előtt az egykori hajó padlására vezetett.

A második szinten befalazott ablaknyílás szemöldökívét barokk jellegű téglából falazták. A harmadik szintről nyíló padlás bejárat átalakításai ellenére lehet gótikus eredetű nyílás, ami eredetileg a gótikus hajó padlására vezetett. A harmadik toronyszint többi ablaknyílása és a negyedik szint gótikus ablakai – 1963-1964-ben végzett kibontásuk és helyreállításuk óta – eredeti gótikus formájukat és méretüket őrzik. Sima, tölcséres kávaikat szépen faragott kváderkövekből alakították ki a törtkő falazatban, egykor volt osztószerkezeteiknek nincs nyoma (17-21. kép).

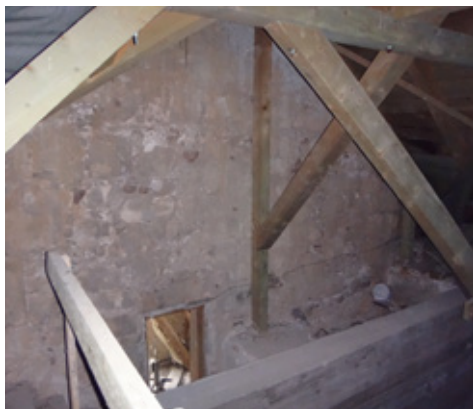
**18. kép** A gótikus torony törtkő fala a barokk szentély padlása felől nézve a 2012-ben elvégzett statikai megerősítés után.

Sem a 2012-ben elvégzett statikai megerősítési munka (amikor vasbeton-koszorú és héjszerkezet készült a hajó és a szentély padlásán a fal-koronák összefogatása céljából), sem a II. ütemben elvégzett homlokzat-felújítás nem terjedt ki a toronyra, ezért annak falait csak szemrevételezéssel vizsgálhattam. A 2016 szeptemberében megkezdett kivitelezési munkát megelőző szondázáskor a falcsatlakozásnál kisméretű vakolatleveréssel megállapíthattam, hogy a gótikus torony vakolt, meszelt falához utólag épült hozzá a barokk hajó délnyugati oldalfala.

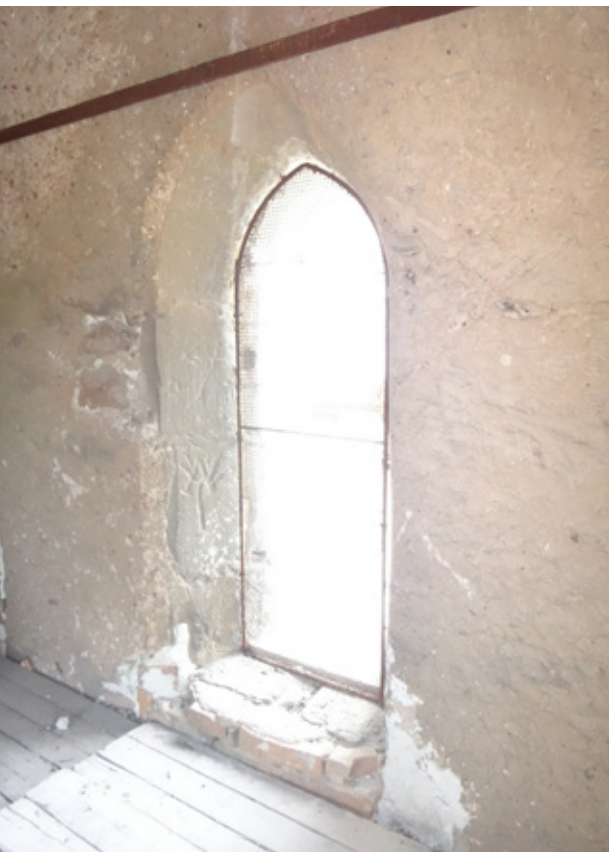
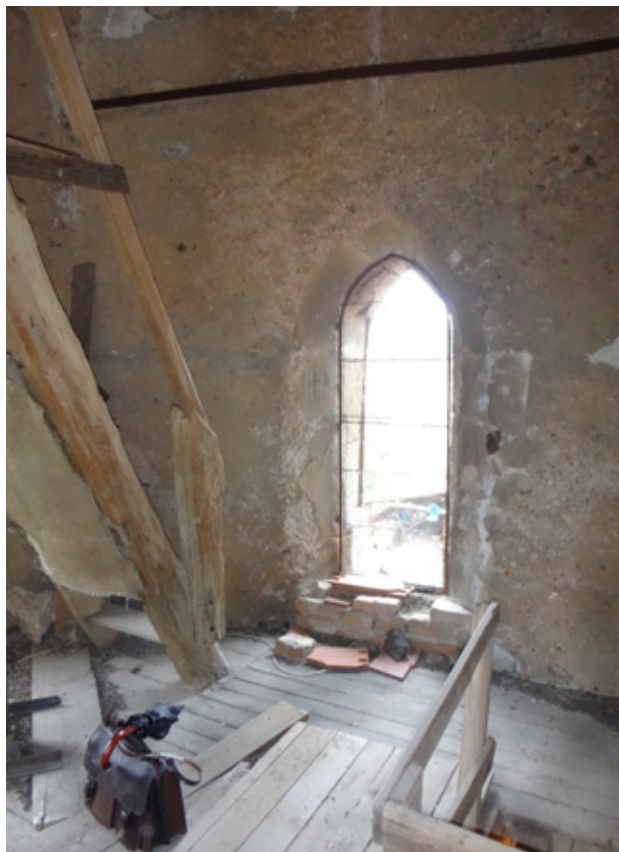
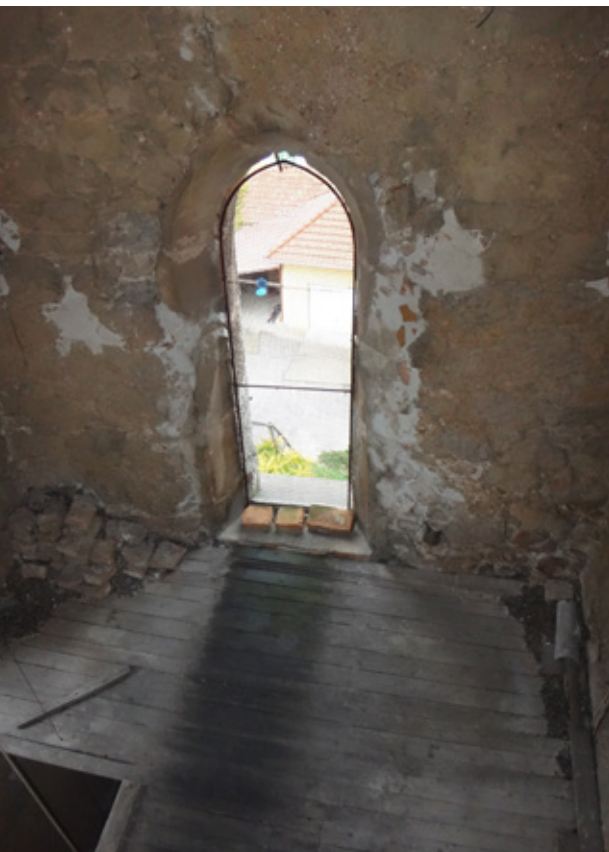
**19-21. kép** A 3. toronyszint ablaknyílásai és a negyedik szint gótikus ablakai – 1963-64-ben végzett kibontásuk és helyreállításuk óta – eredeti gótikus formájukat és méretüket őrzik. Sima, tölcséres kávaikat szépen faragott kváderkövekből alakították ki a törtkő falazatban, egykor volt osztószerkezeteiknek nincs nyoma. Fotó: Bartos György, 2016

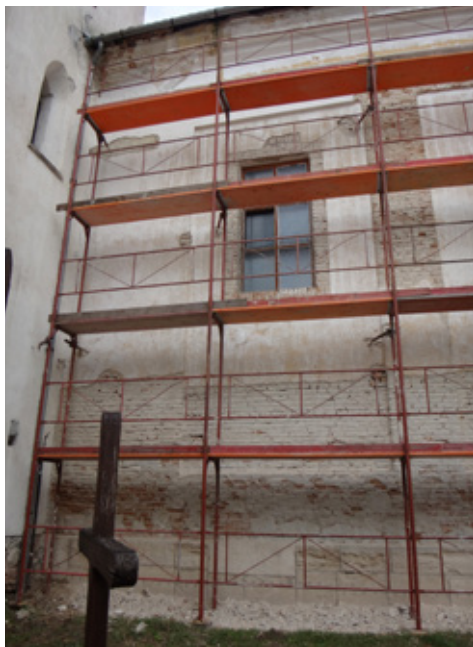
**22. kép** A 2016 szeptemberében megkezdett kivitelezési munkát megelőző szondázáskor a falcsatlakozásnál kisméretű vakolatleveréssel megállapíthattam, hogy a gótikus torony vakolt, meszelt falához utólag épült hozzá a barokk hajó délnyugati oldalfala.

által újra vakolt felületek kiterjedését (22-23. kép).

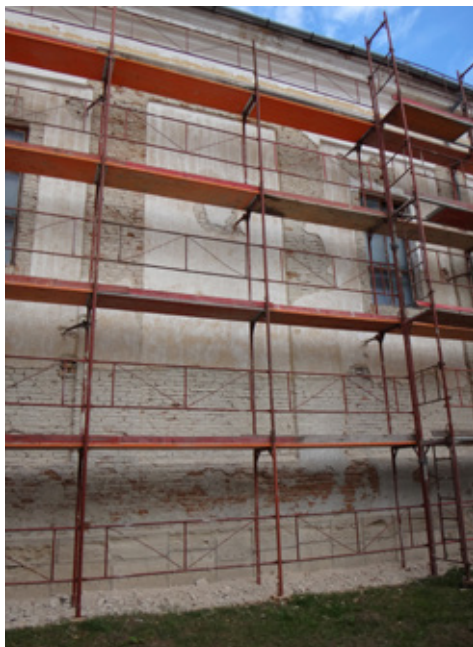
**23. kép** A hajó délnyugati oldalfala egyetlen építési periódusban, szinte tisztán barokk jellegű téglából épült, csupán néhány másodlagosan beépített kő vegyült a falazatba a lábazati részekben is, a magasabb zónában pedig csak egy nagyméretű, gótikus eredetű kváderkövet találtam a barokk téglafalazatban. Ablaknyílásai is egykorúak (ablakszerkezetei modern koriak).

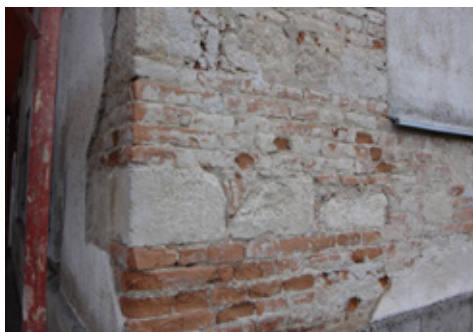
**24. kép** A barokk sekrestye falaiban már eddig is több – másodlagosan, építőkként beépített – kőfaragvány látszott. Főként a sarkok megerősítésére és a fal alsó zónájába építették be ezeket.

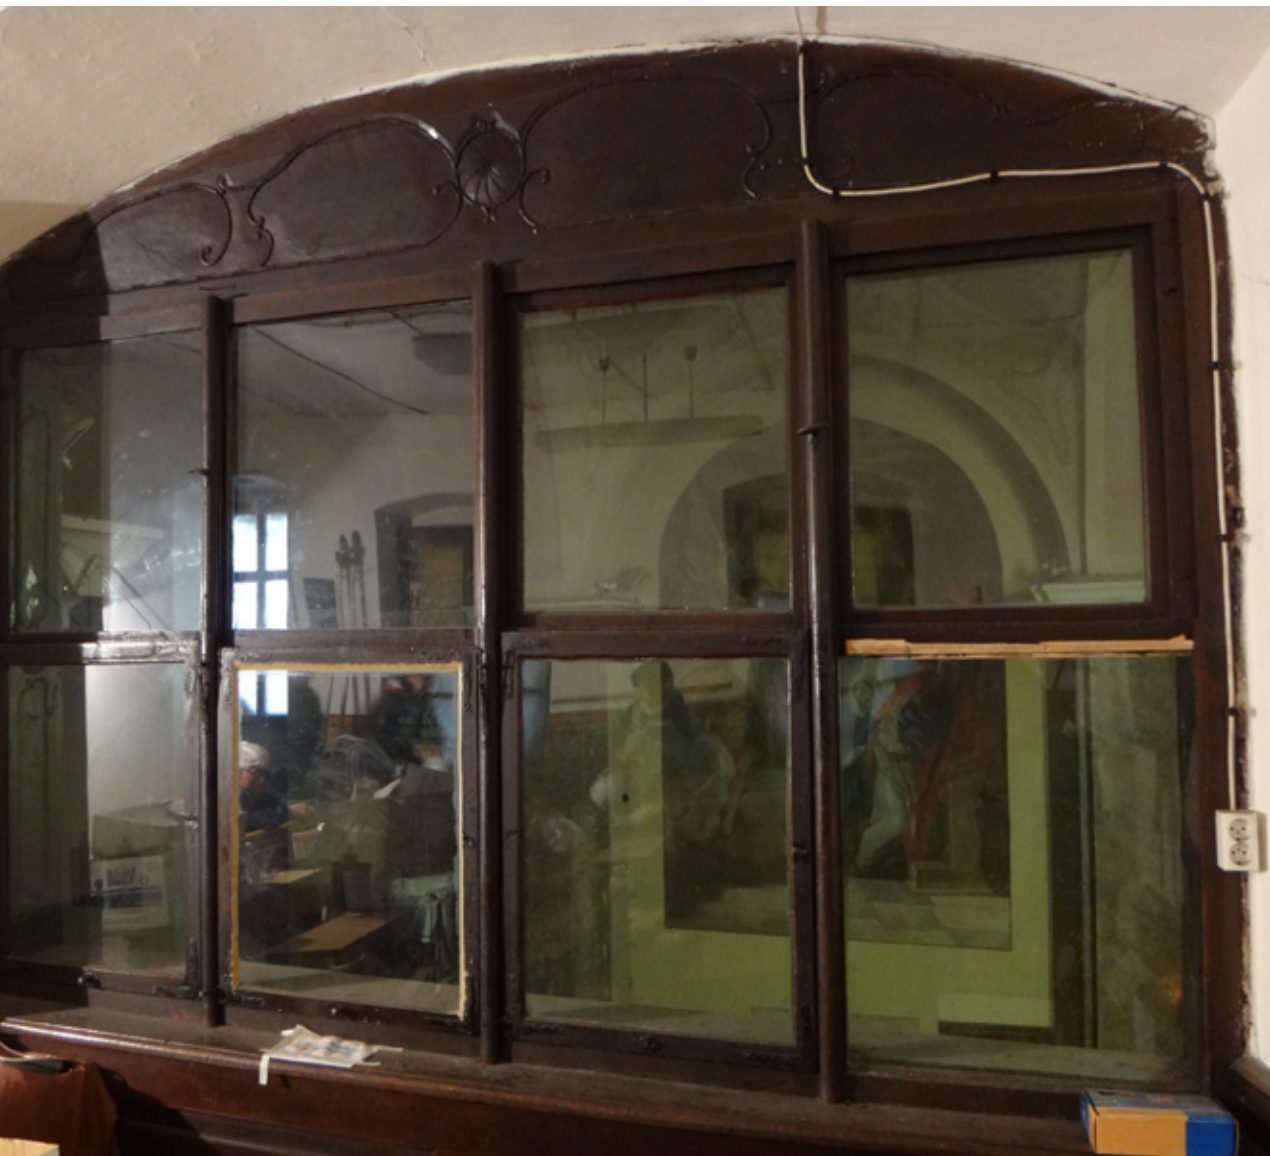
26. kép Az oratórium értékes, barokk ablakszerkezete is megmaradt faragott díszítésű faszerkezetével és eredeti vasalataival.  
Fotó: Bartos György, 2016

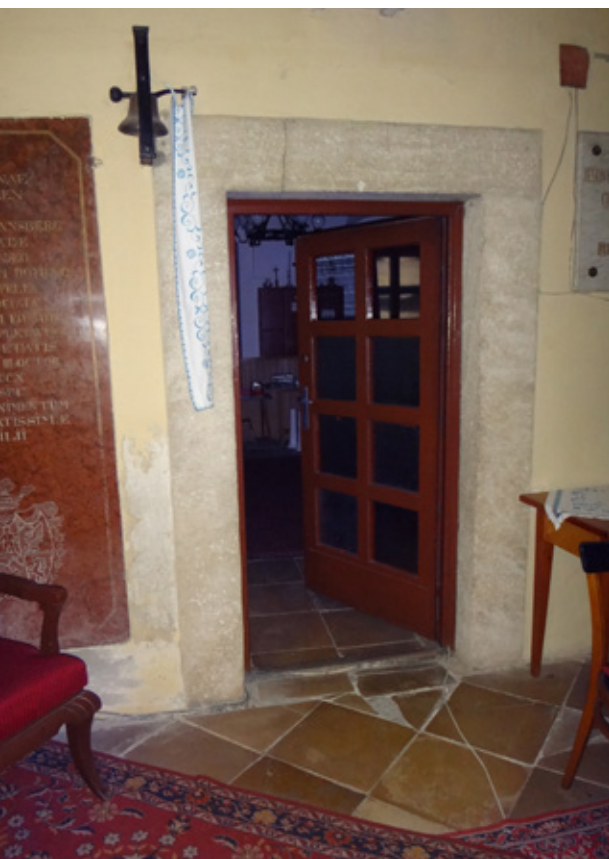
**27. kép** A sekrestye szentélybe nyíló  
ajtájának kökerete is barokk, ajtószárnya  
azonban modern.

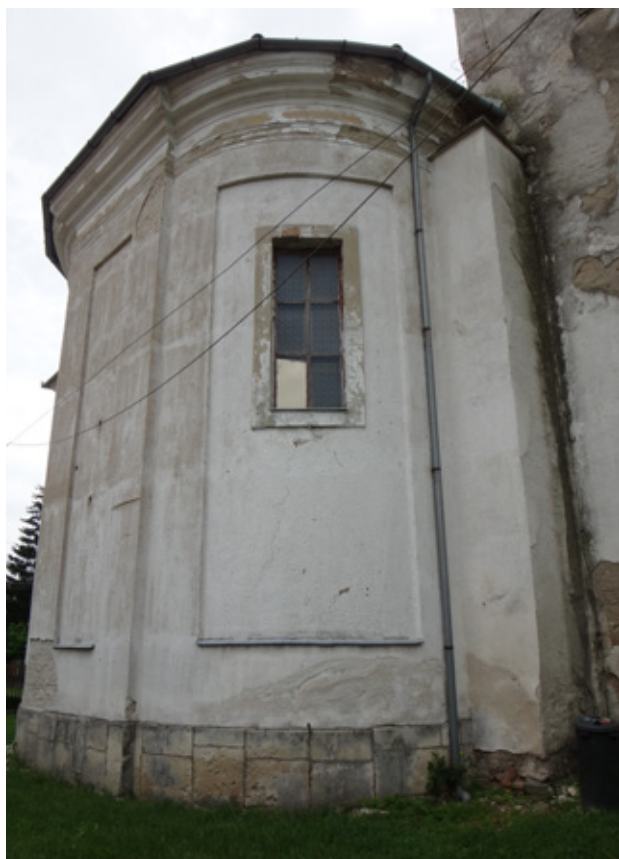
**28. kép** A barokk szentély és a gótikus torony  
csatlakozásánál párkánymagasságig visszabontva  
megmaradt a torony északnyugati oldalára merőleges  
támpillér. Fotó: Bartos György, 2016

nincs mód, csak annak javítására, így meglévő síkját megtartva kell simított, fehérre festett felületet kialakítani, a kváderkövekhez lehetőleg elvékonyított vakolattal csatlakozva és azokat is vékonyan bevakolva (28-36. kép).

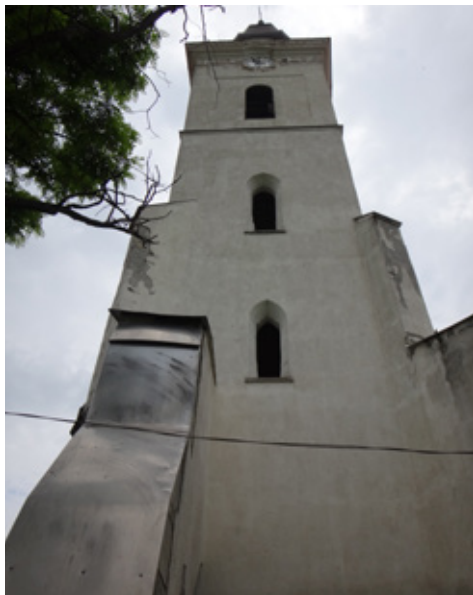
**30. kép** A torony délnyugati oldala  
két átlós irányú támpillérrel és ezeket utólag  
megerősítő támívekkel.  
Fotó: Bartos György, 2016

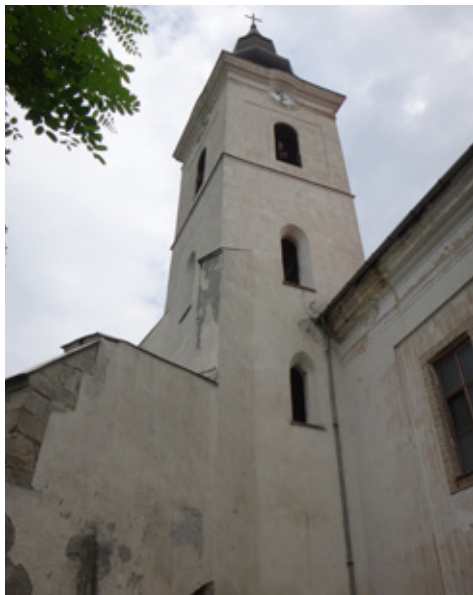
**31. kép** A torony felső szintjei dél felől nézve.  
A gótikus torony vakolt, meszelt falához utólag épült  
hozzá a barokk hajó délnyugati oldalfala.  
Fotó: Bartos György, 2016

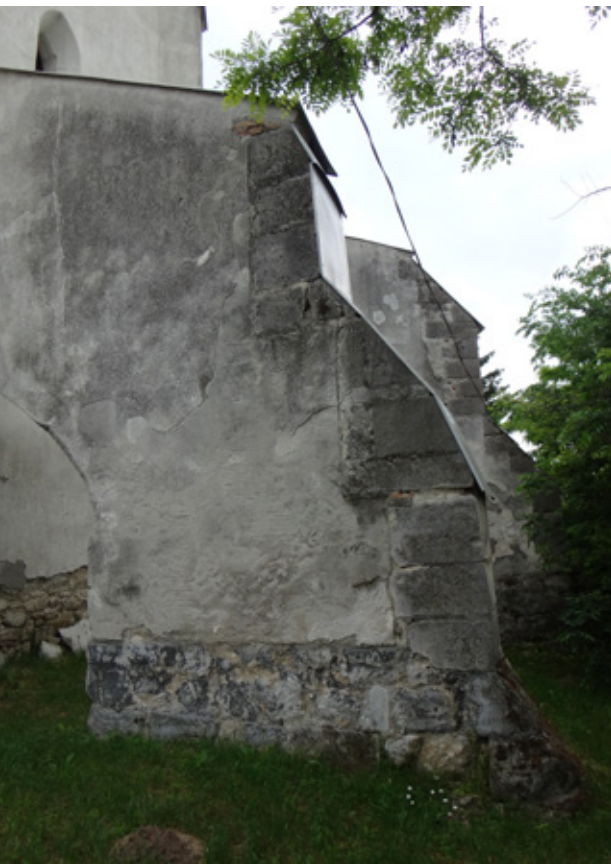
**32. kép** A támvégek éleit és a lábazati zónát erősítő – mostanáig vakolatlan köfelületként bemutatott – kváderkövek erősen károsodtak az elmúlt évtizedekben. Fotó: Bartos György, 2016

Érdekes problémaként merült fel a torony sarkait, a támpillérek és támvégek éleit és a lábazati zónát erősítő – mostanáig részben vakolatlan köfelületként bemutatott – kváderkövek és kőpárkányok felületkezelésének kérdése: megfigyelésem szerint az eredeti, fehérre meszelt, simított vakolat vékonyan ezeket a kőszerkezeteket is fedte, a vakolat síkja szinte ezek síkjával esett egybe. Csak az 1960-as évek felújítási munkái során felhordott vastagabb vakolatréteg és egyidejűleg a köfelületek kőként való bemutatásának hibás műemlékes gyakorlata hozta létre a máig fennálló (és ezeknek a kőszerkezeteknek jelentős károsodását okozó) állapotot. Mivel a vastag modern kori vakolat eltávolítására jelenleg

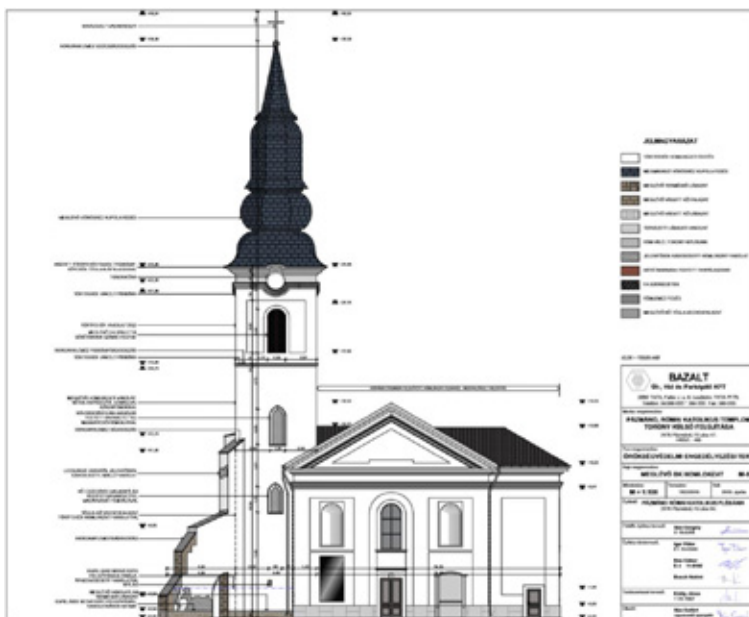
35. kép A templom délkeleti homlokzatának felmérési rajza.  
Bazalt Kft., 2019

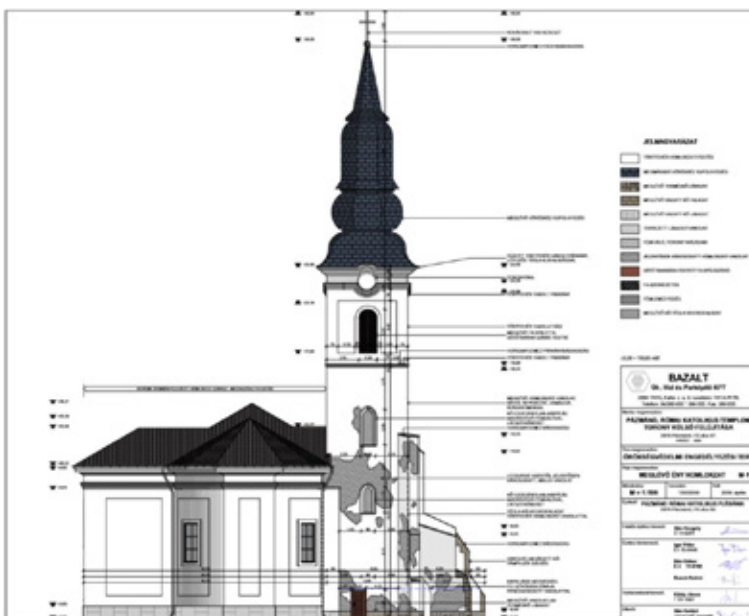
36. kép A templom északnyugati homlokzatának felmérési rajza.  
Bazalt Kft., 2019

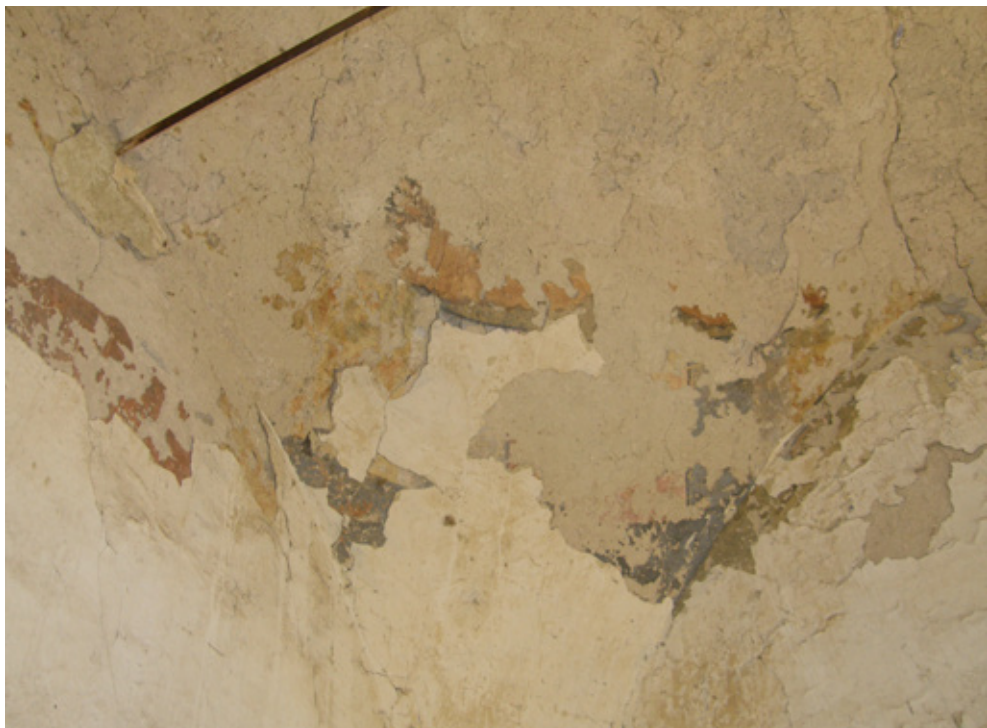
**6. kép** Tállya, postaház, nyugati szárny déli helyisége (egykori kápolna), díszítőfestés maradványa.  
Fotó: Simon Zoltán, 2011

kápolna. Belső terét déli homlokzatának utóbb elépített, fekvő ovális alakú ablak világította meg. A helyiség északi végében a magasabb járószintű északi helyiség felől megközelíthető fakarzat volt. A falakon több rétegben 18-19. századi diszítőfestés maradványai mutatkoznak<sup>43</sup> (6. kép).

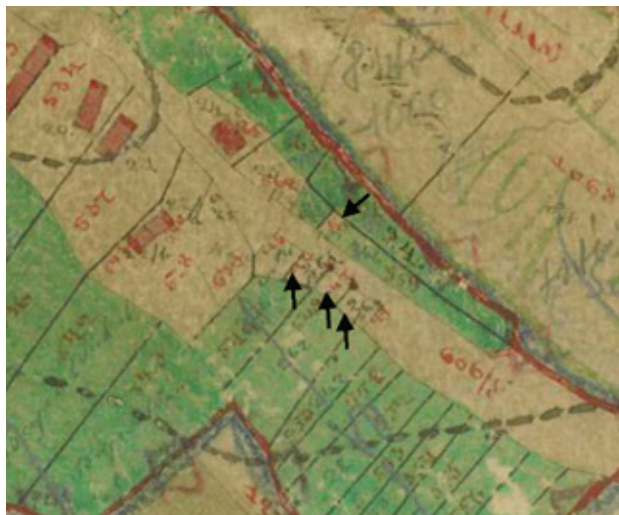
**2. kép** Az 1887-es kataszteri térkép, nyilakkal jelölve az akkor már meglévő pincheházak

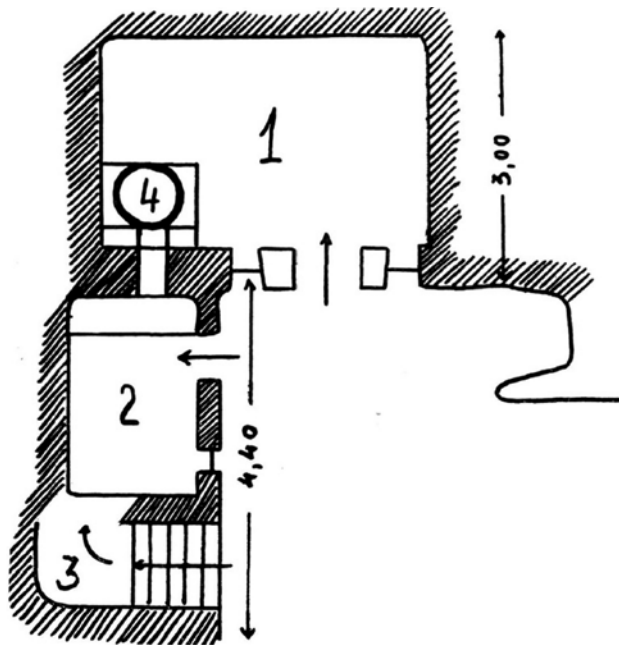
4. kép Egy régebbi típusú egerszalóki pinceház alaprajza. Bakó i. m. 1970-71. 94. kép nyomán

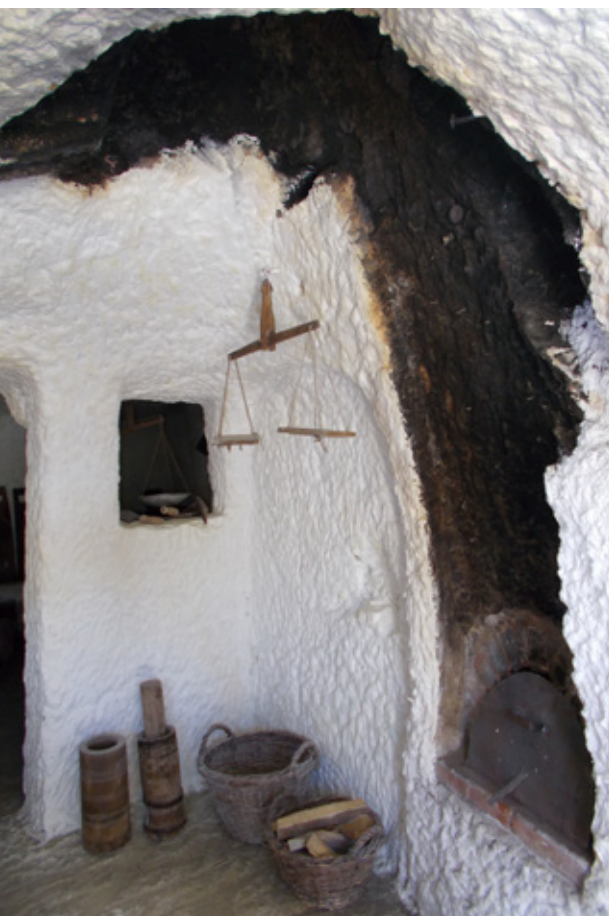
**6. kép** Az előbbi pinceház pitvara a kemence fűtőnyílásával, balra a hátsó üregbe nyíló ajtó. Fotó: a szerző felvétele, 2017

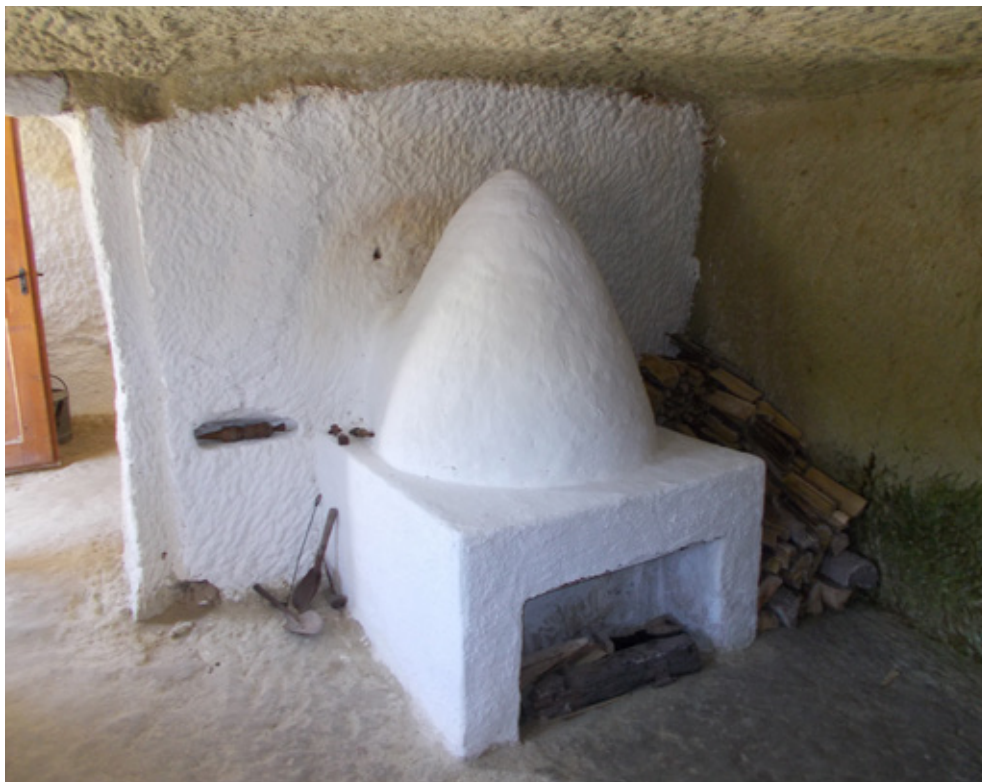
**7. kép** Ugyanennek szobája a kemencével, balra a pitvarból nyíló ajtó. Fotó: a szerző felvétele, 2017

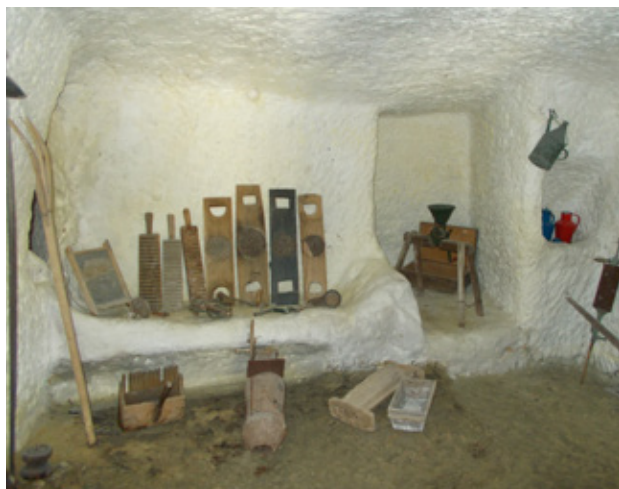
**8. kép** Az állatok tartására szolgáló hátsó üreg.  
Fotó: a szerző felvétele, 2017

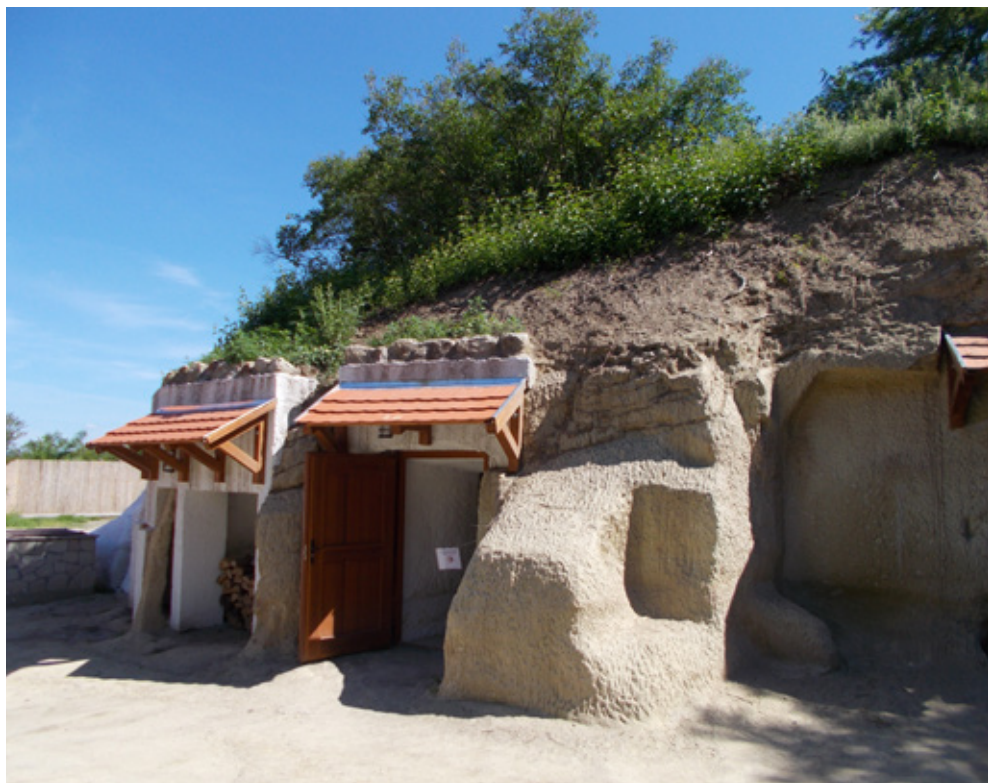
9. kép A nemrég megújult, gazdasági célból vájt üregek. Fotó:a szerző felvétele, 2017

Az EGT Alap finanszírozásában<sup>33</sup> nemrég helyreállított pinceházak (9. kép) kifejezetten gazdasági funkciót, terménytárolást, állattartást szolgáltak egykoron. Az 566/1. hrsz. telken bemutatott pincesor északi, egyik eleme jelen pillanatban egy ablaktalan, a külvilág felé egy ajtóval nyíló előtér, melynek hátsó része egy szegmensíves dongaboltozatot imitáló mennyezetű üreg. Korábban pince lehetett, akként is szeretnék volna bemutatni, ám a megvalósítás ideje alatt az első része beomlott, jelezve, hogy e földalatti üregek pusztulása ma sem állt meg. Ezért a tervező, *Kenesei József*, sok helyen betongerendákkal erősítette meg a mennyezetet, vagy az üregek bejáratát. Utóbbit mindenhol fakonzolokra kiülő, cserépfedésű előtetők védik az esőtől, akárcsak a korábbi projekt keretében bemutatott „barlang-

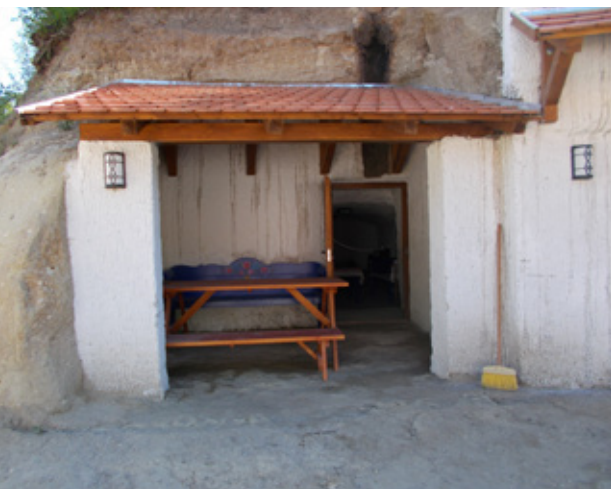
10. kép Pinceházból gazdasági célú helyiséggé vált üreg. Fotó: a szerző felvétele, 2017

lakásoknál”. Végül az említett üreg hátsó részében egy szobát mutattak be, ami nem is áll távol az eredeti funkciójától. A sziklafalban ugyanis látszik egy bevágott kémény kormos keresztmetszete (*10. kép*), ami arra utal, hogy egy adott korszakban valamilyen tüzelőberendezés mégiscsak állhatott benne. Ugyanezen a telken további, többnyire ablaktalan, külön bejáratú üregek csoportosulnak, némelyikük egy közös, nyitott pitvarból nyílv. Bent falba vájt, homorú fenekű falfülkék, beugrások találhatók, amelyek arra utalnak, hogy állattartásra használták őket.

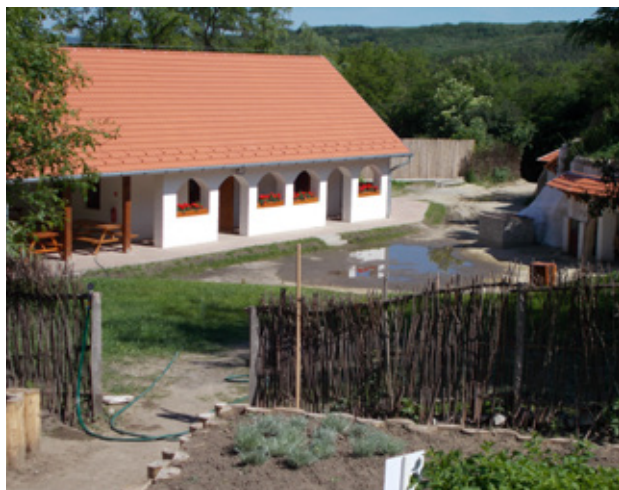
**12. kép** Az új szociálisépület, előtérben a kis fűszerkert. Fotó: a szerző felvétele, 2017

Az 566/2. és 566/3. hrsz.-on új szociálisépület készült, (12. kép) benne akadálymentes WC, zuhanyzó, mobil konyha elhelyezésére alkalmas terekkel.<sup>35</sup> A szociálisépület feletti domboldalba fűszerkert és egy szabadtéri színpad kapott helyet, amely igyekszik a programok szélesebb skálájának is otthont adni. A szociálisépület szerepe különösen akkor értékelődött fel, amikor ki-

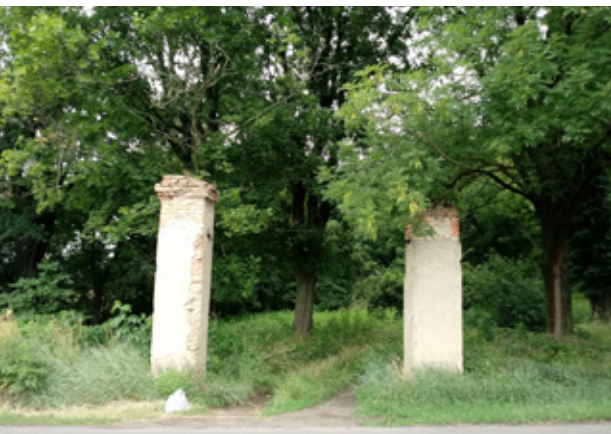
**5. kép** Az országútról nyíló kapu maradványa.

Az északnyugat felől érkező országútról – mielőtt az részben mélyülttá válva felkapaszkodik a domboldalba – kapu nyílt a kertbe, az azt övező kőkerítésben, amely több archív fotón, képeslapon részleteiben is jól kivehető (2., 5-7. kép). A kaputól épített, oldalán folyókával ellátott széles – kocsi- val is használható – út indul az épületekhez előbb kelet felé fordulva, majd kétfelé ágazva egyrészt északnak a domb alatt, másrészt tovább fel a dombra, az épületekhez. Az út egy részét humusz

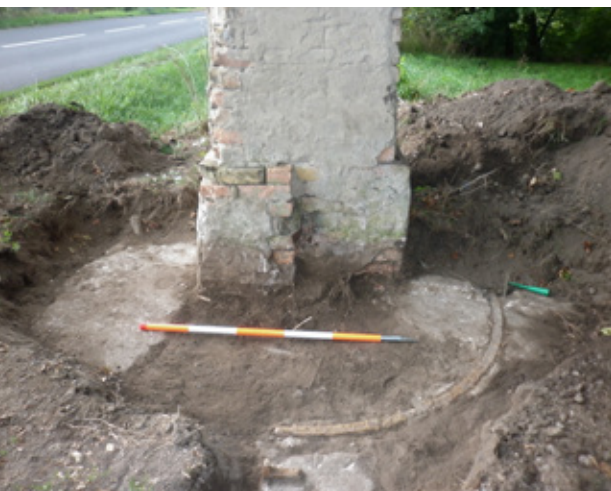
**6. kép** A kapu egykori szárnyának nyílását segítő íves sín. Fotó: a szerzők felvétele

A kapunyílás környezetének feltárásakor előkerült az egykor vaskos kerítésfal alapozásának maradványa, a kerítés falazatával szervesen egybeépítve alakították ki a két kapupillért. A pillérek görgőkön mozgatható három részes kapuszárnyat hordoztak, a görgők íves sínjei és a kapu

küszöbköve is előkerültek a humuszréteg alól (6. fotó).

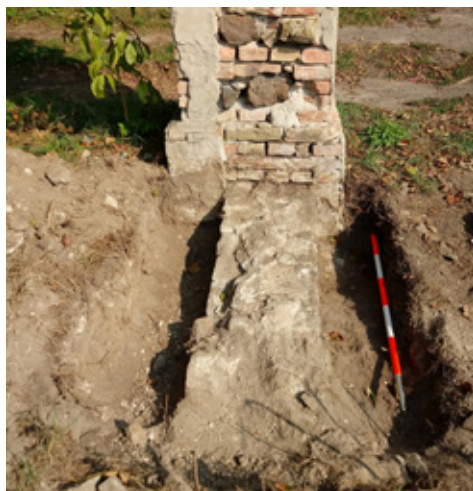
**7. kép** A kapupillérhez csatlakozó kerítésfal visszabontott roncsa. Fotó: a szerzők felvétele
