MŰEMLÉKVÉDELÉM

A MAGYAR MŰEMLÉKVÉDELEM FOLYÓIRATA  
LXIII. évf. 2019 5-6. szám

## TARTALOMJEGYZÉK / CONTENT

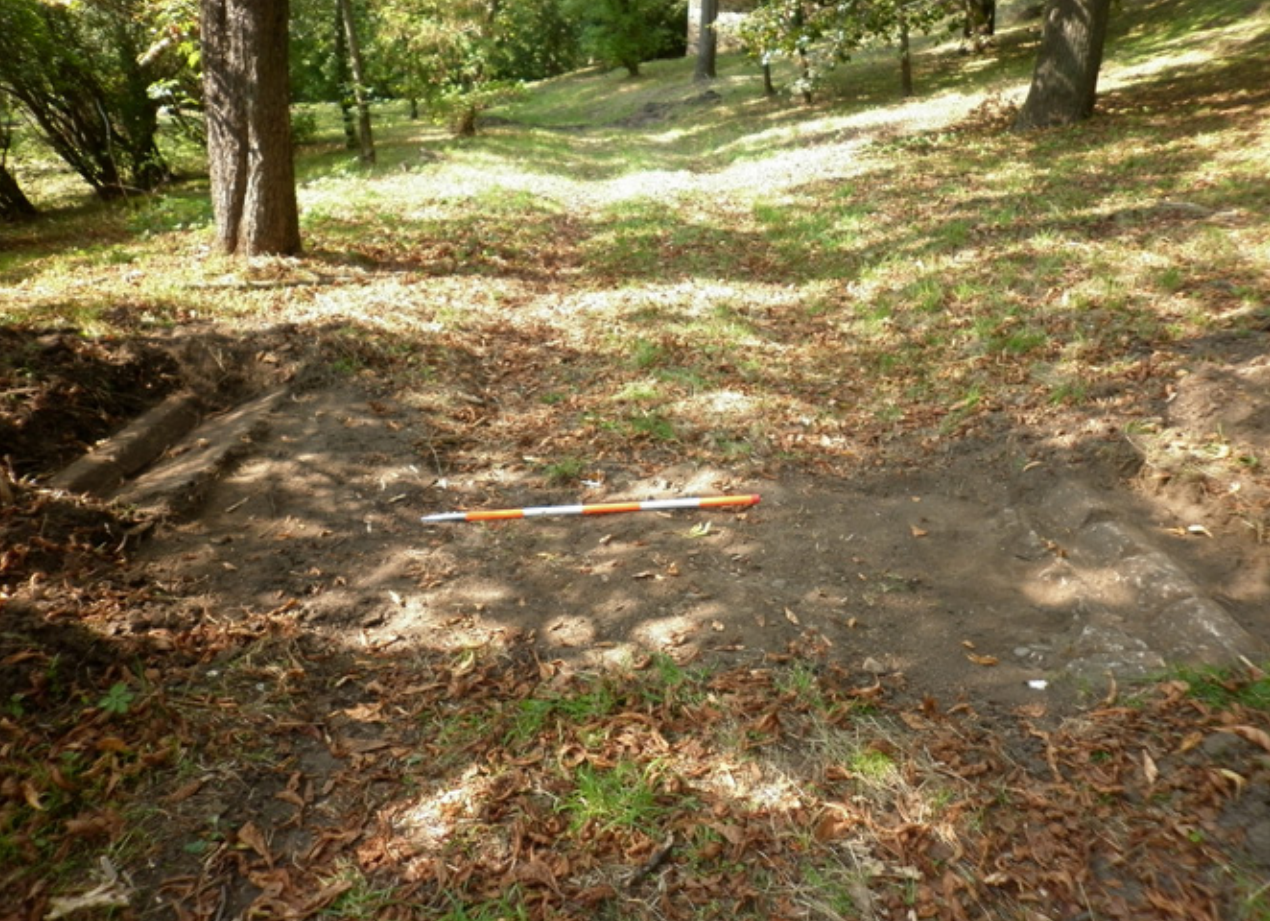
**8. kép** Az épületekhez felvezető szélse út.  
Fotó: a szerzők felvétele

takarta a kutatás kezdetén, azonban már annak eltávolítása előtt látható volt, hogy a bakhátas út rakott kőszerkezetű, az oldalán elhelyezkedő folyóka helyszínen öntött betonnál került kialakításra. A humuszréteg eltávolítását követően világosan kirajzolódott az út széle és a teljes útszerkezet. Maga a vízfolyóka fektetett L metszetű beton „öntvény”, amelyet úgy helyeztek el, hogy az út külső része felé az út bakhátának ívét, lejtését mintegy kövesse a víz elvezetésére. A bakhát középvonalába nagyobb köveket helyeztek, amelyek a két beton folyókával együtt adják a kövezett útfelszín stabilitását. Ez a megoldás általánosságban ismert az elmúlt évek kertkutatásai alapján (pl. Füzérradványban). Ott, ahol az út kettéágazik, vízátvezető csatornát alakítottak ki az észak felé vezető elkanyarodó út alatt annak érdekében, hogy a dombról levezető utat övező csatornában felgyülemelő víz ne öntse el a kereszteződést. Az áteresz csatornát szintén betonnál készítették oly módon, hogy a domboldal felől futó útszél folyókája torlik bele a vízelnyelő nyílásba, amelyet kőlappal részben el is fedtek, majd a víz átfolyik a lejtősen kialakított csatormán és a kereszteződés után újból a folyókába vezetődik. A csatorna az említett kapuig vezet (8-10. kép).

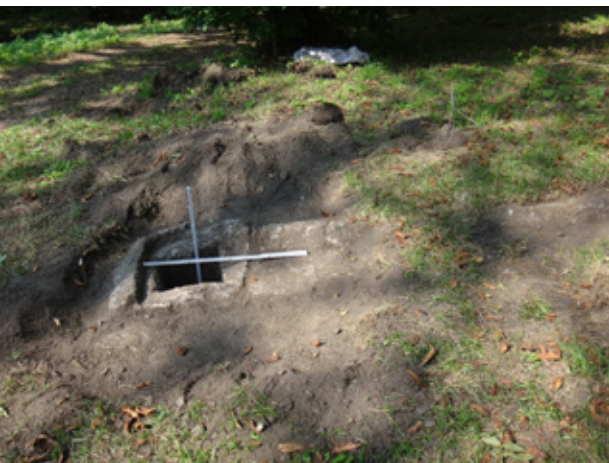
**9. kép** Az utat övező vízlevezető folyóka áteresze.  
Fotó: a szerzők felvétele

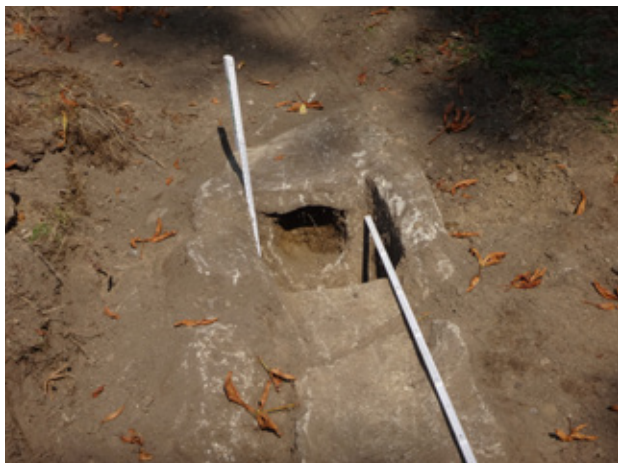
**10. kép** Az áteresz roncsolódott betonszerkezete.  
Fotó: a szerzők felvétele

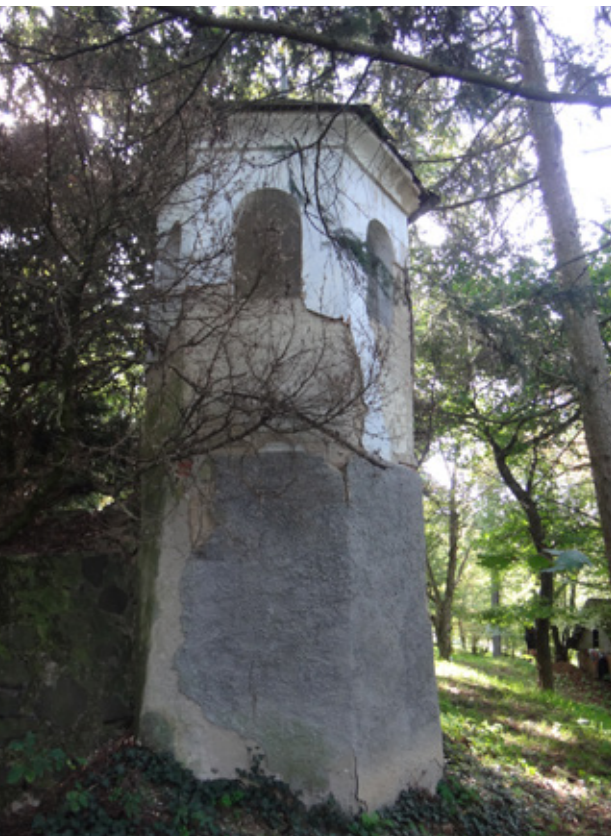
**11. kép** Az épületet övező támfalban kialakított ÉNy-i saroktornyocska. Fotó: a szerzők felvétele

A kúria épületének környezetében támfallal megtámasztott kertek alakítottak ki. A támfal változó magassága követi a domb nyugat felé való lejtését, oly módon, hogy a viszonylag magas támfal fokozatosan elfogy kelet felé. A támfal törtkőből rakott, enyhén befelé dőlő, helyenként habarcsoszás nyoma látható a kövek között, és ott, ahol a két toronyhoz csatlakozik, építettebb jellegű. A támfalat nyugat és dél felé egy-egy lépcső szakítja meg, amelyek közül a déli viszonylag szélesebb, a támfallal együtt kialakított, a nyugati meredek és keskeny, hevenyészettebbnek tűnő. A támfal nyugati szakaszát egy-egy torony zárja mind észak, mind dél felé. A tornyok alsó, támfalba eső szakasza masszívan megépített hatszög alapú csonka gúla, ezen helyezkedik el a viszonylag kis keresztmetszetű hatszög alaprajzú, öt oldalán íves ablakkal, hatodik oldalán ajtónyílással osztott falsík, amelyet a homlokzati síkon kiugró kifelé hajló, majd függőleges lemezt képező párkány zár, felette értelemszerűen hatszög alapú sátorotető. Az ablaknyílásokat úgy képezték ki, mintha vakolt kökeretük lenne. A tornyocskák belső tere téglaburkolatos, az ablakokból egykor a kert fái között és felett lehetett a környék lankás területeire rálátni. A falazatok, vakolatrétegek falkutatása alapján a legfelső festésréteg alatt egy karakteres korábbi vakolat és festés maradványa látható, amely tojáshej-féhér színű volt egykor, szemben a mai fehér meszeléssel. A tornyok igen rossz statikai állapotban vannak (11-13. kép).

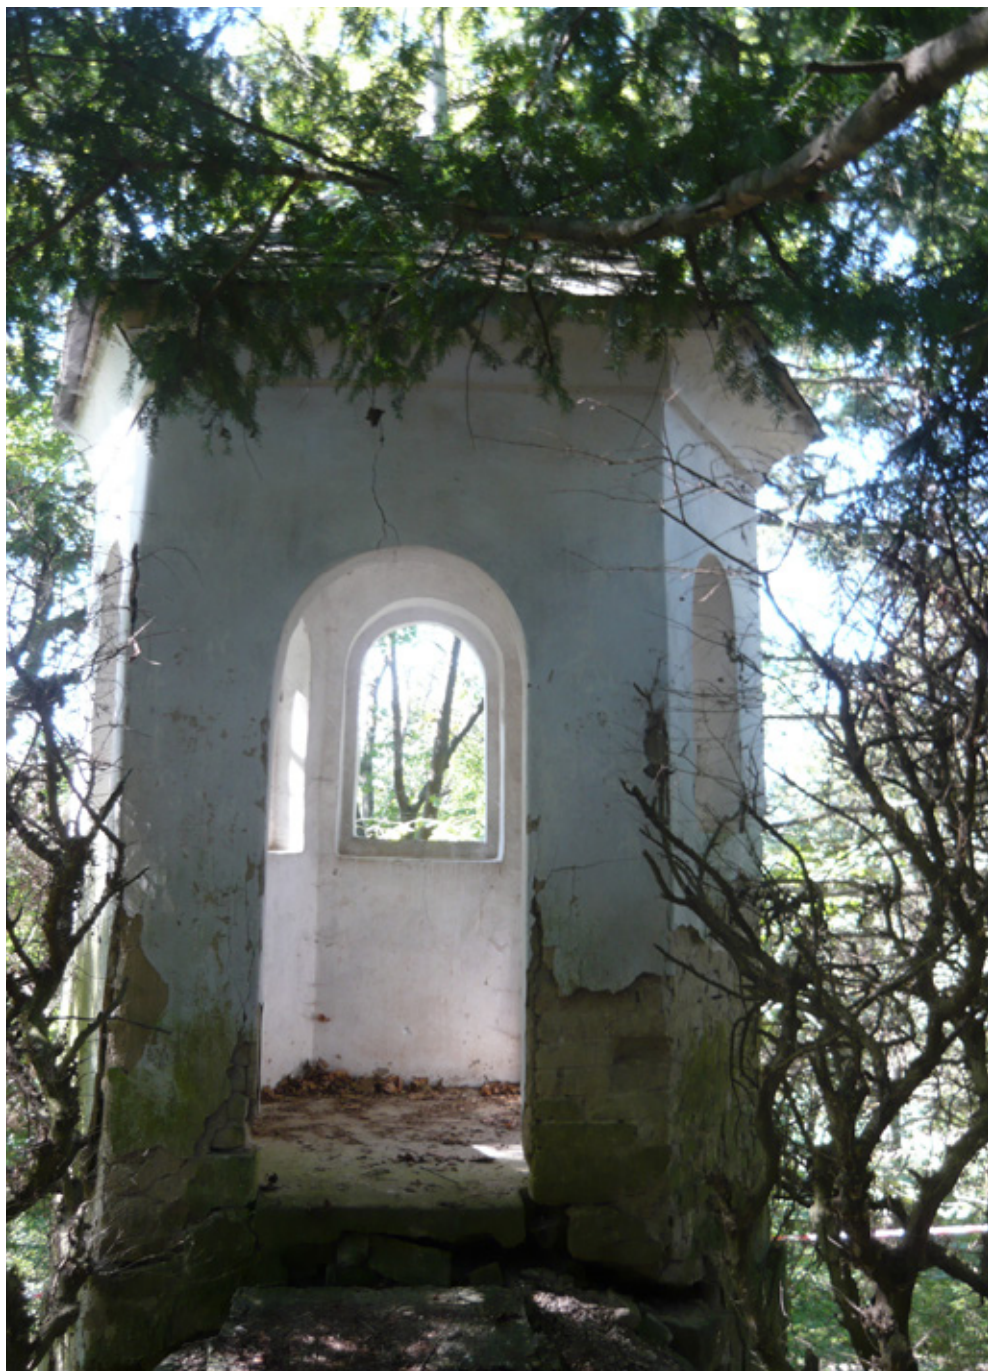
12. kép Az ÉNy-i saroktornyocska.  
Fotó: a szerzők felvétele

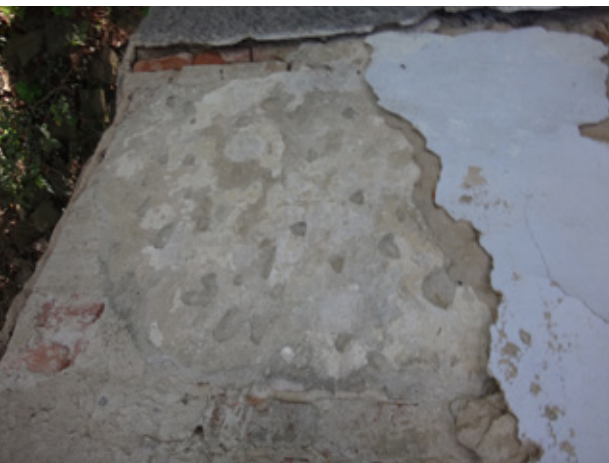
**13. kép** A saroktorony vakolatrétegei.  
Fotó: a szerzők felvétele

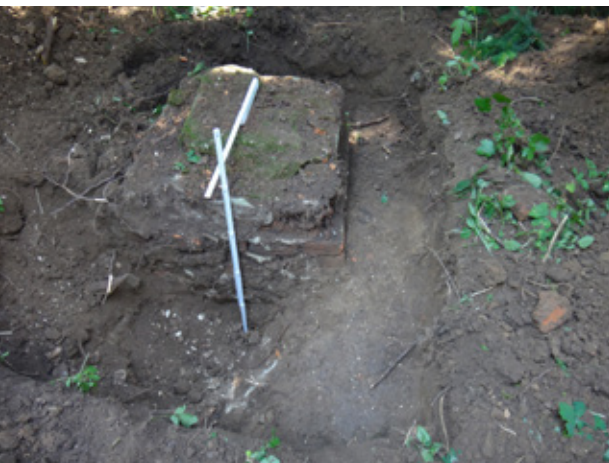
**14. kép** Váza alapzat téglalapozása.  
Fotó: a szerzők felvétele

Az épületet övező teraszon egy részben földbe süllyedt talapzatot tártunk fel, közvetlen környezetében pedig előkerült téglából épített alapozása is. A talapzathoz tartozó kőváza is ott fekszik a bokrok között. A feltárás során az is nyilvánvalóvá vált, hogy a területen, amelyet néhol zavaróan benőtt a gondozatlan növényzet, jelentős a humuszos feltöltődés (14-16. kép).

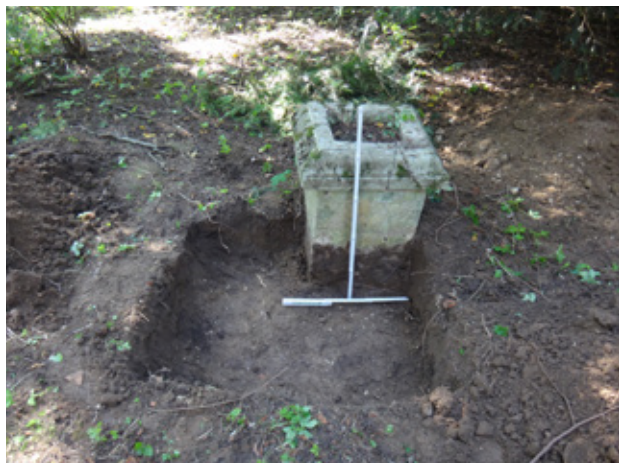
**15. kép** Faragott kő vázalapzat.  
Fotó: a szerzők felvétele

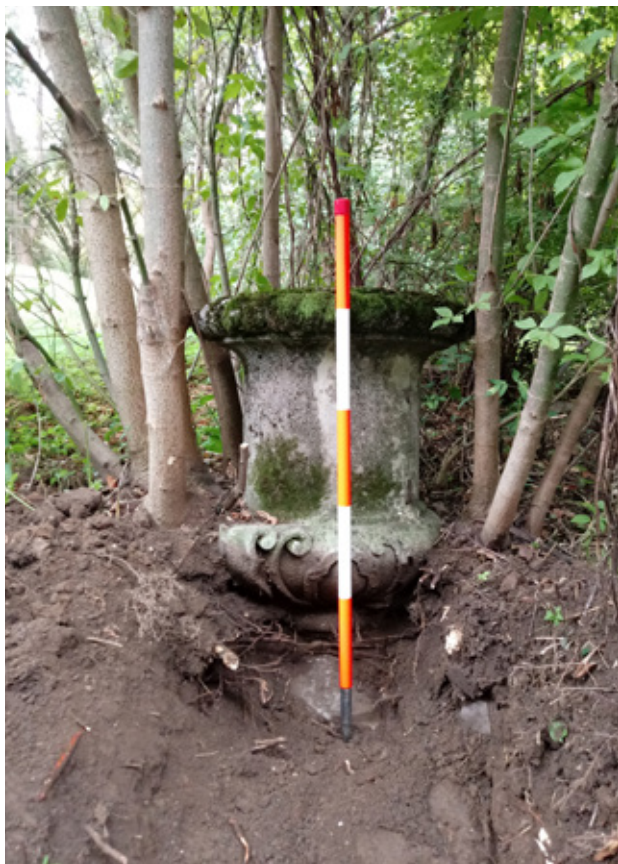
16. kép A kőváza a bokrok között.

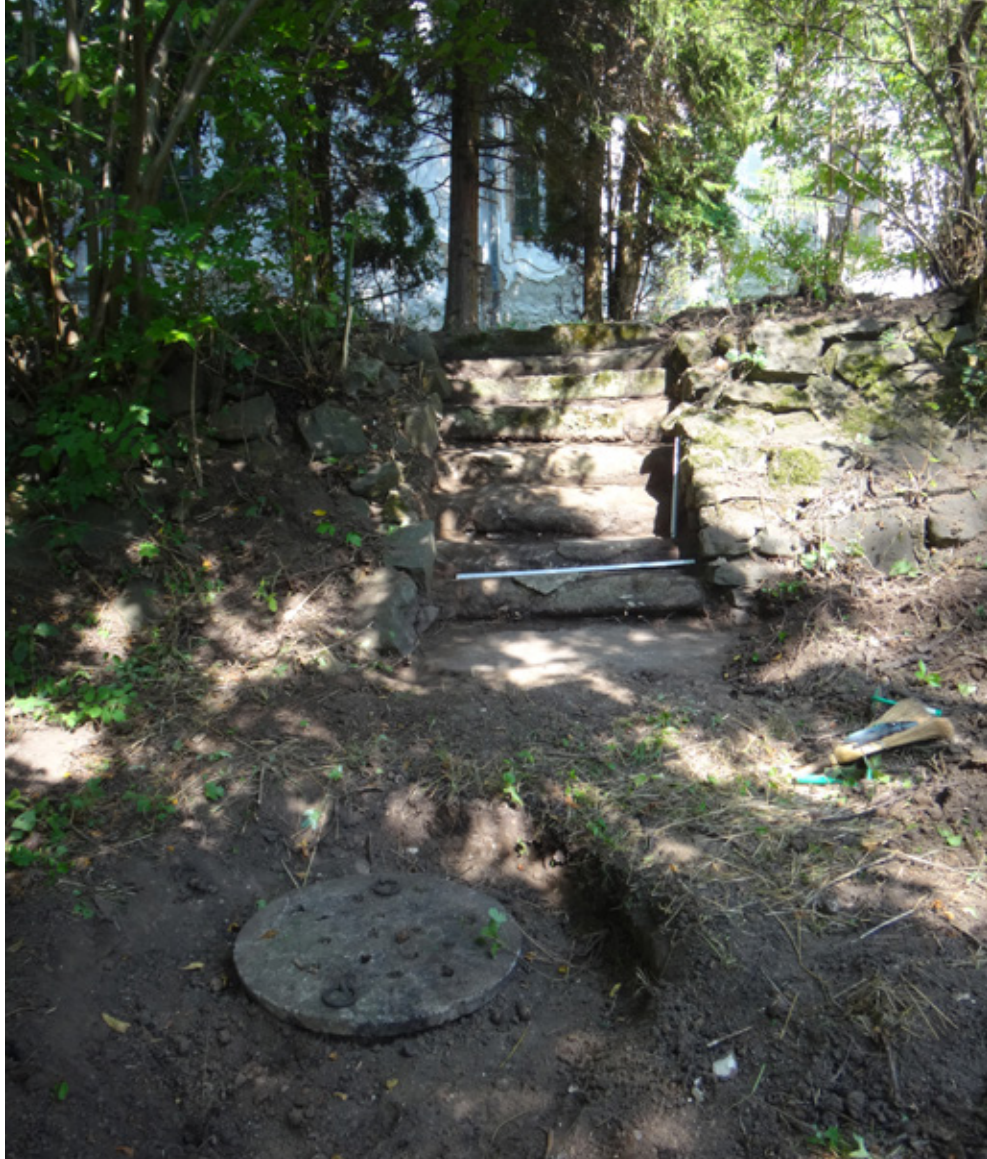
**17. kép** A támfalban levő lépcső, előterében a pince szellőzőjének kerek átluggatott kő fedlapjával.

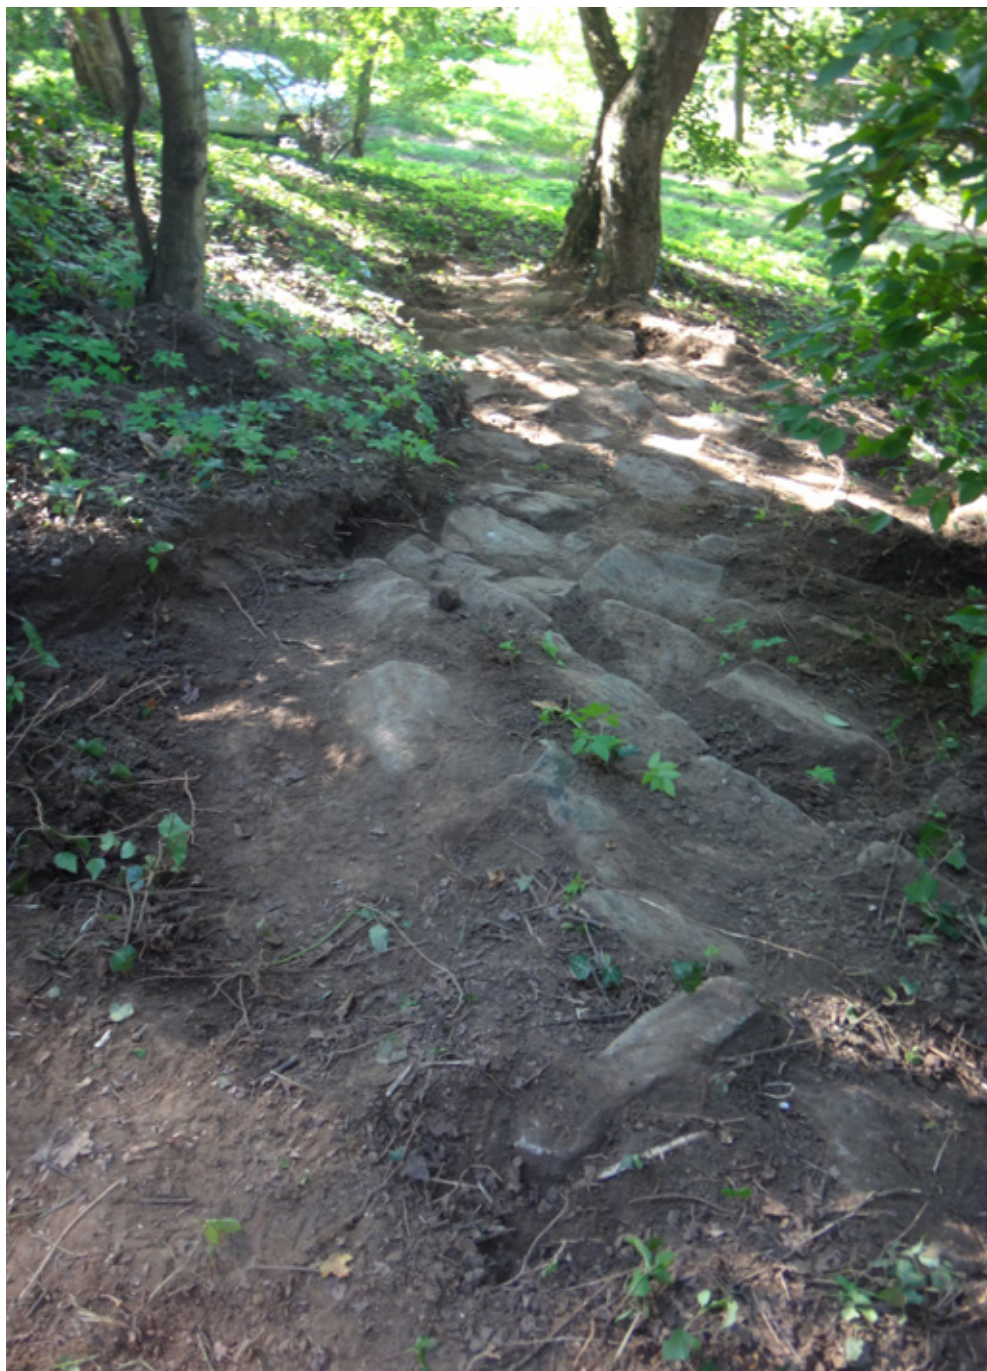
**20. kép** Az S alakú lépcső maradványa a felülről.  
Fotó: a szerzők felvétele

Az S alakú lépcső egy viszonylag széles, terméskőből épített egyszerű szerkezetű építmény,

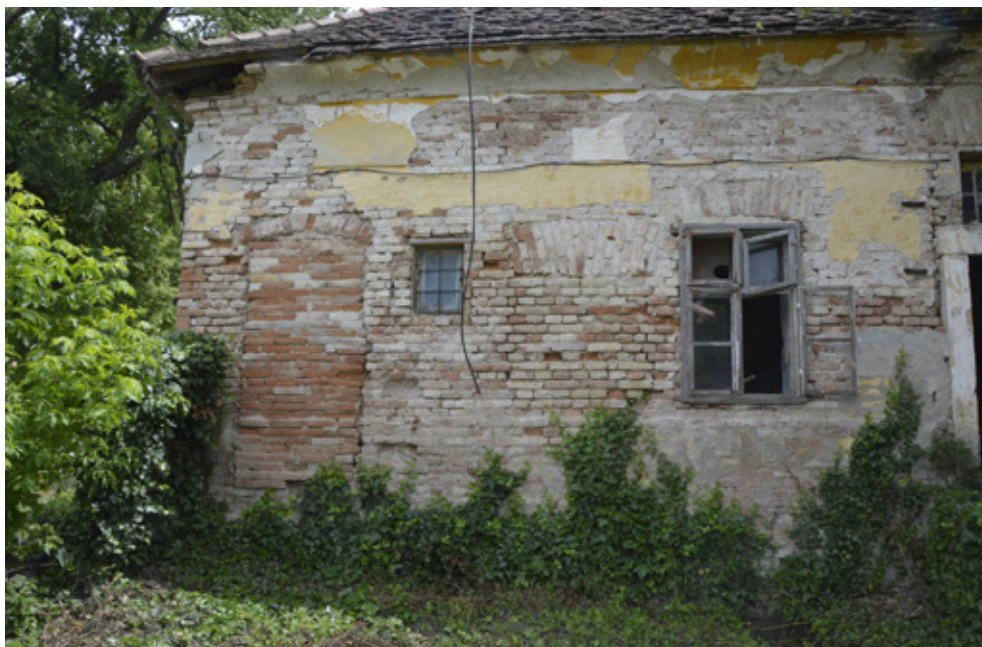
5. kép A kertészház északnyugati homlokzata: Fotó: a szerzők felvétele

A kerteszház északnyugati homlokzatán egy eredeti, kőkeretes ajtó nyílik felülvilágítóval, eredeti ajtó- és ablakszárnyakkal. Az épület sarkánál egy befalazott ajtónyílás két oldalán egy lebontott épületrész falcsatlakozásának fészkeit találtuk, amit egykori árnyékszék-tömb nyomaiként értelmeztünk (5. kép). Ezen a homlokzaton nyílt lehetőség a kerteszház és a Narancsház falcsatlakozásának a vizsgálatára. Nem tapasztaltunk elválást, ami a két épület egykorúságát bizonyítja.

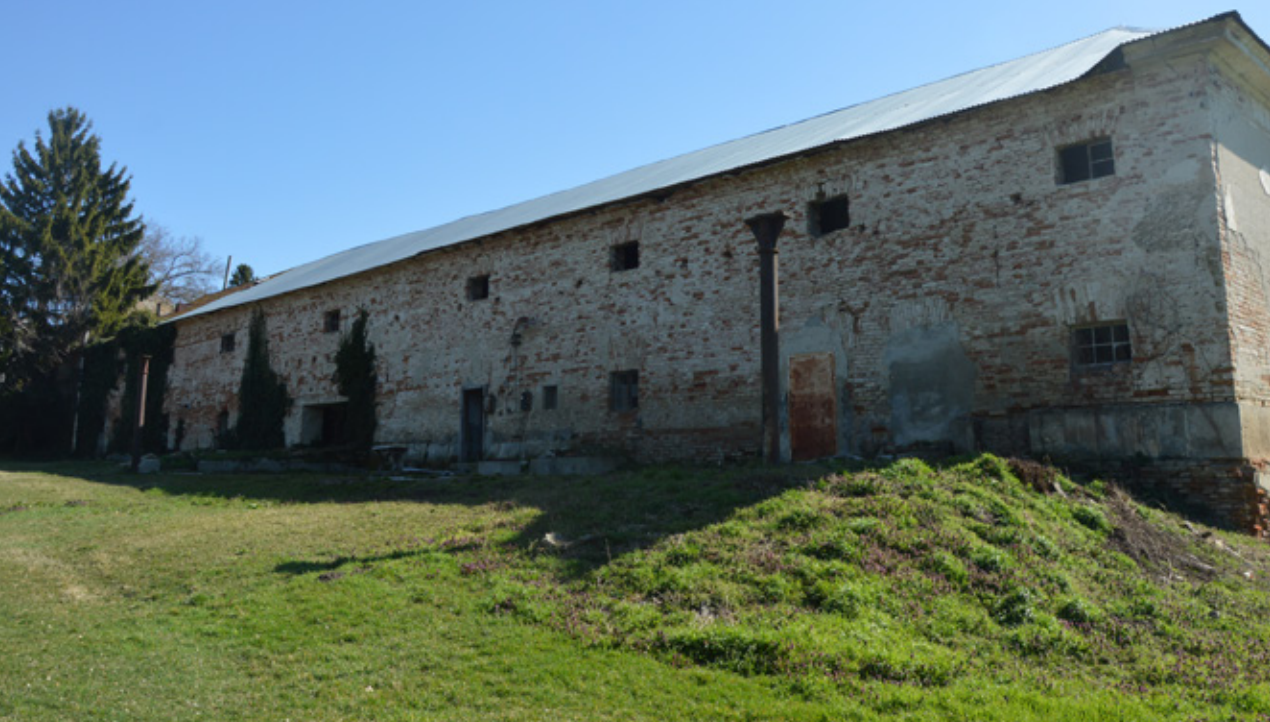
**6. kép** A narancsház északnyugati, hátsó homlokzata. Fotó: a szerzők felvétele

ablak nyílhatott, az 5. tengelyben lévő nyílás pedig valószínűleg ajtó lehetett. A tsz.-használat idején a 3., 6. és 8. tengelyben lévő nyílásokat is ajtóvá alakították át, az 5. tengelyben lévő ajtót szélesítették, míg a 8. tengelyben a tengelykiosztást némileg eltolták. Az 1. és a 2. tengelyek között egy új ajtót törtek a falba. A homlokzat nyugati szakasza előtt a tsz. fűrészfűző (mára elbontott) fél-nyeregtetős fészere állt, amely két vasoszlopra támaszkodott – ezek az egykori üvegház oszlopai lehettek (6. kép).

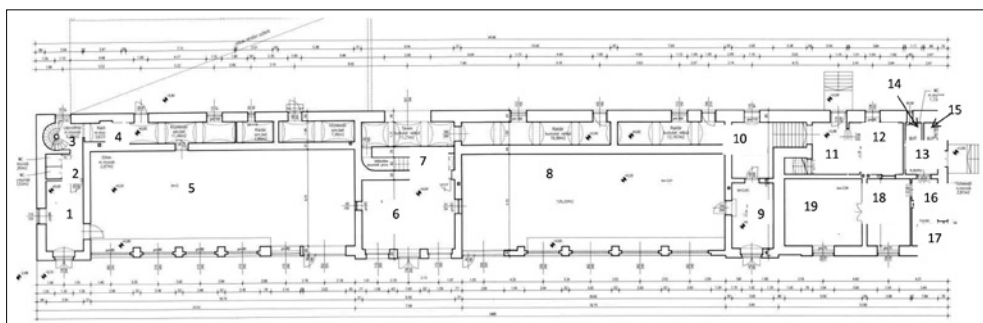
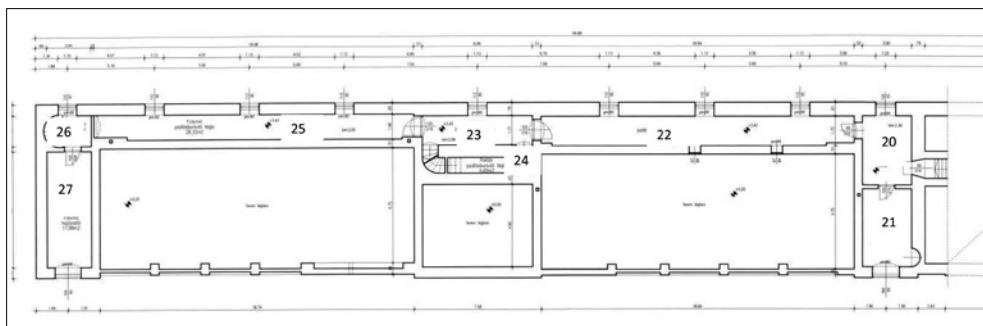
8. kép A narancsház és a kertészlak földszinti és emeleti, számozott alaprajza

Maga a narancsház-épület öt helyiségre és egy mögöttük futó folyosóra, valamint keskeny lépcsőre oszlik. Délnyugatról északkelet felé haladva egy keskeny „zsilip” helyiségre, mögötte csigalépcsővel (1-3. helyiségek), egy nagyméretű üvegházrészre (5. helyiség), egy alapincézett (!) középső helyiségre, mögötte lépcsőre (6-7. helyiségek), egy következő nagyméretű üvegházrészre (8. helyiség) és ismét egy „zsilip” helyiségre (9. helyiség) (8. kép).

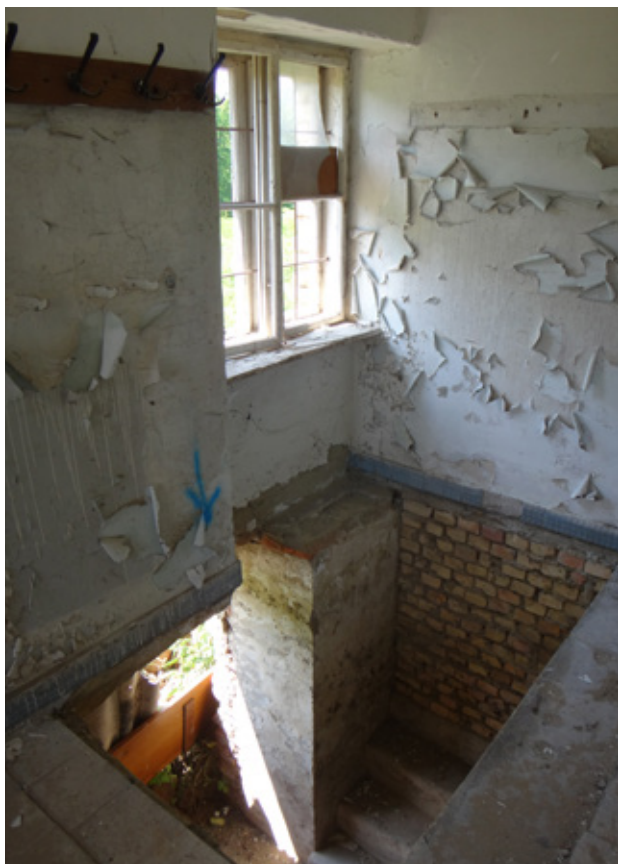
9. kép Az egykori üvegházba vezető, utólagos lépcső.

Az épületbelsőben a délnyugati oldalrizalit földszintjén a 2-es helyiség egyértelműen utólagos kialakítású, válaszfalát ráépítették a feltárt betonlépcsőre, amely az üvegház szintjére vezetett le (9. kép). A lépcső érkezése előtt, a padló alatt egy korábbi fekvő kémény csatornája került elő.

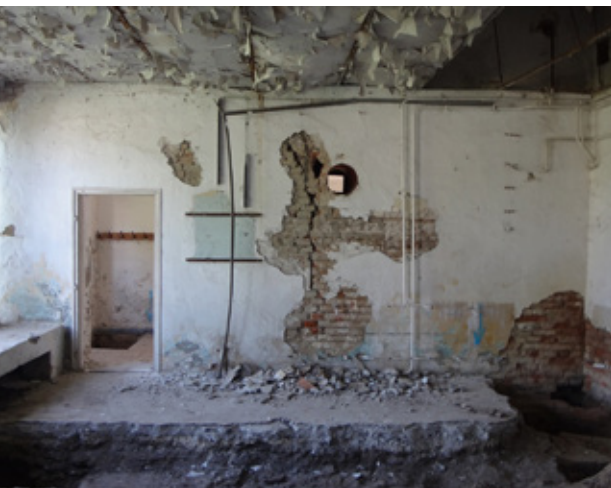
**10. kép** Az 5-ös nagyterem eredeti, befalazott ajtaja, feltárás közben. Fotó: a szerzők felvétele

A nyugati (5-ös számú) nagyterembe vezető egykori ajtónyílást befalazták, az új, ma is meglévő ajtónyílást ettől kicsit délebbre törték a falba (10. kép). A nagyterem hátfalát ajtónyílás nem törte át, csak egy nyugat felől erősen lejtő, két sor téglából képezett párkány lenyomatát figyeltük meg, amely talán a növények locsolását szolgálhatta egy – a középső helyiségben elhelyezett – tartályból. A terem falai egykor fehérre voltak meszelve, csak egy késői átfestéskor festették szürkére a mennyezetet, majd a helyiség belmagasságát ezt követően álmennyezet befüggesztésével csökkentették.

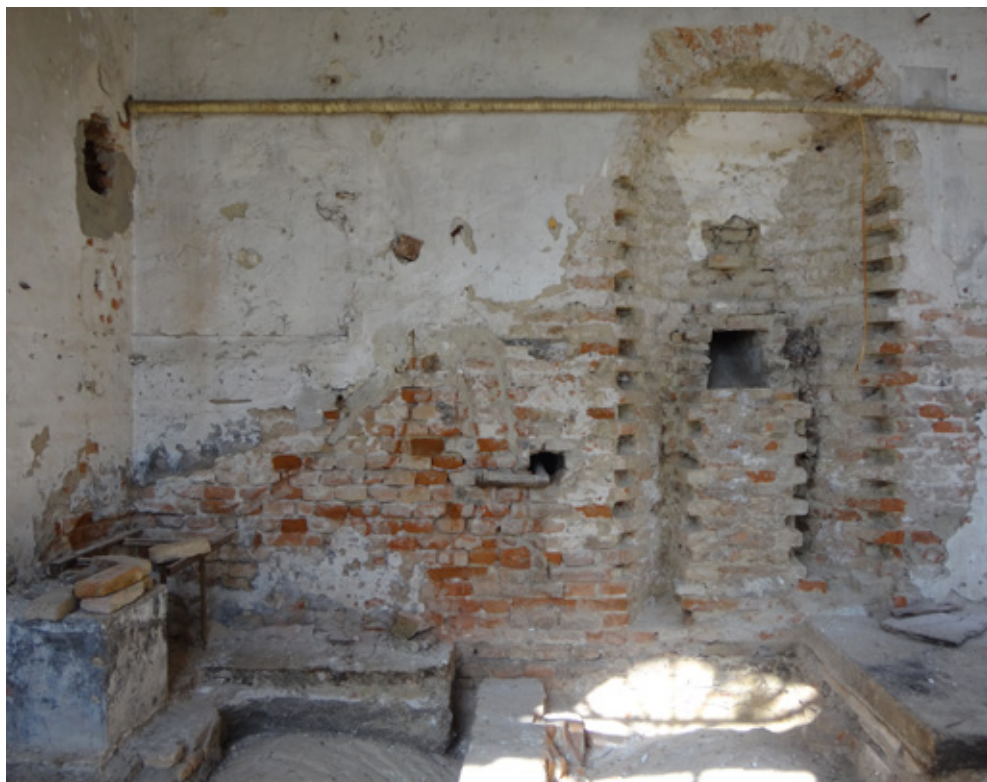
**11. kép** A 6-os, központi tér feltárt falfülkéje. Fotó: a szerzők felvétele

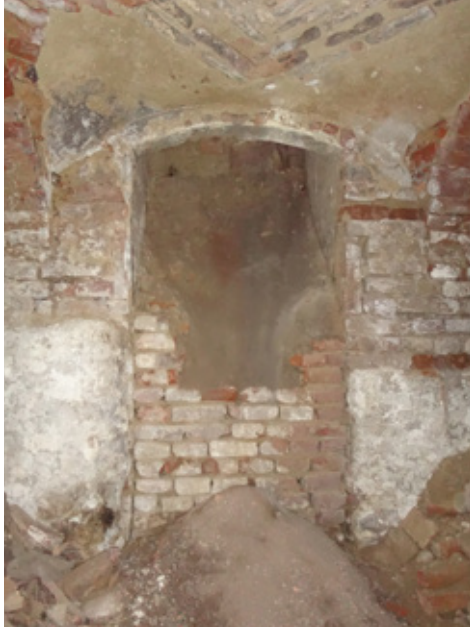
**12. kép** A központi tér alatti pince lejáratának ajtónyílása feltárás közben.  
Fotó: a szerzők felvétele

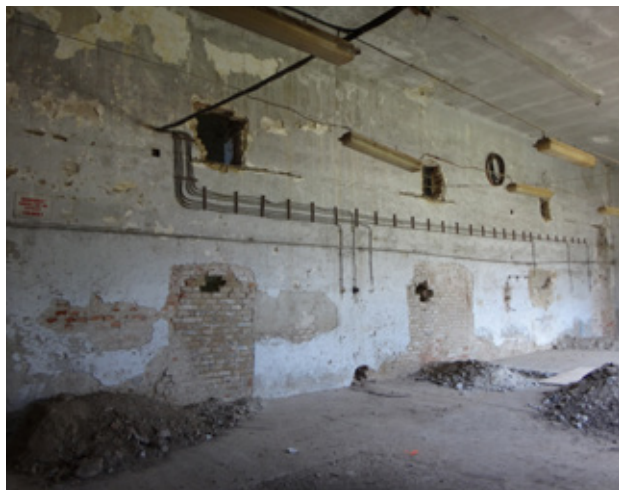
**13. kép** A folyosó és a 8-as számú nagyterem közös falában kialakított utólagos nyílások.  
Fotó: a szerzők felvétele

zásokat a kutatás során bontottuk ki. A folyosó nyugati fele őrzi egykori elrendezését. A folyosó keleti fele a nyugatihoz hasonlóan hét szakaszos, a homlokzati nyílások mellett itt azonban a folyosó hátfalában is nyílások kerültek elő. A feltárt 3 nyílás nem illeszkedik a homlokzat nyílásrendszeréhez és egymáshoz képest is eltérő kialakításúak (13. kép). Mindhárom nyílás utólagosnak látszik a falazathoz képest, de eltérő korúak lehetnek. A közép felőli első nyílásnak csak a kávájából maradt meg egy csekély felület, roncsoltsága miatt sem méretét, sem áthidalóját nem ismerjük. A nagyterem felől a falba egy nagyméretű, késői falfülkét véstek, ennek bevésése majd befalazása miatt az sem dönthető el, hogy a folyosó felőli nyílás ablak, vagy falfülke volt-e. A folyosó középső boltszakaszában egy ablak méretű befalazást bontottunk ki, amelyet egy eredeti, szélesebb téglalívhez képest utólag alakítottak ki a falazatban, az ív és a boltszakasz tengelyétől nyugat felé tolva. Az ablak káváját több réteg meszelés fedi, az utolsó előtti meszelésrétegen ceruzával írt szöveg olvasható: „Boser(?) Károly nehéz úteges Dég kertkertetset”. Ettől keletre egy tsz-időkből származó ajtónyílás, a folyosó 7. keleti szakaszának hátfalában pedig egy kettős kökerettel alakított tisztítónyílás került elő, ez is az eredeti fűtőrendszer maradványa.

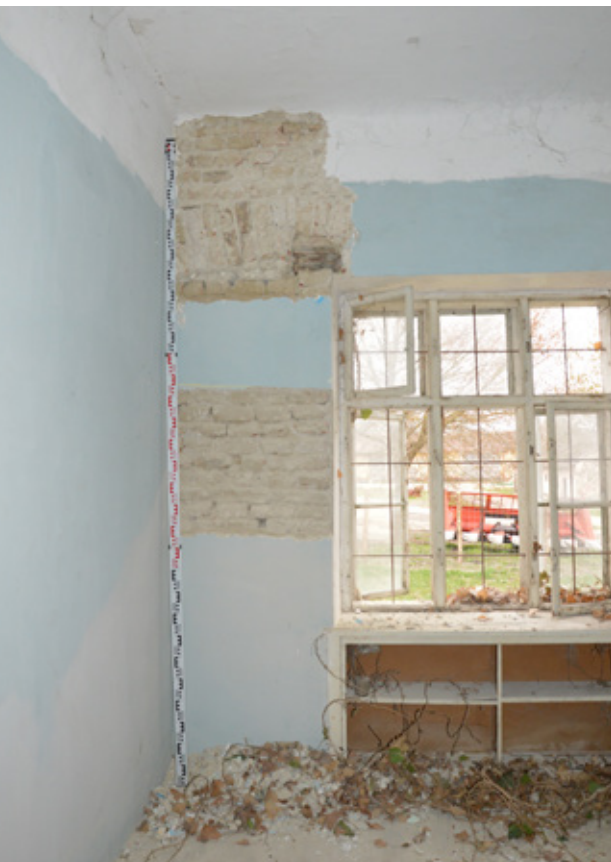
**14. kép** A kertészház eredeti ablaknyílásai, feltárás közben. Fotó: a szerzők felvétele

sikerült meghatározni. A két lépcsőfeljáró közötti falszakaszon a téglák megvésettek, valószínűnek tartunk egy délnyugat-északkeleti irányú egykori osztófalat, amely a kertészház teljes hosszában állhatott. A téglákat a fal elbontásakor véshtették meg, ami a kertészház alaprajzi elrendezésének teljes átalakításával járt együtt, amikor is a 11-es és 12-es helyiségek északi felét, valamint a 14-es és 15-ös helyiségeket magába foglaló (13-as) közlekedő terét a dél felőli szobák rovására megnövelve, a jelenlegi délnyugat-északkeleti válaszfal behúzásával több helyiséget alakítottak ki. Ekkor készült az emeletre vezető lépcsőfeljáró is. A mai 12-es helyiség északnyugati falában, az ablaktól keletre korábbi nyílás befalazása tárult fel, felső bélletében meszelésréteggel. A befalazott nyílás áthidalója a homlokzaton is látható,

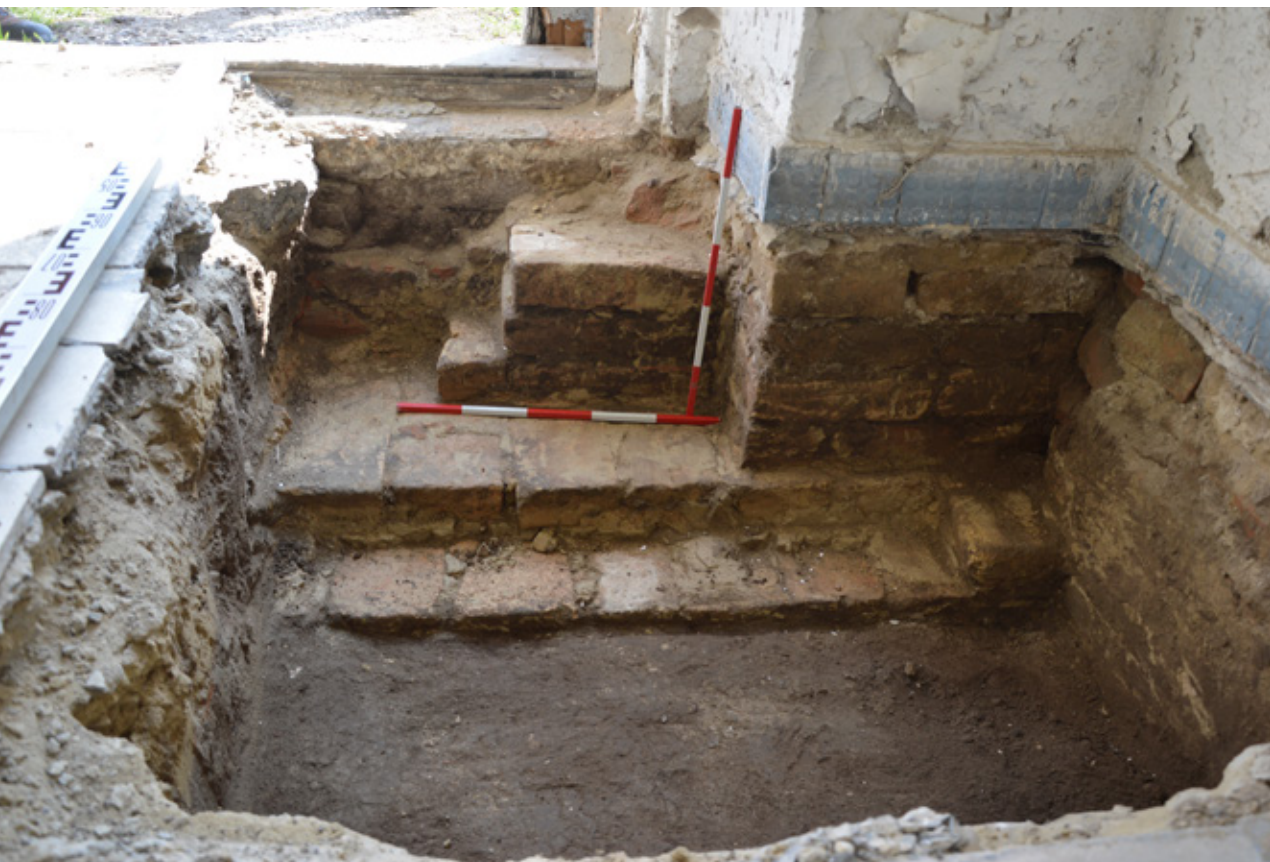
15. kép Az 1-es, bejárati helyiség járószint alatti feltárása. Fotó: a szerzők felvétele

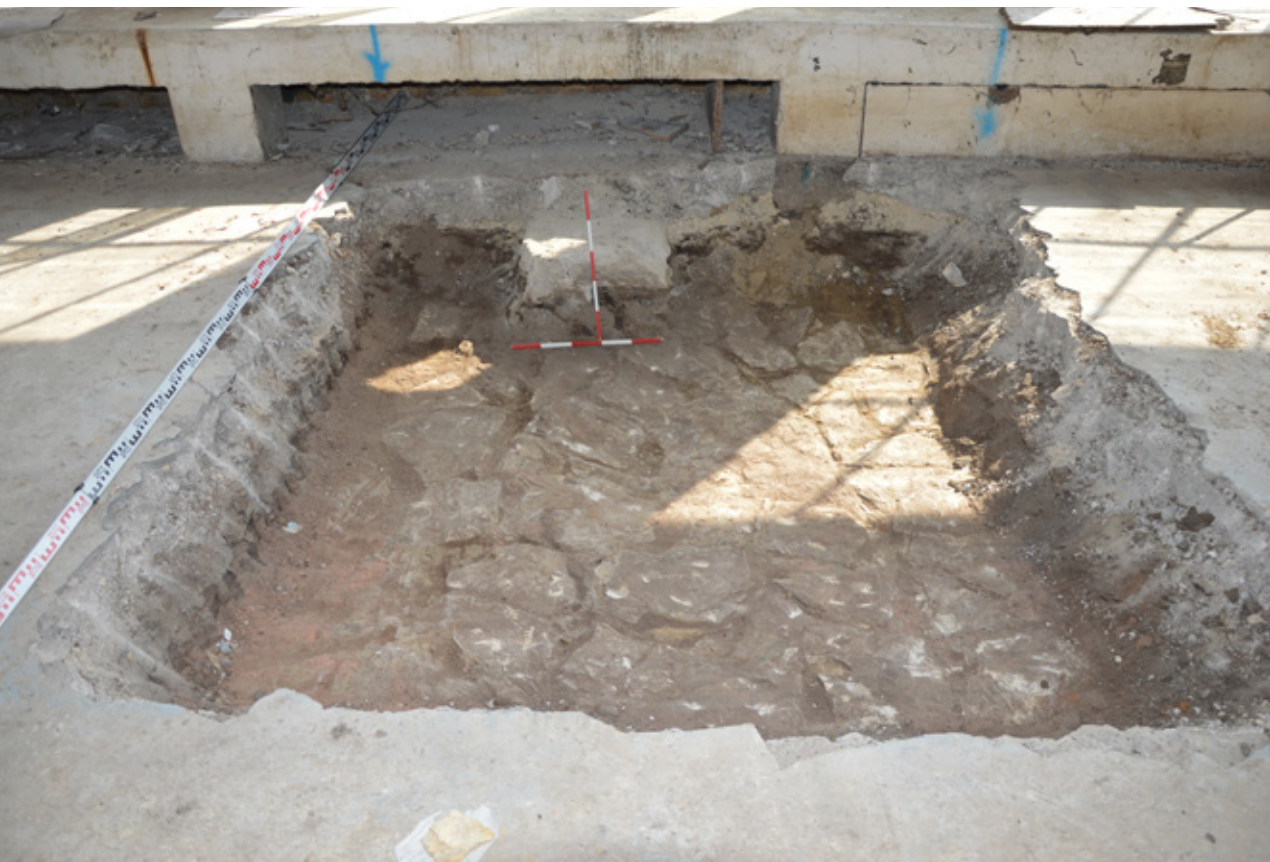
**16. kép** Az 5-ös nagyterem feltárt „padlósíkja”. Fotó: a szerzők felvétele

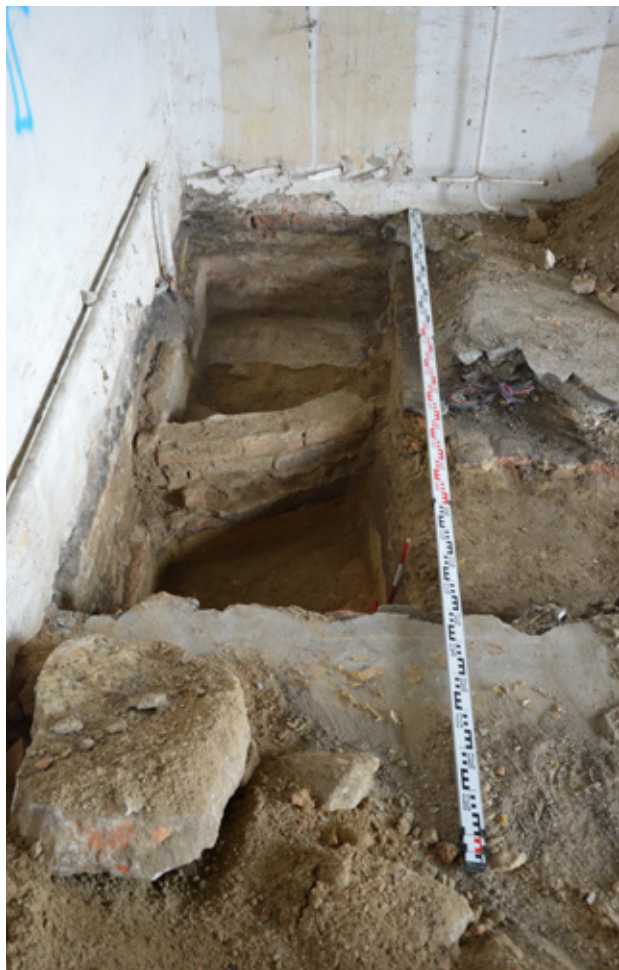
17. kép Az 5-ös helyiségben feltárt párologtató maradványa. Fotó: a szerzők felvétele

kemencék viszonylag épségben megmaradtak. A padlófűtés rendszere a központi helyiség alatti pincéből indult, mindkét üvegháztéré külön-külön. A befűtő-nyílás mögött egy-egy nagyméretű téglából rakott kemence helyezkedik el, amelyek füst- és hőelvezető nyílása a kemence hosszanti végén kissé megemelve helyezkedik el, a nyílások szerves folytatása az a tulajdonképpeni hosszú fektetett kémény, avagy füst- és hőelvezető csatorna, fűtőcsatorna, amely a déli üvegfal mögött futott végig. Hőjét mintegy „padlófűtés-ként” adta le az ablakok előtt. A csatorna mindkét fűtött, temperált üvegházrészénél visszakanyaró-

dik a nyugati és keleti végfalak mentén és a fűtött termeket északról határoló osztófalban kiképzett immár függőleges kéményekbe csatlakozik. E fűtésrendszert 1928-ban alapvetően átalakították. A fűtőcsatornákat visszabontották, a kemencék befűtő-nyílását befalazták és öntött vascsöveket helyeztek el nyomvonalukon, az üvegfalak mögött betonpadkát képeztek ki, amelyek alatt futott a megújított fűtés.

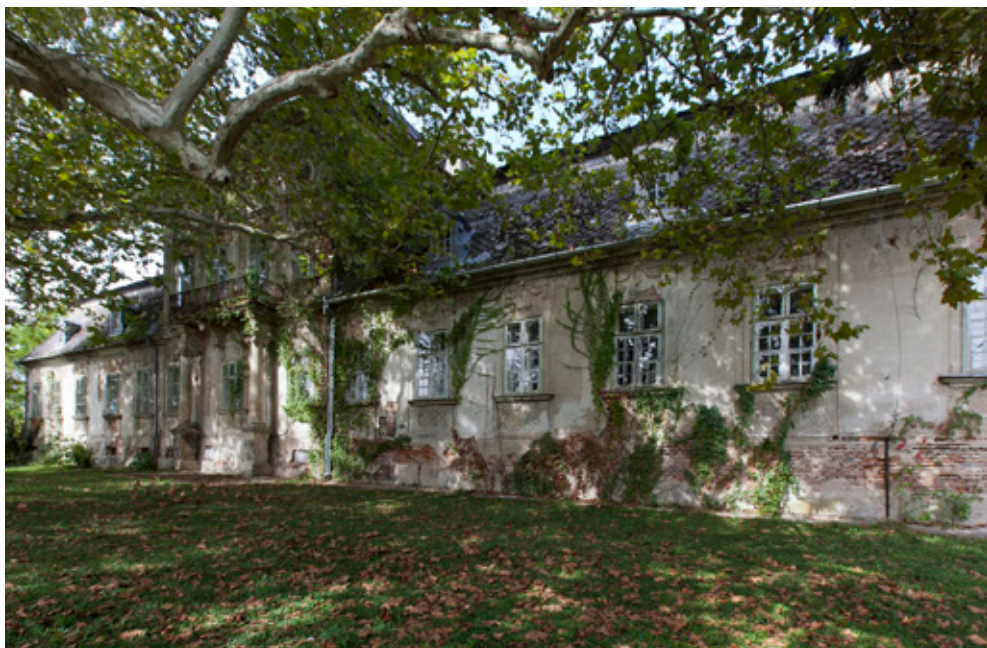
1. kép A kastély déli főhomlokzata. Fotó: Bélavári Krisztina, Nagy Krisztina

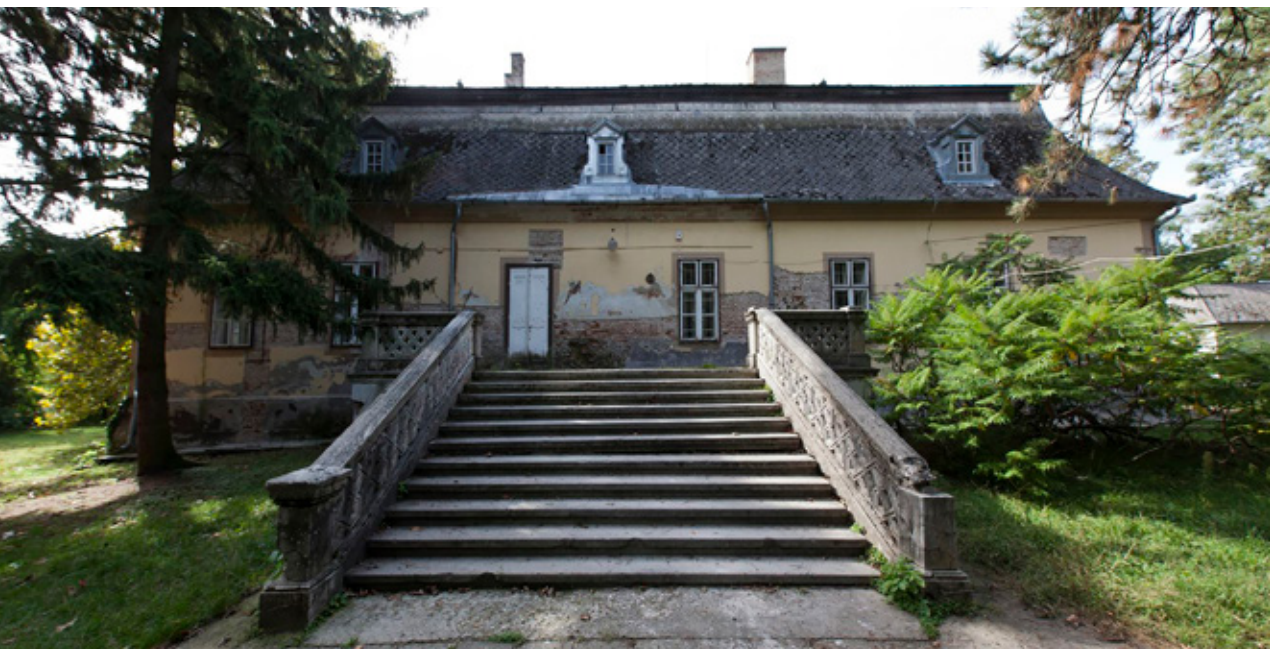
2. kép A kastély keleti homlokzata a terrasszal. Fotó: Bélavári Krisztina, Nagy Krisztina

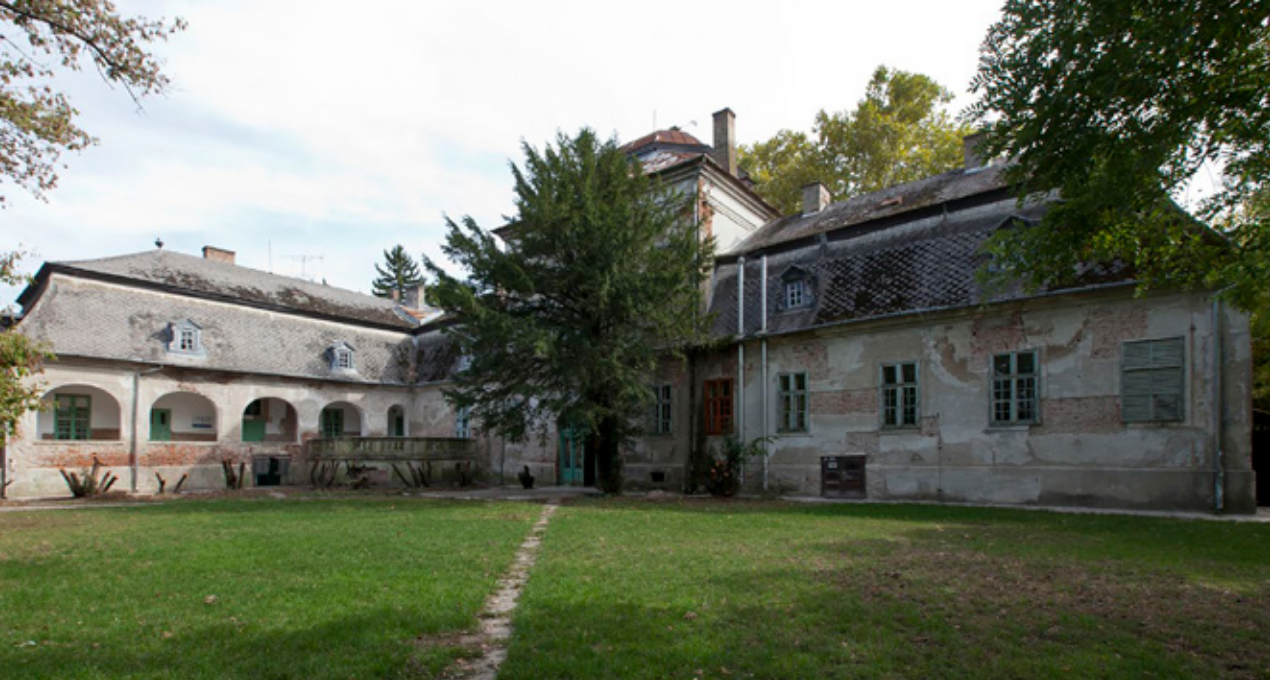
3. kép A kastély nézete az udvar felől. Fotó: Bélavári Krisztina, Nagy Krisztina

számított 8. és 9. tengelyek között a lábazon egyenes lezárású pincelejáró nyílik. Az északi és a keleti szárnyak találkozási pontja előtt neobarokk terasz épült (3. kép).

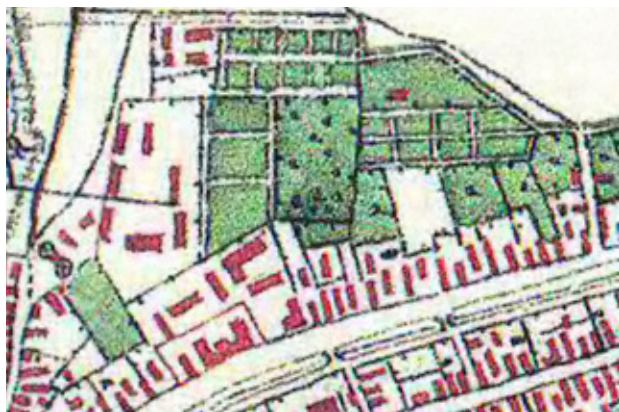
**8. kép** II. katonai felmérés részlete (1863), a megépült kastéllyal és melléképületeivel

A második katonai felmérés 1863-ban készült, Gesztet mutató szelvényén már jól látható a kastély és a park is (8. kép). A kastély ekkor még közvetlenül az utcafronton állt, az L-alakú kastélyépület nyugati végéhez egy L-alakú épület, a konyhaépület csatlakozott. *Möller István* hagyatékában<sup>35</sup> fennmaradt egy vázlatfüzet, amely 1894-ben felvett geszti rajzokat is tartalmaz és a mára lebontott konyhaépület rajzát is közli (9-10. kép). A konyha egy L-alakú épület volt, kert felé néző homlokzatán oszlopos tornáccal. Déli homlokzata 6 tengellyel nyílt meg az utca felé, nyugati homlokzatához egy keskeny, észak-déli irányú kéthelyiséges épület csatlakozott.<sup>36</sup> A katonai térképen a melléképületek közül az intézőlak (ma óvoda) L-alakú tömbje világosan felismerhető, a belső udvart lezáró istállók és az inaslak is kivehetőek. Ezen kívül számtalan, mára nyomtalanul eltűnt épület látható. A park – a térkép szerint – ekkor még egy szabályos, geometrikus úthálózattal ellátott parkot jelenthetett, északi végében vete-

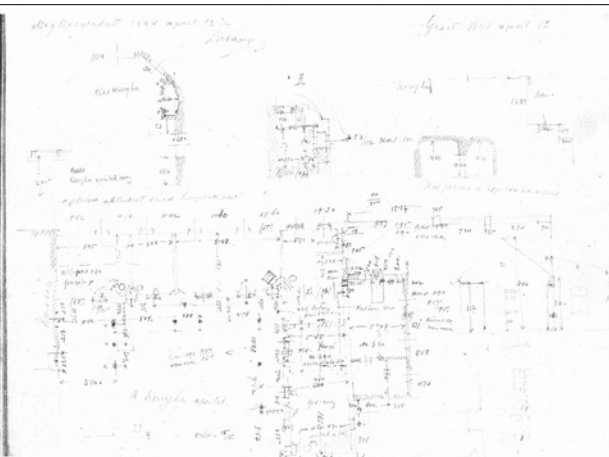
**9. kép** A konyha alaprajza Möller István hagyatékában, 1894. MÉM MDK Irrattár, Möller hagyaték, K 326

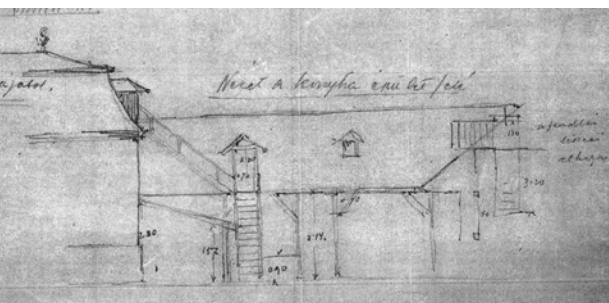
**10. kép** A konyhaépület udvar felőli nézete Möller István hagyatékában, 1894. MÉM MDK Irrattár, Möller hagyaték, K 326

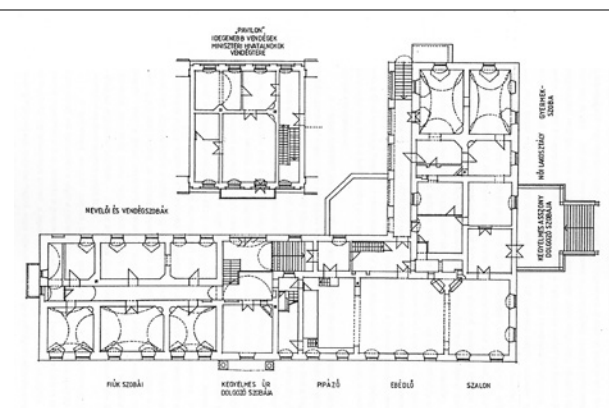
**12. kép** A kastély rekonstruált elrendezése

K. Nagy Sándor leírása alapján.

A kastély Tisza Kálmán korabeli alaprajzáról és elrendezéséről pontos adatokat kapunk K. Nagy Sándor Biharországról szóló 1885-ös munkájából (12. kép): a kastély közepén van a főbejárat, „hol lépcsőzet vezet fel jobbra a vendég-szobák, balra a családi szobák folyosójára s szemközt a kegyelmes úr dolgozó szobájába [...]. A dolgozó-szobából balra egy oldalajtó egy kis öltözőn keresztül pompásan berendezett pipázó-szobába vezet, [...] hol a középső szegletet egy pompás majolika kályha foglalja el. Ezután következik a nagy ebédlő, melyet könyvtárcsaládi arcképek díszesítenek [...]. Az ebédlőből nyílik a nagy salon pompásan butorozva. A nagy salontól nyílik a kegyelmes asszony dolgozó szobája [...] pompás könyvtárral. [...] A kegyelmes asszony dolgozó szobája után következik a főúri pompával, fényesen berendezett női lakosztály s végül a gyermekszoba. [...] A kegyelmes úr dolgozó szobájából jobbra menő folyosóra nyílnak a nagy fiúk és a nevelő szobái [...]. Itt van még egy pár vendég-szoba. A főbejáratától balra lépcsőzet vezet fel az emeletbe, vagy pavilonba, melynek fényesen berendezett termei fogadják be az idegenebb vendégeket, – itt szoktak beszállásolva lenni a miniszteri hivatalnokok is [...]”.<sup>38</sup> A Vasárnapi Ujság G. K. monogrammos cikkírója 1885-ben szintén ismerteti a geszti kastélyt. Az újságcikk K. Nagy Sándor leírásával megegyezik, néhol kiegészíti: a pipázó reggeliző helyként is szolgált, s étkezések után vagy itt, vagy a teraszon szolgálták fel a kávét és a teát. A K. Nagy által emlegetett „nagy salon” itt „szöglet-szalon, pompás növény-díszítéssel”.<sup>39</sup> (A növény-díszítésről sajnos nem derül ki, hogy növényekkel teli helyiségről, vagy esetleg növényi mintával kifestett, tapétázott helyiségről van szó.) Az 1860-as évekbeli átalakításhoz kapcsolódva nem kizárt, hogy ekkor a kastély belseje is megújult. A kocsíathajtó megszüntetése mindenképpen némi építkezéssel, falak mozgatásával járt, az újonnan kialakított helyiségeket feltehetőleg ki is festették. Elképzelhető, hogy ekkor a már meglévő helyiségeket is újradekorálták. A korszakból egy fotó maradt ránk, amely Tisza Kálmán dolgozószobáját mutat-
