MŰEMLÉKVÉDELÉM

A MAGYAR MŰEMLÉKVÉDELEM FOLYÓIRATA  
LXIII. évf. 2019 5-6. szám

## TARTALOMJEGYZÉK / CONTENT

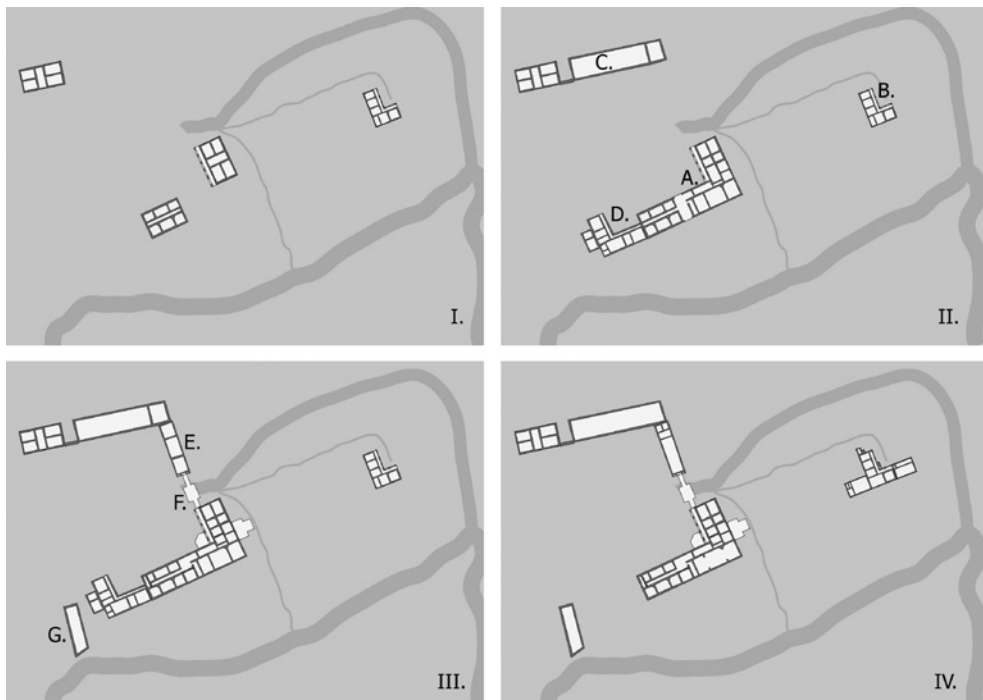
**1. kép** A geszti Tisza-kastély telkének és környezetének beépítése a 18. század közepétől, a mai utak jelölésével.

I. 18. sz. közepe, II. 18. sz. utolsó negyede, III. 20. sz. eleje IV. 2017 A.= a kastély B.= a tisztartói ház

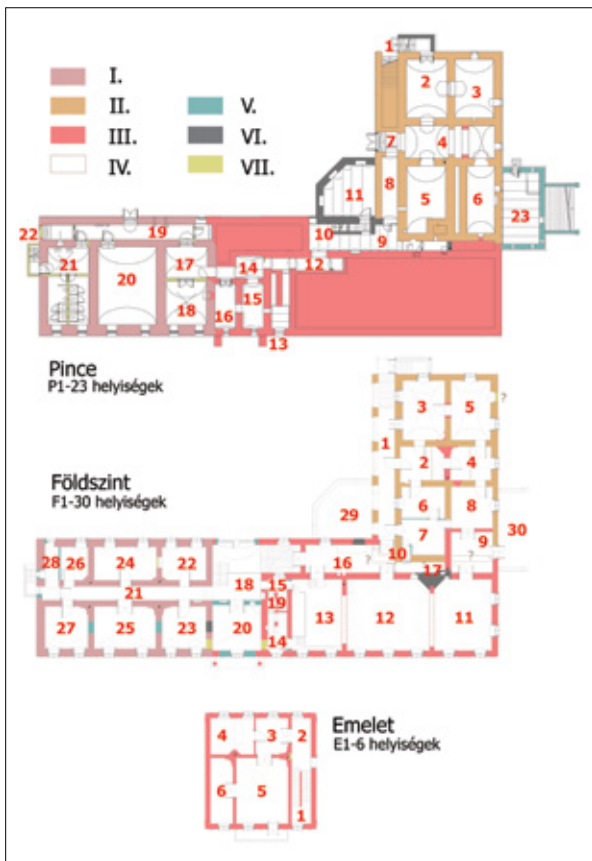
**2. kép** A geszti Tisza-kastély periodizált alaprajza, a szintek megnevezésével és a helyiségek számozásával. Az építési korszakok: I. 18. sz. közepe előtt, II. 18. sz. közepe körül, III. 18. sz. utolsó negyede, IV. 18. sz. elbontott falak helye V. 19. sz. közepe után, Tisza Kálmán VI. 1900 k., 20. sz. eleje, Tisza István VII. 20. sz. második fele. Rajz: Design Art Werk és Mobilia Kft. felmérése nyomán a szerző

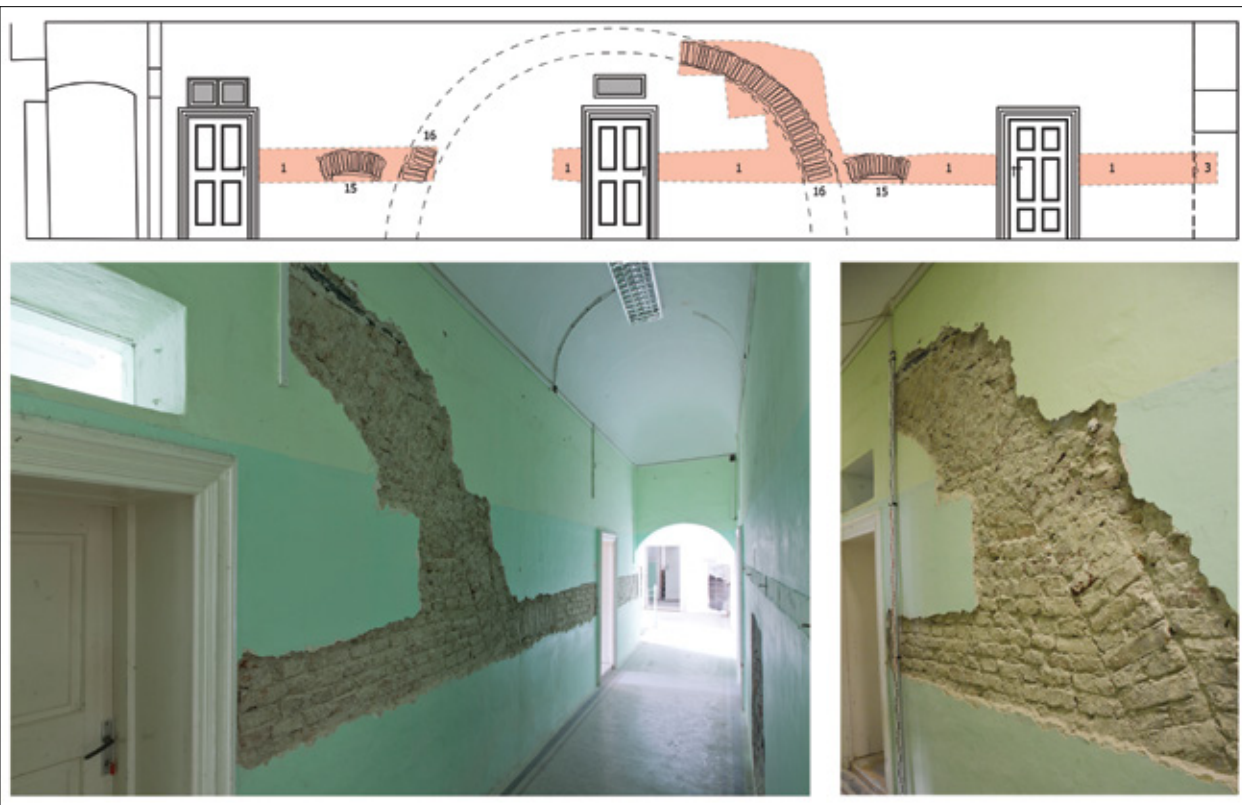
**3. kép** A geszti Tisza-kastély F21. helyiség (középfolyosó) északi falán feltárt jelenségek. 1-téglafal, 3-levésett felület falcsorbázata, 15-befalazott fűtőnyílás és áthidalója, 16-teherhárító téglái.

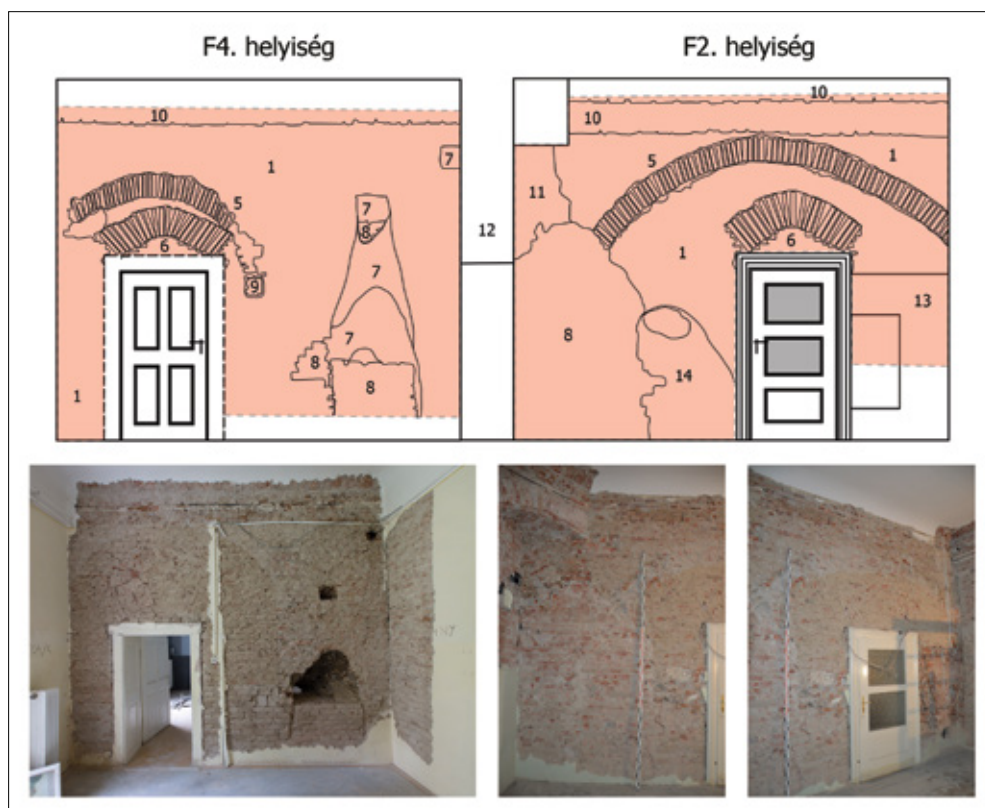
**4. kép** A geszti Tisza-kastély F2 és F4 helyiségeinek déli falán feltárt jelenségek. 1-téglafal, 5-elbontott boltozat lenyomata, 6-nyílás eredeti áthidalója, 7-elbontott tűzhely és szabadkémény nyomai, 8-elbontott tűzhely és szabadkémény átfalazása és fal pótlása, 9-betömött gerendalyuk, 10-falkorona magasztás, ráfalazás, 11-ismeretlen okból levéselt felület, 12-utólagos falazás, fal javítás, újrafalazás, 13-utólagos falfülke, 14-eredeti, utóbb befalazott falfülke, eredeti vakolás nyomaival. Rajz: a szerző, fotó: Bélavári Krisztina, Galamb Zsuzsanna

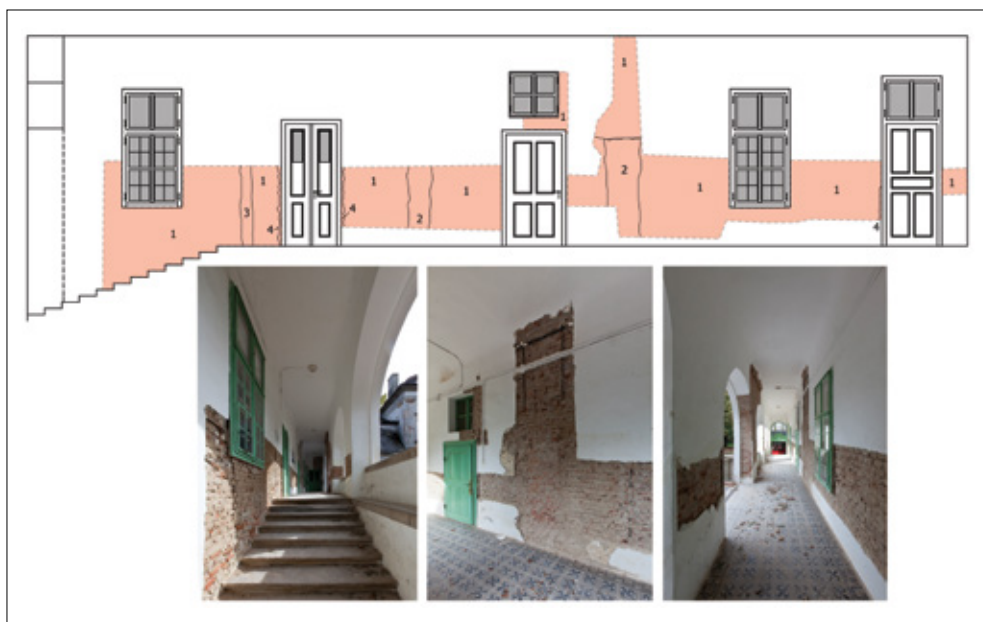
**5. kép** A geszti Tisza-kastély F1 helyiségének (udvari oldalfolyosó) keleti falán feltárt jelenségek.  
1-tégla fal, 2- levésett felület- falpiller helye, 3- levésett felület- fal csorbázata, 4- nyílás átalakításának nyomai.

A tornácra az északi falon nyitott kutatósáv alapján megállapítható, hogy az északi fallal egykorú, a tornác feljárójának átboltozó téglái szabályosan rakottak (5. kép). A tornácon belül, a keleti és a nyugati oldalfalain is a legkorábbi rétegben a felpikkelt vakolatréteget

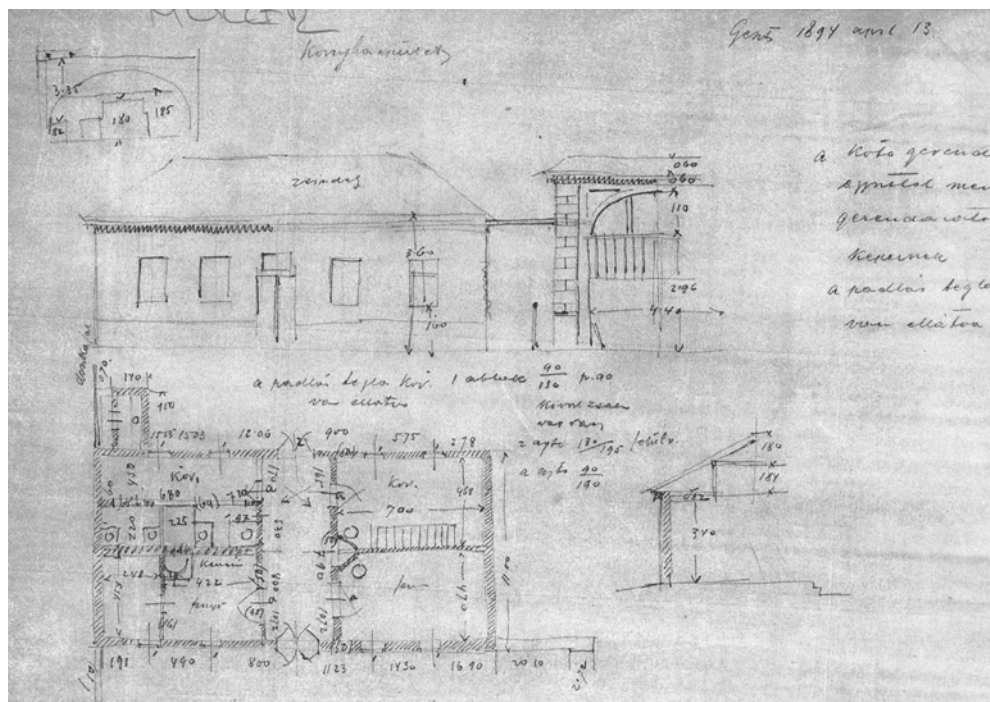
6. kép Möller István felmérése a geszti Istálló nyugati szélén álló lakóházról, alaprajz és metszet, 1894.

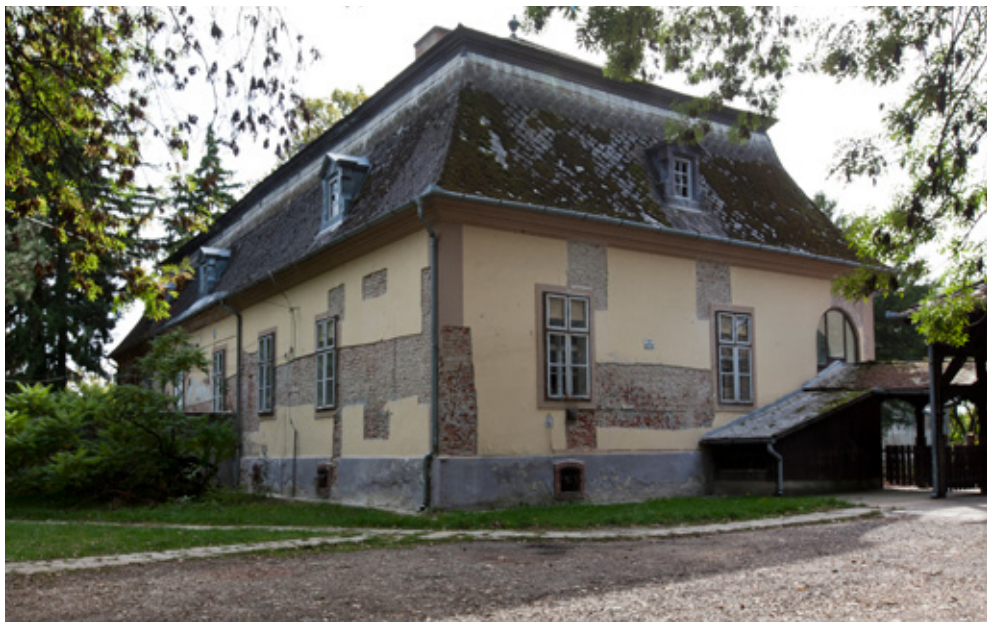
**7. kép** A geszti Tisza-kastély északi szárnyának északi vége a kutatás után. Fotó: Nagy Krisztina

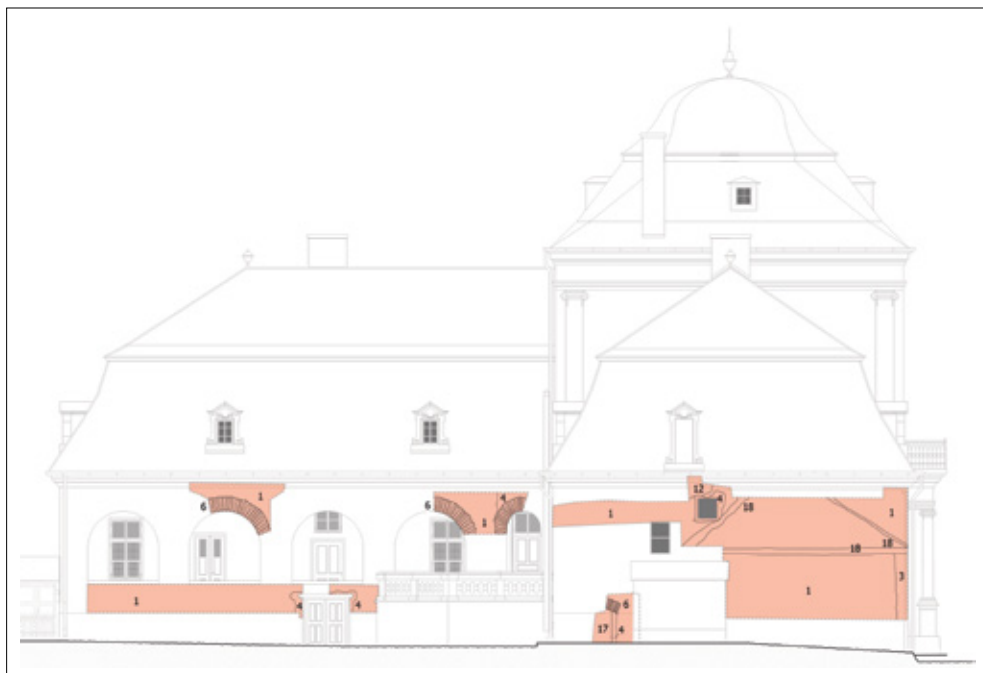
**8. kép** A geszti Tisza-kastély északi szárnyának nyugati, és nyugati szárnyának nyugati falán feltárt jelenségek.

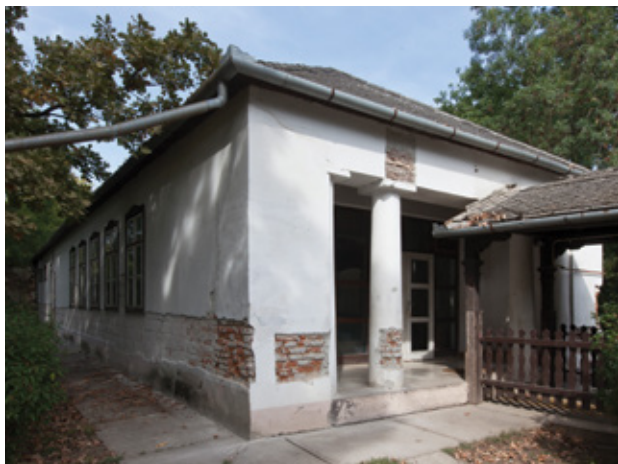
**9. kép** A geszti inaslak kastély felé eső (déli) homlokzata a kutatás után.  
Fotó: Bélavári Krisztina

jelenségek alapján egyértelmű, hogy a teljes inaslakot a déli tornácos szakasz kivételével, újjáépítették a 20. század második felében (9. kép).

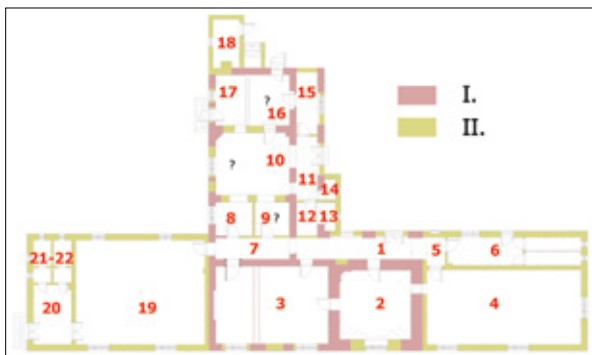
**10. kép** A geszti tiszttartói lak/óvoda periodizált alaprajza, a helyiségek számozásával. Az építési korszakok: I. 18. sz. közepe körül, II. 20. sz. második fele. Rajz: Design Art Werk és Mobilia Kft. felmérése nyomán a szerző

A másik korábbi eredetű (cseléd)házban több átalakítás is történt. A szükségtelenné vált konyhát (2-es, 4-es helyiségek) megszüntették, és felépült a ma is álló észak-déli irányú válaszfal. A konyhából dél felé nyíló két helyiség boltozatát elbontották, a szobákat kettéosztották. Elképzelhető, hogy ezzel párhuzamosan a ház délkeleti sarkát is elbontották, s a nyugati falat az északival kötésben újraépítették. A 6-os és 7-es helyiségekben a díszítőfestés, illetve a márványburkolat miatt nem kutathattunk, de a két helyiség közti válaszfal szélessége alapján egyértelműen utólagos. Az elbontott boltozatos (2, 4, 6, 7, 8, 9) helyiségekben a belmagasságot megemelték, az új épületrészekhez igazították. A korábbi házból maradt 17-es helyiség ekkor már biztosan fűtőfolyosóként szolgált.

Az újonnan kiépült déli, síkmennyezetes díszteremsorban (11, 12, 13-as helyiségek) a homlokzati nyíláskiosztás ma is az építéskori rendszert mutatja (az ablakszerkezetek a 19. század második feléből származnak). A termek közti válaszfalakat a 20. század második felében elbontották (a 11-12-es helyiségek közti északi falcsonton jól láthatóak a vésés nyomai). Elképzelhető, hogy a szobák közötti nyílások helye és mérete a kivitelezés során, a burkolatok bontása után megfigyelhető lesz. Valószínűsítjük,

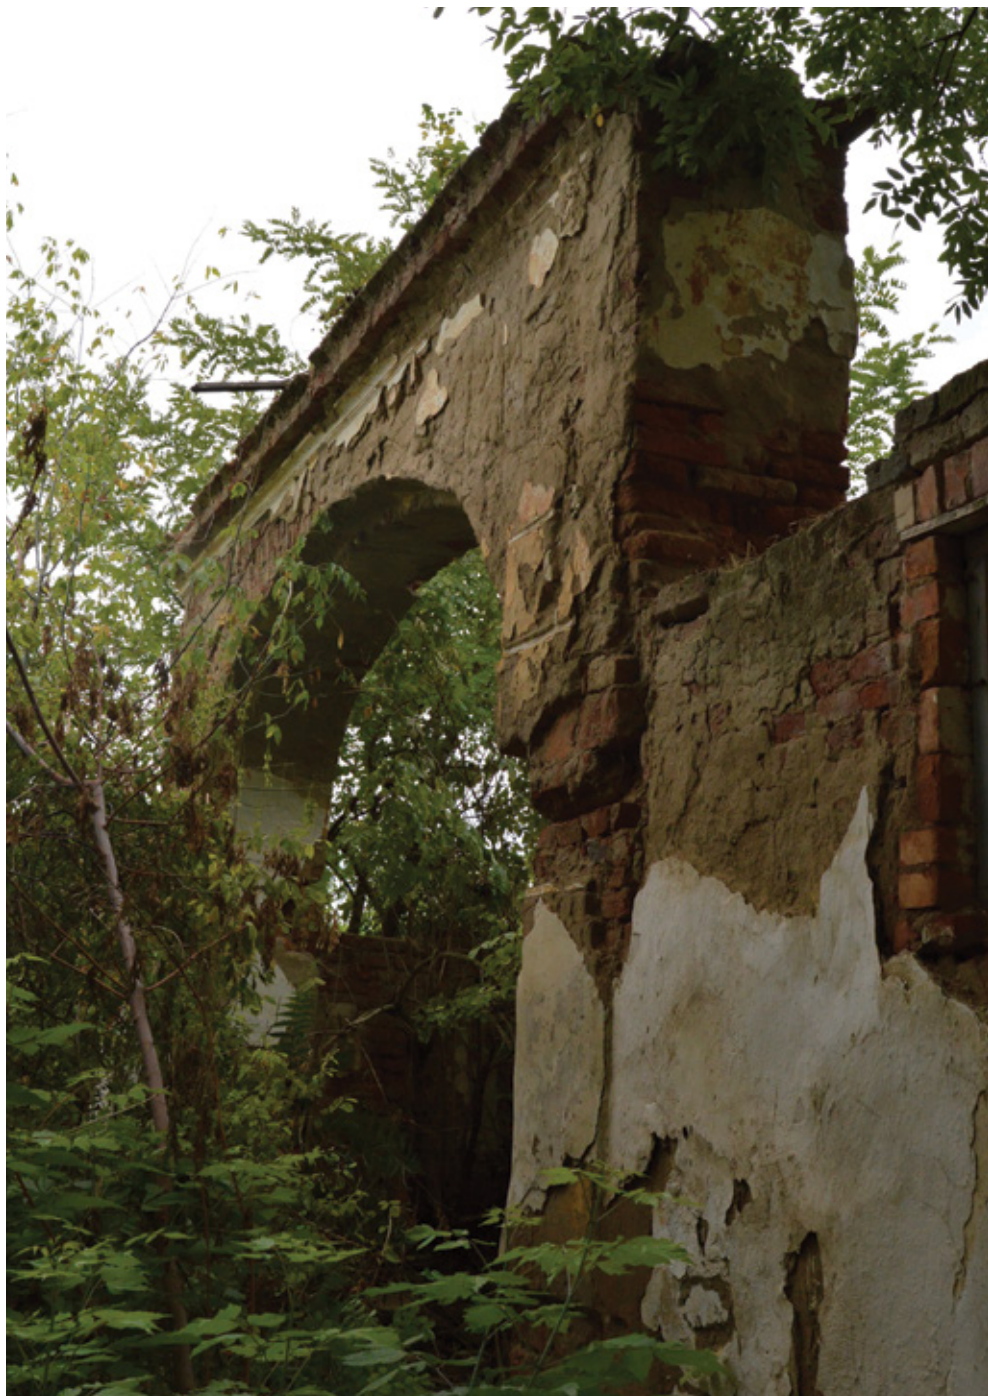
11. kép A geszti istálló középső kapujának maradványai. Fotó: Galamb Zsuzsanna

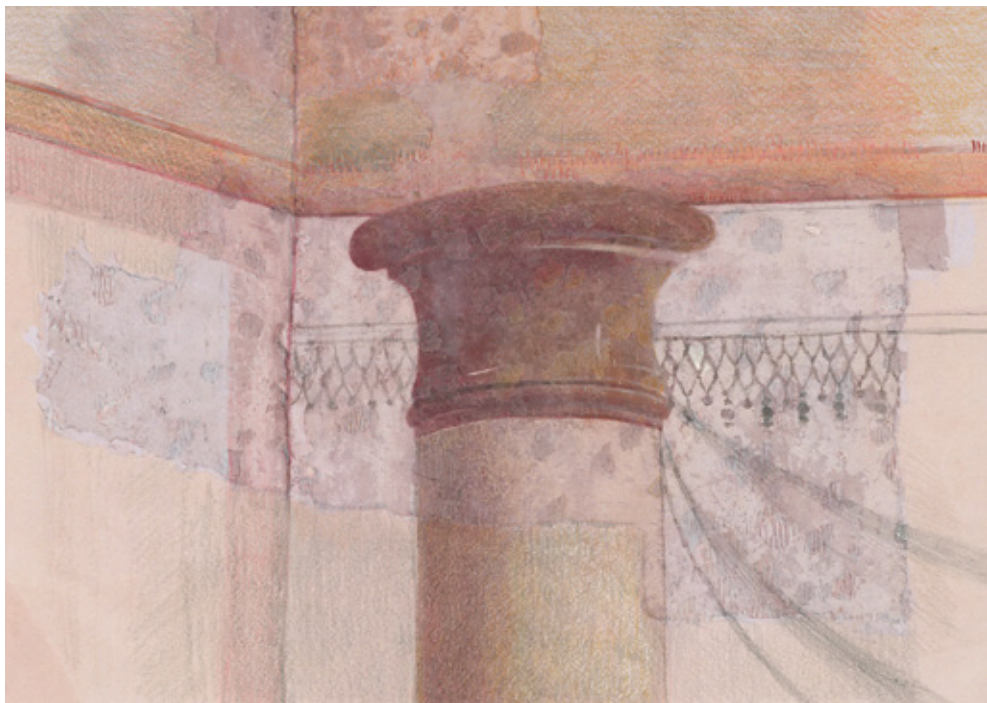
**1. kép** Az emeleti 5. helyiség falfestés részletének rekonstrukciója a feltárás után láthatóvá lett részlet grafikai kiegészítésével. Fotó: Bélavári Krisztina, Nagy Krisztina, rajz és feldolgozás: a szerző

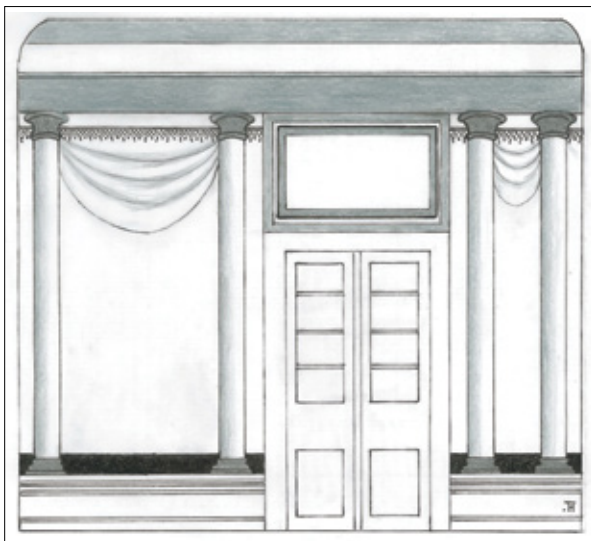
**2. kép** Az emeleti 5. helyiség díszítőrendszerének vázlatos rekonstrukciója. Rajz: a szerző

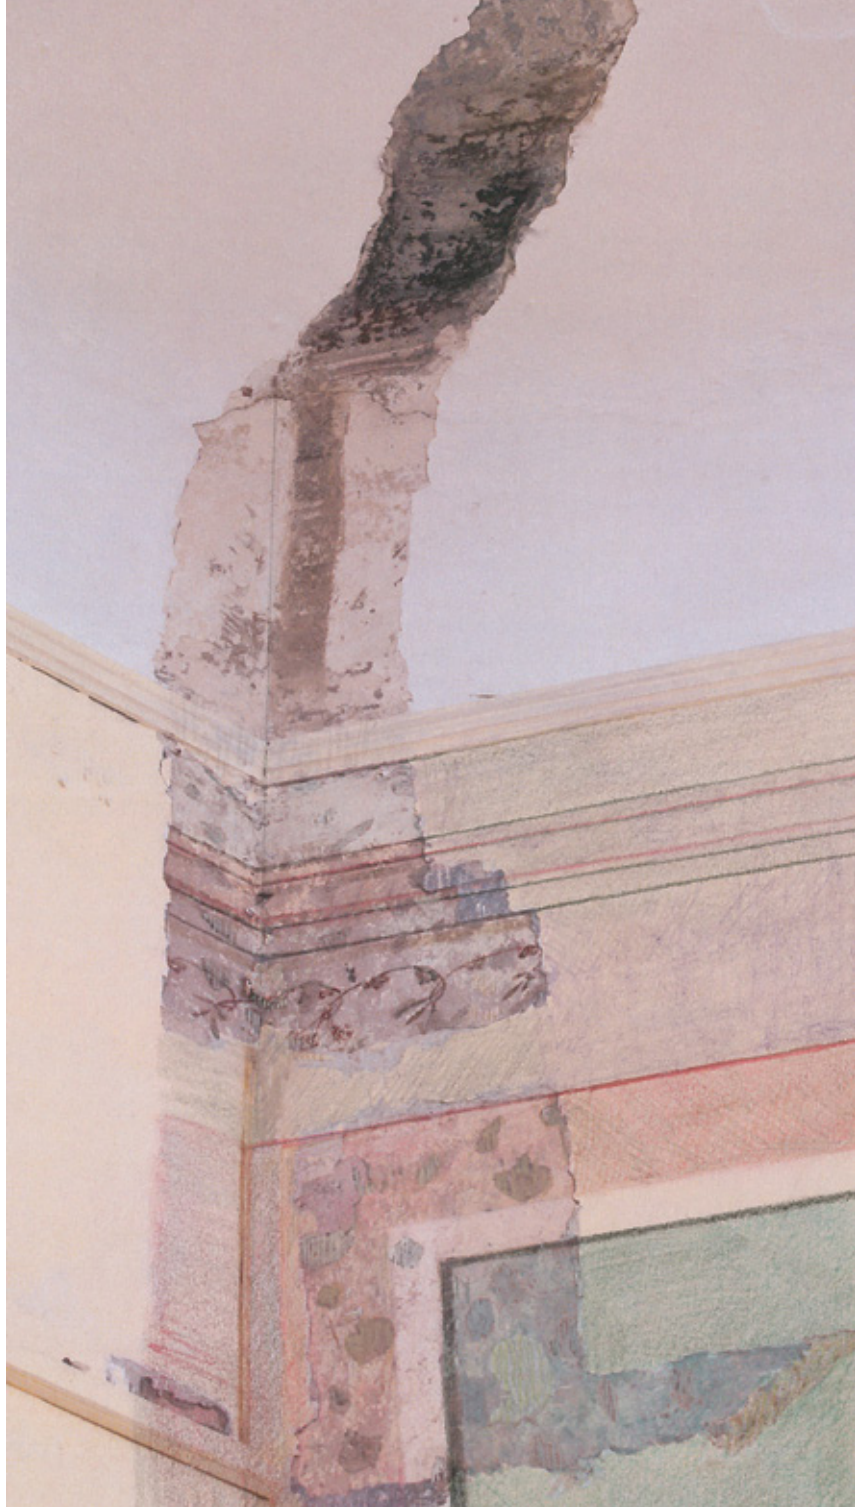
**3. kép** Az emeleti 6. helyiség falfestés részletének rekonstrukciója a feltárás után láthatóvá lett részlet grafikai kiegészítésével. Fotó: Bélavári Krisztina, Nagy Krisztina, rajz és feldolgozás: a szerző

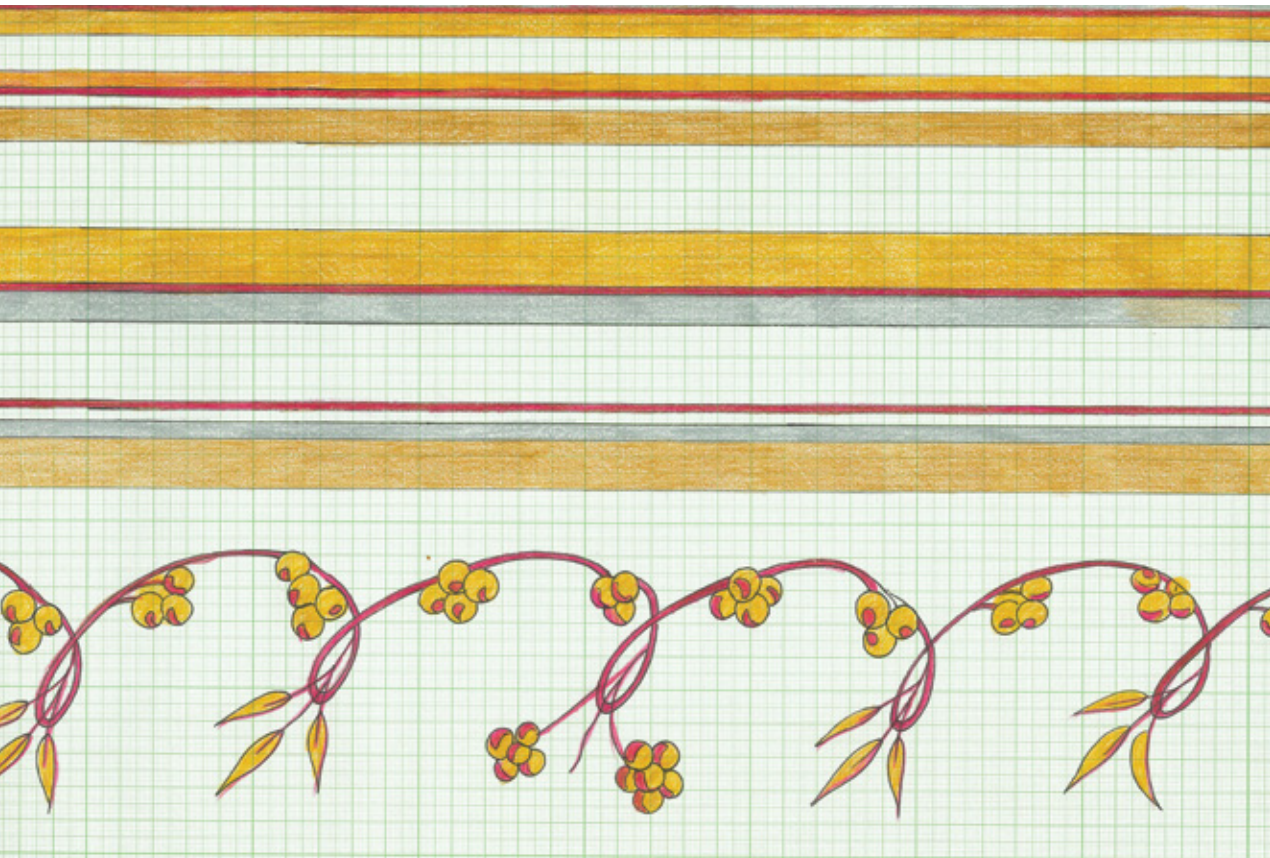
4. kép Az emeleti 6. helyiség keretmotívumának felmérése és rekonstrukciója. Rajz: a szerző

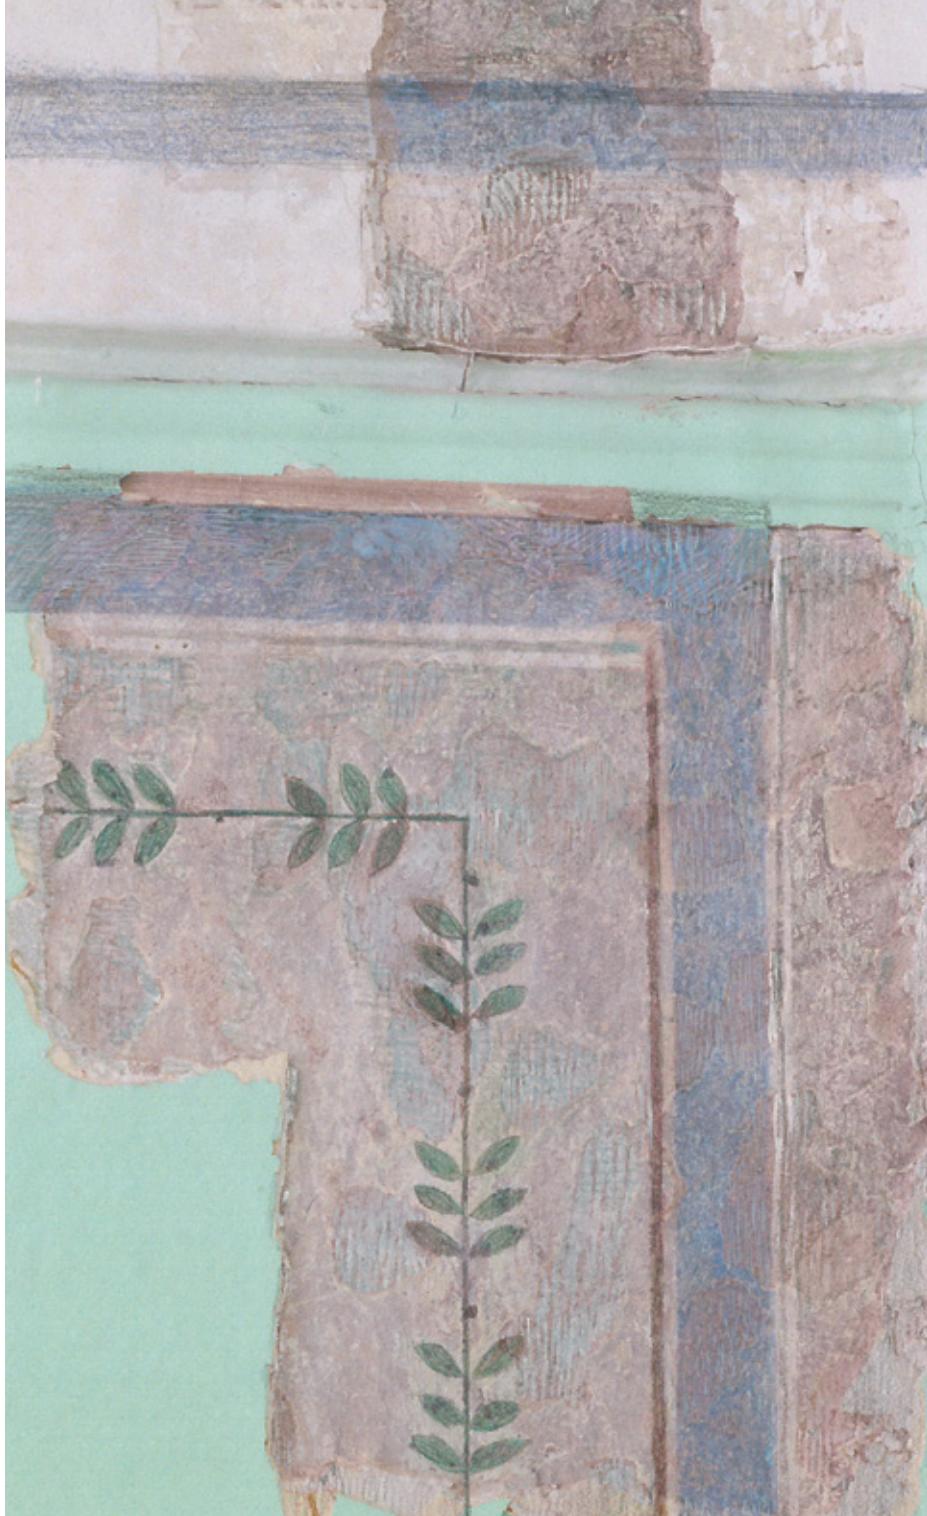
**5. kép** A földszinti 24. helyiség falfestés részletének rekonstrukciója a feltárás után láthatóvá lett részlet grafikai kiegészítésével. Fotó: Bélavári Krisztina, Nagy Krisztina, rajz és feldolgozás: a szerző

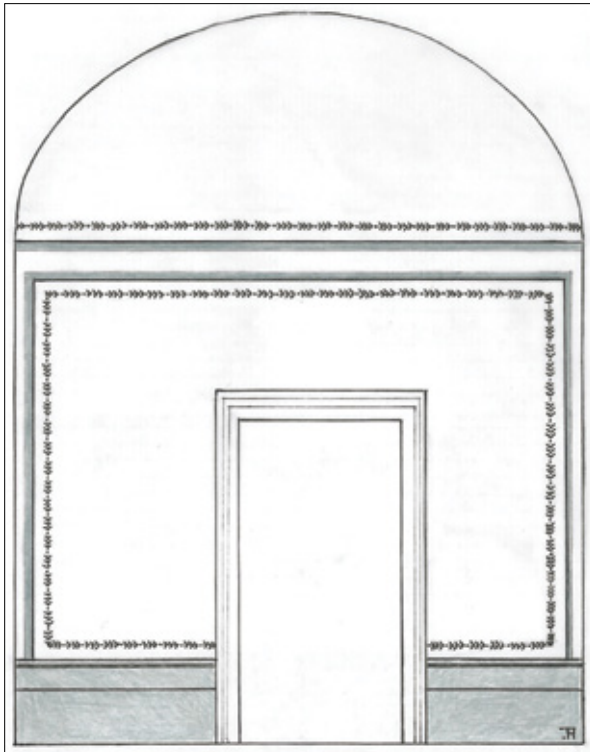
**6. kép** A földszinti 24. helyiség díszítőrendszerének vázlatos rekonstrukciója (keleti fal). Rajz: a szerző

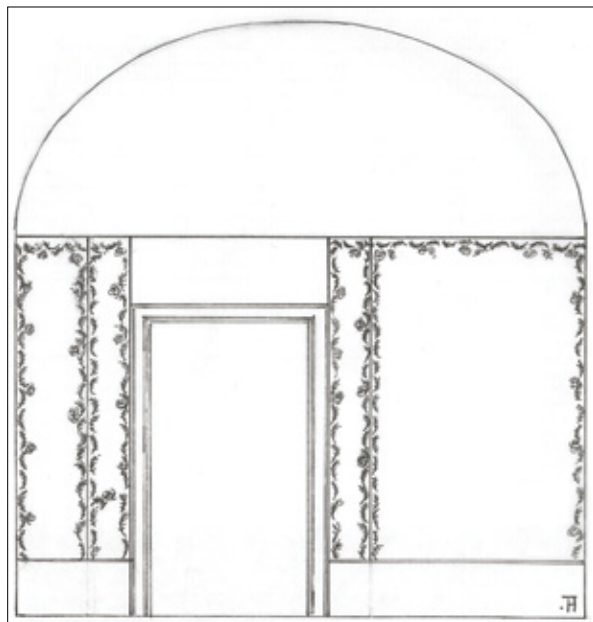
**7. kép** A földszinti 25. helyiség díszítőrendszerének vázlatos rekonstrukciója (nyugati fal). Rajz: a szerző

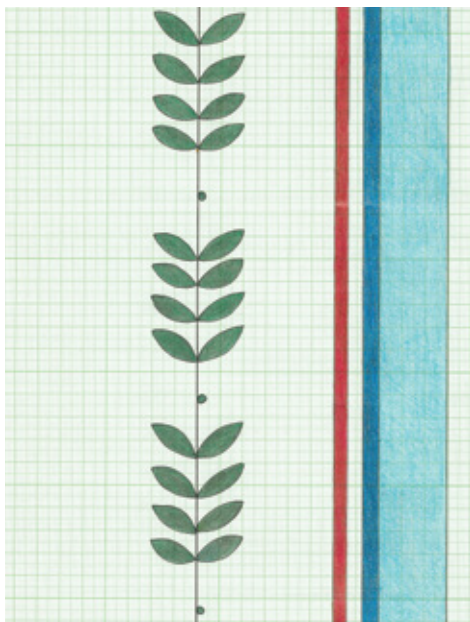
**8. kép** A földszinti 25. helyiség keretmotívumának felmérése és rekonstrukciója. Rajz: a szerző

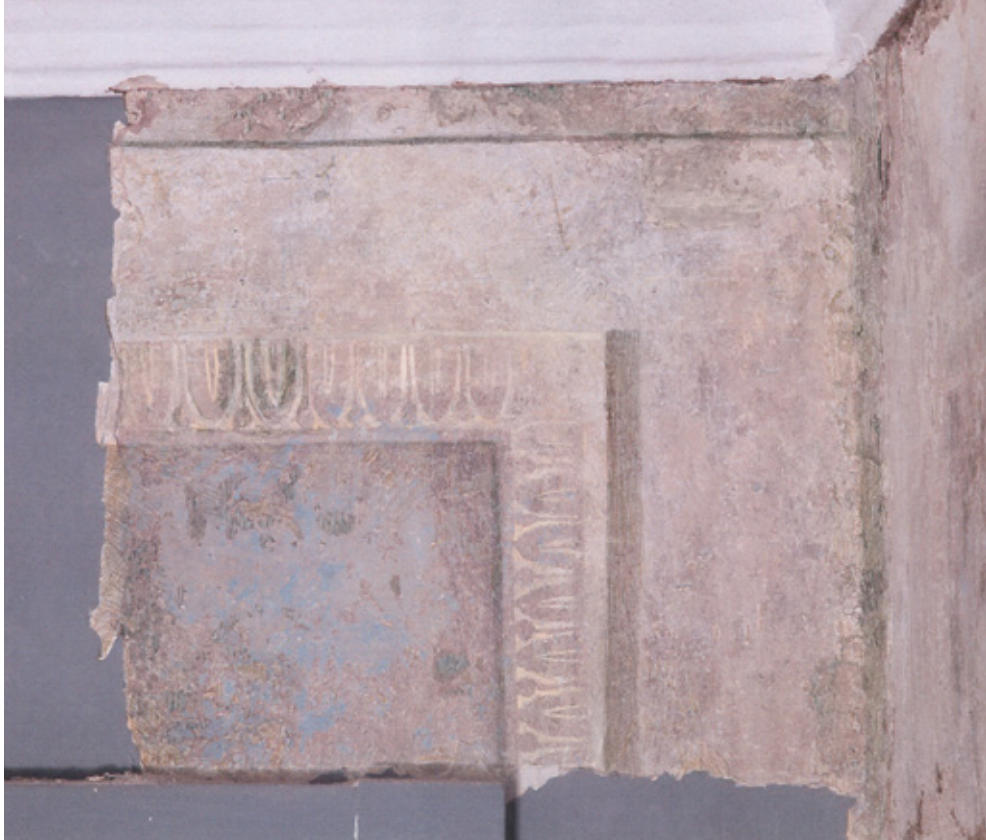
**9. kép** A földszinti 8. helyiség falfestés részletének rekonstrukciója a feltárás után láthatóvá lett részlet grafikai kiegészítésével. Fotó: Bélavári Krisztina, Nagy Krisztina, rajz és feldolgozás: a szerző

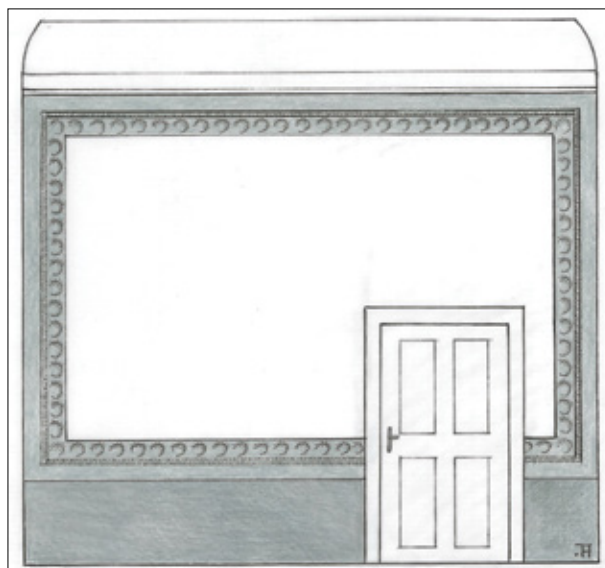
**10. kép** A földszinti 8. helyiség díszítőrendszerének vázlatos rekonstrukciója (déli fal). Rajz: a szerző

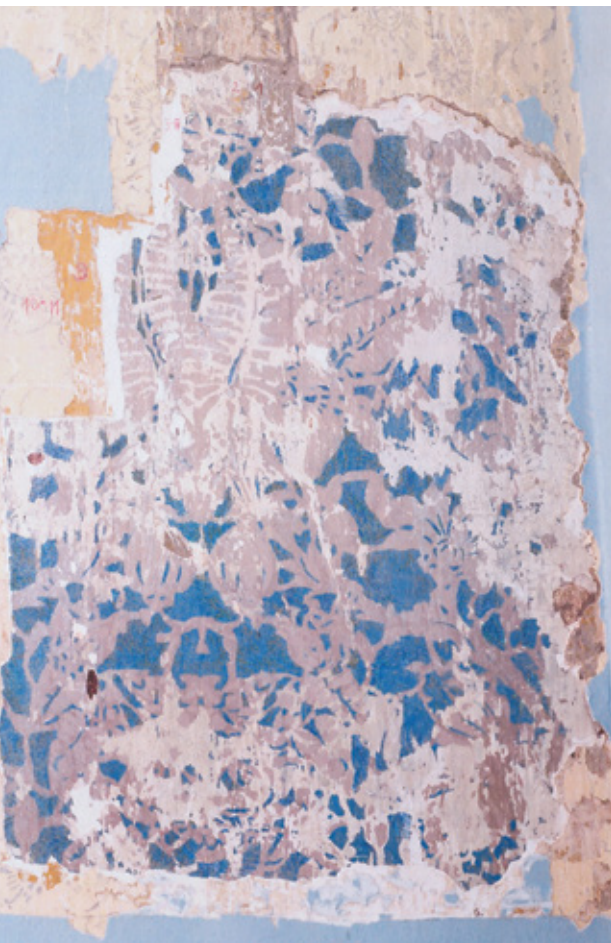
**11. kép** A földszinti 16. helyiség 19. sz. végi, újabb falfestésének részlete a feltárás után, alatta késő barokk márványfestés. Fotó: Bélavári Krisztina

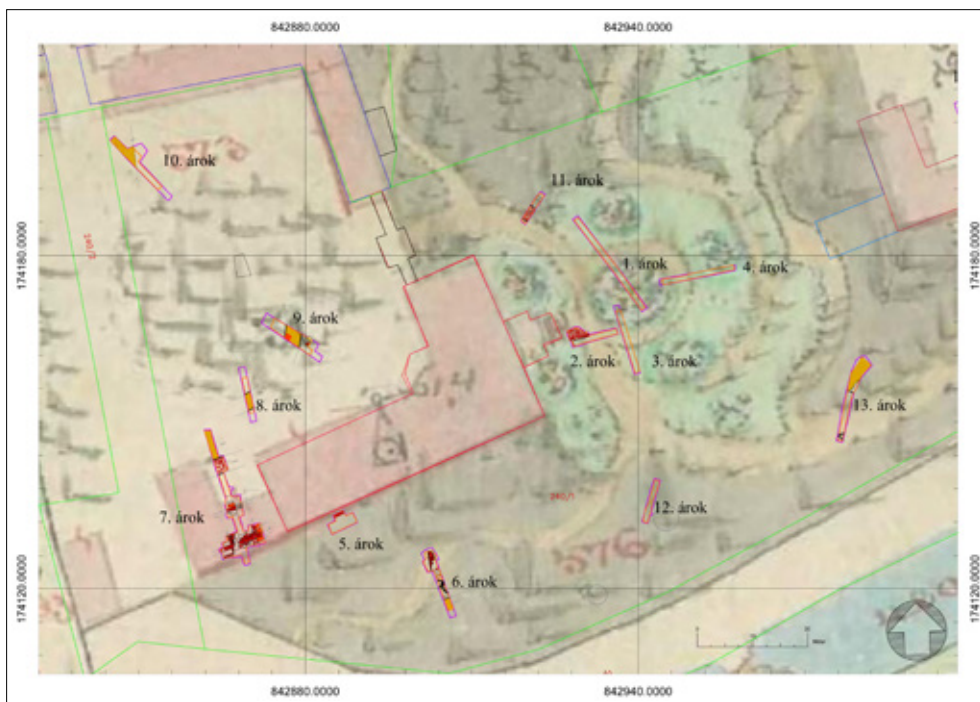
2. kép A próbafeltárás árcai és jelenségei a kastély körül (1-13. árkok).

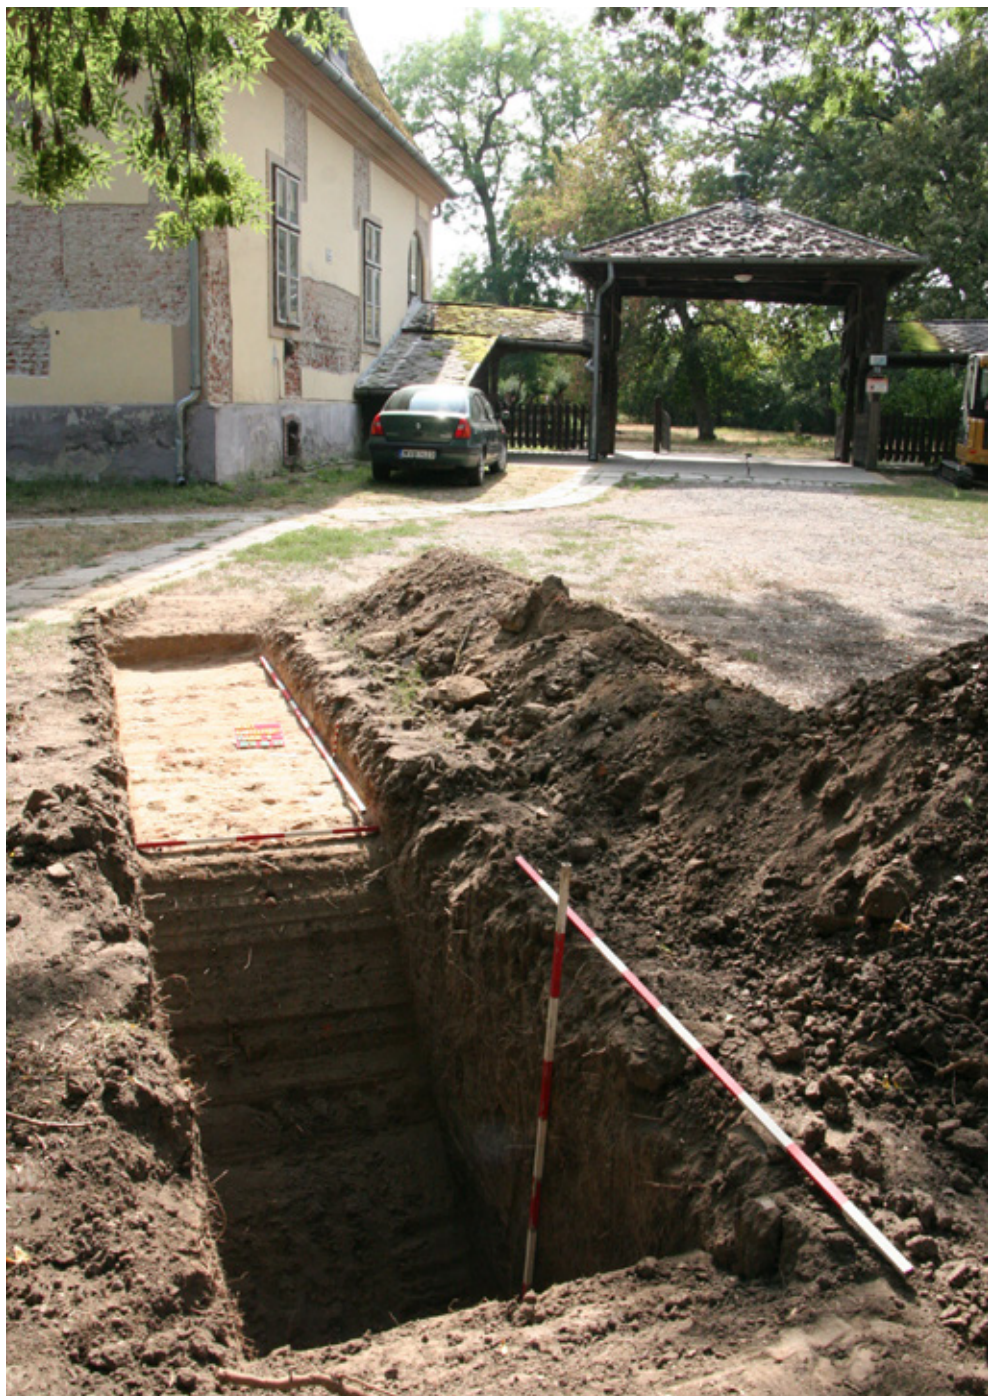
4. kép A kastély északkeleti oldalánál forduló kocsitűt téglatörmelékés alapozása. Fotó: Szabó Renáta

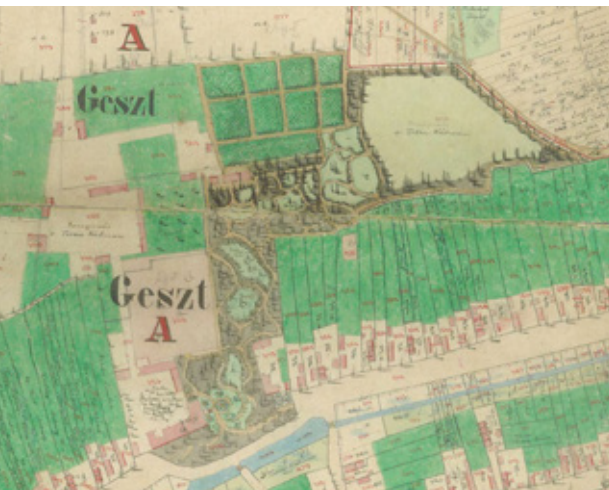
3. kép Az 1884-ben készült kataszteri térkép

Tisza Kálmán birtoklásának, a kert második periódusának idejéből származik a következő, és egyben legjelentősebb térképi forrásunk: az 1884-ben készült kataszteri térkép,<sup>13</sup> amely a kert kialakítását tekintve részletgazdagabb ábrázolás (3. kép). A telekosztás mellett a kert jellegét, útjait és virágágyait is ábrázolja. Szembeötlő változás a II. katonai térképen ábrázoltakhoz képest, hogy az egyenes úthálózatot egyértelműen felváltották a tájképi kertekre jellemző íves vonalvezetésű utak valamint, hogy a díszkert területe jóval megnövekedett, a gazdasági területek terhére. A kastély közvetlen környezetét és az északi veteményes területét is díszkertté alakították. Jelentős változás továbbá, hogy a kastély már nem az utcafronton áll, hanem déli homlokzata előtt előkert húzódik, melyet az utca vonalának módosításával alakítottak ki. Az Arany János ház tekintetében ez az első térképi ábrázolás.

Szintén Pokoly írja, hogy az Arany-ház északi oldalán volt a szőlő, amelyet még Tisza Kálmán apja, Tisza Lajos ültetett, s amelynek nagy részét a filoxéra kipusztította, „pár száz eleven tőke” azonban még így is maradt. Az egykori szőlő területet Tisza Kálmán életének utolsó éveiben vonták be a díszkertbe. Az 1884-es kataszteri térképen az említett szőlőterület is látható az 574-es helyrajzi számon.

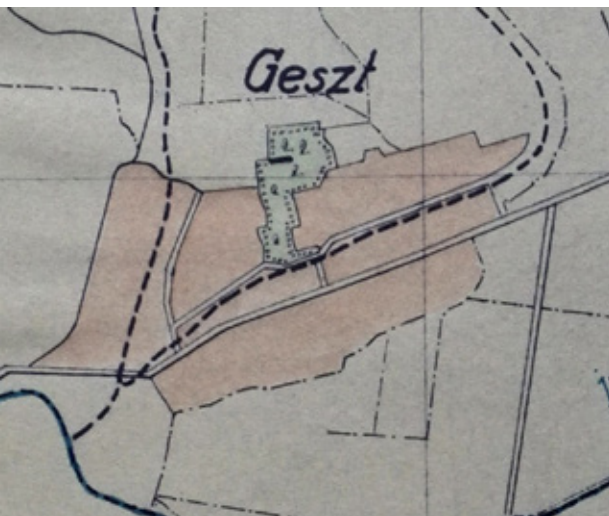
**7. kép** Az 1938-ban a kenderáztató tervéhez készült helyszínrajz kastélykertet ábrázoló részlete (Környezetvédelmi és Vízügyi Levéltár Bp. 1938 Geszt községi kenderáztató terve IX/30.)

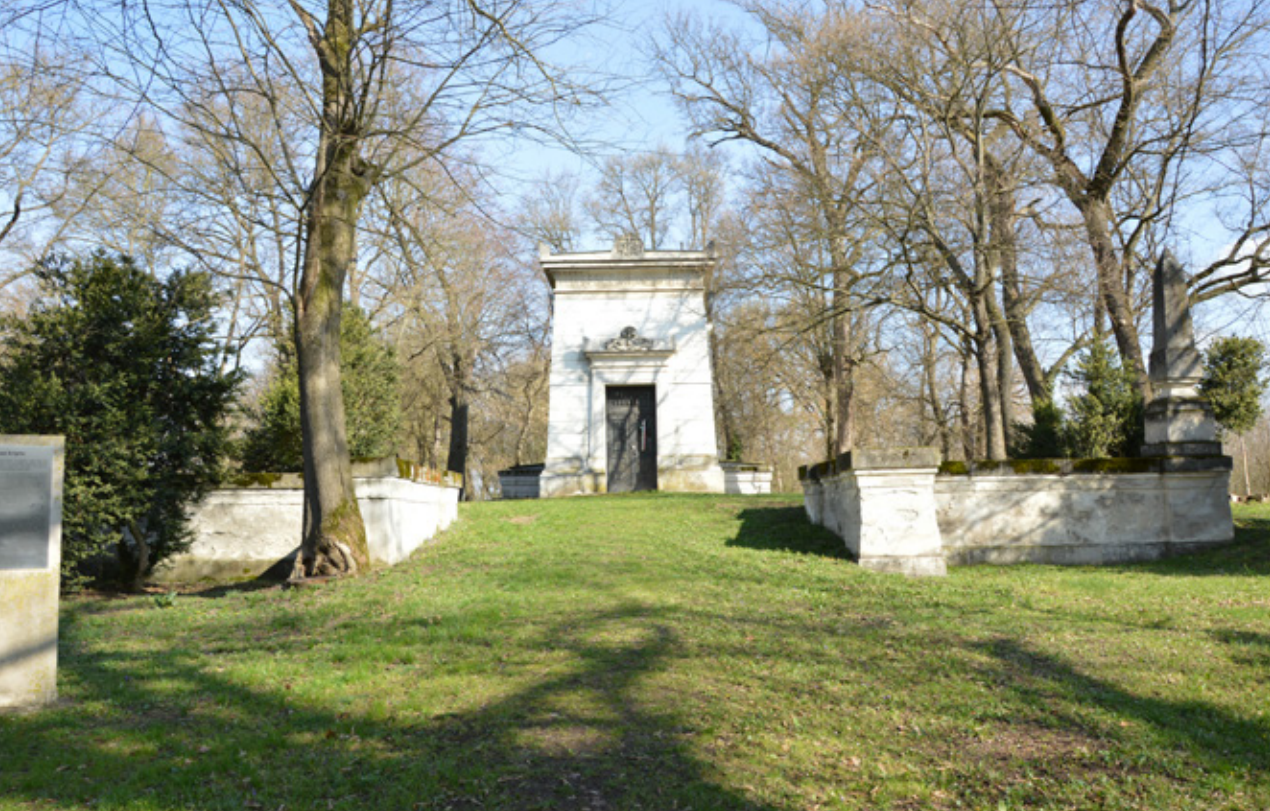
1. kép A Tisza-kripta a temető felől. Fotó: a szerző felvétele

A Tisza-kripta a településtől északnyugatra, a 18. század második felében létesített régi temető északi végében, az úgynevezett Nagy-halmon áll, összetett tömegű sírbolt (1. kép). Két helyiségből, egy egyiptizáló, felfelé enyhén keskenyedő kubusos bejárati előcsarnokból és magából a föld alatti kriptahelyiségből áll, amely nyeregvetős építményként emelkedik a járósínt fölé. A kubusos, felfelé enyhén keskenyedő előcsarnok épülete sávazott, a bejárati ajtó kökeretének a szemöldökvonalában egyszerű övpárkány fut körbe, az épületet háromrészes, kőből készült főpárkány zárja. A párkányzat képszékét stilizált, geometrikus keretbe foglalt tulipánok sora díszíti, a fríz középtengelyében FELTÁMADUNK felirattal (2. kép).

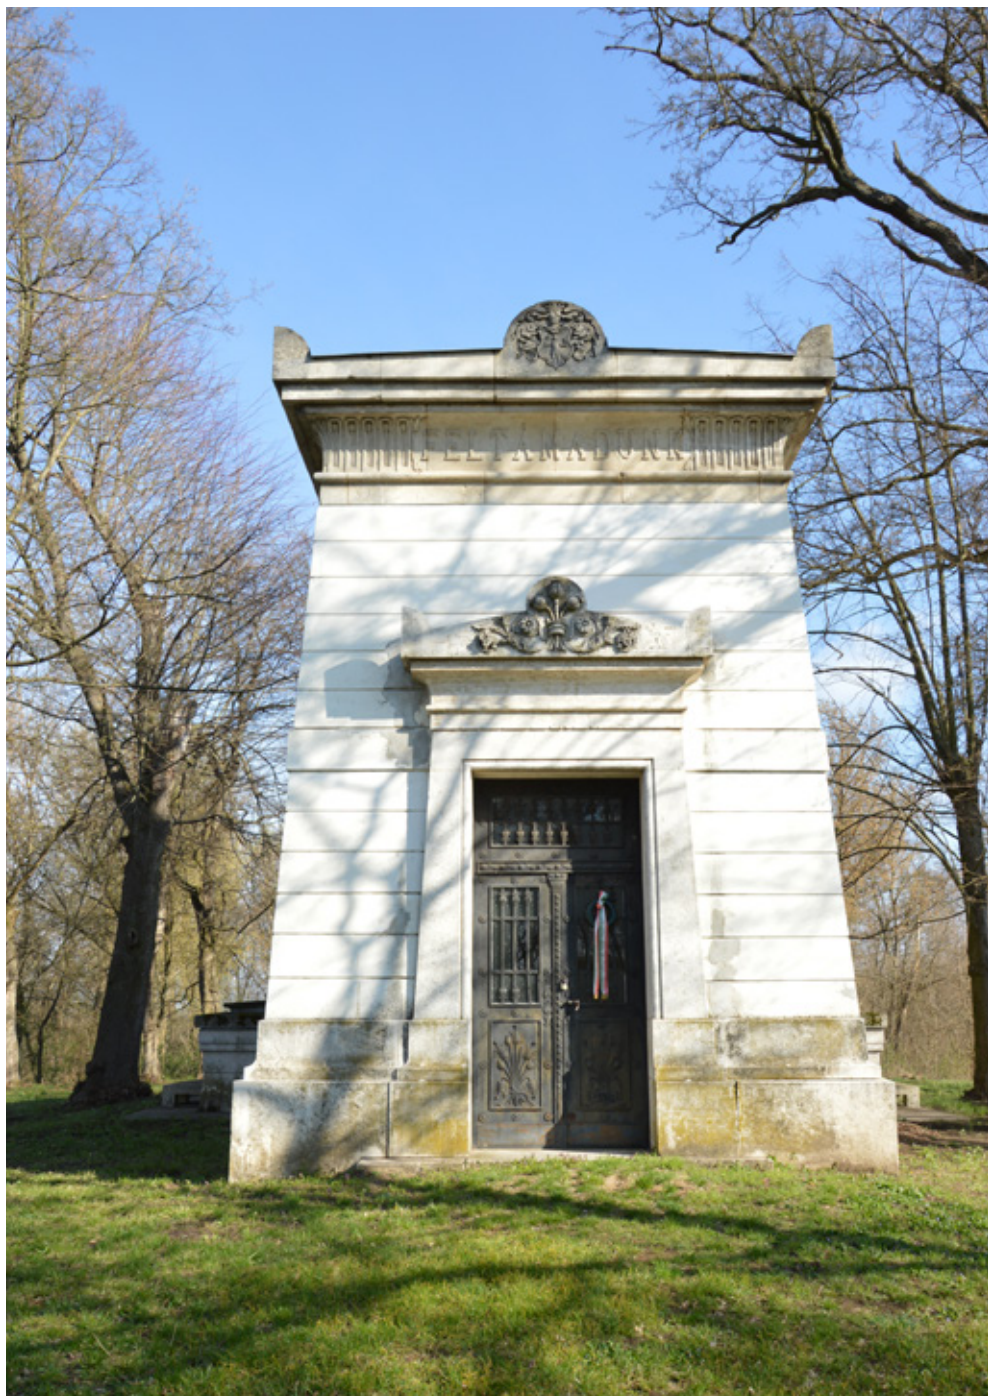
2. kép A Tisza-kripta főhomlokzata. Fotó: a szerző felvétele

A főhomlokzat középtengelyében nyílik a kripta egyenes záródású, kökeretes kapuja. A ka-

puzat lábazata megegyezik a felépítmény lábazatával, a kapuzatot a felépítmény párkányzatára rimelő háromrészes párkány zárja, timpanonszerű geiszonjának két szélén egy-egy akrotérionnal. A timpanont félköríves oromdíszt zárja, a timpanon közepét díszítő három mákgubót gyöngysoros díszítésű pánt fogja össze, innen kétoldalra hullámszó ívű indadíszt nyúlik ki. A kripta kétszárnyú, középfelnyíló, egyrétegű kovácsoltvas kapuja felett fekvő téglány alakú felülvilágító. A mives, növényi ornamentikával díszített ajtószárnyak felül üvegezettek, az ajtószárnyak alsó felén tömör tábladísz. Az üvegtáblákat stilizált tulipánokkal díszített rácsoszat takarja, a szárnyak tömör tábláit mákgubóból és tulipánból összeállított csokor díszíti. Az ajtószárnyak, illetve a felülvilágító szélein rozettasor fut körbe. A középső takarólemez gazdagon díszített, egyiptizáló jellegű fejezettel ellátva, keresztosztóját fonatsor díszíti. Az ajtó kilincse is gazdagon díszített, összetett címere stilizált tulipánokból áll. A sírbolt két oldalhomlokzata megegyező kialakítású, a homlokzatok középtengelyében, az övpárkányon ülve fekvő téglány alakú, egyenes záródású szellőzőablak nyílik,
