MŰEMLÉKVÉDELÉM

A MAGYAR MŰEMLÉKVÉDELEM FOLYÓIRATA  
LXIII. évf. 2019 5-6. szám

## TARTALOMJEGYZÉK / CONTENT

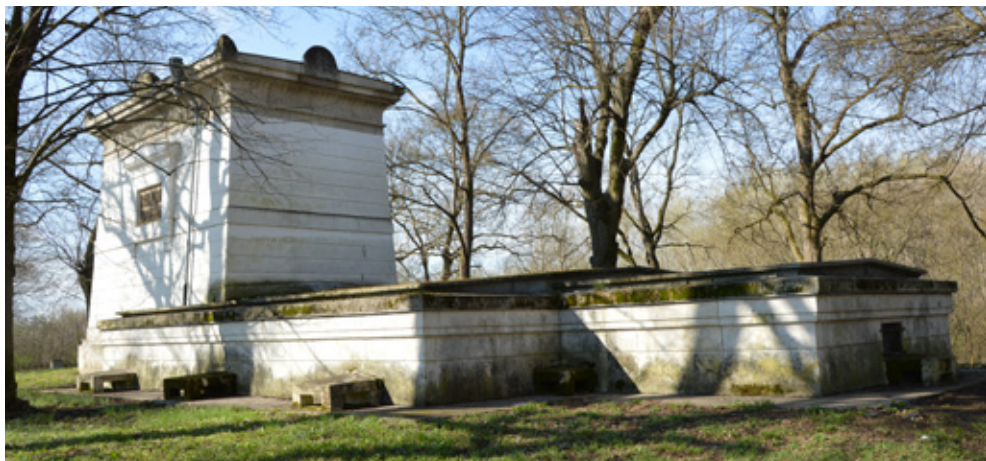
4. kép A Tisza-krypta nézete észak felől. Fotó: a szerző felvétele

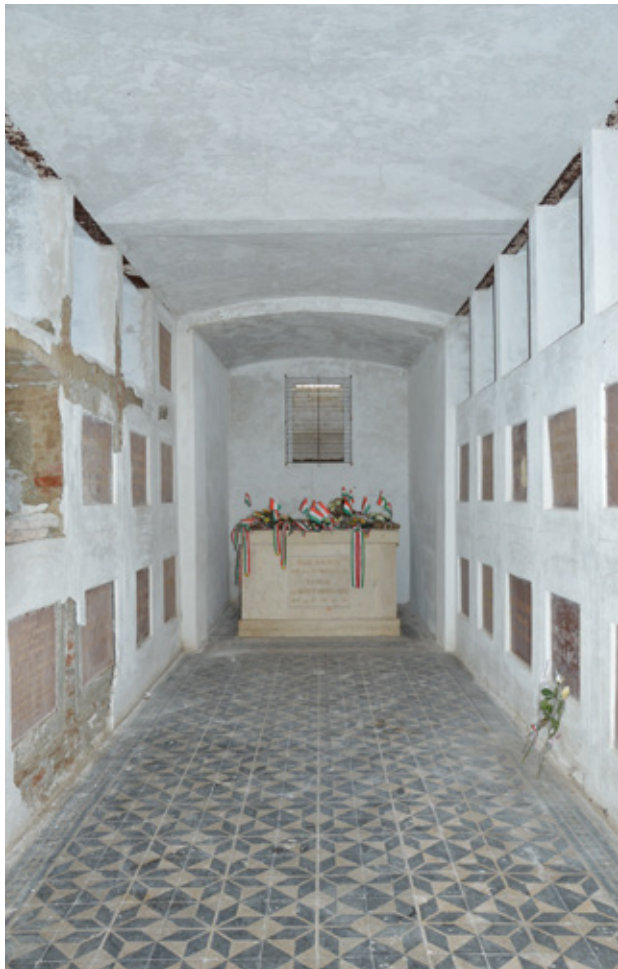
5. kép A Tisza-kriptá sírkamrája.

A kriptába belépve az előcsarnok egy keskeny, téglalap alakú helyiség, geometrikus jellegű, stilizált virágmintás fekete-fehér műkő járólappal. A helyiségben a déli fal kivételével kis kiülési, fehérre meszelt lábazati sáv fut körbe, a pálcstagból, homorlatból és lemeztagból álló övpárkányon ül a merészen emelkedő teknőboltozat. Az előcsarnok északi oldalán lapos szegmensíves ajtónyíláson keresztül vezet le a mészkő lépcső a stilizált virágmintás, fekete-fehér műkő járólappal burkolt kriptahelyiségbe. A hosszan elnyúló kriptahelyiség két szakaszra osztott. A hosszú, utólagosan gerendával megerősített, enyhe hajlásszögű szegmensíves dongaboltozattal fedett krypta keleti és nyugati falán három sorban szegmensíves záródású sírfülkék sorakoznak. A vörös márvány sírkölapok fekvő téglány alakúak, a feliratok aranyozottak, de erősen kopottak. A krypta végében egy kisebb dongaboltozatos fülke nyílik, elképzelhető, hogy oltárfülkének szánták. Jelenleg *Tisza Kálmán* és *Degenfeld-Schomberg Ilona* közös, fehérmárvány szarkofágja található benne. Az egyszerű, márvány talpazaton és márvány fedlappal lezárt kubusos szarkofág sarkain sávozott (5. kép).
