MŰEMLÉKVÉDELEM

A MAGYAR MŰEMLÉKVÉDELEM KIADVÁNYA  
LXVI. évf. 2022 4-5. szám

## TARTALOMJEGYZÉK / CONTENT

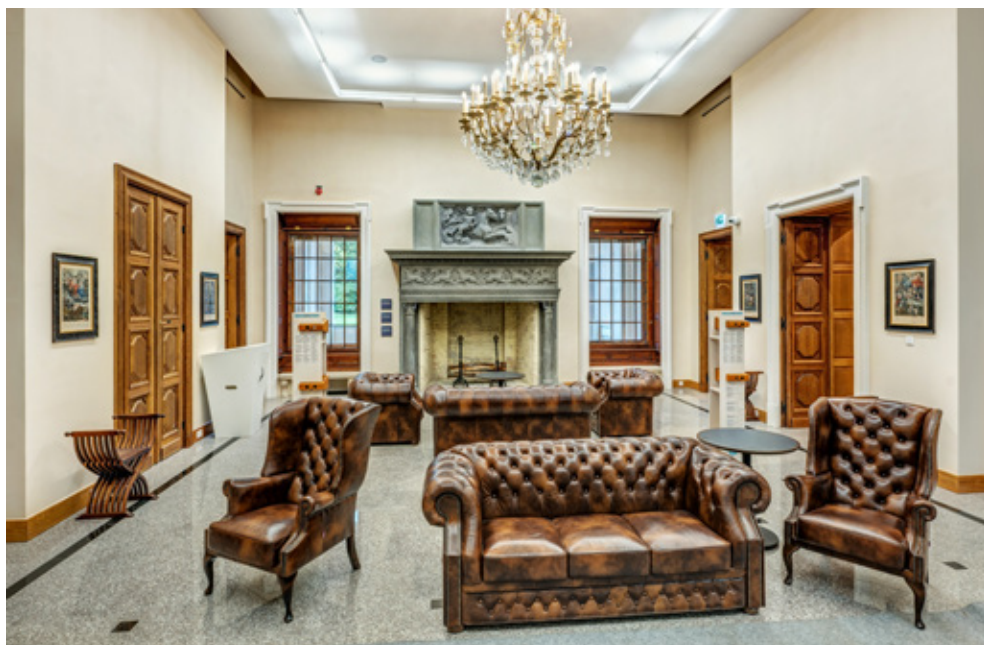
3. kép Füžérradvány, Károlyi-kastély, térbelső rekonstrukció. Fotó: Kovács Zoltán

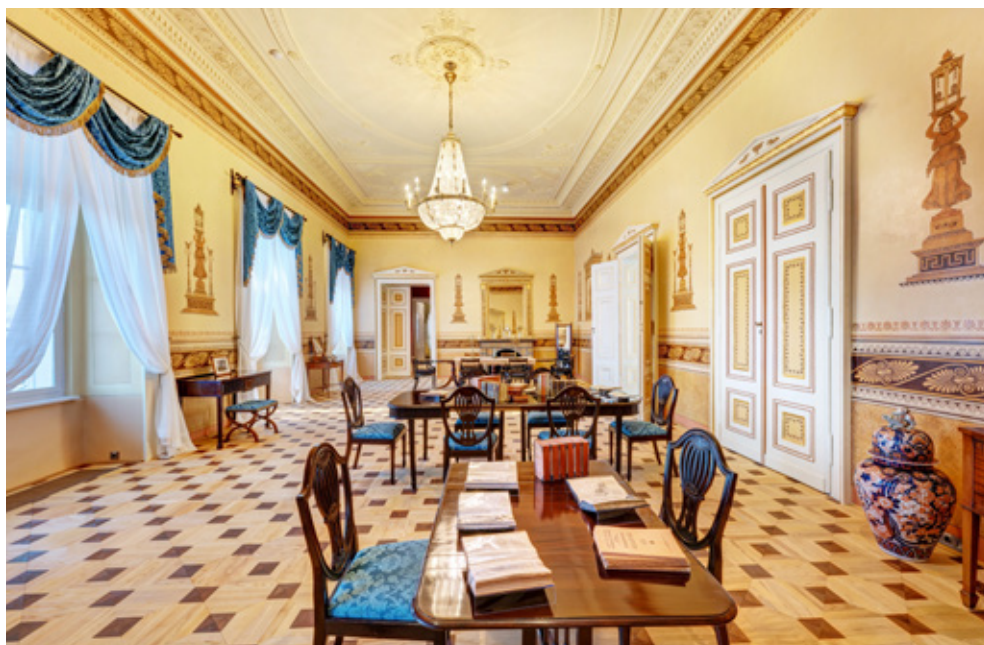
4. kép Bajna, Sándor-Metternich-kastély, térbelső rekonstrukciója. Fotó: Gulyás Attila

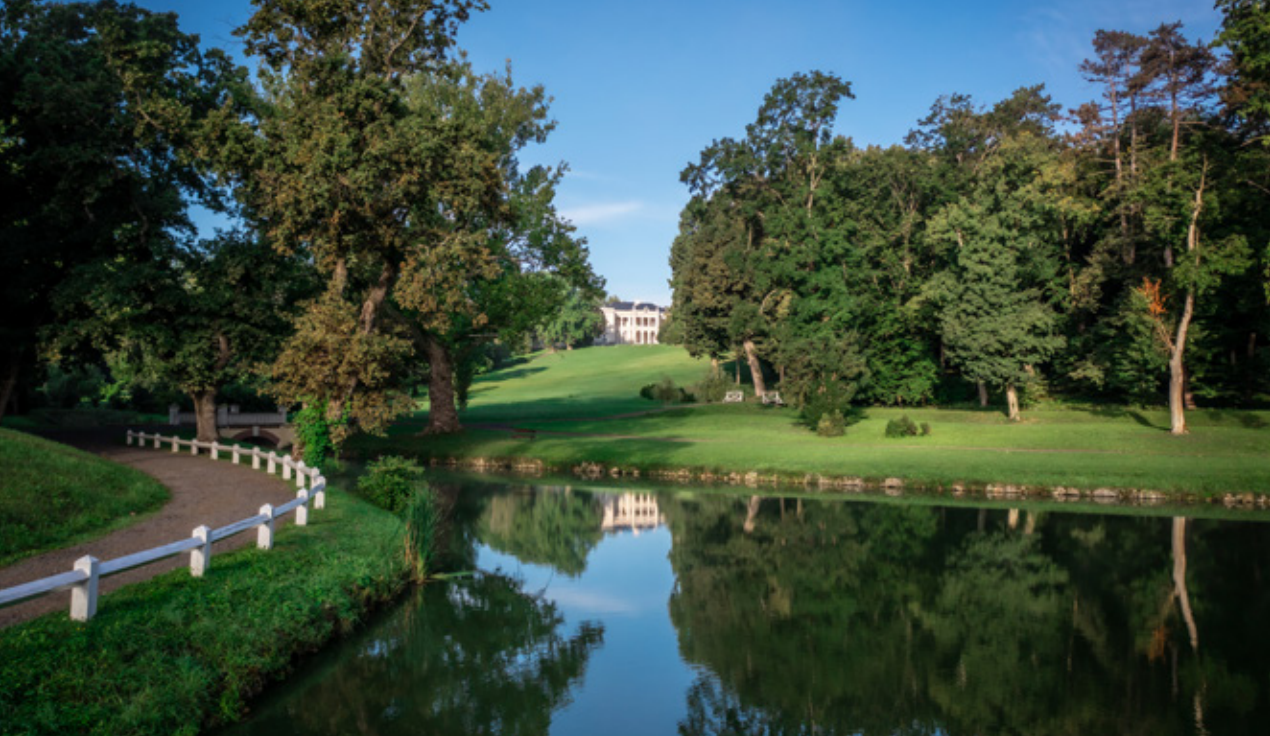
3. kép Füzeradvány, Károlyi-kastély – helyreállítás a parktól...

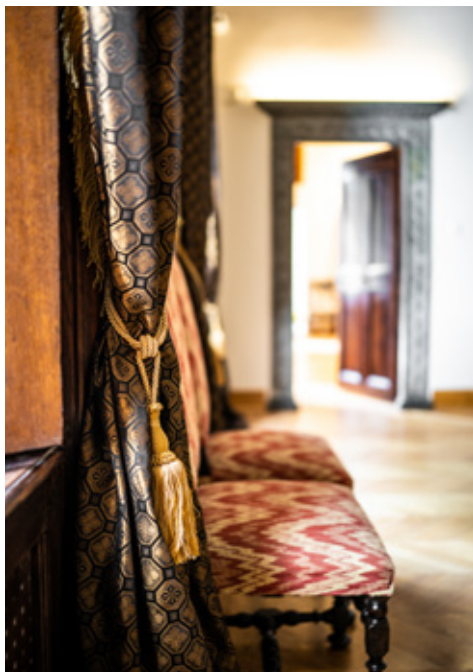
4. kép Füzeradvány, Károlyi-kastély – ... a részletekig bezárólag

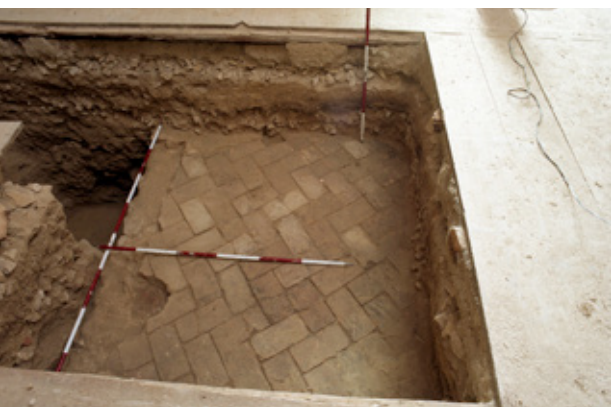
**2. kép** A reneszánsz Both-udvarház feltárt padlóburkolata. MÉM MDK, Fotótár, ltsz. 189.291ND

A régészeti feltárás során a mai épület alatt egy, azzal elhelyezkedésében és szélességében is megegyező udvarház alapfalai kerültek elő. A feltehetőleg emeletes részekkel is ellátott, téglány alaprajzú épület belső osztását, nyíláskiosztását csak részben sikerült meghatározni (*2. kép*). Elrendezésében egyszerű lehetett, megközelítőleg hat egyforma méretű szobával, míg nyugati-déli nyugati oldalához két, ismeretlen funkciójú toronyszerű építmény csatlakozott. Körülötte védelmi rendszer, kerítésfal nem került elő, így a török hadjáratoknak könnyen áldozatul eshetett. A török uralom alatt a település ugyan többször elnéptelenedett, de nem pusztult el teljesen. A Both család rangja ekkorra már leáldozóban volt, Esztergom megyei birtokaikat, így Bajnát is zálogba adták.

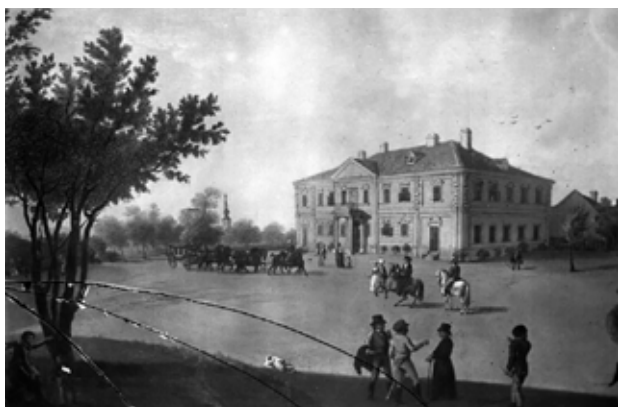
**3. kép** A barokk kastély képe. MÉM MDK Fotótár, ltsz. 150.252ND

A barokk kastély (3. kép) építése a század közepére befejeződhetett. Sándor Mihály 1773-ban bekövetkezett halála után a kastély kifestését és belső díszítését fia, *Sándor Antal* (1734–1788) végezte el. A kisebb alaprajzi átalakítással járó munka a 18. század utolsó harmadában készülhetett. A leglátványosabb változásokkal a kocsiáthajtó részleges lerekesztése járt: diszudvar felé eső két sarkában egy-egy egyablakos helyiséget falaztak le belőle. Az északiban az új kápolnát alakították ki, amelyet *Batthyány József* esztergomi érsek 1776. október 29-i engedélyével áldottak meg.<sup>5</sup> Az alaprajzi átalakításokkal ellentétben a látványos és igen magas színvonalú, részben architekturális, részben figurális kifestés szinte a kastély összes termét érintette (4. kép). 1801-ben a kastélyt *Sándor Vince*, a budai Sándor-palota építetője örökölte meg apjától, aki szintén újra dekoráltatta az épületet.<sup>6</sup> Sándor Vince az épület alaprajzán alig változtatott, viszont

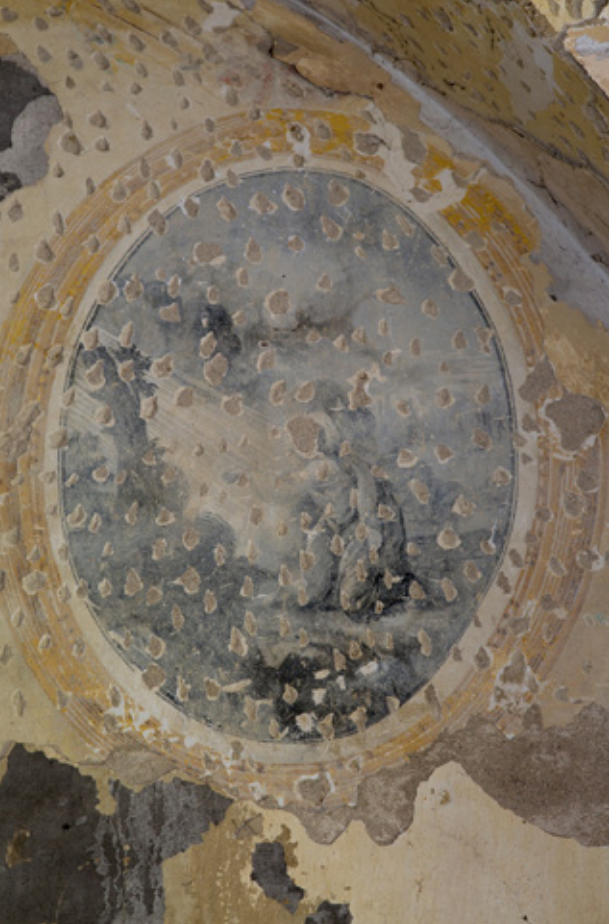
4. kép Feltárt barokk falkép. Fotó: Hack Róbert, MÉM MDK Fotótár

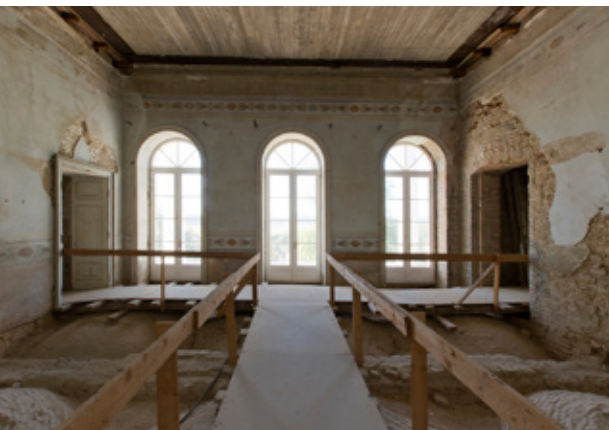
**7. kép** A kastély Raffaelo-terme a felújítás előtt.  
Fotó: Hack Róbert, MÉM MDK Fotótár

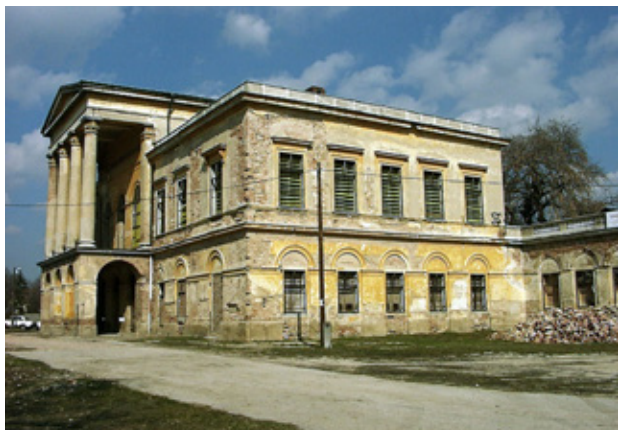
**8. kép** A kastély főépülete leromlott állapotában, nyílászárók nélkül, visszabontott attika baluszterrel.  
Forrás: Palatium Stúdió, 2000

Minden pusztulás mellett is történtek előremutató lépések, amikor az 1970-es évek elején megkezdődött a Városépítési Tudományos és Tervező Intézet (VÁTI) tervei alapján a főépület helyreállítása.<sup>12</sup> Feltehetően ekkor már a falfödémek menthetetlenek voltak, ezért a beavatkozás elsődleges célja a főépület födémcsereje és tetőszerkezetének megújítása volt. Ekkor készültek el az új vasbeton ill. téglabetétes födémek az I. emelet felett, valamint az új tetőszerkezet. A munkák azonban abbamaradtak: már nem került sor a párkányok, baluszterek helyreállítására és a mellékszárnyakat az állagmegóvási munkálatok egyáltalán nem érintették. Sajnálatos módon a főépületen megvalósított beavatkozások bizonyos értelemben

még károsnak is bizonyultak: tartószerkezeti hibával a vasbeton födémek hőtágulási problémáival kellett utólag szembenézni (8. kép).

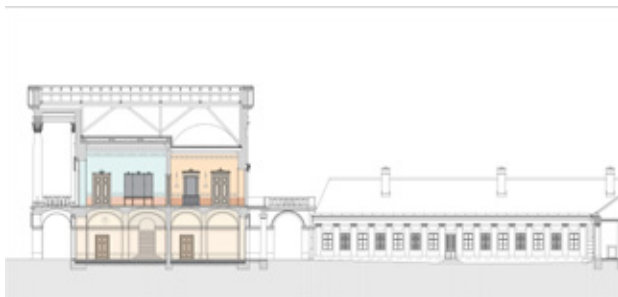
**9. kép** Metszetrajz az épület és udvar fötengelyén keresztül. Forrás: Palatium Stúdió, 2016

viszont a Hild-féle átépítésből származó szerkezeti hiba. Ennek megértéséhez tudni kell, hogy a mai Etruszk-terem helyén a barokk kastélyban egy három ablaktengelyes terem volt csak, ezt Hild északi irányba egy újabb ablaktengellyel bővítette. Ennek során azonban sajnálatos módon a terem határolófalát elbontotta és az új helyen a boltozott födémekre állítva építette újjá. Ez az idők során nem bizonyult kellően állékonnak, a falak a boltozatokat alkalmatlan helyen terheltek, süllyedések és repedések keletkeztek. Tetézte a bajt, hogy Hild az eltávolított fal felett a kiemelt tetőtömeget határoló falban nagyméretű teherhárító ívet alakított ki – ennek vonóvasát azonban a későbbiekben (feltehetően az 1970-es években a födémcsere idején) átvágták, az ív az udvar felőli homlokzatot előrebillentette. A tartószerkezeti megerősítés során a fenti helyzet konszolidálása érdekében a válaszfalak alatt nagyméretű acélgerendás kiváltások készültek, sor került a teherhárító ív kiváltására és aláfalazására. Az előrebillent homlokzati fal hátrahorgonyozása és a főparkány alatt körbefutó abroncsozás rozsdamentes acélpázmákkal történt. A tetőszerkezet megerősítésére, héjazatcseréjére, a csapadékelvezető alapvető javítására került sor.<sup>19</sup> (9. kép).

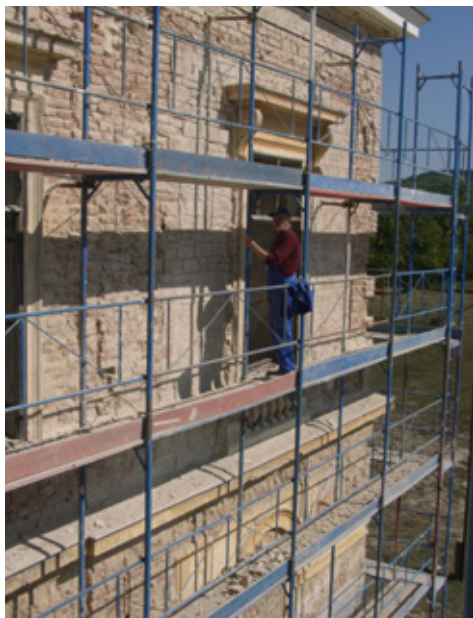
**10. kép** Láthatóvá váló falszövet a kastély főépületén. Forrás: Palatium Stúdió, 2003

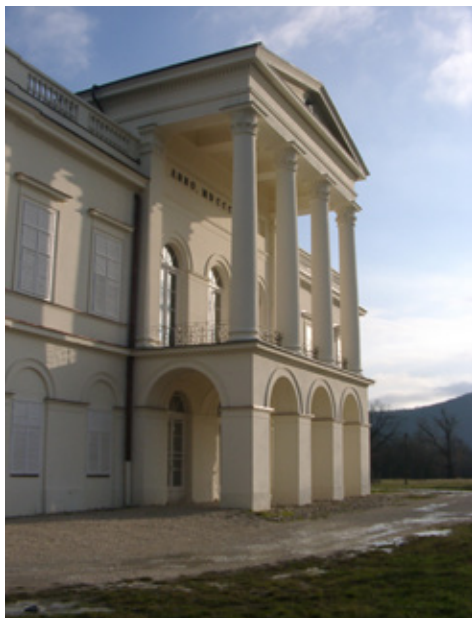
**11. kép** A vajsárgára színezett főhomlokzat. Forrás: Palatium Stúdió, 2004

vítására – mely azonban újólag sem bizonyult megoldhatónak, ezért a végleges felújítás során koncepcionális váltásra volt szükség. Ekkor született döntés arról is, hogy a klasszicista építésmódnak megfelelően a köelemek (nyíláskeretek, párkányelemek stb.) festettek lesznek, vagyis nem natúr felülettel mutatkoznak meg. Ebben az időben a korábban okker színű főépület enyhén vajszerű homlokzati színezést és fehér nyílászárókat kapott (11. kép).

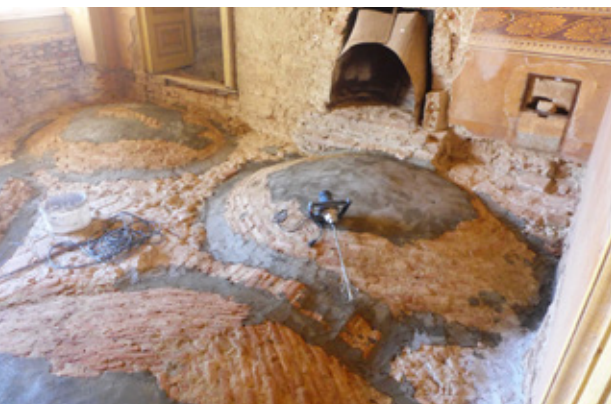
**13. kép** A főépület földszinti boltozatainak  
kipótlása és megerősítése műgyanta habarcsba  
ágyazott karbonszál pászmákkal.  
Forrás: Palatium Stúdió, 2018

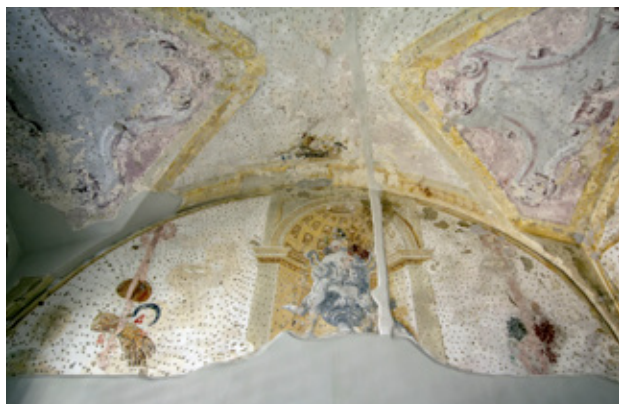
**14. kép** A barokk falképek tisztítás és rögzítés után  
a kávéház területén sajátos, pikkelt felületükkel,  
egy korábbi villanyvezeték helyével.  
Forrás: Lisztes László, 2020

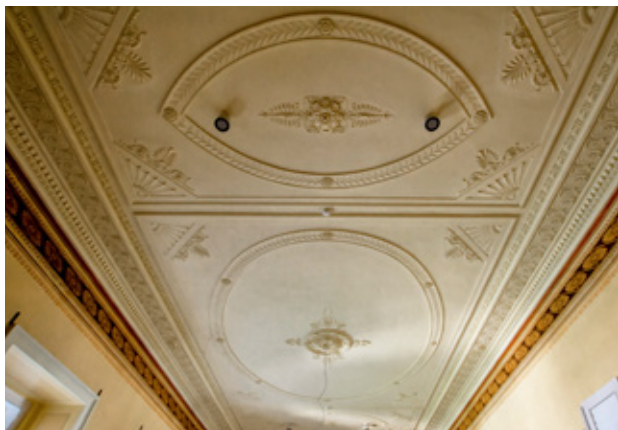
**15. kép** Az etruszk terem gipszstukkó mennyezete részben az eredeti részben másolat elemekből helyreállítva. Forrás: Lisztes László, 2020

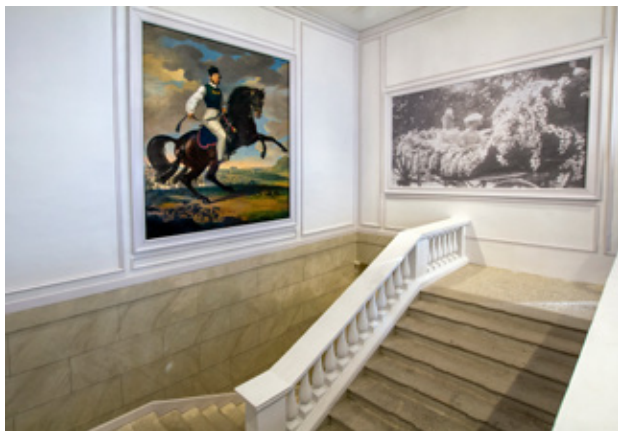
**16. kép** A főlépcső balusztere a megtalált eredeti elemek restaurálásával és összeállításával készült. Forrás: Lisztes László, 2019

nak köszönhető a főlépcső (16. kép) vagy a kandalló helyreállítása<sup>27</sup>. Rendkívül időigényes és nagy odaadást igénylő feladat volt a történeti ajtó restaurálása, ahol a vandál rombolás nyomán szinte mindenhol javítani, cserélni kellett a váz-

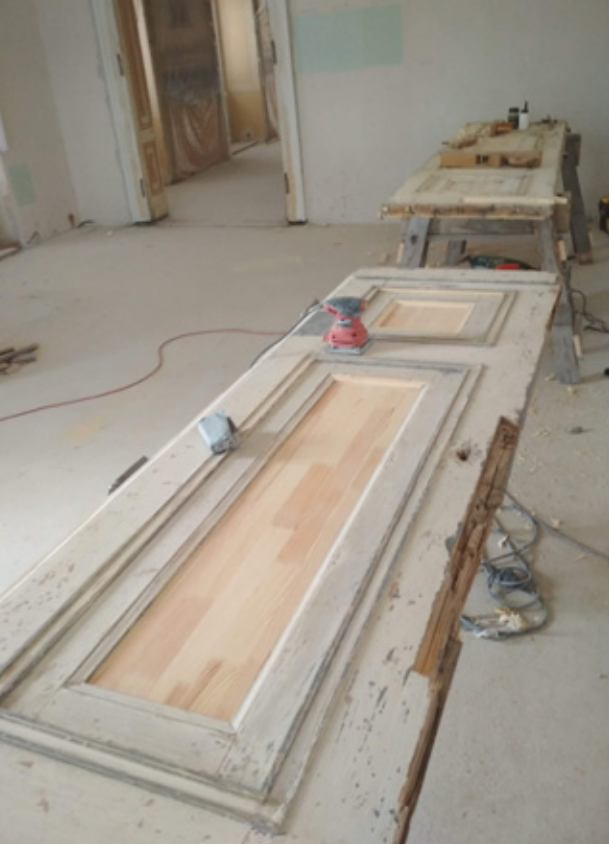
**17. kép** A nagyméretű váztaablás ajtók többségének betétei sérültek, javításuk nagy gondossággal készült.  
Forrás: Palatium Stúdió, 2019

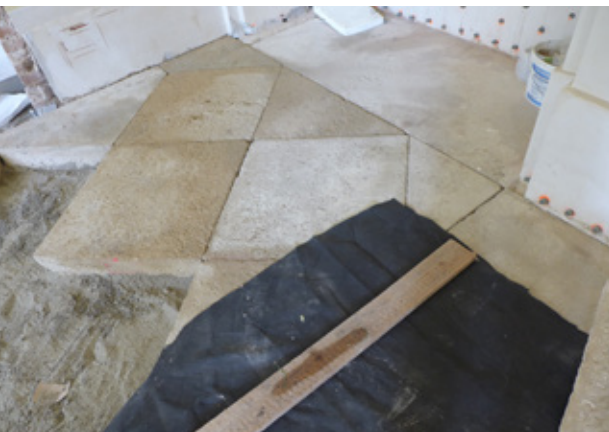
**18. kép** A kiemelt földszinti terekben a padlófűtés rétegrendjére kerültek vissza a korábbi burkolókövek, nem kis erőfeszítést és leleményességet igénylő munkával.  
Forrás: Palatium Stúdió, 2019

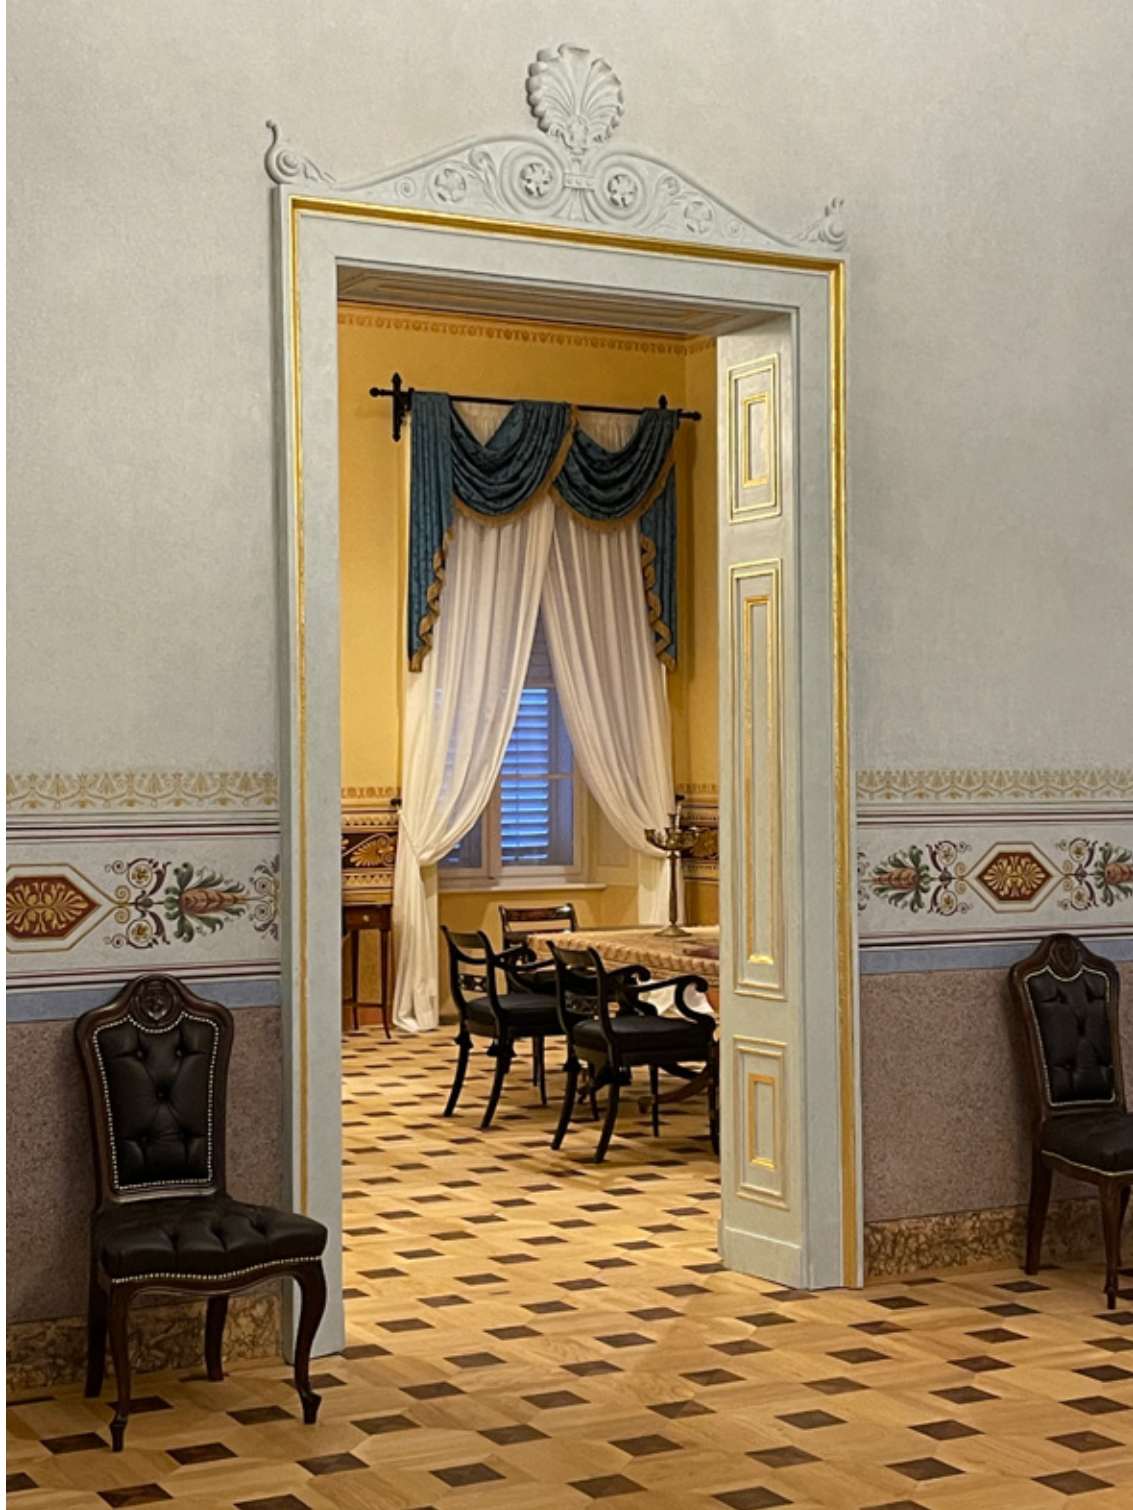
19. kép A mintás vastagfurnéros táblás parkettát egyetlen töredékesen megmaradt tábla elemzésével lehetett megtervezni és legyártani. Forrás: Palatium Stúdió, 2021

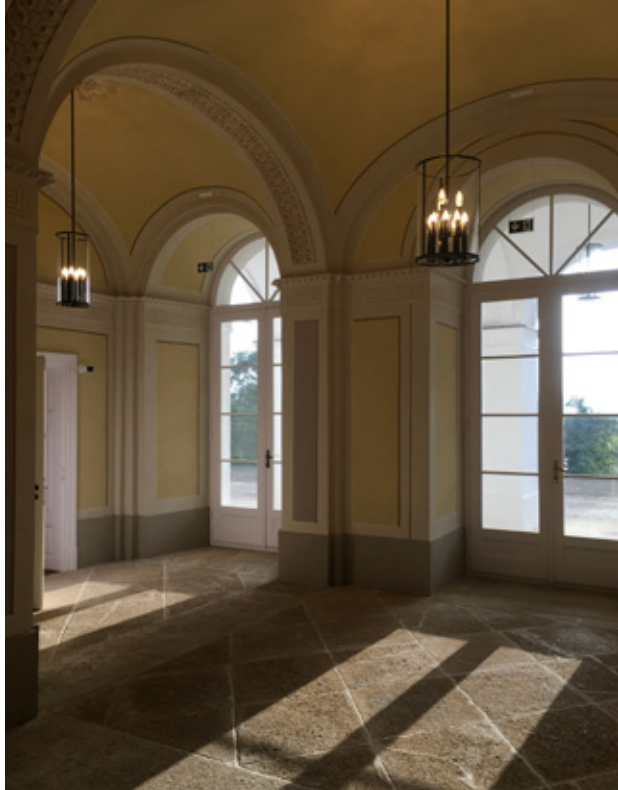
23. kép A Sala Terrena a helyreállított kőpadlóval, díszítőfestéssel és az új hengeres lámpákkal.

Kiemelt feladatot jelentett a világítás és eszközei megtervezése: míg a kiállítás során rekonstruált enteriőrökben antik lámpatestek és csillárok, egyes kiállítóterekben pedig technikai világítás biztosítja a megfelelő megvilágítást, addig a bejárati csarnokokban, a diszudvarban és a kávézó tereiben speciálisan ide tervezett és kivitelezett lámpatest családot látunk. Az analógiát

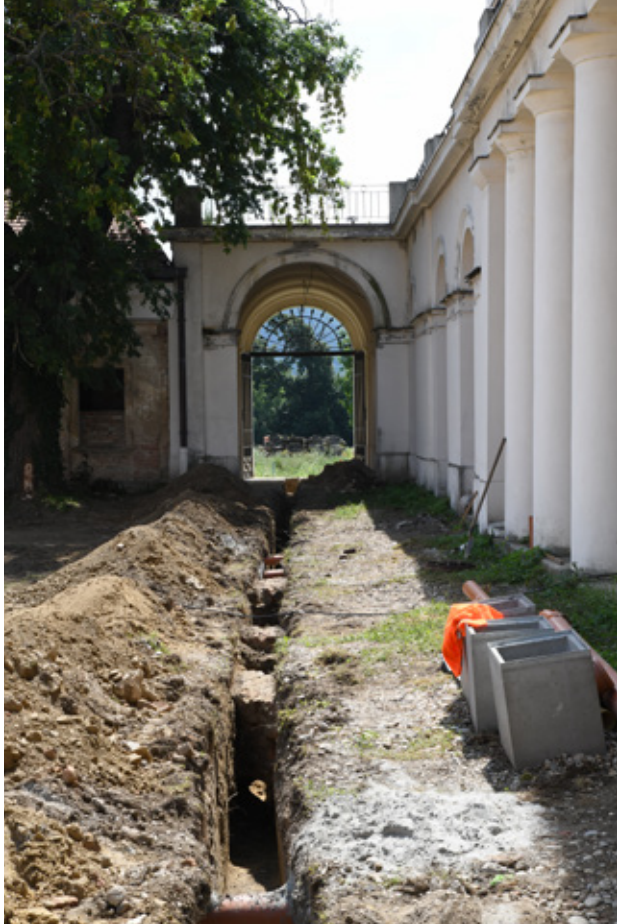
**25. kép** A kastély díszudvar felőli homlokzata előtti munkások a falazott csatornákkal.  
Fotó: Horogszegi Tamás, 2018

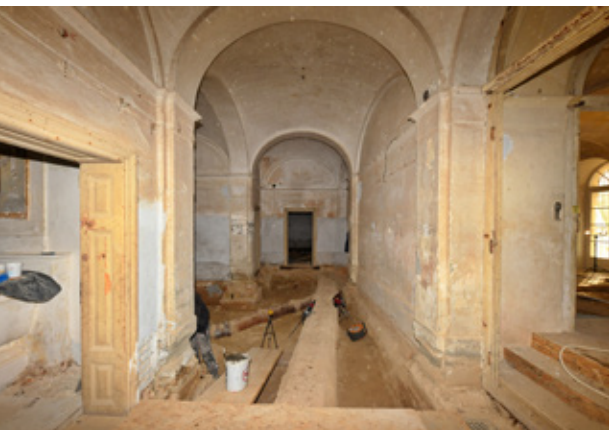
**27. kép** A kastély díszudvar felőli előcsarnokának (F8) 19. század első harmadában készült falazott légfűtőescsatornája és egy azt átvágó 19. század végi kerámiacsatorna, nézet délkeleti irányba.

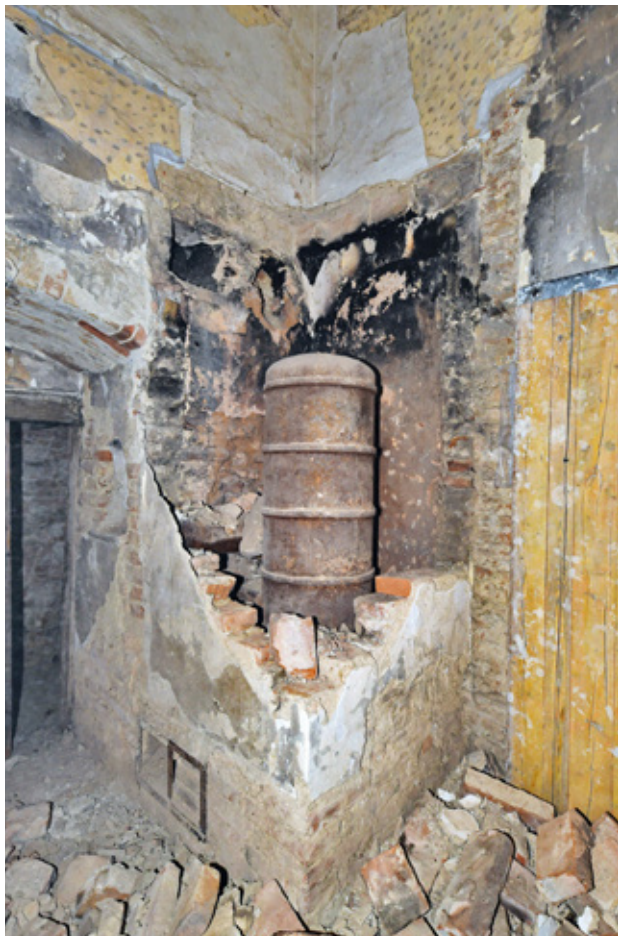
28. kép Az egykori vizesblokk és fűtőhelyiség (F5) keleti sarkából elbontott kályha a bontás közben.

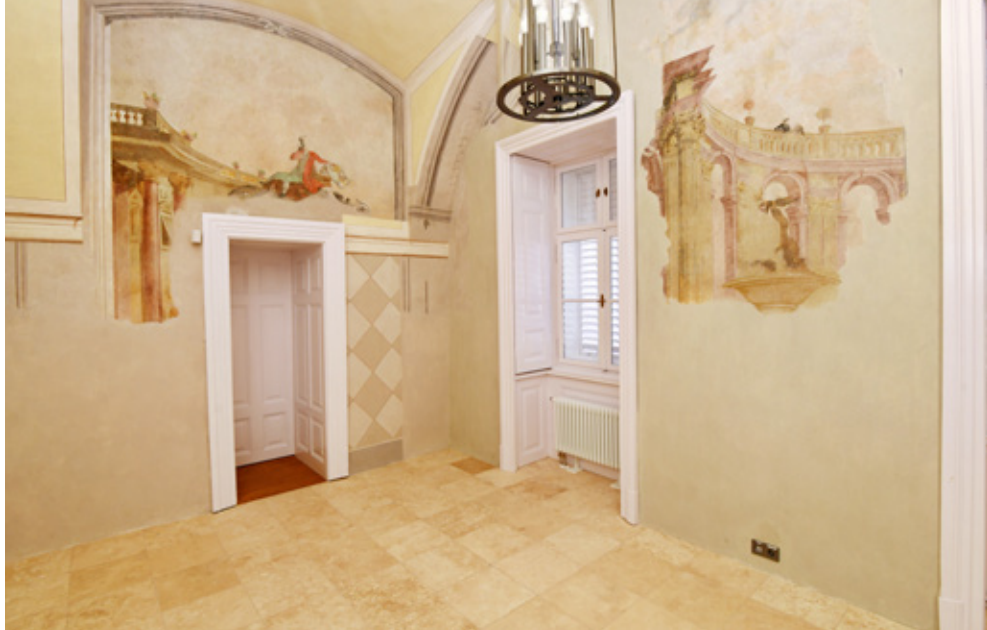
**29. kép** A kápolna (F10) restaurált falfelületei észak felé kétperiódusú festés bemutatásával.  
Vezető restaurátor: Győri Lajos. Fotó: Horogszegi Tamás, 2021

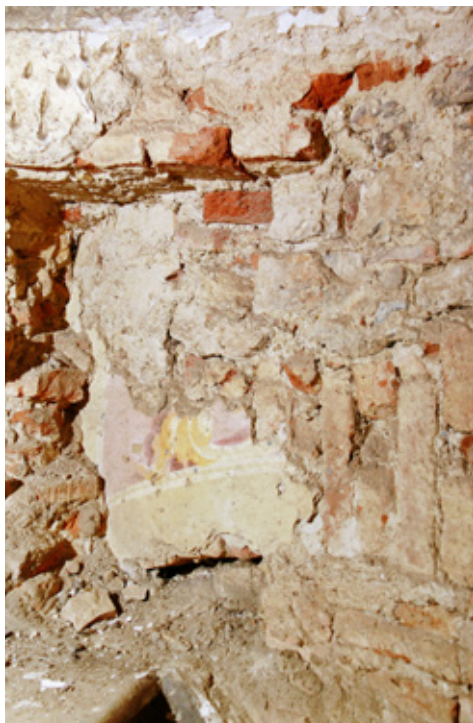
**30. kép** A melléklépcső (E20) keleti sarkában  
korábban feltárt barokk falfestés töredéke.  
Fotó: Horogszegi Tamás, 2016

Kevésbé látványos, de építéstörténeti szempontból fontos érdekesség az íves karú klasszicista cselédlépcső (E20) keleti sarkánál, fordulójánál feltárt és bemutatott korai barokk periódusból származó falképmaradvány (30. kép), amely akkor készült, amikor a melléklépcső tere (F4a), a belőle leágazó szervízfolyosó (F4b) és a tőle északnyugatra lévő helyiség (F5, jelenlegi ruhatar) még egy szobát alkotott. Ezt a helyiséget Sándor Vince birtoklása idején, a 18–19. század fordulóján osztották két részre (egyébként korábbi fal helyére beépített fallal) és alakították ki délkeleti részében a melléklépcsőt. A falképtöredék a még derékszögű – és nem már a lépcső miatt lekerekített – sarkú helyiséghez tartozott,

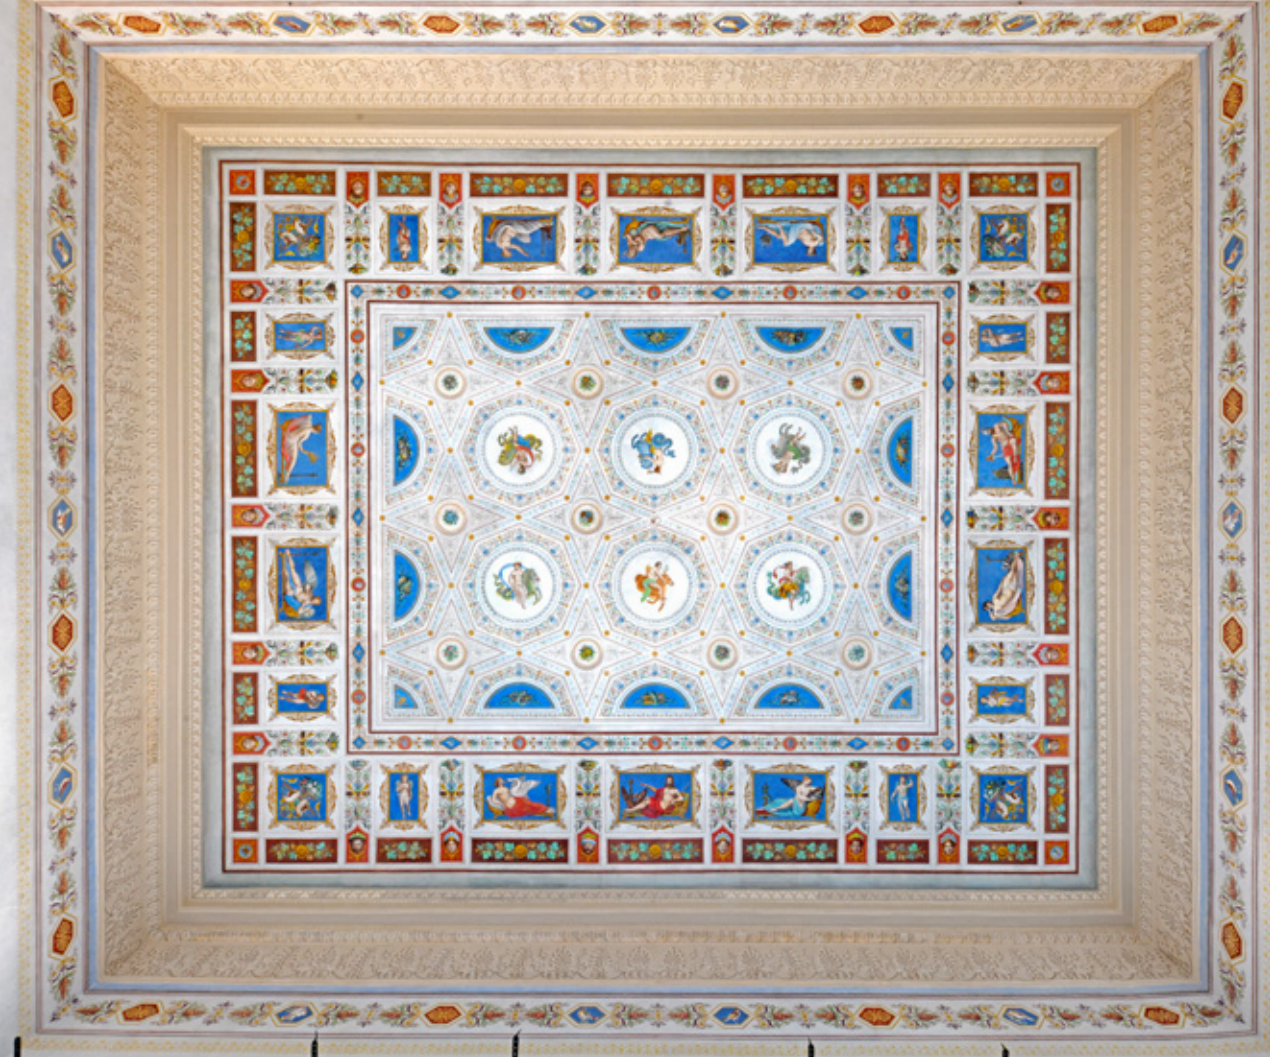
**31. kép** A Raffaello-terem (E18) mennyezete és oldalfalainak párkánya (Alessandro Sanquirico, 1830-as évek közepe; mennyezeti falkép restaurálás vezetője: Boromisza Péter, Nemessányi Klára. Oldalfalak restaurálásának vezetője: Győri Lajos. Fotó: Horogszegi Tamás, 2020)

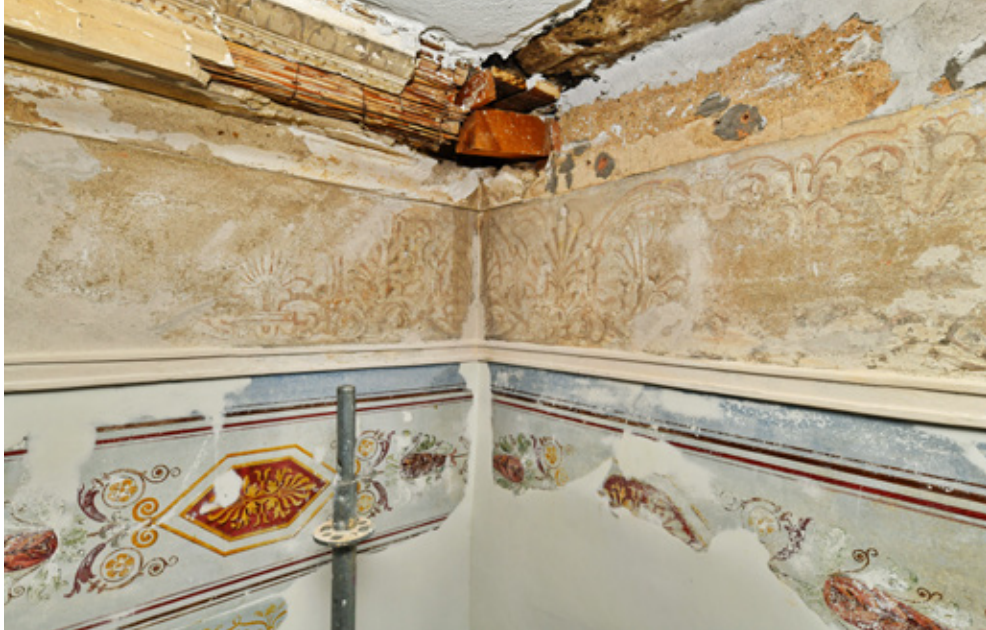
32. kép A Raffaello-terem párkánya a palmettás fríz két periódusával a restaurátori feltárást és tisztítást követően.  
Vezető restaurátor: Győri Lajos. Fotó: Horogszegi Tamás, 2019

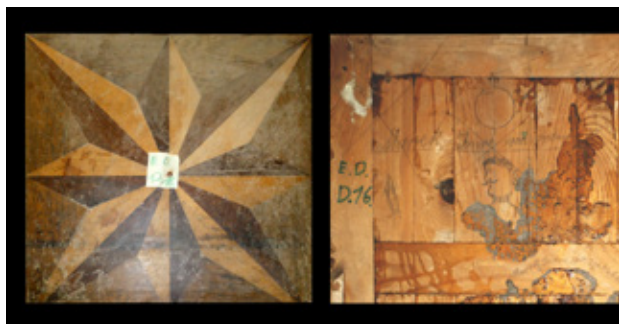
6. kép A grófnői emeleti szalon csillagmintás parkettája E.D. D16 jelű elemének elő és hátoldala.  
Fotó: Dénes Sándor

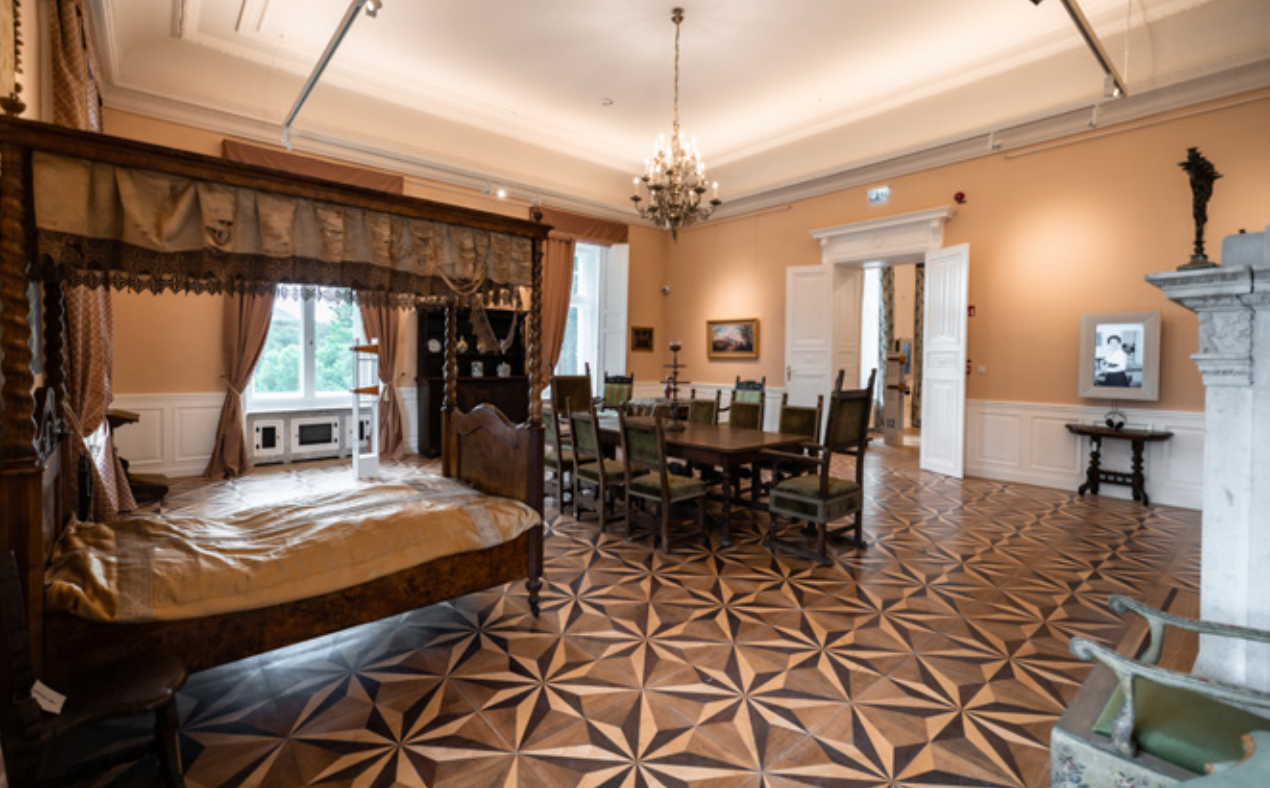
7. kép A grófnői emeleti szalon a csillagmintás parkettával a helyreállítás után. Fotó: Kovács Zoltán

ismertük az eredetileg itt lévő parketta megmaradt darabjait. A darabok és a helyiség felmérése után fel lehetett szerkeszteni a helyiség valamikori burkolatkiosztását. A falcsatlakozásnál lévő sáv közel azonos szélességű, mellette a bordűr két darabból áll egy 7 és egy 2 cm-es betétből, ami a két színű, világos és sötét fából készült. Magában a táblában is ez a két anyag váltakozott, a nyolcszögletű alapmező sarokpontjaiba illesztett csúcsára állított eredetileg mahagóni (?) négyzet. Kivitelezővel együtt gondolkodva létrejött egy olyan konstrukció, amelyhez a meglévő (más terekben használt) parketta burkolat anyagából, sötét (dió) négyzetek gyártásával az eredeti méretében és megjelenésében megközelítő (de nem táblás) parkettaburkolat készült (4-5. kép). A sokat emlegetett, az emeleti grófnői szalonban lévő csillagmintás parketta restaurátori műemlékvédelmi mentését 1994-95-ben végezték el, az épületben lévő könnyező házigomba fertőzőskor végzett gombamentesítés során. Ez a művészi színvonalú értékes nemes fákból készült parketta díszes „térhatású” nyolcágú szimmetrikus elosztású és színkiosztású táblákból áll. A mentés során a táblákról felmérés készült, azokat sorszámozással látták el, majd felszedték és kalodákba

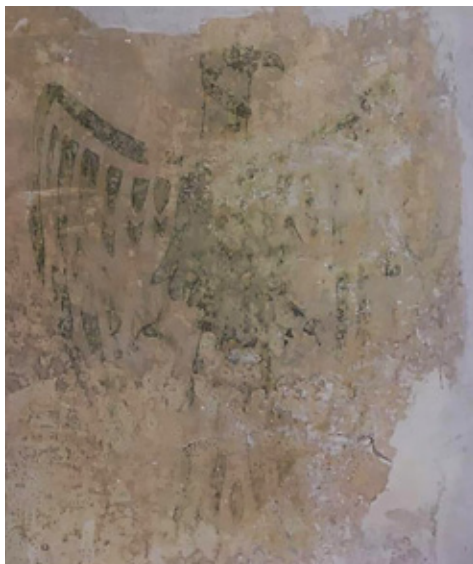
**8. kép** Feltárt díszítőfestés töredék a könyvtárteremben. Fotó: Bakács Annamária

töredéket találtak meg, amelyek alapján a korabeli színezést, méretet, a minták egymástól való távolságát és pozícióját, a karvaly rajzolatát ki lehetett szerkeszteni. A restaurátori zsűrik során egyeztetett színekkel készült el végül a terem rekonstrukciós jellegű díszítőfestése és a fennmaradt díszítőfestés konzerválása és a tanúfelület restaurálása. A rekonstrukciós díszítőfestések az eredetivel megegyező mintákkal és színvilággal, a mintaegységek eredetihez hasonló elrendezésével kerültek visszafestésre (8.-10. kép). A Károlyi László és Apponyi Franciska által vásárolt műtárgyak közül ki kell emelnünk azokat az itáliai reneszánsz épületekből származó kandallókat és ajtókereteket melyeket a kastély déli szárnyában másodlagosan építettek be. Ezek tovább fokozták belső kialakítás rendkívül elegáns összhatását. A 19. századi európai kastélyépítészetben nem volt szokatlan régi, máshonnan kibontott tárgyak újbóli felhasználása. Ami különleges a füzérradványi kastélyban és mai ismereteink szerint Magyarországon egyedülálló a másodlagosan beépített tárgyak nagy száma, stílusbeli homogenitása és igen jó színvonala (11-12. kép).

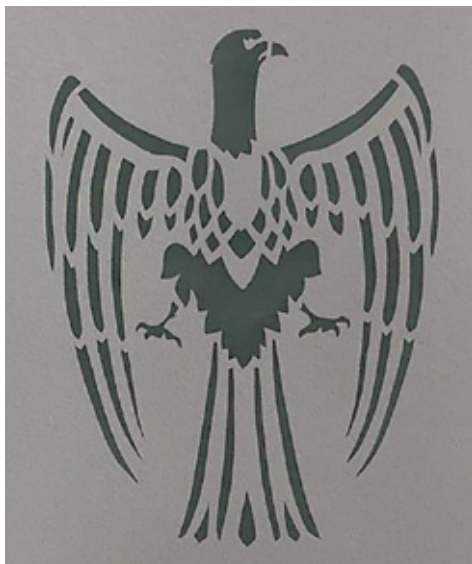
**9. kép** A rekonstruált karvalyminta. Fotó: Bakács Annamária

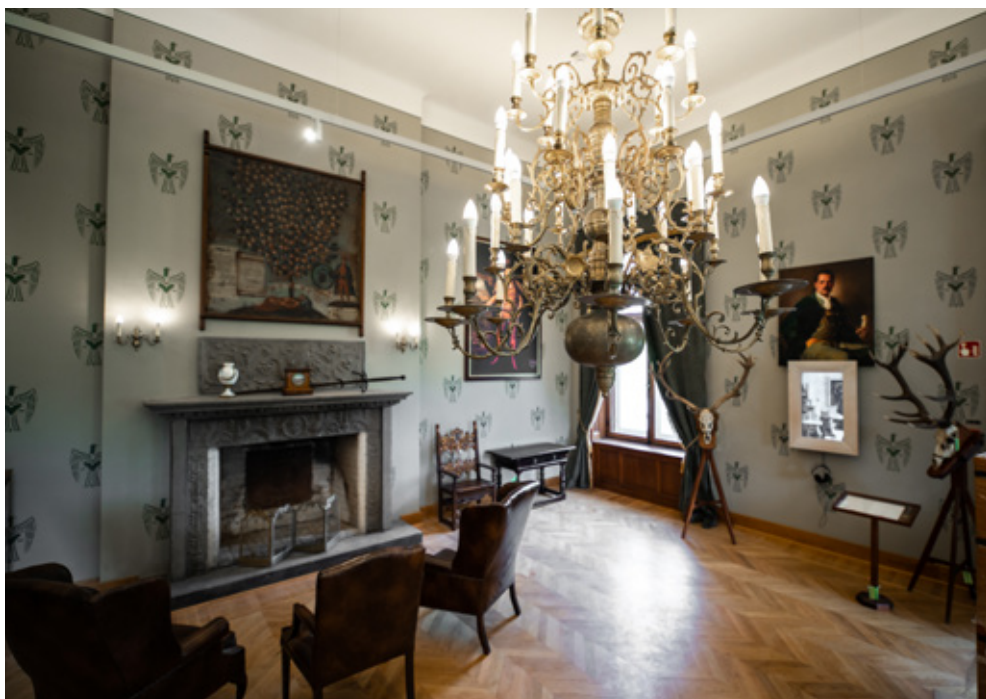
**10. kép** Az egykori könyvtár a rekonstruált karvaly-mintával. Fotó: Kovács Zoltán

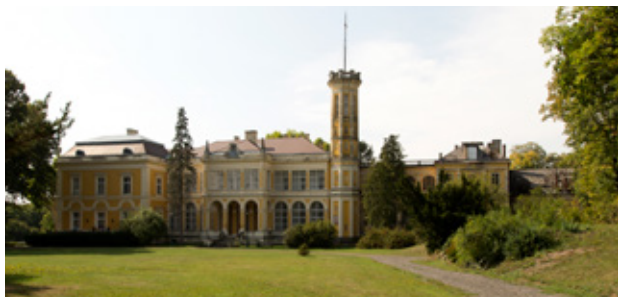
**15. kép** A keleti homlokzat a helyreállítás előtti.  
Fotó: Kovács Zoltán

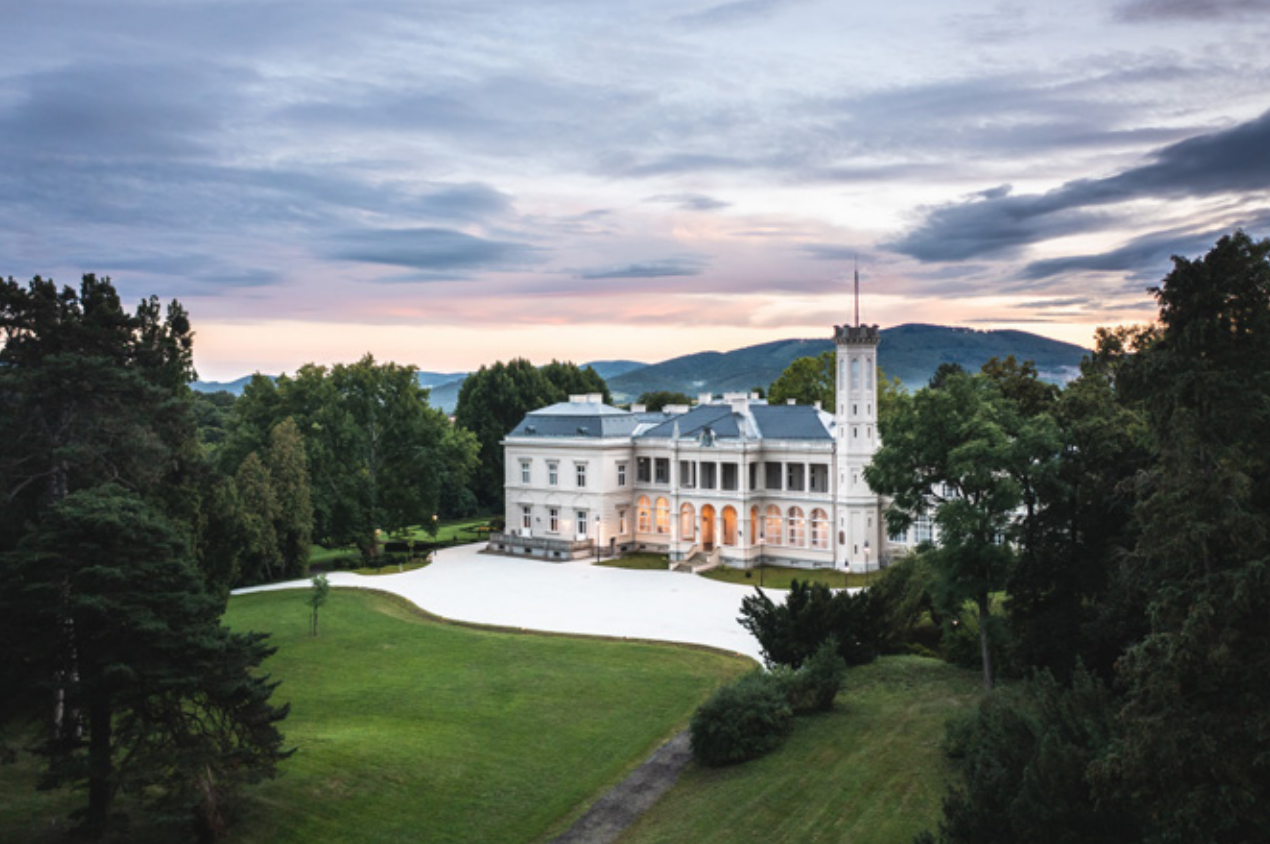
16. kép A keleti homlokzat a helyreállítás után. Fotó: Kovács Zoltán

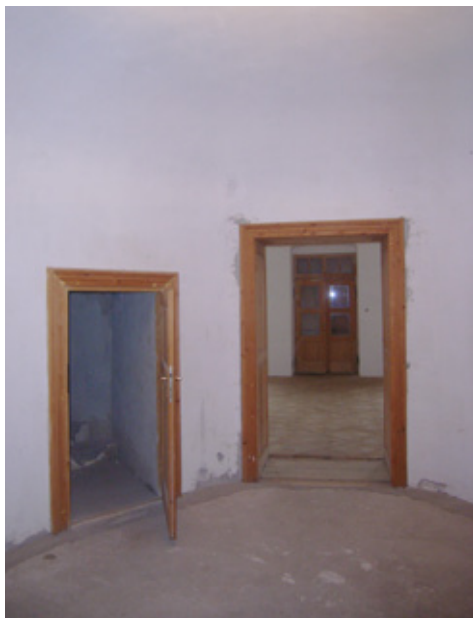
**5. kép** Az ovális előcsarnok a nagyterem ajtajával és az északi fűtőfolyosó átalakított nyílásával, a helyreállítást megelőző állapot.  
Fotó: Fülöp András

rokszobákhoz. A délnyugati sarokszoba legalsó, vörös kifestése szerintünk női hálószobának, az északnyugati olajzöld kifestése inkább férfi lakó- vagy hálószobának határozható meg. A keleti traktus eredetileg három helyisége szintén kályhafűtésű volt. E kályhákat egy-egy észak-déli irányú, boltozott fűtőfolyosóból fűtötték (ide is bukott vissza a füstjük), melyek a két traktust elválasztó hosszfalban futottak, és amelyeket az

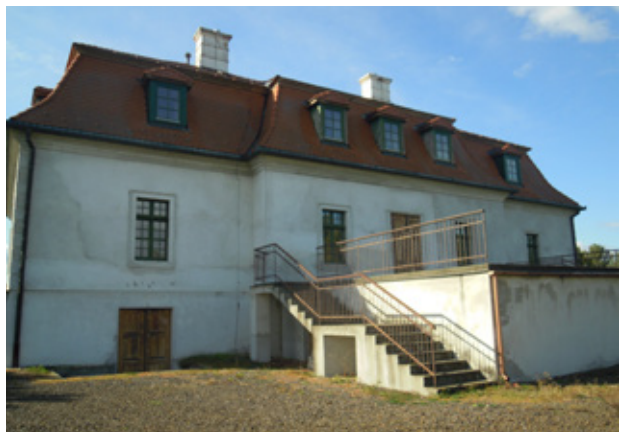
**7. kép** Felújítás előtti állapot tetőablakkal, hozzáépített színpad építménnyel. Fotó: Nagy Gergely

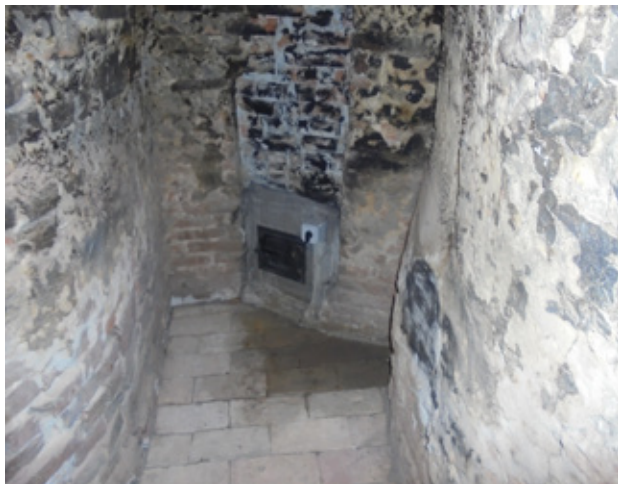
11. kép A helyreállított fűtőfolyosó.

ovális előtérből lehet ma is megközelíteni. A mostani kivitelezés közbeni megfigyelések során igazolást nyert, hogy a fűtőfolyosók végeinél, azoktól elkülönítve vezetett egy másik füstvezető járat is, mely a kandallókhoz tartozott. A középű terem lehetett az ebédlő, vagy díszterem. A két mellette lévő szoba funkcióját nem ismerjük, de ha a délnyugati sarokszoza női használatban volt, akkor gyerek vagy lányszoba lehetett, a másik pedig talán idősebb gyermek, főleg fiú szobája vagy vendégszoza, kék alapon szürke színű festése kellően tartózkodó hangulatú volt.

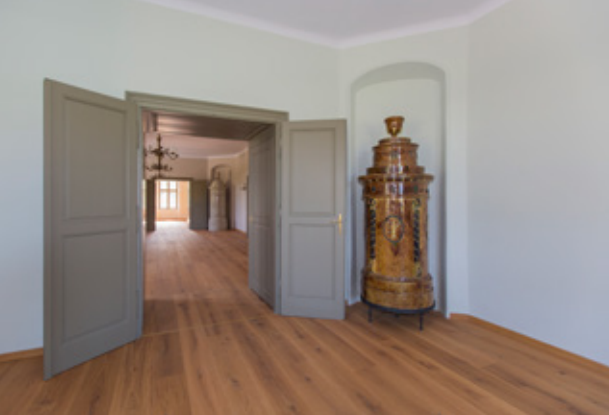
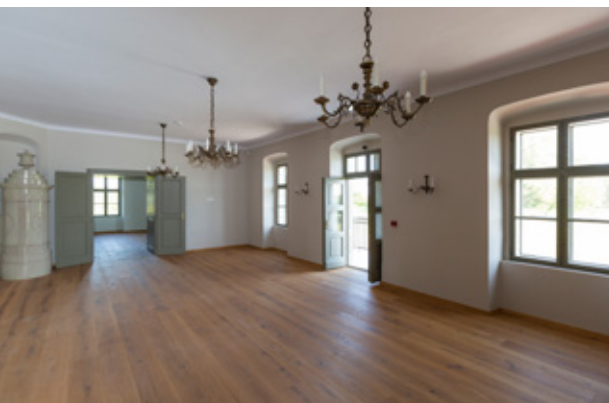
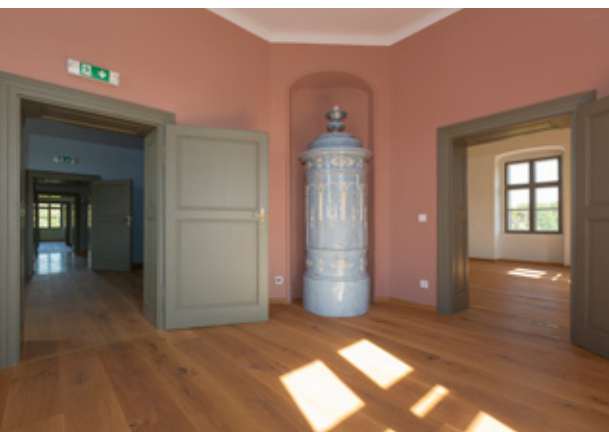
**12. kép** Helyreállított térsor – sarokszoba a kert felől.  
Fotó: Németh Balázs

**13. kép** Helyreállított térsor – a kerti kijárat felőli nagyterem. Fotó: Németh Balázs

**14. kép** Helyreállított térsor – a főbejárati oldalon.  
Fotó: Németh Balázs

A tervezési program az eredeti, az 1820-as, 1830-as évekre keltezhető állapot helyreállítását várta el, ami mai nyelvre lefordítva azt jelenti, hogy a földszinti eredeti térsorok bemutatását lehetett megcélozni. A pinceterületen a kiszolgáló helyiségek, a gépészet kapott helyet, így a legértékesebb udvar felőli térsor megőrizhető volt a kiállítás számára (8. kép).
