MŰEMLÉKVÉDELEM

A MAGYAR MŰEMLÉKVÉDELEM KIADVÁNYA  
LXVI. évf. 2022 4-5. szám

## TARTALOMJEGYZÉK / CONTENT

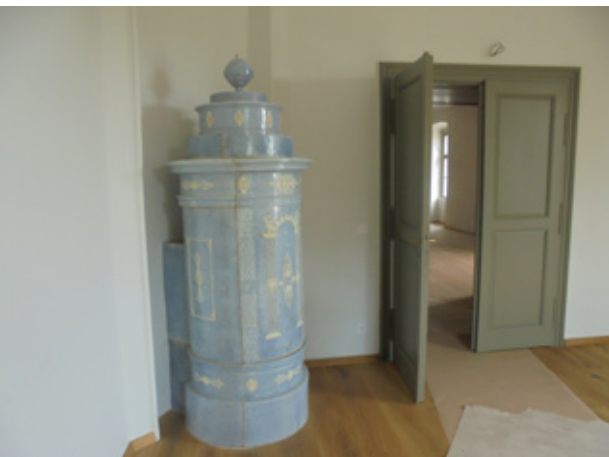
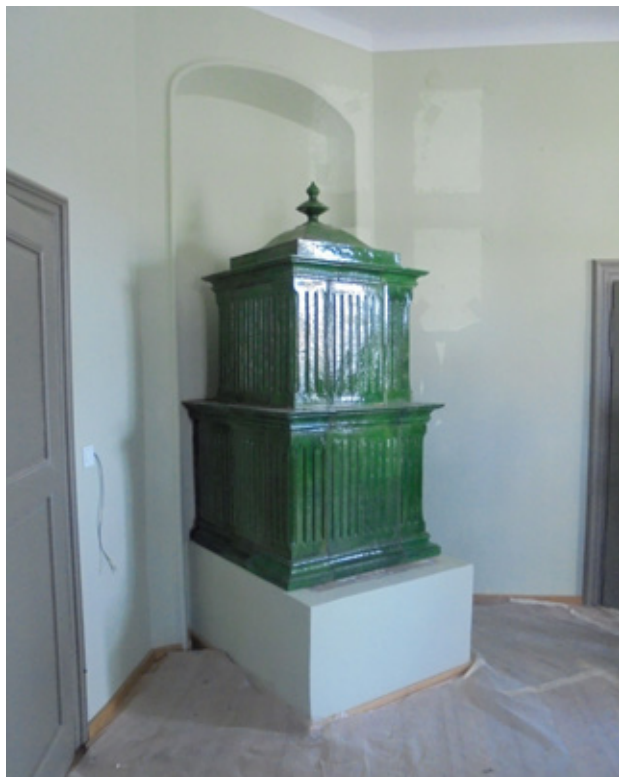
**15. kép** Áthelyezett restaurált kályha elektromos fűtéssel. Fotó: Nagy Gergely

**16. kép** Elektromos fűtésű restaurált kályha. Fotó: Nagy Gergely

zése az ellenőrzést, a gazda biztonságtudatát szolgálta. Ezért hiába volt a lenyűgöző kép a hatalmas pusztaságban a hajnali párából előtetsző kúriáról, a helyreállításkor a történeti környezet érzékeltetése kellett, hogy vezérelje a programot. A zárt falú kerítés visszaépítése ezért a program részévé vált. Az eredeti fejlesztési koncepció szerinti fogadóépület telepítése, építészeti megjelenése is ennek a célnak rendelődött alá, hiszen az eredetileg a megvalósultnál nagyobb épület befordulva zárta volna be az fogadóudvart, kirekesztve a parkoló képét a környezetből. Végül a rendelkezésre álló forrásokhoz igazítva egy egyszerűbb, de mégis elegáns és illeszkedő fogadó-pavilon épült *Garaguly Kinga* tervei szerint (10. kép). A kúria történeti szerkezetei, földszinti térsorai újra láthatók, minden utólagos falazat és utólagos lépcső elbontásra került. A tengelyre szimmetrikus kétraktusos térsor a kétoldali fűtőfolyosókat járja körül, így biztosítva a helyiségeket fűtő kandallók és cserépkályhák hátulról való fűtését és füstelvezetését (11. kép). A földszinten a teljes térsor eredeti formáját visszakapta (12-14. kép). Így kihasználhattuk a lehetőséget, hogy a hajdan volt rendnek megfelelően kályhákkal melegítsük a tereket. *Szebényi Judit* restaurátornak köszönhetjük a korhoz és a terekhez megválasztott fűtőberendezések rekonstrukcióját, illetve helyreállítását. A nagyterem két kályhája hagyományosan fafűtéses, négy pedig elektromosan melegíthető. (Sajnos nem maradtak fenn adatok az eredeti kályhákról) (15-17. kép). A kie-

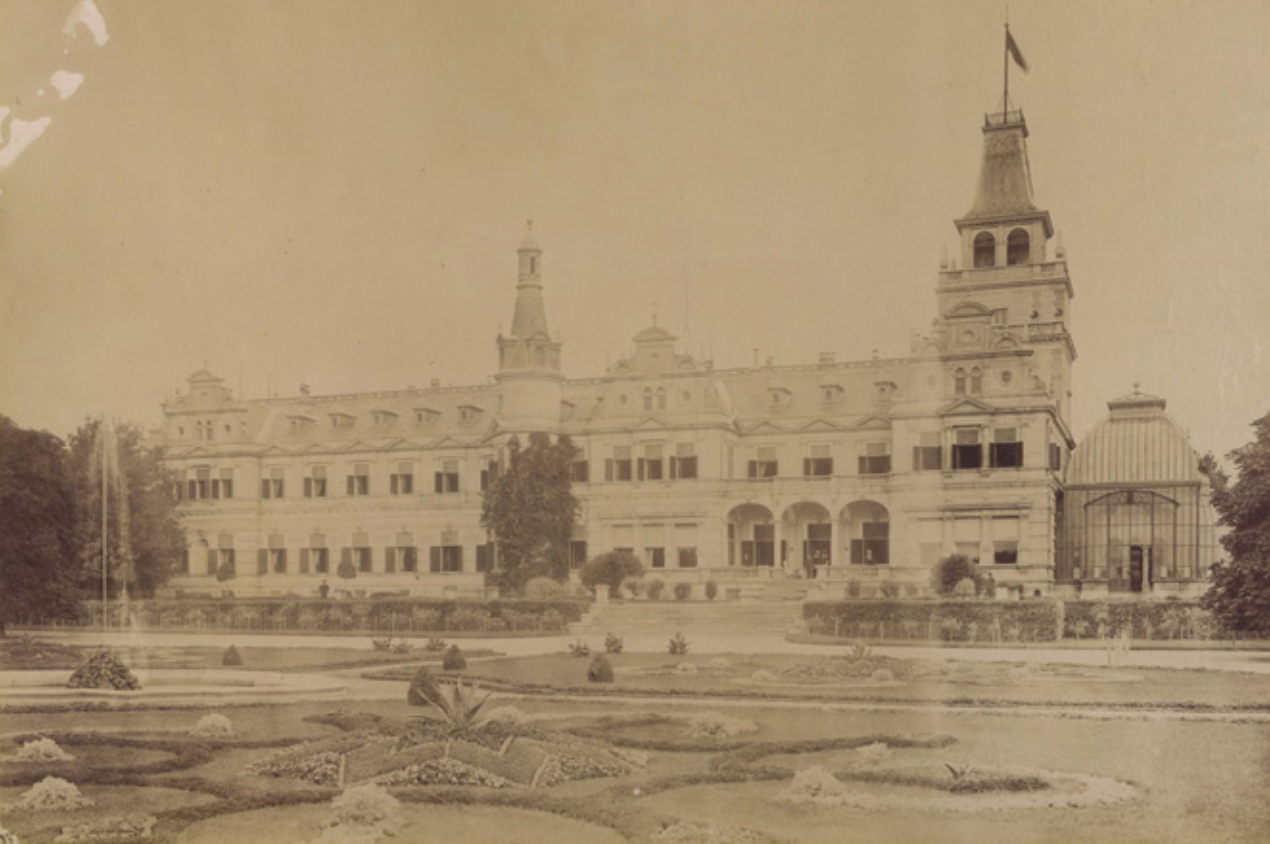
**2. kép** A szabadkőgyősi Wenckheim-kastély déli homlokzat.  
Fotó: Klósz György felvétele, 1895-1899 (BFL XV.19.d.1.11.204)

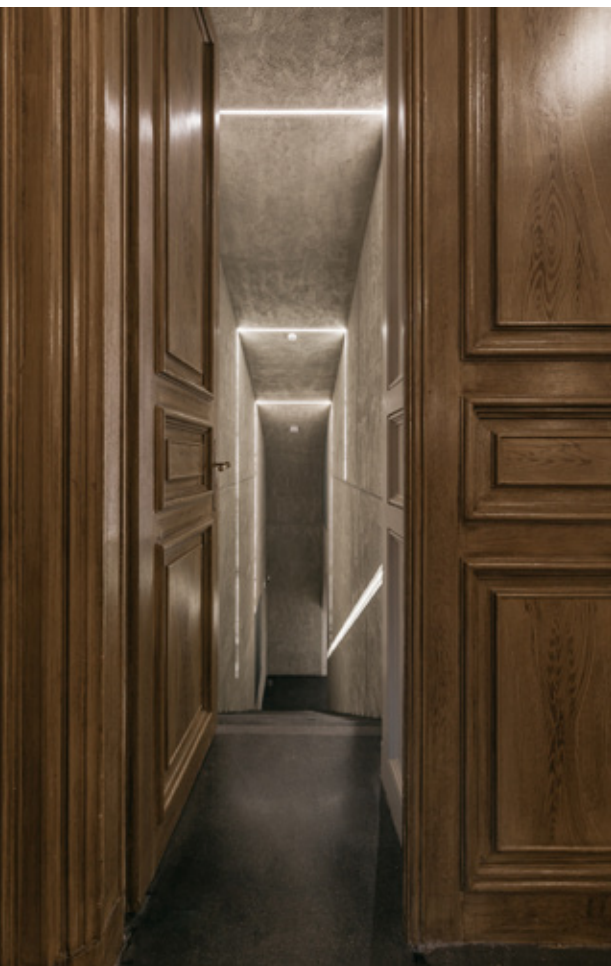
**6. kép** Új lépcsőtér vezet le az alagsori funkciókhoz.  
Fotó: Ancza Krszitzina, Konkrét Stúdió

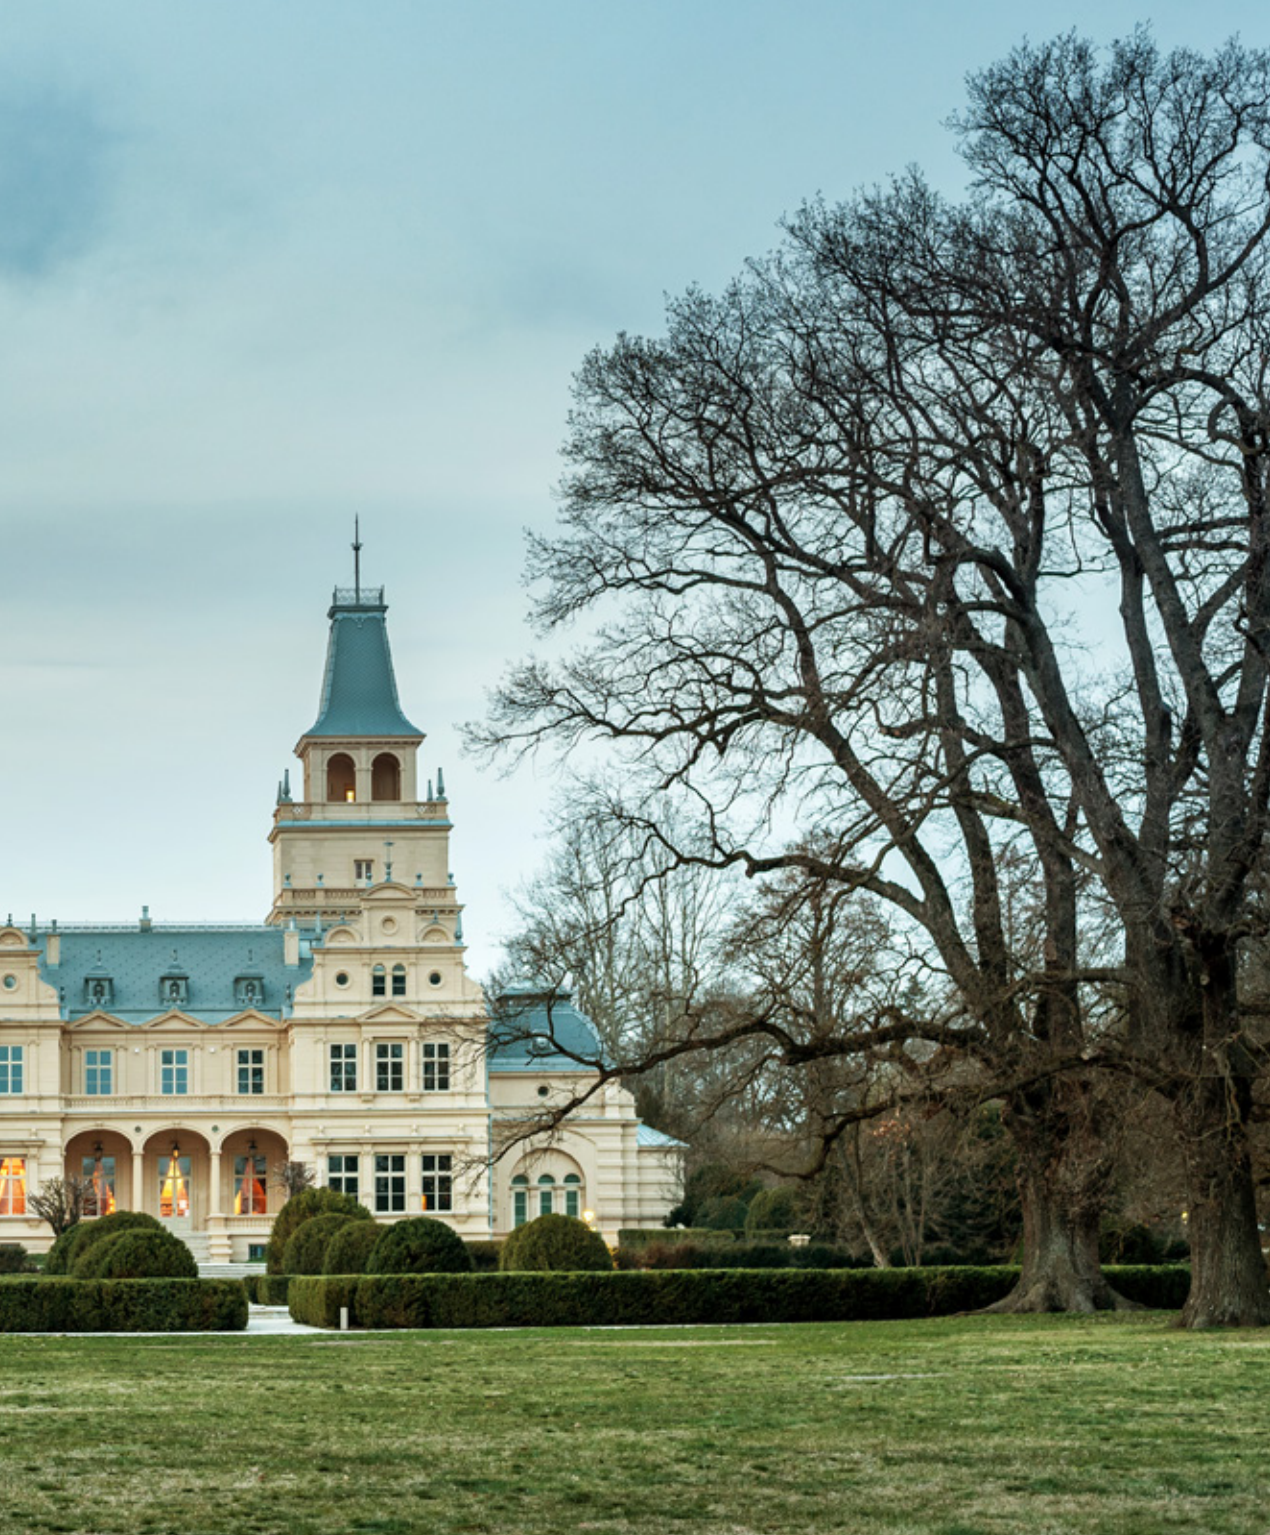
8. kép Szabadkígyós, Wenckheim-kastély, a park felőli déli homlokzat.

A római cementtel készült homlokzat homogen. A szocializmus időszaka többnyire kiszínezte a homlokzatokat, ehhez szoktunk hozzá. A helyreállítás sikere, hogy visszatérhettünk az Ybl-kori megjelenéshez, amit a festőrestaurátori kutatás és a történeti források is alátámasztottak (8–10. kép).

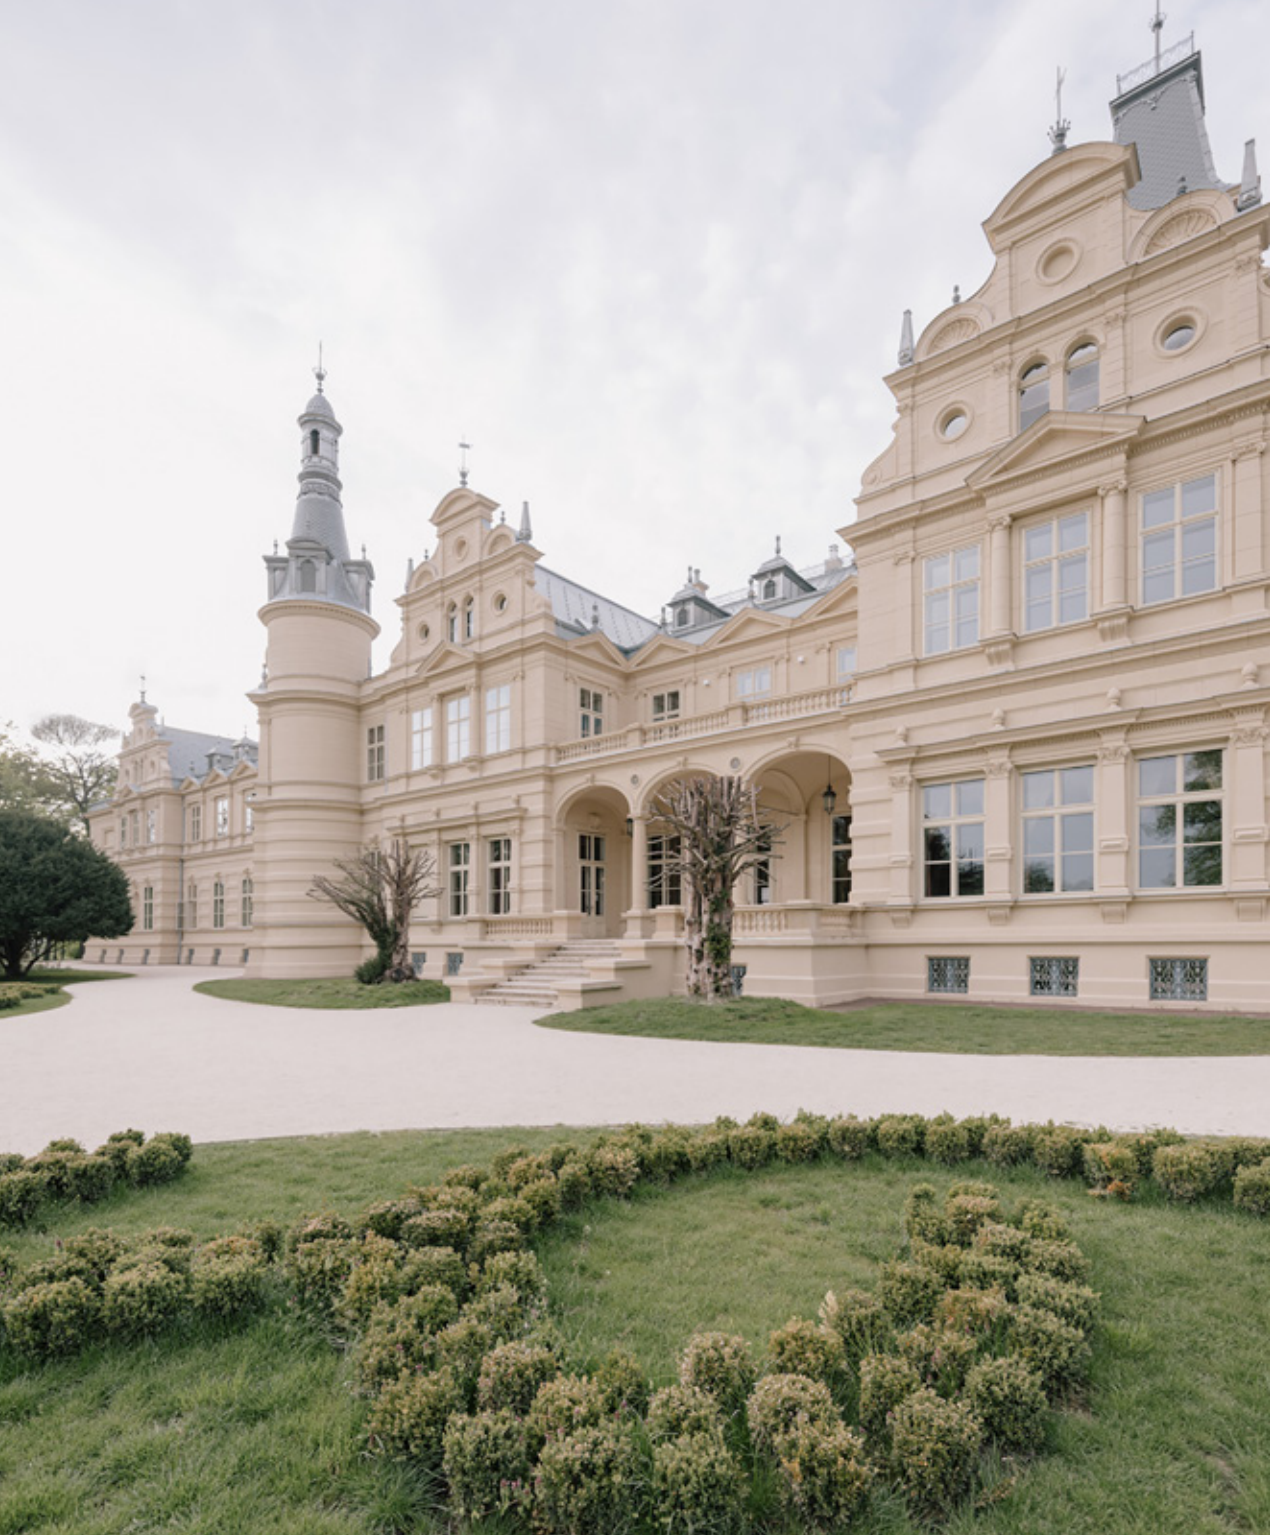
9. kép Szabadkígyós, Wenckheim-kastély, a megújult déli homlokzat. Fotó: Ancza Krisztina, Konkrét Stúdió

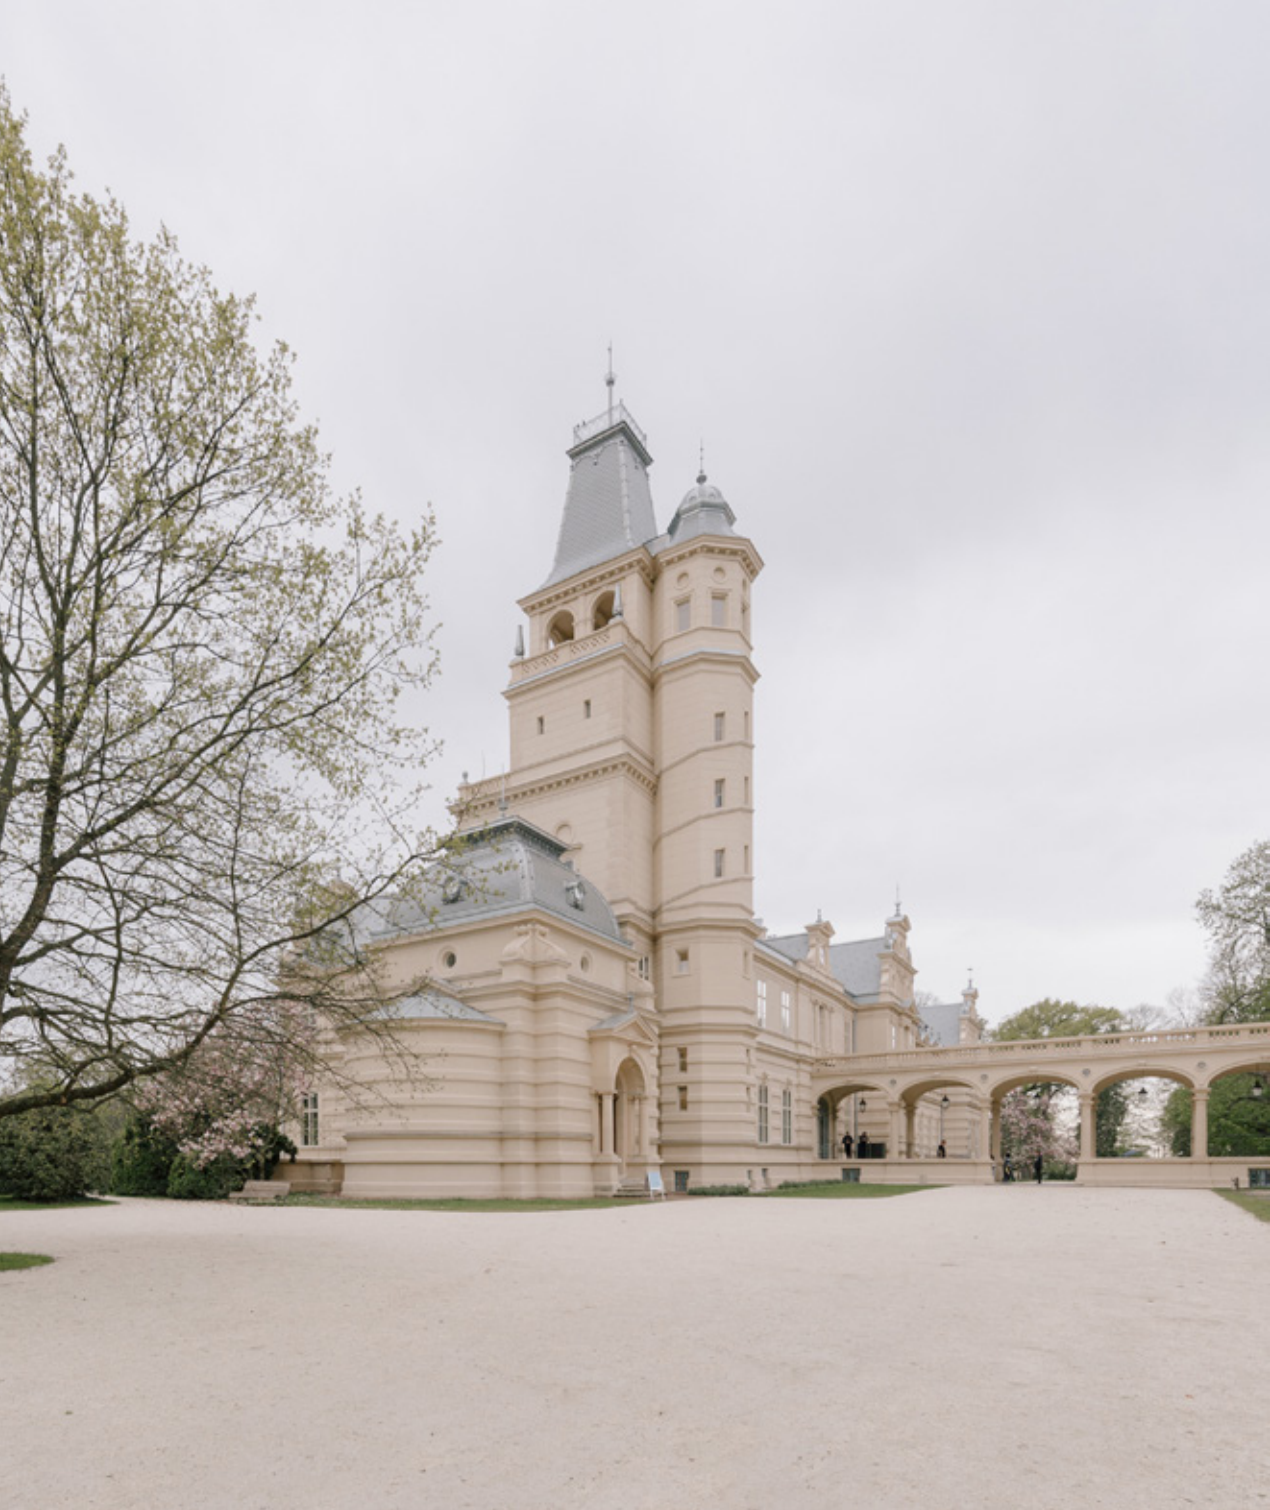
**10. kép** A kápolna pavilonja a kastély keleti oldalán.  
Fotó: Ancza Krisztina, Konkrét Stúdió

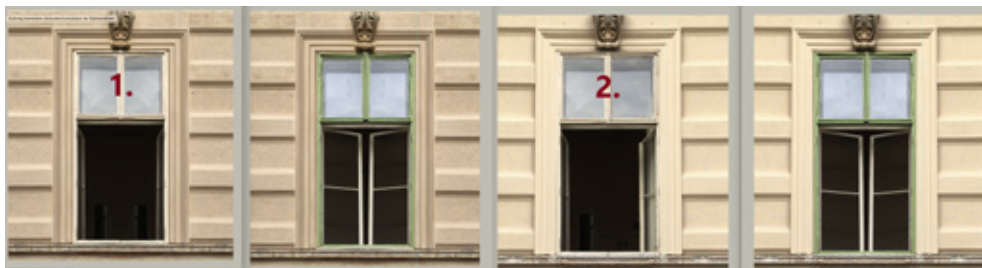
**11. kép** A homlokzat és a homlokzati nyílászárók színmintái.  
Konkrét Stúdió

Tervezői szemmel rendkívül izgalmas volt egy mára méltatlanul elfeledett anyaggal ilyen szoros ismeretségbe kerülni. A vizsgálatok során a homlokzat műanyag festékektől való teljes megtisztítása után került napvilágra az eredeti öntvényekből, húzott tagozatokból és nyomott vakolat-architektúrából kidolgozott homogén kompozíció, amelyen sok helyütt megfogható volt a fent említett eredeti híg római cement záróbevonat. A tagozatok élően történő vizsgálata is igazolta az archív fotón látható egyöntetű megjelenést, nem voltak eredetileg különböző színnel festve az egyes építészeti profilok. A közel másfél évszázados felületek csak ott szenvedtek károsodást, ahol tartósan víz és fagykár érte azokat. Minden más helyen szinte sértetlen, precíz, éles, tűpontos tagozatokat és formákat találtunk. A megtisztított felület faragott kő homlokzat benyomását keltette. A károsodásokat kváderről-kváderre, centiről-centire néztük át, és jelöltük ki a bontandó felületeket a minimumra törekedve. Az itthon szinte beszerezhetetlen alapanyag és a szaktudás teljes hiánya miatt kényszermegoldást kellett választanunk, így trasszcement alapú meszes vakolattal pótoltuk a sérüléseket. A házon több brigád is dolgozott, látható volt, hogy az összetett homlokzat – egy két csapatot kivéve – megoldhatatlan feladat elé állította a munkásokat. Az öntvényekkel egy békéscsabai épületdíszítő cég foglalkozott sikerrel, még az egyenes párkányok is nagyobb részt sikerültek, de amint ívekkel, befordulásokkal, saroksituációkkal találkoztunk, megállt a tudomány. Természetesen a felületet a javítások és a számtalan korábbi pótlás miatt is festéssel kellett ellátni híg római cement oldat hiányában. A sok próbakör alapján választott szilikát festék a megtalált színvilághoz nagyon közel álló, kőszzerű megjelenést biztosítja, és szerencsére a hibákat is jótékonyan fedi (11. kép).

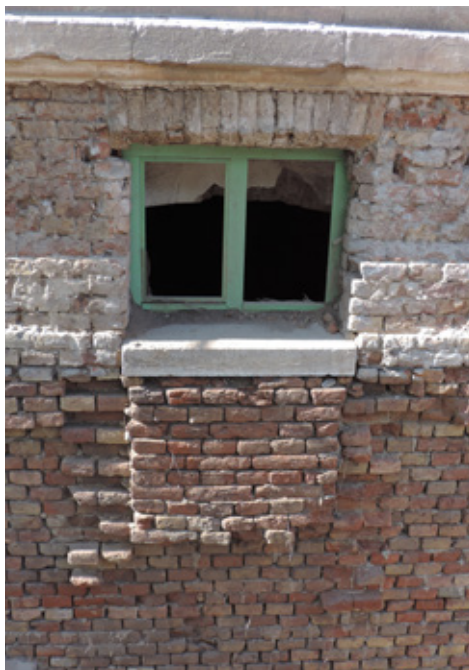
**12. kép** Az elbontott angolakna maradványa a déli homlokzaton. Fotó: Velladies Márta

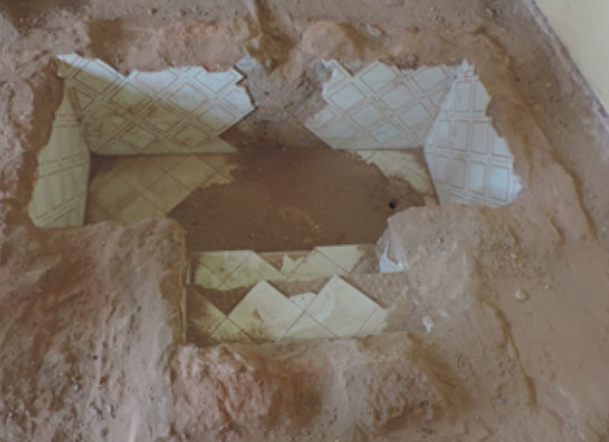
**13. kép** A grófnői öltözőben feltárt fürdőmedence, fellelt állapot. Fotó: Velladics Márta

A grófnői öltöző (F16) északi oldalán kialakított alkóv padlózatának felbontása során az aljzatban a helyiségrész rövidebb falával párhuzamosan elhelyezett fürdőmedence maradványa került elő.

A boltozati feltöltés eltávolítása után láthatóvá vált, hogy a medence utólagos, létrehozásakor elbontották a pinceboltozat egy szakaszát és átboltozással megerősítették a földemet. Az utólagos kialakítás azért is zavarba ejtő, mivel az Ybl-hagyatékban fennmaradt, már említett, azonosítatlan tervsorozat hasonló elrendezésű öltözőhelyiségében, az alkóv közepén nagyméretű, téglalap alakú fürdőmedence terpeszkedik. Nem tudjuk, hogy mi volt az előzmény (lábaskád), és miért volt szükség erre a jelentős építészeti beavatkozást igénylő módosításra. Esetleg a grófnő korának előre haladtával a kényelmesebb használat (13. kép).

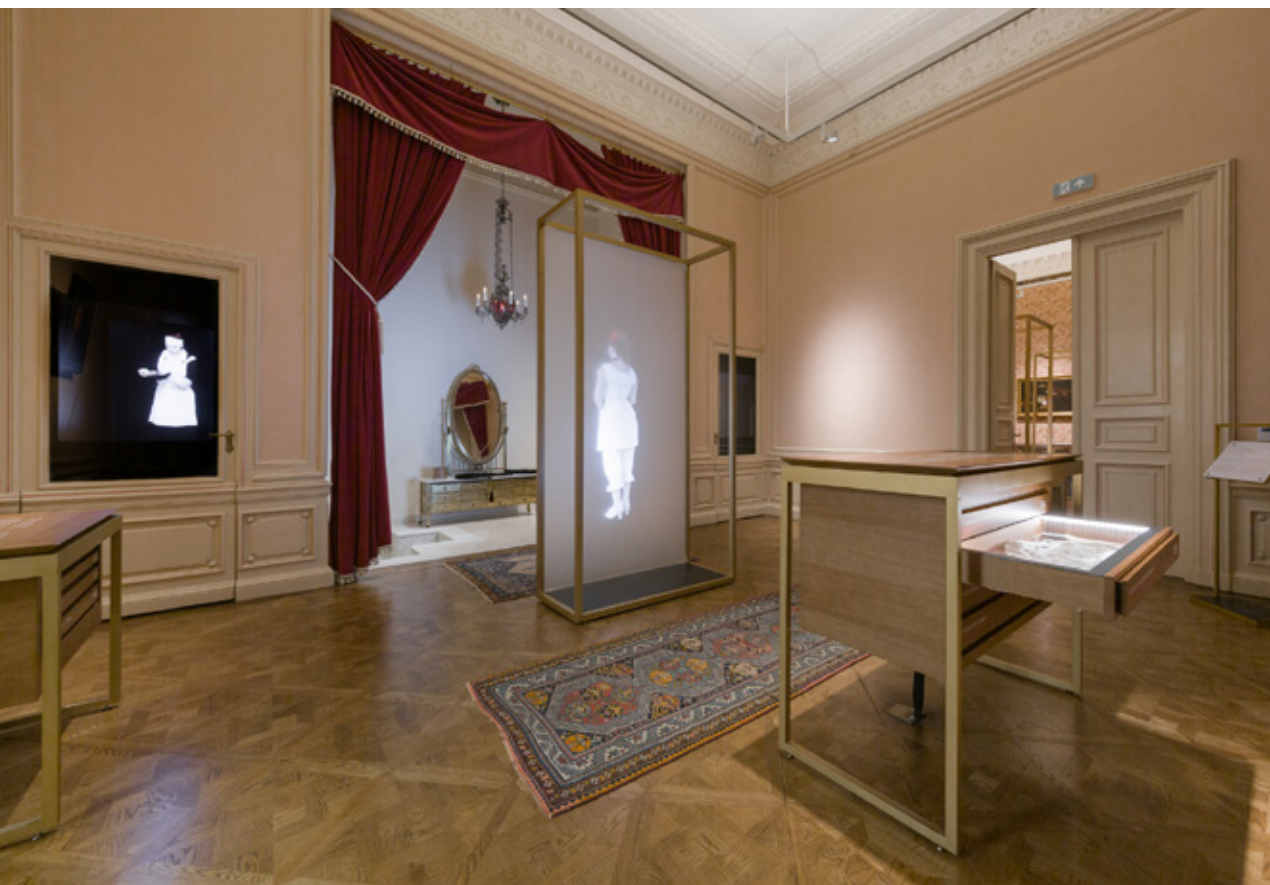
15. kép A grófnői öltöző a rekonstruált medencével a helyreállítást követően.

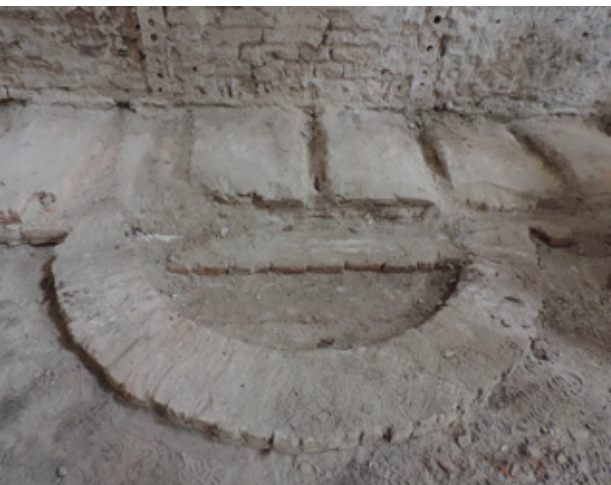
16. kép A grófi dolgozó (F18) padlószintjében talált lépcső. Fotó: Velladics Márta

szét a fallal párhuzamosan kialakított, egyenes lépcsőkarral vágták át. Ennek a második lépcsőnek az elhelyezéséhez megvették a pincehelyiség nyugati falát, illetve fel kellett falazni a keleti pófafalat. A második lejárát felszámolásakor a szoba nyugati falában kandallót alakítottak ki. Vélhetőleg csak díszkandalló lehetett, vagy a légfűtés kivezetését oldották meg ilyen módon. A kandallót a beköltöző iskola szüntethette meg, a szárkövek helyét üreges falazó téglával pótolták (16. kép).

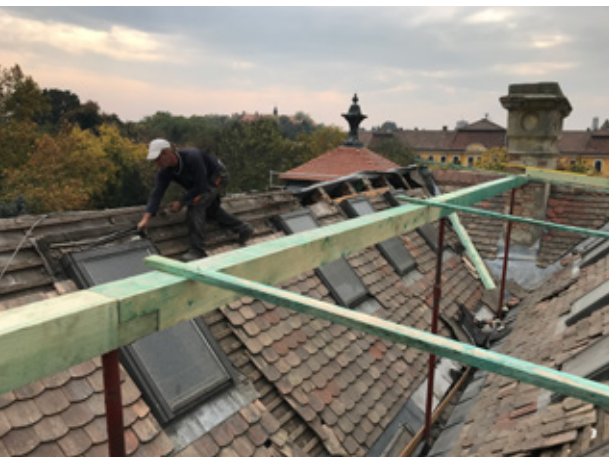
**2. kép** A tatai Esterházy-kastély főépületének ároktetője. Fotó: Szentkúti Viktor, 2018

let. Alkalmanként volt csak látogatható, kályha-kiállításnak adott helyet. Az állagmegóvás hiánya miatt a tetőszerkezet rendszeresen beázott, a barokk fedélszék az azt alátámasztó mestergerenda visszafordíthatatlan korhadása miatt megrogyott. A helyreállítás tervezési és kivitelezési munkáit ennek a rendbetételével kellett kezdeni (2-4. kép).

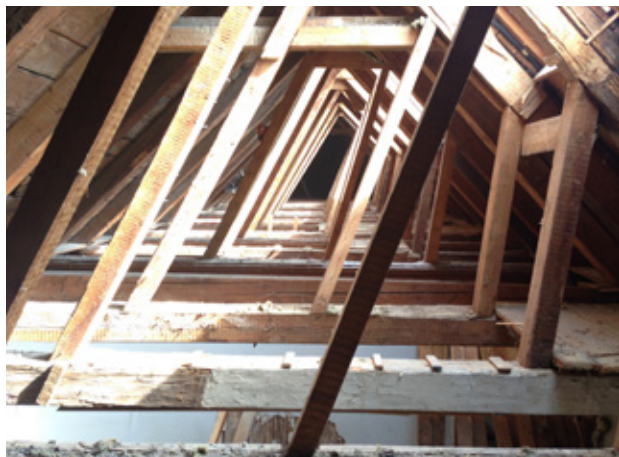
**3. kép** Az ároktető sokat javított barokk tetőszerkezete. Fotó: Szentkúti Viktor, 2018

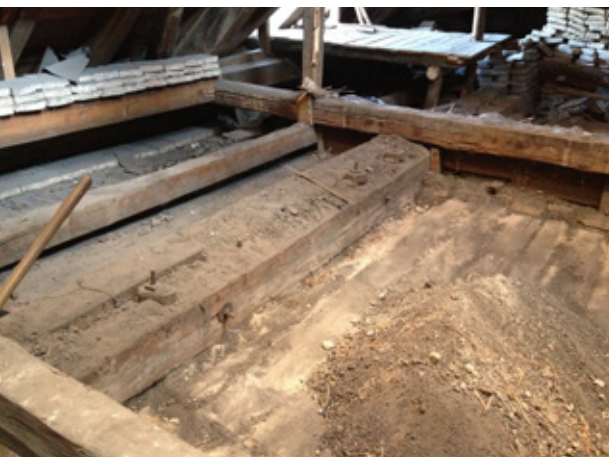
**4. kép** Faanyagok állapotvizsgálata feltárás közben. Fotó: Szentkúti Viktor, 2018

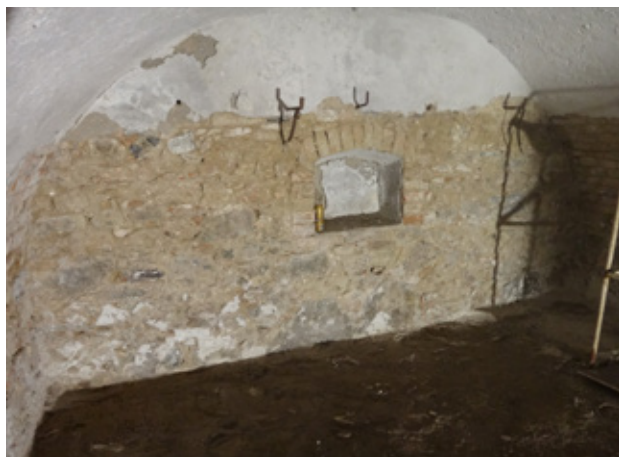
**5. kép** A Régensi ház pincéje a falkutatás után. Fotó: Jankovics Norbert, 2016

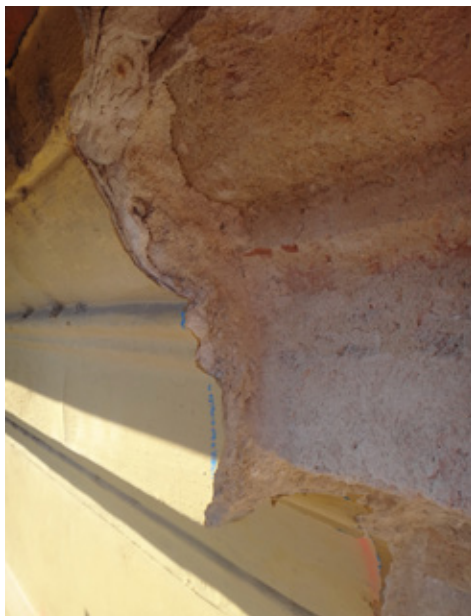
**6. kép** A homlokzat részlete a falkutatás után.  
Fotó: Jankovics Norbert, 2016

másrészt a belső, udvari homlokzat középső terasza, a homlokzati falon kialakított, Fellnerre oly jellemző, sávozott, homorú, kosárvéső-óriásfülkével, ugyancsak egy építési fázisban lett kialakítva.<sup>11</sup> A kastély főépületét tehát eredetileg is emeletesre tervezték, és így is építették meg. A homlokzat mai tagolását, legalábbis az elemek méretét, formáját az eredeti, Fellner-féle koncepcióval azonosnak tarjuk, annak ellenére, hogy a vakolat a kutatás idején szinte a teljes homlokzaton az 1990-es években felhordott cementes anyagúnak bizonyult<sup>12</sup> (6-8. kép).

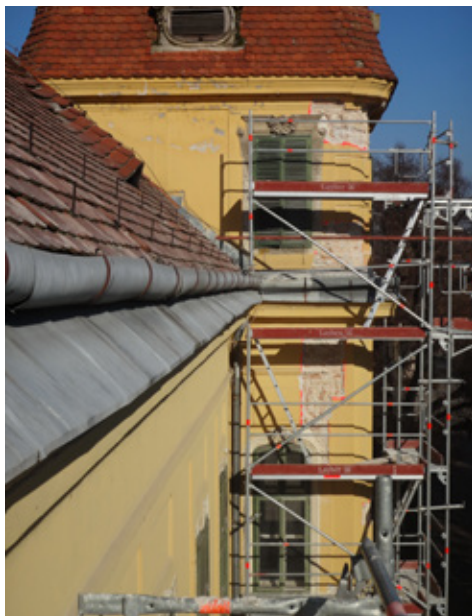
**7. kép** Az északi torony déli falának részlete a falkutatás után. Fotó: Jankovics Norbert, 2016

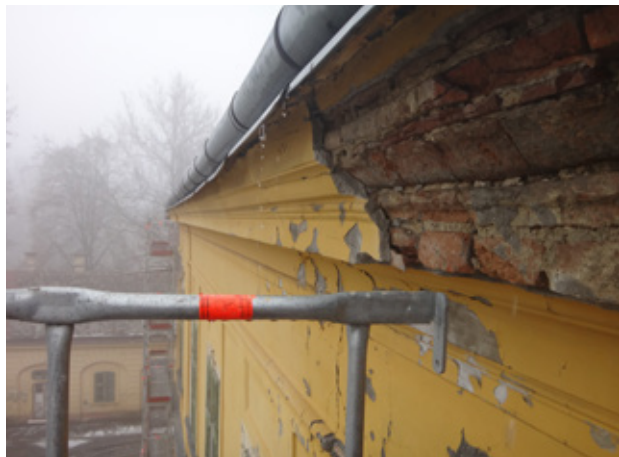
**8. kép** Az udvari homlokzat főpárkánya a falkutatás után. Fotó: Jankovics Norbert, 2016

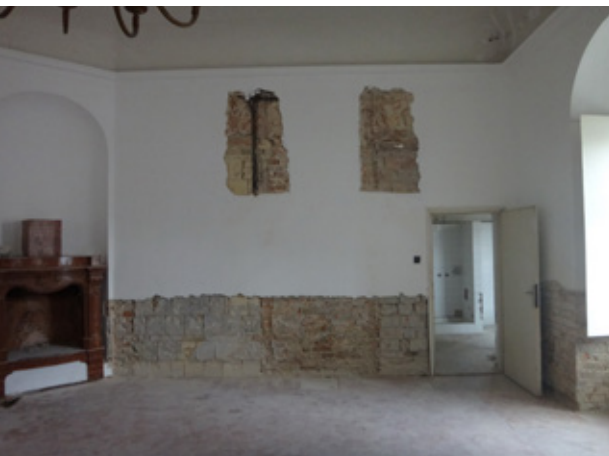
**9. kép** A földszint 10. számú sarokhelyiség északi fala befalazott ajtók maradványaival a falkutatás közben.

terek változtak. *Esterházy Miklós Ferenc* az 1870-es években, fia *Miklós József* az 1890-es évek első felében alakította át az együttest, ezzel a főépület egyes részeit is. Sajnos a két korszak a falkutatás módszereivel nem volt egyértelműen elkülöníthető, egyrészt mivel kevés épített szerkezetet érintettek a beavatkozások (légfűtés), másrészt, mert mindkettő belsőépítészeti munkái neobarokk stílusban valósultak meg<sup>17</sup> (10-12. kép).

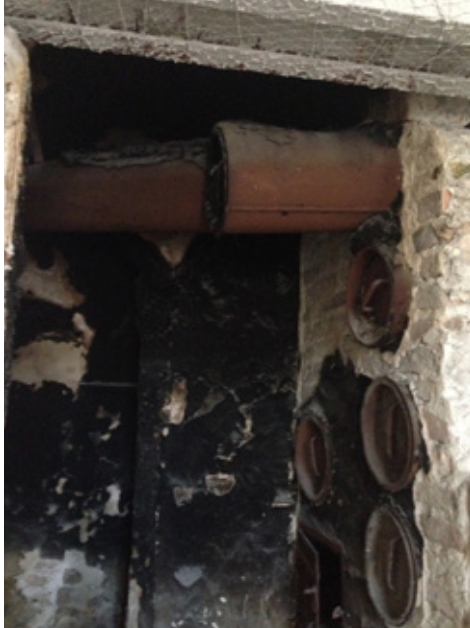
**11. kép** A földszinten feltárt légfűtés csővezete.  
Fotó: Szentkúti Viktor, 2016

A tatai kastély légfűtés rendszere nagy valószínűséggel *Ferenc József* egyik (talán inkább a korai) tatai látogatásához időzített nagy felújításakor készülhetett. A rendszer kiépítése természetesen együtt járt a barokk kályhák lebontásával. A korábbi fűtőhelyiségek, a bemutatott földszinti kivételével, feleslegessé váltak, egy részüket befalazták, egy részükből mellékhelyiség lett. A rendszert ezt követően csupán két, nagy-

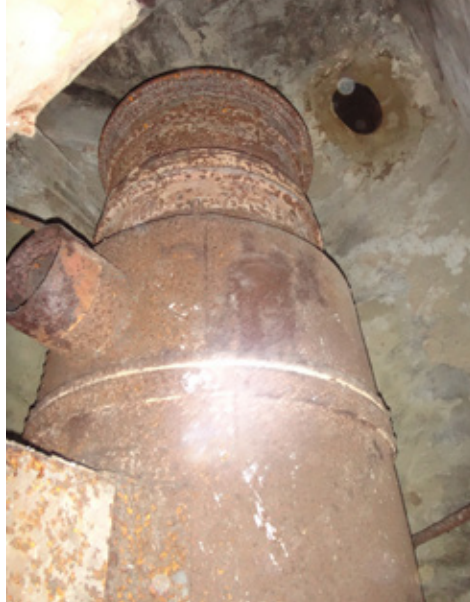
**12. kép** A földszinten feltárt légfűtési kazán.  
Fotó: Szentkúti Viktor, 2016

méretű kazán működtette. Az egyik a pincébe került, ez a földszinti helyiségeket fűtötte, a másik a korábbi fűtőkamrában nyert elhelyezést, ez szolgált az emelet fűtésére. A nagyméretű, hengeres vaskályhákat kis nyíláson át töltötték be, az

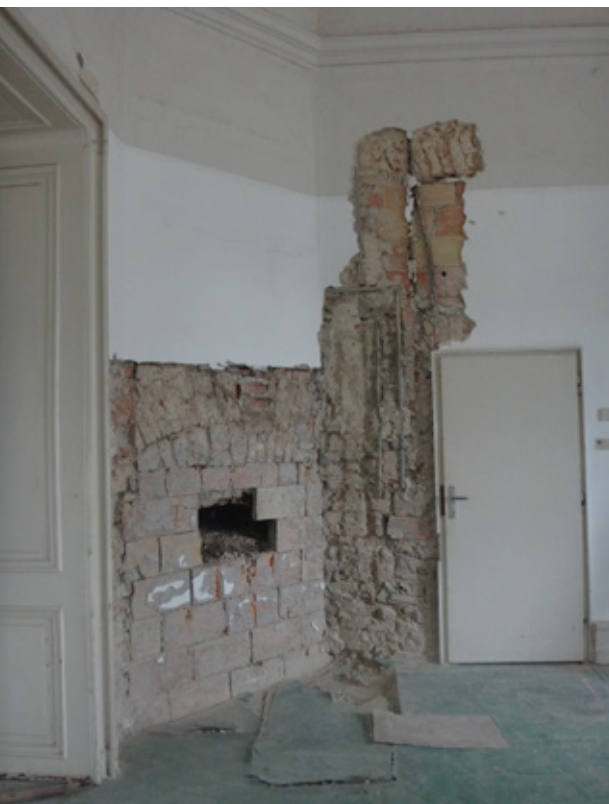
**13. kép** A földszint 15. számú helyiség északkeleti sarkában feltárt fűtőhelyiség bejárata a falkutatás után. Fotó: Jankovics Norbert, 2016

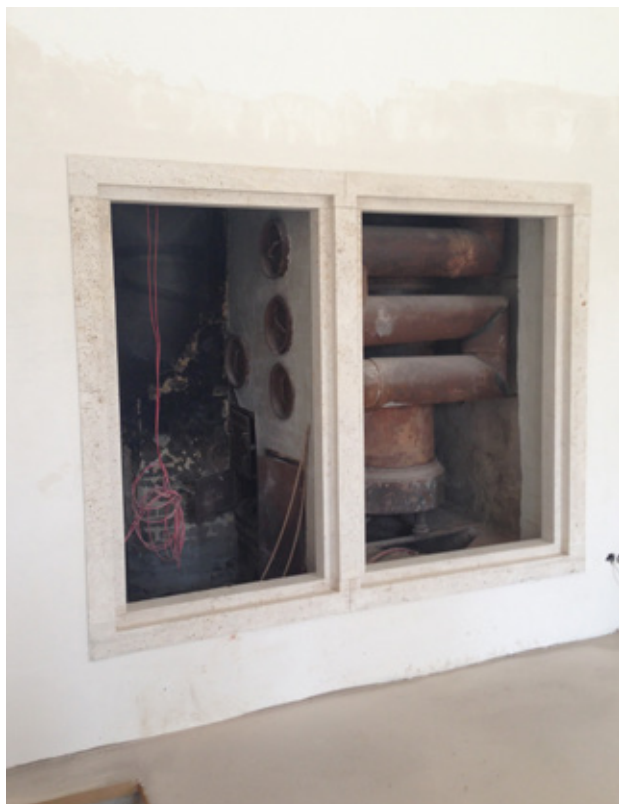
**14. kép** A korszerűsítés alkalmával gépészeti és elektromos rendszerekkel használt egykori légfűtés-rendszerek. Fotó: Szentkúti Viktor, 2019

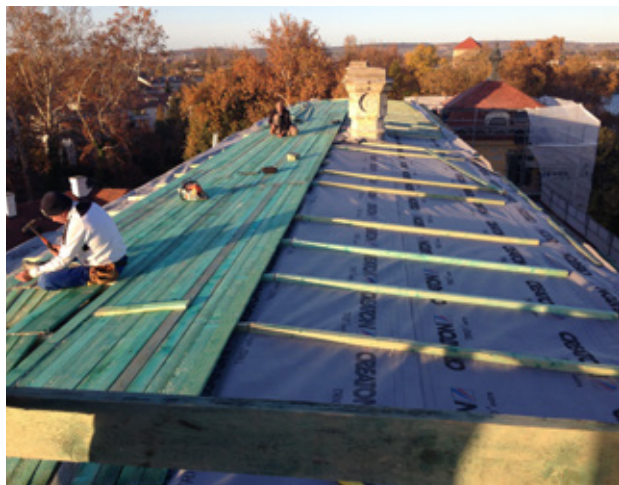
**19. kép** A kastély egykori ároktetőjének műszaki korrekciója. Fotó: Szentkúti Viktor, 2018

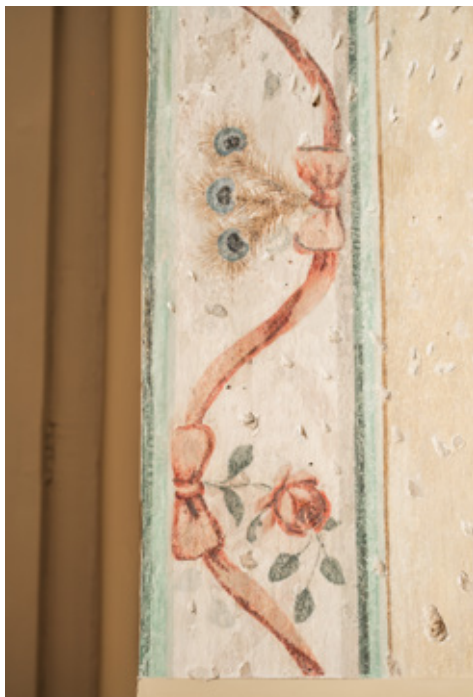
**21. kép** Fennmaradt díszítőfestés konzerválva.  
Fotó: Kovács Zoltán

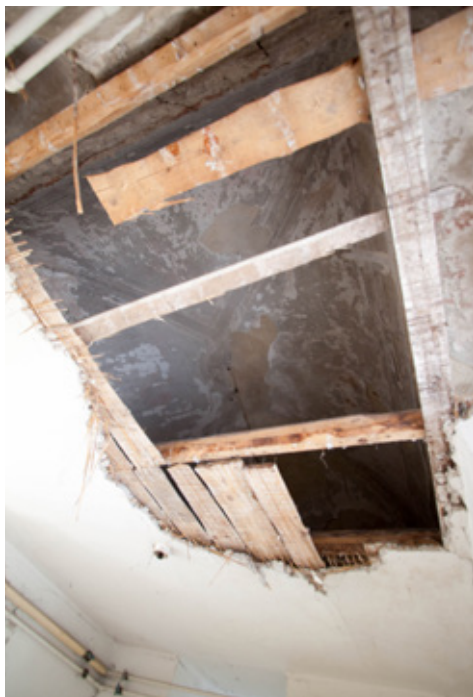
**22. kép** A kápolna boltozatának feltárulása a később elhelyezett eltakaró mennyezet megbontásakor, 2016
