MŰEMLÉKVÉDELEM

A MAGYAR MŰEMLÉKVÉDELEM KIADVÁNYA  
LXVI. évf. 2022 6. szám

## A KISVÁRDAI VÁR HELYREÁLLÍTÁSA

## RESTORATION OF THE CASTLE OF KISVÁRDA

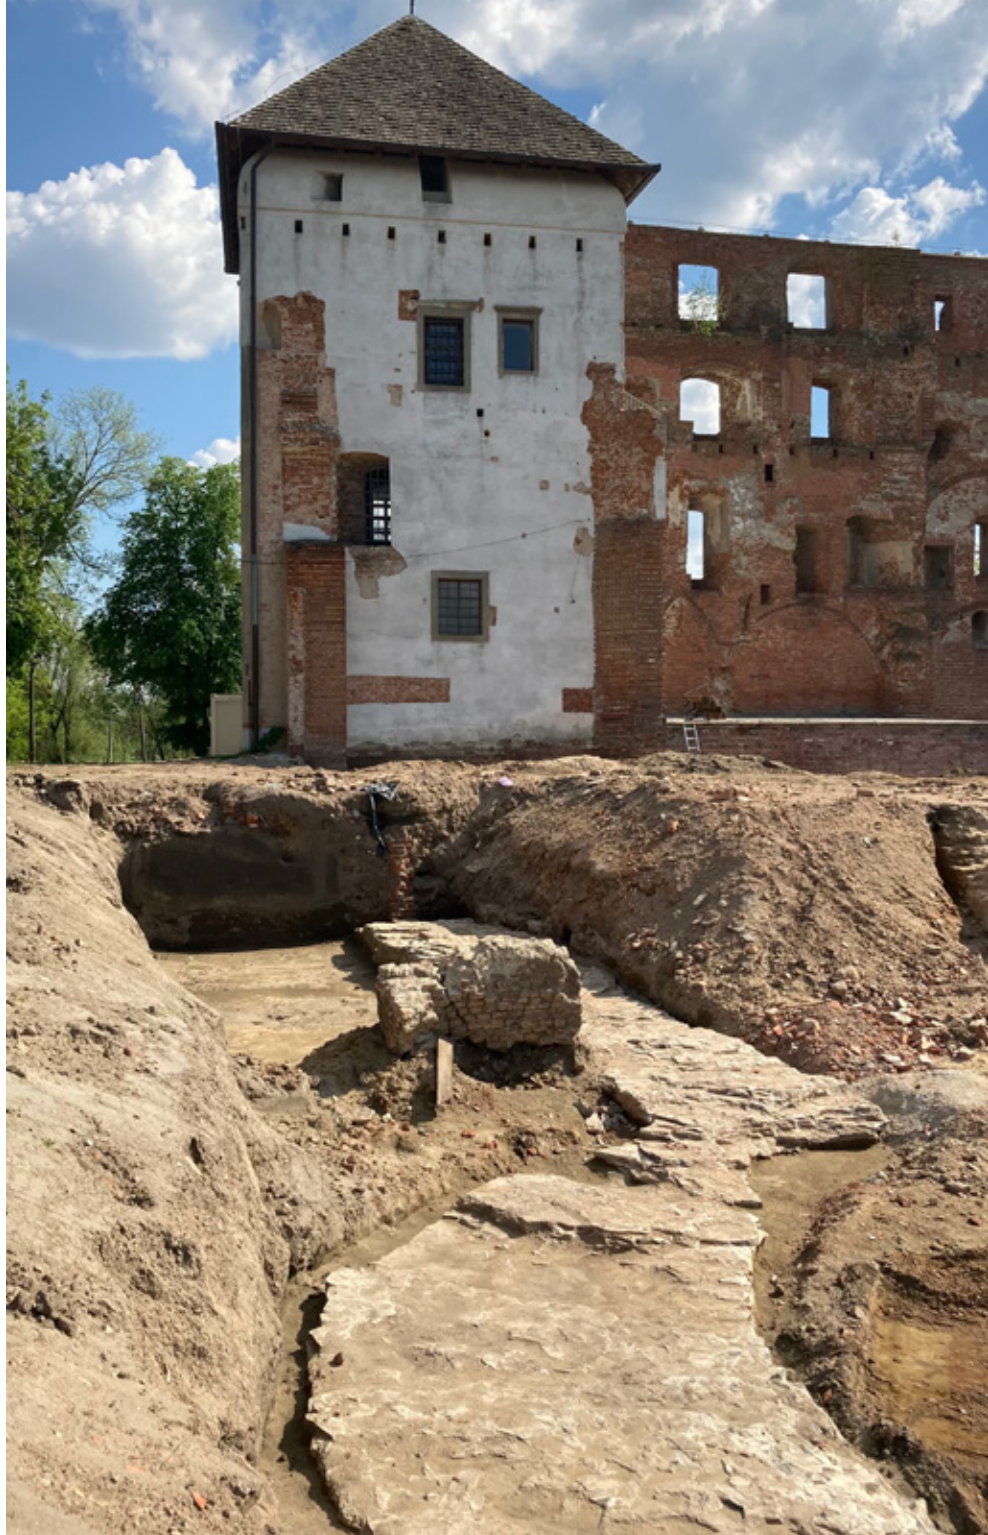
3. kép Alapozási maradványok az észak-keleti bástyánál. Fotó: Wittinger Zoltán

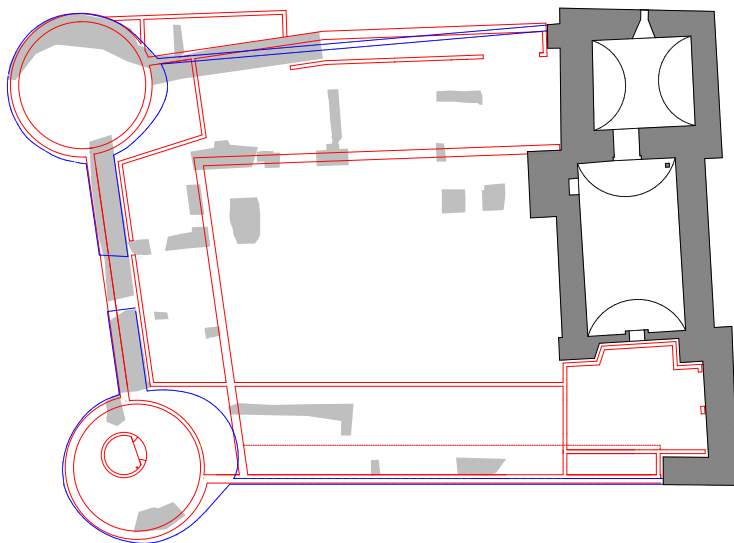
**4. kép** Épületkontúrok,  
régészeti összesítő.  
Rajz: Wittinger Zoltán

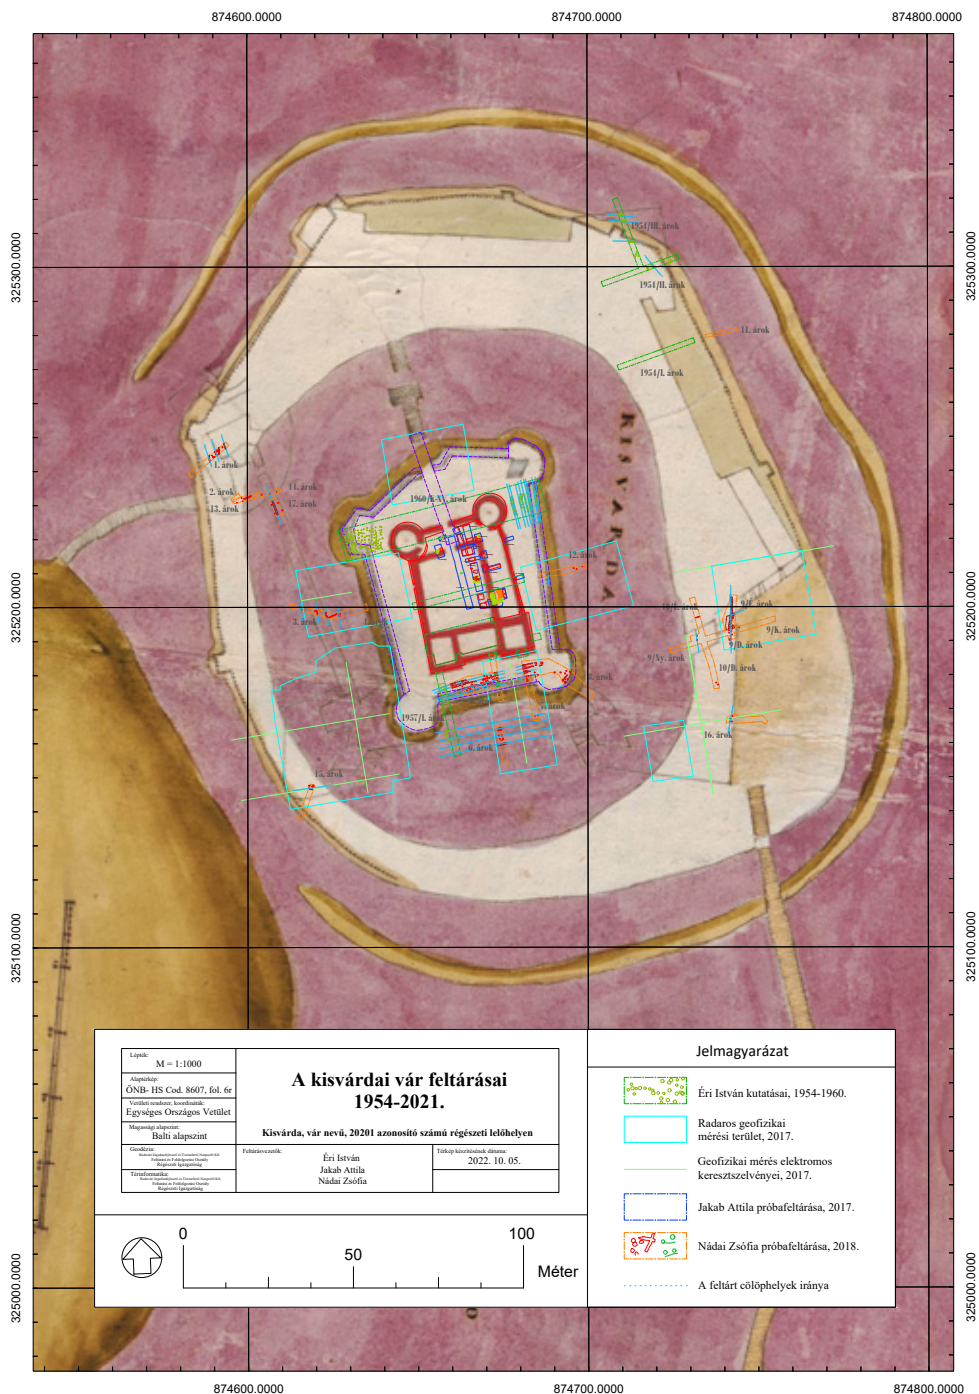
**5. kép** A kisvárdai vár területén folyt régészeti munkák összefoglaló térképe. Rajz: Nádai Zsófia

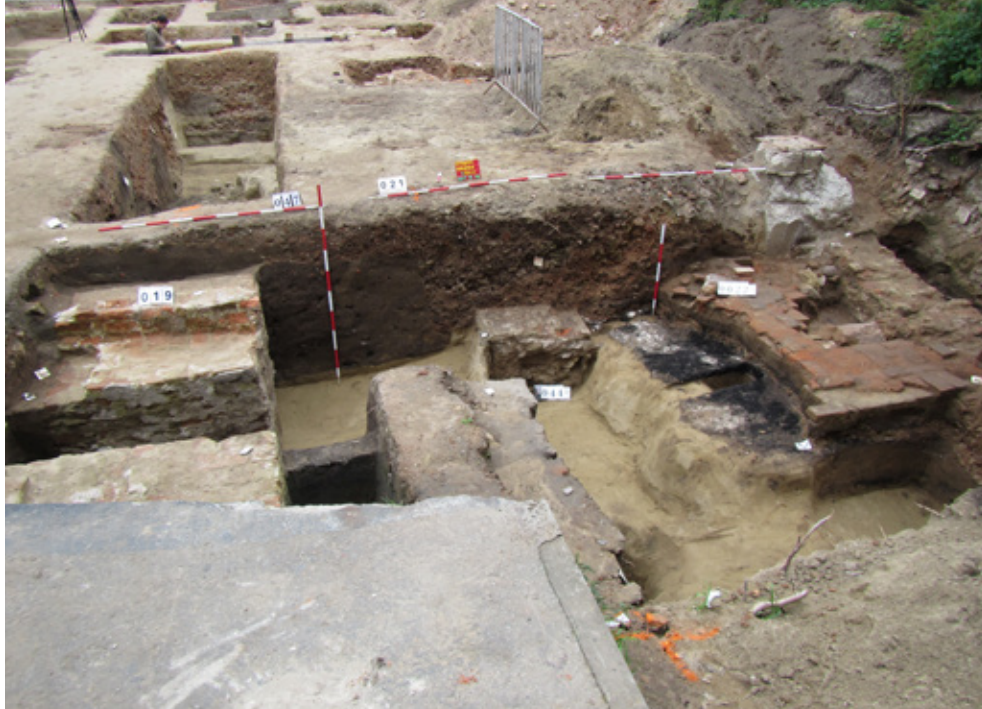
**10. kép** A keleti szárny déli harmada. Jobb oldalt a kibontott téglafelület, baloldalt a szárny nyugati homlokzata előtti loggia pillérjei. Középen a szárny nyugati falának visszabontott fala. Fotó: Jakab Attila

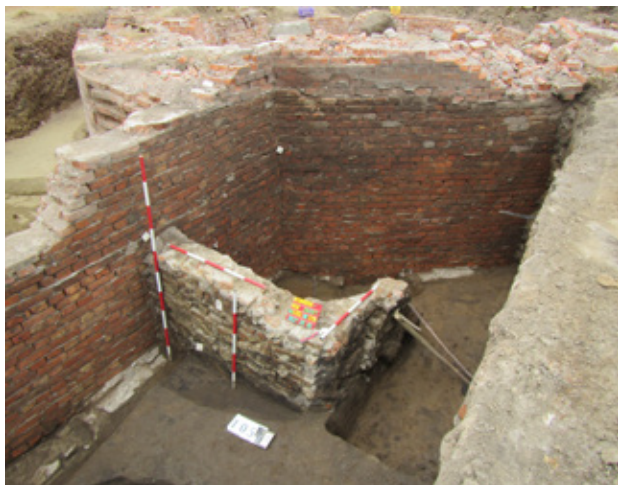
**13. kép** A latrina maradványai a rekonstruált keleti várfal és északkeleti torony találkozásánál. Fotó: Jakab Attila

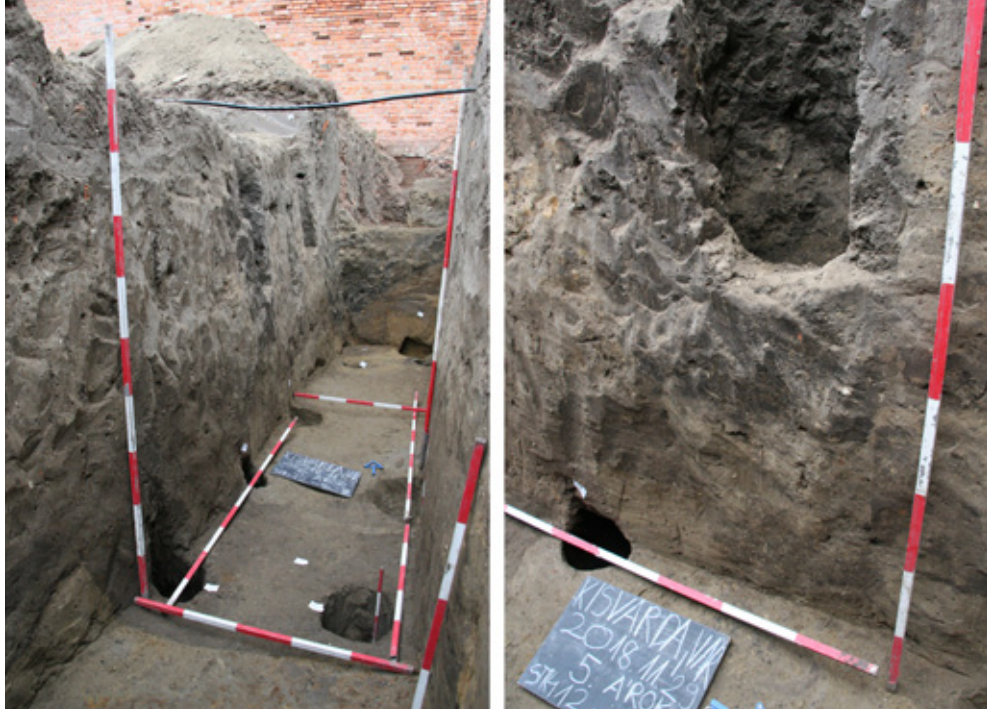
14. kép A belső palánk két periódusban épült erősítése.  
Fotó: Nádai Zsófia

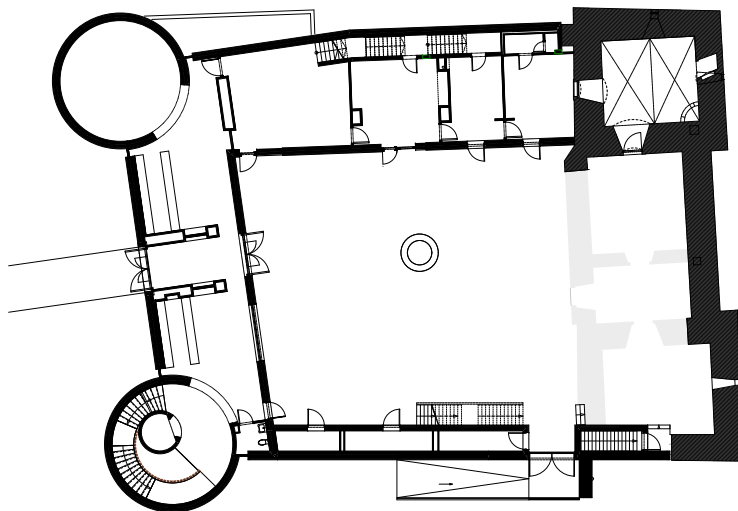
**20. kép** Tervezett  
földszinti alaprajz.  
Rajz: Wittinger Zoltán

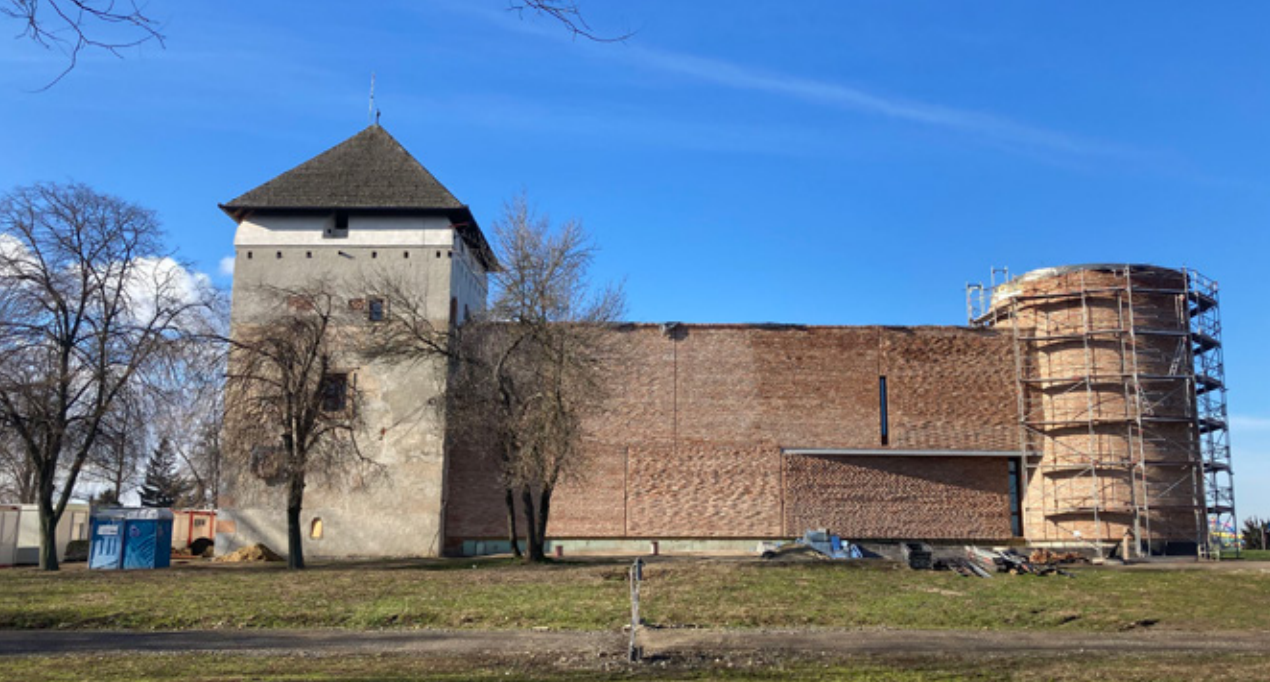
25. kép A vár kelet felől építés közben. Fotó: Wittinger Zoltán

Az új épülettömeg tudatosan minimalista formálású, makett jellegű „váridézet”. Az északi, kör alaprajzú saroktornyok felmagasodnak az egykori várfalak nyomvonalán futó épületszárnyakhoz képest, ezzel az egykori vár térkompozíciós sémáját (négy saroktoronyos vár) jeleníti meg. A felületek, részletek, formálások kortársak, az anyaghasználatban a téglá és a fa dominál, de elő fog bukkanni a szerkezet fonákján a kortárs vasbeton. A külső homlokzatot nem tagolják „ablakok”, az új épület saját épületszerkezeti rendszerén belül maradvá a téglaburkolat mezőinek osztása válik helyenként fényt beengedő résszé; ezzel az egykori helyiség elrendezést kivéve a külső kéregre (25. kép). A célok eléré-

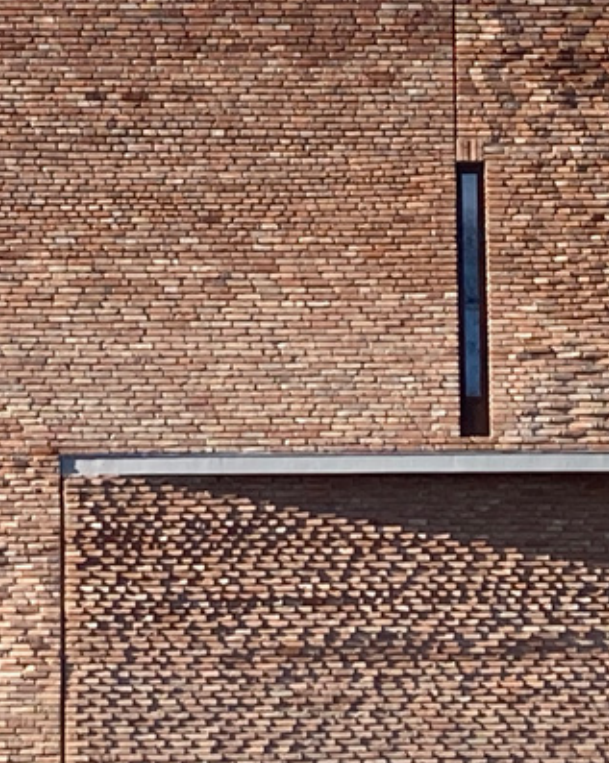
26. kép Téglafelületképzések.  
Fotó: Wittinger Zoltán

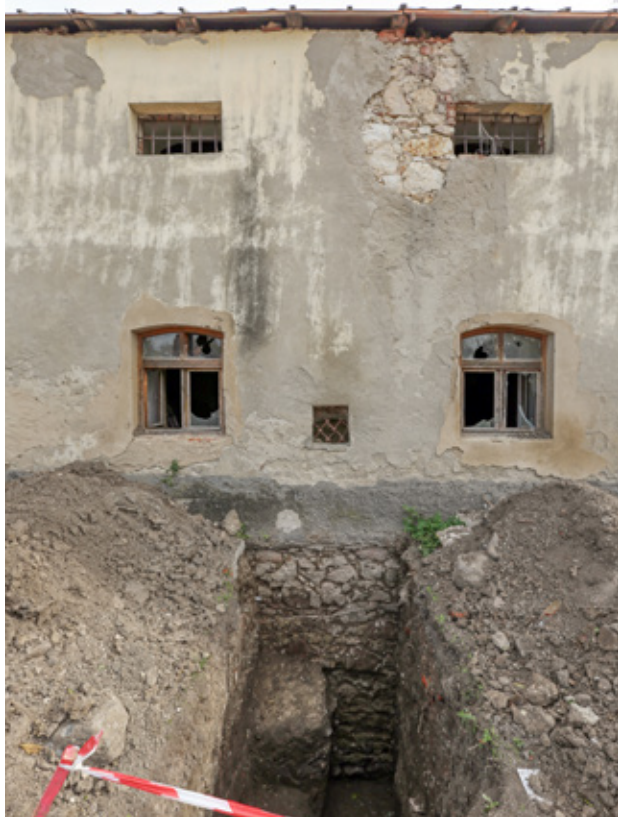
**8. kép** A Lőportorony körüli eredeti terepszint feltárása a nyugati homlokzat előtt, 2019.  
Fotó: Németh Balázs

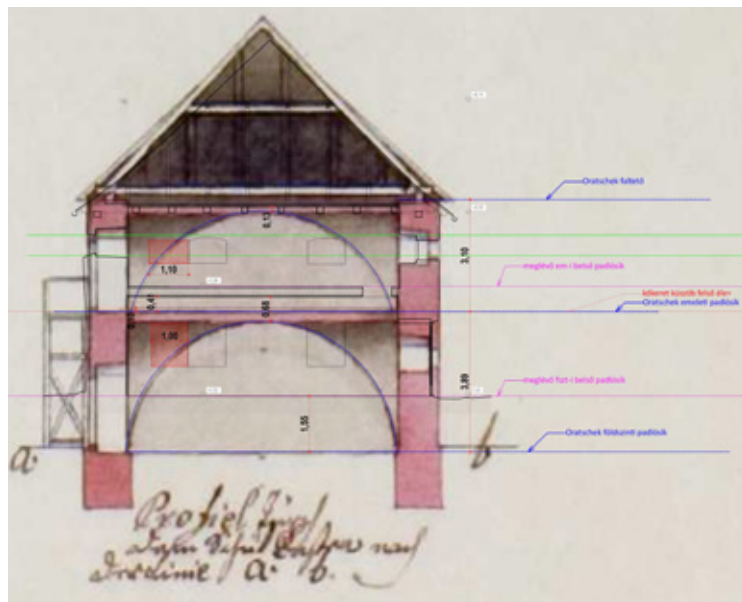
**9. kép** Lőportorony metszete a felmért szintviszonyokkal az Oratschek-féle metszetre vetítve, 2019.  
Rajz: R. Tóth Ibolya

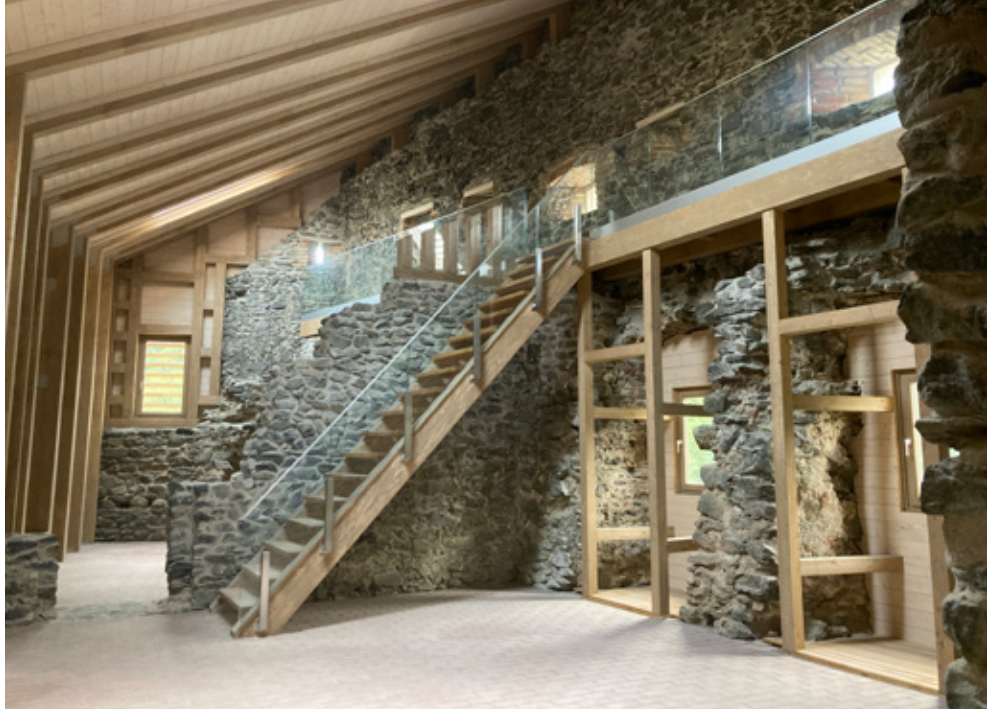
11. kép Az épület szerkezeti kialakítása Fotó: Hiz Hubert

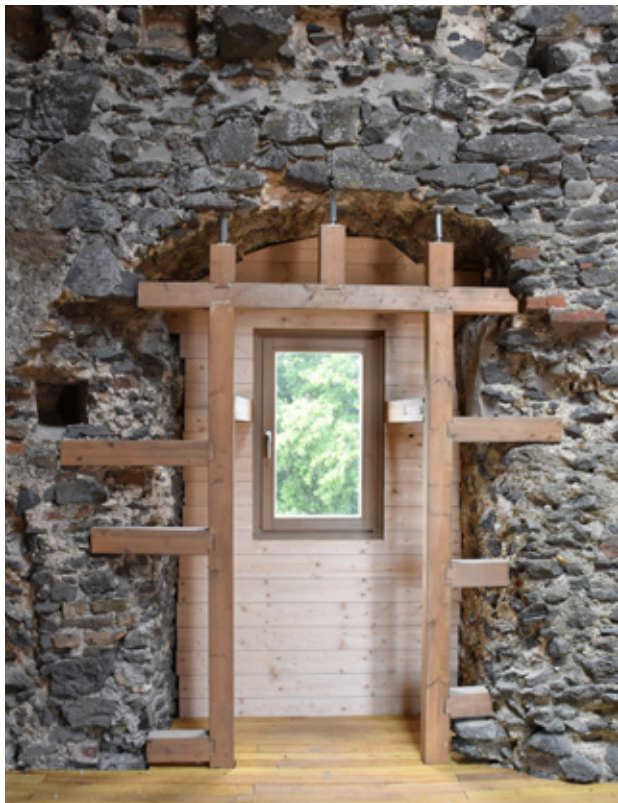
13. kép A kiromlott nyílások ácsszerkezete.

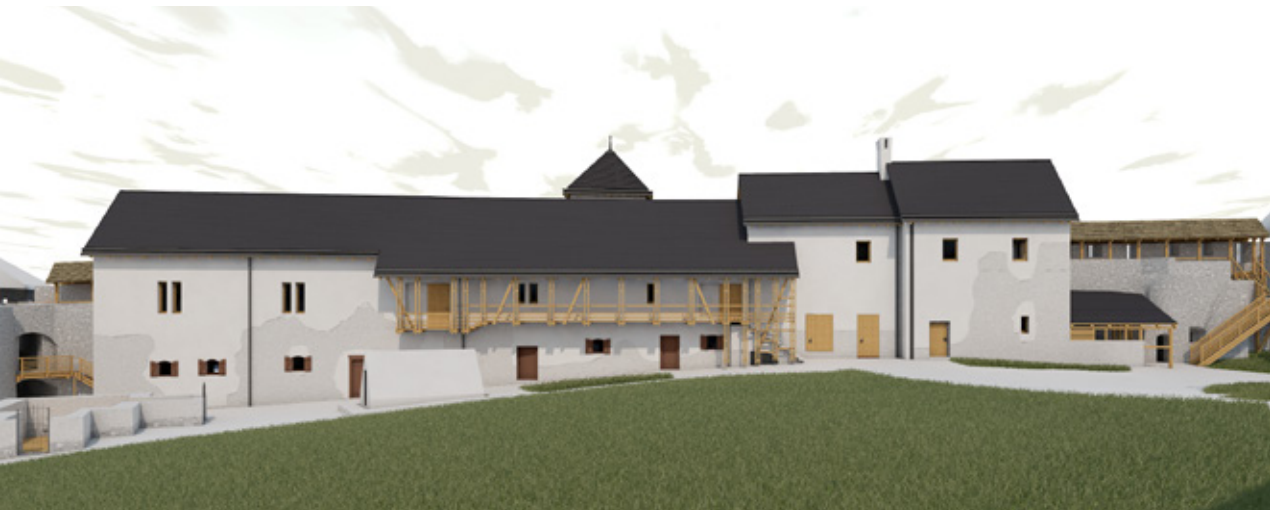
10. kép Az épület tervezett homlokzata, az eredeti falazatok és a kiegészítések jól látható és értelmezhető elkülönítésével. Látványterv: Albert János

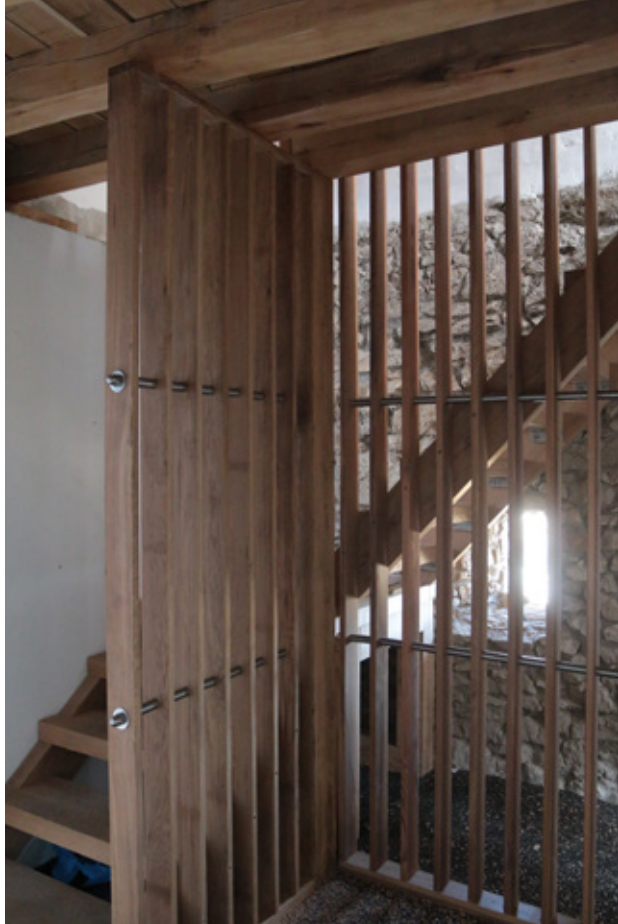
**23. kép** Anyagok és szerkezetek a Csabi toronyban. Fotó: Albert János

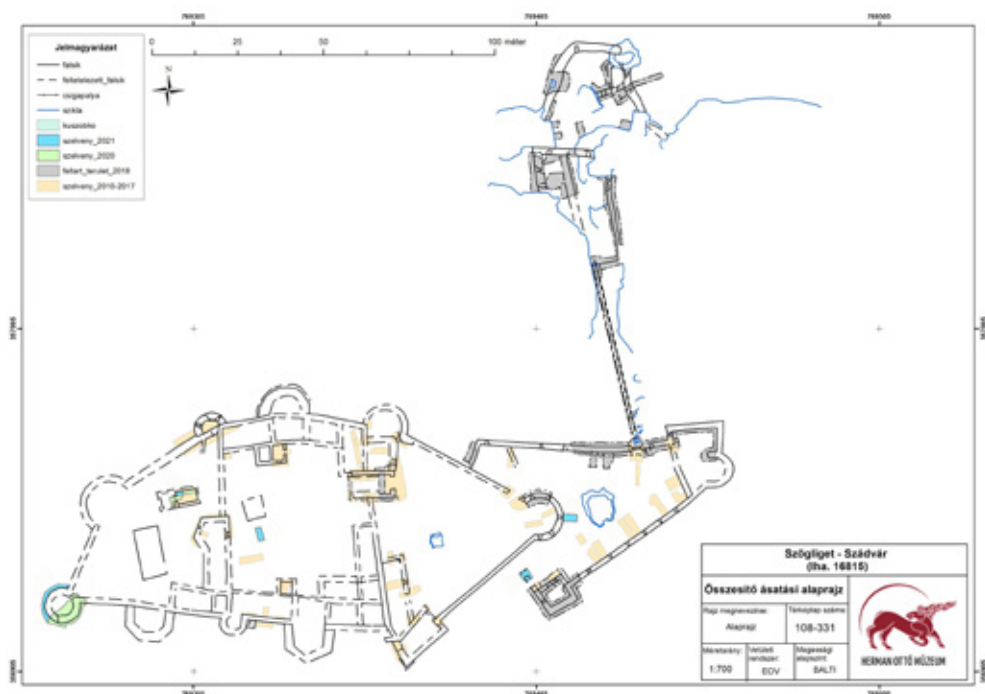
2. kép Összesítő ásatási alaprajz. Rajz: Gál Viktor, Herman Ottó Múzeum

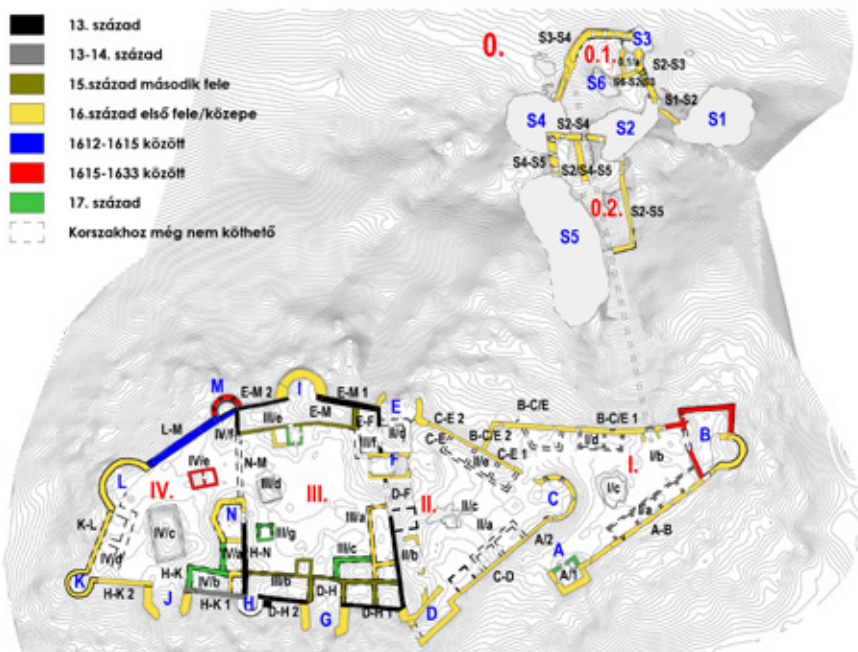
**0. Alsó vár:** S1/S6 Sziklótörök; 0.1. Alsó vár északi (alsó) váruddar; S1-S2 Keleti alsó zárófal; S2-S3 Keleti várfal; S3-S4 Nyugati várfal; S6-S2/S3 Udvari osztófal; 0.1/a Keleti épületrész; 0.2. Alsó vár déli (felső) váruddar; S2-S4 Északi várfal; S2-S5 Keleti felső záróvárfal, S4-S5 Nyugati felső zárófal; S2/S4-S5 Udvari zárófal

A várhegy északi oldalában, 50-70 m-rel a Felsővár alatt található, a 65×40 m kiterjedésű, kétszintű Alsó vár (0.). Monumentális, részben a természetes sziklatömböket is magába foglaló, a 16. század első felére datálható falai még romjaiban is komoly hatást gyakorolnak a látogatókra. A természetes sziklatömbök közé épült Alsó vár falai két udvart zárnak közre, amelyek egykor a vár egyetlen friss vizet adó kútját védhették, illetve gazdasági-logisztikai szerepet tölthetett be. A szabálytalan alaprajzú Alsó várudvar (0.1) kb. 30×30 m kiterjedésű, a négyzetes Felső várudvar (0.2) 33×21 m kiterjedésű. A várrész építésének pontos ideje még bizonytalanságokat hordoz magában, írott forrásokban első ízben 1570-ben szerepel. A várrészt a keleti falban (S2-S3) kívülről nézve egykor magasan elhelyezkedő (de a belső udvarhoz szintben csatlakozó) gyalogkapun lehetett megközelíteni, amelyhez kívülről feltehetően fászerkezetű lépcső csatlakozott (a fászerkezetet tartó konzolkövek fészke, illetve a kapu kökeret fészke előkerült a kapu feltárása során).

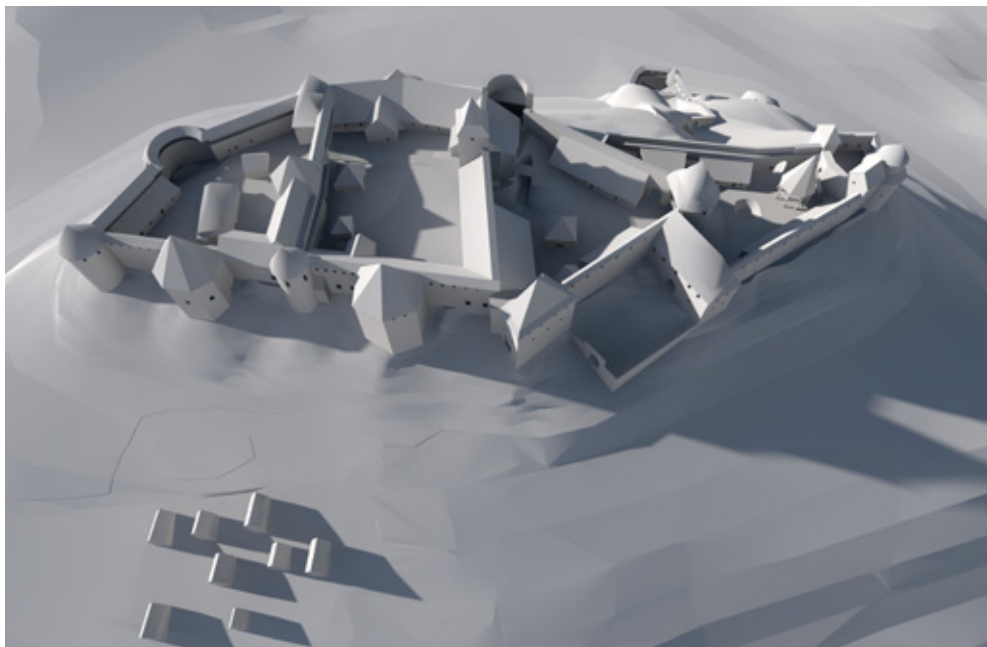
4. kép Elméleti rekonstrukció, 1686. Készítette: Kelemen Bálint Zoltán
