MŰEMLÉKVÉDELEM

A MAGYAR MŰEMLÉKVÉDELEM KIADVÁNYA  
LXVII. évf. 2023 1. szám

| <i>Deák Zoltán: A zsámbéki öregtemplom tervezését előkészítő munkák összefoglalása / Summary of preparatory works for the design process of the old church in Zsámbék</i> | 4 |

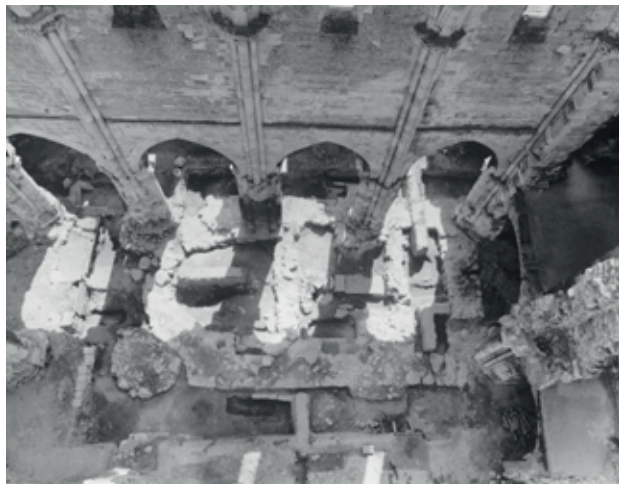
**3. kép** A XII. századi magánegyház alapjai a rájuk alapozott premontrei déli főhajópillérekkel. (Fotó: Hack Róbert 1987. MÉM-MDK Fotótár, ltsz 129.427 N)

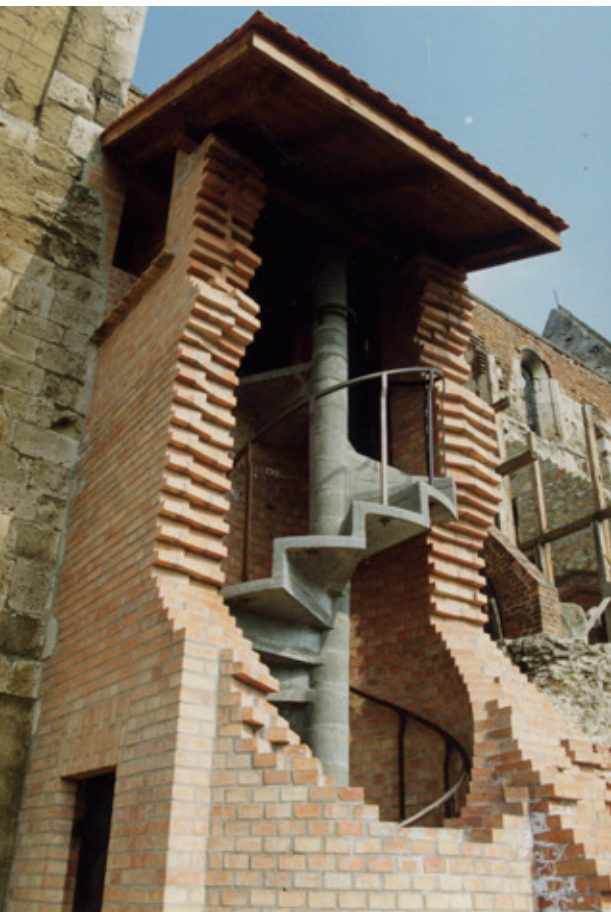
5. kép Zsámbék, romtemplom, déli homlokzat lépcsőtorony részlete, 1992. (Fotó: Klaniczay Péter)

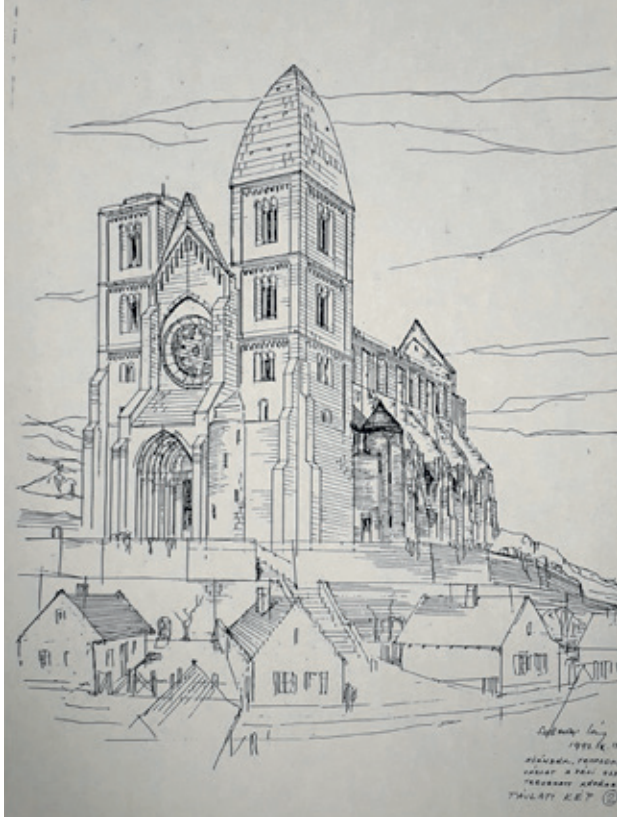
6. kép Zsámbék, romtemplom, távlati kép, módosított terv I. ütem, Sedlmayr János 1993.  
(Forrás: MÉM-MDK T 894)

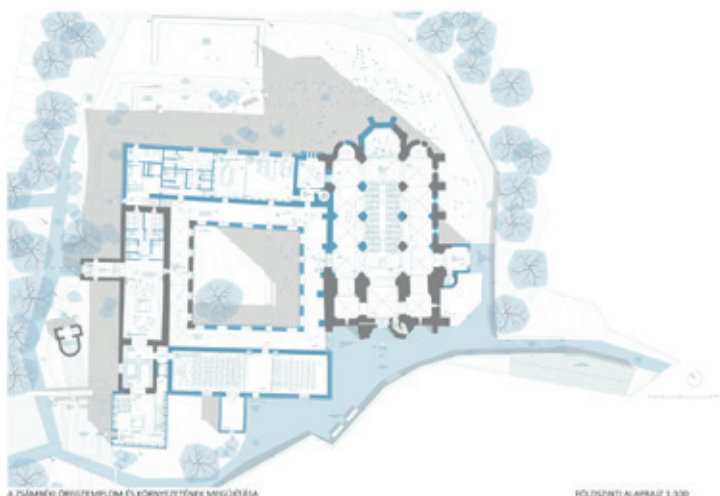
**24. kép A KÖZTI**  
I. díjas terve, a templom  
és kolostor földszinti  
alaprajza

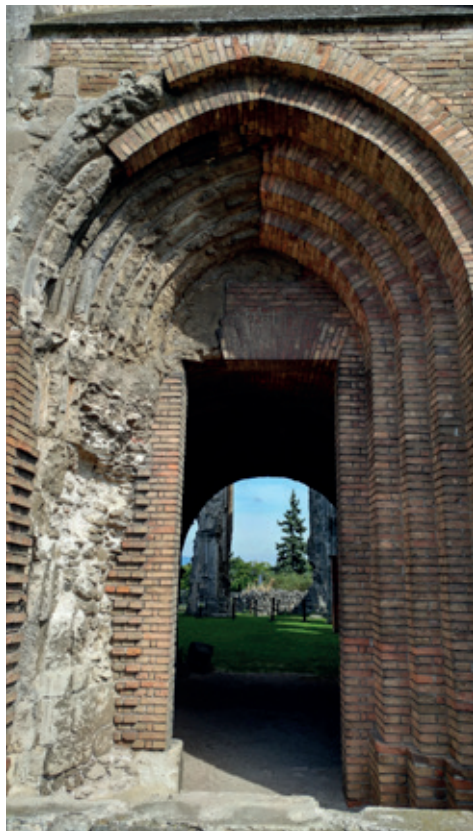
1. kép A templom nyugati kapuja Möller István téglakiegészítésével. (Fotó: Bozóki Lajos)

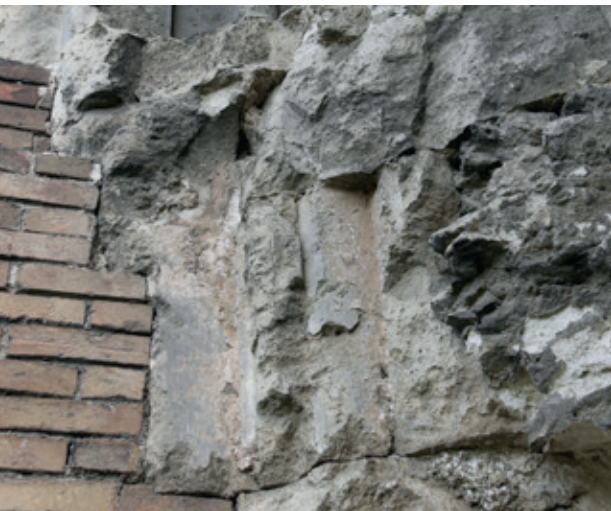
2. kép Szürke és okker festésmaradványok a nyugati kapu északi béléletében. (Fotó: Bíró László)

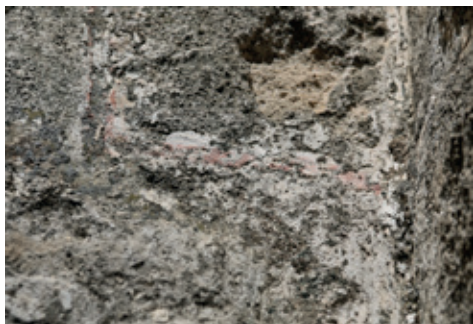
**4. kép** Vörös festésmaradványok (nem fugafestés) az északi mellékhajó sekrestyével közös falán. (Fotó: Bíró László)

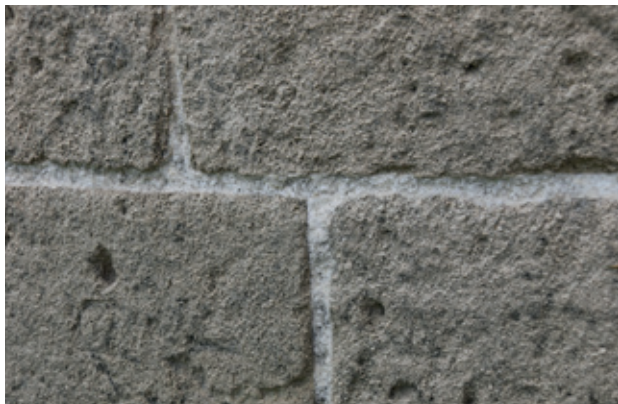
5. kép Sókicsapódás az északi mellékszentély falán.  
(Fotó: Bíró László)

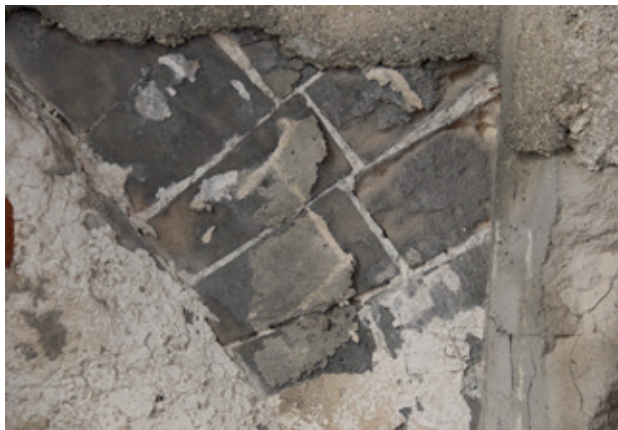
6. kép Szürke alapon fehér kváderfestés pusztuló maradványa a déli toronyalj déli boltsüvegén.  
(Fotó: Bíró László)

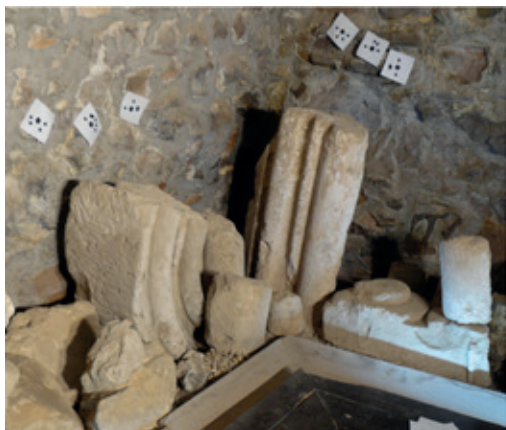
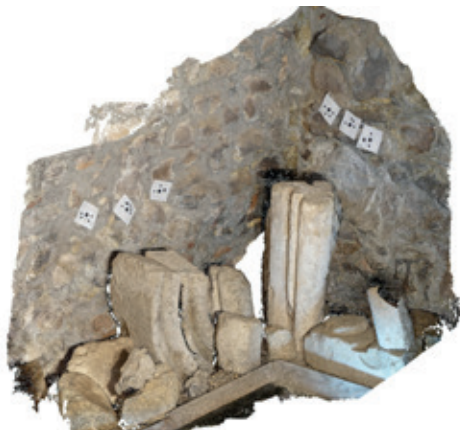
4. kép Nagyméretű köelemek fotózása a kolostor északi helyiségében és a kőcsoport pontfelhője.  
(Szerző felvételei)

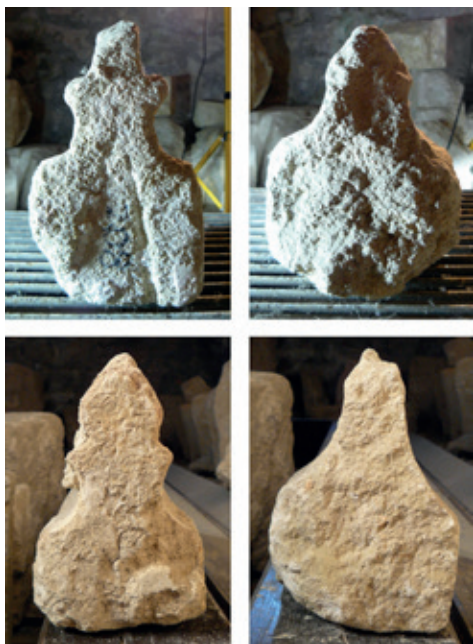
8. kép: A kolostor pálos periódusából ismert „szarvas” (208 sz.) és „kétszerhornyolt” (203 sz.) bordatípus példái a kőtárban, illetve a 2019-ben bekerült újfajta bordák (382 és 383 sz.) (Szerző felvételei)
