MŰEMLÉKVÉDELÉM

A MAGYAR MŰEMLÉKVÉDELEM KIADVÁNYA  
LXVII. évf. 2023 6. szám

## TARTALOMJEGYZÉK / CONTENT

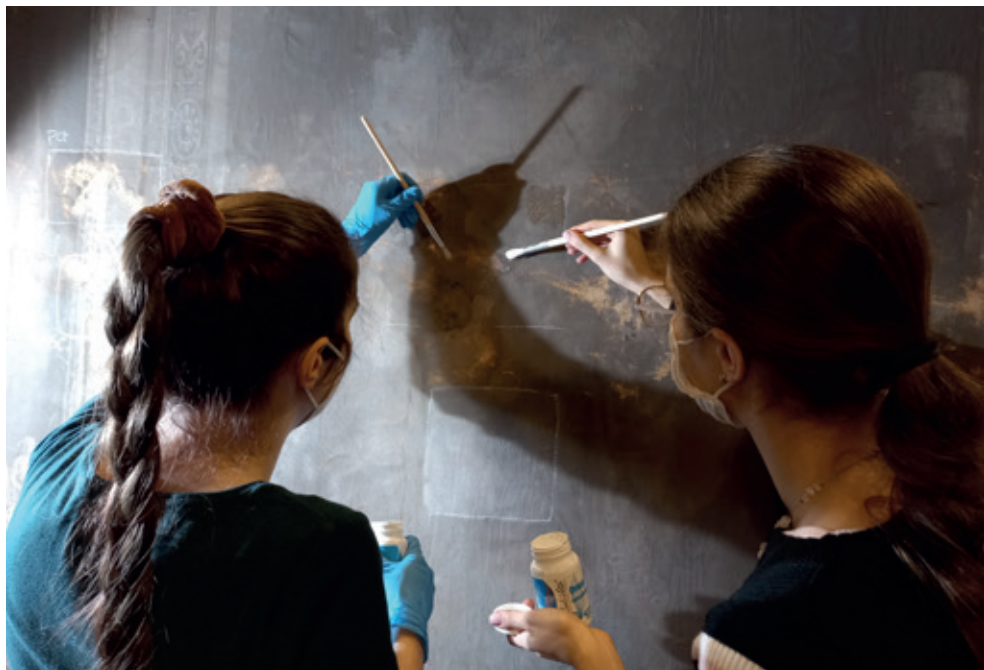
1. kép Két hallgató pergő festékrétegek konszolidálását végzi egy nagy vászonképen, 2024.  
(Fotó: Gadányi György)

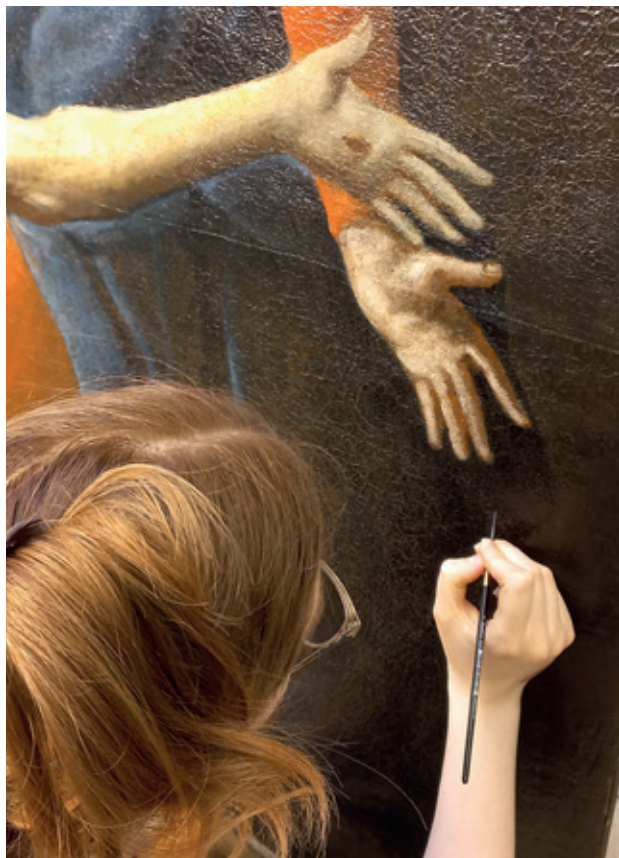
**2. kép** Az utolsó ecsetvonások:  
egy barokk oltárkép retusálása közben, 2024.  
(Fotó: Gadányi György)

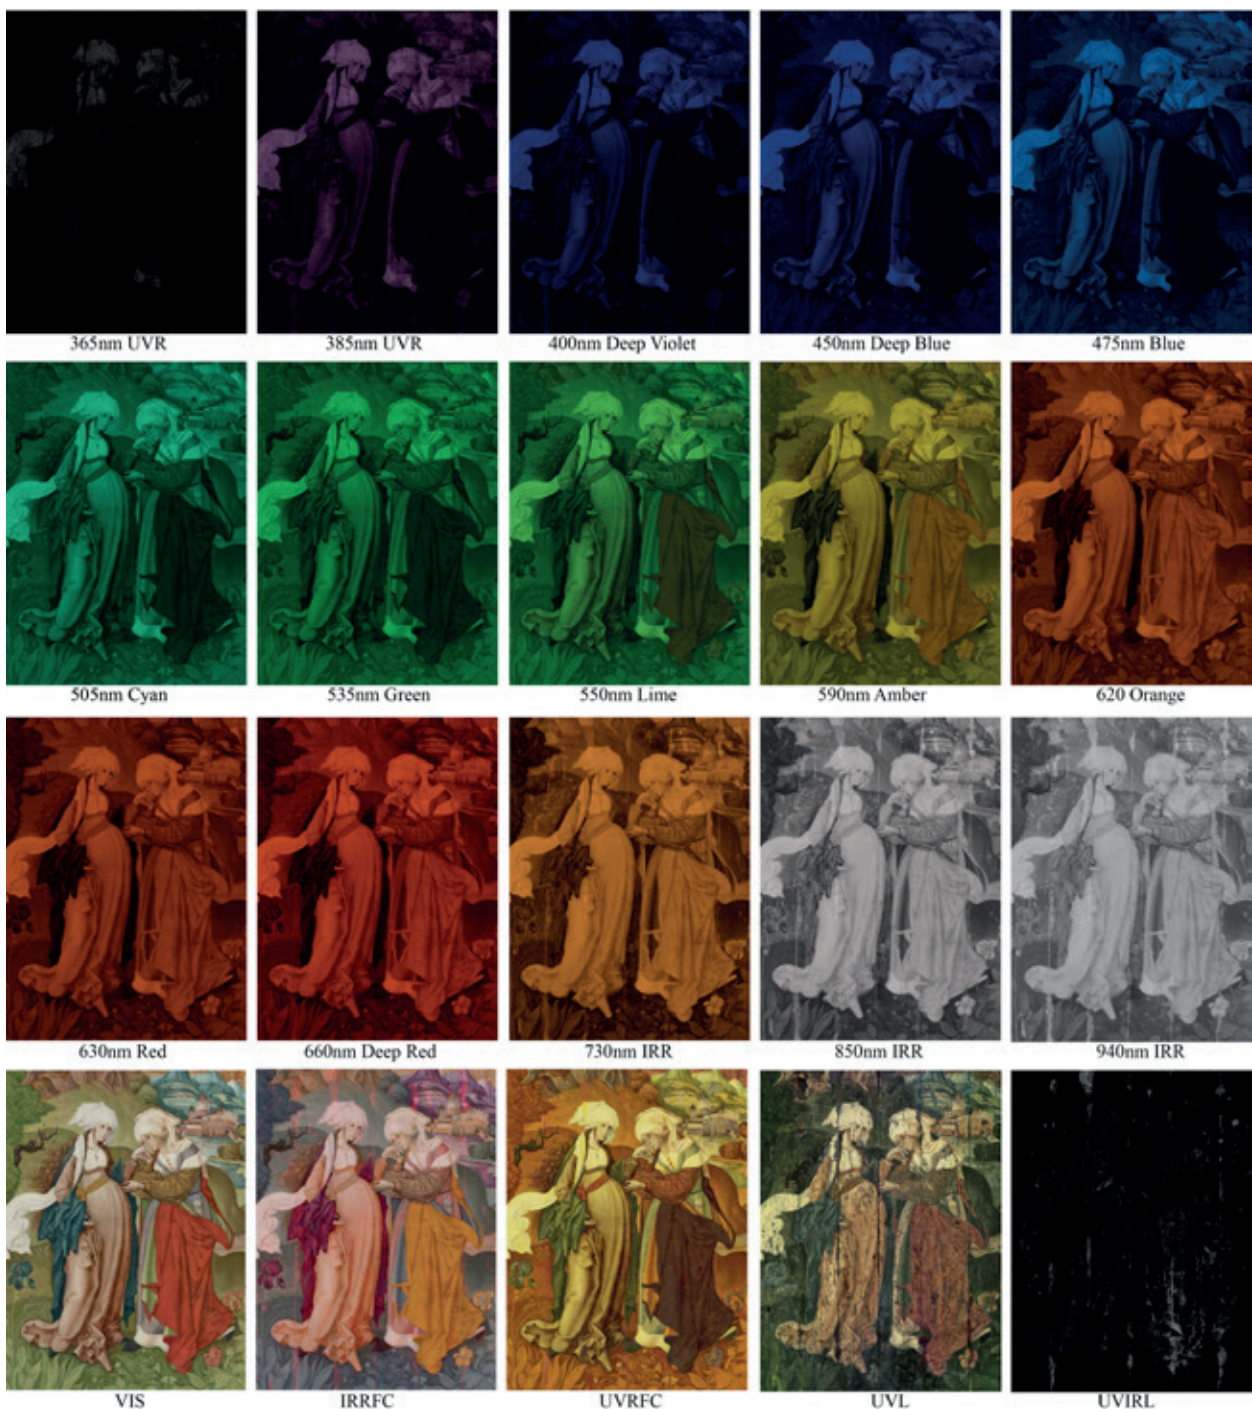
1. kép MS Mester Vizitációról készült keskeny sávú (Narrowband) felvélsorozat, az ultraibolya tartománytól (365 nm) az infravörös (950 nm) terjedő sávokban. Multiband széles sávú, multispektrális (Multiband) felvélsorozat, 3 reflexió (VIS, UVR, IRR), 2 db lumineszcens (UVR, IRL, UVIRL) és 2 kevert csatornás kép (IRRFC, UVRFC), 2023. (Készítette: Horváth Mátyás – Phase One Rainbow Multispectral Imaging)

Ezek mellett megjelentek azok a multispektrális digitális berendezések melyek az ún. széles és keskeny sávú képalkotásra alkalmasak,<sup>9</sup> amelyekkel infravöröstől az ultraibolya tartományig fokozatos spektrumsávokkal, nagy felbontásban készülnek digitális felvételek. A multispektrális képalkotás esetén széles sávú, különböző reflexiós és lumineszcens felvételek is elkészülnek, sőt ide tartoznak a kevert csatornás UV-, illetve IR-reflexiós képek is.<sup>10</sup> Az infravörös tartományban a mélyrehatóbb, alaposabb vizsgálatokhoz megjelentek a 900–1700 nm-es tartományban dolgozó, InGaSe szenzorokkal felszerelt műtárgyszkennernek,<sup>11</sup> melyekkel leginkább a festett

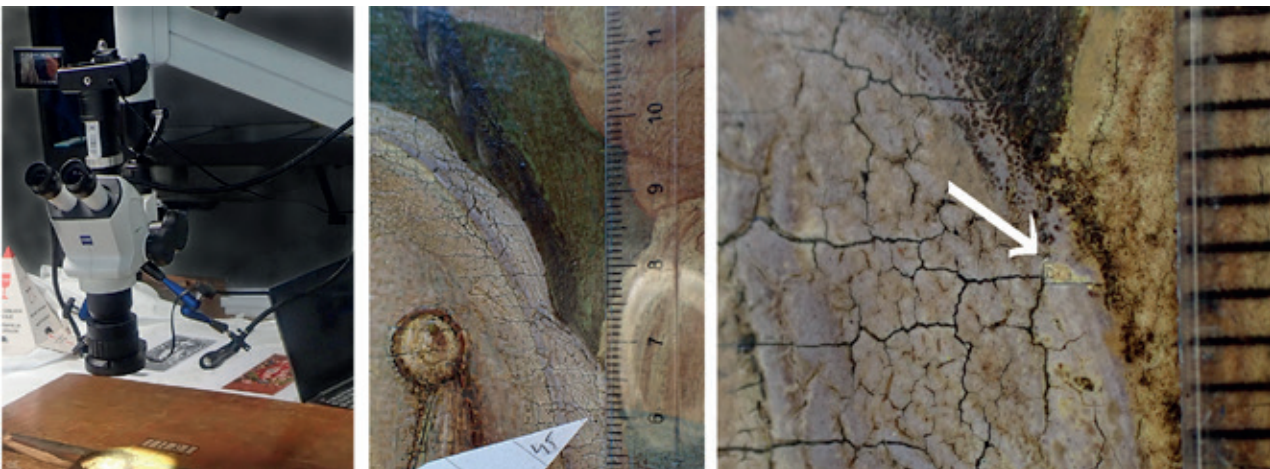
**2. kép a.)** ún. operációs mikroszkóp, ami egy mozgatható állványon lévő sztereo- mikroszkóp.  
**b.), c.)** Egy kivett minta helye a repedésháló mentén. Minta mérete mm alatti, erősebb nagyítás nélkül nem is észlelhető a hiány, 2023. (Fotó: Galambos Éva)

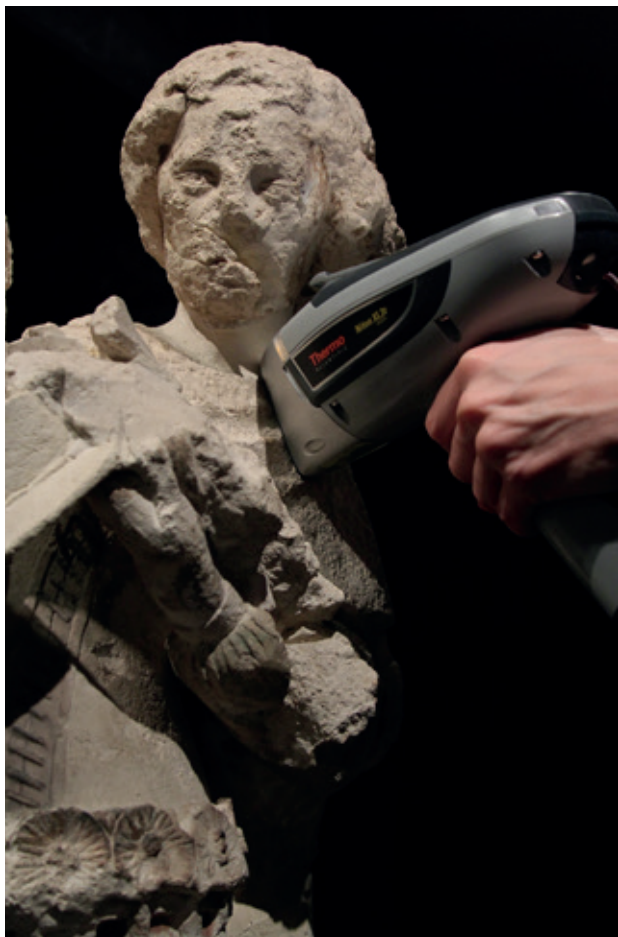
**3. kép** Kézi XRF berendezés a Budavári szoborlelet mérése közben, a műszer feje nem fér be a kisebb plasztikai mélyedésekbe, 2023. (XRF: May Zoltán)

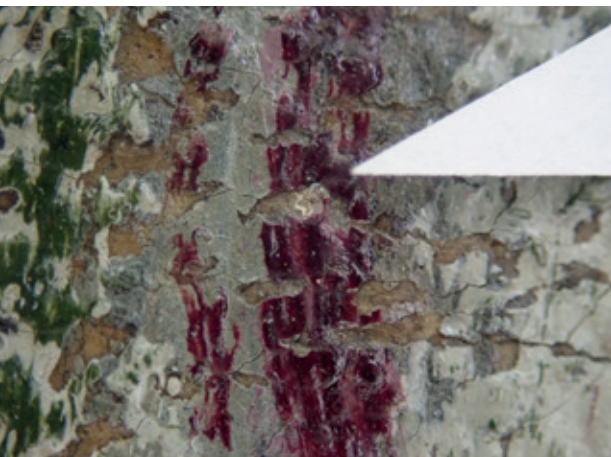
**4. kép** Tipikus felület vászon hordozón, ahol a már meglévő hiányok mérete sokkal nagyobb, mint a nyíllal jelölt helyről kivett minta. Itt szabad szemmel nem észlelhető a mintavétel helye, 2023.  
(Fotó: Galambos Éva)

mikronos nagyságrendet. A vázsonképeknél jellemzően a széleken, ahol a vakkeretre van a vázson ráfeszítve, jelentősebb repedések, hiányok vannak (4. kép). Ilyen helyeken lehetnek eleve kipergett, töredezett festékszigetek, az ezek mellett vett minta szabad szemmel sokszor nem is észlelhető. A mintavétel helyének pontos dokumentálása nagyon fontos,<sup>14</sup> mert ennek hiányában a kiértékelés, visszakovethetőség sem lehetséges.

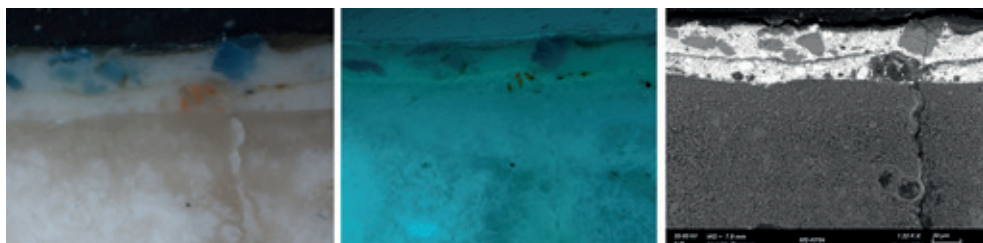
5. kép h., i.) Keresztmetszet csiszolat részlete normál fényben és lumineszcens felvételen (BV-LU)  
j.) a visszaszórt elektron kép (SEM\_BSE) az alapozóban egy biogén töredék jól látszik a repedés mellett

A kivett apró mintákat, különböző módokon preparálva, általában már  $100\times$ – $1000\times$  nagyítással vizsgáljuk ráeső (5. a-c kép) vagy áteső fény-

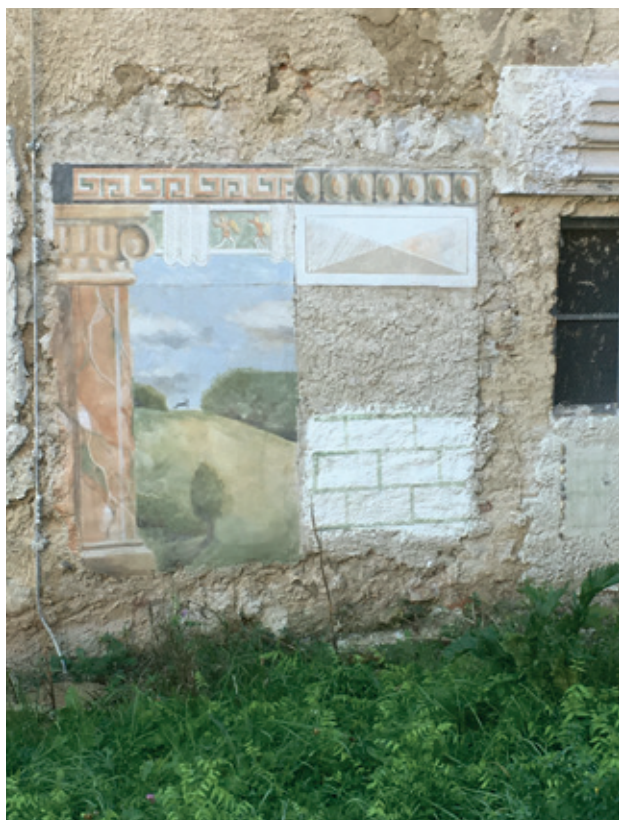
**1-2. kép** Vakolatstruktúra próbák, vakolatdíszítő technikák a mauerbach-i továbbképző központban, 2018.  
(Fotó: Hajtó Kornélia)

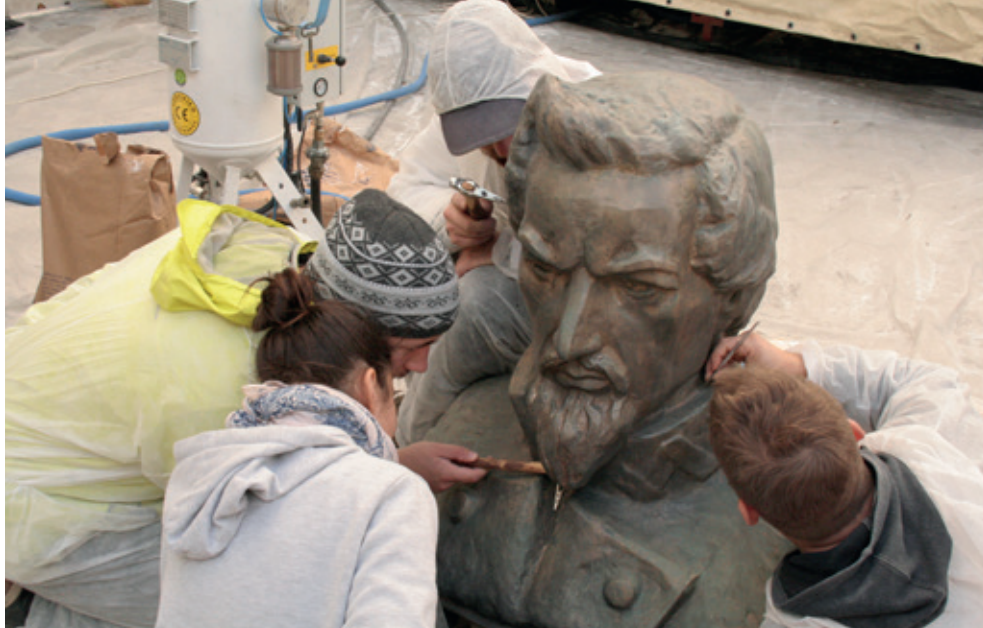
**3. kép** Fém specializáció hallgatói a Magyar Nemzeti Múzeumban bronz szobor restaurálási gyakorlaton, 2017.  
(Fotó: Bakonyi Eszter)

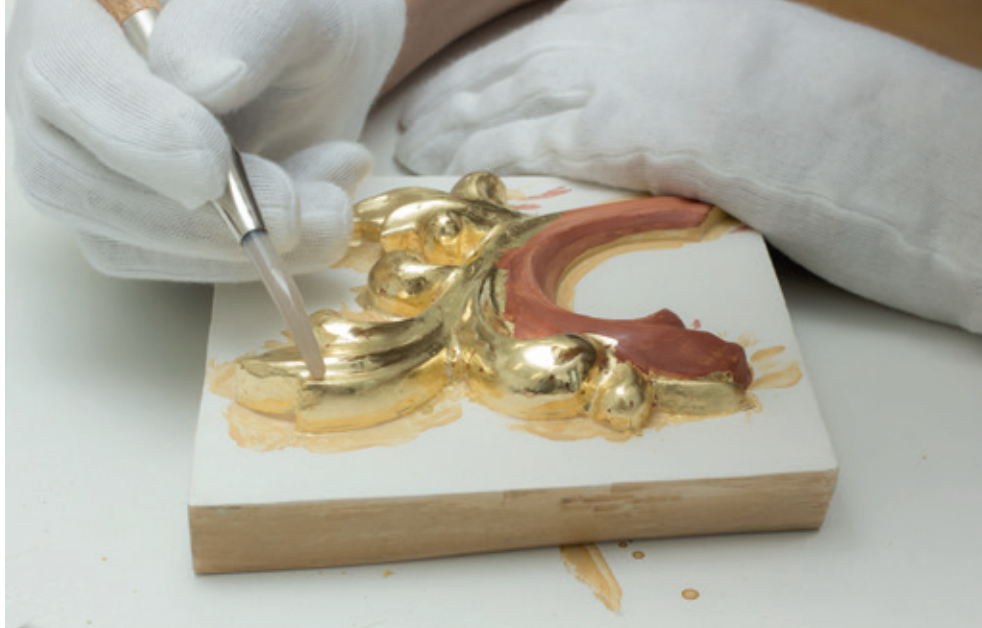
**4. kép** Fa-bútor specializáció hallgatója készítőtechnika gyakorlaton az aranyozás lépéseit sajátítja el, 2017.  
(Fotó: Nyíri Gábor)

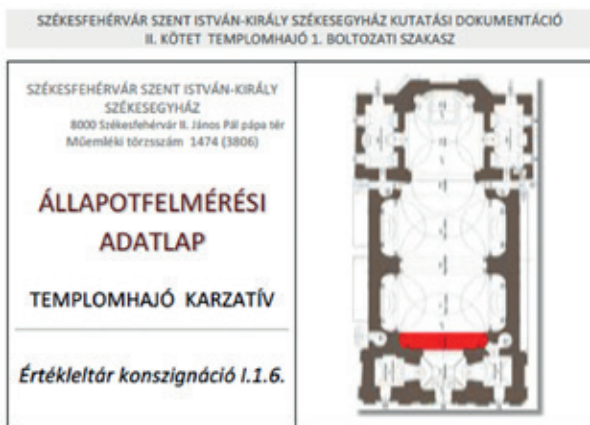
2. kép Restaurátori állapotfelvételi adatlap a Szent István király székesegyház restaurátori kutatási dokumentációjához, 2017.  
(Készítette: Jeszeniczky Ildikó)

A restaurátori kutatással párhuzamosan készülő műemléki értékleltár<sup>2</sup> tervezésekor merült fel, hogy a restaurálási kutatás dokumentálásához kialakított egységes szerkezetű adatlapokon a műemléki értékek azonosításához is rendezett formát lenne célszerű használni (3. kép). A székesfehérvári egyházmegyében végzett műtárgyfelmérések során a templomokban, egyházi ingatlanokban őrzött műtárgyak egyedi azonosítót, leltári számot kapnak. A leltári számok alapján az adott műtárgy őrzési helye is azonosítható, mivel egységes adatbázisban kezeljük az egyházmegye területén leltározott értékeket. Ennek analógiájára megterveztuk az egyházmegyei műemléki értékek nyilvántartásának rendszerét. Ennek első

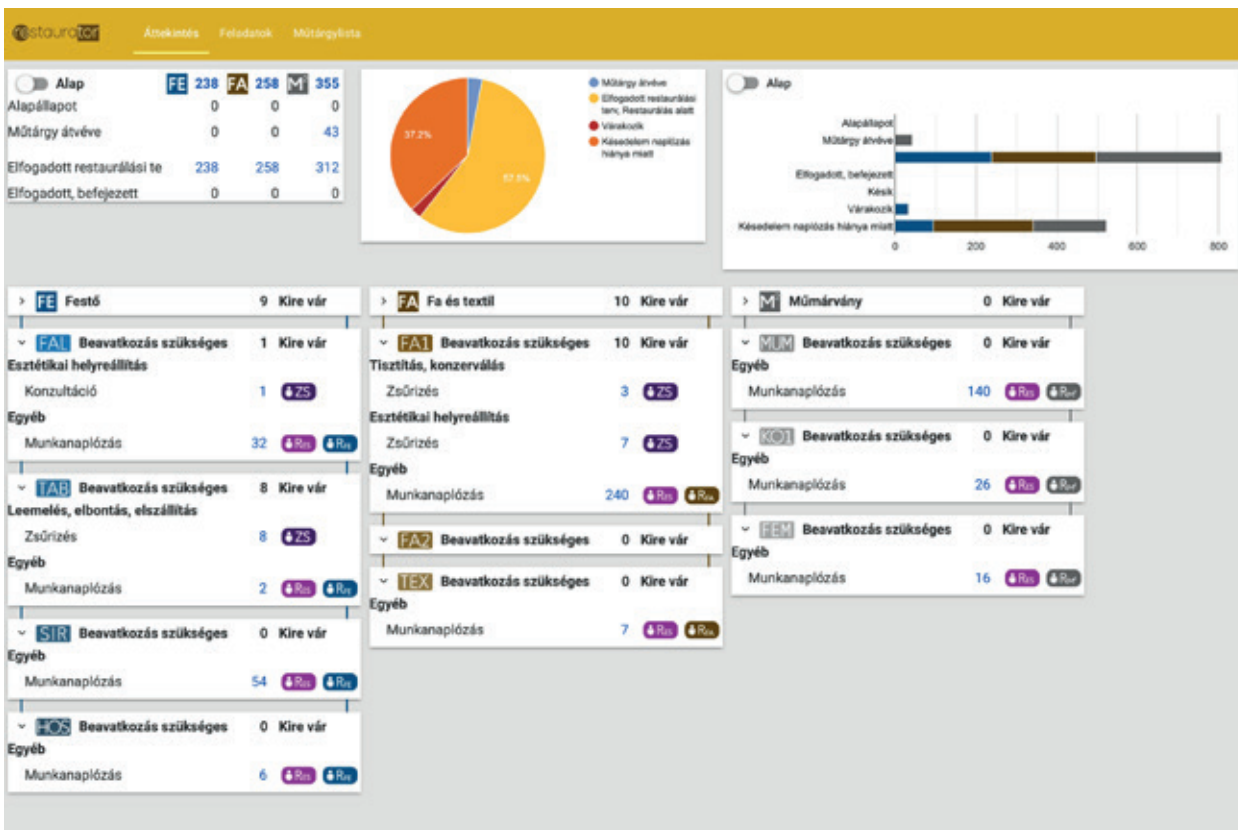
4. kép A Restaurator applikáció kezdő oldala a projekt előrehaladását bemutató táblákkal, diagrammal, 2020.

taurátorok szakmai munkáját segítő és dokumentáló funkciók, a másikba a restaurátori munkákhoz kapcsolódó ügyviteli funkciók tartoznak (4. kép).

Az applikáció nyitóoldalán egy könnyen és gyorsan áttekinthető összesítő diagram és táblázat mutatta a projekt pillanatnyi állapotát, vagyis, azt, hogy az egyes restaurátori szakághoz tartozó műtárgyak éppen milyen teljesítési szinten állnak. Ezen felül a rendszer minden tevékenységet naplózott, így részletesen is nyomon lehetett követni a restaurálási folyamatokat. Az egyes műtárgyak restaurálásának történetét adatlapjukon egy külön mezőre kattintva lehetett elérni.

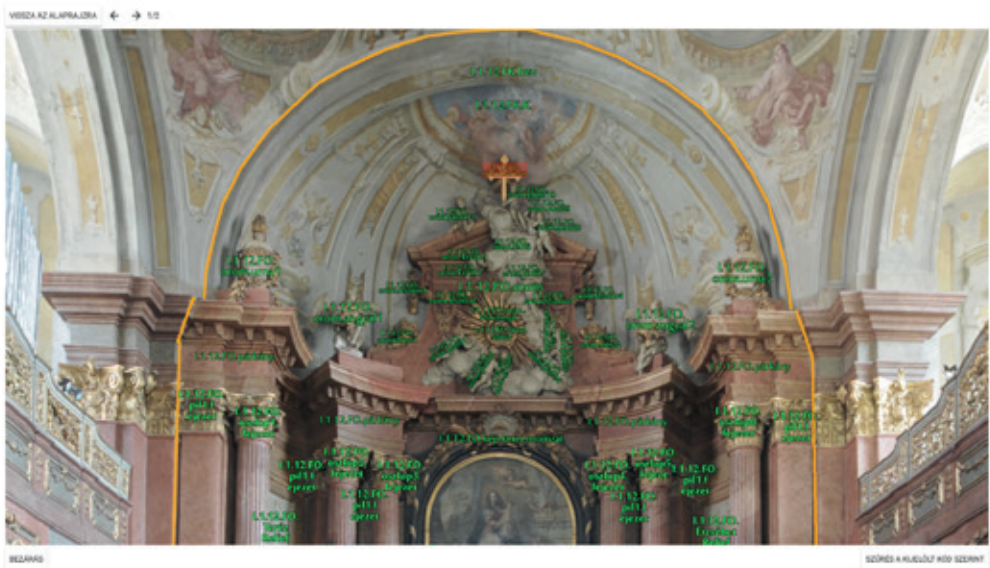
6. kép A Szent István király székesegyház szentélyének fotója a műemléki értékek egyedi azonosítóival a Restaurator applikációból, 2019.

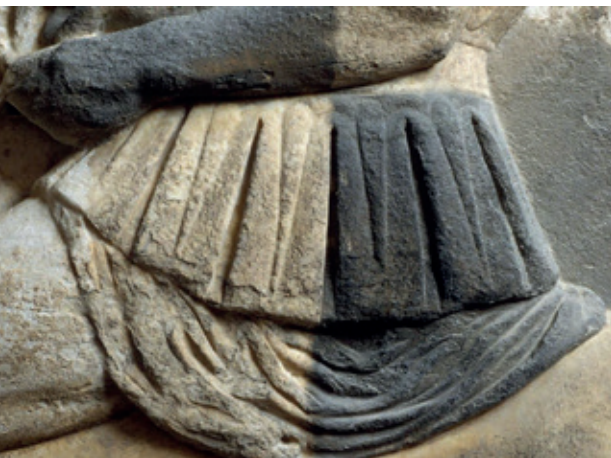
1. kép Az akropolisz frízének lézeres tisztítása, 2020.  
(Forrás: <https://phohs.iesl.forth.gr/laser-cleaning/>)

Már a lézeres tisztítás korai alkalmazásakor megfigyelték, hogy a Nd:YAG lézer 1064 nm hullámhosszával tisztított világos köfelület (márvány, mészkő) sárgás árnyalatot kaphat az eredeti kőanyaghoz képest.<sup>12</sup> A jelenség magyarázatára több elmélet is született, mint például, hogy a tisztítás felfedi a patinát, vagy egy korábban felhordott bevonatot.<sup>13</sup> A Parthenon kövein is azo-

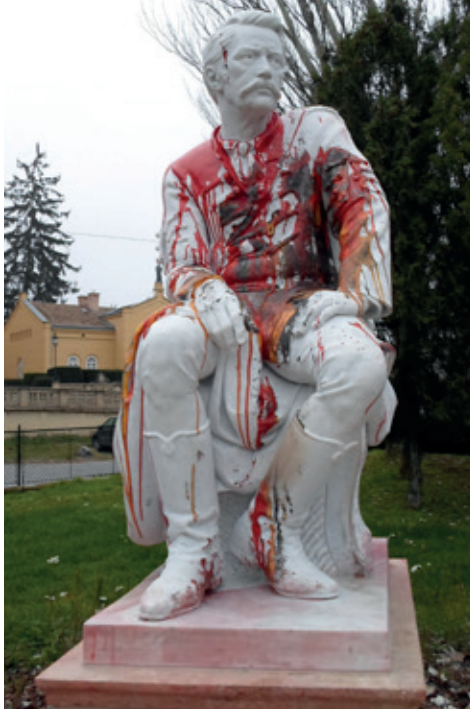
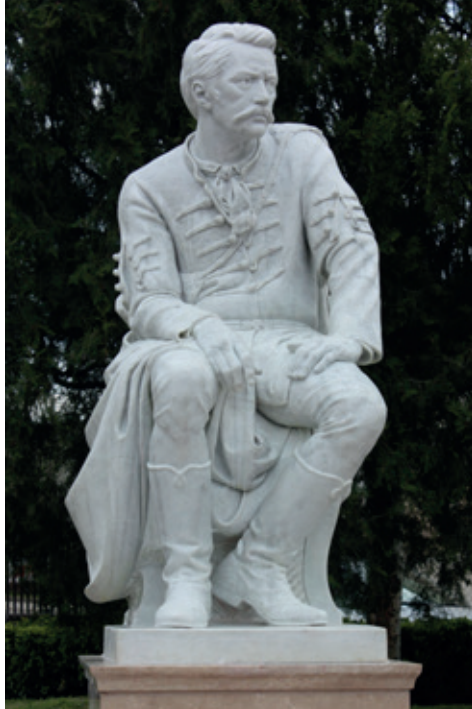
2-3. kép Gróf Károlyi István szobra tisztítás előtt és lézeres tisztítás után, 2014–2015. (Fotó: Kisapáti Ivett)

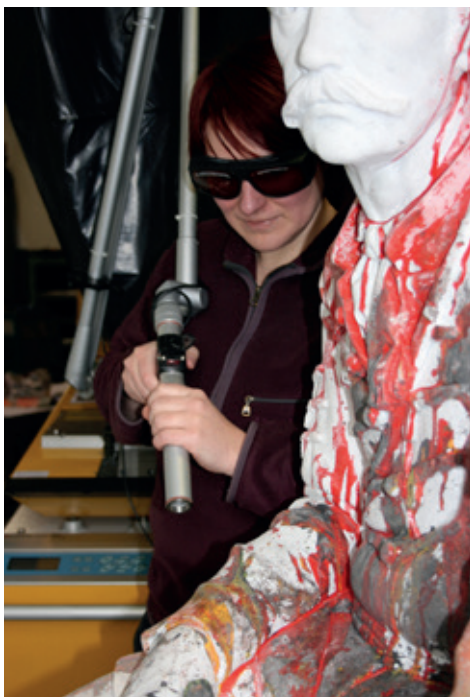
4. kép A szobor lézeres tisztítás közben, 2015. (Fotó: Márton Zsuzsanna)

A csuklós kar segítségével nehezen elérhető helyekre is be tudtam juttatni a lézernyalábot (4. kép), mégis akadtak olyan területek, ahol a faragott köfelület mélyebb pontjaiban megültek apró festékmaradványok. Ezek eltávolítására a Tensid AGS 60 graffiti eltávolító szert használtam.

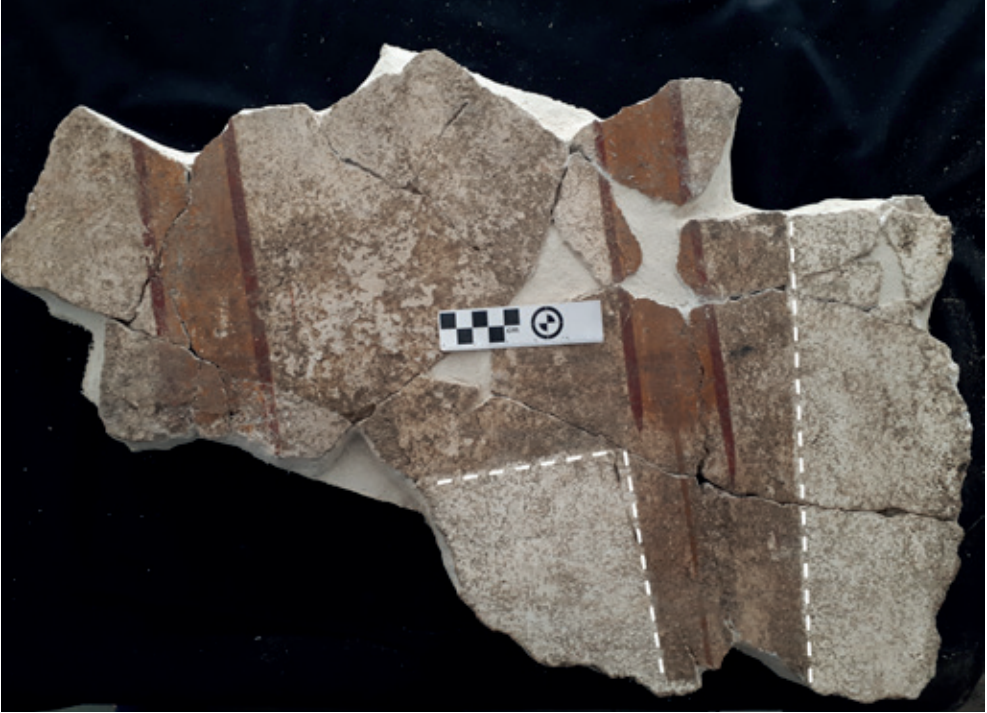
7. kép Mithras szentély falfestmény részlet lézeres tisztítás közben, 2019.  
(Fotó: Kisapáti Ivett )

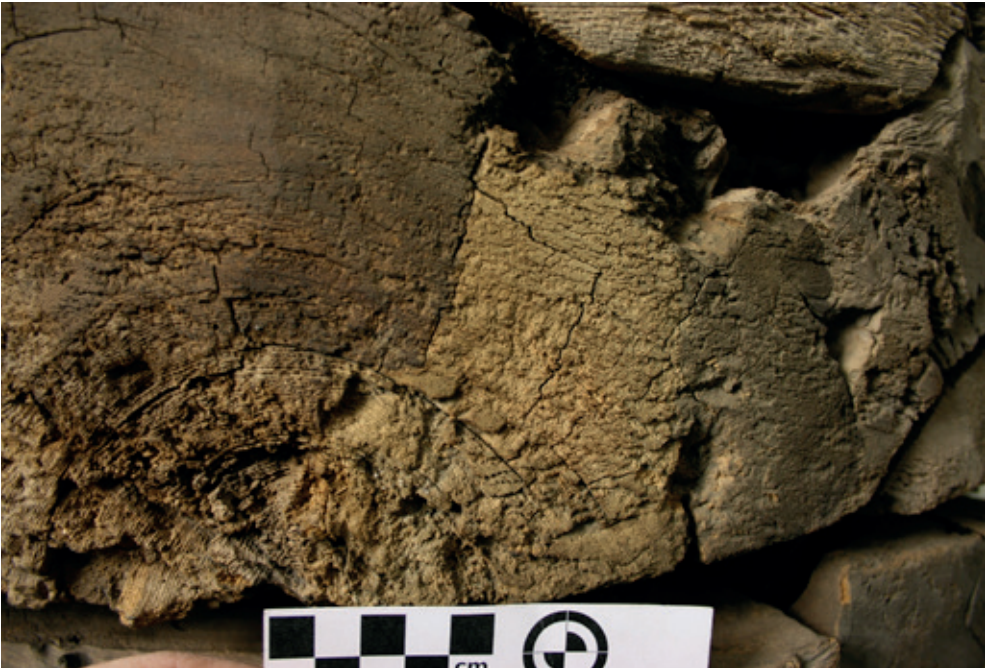
8. kép Egyiptomi szarkofág fa felülete lézeres tisztítás közben, 2017.  
(Fotó: Kisapáti Ivett)

A lézeres tisztítást a Quanta System Thunder-Art Q-kapcsolt lézerével ( $\lambda = 1064\text{nm}$ ,  $532\text{nm}$ ,  $266\text{nm}$ ,  $\leq 8\text{ns}$ ) végeztem. Az előzetes tisztítópróbák eredményei alapján a festetlen fa felületek tisztításához az  $532\text{nm}$  hullámhosszt alkalmaztam, és az ismétlési frekvenciát  $10\text{--}20\text{ Hz}$  között váltogattam (8. kép). Az erősen szennyezett, beázott területek tisztítását hatékonyabbá tette a felület etanolos nedvesítése, és a kezelés közben távozó szennyeződés maradványok folyamatos elszívása.

A tárgyon nagy mennyiségben megtalálható fehér festékréteget szintén  $532\text{nm}$  hullámhosszú sággal tisztítottam, úgy, hogy a meggyengült rétegek tisztításakor az ismétlési frekvenciát  $10\text{Hz}$ -re csökkentettem. Az erősen szennyezett területeken itt is etanolos nedvesítést alkalmaztam. A fekete festékréteg tisztítása is ezekkel a beállításokkal történt, ügyelve arra, hogy csak  $1\text{--}2$  pásztázás történjen a felületen, mivel ez a pigment könnyebben távozhat a felületről a lézer hatására. A kisméretű foltokban, vékony rétegben megmaradt vas-oxid-vörös festés tisztítását

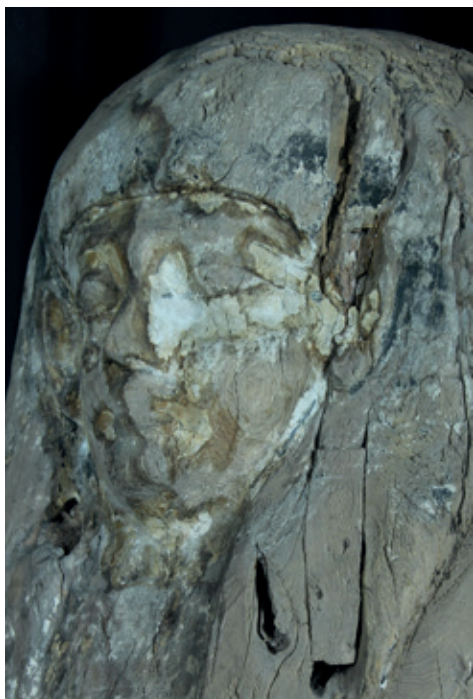
9. kép Egyiptomi szarkofág részlete lézeres tisztítás előtt, 2016. (Fotó: Kisapáti Ivett)

Így történt ez a Szépművészeti Múzeum Egyiptomi gyűjteményébe tartozó Gamhudi szarkofágok egy csoportjánál is, ahol a felületről leváló, porló festékrétegek konzerválását a tárgy tisztítása előtt el kellett végezni. Ennek következtében a felületen lévő szennyeződés is a műtárgy felületére kötődött, amelyet hagyományos módszerekkel nem, vagy csak nagyon nehezen lehet eltávolítani, valamint a konzerváló szer nyomot hagyott a konzervált terület körül.

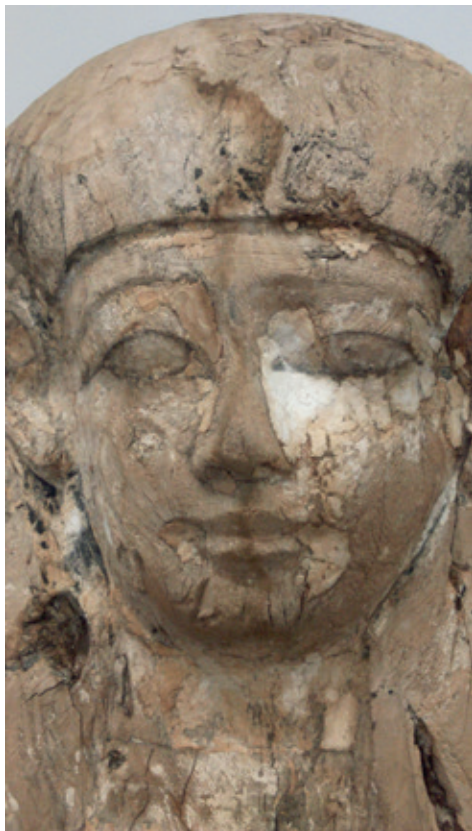
10. kép Egyiptomi szarkofág lézeres tisztítás után, 2017. (Fotó: Kisapáti Ivett)

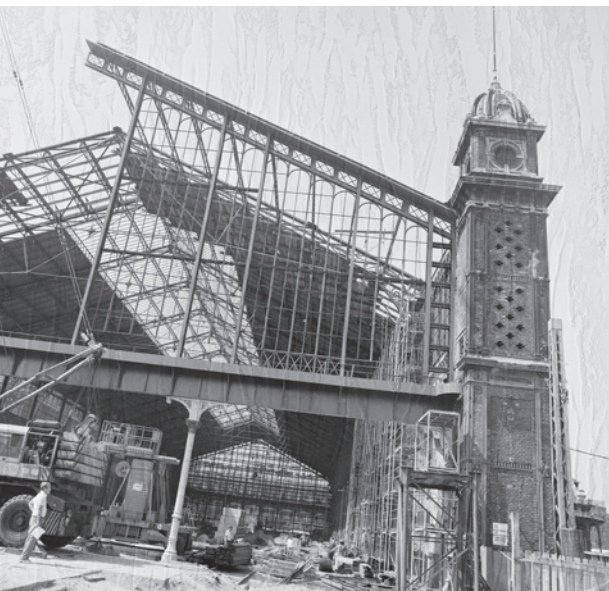
**3. kép** A Nyugati pályaudvar csarnokának rekonstrukciója, jól kivehetők a téglahiányok, 1978. (Forrás: Fortepan / UVATERV)

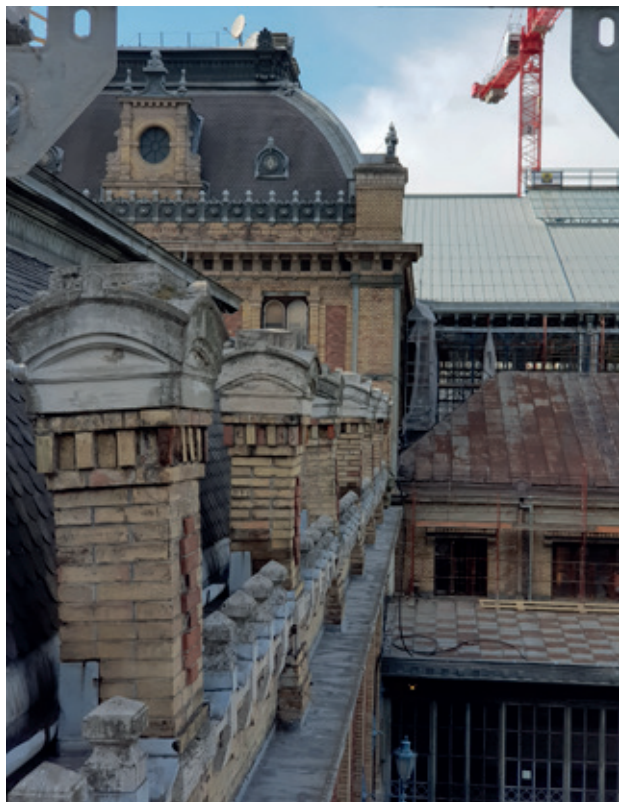
**4. kép** A McDonald's fiatornyai a restaurálást megelőzően, 2021. (Fotó: Botz Alexandra)

A korábbi helyreállítási munka főképp a szerkezeti renoválások és statikai megerősítések miatt volt jelentős. A 2020 és 2023 közötti restaurálás fő célja a tetőszervezetek rekonstrukciója, a csarnok belső tereinek, illetve a főpárkány feletti téglafelületek restaurálása volt. A téglahomlokzatok restaurálása több szakaszban történt, így végül a McDonald's és a nemzetközi jegypénztár főpárkány alatti szakaszain, Királyi váró, rendőrségi átjáró és a korábban restaurált Ceglédi váró (ma kormányablak) épületein kívül a Nyugati pályaudvar homlokzati restaurálása megvalósult.<sup>4</sup>

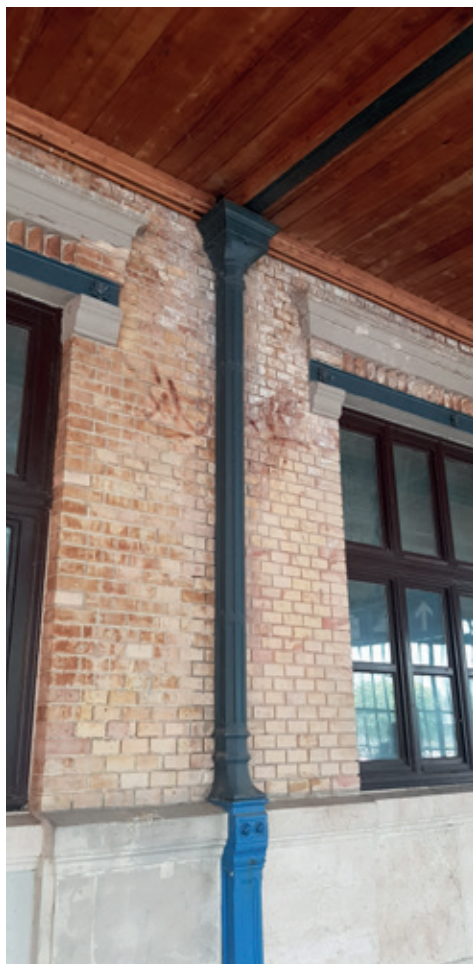
**5. kép** A biológiai károsítók okozta foltosodás a ceglédi folyósó téglafelületein, 2022.

nak okait (felületi szennyezettség, fuga hiány, fagykár, szerkezeti károsodások, beázási nyomok stb.) a jellemző külsérelmi nyomok alapján, valamint tanulmányoztuk a falazat és a fugázott felületek szerkezeti állapotát. A csarnok épületén olyan jellegű károsodást nem találtunk, amely szerkezeti bontást igényelt volna, viszont az egykori I. és II. osztályú étterem (ma McDonald's) kéményei közül kettőt statikai okok miatt vissza kellett bontani, valamint a nemzetközi jegypénztár főpárkány feletti téglafelületei a nagymértékű vízterhelés következtében a tetőzet bontása során szerkezetiileg meggyengültek, így a felületek bontása és visszaépítése szükségesé vált. Összességében elmondható, hogy a falazatok jó megtartásúak és egyenletesen szennyezett felületek voltak, mechanikai károsodások elsősorban közvetlenül a főpárkány felett, valamint közvetlenül a konzorsor alatti szakaszokon voltak megfigyelhetők. A helyszíni állapotfelmérés alapján a téglafalazatok statikai állapota és szerkezete viszonylag egységes, jó megtartású volt, a különböző kismértékű, lokálisan végzett korábbi beavatkozási nyomok, téglacserék viszonylag jól elkülöníthetők voltak. A külső téglafalfelületeken – néhány szakasz kivételével – jellemzően erős légköri lerakódások, sötét-szürkés elszíneződések voltak láthatók.

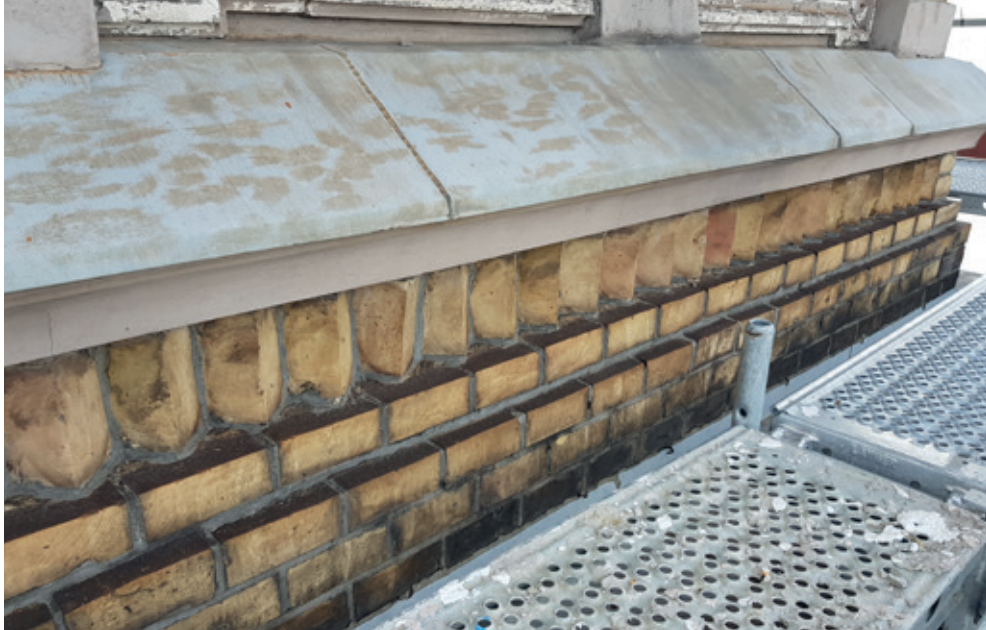
**6. kép** Csiszolt téglafelületek tagozatainak szennyezettsége a restaurálás előtt, 2020.  
(Fotó: Botz Alexandra)

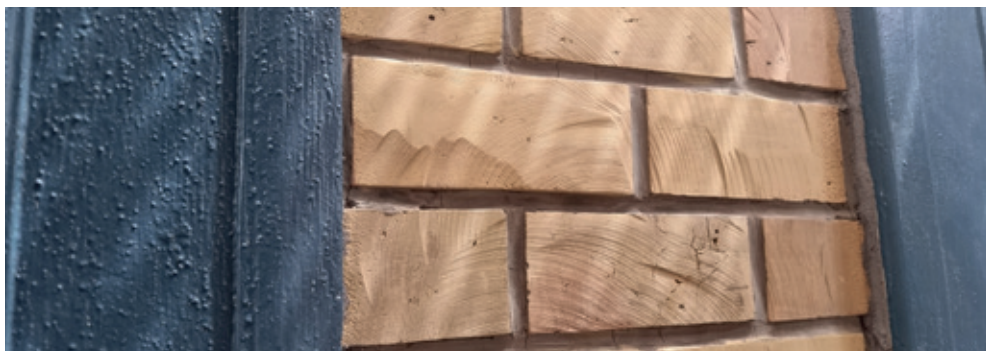
**7. kép** Leccsiszolt téglafelület közeli felvétele a tisztítást követően, 2021.  
(Fotó: Consall Team Kft.)

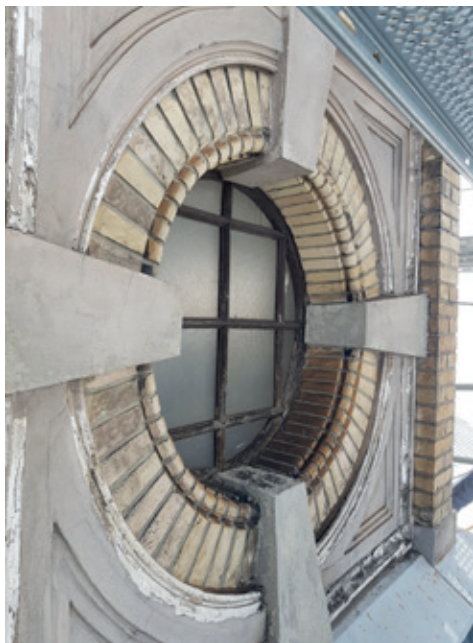
**8. kép** Vágánycsarnok véghomlokzati torony  
a restaurálás előtt, 2020.  
(Fotó: Botz Alexandra)

A korábbi helyreállítások során a sérült részek falazatpótlása helyenként hagyományos falazótéglából vagy színében eltérő, vörös klinkertéglából készült. Ezek szerkezetileg jó állapotúaknak bizonyultak, mérlegelve a bontási folyamatokkal járó károsodásokat, nem éreztük szükségesnek az eltávolításukat. A méreteltérésből adódó téglakiosztási eltéréseket azok kiegészítésével, a színeltéréseket felületi retusálással igyekeztünk az eredeti felületekhez igazítani (8-9. kép).

A McDonald's és a nemzetközi jegypénztár főpárkánya felett erősen roncsolódott felületeken is láthatók voltak ezek a jellegzetes károsodások, melyek egyenetlen eloszlásban, foltszerűen mutatkoztak. Ezek esetében a téglák külső rétege erősen leromlott, lemezesen mállott, így pórusai még inkább nyitottá váltak a környezet károsító hatásaira. Az ilyen károsodások erősebben roncsolják a téglá belső szerkezetét, így ezeknek szerkezeti szilárdítása, és felületi javítása a tisztítás után mindenképp szükséges volt.

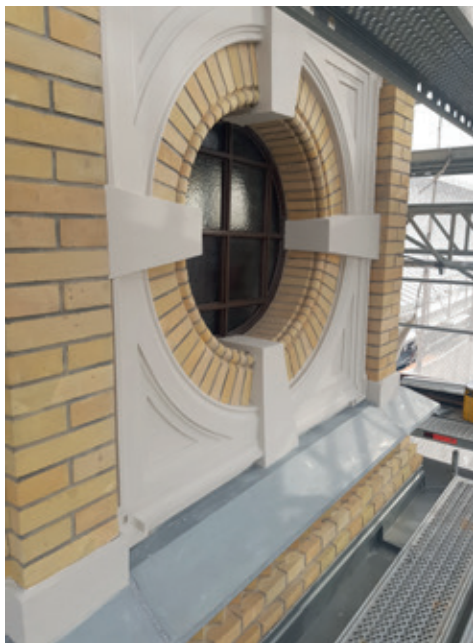
**9. kép** Vágánycsarnok véghomlokzati torony  
a restaurálás után, 2022.  
(Fotó: Botz Alexandra)

A sérült felületek kiegészítését az eredeti téglák színéhez igazodó színezett hidraulikusan kötő, finomszemcsészetű habarcsanyaggal végeztük. A téglák korábbi felújításából származó csiszolatok nagyrészt nem voltak olyan mélységűek, hogy azok kiegészítése további roncsolás, vésés nélkül biztonsággal kivitelezhető lett volna, hiszen a vékony, felületi bevonatok tartóssága aláfeszkelés nélkül erősen kétséges. Ugyanakkor nem is lehet cél egy patinás téglahomlokzat felületének elfedése, mivel az a történeti jellegében olyan mértékű beavatkozást eredményezne, amely etikai szempontokból sem engedhető meg. A hiányok, sérülések kiegészítésének felületi megmunkálása után az eredeti esztétikai megjelenéshez fontos volt a kiegészítések retusálása és patinázása is. A retusálás során az alkalmazott festékrétegnek esztétikai megjelenésében megegyezőnek kell lennie az eredeti felületekkel. A Nyugati pályaudvar téglafelületeinek esetében kémiaiailag is kötődő szilikát festérendszer használtunk, mert a stabil kémiai kötés mellett lazúrként alkalmazva nem egy átfestett felületet eredményez, hanem sejtetni engedi a téglafelületek eredeti inhomogén, illetve patinás

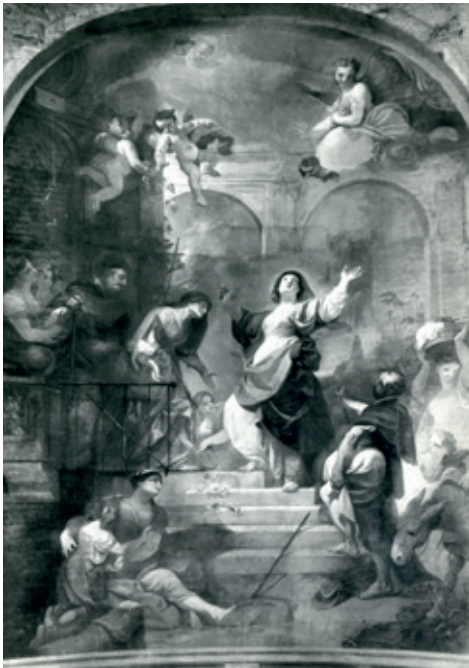
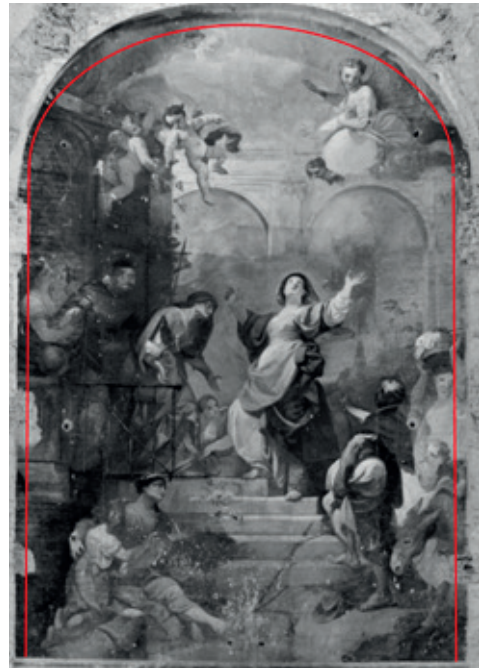
**8. kép** Feltárt, restaurált állapot, 1944.  
(Lelőhely: VPKL\_Fototar\_VI\_c\_Vac-szekesegyhaz\_0025)

**9. kép** A piros vonal jelöli a jelenleg látható kompozíció széleit. 1944-es felvétel, digitális rajzzal  
(Digitális rajz: Szabó Kincső)

Amennyiben összevetjük a falkép 1944-es feltárását követően készült archív felvételt a jelenlegi állapottal, szembetűnővé válik, hogy az 1944-ben készült új keret az eredeti kompozíciót jelentősen megcsontítja: jobb és baloldalt, illetve a felső kosárárven megközelítőleg öt centimétert

elfed, míg az alsó vízszintes szakaszain körülbelül két centiméteres elfedés lehetséges (8-9. kép).

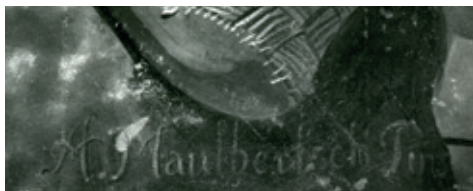
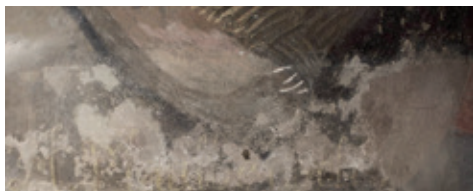
**10. kép** Feltárt állapot, 1944 (Lelőhely: VPKL\_Fototar\_VI\_c\_Vac-szekesegyhaz\_0007.)

**11. kép** Átvételi állapot, 2021. (Fotó: Szabó Kincső)

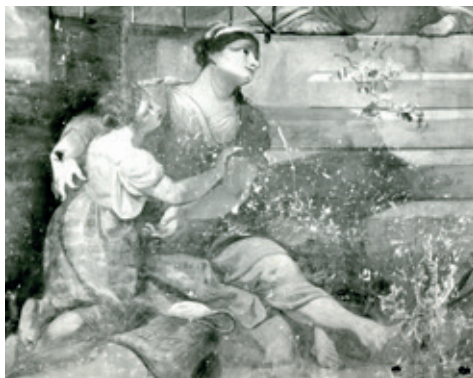
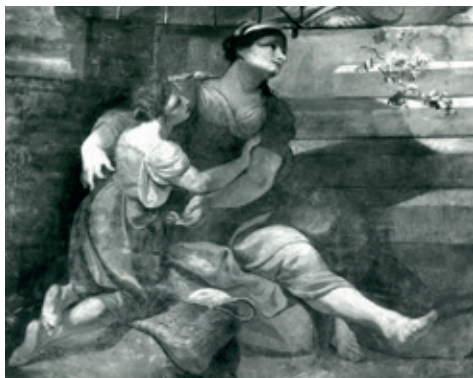
**12-13. kép** A Kákay-féle esztétikai kiegészítés, 1944-es felvételek (Lelőhely: VPKL\_Fototar\_VI\_c\_Vac-szekesegyhaz\_0005-6)

A Kákay-féle restaurálás során a téglafal elbontásakor a falképen keletkezett sérüléseket is javítani kellett. A falkép teljes felületén sok apró, az előző beavatkozás során igényesen tömítésre került hiány volt megfigyelhető, melyek a tisztítás során még szembetűnőbbé váltak az optikailag elváltozott retusok miatt (12-13. kép). A tömítések retusálással való esztétikai helyreállítása

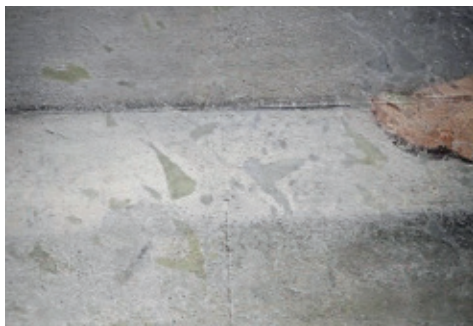
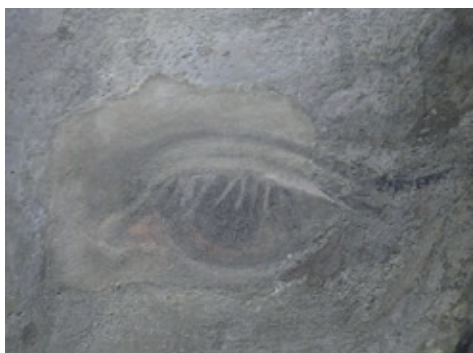
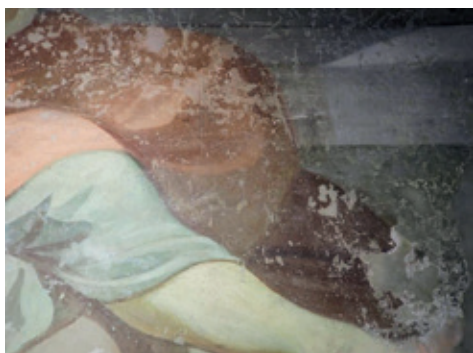
14-17. kép Részletfelvételek a Kákay-féle retusokról, 2021. (Fotó: Szabó Kincső)

során Kákay figyelembe vette, hogy az esztétikai kiegészítés mértéke ne haladja meg a hiányok területét (14-17. kép). A kép jobb alsó sarkában, mely rekonstruált felület, látható a Kákay-Szabó György 1944-es restaurálását őrző felirat egy festett fehér papírdarabon (18. kép).

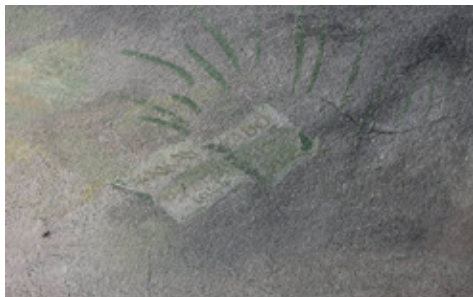
18. kép Kákay aláírása fehér papíron, 2021. (Fotó: Szabó Kincső)

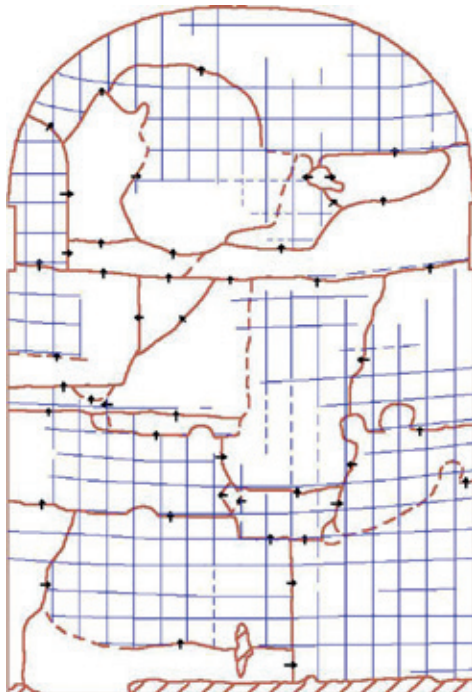
19-20. kép A giornata és bekarcolt négyzetháló térképe, 2021. (Felmérés és digitális rajz: Szabó Kincső)

A falképet sűrűfényben tanulmányozva számos jellemző technikai 'fogás' azonosítható. Szinte a teljes felületen megfigyelhető a friss vakolatba karcolt négyzetháló, mely arra enged következtetni, hogy a festményhez előtanulmány készült, melyet a négyzetháló segítségével nagyítottak fel a megfelelő méretre (22-23. kép). Ezen kívül több helyen is bekarcolással „rajzolt elő” a mester, például a baloldali ajtó rácsozata, a háttér architektonikus részletei, illetve a figuráknál né-

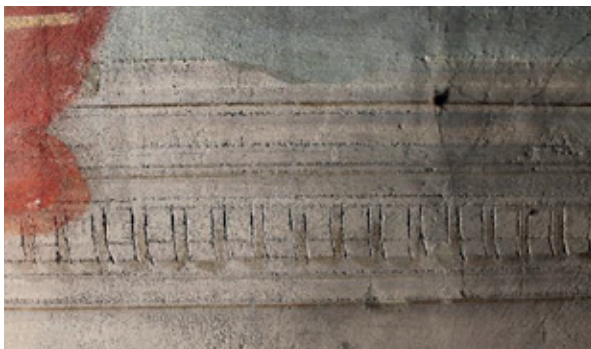
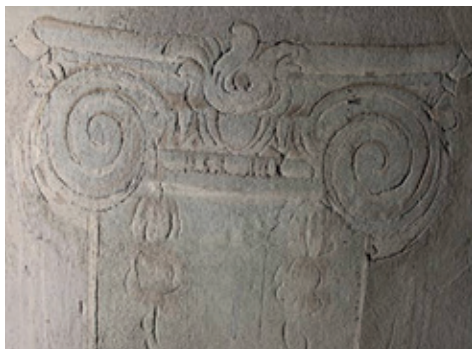
**22-23. kép** Bekarcolt architektonikus elemek, sűrűlőfényes felvétel, 2021.  
(Fotó: Szabó Kincső)

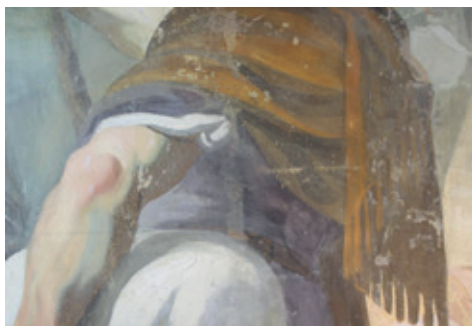
hány vonal. Valódi előrajzra utaló nyom csak egyetlen esetben található a főoltáron a József kezében tartott fehér batyu redőinél belerajzolt szénvonal látható. A kompozíció kialakítása során a bal oldali architektúrában kompozíciós változtatások figyelhetők meg, pl. a bejárat felső rácsolatának alsó vízszintes korlátjánál (24-25. kép).

**24-25. kép** Az ugyanarról a részletről készült sűrűlőfényes felvételen jól megfigyelhető a bekarcolt négyzetháló, 2021. (Fotó: Szabó Kincső)

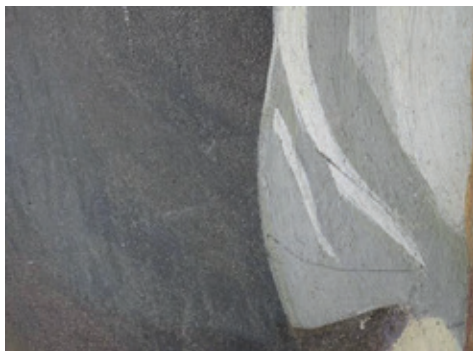
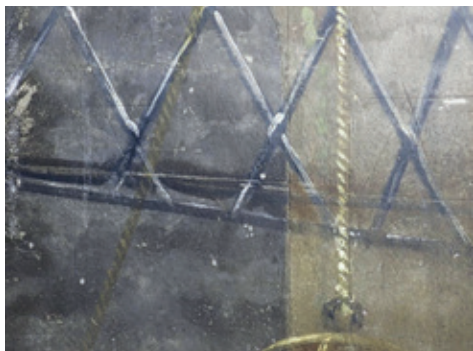
A művész jellemzően kevés színt alkalmazott, a földszínek mellett miniumot, cinóbert, smaltét, szénfeketét, továbbá fehéreként meszet használt föl<sup>6</sup> (26-27. kép).

**26. kép** Alárajz, 2021.  
(Fotó: Szabó Kincső)

**27. kép** Perspektivikus változtatás, 2021.  
(Fotó: Szabó Kincső)

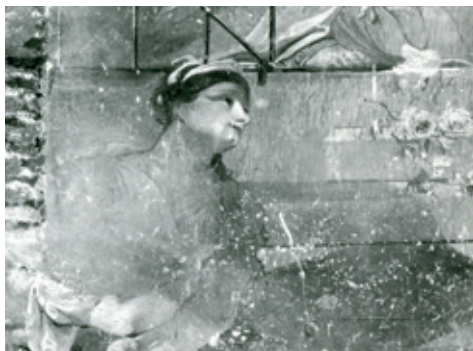
A falkép középső szakaszán vastagabb és vékonyabb cseppenés és folyás-szerű sötétebb és világosabb foltok voltak megfigyelhetők. Az 1944-es restaurálás során nagyszámú denevér jelenlétéről számolnak be, így nagy valószínűséggel ezek élettevékenységéből is származhattak a nyomok (28-29. kép). Ezt a feltételezést erősíti, hogy az épületen belül az északnyugati kupola fedélszékebe felvezető lépcsőház oldalfalán ugyanez a jelenség megtalálható volt.

**28. kép:** Az archív felvételen is jól megfigyelhetők a denevértürlék által okozott apró megcsorgások a felületen, 1944. (Lelőhely: VPKL\_Fototar\_VI\_c\_Vac-szekesegyhaz\_0014)

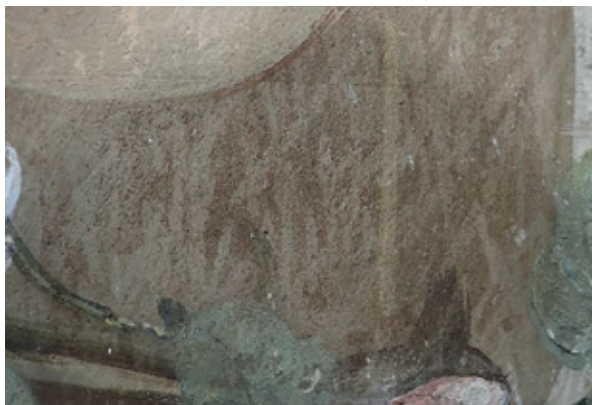
**29. kép** Ugyanez a jelenség átvételi állapotban, 2021.  
(Fotó: Szabó Kincső)
