MŰEMLÉKVÉDELÉM

A MAGYAR MŰEMLÉKVÉDELEM KIADVÁNYA  
LXVII. évf. 2023 6. szám

## TARTALOMJEGYZÉK / CONTENT

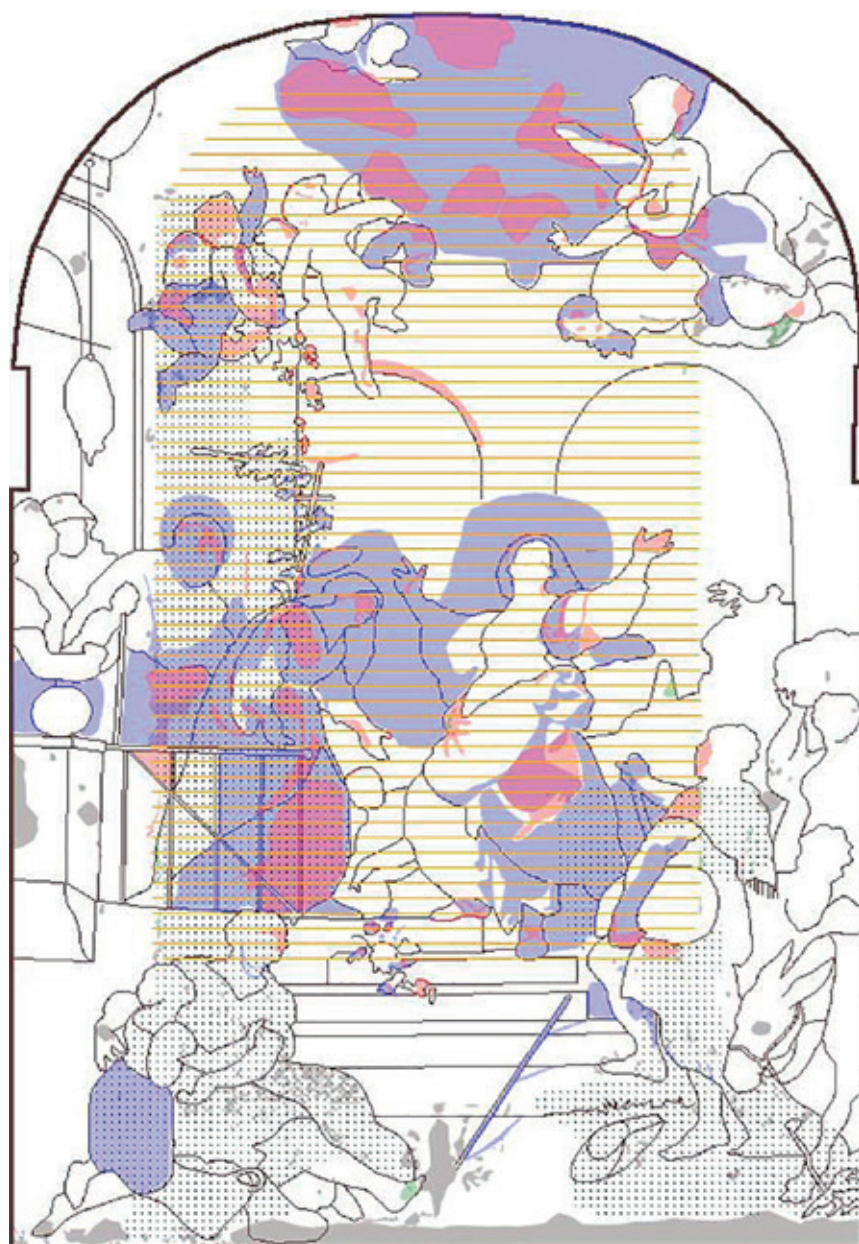
rétegelválás
  porlás
  tömités
  erős szennyeződés
  denevérürülék okozta károsodás

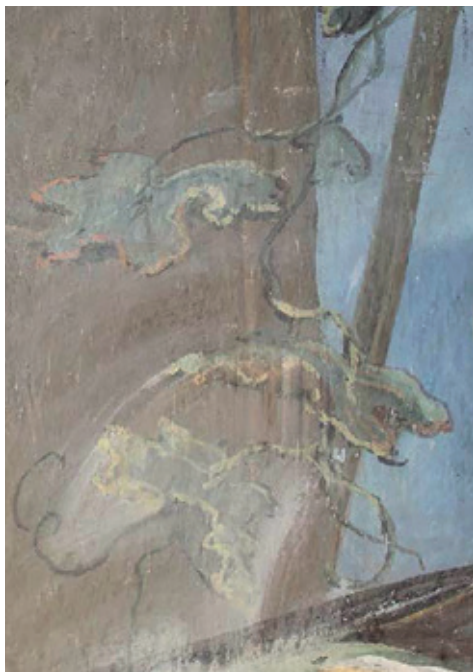
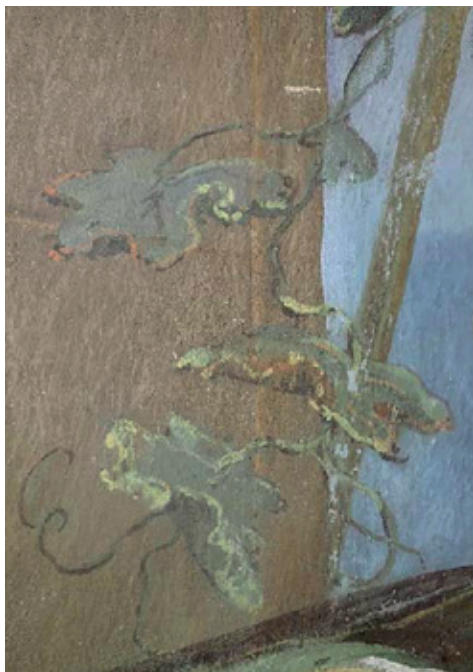
**32. kép** Tisztítás előtti állapot, 2021.  
(Fotó: Szabó Kincső)

**33. kép** Tisztított, konzervált állapot, 2023.  
(Fotó: Szabó kincső)

A száraz tisztításnál leghatékonyabb módszernek a Wishab szivaccsal való tisztítás, majd a makacsabb szennyeződések esetén, ahol a száraz tisztítás nem bizonyult elegendőnek, Metylanba<sup>8</sup> kevert ammónium-karbonát hozott megfelelő eredményt.

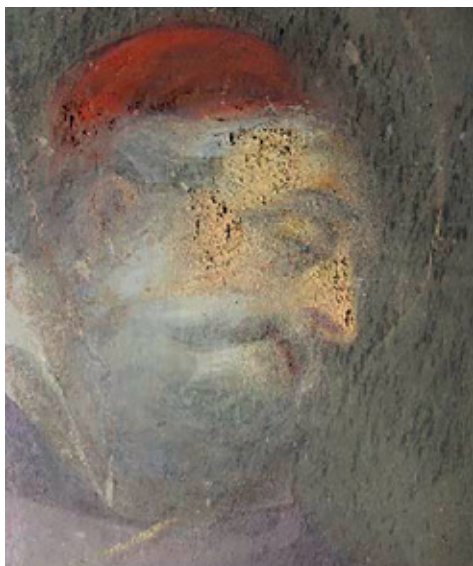
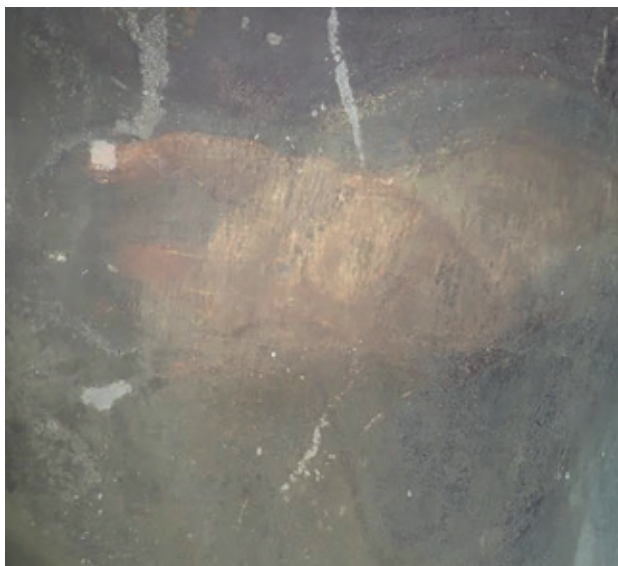
**34. kép** Sűrűfényes felvétel, konzerválás és tisztítás előtti állapot, 2021. (Fotó: Szabó Kincső)

**35. kép** Tisztítás előtti állapot, 2021.  
(Fotó: Szabó Kincső)

A festett felületeken tapasztalható eltérő problémák miatt több anyag és technika mellett, próbakonzerválások során választottuk ki a legoptimálisabb konzerválószerkeket. A leghatékonyabb fixatívnak az 1%-os K52, 1,5%-os ammónium-kazeinát 1:1-es keveréke, néhány területen 3%-os syton X30, majd végső konzerválásként a 3%-os K52 bizonyult (34-35. kép).

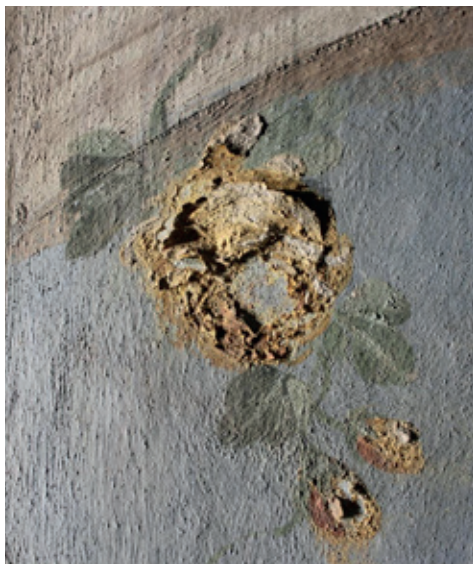
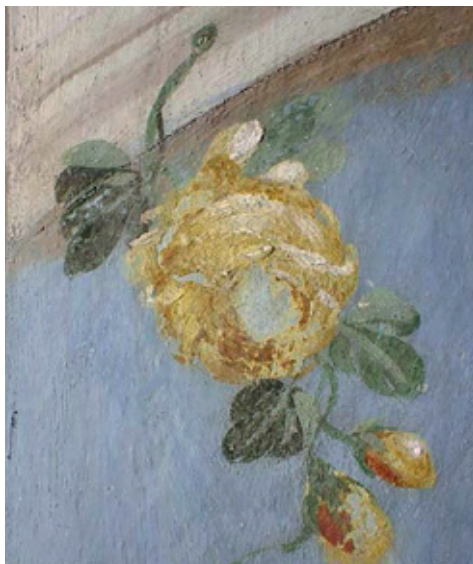
36. kép Konzerválás előtti sűrűfényes felvétel, 2021.  
(Fotó: Szabó Kincső)

37. kép Tisztítás, konzerválás utáni normál felvétel,  
2023. (Fotó: Szabó Kincső)

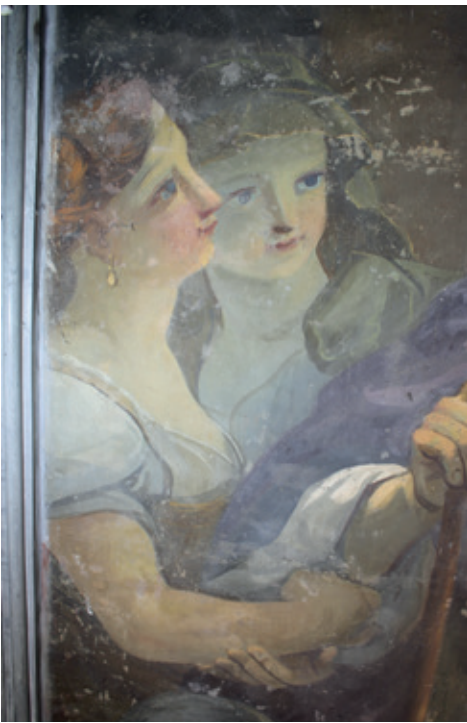
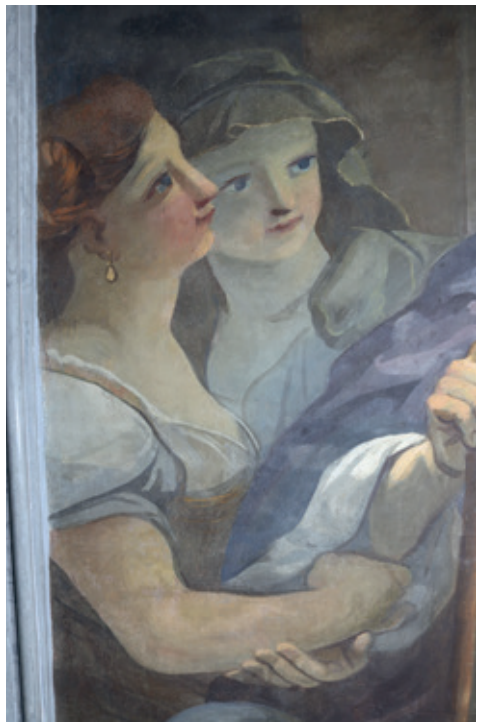
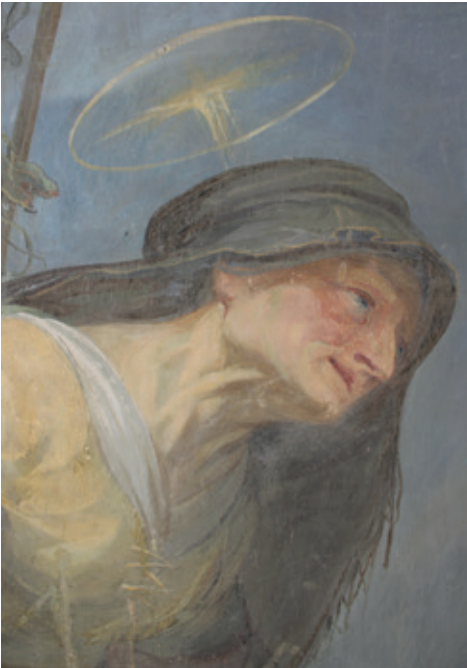
42. kép Átvételi állapot, 2021. (Fotó: Szabó Kincső)

43. kép Kész állapot, 2023. (Fotó: Szabó Kincső)

44. kép Átvételi állapot, 2021.  
(Fotó: Szabó Kincső)

sonló, de mégis különböző problémákkal találkozunk, melyekre meg kell találni a megoldást (38–45. kép). Természetesen a munkafázisokban voltak közös pontok, anyagok, technológiák, melyek általánosan alkalmazhatóak voltak az épületen belül a falképeken, viszont figyelembe kellett venni a lokálisan kialakult eltérő károsodásokat is. Ennek következtében az anyagok és technológiák alkalmazása is esetenként differenciálttá váltak (46. kép).

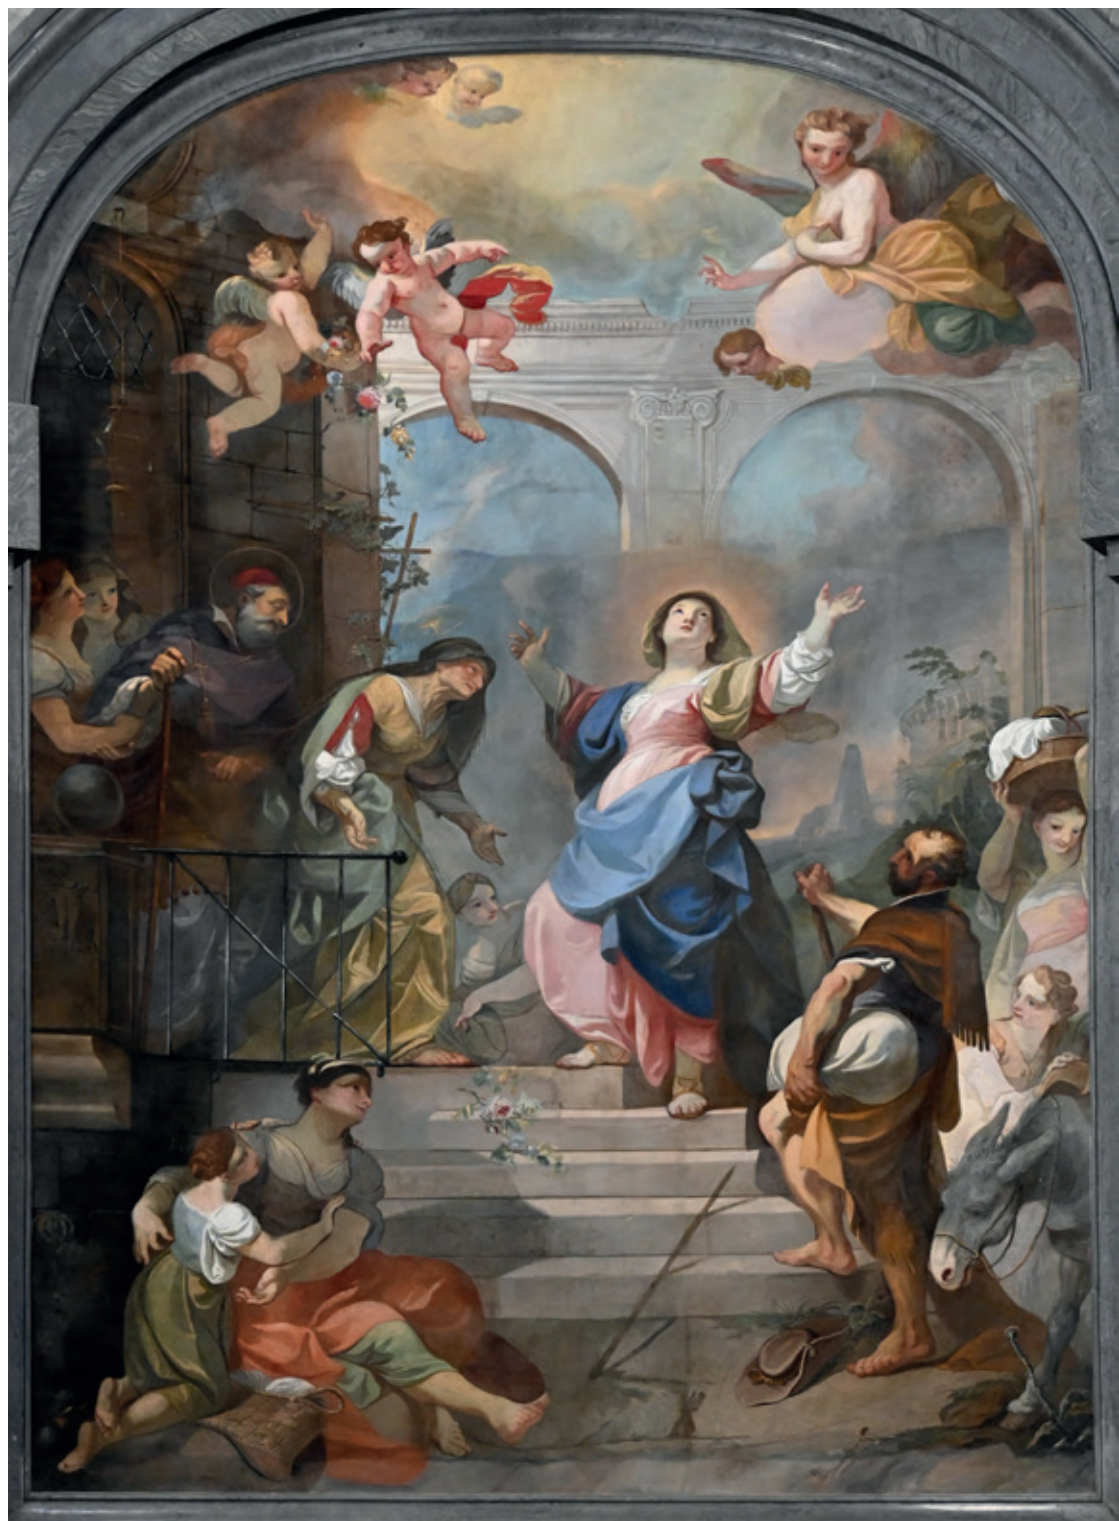
46. kép Kész állapot, 2023. (Fotó: Erdei Gábor)

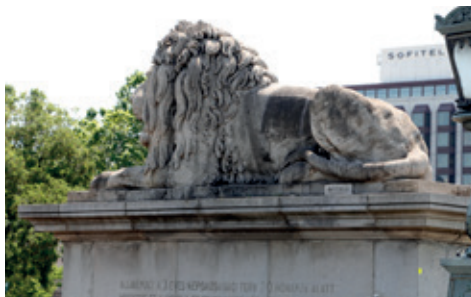
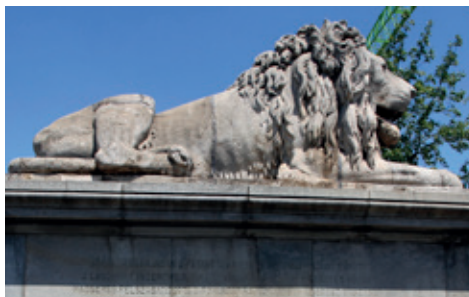
**5-6. kép** A két pesti oldali oroszlán a restaurálást megelőzően, 2021. (Fotó: Zomborác Tamás)

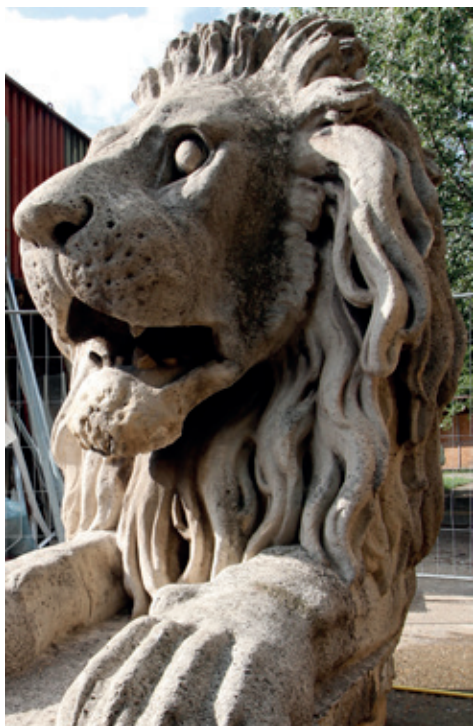
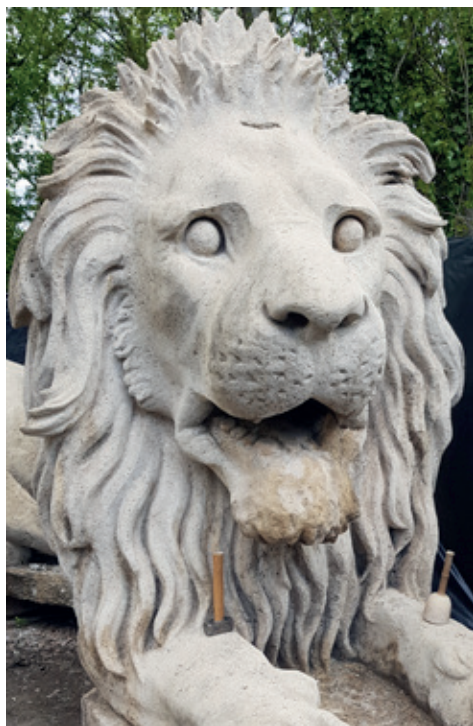
7-8. kép A pesti-északi (balra) és a budai-déli (jobbra) oroszlán feje a restaurálás idején, szennyezett, ill. tisztított állapotban, 2021. (Fotó: Zomborác Tamás, Julia Laposi)

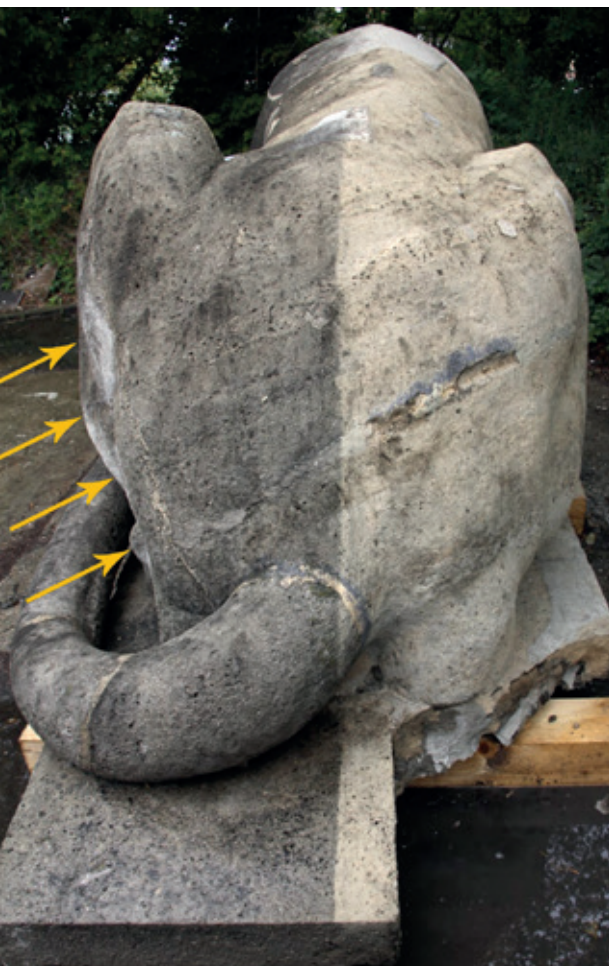
**10. kép** A magasnyomású vízsugárral félbetisztított pesti-déli oroszlán hátsó darabja. Az elemen látható a plintosz világháborús sérülése és a több darabból összeillesztett farok. A sárga nyilak a mészkő üledékréteg-határainak irányát mutatják. A magasabb tömbök esetében ez az irányultság közel függőleges. (Fotó: Szemerey-Kiss Balázs)

A restaurálás első fázisában a köfelületeket magasnyomású vízszugárral öblítettük át (10. kép), majd minden olyan, korábbi beavatkozásokhoz köthető anyagot eltávolítottunk a faragványok felületéről, ami a kőszerkezet károsodásához hozzájárul(t) vagy előregedett, összeroppedezett és ezáltal elvesztette a funkcióját. A nem megfelelő állapotú, anyagú vagy kivitelű kőkiegészítő-, ragasztó- és fugahabarcokat mechanikus módszerekkel, a párazáró festékreteget pedig vegyszeres úton, oldószeres géllal távolítottuk el.

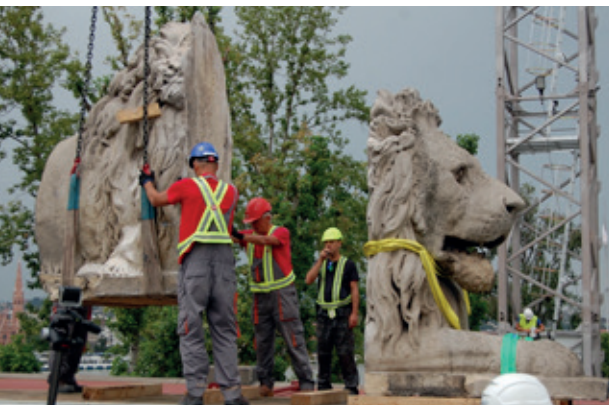
**11. kép** A szobrok szétbontása és leemelése a posztamensről, 2021. (Fotó: Szemerey-Kiss Balázs)

tési részbe töltött kvarchomokot távolítottuk el. Az egyenként 4-5 tonnás elemek mozgását emelődaru végezte (11. kép). A kötömbök elemelését – főként a pesti oldalon – jelentősen megnehezítette, hogy a szobrok 1945-ben darabokra tört, mindössze ~15 cm vastag plintoszai csapolás nélkül kerültek visszaragasztásra, így értelemszerűen ezeket a területeket nem lehetett terhelni. A szobrok formai sajátosságai miatt szorítókötés alkalmazása egyedül a fejtömbök esetében volt lehetséges. A törzs- és faroktömböket a szobrok legkevésbé látható felületein kialakított furatok segítségével tudtuk elemelni a posztamensről.

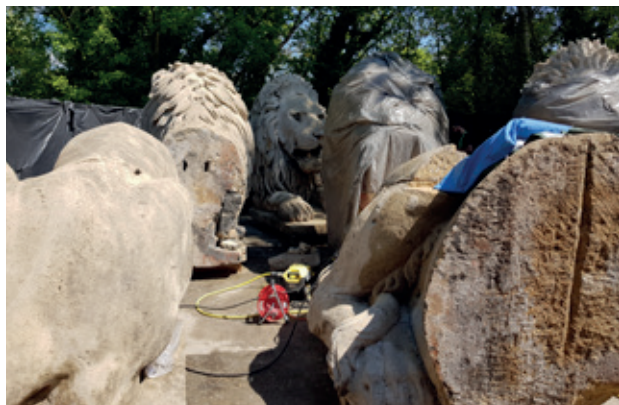
**12. kép** A restaurátorműhely udvarán deponált szobrok, 2021. (Fotó: Julia Láposi)

pár hónappal később, novemberben érkeztek meg a kőrestaurátor-műterembe (12. kép).

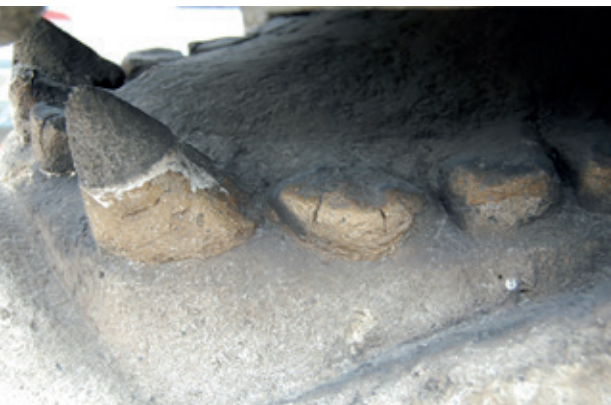
**14. kép** Újramintázott fogsor (átvételi állapot). Az elsárgult, összeropedezett kőpótlások minden bizonnyal 1973-ban készültek, a világos/törtfehér ragasztó-javítóhabarcs az 1986–88-as restauráláshoz köthető, 2021. (Fotó: Szemerey-Kiss Balázs)

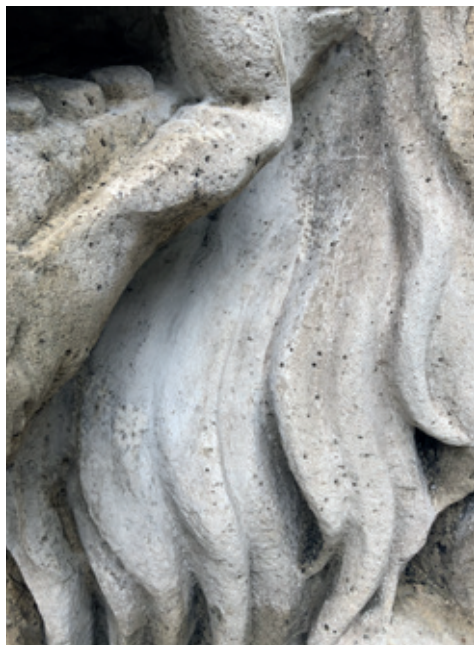
**15. kép** Világos fedőfesték a budai oroszlán sörényén (átvételi állapot). A később eltávolított párazáró festékréteg az esővédett részeken kialakult fekete gipszesedett kéreg elfedésére szolgált a szájban és a sörényeken. Kizárólag a budai szobrokon alkalmazták, 2021. (Fotó: Szemerey-Kiss Balázs)

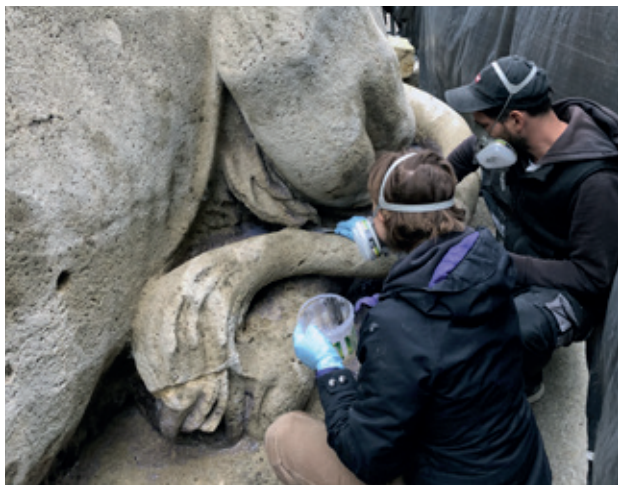
16. kép Köfelületek lokális vegyszeres tisztítása ioncserélő pasztával, 2021.  
(Fotó: Szemerey-Kiss Balázs)

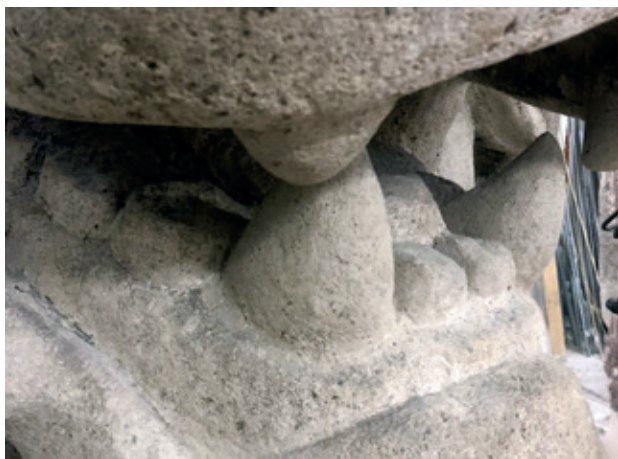
17. kép A fogsor környezetbe illeszkedő kiegészítése, 2022. (Fotó: Szemerey-Kiss Balázs)

A plasztikai hiányok pótlását és a tömítéseket sóskúti kőörleménnyel kevert ásványos összetételű restaurálóhabarccsal végeztük. A kiegészítésekhez, tömítésekhez és fugázásokhoz kizárólag hidraulikus és mész kötésű habarcsokat használtunk. A habarcsos javítások környezetbe illesztése lazúros modelláló patinázással, káliumszilikátfestékkel történt (17. kép).

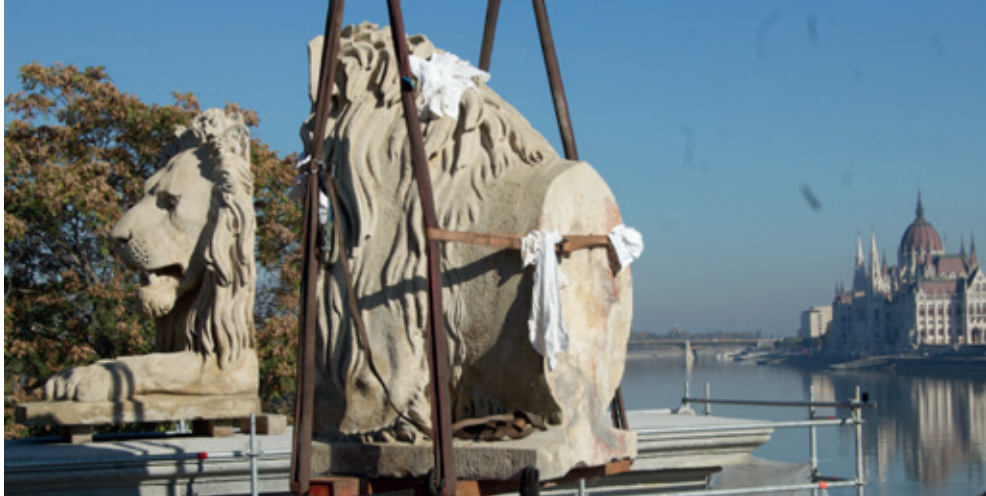
**18. kép** A budai oldal északi oroszlánjának visszahelyezése a restaurálást követően, 2022.  
(Fotó: Szemerey-Kiss Balázs)

Az eredeti helyezési módot követve, a faragványokat szárazon, helyezőhabarcs nélkül állítottuk posztamensük fogadófelületére. Az utómunkálatok során a köelemeket az illesztési vonalak mentén oltott mészs-trasszcement kötőanyagú fugahabarccsal dolgoztuk össze, az illesztési réseket pedig kötőanyag nélkül, kvarchomokkal töltöttük fel.

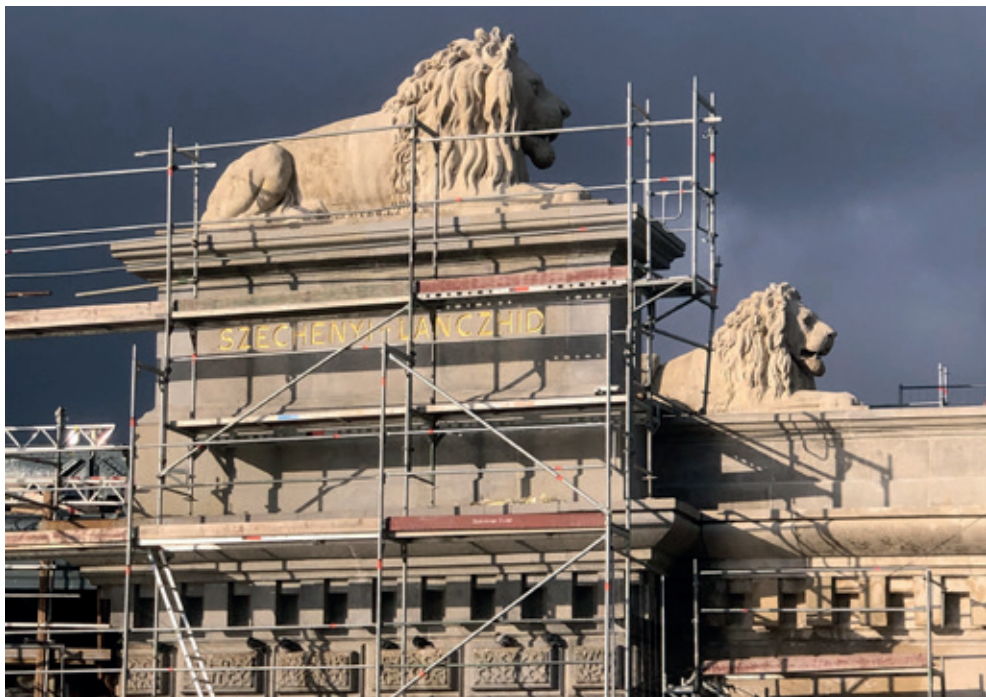
**19. kép** A két restaurált pesti oroszlán, 2022. (Fotó: Szemerey-Kiss Balázs)

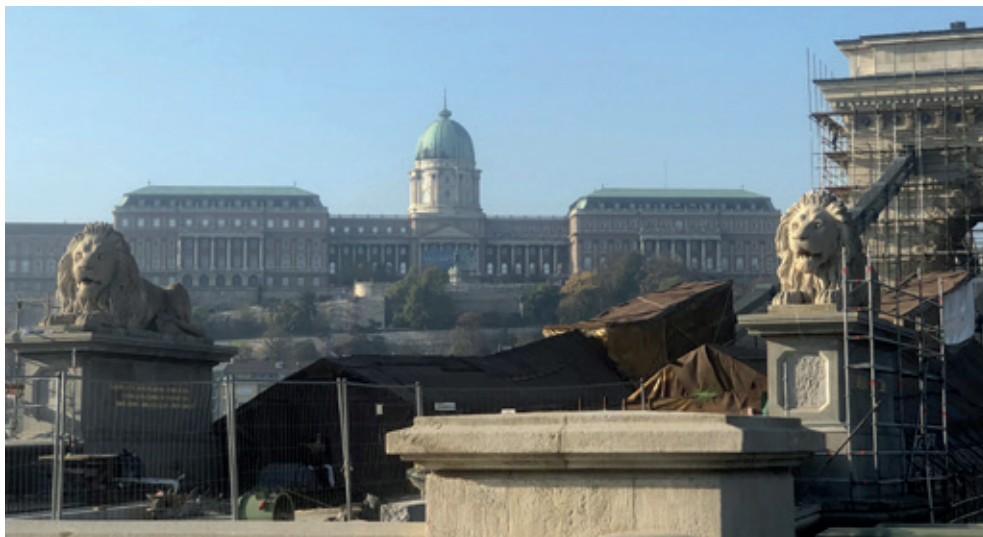
20. kép Restaurált oroszlánok a pesti hídfőn, 2022. (Fotó: Szemerey-Kiss Balázs)
