MŰEMLÉKVÉDELME

LXIX. évf. 2025 1-2. szám

## TARTALOMJEGYZÉK / CONTENT

## A NAGYVÁZSONYI VÁR ELMÉLETI REKONSTRUKCIÓJA

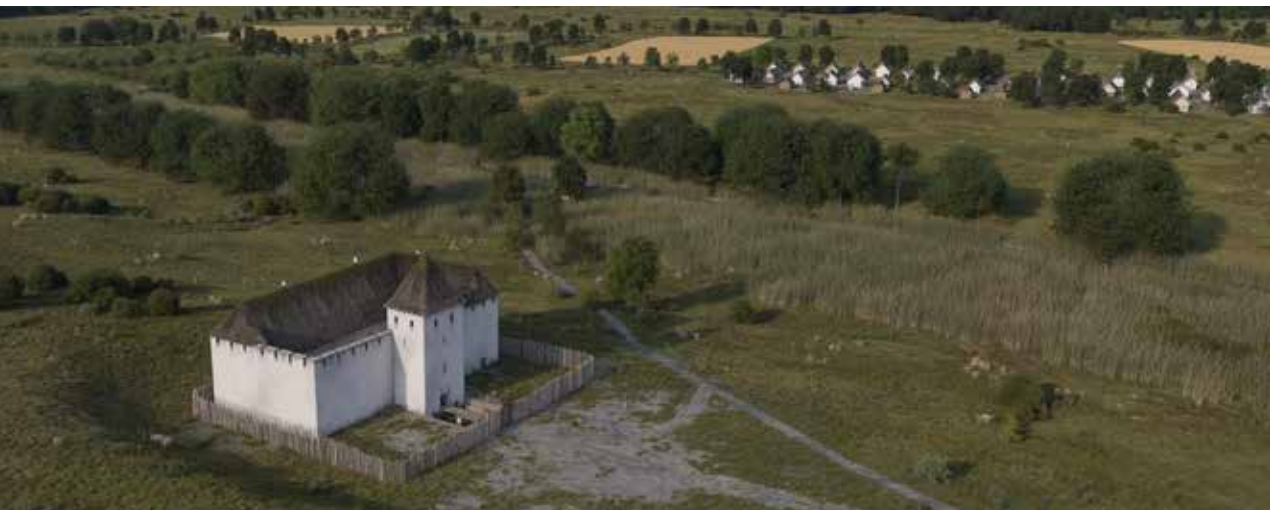
5. kép A vár az 1460-as évek végén, rekonstrukció. (Pazirik Informatikai Kft.)

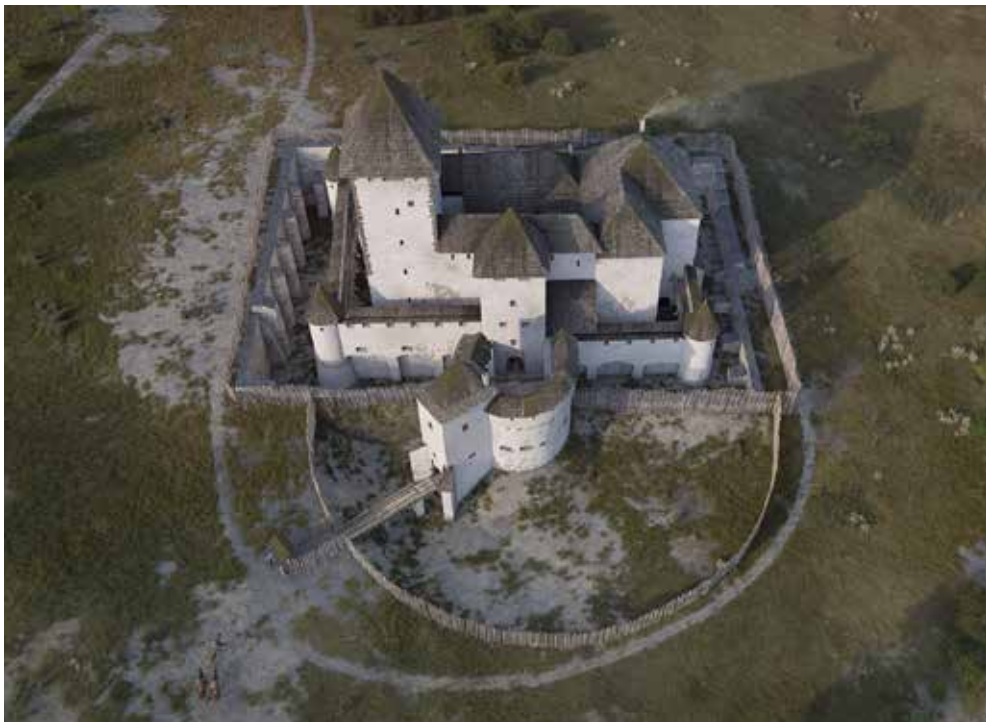
9. kép A vár a 16. század második felében, rekonstrukció. (Pazirik Informatikai Kft.)

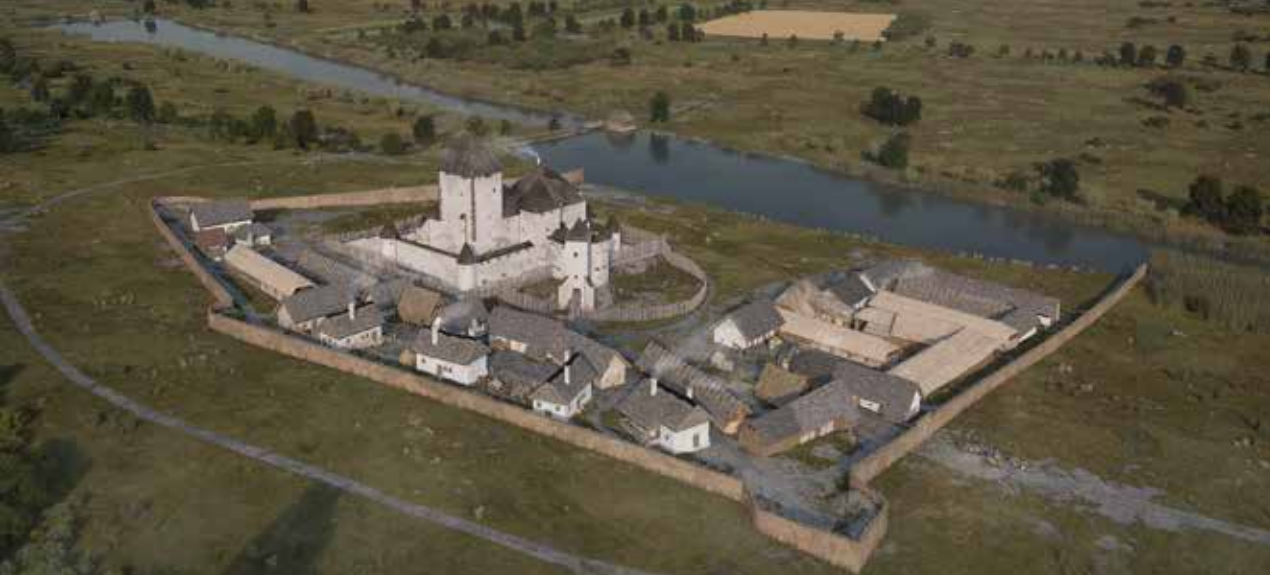
10. kép A vár a 17. század közepén, rekonstrukció. (Pazirik Informatikai Kft.)

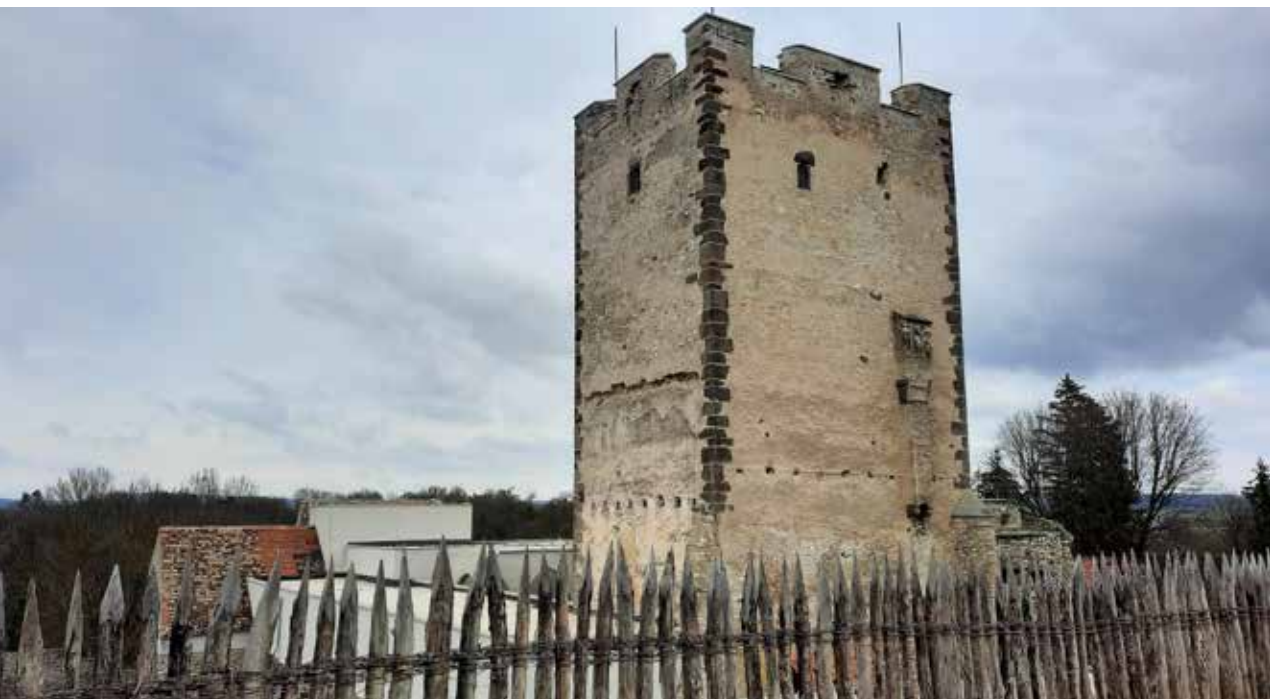
1. kép A vár jellemző nézete délnyugatról a cölöpkerítés rekonstrukciójával:  
Az új épülettömegek alig befolyásolják a külső összképet

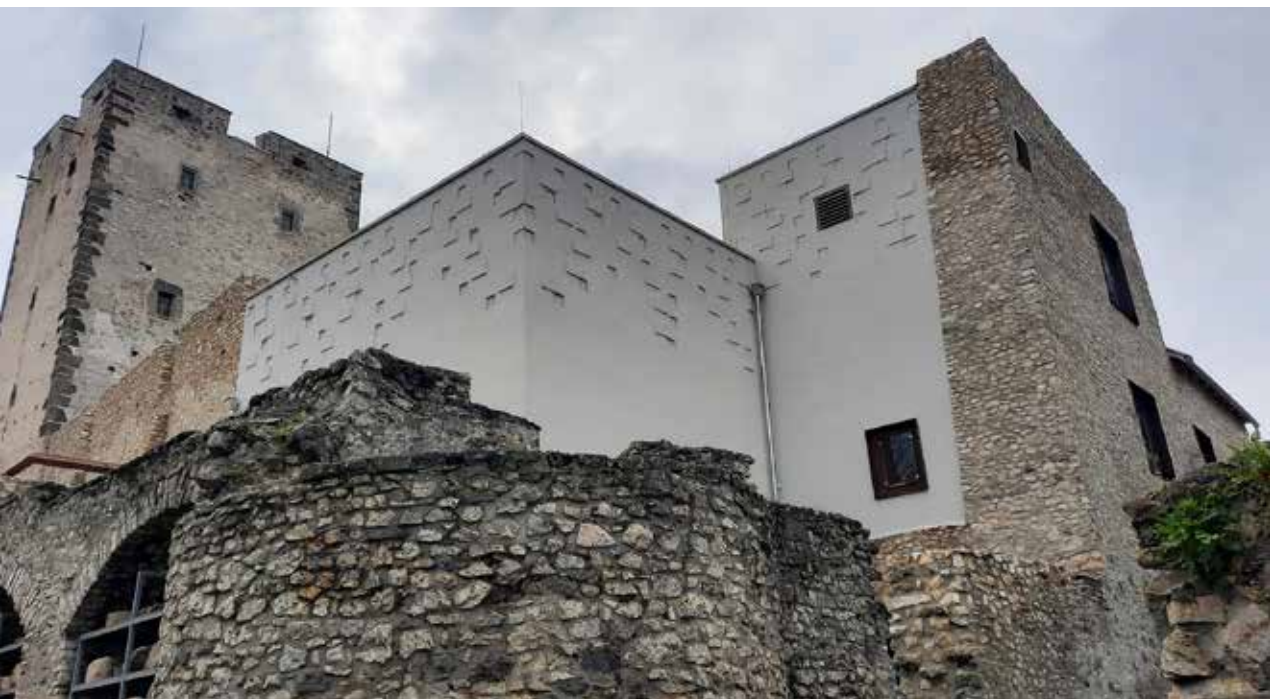
2. kép A vár északkeletről az új épülettömegekkel

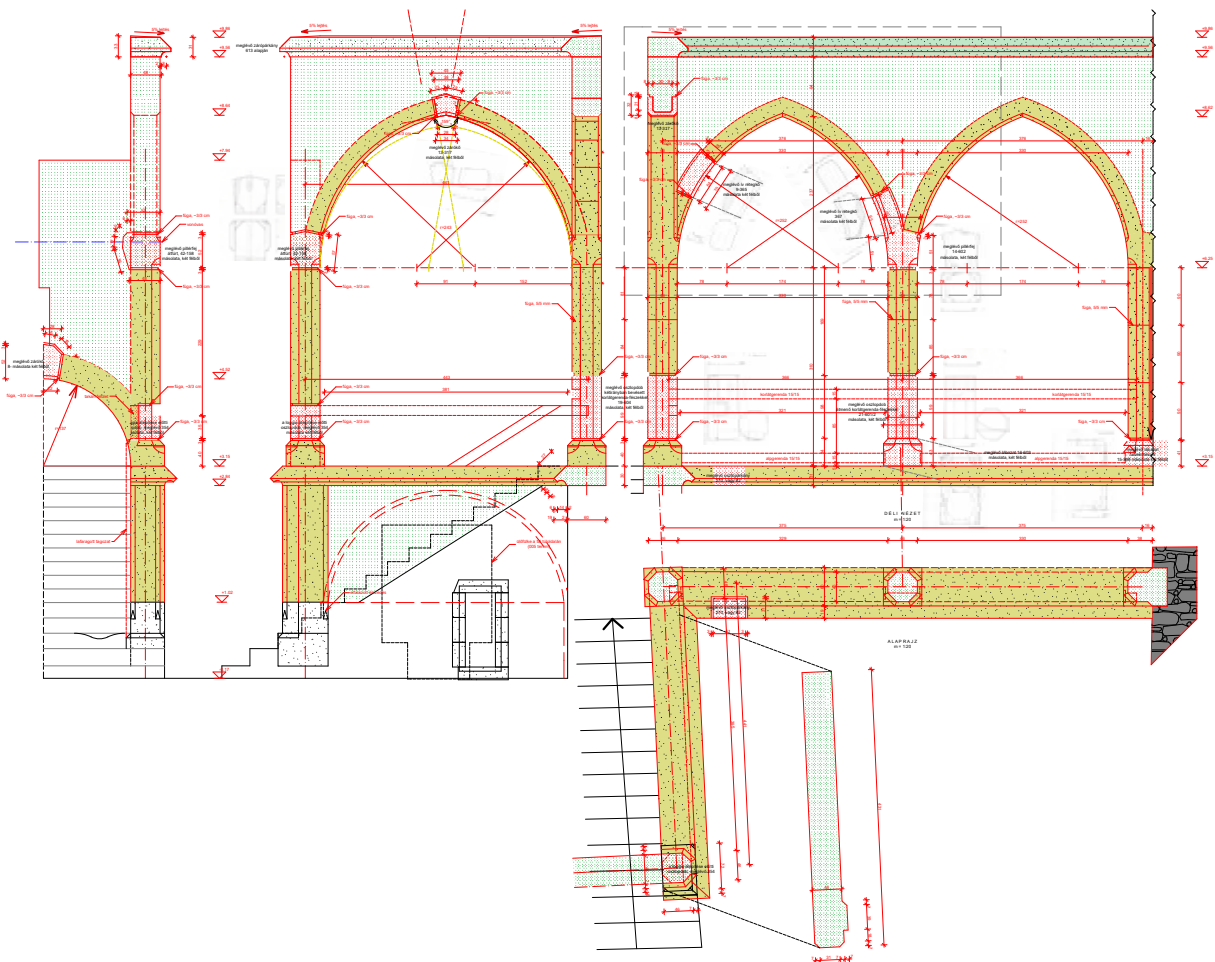
**3. kép** Az udvari loggia két térfalának anasztilózisz-igényű rekonstrukciós terve.  
A piros tónussal jelölt kőfaragványok az eredeti, kőtári elemek műkö másolatai

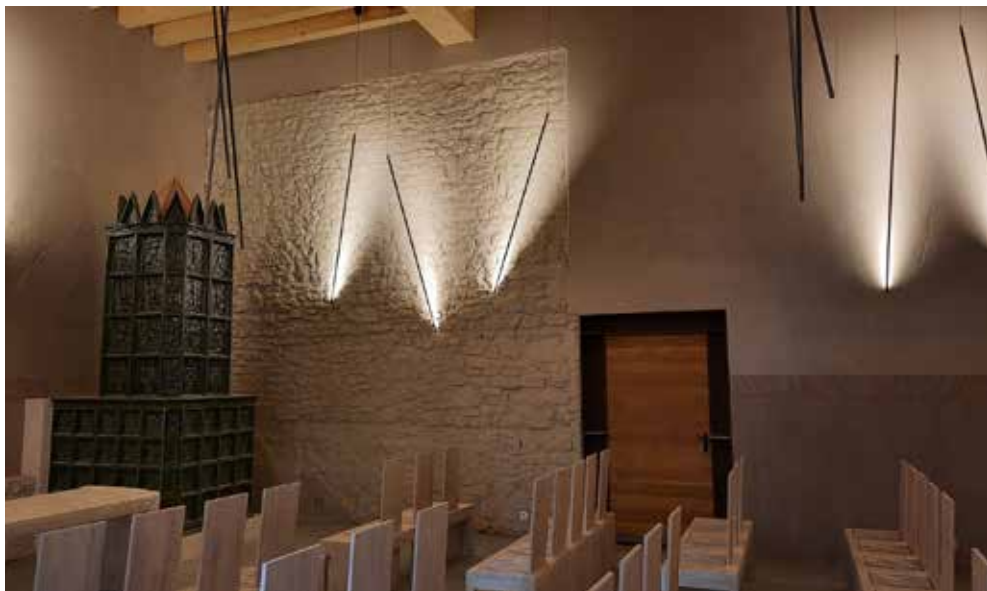
5. kép A nagyterem képe a cserépkályha rekonstrukcióval, kortárs világítással és berendezéssel

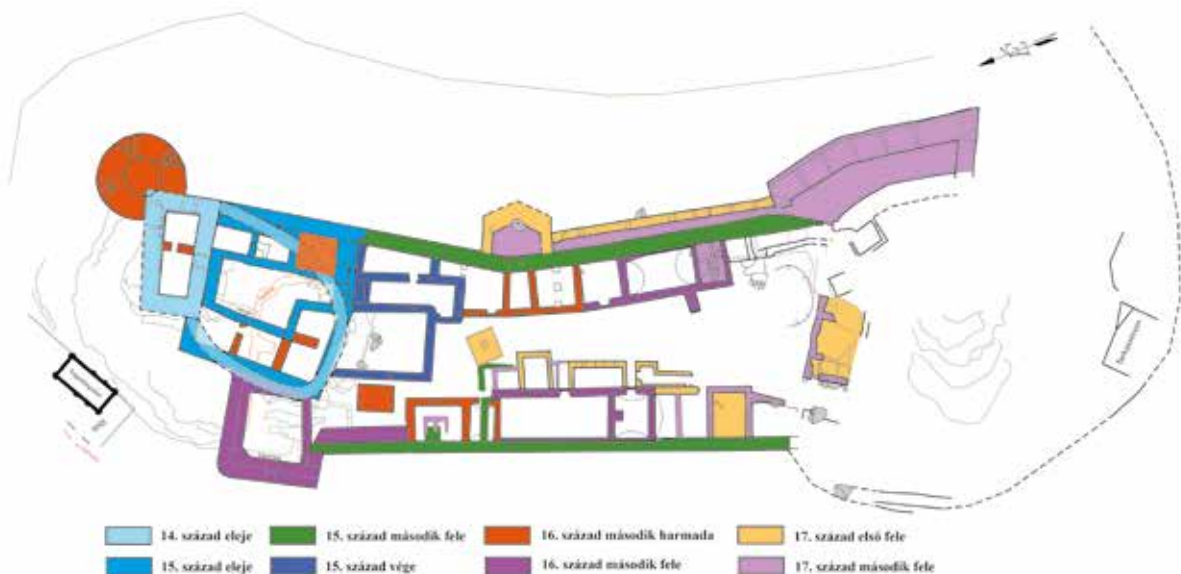
2. kép Regéc várának alaprajza az építési periódusokkal. (Hegyi Dóra rajza)

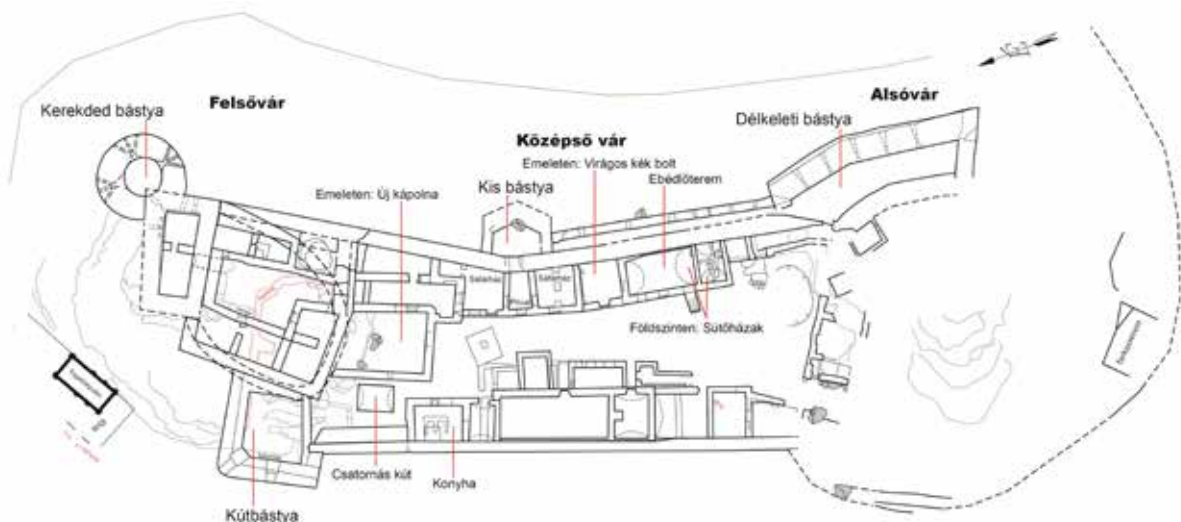
3. kép Regéc várának alaprajza a legfontosabb épületrészek jelzésével. (Hegyi Dóra rajza)

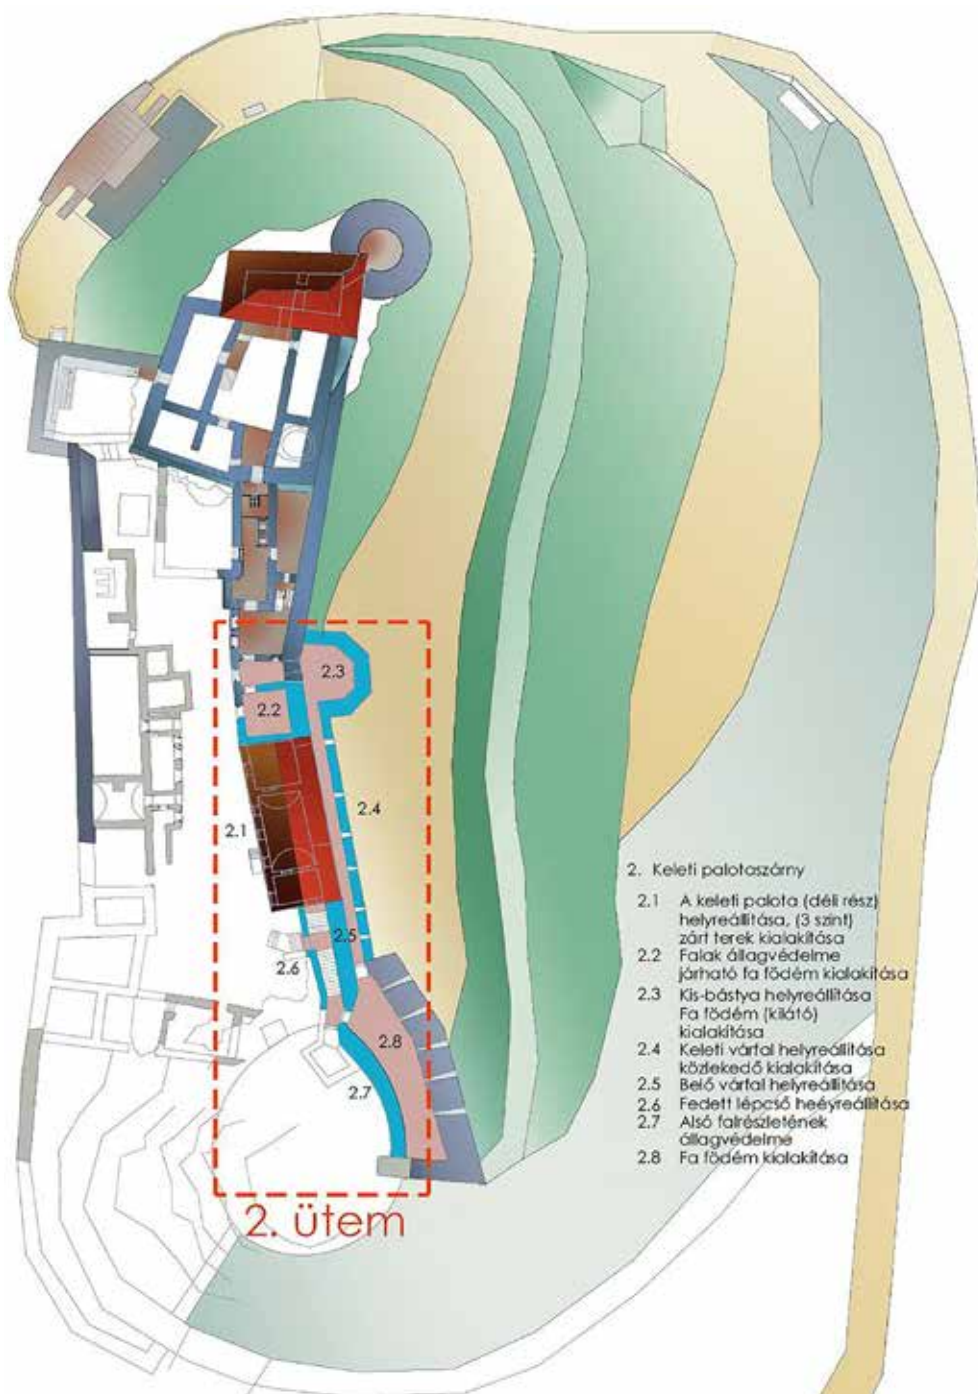
2. kép A vár állagvédelmi munkáinak áttekintő rajza. A 2. ütem a keleti palota rekonstrukciója 2020. (Kosdi Attila)

**Az Alsó-vár keleti oldalán emelt külső várfal (2. kép).** A vár erődítése során egy vastag és magas falat emeltek az Alsó-vár előtt, mely mögött több szint helyiséget alakítottak ki. A természet romboló hatása, valamint a császári robbantó brigád munkája révén az alsó vár három méter vastag, utólagosan épített védőműve az összeomlás határán volt. A Vagyongkezelő támogatásának köszönhetően megterveztük ennek a falnak is az állagvédelmét. A munka két részből állt:

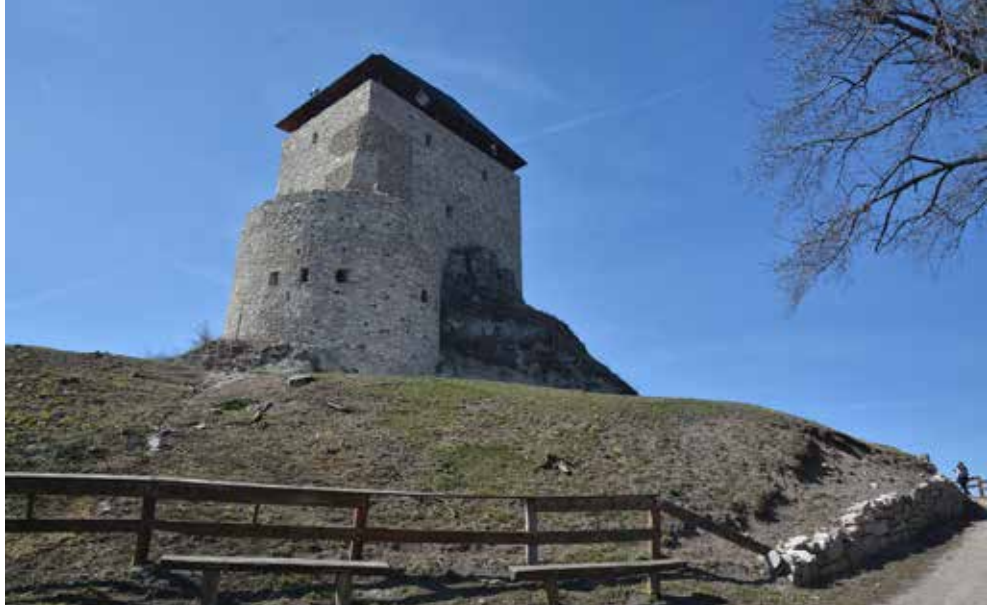
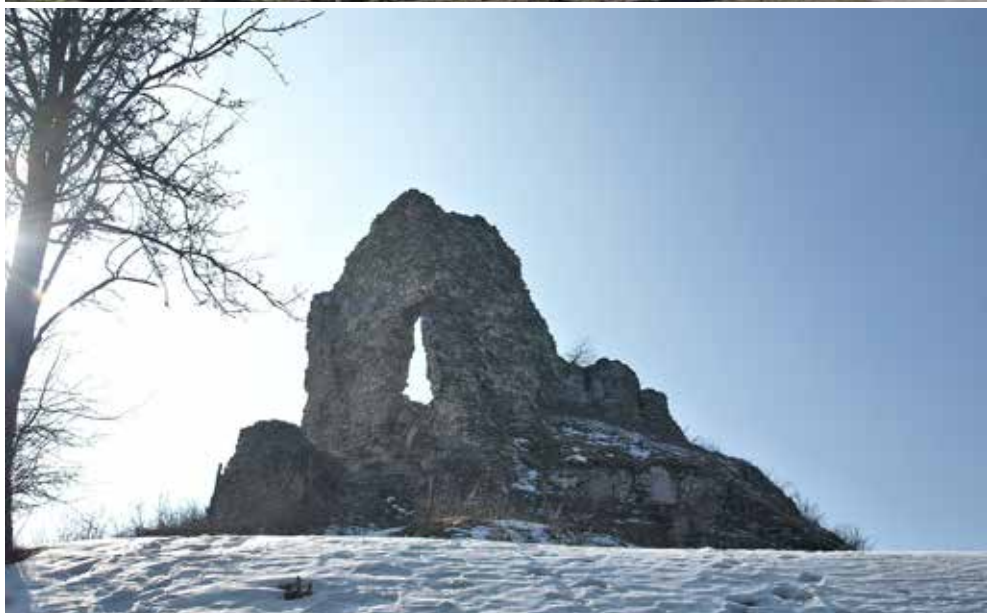
**4. kép** A Kerekded bástya és az Öreg-torony romosan (2002) és az állagvédelem után, 2015. (Fotó: Kosdi Attila)

**Kerekded bástya (4. kép).** A keleti várfal északi végében, az Öregtoronyhoz hozzáfalazva

azok helyei. A toronyba nyíló ajtó küszöbéből és a lenyomatokból meghatározható volt annak első födémszintje. Mindezek alapján visszafalaztuk a fal hiányzó részletét a lőrésekkel. A födémet hézagos fa födémként állítottuk vissza. A következő födémmek is ki lehetett következtetni a szintjét egy ajtónyílás alapján, így jelzésszerűen jeleztük annak a helyét. A torony falán durva falazással jeleztük azt a magasságot, ameddig biztosan állhatott egykor ez a saroktorony. Az a

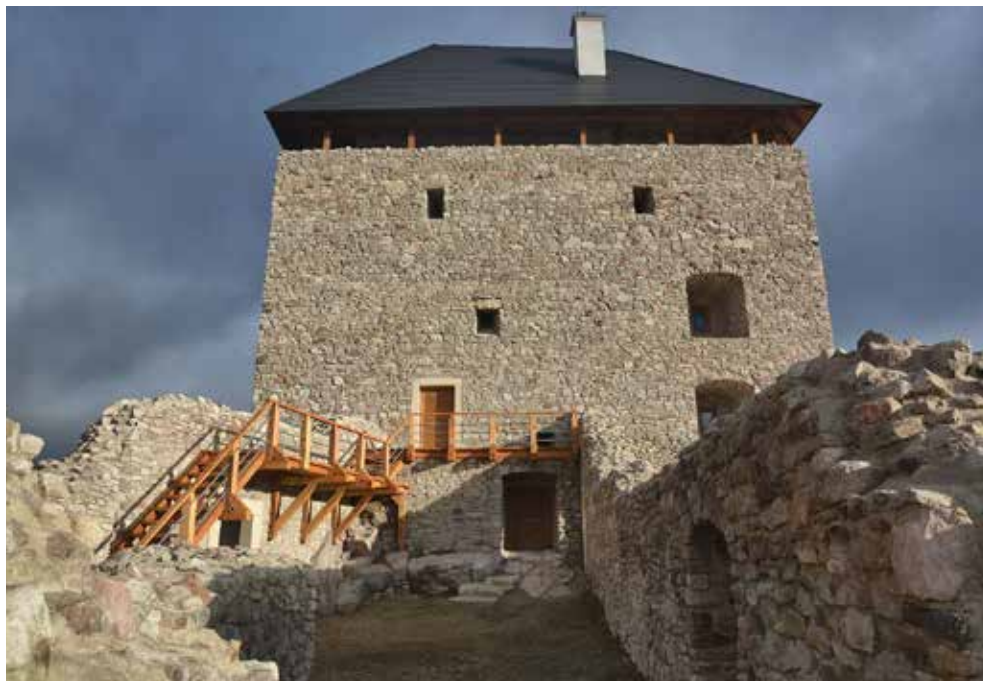
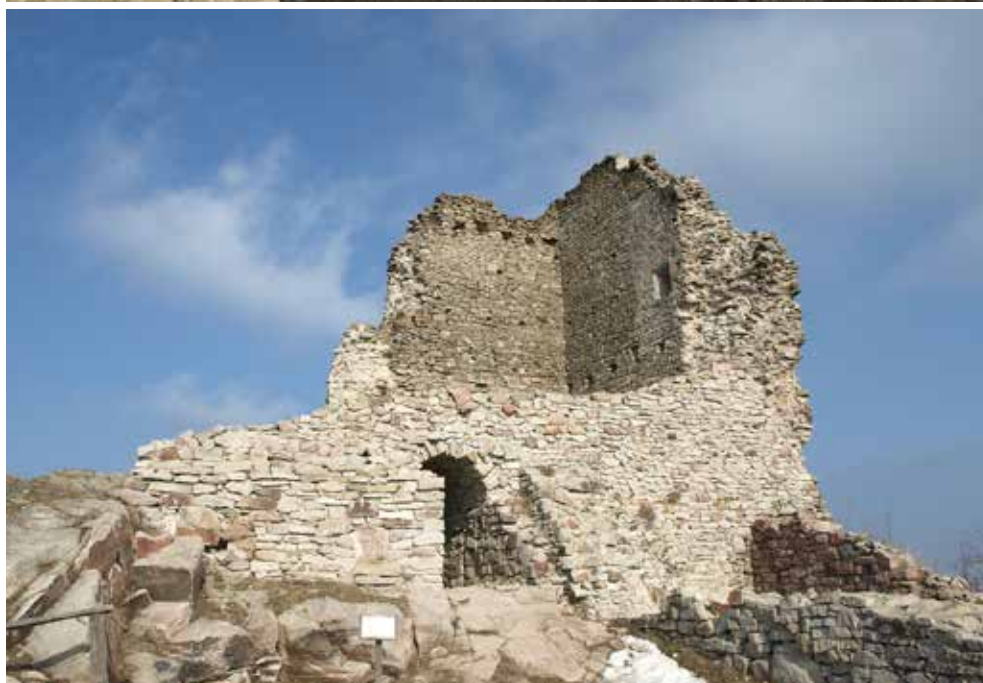
5. kép Az Öreg-torony és a Felső-vár udvara az állagvédelem előtt (2005) és az állagvédelem után, 2015. (Fotó: Kosdi Attila)

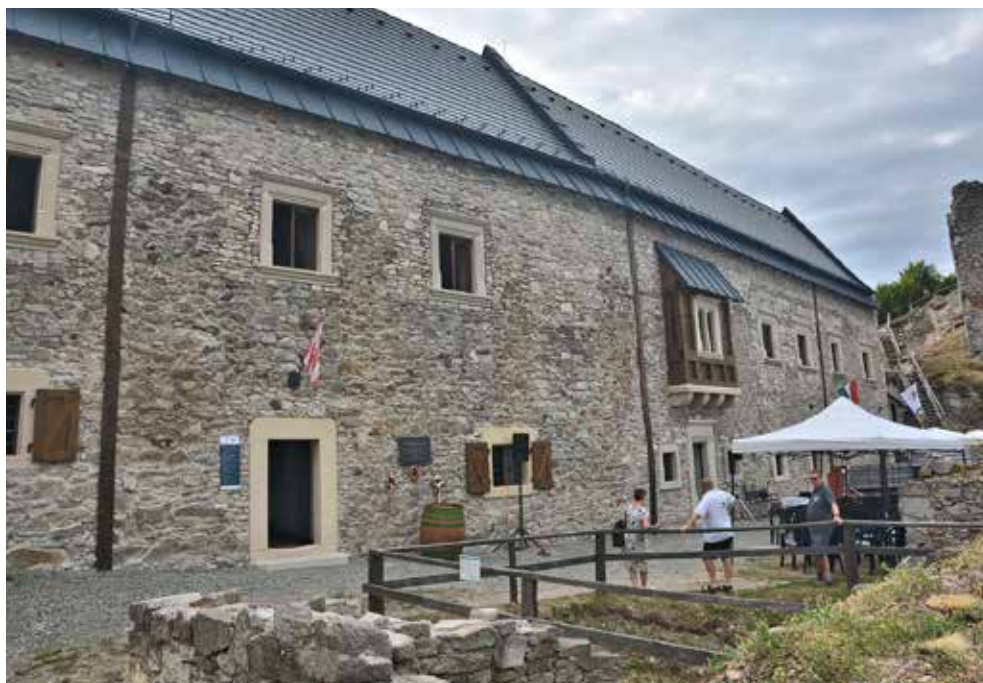
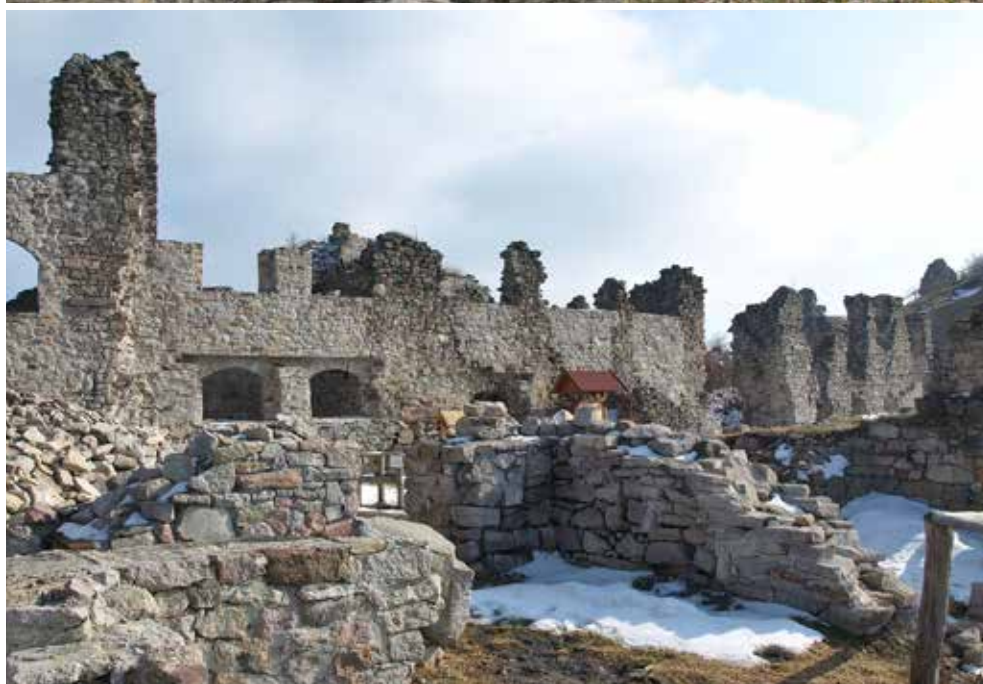
6. kép A várudvar a Keleti palotával az állagvédelem előtt és után, 2022. (Fotó: Kosdi Attila)

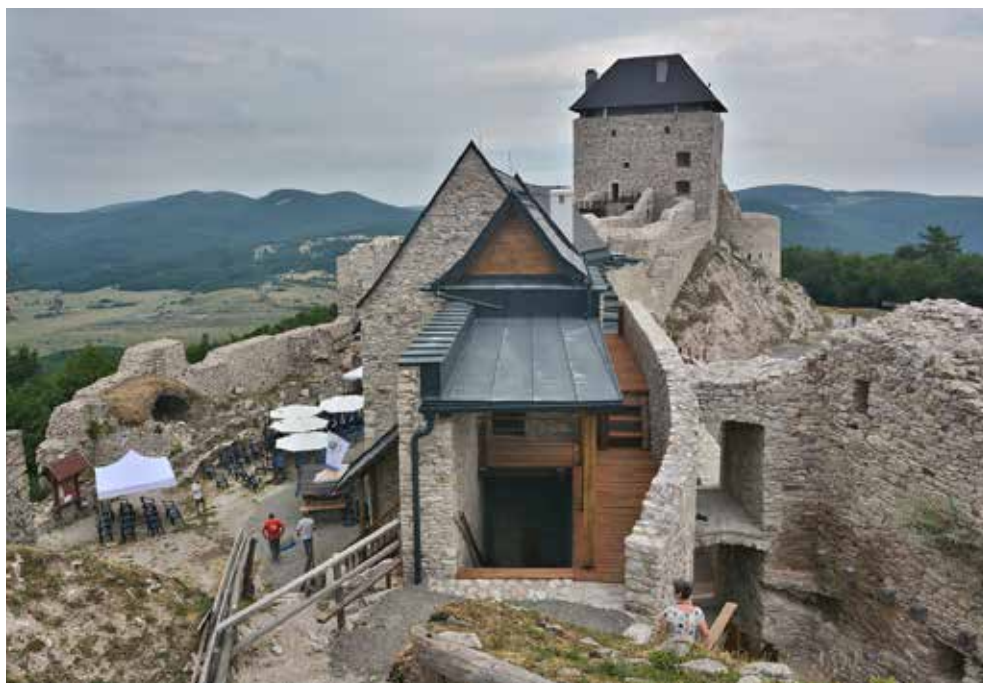
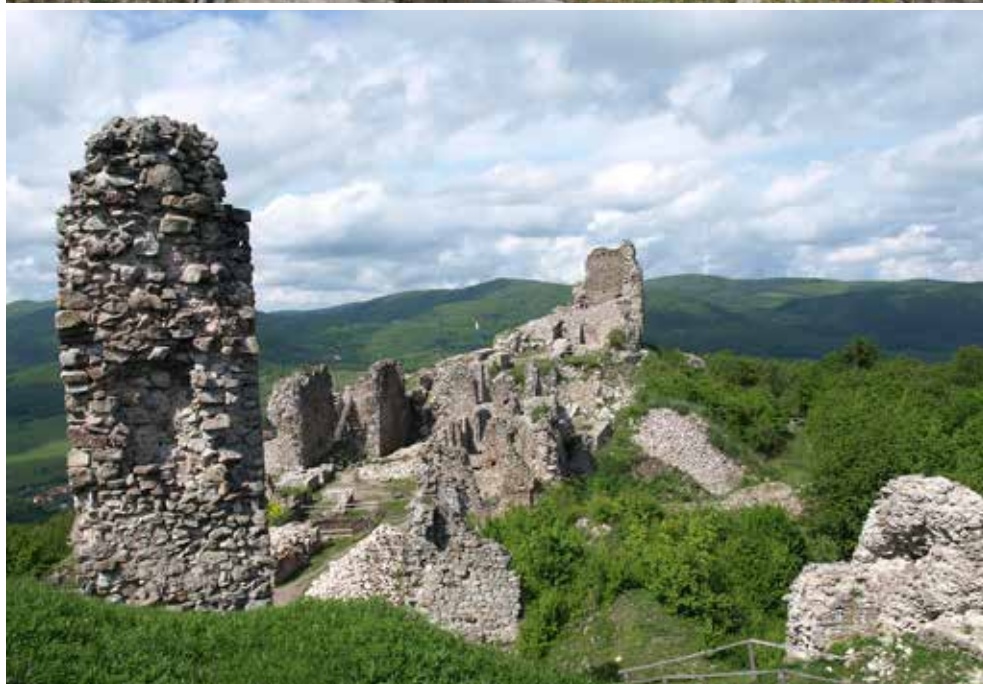
9. kép A keleti palota, az Öreg-torony és a várudvar. Alul a régészeti feltárás előtti állapot (2002); felül: az állagvédelem után, 2022. (Fotó: Kosdi Attila)

Mivel az épületrészben három boltozott tér volt egykoron, és ezek hitelesen helyreállíthatók voltak, szükségessé vált az épületrész tetővel történő lefedése. A tervező elképzelését a műemléki tervtanács elutasította, majd egy konzultáció

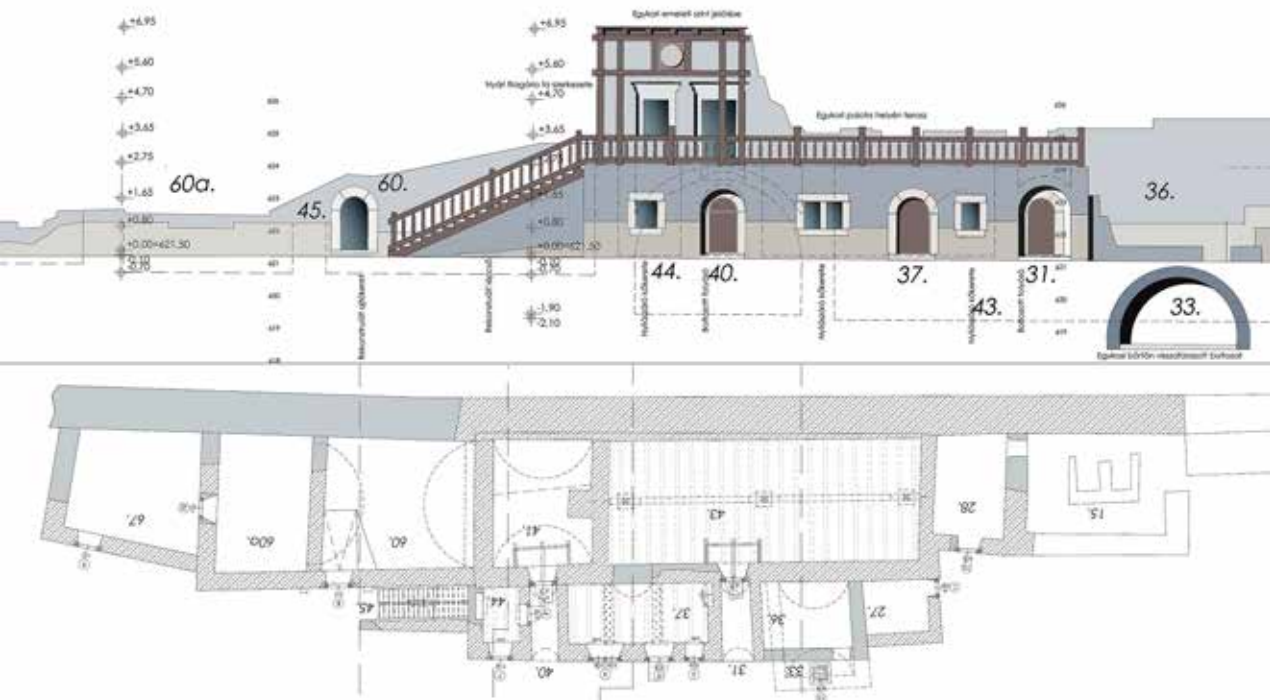
10. kép A nyugati várfal és a nyugati palota papíron maradt állagvédelmi terve, 2023. (Kosdi Attila)

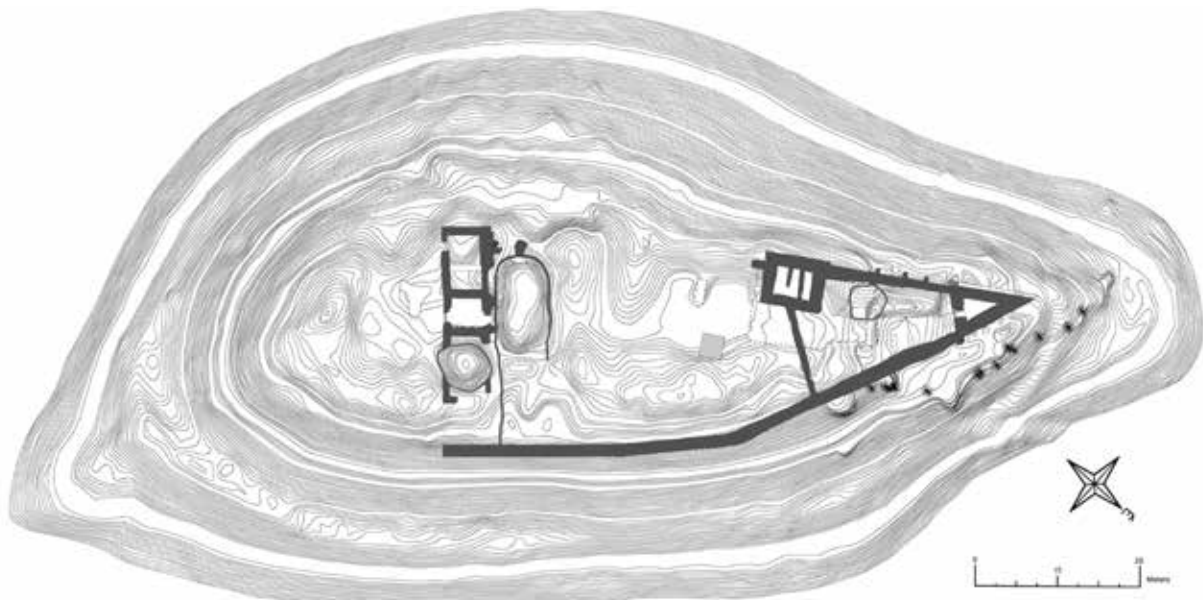
5. kép A vár 2008–2025 között feltárt maradványainak összesítő rajza. (Felmérés: Szökrön Péter)

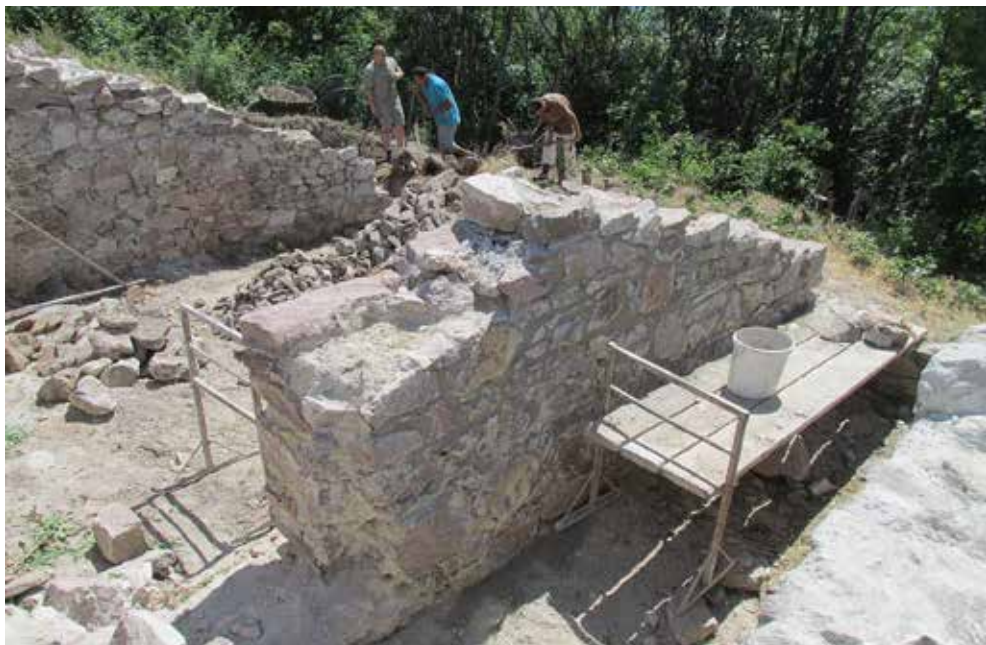
1. kép A maradványaival felszín alól előkerült nyugati torony romkonzerválása, 2018. (Fotó: Szoboszlai Marcell)

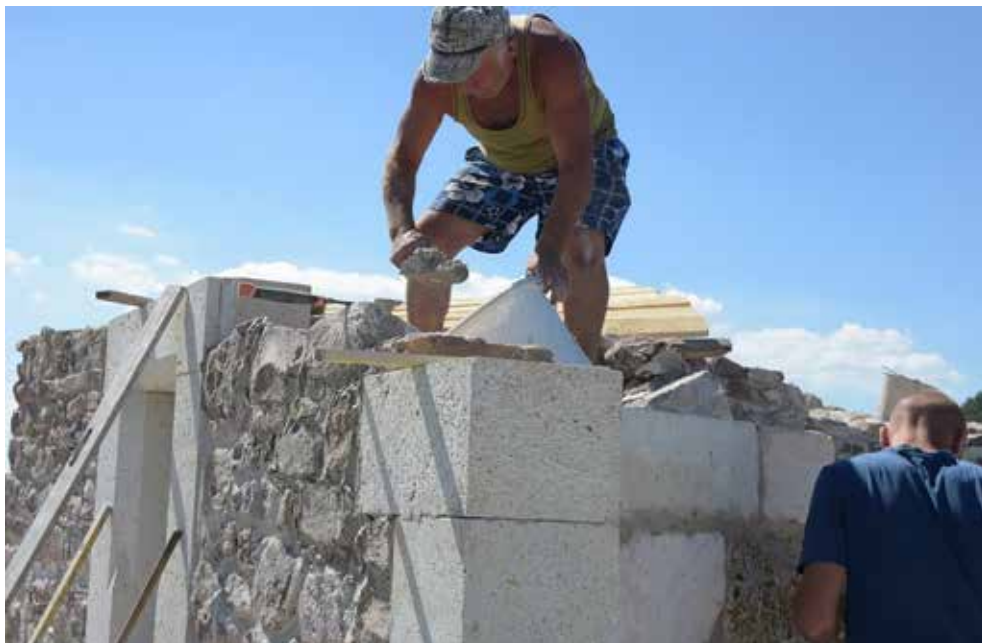
**2. kép** A feltárt töredékek alapján rekonstruált, faragott nyíláskeretek és kváderköves sarokarmírozás a déli palotaszárnyban, 2018. (Fotó: Szoboszlai Marcell)

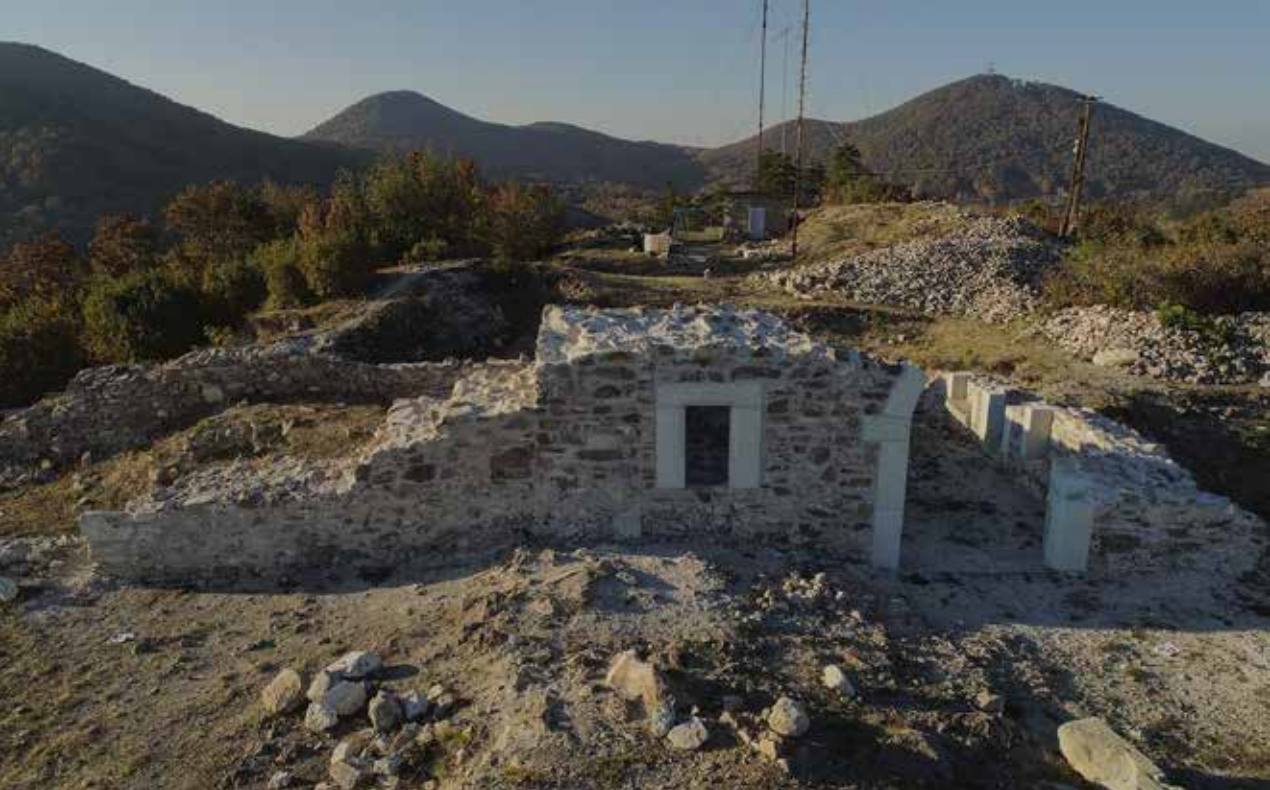
**3. kép** A déli palotaszárnny romkonzerváláson és értelmező kiegészítésen átesett részlete, 2018.

rozható falsíkok visszaállítása a legmagasabb biztosan igazolható pontig, a falsíkok javítása, a falmagok újrafalazása, a hiányzó kövek pótlása, az ajtófülkék záradékának újjáépítése, továbbá az ajtónyílások részleges helyreállítása is. A töredékes falak kiegészítései az eredetihez hasonló technikával készültek, azok felületi struktúrája minden esetben az eredeti részletekhez idomul. A falazáshoz a vár omladékból feltárt dácit kőanyagot, míg kötőanyagként a műemléki beavatkozásoknál széles körben alkalmazott falazóhabarcsot használtuk (2. kép). Ahol a feltárt részletek állapota és a körülmények mindezt lehetővé tették, törekedtünk a megtalált és megbízhatóan azonosítható elemek másolatának visszahelyezésére. A faragott építészeti elemek kiegészítése vagy cseréje azonos szerkezetű, de az eredetitől némiképp eltérő színárnyalatú kőanyagból valósult meg. Ritka esetben, az érthetőség szempontjait szem előtt tartva, egyéb didaktikai jellegű kiegészítésekkel is éltünk – így a lenyomatok alapján bizonyosan azonosítható fa szerkezetek (falszövetben elhelyezett kötőgerenda, ajtónyílásban elhelyezett ács-tok-torzó) alkalmazásával. Sor került a feltárt falaknak – a korábbi régészeti kutatás alkalmával

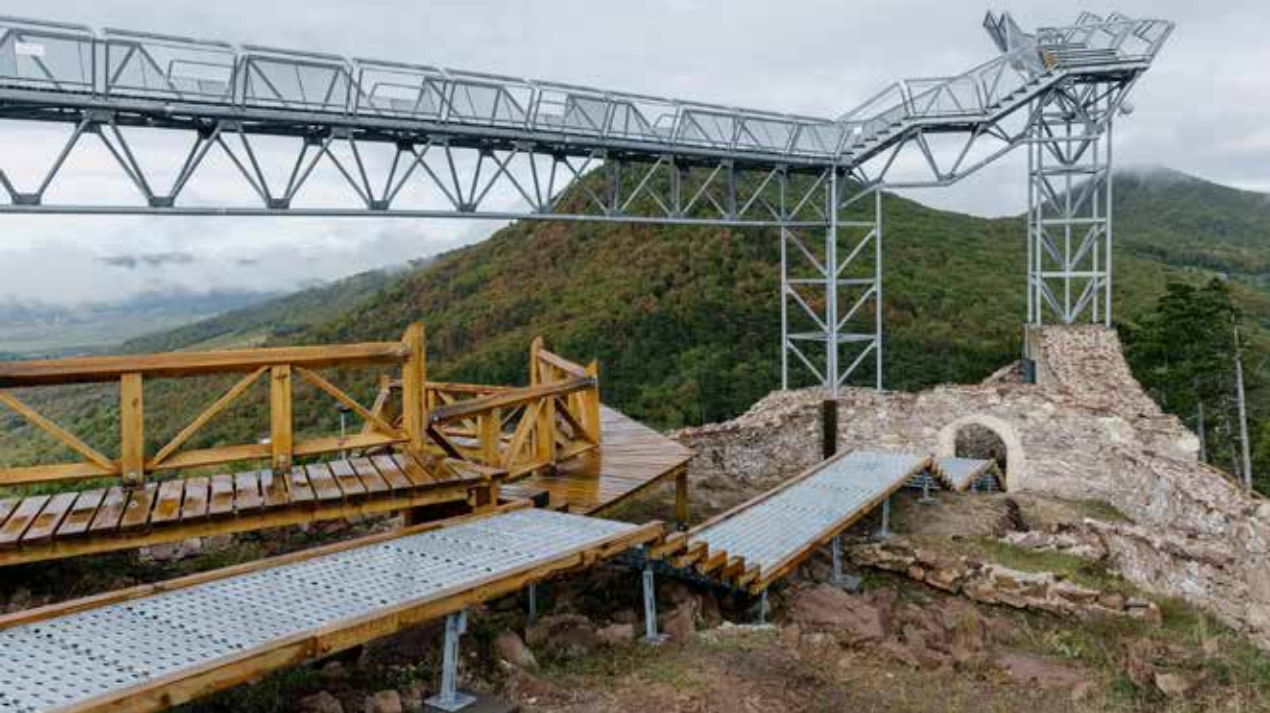
**4. kép** Az acélszerkezetes kilátósétány és a mobil járőrácsokból kialakított felszíni sétány részlete, 2022.  
(Fotó: Szoboszlai Marcell)

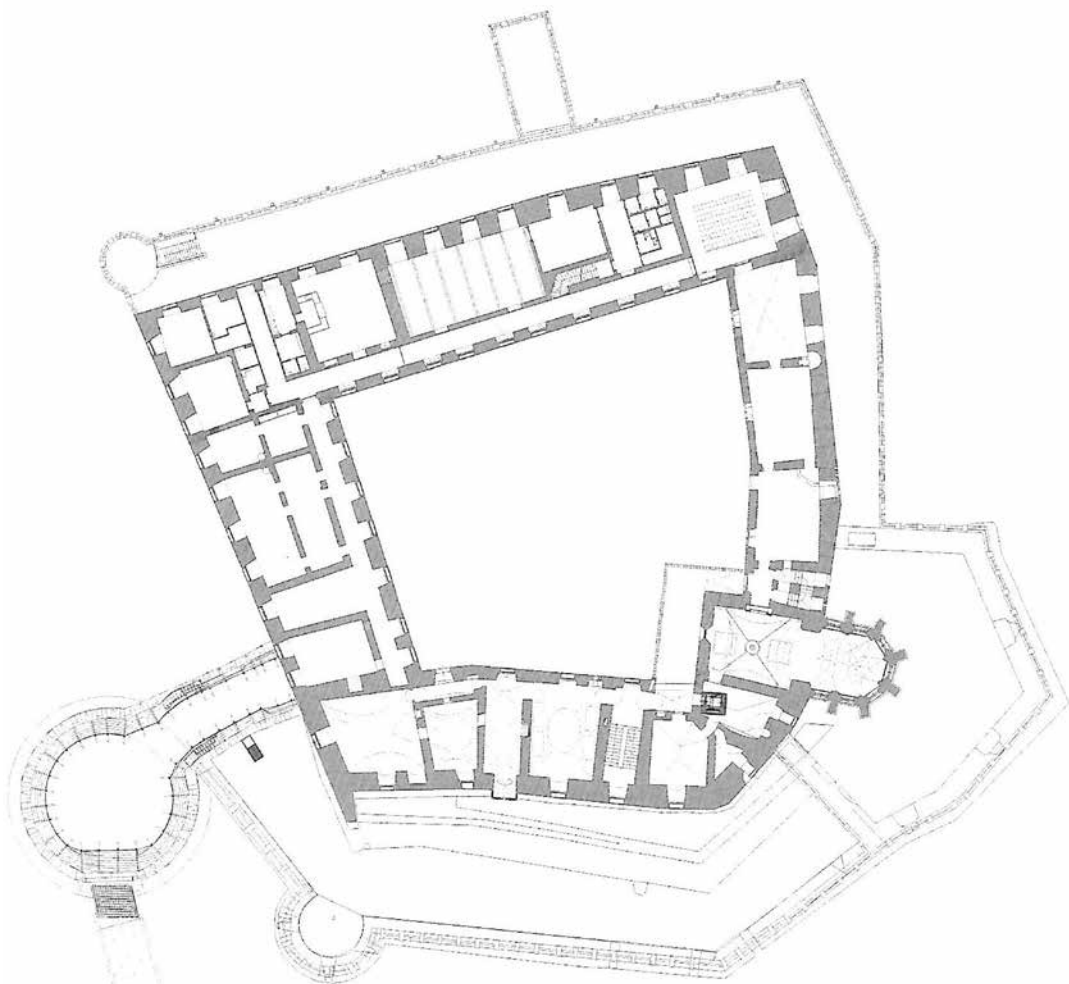
2. kép A vár emeleti alaprajza. (Kaló Judit)

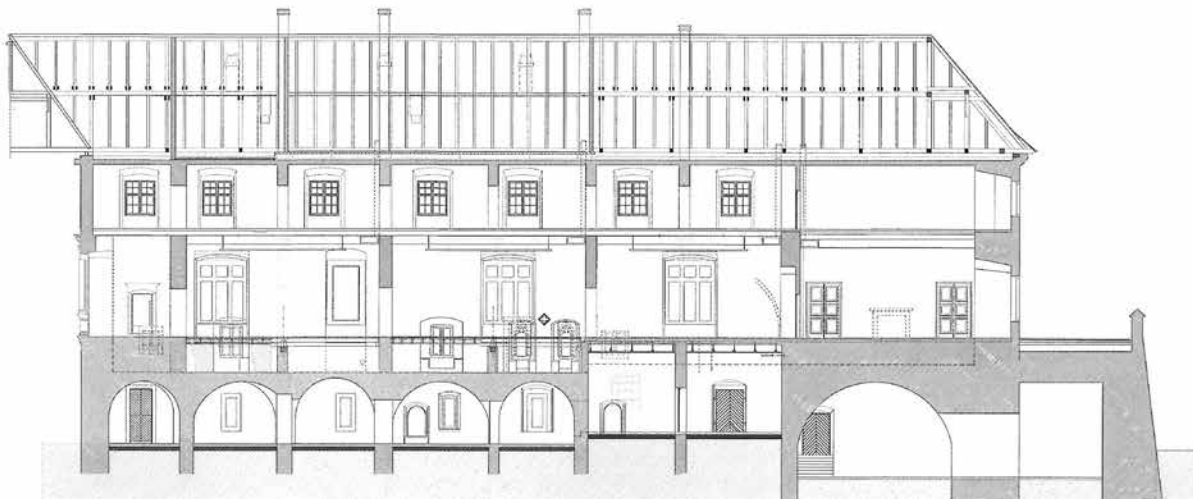
3. kép A keleti szárny észak-déli hosszmetsete. (Kaló Judit)

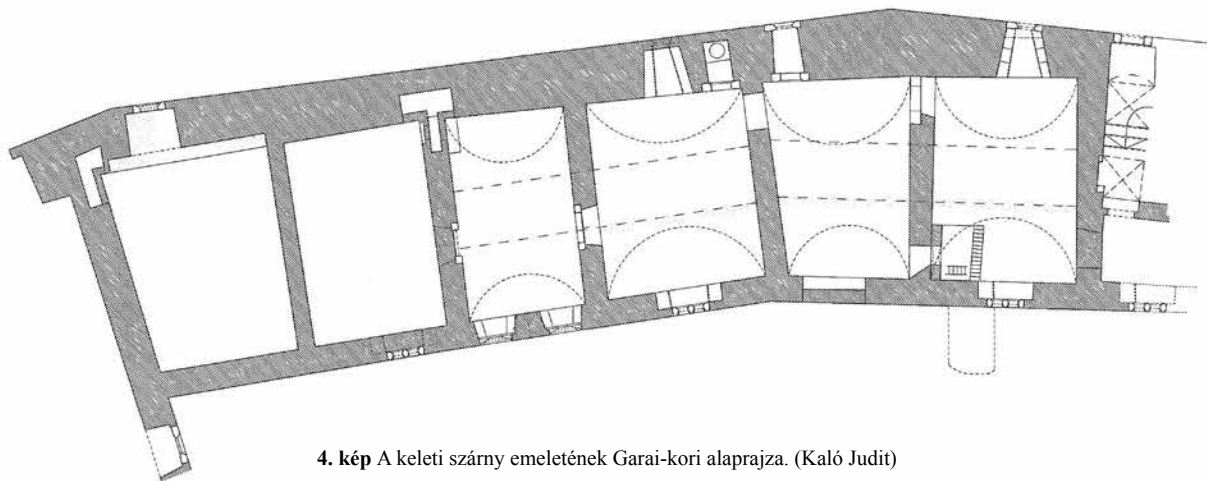
4. kép A keleti szárny emeletének Garai-kori alaprajza. (Kaló Judit)

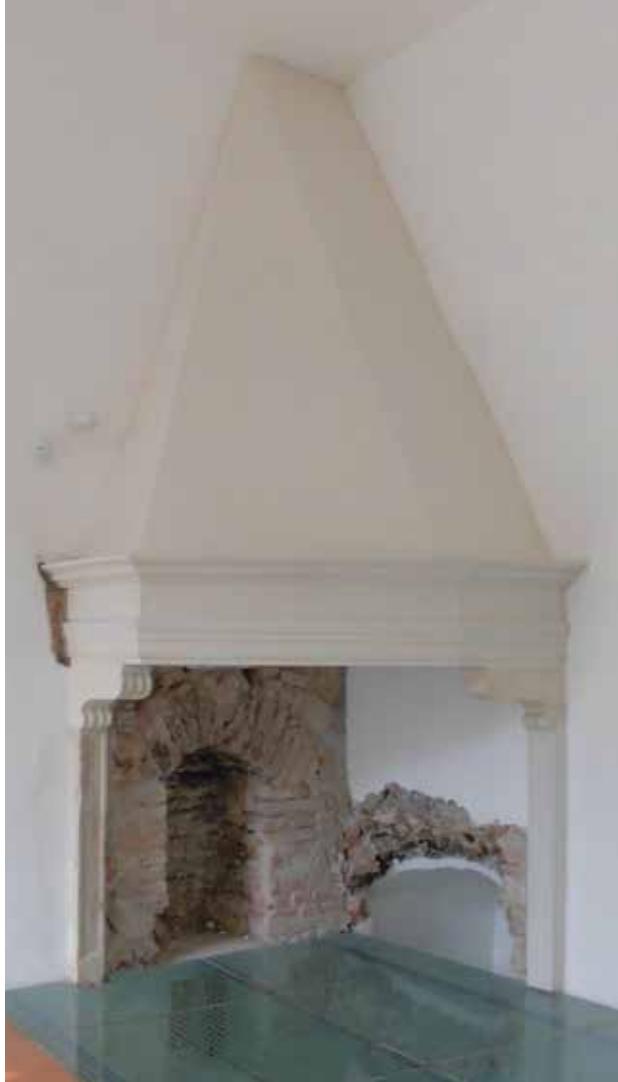
**5. kép** Perényi-kori kandalló rekonstrukciója és a Garai-szint bemutatása a keleti szárny emeletén, 2024.  
(Fotó: Feld István)
