MŰEMLÉKVÉDELME

LXIX. évf. 2025 1-2. szám

## TARTALOMJEGYZÉK / CONTENT

## A NAGYVÁZSONYI VÁR ELMÉLETI REKONSTRUKCIÓJA

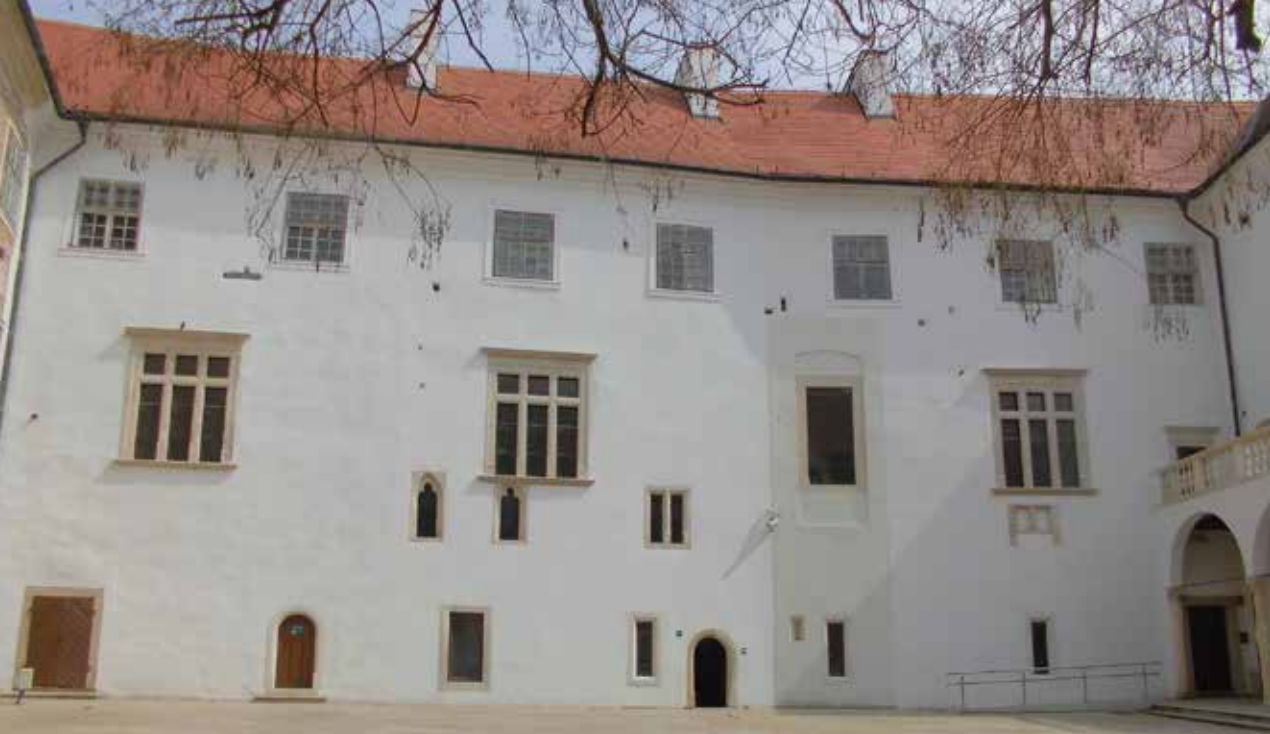
**6. kép** A keleti szárny helyreállított homlokzata a Garai- és Perényi-kori nyílásrendszerrel és a 19. században épített második emelettel, 2024. (Fotó: Feld István)

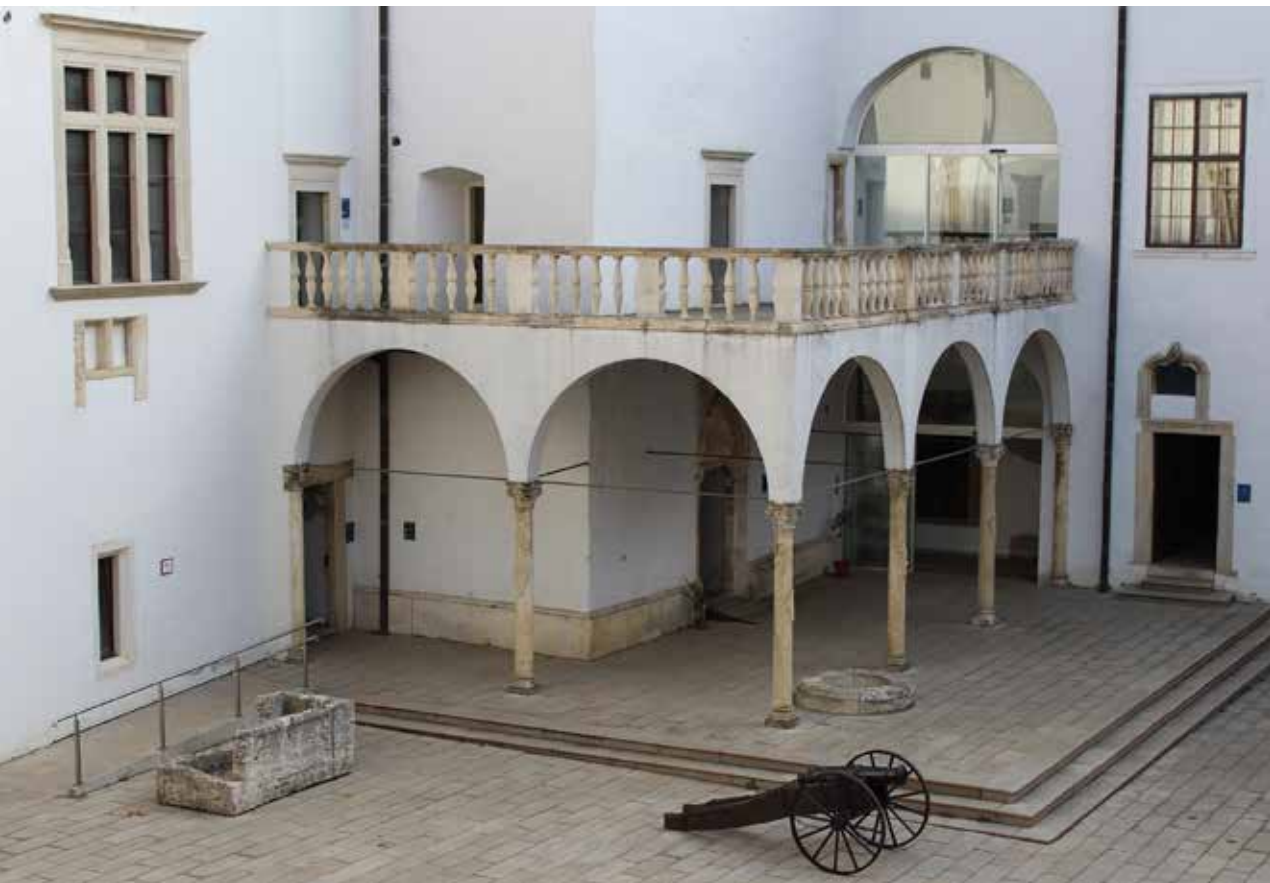
7. kép A rekonstruált loggia a kápolna homlokzatai előtt, 2024. (Fotó: Feld István)

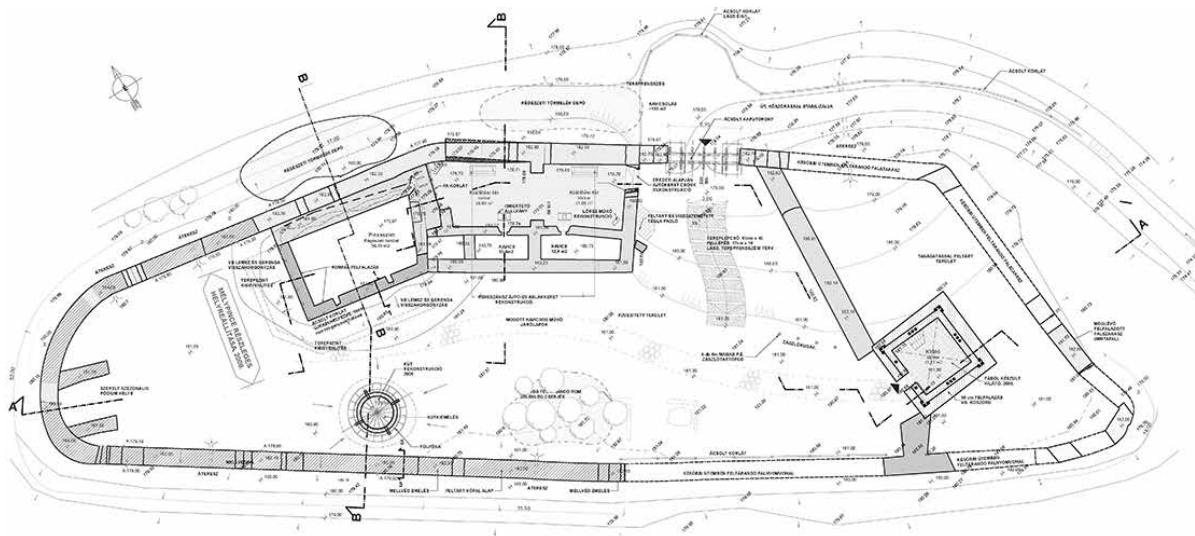
1. kép A vár összefoglaló alaprajza a színpad, kút, bemutató tér, kapu, kilátótorony kiemelésével, 2004.

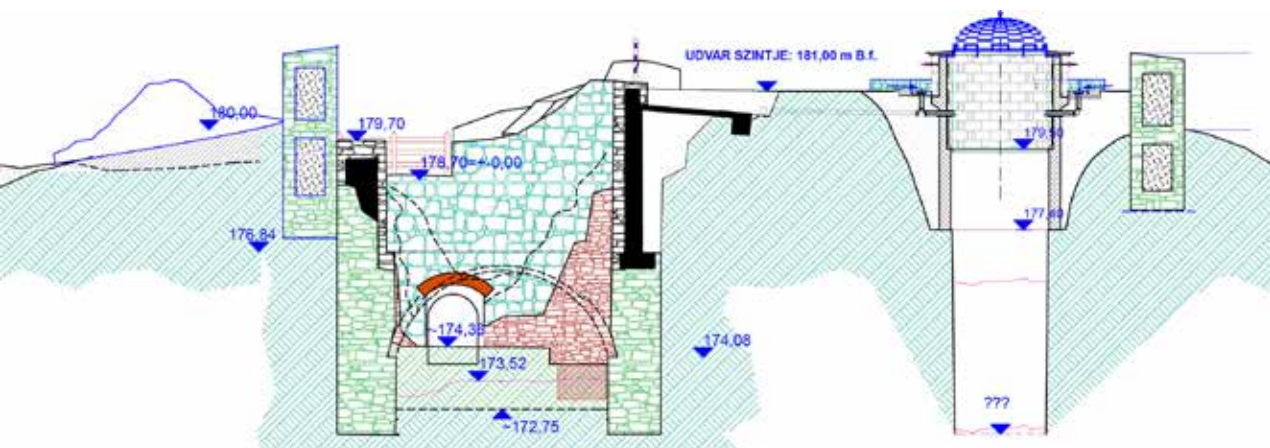
6. kép A kiviteli terv észak-déli keresztmetszete, a helyreállított mélypincével és kúttal, 2005.

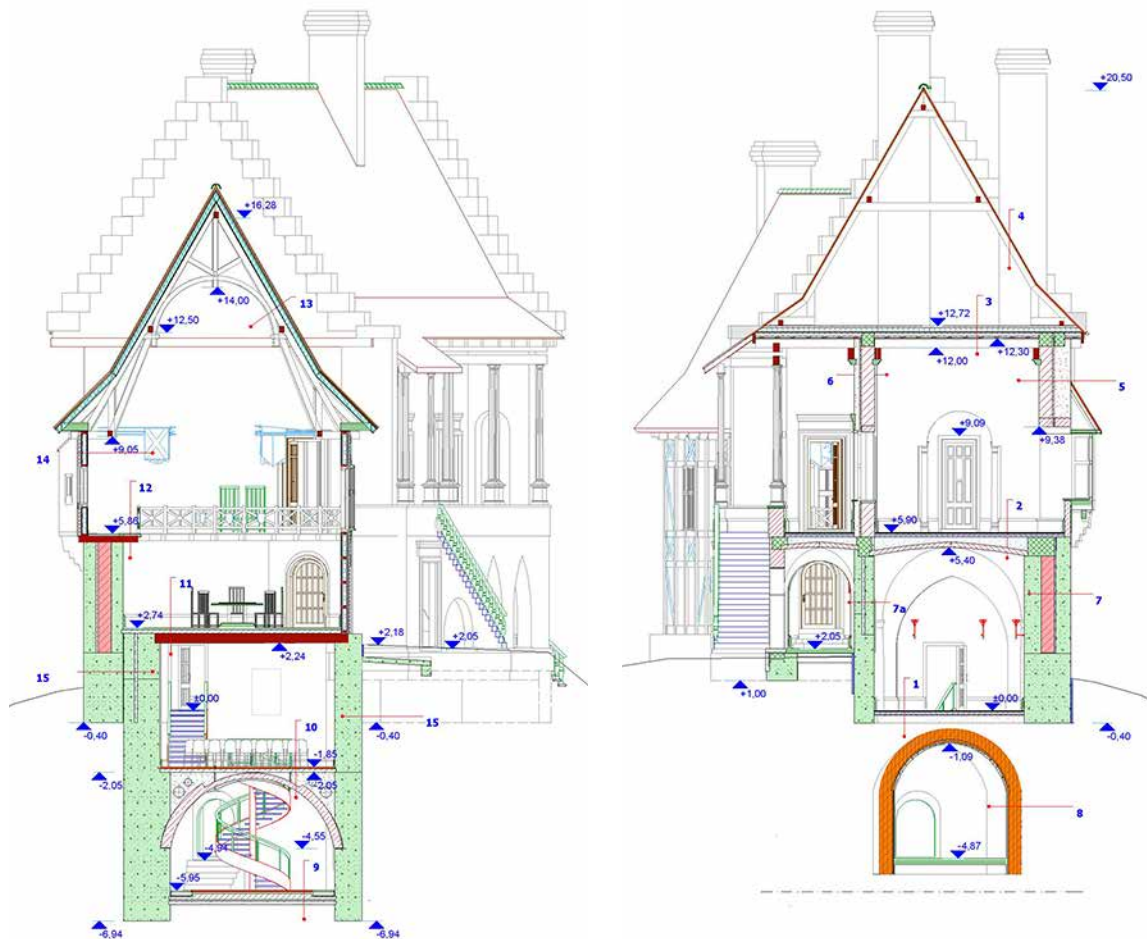
**10. kép** A virtuális modell keresztmetszetei a lovagtermen és a palotán keresztül a mélypince, illetve a megtalált borpince ábrázolásával. A metszet egy modern kiépítésű körlépcsőt és előadóterem berendezést is tartalmazott, 2009.

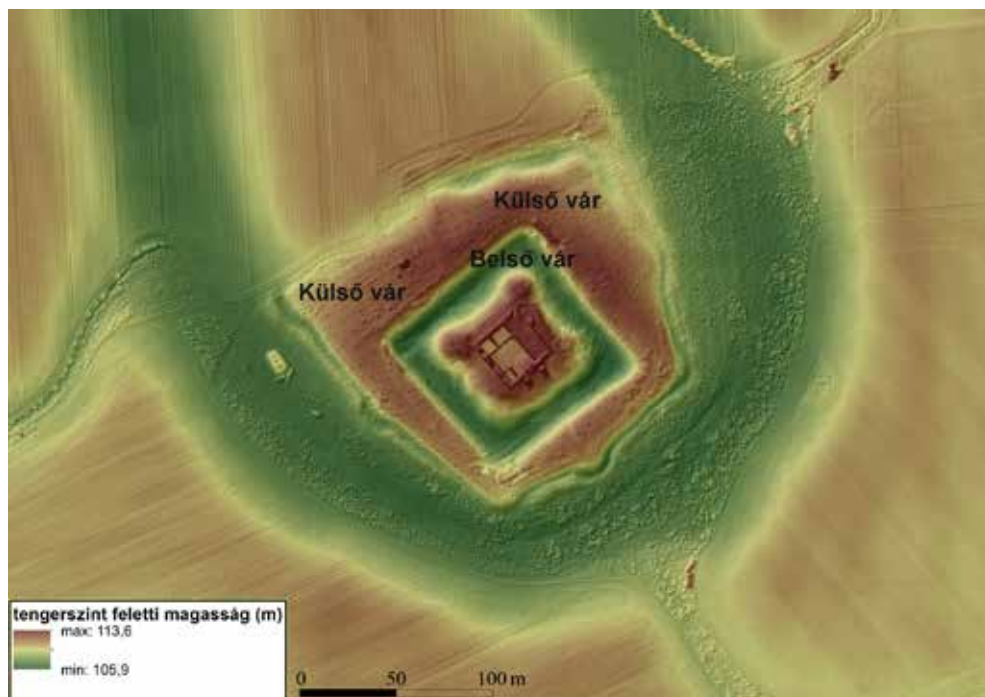
1. kép A vár lézerszkenneres felmérése, 2022. (Látos Tamás – Zsiga Zsolt)

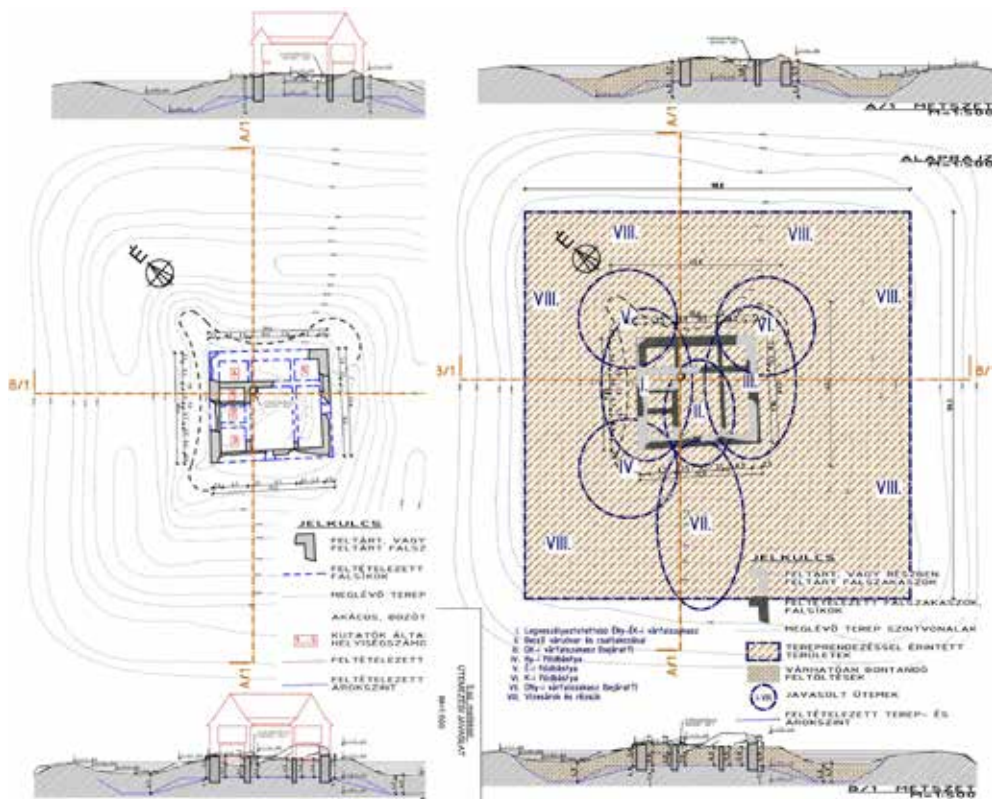
**3. kép:** Áttekintő helyszínrajz és metszetek – az állagvédelmi programterv ütemterve. Állagvédelmi építészeti programterv, 2006. (Gál Tibor és Gerák Miklós)

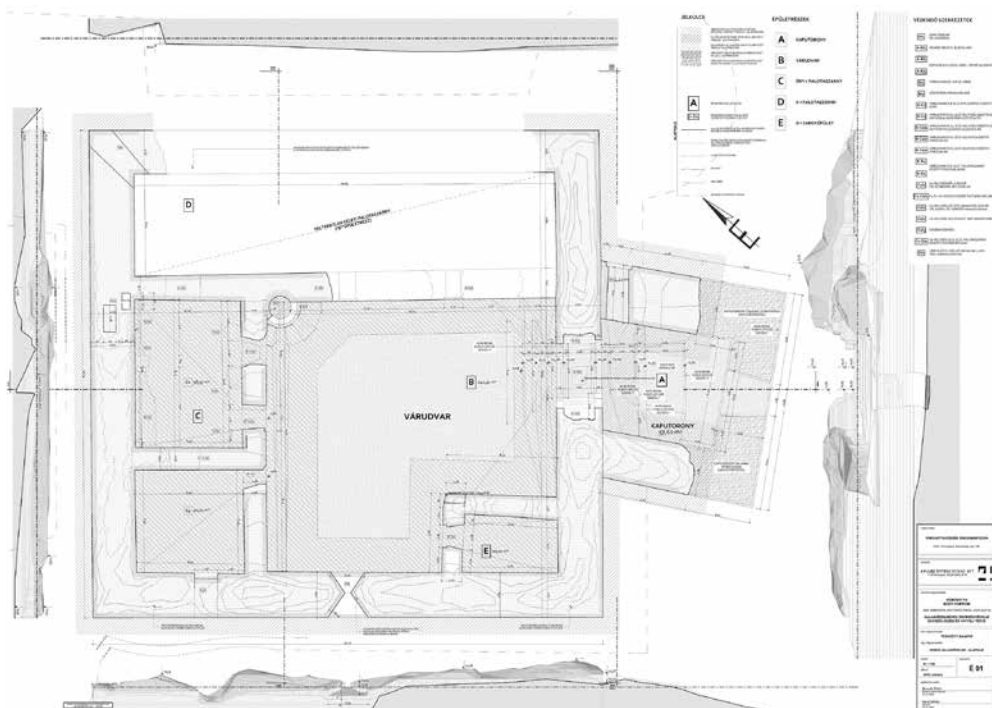
**6. kép:** Tervezett alaprajz, 2018. március. (Gerák Miklós és Berzsák Zoltán: Vámosatya, Büdy-várrom állagvédelmi munkáira vonatkozó örökségvédelmi és kiviteli terv)

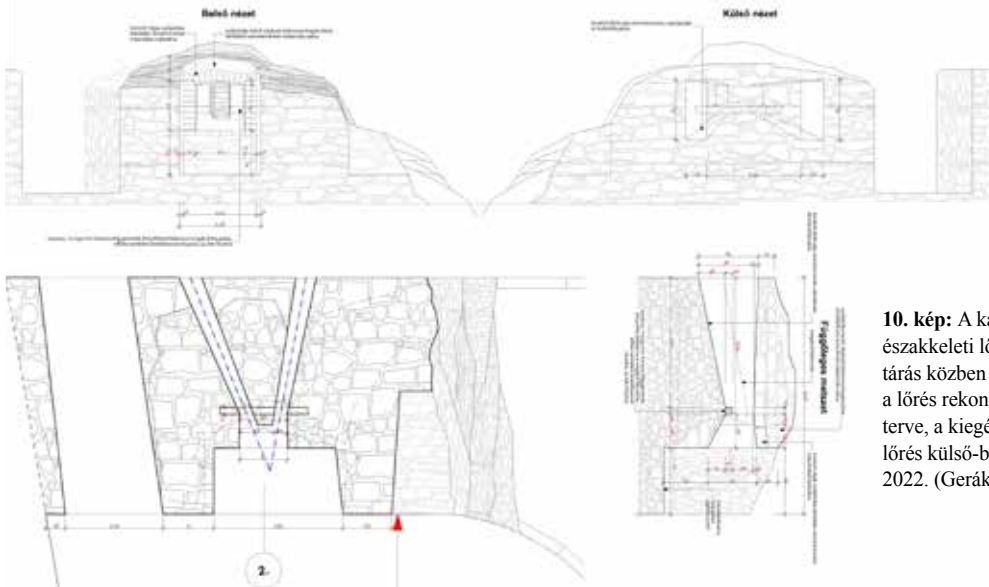
**10. kép:** A kaputorony északkeleti lőrése feltárás közben (2022), a lőrés rekonstrukciós terve, a kiegészített lőrés külső-belső képe, 2022. (Gerák Miklós)

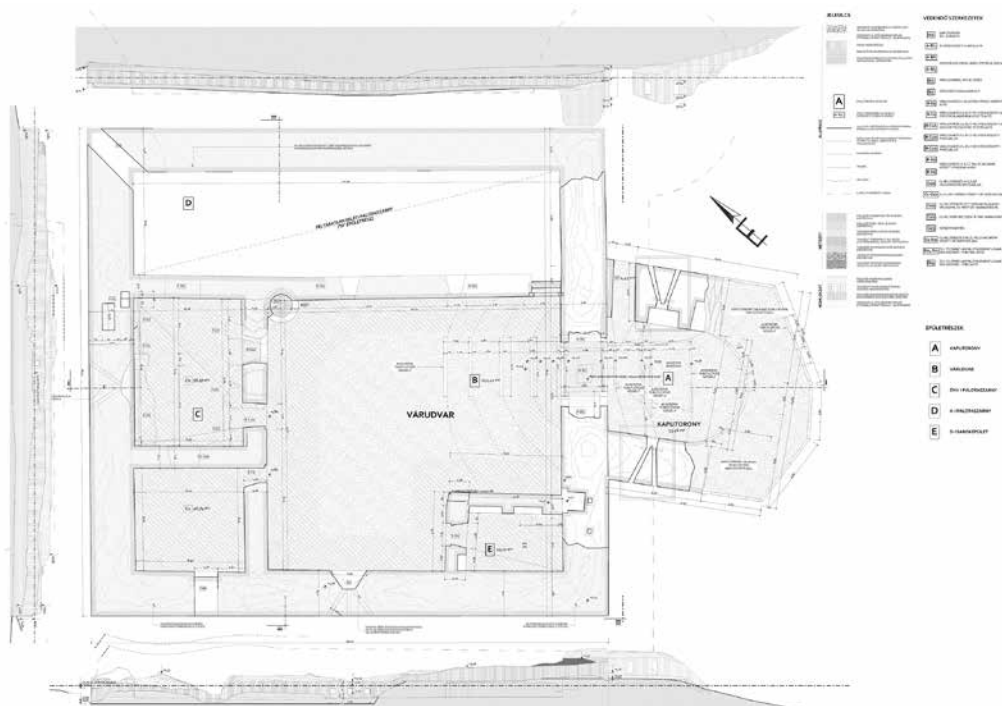
11. kép: A megvalósult állapot alaprajza, 2022. (Gerák Miklós)
