# MŰEMLÉKVÉDELEM

A MAGYAR MŰEMLÉKVÉDELEM KIADVÁNYA  
LXV. évf. 2021 1-2. szám

| Pazar Béla: A soproni Szent Mihály templom, templomkert, sekrestyéház, urnakert tervezése 2010 őszétől 2016 december végéig / <i>Design works of the Church of St. Michael, Sopron its garden, sacristan's house and urn garden, from autumn 2010 to the end of December 2016</i> ..... | 10 |
| Sütő József: A Szent Mihály templom kőanyagának restaurálása / <i>Restoration of the stone elements of the Church of St Michael</i> ..... | 15 |

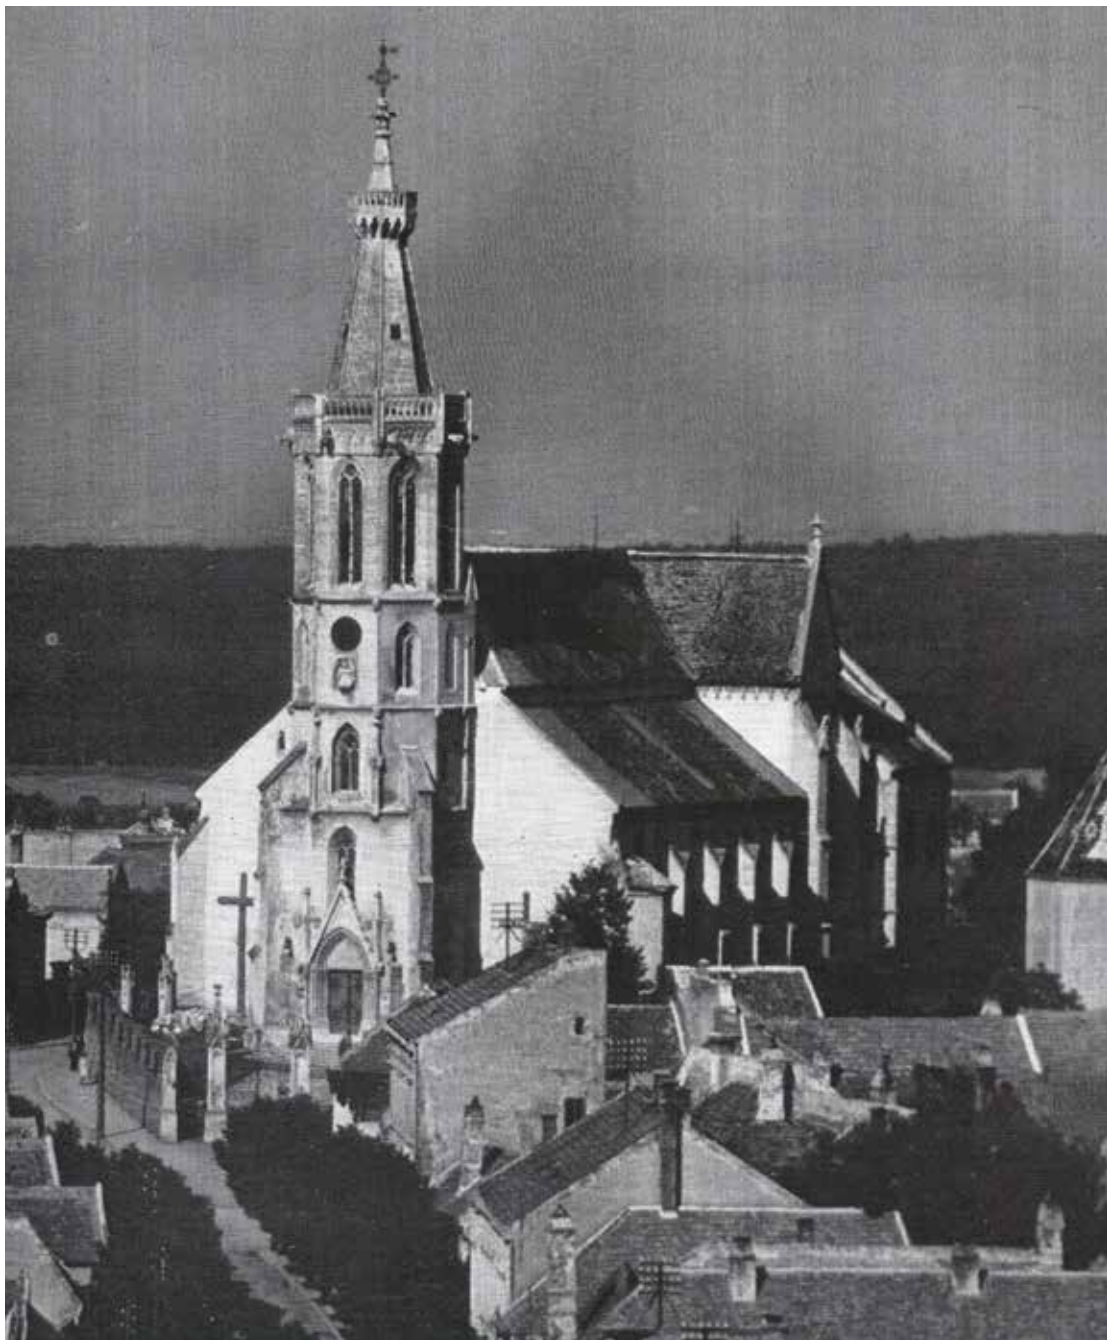
**2. kép** A templom az 1960-as években. Jól látszik a vimperga, hiányoznak azonban a fiatornyok.  
(Közl: Csatkai Endre 1971 121. oldal) A torony műszaki állapotáról a kép nem nyújt információt, de a szöveges források alapján a kőszervezetek rendkívül leromlott állapotban voltak

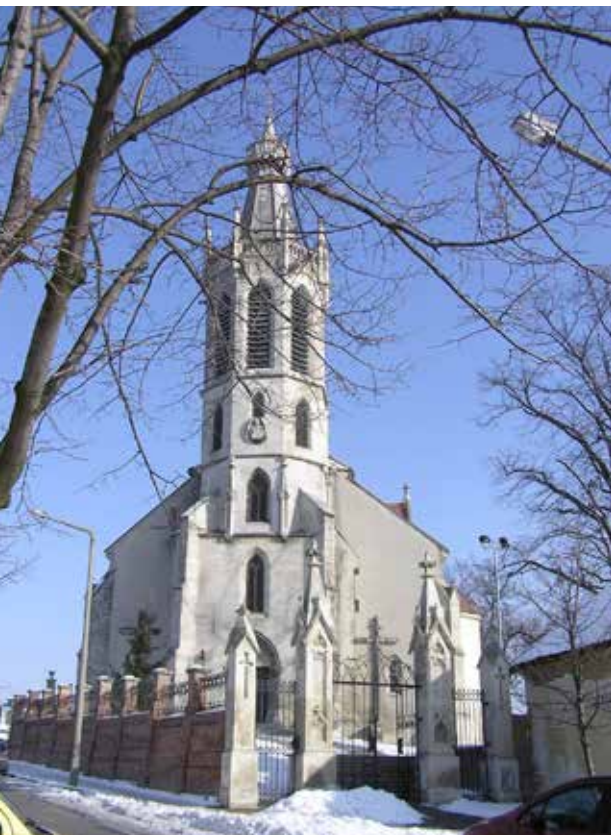
**3. kép** A Szent Mihály templom tornya 2003-ban. A harangszint ablakaiban a merművek helyett lamellák vannak, és a vimperga is hiányzik a nyugati kapu mellől. A szerző felvétele.

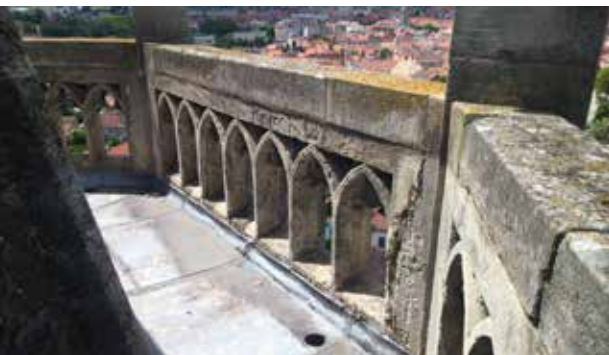
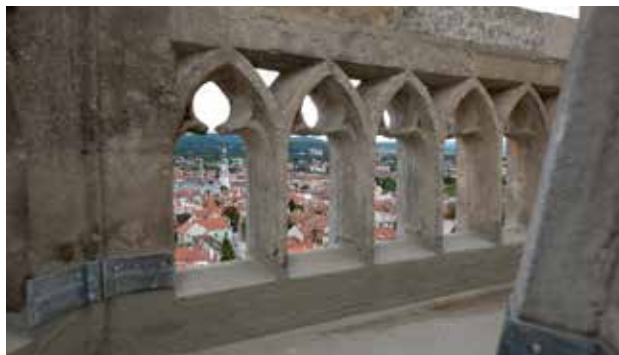
6 a–b. kép A toronykő mellvédje felújítás előtt és után

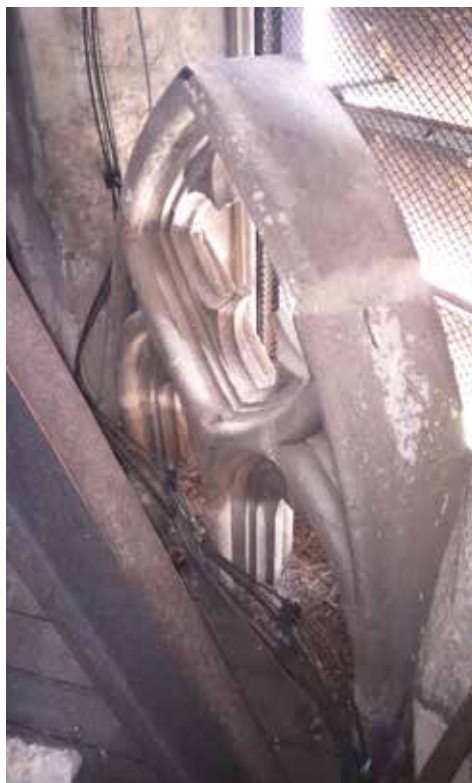
7. kép Műmő a torony harangszintjén. Mögötte még az előző felújításkor készült lamellák láthatóak

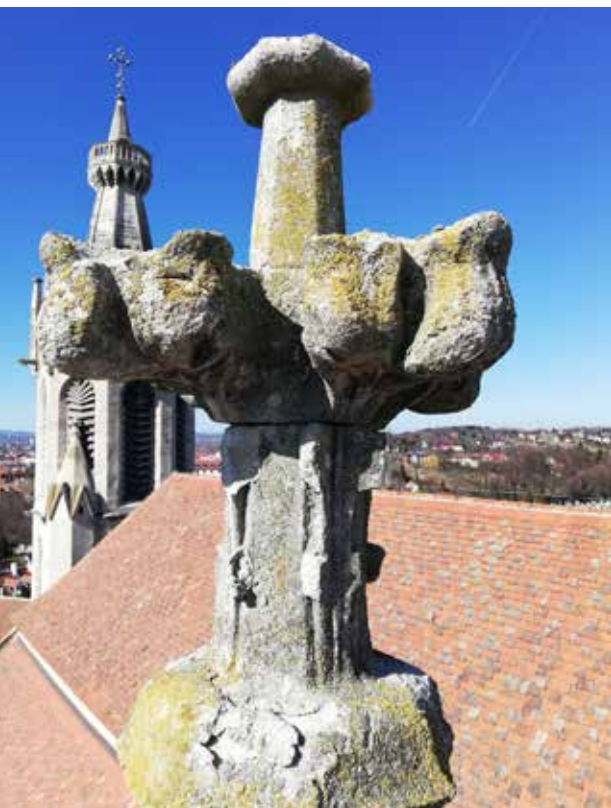
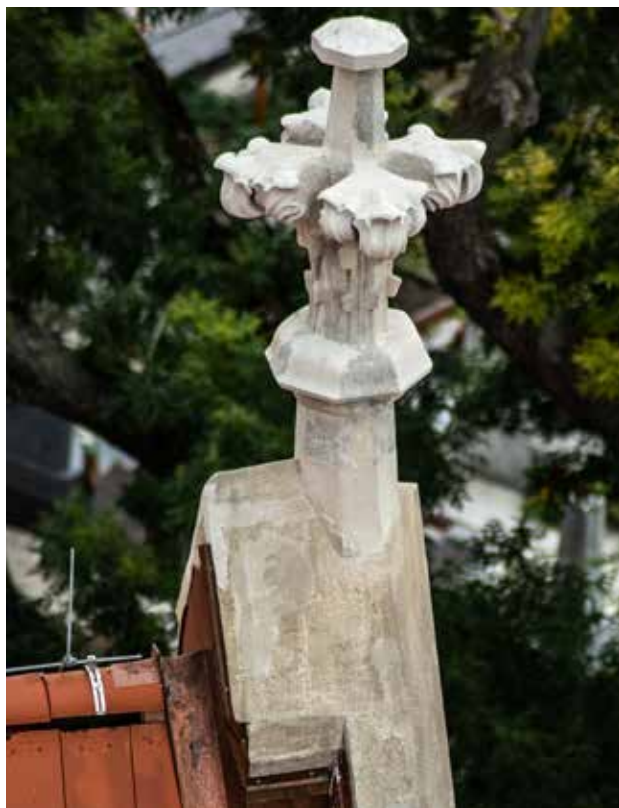
8 a-b. kép A keresztház oromzatának kővirága a munka megkezdésekor és restaurálás után

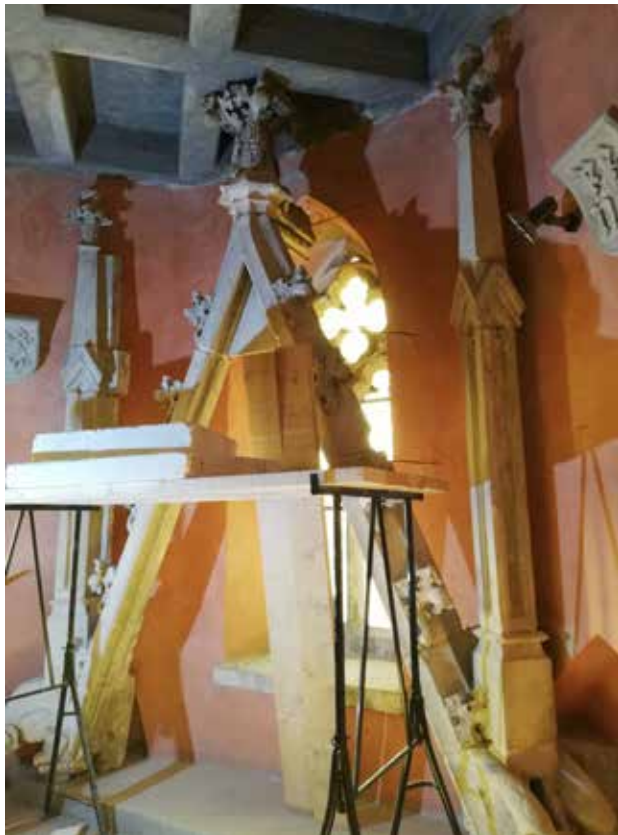
11. kép A torony első emeletén elhelyezett Storno-féle vimperga restaurálása

Az ekkor visszabontott, a 19. század második feléből származó építészeti részletek (toronysisak, vimperga) a toronyszinteken lettek kiállítva, amennyiben a terek adottsága ezt lehetővé tette, megépítve (11. kép). Az összeépítések stabilak, szakszerűek voltak, beavatkozást nem igényeltek. A faragványok felülete 80-90%-ban mohától és a kötőanyagkiváncsoltatás során kialakult fekete kéregtől volt szennyezett. A szennyeződéseket részben manuálisan, részben száraz mikroszemcse-szórásos módszerrel eltávolítottuk. Csírámentesítésre nem volt szükség, mert a biológiai szennyeződés-maradványok bontáskoriak voltak, s a száraz környezetben nem tudtak aktivizálódni.

Formai kiegészítések nem készültek, de a nagy fény-árnyék hatást mutató, helyenként centiméteres törésfugákat visszaugratott formában tömítettük. A faragványokon egyéb munkákat nem végeztünk.

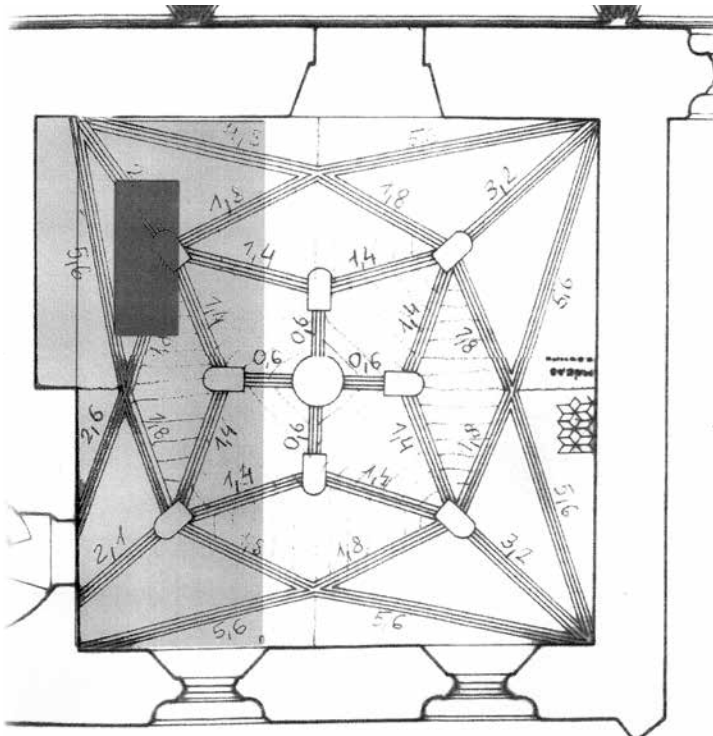
3. kép Az újkori pótlás és a cementes kiegészítés helye

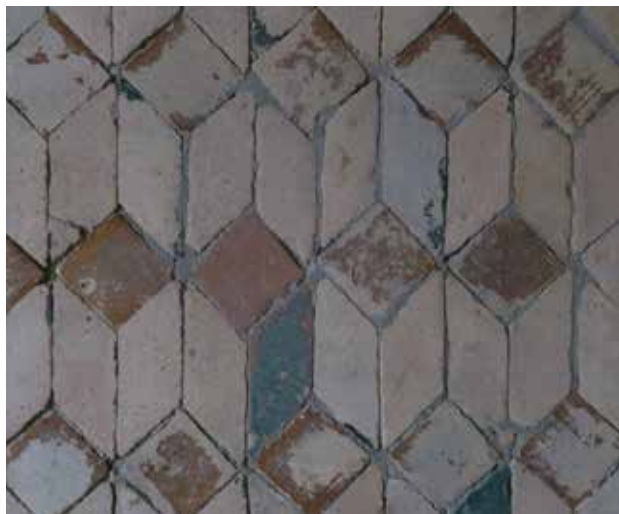
**5. kép** A megkopott újkori pótlás

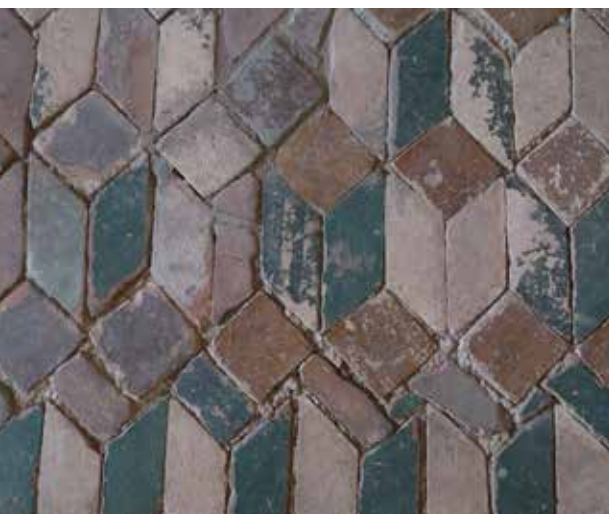
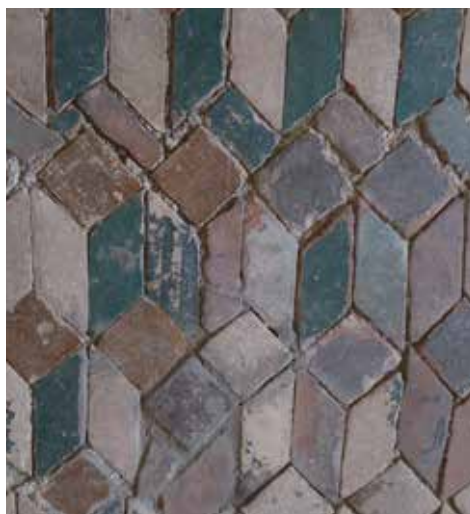
**6-7. kép** A középkori padlóteglák és a javításként beépített újkori lapok találkozása

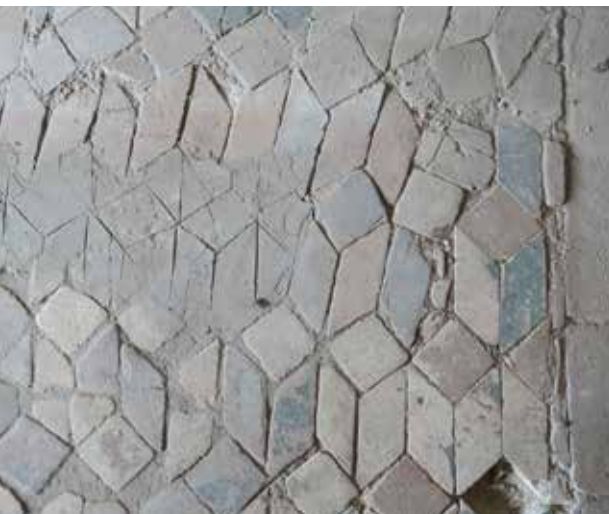
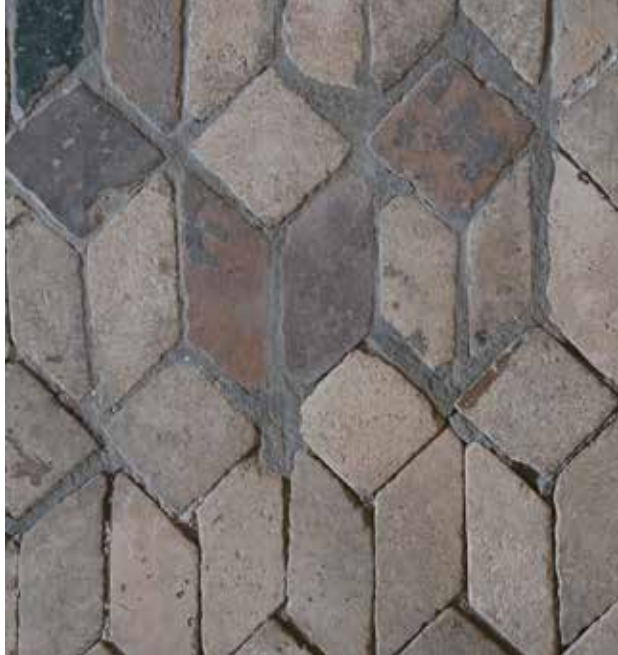
**8-9. kép** A cementes javítások

A terem északnyugati oldalán valamikor komoly károsodás érte az újonnan beépített padlótéglákat (8. kép). A sérült rész a fülke előtt található, a fülkében egy nagyméretű szekrény állt valaha. A kopás, sérülés összefügghet a szekrény használatával. A padlótéglák sok darabja eltört,

az apró darabkák cementes habarcsba való benyomkodásával állították helyre a másfél négyzetméteres területet. 28 téglányi rész teljesen megsemmisült. A hiányzó részt cementtel öntötték ki, felületébe bekarcolták a csempék rajzolatát (9. kép). A cementes kiegészítés szakszerűtlen, a 20. század második felére jellemző házi megoldás.

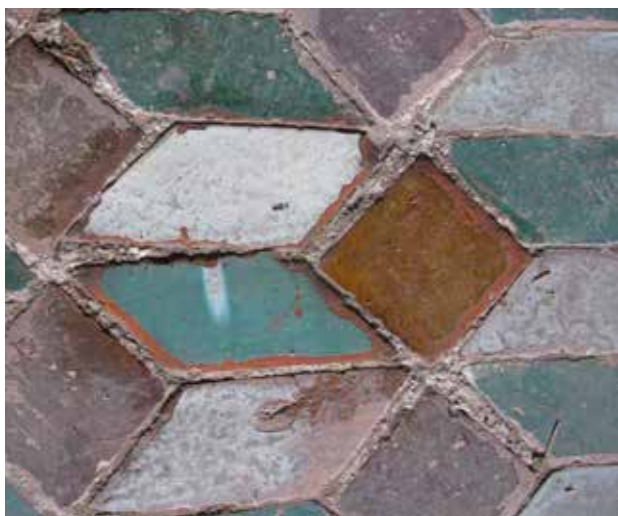
**10. kép** Tisztítási próba

A vastag porréteg eltávolítása után a terem északnyugati sarkában a cementes habarcsból kialakított pótlást és a köré cementtel beépített törött padlótégla darabokat kivéstük. A cementes fuga megerősítést a padlótéglák közül szintén eltávolítottuk (10. kép).

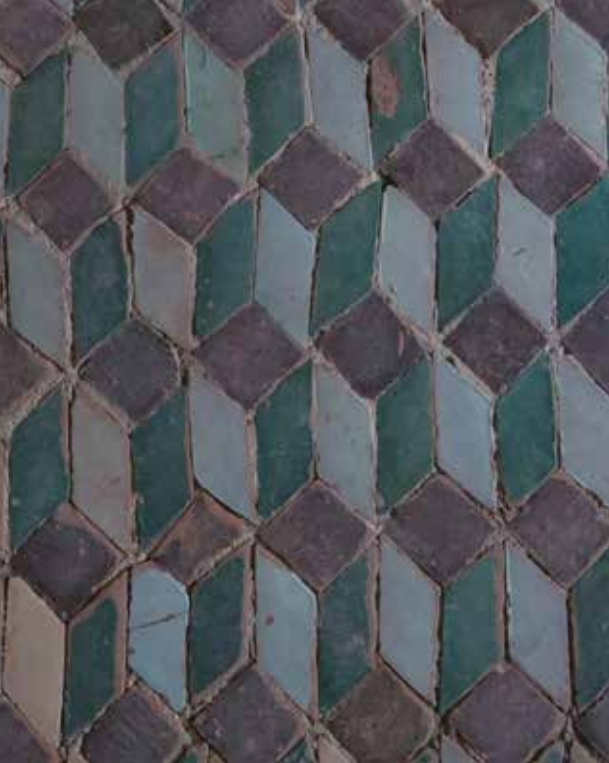
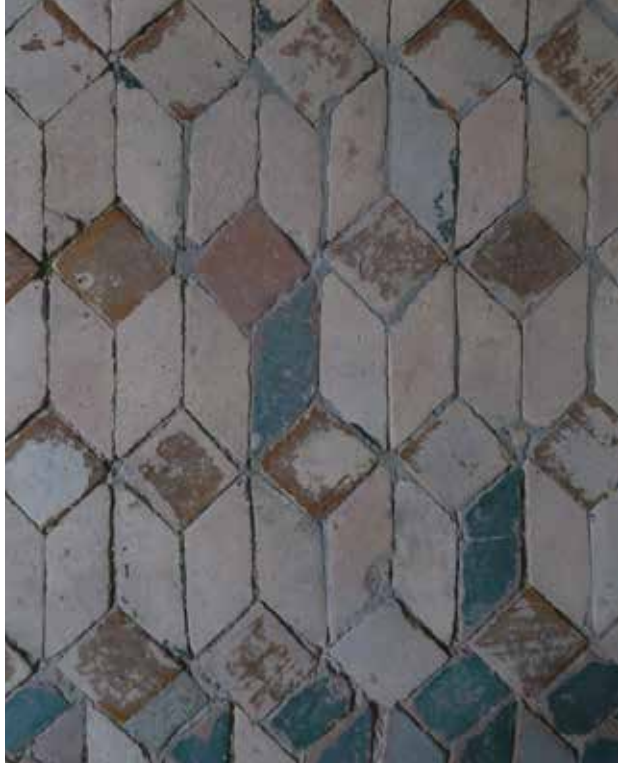
**11-12. kép** A megtisztított középkori mázas és az újkori kopott felület

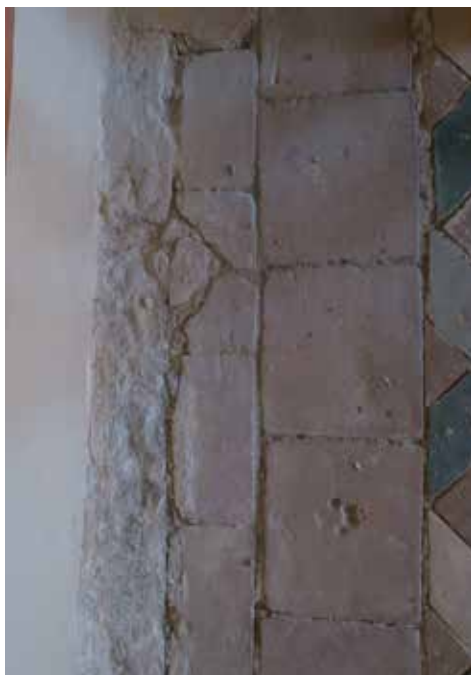
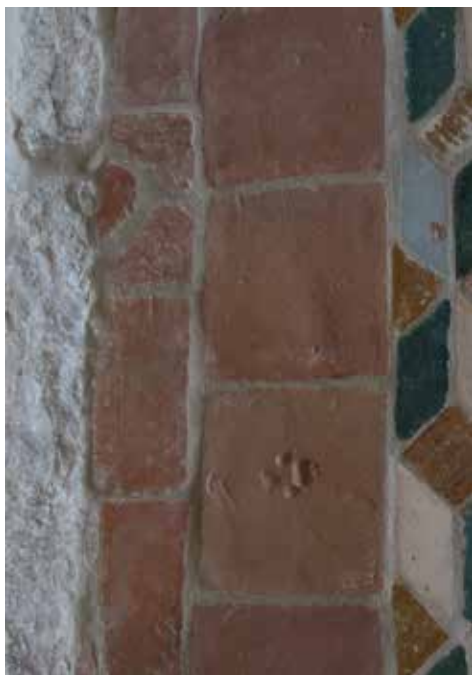
**13-14. kép** A fal mellé beépített padlástégla sor tisztítás előtt és után

bohló, piszkos fuganyagot és a cementes javításokat mechanikusan távolítottuk el (13-14. kép).

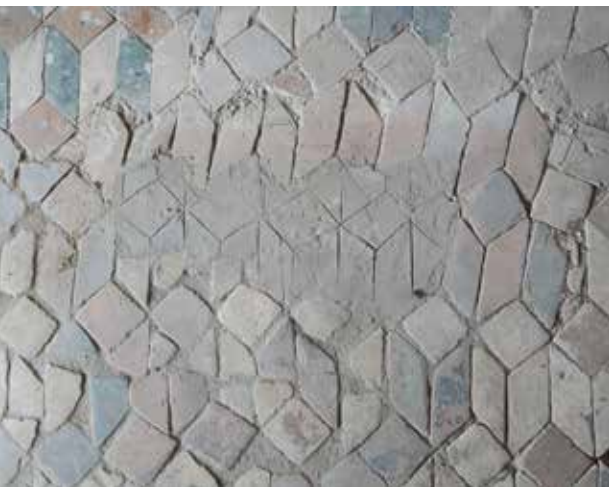
15. kép A cementes javítás

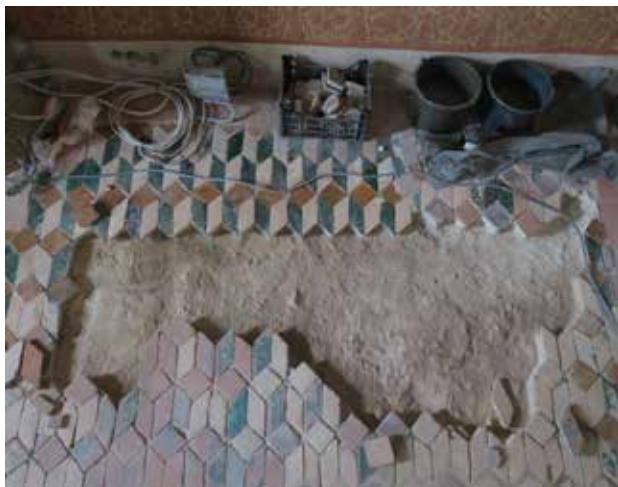
16. kép A felület a cement kiegészítés és a törött darabok eltávolítása után

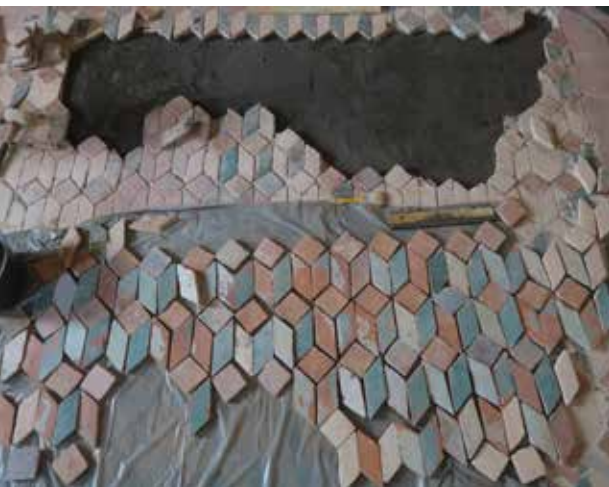
17. kép Alapozás

A cementes pótlás és az apróra törött, cementbe ágyazott darabok eltávolítása után egy vékony, de szilárd alapot készítettünk a padlótéglák fölragasztásához (15-17. kép). A kiegészítéshez a múzeumtól kapott darabokból válogattuk össze a rombusz alakú padlótéglák és a négyzetes csempék nagy részét. A négyzetes darabokat helyenként a megfelelő méretűre kellett vágni, ezeket a felszedett törött padlótégla darabokból alakítottuk ki.

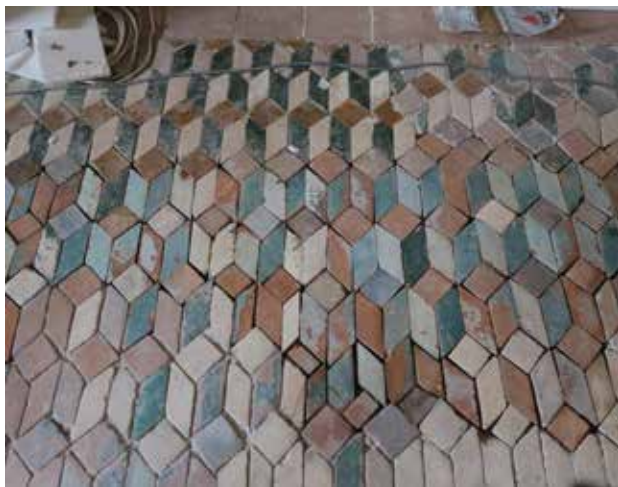
18. kép A kiegészített felület

A burkolatot csemperagasztó és homok 1:1 arányú keverékével rögzítettük a már megkötött alaphoz (18-19. kép). Ez a ragasztó nedvesség hatására bontható, szárazon viszont stabil, erős és nyugodtan lehet járkalni az így burkolt felületen (20. kép).

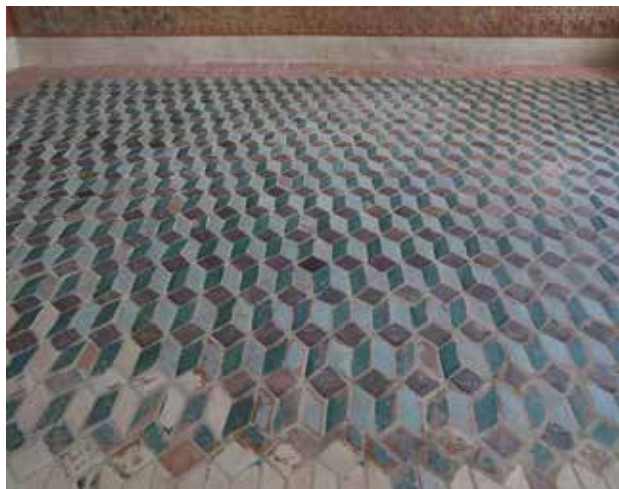
20. kép A restaurált padló

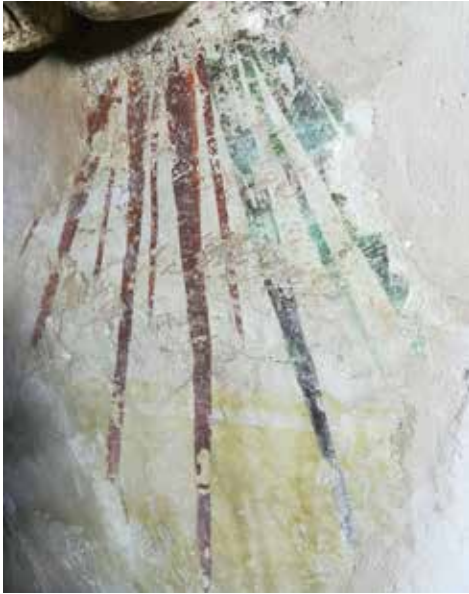
**1. kép** A főhajó északi oldalán bemutatott konzolfaj alatti töredékes középkori festés: kivehető a sugarak alatt a kváder festés csíkja. A fotók a szerző felvételei

A **kutatás** eredménye, a templom korai, középkori állapotának megmaradt nyomai röviden a következők: A nagy, meszelt falfelületeken vastagabb csíkok által adott kváderosztás nyomai jöttek elő egy egyszerű, dekoratív festésként (*1. kép*). Középkori festésből jól megfoghatóan a keresztboltozatok felületén lévő minták voltak felmérhetőek. Ezek a spontán festett motívumok nem mentek végig a bordák profiljain, a zárókő felől kiindulva kb. félúton lezáródnak. Egyszerű

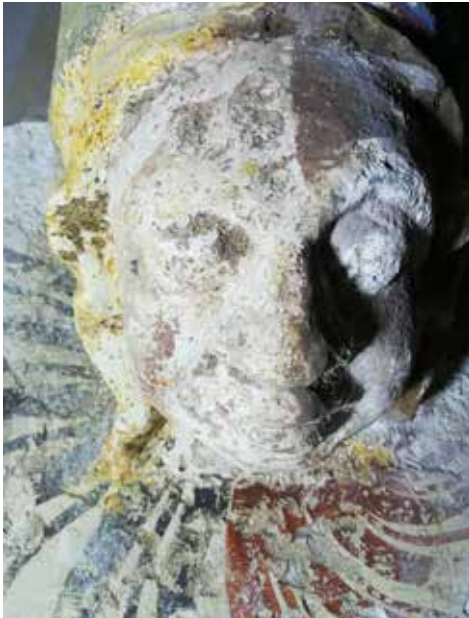
**2. kép** A főhajó déli oldalán bemutatott konzolfaj középkori festés maradványai

folymatodtak valami hasonló felállásban. A főhajóban a keresztbordákról lefutó pillércsonkok végén lévő konzolféjekken és körülötte a falsíkon, a Storno festése alatt, előjöttek teljesen hasonló középkori arc-hajfestések (két rétegben) igen töredékes állapotban (2-3. kép). Körülöttük, a falsíkon, ugyanaz a szétáradó sugárfestés van, amit Storno is megfestett felette. Sajnos, ezeken a felületeken kívül más jellegű részekben több megfogható középkori festésnyom nem jött elő.

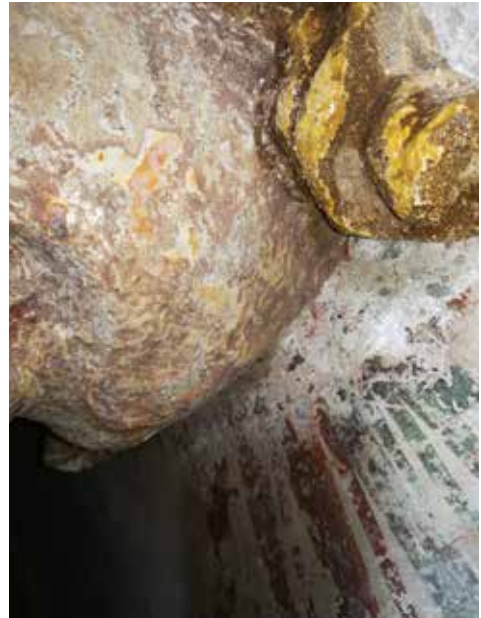
**3. kép** Az arc részen két réteg középkori festés igen töredékes állapotban vehető ki

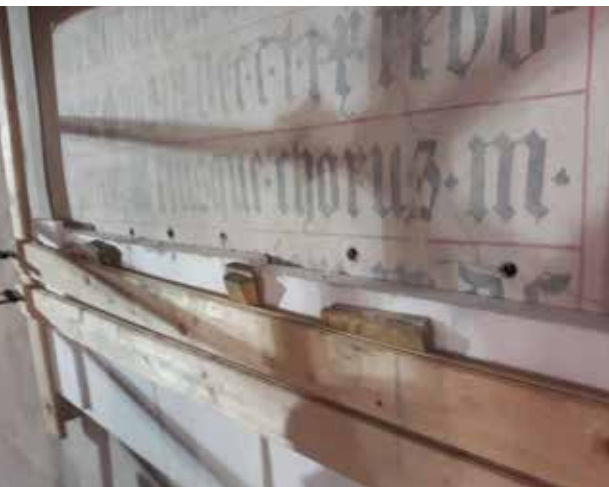
**4. kép** A szerkezet az elvált vakolat visszaszorításához

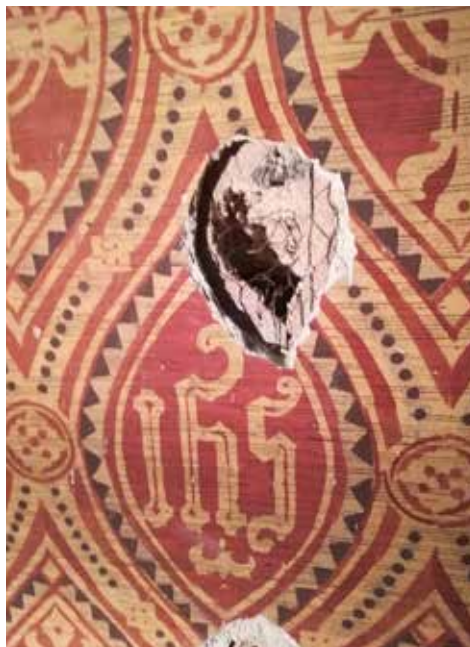
**5. kép** Az ülőfülke-hátfal festésének hiánya

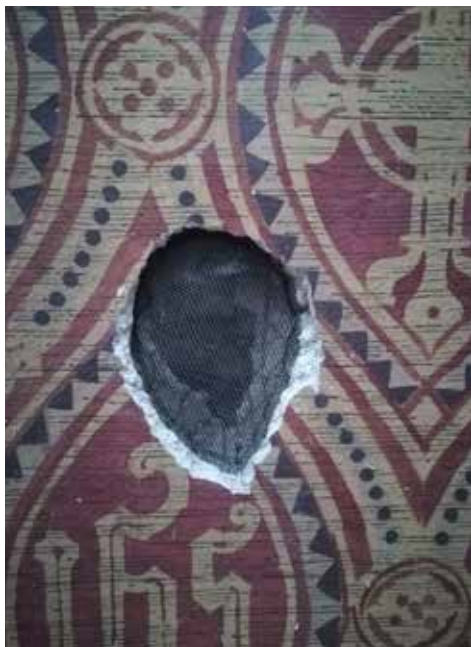
**6. kép** A hiányok helyreállítási alapozása

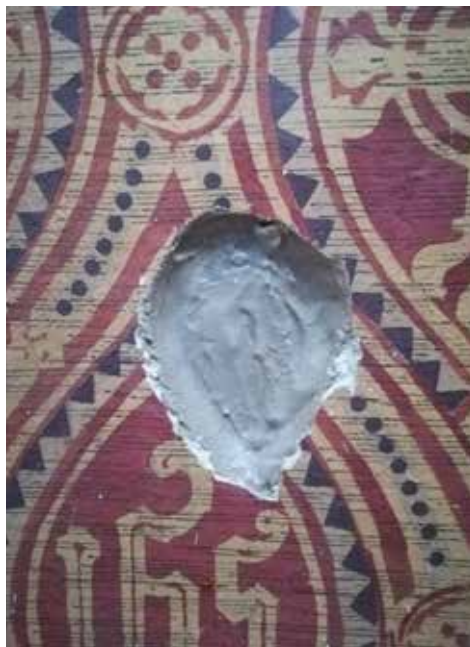
**7. kép** A hiányok helyreállítási megerősítése

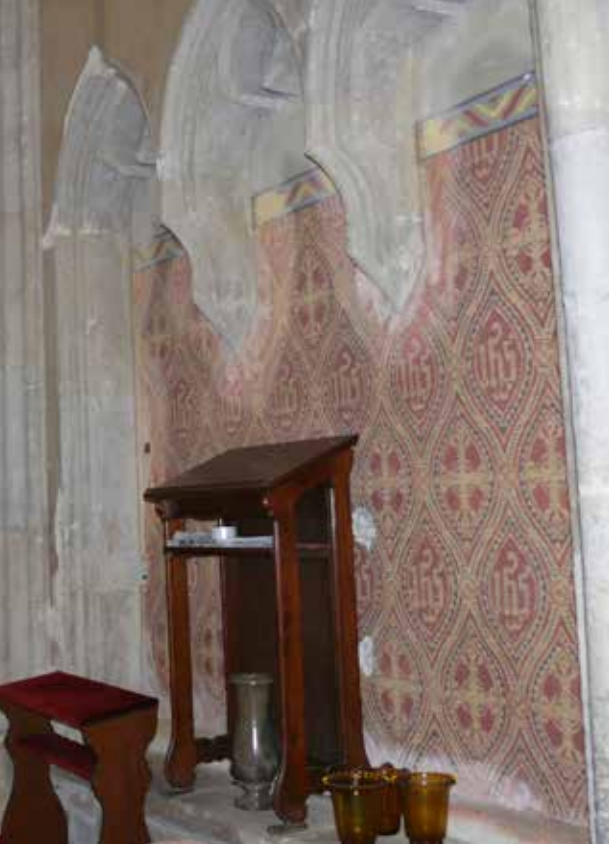
8. kép Az ülőfülke helyreállítás előtti állapota

gyen, később se mozogjon, repedjen el. Eredetileg is a „rubic” hálóra felvitt vakolatréteg tartotta ezt a 1939-ben készült felületi kiképzést, amely a lábazati faldnedvesség megoldására készült. A több kisebb-nagyobb lukból álló hiányi eltüntetését is ugyanolyan szerkezeti felépítéssel kellett megoldani. Az új fémháló, egy kellő vastagságú fémzsíza hálója, beleaplikálva az eredeti környezetbe, adja az alapot (5-6. kép). A fém felülete finom homokkal kevert tömény mészkazein anyagával lett átitatva a jobb tapadás érdekében. Az eredeti vakolat szemcseméretével megegyező mészhomok vakolat is mészkazein lett megerősítve (7. kép). Ettől olyan rugalmasságot, stabilitást kapott, amit ilyen speciális helyzetben minden „műanyag” kiiktatásával el lehet érni (8-9. kép).

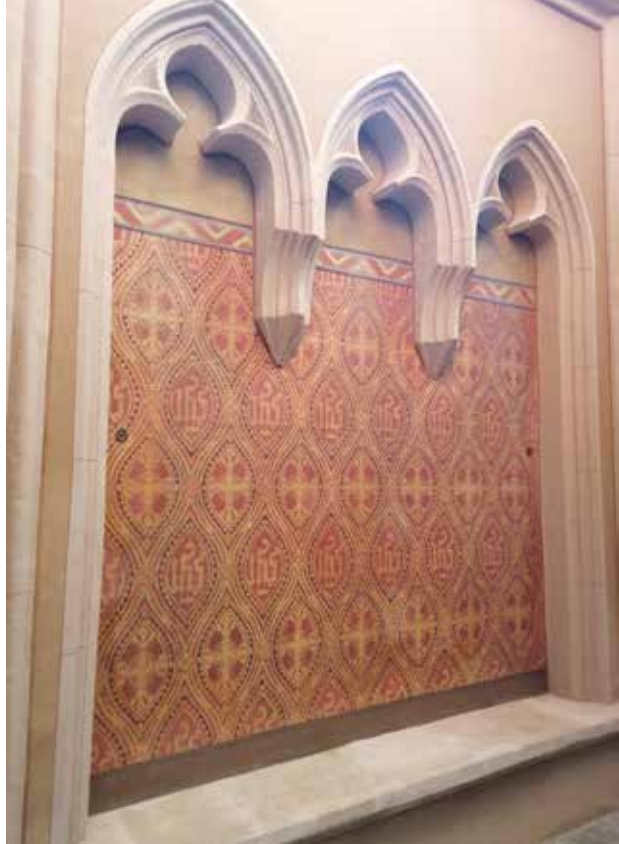
9. kép Az ülőfülke a restaurálás után

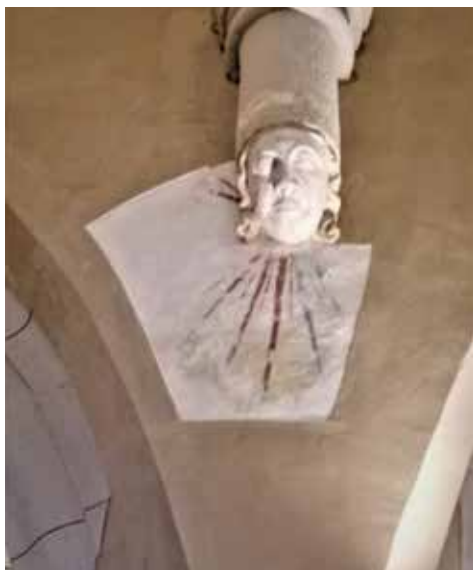
10. kép A középkori festés bemutatásának ablakkivágása

Egy derékszögű négyzetes formátum idegen lett volna ettől a belső miliótól. Ezért a főhajóban lévő konzolfejek középkori felületének bemutatásánál a környezethez alkalmazkodó, íves keretezésű nyílások adnak betekintést ehhez. Ennek az ablaknak a formátuma a bemutatandó töredékekhez is alkalmazkodnia kellett (10. kép). A konzolfejek és a sugarainak középkori festései nem kaptak kiegészítést. A bemutatott középkori bordafestés viszont abban a töredékes állapotában nem volt igazán esztétikailag élvezhető és érthető. Míg egy arc plasztikája önmagában, vizuálisan jobban élvezhető a maga kopott megjelenésében, addig a borda oldalán lévő minták önálló motívumként kell bemutatni magukat (11-12. kép).

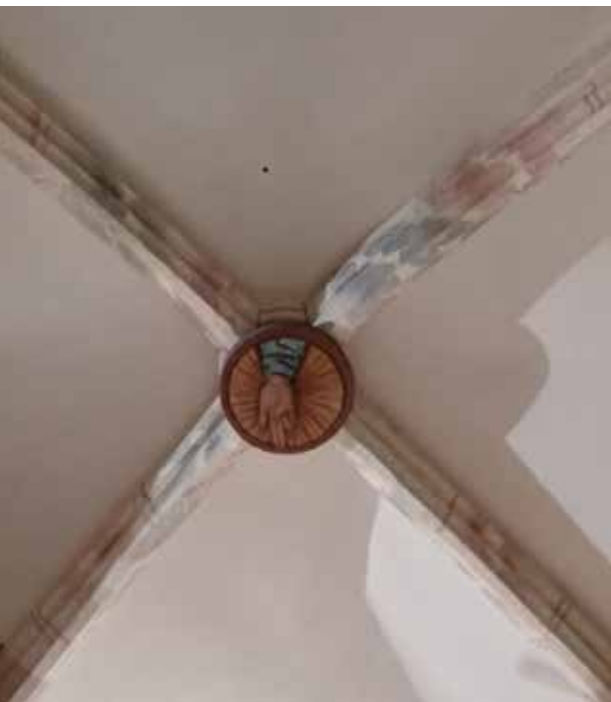
12. kép A déli hajóban bemutatott középkori bordafestés

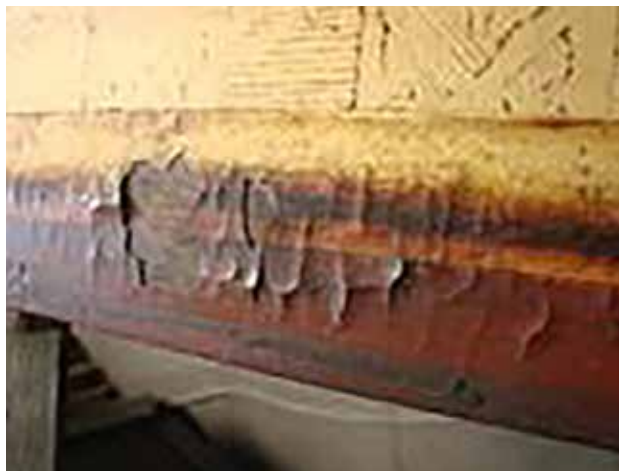
4. kép Felhólyagzások a Miasszonyunk oltárkép szélén

A fent említett problémák általánosan megfigyelhetőek voltak a Storno festette képeken. A barna firnisz mindenhol előfordult, kivéve a **Szent Pétert** ábrázoló oltárképet. Erre később kitérek. Az **Miasszonyunk-oltárkép** (1855) alapozását és a végső firniszelést Riesinger János végezte. Aranyozását azonban, *Jermann Károly* készítette (3. kép). A festmények felületét barna firnisz borította, amelyen megfigyelhető volt a légyiszok okozta számtalan bemaródás. A fatáblák illesztése körül, a hátsó hevederek ellenére feltáskásodások jelentkeztek a képoldalon, mivel a festmény alá nem került vászon leragasztás. Az alapozás közvetlenül a tölgyszekrényre készült, amely alig tapad a sima, keményfához. A felhólyagzásokat viaszgyantás bevasalással konzerváltam (4-5. kép). A felületi tisztítást ennél a festményenél is alkoholos-szappanpéppel végeztem.

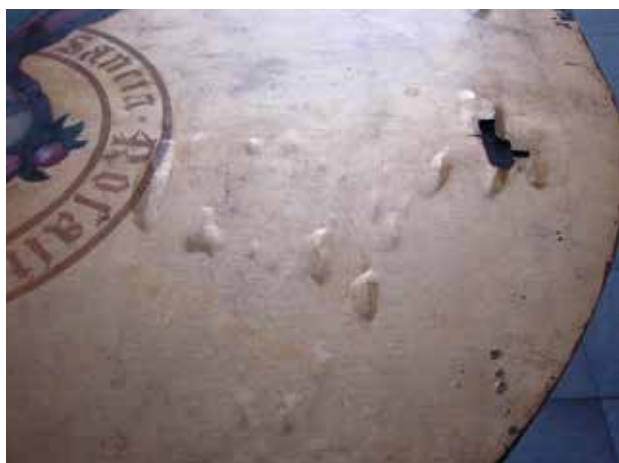
7. kép Felhólyagzások a Szent Rozália-képen

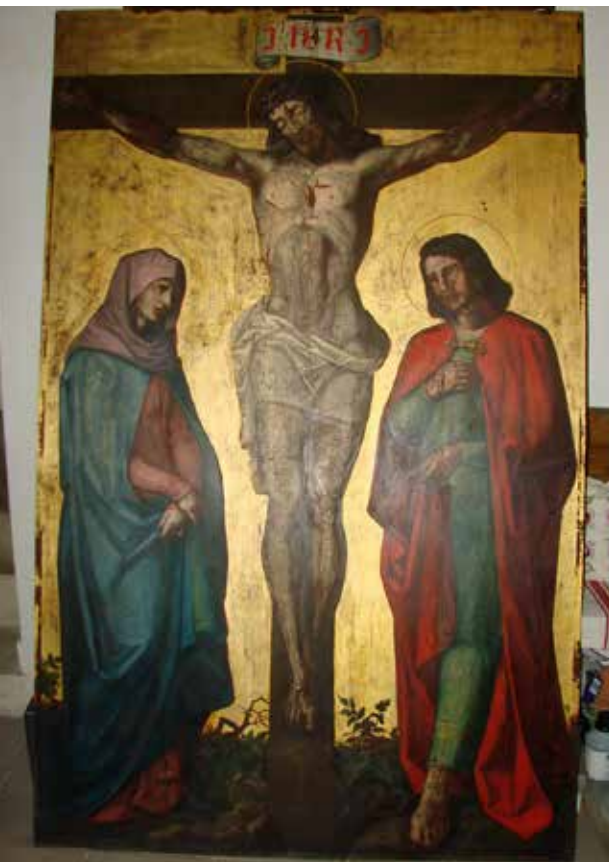
8. kép A Kálvária-kép

sem volt megfigyelhető. A Kálvária-jelenet (8-9. kép) pergő felületének viaszgyantás konzerválása után szappanpépes-alkoholos tisztítást alkalmaztam. Ezt követően a felületi hiányokat enyves krétával tömítettem. Az aranyozás hiányait akrilos mixtionba rakott aranyfüsttel pótoltam. A retust olajfestékkel végeztem. A védő lakkbevonat dammárlakkal történt.

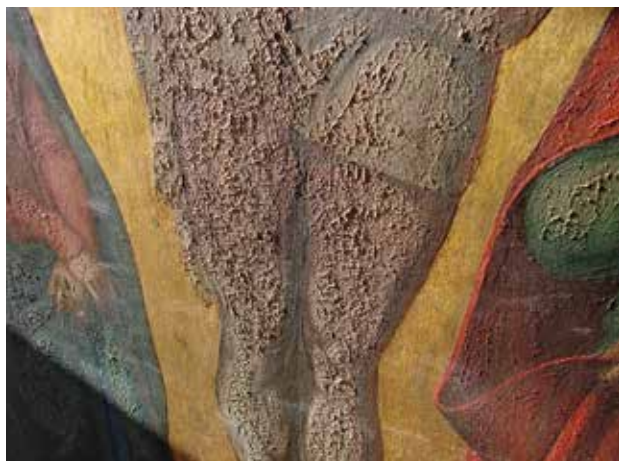
9. kép Sűrűlőnyes felvétel a pergő felületekről

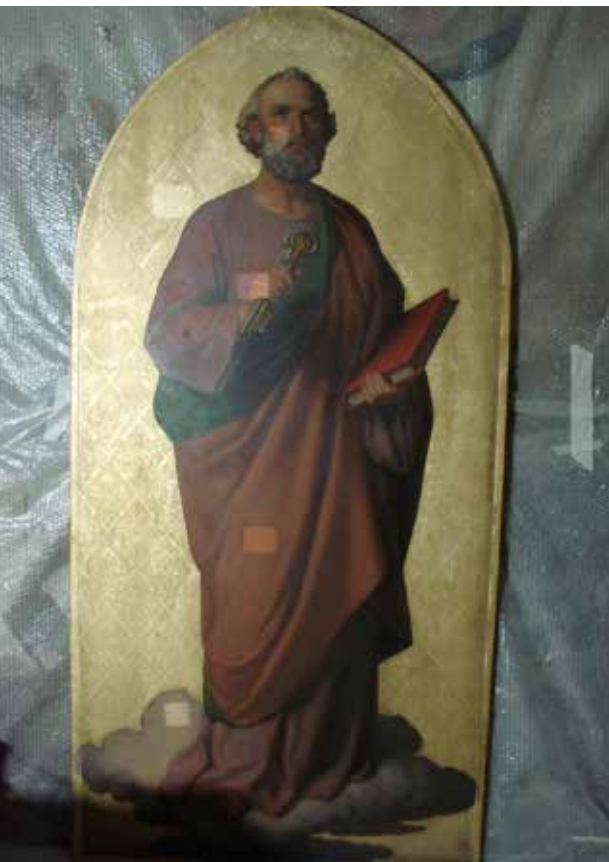
10. kép A Szent Péter-oltárkép tisztító próbái

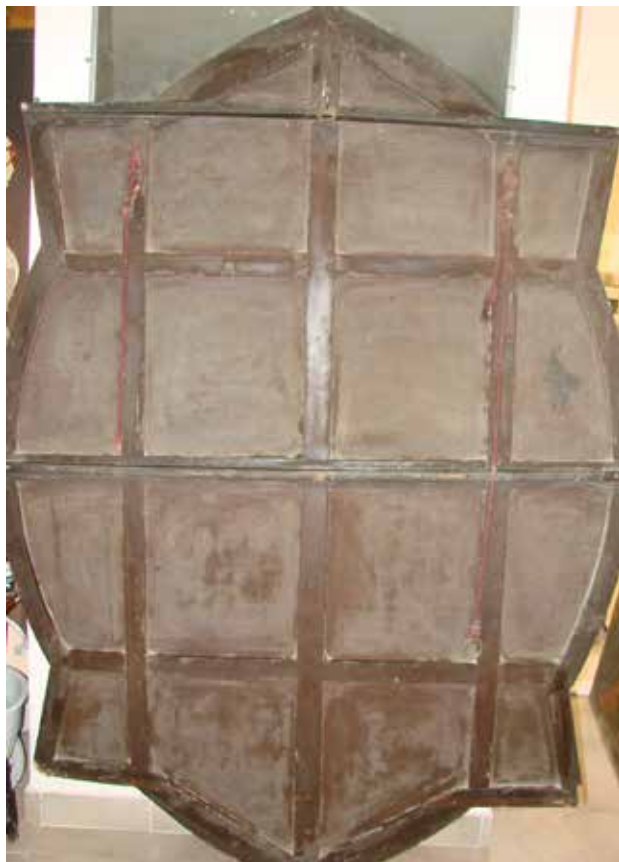
13. kép A kép kazettás merevítése

húsvéti ünnepkörben volt. A tölgyfára festett kép hátoldala eredetileg, furcsa kazettás merevítést kapott, de a tábla vetemedését nem tudta megakadályozni. A vetemedés minden irányban megtörtént, visszafordíthatóságát pont a hátoldali kazetták akadályozzák, mivel a kazetták felületét enyvezett vászonnal teljesen beborították, ez még stabilabbá teszi a deformációt (13-14. kép). A tábla képpoldalát enyves vászonnal leragasztották, erre került egy viszonylag vastag enyves krétaalapozás, majd az olajfestmény. A képnek érdekes mandorla formája van, amelyből négy sarok türemkedik ki. A sarkokba a négy evangélista szimbólumait festette meg Storno grisaille-tech-

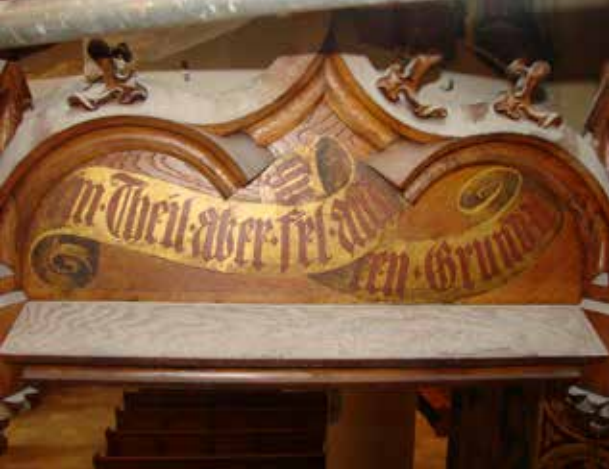
15. kép A Szószékkorona tisztítás előtt

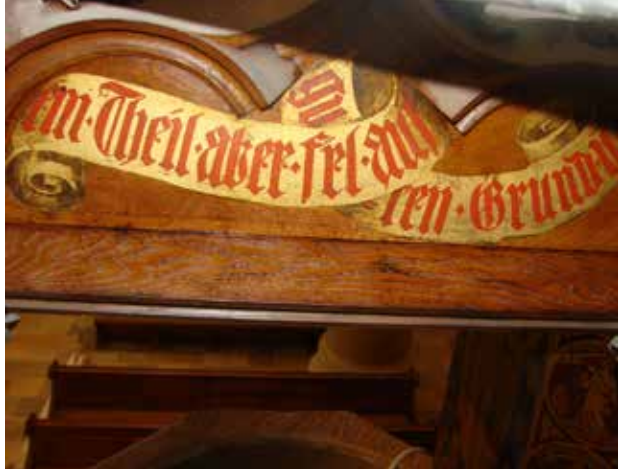
16. kép A Szószékkorona tisztítás után

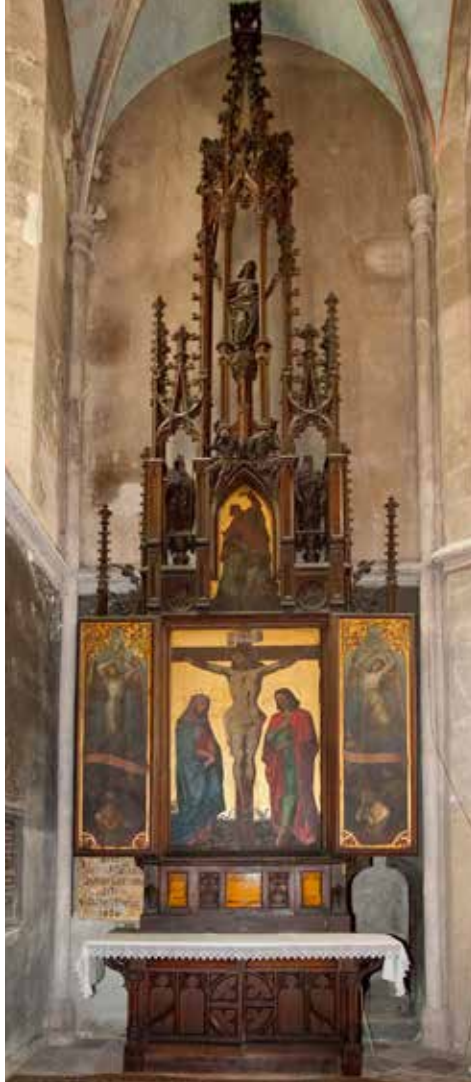
3. kép Szent Kereszt oltár átvéti állapot

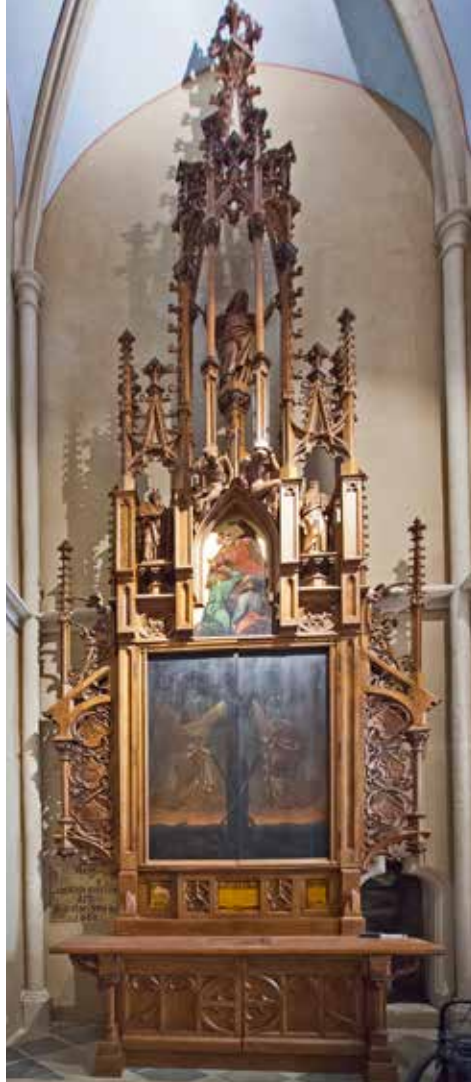
4. kép Szent Kereszt oltár kész állapot

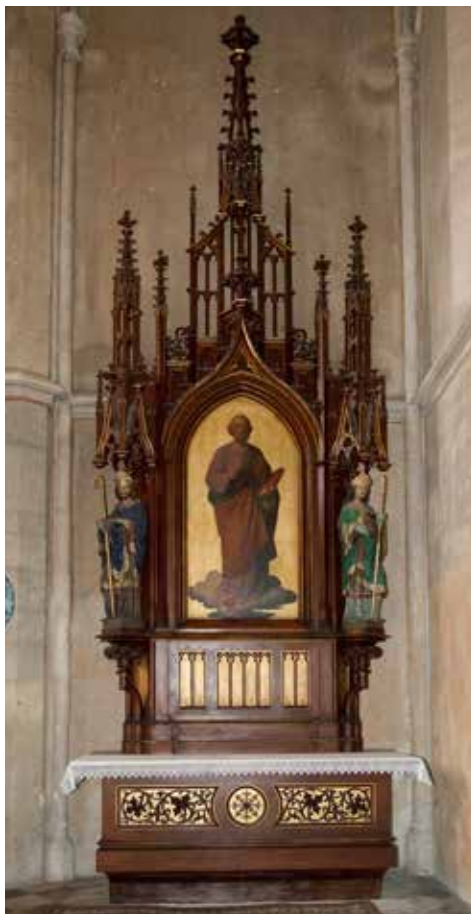
7. kép Szent Péter oltár átvételi állapot

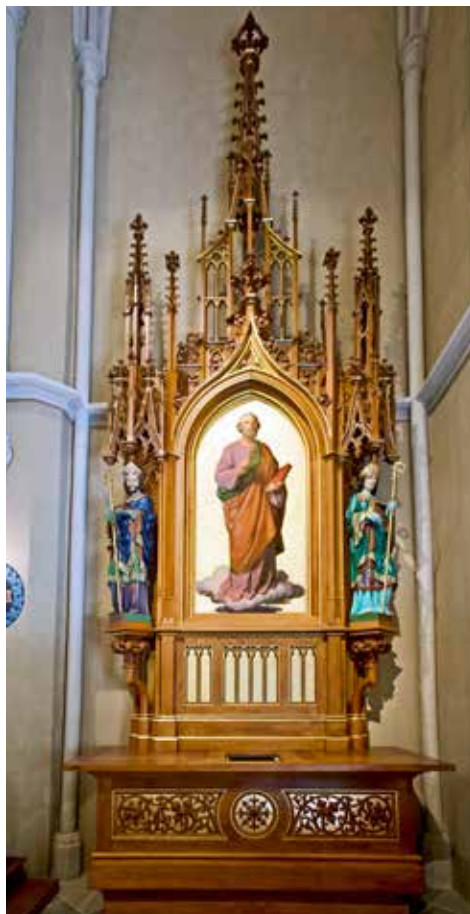
8. kép Szent Péter oltár kész állapot

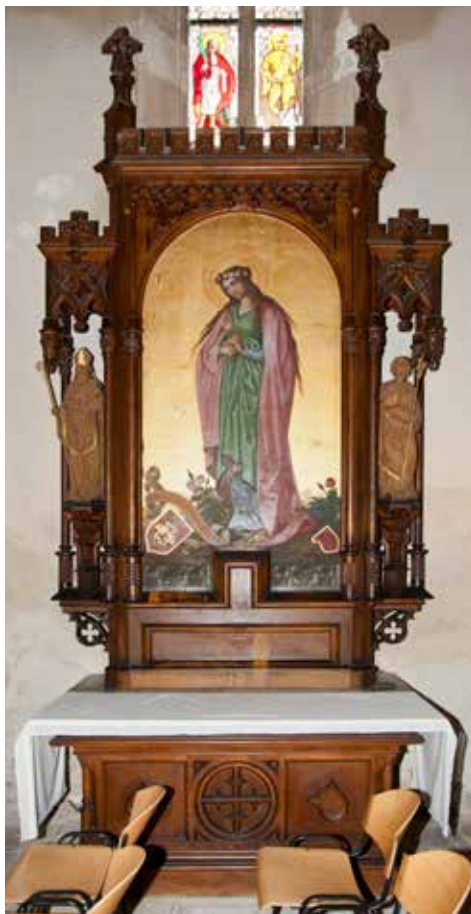
9. kép Szent Rozália oltár átvéti állapot

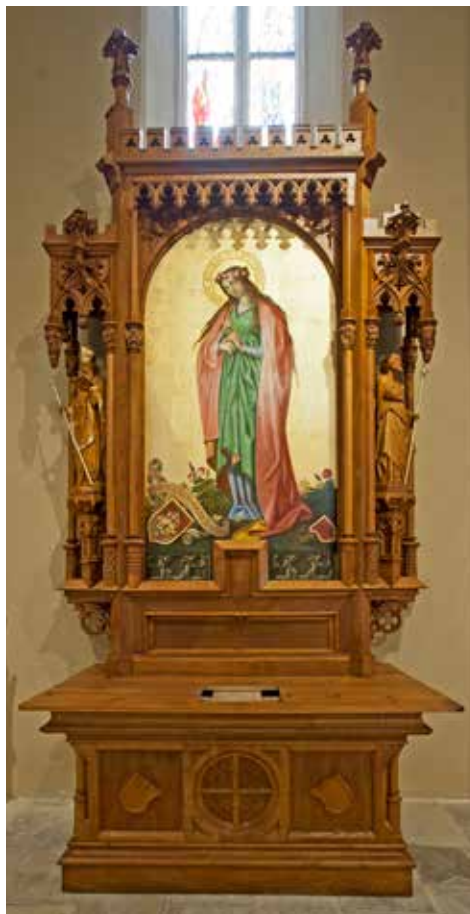
10. kép Szent Rozália oltár kész állapot

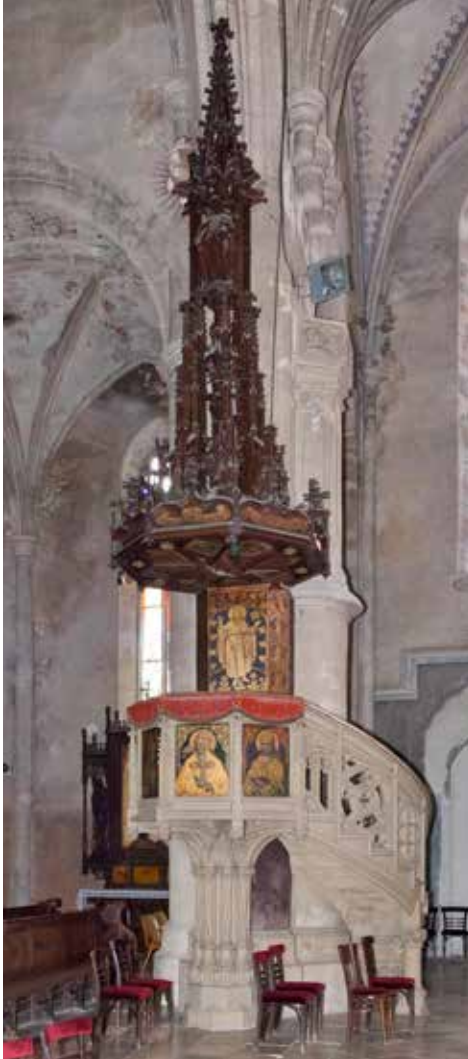
11. kép Szószék átvételi állapot

A szószék alsó elemének restaurálását a helyszínen végeztük el, mert a legfontosabb részek úgy vannak összeépítve, hogy azokat nem lehetett sérülésmentesen szétbontani, állapotuk nem is kívánta ezt (11-12. kép). Kivételt képez a hangvetőre épített nagy fiatornyokból és baldachinokból álló oromzata, ahonnan egyes darabokat le lehetett
