# MŰEMLÉKVÉDELEM

A MAGYAR MŰEMLÉKVÉDELEM KIADVÁNYA  
LXV. évf. 2021 1-2. szám

| Pazar Béla: A soproni Szent Mihály templom, templomkert, sekrestyéház, urnakert tervezése 2010 őszétől 2016 december végéig / <i>Design works of the Church of St. Michael, Sopron its garden, sacristan's house and urn garden, from autumn 2010 to the end of December 2016</i> ..... | 10 |
| Sütő József: A Szent Mihály templom kőanyagának restaurálása / <i>Restoration of the stone elements of the Church of St Michael</i> ..... | 15 |

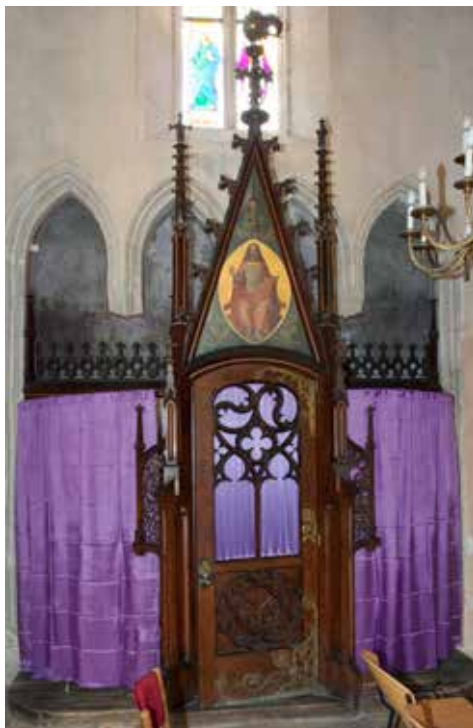
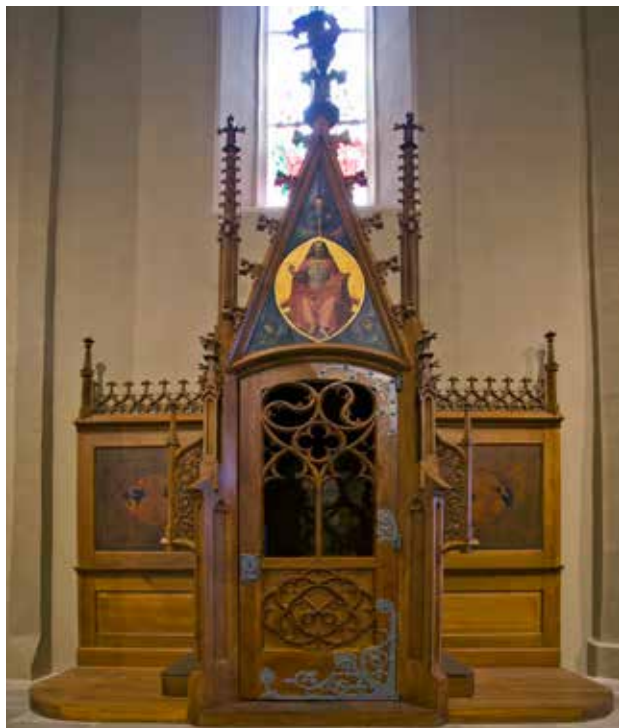
14. kép Gyöntatószék átvételi állapot

15. kép Gyöntatószék kész állapot

A gyóntatószéket szükséges volt kiemelni az északi falfülkéből, hogy információkat nyerjünk a hátoldal állapotáról (14-15. kép). Az északi oldalon falba-süllyesztett szerkezet mindig is ki volt téve a falban lévő és a lecsapódó pára okozta nedvesség hatásának. A bontás során kiderült, hogy a fallal érintkező részek a padló szint fölött szinte teljes egészében elkorhadt. A tartó szerkezet alsó

talajszinti része szinte teljesen elpusztult (16. kép). A restaurálás során a fenyőfa szerkezetet teljesen ki kellett cserélni. A nagymértékű károsodás hatással volt a tölgyfa elemekre is. A lábazati takaró deszkákat az elszíneződés és károsodás miatt szintén ki kellett cserélni. A gyóntatószék szerkezeti hibáinak javítását a tölgyfa felületek tisztítása után lehetett elvégezni, amit az eddigi próbák alapján alkohollal és pórszórással oldottunk meg. Magdolna képtáblája egy, míg Szent Péter táblája két helyen nyílt szét, amit össze kellett ragasztani. A hívek helye alatti dobogó szegélye csorbult, amit új tölgyfa profilliccel kellett javítani, ugyanitt a fenyőfából készült járófelületet kellett helyreállítani a deszkák cseréjével. Fontos volt, hogy a deszkák szélessége megegyezzen a ma látható mérettel. A rovarfertőzött részeket, ahol szükséges ki kellett cserélni, ahol ez nem megoldható ott konzerválni kellett.

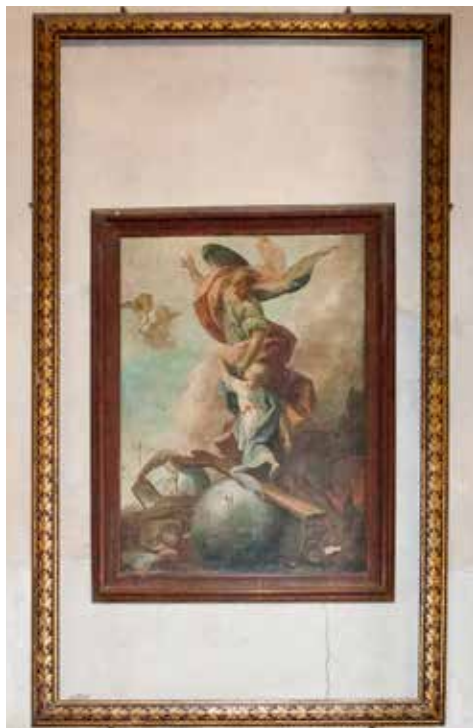
18. kép Őrangyal festmény a barokk oltárkép keretében, átvételi állapot

A festménynek markáns repedéshálójá van. A festmény hátoldalát portalanítás után képoldalát papírral leragasztottuk, majd a repedezett képet át-vasaltuk, így a repedésháló és a vászon deformációi kisimultak. A festményről a lakkot és az átfestéseket, javításokat alkoholos oldószerrel tisztítottuk. A vászon szakadásainak megragasztását követően a templom többi festményéhez hasonló kezelést kapott.

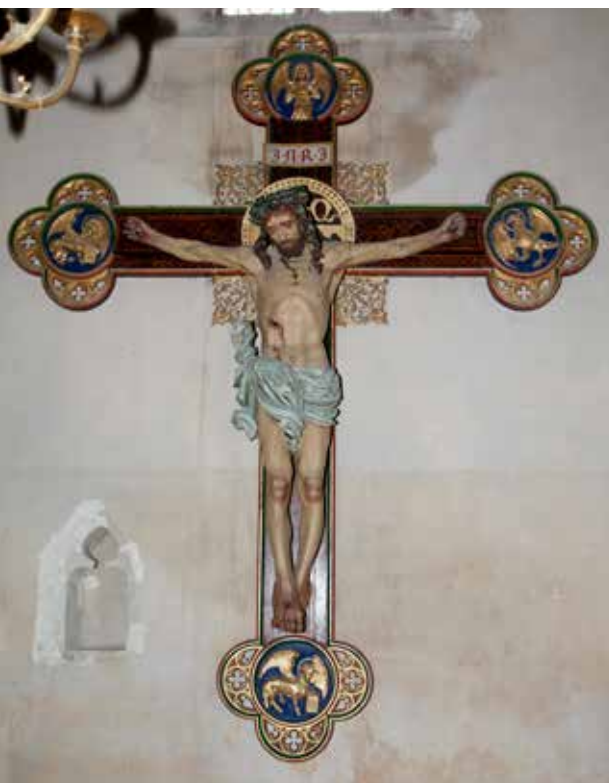
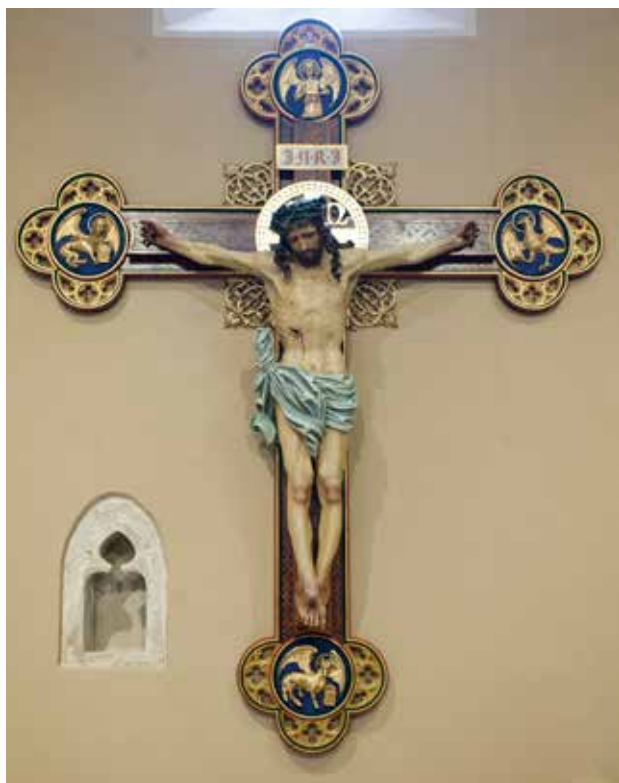
19. kép Déli fal Feszülete átvételi állapot

A feszület azok közé a berendezési tárgyak közé tartozik, amelyeket csak minimális károsodás ért (19-20. kép). A bal karjának illesztésénél és mellkasánál repedések és felületi elszíneződések láthatóak. Kisebb hiányok vannak a töviskoszorú

végződésein is, és a jobb kezén hiányzik az egyik ujja. Felületét nagyon vékony lakkréteg borítja és viszonylag kevés szennyeződés rakódott rá. A restauráláshoz a feszületet leemeltük a falról és finoman megtisztítottuk. Ekkor derül ki, hogy a festés a hátoldalon is olyan jó állapotban maradt meg, mint a felénk eső oldal, de a festék hiányosságainak köszönhetően látszott, hogy a jelenlegi Storno festés nem az eredeti réteg. A hátoldalon kisméretű tisztító ablakot nyitottuk, hogy láthatóvá váljon az eredeti réteg. Mivel a restaurálás célja a jelenleg látható felület bemutatása ezért annak tisztítása volt a feladatunk. A tisztítást követően a repedéseket kitömítettük a hiányokat kiegészítettük. A felületi hibákat illeszkedő retusálással javítottuk ki. Végezetül egy vékony, nem sárguló védőbevonattal vontuk át a feszületet, amely az eredeti színek ragyogását is visszahozta. A kereszt felületét alkoholos oldattal megtisztítottuk majd a festés hibáit illeszkedő retusálással pótoltuk. A kereszt íves végződéseinél a profil

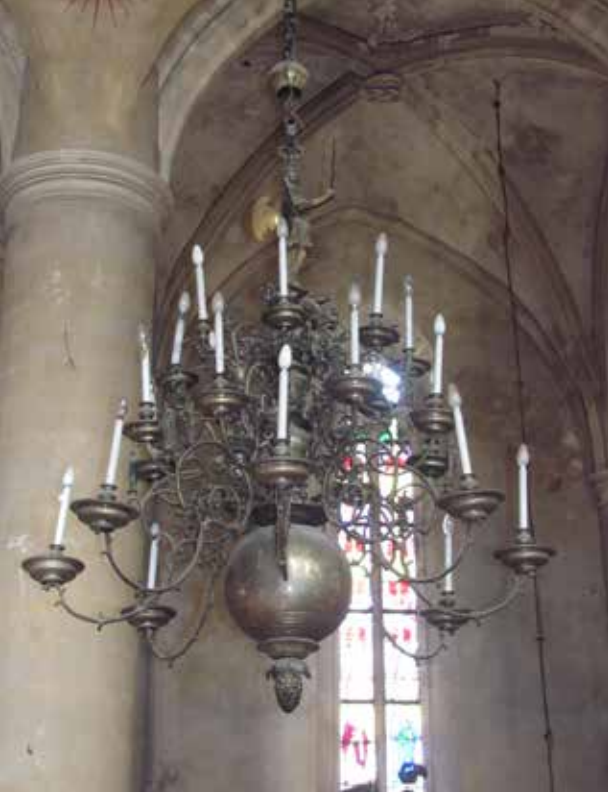
**1. kép** Flamand stílusú csillár a főhajóban, a restaurálás megkezdésekor

Felülete sötétre oxidálódott, ezüstözése jelentősen kopott. Mélyedésein, díszítményein és a szobrokon is, viasszal, korommal és porral vegyített fekete szennyeződés található.

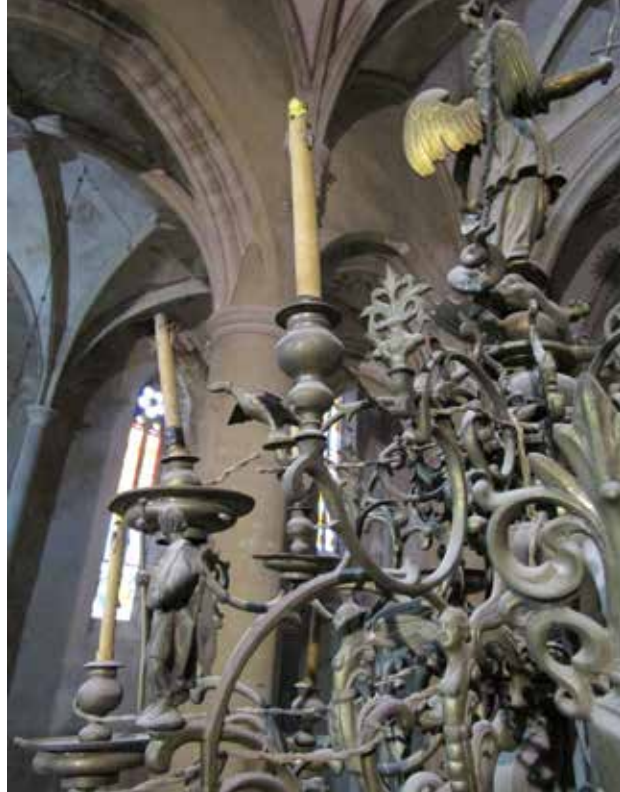
**2. kép** A flamand stílusú csillár elektromos kábelezése, felületének állapota és hiányzó gyertyatányérja a restaurálás megkezdésekor

A karok feltűnően deformáltak, összevissza állnak, lógnak, kilazultak. Három gyertyatányér, egy kisebb kar és egy virágdísz hiányzik róla. Az alsó leveles záró eleme törött és hiányos.

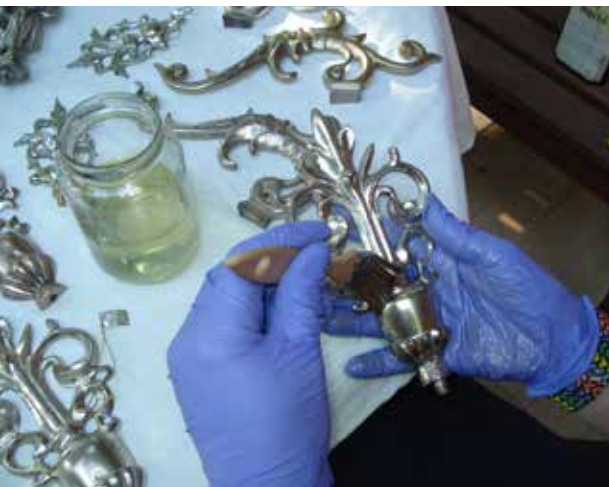
5. kép A flamand stílusú csillár elemeinek konzerválása

A sárgarézből készült és ezüstözött felületek konzerválásához, a korróziós felületek újbóli kialakulásának a megakadályozása érdekében, a már évek óta bevált Lital<sup>5</sup> lakkot használtuk. Ennek a lakknak nagy előnye, hogy ecsettel jól felvihető,

egyenletesen elosztható, hamar szárad, ritkán „opálosodik” és nem utolsó sorban, tartósan véd (5. kép).

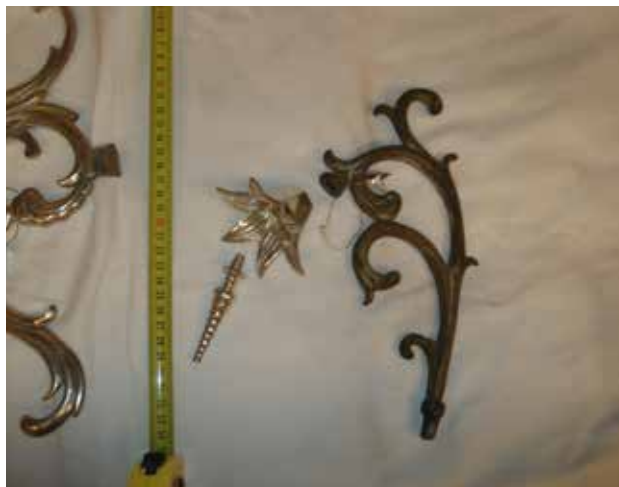
6. kép Elkészült „virág” rekonstrukció ezüstözés után, a flamand stílusú csillárról

A flamand stílusú csillárnak több darabja hiányzott. Nem volt szükség hosszas kutatásra, analógiák keresésére, mert ismétlődő alkatrészekből volt szó. Három gyertyatányér, egy kisebb kar és egy virágdísz hiányzott (6. kép). Mindegyik elemből volt eredeti darab a csilláron, ezért a hiányzó darabok rekonstrukcióját eredeti elemek alapján lehetett elvégezni. Ezeknek az elemeknek a hiánypótlása esetén a legfontosabb szempont az azonos készítési alapanyag, a szintén megegyező öntési mód és felületi kidolgozás, és azonos felületkezelés. Mindhárom szempont teljesülhetett, hiszen az anyaga sárgaréz, készítés technikája viasz-veszejtéses öntési mód, és a felületkezelése ezüstözött. Ezek az ötvöstechnikai megoldások napjainkban is rendelkezésre állnak. A hiányzó darabok kiválasztása után, gumiforma készítés következett, melybe beecsetelésre került a viasz. Olyan szép és „tisztá” öntvények készültek, hogy csak a beömlőket kellett lombfűrészsel levágni és némi finom kézi reszelésre volt szükség. Enyehe rézkefével végzett kraccolás és rongykoronggal és polírozó pasztával végzett polírozás után, a tárgy alkalmassá vált az ezüstözésre. Az ezüstözés galvanizálással készült. A galvanizálás egy villamos áram segítségével

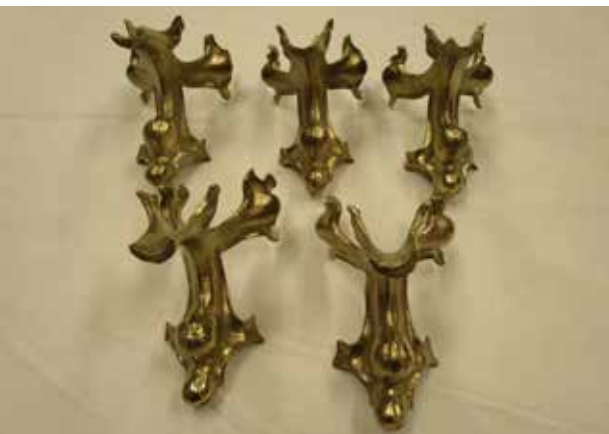
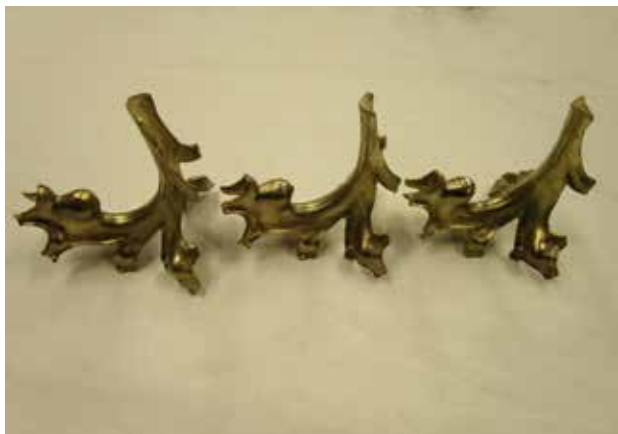
9-10. kép A hiányzó és már rekonstruált darabok a neogótikus csillárról a visszaszerelés előtt

elemmel. Felülete jelentősen oxidálódott, védőlakkozással ellátott tárgy.

A neogótikus csillárnak 8 darabja hiányzott (9-10. kép). Ebben az esetben is szerencsénk volt, mert nem hiányzott olyan elem a csillárokról, aminek ne lett volna eredeti megfelelője. Ezek-

nek az elemeknek a hiánypótlása esetén is fontos szempont volt az azonos készítési alapanyag, a szintén megegyező öntési mód és a felületi kidolgozás. Minden szempont teljesülhetett, hiszen az anyaga sárgaréz, készítés technikája viaszveszejtési öntési mód. A hiánypótlásokat a flamand

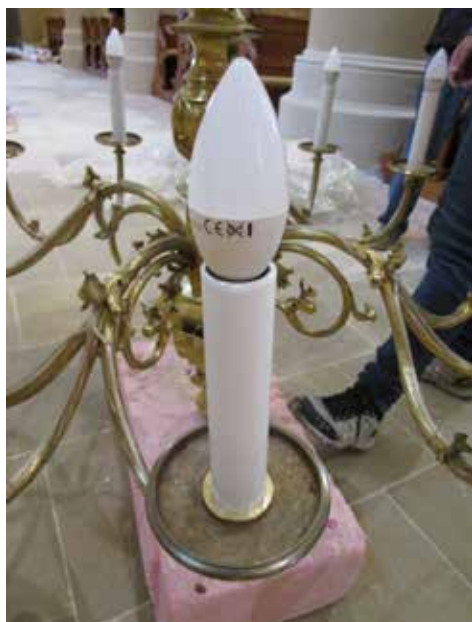
**11. kép** Az üvegcsövet és a foglatot tartó kiegészítő darab, a neogótikus csilláron

Ebben az esetben is, a rendelkezésre álló gyertyahüvelyek méretüknél fogva nem voltak alkalmasak az új foglatok és azokat elfedő festett üvegcsövek elhelyezésére. Ezért speciális, a foglatot és az üveget tartó egyedi elem került beépítésre. Ez az új elem biztosította a foglat helyét és a cső függőleges helyzetét (11. kép).

Az elem 5 mm vastag sárgaréz korongból készült és csavarozással rögzítettük, hogy eltávolítása esetén a gyertyatartó eredeti állapota megmaradjon.

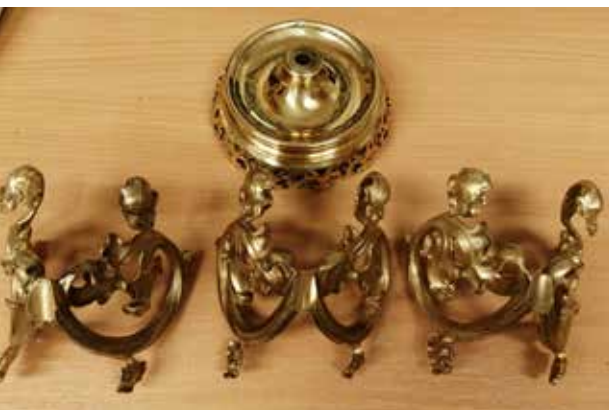
16. kép Hiányzó és már rekonstruált darabok a fali  
gyertyatartókról

A fali gyertyatartóknak több darabja hiányzott (16. kép). Ebben az esetben is szerencsénk volt, mert

nem hiányzott olyan elem, aminek ne lett volna eredeti megfelelője. Ezeknek az elemeknek a hiánypótlása esetén is fontos szempont volt az azonos készítési alapanyag, a szintén megegyező öntési mód, a felületi kidolgozás. Úgy jártunk el, mint csillárok hiánypótlása esetében. Aranyozásra nem volt szükség, mert a falikarok többi részén is, csak kis mértékben volt már meg az aranyozás. A rekonstruált elemeket is a színezett lakkal vontuk be.

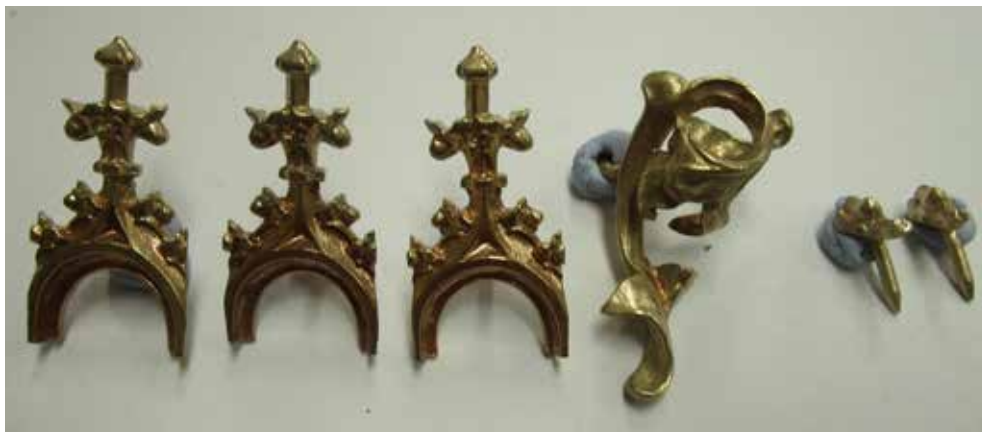
21. kép Főoltár gyertyatartóinak hiányzó és már rekonstruált darabjai

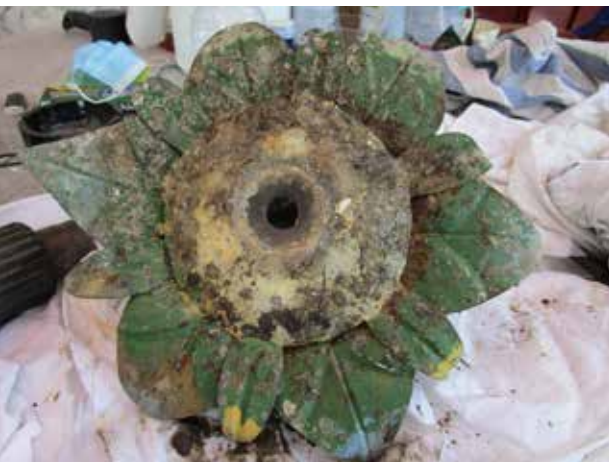
**24. kép** A Mária oszlop festett gyertyatartójának részlete, a viaszmaradványok eltávolítása előtt

A fali gyertyatartók anyaga vas. Kovácsolt tech- nikával készült. Festése kopott, nagyon rossz ál- lapotú. Rendkívül szennyezett, a gyertya elhelye- zésére szolgáló részen jelentős mennyiségű viasszal borított. A restaurálás megkezdéséig gyertyatartóként funkcionált.

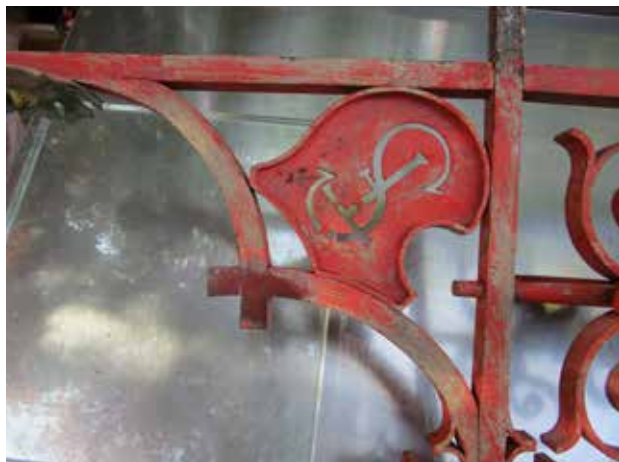
**25. kép** A Mária oszlop festett gyertyatartójának részlete, tisztítás után és az újrafestése előtt

A tárgyat Argentol oldattal tisztítottuk meg. A tisztítást teljes bemártással többször elvégeztük. Alapos öblítés után következett a szárítás. Ezt meleg levegőn végeztük. Szintén következett a

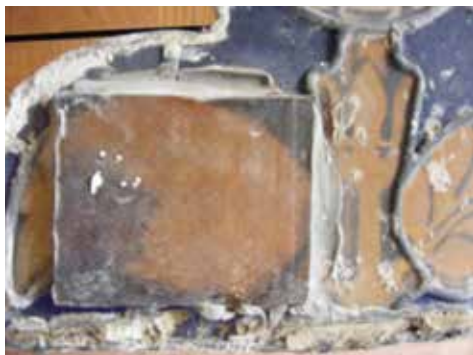
6. kép ragasztva javított üveg, bontás előtt

tott szintelen üveggel oldották (6. kép) meg a további rongálódást, ami természetesen nem volt szakszerű segítség, így a festett üvegfelületek károsodása is nőtt.

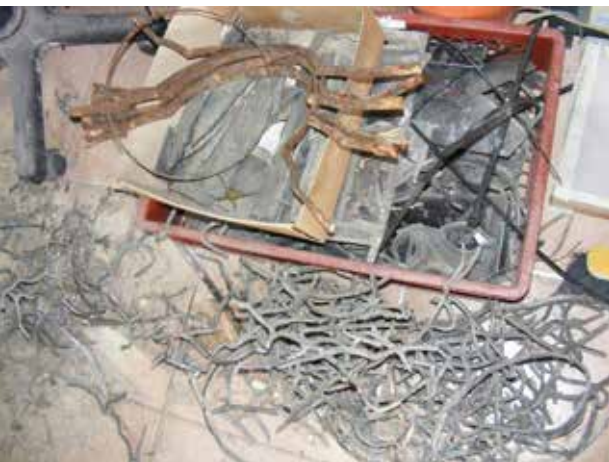
9. kép A bontásból megmaradt régi ólomsin darabok

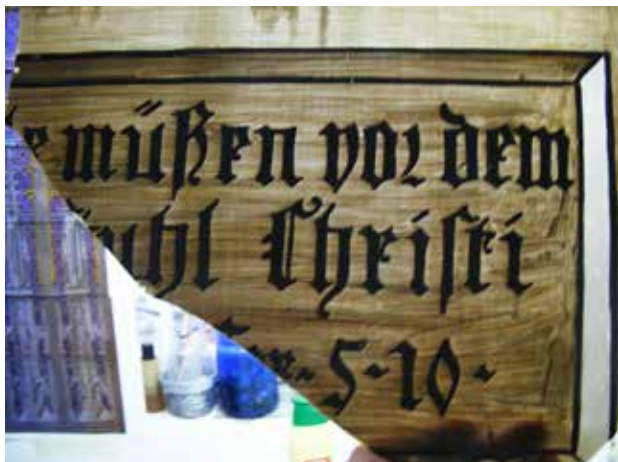
13. kép Bibliai idézet a szentély egyik oldalsó ablakának aljáról.

A szentély két szélső ablaka, fiálékat ábrázoló nagy felületek alatt a négy végső dolog emblémáit, s alatta ezekre vonatkozó bibliai szövegeket ábrázolt. Az emblémáknak alig van töredéke, de egyszerű és világos a rajza, a Storno terv és analógiák alapján újra elkészíthető volt. A négy bibliai idézet közül egynek van töredéke, az eredetileg ide tartozott szövegek megállapításához szakértői segítségre volt szükség (13. kép).

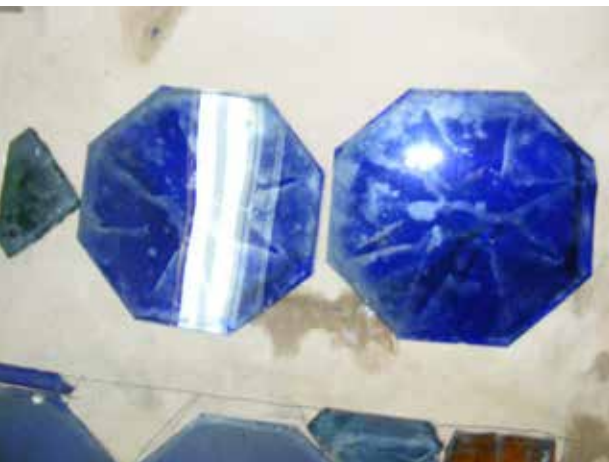
15. kép Állapot felmérés, festék kopások tisztítás előtt

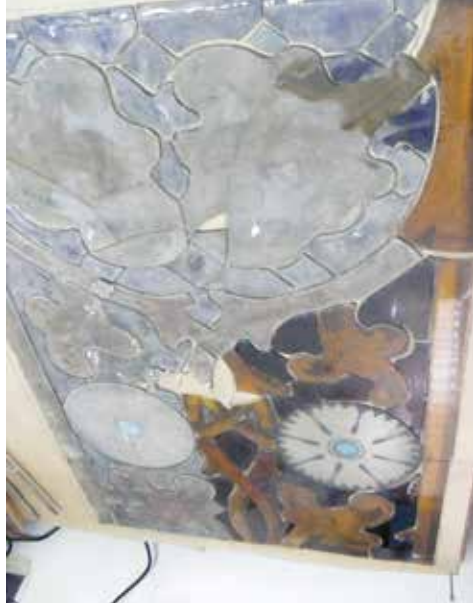
16. kép Kibontás után, tisztítás alatt

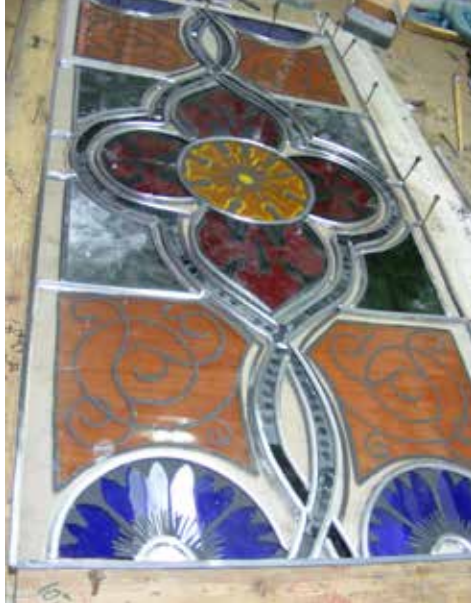
17. kép ólmozás alatt a helyreállított és pótoló részekkel

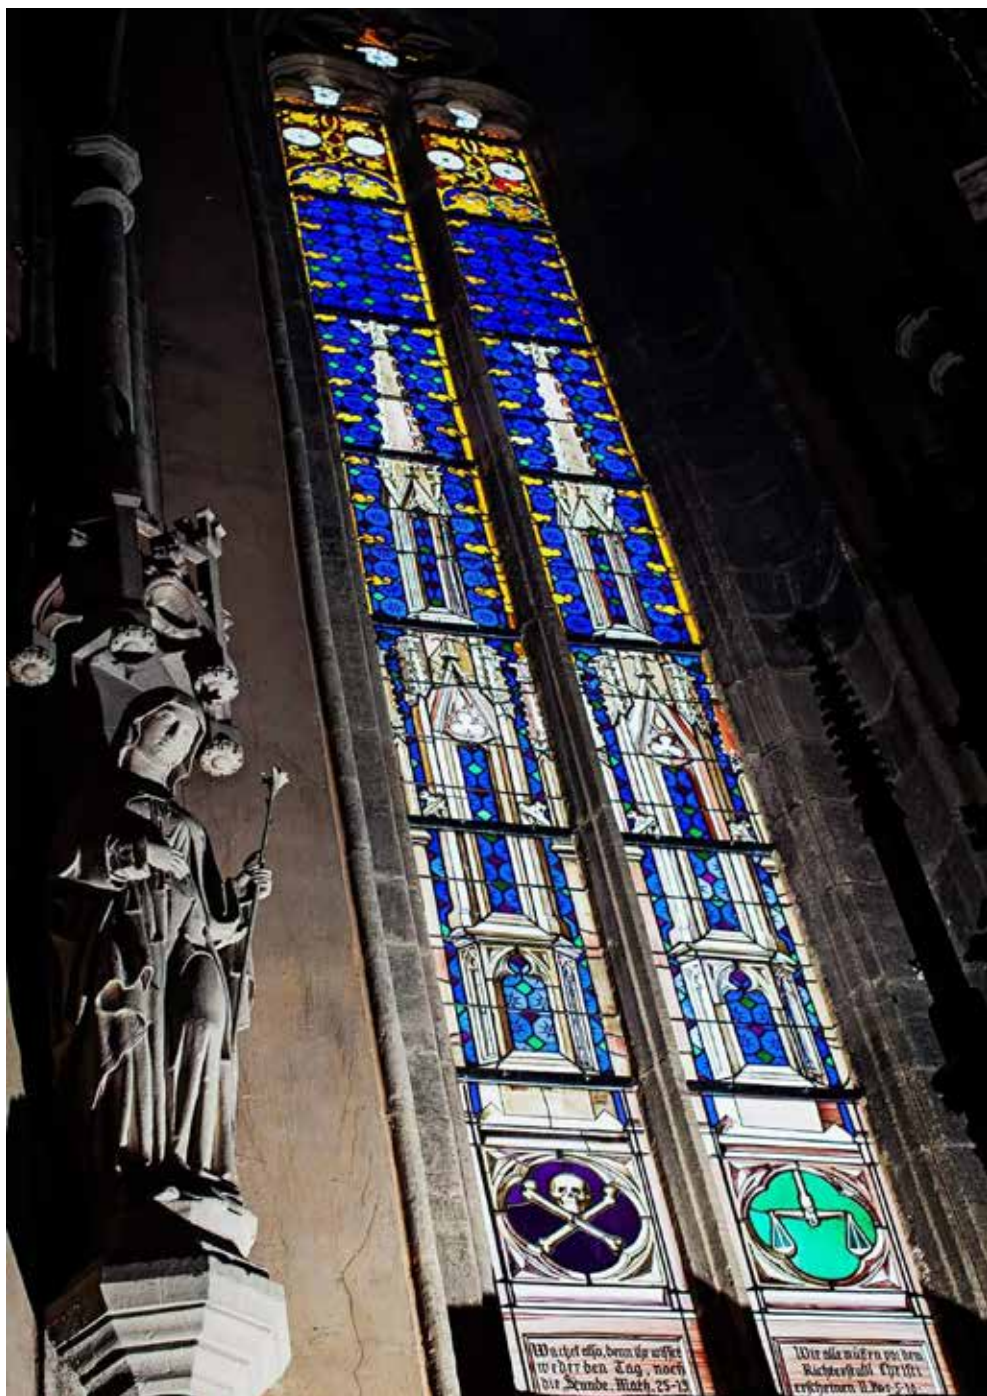
A felmérés során derült ki, hogy a szentély baloldali kék ablaka a kőborda tizedik méterénél fatámaszlopokkal volt megerősítve. A kőborda állapota itt nagyon kritikus volt, de a kőrestaurátor mestereknek – *Faragó János* és fia –, sikerült helyre állítani. A fertőrákosi puha mészkőből készültek ezek a kőbordák, mérművek, köcsipkék, ez a mészkő nagyon porózus felületet alkot, és ez okozta a támpillér meggyengülését is, a kőrestaurátori felmérések alapján. Ennek az ablaknak az alap motívuma és érdekessége, hogy hatszögletű üvegekből áll. A teljes ablak hátterét ez a méhsej-

23. kép A „kék” ablak az oltárból, az atribútumokkal

tes mintázat adja. Erre egy egyszerű stilizált csillag van ráfestve Schwarzlott technikával. Ezek megkoptak az időjárási viszonyok és korrózió miatt, de az is lehet, hogy rossz a festékkeverés okozta kopást, vagy a helytekelen felületkezelés. Előfordult a felmérés során, hogy olyan darab került elő, amiről a hiányzott a festék, csak halvány nyoma volt látható, valószínűleg az égetési folyamat hibája miatt, vagy hiánya miatt jelentkezett a probléma. Volt néhány elem, ami olajfestékkel volt megfestve, ezekre a napsütés által keltett hő égette rá, kismértékben a festéket. Az ilyen jellegű rosszul rögzült festések a tisztítási folyamat során lemosódtak. Ebben az ablakban két bibliai idézettel együtt megjelenik a halál és a mérleg jelképe. A színhasználat itt követi a szín szimbolikának megfelelő alkalmazást a kék és sárga színekkel, a sárgához Sielbergelb festéket használtak. Az ablak oldalsó mintázata mintha a kőbordához való kapcsolódást mutatná (23. kép).

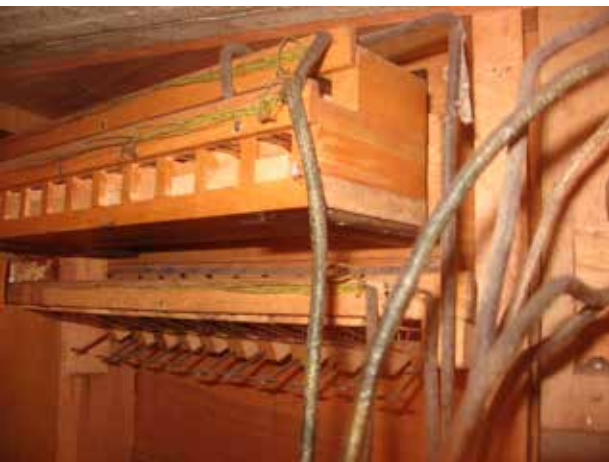
6. kép Az eredeti, vászonszigetelésű kábelezés

A tisztán elektromos vezérlés eredeti állapotában megmaradt, valamennyi szerkezeti egysége (tűskapulák, mágnesek, huzalozás, stb.) mára igen elhasználódott állapotú, de még működőképes (6. kép).

toroznak. A kábelezés még vászonszigetelésű, ezt már sok helyen javították. A 12 voltos egyenirányító, trafó szintén elavult, erős hangon zúg, melegszik. Az eredeti hangmágneseket több helyen javították. (...)

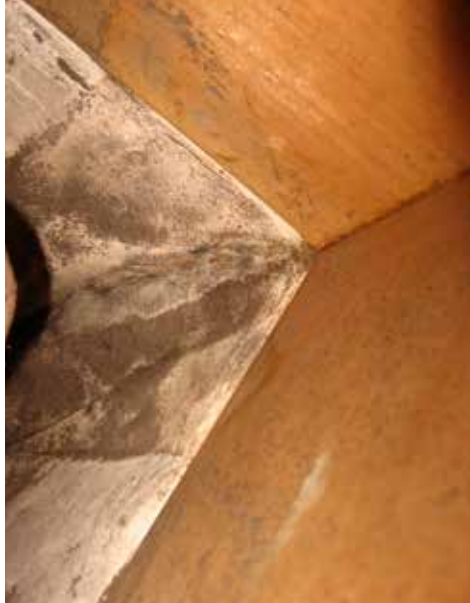
7. kép Kirepedezett fűvőbőrözés

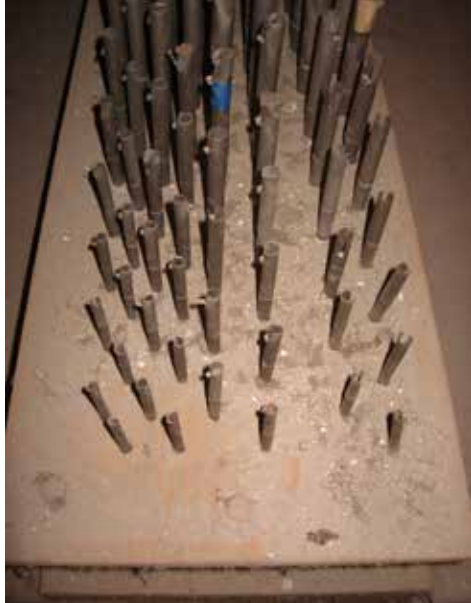
**8. kép** A hangszer sípműve teljes felújításra szorult

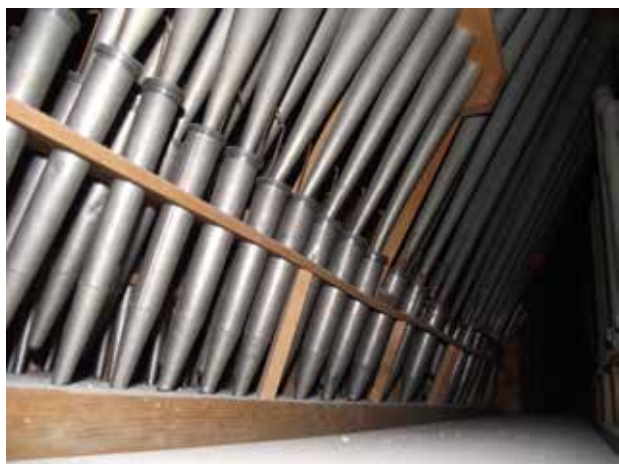
**9. kép** Több sípakasztó kilazult, emiatt a sípok kidőltek a helyükről. (A képen a III. manuál Angolkürt 8' regisztere látható.)

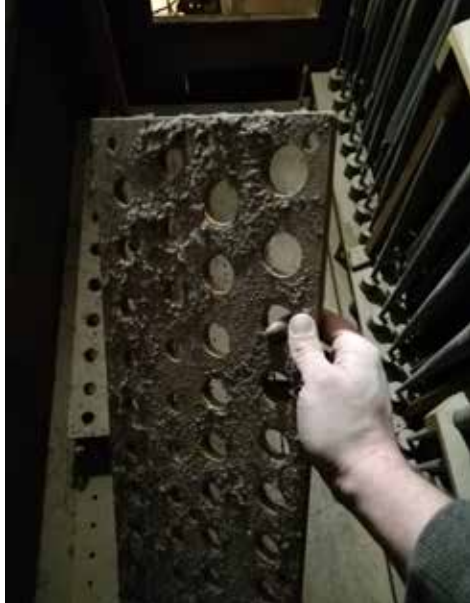
**10. kép** A bontáskor tapasztalt állapotok

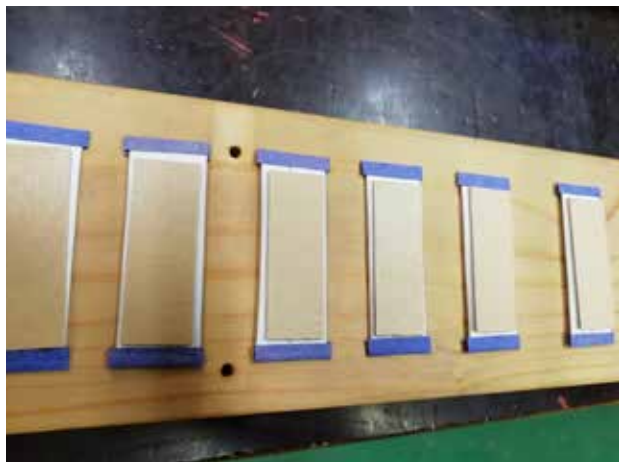
**11. kép** Új membránok, az eredetivel megegyező anyaghasználat és méretezés szerint

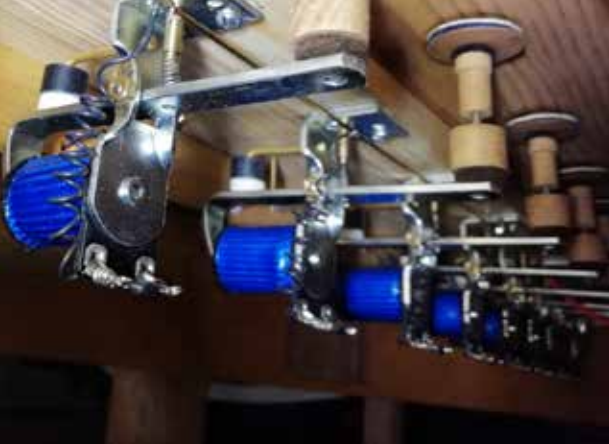
A hangszer vezérlése 12 voltos rendszerű, így magas az áramerősség, az érintkezők beégtek,

12. kép Az elektromos vezérlés megújult

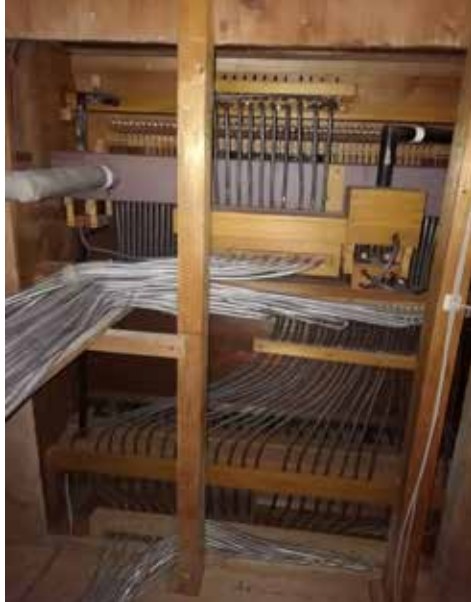
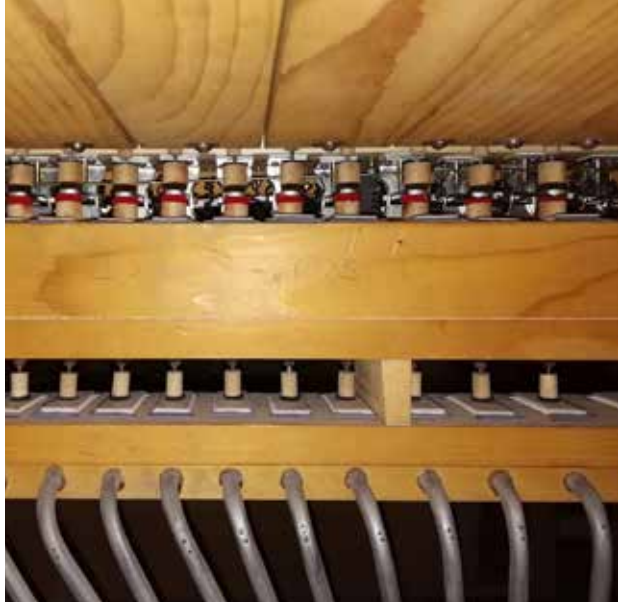
**13. kép** A kis, egymanuális játszóasztal restaurált pneumatikája

**14. kép** Az I. manuál szelláda felújított vezérlése – a szelláda elektromosan és pneumatikusan egyaránt működtethető

Az orgonaszekrény oldalán álló játszóasztal pneumatikáját teljes körűen restauráltuk, az általa működtetett, pneumatikus vezérlésű reléekkel együtt, így az ismét használható. Itt hívnám fel a figyelmet arra az Európa szerte ritka szerkezeti megoldásra, hogy a mindkét játszóasztalról működtethető szelládák nem ún. ikerrelékkel rendelkeznek, hanem az elektromosan vezérelt szelláda hangmagnesei alatt foglal helyet a pneumatikus relé, melynek membránjai fizikai erővel emelik meg az elektromágnesek pipáit, s így a szelepet. Ennek a konstrukciónak csupán néhány példája létezett, ráadásul a Rieger cég tudomásom szerint nem épített máshol ilyen orgonát (13-14. kép).

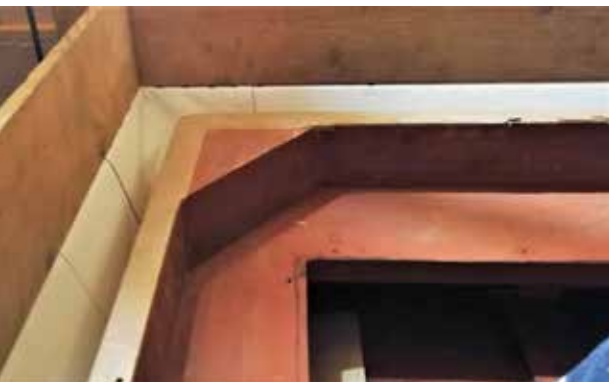
**15. kép** Mindhárom ládafúvó bőrözését az eredetivel megegyező anyaghasználat és technológia szerint cseréltük

voltak deformálódva, működés közben a fűvók úszói ferdén, szabálytalanul emelkedtek fel, ezáltal a mérhető szélnyomás mindhárom fűvóban jelentősen eltért az egykoritól. Az ollós zsanérokak ezért egyengetést követően edzettük, majd a fűvók-ban belül újrapozicionáltuk, hogy mindhárom láda-fűvó úszója ismét könnyedén, párhuzamosan emelkedjen fel. Sor került mindhárom fűvó újrabőrözésére, a 20. század első felének Rieger orgonáira jellemző marhabőr felhasználásával (15. kép).

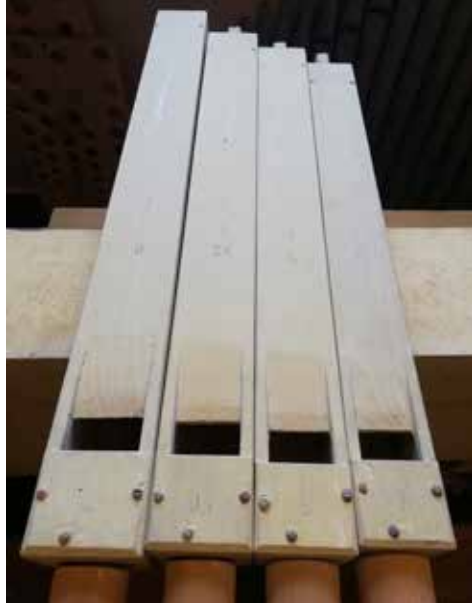
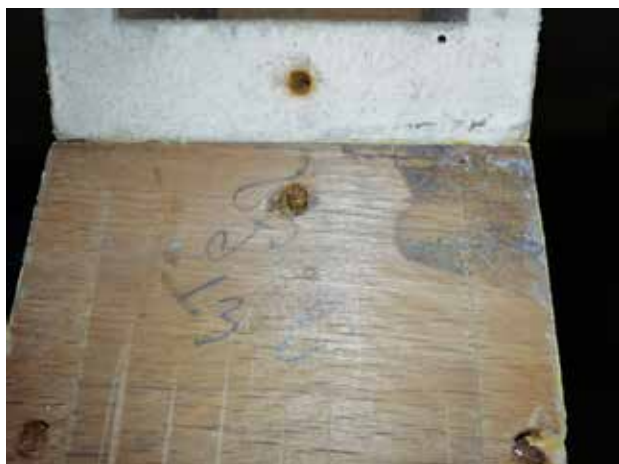
**16. kép** Néhány síp az egykori Hesse-orgonából. A Rieger-cég átalakította, lefestette és megbetűzte mindet

**17. kép** A forslag belsején kézírás jelöli, a síp eredetileg melyik regiszter milyen hangját adta a Hesse-orgonában. (Alul a Rieger-féle átintonálás nyomai láthatók.)

A munkák részeként a teljes sípmű megújult: valamennyi sípot átvizsgáltuk, a fásipok repedéseit, törött síplábait ragasztottuk, a fődött fásipok dugóit újraillesztettük, néhány esetben újraborítottuk (az eredetivel megegyező minőségű, növényi csereszű juhnapa bőrrel). A legtöbb probléma a korábbi hangszerből átvett fásipokkal volt, azok ugyanis igen vékony anyagból készültek, ráadásul ragasztásaik egy-két kivételtől eltekintve minden sípnál szétnyíltak (16-17. kép).

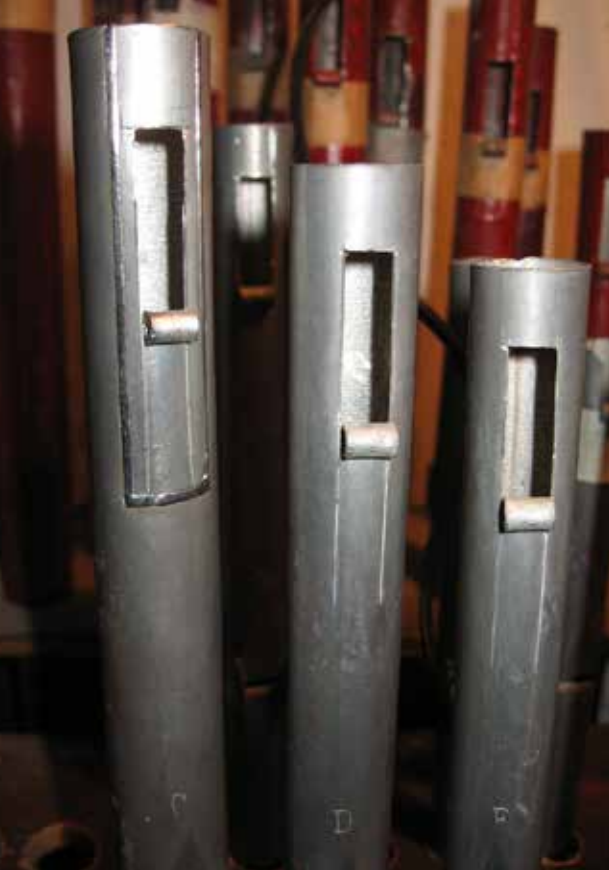
18. kép Valamennyi fémcsíp restaurálására sor került

A fémcsíp javítás során a horpadásokat ki kellett egyengetni, a sérült picceket újra be kellett húzni, a feltépett hangoló tekerceket javítani, forrasztani, ahol szükséges, pótolni kellett. A legtöbb javítandó síp a Redőnyművön volt, hiszen a mélysége ennek a szelládának a legnagyobb. A rajta álló, hátsó sípok csaknem hozzáférhetetlenek, így az eltelt évtizedek során az avatatlan kezek ezeket ügyetlenül, durván hangolták, tekerceiket leszaggatták. Említésre méltó továbbá a Főmű Zergekürt 4' regiszter, melynek horgany sípjait nem hangoló lemezzel, szakszerűen hangolták, hanem a síptesteket lemezollóval, durván szétnyitották. Ennek oka szintén a szelláda zsúfoltságából adódó, igen nehéz hozzáférhetőségben keresendő. Az orgona nyelvcsípjai igen rossz állapotban voltak. Sok rezonátort javítani kellett és valamennyi nyelvlapon szakszerűtlen beavat-

kozások nyomait lehetett látni: Többet megtörttek, és szinte mindegyikre bőrkötést ragasztottak fel, hogy a hangerőt és a hangolhatóságot ezzel szabályozzák. A bőrkötést eltávolítottuk, minden nyelvlemez letisztítottunk, ívelésüket helyreállítottuk, a menthetetlen lapokat az eredetivel megegyező anyagú, speciális, hengerelt sárgarézlemezrel pótoltuk. A sípmű restaurálása során szerencsére valamennyi fa-, fém-, és nyelvcsipot meg tudtuk menteni, így cserére, pótlásra sehol sem volt szükség (18. kép).
